## LEMBAR DOKUMENTASI

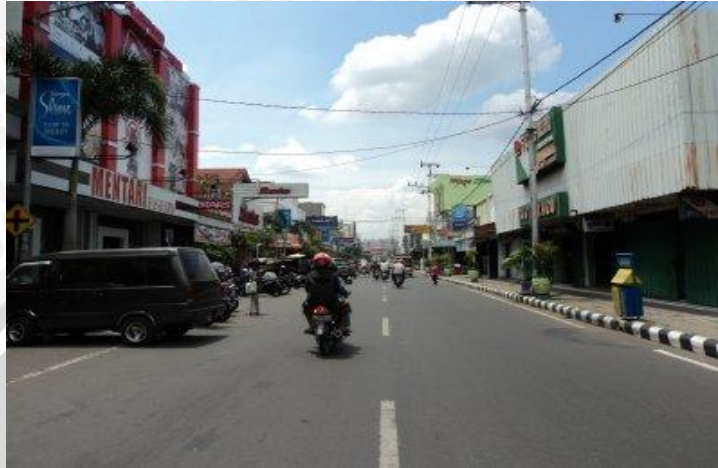
Gambar 1 : Jalan Doho yang IMBnya tidak sesuai dengan GSB

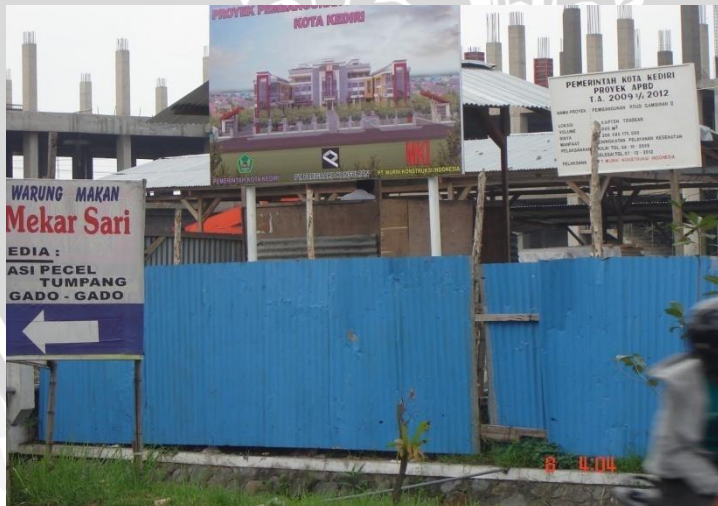
Gambar 2 : Pembangunan di area Sutet

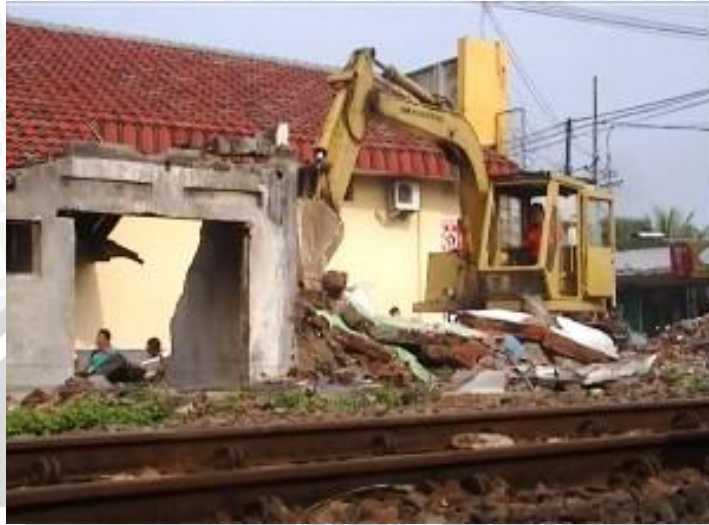
Gambar 3 : Bangunan yg dibongkar karna tidak sesuai IMB di daerah pasar setono betek

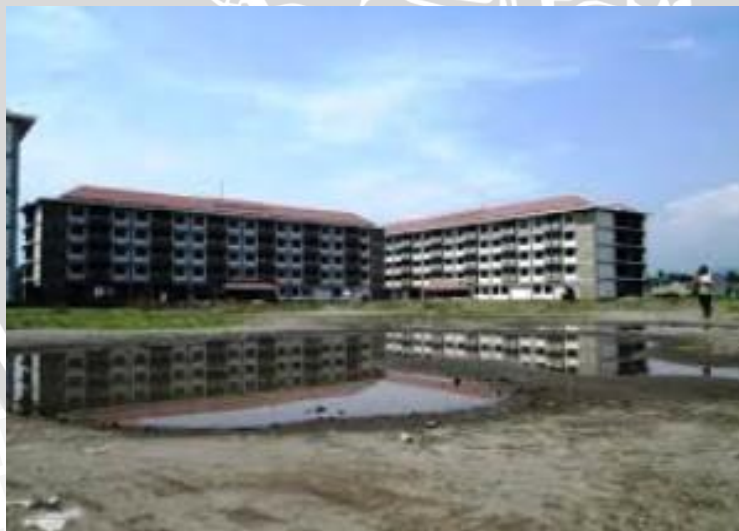
Gambar 4 : Rusunawa yang belum dijalankan sesuai fungsi bangunan
