BAB I PENDAHULUAN

Bendungan Alam Way Ela telah mengalami keruntuhan pada tanggal 25 Juli 2013. Menurut BNPB (Badan Nasional Penanggulangan Bencana) data korban jiwa berjumlah 1 orang sedangkan pengungsi mencapai 3000 orang. Selain itu kerusakan yang diakibatkan runtuhnya bendungan alam tersebut setidaknya merusak 350 unit rumah serta 5 unit fasilitas umum lainnya seperti sekolah, kantor dan jembatan. Hal itu membuktikan potensi bahaya yang besar bagi masyarakat di bagian hilir suatu bendungan jika sewaktu-waktu bendungan tersebut mengalami keruntuhan. Apalagi Bendungan Alam Way Ela tidak diketahui *life time* nya karena terbentuk secara alami.

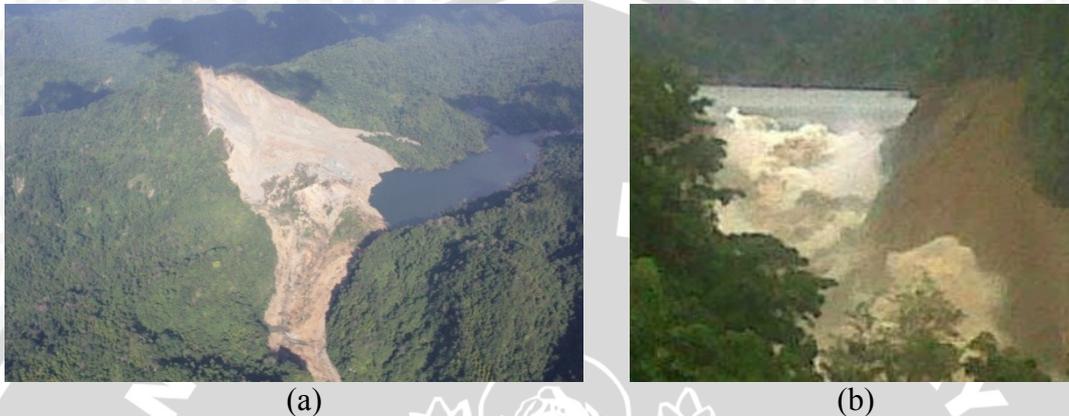
Gambar 1.1 Foto Bendungan Alam Way Ela setelah terbentuk (a) dan ketika mengalami keruntuhan (b)
