BAB IV HASIL DAN PEMBAHASAN

4.2 REKAPITULASI DATA CACAT PADA HC DI KM. PAGERUNGAN

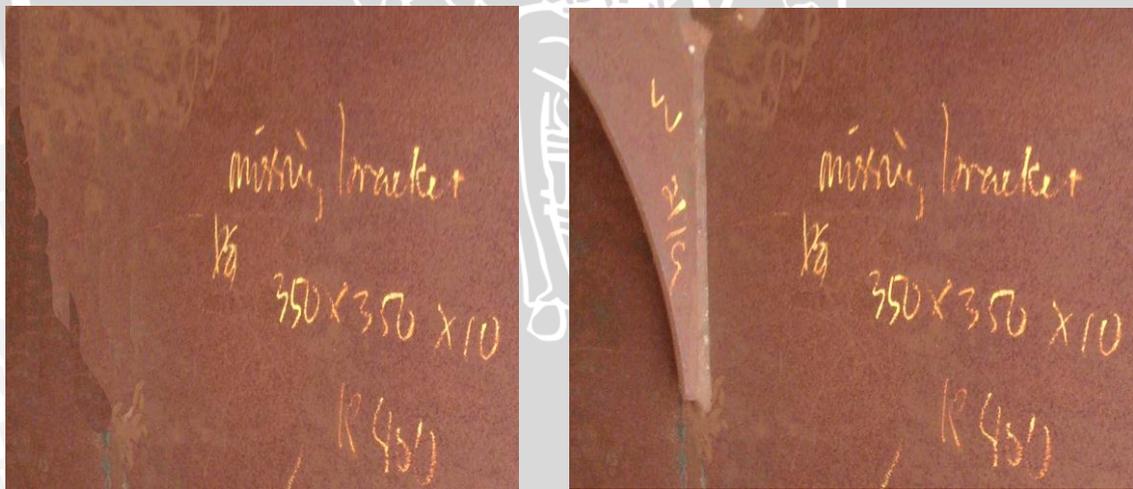
Gambar 4.18 Perbandingan Kondisi Missing Bracket

(a) Gambar Missing Bracket Sebelum Perbaikan

(b) Gambar Missing bracket Setelah Perbaikan

Gambar 4.18 merupakan salah satu contoh cacat *missing bracket* sebelum dilakukannya perbaikan dan setelah dilakukannya perbaikan pada cacat *missing bracket*. Sedangkan pada tabel 4.5 merupakan hasil pengolahan FMEA dari *missing*

bracket. Dimana *missing bracket* merupakan salah satu jenis cacat yang terjadi sebanyak 18 kali pada proses pembuatan KM. Pagerungan. Cacat ini disebabkan oleh kesalahan yang dilakukan oleh *fitter* dan karena *contolling* dari *group leader* yang belum optimal. Adapun dampak dari cacat ini adalah dapat menyebabkan terjadinya *stress* berlebih pada sambungan yang dapat menyebabkan terjadinya keretakan, menurunnya kekuatan konstruksi, dan akibat terburuk dari cacat ini adalah terjadinya kegagalan pada konstruksi kapal.

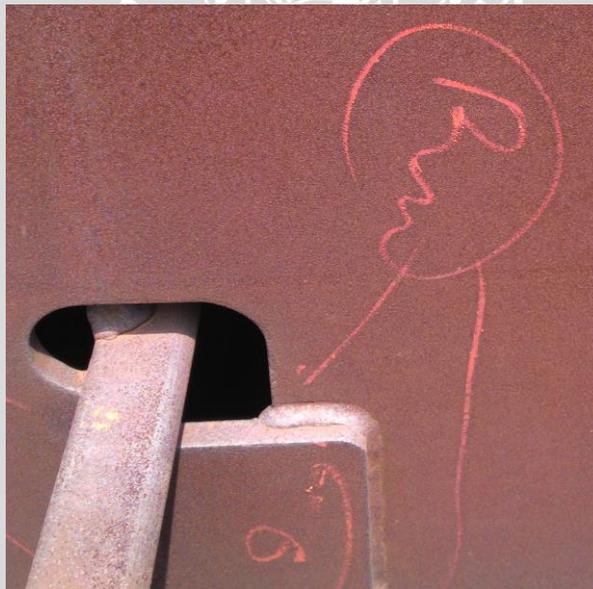
Gambar 4.22 *Return Weld*
Sumber: PT. PAL INDONESIA

Pada gambar 4.22 menunjukkan contoh cacat *return weld* yang terjadi di PT. PAL INDONESIA. Sedangkan pada tabel 4.9 merupakan hasil pengolahan FMEA dari *return weld*. *Return weld* merupakan cacat pengelasan yang terjadi pada saat proses pengelasan memutar yang membutuhkan *skill welder* yang tinggi. Adapun penyebab dari cacat ini adalah *skill welder* yang rendah dan tingkat kesulitan yang tinggi. Dampak dari cacat ini adalah memicu terjadinya retak. Pada cacat ini didapatkan nilai RPN adalah sebesar 150. Yang perlu diketahui pada *return weld* adalah posisi

pengelasan yang digunakan adalah *overhead*. *Overhead* merupakan posisi pengelasan yang berada di atas kepala. Gambar 4.23 akan memberikan gambaran mengenai posisi pengelasan *overhead*.

Pengelasan dengan posisi ini membutuhkan *welder* dengan sertifikasi 4G sebagai standar minimumnya. Disamping memiliki sertifikasi 4G, *welder* juga harus terampil karena pengelasan dilakukan dengan cara memutar sambungan antar pelat. Mengingat proses pengelasan ini cukup sulit, maka proses pengisian WPS harus dilakukan secara baik, dan benar. Hal ini dilakukan untuk menghindari terjadinya kesalahan dalam proses pengelasan.

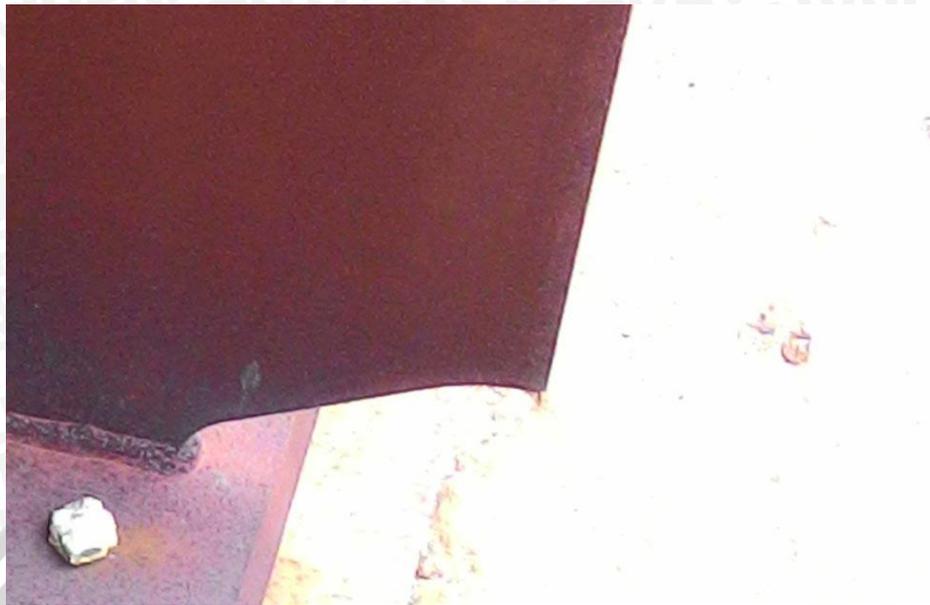
Gambar 4.25 *Sharp Edge*
 Sumber: PT. PAL INDONESIA

Pada gambar 4.25 menunjukkan cacat *sharp edge* dimana cacat ini pada umumnya terjadi pada tepi pelat. Pada tabel 4.11 merupakan hasil pengolahan FMEA dari *sharp edge*. *Sharp edge* merupakan salah satu jenis cacat yang terjadi dengan jumlah kejadian sebanyak 9 kali selama proses pembuatan KM. Pagerungan. Penyebab dari cacat ini adalah *skill operator* rendah dan fasilitas dari bengkel yang tidak mumpuni. Sedangkan dampak dari cacat ini adalah *coating protection* menjadi tidak sempurna dan dapat menjadi sumber korosi.
