BAB IV HASIL DAN PEMBAHASAN

Pengolahan data yang akan dilakukan pada penelitian ini dilakukan dengan menggunakan metode *Root Cause Failure Analysis* (RCFA) untuk mengetahui akar permasalahan yang menyebabkan kegagalan, kemudian pembuatan *task plan* berdasarkan akar permasalahan yang telah diketahui.

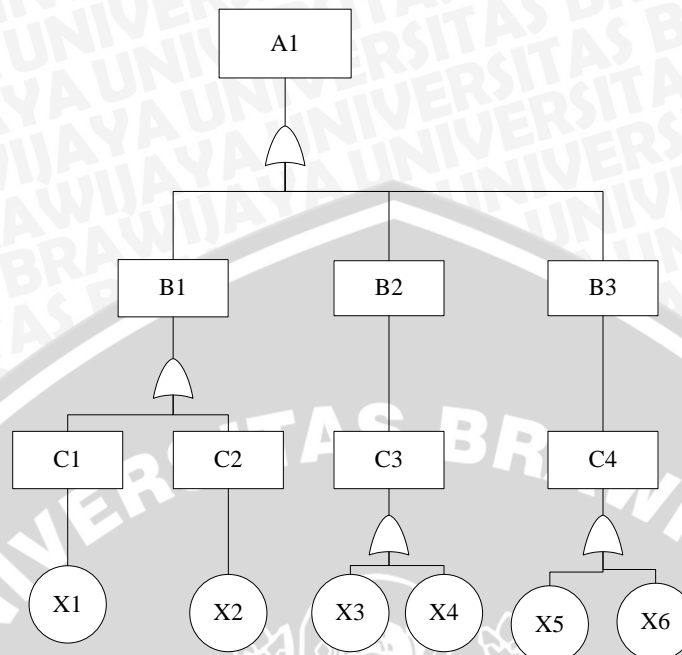
Gambar 4.18 FTA kegagalan *flat bar* cacat permukaan *scratch*

mengetahui hubungan antar penyebabnya. dapat dilihat pada Tabel 4.8 dan Gambar 4.18.

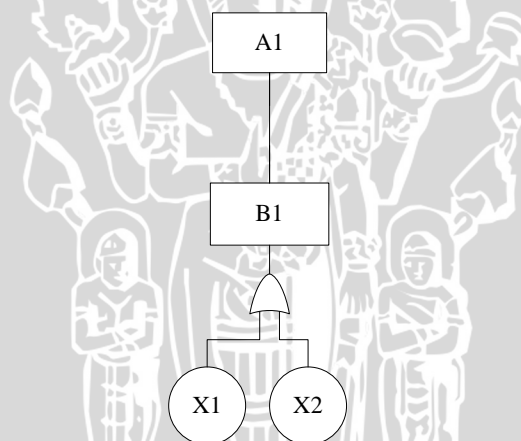
Gambar 4.19 FTA kegagalan flat bar cacat permukaan berpola

Pada PT. Indobaja primamurni sering menyebut flat bar cacat berpola dengan sebutan cacat mbatik. Penyebab flat bar cacat berpola bersumber pada kondisi roll stand yang aus. Roll stand yang aus akan menimbulkan pola yang dapat timbul pada flat bar ketika permukaan roll tersebut mengenainya. Akar penyebab flat bar cacat berpola dapat dilihat pada Gambar 4.19 dan Tabel 4.9 untuk mengetahui hubungan antar penyebabnya.

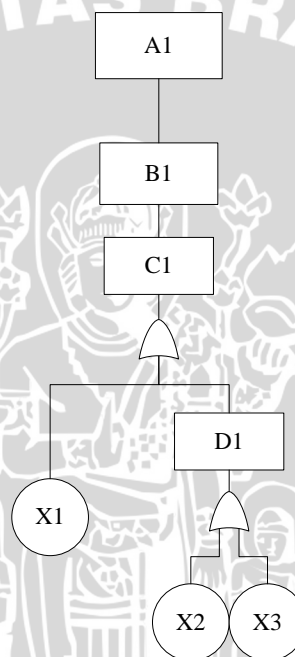
Gambar 4.20 FTA kegagalan *flat bar* cacat permukaan *chipping*

Penyebab utama terjadinya *flat bar* cacat *chipping* adalah adanya luka pada roll stand sehingga menimbulkan cacat pada *flat bar* yang menegenai permukaan roll tersebut. Ketika ada material yang tertinggal pada roll maka akan mengakibatkan *flat bar* tersebut menjadi lubang, dan sebaliknya ketika material tersebut lepas dari roll stand maka pada roll stand akan menimbulkan lubang dan secara tidak langsung *flat bar* yang mengenai permukaan tersebut akan timbul. Pada Gambar 4.20 dan Tabel 4.10 disajikan akar penyebab produk cacat *chipping* pada permukaan.

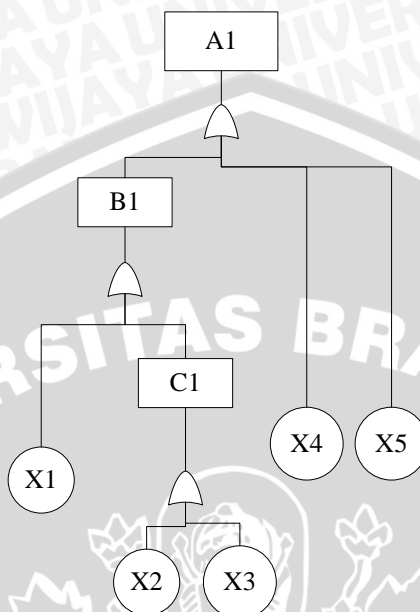
Gambar 4.22 FTA kegagalan sisi radius *flat bar* cacat *scracth*

Setelah mengetahui akar penyebab terjadinya cacat pada bagian radius, maka dibuatlah FTA untuk mengetahui hubungan penyebab dengan akar masalahnya. Diagram FTA cacat pada bagian radius untuk jenis cacat *scracth* dapat dilihat pada Gambar 4.22 dan Tabel 4.12.

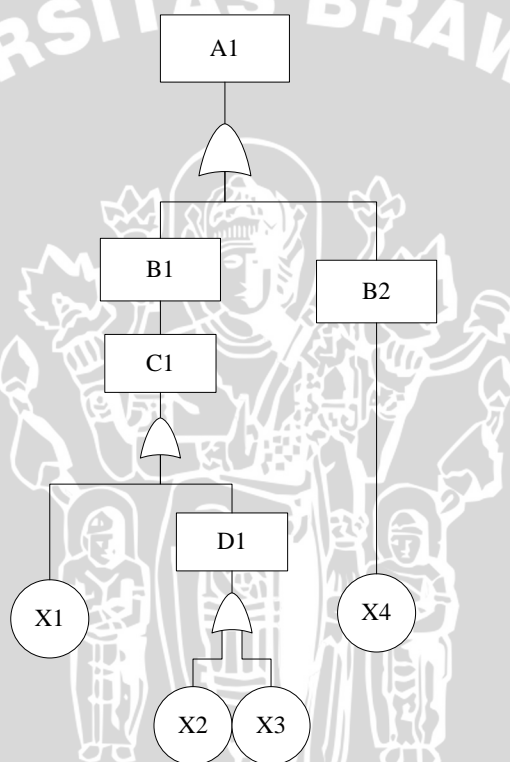
Gambar 4.23 FTA kegagalan sisi radius *flat bar* cacat *chipping*

Flat bar mengalami cacat *chipping* terjadi karena beberapa penyebab. Diantaranya adalah roll *gutter* vertikal yang luka, dan *flat bar* tertabrak dinding roll *table*. Hal tersebut dapat digambarkan dengan FTA untuk mengetahui hubungan antar kejadian tersebut. Pada Gambar 4.23 dan Tabel 4.15 disajikan mengenai kemungkinan penyebab *flat bar* mengalami cacat *chipping* pada sisi radius.

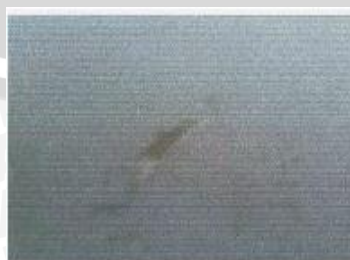
Gambar 4.26 *Flat bar* cacat *chipping* pada permukaan

Produk *flat bar* mengalami cacat *chipping* pada permukaan per 1 meter disebabkan oleh material *flat bar* yang tertinggal pada *roll* sehingga mengenai permukaan *flat bar*. *Roll stand* yang telah luka harus segera diperbaiki, karna akan menyebabkan *flat bar* kembali cacat. Tindakan yang perlu dilakukan adalah menggerinda permukaan *roll* agar material yang tertinggal hilang, sehingga permukaan *roll* menjadi lebih halus. *Task plan* sangat diperlukan untuk memperbaiki akar permasalahannya. *Task plan* yang akan dibuat adalah standart oprasional prosedur (SOP) beserta estimasi waktu yang dibutuhkan, material dan peralatan apa saja yang harus disiapkan. Berikut ini akan dijelaskan mengenai Standart Oprasional Prosedur (SOP) saat flat bar mengalami cacat *chipping* pada F11 sehingga dapat mereduksi waktu perbaikan (Tabel 4.16).
