PENDAHULUAN

Pabrik Gula Kribet Baru 1 adalah salah satu perusahaan berbentuk Perseroan Terbatas (Persero) yang bergerak dalam bidang industri gula kristal putih yang berlokasi di Jalan Raya Bululawang No 10, Kabupaten Malang. Proses produksi di Pabrik Gula Kribet Baru I

Dengan jumlah kecelakaan kerja yang tidak sedikit serta banyaknya stasiun kerja yang terdapat di Pabrik Gula Krebet Baru I, maka akan dilakukan analisis perbaikan stasiun kerja menggunakan metode *Hazard and Operability* (HAZOP). HAZOP digunakan untuk menentukan stasiun kerja yang paling banyak terdapat kecelakaan kerja dengan risiko ekstrim (E) dan risiko tinggi (T). Perhitungan untuk menentukan risiko ekstrim (E) dan risiko tinggi (T) dilakukan dengan cara mengalikan nilai tingkat keparahan suatu kecelakaan (*severity*) dengan nilai keseringan (*likelihood*). Setelah diketahui stasiun kerja yang memiliki kecelakaan kerja dengan risiko ekstrim (E) dan risiko tinggi (T), maka akan diberikan usulan perbaikan terhadap mesin maupun stasiun kerja dengan menggunakan Anthropometri. Anthropometri menurut (Nurmianto,1991:54) adalah satu kumpulan data numerik yang berhubungan dengan karakteristik fisik tubuh manusia ukuran

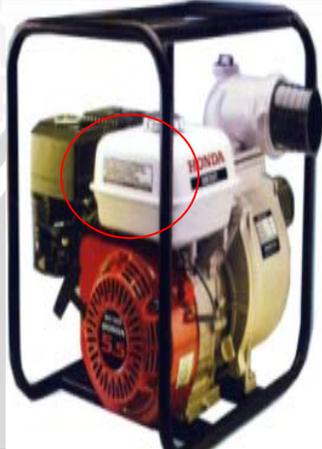
No	Proses	Gambar	Sumber Hazard	Deviation	Cause	Consequences	Action
1	Memasang Pompa Air Injeksi

Pompa Air	Saat pemasangan tidak menggunakan pelindung tangan	Kurangnya pengetahuan tentang keselamatan pekerja	Tangan terjepit dan terluka	<ol style="list-style-type: none"> 1. Memakai pelindung tangan 2. Memberikan pelatihan tentang kesehatan dan keselamatan kerja (K3)
2	Plat evaporator terlepas dan terjatuh

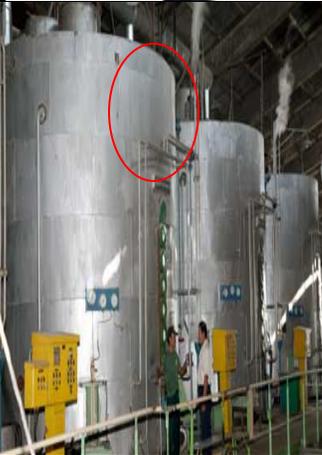
Plat	<ol style="list-style-type: none"> 1. Plat terlepas 2. Pekerja tidak menggunakan helm pelindung 	<ol style="list-style-type: none"> 1. Mesin sudah berusia tua dan tidak dilakukan pengecekan secara rutin 2. Kurangnya kesadaran pekerja tentang kesehatan dan keselamatan kerja (K3) 	Tangan patah dan kepala luka-luka	<ol style="list-style-type: none"> 1. Memakai helm pekerja 2. Memberikan pelatihan tentang kesehatan dan keselamatan kerja (K3) 3. Melakukan pengecekan evaporator secara rutin

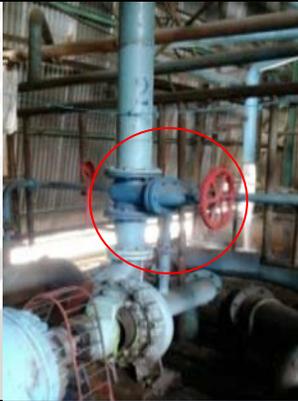
No	Proses	Gambar	Sumber Hazard	Deviation	Cause	Consequences	Action
3	Air panas menyembur saat memperbaiki afsluiter

Afsluiter	1.Pipa mengalami kebocoran 2.Tidak menggunakan sarung pelindung tangan dan baju pelindung	1.Pipa sudah berusia tua dan tidak dilakukan pengecekan secara rutin 2. Kurangnya kesadaran pekerja tentang kesehatan dan keselamatan kerja (K3)	Luka bakar	1.Penggantian pipa yang lama dengan pipa yang baru serta pengecekan secara rutin 2.Memberikan pelatihan tentang kesehatan dan keselamatan kerja (K3)
4	Slank terlepas saat mengisi bahan kimia

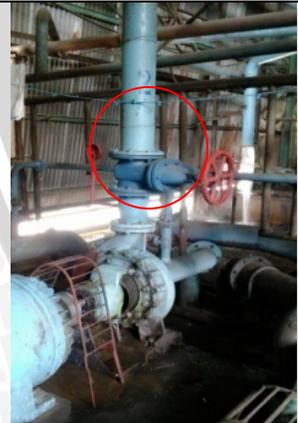
Afsluiter	1.Pipa mengalami kebocoran 2.Tidak menggunakan sarung pelindung tangan dan baju pelindung	1.Pipa sudah berusia tua dan tidak dilakukan pengecekan secara rutin 2. Kurangnya kesadaran pekerja tentang kesehatan dan keselamatan kerja (K3)	Luka Bakar	1.Penggantian pipa yang lama dengan pipa yang baru serta pengecekan secara rutin 2.Memberikan pelatihan tentang kesehatan dan keselamatan kerja (K3)

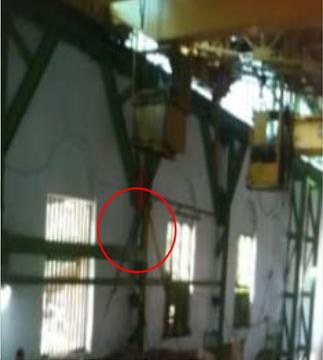
No	Proses	Gambar	Sumber Hazard	Deviation	Cause	Consequences	Action
1	Rantai <i>Crane</i> putus saat memindah kan tutup roda gilingan

Rantai <i>Crane</i>	1. Posisi rantai <i>crane</i> bergeser 2. Pekerja tidak menggunakan sarung pelindung tangan	1. Tidak dilakukan pengecekan rantai <i>crane</i> secara rutin 2. Kurangnya kesadaran pekerja tentang kesehatan dan keselamatan kerja (K3)	Tangan kanan terluka	1. Pengecekan kelayakan rantai <i>crane</i> secara berkala 2. Memakai alat pelindung tangan
2	Geram masuk kedalam mata saat menggerinda besi kerja

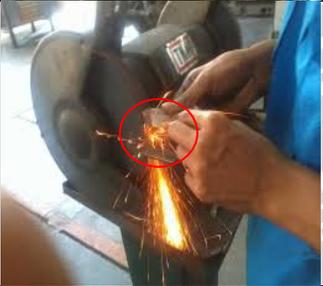
Geram	1. Tidak memakai kacamata pelindung	Kurangnya kesadaran pekerja tentang kesehatan dan keselamatan kerja (K3)	Mata terluka	1. Memakai kacamata pelindung
3	Tercebur bak tandon air panas saat membuka <i>Afsluiter</i>

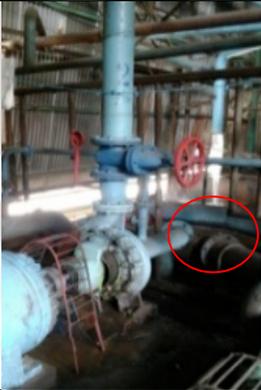
Tandon air	1. Terpleset 2. Tandon dalam posisi membahayakan	1. Lantai licin 2. Tandon tidak tertutup	Luka Bakar	1. Tandon ditutup rapat 2. Pembersihan lantai secara rutin

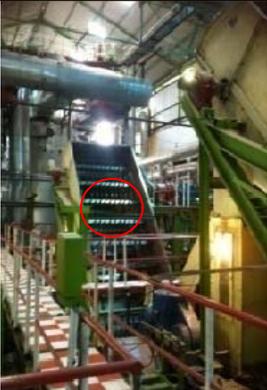
No	Proses	Gambar	Sumber Hazard	Deviation	Cause	Consequences	Action
4	Memperbaiki <i>intermediate carrier</i>

<i>intermediate carrier</i>	<ol style="list-style-type: none"> 1. <i>Intermediate carrier</i> dalam keadaan rusak 2. Tidak menggunakan alat pelindung tangan 3. Posisi pekerja yang salah saat melakukan perbaikan 	<ol style="list-style-type: none"> 1. Tidak melakukan pengecekan secara rutin 2. Kurangnya kesadaran pekerja tentang K3 3. Tidak terdapat <i>space</i> khusus untuk perbaikan 	Jari tangan terputus	<ol style="list-style-type: none"> 1. Melakukan pengecekan secara rutin 2. Memakai pelindung khusus untuk tangan 3. Memberikan pelatihan tentang keselamatan kerja 4. Memberikan <i>space</i> khusus untuk perbaikan
5	Memperbaiki peralatan yang rusak

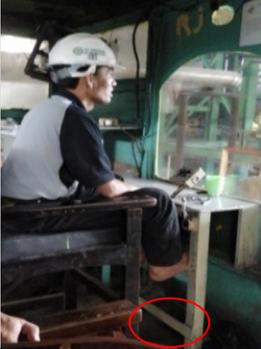
Lantai	<ol style="list-style-type: none"> 1. Terpleset 2. Tidak menggunakan helm pengaman 	<ol style="list-style-type: none"> 1. Lantai terlalu licin 2. Kurangnya kesadaran pekerja tentang kesehatan dan keselamatan kerja (K3) 	Kepala terluka	<ol style="list-style-type: none"> 1. Lantai dibersihkan secara rutin 2. Memakai helm pekerja

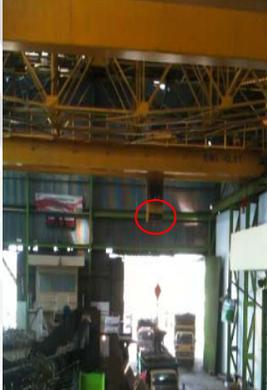
6	Besi plat jatuh saat melepas beban (<i>Cakar rake</i>) dari <i>hosh crane</i>

<i>Hosh Crane</i>	<ol style="list-style-type: none"> 1. Tidak menggunakan helm 2. Besi plat yang sudah usang dan rusak 	<ol style="list-style-type: none"> 1. Kurangnya kesadaran pekerja tentang kesehatan dan keselamatan kerja (K3) 2. Tidak dilakukan pergantian besi plat yang sudah rusak 	Luka di kepala dan tangan	<ol style="list-style-type: none"> 1. Pengecekan <i>crane</i> secara berkala dan penggantian besi plat yang sudah rusak 2. Menggunakan helm pengaman

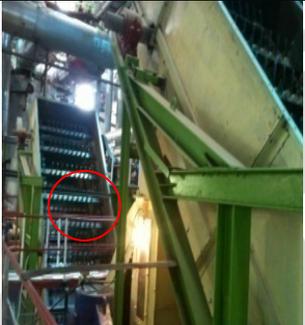
<i>intermediate carrier</i>	1. Mengabaikan kondisi sekitar 2. Tidak menggunakan alat pelindung tangan	1. Proses perbaikan <i>intermediate carrier</i> terlalu dekat dengan meja tebu 2. Kurangnya kesadaran tentang kesehatan dan keselamatan kerja (K3)	Tangan terluka	1. Melihat dan menyesuaikan kondisi 2. Memakai alat pelindung tangan
8	Rantai <i>Chain block</i> putus

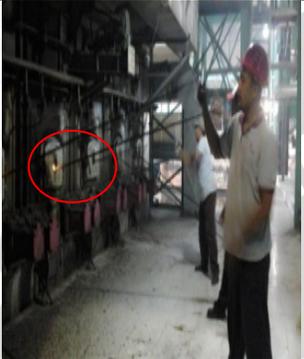
No	Proses	Gambar	Sumber Hazard	Deviation	Cause	Consequences	Action
1	Terjadi <i>Back Fire</i> saat memasuk kan sisa ampas kedalam <i>fider</i> ketel

<i>Fider</i> Ketel	Terlalu terburu-buru	Tidak memperhatikan kondisi ketel	Luka Bakar	1.Memakai alat pelindung badan 2.Pengecekan kondisi ketel
2	Air panas menyembur saat membuka tutup radiator loader

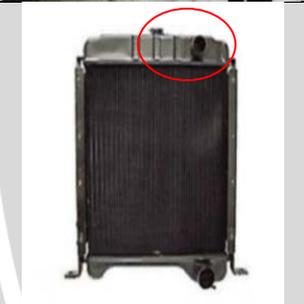
Radiator loader	1.Air panas menyembur 2.Tidak menggunakan alat pelindung tangan dan kaki	1.Posisi pekerja terlalu dekat serta tidak memakai pelindung 2.Kurangnya kesadaran tentang kesehatan dan keselamatan kerja (K3)	Luka Bakar	1.Penggunaan jarak minimum dengan radiator 2. Penggunaan alat pelindung tangan dan kaki
3	Api menyembur saat membersihkan abu di ketel

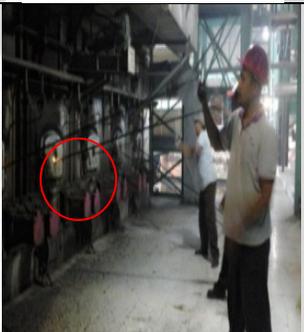
Kompur Ketel	Terlalu terburu-buru	Tidak memperhatikan kondisi ketel	Luka bakar	1.Perencanaan waktu yang pas untuk membersihkan kan abu 2.Memakai alat pelindung tubuh

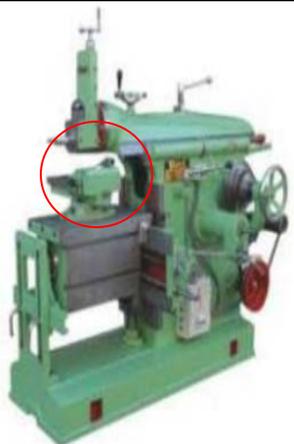
No	Proses	Gambar	Sumber Hazard	Deviation	Cause	Consequences	Action
1	Membersihkan geram pada mesin skrap

Mesin skrap	1. Tangan berada pada posisi yang tidak aman 2. Tidak menggunakan alat pelindung tangan	1. Kurang memahami prosedur kerja 2. Kurangnya kesadaran pekerja tentang kesehatan dan keselamatan kerja (K3)	Tangan terluka	1. Memakai sarung pelindung tangan 2. Memberikan pelatihan tentang kesehatan dan keselamatan kerja (K3)
2	Menghindar dari uap panas saat memperbaiki <i>Afsluiter</i>

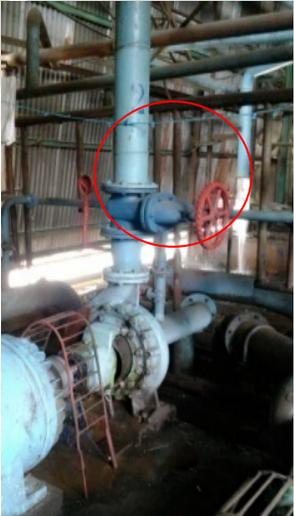
Uap panas	1. Terpeleset 2. Uap panas keluar dari celah pipa	1. Lantai licin 2. Pipa dalam kondisi rusak	Terluka pada bagian punggung	1. Pembersihan lantai secara rutin 2. Penggantian pipa yang rusak dengan yang baru

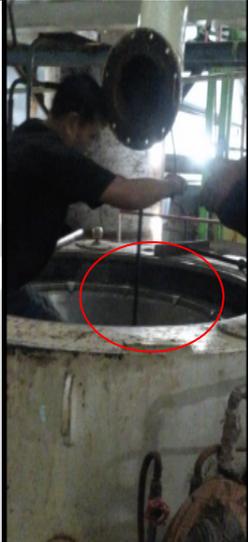
No	Proses	Gambar	Sumber Hazard	Deviation	Cause	Consequences	Action
1	Melakukan pengelasan mixer

Mixer	Tidak memakai alat pelindung kaki	Kurangnya kesadaran pekerja tentang kesehatan dan keselamatan kerja (K3)	Luka bakar	Memakai alat pelindung kaki

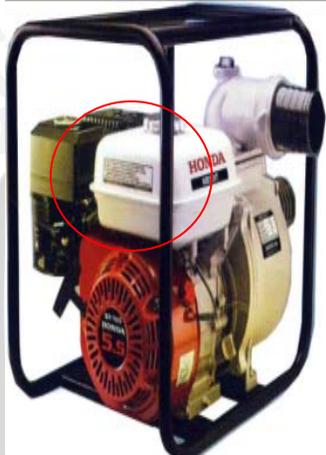
No	Proses	Gambar	Sumber Hazard	Deviation	Cause	Consequences	Action
1	Memperbaiki pompa air

Pompa	Tidak menggunakan alat pelindung tangan	Kurang pemahaman tentang kesehatan dan keselamatan kerja (K3)	Telunjuk kiri putus pada ruas pertama	1. Memakai alat pelindung tangan 2. Memberikan pelatihan tentang kesehatan dan keselamatan kerja (K3)

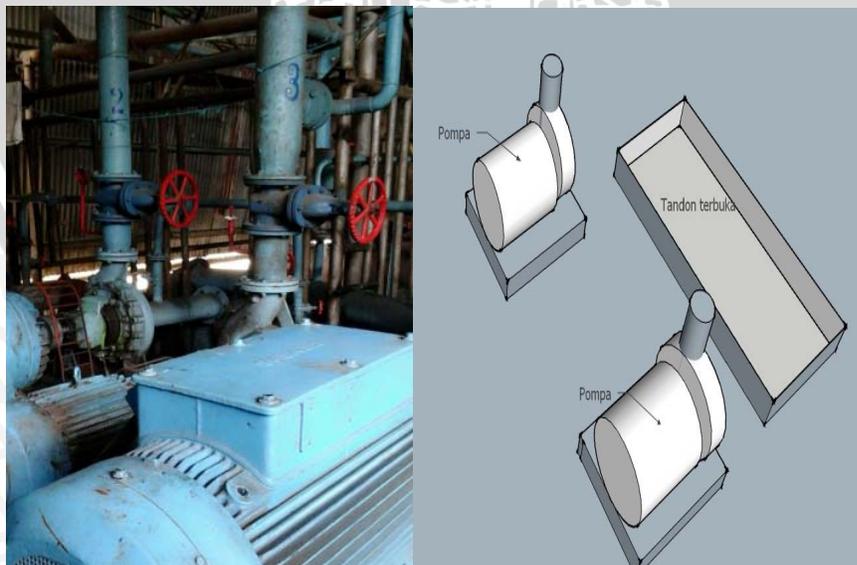
Gambar 4.2 *Afsluiter* dan tandon terbuka
Sumber: Pabrik Gula Krebet Baru I

- a. Memberikan penutup pada tandon yang terbuat dari bahan besi plat supaya lebih aman.

- b. Melakukan pembersihan lantai disekitar area *Afsluiter* secara rutin supaya tidak licin.

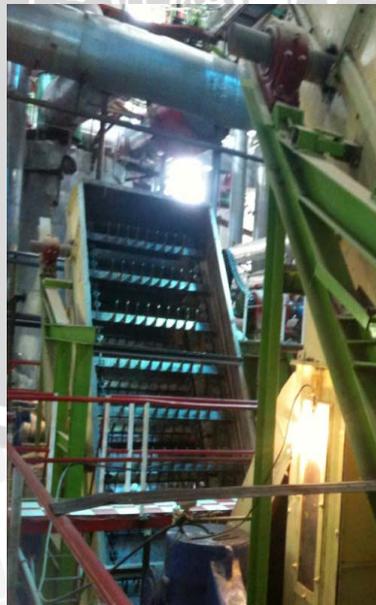
Gambar 4.4 *Intermediete Carrier*
Sumber: Pabrik Gula Kreet Baru I

- a. Memberikan tangga permanen disamping mesin supaya pekerja dapat dengan mudah mengecek atau memperbaiki mesin apabila sedang mengalami gangguan.

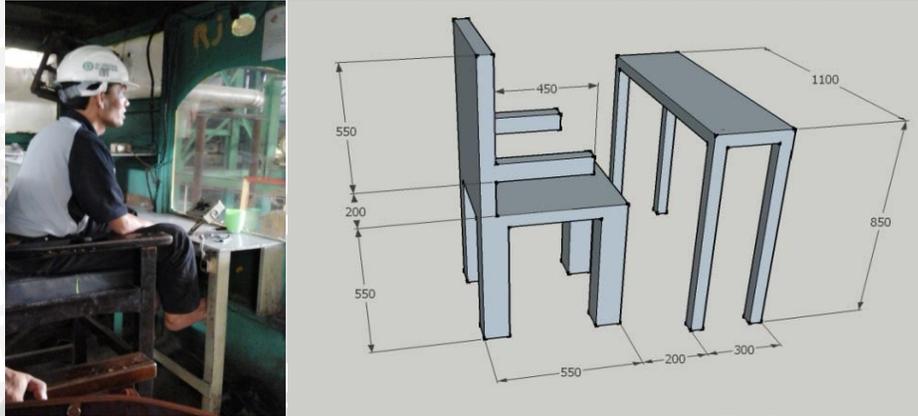
nyaman karena jarak kursi dengan mesin terlalu dekat serta ruangan yang terlalu sempit sehingga menyulitkan pekerja untuk bergerak secara leluasa.

Gambar 4.6 Work Station Meja Tebu Stasiun Gilingan
 Sumber : Pabrik Gula Krebet Baru I

Dari Tabel 4.23 dapat diketahui bahwa terdapat 5 perubahan dimensi kursi pekerja supaya lebih nyaman digunakan. Perubahan pertama yang terjadi yaitu terdapat sandaran kursi awal dengan tinggi 55 cm berubah menjadi lebih tinggi sebesar 83,5 cm, selain itu tinggi sandaran tangan awal sebesar 20 cm berubah menjadi 21 cm, kemudian tinggi kursi pekerja yang semula berukuran 55 cm berubah menjadi 61 cm, serta panjang sandaran tangan awal sebesar 45 cm berubah menjadi 48 cm dan jarak awal antara meja dan kursi sebesar 20 cm berubah menjadi 58,5 cm. Gambar stasiun kerja meja tebu Stasiun Gilingan dengan ukuran dimensi baru dapat dilihat pada Gambar 4.7.

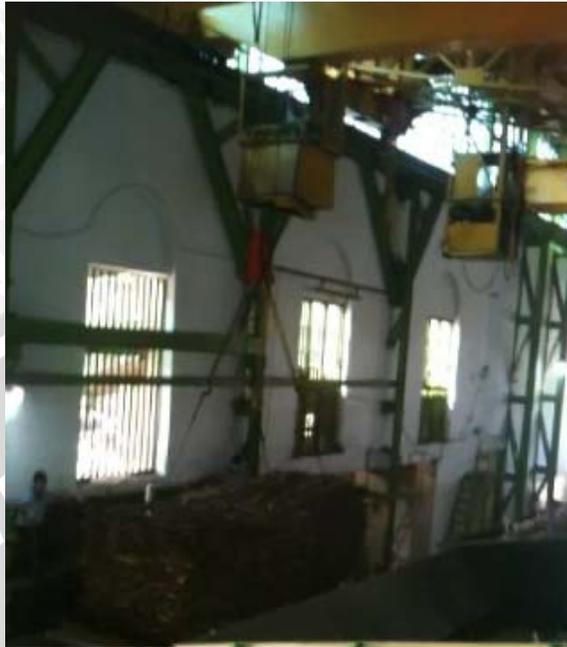
Gambar 4.8 *Hosh Crane*
Sumber: Pabrik Gula Kreet Baru

- Mengganti *Crane* yang lama dengan yang baru atau dengan melakukan pengecekan kondisi *Crane* secara rutin.
- Penekanan peraturan kepada pekerja untuk menggunakan helm pengaman dan pemberian sanksi apabila peraturan tersebut dilanggar.
- Pemberian garis tanda bahaya pada area dibawah *Hosh Crane*,supaya pekerja dapat lebih berhati-hati dan tidak melintas saat *Crane* sedang digunakan.

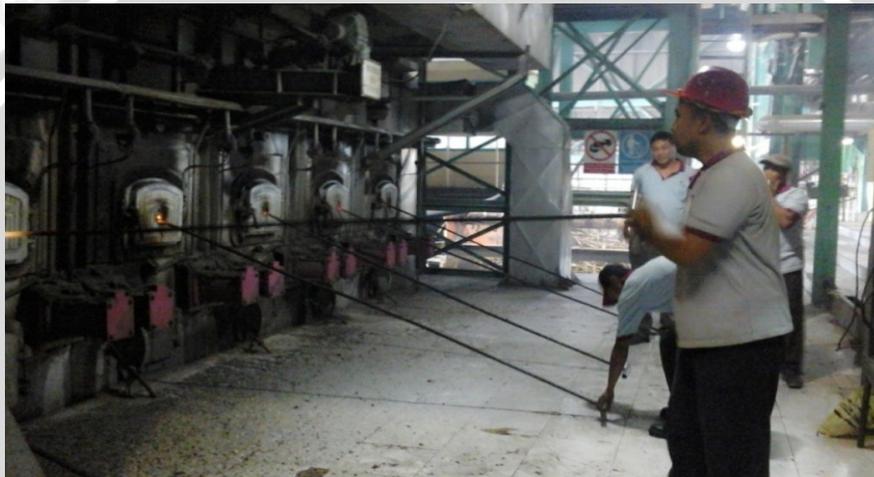
Pada Stasiun Ketel mesin yang berbahaya dan paling sering menyebabkan kecelakaan kerja yaitu Kompor Ketel.

Gambar 4.11 Kompor Ketel
Sumber: Pabrik Gula Kreet Baru

- a. Memberikan jarak aman antara kompor ketel dan pekerja yaitu sekitar 3 meter. Karena *Back Fire* biasanya terjadi dengan jarak kurang lebih 1 meter.
- b. Penggunaan baju panjang bagi pekerja untuk melindungi tubuh supaya tidak terkena luka bakar.
- c. Memberikan penyangga untuk tongkat supaya pekerjaan mendorong tongkat lebih ringan.

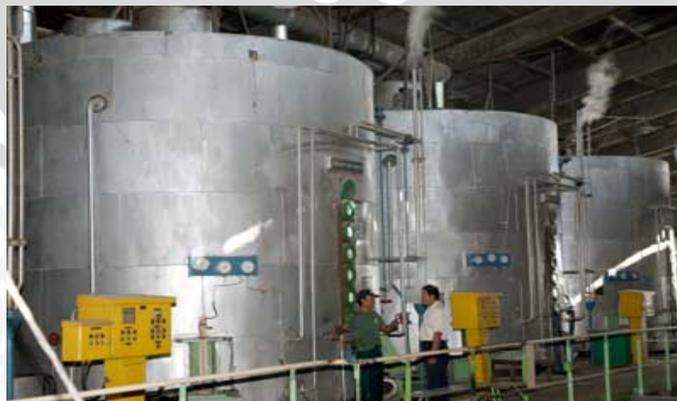
Gambar 4.13 Evaporator

- Kontrol secara berkala terhadap kondisi evaporator serta dengan segera memperbaiki apabila terdapat sedikit kerusakan.
- Pekerja harus lebih mementingkan tingkat keselamatan dengan menggunakan helm untuk melindungi kepala.
- Memperbaiki pagar dengan menaikkan tinggi pagar yang semula berukuran 85cm menjadi 100cm, supaya pekerja tidak mudah terjatuh.
