**STUDI KELAYAKAN KINERJA BANGUNAN PENGENDALI
SEDIMEN (*CHECK DAM*) DI KALI SERINJING DESA PUNCU
KABUPATEN KEDIRI PROVINSI JAWA TIMUR**

SKRIPSI

**UNIVERSITAS BRAWIJAYA
FAKULTAS TEKNIK
MALANG
2019**

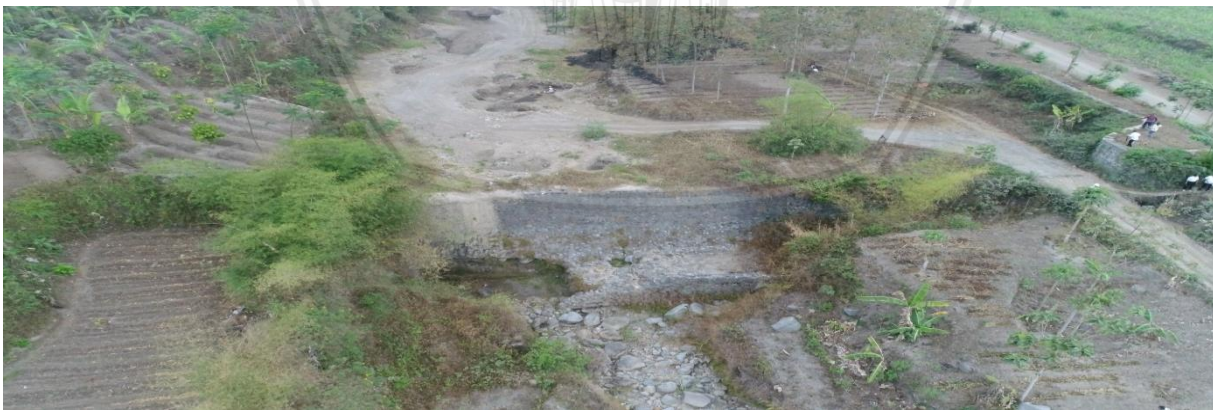
Gambar 4.5 Tampak Atas *Check Dam* 01 Kali Serinjing

Kondisi eksisting bangunan *check dam* terdapat kerusakan pada apron di hilir main dam. Secara keseluruhan bangunan tertutup oleh vegetasi dan tampungan sedimen penuh. Sisi

kanan bangunan tertutup oleh tanah, sehingga bangunan yang terlihat hanya separuh saja. Dinding pelindung sisi kanan dan kiri bangunan ditumbuhi tanaman.

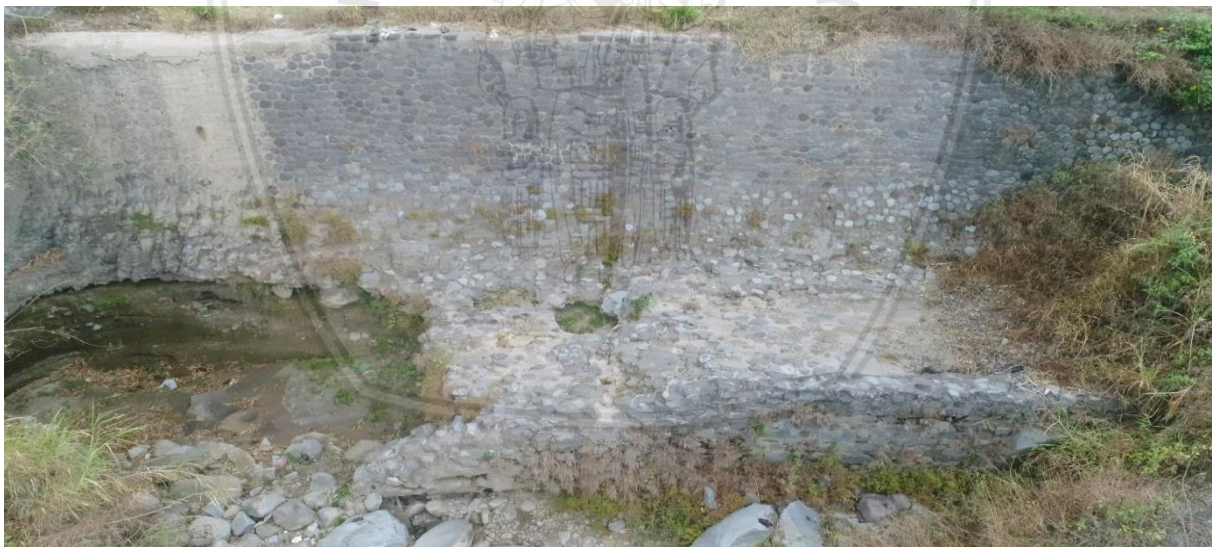
Gambar 4.7 Kondisi Apron *Check Dam* 01 Kali Serinjing
Sumber: Hasil Survei Lapangan

Terdapat kerusakan pada sisi kanan apron bagian hilir main dam. Kerusakan tersebut sedalam ± 2 m sepanjang ± 13 m dengan lebar $\pm 5,4$ m. Pada sisi kanan dinding pelindung tebing juga mengalami kerusakan dan ditumbuhi tanaman. Sisi kiri apron tertutup tanah sehingga tidak terlihat.

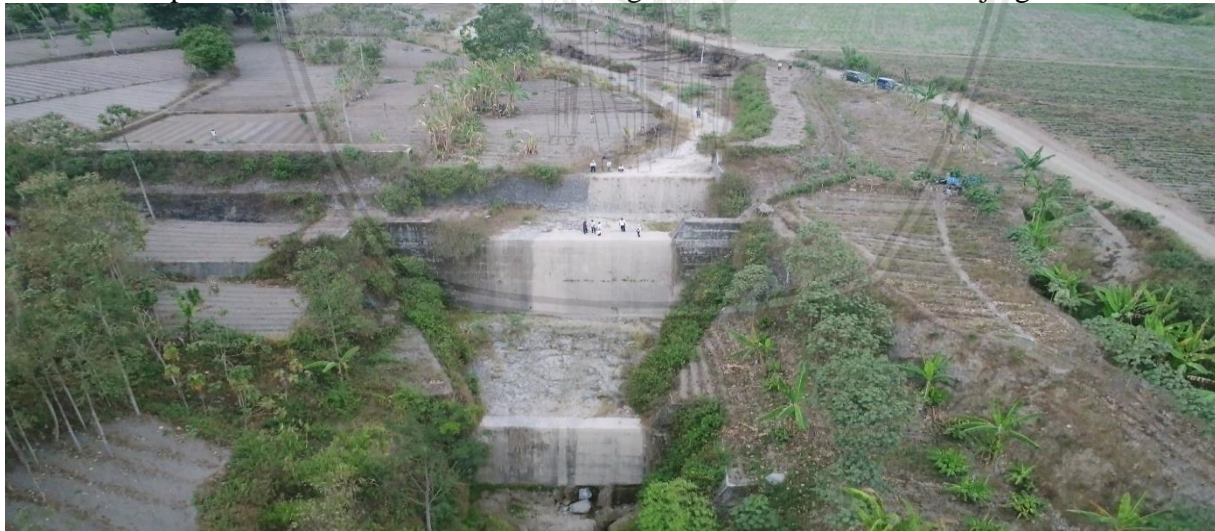
Gambar 4.9 Tampak Atas *Check Dam*. 02 Kali Serinjing
Sumber: Hasil Survei Lapangan

Kondisi eksisting bangunan *check dam* terdapat kerusakan pada apron di hilir main dam. Secara keseluruhan bangunan tertutup oleh vegetasi dan tumpangan sedimen penuh. Dinding pelindung sisi kanan dan kiri bangunan ditumbuhi tanaman.

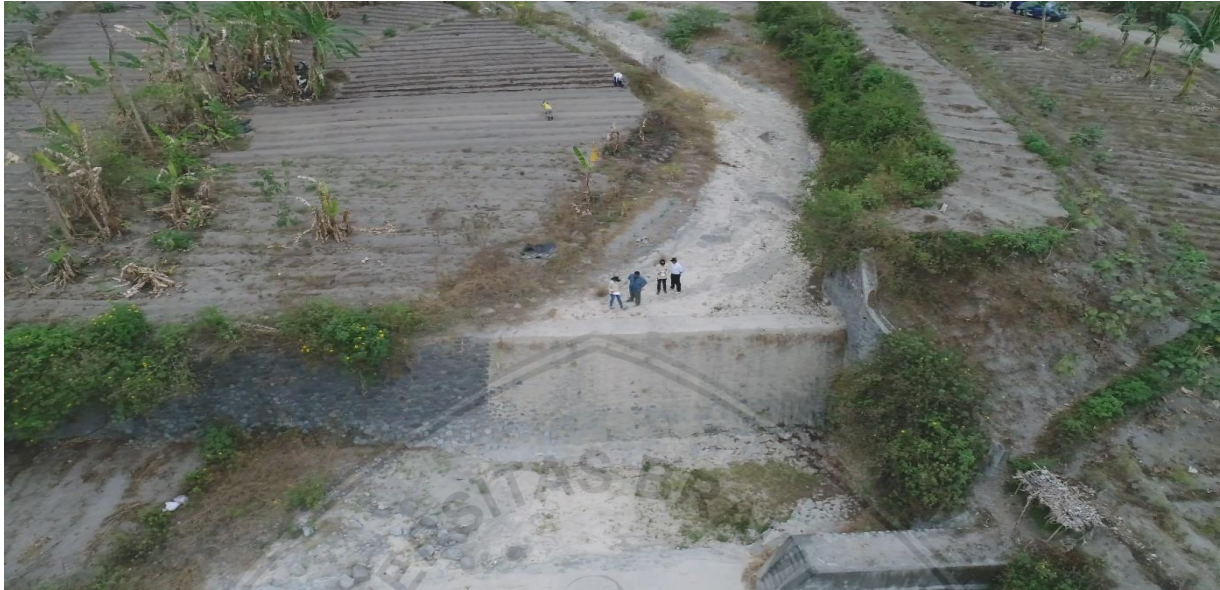
Gambar 4.10 Bagian Hulu *Check Dam* 02 Kali Serinjing
Sumber: Hasil Survei Lapangan

Pada bagian hulu bangunan juga terdapat sedimen yang memenuhi tampungan main dam. Secara keseluruhan bangunan merupakan pasangan batu kali. Terdapat vegetasi di sisi kanan dan kiri di bagian hulu bangunan. Pada bagian hilir bangunan terjadi *scouring* yang dapat membahayakan stabilitas bangunan.

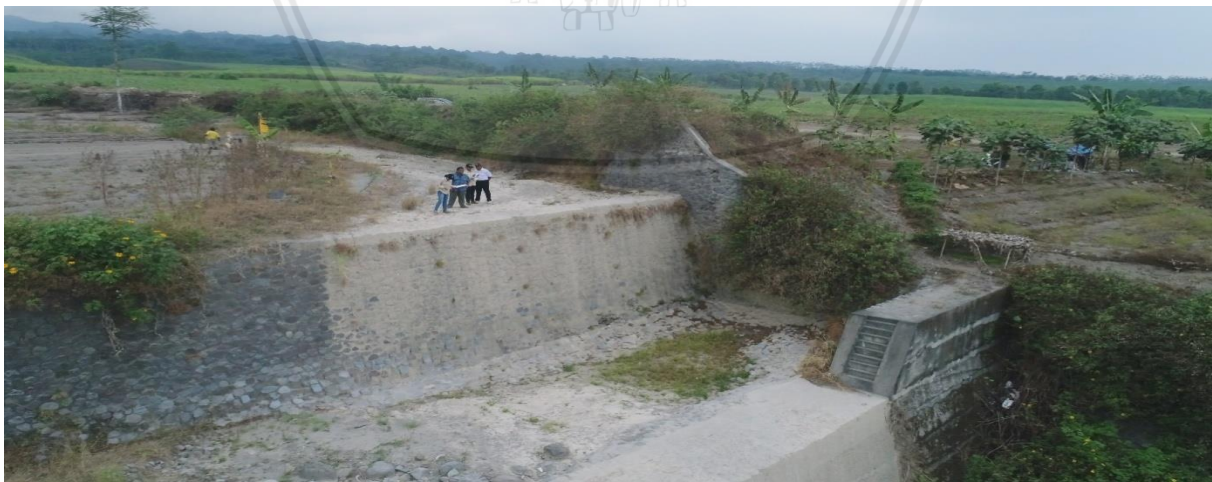
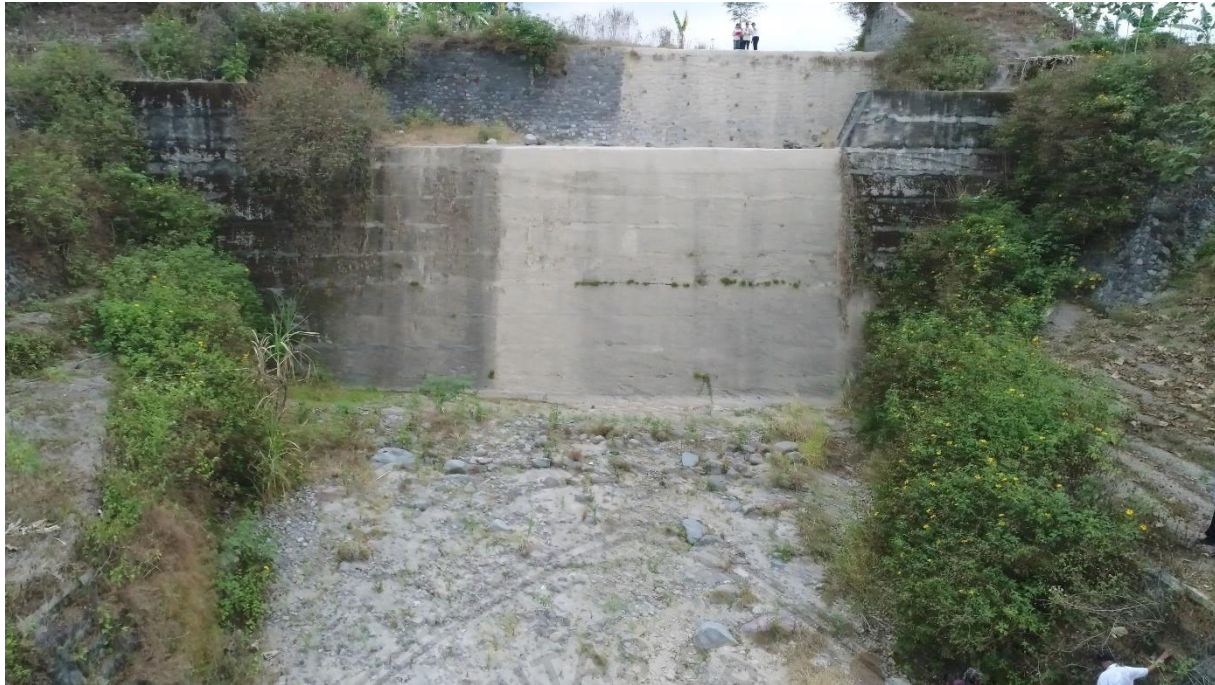
Gambar 4.11 Apron Hilir Main Dam *Check Dam* 02 Kali Serinjing
Sumber: Hasil Survei Lapangan

Gambar 4.12 Apron Hilir Sub Dam *Check Dam* 02 Kali Serinjing
Sumber: Hasil Survei Lapangan

Terdapat kerusakan pada sisi kanan apron bagian hilir main dam. Kerusakan tersebut seluas permukaan apron pada hilir main dam dan sub dam. Pada sisi kanan dinding pelindung tebing juga mengalami kerusakan dan ditumbuhi tanaman. Sisi kiri apron tertutup tanah sehingga tidak terlihat.

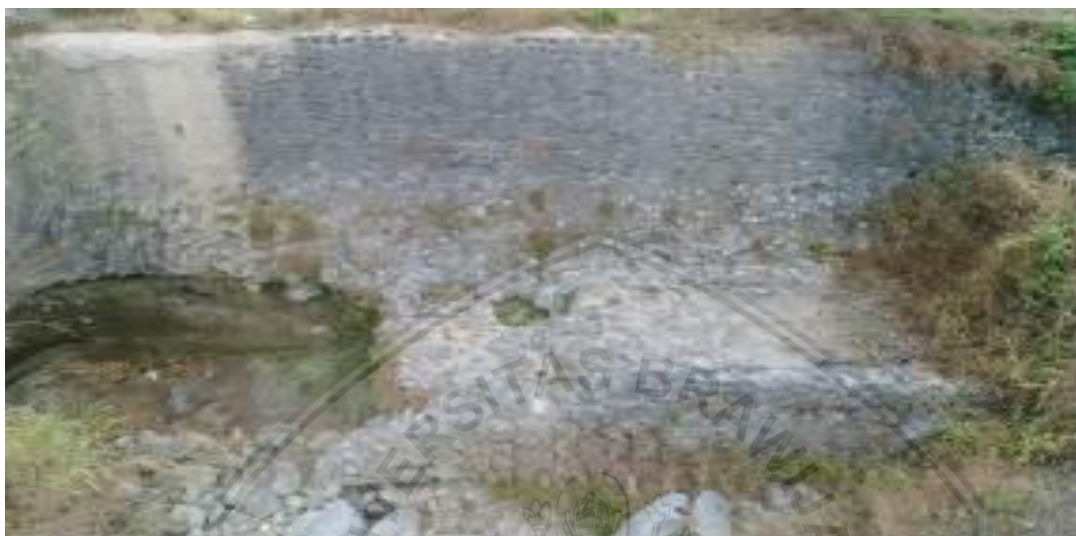
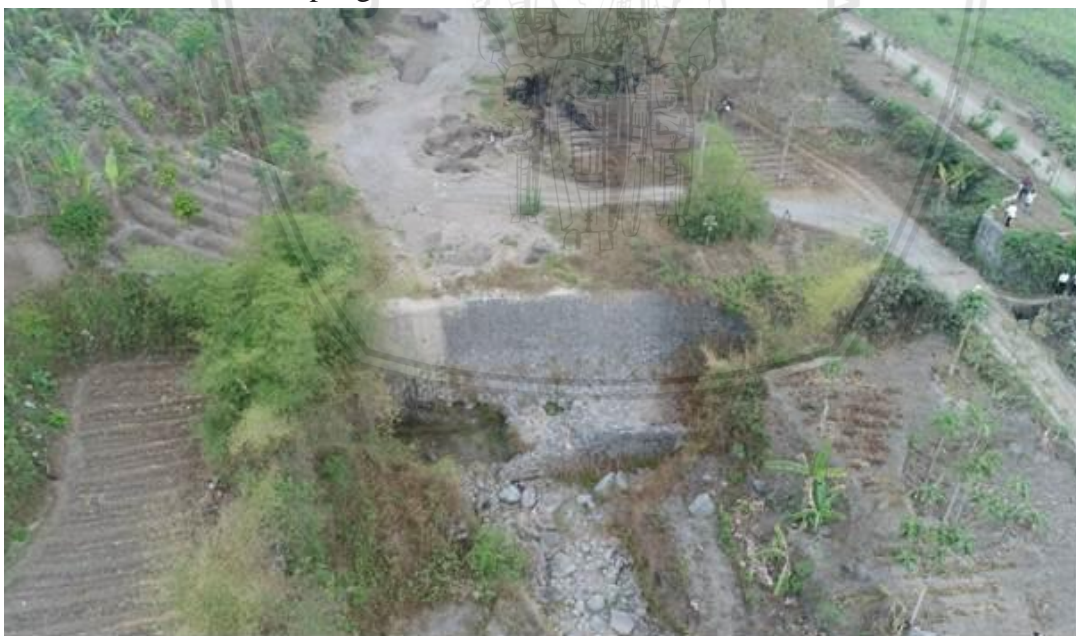
Gambar 4.14 Kondisi Eksisting *Check Dam* 01 Kali Serinjing
Sumber: Hasil Survei Lapangan

Gambar 4.15 Kondisi Eksisting *Check Dam* 01 Kali Serinjing
Sumber: Hasil Survei Lapangan

Secara keseluruhan kondisi bangunan tergolong cukup baik dan beberapa bagian dari tubuh bangunan ditumbuhi rumput/semak belukar, tetapi cenderung berkembang. Kondisi

pondasi tidak mengalami kerusakan yang berarti. Permukaan sedimen setengah tinggi crest, tetapi banjir sedimen jarang terjadi; dianggap *Check Dam* berfungsi maksimal dalam pengendalian banjir sedimen sehingga tidak perlu segera dikosongkan.

Beberapa lantai apron retak-retak dan berlobang lobang dan dinding apron rusak, tetapi kerusakan cenderung berkembang; Dianggap dam utama dan sub dam dalam keadaan rawan runtuh, sehingga perlu segera diperbaiki. Di hilir bangunan juga tidak dijumpai rembesan air yang berasal dari hulu bangunan. Kondisi sayap bangunan tergolong masih baik, tidak terdapat kerusakan berarti yang memerlukan perbaikan. Sehingga dapat dilihat pada Tabel 4.1 penilaian kinerja *check dam*.

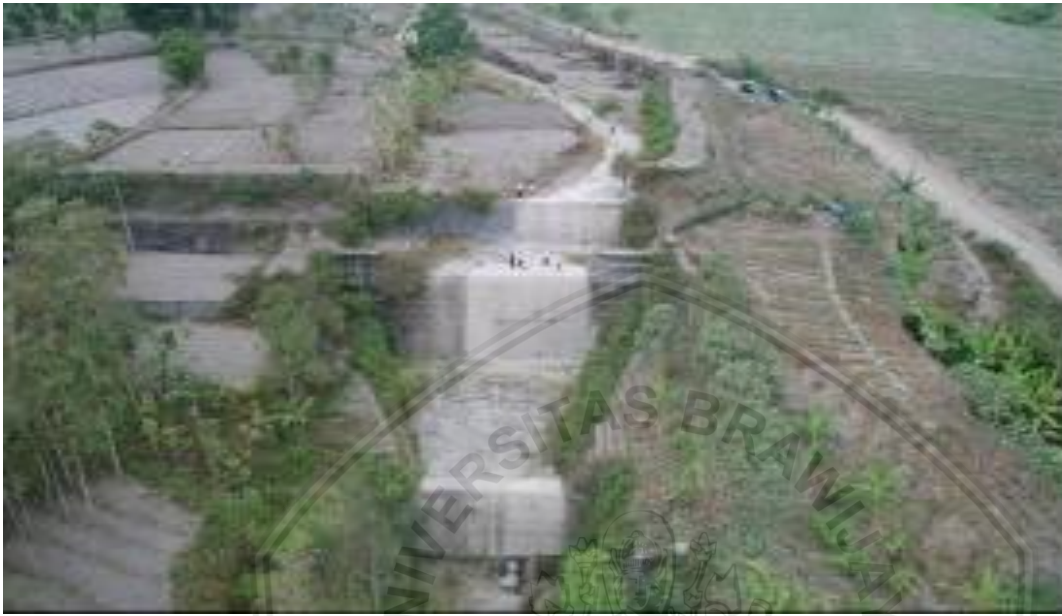
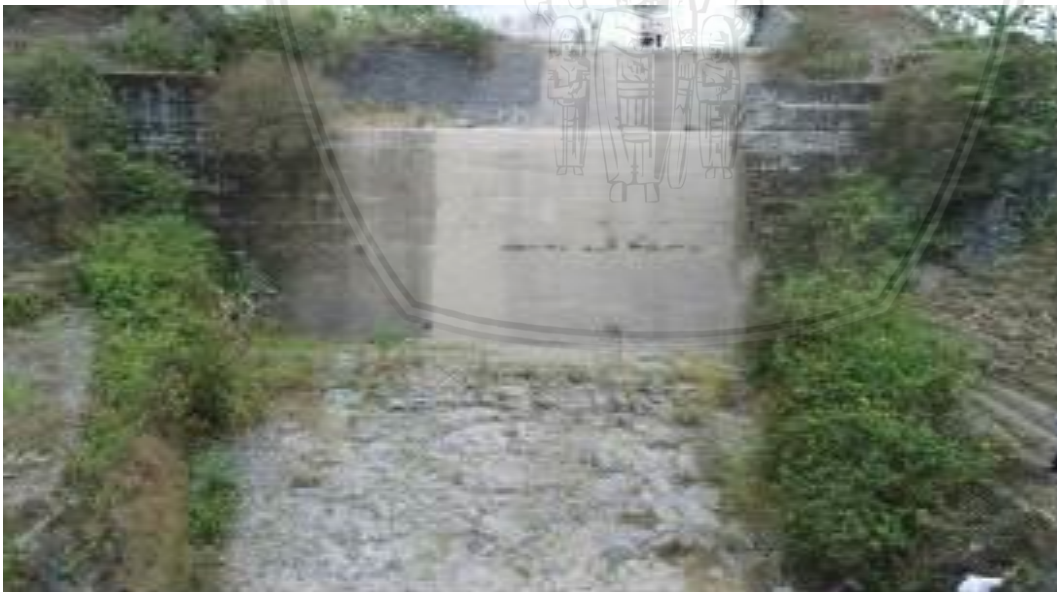
Gambar 4.16 Kondisi Eksisting *Check Dam* 02 Kali Serinjing
Sumber: Hasil Survei Lapangan

Gambar 4.17 Kondisi Eksisting *Check Dam* 02 Kali Serinjing
Sumber: Hasil Survei Lapangan

Secara keseluruhan kondisi bangunan tergolong cukup baik dan beberapa bagian dari tubuh bangunan ditumbuhi rumput/semak belukar, tetapi cenderung berkembang. Permukaan sedimen sama dengan crest dan banjir sedimen sering terjadi. Dianggap *Check Dam* tidak berfungsi maksimal dalam pengendalian banjir sedimen, sehingga harus segera dikosongkan. Beberapa lantai apron retak-retak juga rembes dan dinding apron rusak, tetapi kerusakan cenderung tidak berkembang. Dianggap dam utama dan sub dam dalam keadaan tidak rawan runtuh, meskipun demikian perlu diperbaiki. Di hilir bangunan juga tidak dijumpai rembesan air yang berasal dari hulu bangunan. Kondisi sayap bangunan tergolong masih baik, tidak terdapat kerusakan berarti yang memerlukan perbaikan. Sehingga dapat dilihat pada Tabel 4.2 penilaian kinerja *check dam*.
