Nama Saluran / Bangunan : Dam Sumber Nangka  
 Desa : Sukogidri  
 Kecamatan : Ledokombo  
 Pengamat Pengairan : Kalisat  
 Jaringan Irigasi : Sumber Nangka  
 Daerah Irigasi : Ajung

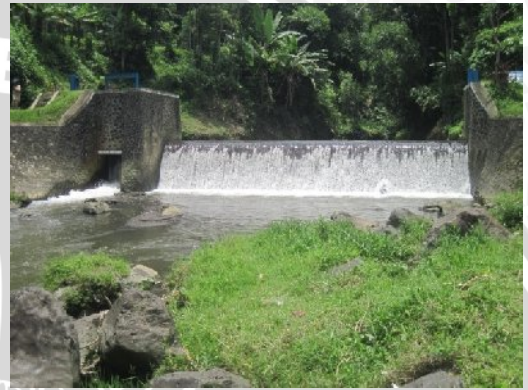
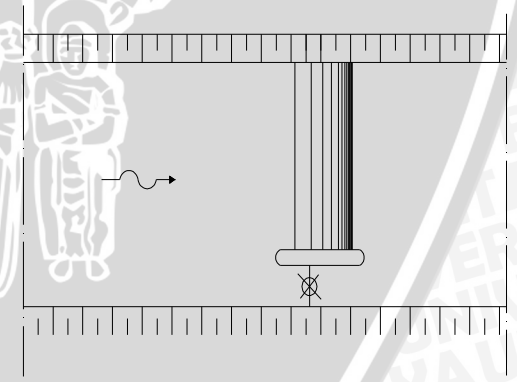
Kondisi : - Kondisi tubuh bangunan baik  
 - Kondisi pintu rusak dan hilang  
 - Luas baku = 1393 Ha  
 Lebar Efektif : 20 m  
 Jenis Bangunan : Bendung  
 Koordinat : x = 0816457  
 y = 9102284

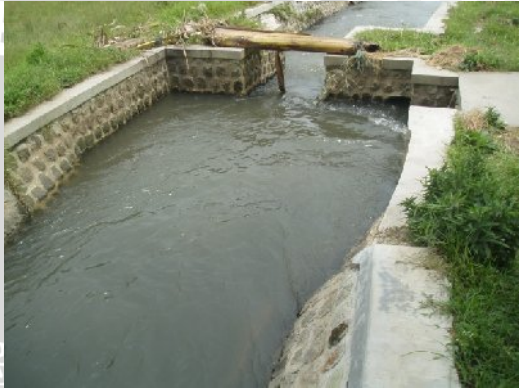
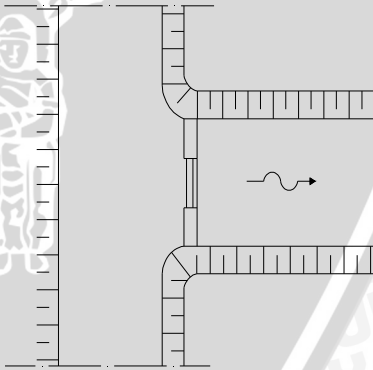
<p>Nama Saluran / Bangunan : BSNi 1</p> <p>Desa : Ledokombo</p> <p>Kecamatan : Ledokombo</p> <p>Pengamat Pengairan : Kalisat</p> <p>Jaringan Irigasi : Sumber Nangka</p> <p>Daerah Irigasi : Ajung</p>

<p>Kondisi : - Kondisi tubuh bangunan baik          - Kondisi pintu skot balok baik          - Luas baku = 1 Ha</p> <p>Lebar Efektif : 5 m</p> <p>Jenis Bangunan : Bangunan Sadap</p> <p>Koordinat : x = 0816440          y = 9102134</p>

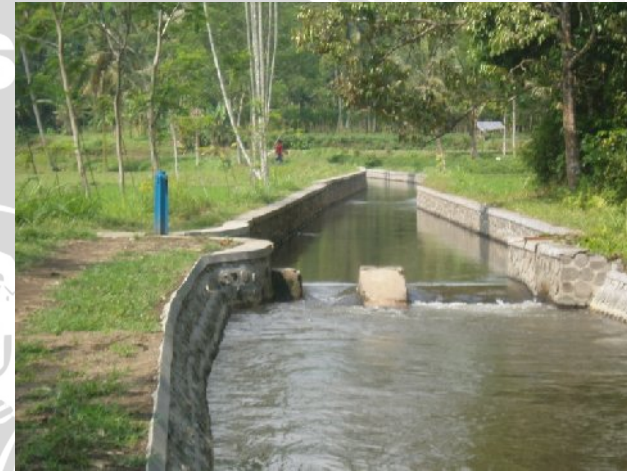
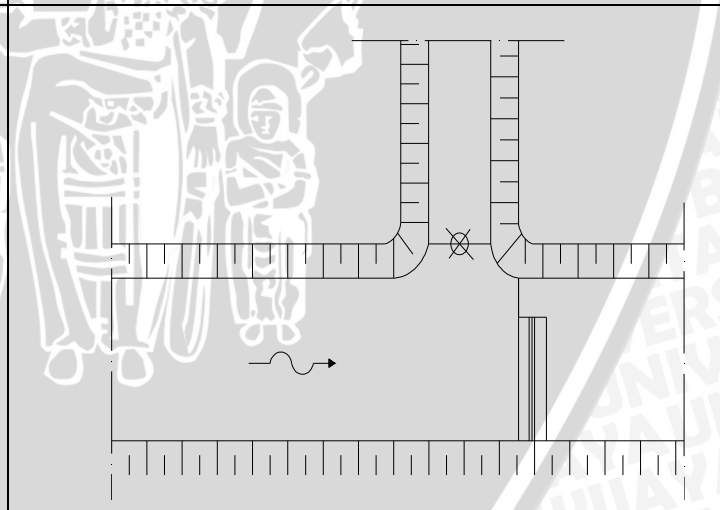
Nama Saluran / Bangunan : BSNi 2  
 Desa : Ledokombo  
 Kecamatan : Ledokombo  
 Pengamat Pengairan : Kalisat  
 Jaringan Irigasi : Sumber Nangka  
 Daerah Irigasi : Ajung

Kondisi : - Kondisi tubuh bangunan terdapat retakan  
 - pintu rusak dan moorheiss hilang  
 - Luas baku = 6 Ha  
 Lebar Efektif : 5 m  
 Jenis Bangunan : Bangunan Sadap  
 Koordinat : x = 0816055  
 y = 9102008

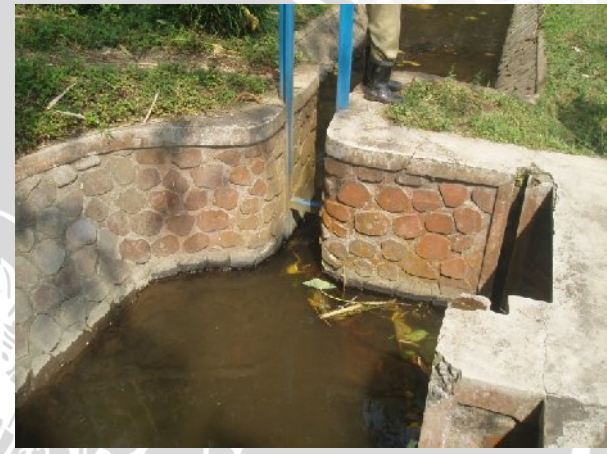
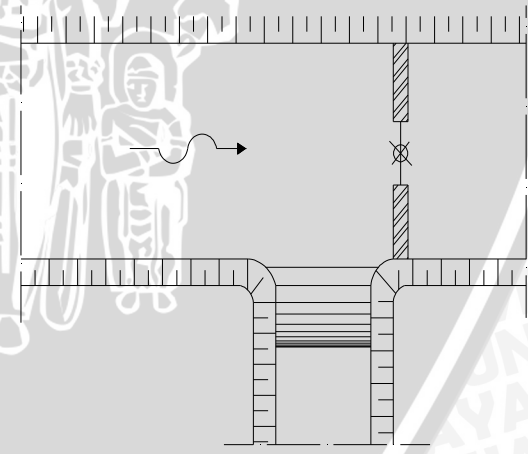
Nama Saluran / Bangunan : BSNi 3  
 Desa : Ledokombo  
 Kecamatan : Ledokombo  
 Pengamat Pengairan : Kalisat  
 Jaringan Irigasi : Sumber Nangka  
 Daerah Irigasi : Ajung

Kondisi : - tubuh bangunan terdapat retakan  
 - pintu rusak dan moorheiss hilang  
 - Luas baku = 48 Ha  
 Lebar Efektif : 5 m  
 Jenis Bangunan : Bangunan Sadap  
 Koordinat : x = 0815950  
 y = 9101853

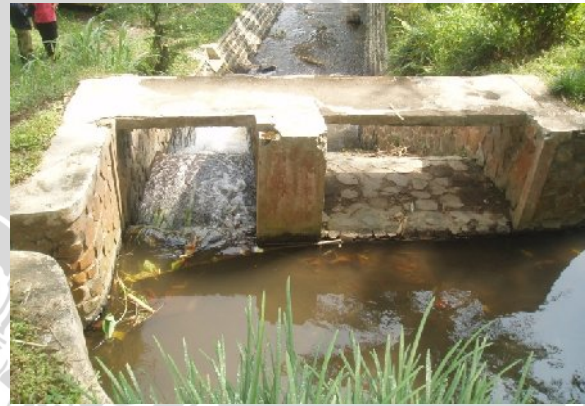
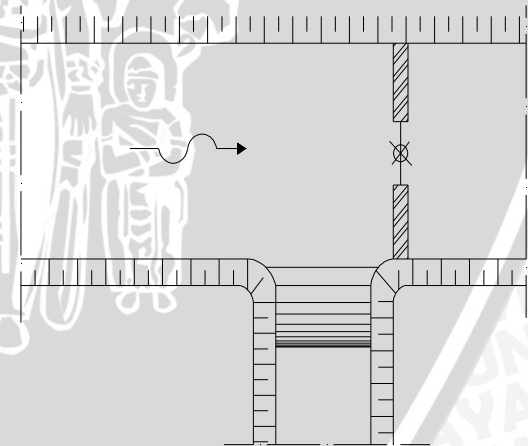
Nama Saluran / Bangunan : BSNi 4  
 Desa : Ledokombo  
 Kecamatan : Ledokombo  
 Pengamat Pengairan : Kalisat  
 Jaringan Irigasi : Sumber Nangka  
 Daerah Irigasi : Ajung

Kondisi : - Kondisi tubuh bangunan cukup  
 - pintu rusak dan moorheiss hilang  
 - Luas baku = 67 Ha  
 Lebar Efektif : 5 m  
 Jenis Bangunan : Bangunan Sadap  
 Koordinat : x = 0815260  
 y = 9101524

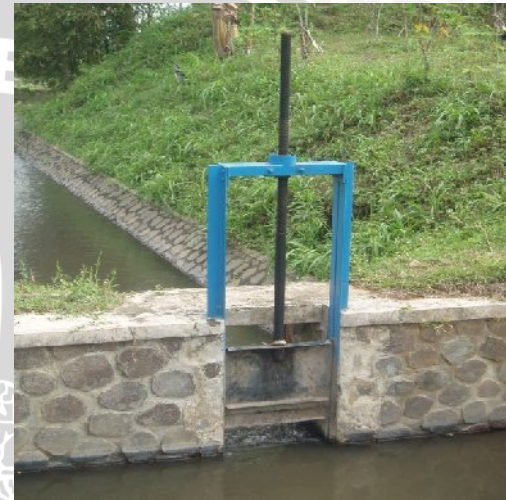
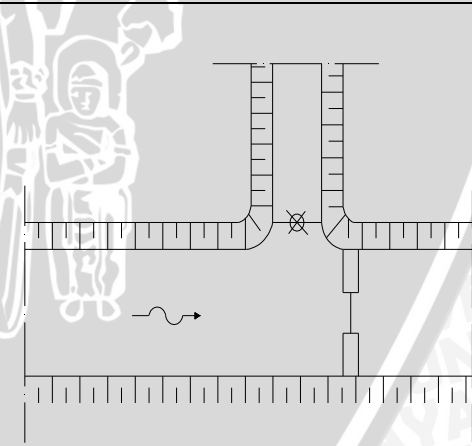
Nama Saluran / Bangunan : BSNi 5  
 Desa : Sumber Anget  
 Kecamatan : Ledokombo  
 Pengamat Pengairan : Kalisat  
 Jaringan Irigasi : Sumber Nangka  
 Daerah Irigasi : Ajung

Kondisi : - Kondisi tubuh bangunan cukup baik  
 - Kondisi pintu baik  
 - Luas baku = 15 Ha  
 Lebar Efektif : 5 m  
 Jenis Bangunan : Bangunan Sadap  
 Koordinat : x = 0815169  
 y = 9101351

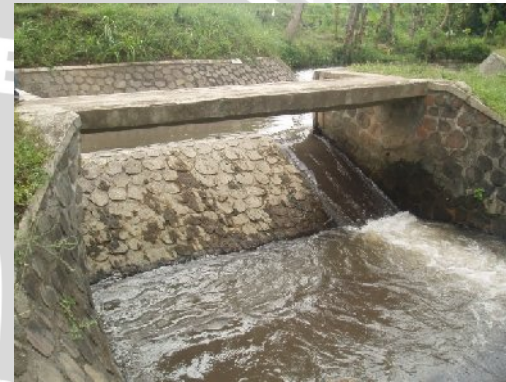
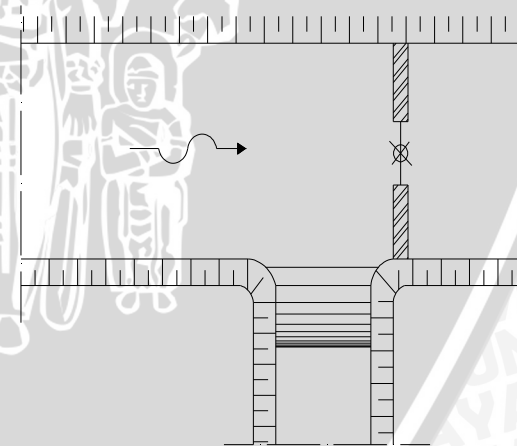
Nama Saluran / Bangunan : BSNi 6  
 Desa : Sumber Anget  
 Kecamatan : Ledokombo  
 Pengamat Pengairan : Kalisat  
 Jaringan Irigasi : Sumber Nangka  
 Daerah Irigasi : Ajung

Kondisi : - terdapat retakan pada sayap dan lantai  
 - Kondisi pintu baik  
 - Luas baku = 24 Ha  
 Lebar Efektif : 5 m  
 Jenis Bangunan : Bangunan Sadap  
 Koordinat : x = 0814805  
 y = 9101195

<p>Nama Saluran / Bangunan : BSNi 7</p> <p>Desa : Sumber Anget</p> <p>Kecamatan : Ledokombo</p> <p>Pengamat Pengairan : Kalisat</p> <p>Jaringan Irigasi : Sumber Nangka</p> <p>Daerah Irigasi : Ajung</p>	 
<p>Kondisi : - terdapat retakan pada sayap dan lantai          - Kondisi pintu baik          - Luas baku = 21 Ha</p> <p>Lebar Efektif : 5 m</p> <p>Jenis Bangunan : Bangunan Sadap</p> <p>Koordinat : x = 0814518          y = 9101288</p>

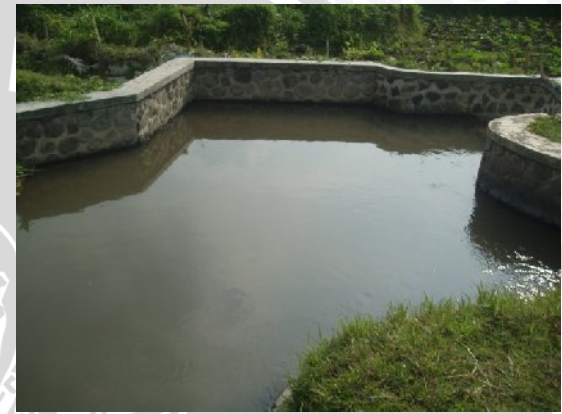
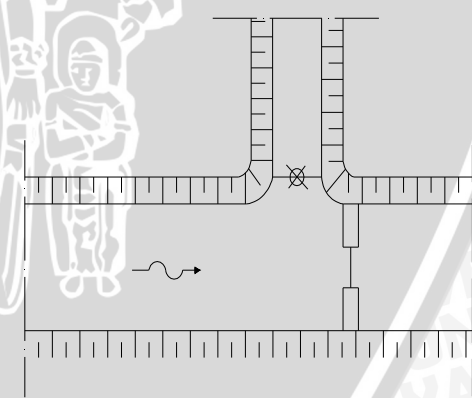
Nama Saluran / Bangunan : BSNi 8  
 Desa : Sumber Anget  
 Kecamatan : Ledokombo  
 Pengamat Pengairan : Kalisat  
 Jaringan Irigasi : Sumber Nangka  
 Daerah Irigasi : Ajung

Kondisi : - terdapat sedikit retakan pada sayap  
 - Kondisi pintu baik  
 - Luas baku = 6 Ha  
 Lebar Efektif : 6 m  
 Jenis Bangunan : Bangunan Sadap  
 Koordinat : x = 0813744  
 y = 9100976

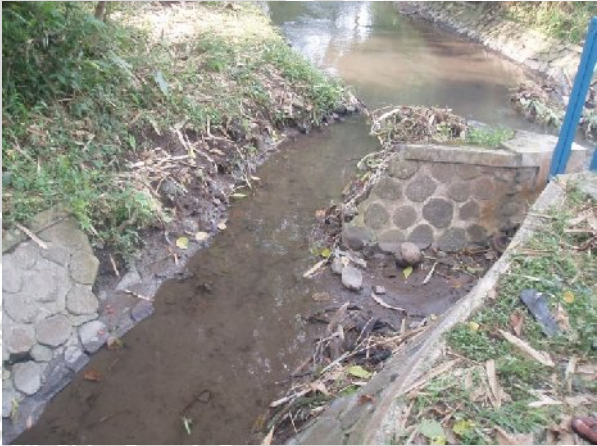
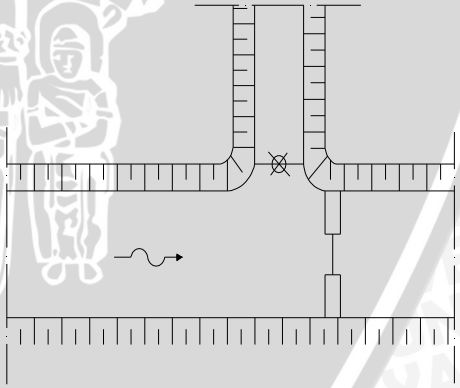
<p>Nama Saluran / Bangunan : BSNi 9</p> <p>Desa : Plalangan</p> <p>Kecamatan : Kalisat</p> <p>Pengamat Pengairan : Kalisat</p> <p>Jaringan Irigasi : Sumber Nangka</p> <p>Daerah Irigasi : Ajung</p>

<p>Kondisi : - Kondisi tubuh bangunan rusak parah - pintu rusak dan moorheiss hilang - Luas baku = 10 Ha</p> <p>Lebar Efektif : 3 m</p> <p>Jenis Bangunan : Bangunan Sadap</p> <p>Koordinat : x = 0813600 y = 9100946</p>

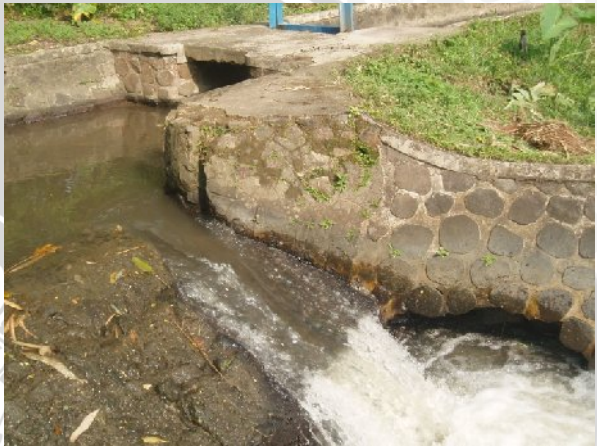
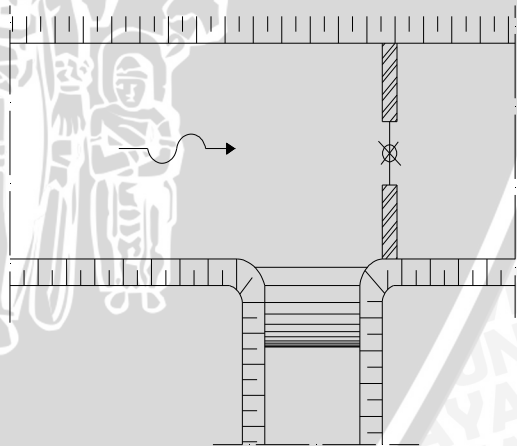
<p>Nama Saluran / Bangunan : BSNi 10</p> <p>Desa : Plalangan</p> <p>Kecamatan : Kalisat</p> <p>Pengamat Pengairan : Kalisat</p> <p>Jaringan Irigasi : Sumber Nangka</p> <p>Daerah Irigasi : Ajung</p>

<p>Kondisi : - Kondisi tubuh bangunan baik          - pintu rusak dan moorheiss hilang          - Luas baku = 106 Ha</p> <p>Lebar Efektif : 3 m</p> <p>Jenis Bangunan : Bangunan Sadap</p> <p>Koordinat : x = 0813574          y = 9100924</p>

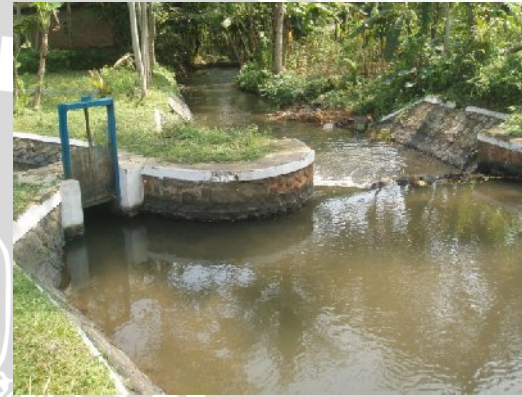
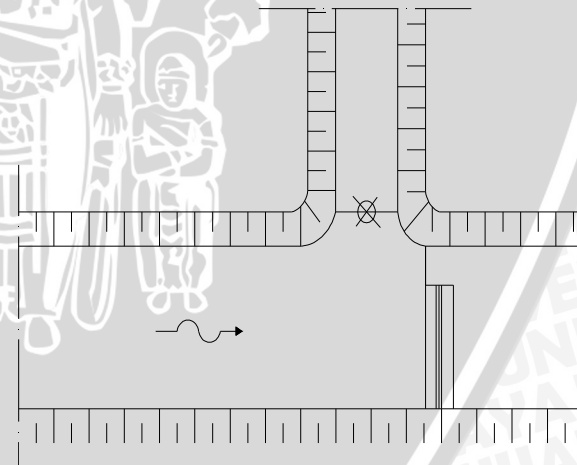
Nama Saluran / Bangunan : BSNa 1  
 Desa : Sukogidri  
 Kecamatan : Ledokombo  
 Pengamat Pengairan : Kalisat  
 Jaringan Irigasi : Sumber Nangka  
 Daerah Irigasi : Ajung

Kondisi : - Kondisi tubuh bangunan baik  
 - Kondisi pintu rusak  
 - Luas baku = 41 Ha  
 Lebar Efektif : 4 m  
 Jenis Bangunan : Bangunan Sadap  
 Koordinat : x = 0816199  
 y = 9102315

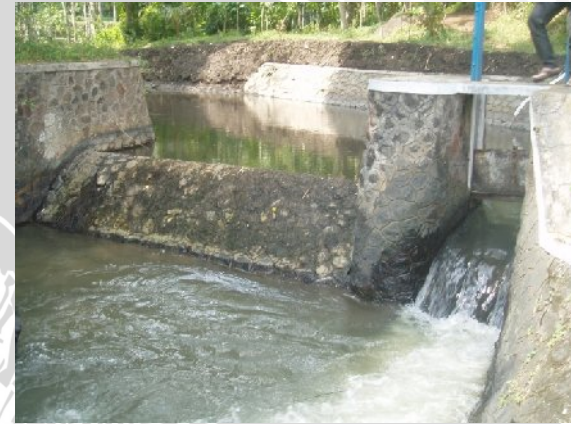
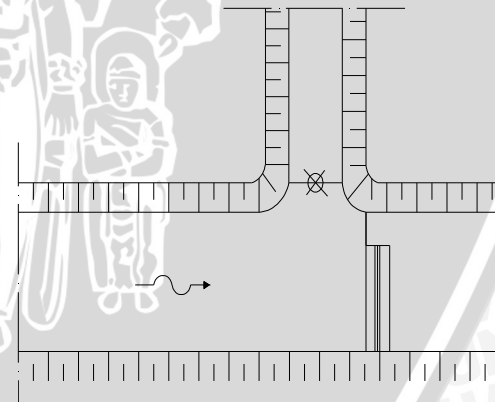
Nama Saluran / Bangunan : BSNa 2  
 Desa : Sukogidri  
 Kecamatan : Ledokombo  
 Pengamat Pengairan : Kalisat  
 Jaringan Irigasi : Sumber Nangka  
 Daerah Irigasi : Ajung

Kondisi : - Kondisi tubuh bangunan baik  
 - Kondisi pintu rusak parah  
 - Luas baku = 40 Ha  
 Lebar Efektif : 4 m  
 Jenis Bangunan : Bangunan Sadap  
 Koordinat : x = 0815840  
 y = 9102607

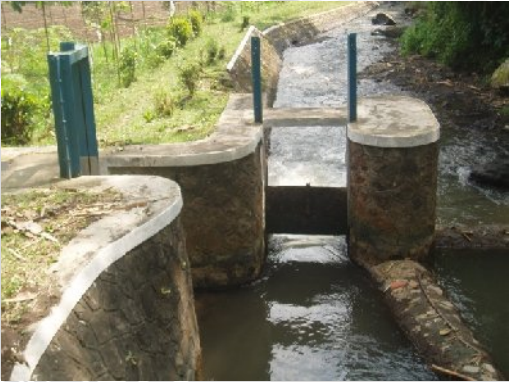
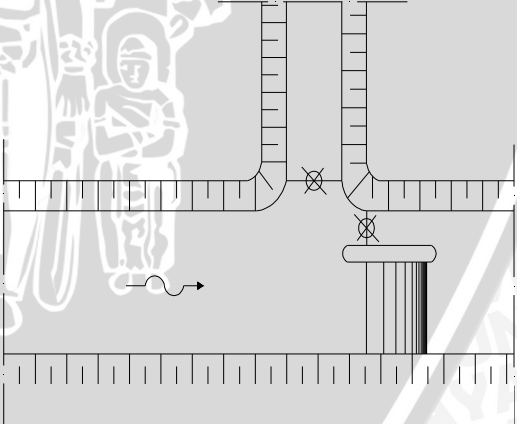
<p>Nama Saluran / Bangunan : BSNa 3</p> <p>Desa : Sumber Anget</p> <p>Kecamatan : Ledokombo</p> <p>Pengamat Pengairan : Kalisat</p> <p>Jaringan Irigasi : Sumber Nangka</p> <p>Daerah Irigasi : Ajung</p>

<p>Kondisi : - Kondisi tubuh bangunan baik          - Kondisi pintu rusak          - Luas baku = 16 Ha</p> <p>Lebar Efektif : 4 m</p> <p>Jenis Bangunan : Bangunan Sadap</p> <p>Koordinat : x = 0814384          y = 9102647</p>

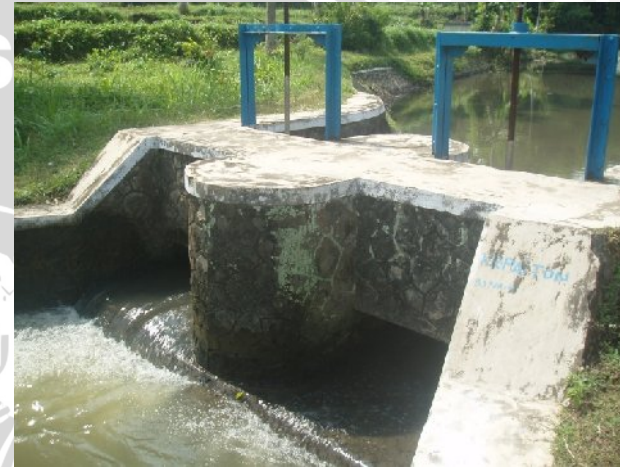
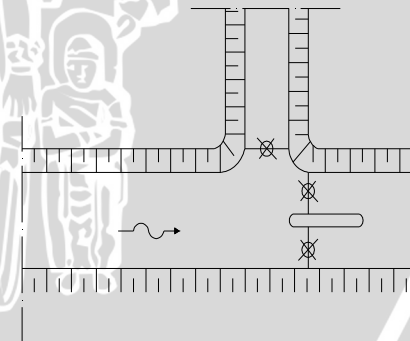
Nama Saluran / Bangunan : BSNa 4  
 Desa : Sumber Anget  
 Kecamatan : Ledokombo  
 Pengamat Pengairan : Kalisat  
 Jaringan Irigasi : Sumber Nangka  
 Daerah Irigasi : Ajung

Kondisi : - Kondisi tubuh bangunan baik  
 - Kondisi pintu baik  
 - Luas baku = 297 Ha  
 Lebar Efektif : 5 m  
 Jenis Bangunan : Bangunan Sadap  
 Koordinat : x = 0813785  
 y = 9102609

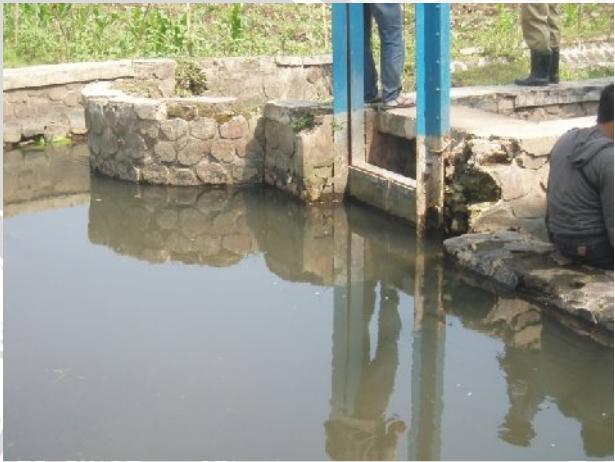
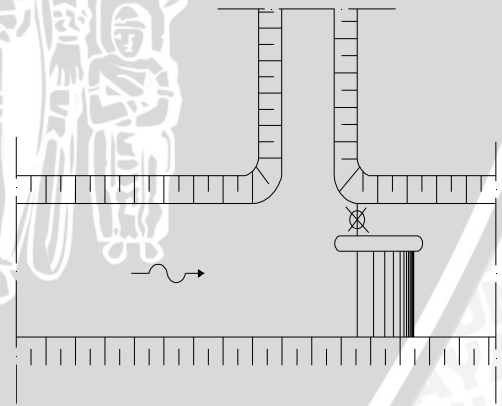
<p>Nama Saluran / Bangunan : BSNa 5</p> <p>Desa : Karang Paiton</p> <p>Kecamatan : Ledokombo</p> <p>Pengamat Pengairan : Kalisat</p> <p>Jaringan Irigasi : Sumber Nangka</p> <p>Daerah Irigasi : Ajung</p>

<p>Kondisi : - Kondisi tubuh bangunan baik          - Kondisi pintu rusak          - Luas baku = 224 Ha</p> <p>Lebar Efektif : 5 m</p> <p>Jenis Bangunan : Bangunan Sadap</p> <p>Koordinat : x = 0813610          y = 9102691</p>

<p>Nama Saluran / Bangunan : BSNa 6</p> <p>Desa : Karang Paiton</p> <p>Kecamatan : Ledokombo</p> <p>Pengamat Pengairan : Kalisat</p> <p>Jaringan Irigasi : Sumber Nangka</p> <p>Daerah Irigasi : Ajung</p>	 
<p>Kondisi : - Kondisi tubuh bangunan baik - Kondisi pintu rusak - Luas baku = 9 Ha</p> <p>Lebar Efektif : 3 m</p> <p>Jenis Bangunan : Bangunan Sadap</p> <p>Koordinat : x = 0813297 y = 9102661</p>

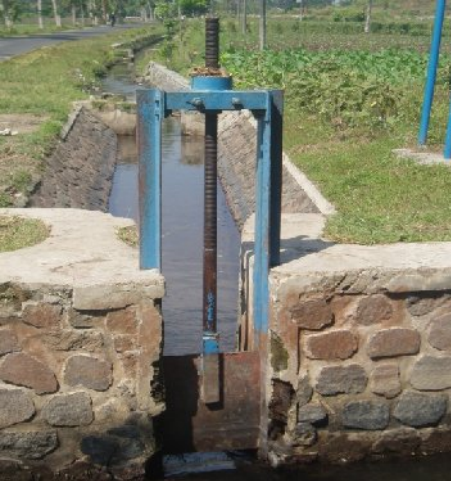
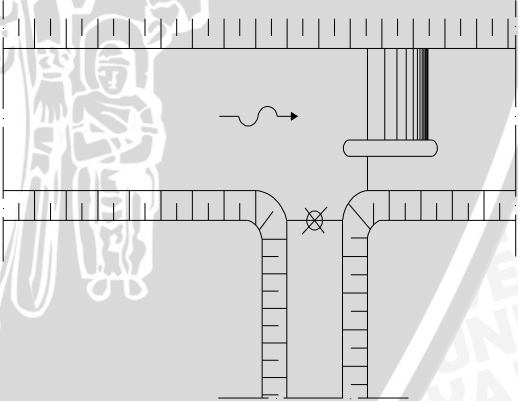
<p>Nama Saluran / Bangunan : BSNa 7</p> <p>Desa : Karang Paiton</p> <p>Kecamatan : Ledokombo</p> <p>Pengamat Pengairan : Kalisat</p> <p>Jaringan Irigasi : Sumber Nangka</p> <p>Daerah Irigasi : Ajung</p>

<p>Kondisi : - Kondisi tubuh bangunan baik - Kondisi pintu rusak - Luas baku = 5 Ha</p> <p>Lebar Efektif : 3 m</p> <p>Jenis Bangunan : Bangunan Sadap</p> <p>Koordinat : x = 0813176 y = 9102611</p>

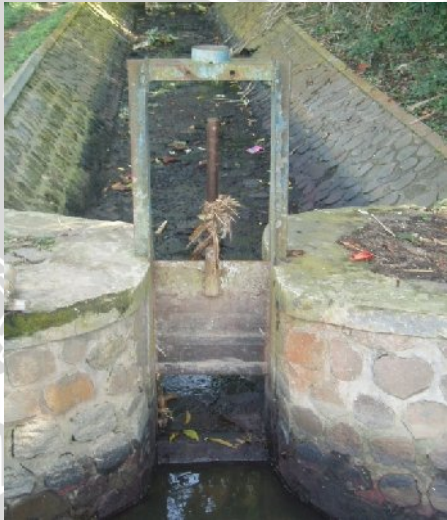
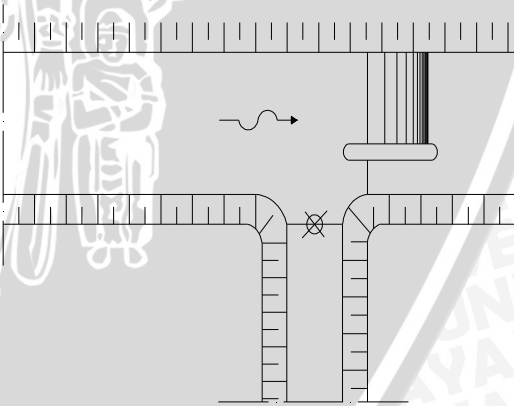
<p>Nama Saluran / Bangunan : BSNa 8</p> <p>Desa : Karang Paiton</p> <p>Kecamatan : Ledokombo</p> <p>Pengamat Pengairan : Kalisat</p> <p>Jaringan Irigasi : Sumber Nangka</p> <p>Daerah Irigasi : Ajung</p>

<p>Kondisi : - Kondisi tubuh bangunan baik - Kondisi pintu rusak - Luas baku = 62 Ha</p> <p>Lebar Efektif : 3 m</p> <p>Jenis Bangunan : Bangunan Sadap</p> <p>Koordinat : x = 0813025 y = 9102551</p>

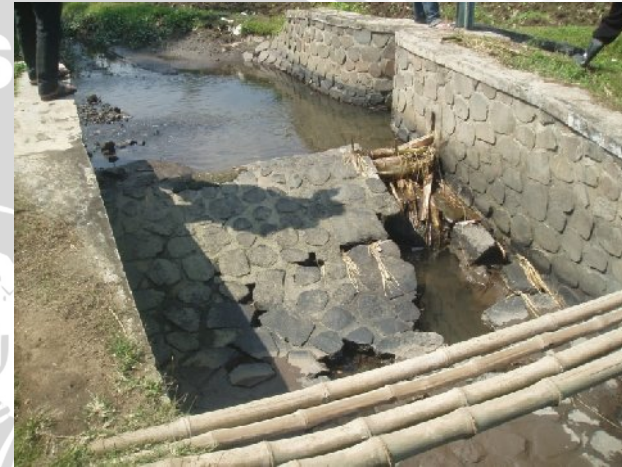
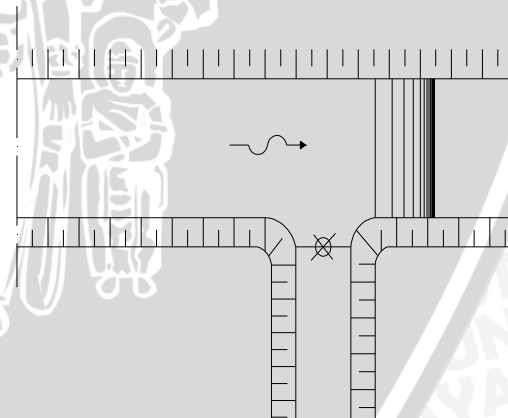
Nama Saluran / Bangunan : BSNa 9  
 Desa : Karang Paiton  
 Kecamatan : Ledokombo  
 Pengamat Pengairan : Kalisat  
 Jaringan Irigasi : Sumber Nangka  
 Daerah Irigasi : Ajung

Kondisi : - Kondisi tubuh bangunan rusak  
 - Kondisi pintu rusak  
 - Luas baku = 9 Ha  
 Lebar Efektif : 3 m  
 Jenis Bangunan : Bangunan Sadap  
 Koordinat : x = 0813012  
 y = 9102527

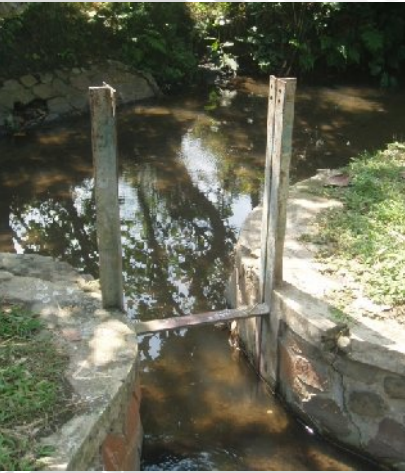
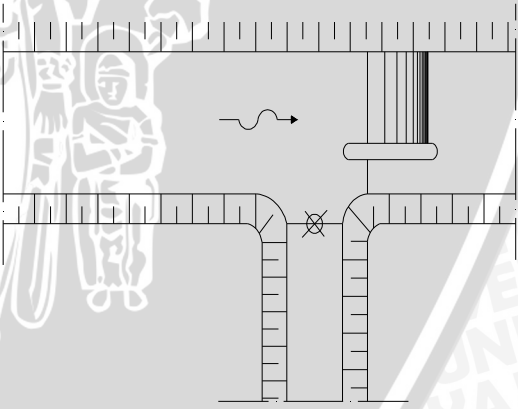
<p>Nama Saluran / Bangunan : BSNa 10</p> <p>Desa : Sumber Ketempa</p> <p>Kecamatan : Kalisat</p> <p>Pengamat Pengairan : Kalisat</p> <p>Jaringan Irigasi : Sumber Nangka</p> <p>Daerah Irigasi : Ajung</p>

A photograph showing a concrete structure with a wooden gate across a stream. The structure is made of concrete blocks and has two vertical wooden posts supporting a horizontal wooden beam. The water is flowing through the opening.
<p>Kondisi : - Kondisi tubuh bangunan rusak - Kondisi pintu rusak - Luas baku = 26 Ha</p> <p>Lebar Efektif : 3 m</p> <p>Jenis Bangunan : Bangunan Sadap</p> <p>Koordinat : x = 0812681 y = 9102389</p>

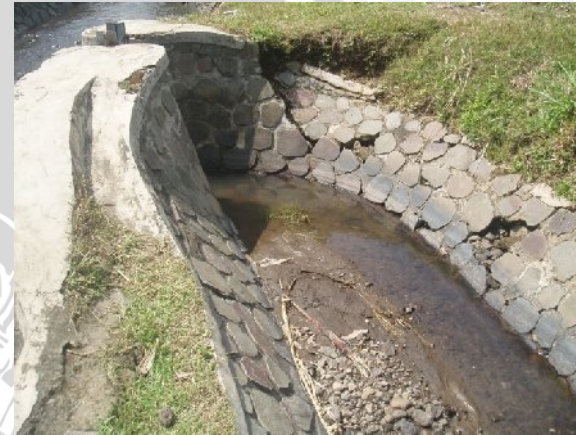
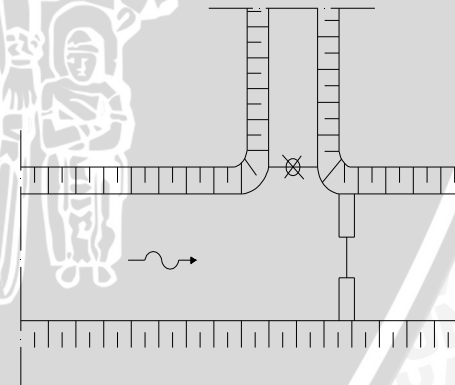
Nama Saluran / Bangunan : BSNa 11  
 Desa : Sumber Ketempa  
 Kecamatan : Kalisat  
 Pengamat Pengairan : Kalisat  
 Jaringan Irigasi : Sumber Nangka  
 Daerah Irigasi : Ajung

Kondisi : - Kondisi tubuh bangunan rusak  
 - Kondisi pintu rusak  
 - Luas baku = 40 Ha  
 Lebar Efektif : 3 m  
 Jenis Bangunan : Bangunan Sadap  
 Koordinat : x = 0812300  
 y = 9102449

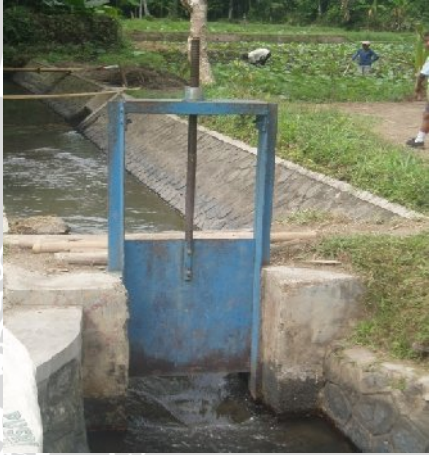
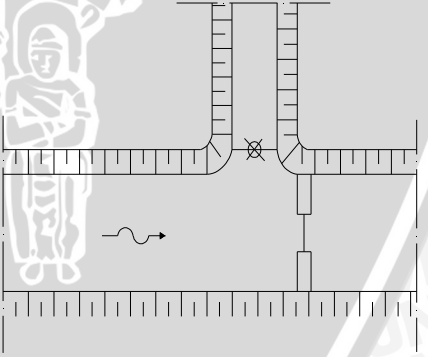
<p>Nama Saluran / Bangunan : BSNa 12</p> <p>Desa : Sumber Ketempa</p> <p>Kecamatan : Kalisat</p> <p>Pengamat Pengairan : Kalisat</p> <p>Jaringan Irigasi : Sumber Nangka</p> <p>Daerah Irigasi : Ajung</p>

<p>Kondisi : - Kondisi tubuh bangunan baik          - Kondisi pintu baik          - Luas baku = 49 Ha</p> <p>Lebar Efektif : 3 m</p> <p>Jenis Bangunan : Bangunan Sadap</p> <p>Koordinat : x = 0811731          y = 9102185</p>

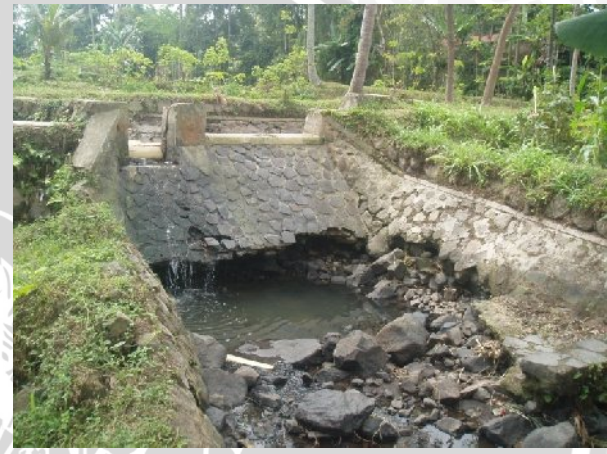
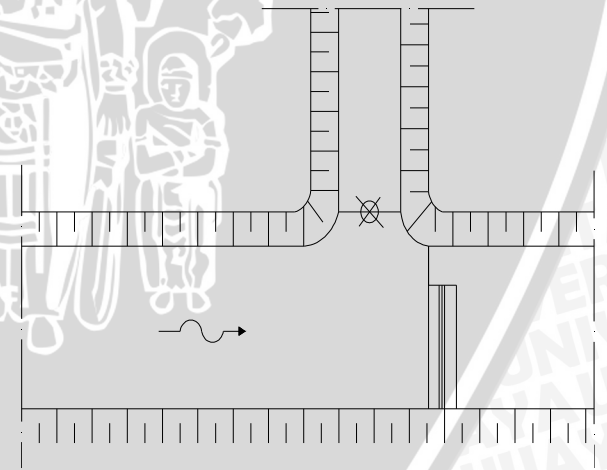
Nama Saluran / Bangunan : BSNa 13  
 Desa : Kalisat  
 Kecamatan : Kalisat  
 Pengamat Pengairan : Kalisat  
 Jaringan Irigasi : Sumber Nangka  
 Daerah Irigasi : Ajung

Kondisi : - Kondisi tubuh bangunan rusak  
 - Kondisi pintu rusak  
 - Luas baku = 38 Ha  
 Lebar Efektif : 4 m  
 Jenis Bangunan : Bangunan Sadap  
 Koordinat : x = 0810873  
 y = 9102504

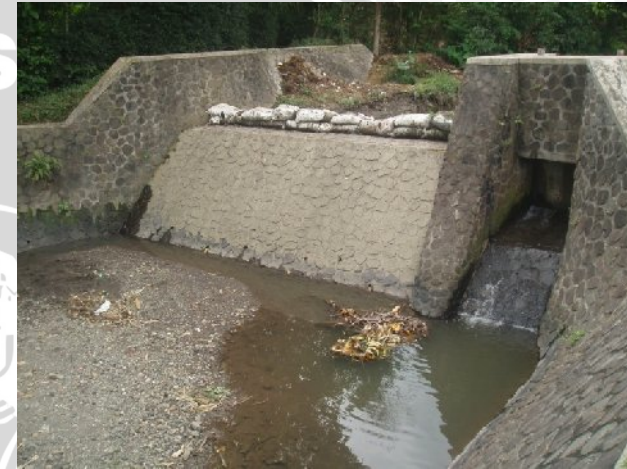
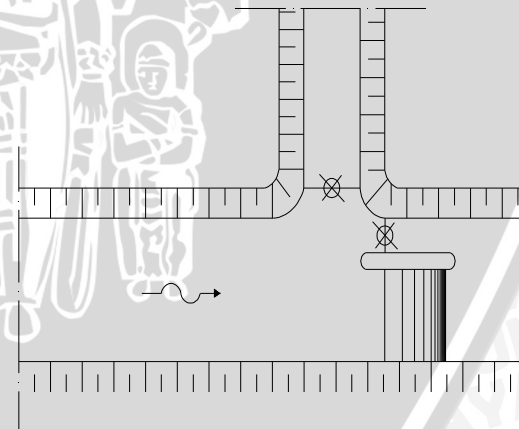
Nama Saluran / Bangunan : BSNa 14  
 Desa : Kalisat  
 Kecamatan : Kalisat  
 Pengamat Pengairan : Kalisat  
 Jaringan Irigasi : Sumber Nangka  
 Daerah Irigasi : Ajung

Kondisi : - Kondisi tubuh bangunan cukup  
 - Kondisi pintu rusak  
 - Luas baku = 244 Ha  
 Lebar Efektif : 5 m  
 Jenis Bangunan : Bangunan Sadap  
 Koordinat : x = 0810111  
 y = 9102499
