Evaluasi Kondisi Eksisting Terminal Bunder dengan Hasil Penelitian Sebelumnya

Evaluasi Kondisi Eksisting Terminal Bunder dengan Kriteria Kenyamanan dan Kemudahan Pergerakan Pelaku

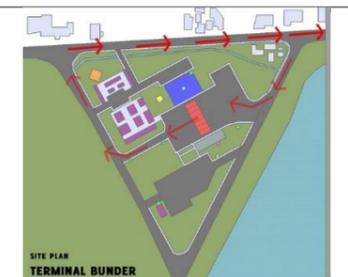
Bus dari arah barat pun kerap tidak masuk terminal dikarenakan peletakan jalur masuk bus membuat bus harus masuk melalui tikungan yang tajam.

Jalur pejalan kaki untuk masuk ke terminal melalui gateway angkutan kota. Jalur pejalan kaki saat ini belum terdapat selasar peneduh sepanjang jalur masuk penumpang untuk terlindung dari hujan dan sinar matahari.

Kesimpulan : Tatanan sirkulasi Terminal Bunder saat ini masih kerap menimbulkan beberapa permasalahan dan halangan untuk kelancaran pergerakan dalam terminal. Sehingga perlu adanya perubahan tatanan sirkulasi beserta penambahan fasilitas sirkulasi sebagai alternatif untuk memperkecil permasalahan yang saat ini muncul untuk ada lagi dalam perencanaan selanjutnya.

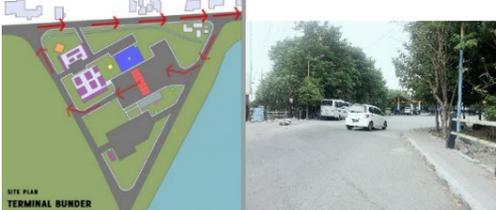
Jalan masuk dan jalan keluar kendaraan umum harus lancar Dirjen Perhubungan Darat (1994 : 94)	Disesuaikan dengan dimensi manuver kendaraan. Mobil dan angkutan 6 meter, dan bus 11.2 meter (Neufert)			×	. Bus dari arah barat kerap tidak masuk terminal dikarenakan peletakan jalur masuk bus membuat bus harus masuk melalui tikungan yang tajam. Keberadaan jalur masuk kendaraan pribadi yang terlalu jauh untuk dijangkau menyebabkan kendaraan pribadi kerap masuk ke melalui jalur landasan bus..

Kesimpulan : permasalahan yang menjadi sangat vital di sirkulasi kendaraan umum adalah dalam pemenuhan kelancaran dan kemudahan sirkulasi dan pencapaian bus. Sehingga perlu menjadi bahan evaluasi untuk perencanaan terminal selanjutnya agar semua akses kendaraan dapat mudah dicapai sehingga tidak mengganggu jalur yang sudah ditentukan untuk masing-masing moda kendaraan.
