BAB IV

HASIL DAN PEMBAHASAN

4.1 Gambaran Umum Stasiun Kota Baru

4.3 Kondisi fasilitas aksesibilitas disabilitas tunadaksa di Stasiun KA Kota Baru

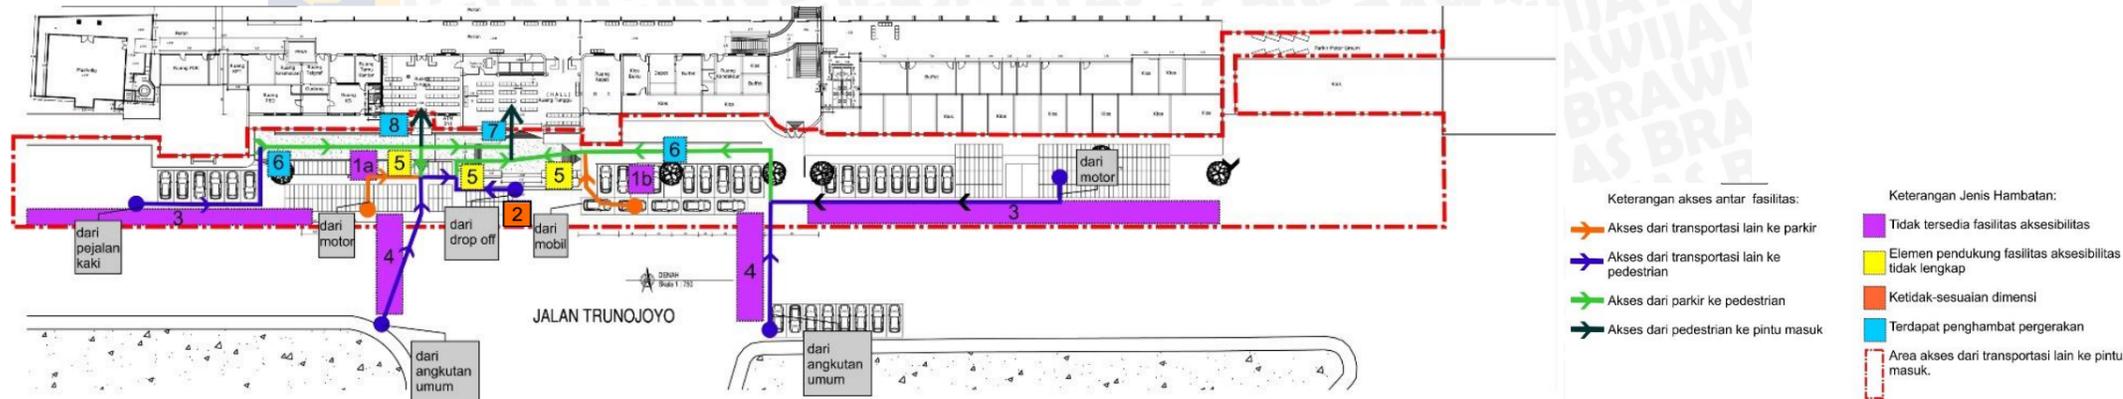
Gambar 4.8 Titik Hambatan pada akses dari moda transportasi lain ke pintu masuk.

Akses dari transportasi lain ke parkir		Akses dari transportasi lain ke pedestrian		
<p>Titik 1a - Fasilitas parkir motor untuk difabel tidak tersedia di Stasiun Kota Baru.</p> <p>Gambar 4.9 Tunadaksa turun dari motor</p>

<p>Titik 1b - Fasilitas parkir mobil untuk difabel tidak tersedia di Stasiun Kota Baru.</p> <p>Gambar 4.10 Tunadaksa turun dari mobil</p>

<p>Titik 2 – Area drop off yang terbatas dan batas area drop off kendaraan tidak jelas.</p> <p>Gambar 4.11 Tunadaksa turun dari mobil di drop off</p>

<p>Titik 3 – Tidak ada jalur pedestrian yang jelas. Sehingga harus berjalan di pinggir jalan raya tanpa batasan jalur yang jelas.</p> <p>Gambar 4.12 Tunadaksa dari arah utara</p>

<p>Titik 4 - Tidak ada jalur menyebrang bagi pejalan kaki yang menyebabkan kesulitan menyebrang kearah stasiun begitu juga dari arah sebaliknya.</p> <p>Gambar 4.13 Tunadaksa menyebrang</p>

Akses dari parkir ke pedestrian		Akses dari pedestrian ke pintu masuk		
<p>Titik 5 – Ramp tidak ada handrail dan kemiringan yang curam >7°, letak ramp berada di dekat ramp parkir motor dan parkir mobil.</p> <p>Gambar 4.14 Tunadaksa menuju pedestrian</p>

<p>Titik 6 – Permukaan ramp dan jalan tidak rata, menyulitkan kursi roda untuk bergerak maju.</p> <p>Gambar 4.15 Tunadaksa menuju pedestrian</p>

<p>Titik 7 – Terdapat cekungan yang cukup lebar di permukaan lantai setelah ramp menuju Hall.</p> <p>Gambar 4.16 Celah jalan</p>

<p>Titik 8 - Terdapat perbedaan elevasi lantai menuju pintu masuk ruang tunggu khusus. Penurunan bidang lantai 10 cm pada teras ruang tunggu khusus kemudian kenaikan elevasi lantai lagi ke dalam ruang.</p> <p>Gambar 4.17 elevasi lantai yang tinggi</p>

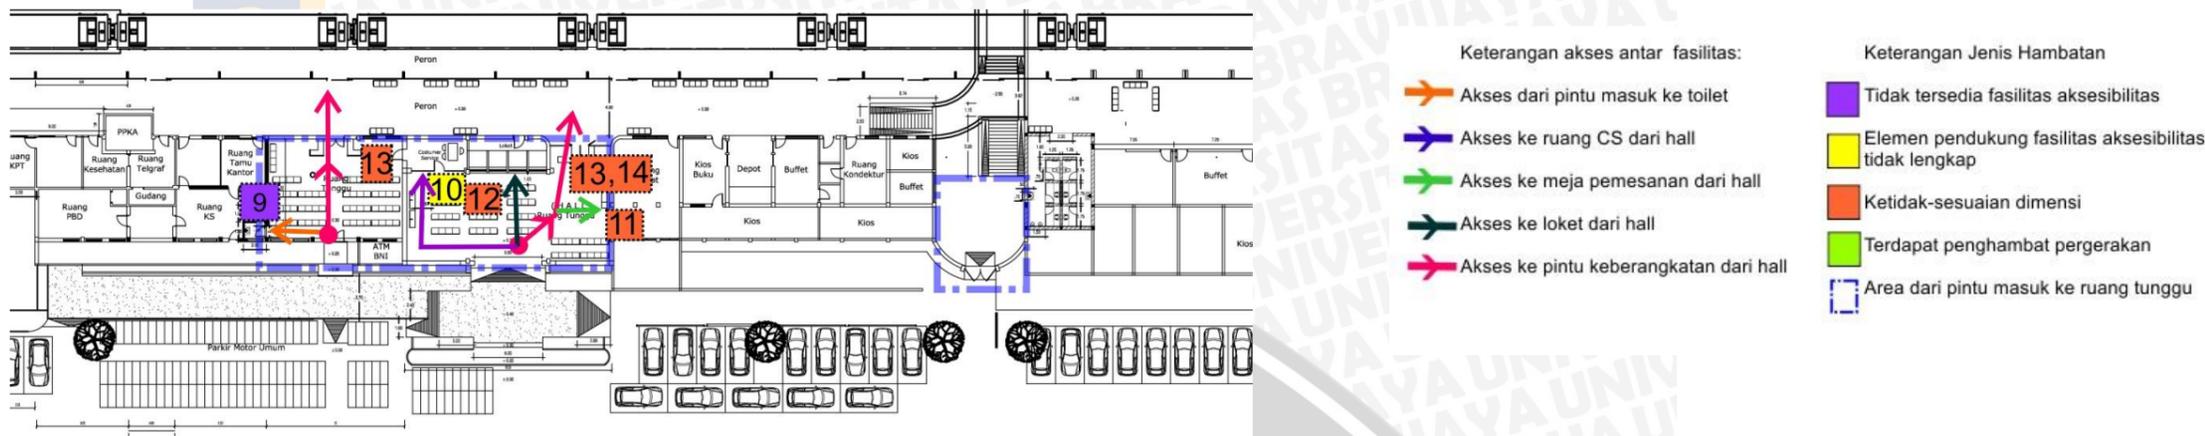
Gambar 4.18 Akses dari pintu masuk ruang tunggu

Akses dari pintu masuk ke toilet				
<p>Titik 9a - Elevasi lantai toilet yang cukup tinggi terhadap lantai ruang tunggu khusus.</p>

<p>Gambar 4.19 Kondisi toilet kloset toilet</p>	<p>Titik 9b - Tidak ada fasilitas sanitasi khusus difabel untuk kemudahan tunadaksa kursi roda berpindah ke closet.</p>

<p>Gambar 4.20 Kloset toilet</p>	<p>Titik 9c - Dimensi ruang transisi area transisi ke bilik toilet yang cukup sempit untuk kursi roda. Jalan yang sempit membuat tunadaksa kursi roda sulit untuk bermanuver.</p>

<p>Gambar 4.21 Tunadaksa masuk ke toilet</p>	<p>Titik 9d - Dimensi lebar pintu toilet cukup sempit, sehingga sulit untuk dilewati tunadaksa kursi roda.</p>

<p>Gambar 4.22 Pintu Toilet</p>	<p>Titik 9e - Dimensi ruang bilik toilet terlalu kecil untuk tunadaksa kursi roda, sehingga sulit untuk bermanuver di dalam toilet.</p>

<p>Gambar 4.23 Bilik toilet</p>
<p>Akses ke ruang CS dari Hall</p> <p>Titik 10 - Material pintu masuk ruang CS menggunakan pintu kaca 2 arah yang tidak aksesibel bagi difabel karena pintu tersebut cukup berat untuk didorong maupun ditarik oleh pengunjung umum dan difabel tunadaksa kursi roda.</p>

<p>Gambar 4.24 Tunadaksa menuju ruang CS</p>	<p>Akses ke meja pemesanan dari hall</p> <p>Titik 11 - Dimensi perabot meja pemesanan di hall tidak aksesibel. Meja yang disediakan terlalu tinggi untuk tunadaksa kursi roda. Tinggi meja 100 cm dengan panjang 150 lebar 50 cm.</p>

<p>Gambar 4.25 Tunadaksa melakukan pemesanan</p>	<p>Akses ke loket dari hall</p> <p>Titik 12 - Dimensi tinggi meja loket di stasiun tidak aksesibel bagi difabel tunadaksa. Loket tersebut terlalu tinggi sehingga difabel tunadaksa tidak nyaman untuk menjangkau tinggi meja loket tersebut. Tinggi meja loket 100 cm dengan lebar 120 cm.</p>

<p>Gambar 4.26 Tunadaksa membeli tiket</p>	<p>Akses ke pintu keberangkatan</p> <p>Titik 13 - Dimensi perabot meja boarding di pintu boarding tidak aksesibel bagi tunadaksa kursi roda. Dimensi tinggi meja 100 cm dengan panjang 170 cm</p>

<p>Gambar 4.27 Tunadaksa melakukan pengecekan tiket</p>	<p>Titik 14 - Dimensi pintu dan jalan di gerbang boarding terlalu sempit untuk difabel tunadaksa sehingga dapat menyulitkan mereka untuk masuk ke peron. Gerbang boarding terdiri dari 2 jalur</p>

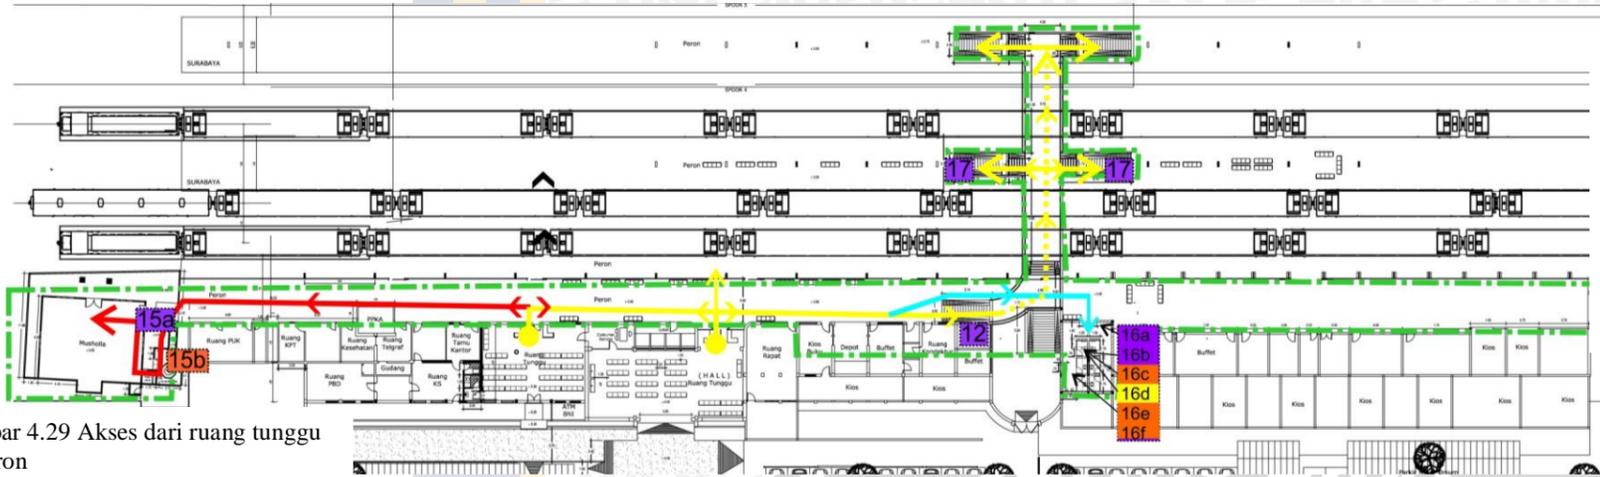
Gambar 4.29 Akses dari ruang tunggu ke peron

Akses ke musholla dari ruang tunggu umum		Akses ke toilet umum dari ruang tunggu umum	
<p>Titik 15a - Banyaknya elevasi di musholla sehingga dapat menyulitkan penumpang difabel tunadaksa yang akan masuk ke musholla.</p>

<p>Gambar 4.30 Tunadaksa masuk ke masjid</p>	<p>Titik 15b - Dimensi lebar jalan ke area wudhu sangat sempit untuk dapat dilalui difabel tunadaksa. Lebar jalan hanya 70 cm sehingga difabel yang akan wudhu harus melalui jalan lain yang lebih mudah.</p>

<p>Gambar 4.31 Tunadaksa menuju tempat wudlu</p>	<p>Titik 16a – Perbedaan elevasi permukaan lantai toilet terhadap lantai ruang tunggu yang cukup tinggi. Tunadaksa kursi roda harus dibantu untuk bisa naik ke toilet.</p>

<p>Gambar 4.32 Tunadaksa menuju toilet</p>	<p>Titik 16b - Tidak ada informasi fasilitas khusus difabel. Informasi letak bilik khusus difabel harus tersedia untuk kemudahan tunadaksa kursi roda mengetahui letak bilik.</p>

<p>Titik 16d - Fasilitas sanitasi khusus difabel tidak lengkap, hanya terdapat 1 handrail yang tidak aksesibel. Posisi closet yang menjauhi handrail menyulitkan tunadaksa kursi roda untuk berpindah tempat.</p>

<p>Gambar 4.34 Tunadaksa memulai aktifitas ke dalam bilik toilet</p>	<p>Titik 16e - Dimensi ruang bilik toilet sempit. Ukuran bilik toilet 125 cm x 175 cm. Ruang yang sempit menyebabkan tunadaksa kursi roda tidak bisa bermanuver.</p>

<p>Gambar 4.35 Tunadaksa kesulitan beraktifitas di dalam bilik toilet</p>	<p>Titik 16f – Dimensi fasilitas toilet yang tidak aksesibel bagi tunadaksa kursi roda. Fasilitas tersebut meliputi dimensi tinggi urinoir yang sulit digunakan tunadaksa dan dimensi tinggi wastafel yang sulit dijangkau tunadaksa kursi roda.</p>

<p>Gambar 4.36 Tunadaksa melakukan aktifitas di dalam bilik toilet</p>	<p>Titik 17 – Perbedaan elevasi peron dan terowongan penghubung peron sangat tinggi yang hanya dihubungkan oleh banyak anak tangga Tunadaksa kursi roda harus dipapah untuk menuruni dan naik tangga terowongan. Hal tersebut menyulitkan dan membahayakan tunadaksa kursi roda dan pemapah.</p>

Titik Hambatan	Lokasi hambatan	Hambatan	Standar	Solusi
Titik 15a	Musholla	Banyaknya elevasi di musholla yang menyulitkan penyandang disabilitas tunadaksa kursi roda untuk bergerak masuk ke musholla.	Menyediakan ramp sesuai standar dengan kelengkapan elemen pendukung. <u>Peraturan menteri PU no.468 (1998:41)</u>	a. Menyediakan ramp sesuai standar persyaratan teknis untuk mengatasi masalah elevasi lantai yang cukup tinggi. b. Membedakan alur sirkulasi wudlu dan sirkulasi kembali. Perbedaan alur ditandai dengan material lantai yang berbeda, namun ubin tetap anti slip.
Titik 17	Terowongan penghubung peron.	Perbedaan elevasi peron dan terowongan penghubung peron sangat tinggi yang hanya dihubungkan oleh banyak anak tangga.	Menyediakan ramp sesuai standar dengan kelengkapan elemen pendukung. <u>Peraturan menteri PU no.468 (1998:41)</u>	Menyediakan ramp di terowongan. Setiap peron terdapat ramp menuju terowongan bawah tanah dan terletak di eksisting tangga, yang mana saat ini terdapat 2 tangga yang saling berhadapan.

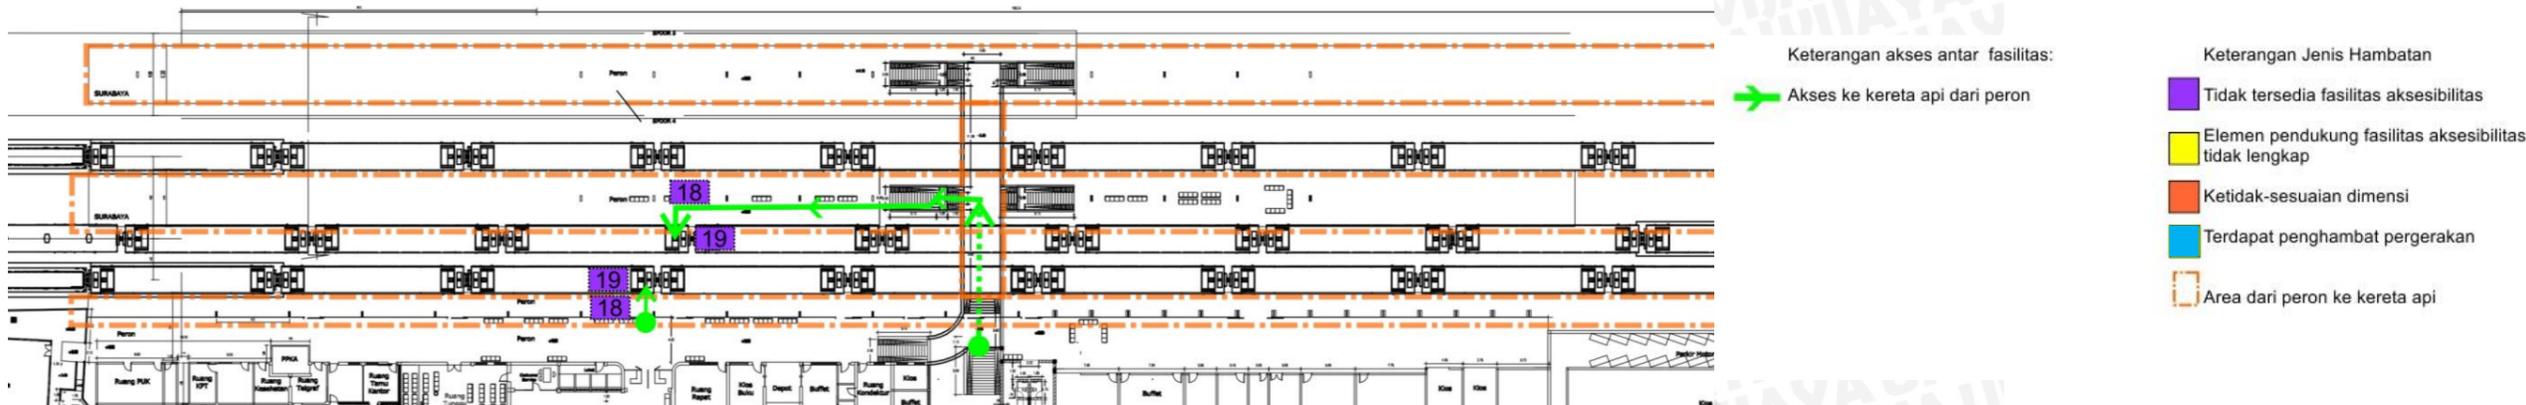
Gambar 4.38 Akses dari peron ke kereta api

Titik 18 - Tidak ada informasi letak keberadaan nomer gerbong kereta api di setiap peron. Pentingnya informasi nomer gerbong kereta di setiap peron agar penumpang tidak salah tempat dan dapat mencapai gerbong kereta api dengan cepat.

Titik 19 - Elevasi permukaan lantai peron dengan pintu masuk gerbong kereta cukup tinggi yaitu 70 – 100 cm. Untuk bisa naik ke gerbong kereta terdapat akses penghubung yaitu tangga besi. Penumpang kursi roda harus dipapah oleh orang lain agar dapat naik ke kereta api.

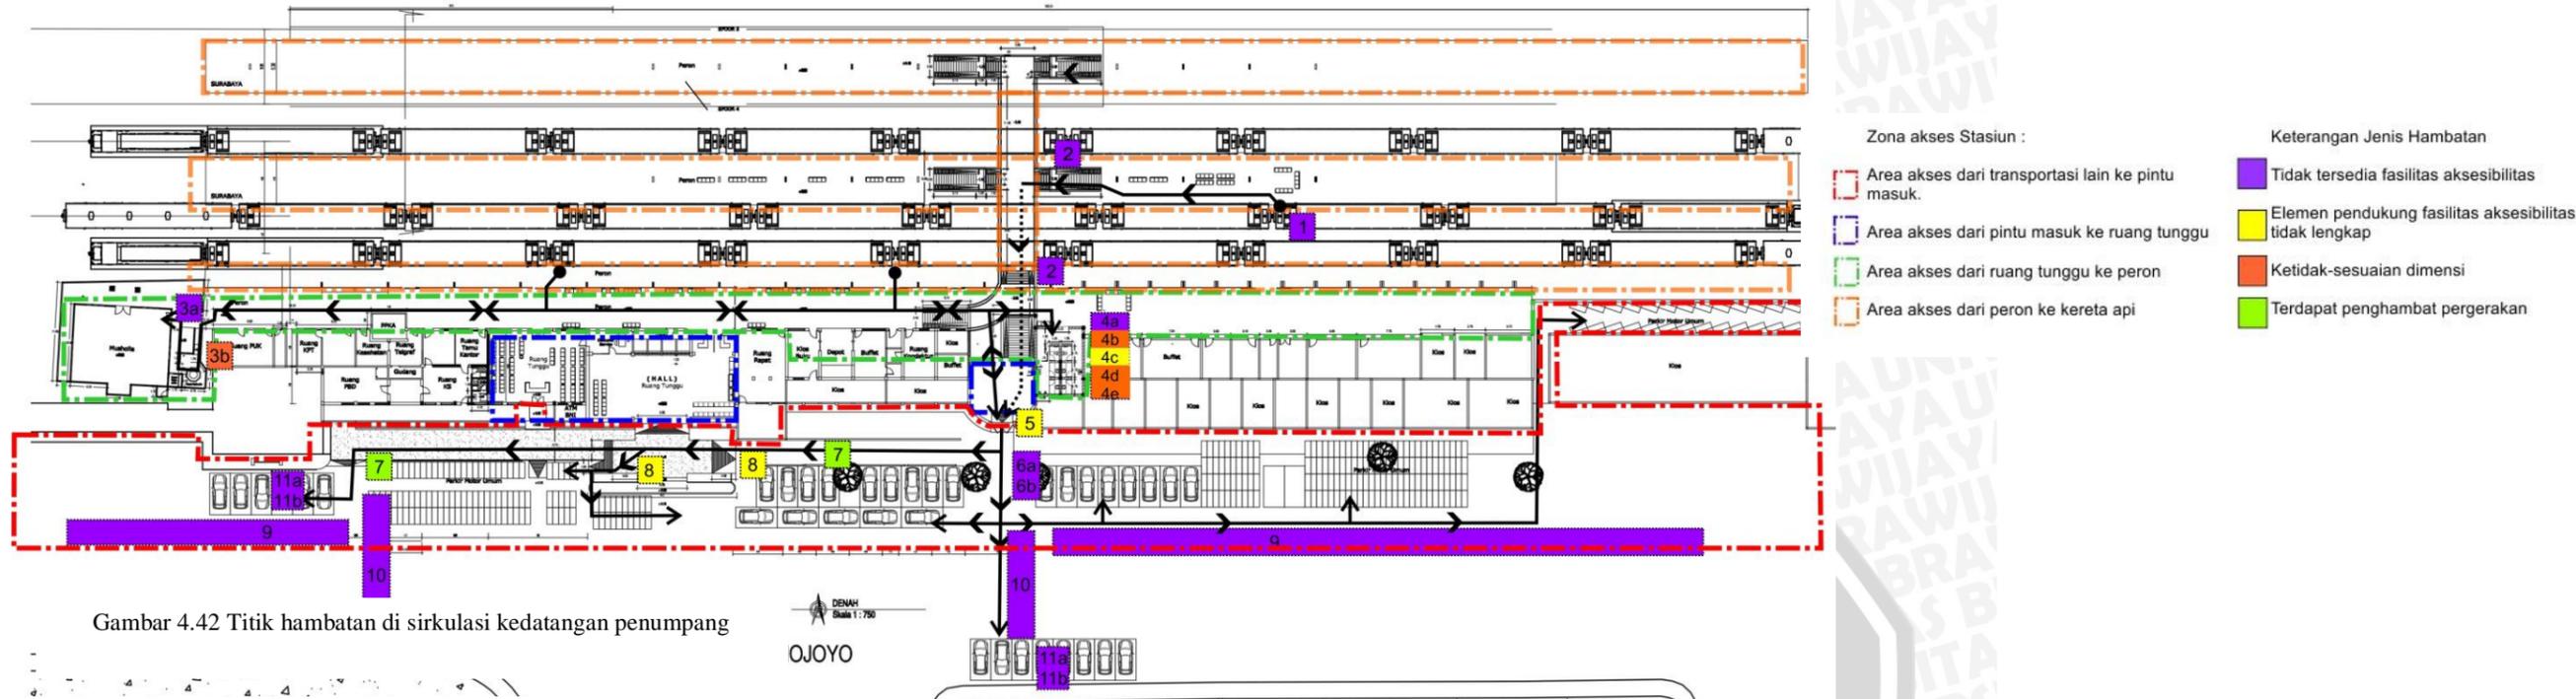
Gambar 4.42 Titik hambatan di sirkulasi kedatangan penumpang

Akses dari kereta api ke peron	Akses dari peron ke ruang tunggu umum							
<p>Titik 1 - Elevasi permukaan lantai peron dengan pintu masuk gerbong kereta cukup tinggi yaitu 70 – 100 cm. Untuk bisa turun ke peron terdapat akses penghubung yaitu tangga besi. Penumpang kursi roda harus dipapah oleh orang lain agar dapat turun dari kereta api.</p>

<p>Gambar 4.43 Tunadaksa memasuki kereta</p>	<p>Titik 2 – Terdapat perbedaan elevasi peron dan terowongan penghubung peron yang tinggi dan hanya dihubungkan oleh tangga. Tunadaksa kursi roda harus dipapah untuk menuruni dan naik tangga terowongan. Hal tersebut menyulitkan dan membahayakan tunadaksa kursi roda dan pemapah.</p>

<p>Gambar 4.44 Tunadaksa menuju peron</p>	<p>Titik 3a - Banyaknya elevasi di musholla sehingga dapat menyulitkan penumpang difabel tunadaksa yang akan masuk ke musholla.</p>

<p>Gambar 4.45 Tunadaksa menuju musholla</p>	<p>Titik 3b - Dimensi lebar jalan ke area wudhu sangat sempit untuk dapat dilalui difabel tunadaksa. Lebar jalan hanya 70 cm sehingga difabel yang akan wudhu harus melalui jalan lain yang lebih mudah.</p>

<p>Gambar 4.46 Tunadaksa menuju area wudhu musholla</p>	<p>Titik 4a – difabel tunadaksa kesulitan menuju toilet umum karena terdapat perbedaan elevasi permukaan lantai toilet terhadap lantai peron yang cukup tinggi.</p>

<p>Titik 5 - Ramp pintu keluar cukup curam dengan kemiringan 10°, tidak disertai dengan handrail, tidak ada muka datar setelah turunan ramp, dan ramp berhadapan langsung dengan pintu keluar.</p>

<p>Gambar 4.48 Tunadaksa menuju</p>	<p>Akses dari peron ke ruang tunggu umum</p> <td data-bbox="744 1535 1270 1904"> <p>Titik 4b - Dimensi lebar pintu toilet tidak sesuai standart. Lebar pintu yang hanya 70 cm tidak dapat dimasuki oleh pengguna tunadaksa kursi roda.</p>

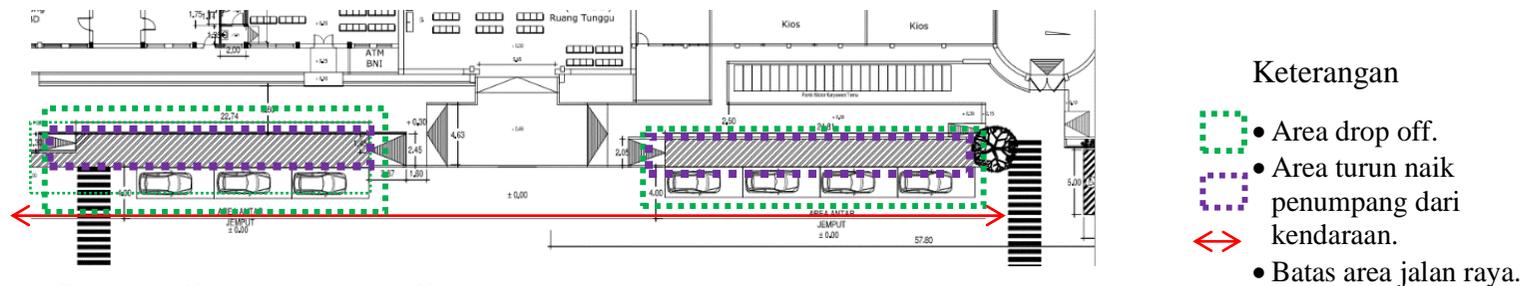
Gambar 4.62 Area baru drop off

Hambatan dimensi area drop off yang terbatas berakibat terjadinya penumpukan kendaraan yang akan menurunkan penumpang, sehingga menyebabkan kemacetan di area depan Stasiun KA Kota Baru. Hambatan bagi disabilitas tunadaksa pada area drop off adalah tunadaksa kursi roda sulit untuk dapat turun atau naik dari kendaraan karena tidak menyediakan area aman untuk turun dan menaikkan penumpang. Penyelesaian pada analisis ini adalah dengan memperluas area drop off dengan memanfaatkan area parkir motor dan mobil, sehingga jika diukur panjang areanya menjadi 47 meter area drop off. Tentunya area ini dilarang digunakan untuk parkir kendaraan pribadi maupun angkutan umum. Area drop off wajib menyediakan area turun naik penumpang dengan ukuran lebar jalan 2-2,5 meter.

Titik Hambatan	Lokasi hambatan	Hambatan	Standar dimensi elemen	Kriteria Dimensi elemen
Titik 2	Area drop off	Area drop off yang terbatas dan batas area drop off kendaraan tidak jelas.	a. Kedalaman minimal dari area drop off penumpang dari jalan atau jalur lalu-lintas sibuk adalah 360 cm dan dengan panjang minimal 600 cm. b. Kemiringan ramp maksimal 6° dengan lebar minimal 120 cm.	a. Memperluas Area drop karena pada eksisting area drop off cukup terbatas. Memanfaatkan area parkir motor dan mobil menjadi area drop off. Panjang area drop off pada bekas parkir motor 22,7 meter dan bekas parkir mobil 24,8 meter. b. Area kedalaman drop off terhadap jalan raya sesuai dengan kriteria desain yaitu minimal 3,6 m sedangkan pada alternatif ini mencapai 4 meter.

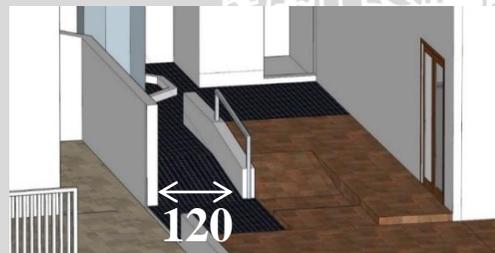
Gambar 4.65 Pelebaran jalan menuju tempat wudlu.

Pada zona ini terdapat 4 titik hambatan dimensi fasilitas aksesibilitas yang tidak sesuai. Yang menjadi perhatian di zona ini adalah dimensi lebar jalan menuju area wudlu yang cukup sempit. Apabila ada tunadaksa kursi roda yang akan menggunakan tempat wudlu, ia akan sulit melewati jalur wudlu tersebut dan harus melewati jalur lain. Perlu adanya perubahan dimensi jalur menjadi layak untuk dapat dilewati oleh tunadaksa kursi roda. Berdasarkan standar PERMEN PU No 468 lebar jalan minimum untuk searah adalah 120 cm sedangkan pada eksisting lebar jalan hanya 70 cm.

Titik Hambatan	Lokasi hambatan	Hambatan	Standar dimensi elemen	Kriteria Dimensi elemen
Titik 15b	Musholla	Dimensi lebar jalan ke area wudhu sangat sempit untuk penyandang tunadaksa.	Lebar jalan minimum 1,6 m untuk 2 arah dan 120 untuk searah. Peraturan menteri PU no.468 (1998:22)	Merubah dimensi lebar jalan menjadi 120 cm karena jalur wudlu merupakan jalur searah yang akan masuk menerus hingga ke dalam masjid.
