BAB IV

PEMBAHASAN

4.2 Analisis sistem proteksi kebakaran pada lingkungan bangunan (kelengkapan tapak)

4.3 Analisis sistem proteksi kebakaran pada bangunan

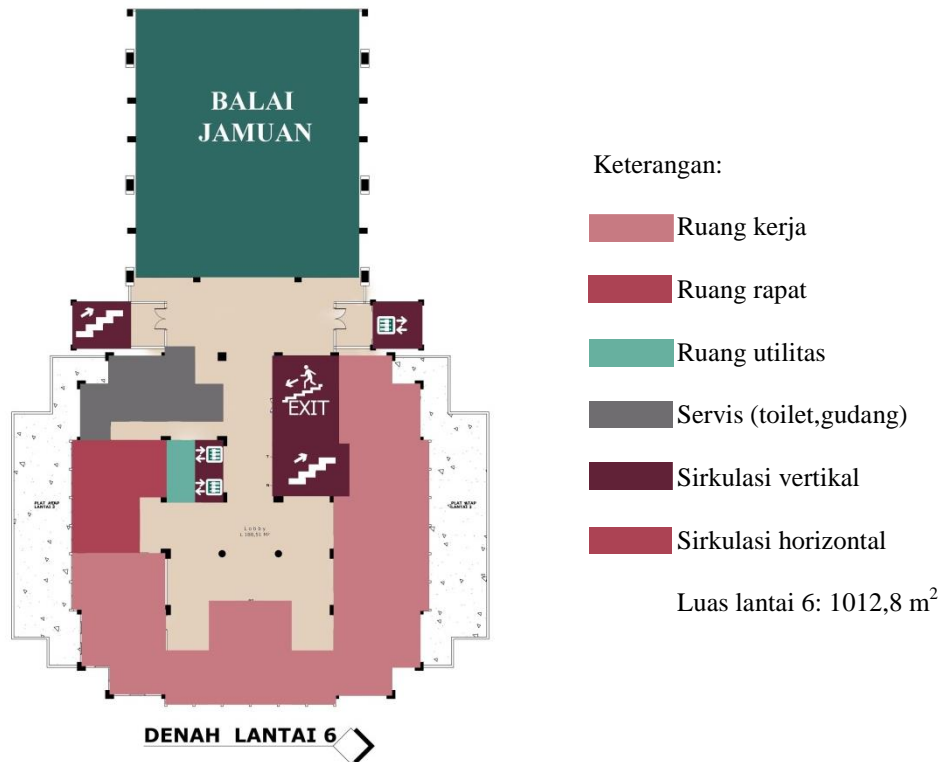
Gambar 4.12 Pembagian fungsi ruang lantai 6

Lantai 6 merupakan area kerja untuk Pembantu Rektor III beserta stafnya. Selain ruang kerja, pada lantai 6 terdapat fungsi jamuan dan ruang rapat bagi para pekerja dan tamu.

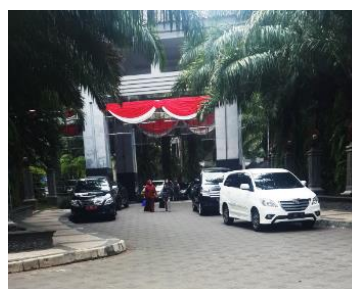
Gambar 4.17 Lebar jalan lingkungan gedung

Jalan lingkungan yang ada di sekitar Gedung Rektorat memiliki lebar antara 6-7 m. Namun karena jalan lingkungan tersebut juga difungsikan sebagai parkir on street maka lebar jalan yang difungsikan sebagai jalur sirkulasi kendaraan sebesar 4-2 m, yang terdiri dari jalan A dan C yang memiliki lebar bersih untuk sirkulasi kendaraan sebesar 3,5 m serta jalan B yang memiliki lebar bersih 2 m dikarenakan parkir on street yang berada pada dua ruas jalan.

Lebar A : 7 m

Lebar jalan untuk sirkulasi tersebut masih kurang dari ketentuan Permen PU no 26 yang mewajibkan jalan lingkungan memiliki lebar 4 m. Kondisi lebar jalan sirkulasi yang masih belum memenuhi standar lebar dikhawatirkan akan dapat menyulitkan kendaraan PMK untuk mengakses jalan lingkungan dan melakukan manuver kendaraan yang dapat berujung pada terlambatnya penanganan bencana kebakaran oleh PMK.

Penyelesaian yang dapat diberikan pada permasalahan kurangnya dimensi lebar jalan yang akan digunakan kendaraan PMK adalah dengan cara menghilangkan fungsi parkir on street terutama pada ruas jalan A, B dan C karena merupakan jalan utama untuk mengakses Gedung Rektorat. Jika parkir on street pada jalan lingkungan Gedung Rektorat dihilangkan atau dipindahkan, maka lebar bersih jalan lingkungan Gedung Rektorat yang bisa digunakan untuk sirkulasi kendaraan PMK sebesar 6-7 m. Dengan lebar tersebut kendaraan PMK dapat dengan leluasa mengakses jalan sehingga dapat mempercepat proses pemadaman dan penyelamatan kebakaran.

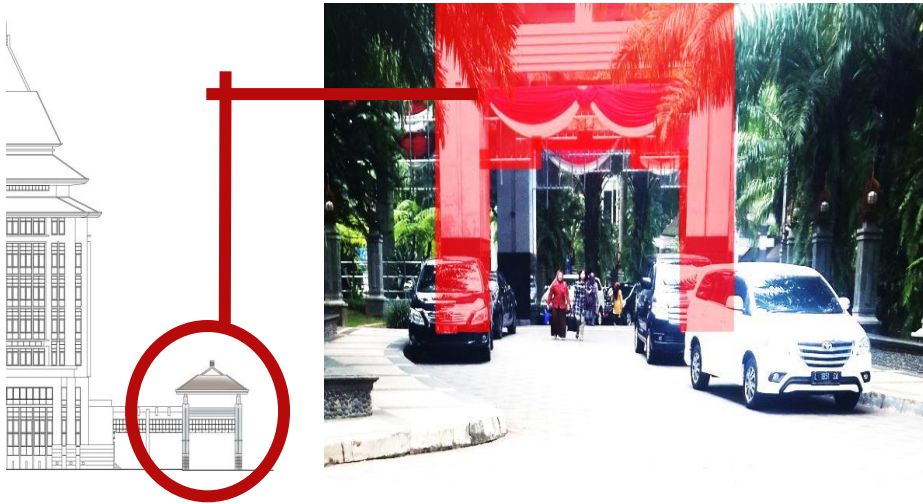
Gambar 4.23 Drop off gedung rektorat

Lapis perkerasan 1 berada pada area *drop off* , sehingga bagian atas dari lapis perkerasan 1 tertutup atap. Ketinggian ruang bebas pada lapis perkerasan 1 sebesar 4,5 meter, namun area drop off tidak dapat digunakan sebagai area kerja mobil pemadam kebakaran karena bagian atap akan menghalangi penggunaan tangga dari kendaraan pemadam kebakaran.

Lapis perkerasan 1 akan dipindah ke bagian area yang tidak terhalang namun masih dalam satu sisi jalan. Lapis perkerasan 1 dibagi menjadi dua bagian kanan dan kiri dari entrance masuk Timur, hal tersebut untuk mengantisipasi jika salah satu sisi lapis perkerasan tidak dapat diakses truk PMK.

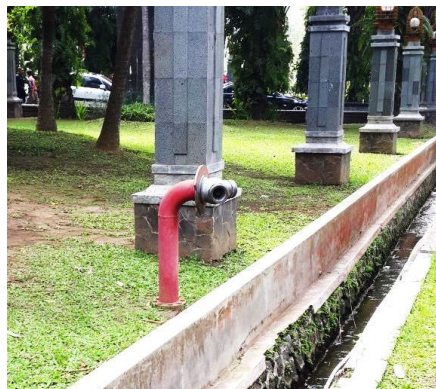
Gambar 4.32 Peletakan *siamese connection* B

Pada titik B terdapat *siamese connection* yang direncanakan sebagai sambungan ke kendaraan PMK untuk menyediakan air bagi Gedung Rektorat ketika persediaan air pada bangunan tidak mencukupi untuk memadamkan kebakaran. Sambungan PMK tersebut berjarak sekitar 1,3m dari tepi jalan lingkungan. Pada kondisi eksisting tidak terlihat adanya penghalang yang berpotensi mengganggu akses PMK ke sambungan tersebut.

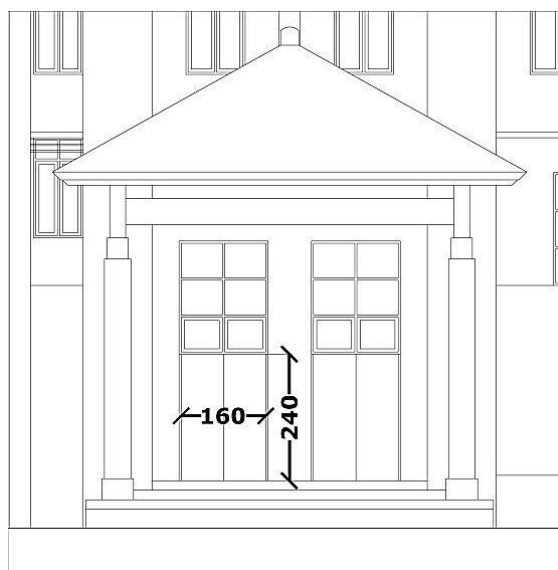
Gambar 4.38 Entrance sisi Utara dan Selatan

Keempat entrance berikutnya berada pada sisi bangunan yang menghadap ke arah Utara dan Selatan, dengan masing-masing sisi terdapat dua buah entrance. Entrance tersebut dapat diakses melalui jalan lingkungan kemudian naik ke teras bangunan dan masuk ke dalam Gedung Rektorat melalui entrance tersebut. Masing-masing keempat entrance tersebut memiliki lebar dan ketinggian yang sama yakni 1,6 dan 2,4 m.

Lebar dari *entrance* masuk ke dalam Gedung Rektorat tersebut berkisar antara 1,6 - 2,3 m. Sedangkan ketinggiannya antara 2,4 – 2,9 m. Dimensi tersebut sudah sangat mencukupi untuk dilalui PMK untuk mengakses ke dalam bangunan. Posisi dari bukaan pintu pada lantai 1 sudah merata, karena *entrance* bangunan tersebut berada pada ketiga sisi bangunan, yakni sisi Utara, Timur, dan Selatan.

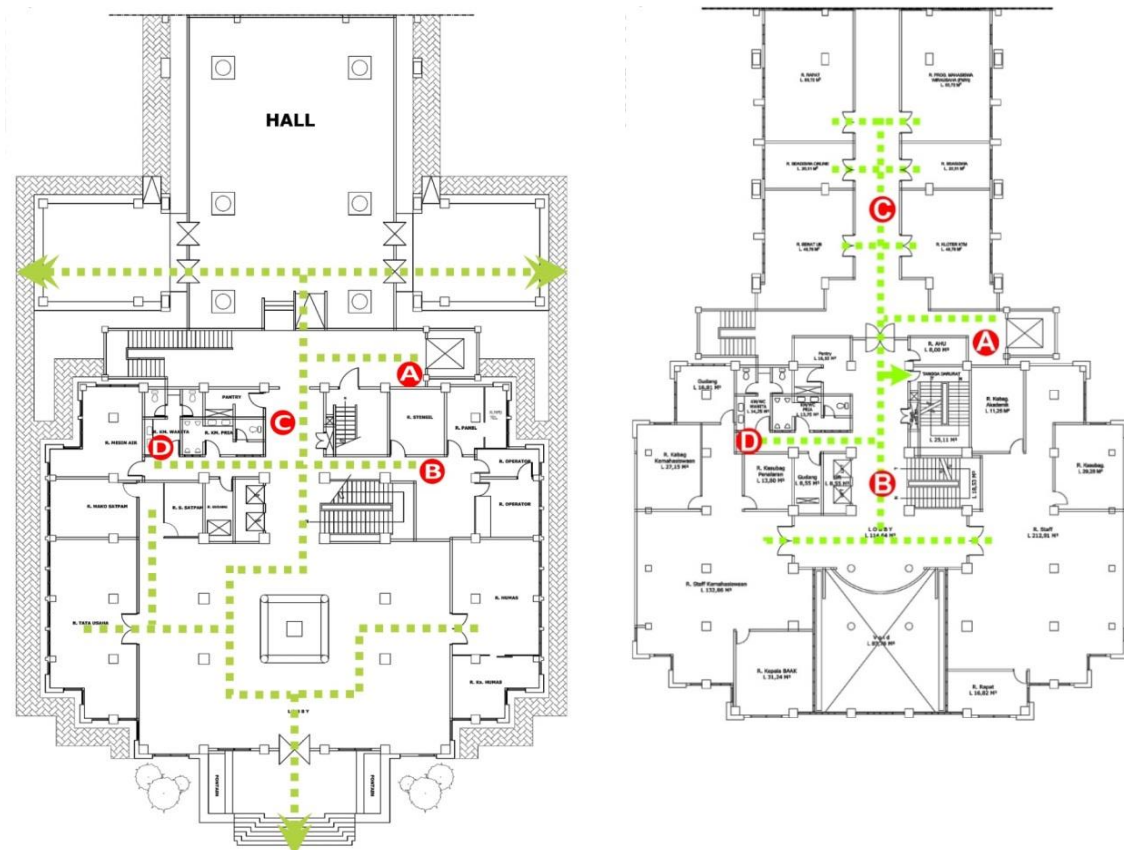
Gambar 4.46 Akses eksit koridor Gedung Rektorat

Koridor lantai 1 terdiri dari 3 koridor (A,B,D) yang menyatu ke sebuah koridor utama yakni koridor C yang kemudian dari koridor C tersebut penghuni bangunan dapat menuju lobby atau hall yang kemudian menuju pintu keluar bangunan(eksit pelepasan). Sedangkan pada lantai 2 sampai 8, penghuni keluar dari tiap ruang lalu menuju ke koridor B yang selanjutnya masuk ke dalam tangga darurat yang berakhir di 1 koridor A. Dari sana penghuni melanjutkan keluar bangunan melalui eksit pelepasan yang berada pada hall ataupun lobby.

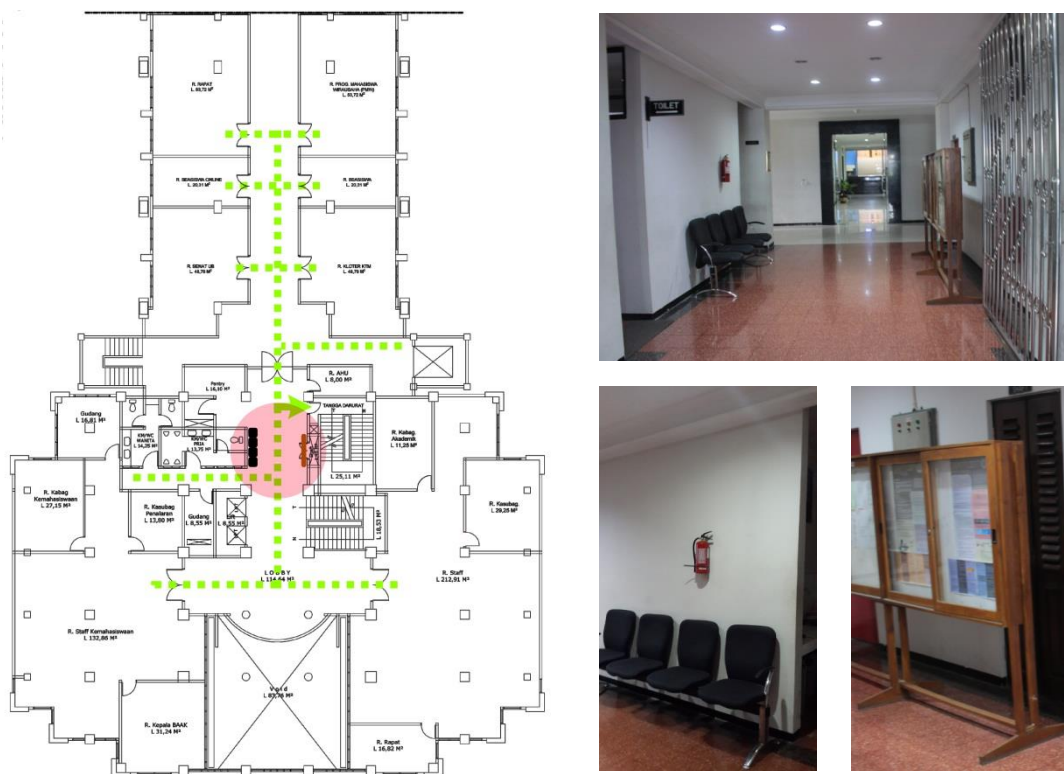
Gambar 4.55 Perabot pada Lantai 2

Penempatan perabot dan dekorasi pada koridor sebagai akses eksit eksisting tidak tepat karena dapat menimbulkan permasalahan pada proses evakuasi, sehingga perabot yang menimbulkan permasalahan pada area koridor sebaiknya dihilangkan.

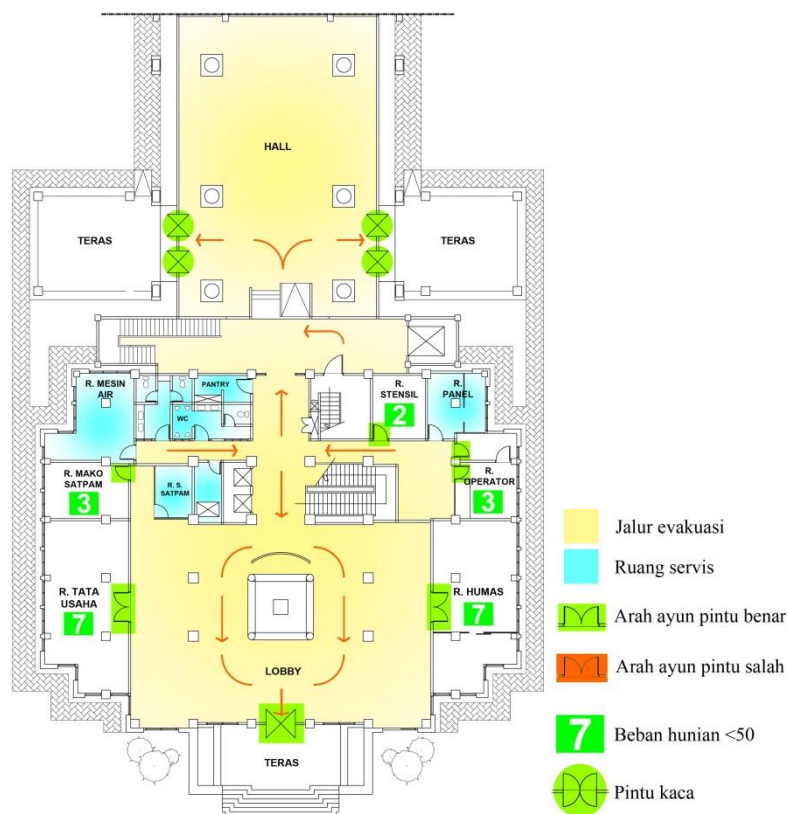
Gambar 4.61 Arah ayun pintu lantai 1

Pada lantai 1 Gedung Rektorat terdapat 16 buah pintu yang mengayun ke arah jalur evakuasi, diantaranya 5 merupakan pintu entrance dan eksit, 6 pintu pada ruang servis dan 5 pintu pada ruang dengan fungsi kantor. Pada ruang-ruang kantor pada lantai 1 tidak terdapat ruangan dengan tingkat bahaya tinggi dan beban hunian dari ruang-ruang tersebut kurang dari 50 sehingga pintu-pintu pada jalur evakuasi diperbolehkan untuk membuka ke dalam ruangan. Sedangkan pada pintu entrance bangunan diharuskan untuk dapat membuka ke arah luar bangunan karena pintu-pintu tersebut juga akan digunakan sebagai pintu eksit yang akan digunakan seluruh penghuni bangunan untuk keluar dari bangunan. Pada pintu entrance Gedung Rektorat dapat membuka ke arah dalam dan luar bangunan, sehingga pintu entrance tersebut juga dapat digunakan sebagai pintu eksit bangunan.

Pintu entrance yang juga sebagai eksit pelepasan bangunan tersebut ketika terbuka harus dapat menunjukkan jalan keluar dari bangunan. Jika jalan keluar bangunan tidak tampak jelas ketika pintu-pintu tersebut terbuka akan membingungkan penghuni bangunan

Pintu-pintu eksit yang berada pada lantai 1 selalu dalam keadaan tidak terkunci ketika bangunan sedang dihuni sehingga ketika tiba-tiba terjadi bahaya kebakaran penghuni bangunan dapat langsung menggunakan pintu tersebut untuk keluar bangunan. Selain itu keadaan pintu-pintu eksit bangunan yang tidak terkunci akan memudahkan PMK dalam melakukan proses penyelamatan karena PMK tidak perlu melakukan upaya-upaya tertentu untuk membuka pintu-pintu yang berakibat menghambat proses penyelamatan.

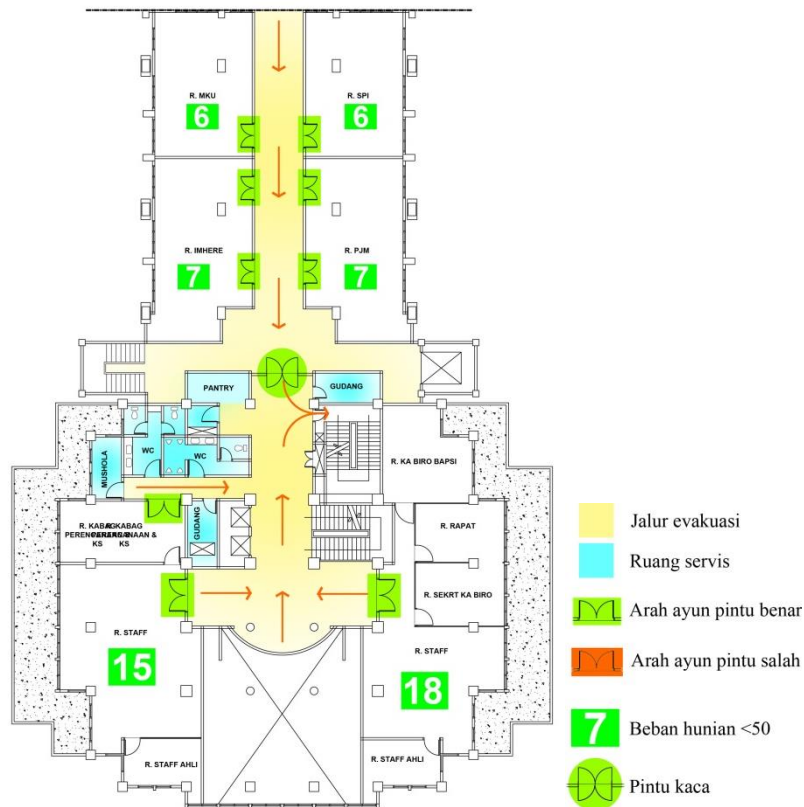
Gambar 4.63 Arah ayun pintu lantai 3

Ruang-ruang pada lantai 3 Gedung Rektorat digolongkan menjadi 2 fungsi yakni fungsi servis dan fungsi kantor atau bisnis. Pintu yang berada pada jalur evakuasi lantai 3 terdapat 16 pintu yang terbagi menjadi 10 pintu pada ruang dengan fungsi kantor dan sisanya pada ruangan dengan fungsi servis. Pada lantai 3 juga tidak terdapat ruang dengan tingkat bahaya kebakaran tinggi ataupun ruang yang memiliki beban hunian lebih dari 50. Dengan kondisi eksisting tersebut maka pintu-pintu yang berada pada jalur evakuasi diperbolehkan untuk mengayun ke dalam ruangan. Dari 10 pintu yang berada pada ruang dengan fungsi kantor, 9 pintu diantaranya mengayun ke dalam ruangan dan terdapat 1

pintu kaca di pertengahan lantai 3 yang dapat mengayun 2 arah. Sehingga kesimpulannya pada lantai 3, arah ayun dari pintu-pintu tersebut sudah sesuai dengan kriteria yang ada.

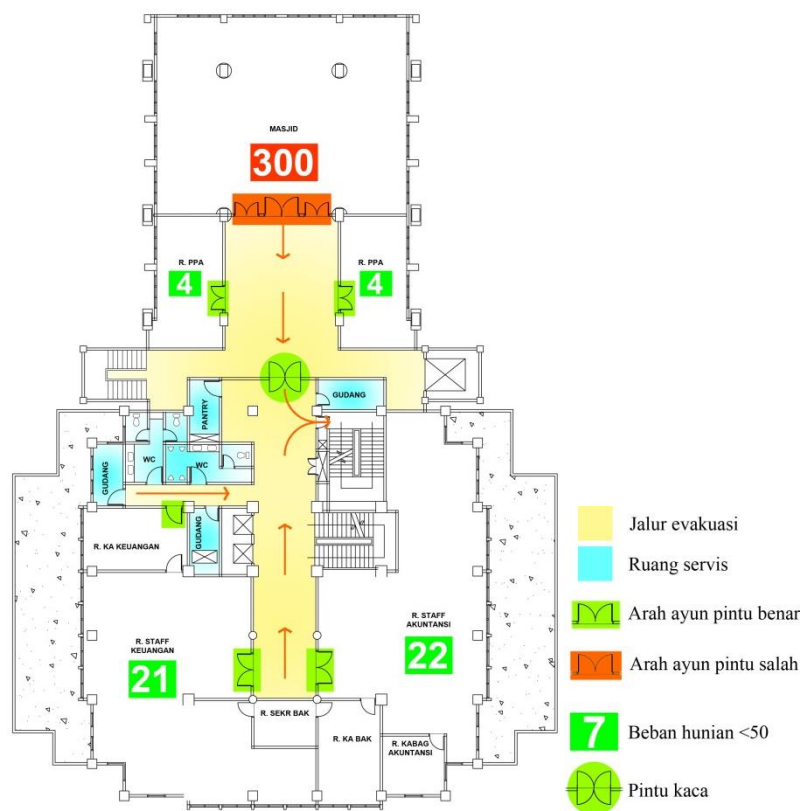
Gambar 4.65 Arah ayun pintu lantai 5

yang terbuka ke luar ruangan masih menyisakan lebih dari setengah lebar koridor. Dari analisa tersebut maka sebaiknya ruangan Masjid menggunakan pintu yang dapat mengayun dua arah atau minimal pintu yang dapat mengayun keluar ruangan.

Sedangkan untuk pintu lainnya sudah memiliki arah ayun pintu yang tepat yakni ke dalam ruangan untuk ruangan dengan beban hunian kurang dari 50. Penggunaan pintu kaca dengan 2 arah ayun pada pertengahan lantai 5 juga sudah tepat, karena pintu tersebut digunakan penghuni yang berasal dari gabungan beberapa ruang di lantai 5 sehingga memerlukan pintu yang dapat mengayun searah dengan jalur evakuasi.

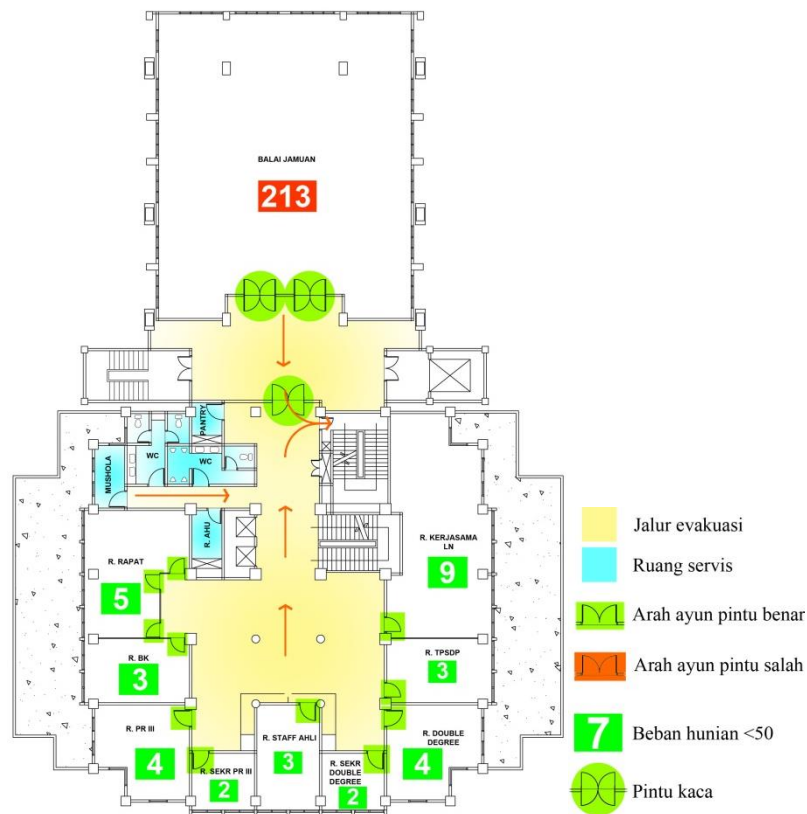
Gambar 4.66 Arah ayun pintu lantai 6

Sama halnya dengan lantai 5, ruang-ruang pada lantai 6 digolongkan menjadi 3 fungsi yakni fungsi kantor, servis dan pertemuan. Total pintu yang terdapat pada jalur evakuasi lantai 6 sebanyak 19 pintu, yang terdiri dari 12 pintu pada ruangan fungsi kantor, 2 pintu pada ruang pertemuan dan 5 pintu pada ruang-ruang servis.

Beban hunian dari ruang-ruang dengan fungsi kantor masih tergolong kurang dari 50, sedangkan untuk ruang dengan fungsi pertemuan yakni ruang balai jamuan memiliki beban hunian yang melebihi 50. Untuk tingkat bahaya kebakaran dari ruang-ruang pada lantai 6 tergolong tingkat bahaya kebakaran ringan. Ruang-ruang pada lantai 6 yang memiliki beban hunian kurang dari 50 menggunakan pintu dengan arah ayun 1 arah yang mengayun ke dalam ruangan. Arah ayun pintu-pintu tersebut sudah tepat, karena sudah sesuai dengan kriteria arah ayun pintu yang telah disebutkan. Pada ruang balai jamuan menggunakan pintu kaca dengan arah ayun 2 arah yakni ke dalam ruang dan ke luar ruang yang searah dengan jalur evakuasi. Penggunaan pintu tersebut sudah tepat karena beban hunian dari ruangan balai jamuan yang melebihi 50 memerlukan pintu dengan arah ayun yang searah dengan arah evakuasi. Ketika terbuka keluar ke arah jalur evakuasi, pintu pada balai jamuan masih menyisakan lebih dari setengah lebar koridor sehingga tidak akan mengganggu sirkulasi ketika proses evakuasi berlangsung.

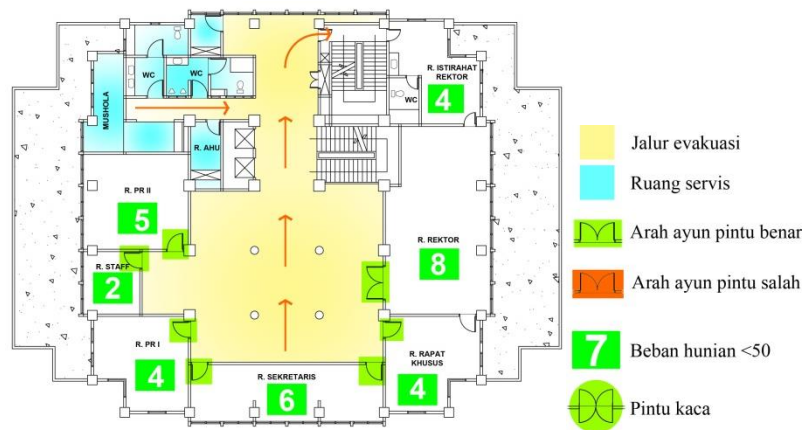
Gambar 4.67 Arah ayun pintu lantai 7

Pada lantai 7, ruang-ruangnya tergolong menjadi 2 fungsi yakni fungsi kantor dan fungsi servis. Jumlah pintu yang berada pada jalur evakuasi lantai 7 ada sebanyak 11 pintu yang terdiri dari 7 pintu pada ruang-ruang dengan fungsi kantor dan 4 pintu pada ruang-ruang dengan fungsi servis. Tingkat bahaya kebakaran dari lantai 7 tergolong bahaya ringan dan untuk beban hunian pada ruang-ruang lantai 7 kurang dari 50. Dengan keadaan eksisting tersebut maka pintu-pintu yang mengayun balik ke dalam ruang diperbolehkan.

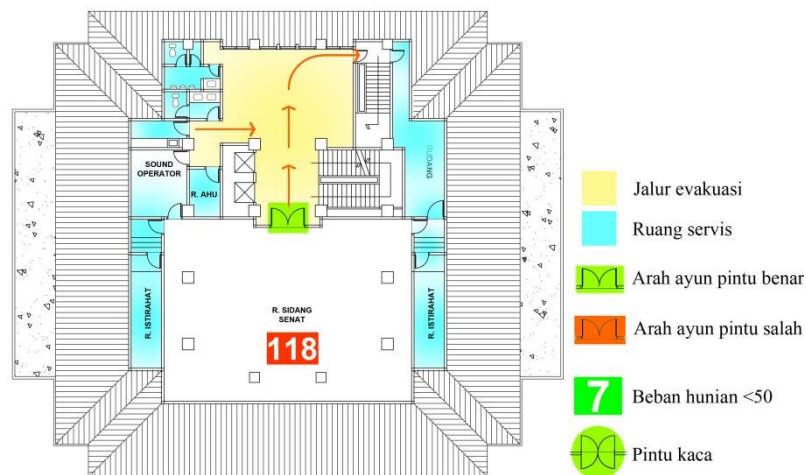
Gambar 4.68 Arah ayun pintu lantai 8

Fungsi ruang pada lantai 8 terdiri dari fungsi pertemuan disertai dengan fungsi servis. Untuk tingkat bahaya kebakaran, sama dengan lantai sebelumnya, ruang-ruang lantai 8 tergolong tingkat ringan. Untuk beban huniannya, ruang sidang senat memiliki beban hunian yang melebihi 50 yakni 118. Dengan beban hunian yang melebihi 50 maka pintu keluar dari ruangan tersebut ke arah jalur evakuasi harus mengayun searah dengan jalur evakuasi. Pada eksisting lantai 8 penggunaan pintu pada ruang sidang senat sudah tepat karena mengayun ke arah jalur evakuasi.

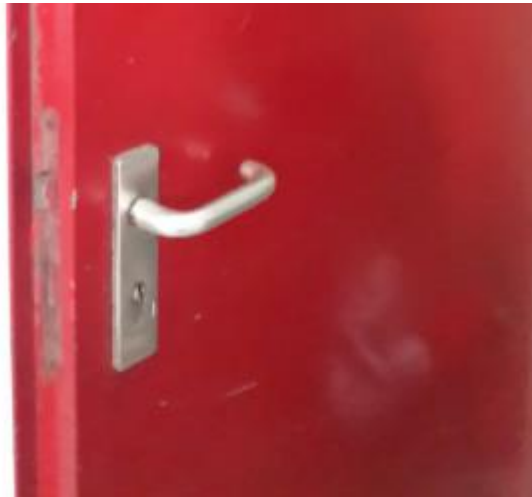
Gambar 4.81 Pengunci pintu eksit terlindung Gedung Rektorat

Pintu pada eksit terlindung Gedung Rektorat menggunakan pengunci pintu dengan jenis lever handle. Penggunaan lever handle untuk membuka pintu eksit terlindung dinilai kurang efektif dan beresiko mengalami kerusakan, terutama ketika terjadi bencana kebakaran yang menyebabkan kepanikan bagi penghuni bangunan.

Penggunaan handle lever perlu dilengkapi dengan tuas atau tangkai pintu (*panic bar*) yang berfungsi membantu penghuni bangunan untuk membuka pintu eksit terlindung dengan cara mendorong tuas tersebut. Agar dapat berfungsi secara maksimal, pemasangan tuas pintu menyesuaikan dengan arah evakuasi Gedung Rektorat yakni pada bagian dalam ruang eksit terlindung lantai 1 dan pada bagian luar eksit terlindung lantai 2-8.

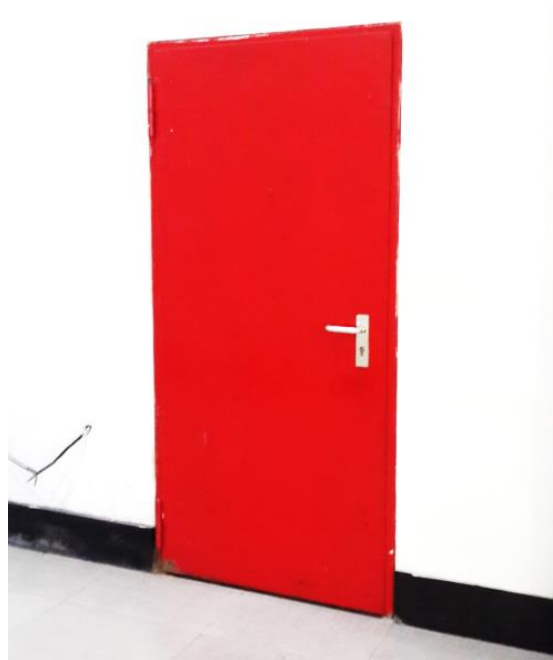
Gambar 4.83 Warna pintu ruang eksit terlindung

Pada eksit terlindung Gedung Rektorat, masing-masing dari pintunya dicat dengan warna yang kontras yakni warna merah yang menjadikan pintu eksit mudah untuk dikenali terutama ketika proses evakuasi.

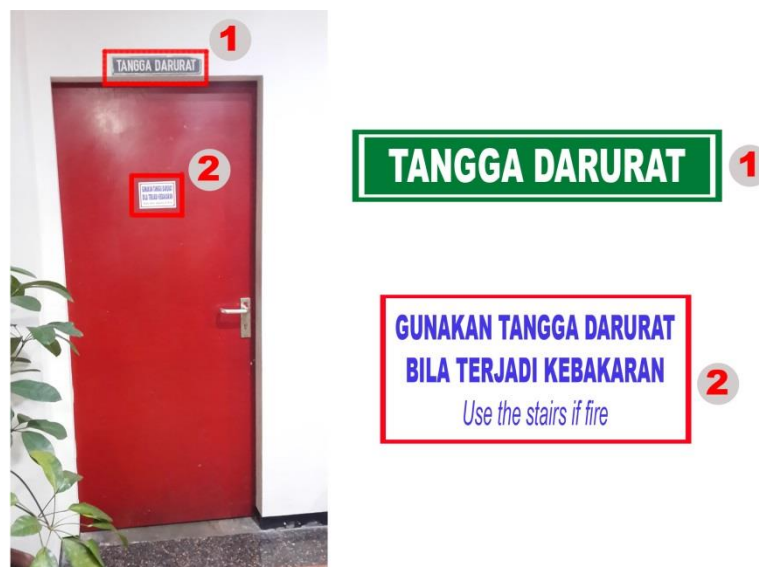
Gambar 4.84 Signage pada pintu eksit terlindung

Selain tampilan warna pintu, ruang eksit terlindung lantai 2-8 diperjelas dengan signage yang dipasang pada pintu seperti gambar berikut.

Penggunaan *signage* bertuliskan tangga darurat (1) tidak tepat digunakan karena *signage* tersebut tidak disertai dengan pencahayaan internal sehingga ketika asap dari kebakaran memenuhi koridor bangunan signage tersebut menjadi tidak terlihat oleh penghuni bangunan. *Signage* eksit atau tangga darurat yang tidak terlihat dapat menyulitkan penghuni bangunan terutama

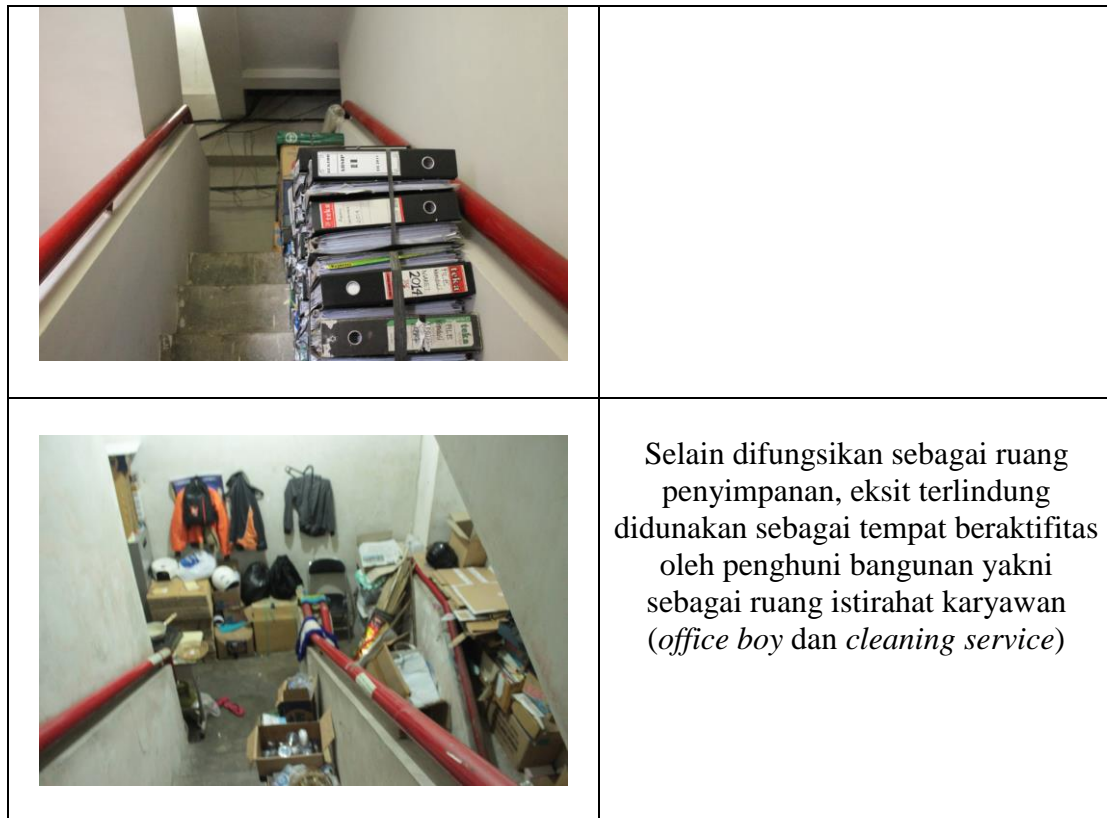
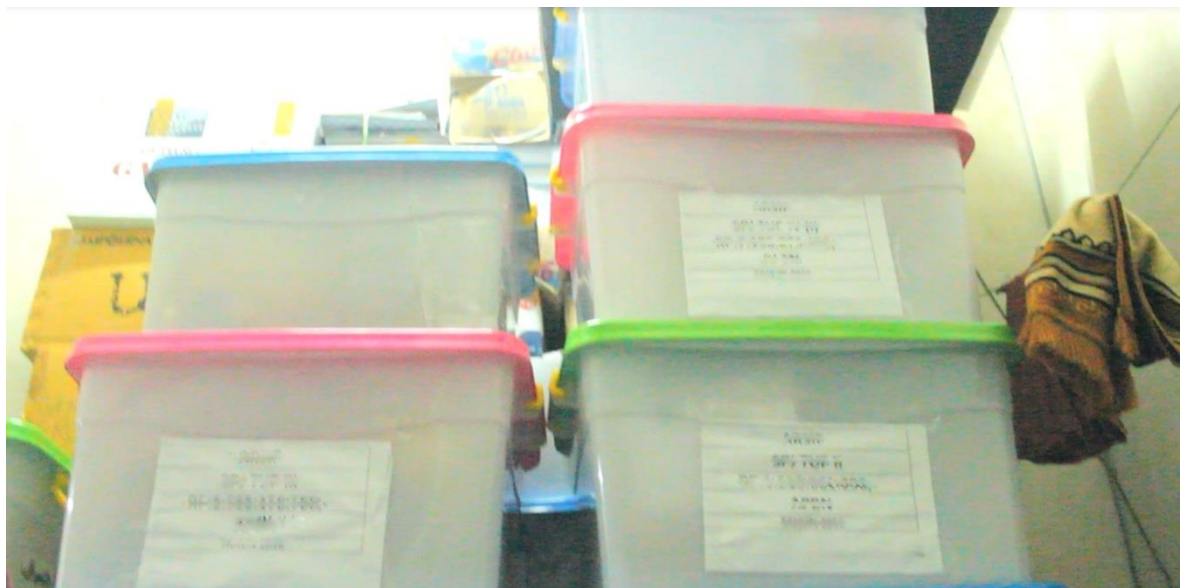
Gambar 4.88 Kotak penyimpanan arsip yang memblokir jalur eksit terlindung

Bahkan pada lantai 5 bordes dari tangga daruratnya dipakai seluruhnya sebagai tempat penyimpanan berkas-berkas arsip tanpa menyisakan ruang untuk sirkulasi manusia sehingga bordes tersebut tidak dapat dilewati penghuni bangunan.

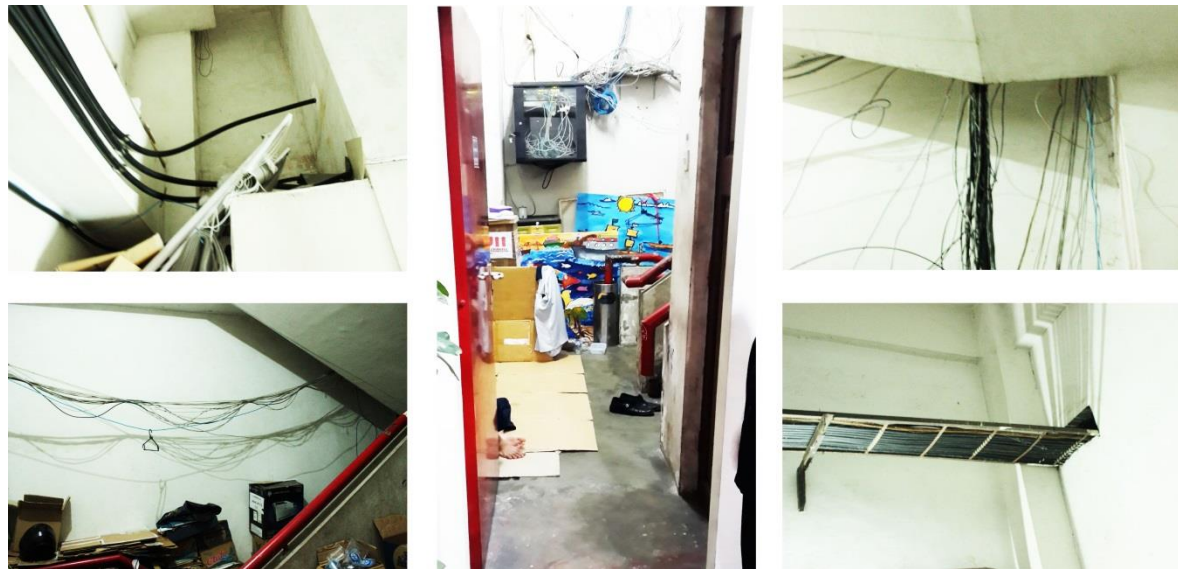
Gambar 4.89 Sistem utilitas pada ruang eksit terlindung

Selain barang-barang, ditemukan beberapa unsur utilitas seperti kabel-kabel elektronik yang menggantung dan panel utilitas yang dipasang pada ruang eksit terlindung Gedung Rektorat.

Fungsi-fungsi yang seharusnya tidak berada dalam ruang eksit terlindung seperti fungsi penyimpanan dan ruang istirahat, disebabkan oleh keterbatasan ruang yang dimiliki dari Gedung Rektorat, seperti kurangnya ruang arsip, shaft dan ruang utilitas, gudang, serta ruang istirahat pekerja

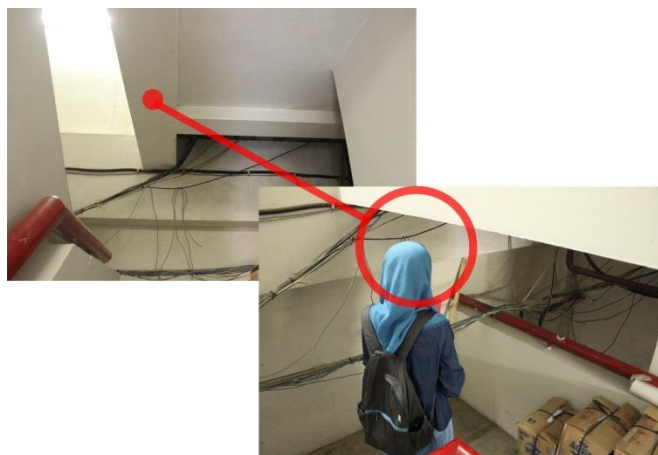
Gambar 4.91 Tonjolan balok lantai pada bordes tangga darurat

Namun pada bagian tangga darurat yang menuju ke lantai 8 ditemukan tonjolan pada bagian langit-langit bordesnya, sehingga ketinggian dari bagian tersebut tidak lagi sebesar 3,85 m, namun menjadi sebesar 1,80 m. Besaran tersebut masih kurang dari kriteria yang seharusnya. Meskipun tangga darurat tersebut masih dapat dilalui penghuni untuk proses evakuasi, namun keberadaan tonjolan tersebut dapat mengganggu kenyamanan penghuni yang melalui bagian tersebut.

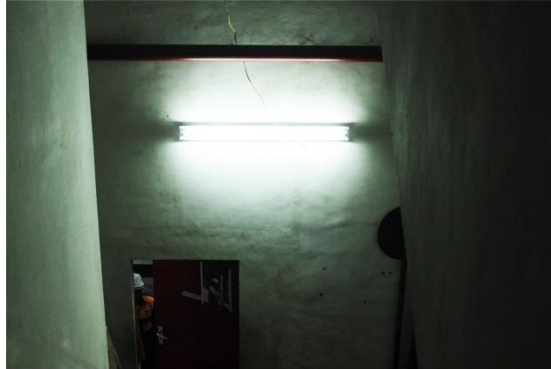
Gambar 4.96 Pencahayaan dalam ruang eksit terlindung

Pada setiap bordes pada ruangan eksit terlindung Gedung Rektorat terpasang lampu-lampu TL yang bertujuan untuk memberikan pencahayaan buatan pada tangga darurat. Lampu-lampu penerangan tersebut tidak semuanya berfungsi dengan baik, terdapat beberapa lampu yang tidak

dihidupkan dan terdapat pula lampu penerangan yang kondisinya sudah tidak terawat. Hal tersebut menjadikan penerangan di dalam ruangan di ruang eksit terlindung tidak merata dan bahkan minim akan pencahayaan. Sehingga lampu-lampu pada eksit tangga yang sudah tidak berfungsi perlu dilakukan penggantian.

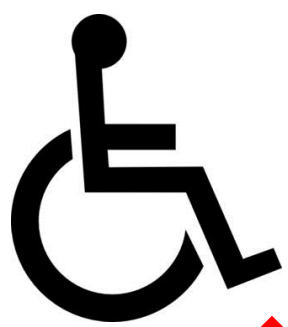
Gambar 4.98 Konsep eksit tangga darurat

Waiting area bagi disable, sampai PMK datang mengevakuasi

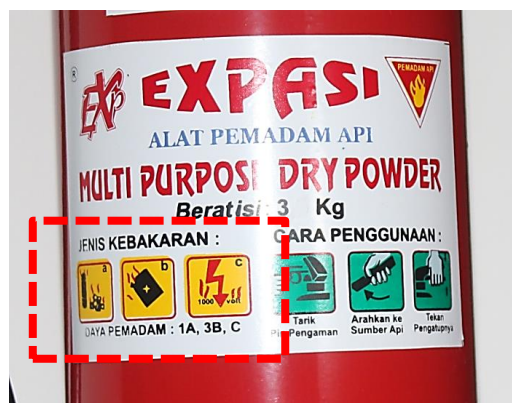
Gambar 4.107 APAR tipe 1A, 3B, C pada bangunan eksisting

Pada eksisting jenis APAR yang digunakan sudah tepat yakni APAR dengan daya pemadam 1A, 3B, C. Daya pemadam APAR tersebut sudah tepat digunakan pada Gedung Rektorat karena diperuntukan bagi kelas kebakaran A, B, C.

Pada Gedung Rektorat terdapat APAR dengan 2 ukuran yakni APAR *multi purpose dry powder* dengan berat 3 kg yang berjumlah 24 tabung dan 20 kg yang berjumlah 1 tabung. APAR *dry powder* dengan berat 3 kg lebih dominan digunakan pada seluruh lantai dari Gedung Rektorat. Sedangkan APAR beroda dengan berat 20 kg terdapat satu buah yakni pada lantai 1.

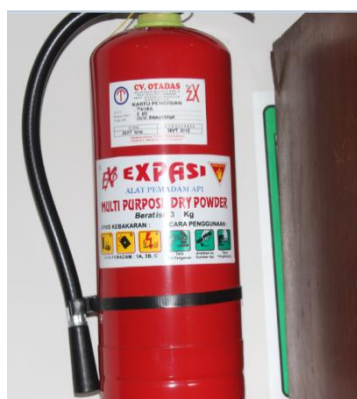
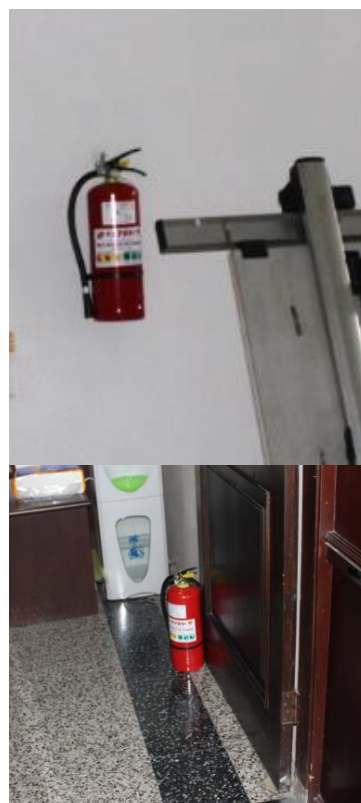
Gambar 4.109 Instruksi Penggunaan APAR

APAR dengan tambahan instruksi penggunaan

Instruksi penggunaan APAR yang tertutup

APAR tanpa tambahan instruksi penggunaan

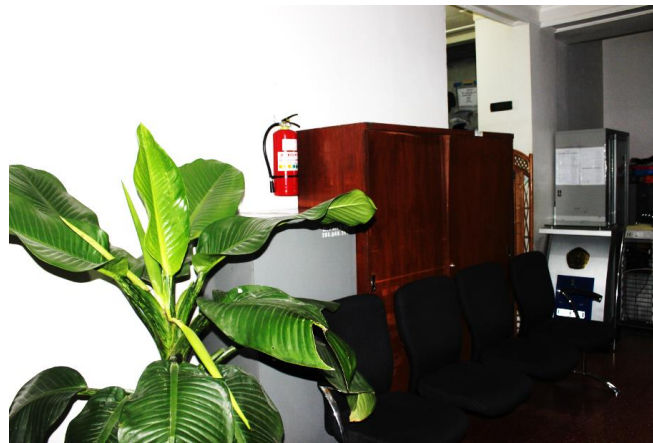
Gambar 4.111 Tabung APAR lantai 5 terhalang oleh perabot

Penempatan tabung APAR yang tersembunyi juga ditemukan pada lantai 5 dan lantai 7. Pada lantai 5 juga terdapat dua buah tabung APAR yang penempatannya tersembunyi dan terhalangi oleh perabot-perabot yang ada pada area sirkulasi. Pada tabung pertama, APAR masih dapat terlihat dari koridor sirkulasi namun pada posisi tersebut APAR terhalangi oleh beberapa perabot seperti lemari dan bangku.

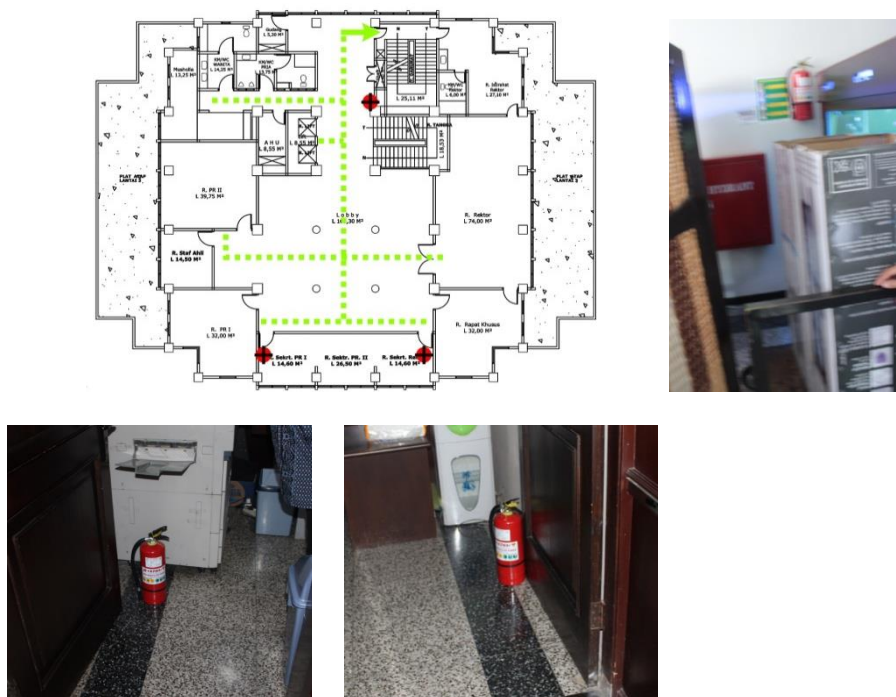
Gambar 4.113 Penempatan APAR lantai 7 yang tersembunyi

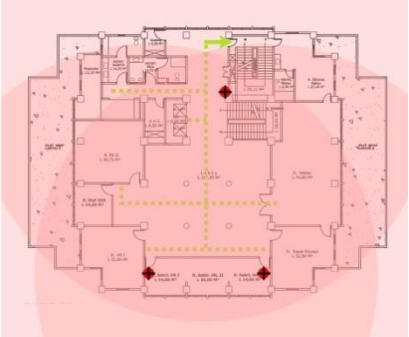
<p>Jarak tempuh sesuai kriteria</p>

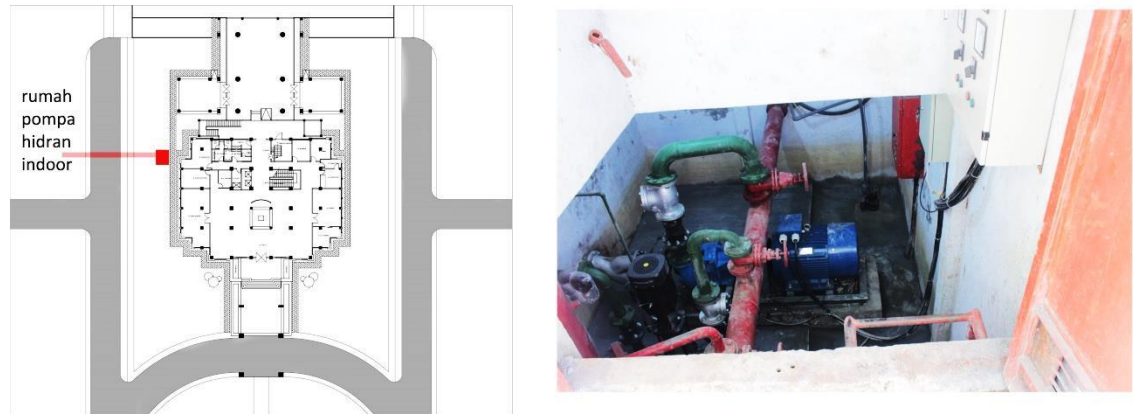
Gambar 4.115 Pompa hidran indoor

Hidran indoor dioperasikan oleh pompa yang berada di luar bangunan. Pada bulan September 2016 telah dilakukan uji coba dari penggunaan hidran indoor, hidran indoor dan pompa masih dapat berfungsi dengan baik.

Kondisi kotak hidran tersebut jika tidak digunakan selalu dalam kondisi terkunci, sehingga tidak semua penghuni bangunan dapat mengakses dan menggunakan hidran tersebut. Kondisi kotak hidran yang dikunci tersebut dikarenakan faktor keamanan agar isi dari kotak hidran tidak disalahgunakan, namun kondisi tersebut dapat berakibat fatal jika sewaktu-waktu terjadi kebakaran. Ketika bencana kebakaran terjadi penghuni bangunan yang panic akan fokus kepada evakuasi untuk menyelamatkan diri masing-masing, hal tersebut juga akan terjadi pada petugas pengelola bangunan yang membawa kunci kotak hidran tersebut, sehingga terlewatkan untuk membuka kotak hidran. Sehingga sebaiknya menggunakan kotak hidran indoor yang tidak dikunci atau yang dapat dipecahkan. Hidran box indoor eksisting akan diganti dengan hidran box tipe B yang dilengkapi dengan tombol alarm.
