## **BAB IV**

### **HASIL DAN PEMBAHASAN**

## 2. Sejarah SMPN 3 Surabaya

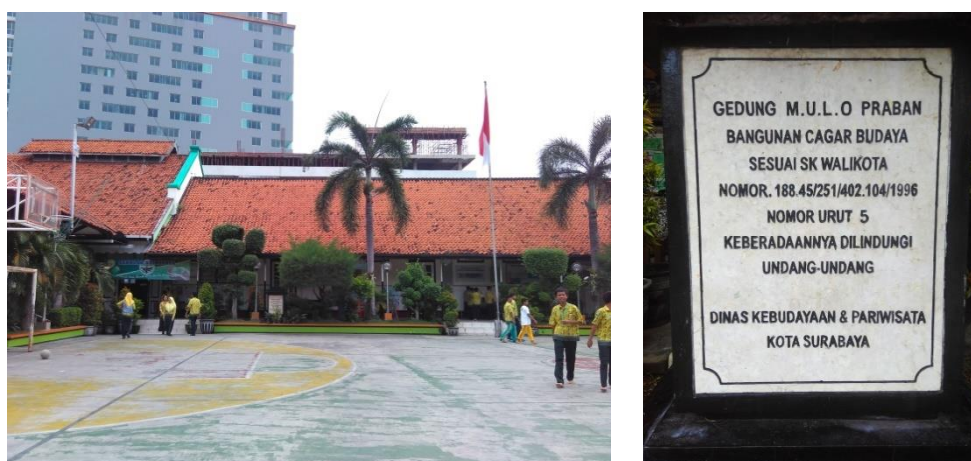
Gambar 4.2 Bangunan SMPN 3 Surabaya

Bangunan sekolah yang mulanya terdiri dari tiga buah massa dengan usia kurang lebih 128 tahun ini memiliki kondisi fisik yang terawat dengan baik. Bentuk fisik bangunan tidak mengalami perubahan yang signifikan, hanya saja terdapat penambahan masa bangunan baru seiring dengan bertambahnya kebutuhan ruang kelas di sekolah ini.

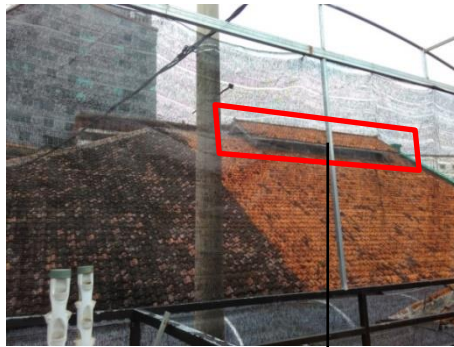
Gambar 4.23 Atap *Double Gevel* Massa A

Perbedaan ketinggian dinding dan ukuran lebar ruang pada ruang kelas dengan ruang guru juga menyebabkan perbedaan ketinggian atap. Selain itu pada ruang guru juga menggunakan atap yang berbeda, yaitu *double gevel*. Bentuk atap tersebut sama dengan atap yang ada pada gedung Balaikota Surabaya. Handinoto (1993) menyebutkan bahwa atap *double gevel* tersebut berguna untuk *cross ventilation* atau untuk pertukaran udara. Atap *double gevel* juga berfungsi sebagai aksentuasi atau penekanan (Sumalyo 1995 : 122). Antara atap ruang kelas dan ruang guru terdapat gevel dengan nok di atasnya. Untuk gevel yang menghadap timur tidak dapat dilihat dikarenakan tertutup oleh ruang tambahan disebelah ruang guru yang terdiri dari dua lantai. Penutup atap pada massa ini menggunakan genteng tanah liat berwarna merah. (Gambar 4.23)

Atap *double gevel* pada ruang guru dengan ventilasi pada sekelilingnya. Terdapat masing-masing 8 buah ventilasi pada muka yang menghadap utara-selatan. Pada muka yang menghadap barat-timur masing-masing terdapat 1 buah ventilasi. Ventilasi berupa kisi-kisi kayu yang dipasang secara horizontal.

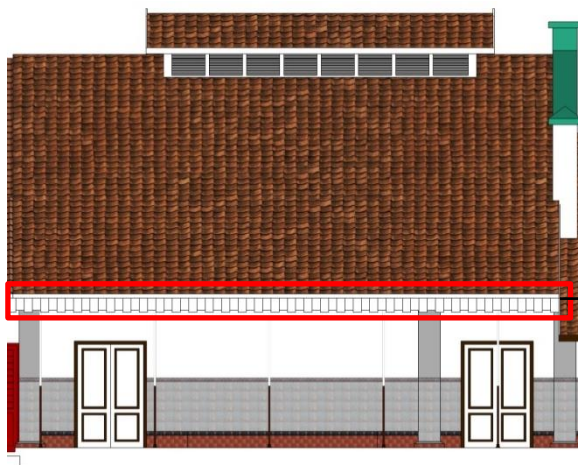
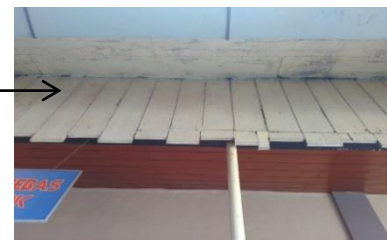
Gambar 4.24 Ornamen Lisplank Massa A

Pada atap ruang guru terdapat ornamen lisplank pada bagian depan atap. Ornamen terdiri dari susunan papan kayu vertikal dengan dua ukuran berbeda yang disusun saling bergantian. Material kayu dilapisi oleh cat berwarna putih.

Ornamen lisplank pada depan atap ruang guru yang terdiri dari susunan papan kayu vertikal.

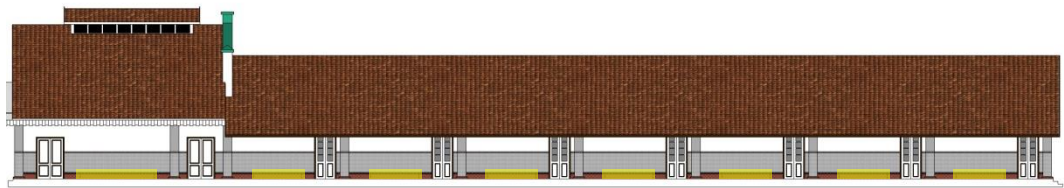
Gambar 4.30 Letak Tempat Duduk pada Dinding Massa A

Terdapat tempat duduk yang dibuat menempel pada dinding dan lantai dengan jumlah delapan buah. Tempat duduk yang berada di depan kelas memiliki ukuran yang seragam, sedangkan tempat duduk yang terletak pada depan ruang guru memiliki bentang yang lebih lebar (Gambar 4.30). Dinding memiliki banyak bukaan, pada ruang kelas bukaan pintu, jendela, dan ventilasi memiliki pola yang berulang sedangkan pada fasad depan ruang guru hanya terdapat bukaan pintu dan pada fasad belakang terdapat bukaan jendela.

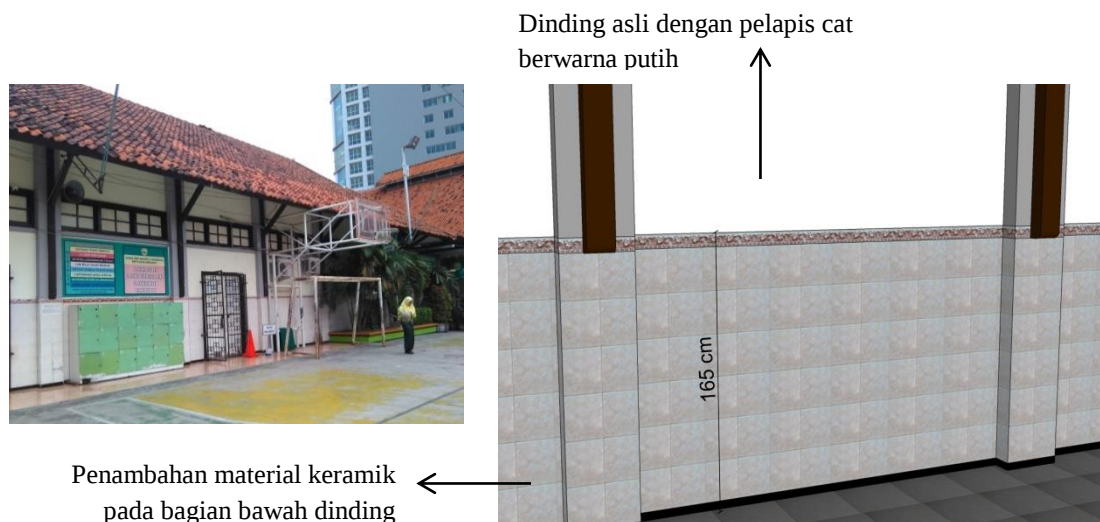
Gambar 4.35 Dinding Eksterior Massa C

Terdapat perbedaan pada dinding eksterior massa C, yaitu tidak adanya tempat duduk pada dinding. Selain itu dinding pada massa C memiliki ketebalan hanya setengah dinding atau ketebalan 15 cm. Untuk material dinding yang digunakan adalah batu bata sama dengan massa A dan massa B. Dinding eksterior berwarna putih dengan tambahan lapisan keramik pada bawah dinding dengan ketinggian 165 cm. Tambahan lapisan keramik terdapat pada seluruh dinding eksterior yang terlihat (Gambar 4.35).

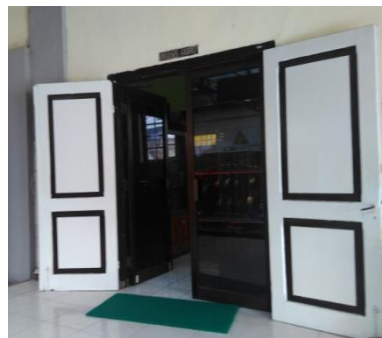
Pintu jenis ini terdapat dua buah yang merupakan pintu masuk utama untuk menuju ke ruang guru. Mulanya pintu ini memiliki satu lapis daun pintu pada kedua daun pintu, namun mengalami penambahan lapis daun pintu baru dengan material kaca dan kusen aluminium. Daun pintu asli yang bermaterial kayu memiliki ornamen persegi yang sederhana dengan lis berwarna coklat. Pintu asli bermaterial kayu tidak pernah mengalami perubahan, hanya dilakukan pengecatan ulang saja. Warna asli dari pintu adalah putih tulang dan coklat. (Gambar 4.38)

Pintu terletak pada ruang guru dan merupakan pintu masuk utama ruang guru. Terdapat dua buah pintu jenis ini.

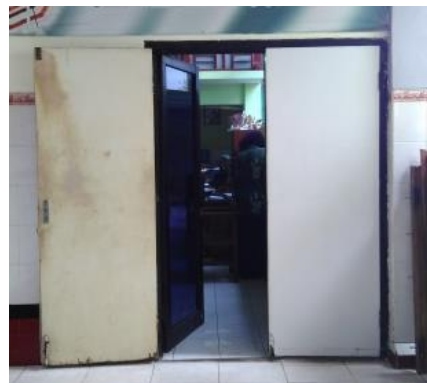
Pintu ini merupakan pintu belakang dari ruang guru menuju ke koridor belakang. Sama halnya dengan pintu masuk dari ruang ini, pintu ini dulunya hanya terdiri dari satu lapis daun pintu pada kedua daun pintunya dan terdapat penambahan lapis baru dengan material kaca dan

kusen aluminium. Daun pintu ini tidak memiliki ornamen hanya kayu berwarna putih saja dengan kusen berwarna coklat. (Gambar 4.39)

Pintu hanya terdapat 1 buah yang merupakan pintu belakang ruang guru yang langsung mengarah ke koridor belakang.

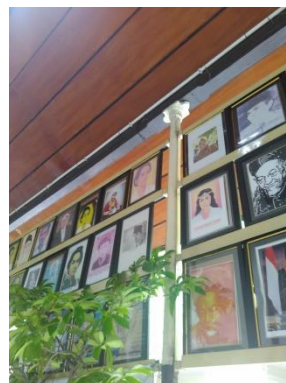
Gambar 4.64 Kolom A1

Kolom A1 memiliki dua ketinggian yang berbeda. Kolom dengan ketinggian 300 cm terletak pada koridor depan dan belakang ruang kelas, sedangkan kolom dengan ketinggian 400 cm terletak pada depan ruang guru.

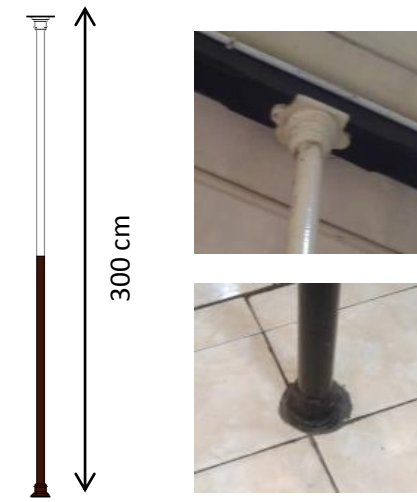
Gambar 4.68 Kolom B1

Kolom B1 merupakan kolom besi yang terletak pada koridor massa B. Terdapat ornamen berbentuk lingkaran baik pada bagian puncak kolom maupun dasar kolom.

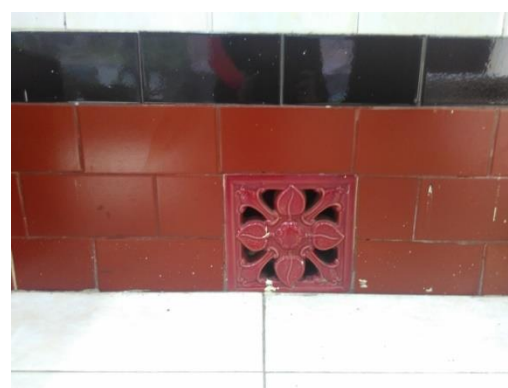
Ventilasi berbentuk persegi terletak pada fasad belakang ruang kelas massa A. Pada setiap kelas terdapat masing-masing empat buah, dua buah pada dinding dan dua buah lagi pada tempat duduk yang ada di dinding. Mulanya ventilasi ini hanya berbentuk persegi tanpa ornamen apapun, sekarang diberi ornamen berbentuk bunga. (Gambar 4.74)

Ventilasi terletak pada bagian bawah dinding fasad belakang massa A. Terdapat dua buah pada tempat duduk dan dua lainnya pada dinding.

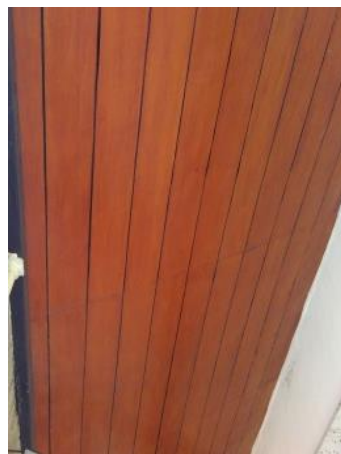
Gambar 4.87 Plafon A1

Plafon A1 merupakan plafon yang terletak pada koridor depan massa A. Plafon menempel pada kerangka atap yang berada di atasnya. Plafon ini mengalami penambahan material berupa teakwood berwarna coklat sehingga material asli tidak terlihat lagi. Penambahan material dilakukan pada tahun 2013. Namun apabila material baru tersebut dilepas, material asli masih dapat terlihat karena tidak dihilangkan. (Gambar 4.87)

Plafon A2 terletak pada koridor belakang depan massa A. Plafon diberi material tambahan berupa *teakwood* berwarna coklat.

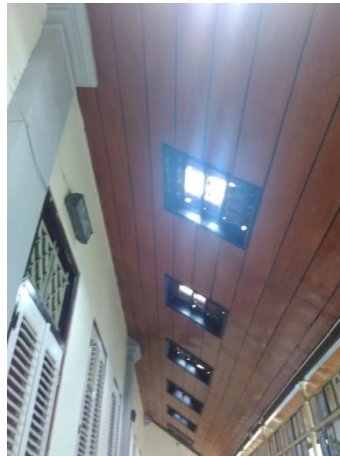
Gambar 4.88 Plafon A2

Sama halnya dengan plafon A1, plafon A2 yang terletak pada koridor belakang bangunan mengalami penambahan material teakwood berwarna coklat yang dilakukan pada tahun yang sama. Namun, pada plafon jenis ini ventilasi cahaya pada plafon masih terlihat. (Gambar 4.88)

Plafon A2 terletak pada koridor belakang massa A. Plafon diberi material tambahan berupa *teakwood* berwarna coklat.

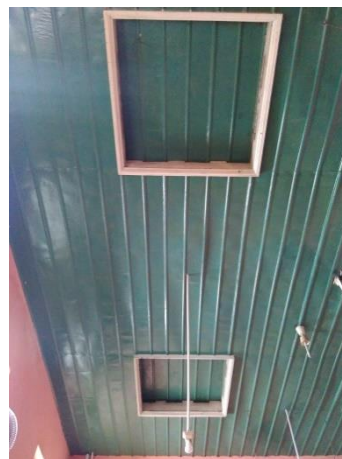
Gambar 4.89 Plafon A3

Sedangkan untuk plafon interior merupakan plafon gantung yang tidak menempel pada rangka atap secara langsung. Plafon jenis ini terdapat di ruang kelas maupun ruang guru. Plafon bermaterial seng dengan lapisan cat hijau. Terdapat lubang ventilasi udara pada plafon yang mengalirkan udara dari atap menuju ruangan dibawahnya. (Gambar 4.89)

Plafon A3 yang terletak pada ruang dalam massa A memiliki bentuk yang masih asli. Plafon bermaterial seng yang dilapisi cat berwarna hijau.

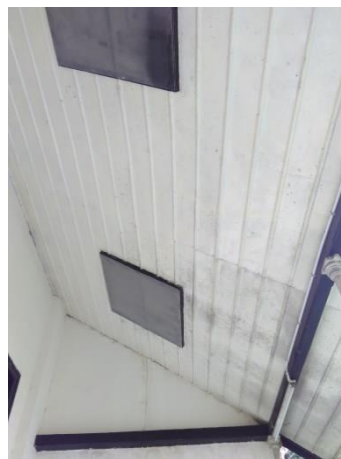
Gambar 4.91 Plafon B1

Plafon B1 merupakan plafon yang terletak pada koridor massa B. Plafon ini memiliki material seng dengan pelapis cat berwarna putih. Terdapat lubang ventilasi dimana cahaya matahari dapat masuk. Lubang tersebut ditutup oleh plastik transparan. Terdapat 19 lubang ventilasi pada plafon jenis ini. (Gambar 4.91)

Plafon B1 terletak pada koridor massa B. Plafon menempel dengan rangka atap sehingga memiliki kemiringan. Plafon bermaterial seng yang dilapisi cat berwarna putih.

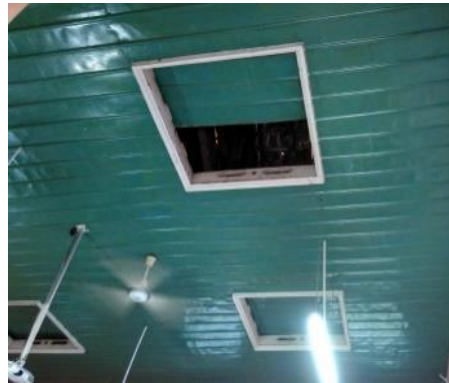
Gambar 4.92 Plafon B2

Plafon B2 merupakan jenis yang sama dengan plafon A3. Material atap adalah seng dan dilapisi oleh cat berwarna hijau. Plafon juga memiliki lubang-lubang ventilasi udara. Yang membedakan adalah lokasi plafon berada pada ruang kelas dan ruang staf yang ada di massa B. (Gambar 4.92)

Plafon B2 yang terletak pada ruang kelas dan ruang staf massa B memiliki bentuk yang masih asli. Plafon bermaterial seng yang dilapisi cat berwarna hijau.

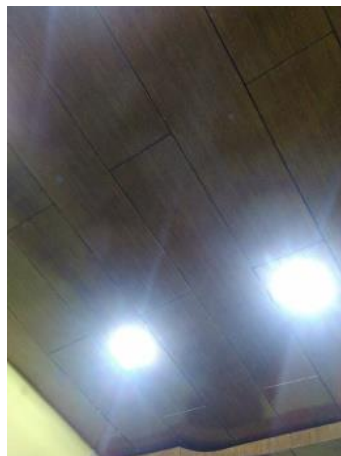
Gambar 4.93 Plafon B3

Plafon jenis ini merupakan plafon yang berada pada ruang kepala sekolah. Plafon merupakan plafon gantung tambahan dengan material teakwood berwarna coklat. Terdapat perbedaan ketinggian plafon pada bagian depan dan belakang ruangan. Apabila tambahan dihilangkan, material asli plafon dapat terlihat. (Gambar 4.93)

Plafon jenis B3 yang terletak pada ruang kepala sekolah merupakan plafon tambahan baru. Plafon bermaterial *teakwood* berwarna coklat.

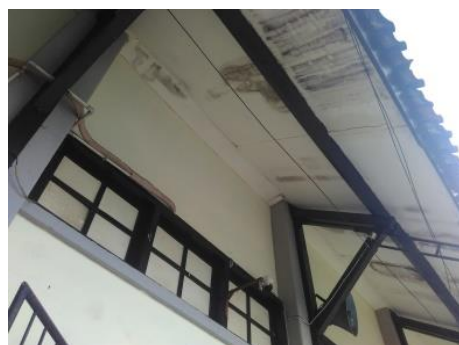
Gambar 4.95 Plafon C1

Plafon C1 merupakan plafon yang terdapat pada sekeliling massa C. Plafon ini menempel langsung pada rangka atap di atasnya. Material plafon berupa triplek yang dilapisi cat berwarna putih. Plafon tidak memiliki ornamen khusus. Terjadi kerusakan di beberapa titik plafon yang diakibatkan oleh cuaca. (Gambar 4.95)

Plafon pada ekterior massa C memakai material triplek dengan finishing cat berwarna putih. Plafon menempel dengan rangka atap sehingga memiliki kemiringan yang sama dengan atap. Terjadi kerusakan pada beberapa titik plafon.

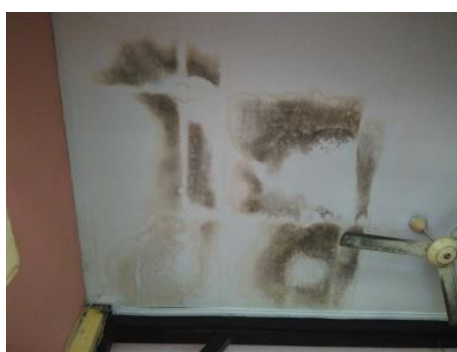
Gambar 4.96 Plafon C2

Plafon jenis ini merupakan plafon yang ada pada ruang dalam massa C. Ketiga ruang pada massa C tidak memiliki perbedaan plafon karena plafon tidak mengalami perubahan seperti yang dulunya ada pada aula. Material plafon yang digunakan sama dengan yang digunakan pada luar bangunan maupun, yaitu material triplek. Plafon memiliki warna putih polos tanpa adanya ornamen. Plafon mengalami perubahan pasif berupa rusaknya material diakibatkan air yang merembes. Kerusakan dapat dilihat pada banyak titik didalam bangunan. (Gambar 4.96)

Plafon pada ruang dalam massa C memakai material triplek dengan finishing cat berwarna putih. Terjadi kerusakan pada beberapa titik plafon.

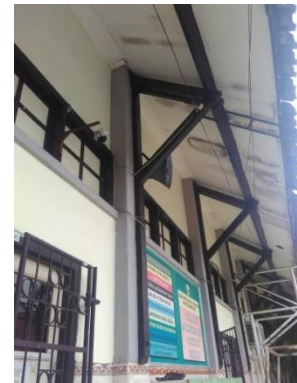
Gambar 4.103 Konstruksi Tritisan Atap Massa C

Tritisan pada atap ditopang oleh balok yang menempel pada kolom dengan balok penjepit yang menahan beban dari rangka gording atap. Konstruksi tersebut terdapat pada kolom yang mengelilingi bangunan.

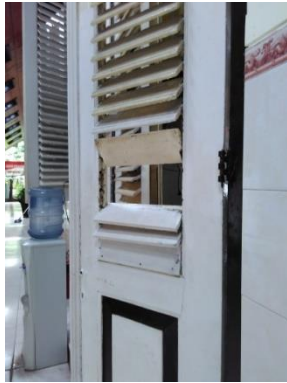
Untuk perubahan pasif dapat dilihat pada pintu dan jendela yang mengalami kerusakan pada daunnya. Selain itu kerusakan juga terdapat pada dinding yang mengelupas. Terdapat plafon yang retak dan berjamur akibat mengalami kelembaban. Selain itu ditemukan struktur atap yang juga berjamur pada massa A.

Krepyak pintu pada massa A mengalami kerusakan akibat usia yang sudah tua.

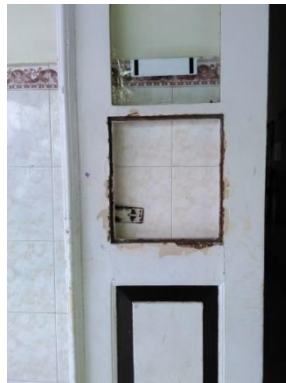
Terdapat kaca pintu pada massa A yang hilang.

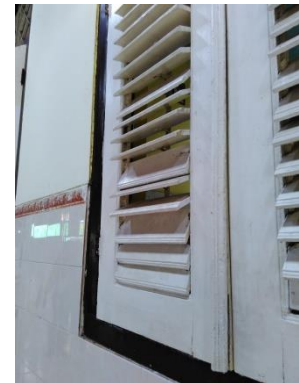
Gambar 4.113 Perubahan Pasif Pintu dan Jendela

Krepyak pada jendela massa A mengalami kerusakan.

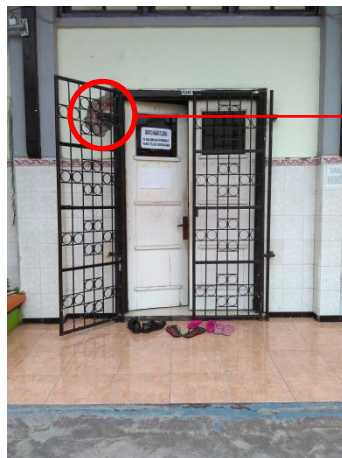
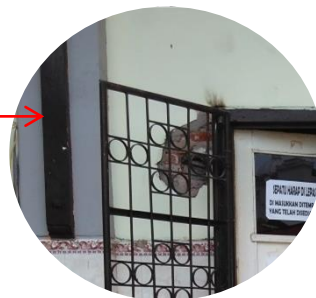
Dinding mengelupas pada massa C

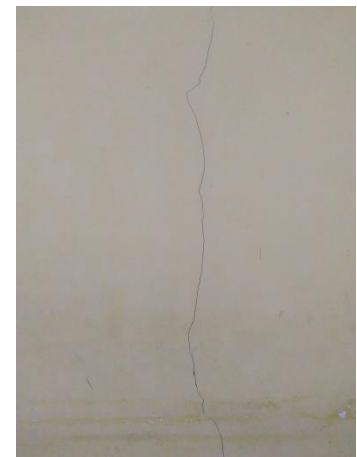
Gambar 4.114 Perubahan Pasif pada Dinding

Dinding retak pada massa B

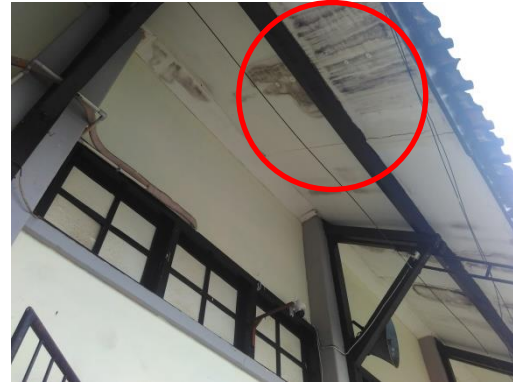
Gambar 4.115 Perubahan Pasif pada Plafon

Terdapat jamur yang muncul pada plafon massa C baik pada dalam maupun luar bangunan

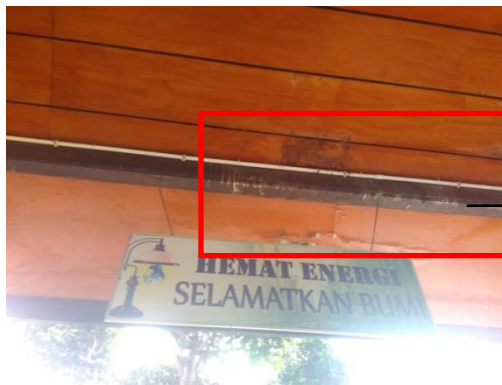
Gambar 4.116 Perubahan Pasif pada Struktur Atap

Struktur atap pada massa A mengalami kerusakan akibat iklim.

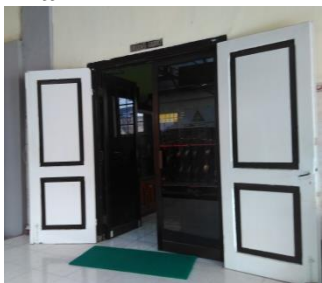
| No. | Variabel | Estetika | Kelangkaan | Nilai Sejarah | Memperkuat Kawasan | Keaslian | Keistimewaan | Total Nilai |
|---|---|---|---|---|---|---|---|---|
| | Pintu A1 | <p>Terjadi penambahan lapis pintu baru namun karakter asli tetap terlihat karena penambahan tidak merubah pintu asli yang ada</p> | Pintu memiliki bentuk dan gaya yang dimiliki pada bangunan peninggalan Hindia Belanda | Elemen mewakili karakter bangunan peninggalan hindia Belanda | Elemen pintu selaras dengan arsitektural pada kawasan yang masih dapat ditemukan bangunan peninggalan Hindia Belanda | Terjadi penambahan material namun bentuk asli tetap terlihat | Pintu berfungsi sebagai elemen transisi dan pembentuk fasad yang memiliki beberapa elemen berbeda dengan bangunan disekitarnya | |

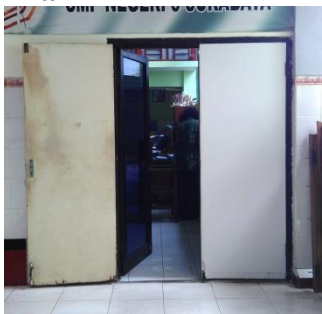
| No. | Variabel | Estetika | Kelangkaan | Nilai Sejarah | Memperkuat Kawasan | Keaslian | Keistimewaan | Total Nilai |
|---|---|---|---|---|---|---|---|---|
| | Pintu A2 | <p>Terjadi penambahan lapis pintu baru namun karakter asli tetap terlihat karena penambahan tidak merubah pintu asli yang ada</p> | Daun pintu polos tanpa ornamen banyak ditemukan pada bangunan sekitar | Elemen pintu merupakan bukti fisik terjadinya peristiwa sejarah pada masa penjajahan Hindia Belanda namun tidak menunjukkan periode sejarah arsitektur tertentu | Elemen pintu selaras dengan arsitektural pada kawasan yang masih dapat ditemukan bangunan peninggalan Hindia Belanda | Terjadi penambahan material namun bentuk asli tetap terlihat | Walaupun pintu merupakan elemen peninggalan Hindia Belanda namun tidak terdapat gaya khusus yang membuat pintu menonjol | 17 |
| | | Nilai = 3 | Nilai = 1 | Nilai = 2 | Nilai = 3 | Nilai = 3 | Nilai = 1 | 13 |

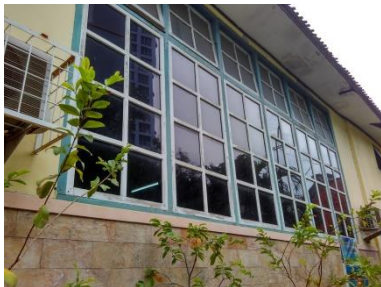
| No. | Variabel | Estetika | Kelangkaan | Nilai Sejarah | Memperkuat Kawasan | Keaslian | Keistimewaan | Total Nilai |
|---|---|---|---|---|---|---|---|---|
| Jendela A2 | | Jendela tidak mengalami perubahan sehingga karakter asli tetap terlihat | Jendela dengan ukuran yang masif menunjukkan bentuk dan gaya yang dimiliki pada bangunan peninggalan Hindia Belanda dan jarang ditemukan pada bangunan lain | Elemen mewakili karakter bangunan peninggalan hindia Belanda | Elemen jendela selaras dengan arsitektural pada kawasan yang masih dapat ditemukan peninggalan bangunan Hindia Belanda | Bentuk jendela masih terjaga keasliannya | Jendela memiliki ukuran masif yang biasa ditemukan pada bangunan peninggalan hindia Belanda menonjol dari bangunan sekitarnya | |
| | | Nilai = 3 | Nilai = 3 | Nilai = | Nilai = 3 | Nilai = 3 | Nilai = 3 | 18 |

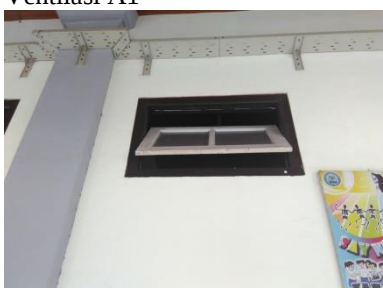
| No. | Variabel | Estetika | Kelangkaan | Nilai Sejarah | Memperkuat Kawasan | Keaslian | Keistimewaan | Total Nilai |
|---|---|---|---|---|---|---|---|---|
| | Ventilasi A1 | | Ventilasi tidak mengalami perubahan sehingga karakter asli tetap terlihat | Ventilasi memiliki bentuk dan gaya yang dimiliki pada bangunan peninggalan Hindia Belanda | Elemen mewakili karakter bangunan peninggalan hindia Belanda | Elemen ventilasi selaras dengan arsitektural pada kawasan yang masih dapat ditemukan bangunan peninggalan Hindia Belanda | Bentuk ventilasi masih terjaga keasliannya | Ventilasi menunjukkan karakter bangunan peninggalan Hindia Belanda yang menonjol dari bangunan sekitarnya |
| | | Nilai = 3 | Nilai = 3 | Nilai = 3 | Nilai = 3 | Nilai = 3 | Nilai = 3 | 18 |

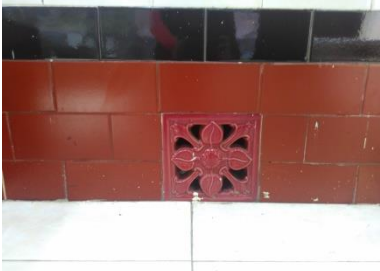
| No. | Variabel | Estetika | Kelangkaan | Nilai Sejarah | Memperkuat Kawasan | Keaslian | Keistimewaan | Total Nilai |
|---|---|---|---|---|---|---|---|---|
| | Ventilasi A2 | Ventilasi mengalami penambahan namun karakter asli masih terlihat | Ventilasi memiliki bentuk dan gaya yang dimiliki pada bangunan peninggalan | Elemen mewakili karakter bangunan peninggalan Hindia Belanda | Elemen ventilasi selaras dengan arsitektural pada kawasan yang masih dapat | Terjadi penambahan ornamen namun bentuk asli ventilasi masih terlihat | Ventilasi menunjukkan karakter bangunan peninggalan Hindia Belanda | |

| No. | Variabel | Estetika | Kelangkaan | Nilai Sejarah | Memperkuat Kawasan | Keaslian | Keistimewaan | Total Nilai |
|---|---|---|---|---|---|---|---|---|
| | | | Hindia Belanda | | ditemukan bangunan peninggalan Hindia Belanda | | yang menonjol dari bangunan sekitarnya | |
| | | Nilai = 2 | Nilai = 3 | Nilai = 3 | Nilai = 3 | Nilai = 2 | Nilai = 3 | 16 |

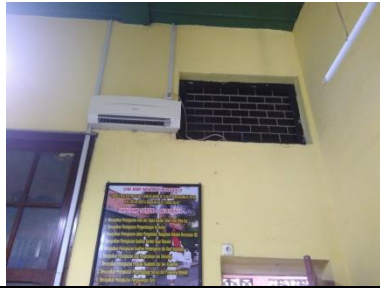
| No. | Variabel | Estetika | Kelangkaan | Nilai Sejarah | Memperkuat Kawasan | Keaslian | Keistimewaan | Total Nilai |
|---|---|---|---|---|---|---|---|---|
| Ventilasi B2 | | Ventilasi tidak mengalami perubahan sehingga karakter asli tetap terlihat | Ventilasi memiliki bentuk dan gaya yang dimiliki pada bangunan peninggalan Hindia Belanda | Elemen mewakili karakter bangunan peninggalan hindia Belanda | Elemen ventilasi selaras dengan arsitektural pada kawasan yang masih dapat ditemukan bangunan peninggalan Hindia Belanda | Bentuk ventilasi masih terjaga keasliannya | Ventilasi menunjukkan karakter bangunan peninggalan Hindia Belanda yang menonjol dari bangunan sekitarnya | |

| No. | Variabel | Estetika | Kelangkaan | Nilai Sejarah | Memperkuat Kawasan | Keaslian | Keistimewaan | Total Nilai |
|---|---|---|---|---|---|---|---|---|
| | | Nilai = 3 | Nilai 3 | Nilai = 3 | Nilai = 3 | Nilai = 3 | Nilai = 3 | 18 |

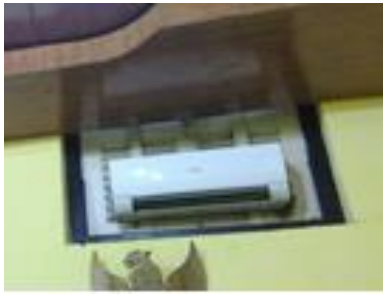
| No. | Variabel | Estetika | Kelangkaan | Nilai Sejarah | Memperkuat Kawasan | Keaslian | Keistimewaan | Total Nilai |
|---|---|---|---|---|---|---|---|---|
| | Ventilasi B3<br> | Ventilasi tidak mengalami perubahan sehingga karakter asli tetap terlihat | Ventilasi memiliki bentuk dan gaya yang dimiliki pada bangunan peninggalan Hindia Belanda | Elemen mewakili karakter bangunan peninggalan hindia Belanda | Elemen ventilasi selaras dengan arsitektural pada kawasan yang masih dapat ditemukan bangunan peninggalan Hindia Belanda | Bentuk ventilasi masih terjaga keasliannya | Ventilasi menunjukkan karakter bangunan peninggalan Hindia Belanda yang menonjol dari bangunan sekitarnya | |

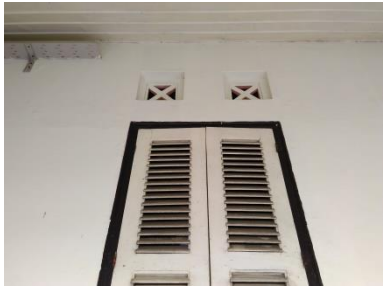
| No. | Variabel | Estetika | Kelangkaan | Nilai Sejarah | Memperkuat Kawasan | Keaslian | Keistimewaan | Total Nilai |
|---|---|---|---|---|---|---|---|---|
| | Ventilasi B4<br> | Nilai = 3<br>Ventilasi tidak mengalami perubahan sehingga karakter asli tetap terlihat | Nilai 3<br>Ventilasi memiliki bentuk dan gaya yang dimiliki pada bangunan peninggalan Hindia Belanda namun elemen dapat ditemukan pada bangunan lain | Nilai = 3<br>Elemen mewakili karakter bangunan peninggalan hindia Belanda | Nilai = 3<br>Elemen ventilasi selaras dengan arsitektural pada kawasan yang masih dapat ditemukan bangunan peninggalan Hindia Belanda | Nilai = 3<br>Bentuk ventilasi masih terjaga keasliannya | Nilai = 3<br>Ventilasi menunjukkan karakter bangunan peninggalan Hindia Belanda namun elemen kurang menonjol dari bangunan sekitarnya | 18 |
| | | Nilai = 3 | Nilai = 2 | Nilai = 3 | Nilai = 3 | Nilai = 3 | Nilai = 2 | 16 |
