BAB I PENDAHULUAN

1.1. Latar Belakang Masalah

Di daerah utara wilayah Kabupaten Majalengka terdapat suatu daerah yang setiap tahunnya mengalami banjir. Daerah ini terletak di Kecamatan Kadipaten dan Kecamatan Dawuan yang merupakan Daerah Aliran Sungai (DAS) Cideres Deet bagian hilir yang bermuara pada Sungai Cimanuk. Pada saat musim hujan yang berkepanjangan, air banjir akan menggenangi daerah persawahan dan pemukiman di tiga desa yang berada di sepanjang aliran sungai Cideres Deet, yaitu Desa Pagandon, Bojong Cideres, dan Dawuhan. Genangan tersebut sampai masuk ke dalam rumah penduduk dengan ketinggian mencapai 0,5-1,0 m dan dapat bertahan 2-3 hari. Sedangkan genangan yang terjadi di daerah persawahan lebih lama dari itu, dimana luas sawah yang tergenang air banjir adalah $\pm 218,31$ ha dan rumah penduduk (permukiman) yang tergenang $\pm 57,87$ ha atau sekitar 558 jiwa (rata-rata kepadatan penduduk 964 jiwa/km²). Akibatnya, kerugian yang dihasilkan cukup besar sehingga daerah tersebut sangat perlu diamankan dari bahaya banjir.

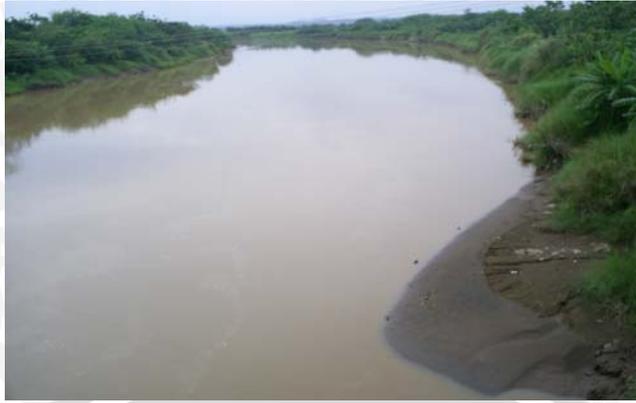
Kondisi Sungai Cideres Deet di bagian hilir dekat pertemuan dengan Sungai Cimanuk.

2. Kondisi morfologi sungai Cideres Deet yang cenderung berkelok (meander) di hilir sungai Cideres Deet yang menyebabkan aliran menjadi lambat saat banjir sehingga mengakibatkan luapan di sekitar alur sungai.
3. Aliran air dari Sungai Cideres Deet yang lambat ke Sungai Cimanuk karena kondisi muka air dan arus Sungai Cimanuk yang lebih tinggi sehingga seringkali mengakibatkan terjadinya aliran balik.

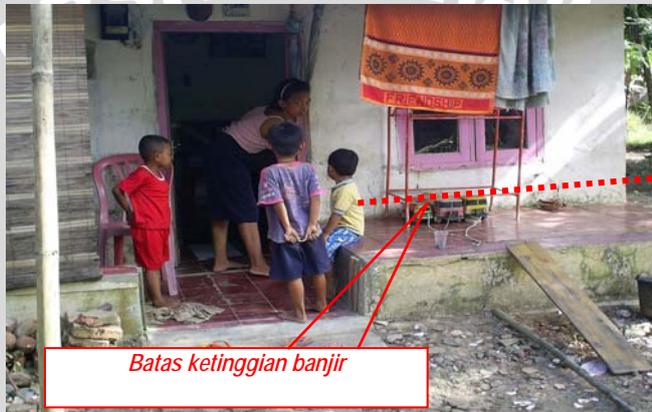
Ketinggian air yang menggenangi pemukiman di sekitar Sungai Cideres Deet

Salah satu permasalahan yang terjadi pada DAS Cideres Deet adalah banjir. Beberapa tahun terakhir ini terutama pada musim penghujan, debit banjir di Sungai Cideres Deet mengalami peningkatan dan kapasitas tampungan sungai sudah tidak mencukupi untuk menampung debit tersebut sehingga mengakibatkan banjir dengan genangan yang cukup lama mencapai ketinggian 1,0 m pada pemukiman penduduk dan persawahan yang terdapat di tiga desa di sepanjang aliran sungai Cideres Deet, yaitu Desa Pagandon, Bojong Cideres, dan Dawuhan.

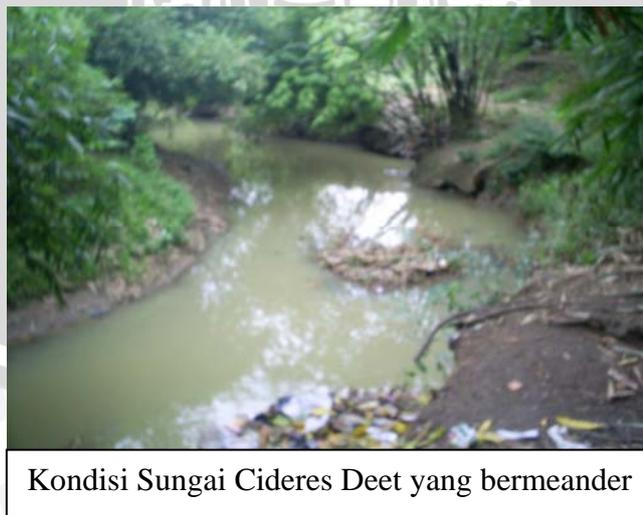
Gambar 1.1. Kondisi daerah studi

Kondisi Sungai Cideres Deet yang bermeander
