**ARAHAN PENGEMBANGAN FASILITAS PEJALAN KAKI
DI JALAN SUKARNO HATTA**

SKRIPSI

**DEPARTEMEN PENDIDIKAN NASIONAL
UNIVERSITAS BRAWIJAYA
FAKULTAS TEKNIK
MALANG
2010**

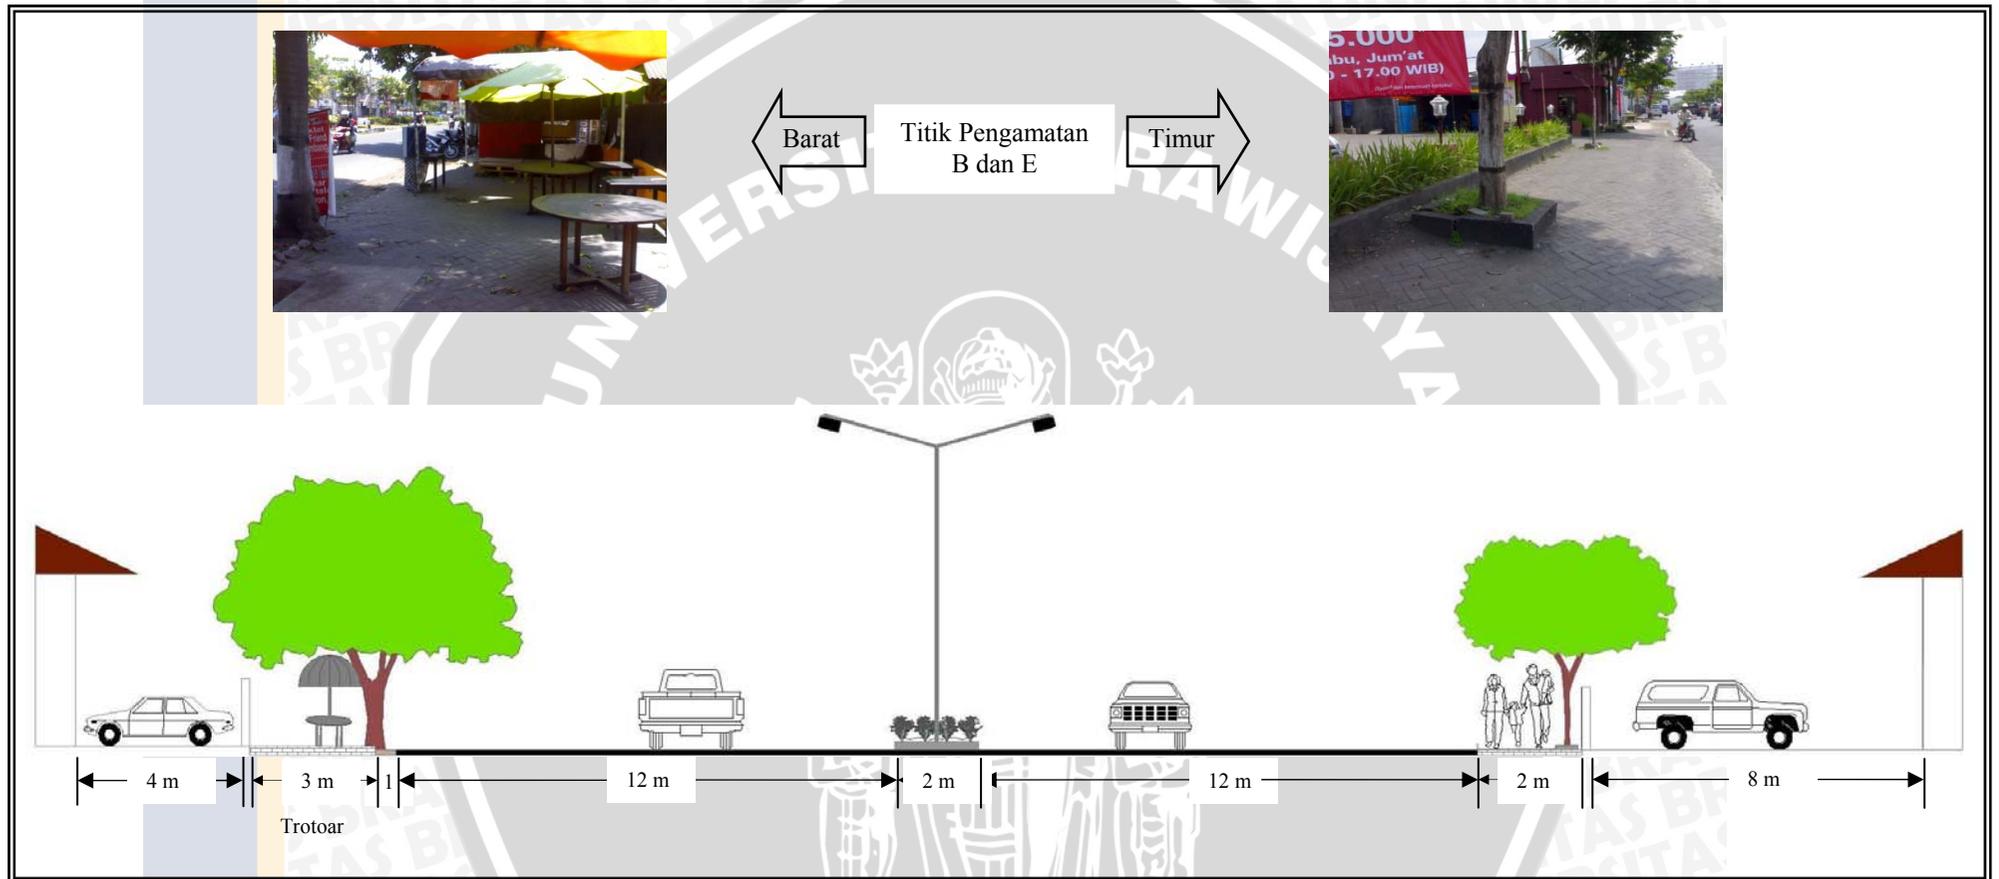
Gambar 4.9. Penampang Melintang Jalur Pejalan Kaki Segmen 1

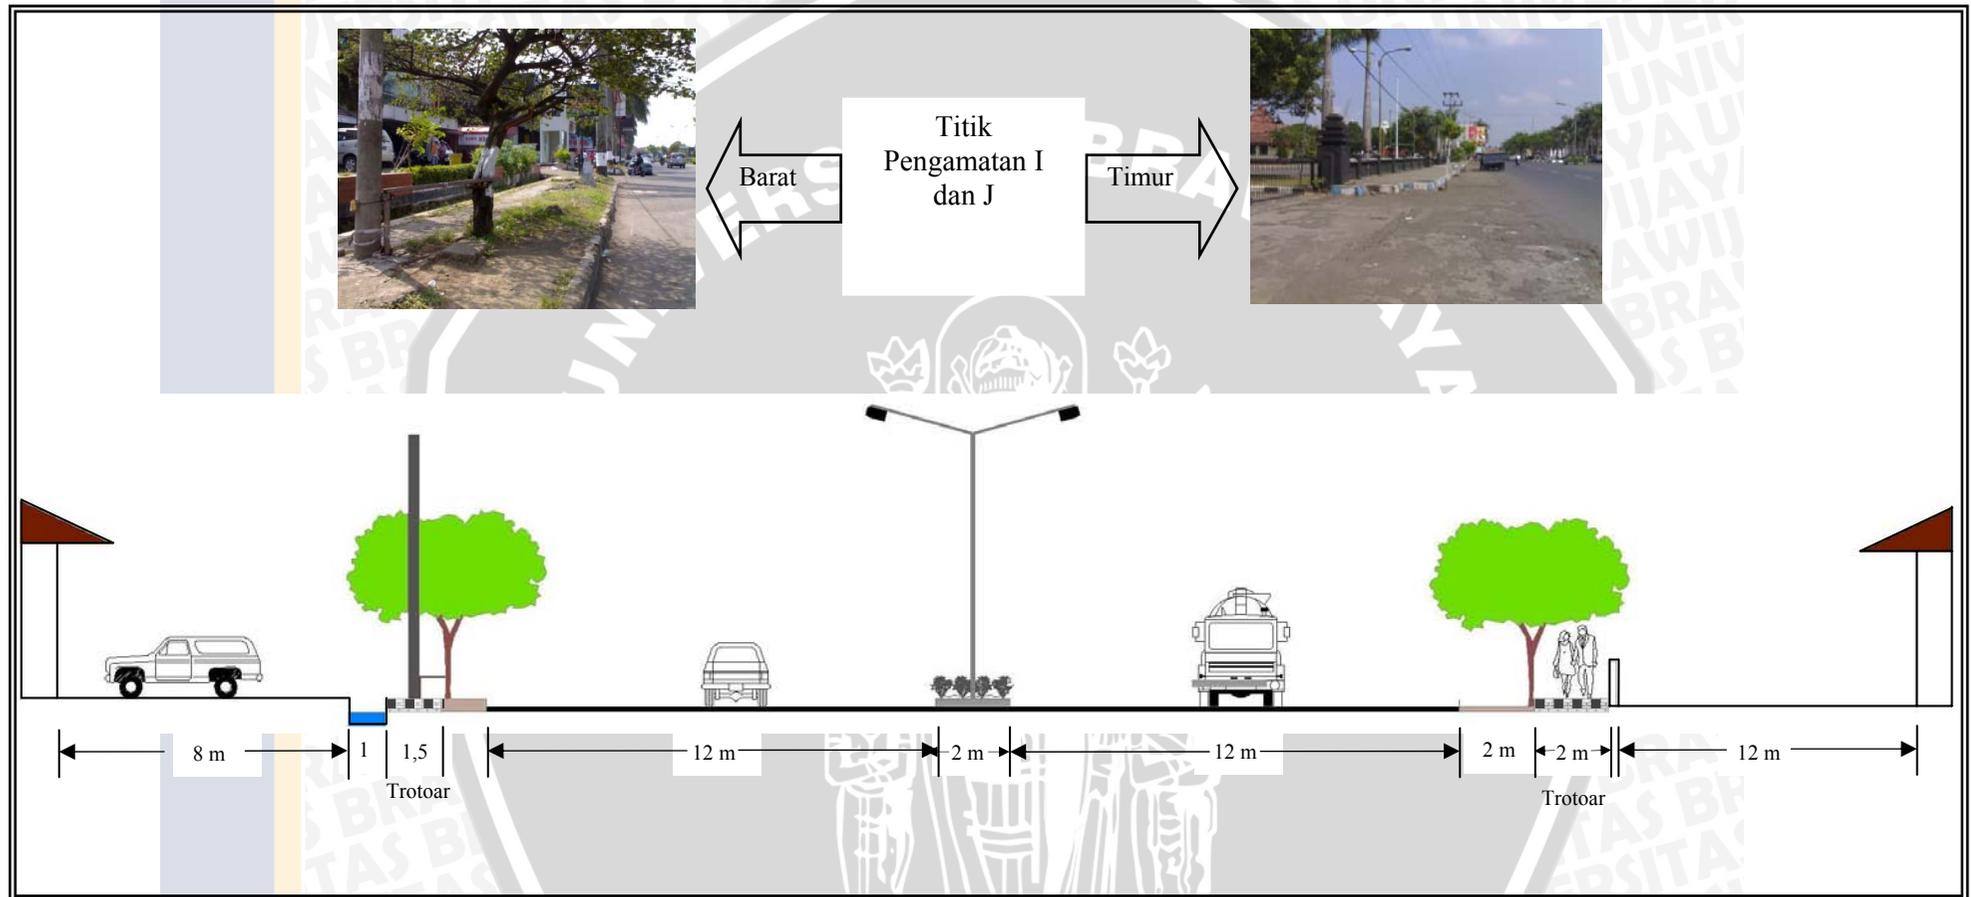
Gambar 4.10. Penampang Melintang Jalur Pejalan Kaki Segmen 2

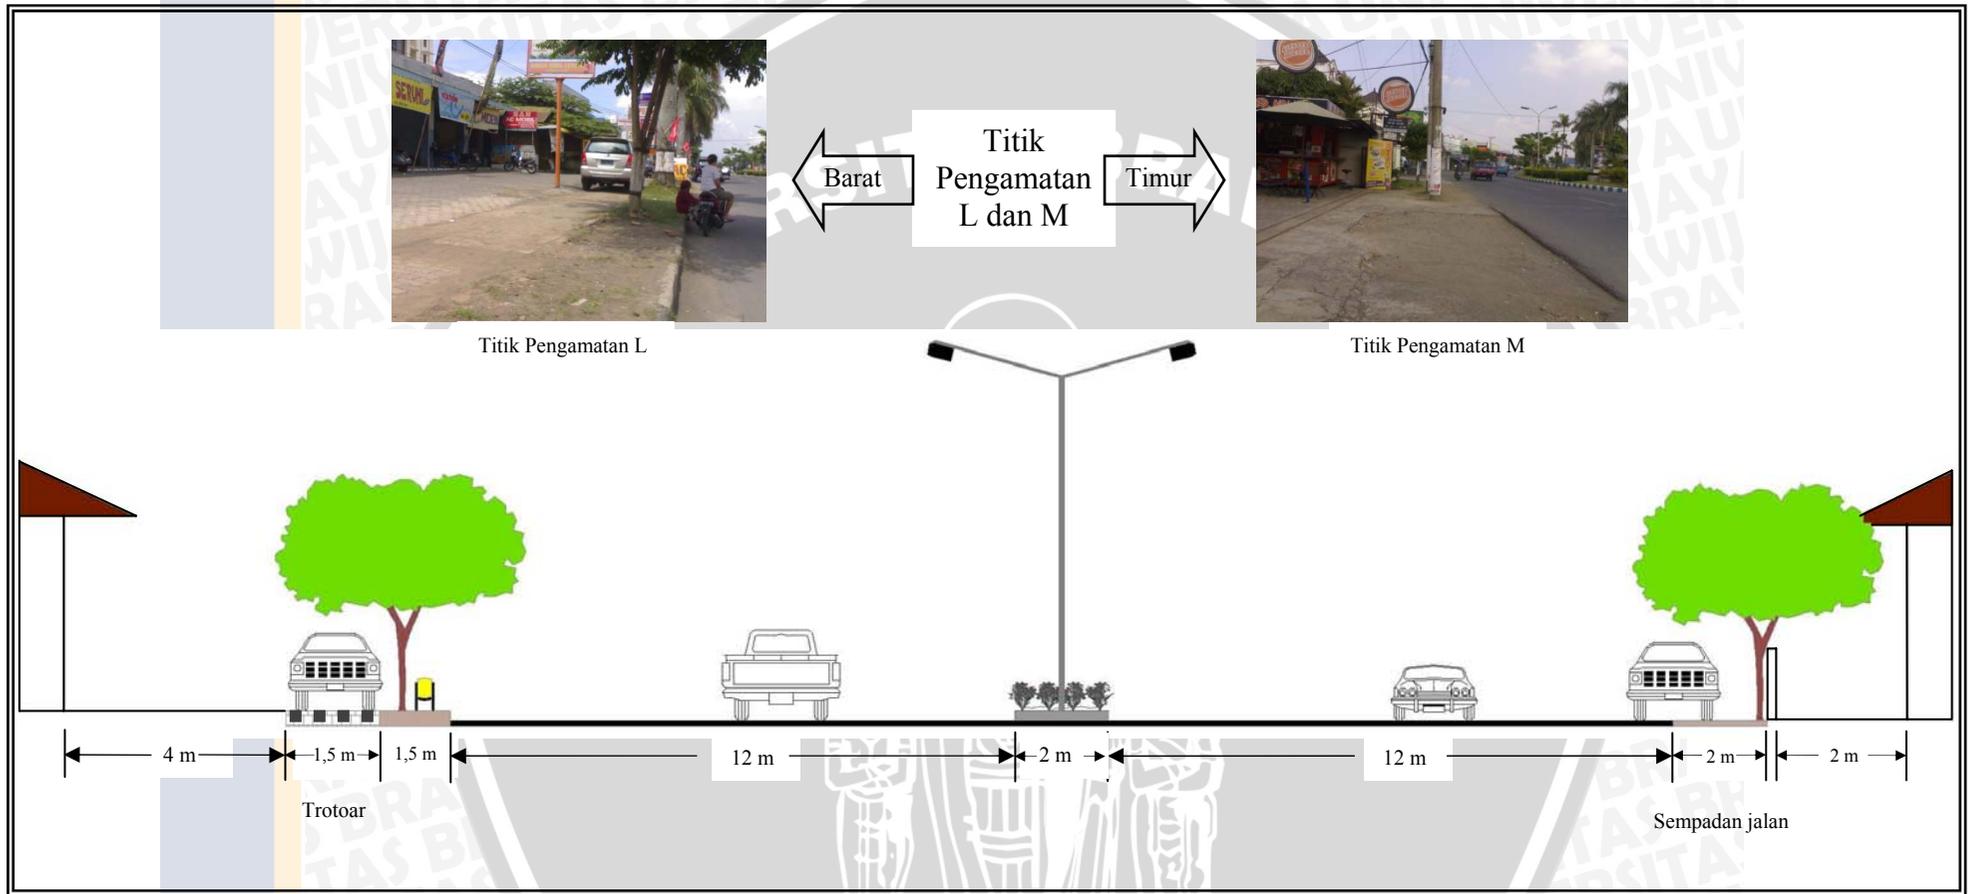
Gambar 4.11. Penampang Melintang Jalur Pejalan Kaki Segmen 3

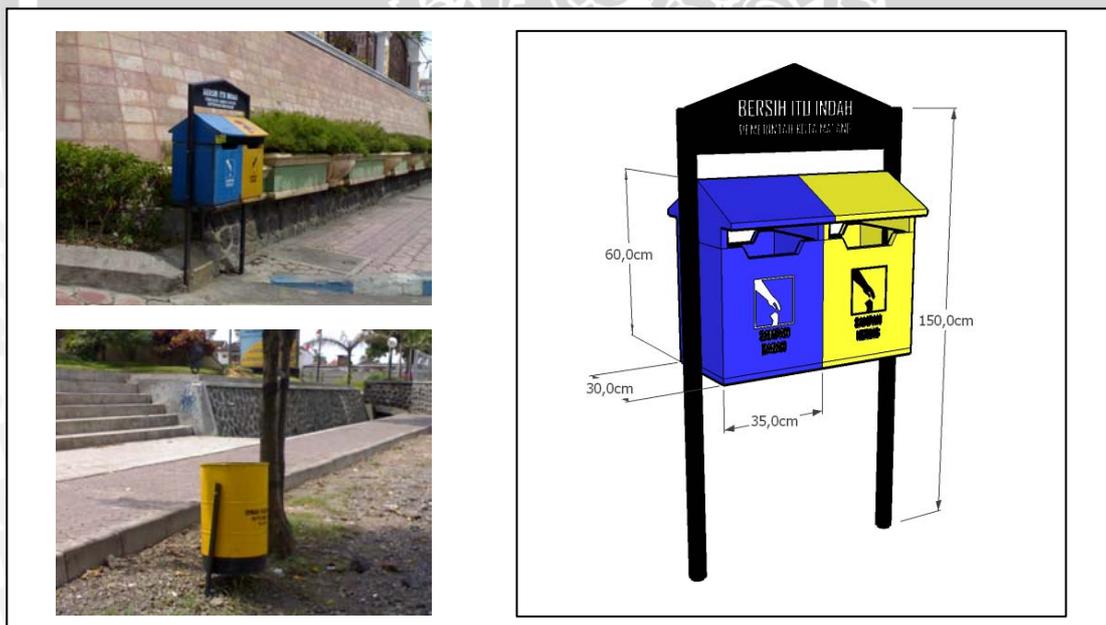
Pada segmen 1 hanya terdapat 5 tempat sampah yaitu terletak di depan Vihara, Kampus Poltek, Paparons dan di beberapa tempat lainnya. Beberapa tempat sampah disediakan sendiri oleh para pemilik toko.

Gambar 4.15. Jenis Tempat Sampah yang Ada di Segmen 1

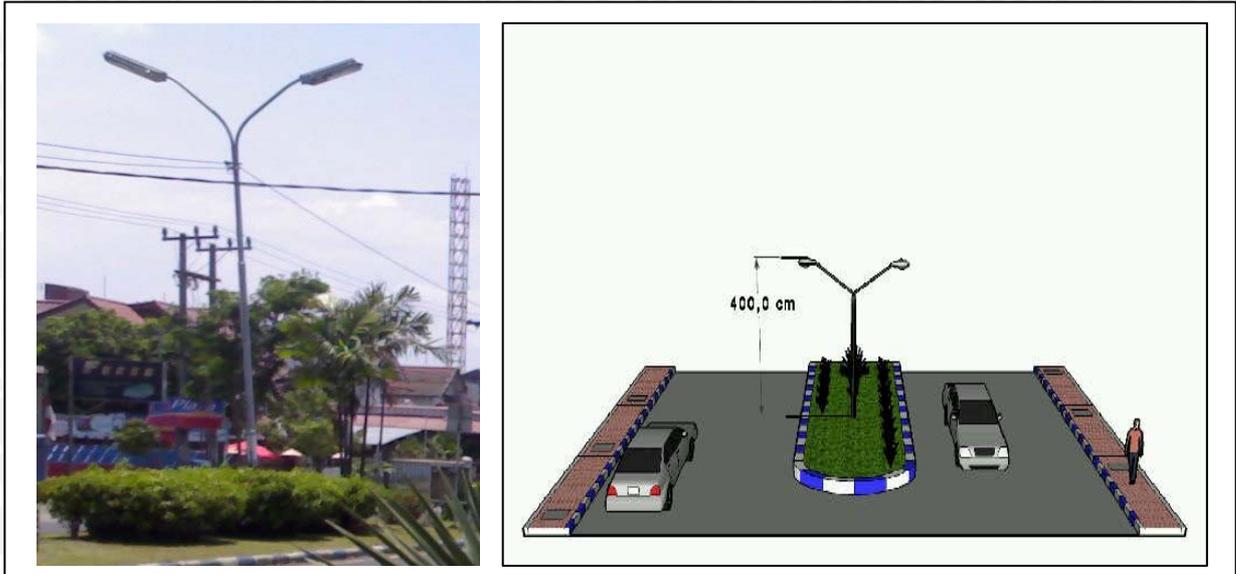
Pada segmen 2 belum tersedia lampu penerangan untuk trotoar. Lampu yang ada berasal dari lampu jalan yang terletak di median jalan, cahaya yang dihasilkan juga tidak cukup terang untuk pedestrian. Segmen ini juga memperoleh penerangan dari lampu-lampu penanda pertokoan dan papan iklan.

Gambar 4.16. Lampu Penerangan di Segmen 2

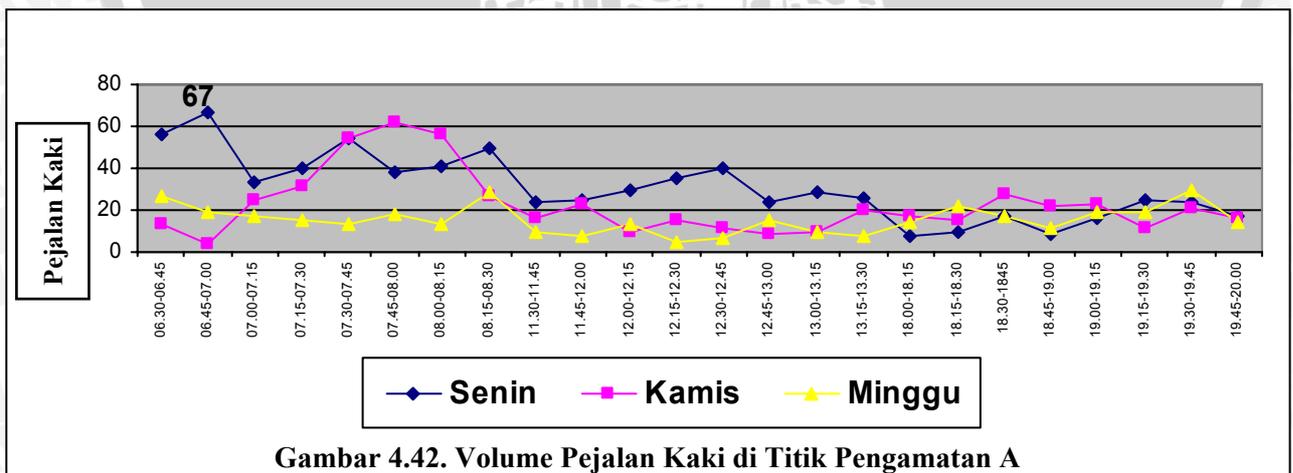
Gambar 4.42. Volume Pejalan Kaki di Titik Pengamatan A

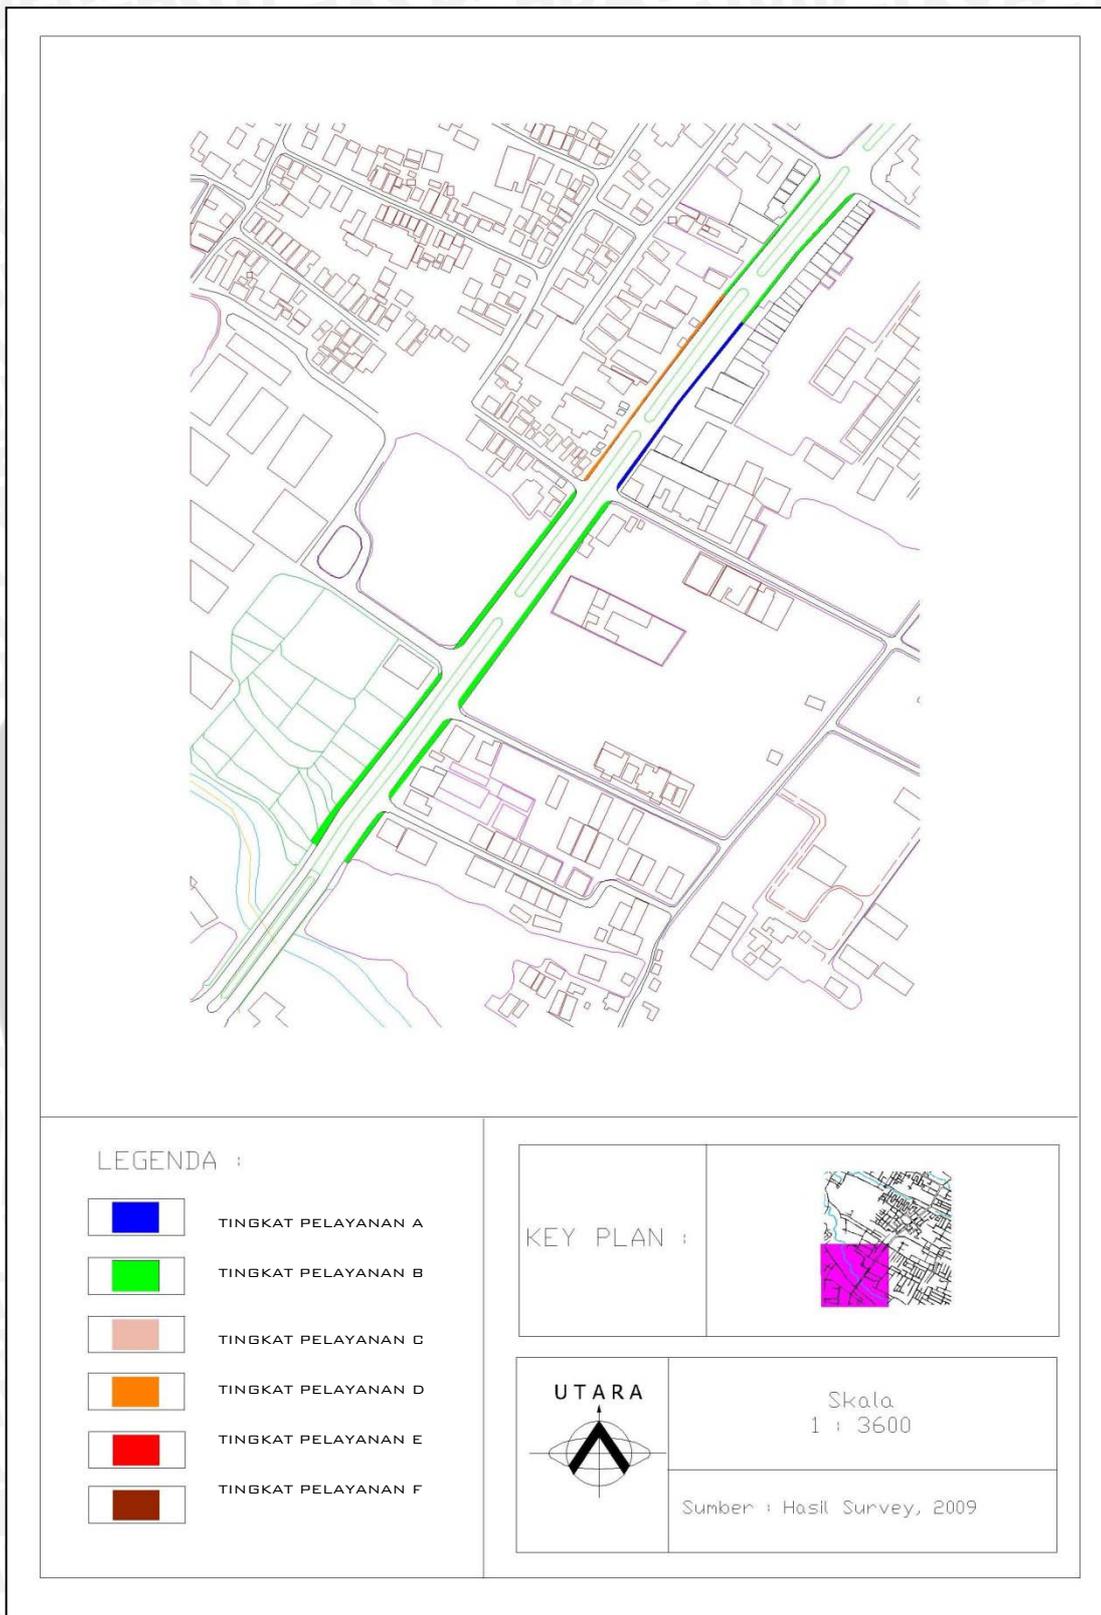
Gambar 4.55 Tingkat Pelayanan Jalur pejalan Kaki di Segmen 1

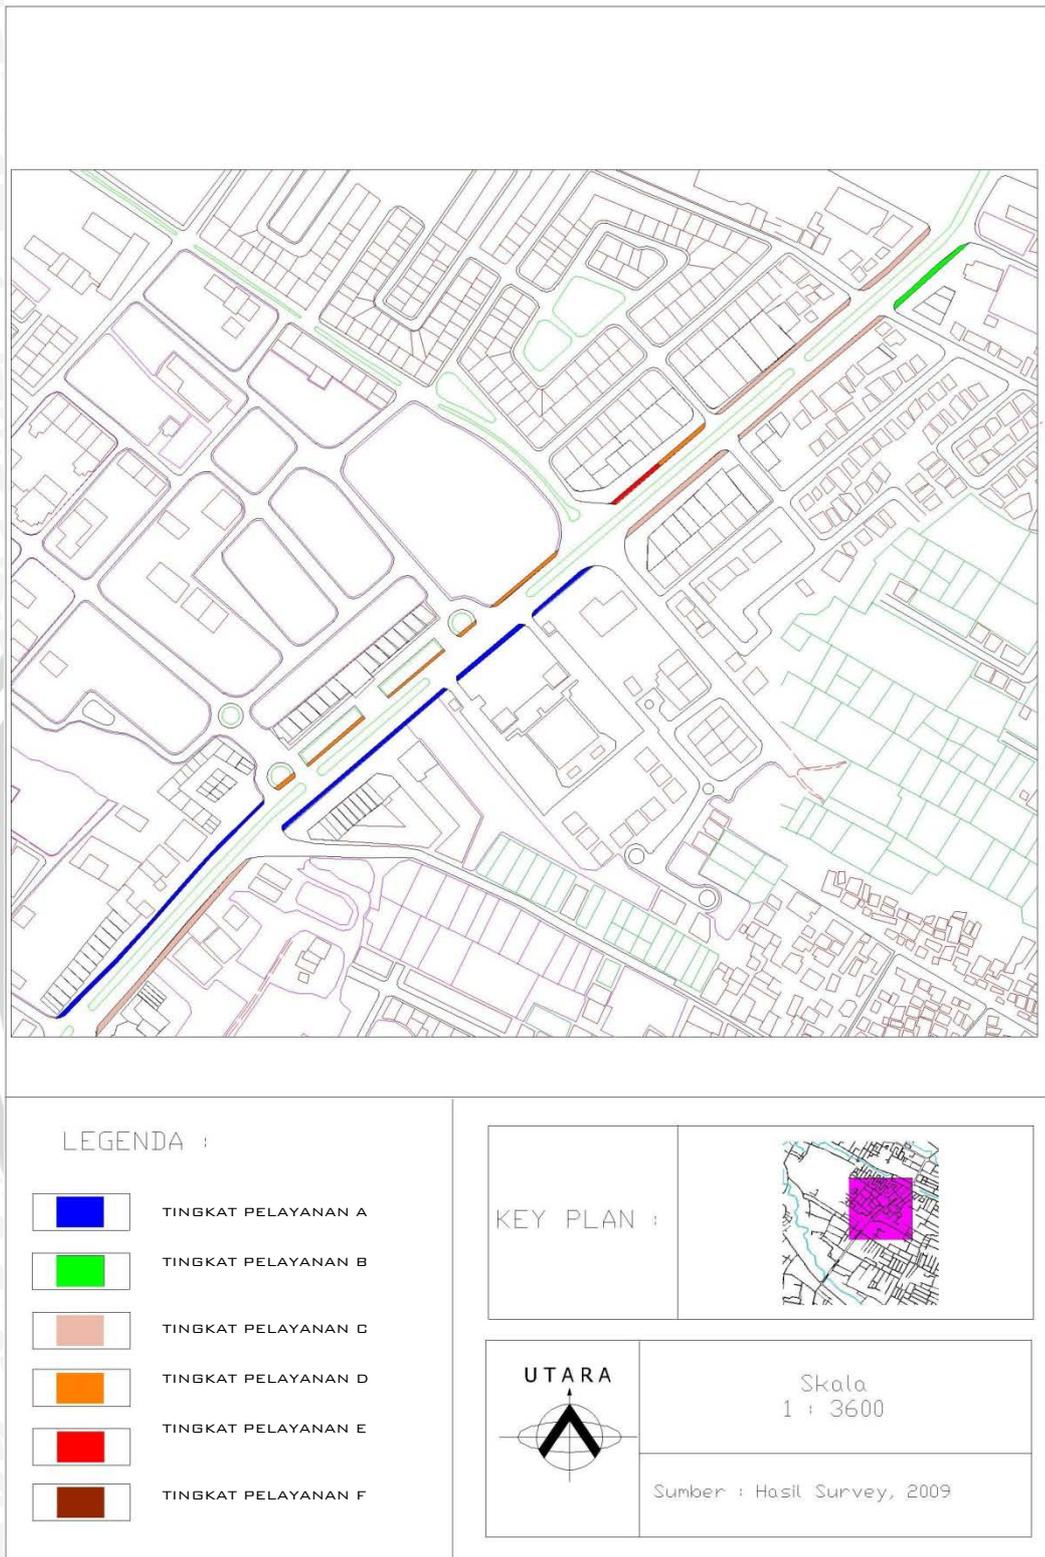
Gambar 4.56 Tingkat Pelayanan Jalur Pejalan Kaki di Segmen 2

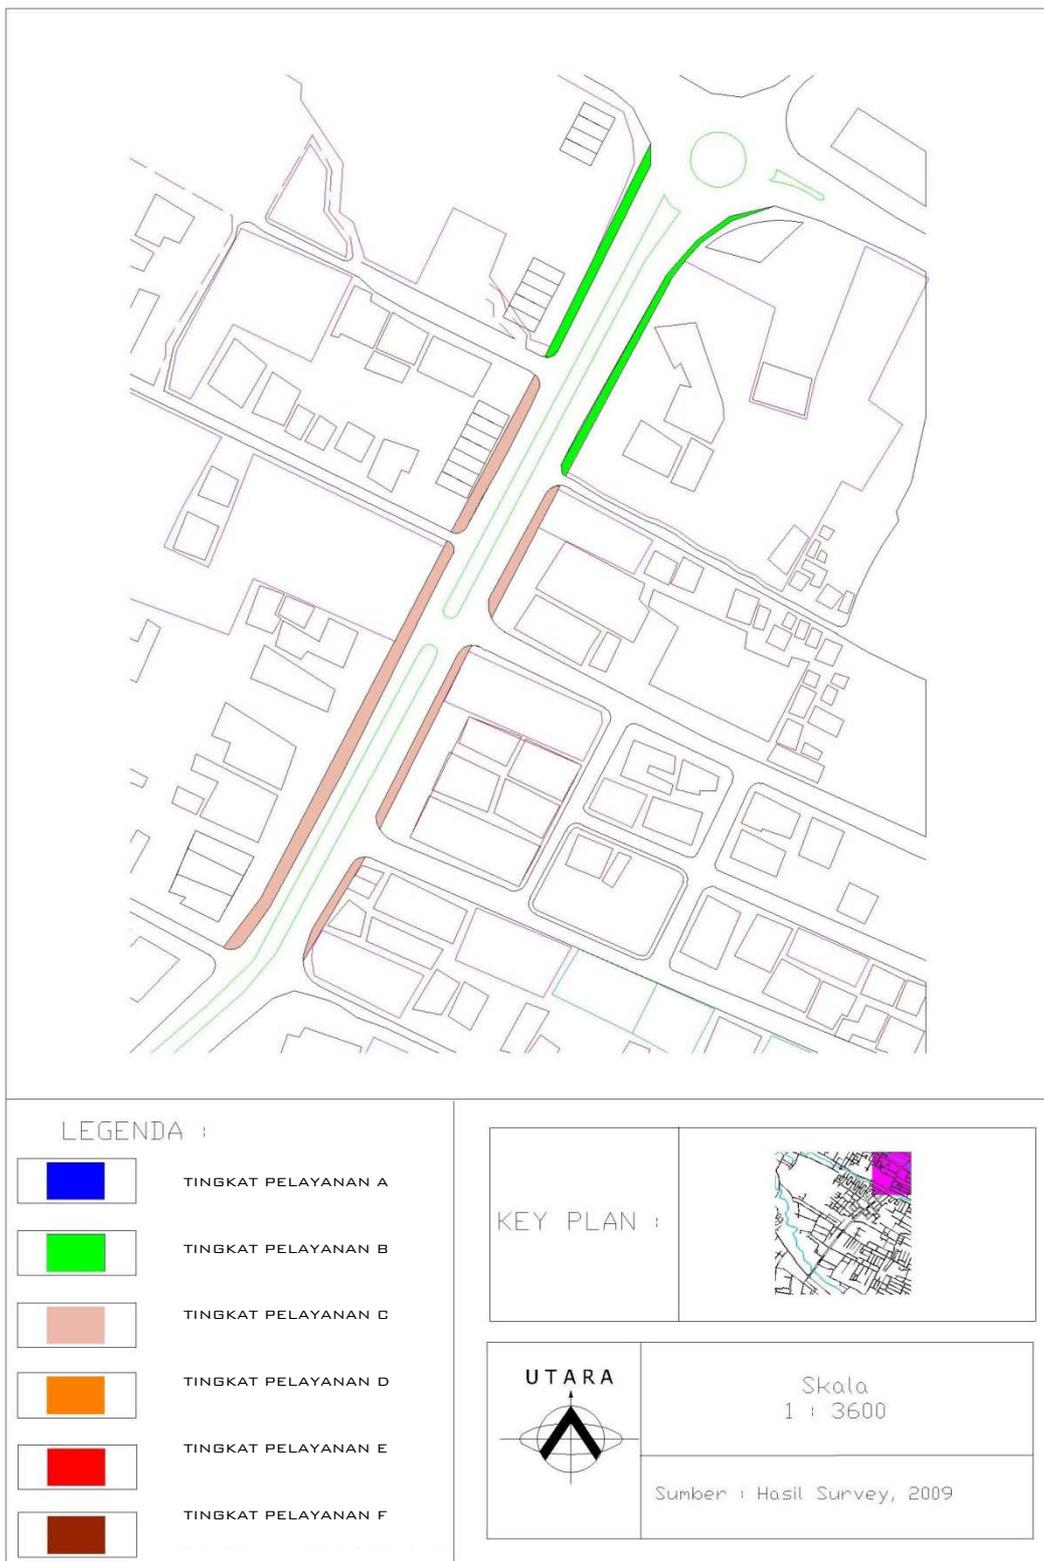
Gambar 4.57 Tingkat Pelayanan Jalur Pejalan Kaki di Segmen 3

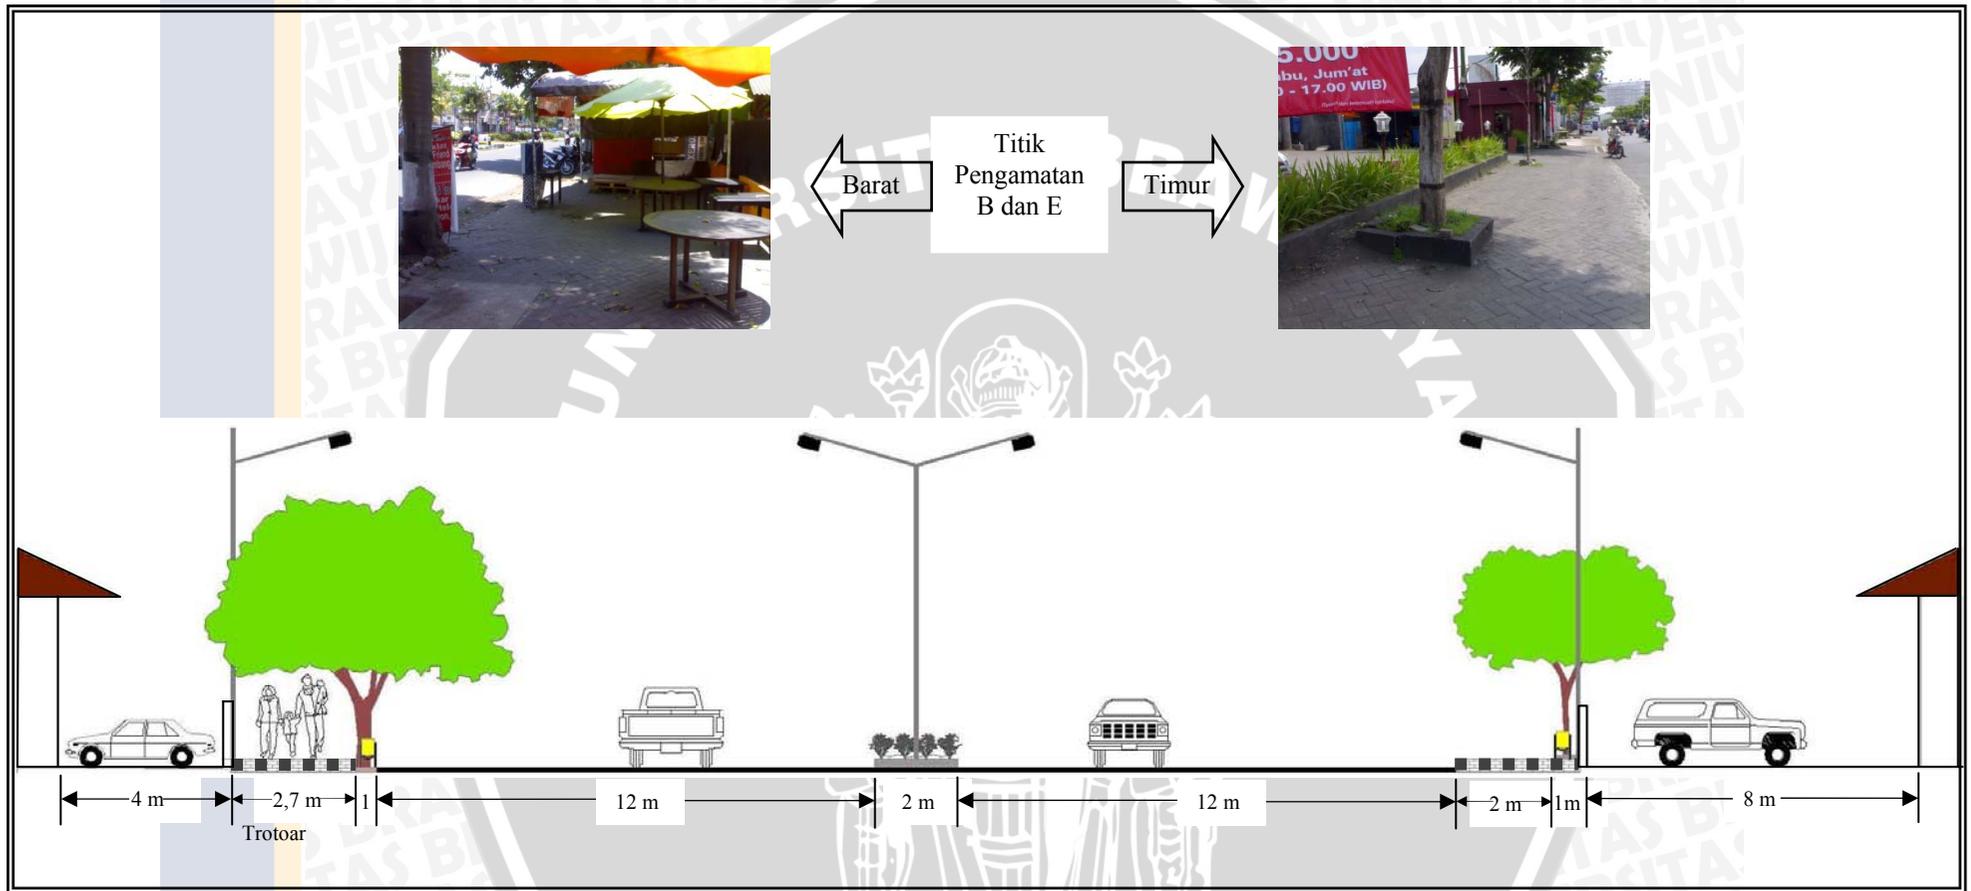
Gambar 4.62 Alternatif Rencana Pengadaan dan Penambahan Lebar Trotoar Segmen 1

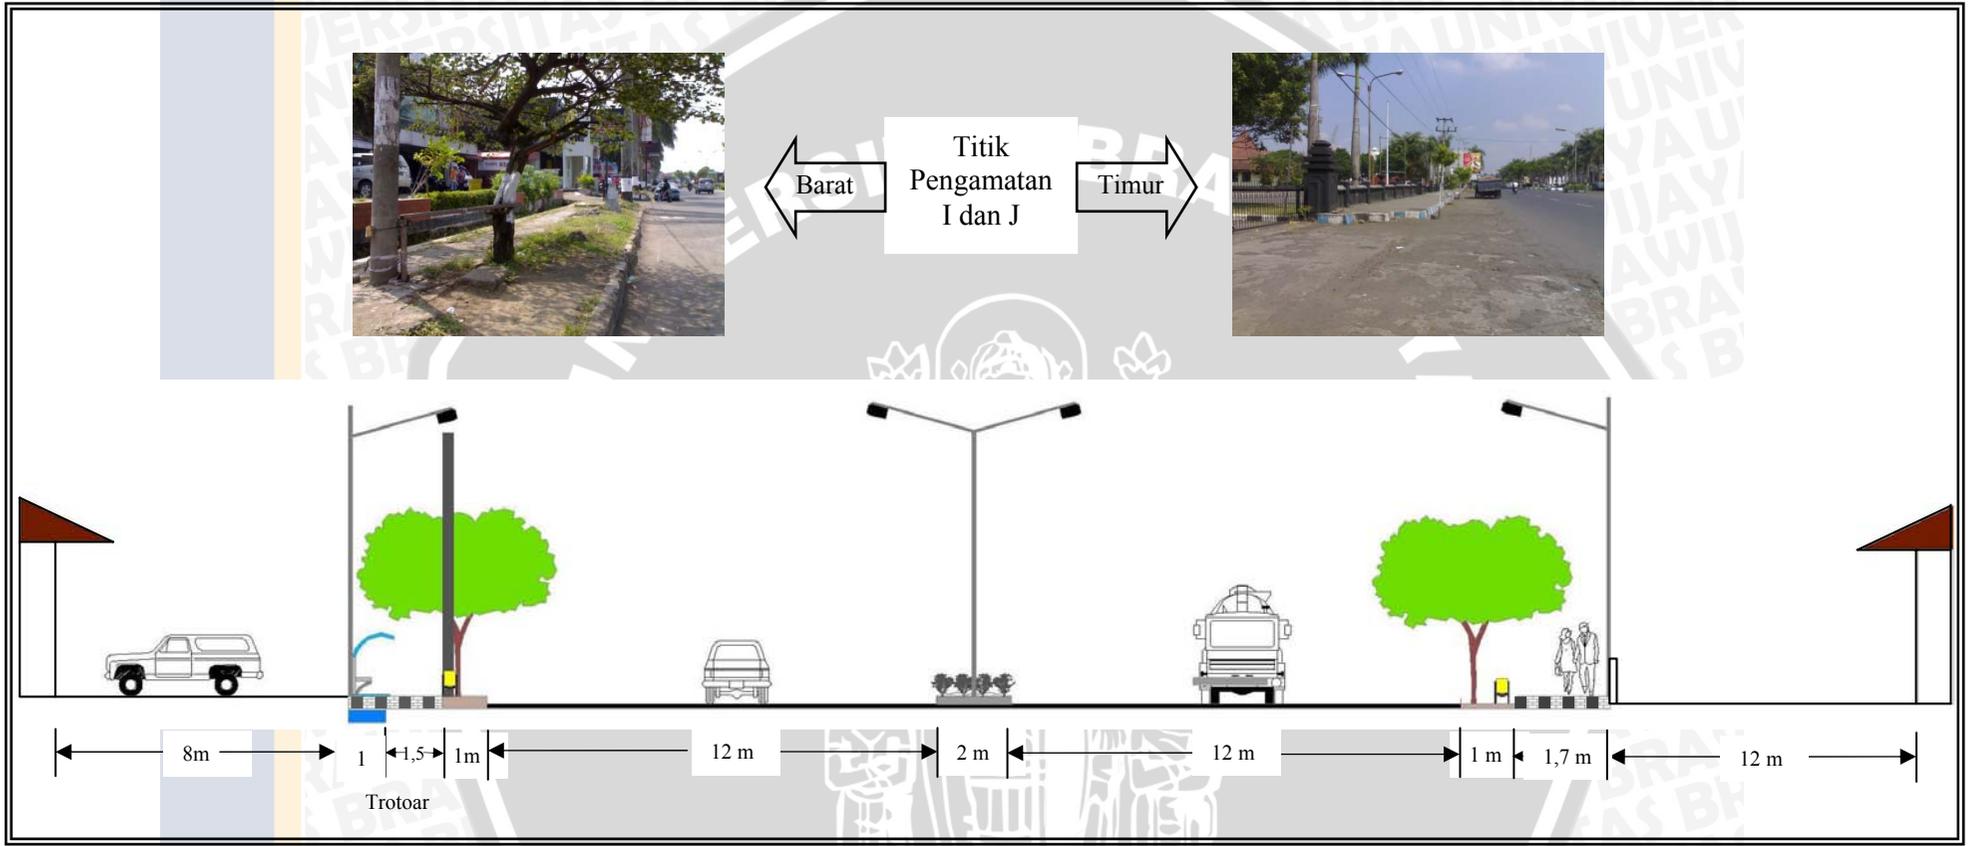
Gambar 4.64 Alternatif Pengadaan dan Penambahan Lebar Trotoar Segmen 2

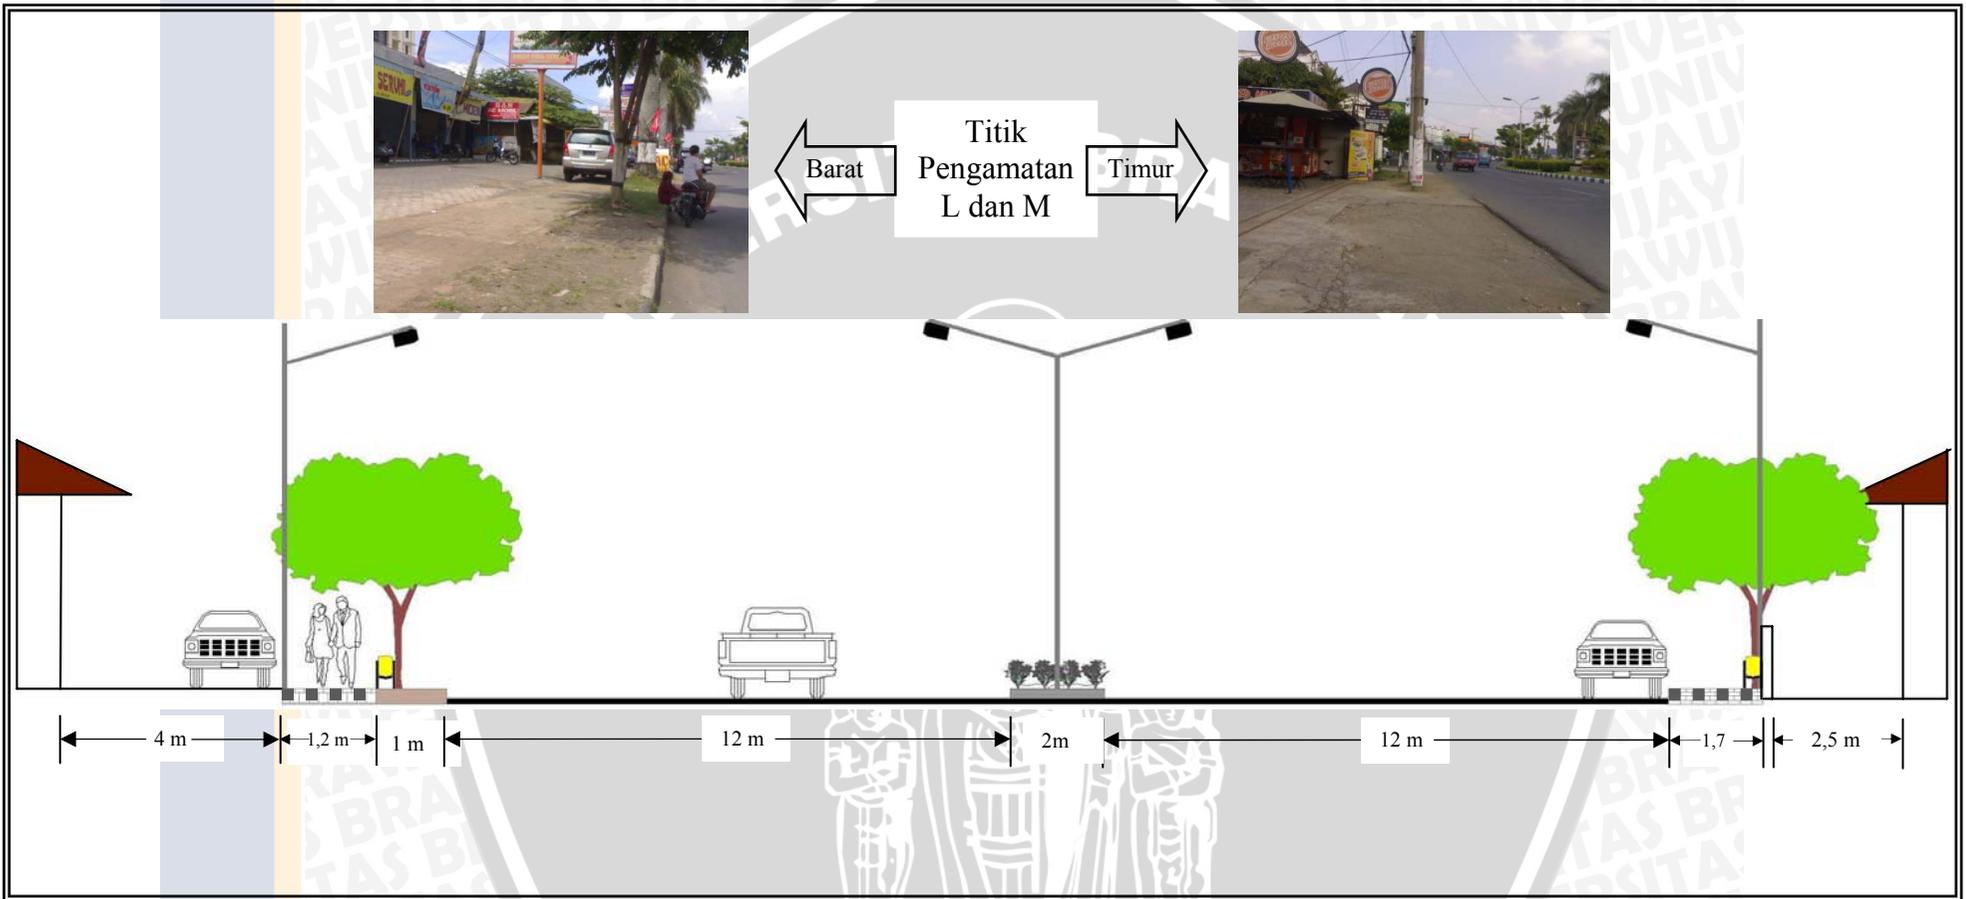
Gambar 4.66. Alternatif Pengadaan dan Penambahan Lebar Trotoar Segmen 3

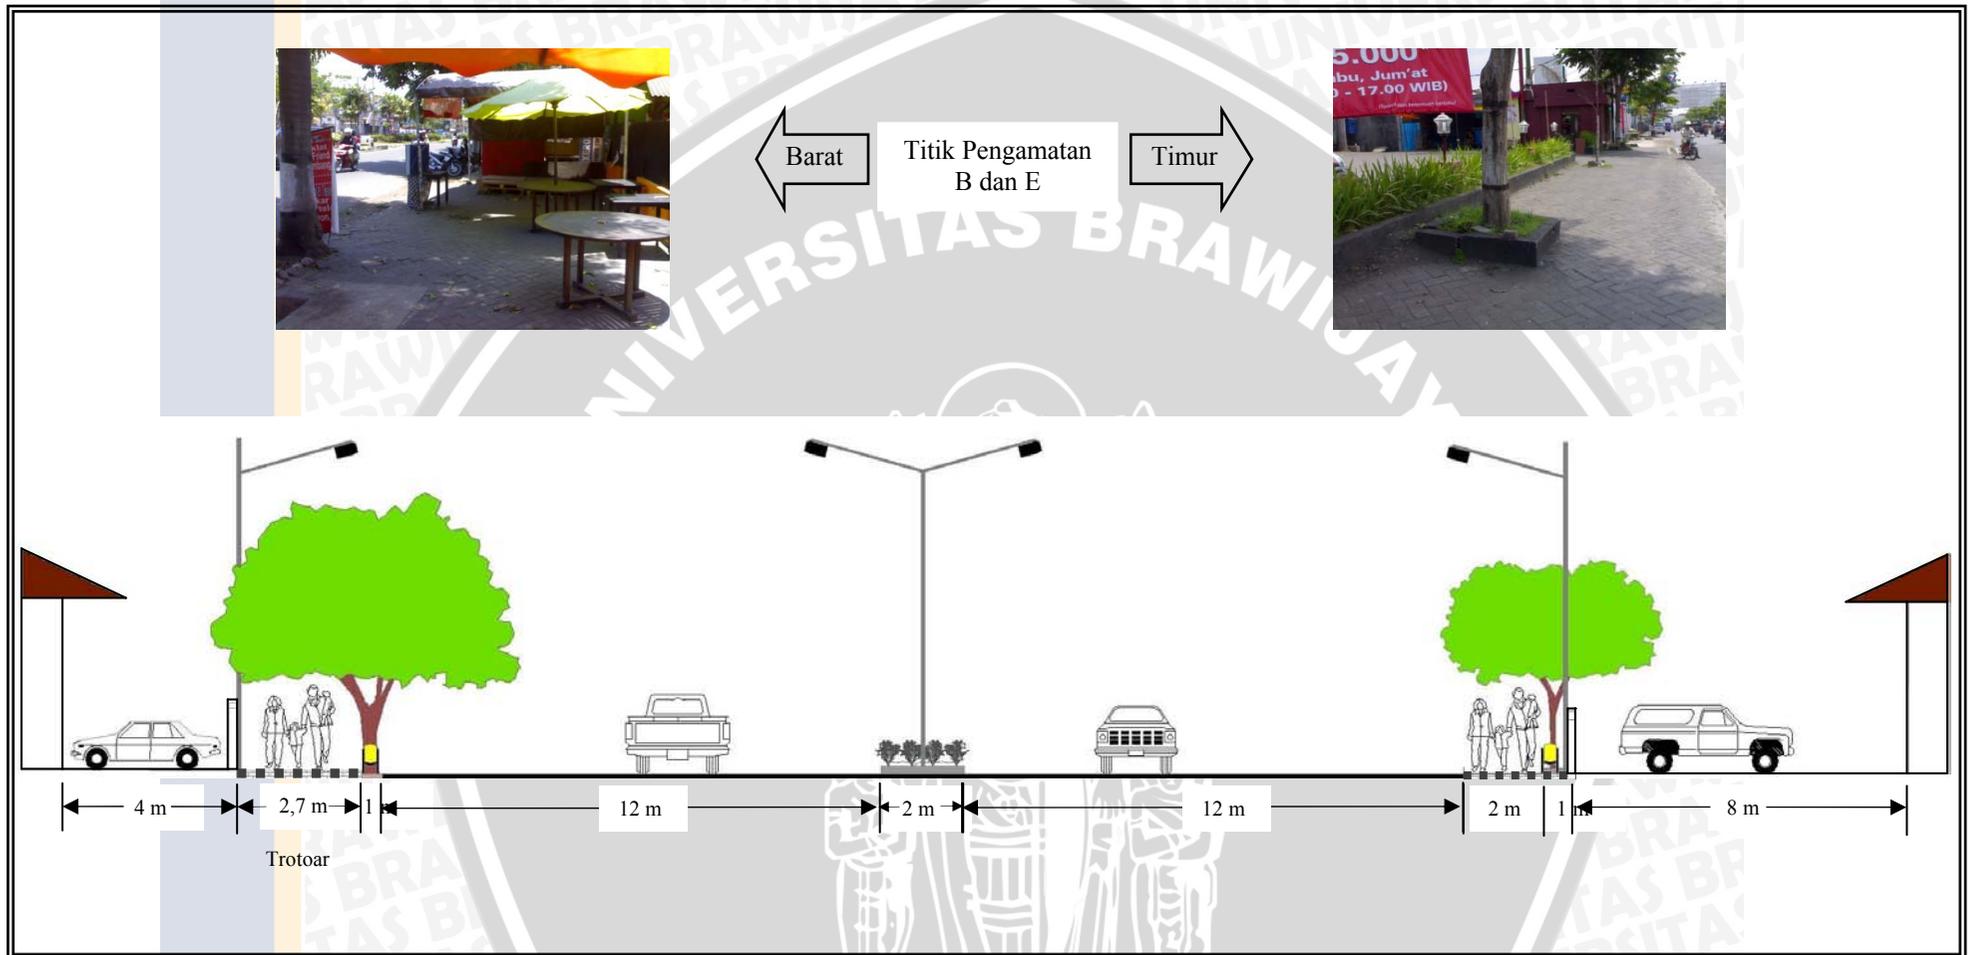
Gambar 4.68. Alternatif Rencana Pengoptimalan Trotoar Segmen 1

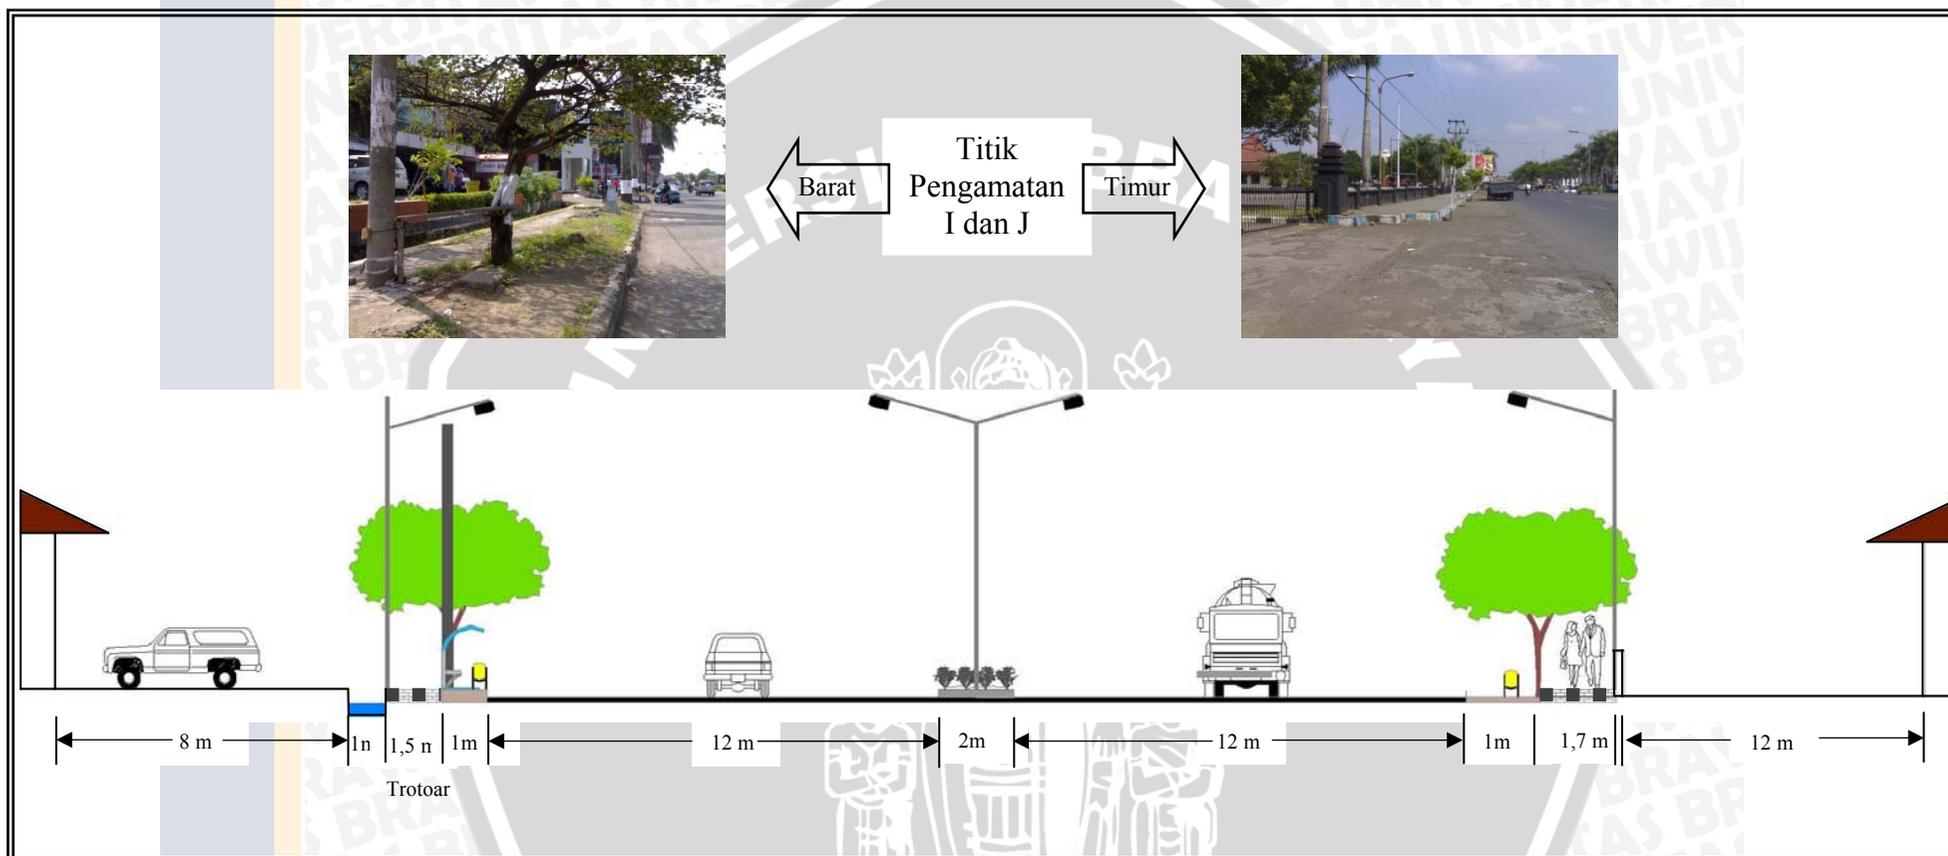
Gambar 4.70. Alternatif Rencana Pengoptimalan Trottoar Segmen 2

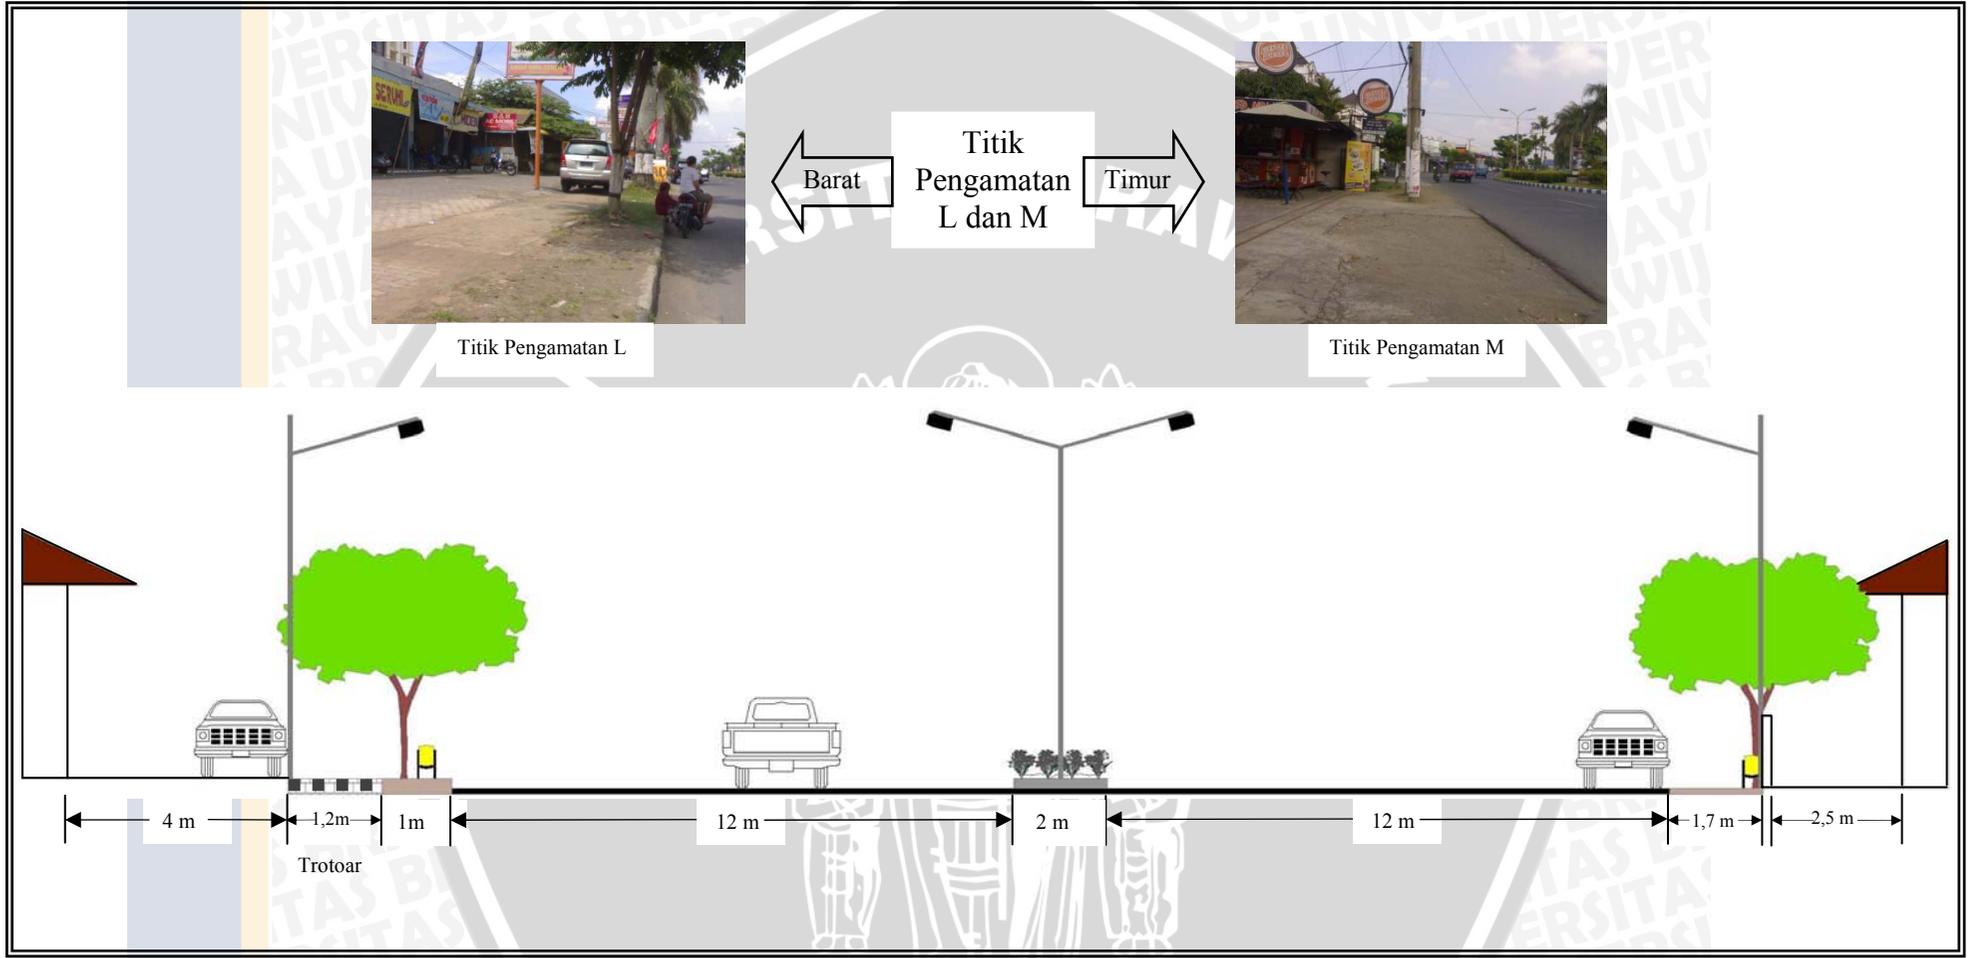
Gambar 4.72. Alternatif Rencana Pengoptimalan Trotoar Segmen 3
