**ARAHAN PENGEMBANGAN FASILITAS PEJALAN KAKI
DI JALAN SUKARNO HATTA**

SKRIPSI

**DEPARTEMEN PENDIDIKAN NASIONAL
UNIVERSITAS BRAWIJAYA
FAKULTAS TEKNIK
MALANG
2010**

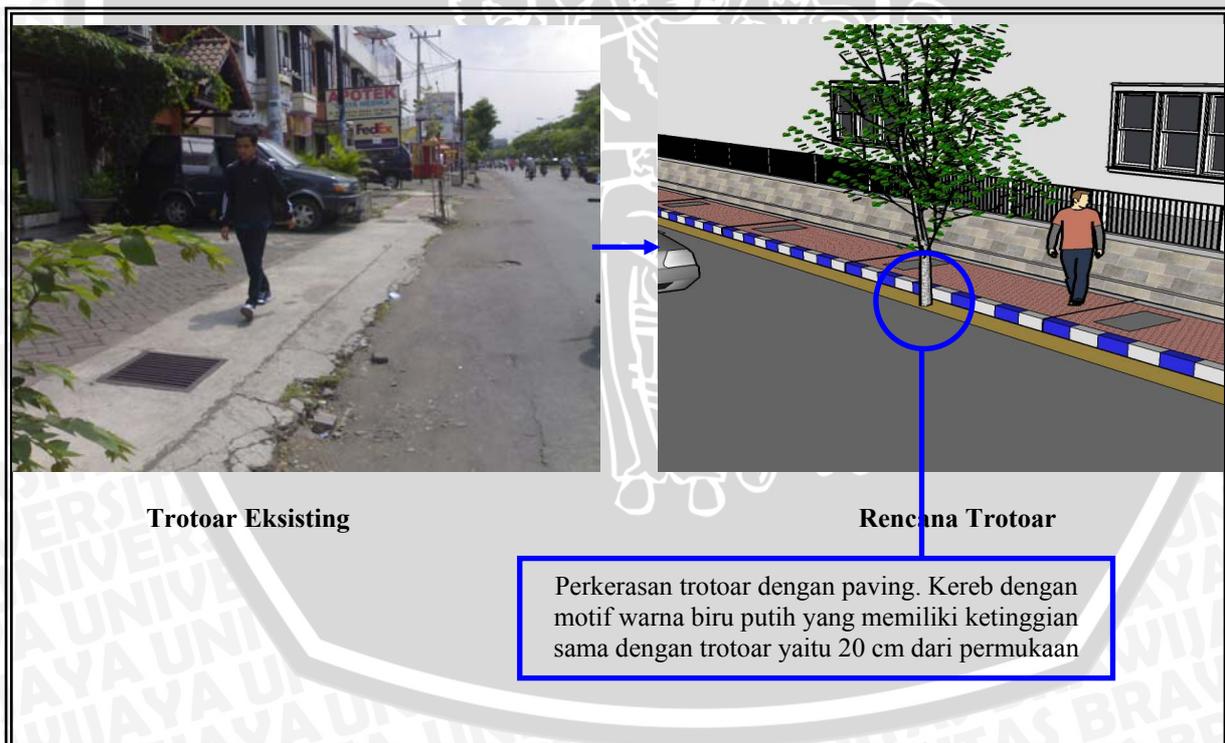
Gambar 4.74. Ilustrasi Alternatif Ketinggian 20 cm Trotoar di Wilayah Studi

Alternatif	Deskripsi	Usaha yang Dibutuhkan	Dampak Alternatif	Lokasi
	Menyeragamkan trotoar dengan tinggi tidak lebih dari 3cm	– Perbaikan trotoar	– Perbedaan antara jalur pejalan kaki dan jalan raya tidak jauh berbeda, namun masih terlihat jelas – Kemungkinan pejalan kaki terjatuh dapat ditekan	– Penyeragaman ketinggian trotoar dilakukan pada titik pengamatan a. Poltek Negeri Malang b. Primagama c. Wijaya d. Mocha Cafe f. Wellmart g. Eramedia h. SBC i. Warung Bu Gito k. Toko Roti Citra l. Bakso Kikil m. Burger Klenger
Pelandaian ramp	Pelandaian ramp trotoar hingga kemiringan 10%	– Perbaikan terhadap ramp yang ada dan pembuatan ramp terhadap trotoar yang belum terdapat kelandaian	– Kenyamanan pejalan kaki meningkat – Memudahkan aksesibilitas kaum difabel dan pengguna kereta dorong	– Pelandaian dilakukan pada tiap titik-titik perpotongan pada wilayah studi, seperti jalan masuk Kampus Poltek dan jalur perpotongan berupa jalan.

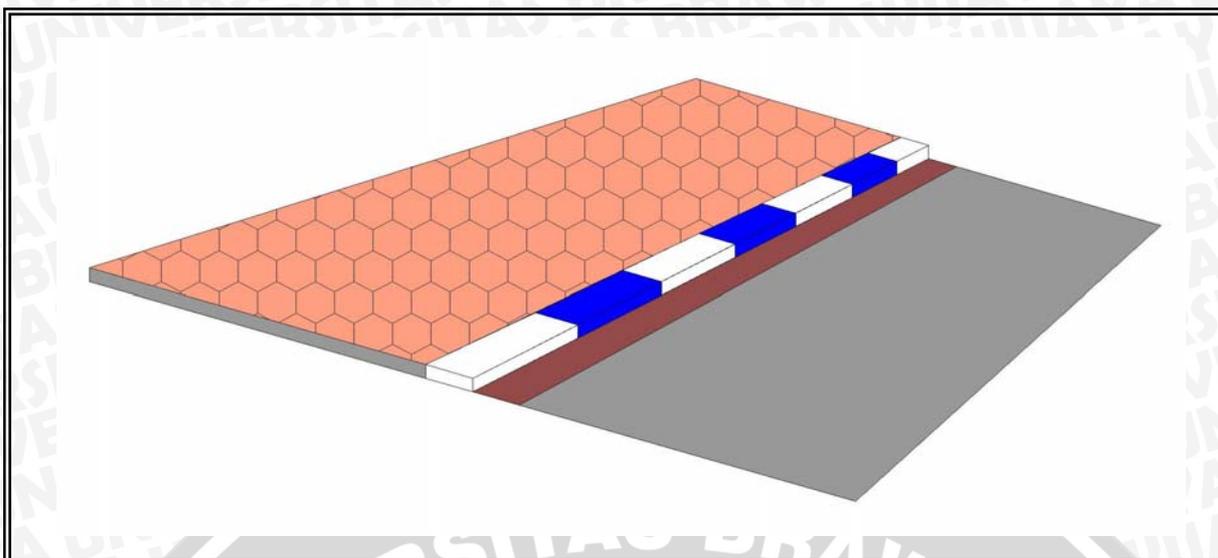
Gambar 4.75. Ilustrasi Alternatif Trotoar Ketinggian 3 cm di Wilayah Studi

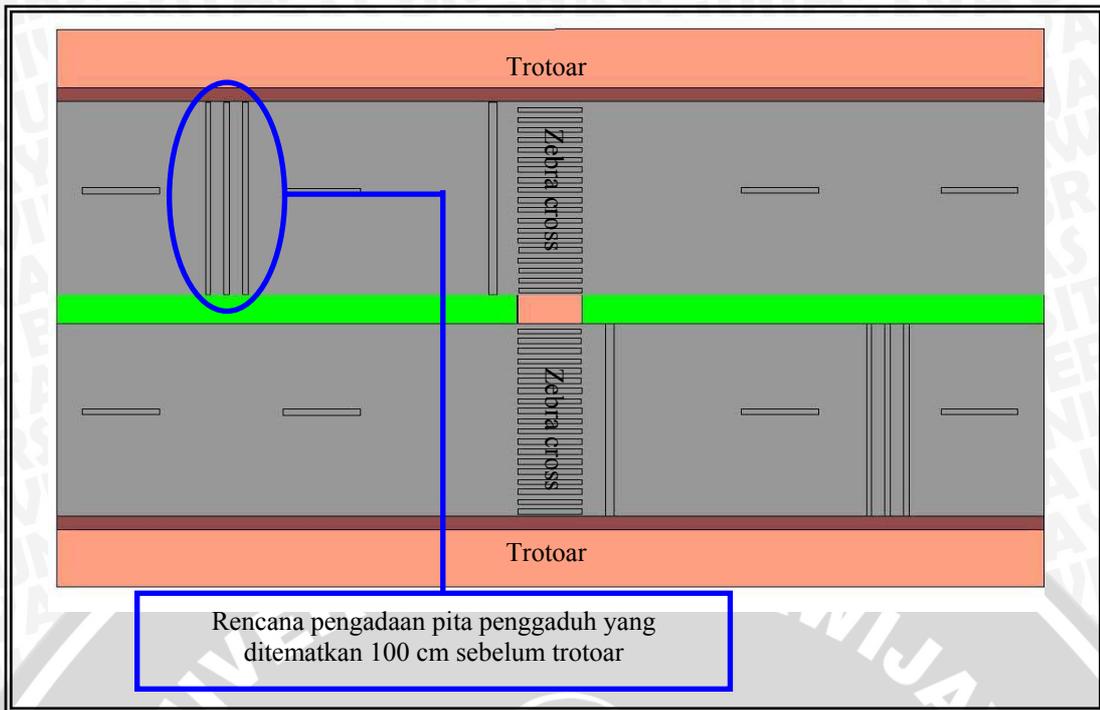
Gambar 4.76. Ilustrasi Alternatif Pita Pengaduh di Wilayah Studi

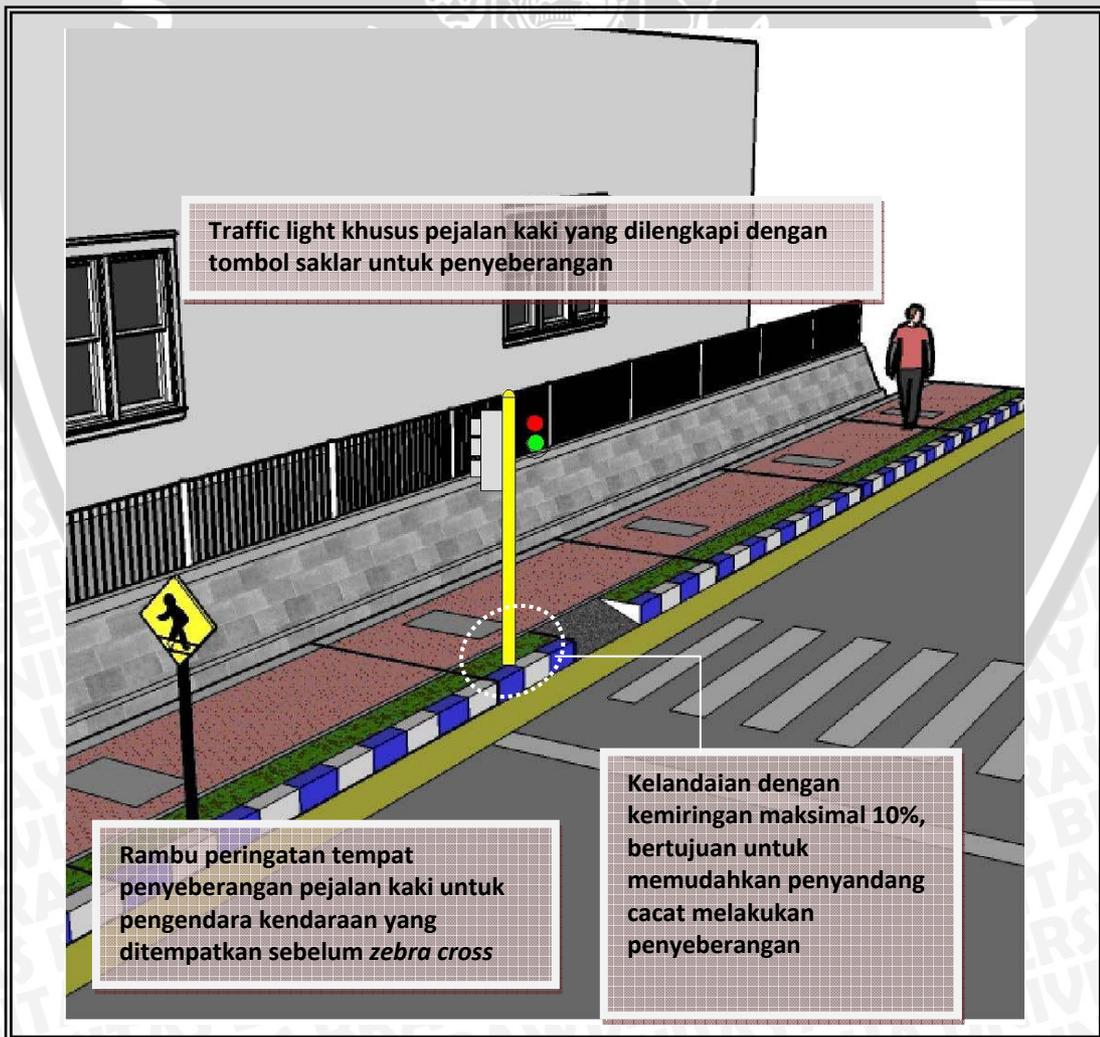
Gambar 4.77. Ilustrasi rekomendasi pengadaan zebra cross di Wilayah Studi

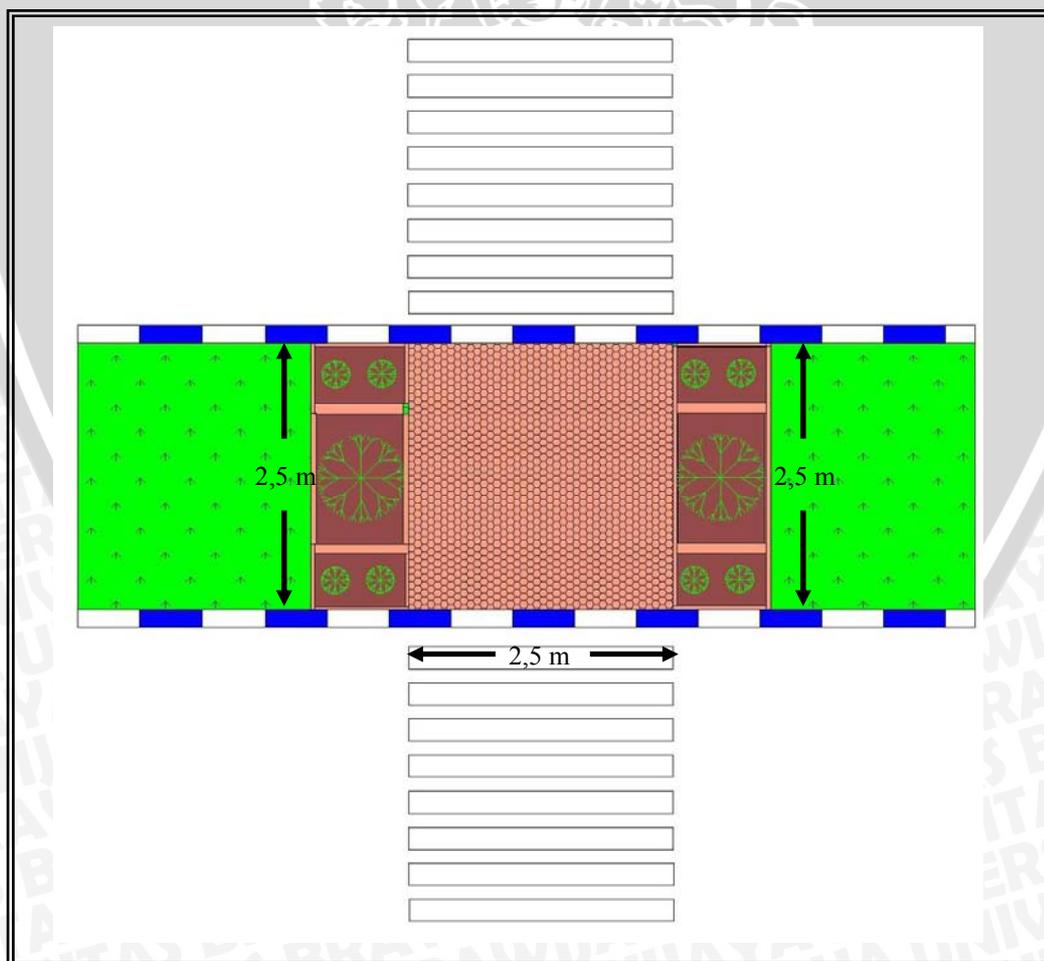
Gambar 4.78. Ilustrasi rekomendasi pengadaan lapak tunggu di Wilayah Studi

Eksisting	Standar	Analisis	Rencana
- Tidak terdapat lapak tunggu di wilayah studi	- Lapak tunggu harus dipasang pada jalur lalu lintas yang lebar, dimana penyeberang jalan sulit untuk menyeberang dengan aman. - Lebar lapak tunggu minimum adalah 1,20 meter dan harus di cat dengan cat yang memantulkan cahaya (reflective).	- Diperlukan perencanaan lapak tunggu untuk mempermudah pejalan kaki yang menyeberang jalan.	- Pada segmen 1 dan 2 lapak tunggu dibuat di median jalan dengan lebar sesuai rencana lebar zebra cross yaitu 2,5 m. - Pengecatan dengan cat yang dapat memantulkan cahaya

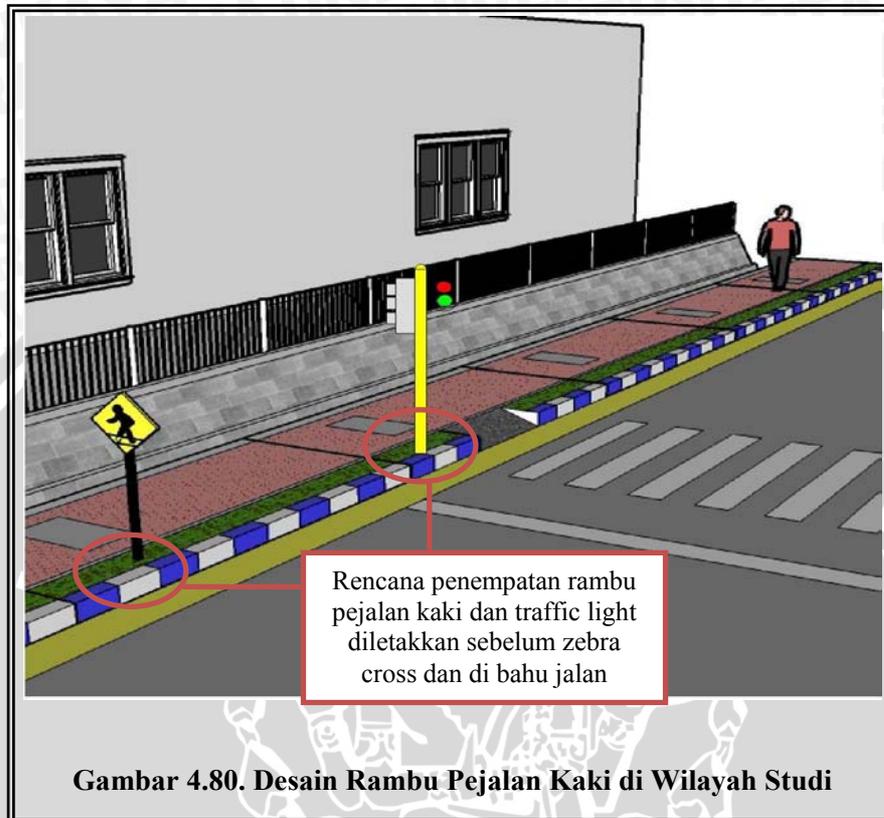
Selain pengadaan rambu penyeberangan pada zebra cross yang telah ada dan pada rencana pengadaan zebra cross, penempatan rambu juga akan disesuaikan agar tidak mengurangi lebar efektif trotoar. Rencana pengadaan rambu pejalan kaki diletakkan di bahu jalan, sehingga tidak mengurangi lebar efektif trotoar.

Gambar 4.80. Desain Rambu Pejalan Kaki di Wilayah Studi

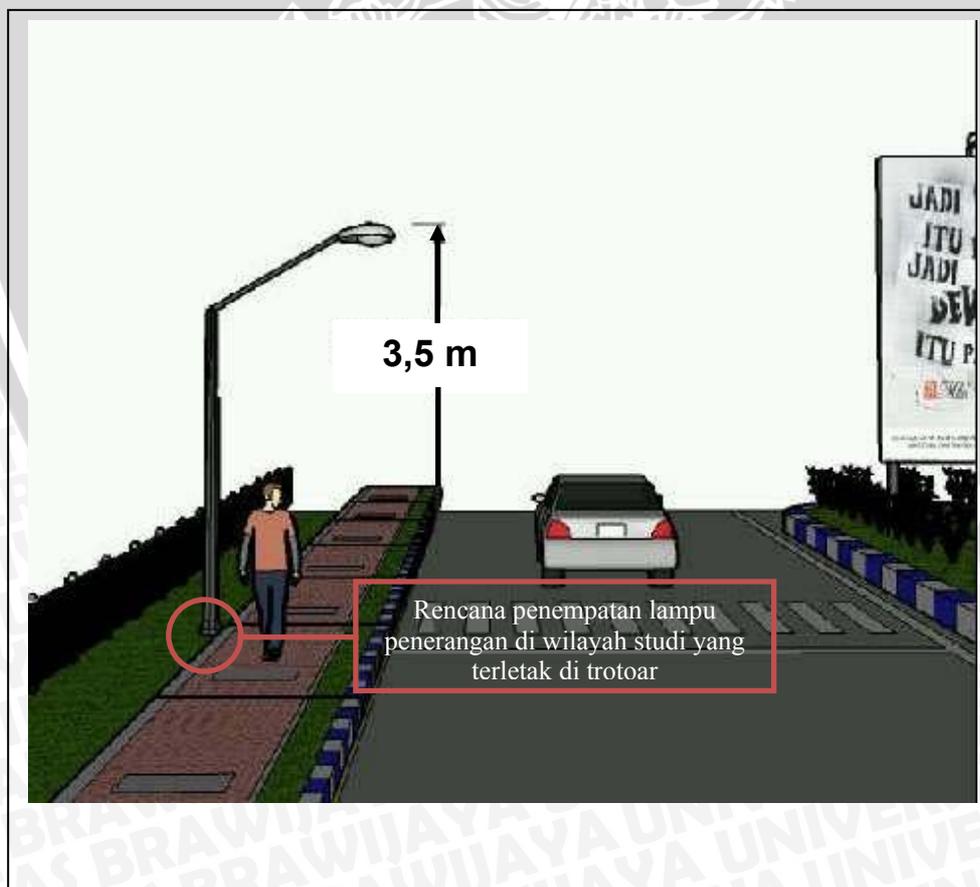
Gambar 4.83. Desain Lampu Penerangan di Wilayah Studi

Segmen	Eksisting	Standar	Analisis	Rencana
	trotoar.			penerangan sebanyak 25
2	- Hanya terdapat sebuah lampu penerangan di segmen 2 yang terletak di sisi barat jalan, depan Ruko SBC. Kondisi lampu sudah tidak menyala lagi.	~ Untuk jalan arteri, jarak antar lampu = 3-3,5 x tinggi lampu ~ Untuk jalan kolektor, jarak antar lampu = 3,5 – 4 x tinggi lampu ~ Jarak interval 10-15 meter, tidak menimbulkan blankspot	- Hanya terdapat 1 lampu penerangan khusus pejalan kaki dengan kondisi tidak menyala. - Perlu penambahan lampu penerangan di kedua sisi dengan jarak antar lampu 14 m.	Pengadaan lampu penerangan dengan jarak antar lampu 14 m. Panjang segmen 2 adalah 850 m, sehingga membutuhkan pengadaan lampu penerangan sebanyak 61
3	- Lampu penerangan tepi jalan memiliki tinggi 4 m, berjenis lampu merkuri dan menyatu dengan tiang listrik dengan kondisi tidak meyal.		- Hanya terdapat 1 lampu penerangan khusus pejalan kaki dengan kondisi tidak menyala. - Perlu pengadaan lampu penerangan jalan khusus pejalan kaki untuk member kenyamanan dan rasa aman bagi pejalan kaki dengan interval 14 m.	Pengadaan lampu penerangan untuk pejalan kaki pada sisi barat dan timur dengan jarak antar lampu 14 m. Panjang segmen 3 adalah 300 m, sehingga pengadaan lampu penerangan pada segmen ini adalah sebanyak 22

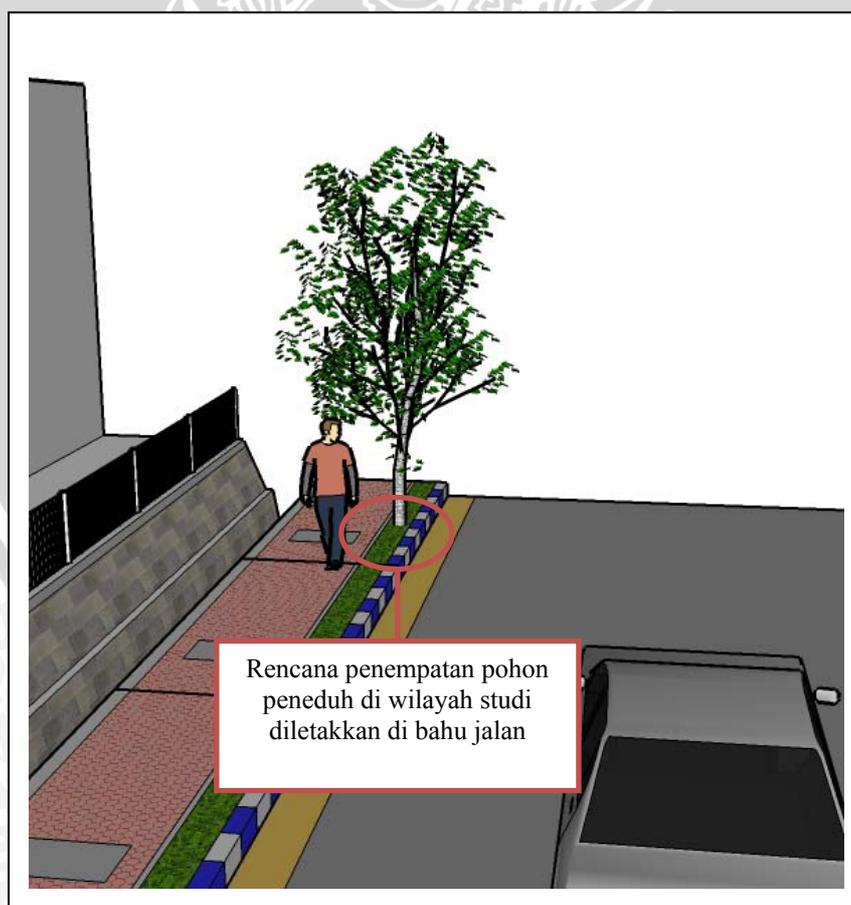
Gambar 4.84. Rencana Peletakan Pohon Peneduh

Segmen	Eksisting	Standar	Analisis	Rencana
Sisi barat segmen 1 dan 3	Jumlah pohon masih minim, sehingga belum memberikan kenyamanan bagi pejalan kaki.	<ul style="list-style-type: none"> - Mempunyai batang dan percabangan yang kuat dan tidak mudah patah. - Struktur percabangan tegak/semi tegak, tidak menjuntai. - Percabangan 2 m di atas tanah. - Bentuk percabangan batang tidak merunduk. - Bermassa daun padat. - Ditanam secara berbaris - Pertumbuhan tajuk tidak menghalangi jalan. 	Minimnya pohon menyebabkan pejalan kaki kurang merasa nyaman berjalan di sisi barat segmen 1, sehingga banyak pejalan kaki yang mengharapkan penambahan pohon peneduh di sepanjang sisi barat segmen 1 dan 3.	- Penambahan pohon peneduh yang ditanam dibahu jalan. Pohon yang cocok ditanam dan tidak menyebabkan kerusakan jalan atau trotoar adalah pohon angkana, tanjung, kiara payung, mahoni, bungur dan flamboyan

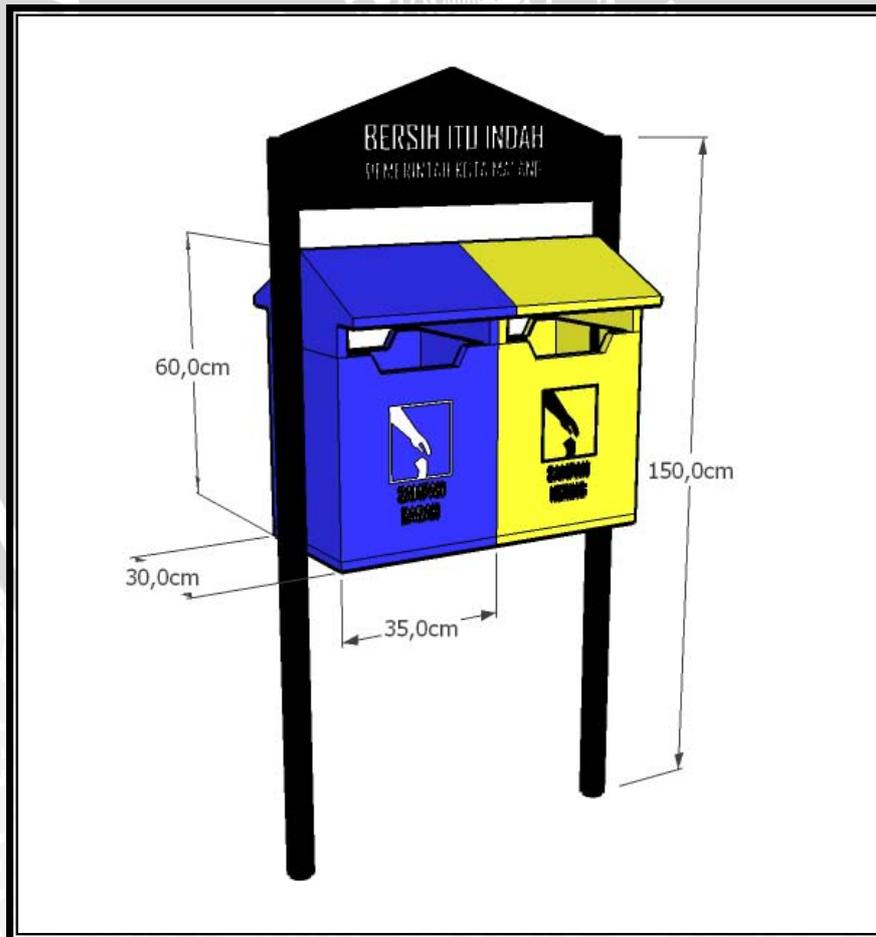
Gambar 4.85. Desain Tempat Sampah di Wilayah Studi

Segmen	Standar	Eksisting	Analisis	Rencana
3	<p>sampah bagi pejalan kaki adalah 100 meter.</p> <p>(Sumber: Dep. Kimpraswil 2003:10)</p>	<p>dan terbuat dari karet.</p> <ul style="list-style-type: none"> - Tempat sampah pada sisi barat berjumlah tiga unit, yaitu di depan bakso kikir, halte dan pkl. Sedangkan pada sisi timur hanya terdapat 1 tempat sampah. - Tempat sampah berbahan dasar alumunium memiliki volume 30 dan diletakkan di atas bahu jalan dan pinggir jalur pejalan kaki. 	<ul style="list-style-type: none"> - Pada sisi barat telah terdapat 3 unit tempat sampah, dengan lebar segmen 300 m, jumlah tersebut telah mencukupi kebutuhan pejalan kaki. Dan jarak antar tempat sampah sudah memenuhi standar yaitu 100 m. Sehingga pada sisi barat tidak diperlukan penambahan. - Sisi timur segmen 3 hanya terdapat 1 tempat sampah, sehingga diperlukan penambahan 2 tempat sampah dengan interval 100 m. - Penempatan tempat sampah tidak mengganggu pejalan kaki, karena terletak di bahu jalan dan pinggir trotoar. - Kondisi fisik dan sifat tempat sampah yang tersedia sudah memenuhi ketentuan Dep. PU. Tempat sampah terbuat dari alumunium yang tahan panas, kedap air, tertutup dan dapat diangkat. 	<ul style="list-style-type: none"> - Pada sisi barat tidak memerlukan penambahan tempat sampah. - Sisi timur memerlukan penambahan tempat sampah sejumlah 2 buah dengan interval 100 m.
