BAB IV

HASIL DAN PEMBAHASAN

4.2. Analisis Selubung Unit Bangunan Skala Tapak di Jalan Diponegoro Surabaya

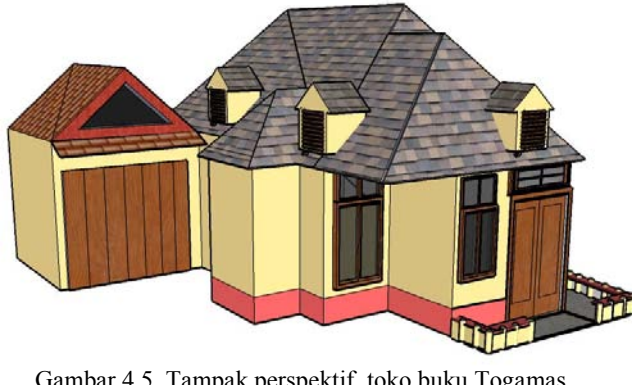
Gambar.4.5. Tampak perspektif toko buku Togamas
Sumber : Levana 2010

Toko buku Togamas ini berada di barisan paling depan jalan Diponegoro. bangunan ini diperkirakan didirikan tahun 1920an. Terlihat pada bangunannya masih sangat mempertahankan bentuk asli bangunan lama meskipun terjadi peralihan fungsi dari rumah tinggal menjadi toko.

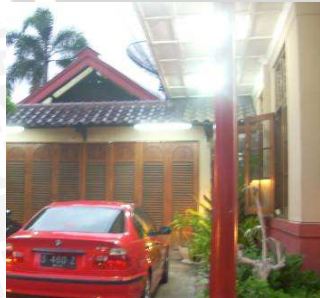
Gambar.4.8. Teritisan di atas dinding
Sumber : Levana 2010

Kemiringan atap untuk didaerah tropis adalah $>30^{\circ}$ pada bangunan ini atap utama kemiringannya mencapai 35° , sehingga memiliki ketinggian atap $\pm 6m$. Sedang pada atap penunjang kemiringan mencapai 25° . Pada pertemuan atap dan teritisan terdapat talang yang berfungsi untuk mengalirkan air hujan. Sejak didirikan atap bangunan ini tidak mengalami perubahan sama sekali, hanya penutup atap yang pada awalnya menggunakan ijuk sekarang sudah menggunakan atap genteng.

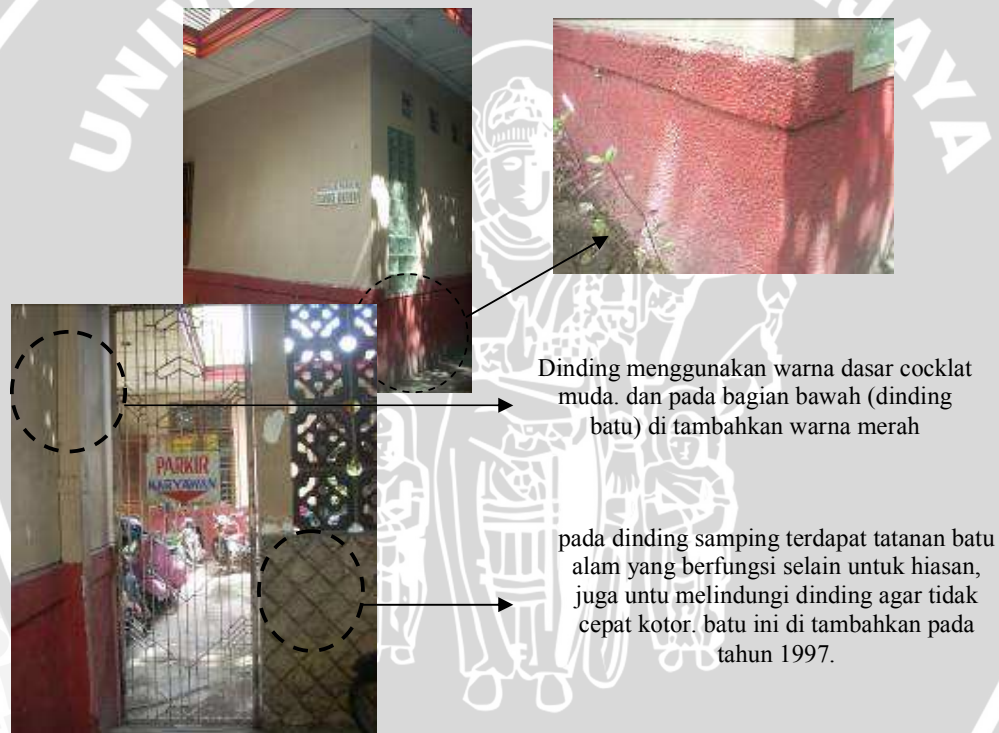
Gambar.4.9. Dinding pada bangunan toko Togamas
Sumber : Levana 2010

Pada bangunan ini dinding terbuat dari bahan batu bata dengan ketebalan satu bata. finishing menggunakan plesteran semen dan di cat dengan warna dinding cerah (krem dan merah). selain itu pada dinding depan dinding bagian bawah diberi tambahan berupa tempelan batu alam. dinding yang terbuat dari batu bata dan finishing plesteran mampu melindungi dari perembesan air dan besarnya radiasi matahari yang mengenai bangunan, penggunaan finishing cat berwarna cerah dan tanaman disekitar bangunan juga dapat mengurangi jumlah sinar matahari yang mengenai dinding, sehingga temperatur dalam ruangan tidak meningkat.

Sebagian besar sisi dinding mempunyai rongga berupa bukaan (jendela, pintu dan lobang udara) material utamanya terbuat dari bahan kayu, baja dan kaca.

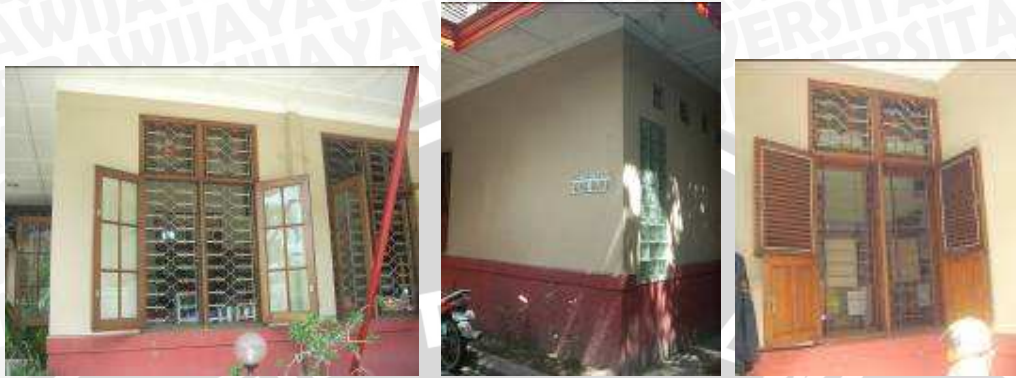
Gambar.4.10. Jendela pada bangunan toko Togamas
Sumber : Levana 2010

mempertahankan daun jendela bangunan lama dengan material utama kayu, dan memiliki 2 lapis pengaman. Lapis pertama berupa lis besi, sedang jendela lapis kedua terbuat dari kayu dengan kaca.

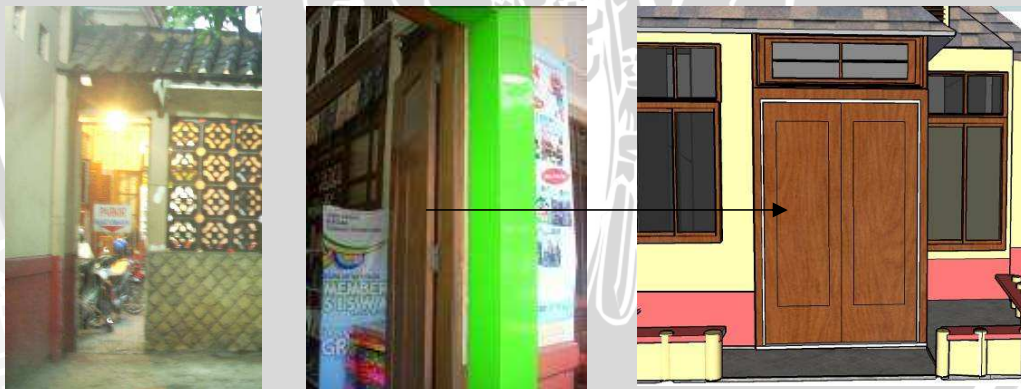
Gambar.4.11. Pintu samping (kiri) pintu utama (tengah) pada bangunan toko Togamas
Sumber : Levana 2010

Pintu utama juga masih mempertahankan bentuk dan material asli, yaitu dua pintu dengan material kayu. Terdapat bovenliht tepat pada bagian di atasnya, berukuran 1,9 x 3,25 m. Dengan adanya dua lapis, maka bisa diatur sesuai dengan kebutuhan baik dari segi pencahayaan dan angin. Banyaknya terdapat bukaan pada bangunan ini mejadikan aliran udara dalam rumah menjadi lancar dan tidak panas.

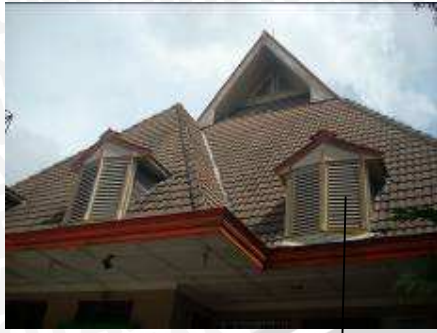
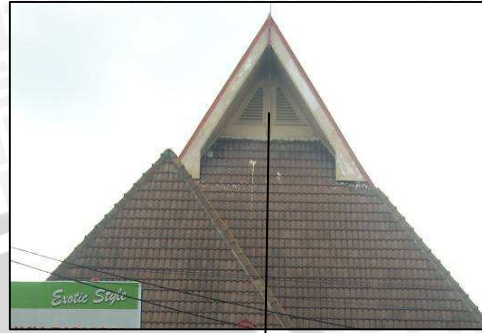
Gambar.4.12. Karakter atap pada bangunan togamas
Sumber : Levana 2010

Hampir pada setiap elemen pembentuk selubung bangunan ini terdapat beberapa macam hiasan khas arsitektur kolonial. Seperti pada atap terdapat *dormer* yang berada pada sisi depan dan samping bangunan. Pada *geble* yaitu bidang dinding segitiga ujung atap merupakan jenis *pediment geble*. Sedangkan jenis *dormer* yang digunakan menurut teori sebelumnya termasuk pada jenis *classical dormer*.

terdapat dormer pada bagian depan, dan samping atap, yang berfungsi sebagai rongga keluar masuknya udara.

Gevel terdapat pada bagian depan, merupakan jenis pediment gevel

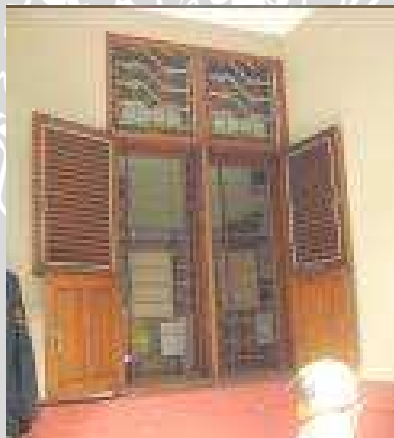
Gambar.4.13. Jendela sebagai salah satu ragam hias
Sumber : Levana 2010

Jendela pada bangunan kolonial yang khas juga merupakan salah satu contoh ragam ragam hias yang ada pada dinding bangunan.

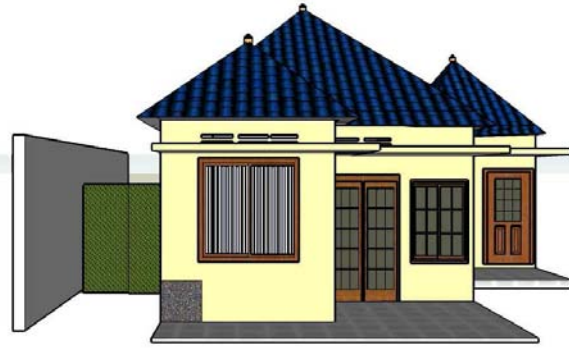
Gambar 4.15. Tampak depan bangunan Purimas Bakery
Sumber : Levana 2010

Bangunan yang berada jarak 1 rumah dengan bangunan toko buku togamas ini memiliki juga memiliki fungsi sebagai toko. Berdasarkan informasi bangunan ini didirikan pada tahun 1920an terjadi beberapa tambahan dan perubahan pada bangunan tanpa merubah bentuk asli bangunan.

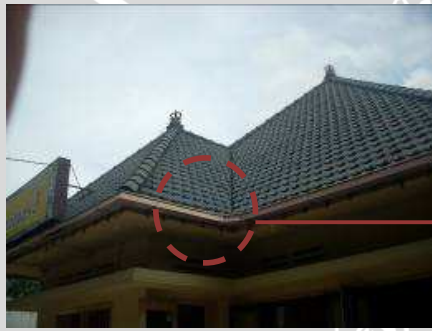
Gambar.4.18. Atap limasan dan penutup atap genteng keramik
 Sumber : Levana 2010

Pada sisi luar atap terdapat teritisan dengan bentang 0,5 m dan sebagai tempat untuk mengalirkan air hujan ke tanah terdapat talang yang mengelilingi atap. Genteng yang digunakan sudah terdapat perubahan dengan bangunan aslinya, sekitar tahun 1998 dilakukan renovasi dan digunakan jenis genteng keramik dengan warna biru. dibawah atap terdapat plafon

Terdapat talang di sepanjang sisi luar atap untuk mengalirkan air hujan ke tanah.

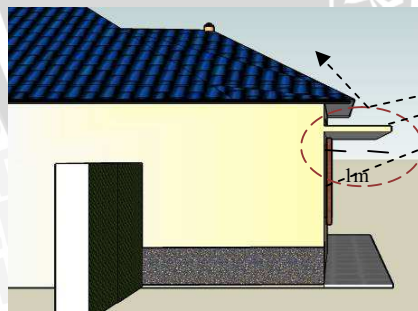
Gambar.4.19. Teritisan
 Sumber : Levana 2010

Pada bagian depan atas jendela, terdapat teritisan dengan bentang 1m yang berfungsi melindungi dari pancaran langsung sinar matahari dan air hujan yang masuk.

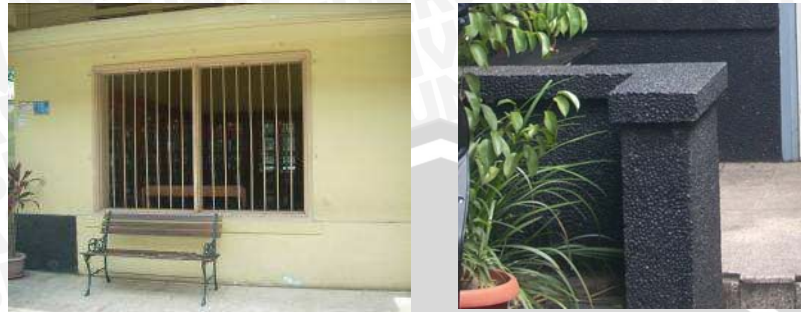
Gambar.4.20. Dinding dan aksesoris pada dinding bangunan
Sumber : Levana 2010

Pada bangunan ini dinding terbuat dari bahan batu bata dengan ketebalan satu bata. finishing menggunakan plesteran semen dan di cat dengan warna dinding cerah (kuning muda dan putih). Selain itu pada dinding depan dinding bagian bawah diberi

tambahan berupa batu alam dan diberi cat berwarna hitam untuk membedakan dan sebagai aksesoris pada dinding.

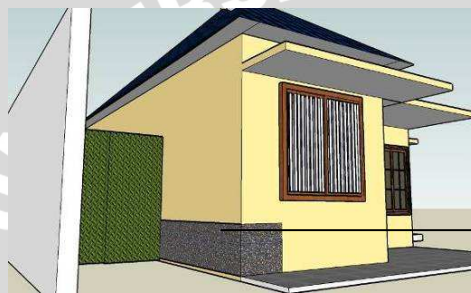
Gambar.4.21. Batu alam pada dinding
Sumber : Levana 2010

Terdiri dari material batu alam yang dicat hitam mengelilingi setengah dinding luar bangunan

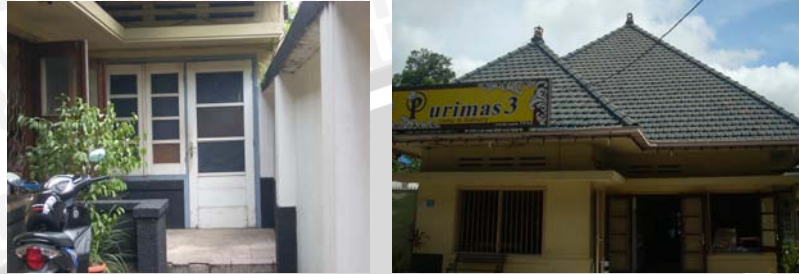
Gambar.4.22. Jenis bukaan pada bangunan Purimas
Sumber : Levana 2010

Daun jendela masih mempertahankan daun jendela bangunan lama, yaitu terdapat 2 lapis daun jendela, lapis pertama berpa kisi-kisi kaca, sedang jendela lapis kedua terbuat dari kayu. selain itu juga ditambahkan lis besi pada bagian tengah.

daun jendela pada bagian depan dibuat lebar karena membawahi ruangan yang cukup lebar di bagian dalam. Pintu jendela di bagian depan dan belakang memiliki tipe dan warna yang berbeda.

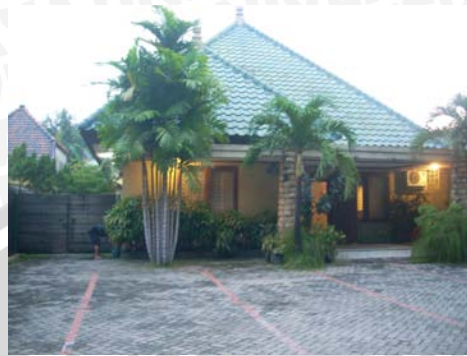
Gambar.4.27. Tampak depan bangunan Martha Tilaar
Sumbter : Levana 2010

Kemiringan atap utama mencapai 35° . Atap datar digunakan pada bagian bangunan hunian. Bahan penutup atap adalah genteng berwarna hijau. Sedangkan atap datar terbuat dari beton.

Pada bagian depan itu juga terdapat teritisan dengan bentang 0.5 m yang berfungsi untuk melindungi bangunan dari panas dan hujan. Pada pertemuan atap dan teritisan terdapat talang yang berfungsi untuk mengalirkan air hujan.

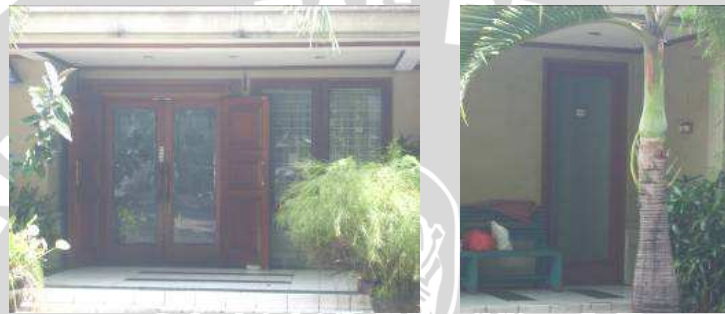
Gambar.4.31. Jenis bukaan pada bangunan Martha Tilaar
Sumber : Levana 2010

Daun jendela dan pintu bangunan depan sudah tidak lagi menggunakan pintu dan jendela asli, karena fungsi bangunan sebagai rumah salon, maka desain bukaan disesuaikan dengan fungsinya yang menuntut keindahan pada tampilannya. Namun

desain bukaan yang baru masih diambil dari desain bukaan yang lama yaitu terdapat dua lapis daun pintu maupun jendela. lapis pertama berupa kisi-kisi kaca, sedang jendela lapis kedua terbuat dari kayu. selain itu juga ditambahkan lis besi pada bagian tengah jendela.

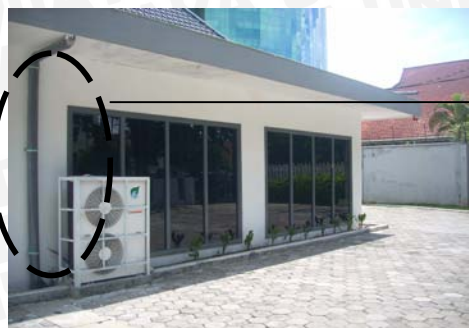
Gambar 4.40. Peletakan talang pada bangunan
 Sumber : Levana 2010

Bentuk atap menyesuaikan dengan lingkungan yang masih khas akan karakter bangunan kolonial. Sedangkan atap datar terbuat dari beton yang juga berfungsi sebagai teritisan dengan bentang 0.5 m yang berfungsi untuk melindungi bangunan dari panas dan hujan. Pada pertemuan atap dan teritisan terdapat talang yang berfungsi untuk mengalirkan air hujan.

Talang diletakkan di sepanjang sisi atap dan dialirkan menuju atap bagian depan untuk akhirnya menuju ke tanah. Pada bagian bawah atap terdapat plafon yang letaknya 4 m dari lantai.

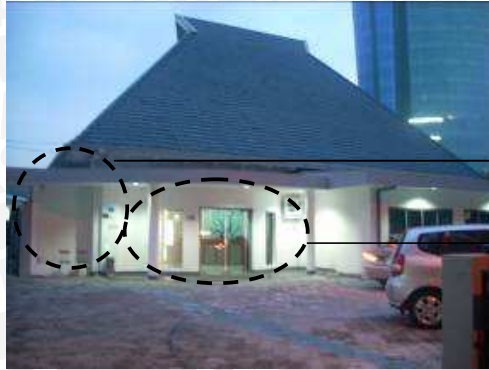
Gambar.4.43. Fasad bangunan Askap Futures
Sumber : Levana 2010

Bukaan pada dinding dapat mengalirkan udara dari luar ke dalam ruangan, sehingga sirkulasi udara dapat optimal. Sebagian besar sisi dinding mempunyai rongga berupa bukaan (jendela dan pintu) material utamanya terbuat dari bahan kayu, aluminium dan kaca.

Dinding menggunakan warna dasar putih
Penggunaan macam-macam bukaan pada dinding

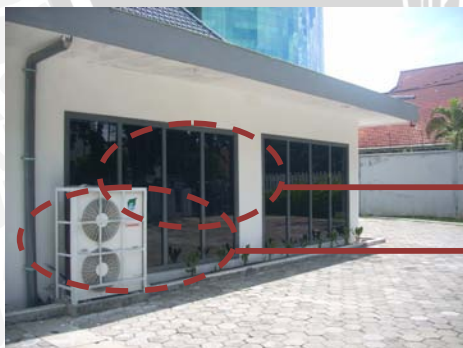
Gambar.4.44. Jendela pada bangunan kantor Askap Futures
Sumber : Levana 2010

Pintu pada bagian depan terdiri dari 2 daun pintu. untuk memudahkan pengunjung yang datang dengan jumlah banyak. Kaca pada jendela dan pintu memilih warna hitam yang menurut teori warna hitam lebih menyerap panas sehingga tidak menimbulkan panas pada ruang di dalamnya.

Pada dinding samping terdapat barisan jendela kaca mati. menggunakan warna hitam yang berfungsi sebagai penyangkai cahaya yang masuk pada ruangan.

Tidak terdapat ventilasi karena ruang dalam menggunakan pendingin buatan (AC)

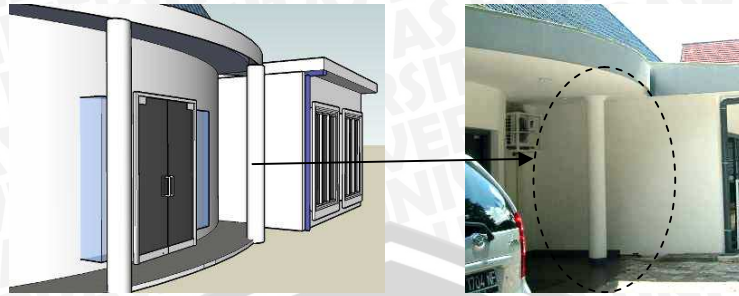
Gambar.4.45. Kolom pada fasad teras
Sumber : Levana 2010

Jenis kolom yang digunakan memiliki ciri berupa kolom dengan bentuk dasar tabung yang memanjang dan ramping dengan diameter yang sama dari atas hingga bawah.

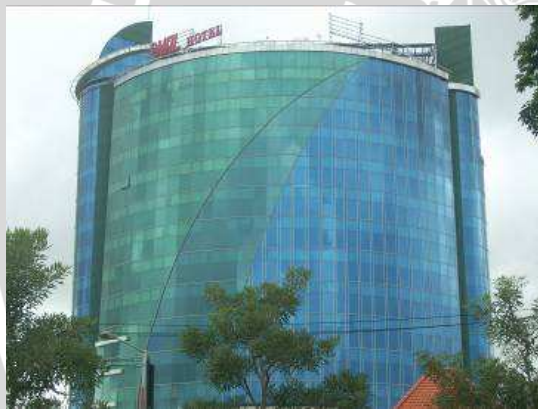
Gambar.4.49. Jenis atap Hotel Oval
Sumber : Levana 2010

Bahan penutup atap adalah beton, dan terdapat aksesoris berupa papan nama identitas hotel dibagian atap.

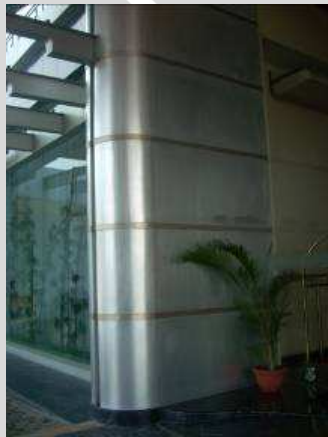
Gambar.4.51. Dinding kolom
Sumber : Levana 2010

dinding kolom pada lantai dasar ini gerbuat dari bahan Alkabonce (semacam bahan plastic tebal yang tampak seperti aluminium) memperkuat kesan modern pada bangunan

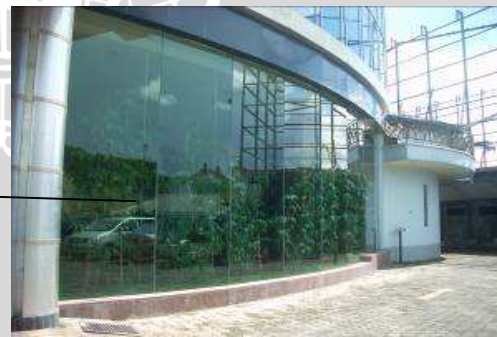
Gambar.4.52. Dinding kaca pada hotel Oval
Sumber : Levana 2010

Pada dinding bagian ruang lobby pada lantai dasar ini terdiri atas dinding kaca mati. dinding kaca ini penuh mengelilingi sepanjang dinding depan lantai dasar.

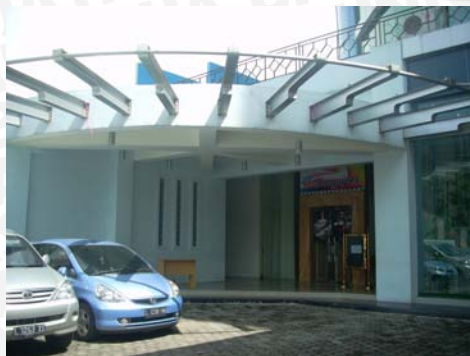
Gambar.4.53. Dinding bata pada hotel
Sumber : Levana 2010

Selain dinding kaca pada bagian samping lantai dasar terdapat ruangan khusus yang dindingnya berupa dinding massif dengan material batu bata.

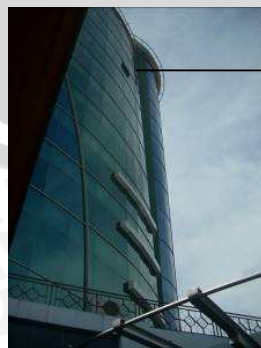
Gambar.4.55. Jendela kaca pada hotel
Sumber : Levana 2010

Pada dinding terdapat elemen bukaan yang terdiri dari 2 macam bukaan yaitu, pintu, dan jendela. Jendela kaca pada sebagian besar dinding berfungsi sebagai pencahayaan alami pada ruangan sehingga memperkecil penggunaan lampu sebagai pencahaya buatan. Selain itu elemen kaca dapat memperkuat kesan modern pada bangunan hotel.

Seluruh ruang pada selubung bangunan ini menggunakan jendela kaca, yang dapat memasukkan cahaya alami ke dalam bangunan.

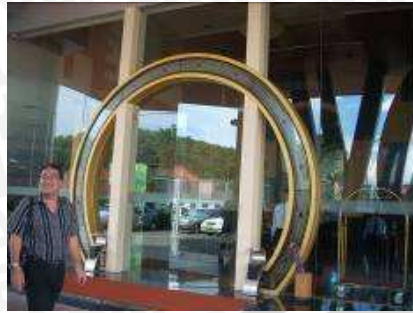
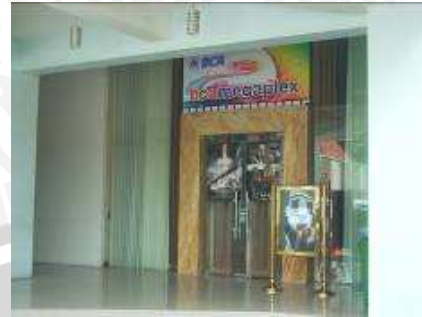
Gambar.4.56. Jenis pintu kaca pada hotel
Sumber : Levana 2010

Pintu yang digunakan pada area luar hotel ini juga menggunakan pintu kaca dengan beberapa aksesoris aluminium sebagai aksesoris penambah keindahan.

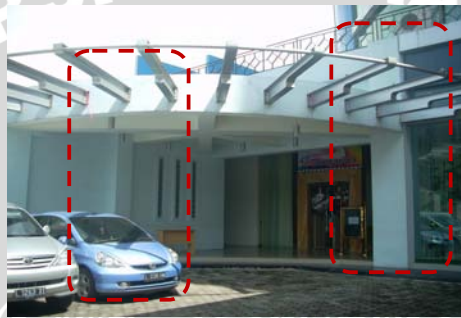
Gambar.4.57. Kolom balok
Sumber : Levana 2010

Selain itu kolom penunjang pada bangunan ini ada yang memiliki bentuk standard kolom balok yang menonjol pada dinding.

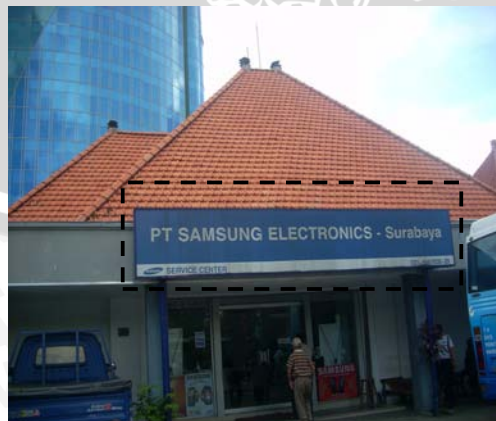
Gambar.4.62. Tampak depan bangunan
Sumber : Levana 2010

kemiringan atap mencapai 45° . Bahan penutup atap adalah genteng tanah liat berwarna coklat. terdapat teritisan di sekeliling bangunan dengan lebar 0.5 m dibawah atap terdapat plafond setinggi 3,5 m dari lantai pada bangunan. Pada pertemuan atap pelana dan atap datar terdapat talang yang berfungsi untuk mengalirkan air hujan. Sejak didirikan atap bangunan ini tidak mengalami perubahan sama sekali pada konstruksi atap.

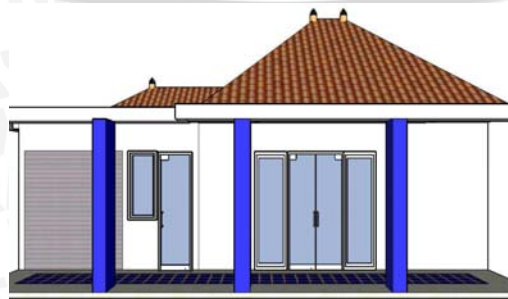
Gambar.4.64. Tampak depan bangunan
Sumber : Levana 2010

Pada dinding terdapat elemen bukaan terdiri dari 3 macam yaitu, pintu, jendela, dan lobang angin. Daun jendela harus bisa disesuaikan dengan tubuh manusia untuk mengarahkan aliran udara ke dalam ruangan sehingga akan terasa nyaman. Menggunakan 2 daun pintu pada pintu utama agar memudahkan orang yang keluar masuk dalam jumlah yang banyak. Banyaknya bukaan di bangunan kantor ini membuat sirkulasi udara lancar dan tidak panas.

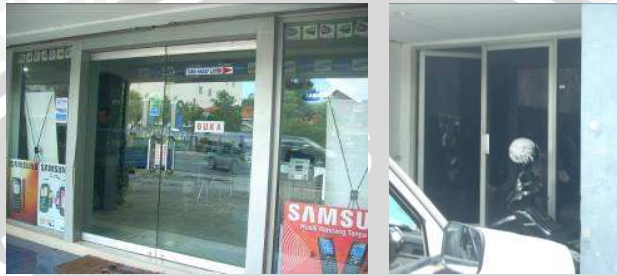
Gambar.4.65. Pintu masuk utama dengan material utama kaca
Sumber : Levana 2010

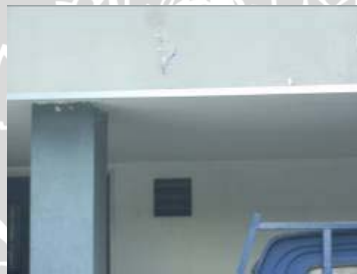
Gambar.4.66. Ventilasi pada bagian luar bangunan
Sumber : Levana 2010

Lobang ventilasi sebaiknya memiliki bukaan yang diatur sesuai dengan kebutuhan dan kenyamanan penghuni di dalamnya, dan lobang ventilasi diusahakan tidak terlalu tinggi agar memberikan aliran udara yang cukup didalamnya. namun pada bangunan kantor ini hanya terdapat 1 ventilasi kecil yang terletak di bagian atas dinding.

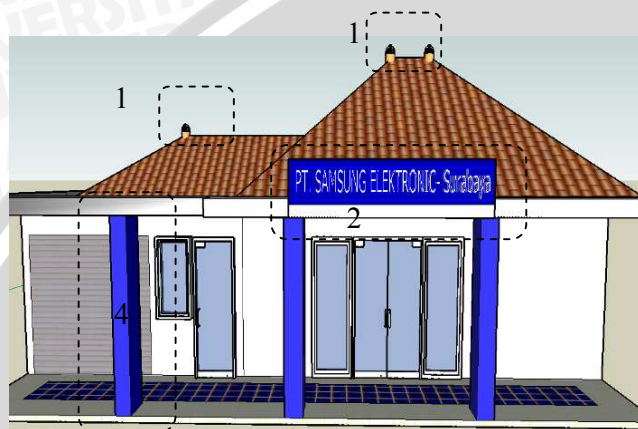
1 Terdapat hiasan kemuncak pada atap

2. Ventilasi

3. Papan nama

4. kolom

Gambar.4.68. Jenis ragam hias yang digunakan pada kantor
Sumber : Levana 2010

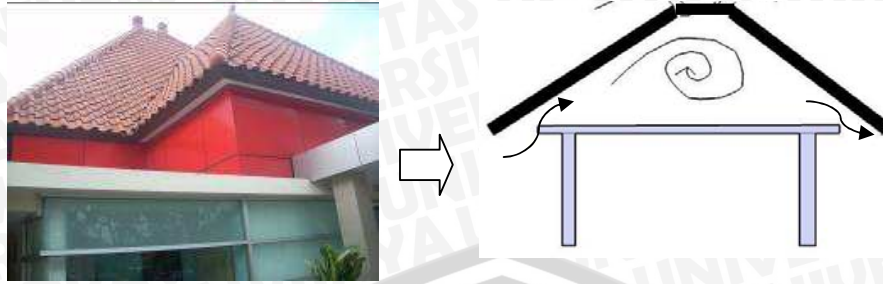
kemiringan atap mencapai 35° . Bahan penutup atap adalah genteng berwarna merah terdapat teritisan di sekeliling bangunan dengan lebar 0.5 m. Karena arah hadap bangunan ke arah timur, maka diberikan teritisan yang berada pada bagian depan berfungsi sebagai penghalang masuknya cahaya matahari secara langsung. Dibawah atap masih terdapat rongga sebelum akhirnya terdapat plafond setinggi 4m dari lantai pada bangunan. Rongga ini berfungsi sebagai ruang untuk perputaran udara yang nantinya dapat memberikan dampak dingin pada ruangan yang dibawahinya.

Gambar.4.72. Rongga atap
Sumber : Levana 2010

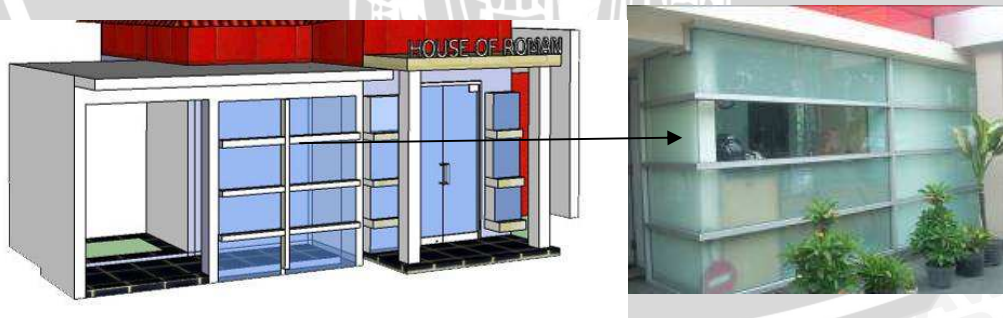
Gambar.4.74. Dinding kaca bangunan House of Roman
Sumber : Levana 2010

Pada bangunan ini dinding terbuat dari kombinasi bahan batu bata dengan ketebalan setengah bata dan kaca. finishing menggunakan plesteran semen dan di cat dengan warna dinding putih, pada bagian fasad diberi lempengan alkabonce berwarna cerah (merah dan silver) yang juga berfungsi sebagai aksessoris. warna merah yang mencolok dapat dengan mudah menarik perhatian pengunjung yang melewati koridor jalan ini.

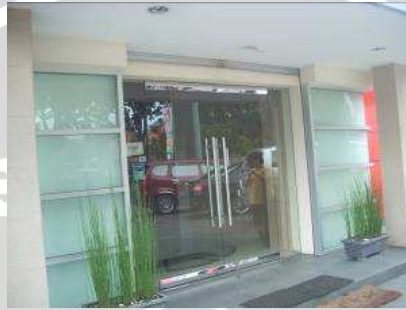
Gambar.4.75. Pintu utama
Sumber : Levana 2010

Elemen bukaan tampak seluruhnya menggunakan material modern berupa kaca. Pintu utama berupa pintu dobel 1 lapis dengan material kaca dengan ukuran pintu 2,2x4,2 m.

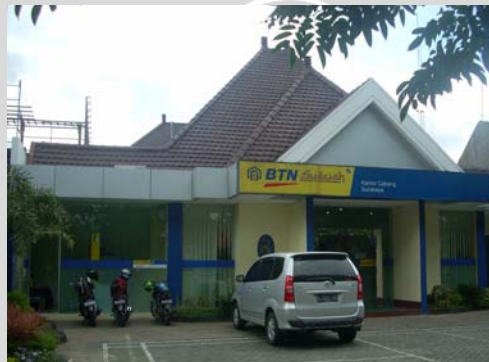
kemiringan atap mencapai 45° . Bahan penutup atap adalah genteng berwarna coklat. Terdapat teritisan di sekeliling bangunan dengan lebar 0.5 m dengan atap datar, dibawah atap terdapat plafond setinggi 4 m dari lantai pada bangunan.

Pada bagian depan atap terdapat papan nama identitas bank tersebut.

Gambar.4.80. Fasad bangunan Bank BTN
Sumber : Levana 2010

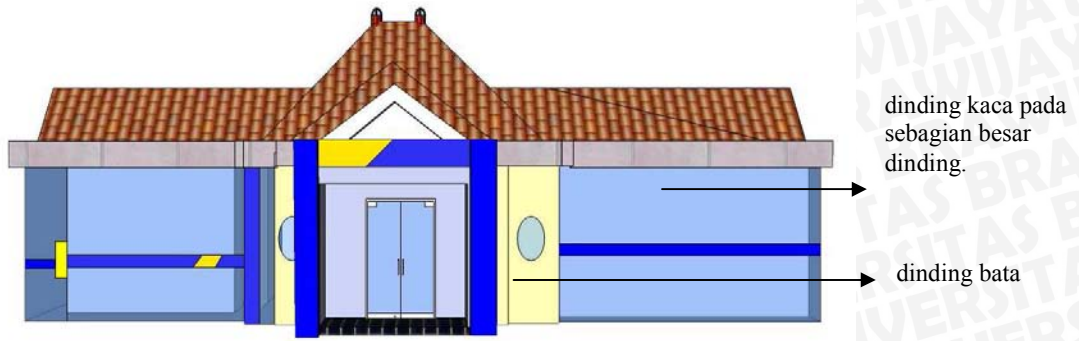
Pada bangunan ini dinding terbuat dari bahan batu bata dengan ketebalan setengah bata. finishing menggunakan plesteran semen dan di cat dengan warna dinding kuning dan biru yang merupakan warna khas dari bangunan. Dinding yang terbuat dari batu bata dan finishing plesteran mampu melindungi dari perembesan air dan besarnya radisasi matahari yang mengenai bangunan, penggunaan finishing berwarna cerah dapat mengurangi jumlah sinar matahari yang mengenai dinding, sehingga temperatur di dalam ruangan tidak meningkat. Selain itu pada dinding depan juga berupa dinding kaca. Orientasi bangunan menghadap ke arah timur.

Pada dinding juga mempunyai elemen bukaan (jendela, pintu dan lobang udara) material utamanya terbuat dari bahan kayu dan kaca.

Gambar.4.81. Tampak depan bangunan BTN Syariah
Sumber : Levana 2010

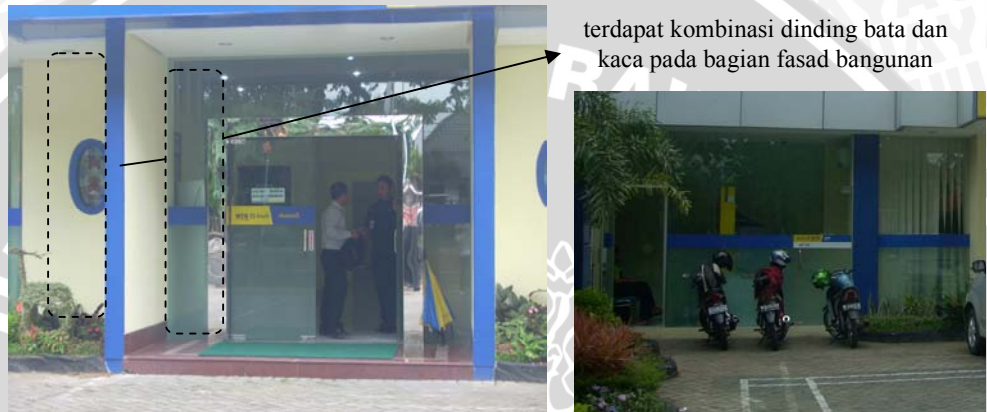
terdapat kombinasi dinding bata dan kaca pada bagian fasad bangunan

Gambar.4.82. Dinding depan bangunan
Sumber : Levana 2010

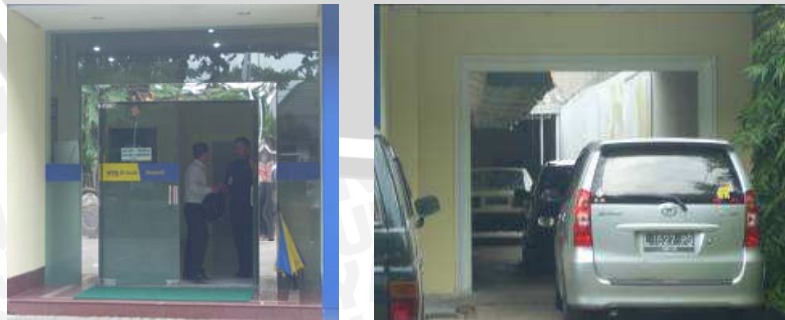
Pintu utama menggunakan pintu dobel 1 lapis dengan material kaca, penggunaan pintu ini untuk memudahkan pengunjung yang masuk dalam jumlah banyak.

Gambar.4.83. Pintu utama (kiri) pintu samping (kanan)
Sumber : Levana 2010

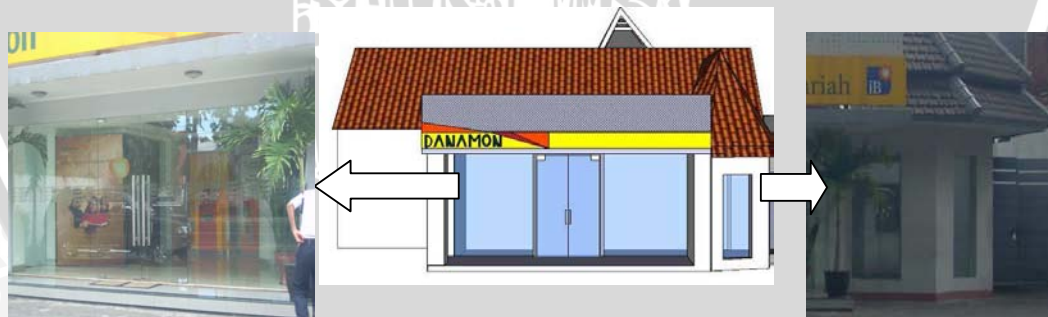
Gambar.4.89. Dinding kaca pada depan bangunan
Sumber : Levana 2010

Pada bangunan ini dinding terbuat dari bahan batu bata dengan ketebalan setengah bata. finishing menggunakan plesteran semen dan di cat dengan warna dinding putih. Dinding yang terbuat dari batu bata dan finishing plesteran mampu melindungi dari perembesan air dan besarnya radisasi matahari yang mengenai bangunan, penggunaan finishing berwarna cerah dapat mengurangi jumlah sinar matahari yang mengenai dinding, sehingga temperatur di dalam ruangan tidak meningkat. Selain itu pada dinding depan juga berupa dinding kaca. Orientasi bangunan menghadap ke arah timur. Pada dinding juga mempunyai elemen bukaan (jendela,dan pintu) material utamanya terbuat dari bahan kaca.

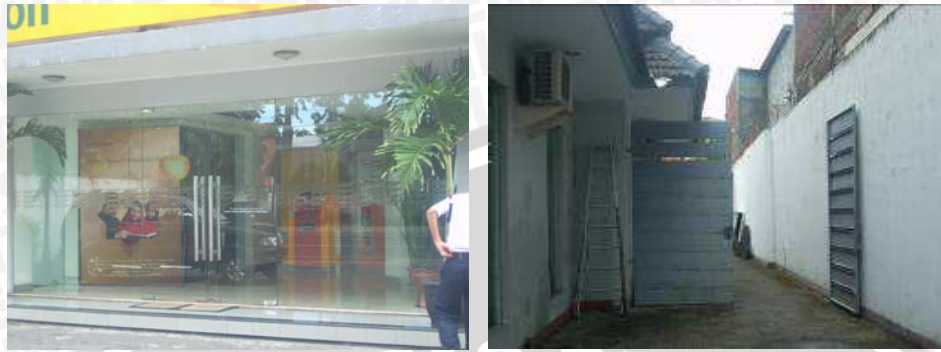
Gambar.4.90. Pintu Utama (kiri) pintu samping (kanan)
Sumber : Levana 2010

Pintu utama menggunakan pintu dobel 1 lapis dengan material kaca, penggunaan pintu ini untuk memudahkan pengunjung yang masuk dalam jumlah banyak.

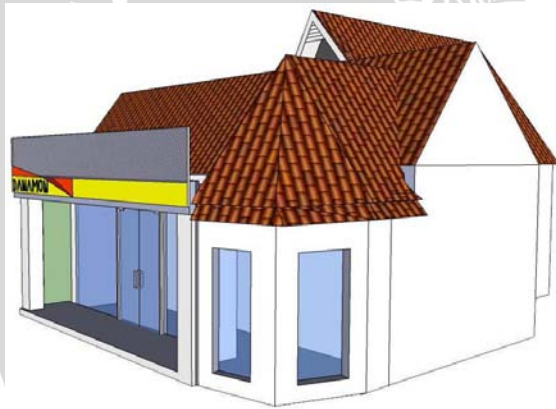
Gambar.4.91. Ragam hias pada bangunan
Sumber : Levana 2010

1. Terdapat hiasan pada atap

2. Kolom

3. Dinding Kaca

4. papan nama

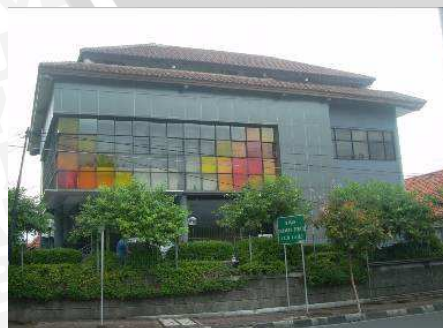
Bank BTPN ini menggunakan atap perisai pada bangunan utamanya, sedangkan pada sisi –sisi sampingnya menggunakan atap miring. Penutup atap berupa genteng berwarna coklat, Atap miring juga difungsikan sebagai teritisan.

Gambar.4.94. Tampak depan dan atas bangunan Bank BTPN
Sumber : Levana 2010

Kemiringan atap untuk didaerah tropis adalah $>30^{\circ}$ pada bangunan ini atap utama kemiringannya sekitar 35° , dan memiliki ketinggian atap $\pm 4\text{m}$. Bangunan ini merupakan salah satu bangunan baru, namun bentuknya masih diadaptasi dari bangunan sekitarnya.

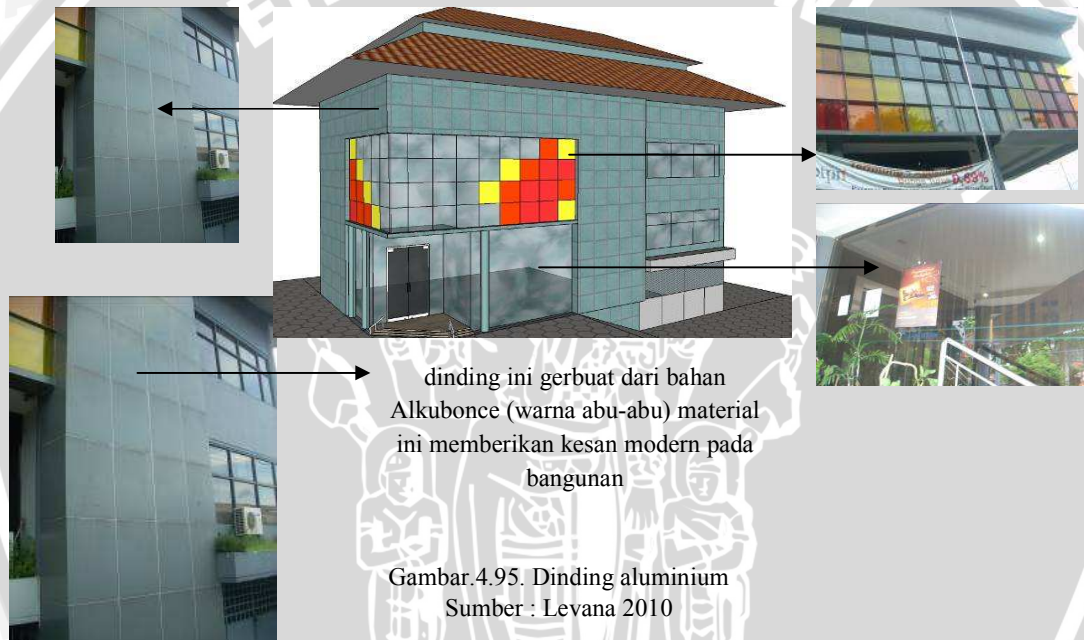
Pada bangunan ini seluruh sisi dinding terbungkus dengan material kaca berwarna dan aluminium. Orientasi bangunan menghadap ke arah utara. Sebagian besar sisi dinding berupa rongga sebagai bukaan (jendela, pintu) material utamanya terbuat dari bahan besi dan kaca.

terdapat dinding kaca pada bagian lantai dasar pada pintu utama.

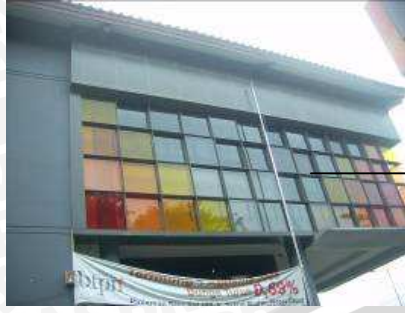
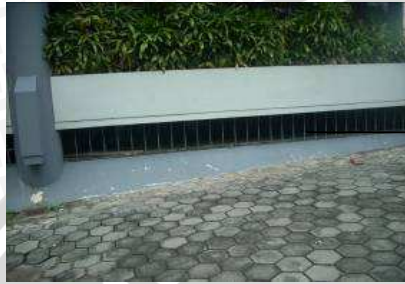
Hampir seluruh ruang pada selubung bangunan ini menggunakan jendela kaca beraneka warna, yang dapat memasukkan cahaya alami ke dalam bangunan.

terdapat ventilasi untuk ruang basement bawah yang berfungsi sebagai tempat parkir kendaraan.

Gambar.4.96. Elemen bukaan pada dnding
Sumber : Levana 2010

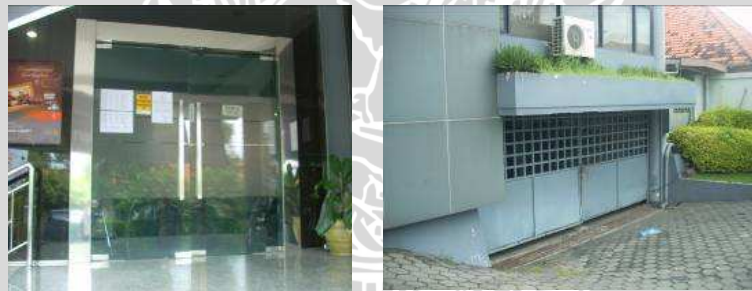
Pintu yang digunakan pada area luar bank ini juga menggunakan pintu kaca dengan kusen aluminium yang mencerminkan kesan modern dan elegan pada kantor.

Gambar.4.97. Jenis pintu utama dan pintu menuju basement
Sumber : Levana 2010

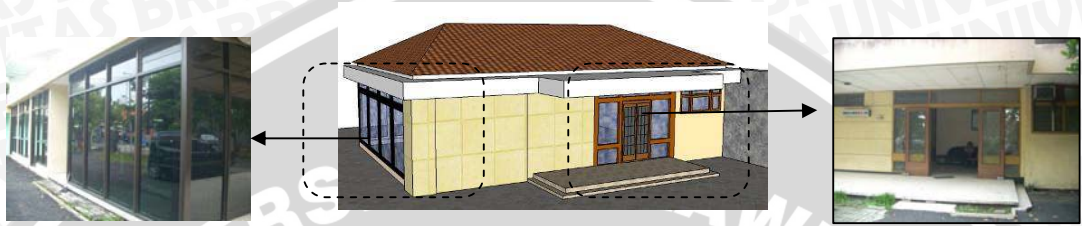
dari perembesan air dan besarnya radisasi matahari yang mengenai bangunan, penggunaan finishing berwarna cerah dapat mengurangi jumlah sinar matahari yang mengenai dinding, sehingga temperatur di dalam ruangan tidak meningkat. Selain itu pada dinding depan juga berupa dinding kaca. Orientasi bangunan menghadap ke arah utara. Pada dinding juga mempunyai elemen bukaan (jendela, ventilasi dan pintu) material utamanya terbuat dari bahan kaca.

Gambar.4.101. Elemen pembentuk dinding pada bangunan
Sumber : Levana 2010

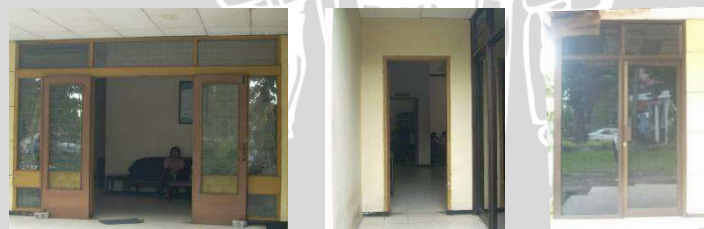
Pintu utama menggunakan pintu kaca dobel 1 lapis. penggunaan pintu ini untuk memudahkan pengunjung yang masuk dalam jumlah banyak. Menggunakan jenis kaca yang gelap dan tebal, untuk membatasi pandangan dari luar ke dalam.

Gambar. 4.102. Jendela kaca dan pintu utama dan pintu samping
Sumber : Levana 2010

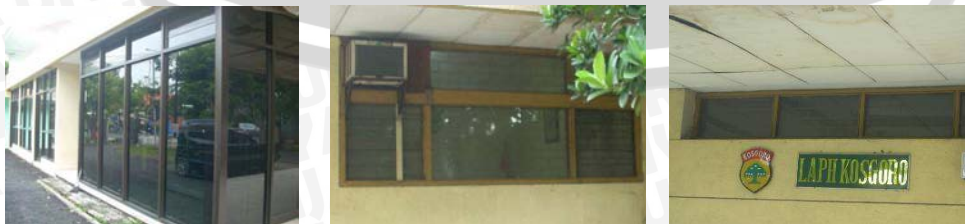
Gambar. 4.103. Jendela dan ventilasi pada bangunan
Sumber : Levana 2010

Pada Jendela pertama ini memiliki ukuran tiap bidangnya 2.5m x 0.75m dengan tambahan bovenlight pada bagian atasnya. Sedangkan pada jendela depan memiliki ukuran untuk sisi sampingnya 0.75m x 0,75m.

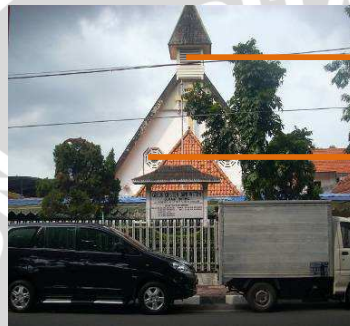
Kemiringan atap utama mencapai lebih dari 45° , sedang pada atap penunjang memiliki kemiringan 45° . Bahan penutup atap adalah genteng tanah liat, pada bagian muka terdapat gevel dan pada bagian atasnya terdapat sebuah menara (tower) segi empat ramping yang tidak terlalu besar. Model menara yang lebih tinggi ini biasanya digunakan sebagai penanda, menonjkan keberadaan lingkungan, menonjolkan keberadaan bangunan, dan mempertegas pintu masuk utama bangunan. selain itu juga terdapat teritisan yang cukup lebar yang berfungsi untuk melindungi bangunan dari panas dan hujan. Pada pertemuan atap dan teritisan terdapat talang yang berfungsi untuk mengalirkan air hujan.

Tower segi empat ramping yang masih menggunakan atap sirap sebagai penutup atapnya. untuk mempertegas kesan alami pada bangunan.

terdapat gevel pada muka bangunan

Gambar 4.108. Atap pada bangunan togamas
Sumber : Levana 2010

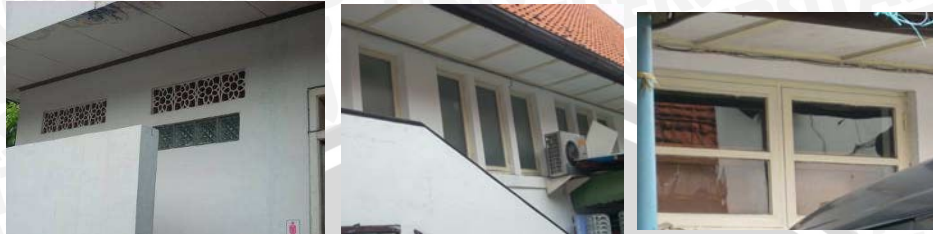
Pada dinding terdapat elemen bukaan terdiri dari 3 macam yaitu, pintu, jendela, dan lobang angin. peletakan ventilasi tidak terlalu tinggi dan juga tidak rendah sehingga dapat memberikan aliran udara yang optimal pada ruang dalam bangunan.

Daun jendela masih mempertahankan daun jendela bangunan lama, yaitu terdapat 2 lapis daun jendela, lapis pertama berpa kisi-kisi kaca, sedang jendela lapis kedua terbuat dari kayu. selain itu juga ditambahkan lis besi pada bagian tengah.

Gambar 4.110. Jenis ventilasi dan jendela pada Gereja
Sumber : Levana 2010

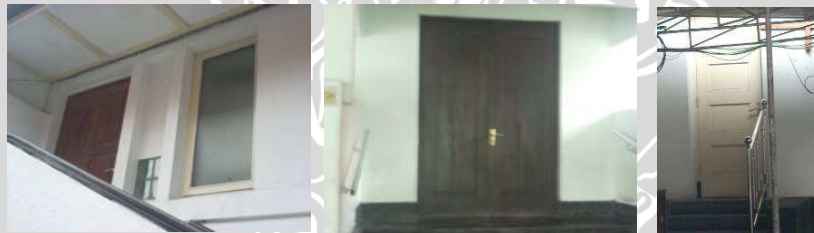
Gambar 4.111. Pintu dan jendela pada gereja
Sumber : Levana 2010

Pintu utama juga masih mempertahankan bentuk dan material asli, yaitu dua pintu dengan material kayu. Terdapat bovenlihght tepat pada bagian di atasnya, berukuran 1,9 x 3,25 m. dengan adanya dua lapis, maka bias diatur sesuai dengan kebutuhan baik dari segi pencahayaan dan angin. Banyaknya terdapat bukaan pada bangunan ini mejadikan aliran udara dalam rumah menjadi lancar dan tidak panas.

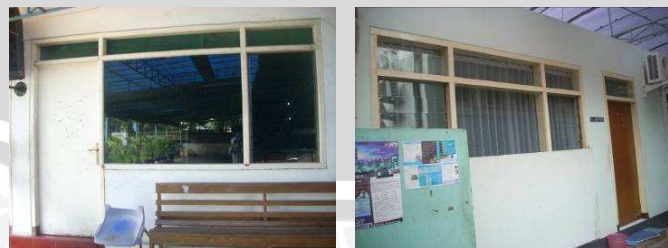
Gambar 4.112. Pintu dan jendela pada gereja pada kantor pengelola
Sumber : Levana 2010

Selain bangunan asli pada gereja, juga terdapat bangunan baru yang difungsikan sebagai kantor, jenis bukaan yang digunakan juga berbeda namun perbedaan tersebut tidak terlalu mencolok karena desain pintu dan jendela tersebut dibuat sederhana.

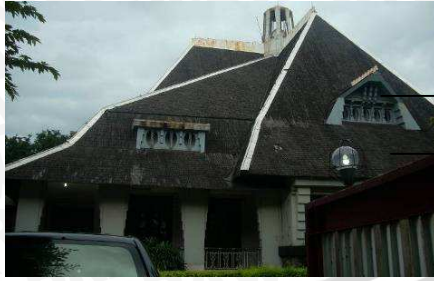
Gambar 4.117. Atap pada bangunan Museum Mpu Tantular
Sumber : Levana 2010

Kemiringan atap utama mencapai lebih dari 50° , dengan tinggi sekitar 10 m. Sedangkan pada atap penunjang memiliki kemiringan 45° . Bahan penutup atap menggunakan jenis atap sirap, Pada bagian muka atap terdapat dormer. Model dormer yang digunakan merupakan jenis dormer pada atap *mansard*. Selain itu juga terdapat teritisan dengan lebar 1 m yang berfungsi untuk melindungi bangunan dari panas dan hujan.

Terdapat dormer pada atap, ini merupakan jenis dormer pada atap marshad

Atap menggunakan material Sirap

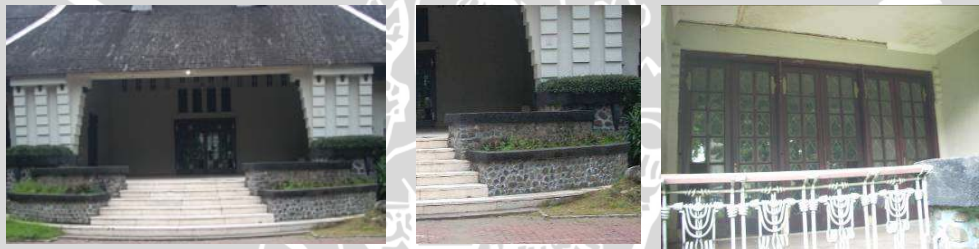
Gambar 4.118. Dinding bata pada selubung bangunan(kiri), batu alam pada dinding samping (kanan)
Sumber : Levana 2010

Pada bangunan ini dinding terbuat dari bahan batu bata dengan ketebalan satu bata. finishing menggunakan plesteran semen dan di cat dengan warna dinding cerah (putih). selain itu pada sisi samping (dinding pagar) dinding diberi tambahan berupa batu alam.

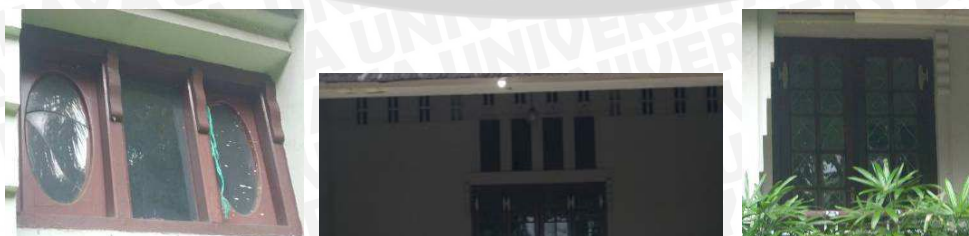
Gambar 4.119. Jenis ventilasi dan jendela
Sumber : Levana 2010

Pada dinding terdapat elemen bukaan terdiri dari 3 macam yaitu, pintu, jendela, dan lobang angin. Peletakan ventilasi cukup tinggi menyesuaikan dengan ketinggian dinding sekitar 4 m, banyaknya ventilasi pada bangunan ini dapat memberikan aliran udara yang optimal pada ruang dalam bangunan.

Daun jendela masih mempertahankan daun jendela bangunan lama, yaitu terdapat 1 lapis daun jendela, berupa kisi-kisi kaca, selain itu juga ditambahkan lis besi pada bagian tengah.

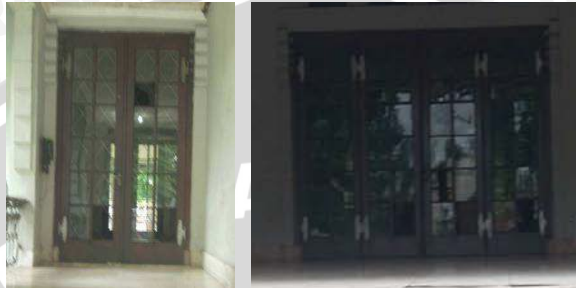
Gambar 4.120. Pintu dan jendela pada museum
Sumber : Levana 2010

Pintu utama juga masih mempertahankan bentuk dan material asli, yaitu dua pintu dengan material kayu. Terdapat bovenlihg tepat pada bagian di atasnya, berukuran 1,9 x 3,25 m. dengan adanya dua lapis, maka bias diatur sesuai dengan kebutuhan baik dari segi pencahayaan dan angin. Banyaknya terdapat bukaan pada bangunan ini menjadikan aliran udara dalam rumah menjadi lancar dan tidak panas.

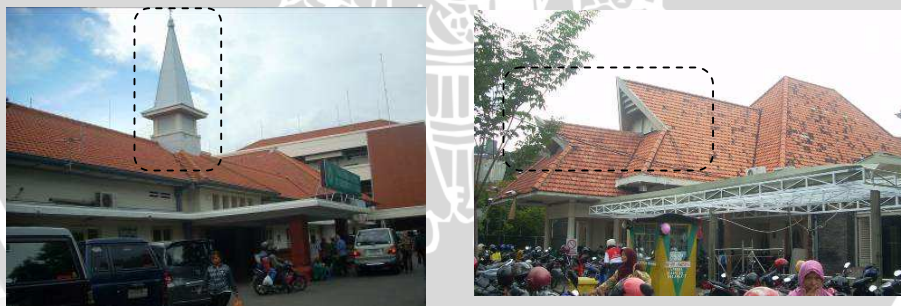
Gambar 4.126. Tower dan dormer pada atap
Sumber : Levana 2010

Kemiringan atap utama mencapai 35° dengan ketinggian \pm 3-4 meter. Bahan penutup atap adalah genteng tanah liat. Pada bagian tengah terdapat tower dan gevel yang merupakan salah satu elemen khas dari arsitektur kolonial. Selain itu juga terdapat teritisan yang berfungsi untuk melindungi bangunan dari panas dan hujan. Pada pertemuan atap dan teritisan terdapat talang yang berfungsi untuk mengalirkan air hujan. Sejak didirikan atap bangunan ini tidak mengalami perubahan sama sekali, hanya penutup atap yang mengalami perubahan.

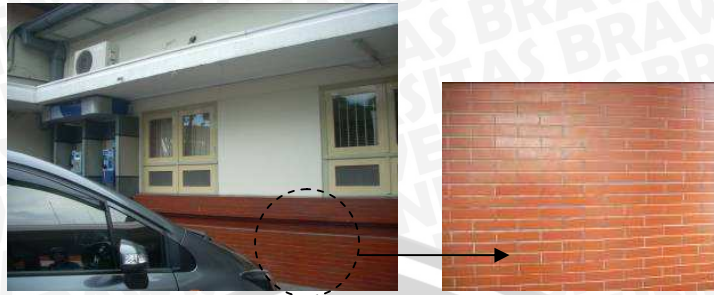
Gambar 4.127. Dinding pada dinding luar rumah sakit
Sumber : Levana 2010

Pada bangunan ini dinding terbuat dari bahan batu bata dengan ketebalan satu bata. finishing menggunakan plesteran semen dan di cat dengan warna dinding cerah (putih). selain itu pada dinding depan dinding bagian bawah diberi tambahan berupa batu alam.

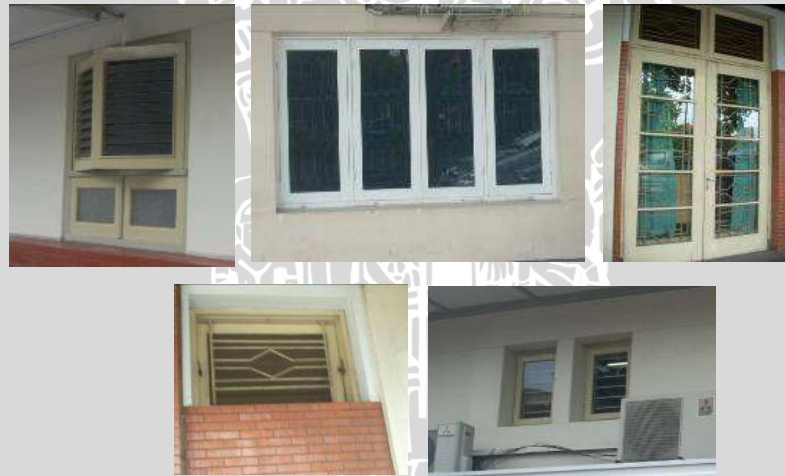
Gambar 4.128. Macam bukaan pada bangunan
Sumber : Levana 2010

Pada dinding terdapat elemen bukaan terdiri dari 3 macam yaitu, pintu, jendela, dan lobang angin. peletakan ventilasi tidak terlalu tinggi dan juga tidak rendah sehingga dapat memberikan aliran udara yang optimal pada ruang dalam bangunan.

Daun jendela masih mempertahankan daun jendela bangunan lama, yaitu terdapat 2 lapis daun jendela, lapis pertama berpa kisi-kisi kaca, sedang jendela lapis kedua terbuat dari kayu. selain itu juga ditambahkan lis besi pada bagian tengah.

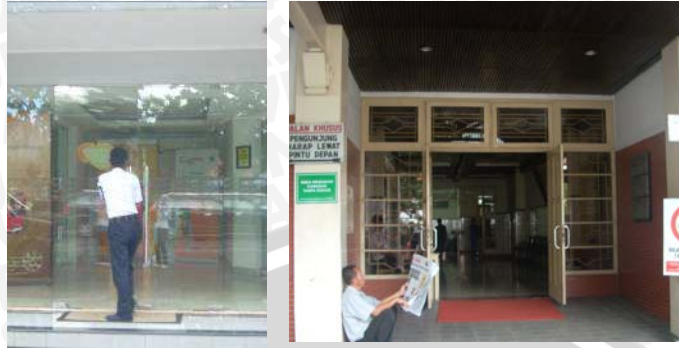
Gambar 4. 129. Macam pintu pada bangunan rumah sakit
Sumber : Levana 2010

Pintu utama sudah tidak mempertahankan bentuk dan material asli, yaitu pintu doble dengan material kaca. pintu ini berfungsi untuk memudahkan pengunjung dalam jumlah banyak untuk keluar-masuk. Namun pada pintu samping lain masih ada yang mempertahankan bentuk dan material asli. Banyaknya terdapat bukaan pada bangunan ini mejadikan aliran udara dalam rumah sakit lancar dan tidak panas.

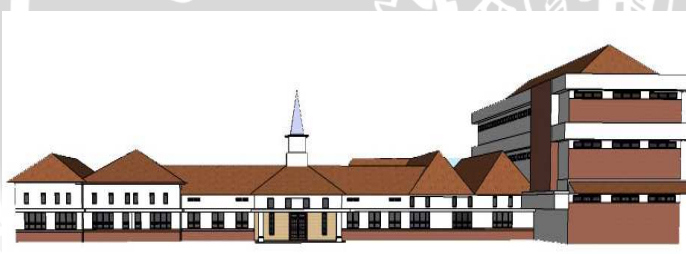
Gambar 4. 130. Ragam hias pada bangunan rumah sakit
Sumber : Levana 2010

Arsitektur kolonial yang tampak pada bangunan RS, St. Vincentus juga tercermin dari ragam hias yang digunakan diantaranya adalah:

1. Terdapat tower pada atap

2. gevel

3. jendela

4. pintu

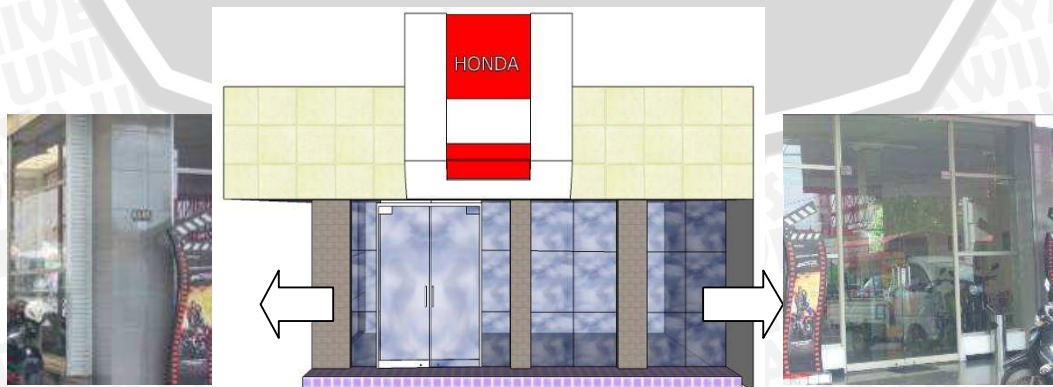
Gambar 4.135. Dinding depan bangunan
Sumber : Levana 2010

Pada bangunan ini dinding sebagian besar menggunakan dinding kaca dengan material utama kaca. jada pada bagian samping terdapat dinding bahan batu bata dengan ketebalan setengah bata. finishing menggunakan plesteran semen dan keramik abu-abu. Pada bagian dinding depan menggunakan dinding kaca. kaca ini berfungsi sebagai display. Dinding yang terbuat dari batu bata dan finishing plesteran mampu melindungi dari perembesan air dan besarnya radisasi matahari yang mengenai bangunan. Orientasi bangunan menghadap ke arah utara. Pada dinding juga mempunyai elemen bukaan (jendela, pintu dan lobang udara) material utamanya terbuat dari bahan kayu dan kaca.

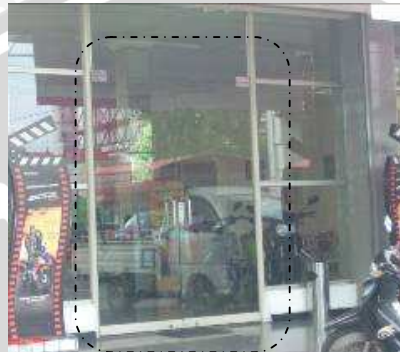
Gambar 4.136. Pintu utama
Sumber : Levana 2010

Pintu utama menggunakan pintu dobel 1 lapis dengan material kaca, penggunaan pintu ini untuk memudahkan pengunjung yang masuk dalam jumlah bayak.

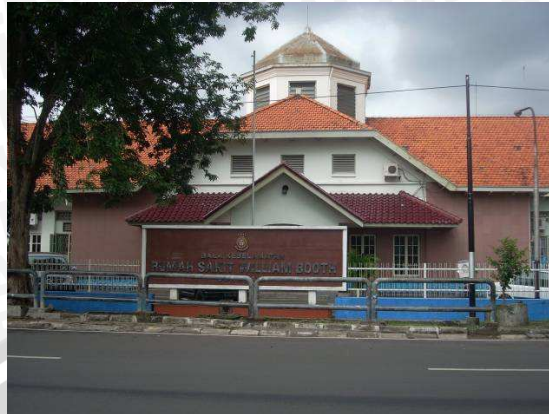
Gambar 4.140. Fasad pada bangunan Rumah Sakit William Booth
Sumber : Levana 2010

Kemiringan atap utama mencapai 45° . Bahan penutup atap adalah genteng tanah liat. Pada bagian tengah terdapat tower. Selain itu juga terdapat teritisan yang berfungsi untuk melindungi bangunan dari panas dan hujan. Pada pertemuan atap dan teritisan terdapat talang yang berfungsi untuk mengalirkan air hujan.

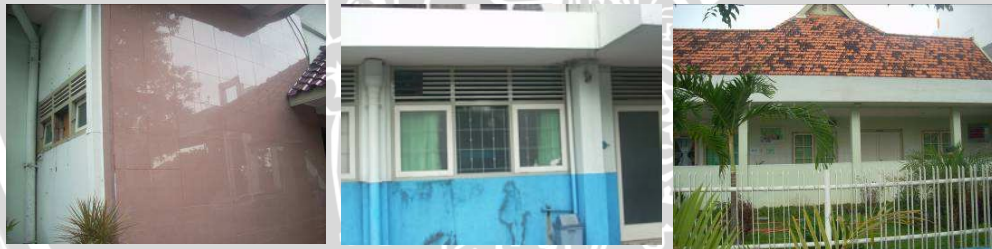
Gambar 4.141. Dinding pada selubung luar rumah sakit
Sumber : Levana 2010

Pada bangunan ini dinding terbuat dari bahan batu bata dengan ketebalan satu bata. finishing menggunakan plesteran semen dan di cat dengan warna dinding cerah (putih). selain itu pada dinding depan dinding bagian bawah diberi tambahan berupa batu kali ecil yang dilapisi cat berwarna biru. juga pada dinding pintu utama diberi penutup keramik warna merah.

Sebagian besar sisi dinding mempunyai rongga berupa bukaan (jendela, pintu dan lobang udara) material utamanya terbuat dari bahan kayu, baja dan kaca.
