BAB IV

HASIL DAN PEMBAHASAN

4.2. Analisis Selubung Unit Bangunan Skala Tapak di Jalan Diponegoro Surabaya

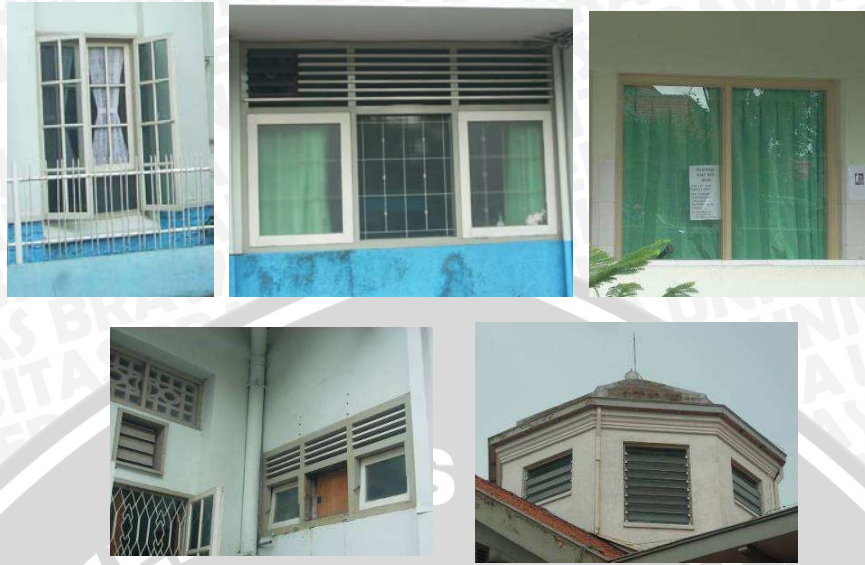
Gambar 4.142. Macam Jendela dan ventilasi pada rumah sakit
Sumber : Levana 2010

Pada dinding terdapat elemen bukaan terdiri dari 3 macam yaitu, pintu, jendela, dan lobang angin. peletakan ventilasi tidak terlalu tinggi dan juga tidak rendah sehingga dapat memberikan aliran udara yang optimal pada ruang dalam bangunan.

Daun jendela masih mempertahankan daun jendela bangunan lama, yaitu terdapat 2 lapis daun jendela, lapis pertama berupa kisi-kisi kaca, sedang jendela lapis kedua terbuat dari kayu. selain itu juga ditambahkan lis besi pada bagian tengah. pada bangunan baru jendela menggunakan jenis jendela 1 lapis biasa.

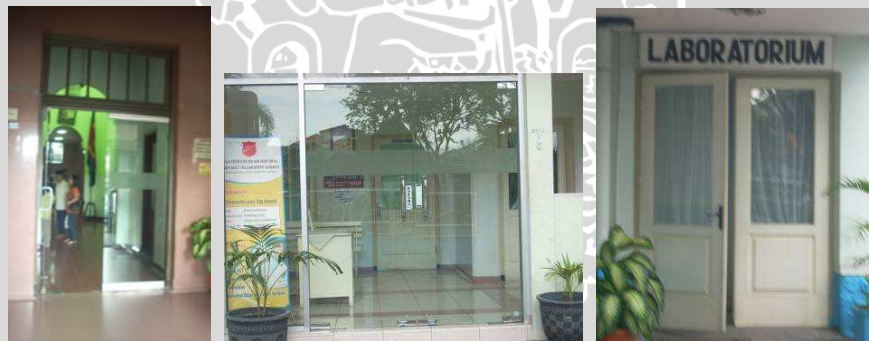
Gambar 4. 143. Macam pintu pada bangunan rumah sakit
Sumber : Levana 2010

Pintu utama sudah tidak mempertahankan bentuk dan material asli, yaitu pintu dubel dengan material kaca. pintu ini berfungsi untuk memudahkan pengunjung dalam jumlah banyak untuk keluar-masuk. Namun pada pintu samping lain masih ada yang mempertahankan bentuk dan material asli. Banyaknya terdapat bukaan pada bangunan ini mejadikan aliran udara dalam rumah sakit lancar dan tidak panas.

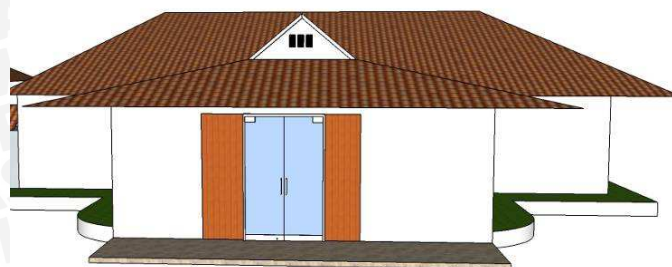
Gambar 4.148. Kondisi atap bangunan
Sumber : Levana 2010

kemiringan atap mencapai 45° . Bahan penutup atap adalah genteng tanah liat.. Terdapat teritisan di sekeliling bangunan dengan lebar 0.5 m, dibawah atap terdapat plafond setinggi 4 m dari lantai bangunan. Pada pertemuan atap dan teritisan terdapat talang yang berfungsi untuk mengalirkan air hujan. pada bagian atap juga terdapat gevel yang masih terlihat seperti bangunan aslinya.

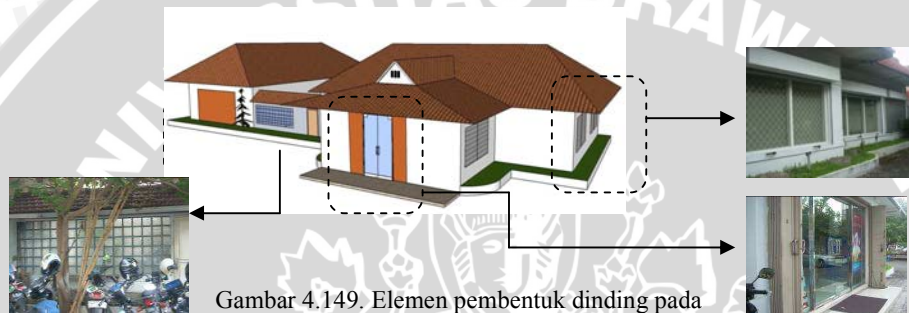
Gambar 4.149. Elemen pembentuk dinding pada bangunan
Sumber : Levana 2010

Pada bangunan ini dinding terbuat dari bahan batu bata dengan ketebalan satu bata. finishing menggunakan plesteran semen dan di cat dengan warna dinding putih. Dinding yang terbuat dari batu bata dan finishing plesteran mampu melindungi dari perembesan air dan besarnya radisasi matahari yang mengenai bangunan, penggunaan finishing berwarna cerah dapat mengurangi jumlah sinar matahari yang mengenai dinding, sehingga temperatur di dalam ruangan tidak meningkat. Selain itu pada dinding depan juga berupa dinding kaca. Orientasi bangunan menghadap ke arah utara. Pada dinding juga mempunyai elemen bukaan (jendela,dan pintu) material utamanya terbuat dari bahan kaca.

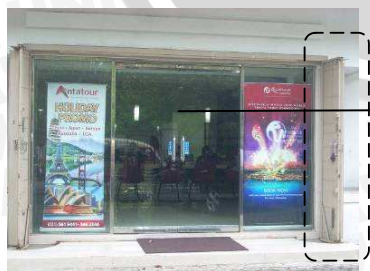
Gambar. 4.150. Jendela kaca dan pintu utama
Sumber : Levana 2010

Pintu utama menggunakan pintu dobel 1 lapis dengan material kaca, penggunaan pintu ini untuk memudahkan pengunjung yang masuk dalam jumlah banyak.

Menggunakan pintu kaca dobel pada pintu utama, pada bagian luar terdapat folding door yang berfungsi sebagai pengaman ganda.

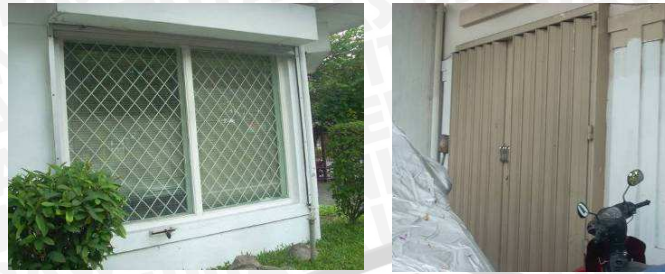
Gambar 4.151. Jendela dan pintu samping
Sumber : Levana 2010

Pada dinding terdapat elemen bukaan terdiri dari 2 macam yaitu, pintu dan jendela. Terdapat banyak elemen bukaan jendela pada dinding, Jendela ini menggunakan material kaca yang berfungsi untuk memaksimalkan pencahayaan alami pada bangunan. Daun jendela masih mempertahankan daun jendela bangunan lama, menggunakan material kaca pada bagian luar dan terdapat teralis besi pada bagian dalam. Selain itu juga terdapat pintu rolling door pada bagian terluar, pintu ini berfungsi sebagai pelindung ganda.

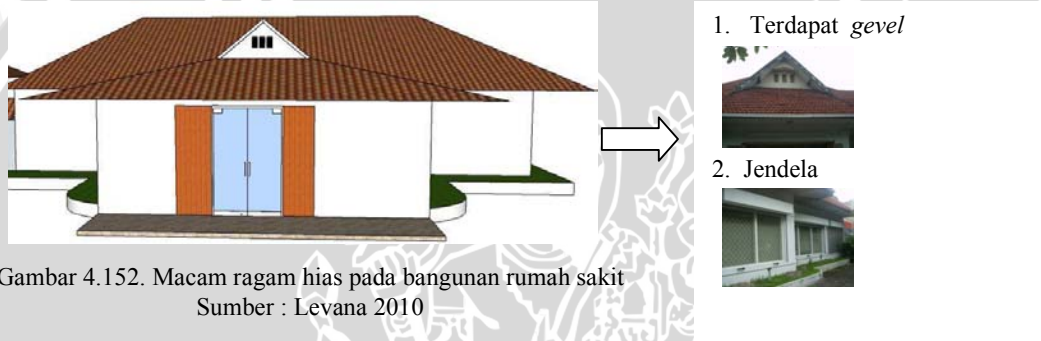
Gambar 4.152. Macam ragam hias pada bangunan rumah sakit
Sumber : Levana 2010

Arsitektur kolonial yang tampak pada bangunan Antatour ini juga tercermin dari ragam hias yang digunakan diantaranya adalah

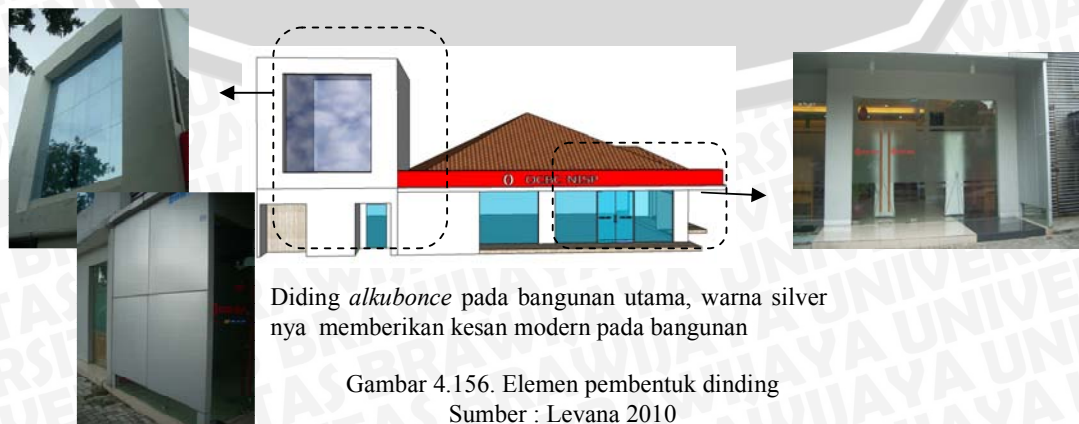
Dinding *alkabonce* pada bangunan utama, warna silver nya memberikan kesan modern pada bangunan

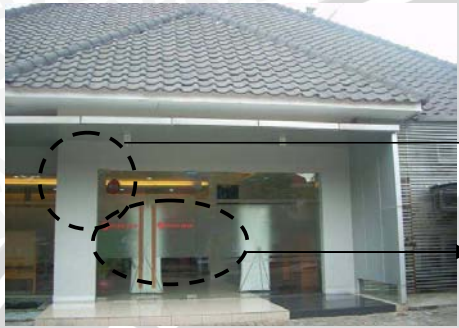
Gambar 4.157. Diding depan OCBC NISP
Sumber : Levana 2010

Orientasi bangunan menghadap ke arah selatan. Pada bangunan ini masih terdapat tanaman peneduh sehingga bangunan dapat sedikit terhindar dari kesan panas. Bukaan pada dinding dapat mengalirkan udara dari luar ke dalam ruangan, sehingga sirkulasi udara dapat optimal. Sebagian besar sisi dinding mempunyai rongga berupa bukaan (jendela dan pintu) material utamanya terbuat dari bahan kayu, aluminium dan kaca.

Dinding menggunakan warna dasar putih

Penggunaan macam-macam bukaan pada dinding

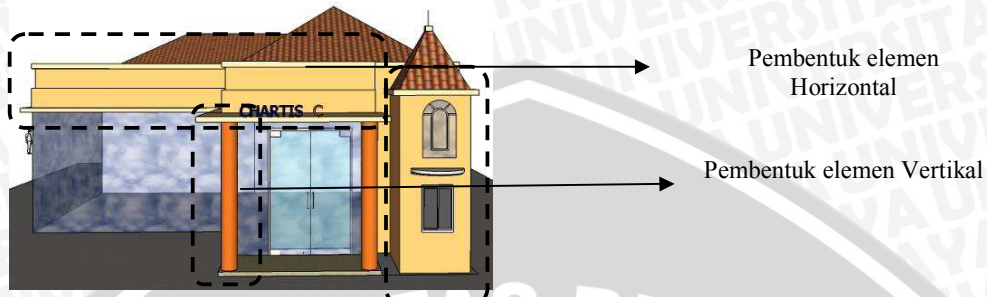
Gambar 4.162. Ragam hias pada bangunan
Sumber : Levana 2010

Elemen Vertikal terdapat pada elemen kolom, pintu, denah menonjol yang berkesan memanjang ke atas dan jendela pada bangunan. Sedangkan elemen Horizontal terdapat pada dinding pada atap yang mengelilingi sisi bangunan.

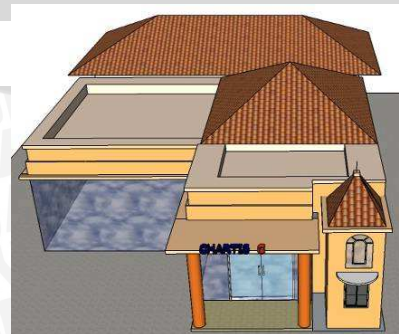
Gambar 4.164. Perspektif Chartis
Sumber : Levana 2010

kemiringan atap mencapai 35° . Bahan penutup atap adalah genteng. dan pada bagian atap datar menggunakan atap beton. Pada bagian muka atap diberi aksesoris yang menjadi aksen khas produk yang cukup tinggi hingga bentuk asli atap tidak tampak dari depan. Terdapat teritisan di sekeliling bangunan dengan lebar 0.5 m dengan atap datar.

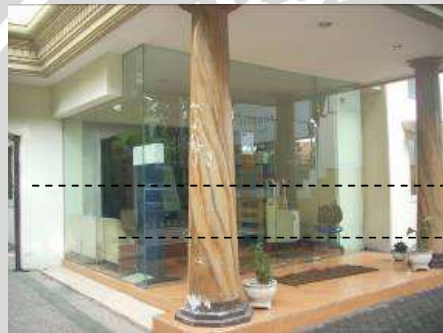
Gambar 4.165. Elemen pada dinding depan bangunan
Sumber : Levana 2010

Dinding terdiri dari dinding kaca dan dinding bata.

▶ dinding bata

▶ dinding kaca

Pada bangunan ini dinding terbuat dari bahan batu bata dengan ketebalan setengah bata. finishing menggunakan plesteran semen dan di cat dengan warna dinding putih. Finishing plesteran mampu melindungi dari perembesan air dan besarnya radisasi matahari yang mengenai bangunan, penggunaan finishing berwarna cerah dapat mengurangi jumlah sinar matahari yang mengenai dinding, sehingga temperatur di dalam ruangan tidak meningkat. Pada bagian dinding depan menggunakan dinding kaca. kaca ini berfungsi sebagai display. Orientasi bangunan menghadap ke arah timur. Pada dinding juga mempunyai elemen bukaan (jendela, pintu dan lobang udara) material utamanya terbuat dari bahan kaca.

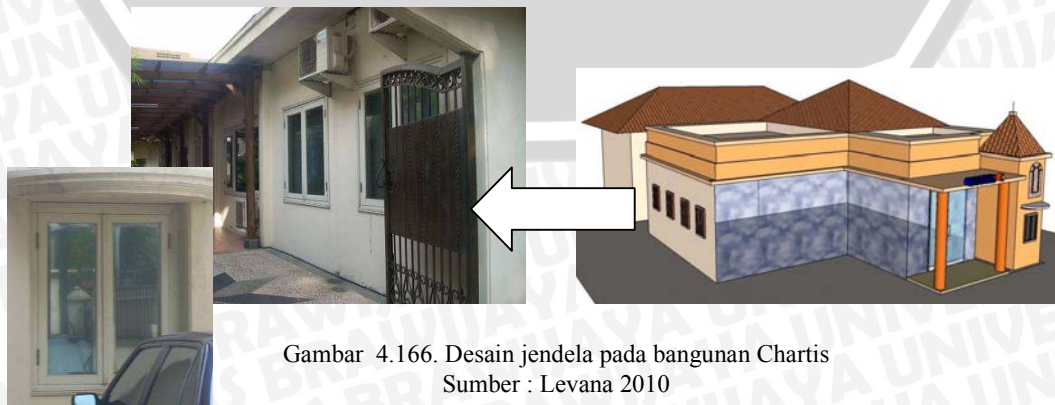
Gambar 4.166. Desain jendela pada bangunan Chartis
Sumber : Levana 2010

Pintu utama menggunakan pintu kaca double yang memudahkan pengunjung dalam jumlah yang banyak. Pada bangunan terdapat cukup banyak daun jendela harus bisa disesuaikan dengan tubuh manusia untuk mengarahkan aliran udara ke dalam ruangan sehingga akan terasa nyaman.

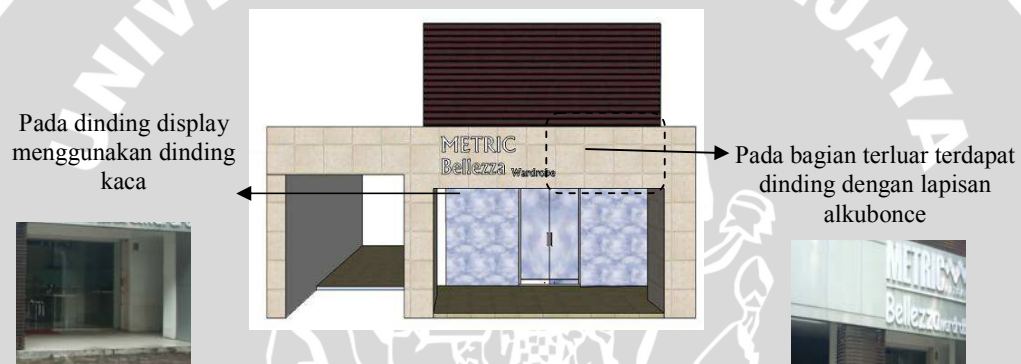
Gambar 4.172. Elemen pada dinding depan bangunan
Sumber : Levana 2010

Pada bangunan ini dinding terbuat dari bahan batu bata dengan ketebalan setengah bata. finishing menggunakan plesteran semen dan di cat dengan warna dinding putih. Selain itu muka bangunan terpadat dinding dengan material penutup alkubonce Dinding yang terbuat dari batu bata dan finishing plesteran mampu melindungi dari perembesan air dan besarnya radisasi matahari yang mengenai bangunan, penggunaan finishing berwarna cerah dapat mengurangi jumlah sinar matahari yang mengenai dinding, sehingga temperatur di dalam ruangan tidak meningkat. Pada bagian dinding depan menggunakan dinding kaca. kaca ini berfungsi sebagai display. Orientasi bangunan menghadap ke arah timur. Pada dinding juga mempunyai elemen bukaan (jendela, pintu dan lobang udara) material utamanya terbuat dari bahan kayu dan kaca.

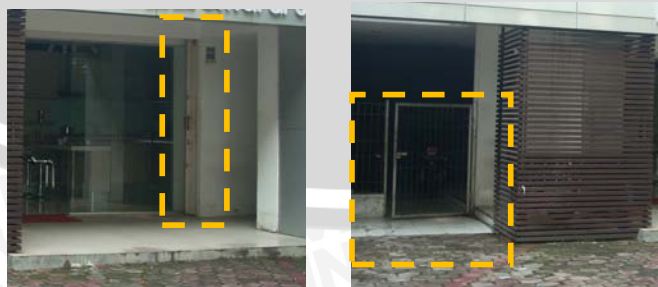
Gambar 4.173. Elemen bukaan pada bangunan
Sumber : Levana 2010

Pintu utama menggunakan 2 lapis pintu. pada lapis pertama menggunakan pintu kaca, pada lapis kedua menggunakan folding door. Penggunaan pintu ini untuk melapisi pintu kaca agar lebih aman. Selain itu pada garasi juga menggunakan pintu pagar besi.

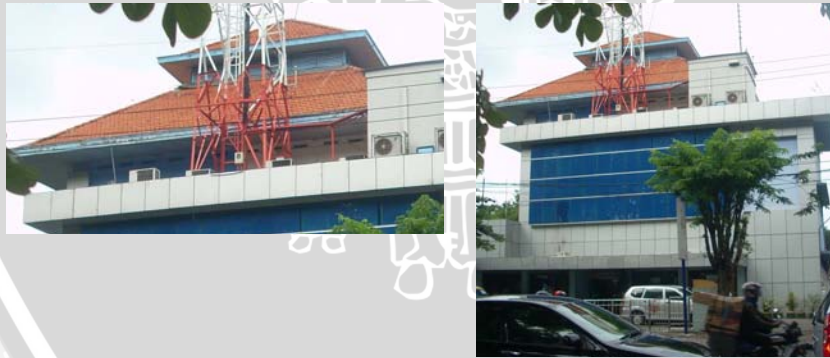
Gambar 4.177. Fasad Bangunan
Sumber : Levana 2010

Bahan penutup atap adalah genteng tanah liat dengan warna dasar coklat muda. kemiringan atap mencapai 45° . Pada bagian atap terdapat dinding atap yang cukup tinggi, yang merupakan ciri khas abangunan kolonial. Terdapat teritisan di sekeliling bangunan dengan lebar 1 m yang berfungsi untuk melindungi bangunan dari panas dan hujan.

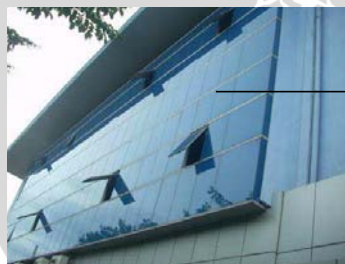
Gambar 4.180. Jendela kaca pada telkom
Sumber : Levana 2010

Hampir seluruh ruang pada selubung bangunan ini menggunakan jendela kaca dengan warna biru, yang dapat berfungsi memasukkan cahaya alami ke dalam bangunan.

Pada dinding terdapat elemen bukaan terdiri dari 2 macam bukaan yaitu, pintu, dan jendela. Jendela kaca pada sebagian besar dinding berfungsi sebagai pencahayaan alami pada ruangan sehingga memperkecil penggunaan lampu sebagai pencahayaan buatan. Selain itu elemen kaca dapat memperkuat kesan modern pada bangunan telkom ini.

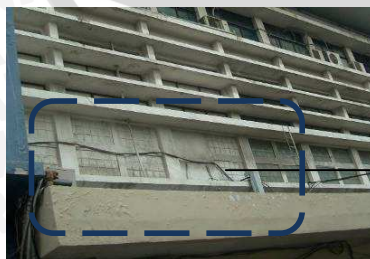
Gambar 4.181. Jendela samping bangunan
Sumber : Levana 2010

Terdapat jendela pada sisi samping kiri, dengan desain yang berbeda dengan pada bagian depan dan sisi samping kanan.

Terdapat glass block pada dinding sisi samping bangunan yang berfungsi sebagai pencahayaan alami pada ruang dalam bangunan

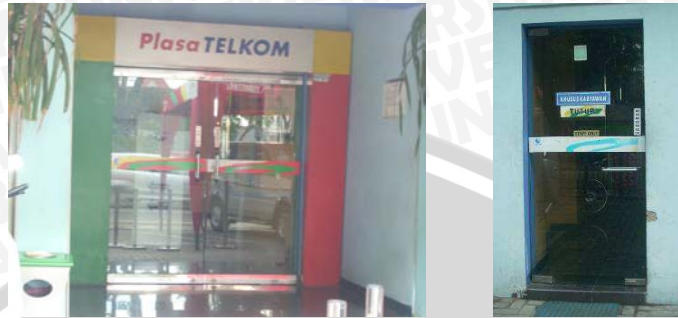
Gambar.4.182. Pintu utama dan pintu samping
Sumber : Levana 2010

Pintu yang digunakan pada area luar bank ini juga menggunakan pintu kaca dengan beberapa aksesoris identitas dan warna sebagai aksen penambah keindahan.

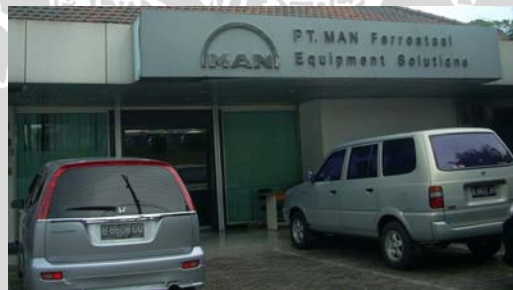
Gambar 4.188. Dinding pada depan bangunan
Sumber : Levana 2010

Pada bangunan ini dinding terbuat dari bahan batu bata dengan ketebalan setengah bata. finishing menggunakan plesteran semen dan di cat dengan warna dinding putih. Dinding yang terbuat dari batu bata dan finishing plesteran mampu melindungi dari perembesan air dan besarnya radisasi matahari yang mengenai bangunan, penggunaan finishing berwarna cerah dapat mengurangi jumlah sinar matahari yang mengenai dinding, sehingga temperatur di dalam ruangan tidak meningkat. Selain itu pada dinding depan juga berupa dinding kaca. Orientasi bangunan menghadap ke arah timur. Pada dinding juga mempunyai elemen bukaan (jendela,dan pintu) material utamanya terbuat dari bahan kaca.

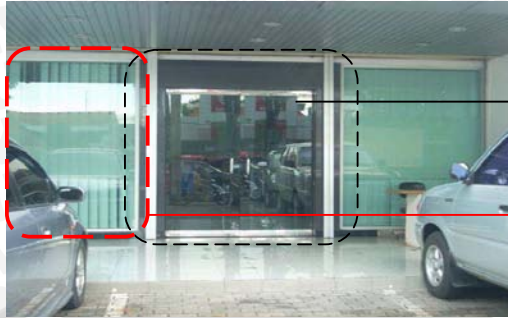
Gambar 4.189. Pintu samping (kiri) dan jendela kaca dan pintu utama pada dinding depan (kanan)
Sumber : Levana 2010

Pada dinding terdapat elemen bukaan terdiri dari 2 macam yaitu, pintu dan jendela. Jendela disini berupa jendela dinding kaca mati yang artinya tidak bisa dibuka maupun ditutup. jendela ini menggunakan material kaca yang berfungsi untuk memaksimalkan pencahayaan alami pada bangunan. Pintu utama menggunakan pintu dobel 1 lapis dengan material kaca, penggunaan pintu ini untuk memudahkan pengunjung yang masuk dalam jumlah bayak.

Menggunakan pintu kaca double pada pintu utama.
jendela kaca pada bangunan.

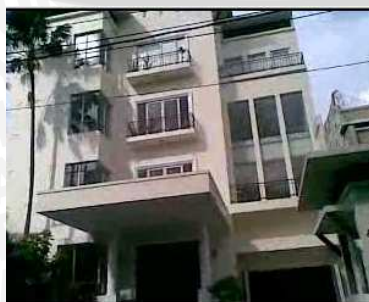
Gambar 4.193. Bentuk tampilan bangunan
Sumber : Levana 2010

Pada bangunan ini dinding terbuat dari bahan batu bata dengan ketebalan setengah bata. finishing menggunakan plesteran semen dan di cat dengan warna dinding cerah (putih kecoklatan).

Orientasi bangunan menghadap ke arah barat. Menurut teori, dinding sebelah timur dan barat perlu mendapat perlindungan dari sinar matahari, oleh karena itu tanaman peneduh dan teritisan perlu ditambahkan. selain itu penggunaan dinding warna cerah juga dapat mengurangi efek panas pada ruangan yang ditimbulkan dari besarnya sinar matahari. Pada bangunan ini tidak banyak terdapat tanaman peneduh sehingga panas matahari dapat dengan mudah masuk, mengingat banyak terdapat dinding kaca pada dinding.

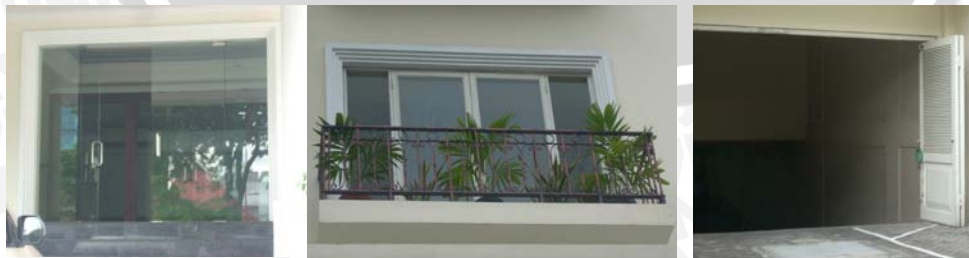
Gambar 4.195. Macam bukaan pada bangunan kantor
Sumber : Levana 2010

Pada dinding terdapat elemen bukaan terdiri dari 2 macam yaitu, pintu dan jendela. Tidak adanya ventilasi disini dikarenakan bangunan kantor ini pada ruangnya menggunakan pendingin buatan (AC). Daun jendela dan pintu bangunan depan menggunakan pintu dan jendela kaca tanpa kusen dengan desain modern, karena fungsi bangunan sebagai rumah kantor, maka desain bukaan disesuaikan dengan fungsinya yang menuntut keindahan pada tampilannya.

Pintu pada bagian depan terdiri dari 2 daun pintu. untuk memudahkan pengunjung yang datang dengan jumlah banyak.

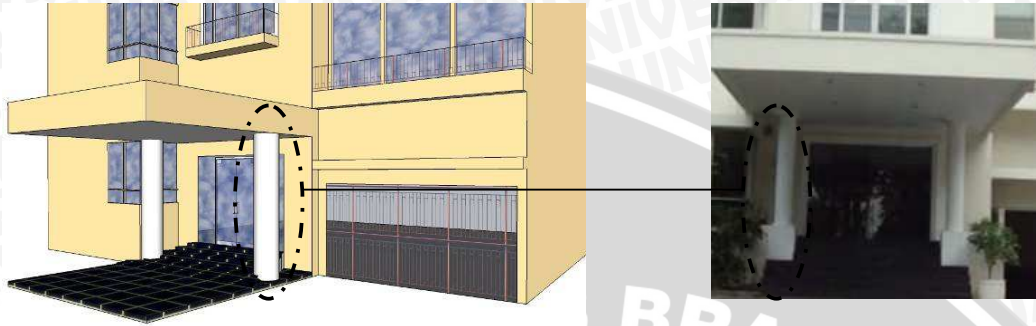
Gambar 4.196. Kolom pada fasad teras
Sumber : Levana 2010

Jenis kolom yang digunakan memiliki ciri berupa kolom silinder yang memanjang dan ramping dengan diameter yang sama dari atas hingga bawah.

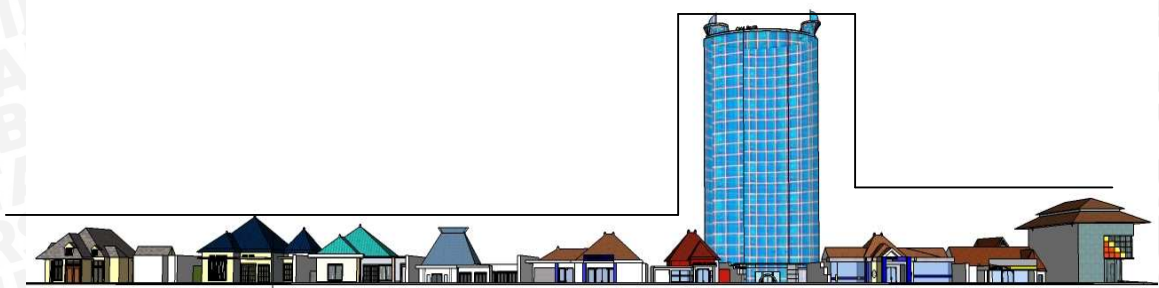
Gambar 4.198. Skyline pada sisi timur
Sumber : Levana, 2010

Sedangkan pada kondisi eksisting tapak skyline sisi timur koridor jalan, sebagian besar bangunan berlantai satu dengan ketinggian kurang lebih 8 meter, yakni bangunan hunian rumah tinggal dan kantor antatour travel. Sedangkan bangunan lainnya yakni bekas museum Museum Mpu Tantular dengan jumlah satu lantai namun memiliki ketinggian yang relative tinggi yakni kurang lebih 12 meter. Selain itu terdapat bangunan dua lantai dengan ketinggian kurang lebih 12 meter yaitu Gereja Kristen Jawi Wetan.

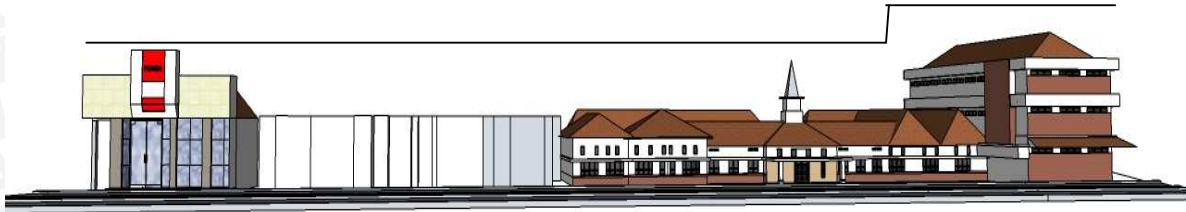
Gambar 4.201. Skyline pada sisi timur
 Sumber : Levana, 2010

Sedangkan pada kondisi eksisting tapak skyline sisi timur segmen ke dua ini, terdapat satu bangunan berlantai satu dengan ketinggian kurang lebih 8 meter, yakni bangunan antatour travel, dan terdapat bangunan dua lantai yakni Rumah Sakit William Booth dan bank OCBC dengan ketinggian kurang lebih 12-13 meter.

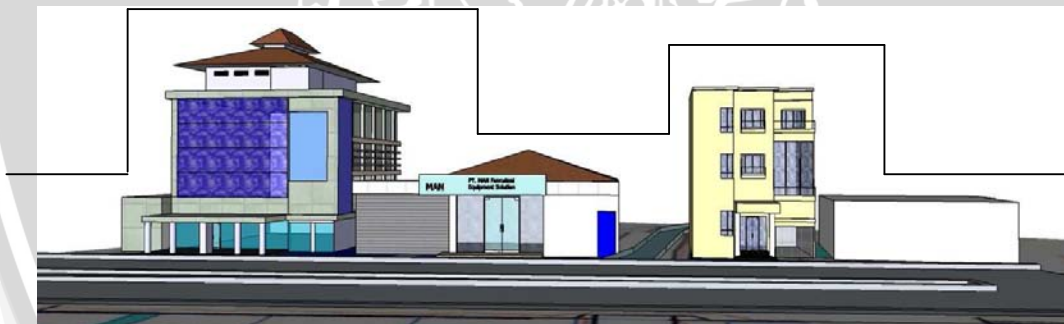
Gambar 4.205. Skyline pada sisi barat
Sumber : Levana, 2010

Sedangkan pada kondisi eksisting tapak skyline sebelah kanan yang ada, terdapat bangunan berlantai satu dengan ketinggian kurang lebih 8 meter, yakni rumah tinggal dan bangunan PT.MAN, yang diapit oleh dua bangunan 3 dan 4 lantai dengan ketinggian bangunan antara 12-20 meter yakni bangunan PT Jasbis dan Telkom. Dilihat dari segi sisi visual penggunaan jalan, koridor ini memiliki skyline yang naik turun, kenaikan terdapat pada bangunan Telkom lalu diikuti penurunan pada bangunan PT. Man selanjutnya menalami kenaikan lagi pada PT. Jasbis dan penurunan pada bangunan rumah tinggal. Skyline pada sisi ini berkesan lebih fluktuatif namun masih sesuai dengan peraturan ketinggian bangunan setempat.

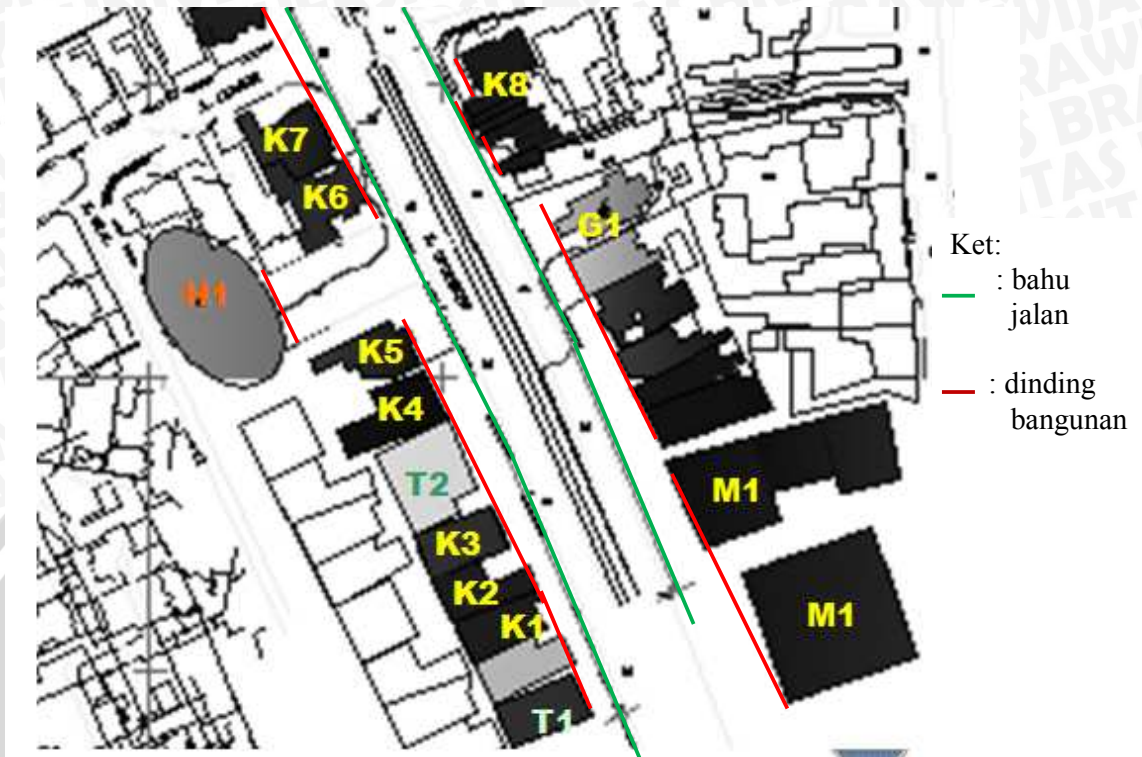
Gambar 4.206. Peta koridor Jalan Diponegoro pada segmen pertama
 Sumber : Levana, 2010

Kondisi lebar eksisting Jalan Diponegoro antara garis sempadan dengan bahu jalan di segmen ini secara keseluruhan memiliki jarak 3 meter. Demikian standar GSB yang diberlakukan di segmen ini juga adalah 3 m. Adapun komparasi jarak garis sempadan (GSB) dengan kondisi eksisting segmen pertama dapat dilihat pada tabel 4.3.

Dari penjelasan tabel 4.3, bangunan pada sisi barat merupakan bangunan perdagangan dan jasa dengan kavling cukup besar, sehingga pemanfaatan lahannya tidak digunakan secara maksimal dan tidak mendekati badan jalan. Namun masih banyak juga bangunan yang menggunakan lahannya secara maksimal sehingga sempadan bangunan tidak seperti ketentuan yang seharusnya, terutama disisi samping kanan-kiri bangunan masih banyak yang memiliki sempadan 0, yang artinya dinding bangunan berdempetan dengan dinding tetangga.

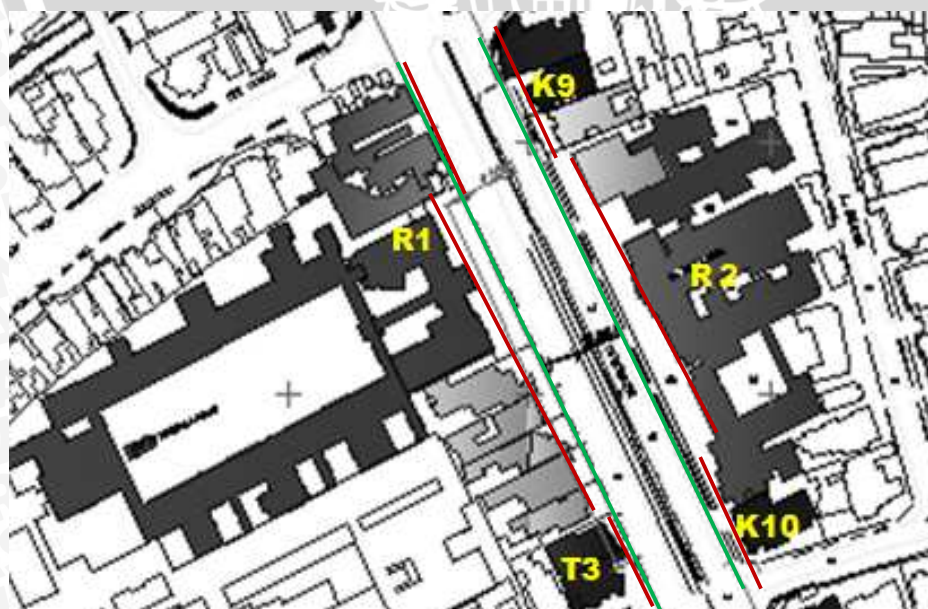
Gambar 4.207. Peta koridor Jalan Diponegoro pada segmen kedua
 Sumber : Levana, 2010

Ket:
 — : bahu jalan
 — : dinding bangunan

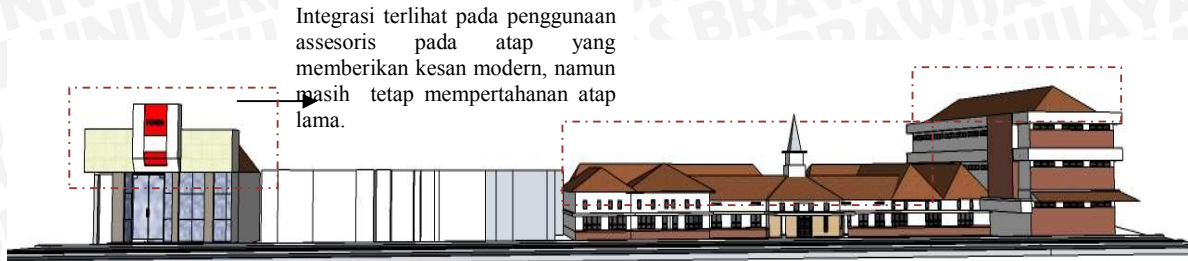
Gambar 4.211. Tampilan bangunan pada sisi timur
Sumber : Levana, 2010

Elemen yang terlihat mencolok pada tampilan langgam modern dapat dibedakan dari material penyusun bangunan. Tampak pada sisi sebelah timur karakter bangunan kolonial masih terlihat lebih mendominasi, hal ini dapat dilihat dari bentuk atap dan jenis material yang digunakan. Tampak pada bentuk atap sebagian besar menggunakan jenis atap perisai dan limasan. Adanya rumah sakit ST. Vincenus memperkuat karakter koridor ini dengan bentuk dan material atap yang banyak digunakan adalah jenis atap tanah liat, namun adanya penggunaan atap beton bertulang (atap datar) pada toko Honda membuat tampilan koridor ini tidak selaras karena cenderung pada karakter langgam modern. Selain itu adanya dinding kaca pada dinding bangunan Honda juga salah satu aspek yang menyebabkan tampilan koridor ini nampak kurang serasi.

Pada segmen kedua ini diawali oleh bangunan toko Honda dan Bank OCBC NISP, kedua bangunan ini merupakan bangunan yang kental akan karakter arsitektur modern. Namun semakin ke arah utara mulai terdapat perubahan-perubahan bangunan ke arah yang lebih modern, hal ini nampak pada material yang digunakan antara bangunan dengan karakter kolonial dan bangunan dengan karakter modern. Untuk keterangan balok putih pada gambar melambangkan bangunan rumah.

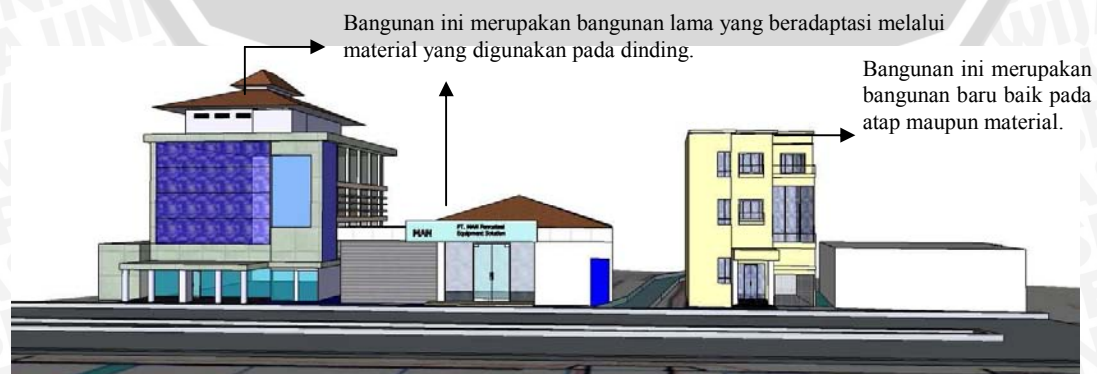
Gambar 4.214. Tampilan bangunan pada sisi barat
Sumber : Levana, 2010

Tampak pada sisi sebelah barat karakter bangunan kolonial dan modern terlihat seimbang, seimbang yang dimaksud disini adalah sepanjang koridor jalan bangunannya masih berkesan kolonial bila dilihat dari bentukannya namun sudah mulai banyak ditambahkan akses modern terutama pada materianya. Yang nampak sangat menonjol disini adalah penggunaan jendela kaca yang menyebar hampir pada dinding dan penutup dinding alkubonce yang semakin memperkuat tampilan modern pada bangunan. Adanya penutup atap datar yakni beton juga sudah semakin banyak digunakan terutama pada bangunan baru hal ini memerikan kesan yang kurang serasi dengan bangunan lainnya.

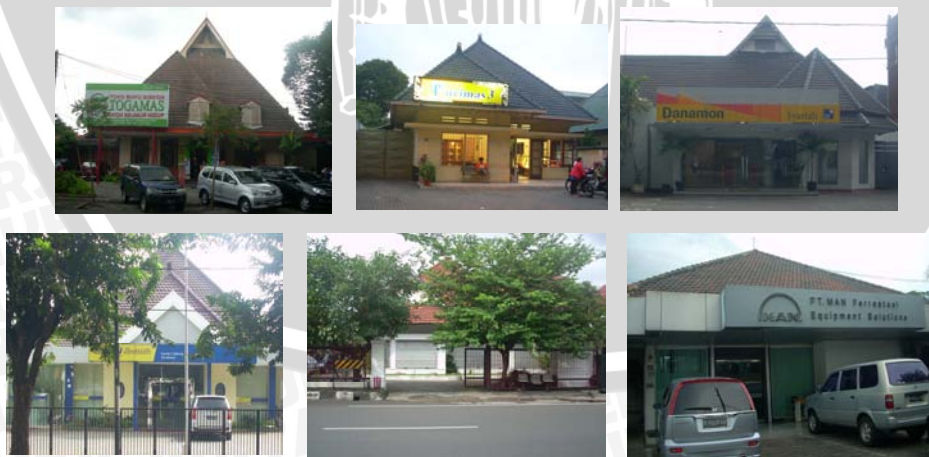
a. Beberapa bangunan yang menggunakan *alteration* yakni bentuk adaptasi bangunan lama dengan fungsi baru diantaranya yakni, toko buku Togamas, Purimas Bakery, BTN Syariah, Danamon Syariah, LAPH Kosgoro, dan PT MAN. Bangunan- bangunan tersebut sebelumnya merupakan bangunan rumah tinggal yang pada saat ini memiliki fungsi yang berbeda yakni sebagai bangunan publik, baik berupa toko maupun kantor. Perubahan yang nampak pada fisik bangunan terlihat pada penggunaan warna-warna yang mencolok, adanya perubahan pada bentuk dan material pada bukaan juga penutup dindingnya, selain itu juga terdapat papan nama pada sisi depan bangunan, hal ini ditujukan untuk mempermudah konsumen dalam mengenali bangunan.

Gambar 4.209. Bangunan yang menerapkan teori *alteration*
Sumber : Levana, 2010

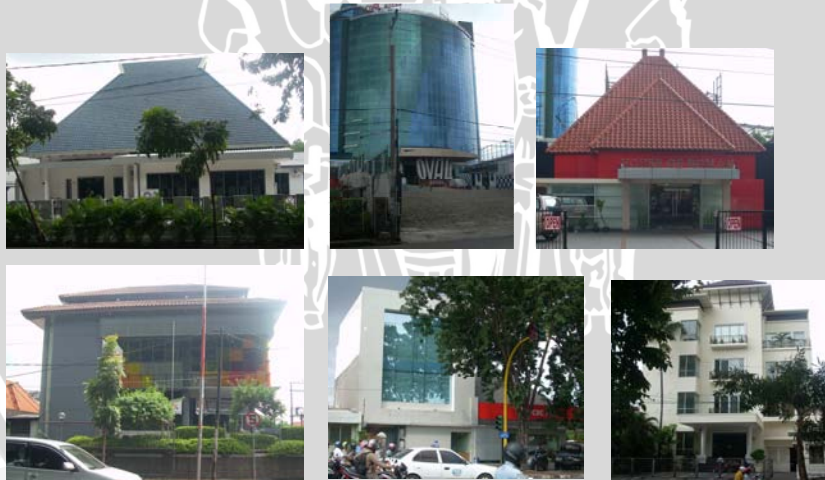
b. Sedangkan bangunan yang menggunakan teori *Infill*, yakni suatu usaha penyisipan sebuah bangunan baru pada lahan kosong dalam suatu lingkungan dengan karakteristik kuat dan teratur, diantaranya adalah Kantor Askap Futures, Hotel Oval, House Of Roman, Bank BTPN, Bank OCBC dan PT Jasbis. Bangunan ini semuanya merupakan bangunan baru yang ditempatkan baik pada lahan kosong maupun pada bangunan lama dan semuanya menggunakan langgam modern pada desain baru bangunannya. Langgam modern disini dilihat dari bentuk bangunannya yang cenderung kuat akan bentukan persegi, dan lingkaran begitupula pada material dinding yang cenderung sebagian besar merupakan material kaca, aluminium, dan alkubonce. Selain itu, penggunaan atap datar yang menjadi salah satu ciri khas bangunan modern. Hal ini justru merubah keteraturan yang telah ada pada koridor jalan Diponegoro, yang sebagian besar merupakan bangunan kolonial.

Gambar 4.210. Bangunan yang menerapkan teori *infill*
Sumber : Levana 2010
