BAB IV

HASIL ANALISIS DAN PEMBAHASAN

4.1. Kondisi IPAL Tlogomas RT 07 RW 03

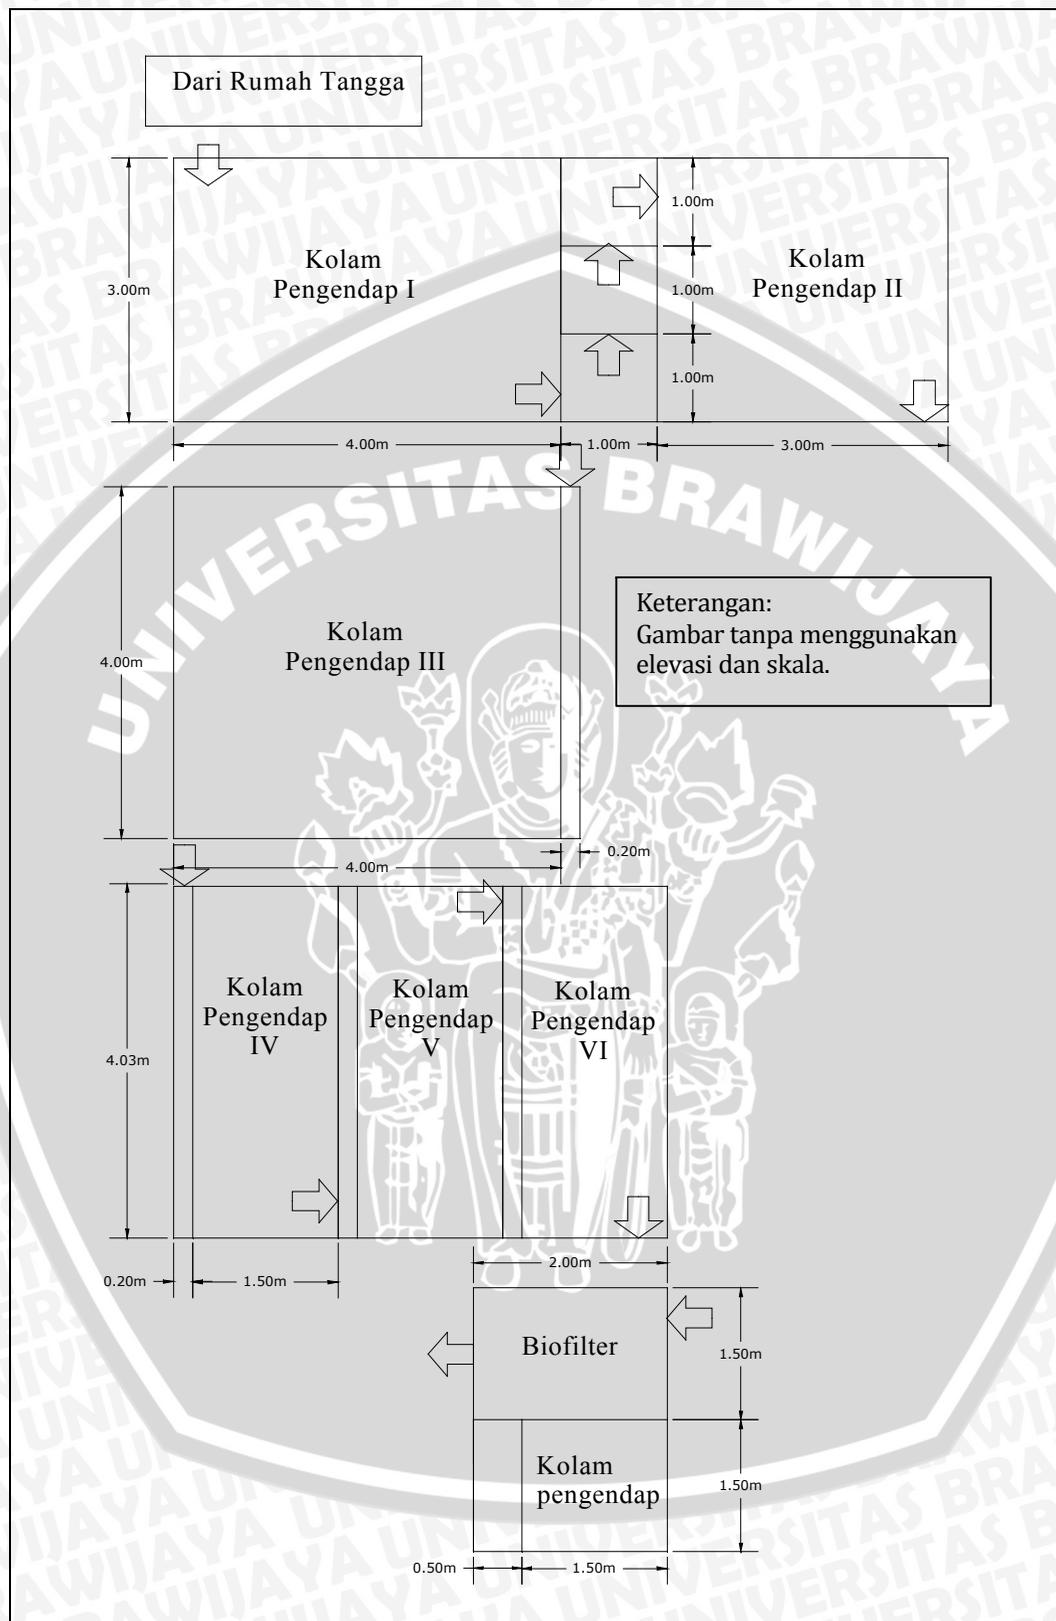
Gambar 4.1. Skema IPAL Tlogomas

Suatu sistem pengolahan air limbah yang lebih dikenal dengan MCK Terpadu di Kelurahan Tlogomas RT 03 RW 07 telah tersedia menggunakan sistem aliran gravitasi. Secara umum bangunan yang terdapat pada IPAL Tlogomas terdiri dari dua jenis bangunan, yaitu Bak Pengendap, dan Bak biofilter (media lekat) tanpa menggunakan bahan kimia dalam proses pengolahannya.

Untuk selanjutnya gambar Skema IPAL Tlogomas, Denah Jaringan Pipa dari Tiap Rumah Menuju IPAL Tlogomas, Denah Aliran Limbah di Dalam Rumah Menuju IPAL Tlogomas, serta Denah Potongan Memanjang Aliran Limbah Menuju IPAL Tlogomas dapat dilihat pada gambar 4.1., 4.2., 4.3. dan 4.4.

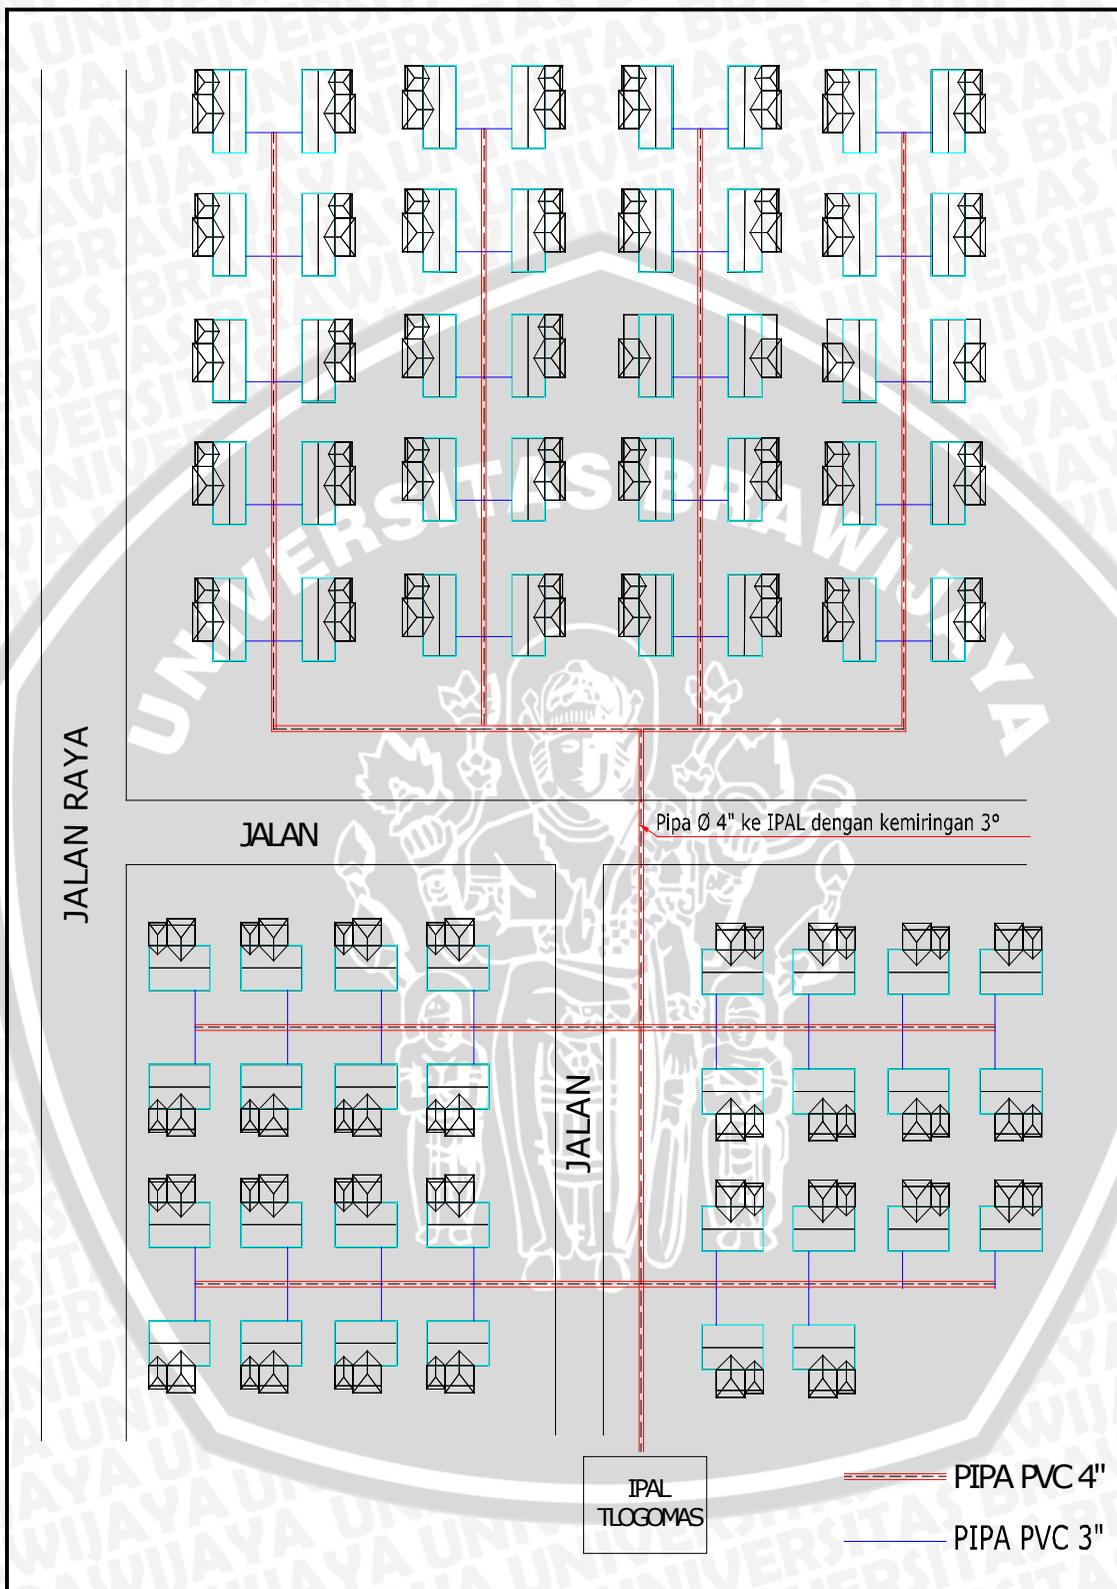
Gambar 4.2. Denah Jaringan Pipa dari Tiap Rumah Menuju IPAL Tlogomas

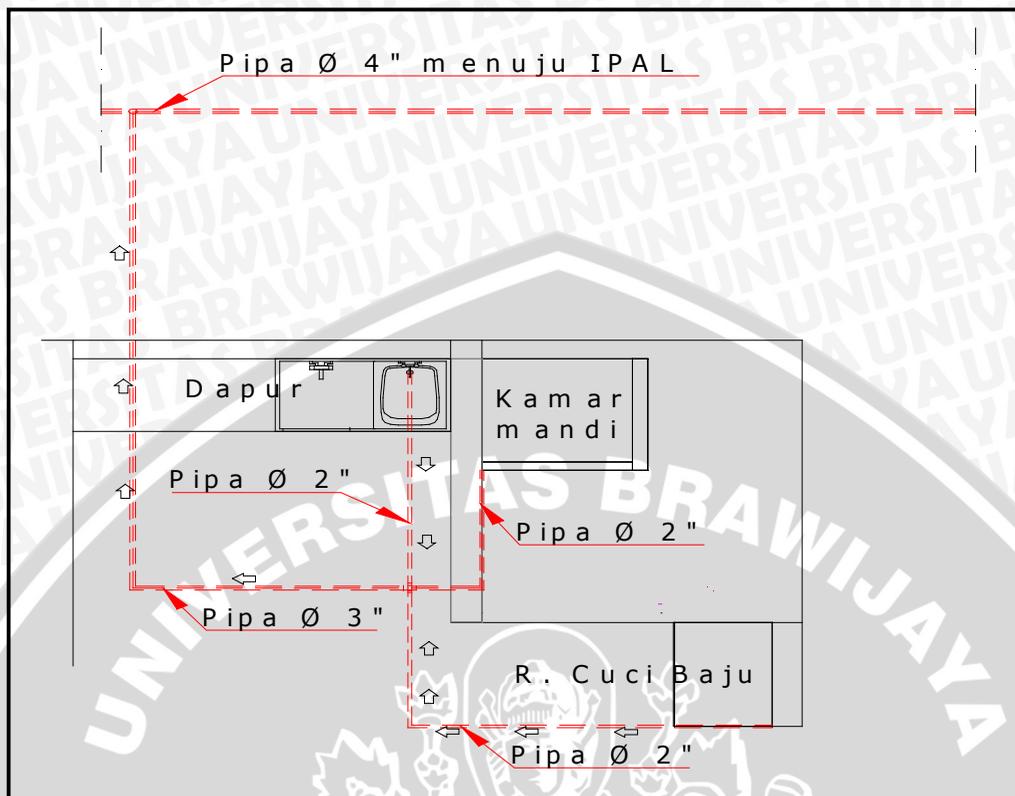
Gambar 4.3. Denah Aliran Limbah di Dalam Rumah Menuju IPAL Tlogomas

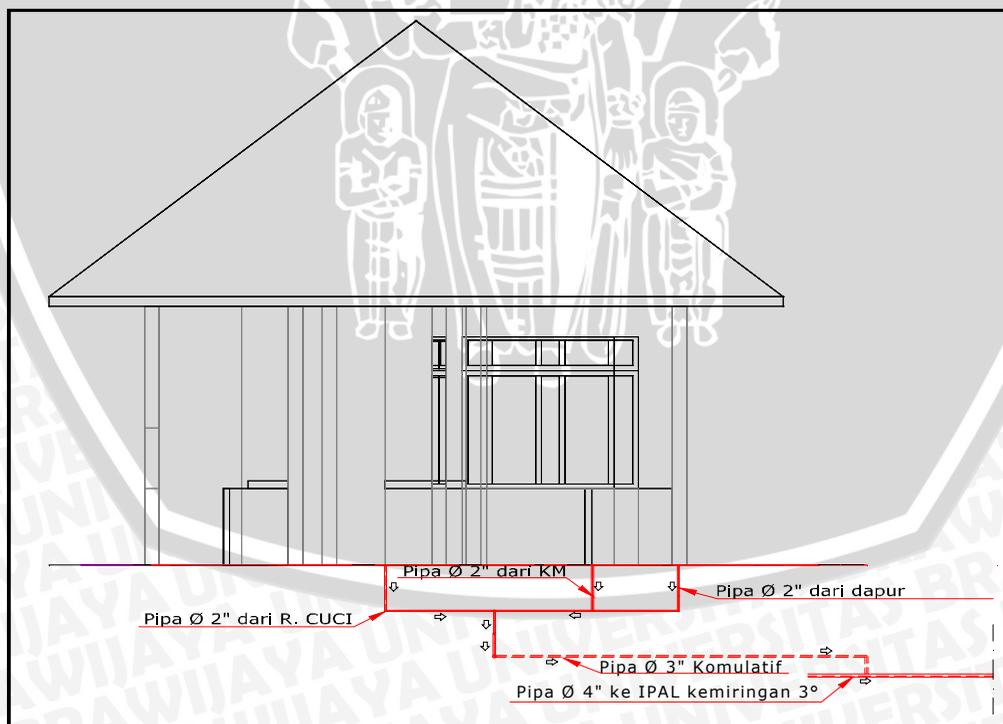
Gambar 4.4. Potongan Memanjang Aliran Limbah Menuju IPAL Tlogomas

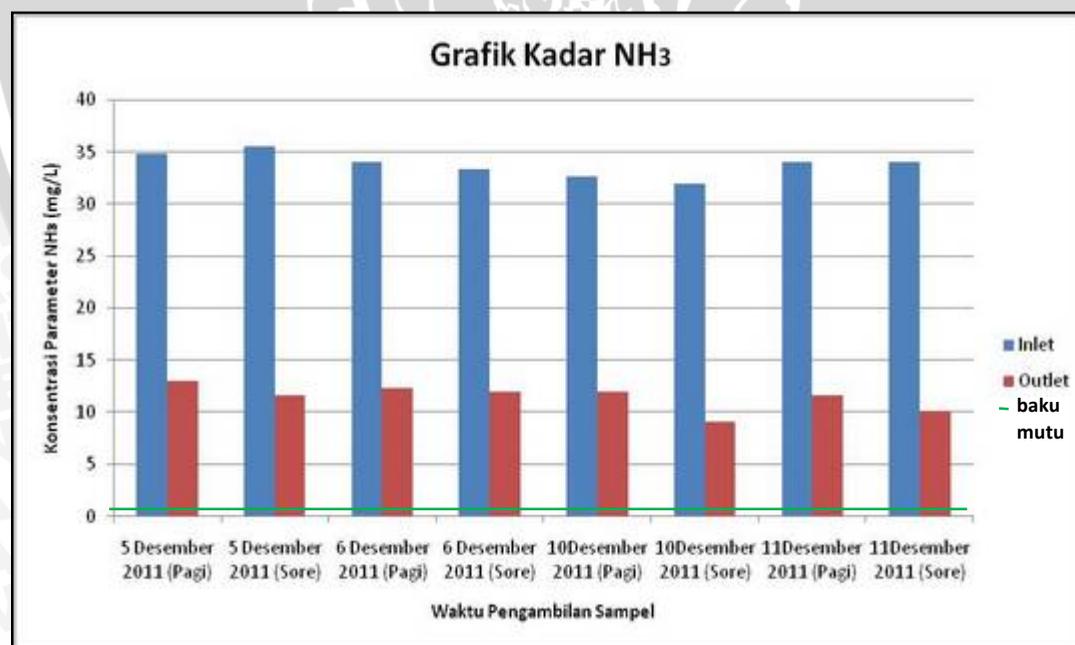
Gambar 4.5. Grafik kadar NH₃

Berdasarkan Gambar 4.5 dapat diketahui bahwa pada 5 Desember 2011 waktu pengambilan sore kadar NH₃ paling besar jika dibandingkan dengan yang lainnya. Hasil uji kadar NH₃ pada *inlet* maupun *outlet* dari setiap waktu pengambilan sampel tidak memenuhi baku mutu yang ditetapkan yaitu 0,5 mg/liter.

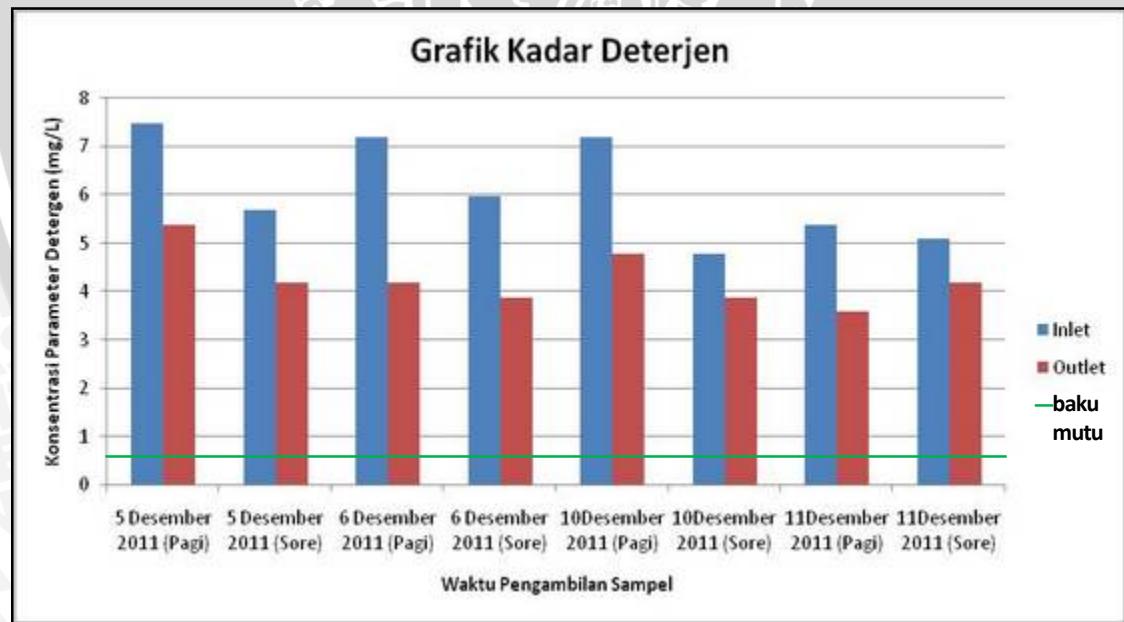
Gambar 4.6. Grafik Kadar Deterjen

Dari gambar 4.6. dapat dilihat pada 5 Desember 2011 waktu pengambilan pagi kadar deterjen paling besar jika dibandingkan dengan yang lainnya. Dari delapan kali pengambilan sampel yang dilakukan, semuanya melebihi baku mutu.

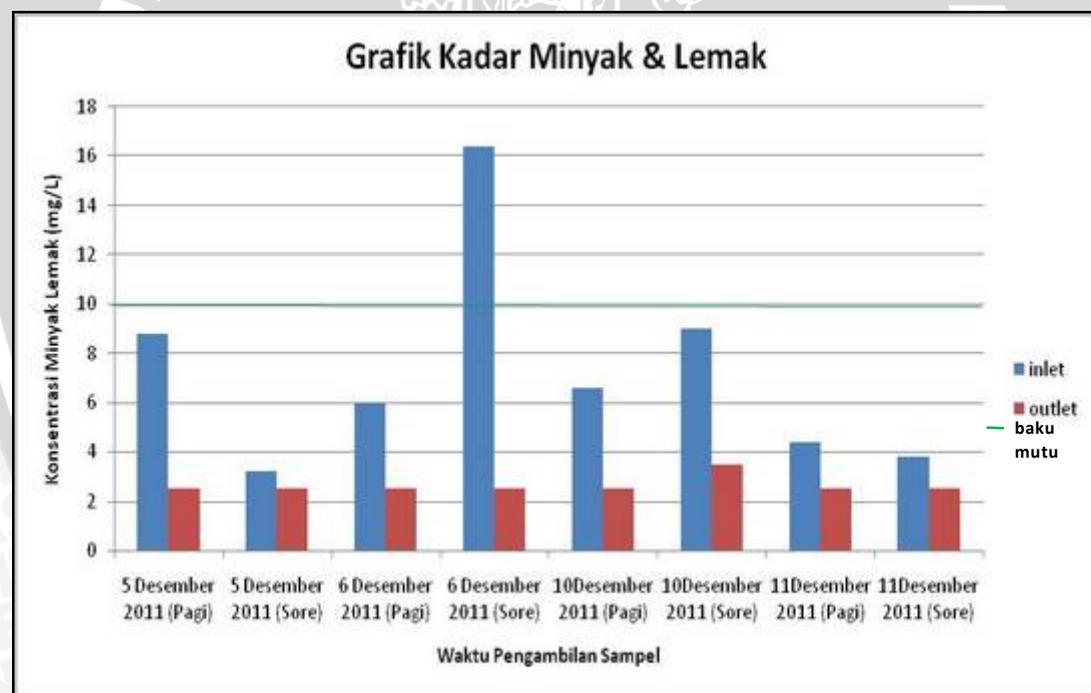
Gambar 4.7. Grafik Kadar minyak lemak

Berdasarkan Tabel 4.3 dan Gambar 4.7. dapat diketahui kadar minyak dan lemak terbesar terjadi pada 6 Desember 2011 (sore) di inlet. Hasil uji kadar minyak dan lemak pada *outlet* dari setiap waktu pengambilan sampel sudah memenuhi baku mutu yang ditetapkan yaitu 10 mg/liter.

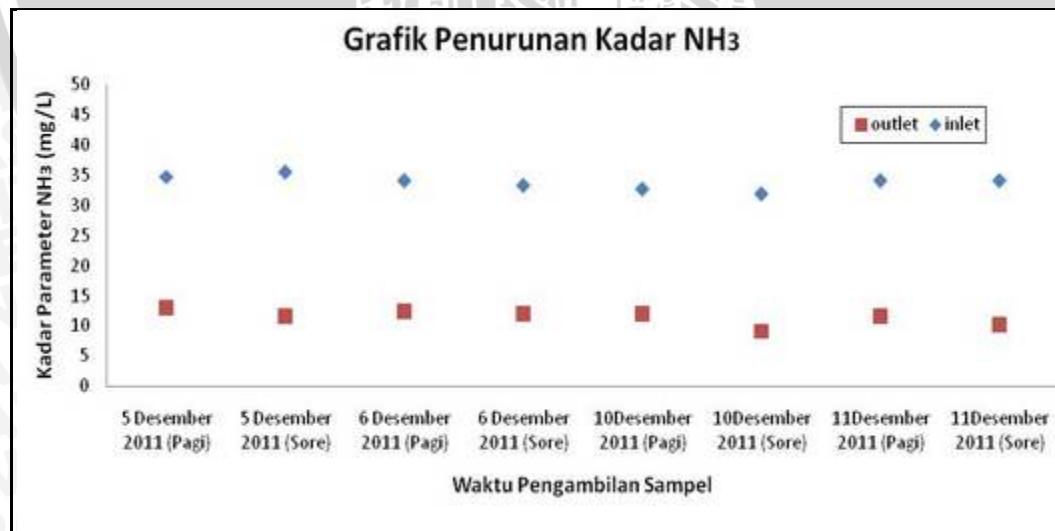
Gambar 4.8. Grafik Penurunan Kadar NH_3

Penurunan kadar NH_3 terbesar terjadi pada pengambilan 5 Desember 2011 (sore) dan 11 Desember 2011 (sore) yaitu sebesar 23,92 mg/liter. Sedangkan penurunan kadar NH_3 terendah terjadi pada pengambilan 10 Desember 2011 (pagi) yaitu sebesar 20,65 mg/liter. Penurunan kadar parameter NH_3 ini disebabkan karena proses nitrifikasi yang terjadi berjalan lebih lambat akibat banyaknya bakteri pengurai NH_3 yang mati. Kandungan BOD yang tinggi pada air limbah menyebabkan bakteri pengurai NH_3 berkembang pesat, sehingga tercapai kondisi jumlah bakteri yang ada tidak sesuai dengan jumlah makanan yang tersedia. Maka secara perlahan bakteri akan mati dan proses penguraian NH_3 tidak berjalan dengan baik. Grafik penurunan kadar NH_3 dapat dilihat pada gambar 4.8.

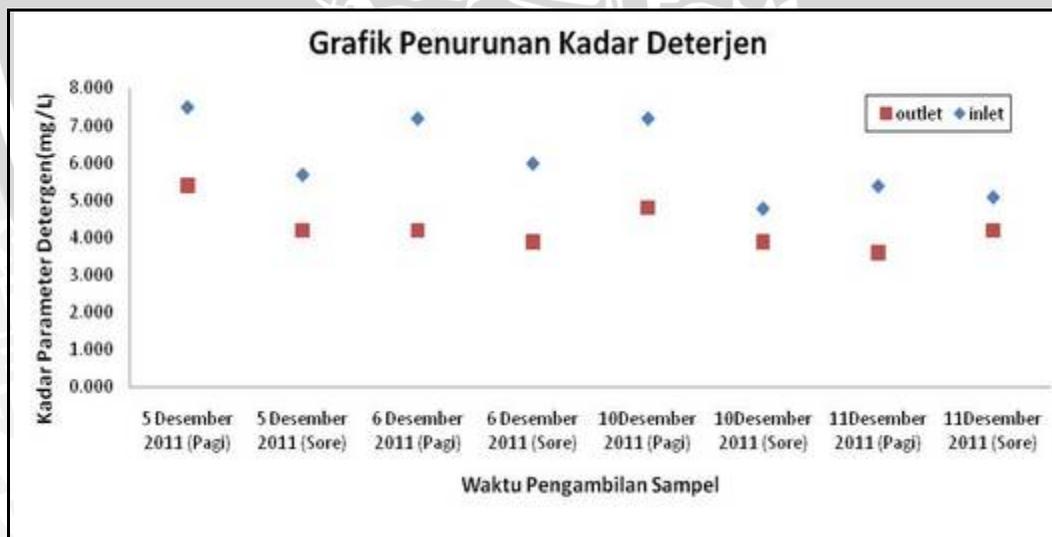
Gambar 4.9. Grafik Penurunan Kadar Deterjen

Penurunan kadar deterjen terbesar terjadi pada pengambilan 6 Desember 2011 pagi yaitu sebesar 2,995 mg/liter. Sedangkan penurunan kadar deterjen terendah terjadi pada pengambilan 11 Desember 2011 sore yaitu sebesar 0,898 mg/liter. Penurunan kadar deterjen tersebut diperkirakan karena adanya bakteri yang membantu dalam pendegradasian deterjen yang ada dalam limbah. Akan tetapi IPAL Tlogomas sama sekali tidak menggunakan bahan kimia dalam pengolahannya sehingga masih belum mampu untuk menurunkan kadar deterjen sampai pada baku mutu Pemerintah No 82 Tahun 2001. Grafik penurunan kadar deterjen dapat dilihat pada gambar 4.9.

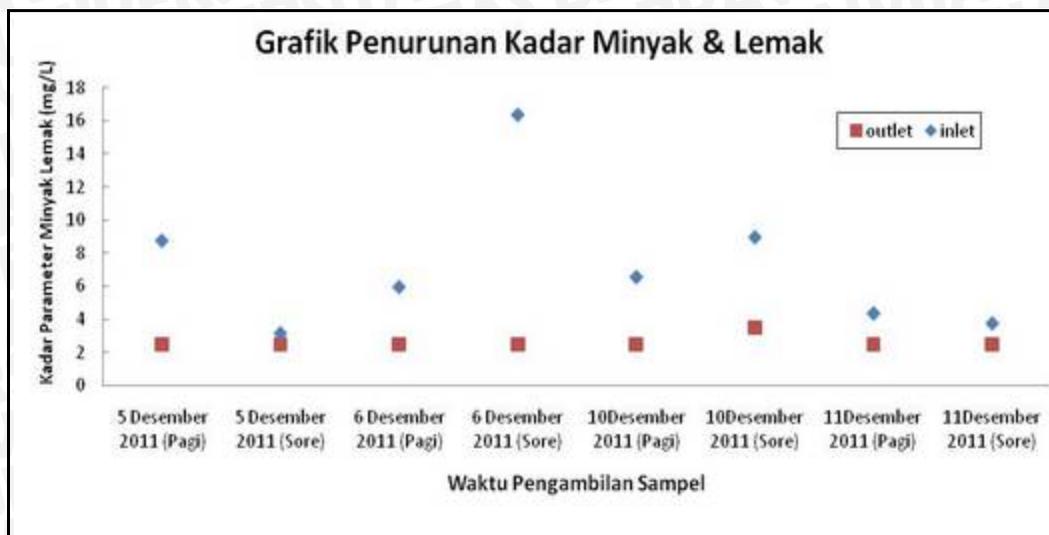
Gambar 4.10. Grafik Penurunan Kadar Minyak dan Lemak

Penurunan kadar minyak dan lemak terbesar terjadi pada pengambilan 6 Desember 2011 sore yaitu sebesar 13,9 mg/liter. Sedangkan penurunan kadar minyak dan lemak terendah terjadi pada pengambilan 5 Desember 2011 sore yaitu sebesar 0,7 mg/liter. Kadar minyak dan lemak di inlet pada pengambilan 6 Desember 2011 (sore) menunjukkan angka yang paling tinggi, keadaan ini diduga karena sewaktu dilakukan pengambilan sampel, debit pada saluran IPAL sedang meningkat akibat turunnya hujan sehingga minyak dan lemak yang masih menempel pada saluran ikut terbawa arus. Sedangkan nilai kadar minyak dan lemak pada pengambilan 6 Desember 2011 (sore) di outlet memiliki nilai yang tidak jauh berbeda dengan waktu pengambilan lainnya diperkirakan akibat lambatnya kecepatan aliran limbah yang telah memasuki IPAL menuju outlet, sehingga sampel yang diambil kemungkinan bukan merupakan hasil pengolahan sampel inlet yang telah diambil sebelumnya. Grafik penurunan kadar minyak dan lemak dapat dilihat pada gambar 4.10.

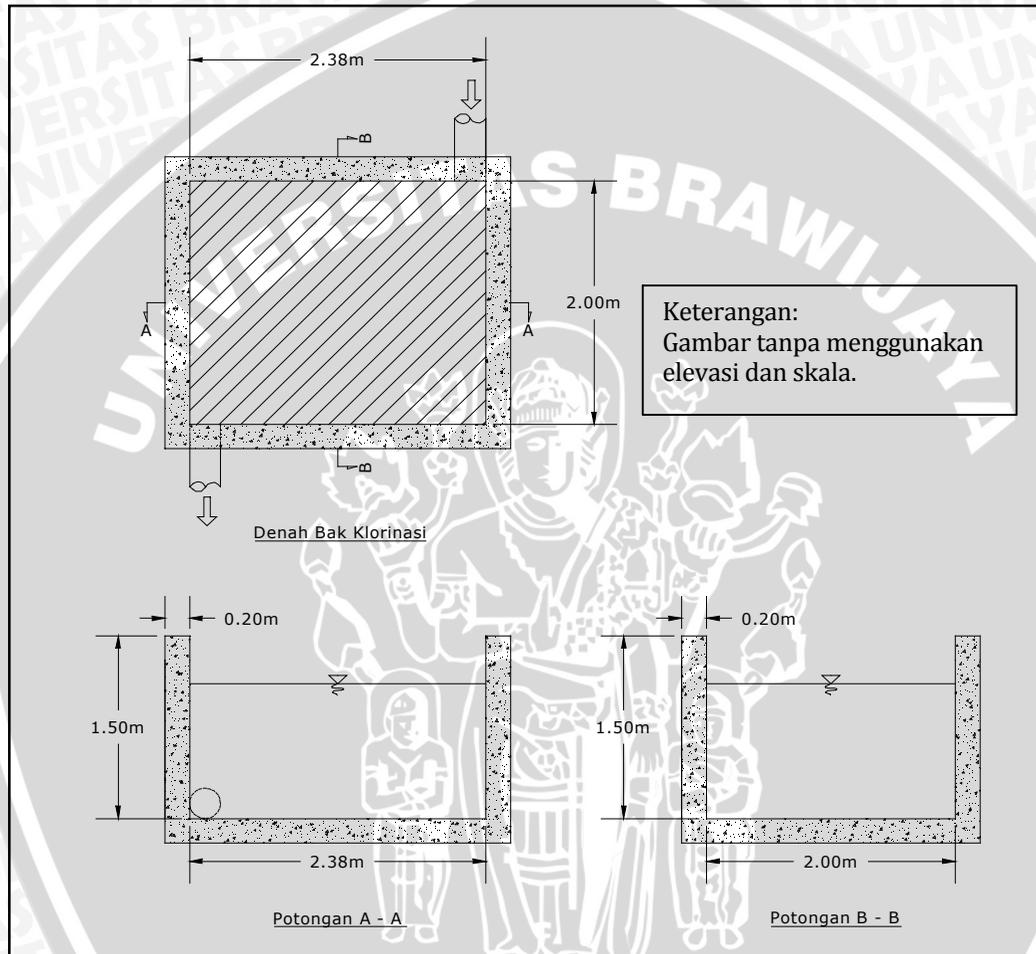
Gambar 4.11 Skema dan Potongan Rencana Bangunan Bak Klorinasi IPAL Tlogomas

$$\begin{aligned} \tau &= \frac{\text{waktu detensi}}{24 \text{ jam/hari}} \\ &= \frac{3 \text{ jam}}{24 \text{ jam/hari}} \\ &= 0,125 \text{ hari} \\ V &= \tau \times Q \text{ (Metcalf dan Eddy, 2003:763)} \\ &= 0,125 \text{ hari} \times 57,12 \text{ m}^3/\text{hari} \\ &= 7,14 \text{ m}^3 \end{aligned}$$

Dengan volume sebesar 7,14 m³, dapat direncanakan dimensi Bak klorinasi:

H = 1,5 m

B = 2 m

L = 2,4 m

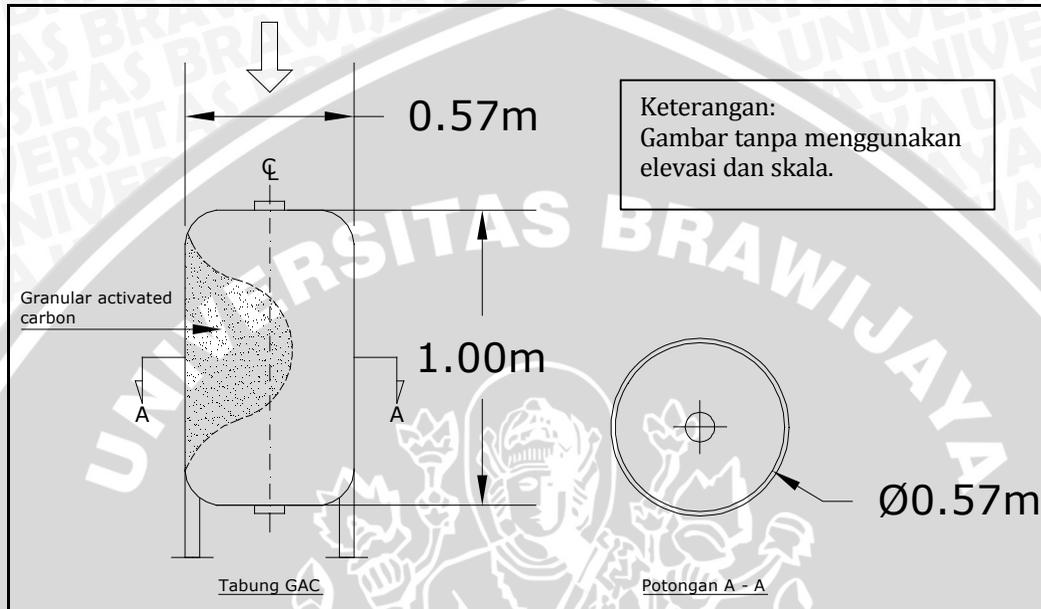
Gambar 4.12 Rencana Bangunan Tabung Karbon Aktif IPAL Tlogomas

Berdasarkan tabel 2.5 diketahui kerapatan GAC sebesar 350 kg/m^3 , maka volume tabung untuk kebutuhan sebulan (91 kg) sebesar $0,257 \text{ m}^3$, dengan dimensi:

$$D = 0,572 \text{ m}$$

$$h = 1,0 \text{ m}$$

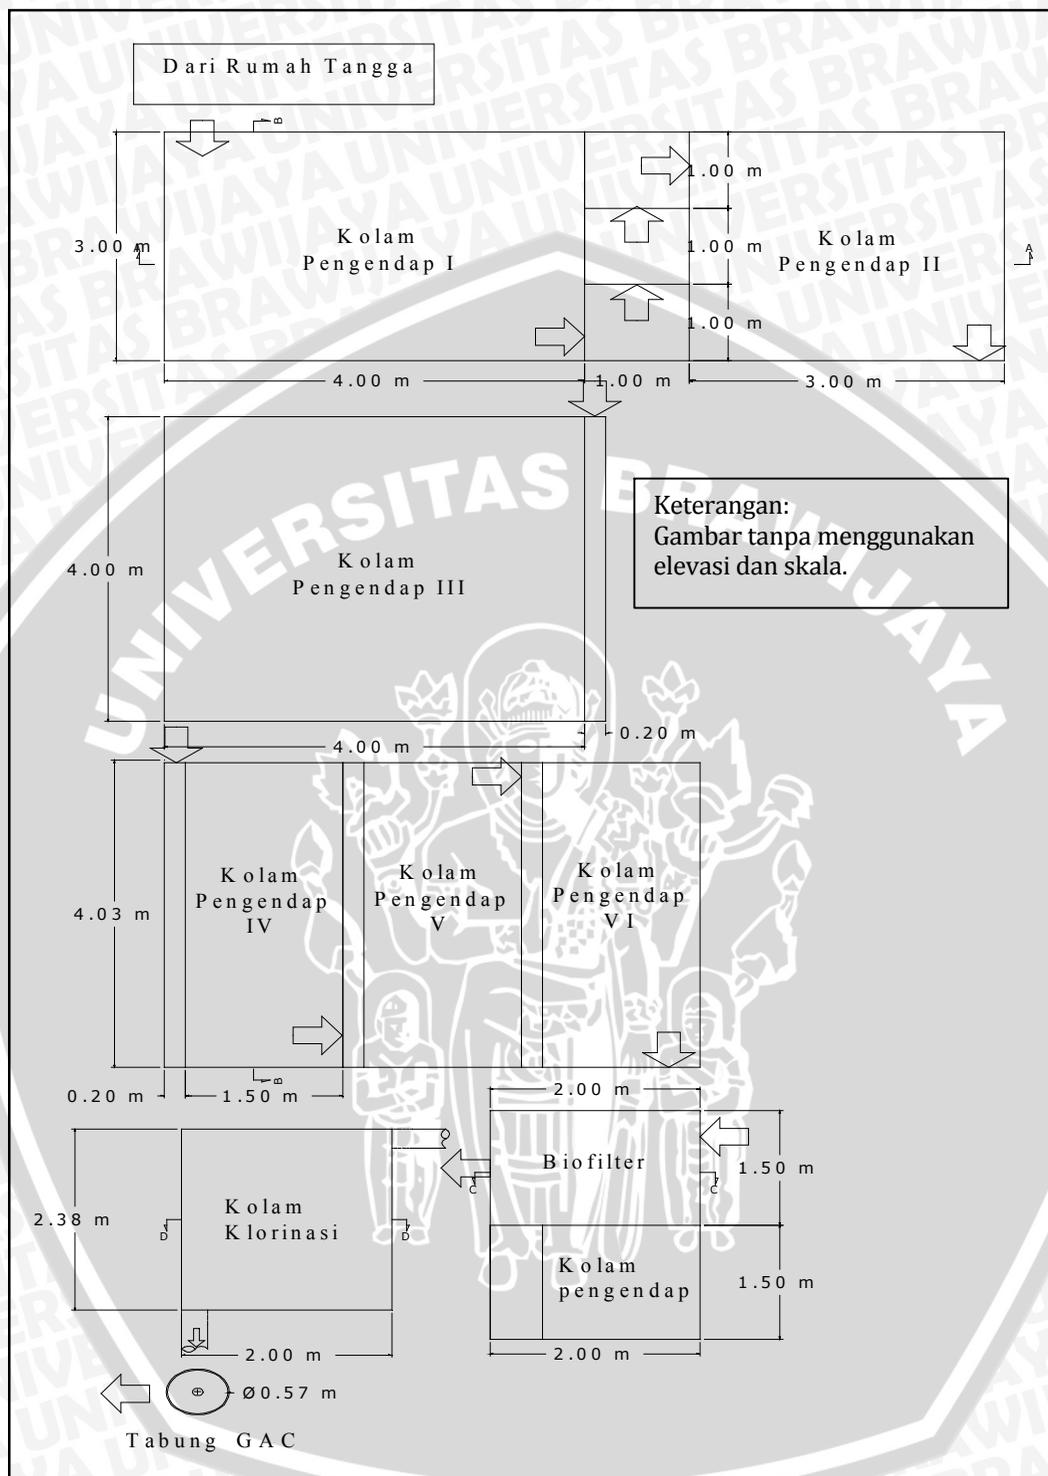
Gambar 4.13 Skema Rencana Bangunan IPAL Tlogomas

Skema perencanaan bangunan IPAL Tlogomas dapat dilihat pada gambar 4.13 dan 4.14.

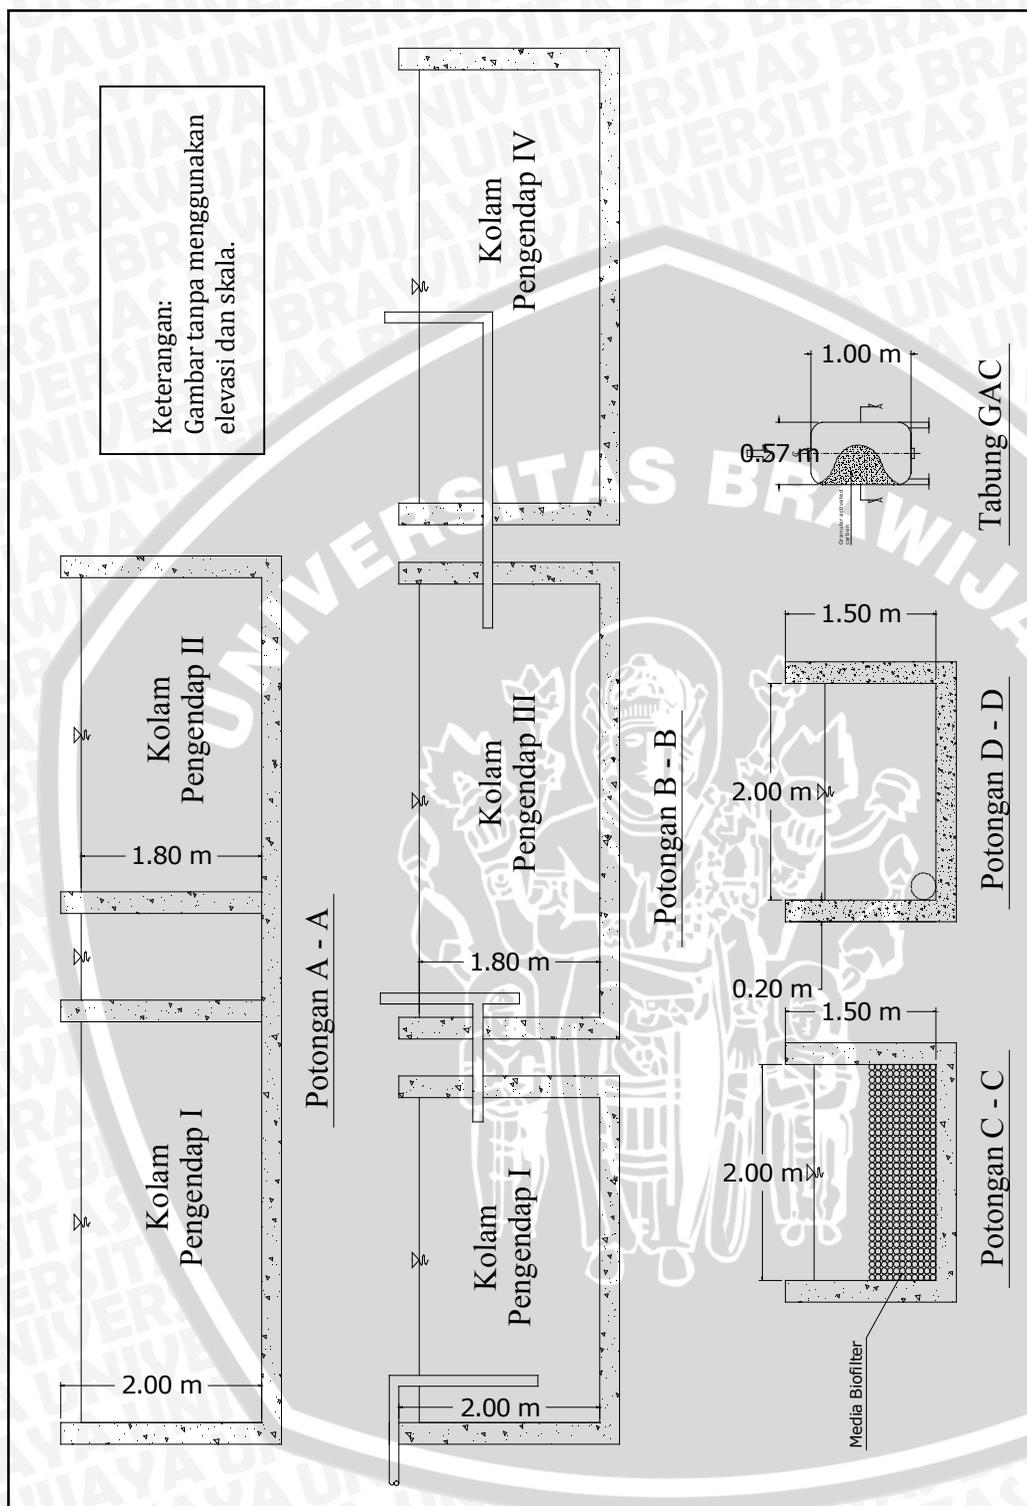
Gambar 4.14 Potongan Memanjang dan Melintang Rencana Bangunan IPAL Tlogomas
