## BAB IV

### HASIL DAN PEMBAHASAN

#### **4.1.3. Kawasan ex-Pusat Kegiatan Karesidenan Besuki**

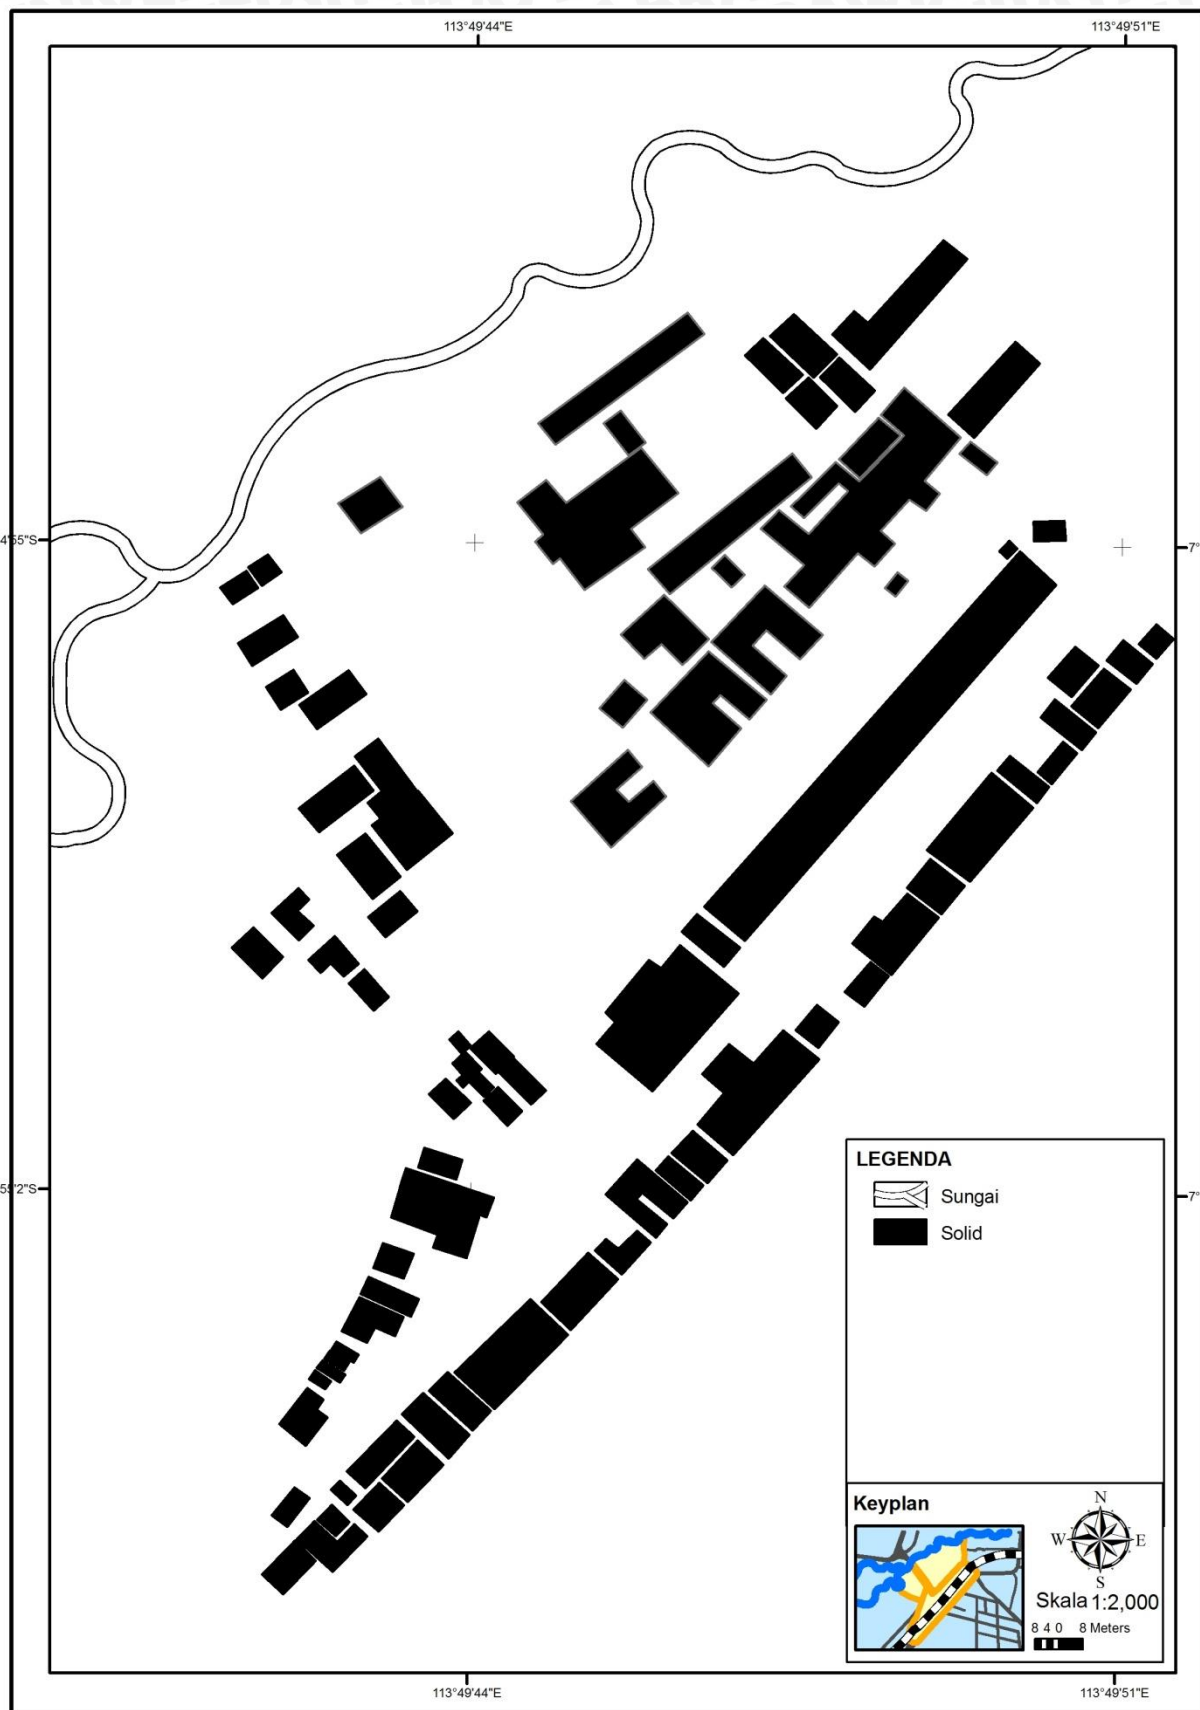
**Gambar 4. 2** Peta *figure ground* konfigurasi solid dan void kawasan ekisting

Analisis ini menggunakan konfigurasi antara solid dan void, hal ini berfungsi untuk mengetahui solid atau void yang figuratif terhadap kawasan atau blok lokasi ruang. Ruang atau bangunan yang figuratif akan menjadi perhatian utama, dan sebaliknya, ruang atau bangunan yang tidak figuratif akan cenderung berpotensi menjadi *lost space*. *Lost space* harus dihindari dalam penataan kota karena akan menimbulkan perilaku atau aktivitas negatif dan berbahaya. Solid atau void yang dipetakan adalah keadaan eksisting saat melakukan penelitian yaitu tahun 2014. (Gambar 4.2)

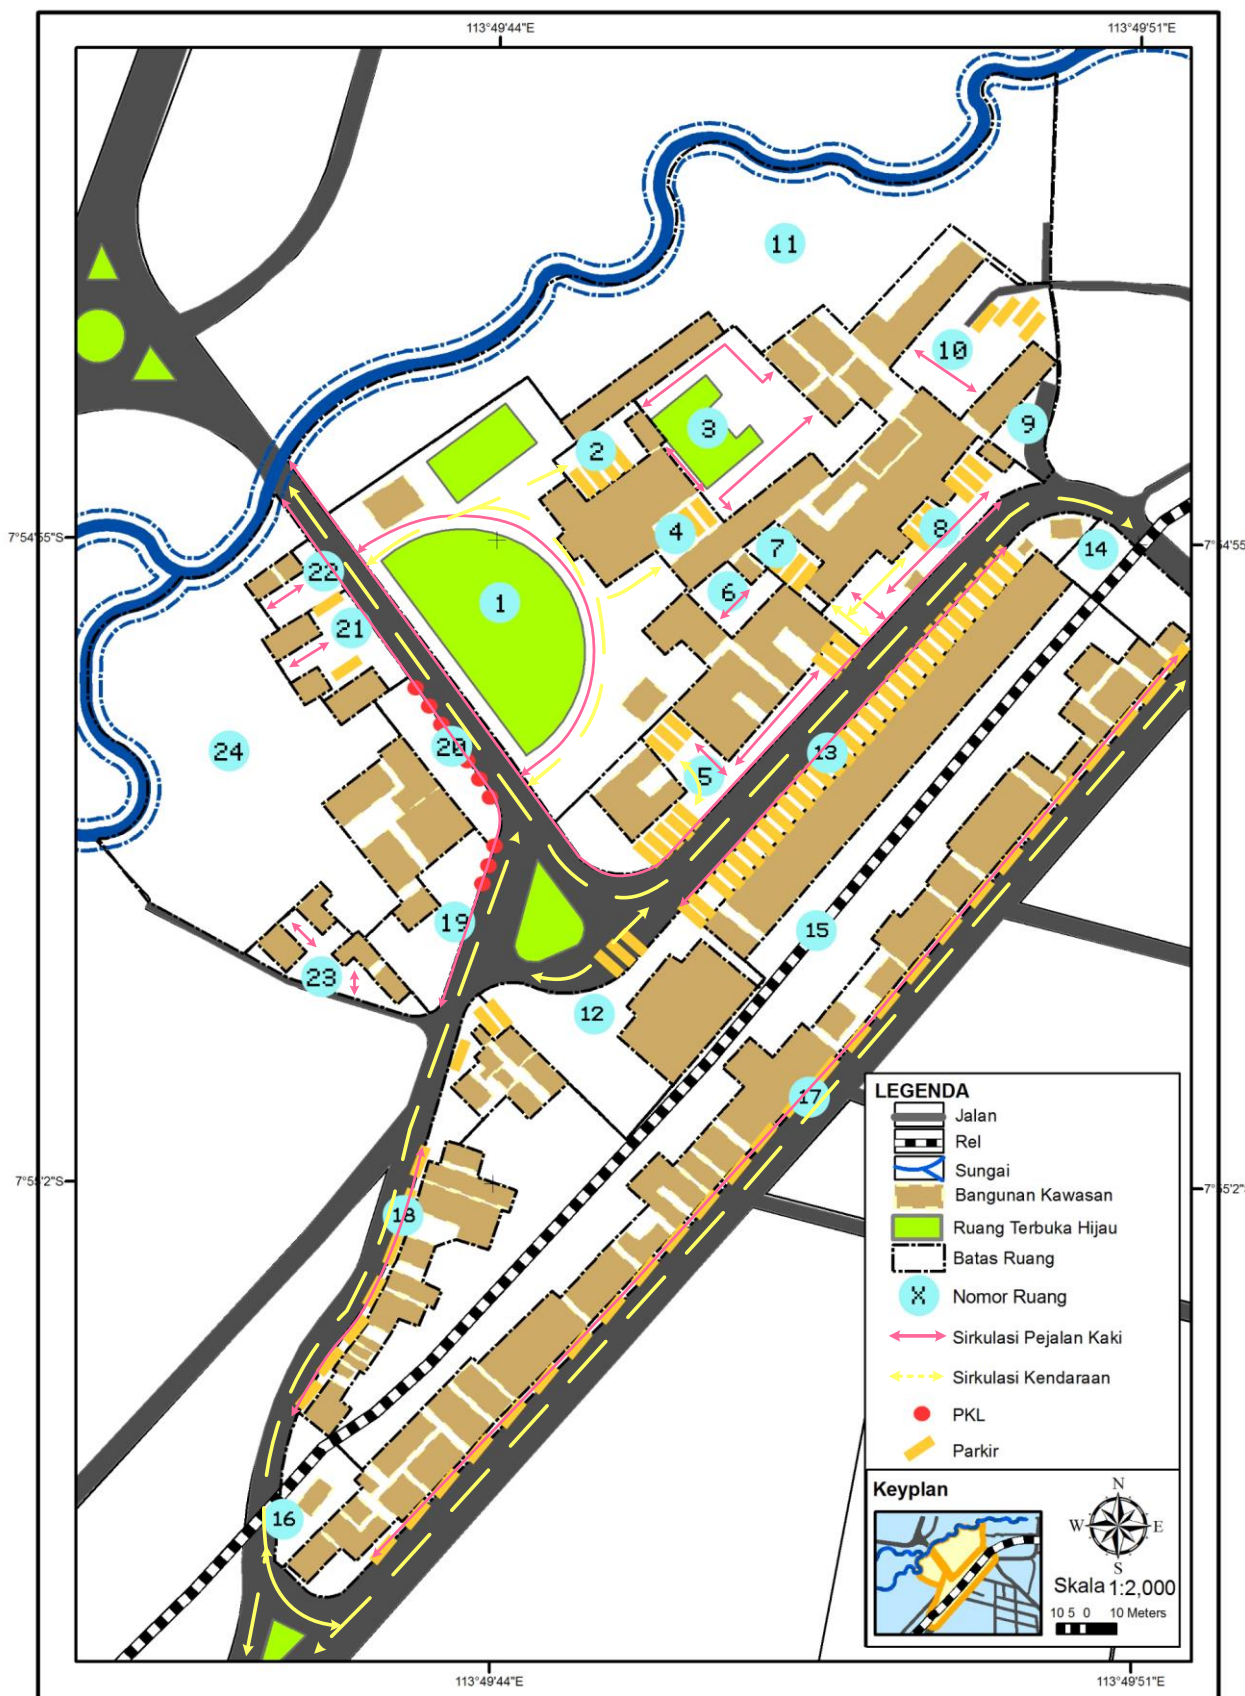
Gambar 4. 4 Peta aktivitas ruang

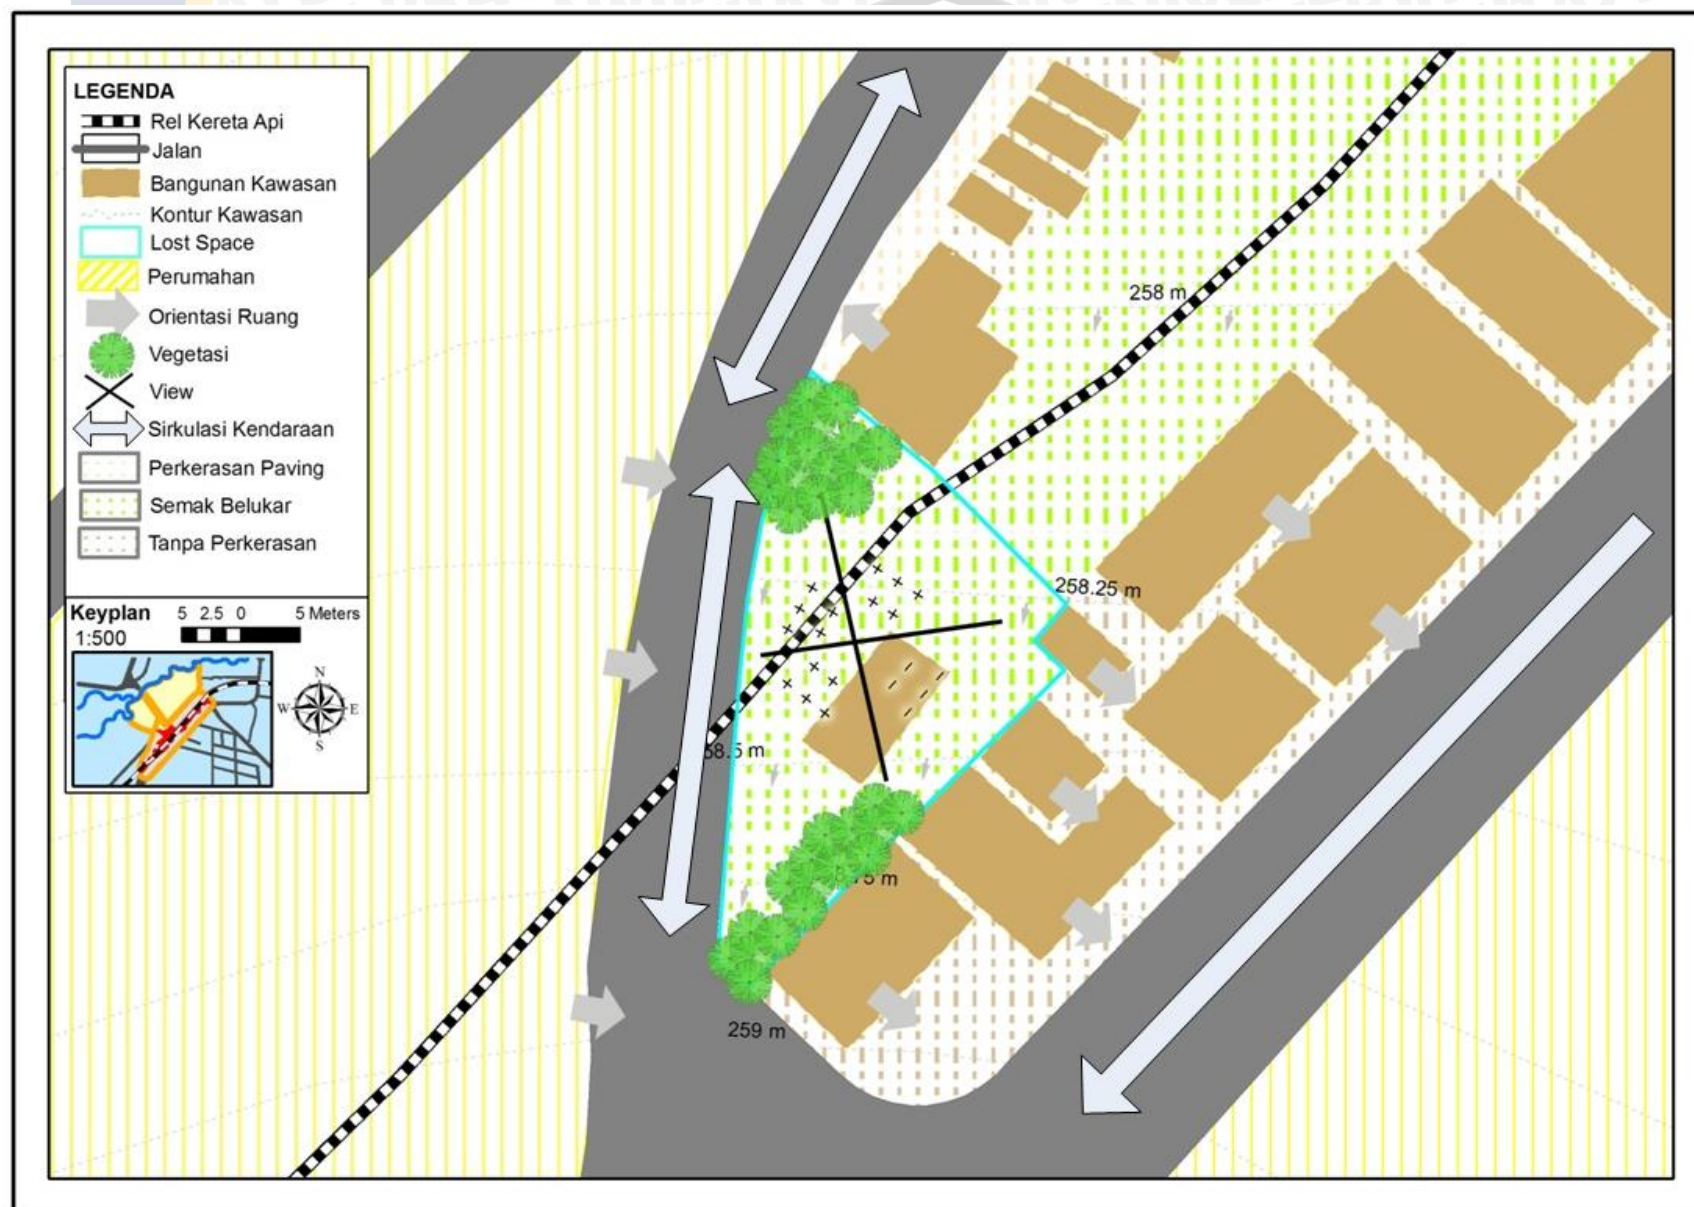
Gambar 4. 16 Analisis tapak ruang 16

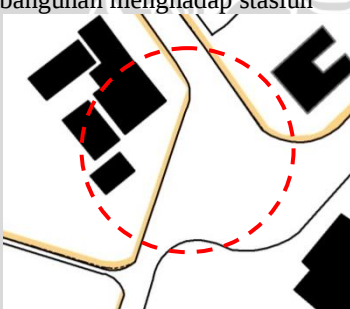
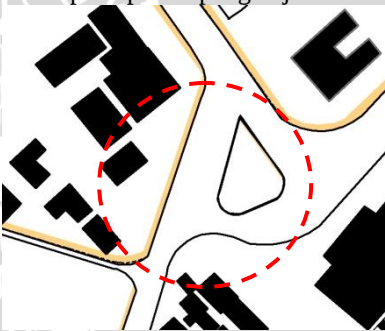
| Sejarah Kawasan | | Eksisting 2014 |
|---|---|---|
| Konfigurasi void | solid | Lahan didominasi oleh solid, memiliki elemen void terbuka linear dan pola aksial |
| Pola hubungan visual (Orientasi terhadap ruang) | solid | Pola hubungan visual yang dimiliki hanya dengan bangunan Stasiun Bondowoso, karena orientasi bangunan menghadap stasiun |
| Pola hubungan (Aksesibilitas) | solid | Ruang langsung dapat dijangkau dari jalan Veteran atau Imam Bonjol |
| Kejelasan ruang | - | Ruang memiliki akses parkir dan pedestrian way, serta langsung terhubung dengan jalan Imam Bonjol |

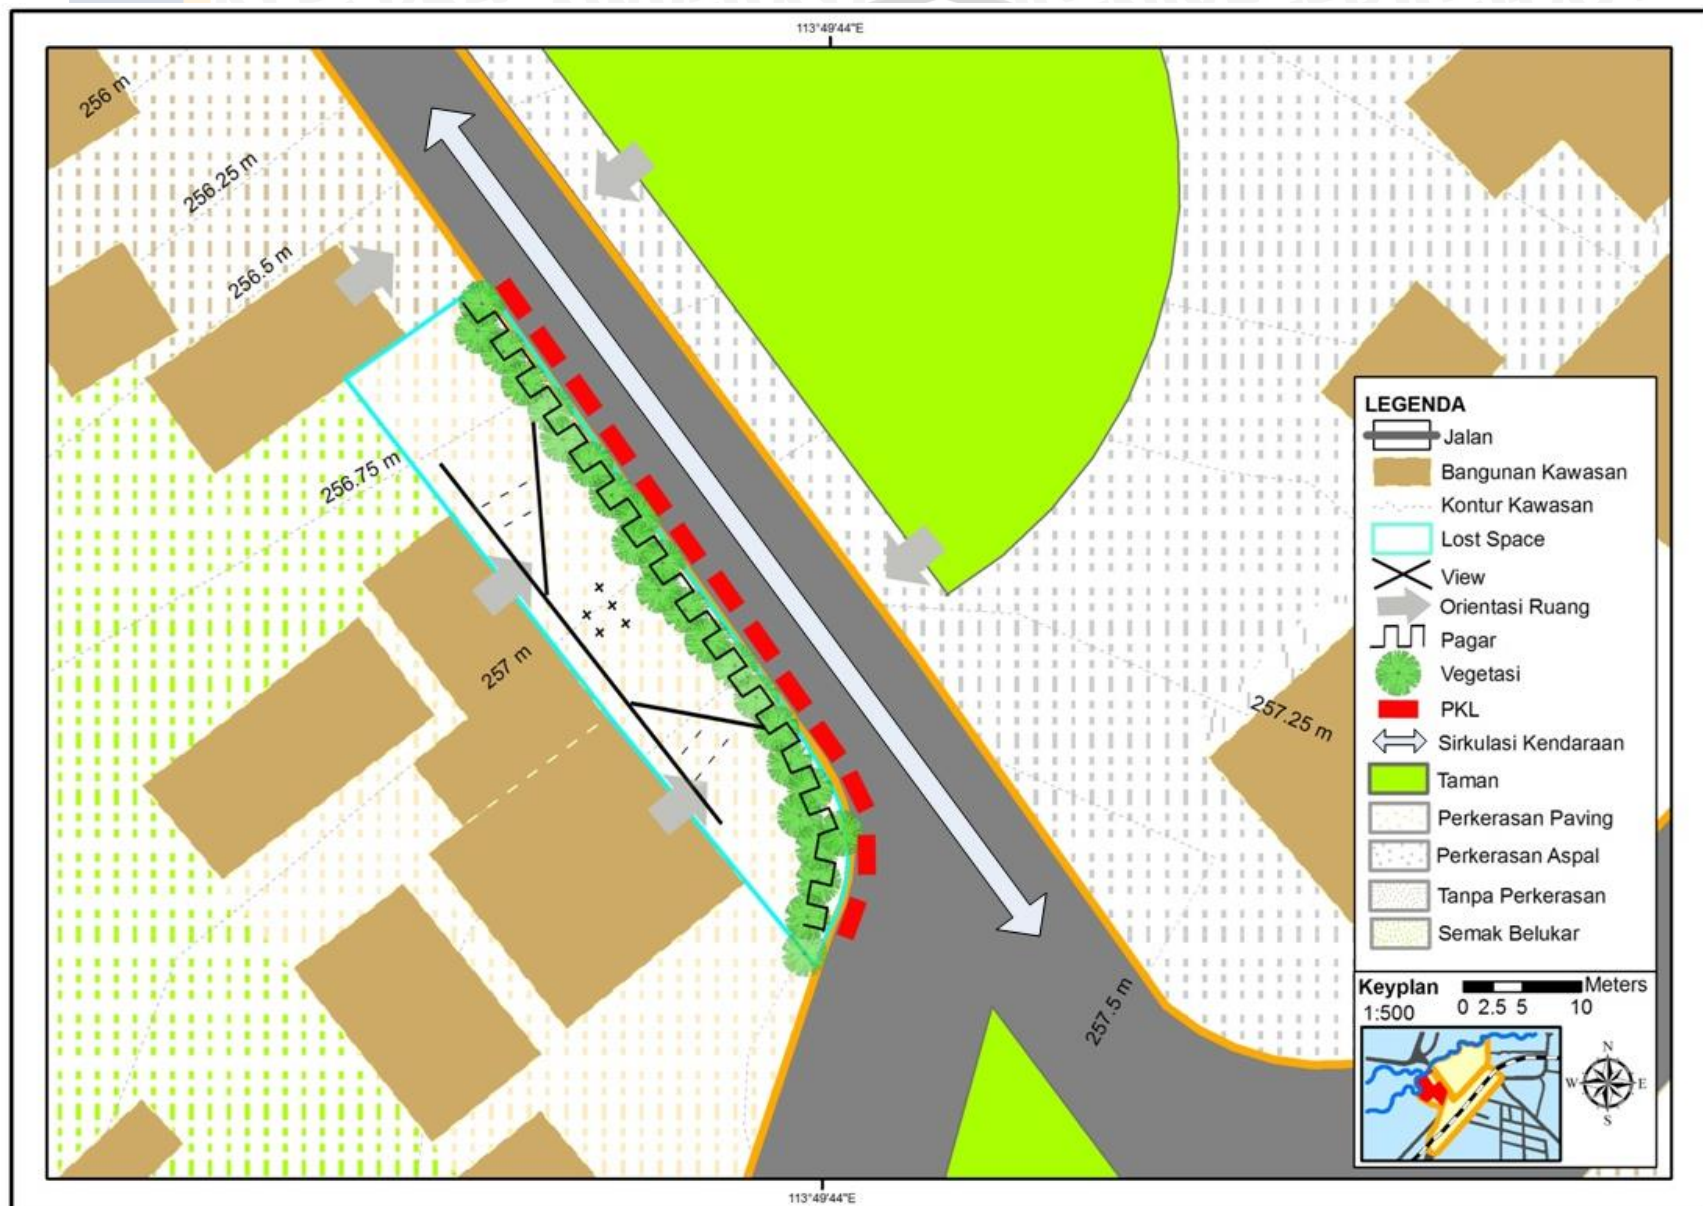
Gambar 4. 18 Analisis tapak ruang 20

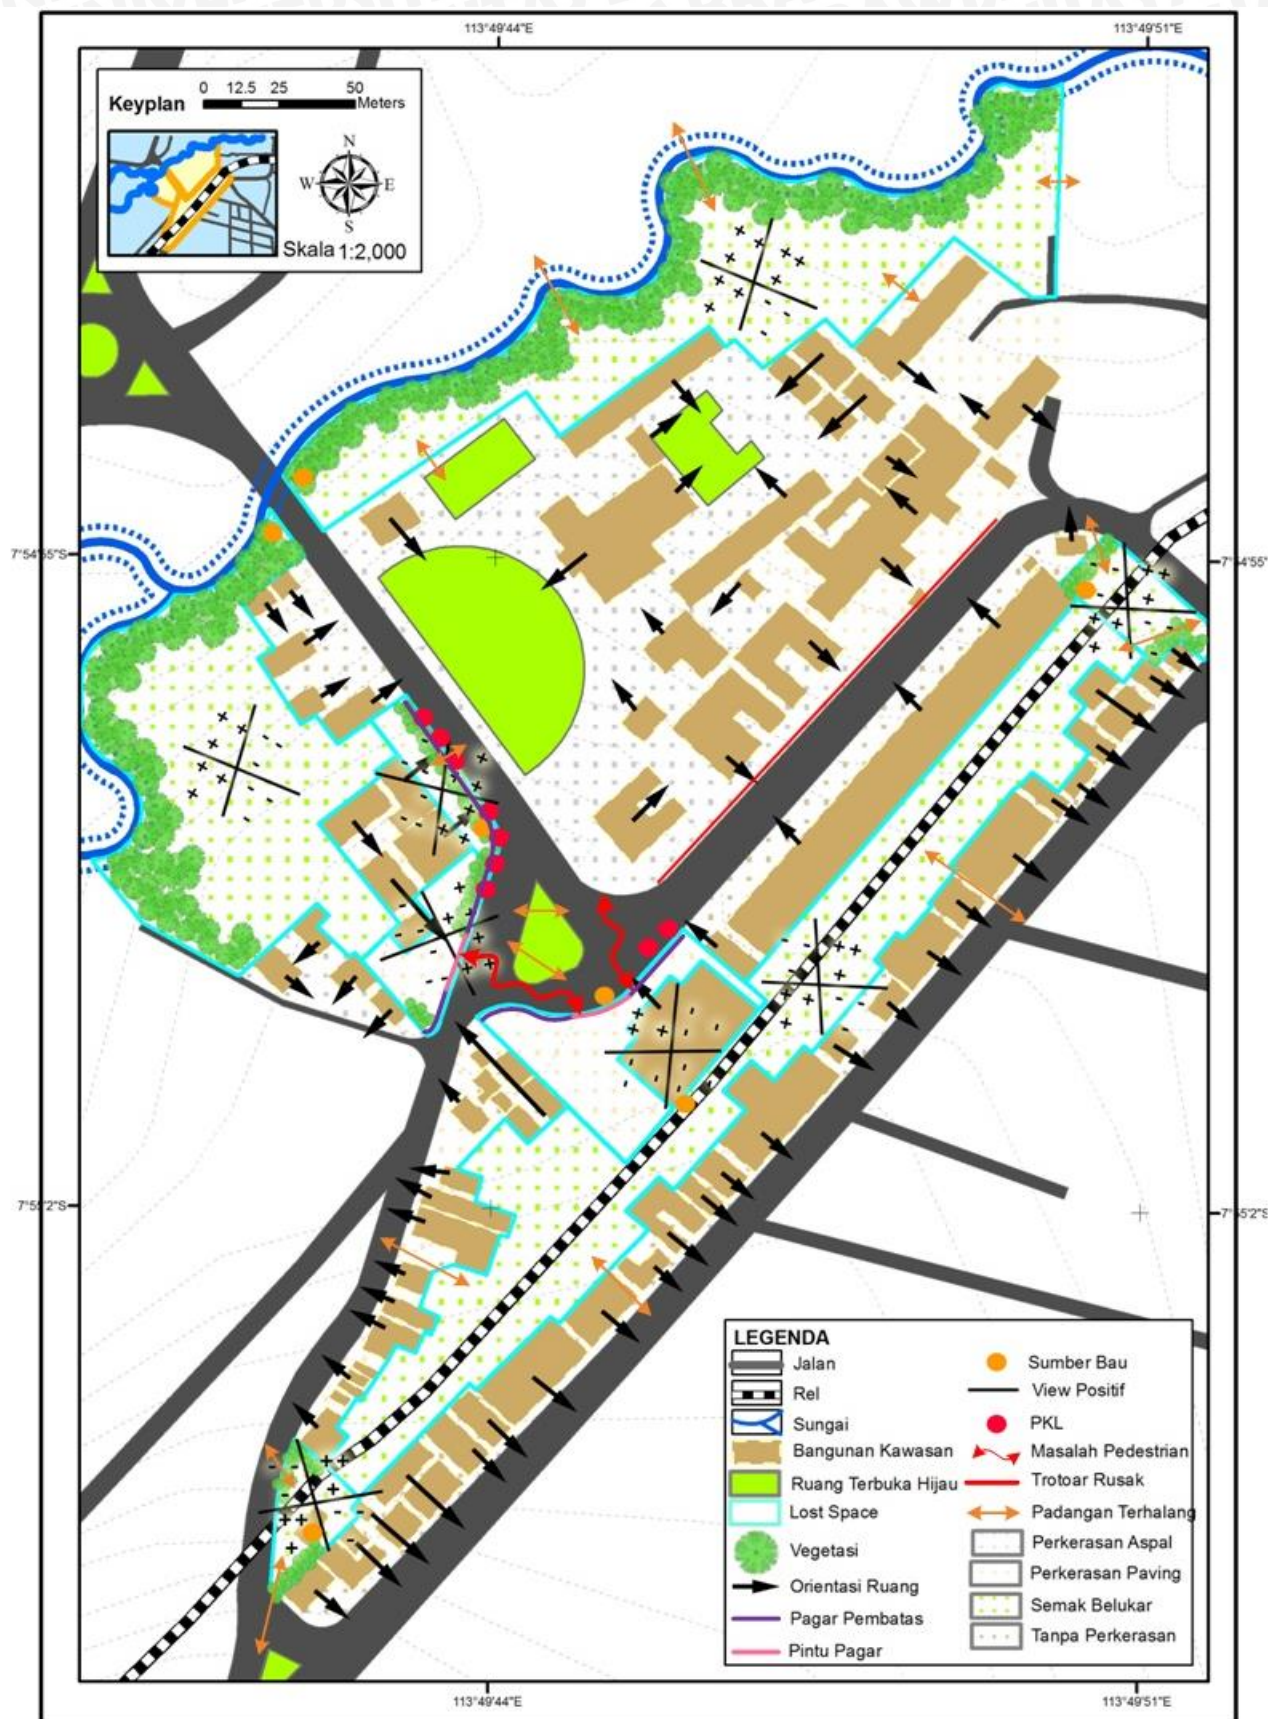
Gambar 4. 20. Peta *superimpose* potensi dan masalah

Potensi dan masalah yang dimiliki ruang nomor 11, 12, 14, 15, 16, 19, 20 dan 24 dianalisa dari data yang diperoleh pada analisis *figure ground*, *linkage system* serta *place* yang menjadi kriteria dasar lahan menjadi *lost space*. Bukan hanya kriteria *lost space*, namun juga berdasarkan analisa tapak pada setiap ruang. Dari potensi dan masalah yang dimiliki oleh *lost space*, maka dapat disimpulkan dalam peta superimpose kawasan berikut ini.

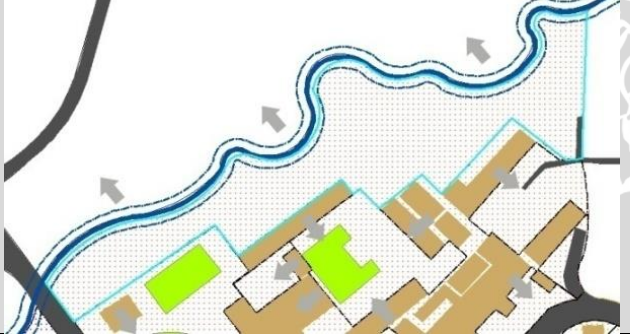
| Blok | Lost Space | Kriteria Lost Space | Eksisting | Penanganan dan Pengembangan |
|---|---|---|---|---|
| 1 | Nomor 11 (sempadan sungai) | Konfigurasi solid void | Tidak terdapat solid pada ruang<br> | Penambahan solid yang berorientasi sungai<br> |
| | | Orientasi ruang | Orientasi pada ruang dirasa kurang, sehingga tidak terdapat pola hubungan yang baik dalam kawasan<br> | Penambahan solid pada lost space akan mampu memperbaiki pola hubungan yang buruk karena dis-orientasi ruang<br> |
| | | Aksesibilitas | Tidak terdapat pedestrian way dan parkir, sehingga sulit menjangkau ruang | Penambahan pedestrian way dan parkir dalam ruang agar mempermudah mencapai ruang |
| | | Batasan ruang | Batasan ruang yang ada adalah vegetasi berupa pohon palem dan tembok bangunan | Pembatasan ruang yang digunakan adalah dinding vegetasi pada semua sisi |

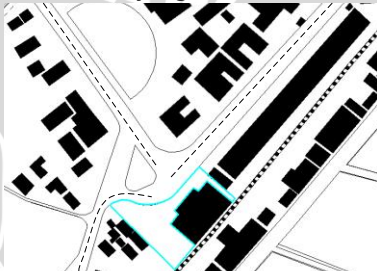
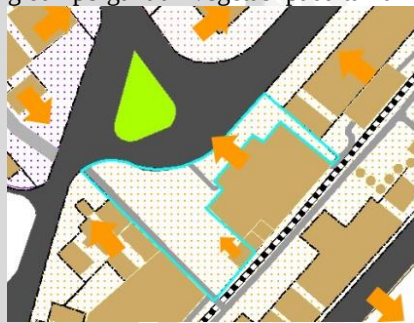
| Blok | Lost Space | Kriteria Lost Space | Eksisting | Penanganan dan Pengembangan |
|---|---|---|---|---|
| 2 | Nomor 12 (halaman Stasiun Bondowoso) | Konfigurasi solid void | Konfigurasi solid void yang ada adalah radial konsentris<br> | |
| | | Orientasi ruang | Orientasi ruang dalam keadaan baik, namun terhalang oleh taman persimpangan dan tembok pembatas ruang<br> | Orientasi ruang bertambah baik setelah ditambahkan solid dalam ruang dan pergantian vegetasi pada taman<br> |
| | | Aksesibilitas | Tidak terdapat pedestrian way dan parkir | Penambahan pedestrian way, parkir, rambu dan zebracross untuk mempermudah pencapaian lahan |
| | | Batasan ruang | Batasan ruang yang digunakan adalah pagar tembok, sehingga menghalangi pandangan pengguna kawasan terhadap ruang | Penyiadaan pagar tembok agar tidak menghalangi pandangan dan digunakan pembatas vegetasi perdu pada sisi ruang agar menjaga kemudahan view |

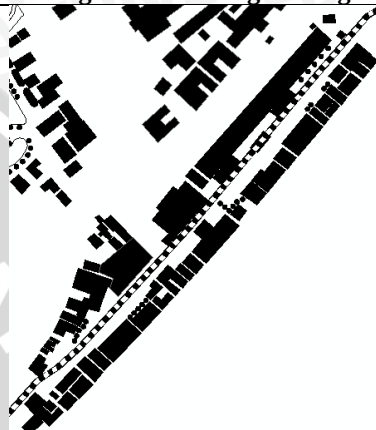
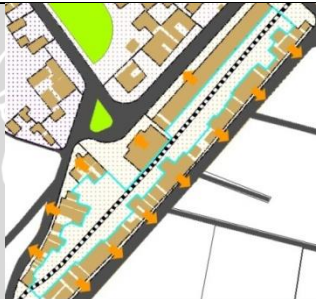
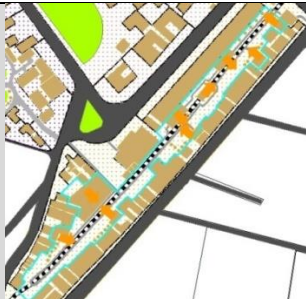
| Blok | Lost Space | Kriteria Lost Space | Eksisting | Penanganan dan Pengembangan |
|---|---|---|---|---|
| 2 | Nomor 15 (sempadan rel) | Konfigurasi solid void | Memiliki pola angular karena ketidak beraturannya ruang sempadan rel | Memiliki pola kurvelinier karena ruang lebih teratur dan seimbang |

| Blok | Lost Space | Kriteria Lost Space | Eksisting | Penanganan dan Pengembangan |
|---|---|---|---|---|
| | | Orientasi ruang | | |
| | | Aksesibilitas | Ruang tidak memiliki aksesibilitas pedestrian way dan parkir | Penambahan parkir dan pedestrian way pada <i>lost space</i> sekitarnya |
| | | Batasan ruang | Batasan ruang yang ada adalah tembok bangunan pada sekeliling ruang | Batasan ruang yang akan digunakan adalah vegetasi untuk memperjelas batas ruang dan memperindah view buruk yang ditimbulkan oleh belakang bangunan sekitar |
