BAB IV

HASIL DAN PEMBAHASAN

4.2 Karakteristik Fisik Ruang Publik Sempadan Kali Ngrowo

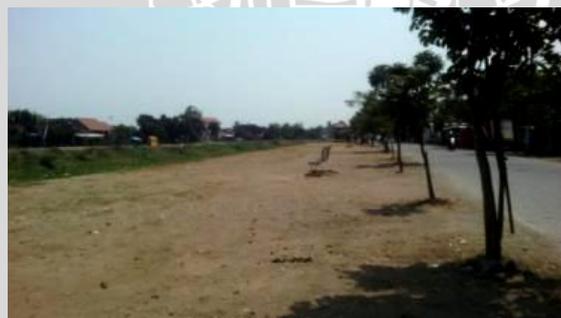
Gambar 4. 1 Suasana taman pada siang hari

Berdasarkan observasi, aktivitas pengunjung taman hanya terdapat pada pagi, sore, dan malam hari. Hal ini disebabkan oleh ketersediaan vegetasi peneduh yang belum tercukupi sehingga suasana pada siang hari cenderung kurang nyaman.

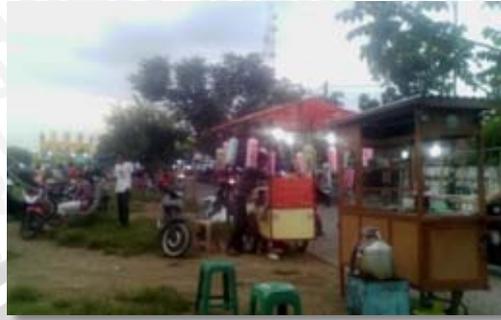
Gambar 4. 2 PKL yang memadati taman pada sore hingga malam hari

malam hari aktivitas pengunjung cukup padat karena adanya PKL yang memenuhi area taman, namun PKL tersebut tidak memiliki kavling yang permanen sehingga terlihat tidak teratur. Peta pemanfaatan ruang dapat dilihat pada Gambar 4.4

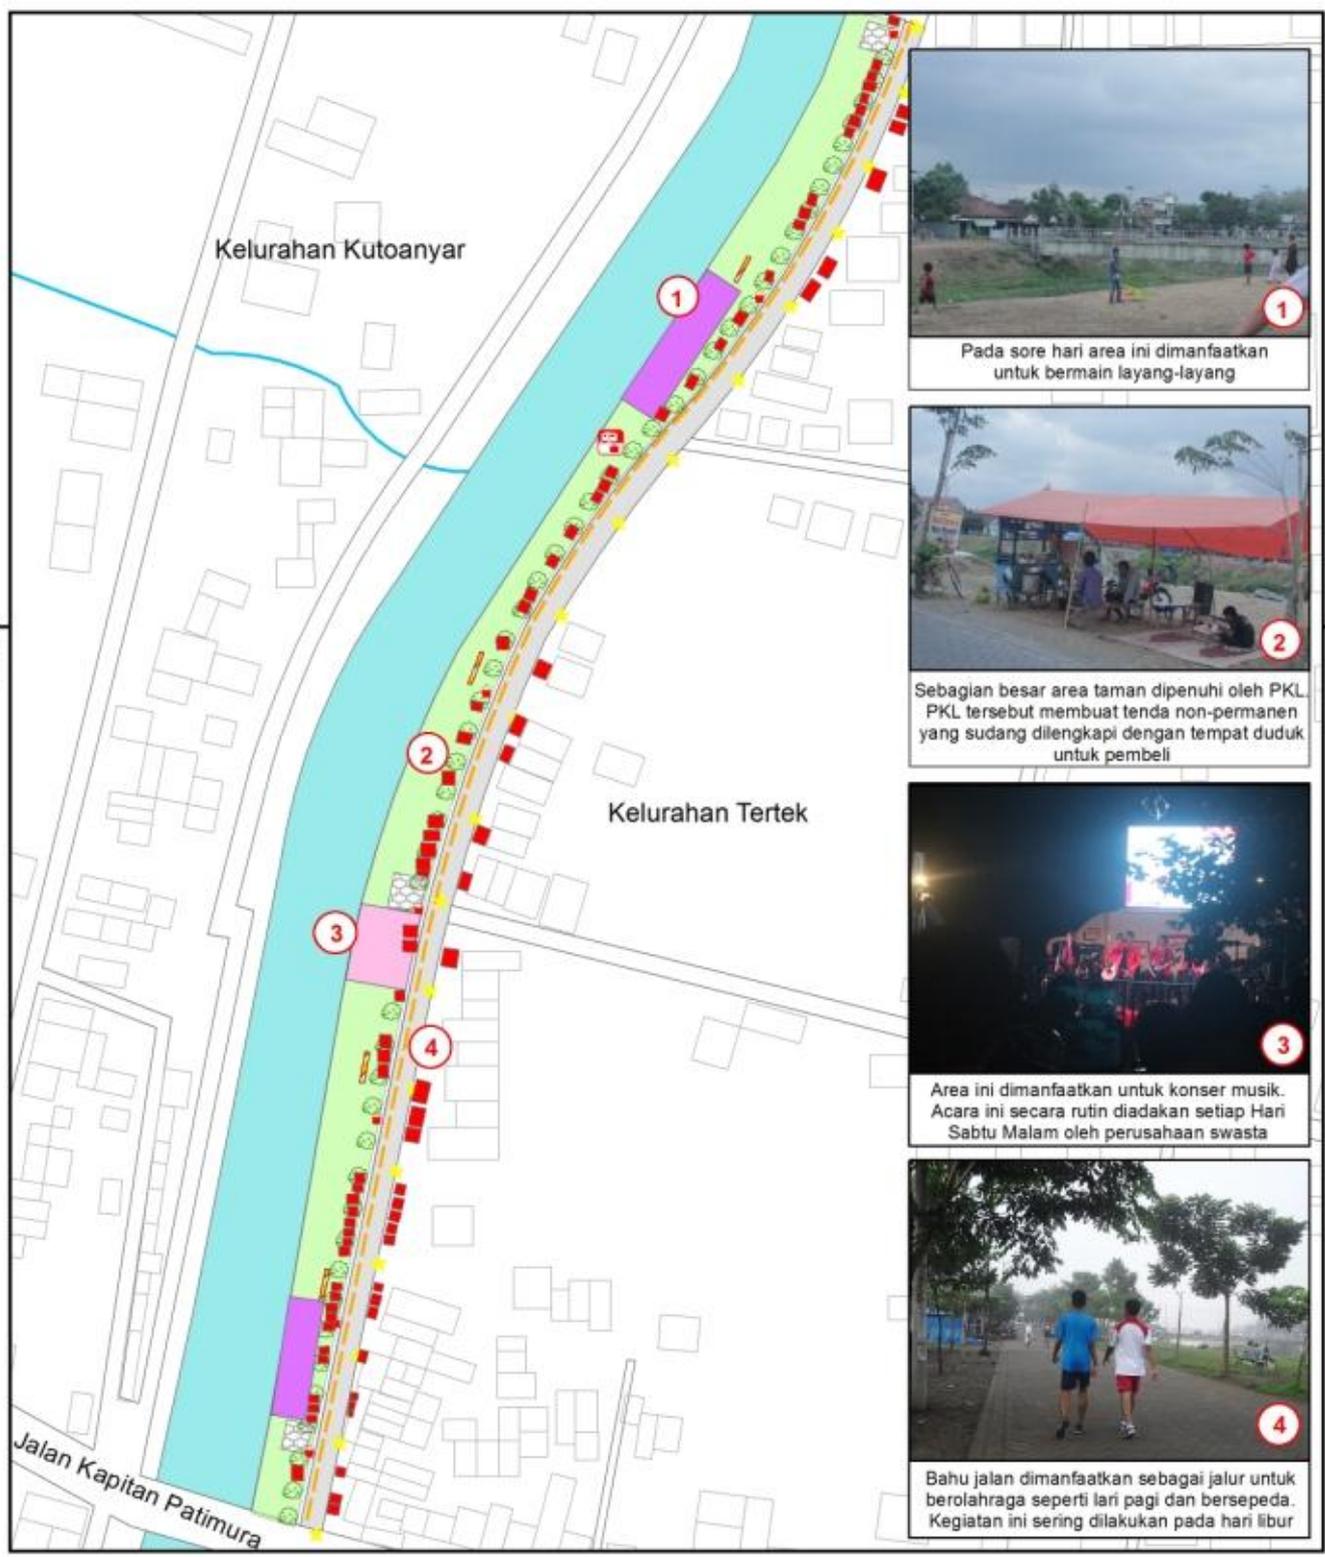
Gambar 4. 4 Peta Pemanfaatan Ruang

Pada sore hari area ini dimanfaatkan untuk bermain layang-layang

Sebagian besar area taman dipenuhi oleh PKL. PKL tersebut membuat tenda non-permanen yang sudah dilengkapi dengan tempat duduk untuk pembeli

Area ini dimanfaatkan untuk konser musik. Acara ini secara rutin diadakan setiap Hari Sabtu Malam oleh perusahaan swasta

Bahu jalan dimanfaatkan sebagai jalur untuk berolahraga seperti lari pagi dan bersepeda. Kegiatan ini sering dilakukan pada hari libur

**Variabel Keberlanjutan
PETA PEMANFAATAN RUANG**

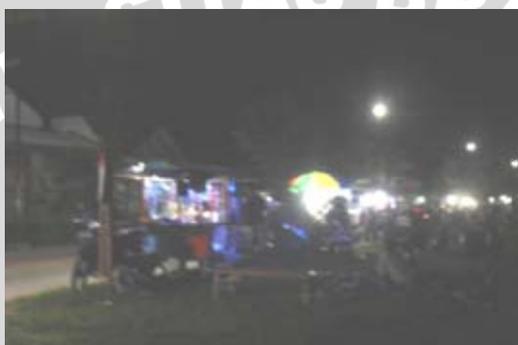
Gambar 4. 5 Suasana taman pada malam hari

Pengunjung taman harus merasa aman dari ancaman kriminalitas sehingga ketersediaan pos keamanan dan lampu penerangan jalan sangat diperlukan. Berdasarkan observasi di area taman sempadan Kali Ngrowo belum terdapat pos keamanan yang dapat memantau keadaan. Sedangkan ketersediaan lampu penerangan yang terdapat di taman sempadan Kali Ngrowo dan sekitarnya masih belum dapat menjangkau hingga keseluruhan bagian taman sehingga masih terdapat sudut-sudut yang gelap dan perlu dilakukan penambahan lampu penerangan supaya jarak pandang pengunjung taman menjadi luas, hal ini juga dapat meningkatkan tingkat kewaspadaan terhadap tindakan kriminalitas. Peta penerangan jalan dapat dilihat pada Gambar 4.6.

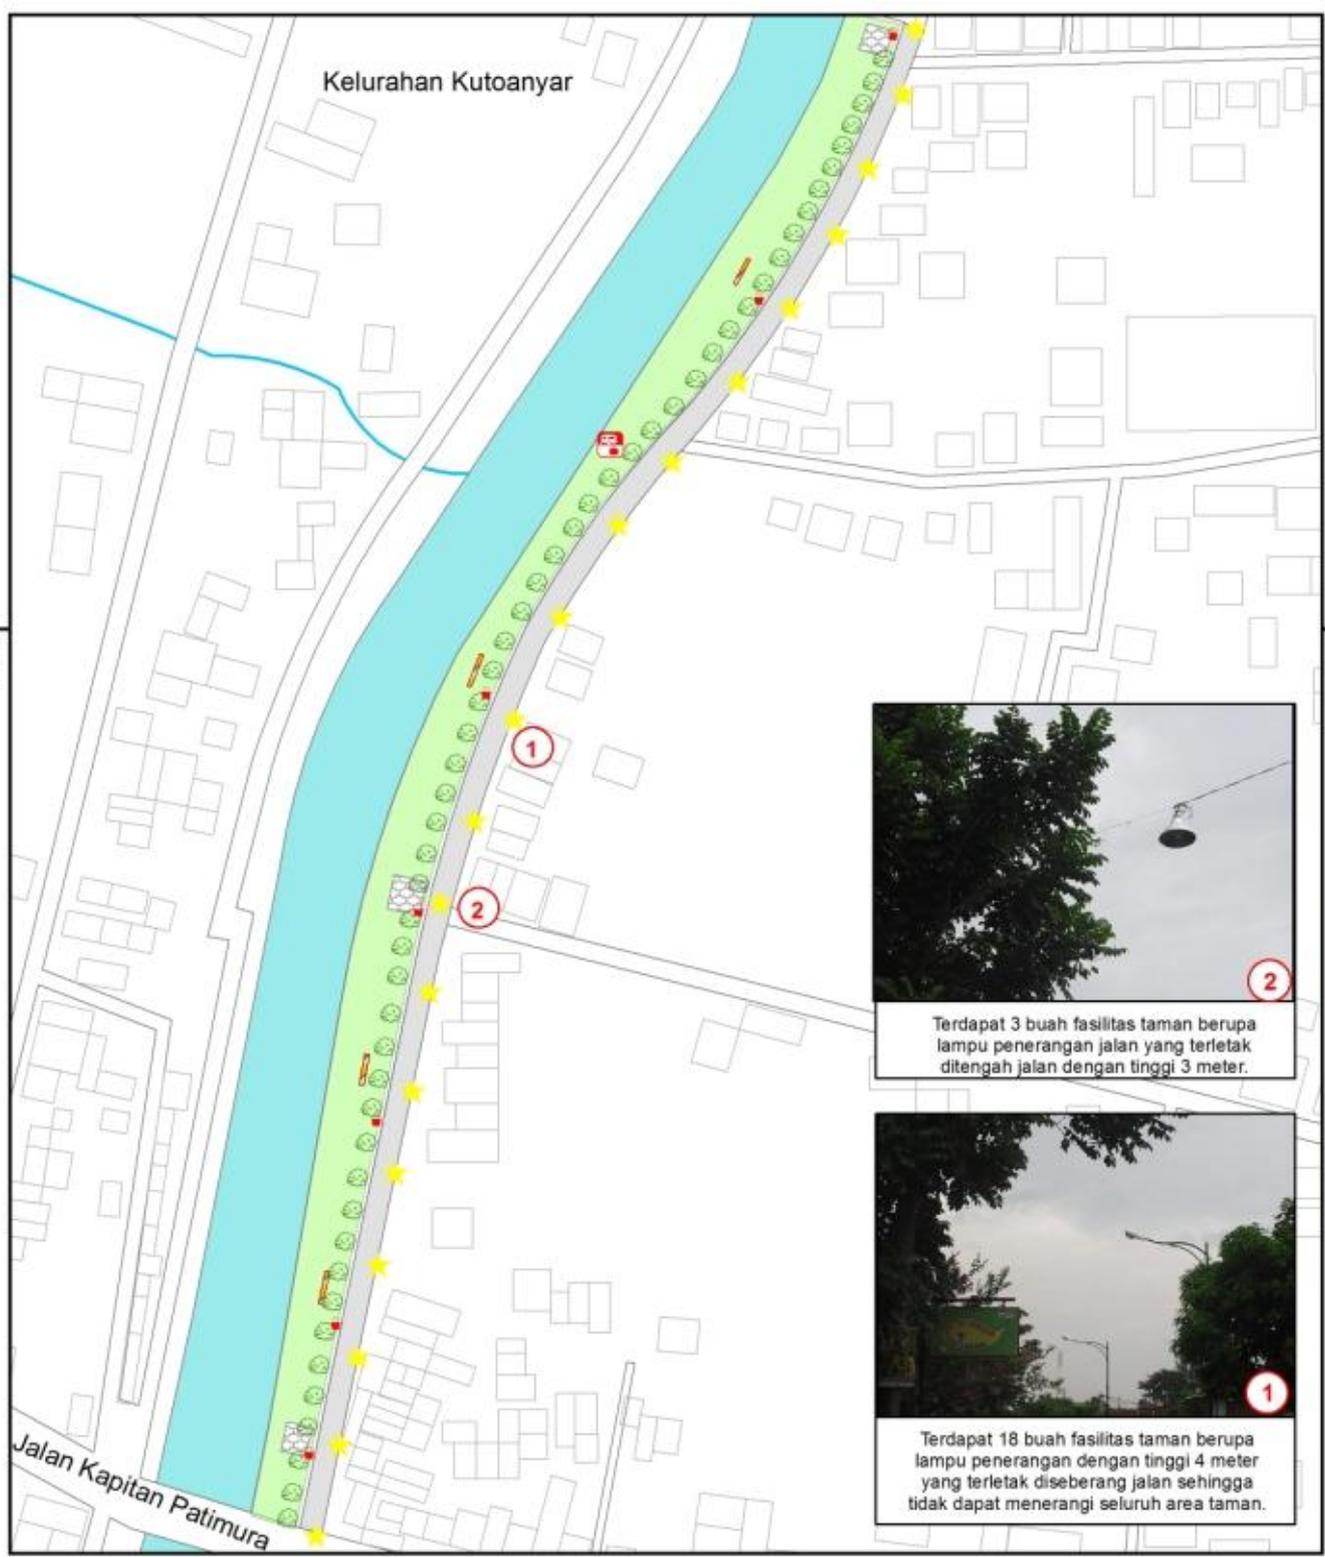
Gambar 4. 6 Peta Penerangan Jalan

Variabel Keamanan
PETA PENERANGAN JALAN

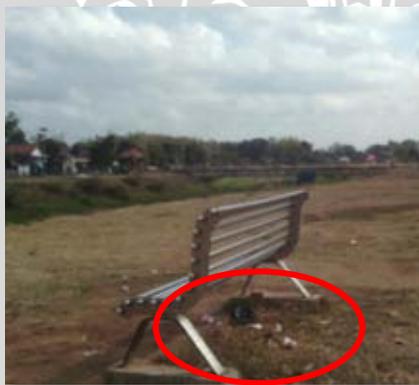
Gambar 4. 7 Sampah berserakan

Kebersihan juga merupakan faktor yang sangat penting untuk menunjang kenyamanan pengunjung taman. Ketersediaan tempat sampah yang masih terbatas menyebabkan banyaknya pengunjung yang membuang sampah sembarangan.

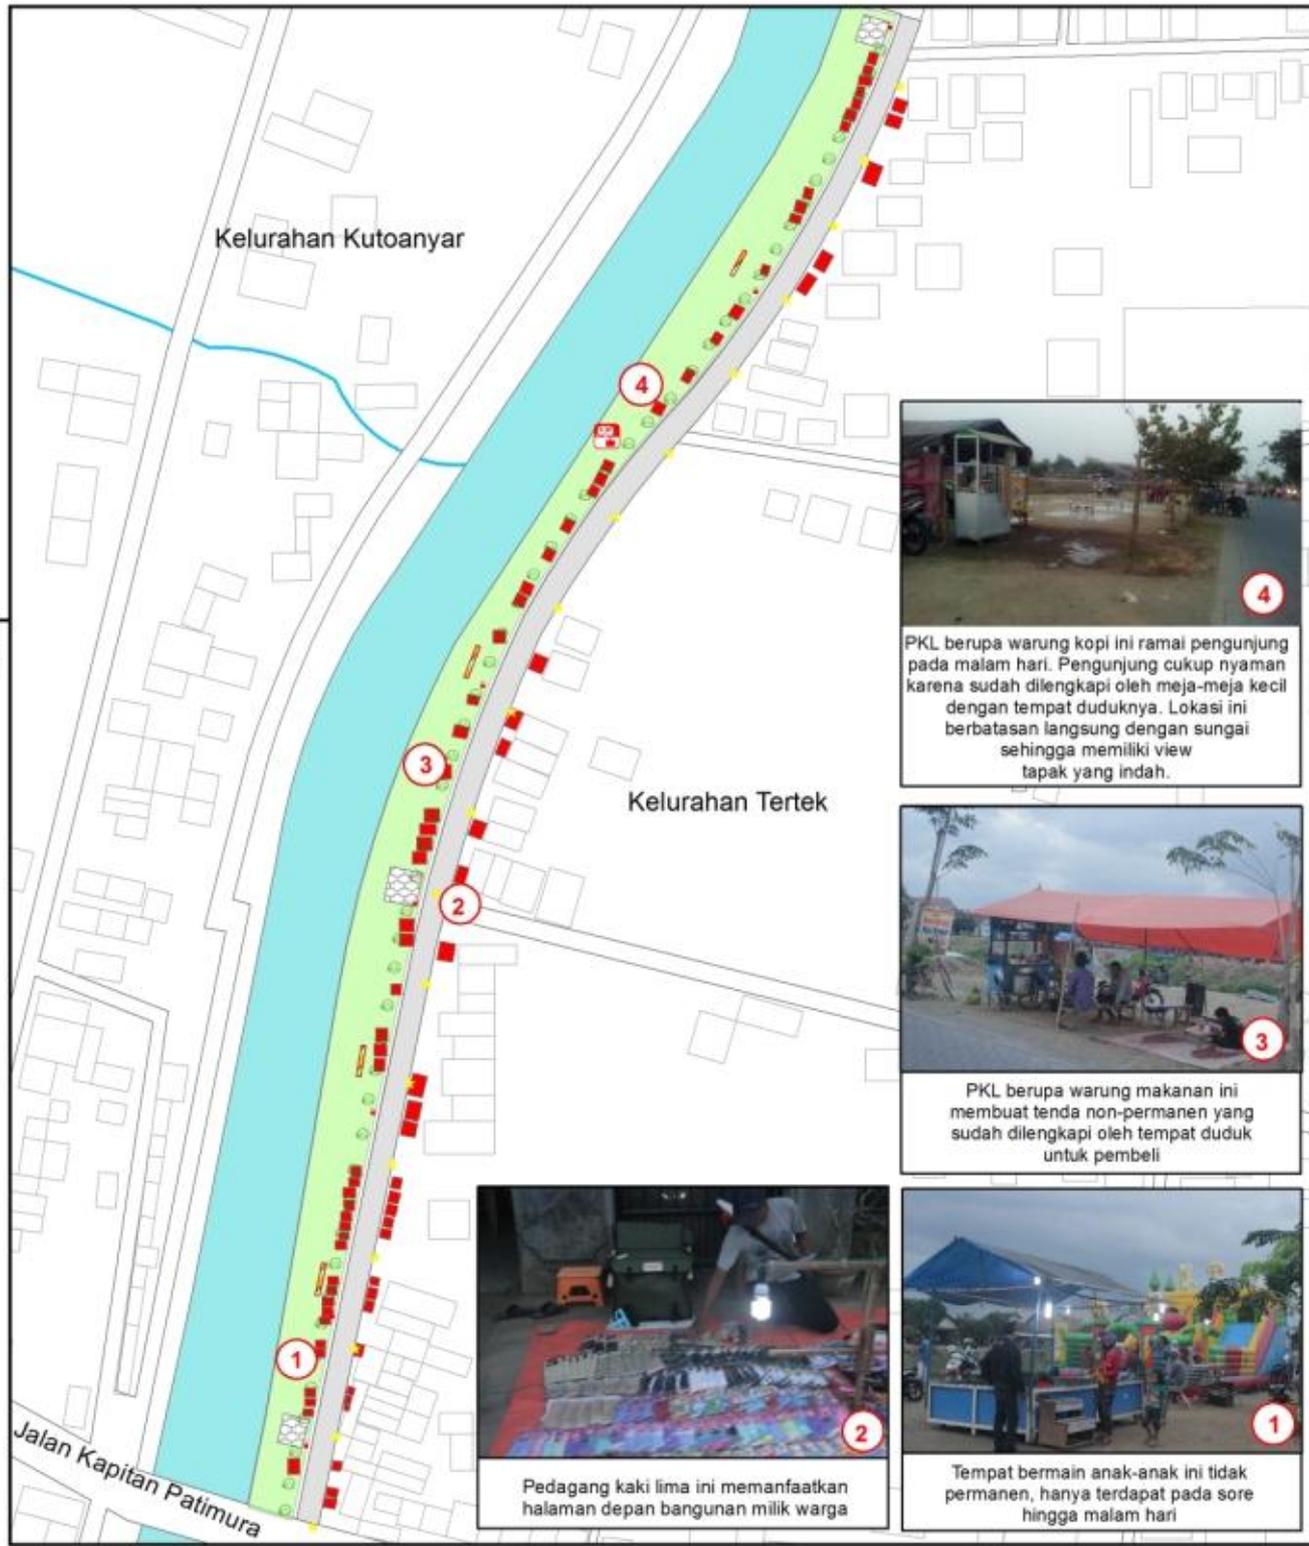
Gambar 4. 10 Peta Kondisi PKL

PKL berupa warung kopi ini ramai pengunjung pada malam hari. Pengunjung cukup nyaman karena sudah dilengkapi oleh meja-meja kecil dengan tempat duduknya. Lokasi ini berbatasan langsung dengan sungai sehingga memiliki view tapak yang indah.

PKL berupa warung makanan ini membuat tenda non-permanen yang sudah dilengkapi oleh tempat duduk untuk pembeli

Pedagang kaki lima ini memanfaatkan halaman depan bangunan milik warga

Tempat bermain anak-anak ini tidak permanen, hanya terdapat pada sore hingga malam hari

Variabel Kenyamanan PETA KONDISI PKL

Berdasarkan hasil observasi, fasilitas penunjang kenyamanan di taman masih sangat rendah, hal ini terlihat dari tidak tersedianya drainase untuk mencegah genangan air hujan, ketersediaan vegetasi berupa pohon peneduh dan tanaman hias lainnya masih sangat rendah, ketersediaan lampu penerangan belum memadai, serta ketersediaan bangku taman dan gazebo (pondokan) sebagai tempat beristirahat dan berteduh masih terbatas. Hal tersebut menyebabkan suasana yang tidak nyaman ketika siang hari sehingga tidak terdapat aktivitas. Peta persebaran fasilitas pelengkap dapat dilihat pada Gambar 4.8. Aktivitas pengunjung padat ketika sore hingga malam hari. Hal ini disebabkan oleh banyaknya PKL yang berjualan di area taman. Peta kondisi PKL dapat dilihat pada Gambar 4.10.

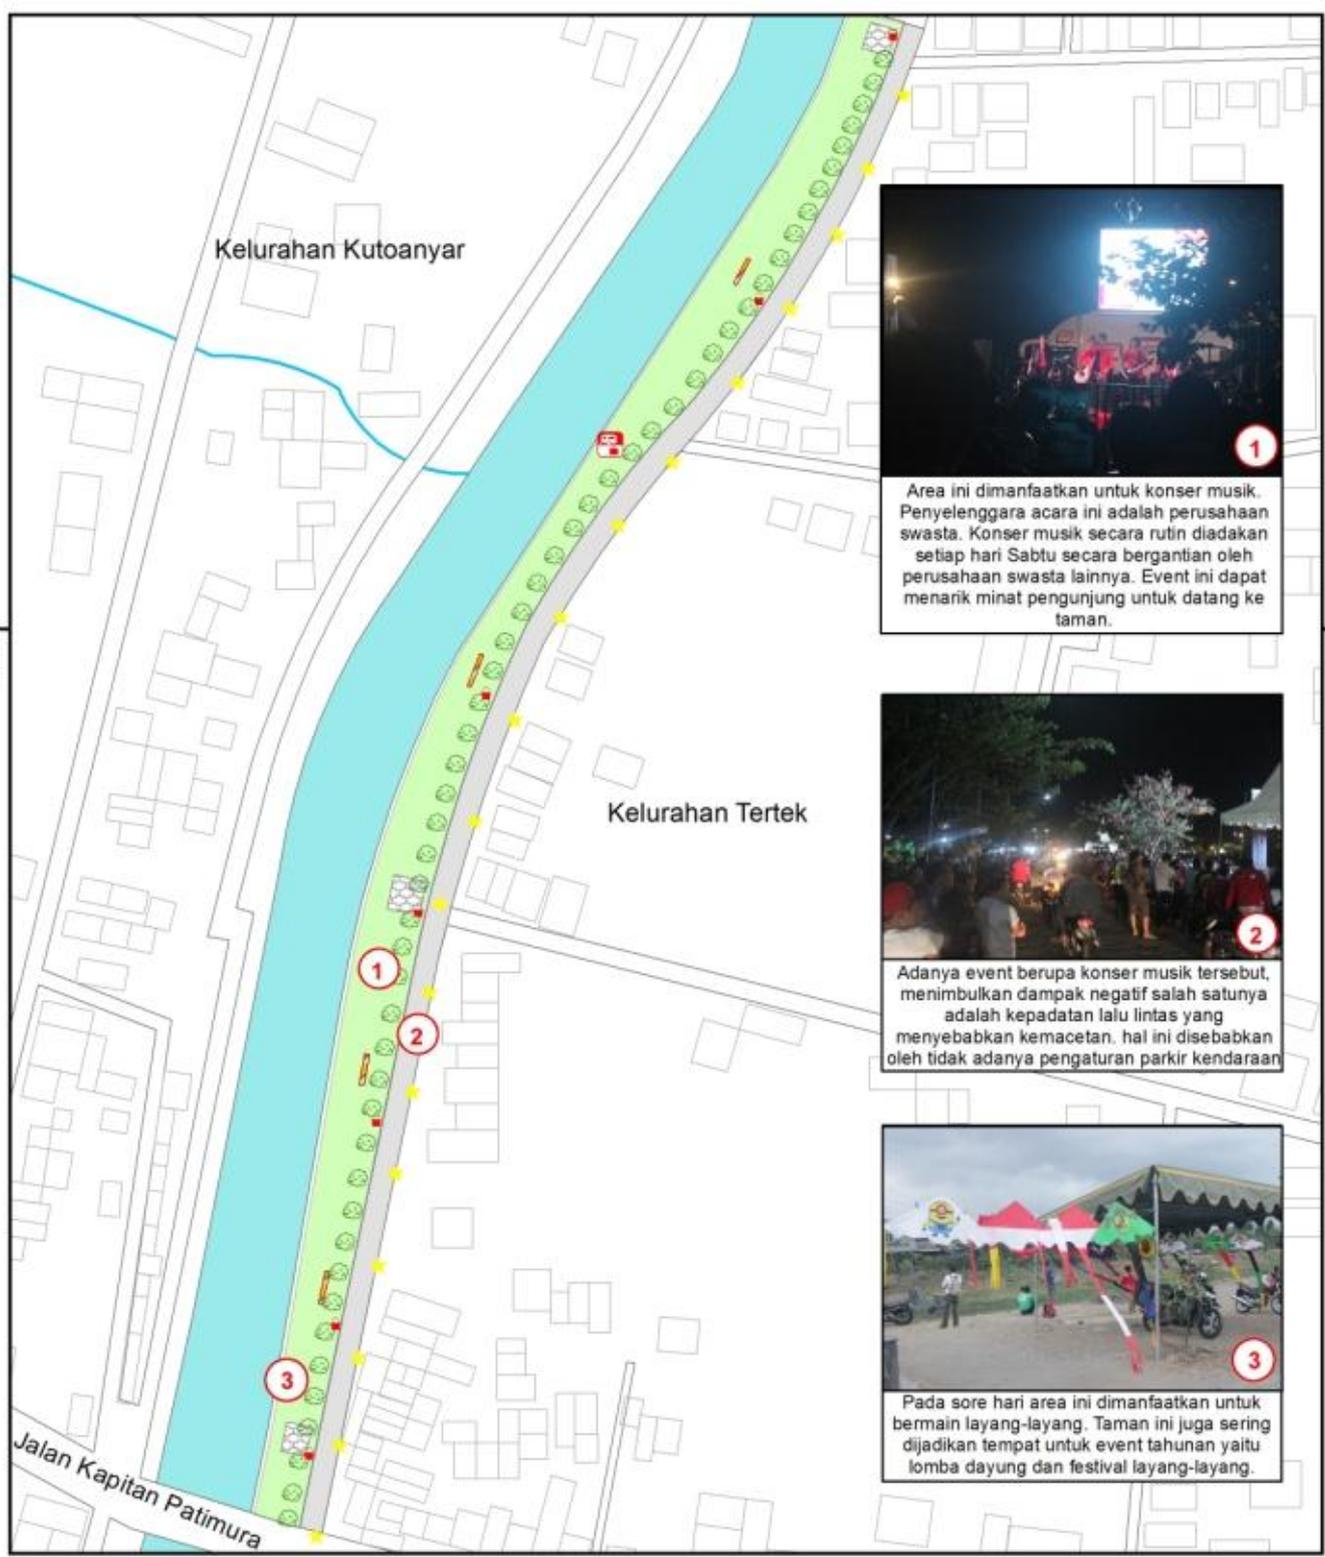
Area ini dimanfaatkan untuk konser musik. Penyelenggara acara ini adalah perusahaan swasta. Konser musik secara rutin diadakan setiap hari Sabtu secara bergantian oleh perusahaan swasta lainnya. Event ini dapat menarik minat pengunjung untuk datang ke taman.

Adanya event berupa konser musik tersebut, menimbulkan dampak negatif salah satunya adalah kepadatan lalu lintas yang menyebabkan kemacetan, hal ini disebabkan oleh tidak adanya pengaturan parkir kendaraan

Pada sore hari area ini dimanfaatkan untuk bermain layang-layang. Taman ini juga sering dijadikan tempat untuk event tahunan yaitu lomba dayung dan festival layang-layang.

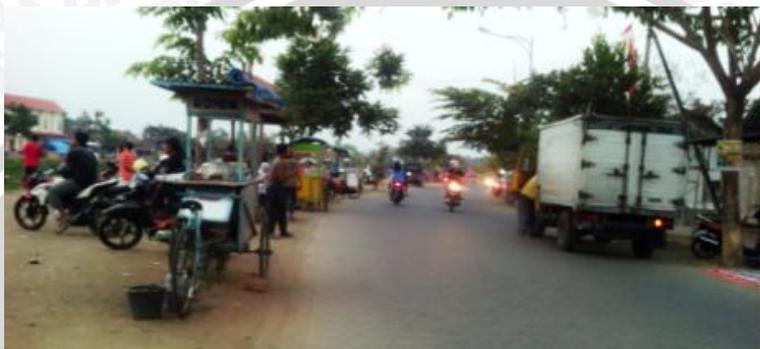
Gambar 4. 14 Tidak memiliki pengaturan parkir kendaraan

Taman sempadan Kali Ngrowo tidak memiliki pengaturan parkir kendaraan. Hal ini menyebabkan penumpukan kendaraan akibat parkir di ruang milik jalan dan ruang sempadan sungai, sehingga dapat mengurangi jarak pandang dan memaksa pejalan kaki berjalan di tengah jalan. Tidak adanya pengaturan parkir dan tingginya arus lalu lintas, menyebabkan tingkat keamanan pengunjung menjadi tidak terjamin. Peta kondisi parkir dapat dilihat pada Gambar 4.17.

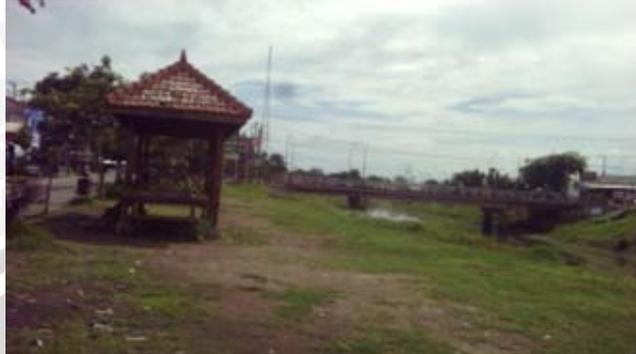
Gambar 4. 18 Keindahan visual pada tapak

Taman sempadan Kali Ngrowo memiliki pemandangan berupa sungai dengan arus yang tenang. Namun pembangunan taman ini masih belum optimal, sehingga keindahan visual dari desain taman belum terlihat. Peta view tapak dapat dilihat pada Gambar 4.19

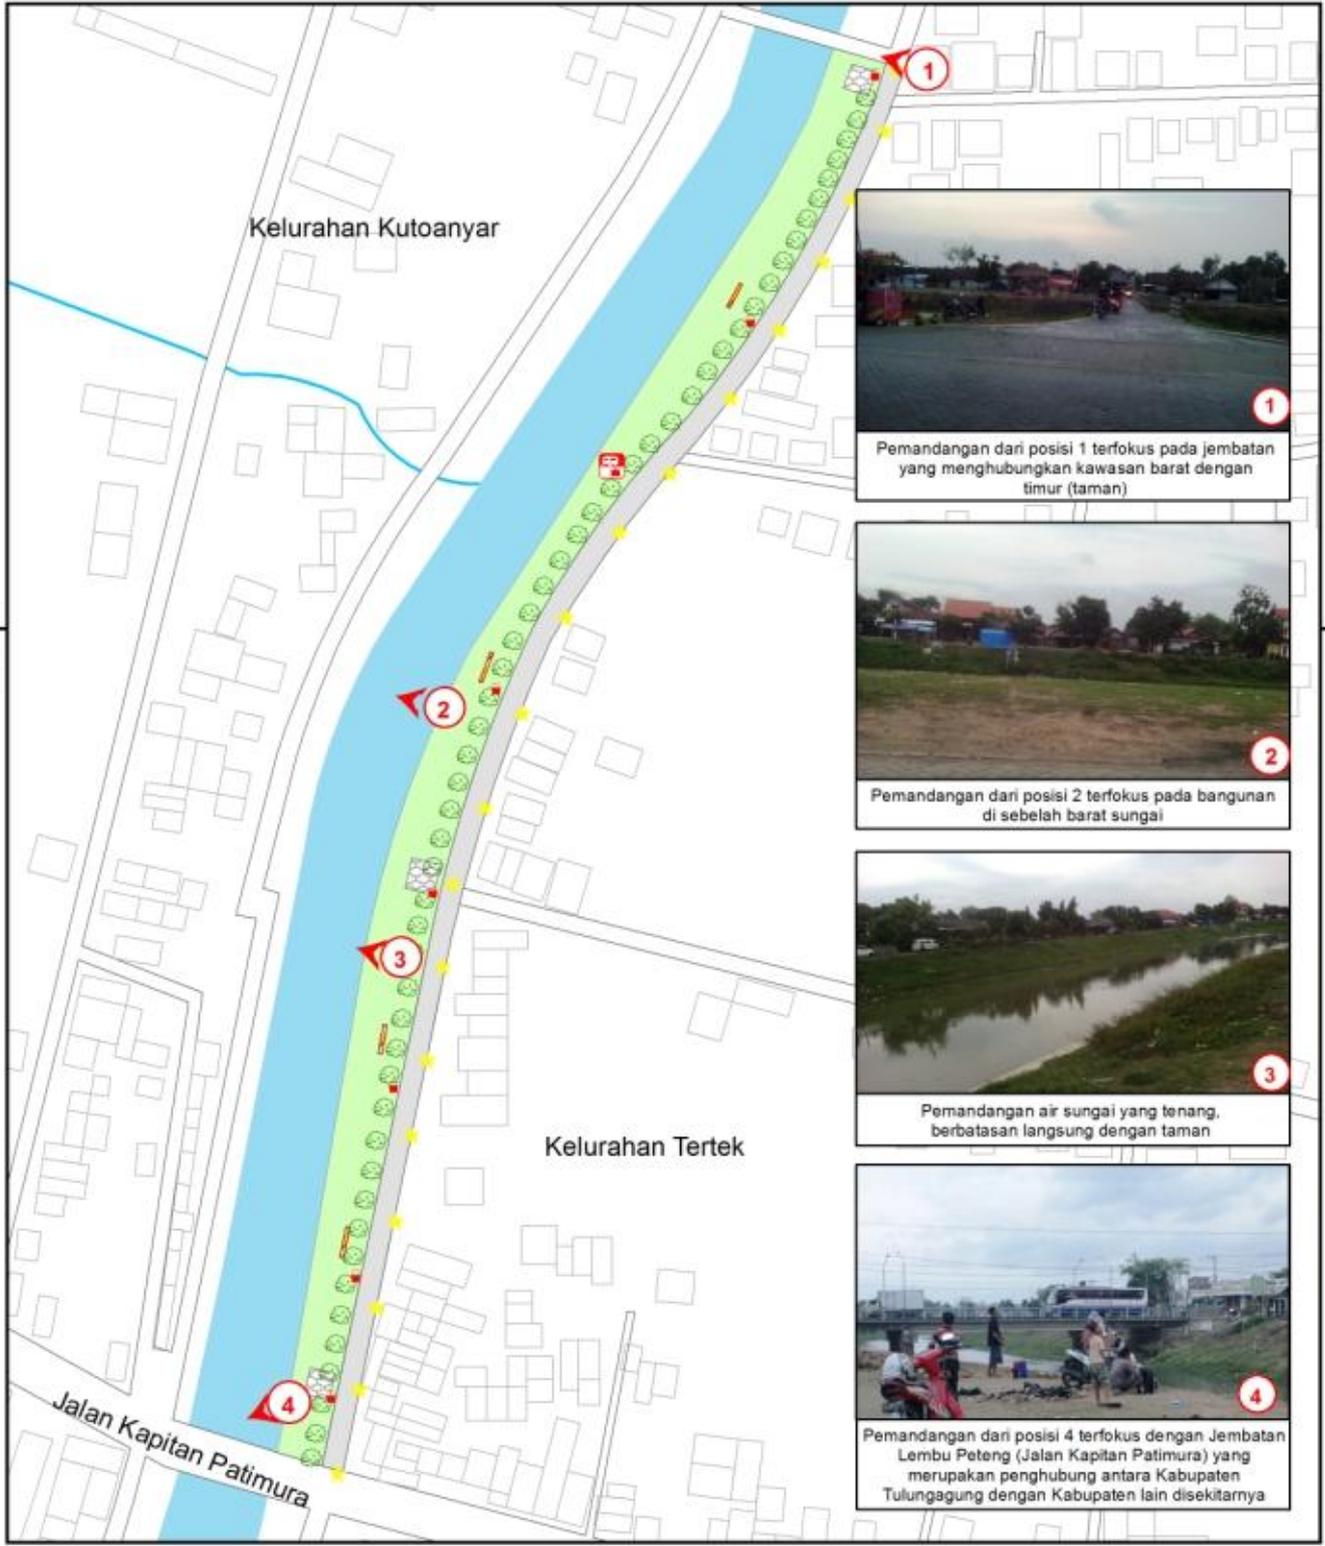
1
Pemandangan dari posisi 1 terfokus pada jembatan yang menghubungkan kawasan barat dengan timur (taman)

2
Pemandangan dari posisi 2 terfokus pada bangunan di sebelah barat sungai

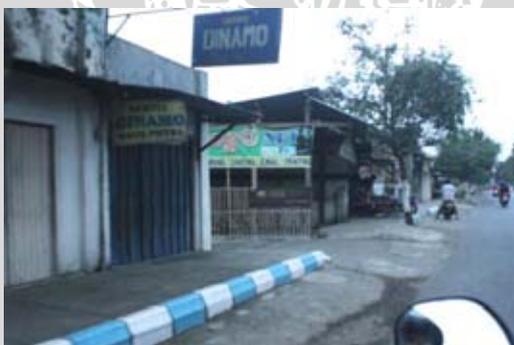
Gambar 4. 20 Jarak yang dekat antara rumah ke pedestrian blok 6

Tingkat kesesuaian variabel keterpaduan yang paling rendah pada atribut a yaitu pada blok 1 sebesar 48%, karena di blok 1 masih banyak terdapat lahan kosong sehingga jarak yang jauh antara rumah ke pedestrian ini dapat mempengaruhi psikologi pejalan kaki terhadap rasa aman. Nilai rata-rata tingkat kesesuaian pada atribut a cukup tinggi yaitu sebesar 78%, karena sebagian besar jarak antara rumah ke jalan cukup dekat. Nilai tertinggi pada atribut a sebesar 114% yaitu pada blok 6, karena blok 6 memiliki jalur pejalan kaki, selain itu jarak antara rumah ke pedestrian juga cukup dekat, sehingga tingkat kesesuaiannya mencapai 114%.

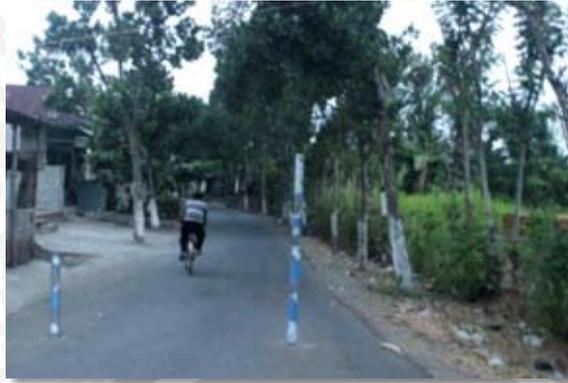
Gambar 4. 21 Kondisi eksisting jalan blok 14

Tingkat kesesuaian atribut b yang paling rendah sebesar 31% yang terdapat di blok 1, 9, 14 dan 15 karena pada masing-masing blok tersebut tidak memiliki jalur pejalan kaki, dan berdasarkan persepsi pengguna menyatakan sangat penting terhadap ketersediaan perbedaan ketinggian antara jalur pejalan kaki dan jalan untuk kendaraan. Nilai rata-rata pada atribut b cukup rendah yaitu sebesar 41%. Tingkat kesesuaian pengguna tertinggi terdapat di blok 6 yaitu sebesar 90%, karena sudah memiliki pelindung pejalan kaki berupa pembatas dan perbedaan ketinggian antara trotoar dengan jalan.

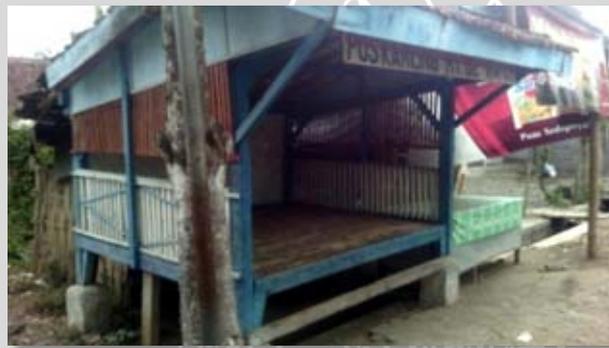
Gambar 4. 22 Sarana keamanan blok 12

Tingkat kesesuaian atribut c yang paling rendah terdapat di blok 1 karena blok 1 tidak terdapat sarana pos keamanan, sedangkan jalan di blok 1 cukup sepi dengan arus lalu lintas yang berkecepatan tinggi sehingga rawan terjadi kejahatan. Nilai rata-rata tingkat kesesuaian atribut c sebesar 57%. Tingkat kesesuaian pengguna tertinggi terdapat di blok 12 yaitu sebesar 85% karena blok 12 telah memiliki sarana pos keamanan.

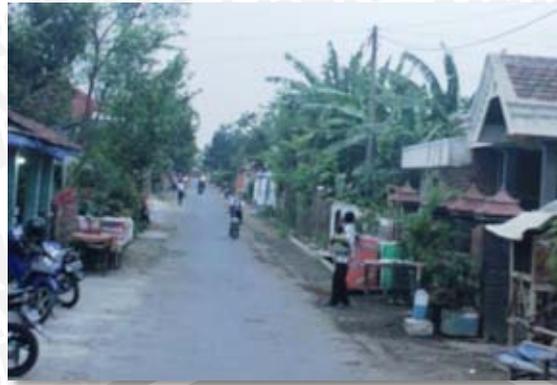
Gambar 4. 23 vegetasi di blok 12

Tingkat kesesuaian atribut b yang paling rendah terdapat pada blok 5 yaitu sebesar 29% karena persebaran vegetasi di blok 5 tidak merata dengan jumlah yang sedikit sehingga menimbulkan kesan kurang nyaman untuk berjalan kaki. Nilai rata-rata kepuasan pada atribut b cukup rendah yaitu sebesar 50%. Nilai tertinggi pada atribut b sebesar 73% yaitu terdapat di blok 2 dan blok 12 karena pada masing-masing blok tersebut ketersediaan vegetasi (pepohonan) cukup beragam dan tersebar merata sehingga menimbulkan kesan teduh dan nyaman untuk berjalan kaki.

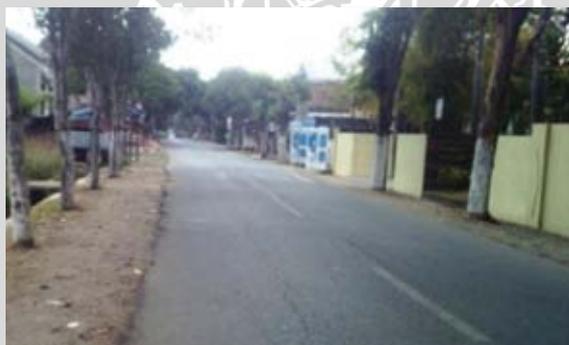
Gambar 4. 24 Kondisi eksisting blok 1

Tingkat kesesuaian variabel sosiabilitas yang paling rendah pada atribut a yaitu pada blok 1 sebesar 32%, karena blok 1 tidak memiliki jalur pejalan kaki, lebar bahu jalan blok 1 yaitu 1 meter sehingga tidak dapat digunakan untuk berkelompok. Nilai rata-rata tingkat kesesuaian pada atribut a cukup rendah yaitu sebesar 49%. Nilai tertinggi pada atribut a sebesar 69% yaitu pada blok 14, karena blok 14 berbatasan langsung dengan taman sempadan Kali Ngrowo yang memiliki bahu jalan yang cukup lebar sehingga dapat digunakan untuk berkelompok.

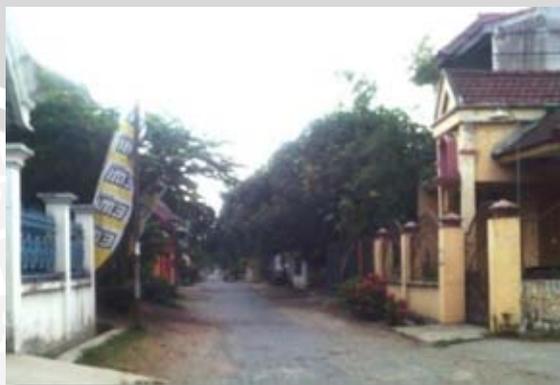
Gambar 4. 25 Kondisi eksisting blok 7

Tingkat kesesuaian atribut b yang paling rendah terdapat di blok 1 dengan nilai 38%, karena blok 1 merupakan jalur alternatif untuk menuju ke pasar dan sekolah, selain itu arus kendaraan yang melintas cukup tinggi sehingga dibutuhkan ketersediaan fasilitas penyeberangan. Nilai rata-rata atribut b sebesar 62%. Tingkat kesesuaian tertinggi terdapat di blok 7 yaitu sebesar 85%, karena jalan di blok 7 masuk dalam kategori jalan lingkungan dan arus kendaraan yang melintas cukup sepi sehingga berdasarkan persepsi masyarakat kurang penting terhadap ketersediaan fasilitas penyeberangan jalan.

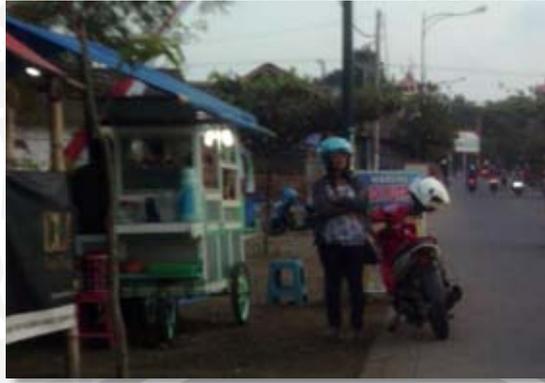
Gambar 4. 26 Kondisi eksisting blok 9

Tingkat kesesuaian atribut b yang paling rendah sebesar 29% yang terdapat di blok 9, karena terdapat beberapa bagian bahu jalan di blok 9 yang digunakan untuk berjualan pedagang kaki lima dan parkir kendaraan, sehingga pejalan kaki harus berjalan di badan jalan. Nilai rata-rata tingkat kesesuaian pada atribut b cukup rendah yaitu 38%. Tingkat kesesuaian tertinggi terdapat di blok 11 dengan nilai 63%, nilai tersebut masih tergolong rendah. Hal ini disebabkan oleh rendahnya tingkat pejalan kaki di kawasan sempadan Kali Ngrowo sehingga banyak terdapat titik penyalahgunaan jalur pejalan kaki dan atau bahu jalan untuk kegiatan komersial.

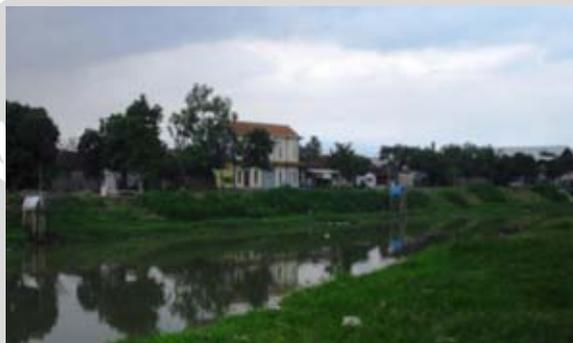
Gambar 4. 29 Tidak ada pembatas antara taman dan sungai

Tingkat kesesuaian pengguna terhadap atribut ketersediaan pembatas sebesar 52%. Hal ini disebabkan oleh tidak adanya pembatas antara taman dan sungai. Jarak yang dekat antara plengsengan sungai dengan taman dapat mempengaruhi psikologi pengunjung terhadap rasa aman terutama untuk anak-anak.

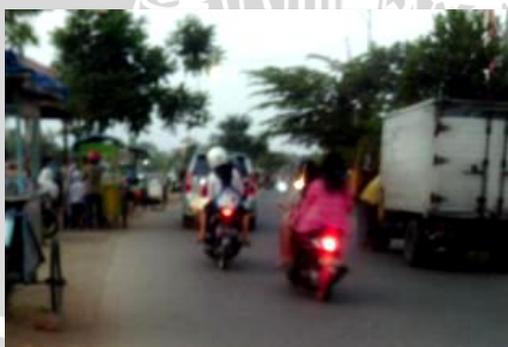
Gambar 4. 30 Tidak ada pembatas antara taman dan jalan

Tingkat kesesuaian pengguna terhadap atribut ketersediaan pembatas sebesar 50%. Hal ini disebabkan oleh tidak adanya pembatas antara taman dan jalan. Arus lalu lintas yang cukup padat ketika sore hingga malam hari pada jalan di samping taman dapat mempengaruhi psikologi pengunjung terhadap rasa aman.

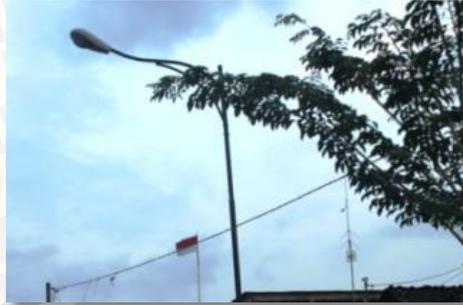
Gambar 4. 31 Lampu penerangan

Tingkat kesesuaian pengguna terhadap atribut ketersediaan lampu penerangan sebesar 64%. Hal ini disebabkan oleh ketersediaan lampu penerangan yang terdapat di taman sempadan Kali Ngrowo dan sekitarnya masih belum dapat menjangkau

hingga keseluruhan bagian taman sehingga masih terdapat sudut-sudut gelap yang dapat mempengaruhi psikologi pengunjung terhadap rasa aman.

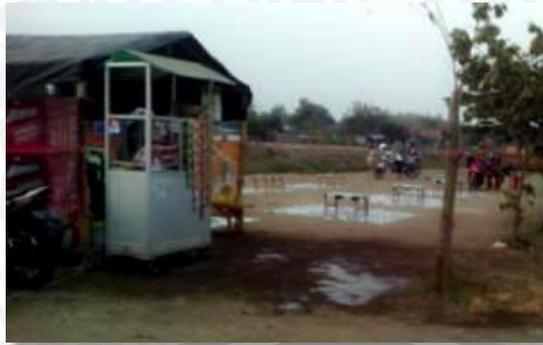
Gambar 4. 33 PKL menyediakan tempat duduk

Tingkat kesesuaian pengguna terhadap atribut ketersediaan tempat duduk sebesar 74%. Pada kondisi eksisting sudah terdapat fasilitas bangku taman secara permanen yang berjumlah tiga buah dan sudah terdapat gazebo untuk pengunjung yang berkelompok. Selain itu ketika sore hingga malam hari sebagian besar PKL masing-masing menyediakan fasilitas tempat duduk sehingga pengunjung tidak merasa kesulitan untuk mencari tempat duduk.

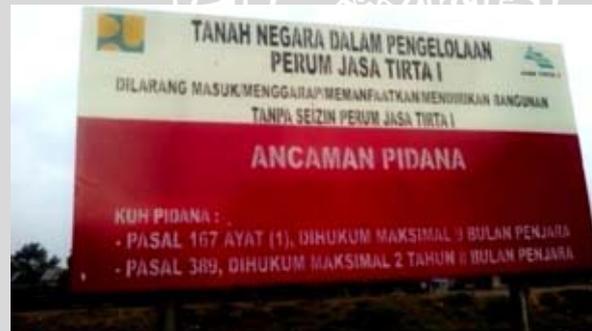
Gambar 4. 34 Papan informasi

Tingkat kesesuaian pengguna terhadap atribut ketersediaan papan informasi sebesar 69%. Di area taman hanya terdapat sebuah papan informasi yang berupa peringatan bahwa tanah di area tersebut merupakan milik Negara dan dalam pengelolaan Perum Jasa Tirta I. Sebesar 28% responden menyatakan sangat tidak penting dan 24% responden menyatakan tidak penting. Menurut persepsi masyarakat ketersediaan *signage* ini tidak terlalu penting.

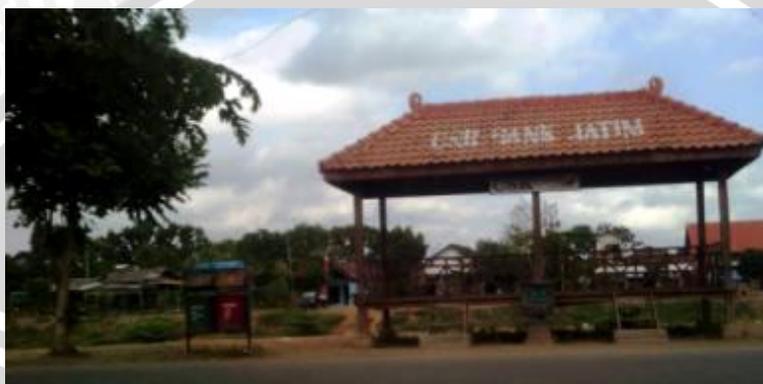
Gambar 4. 35 Gazebo (pondokan)

Tingkat kesesuaian pengguna terhadap atribut ketersediaan peneduh sebesar 65%. Hal ini disebabkan oleh ketersediaan peneduh berupa pepohonan atau *shelter* (gazebo) yang terdapat di taman sempadan Kali Ngrowo masih belum dapat memfasilitasi semua pengunjung yang datang ke taman sehingga tingkat kesesuaian pengguna terhadap atribut ini tidak mencapai angka 100%. Pepohonan yang ditanam di area taman masih kecil sehingga belum berfungsi sebagai peneduh, sedangkan fasilitas berupa gazebo (*shelter*) hanya terdapat tiga buah.

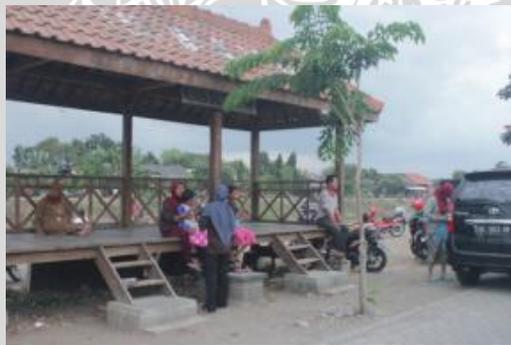
Gambar 4. 37 dapat digunakan berkelompok

Tingkat kesesuaian pengguna terhadap atribut dapat digunakan berkelompok sebesar 78%. Hal ini disebabkan oleh fasilitas yang terdapat pada taman seperti gazebo dan area taman yang luas dapat dijadikan tempat untuk berkumpul bersama teman atau keluarga.

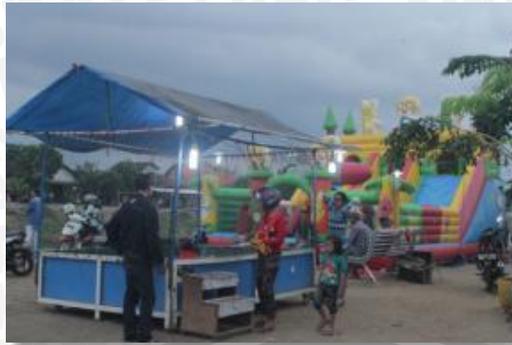
Gambar 4. 38 fasilitas bermain untuk anak-anak

Tingkat kesesuaian pengguna terhadap atribut dapat digunakan berbagai jenis kelamin dan usia sebesar 63%. Hal ini disebabkan oleh ketika sore hari banyak masyarakat yang berkunjung untuk bermain layang-layang. Aktivitas ini tidak hanya dilakukan oleh orang dewasa melainkan juga anak-anak. Selain itu juga PKL yang berdagang di area taman tidak hanya berjualan makanan dan minuman melainkan juga menyediakan fasilitas bermain untuk anak-anak.

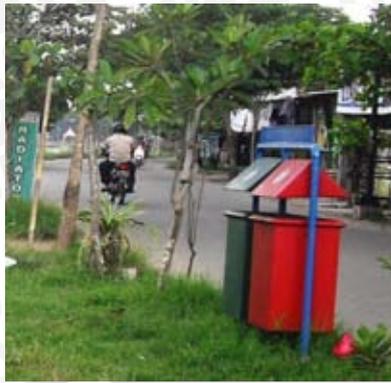
Gambar 4. 41 Tempat sampah

Tingkat kesesuaian pengguna terhadap atribut ini sebesar 80%. Hal ini disebabkan oleh desain dari tempat sampah di area taman sudah cukup indah, karena di masing-masing tempat sampah memiliki dua kantong, satu untuk sampah kering dan untuk sampah basah. Material yang digunakan untuk tempat sampah ini berbahan dasar besi.

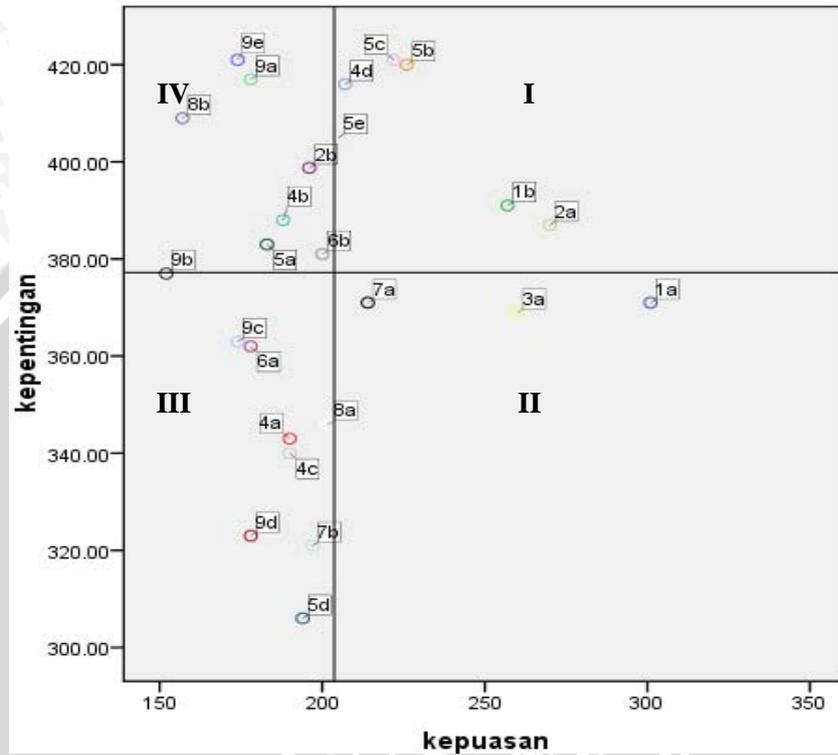
Gambar 4. 42 Diagram Kartesius IPA Jalur Pejalan Kaki

Diagram kartesius diatas menunjukkan tingkat kesesuaian pengguna jalur pejalan kaki di sekitar taman sempadan Kali Ngrowo. Berdasarkan pembagian kuadran dalam diagram kartesius tersebut dapat diketahui atribut yang memiliki kualitas sangat baik, atribut yang dianggap kurang penting dan atribut yang sangat penting namun tidak memiliki kualitas yang baik. Pembagian kuadran tersebut bertujuan sebagai prioritas penanganan dalam arahan penataan jalur pejalan kaki di sekitar taman sempadan Kali Ngrowo.

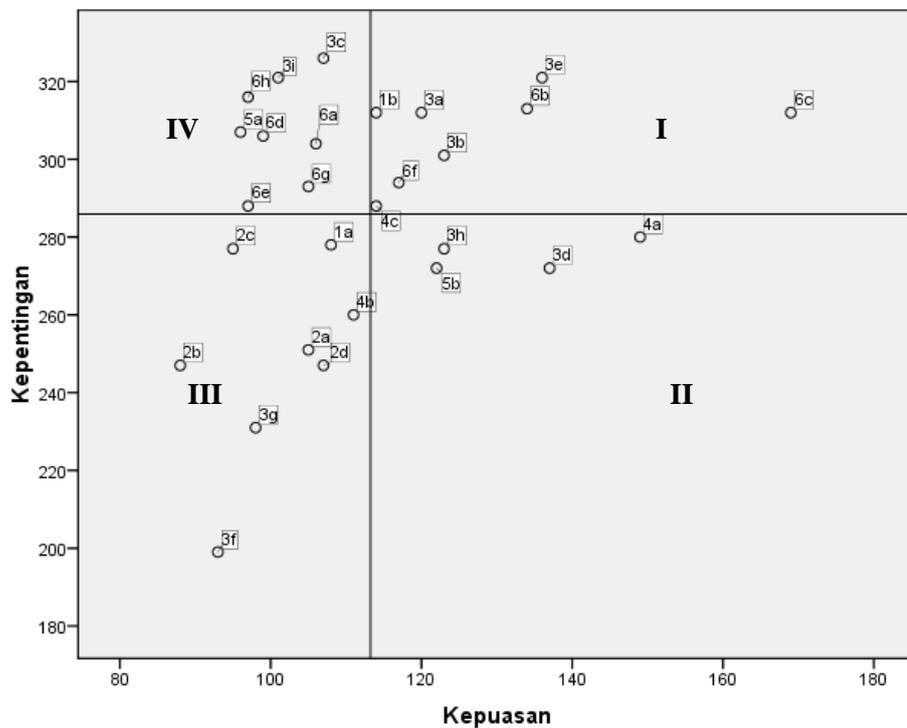
Gambar 4. 44 Diagram kartesius IPA Taman

Diagram kartesius diatas menunjukkan tingkat kesesuaian pengguna taman sempadan Kali Ngrowo. Berdasarkan pembagian kuadran dalam diagram kartesius tersebut dapat diketahui atribut yang memiliki kualitas sangat baik, atribut yang dianggap kurang penting dan atribut yang sangat penting namun tidak memiliki kualitas yang baik. Pembagian kuadran tersebut bertujuan sebagai prioritas penanganan dalam arahan penataan taman sempadan Kali Ngrowo.

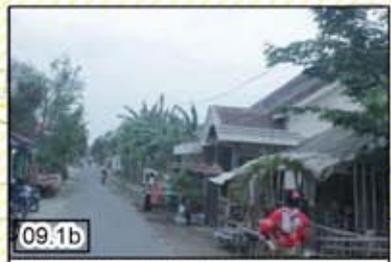
09.1b
 Ketersediaan taman belum memberikan efek positif untuk meningkatkan kesehatan dan kualitas lingkungan di kawasan sekitar taman. Hal ini disebabkan oleh belum optimalnya pembangunan dan penataan di area taman.

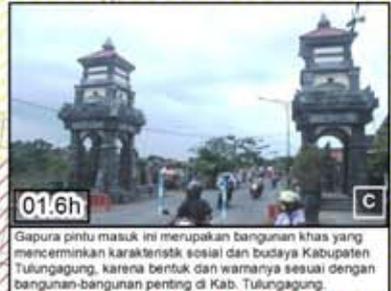
01.6h
 Gapura pintu masuk ini merupakan bangunan khas yang mencerminkan karakteristik sosial dan budaya Kabupaten Tulungagung, karena bentuk dan warnanya sesuai dengan bangunan-bangunan penting di Kab. Tulungagung.

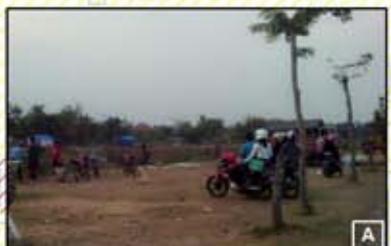
POTENSI: Pengunjung dapat mengakses taman dengan bebas dari semua arah baik dengan berkendara maupun berjalan kaki
MASALAH: Bercampurnya sirkulasi kendaraan dan pejalan kaki menyebabkan ketidakteraturan aktivitas di area taman.

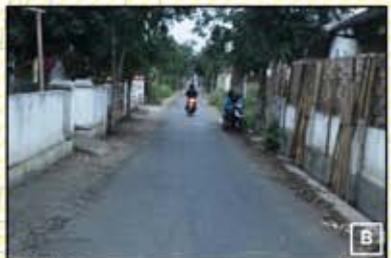
POTENSI: Sirkulasi kendaraan yang akan menuju ke taman dapat melalui semua jalan disekeliling taman.
MASALAH: Masyarakat sekitar lebih memilih menggunakan kendaraan dari pada berjalan kaki untuk menuju ke taman.

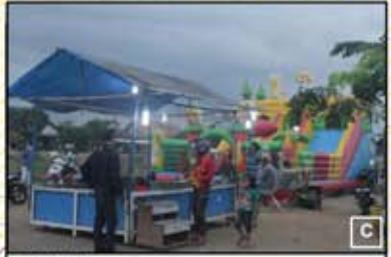
POTENSI: Sirkulasi pejalan kaki yang tertinggi berada di dekat gapura pintu masuk taman karena terdapat beragam jenis aktivitas yang ditawarkan seperti fasilitas bermain anak-anak dan bermacam-macam kuliner.
MASALAH: Tingkat keamanan yang rendah karena sirkulasi kendaraan di pintu masuk taman juga cukup tinggi.
