BAB IV

HASIL DAN PEMBAHASAN

4.2 Karakteristik Fisik Ruang Publik Sempadan Kali Ngrowo

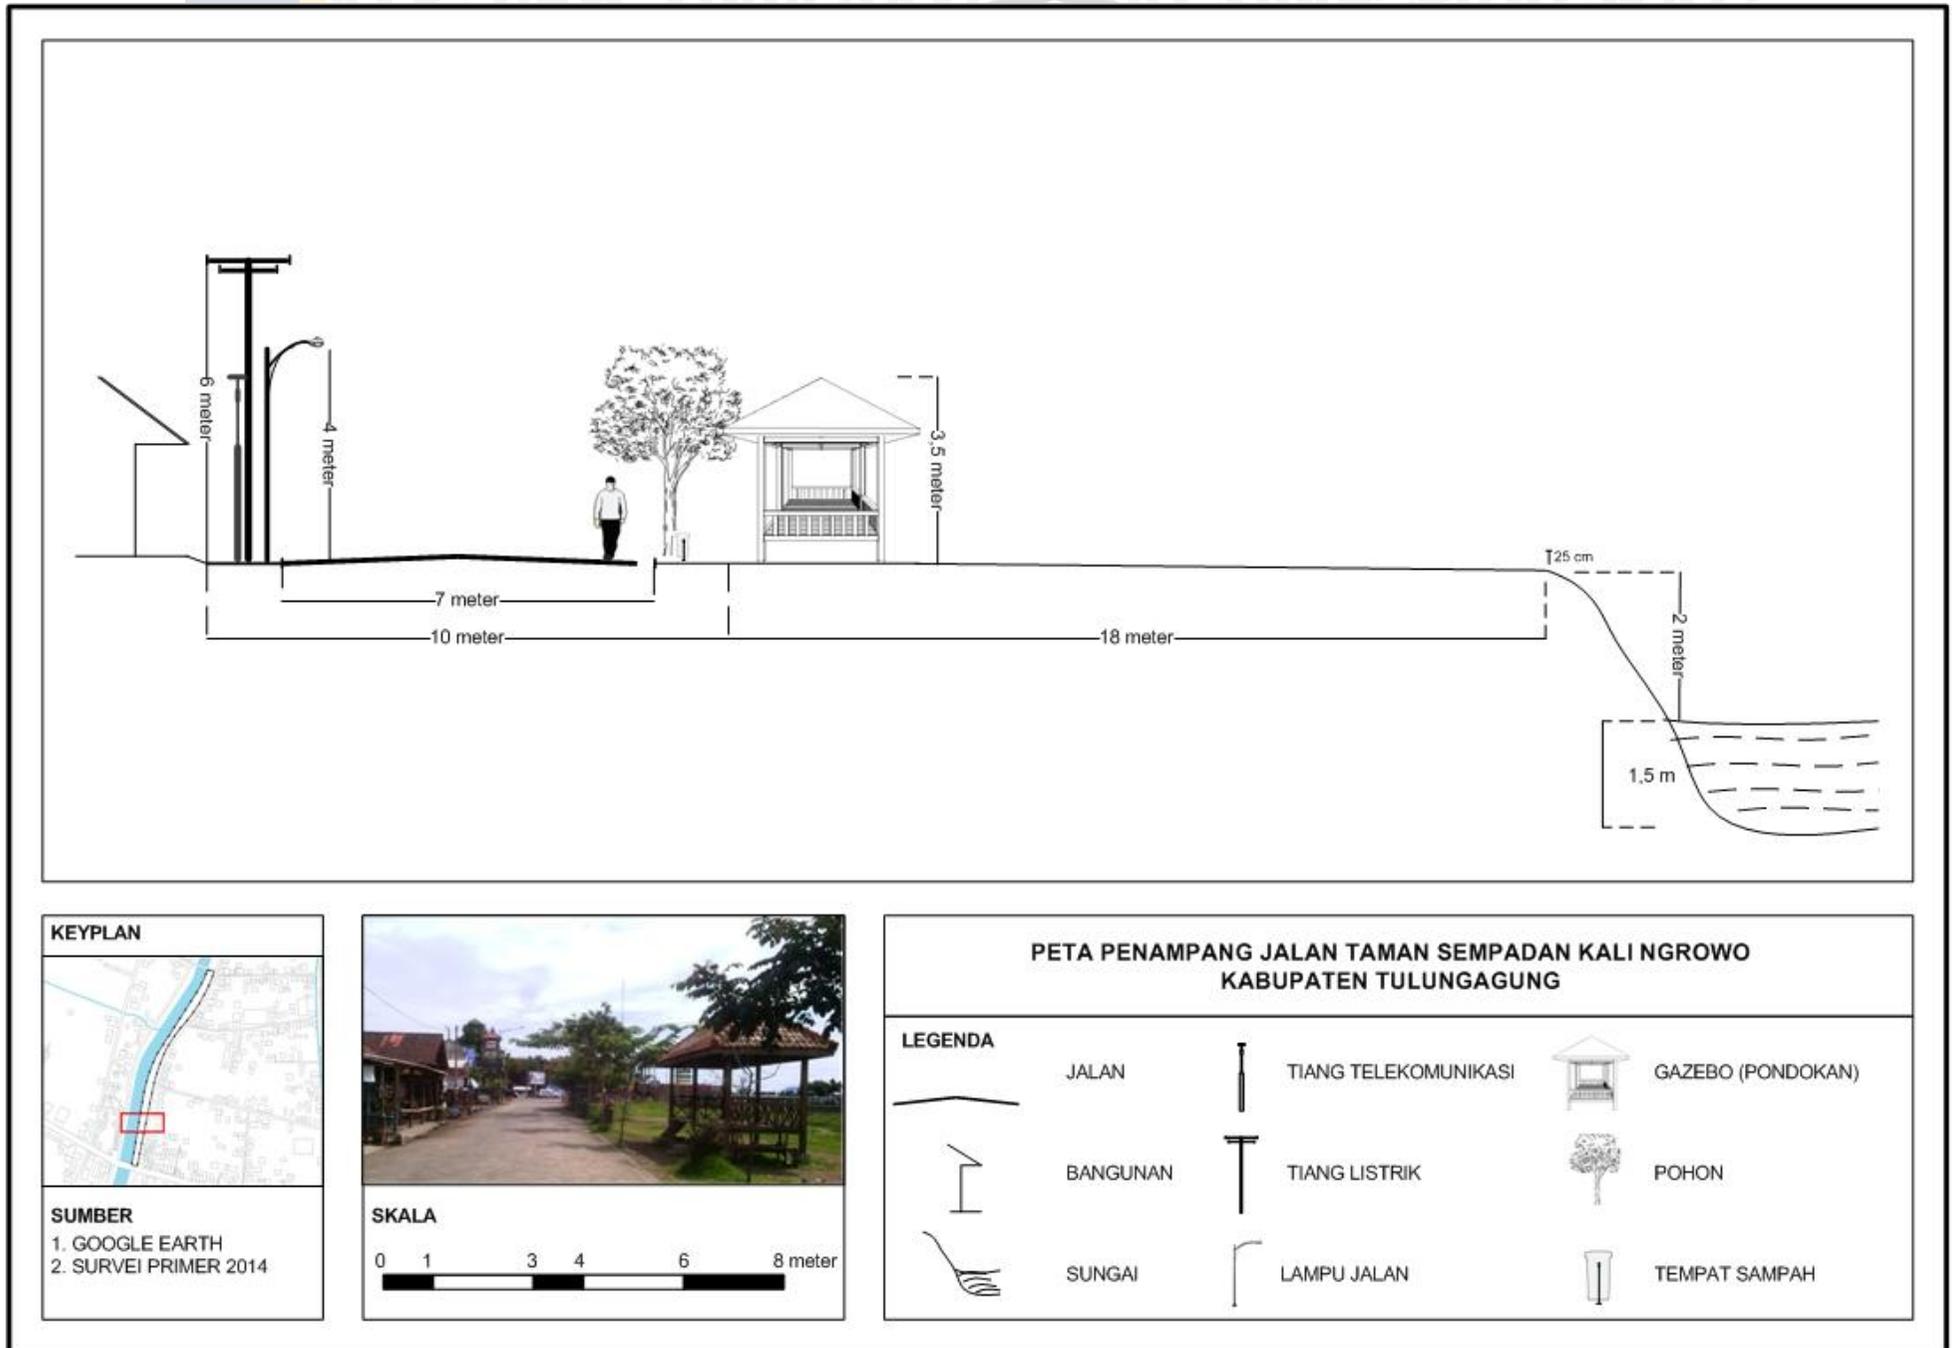
Gambar 4. 53 Peta Penampang Jalan disamping Taman

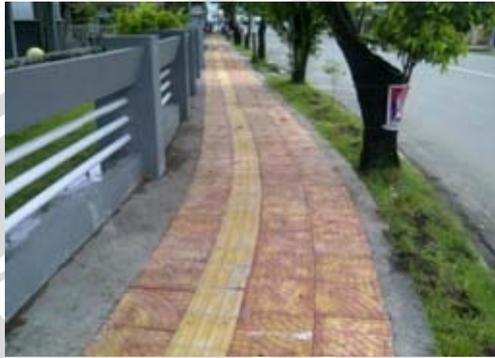
Gambar 4. 62 Contoh Desain Jalur Pejalan Kaki 2 sisi
Sumber: www.skyscrapercity.com

Gambar 4.62 merupakan contoh desain jalur pejalan kaki yang terletak di kedua sisi jalan. Desain jalur pejalan kaki yang terletak di kedua sisi jalan ini untuk fungsi jalan kolektor dengan lebar jalan 11 meter pada blok 3 dan 6. Penggunaan *Buffer Zone* untuk pembatas antara jalan dan trotoar yang diisi oleh barisan pepohonan selain berfungsi untuk peneduh, barisan pepohonan ini juga dapat berfungsi untuk melindungi pejalan kaki dari

kendaraan. Material yang digunakan berupa material kasar yang bertujuan agar tidak licin apabila terkena air seperti air hujan. Jalur pejalan kaki ini juga dilengkapi dengan jalur *difable* yaitu jalur tuna netra dan permukaan landai untuk pengguna kursi roda. Selain itu ketersediaan fasilitas pelengkap juga sangat diperhatikan seperti tempat sampah dan lampu penerangan. Penampang jalan untuk konsep penataan jalan kolektor dengan jalur pedestrian di kedua sisi jalan dapat dilihat pada Gambar 4.66.

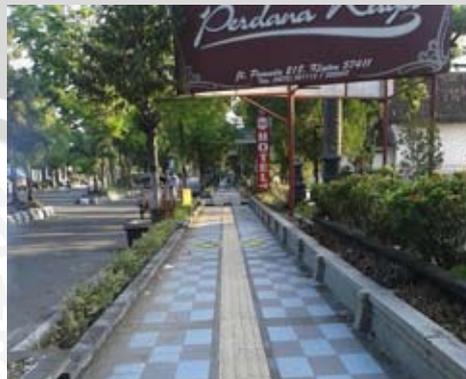
Gambar 4. 63 Contoh desain Jalur Pejalan Kaki 1 sisi
Sumber: www.delyoper.blogspot.com

Berikut merupakan contoh desain jalur pejalan kaki yang terletak di salah satu sisi jalan. Desain jalur pejalan kaki yang terletak di salah satu sisi jalan ini untuk fungsi jalan lokal dengan lebar jalan 7 dan 7,5 meter pada blok 1, 2, 4, 5, 9 dan 15. Penggunaan *Buffer Zone* untuk pembatas antara jalan dan trotoar yang diisi oleh barisan tanaman (pepohonan/perdu) yang berfungsi sebagai peneduh dan juga untuk melindungi pejalan kaki dari kendaraan. Material yang digunakan berupa material kasar yang bertujuan agar tidak licin apabila terkena air seperti air hujan. Jalur pejalan kaki ini juga dilengkapi dengan jalur *difable* yaitu jalur tuna netra dan permukaan landai untuk pengguna kursi roda. Selain itu ketersediaan fasilitas pelengkap juga sangat diperhatikan seperti tempat sampah dan lampu penerangan. Penampang jalan untuk konsep penataan jalan lokal dengan jalur pedestrian di salah satu sisi jalan dapat dilihat pada Gambar 4. 67.

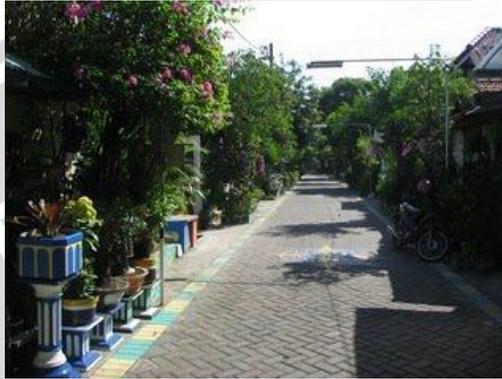
Gambar 4. 64 Contoh Desain Jalan Tanpa Jalur Pejalan Kaki

Berikut merupakan contoh desain jalan tanpa jalur pejalan kaki yang berdasarkan fungsi jalan lingkungan yang memiliki lebar 3 meter sampai 5 meter. Desain jalan tanpa jalur pejalan kaki ini terletak pada blok 7, 8, 10, 11, 12, 13, dan 14. Perkerasan jalan dapat berupa asfalt atau paving. Desain jalan lingkungan ini juga harus memiliki fasilitas pelengkap yang memadai seperti tempat sampah, lampu penerangan dan pohon peneduh sehingga dapat menimbulkan kesan teduh dan nyaman untuk pejalan kaki. Penampang jalan untuk konsep penataan jalan lingkungan dapat dilihat pada Gambar 4.68.

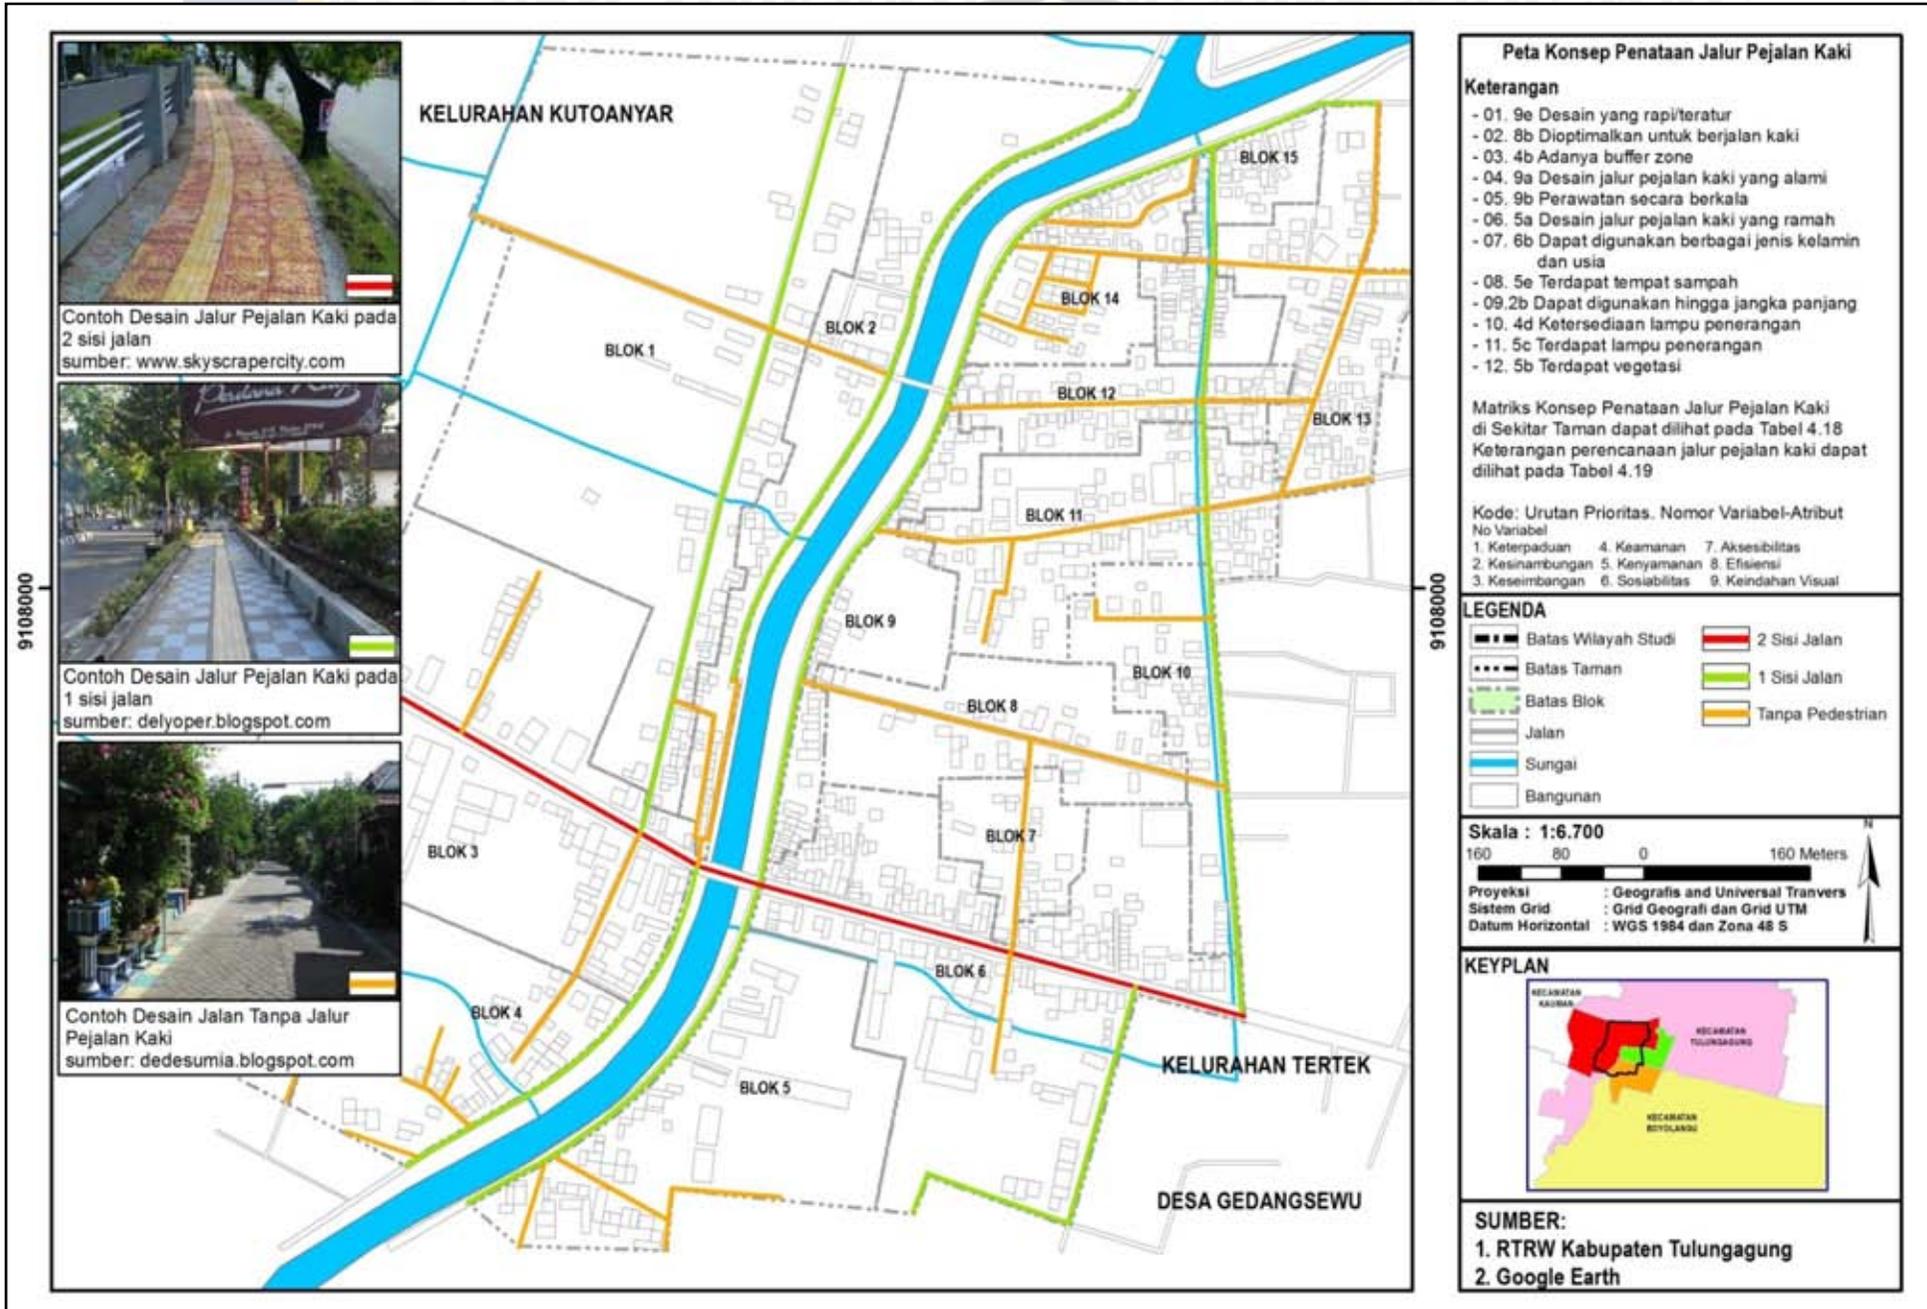
Gambar 4. 65 Peta Konsep Perencanaan Jalur Pejalan Kaki Berdasarkan Lebar dan Fungsi Jalan

Arahan penataan Jalur Pejalan Kaki di kawasan sekitar taman didasarkan pada lebar dan fungsi jalan. Ruas-ruas jalan di kawasan sekitar taman terbagi atas 3 fungsi jalan yaitu kolektor, lokal dan lingkungan. Ruas jalan kolektor akan diarahkan dengan pengadaan jalur pejalan kaki pada kedua sisi jalan, ruas jalan lokal pada satu sisi jalan dan ruas jalan lingkungan tidak diarahkan untuk pengadaan jalur pejalan kaki, namun tetap diarahkan untuk penambahan fasilitas penunjang yang dapat meningkatkan minat pejalan kaki.

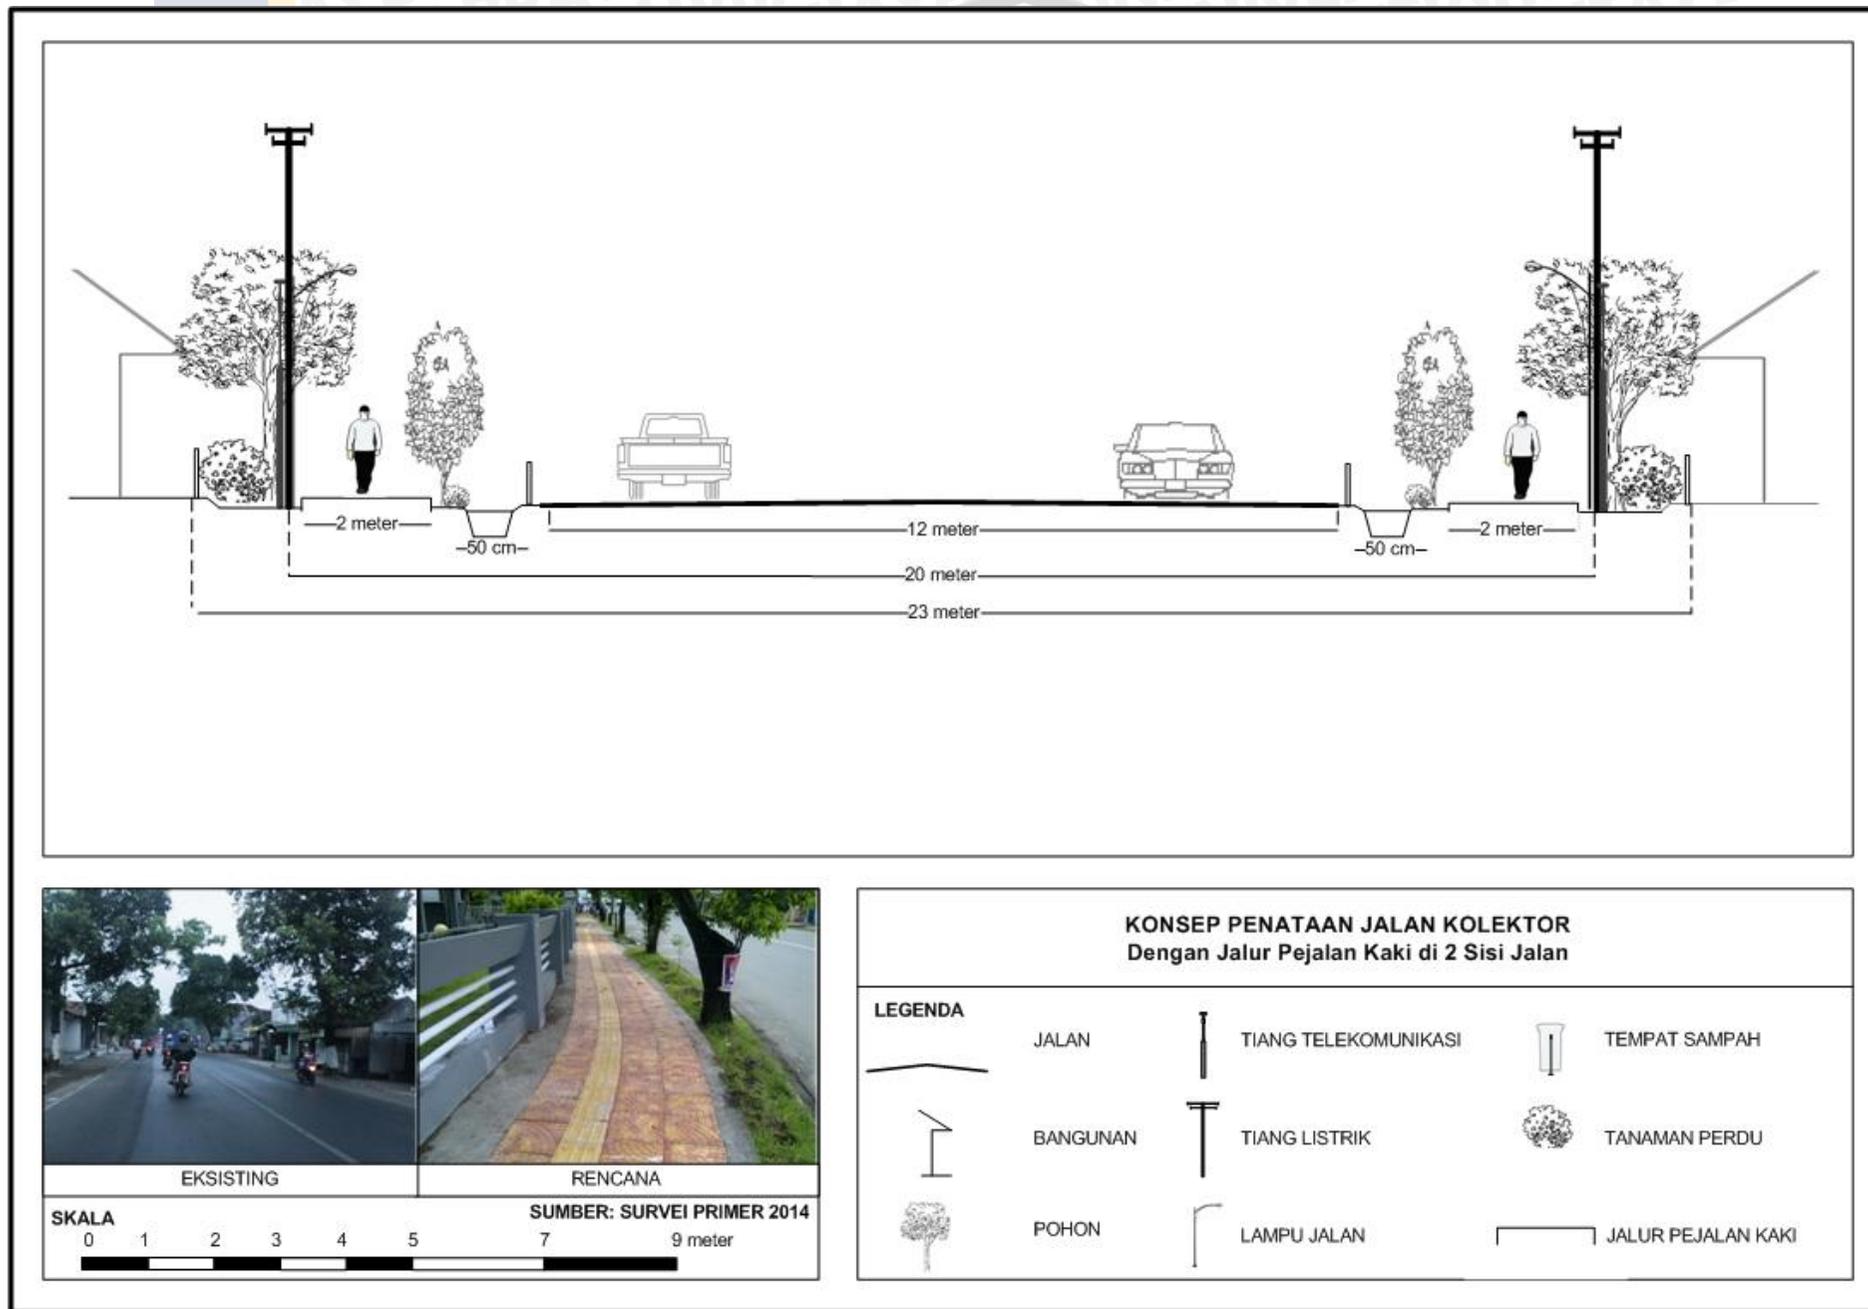
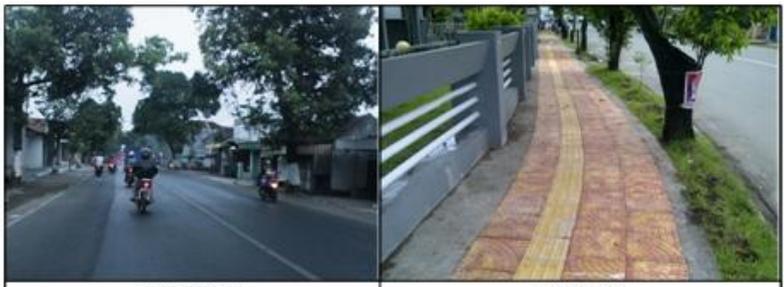
KONSEP PENATAAN JALAN KOLEKTOR
Dengan Jalur Pejalan Kaki di 2 Sisi Jalan

Gambar 4. 66 Penampang jalan kolektor dengan jalur pejalan kaki di 2 sisi jalan

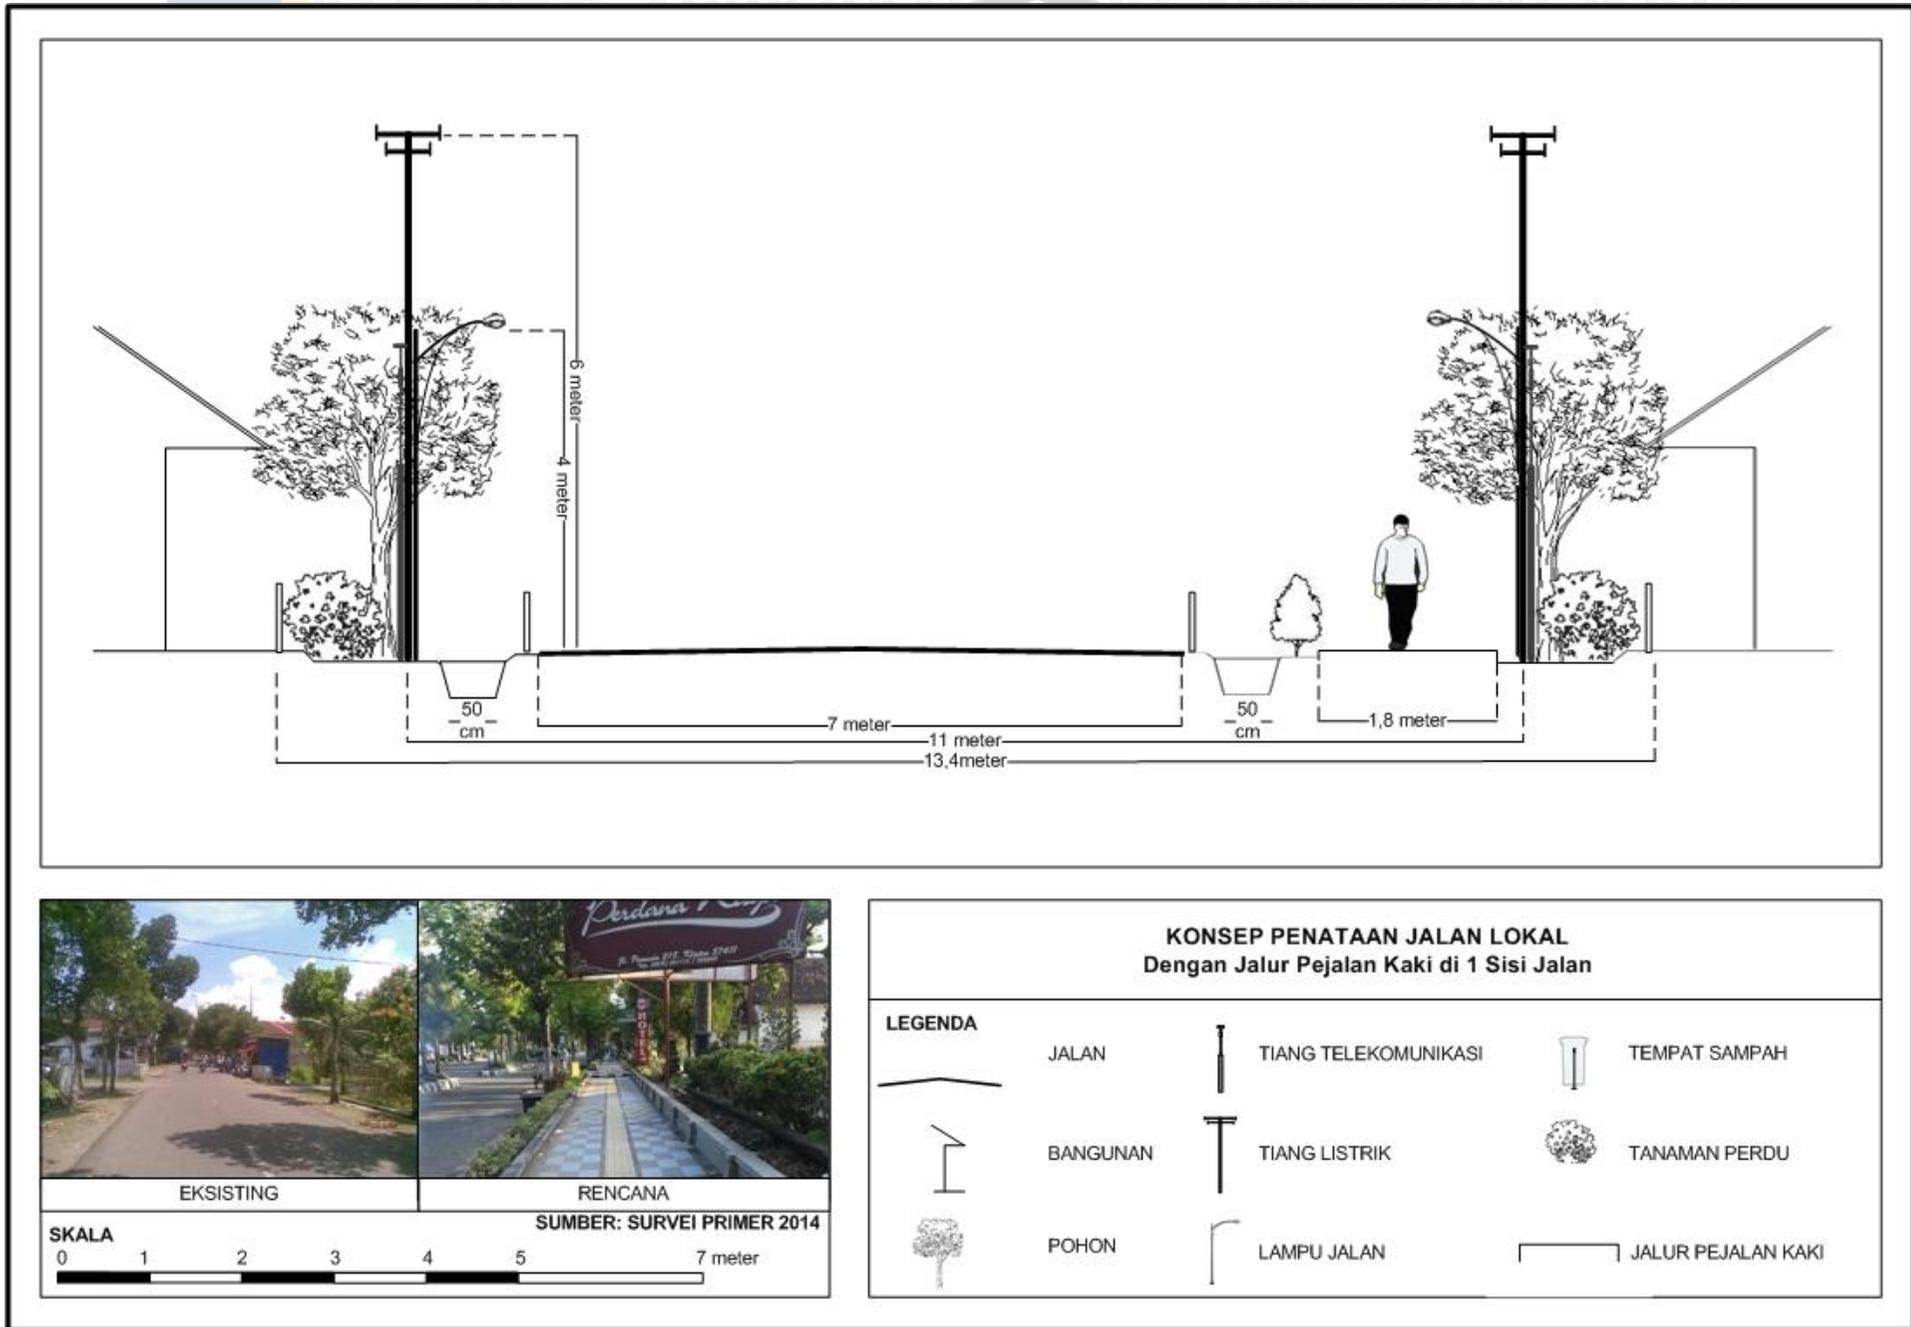
Gambar 4. 67 Penampang jalan lokal dengan jalur pejalan kaki di 1 sisi jalan

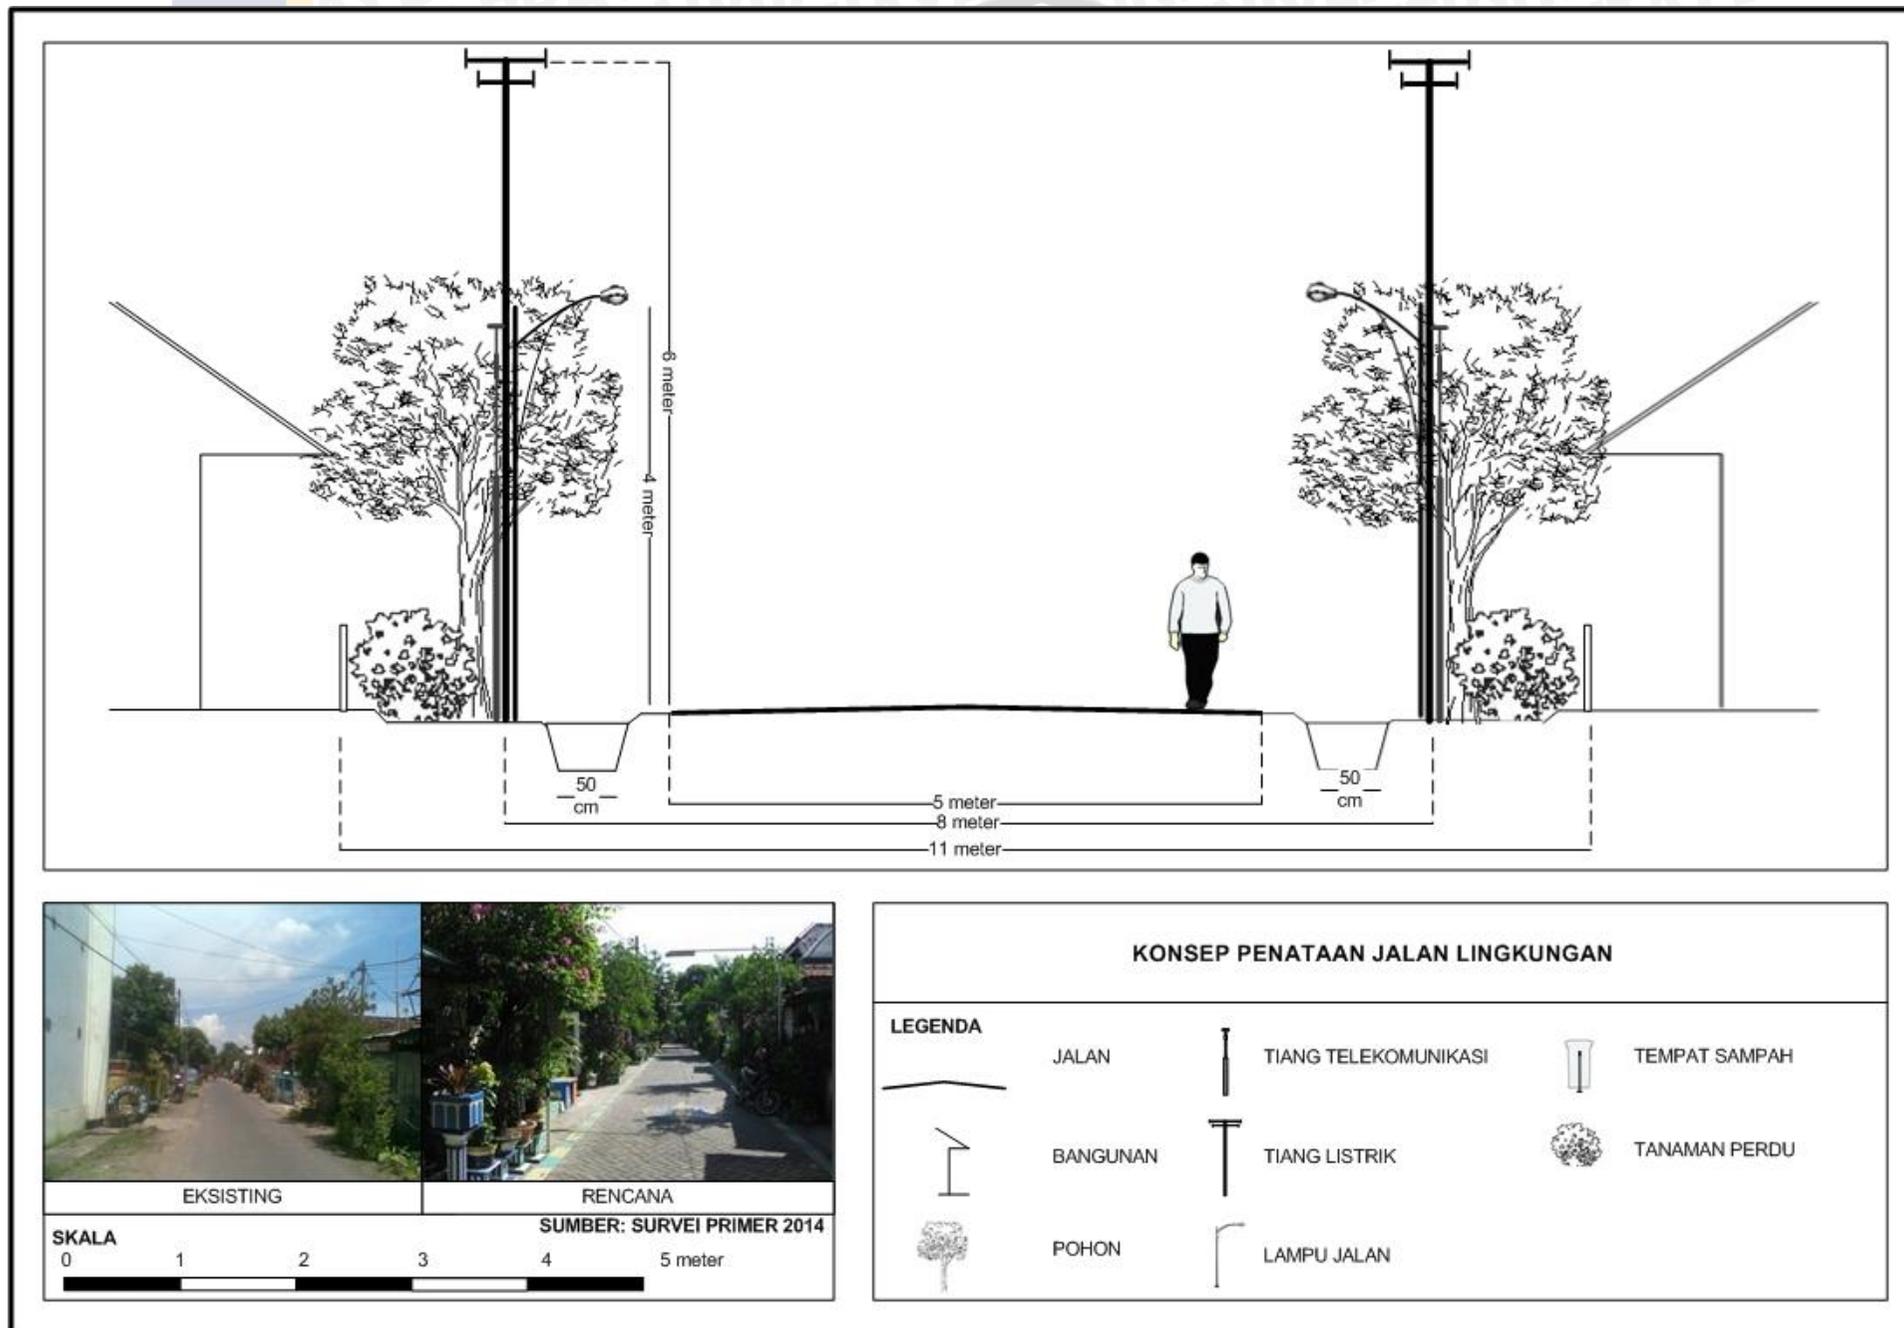
Gambar 4. 68 Penampang jalan lingkungan

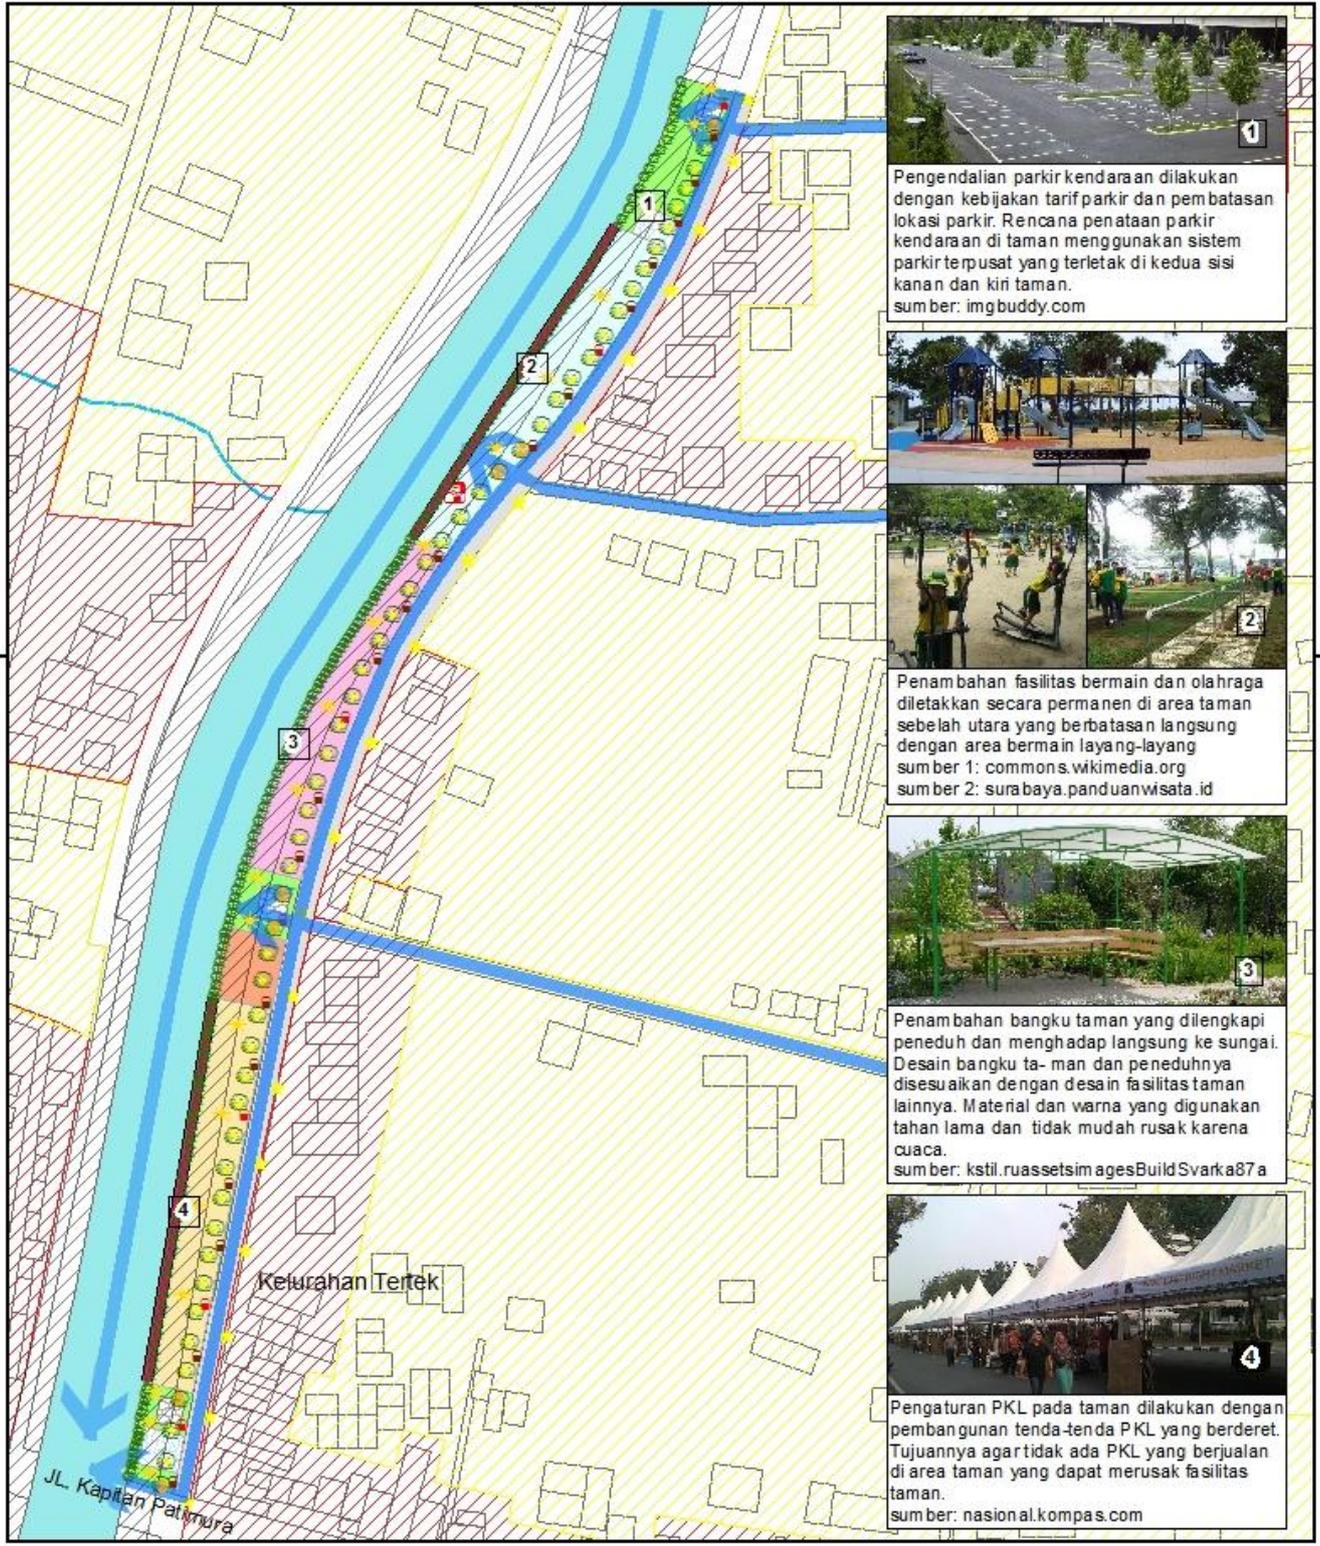
Gambar 4. 70 Peta Konsep Penataan Taman Sempadan Kali Ngrowo

Berdasarkan tabel konsep penataan taman tersebut selanjutnya akan digambarkan dengan menggunakan peta yang dapat dilihat pada Gambar 4.70 dan Gambar 4.71.

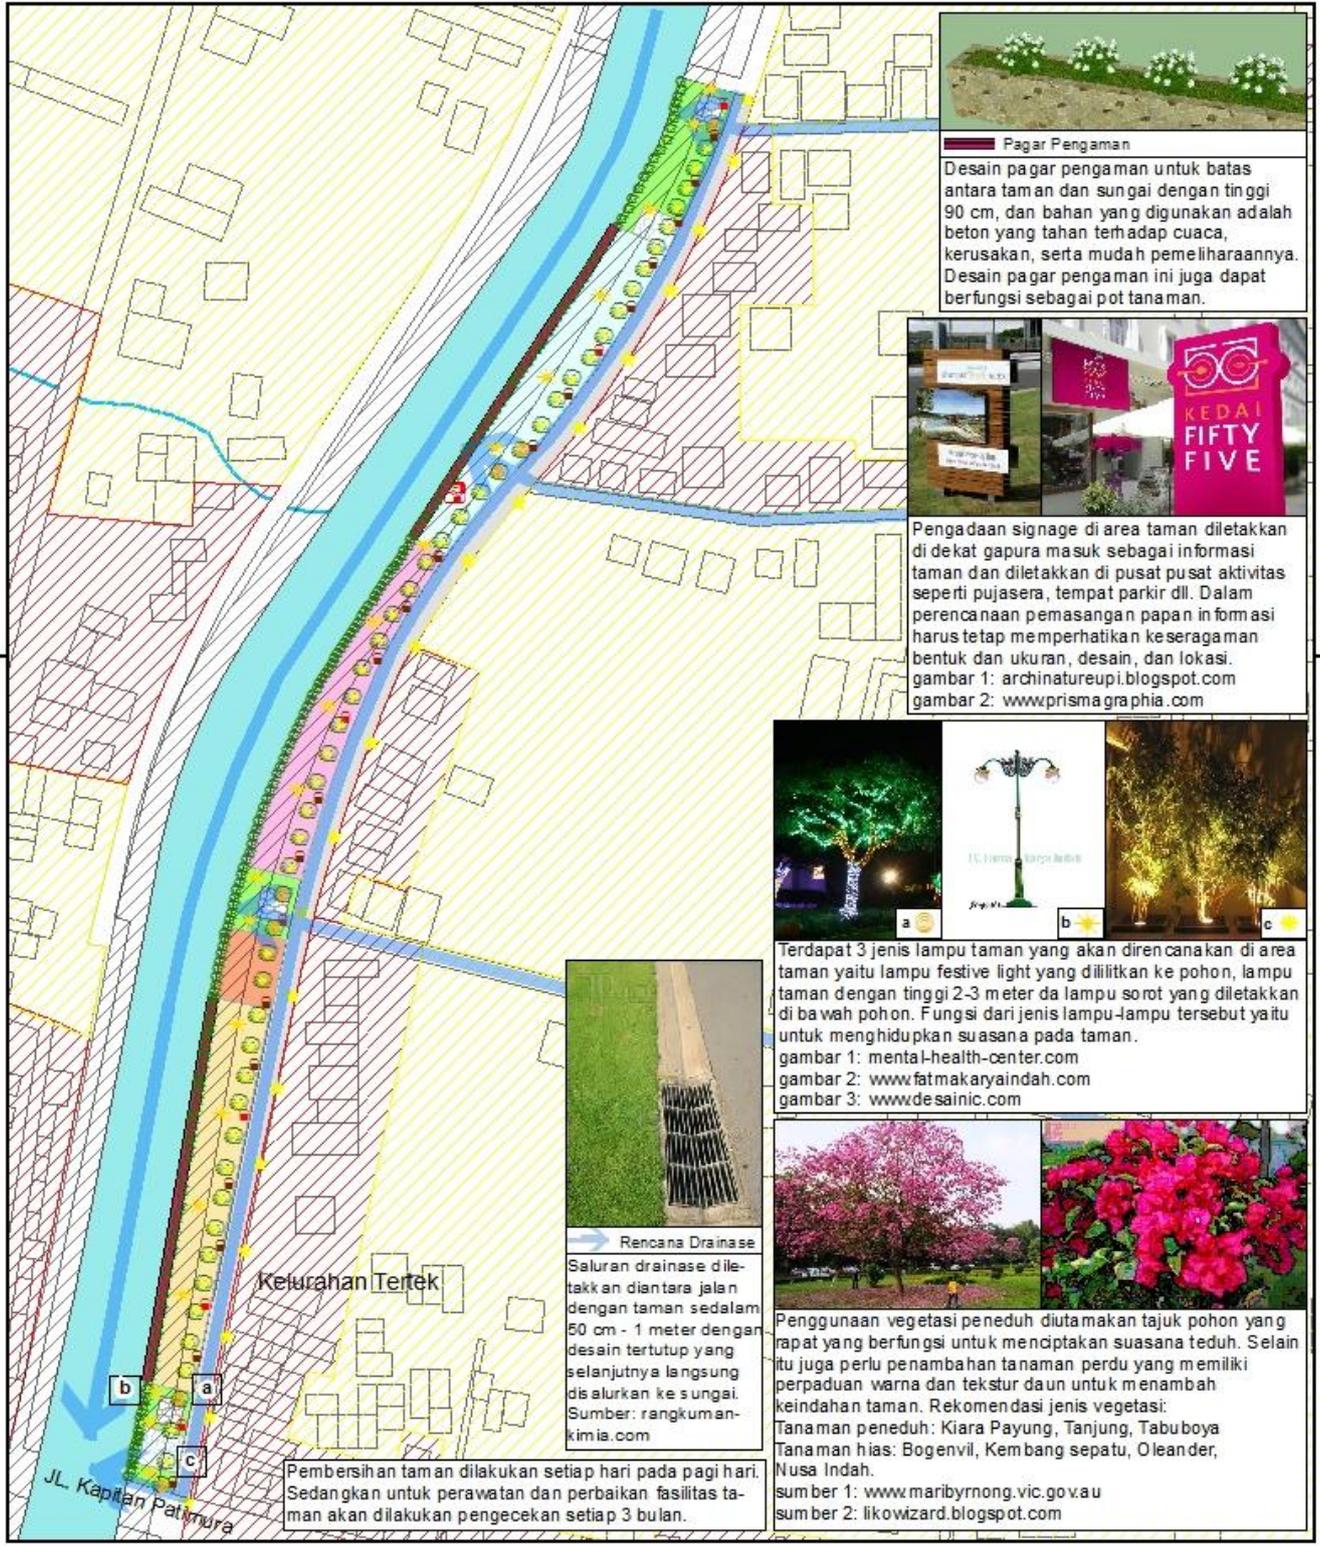
Gambar 4. 71 Peta Konsep Penataan Taman Fasilitas Pelengkap
