BAB IV

PEMBAHASAN

4.1 Gambaran Umum Kawasan Lapangan Enggal

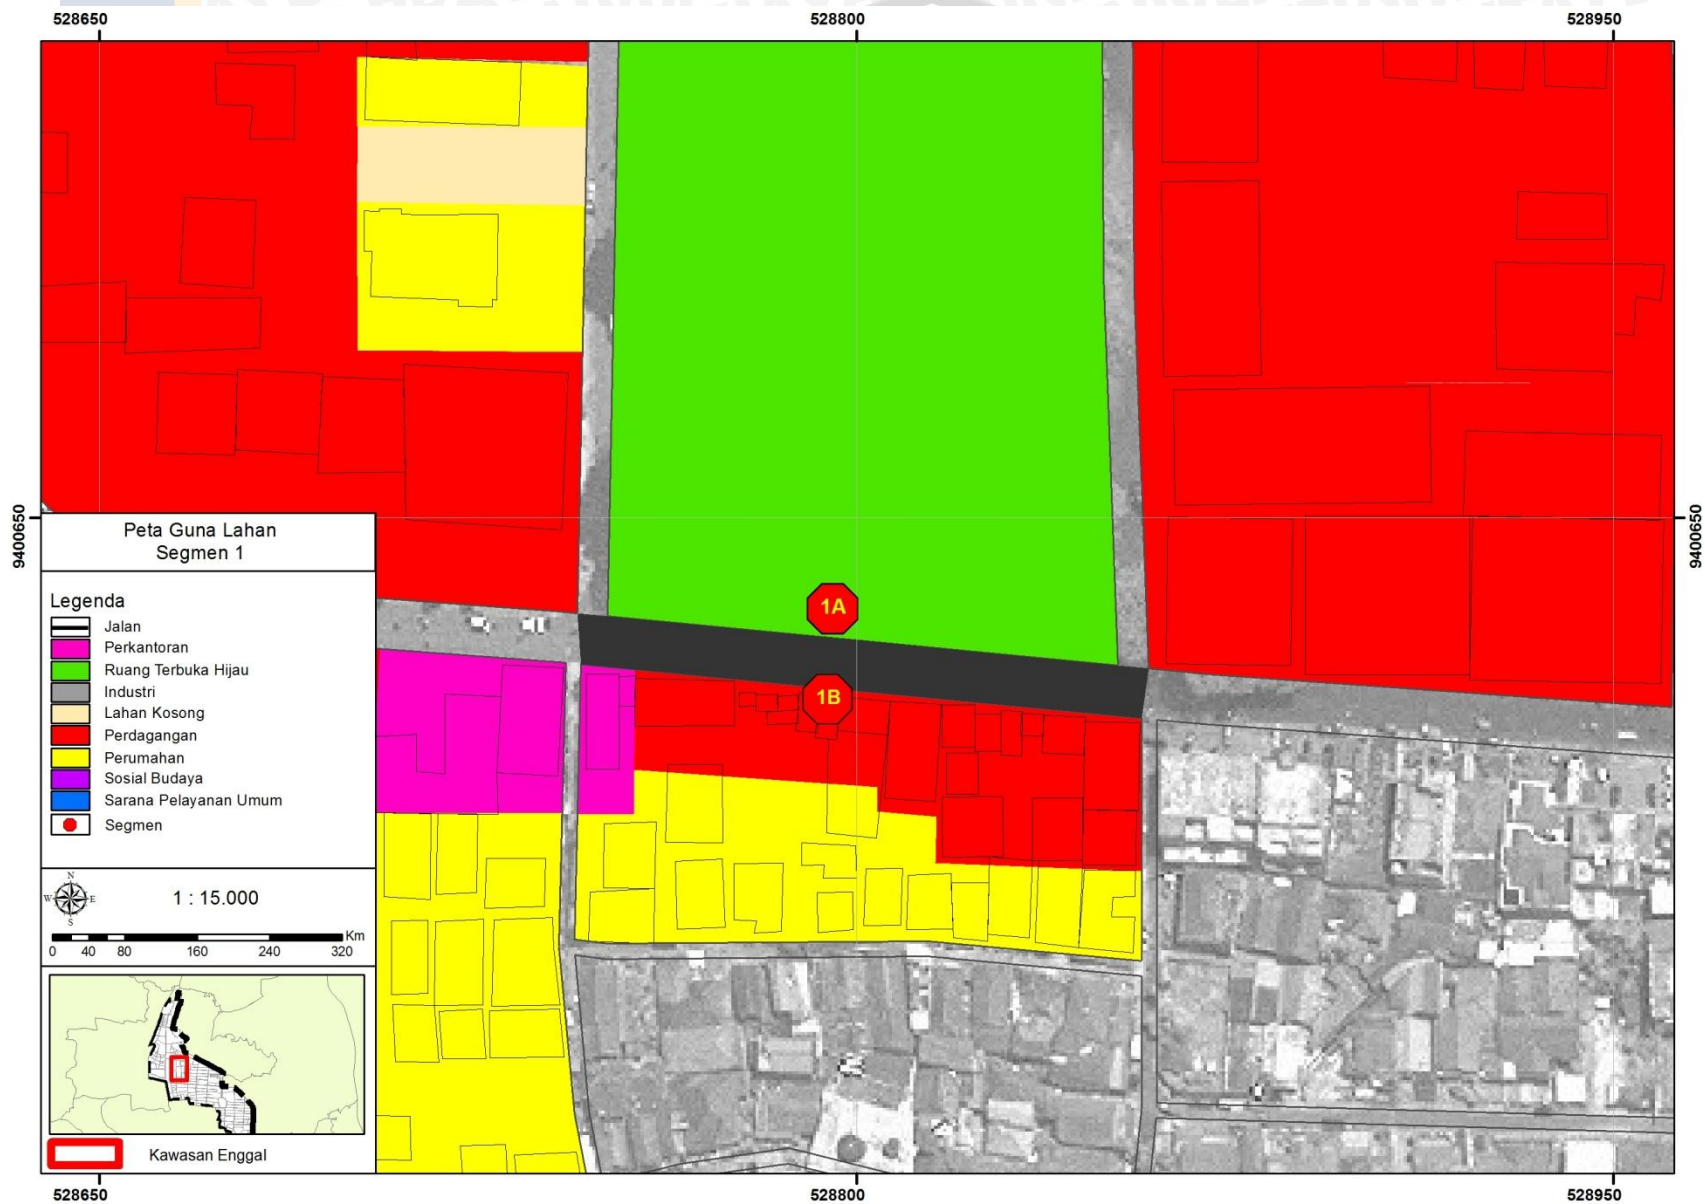
Gambar 4.4 Peta Guna Lahan Segmen 1

Jenis penggunaan lahan pada segmen 1 terdiri dari RTH, perdagangan dan jasa, dan perkantoran. Penggunaan lahan yang mendominasi yaitu RTH sebesar 50,5%. Selain itu, fungsi bangunan pada guna lahan perdagangan dan jasa adalah salon, toko pakaian, toko perlengkapan kebutuhan wanita dan toko kue. Fungsi bangunan pada guna lahan perkantoran adalah Gedung KNPI yang aktif digunakan setiap hari. Sedangkan untuk guna lahan RTH yaitu berupa Lapangan Merah Enggal yang berada di sisi kiri atau zona A segmen 1. Kondisi guna lahan pada segmen 1 dapat dilihat pada **Gambar 4.4**.

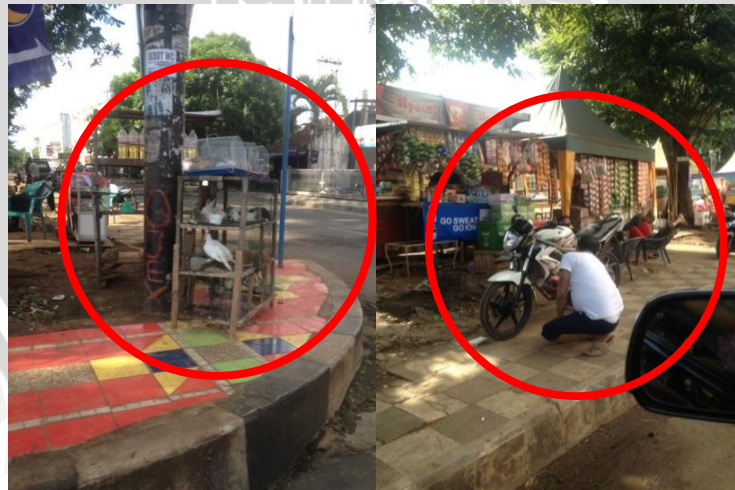
Hambatan yang sering ditemukan pada jalur pejalan kaki di koridor Kawasan Lapangan Enggal adalah kegiatan non pejalan kaki yaitu keberadaan pedagang kaki lima (PKL) yang berjualan di atas jalur pejalan kaki, parkir kendaraan diatas jalur pejalan kaki, pembeli dari PKL yang memanfaatkan jalur pejalan kaki sebagai tempat duduk atau tempat *nongkrong* dan PKL yang memasang kursi diatas jalur pejalan kaki untuk duduk pelanggannya. Dikarenakan adanya hambatan tersebut maka dari itu lebar efektif jalur pejalan kaki yang tersedia menjadi berkurang dan mengganggu bagi sirkulasi pejalan kaki yang melintasinya.

Kondisi perparkiran di koridor Kawasan Lapangan Enggal terdapat parkir *on street* atau parkir di badan jalan dan juga terdapat parkir *off street* atau parkir diluar badan jalan. Parkir *off street* yang ada berupa fasilitas parkir sebagai fasilitas penunjang yang disediakan oleh bangunan utama yang berkegiatan tersebut, sedangkan parkir *on street* biasanya terdapat di Jalan Majapahit dan Jalan Sriwijaya yaitu tepatnya disekitar Lapangan Merah Enggal yaitu di segmen 2 dan segmen 3 karena masyarakat umumnya senang untuk mengunjungi tempat tersebut untuk duduk-duduk dan *nongkrong*. Keberadaan PKL yang berjualan diatas jalur pejalan kaki sebenarnya dilarang dan sudah disediakan tenda untuk berjualan di dalam Lapangan Merah Enggal namun masih banyak ditemukan keberadaan PKL yang menempati trotoar koridor Kawasan Lapangan Enggal.

Gambar 4.10 Hambatan di Jalur Pejalan Kaki Pada Kawasan Lapangan Enggal

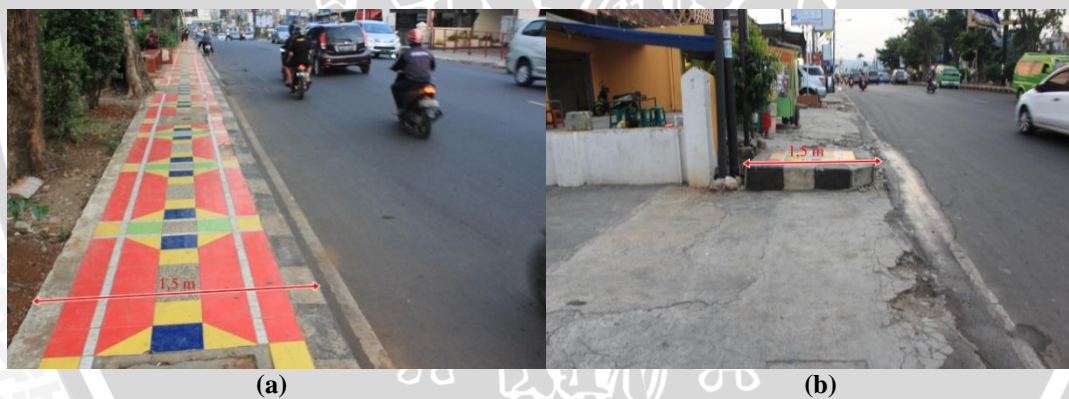
Pada segmen 1, jalur pejalan kaki di zona A dan zona B memiliki lebar 1,5 meter namun kondisi jalur pejalan kaki di zona B sebagian besar terputus pada jalan masuk menuju ke persil bangunan dan tidak dilengkapi fasilitas *ramp* serta jalur khusus *difable*. Jalur pejalan kaki di zona B hanya terdapat pada bagian batas tembok antar persil bangunan, selebihnya tidak terdapat jalur pejalan kaki. Keduanya memiliki perkerasan keramik yang permukaannya licin sehingga dapat membuat pejalan kaki jatuh terpeleset jika hujan dan tinggi jalur pejalan kaki adalah 20 cm. Pada **Gambar 4.19** menunjukkan kondisi jalur pejalan kaki di segmen 1 pada masing-masing zona dan ilustrasi penampang melintang dari segmen 1 dapat dilihat pada **Gambar 4.21**.

Gambar 4.19 Kondisi Jalur Pejalan Kaki di Segmen 1 (a) Zona A dan (b) Zona B Jalan Jendral Sudirman

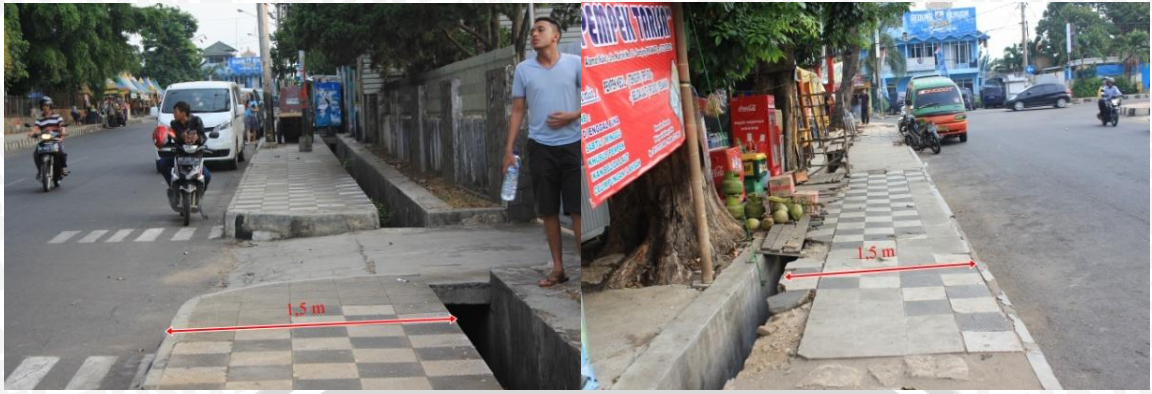
Jalur pejalan kaki di segmen 2 memiliki perkerasan batu sikat dengan tinggi 20 cm. Trotoar pada zona A dan zona B memiliki lebar yang sama yaitu 1.5 meter Pada zona A sebagian besar jalur pejalan kaki pada pagi dan siang hari digunakan sebagai tempat menaruh gerobak PKL yang akan berjualan pada waktu sore hari sehingga ruang pejalan kaki menjadi sempit dan seringkali pejalan kaki turun ke jalan untuk melanjutkan perjalanannya, sedangkan di zona B terdapat jalur pejalan kaki yang digunakan untuk berjualan bensin oleh PKL sehingga pejalan kaki terpaksa untuk berjalan kaki di bahu jalan. Kondisi jalur pejalan kaki dapat dilihat pada **Gambar 4.22** dan ilustrasi penampang melintang dari segmen 2 dapat dilihat pada **Gambar 4.24**.

Gambar 4.22 Kondisi Jalur Pejalan Kaki di Segmen 2(a) Zona A (b) Zona B Jalan Jenderal Sriwijaya

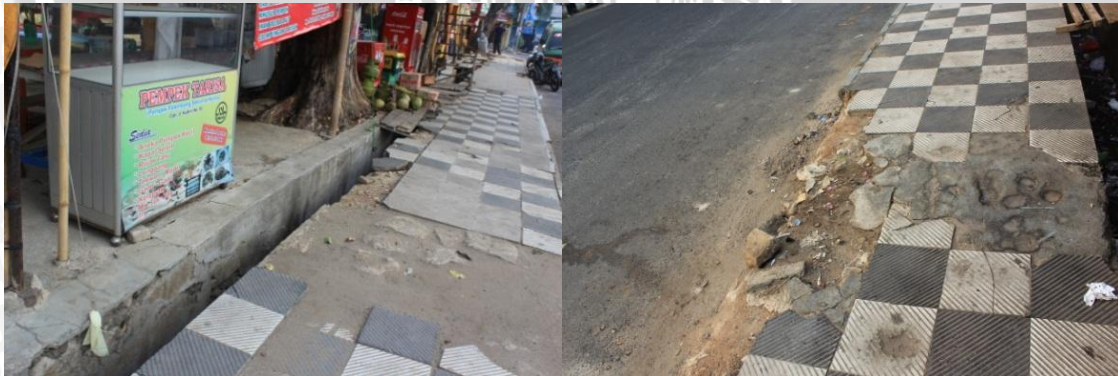
Keadaan perkerasan pada jalur pejalan kaki di segmen 2 banyak perkerasan yang sudah hilang serta rusak atau berlubang. Kerusakan jalur pejalan kaki disebabkan oleh penggunaan jalur pejalan kaki sebagai tempat PKL membuka lapak atau menaruh gerobaknya. Kondisi perkerasan di segmen 2 dapat dilihat pada **Gambar 4.23**. Pada segmen 2 tidak terdapat jalur penyebrangan. Lampu penerangan jalan hanya terdapat pada zona A. *Street furniture* lainnya yang ada hanya 1 buah tempat sampah yang kondisinya tidak terawat pada zona B dan *street furniture* lainnya tidak ditemukan pada segmen 2. Jalur pejalan kaki yang ada baik di zona A maupun zona B tidak menerus, tidak dilengkapi *ramp* dan tidak dilengkapi dengan fasilitas *difable*.

Gambar 4.23 Kondisi Perkerasan Jalur Pejalan Kaki di Segmen 2

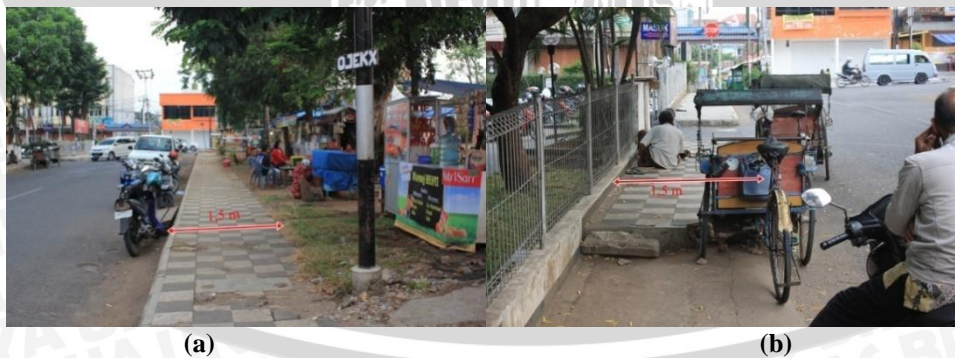
Pada segmen 3 lebar jalur pejalan kaki di zona A dan zona B adalah 1,5 m. Perkerasan yang digunakan adalah batu sikat seperti halnya yang digunakan pada segmen 2. Penggunaan jalur pejalan kaki sebagai kegiatan non pejalan kaki terdapat di zona A yaitu menggunakan jalur pejalan kaki untuk mencuci atau parkir motor dan di zona B yaitu didepan Gelael Supermarket yang digunakan oleh tukang becak duduk-duduk bermain catur sehingga kegiatan pejalan kaki menjadi terganggu. Kondisi jalur pejalan kaki di zona A dan zona B tidak menerus, tidak dilengkapi *ramp* dan fasilitas *difable*. Kondisi jalur pejalan kaki di segmen 3 dapat dilihat pada Gambar 4.25 dan ilustrasi penampang melintang segmen 3 dapat dilihat pada Gambar 4.27.

Gambar 4.25 Kondisi Jalur Pejalan Kaki di Segmen3(a) Zona A (b) Zona B Jalan Jendral Majapahit

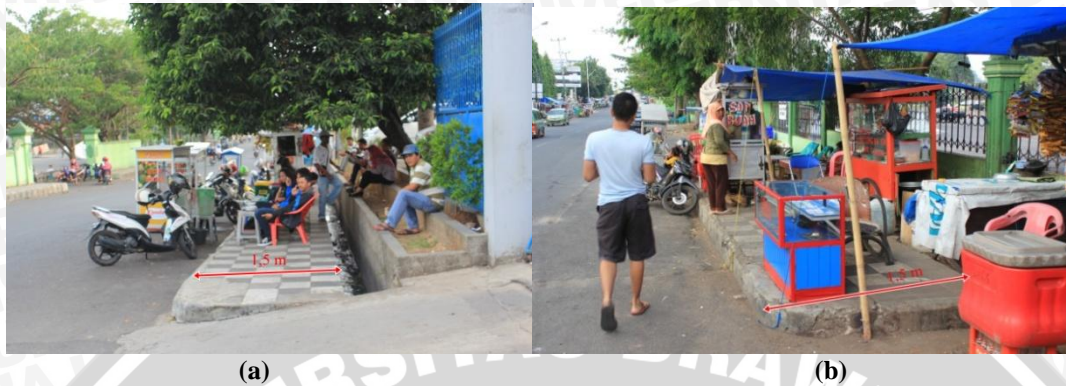
Jalur pejalan kaki di segmen 4 memiliki lebar yang sama baik zona A dan zona B adalah 1,5 m. Perkerasan yang digunakan adalah batu sikat seperti halnya yang digunakan pada segmen 3. Penggunaan jalur pejalan kaki sebagai kegiatan non pejalan kaki terdapat di zona A dan di zona B yaitu PKL yang berjualan dan membuka tempat untuk duduk-duduk sehingga membuat kegiatan pejalan kaki menjadi terganggu. Kondisi jalur pejalan kaki di zona A dan zona B tidak menerus, tidak dilengkapi *ramp* dan fasilitas *difable*. Kondisi jalur

Gambar 4.28 Kondisi Jalur Pejalan Kaki di Segmen 4 (a) Zona A (b) Zona B Jalan Sriwijaya

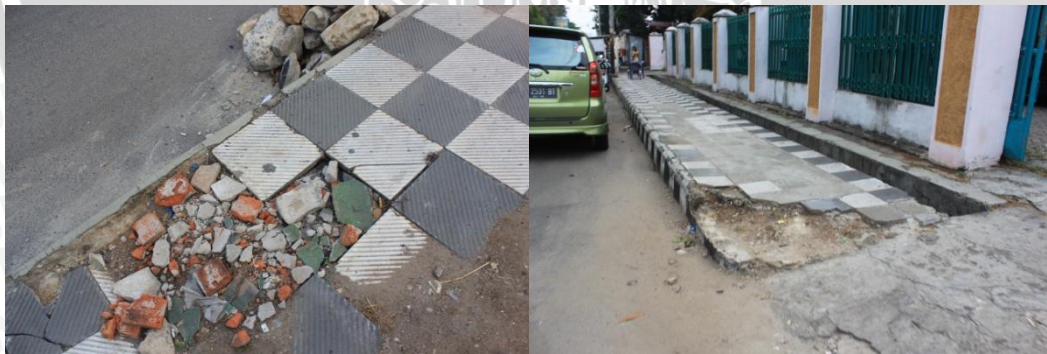
Keadaan perkerasan pada jalur pejalan kaki di segmen 4 banyak perkerasan yang sudah hilang serta rusak atau berlubang. Kerusakan jalur pejalan kaki disebabkan oleh penggunaan jalur pejalan kaki sebagai tempat PKL membuka lapak atau menaruh gerobaknya. Kondisi perkerasan di segmen 4 dapat dilihat pada **Gambar 4.29**. Pada segmen 4 tidak terdapat jalur penyebrangan. Lampu penerangan jalan hanya terdapat pada zona A. *Street furniture* lainnya yang ada hanya dua buah tempat sampah yang kondisinya tidak terawat pada zona A dan *street furniture* lainnya tidak ditemukan pada segmen 4.

Gambar 4.29 Kondisi Perkerasan Jalur Pejalan Kaki di Segmen 4

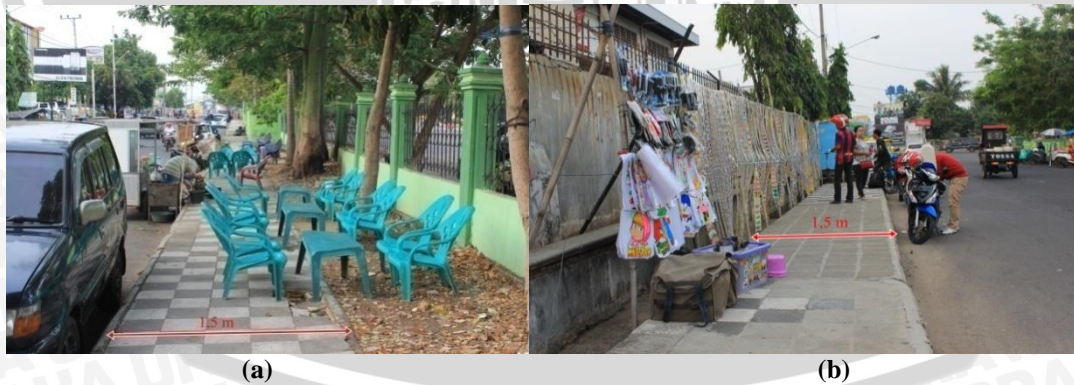
Pada segmen 5 lebar jalur pejalan kaki di zona A dan zona B adalah 1,5 m. Perkerasan yang digunakan adalah batu sikat seperti halnya yang digunakan pada segmen 4. Penggunaan jalur pejalan kaki sebagai kegiatan non pejalan kaki terdapat di zona A dan di zona B yaitu PKL yang berjualan dan membuka tempat untuk duduk-duduk sehingga membuat kegiatan pejalan kaki menjadi terganggu. Kondisi jalur pejalan kaki di zona A dan zona B tidak menerus, tidak dilengkapi *ramp* dan fasilitas *difable*. Kondisi jalur pejalan kaki di segmen 5 dapat dilihat pada Gambar 4.31 dan ilustrasi penampang melintang segmen 5 dapat dilihat pada Gambar 4.33.

Gambar 4.31 Kondisi Jalur Pejalan Kaki di Segmen 5 (a) Zona A (b) Zona B Jalan Majapahit

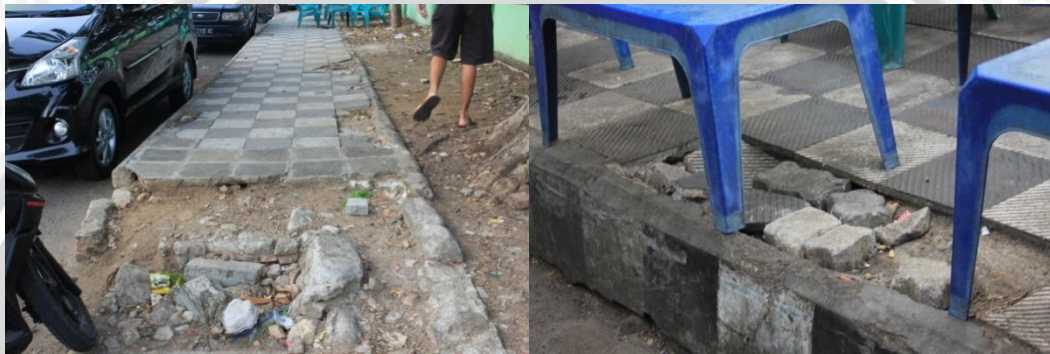
Keadaan perkerasan pada jalur pejalan kaki di segmen 5 banyak perkerasan yang sudah hilang serta rusak atau berlubang serta terdapat perkerasan yang tertimbun tanah. Kerusakan jalur pejalan kaki disebabkan oleh penggunaan jalur pejalan kaki sebagai tempat PKL membuka lapak atau menaruh gerobaknya. Kondisi perkerasan di segmen 5 dapat dilihat pada **Gambar 4.32**. Pada segmen 5 tidak terdapat jalur penyebrangan. Lampu penerangan jalan hanya terdapat pada zona B. *Street furniture* lainnya tidak ditemukan pada segmen 5.

Gambar 4.32 Kondisi Perkerasan Jalur Pejalan Kaki di Segmen 5

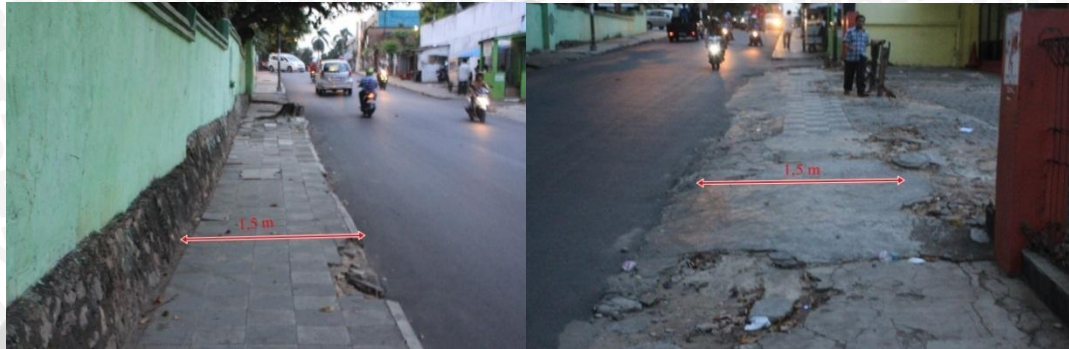
Kondisi jalur pejalan kaki di zona A dan zona B tidak menerus, tidak dilengkapi *ramp* dan fasilitas *difable*. Kondisi jalur pejalan kaki di segmen 6 dapat dilihat pada **Gambar 4.34** dan ilustrasi penampang melintang segmen 6 dapat dilihat pada **Gambar 4.36**.

(a) (b)
Gambar 4.34 Kondisi Jalur Pejalan Kaki di Segmen 6 (a) Zona A (b) Zona B Jalan Tulang Bawang

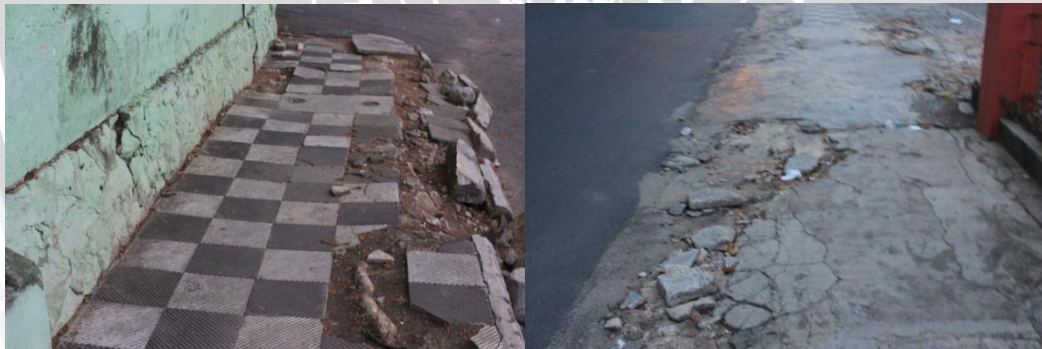
Keadaan perkerasan pada jalur pejalan kaki di segmen 6 banyak perkerasan yang sudah hilang serta rusak. Kondisi perkerasan di segmen 6 dapat dilihat pada **Gambar 4.35**. Pada segmen 6 tidak terdapat jalur penyebrangan. Lampu penerangan jalan terdapat pada zona A dan B. *Street furniture* lainnya tidak ditemukan pada segmen 6.

Gambar 4.35 Kondisi Perkerasan Jalur Pejalan Kaki di Segmen 6

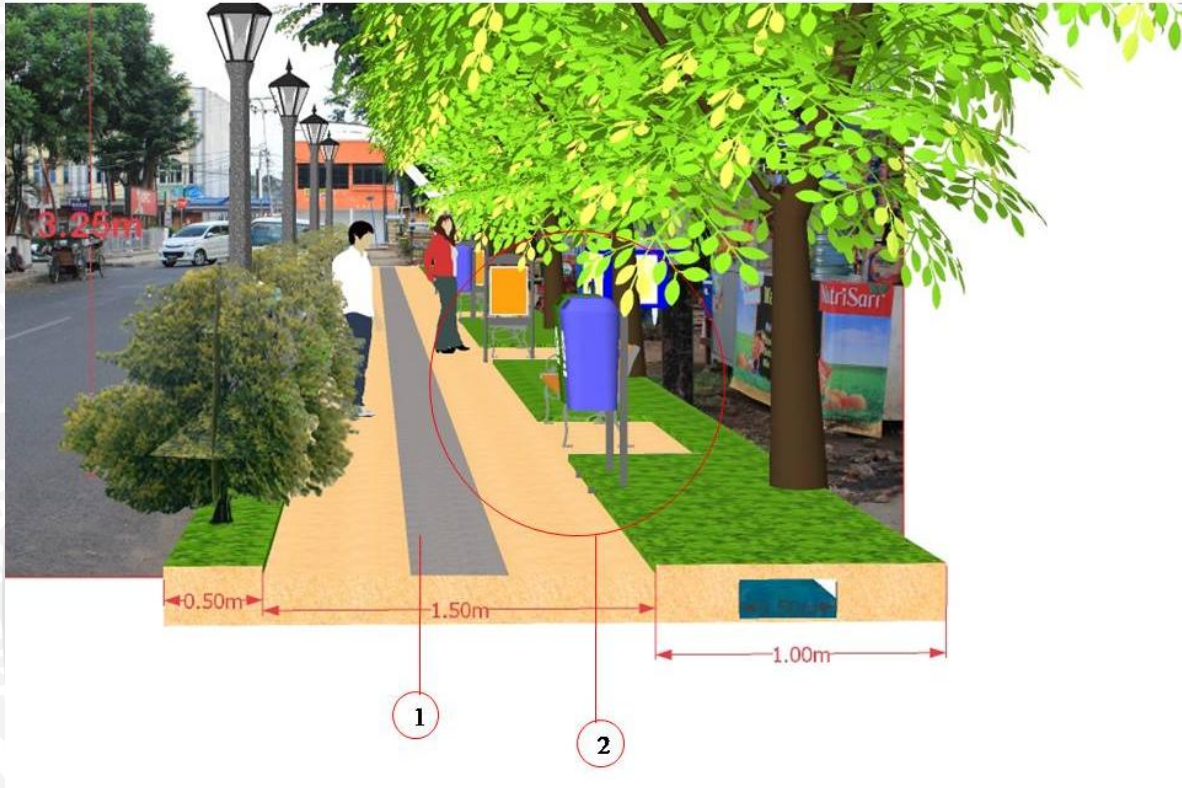
Gambar 4.49 Ilustrasi Kondisi Jalur Pejalan Kaki di Kawasan Lapangan Enggal Setelah Memenuhi Ketiga Tahapan Penataan Jalur Pejalan Kaki

1. Jalur pejalan kaki bebas dari keberadaan PKL yang ada sebelumnya mengurangi lebar efektif jalur pejalan kaki dan membuat sebagian besar pejalan kaki memilih berjalan di badan jalan.

2. Tidak terdapat peletakkan *street furniture* yang tidak sesuai, menghalangi jalannya pejalan kaki, mengurangi lebar efektif jalur pejalan kaki yaitu 1,5 m atau dapat mengganggu kegiatan pejalan kaki.

Berikut pada **Gambar 4.49** merupakan gambaran penataan jalur pejalan kaki di Kawasan Lapangan Enggal setelah melalui ketiga tahapan penataan jalur pejalan kaki berdasarkan prioritas dari *stakeholder*. Pada masing-masing segmen terdapat perbedaan nuansa yang ditonjolkan, diharapkan hal tersebut dapat memberikan pengalaman berjalan kaki yang nyaman (*pedestrians walking experience*) bagi pejalan kaki selama berjalan-jalan atau berjalan kaki di Kawasan Lapangan Enggal.
