## BAB IV HASIL DAN PEMBAHASAN

### 4.1 Analisa Wilayah Objek Studi

#### 4.1.1 Kantor Gubernur Provinsi Sumatera Barat

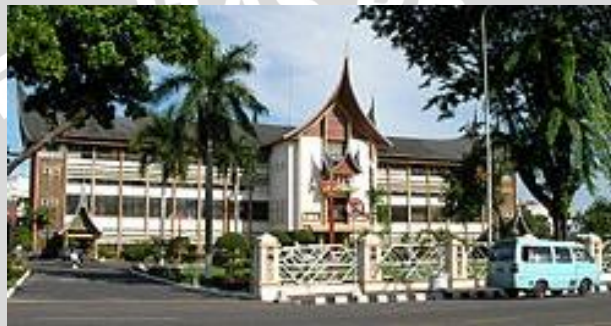
Gambar 4.5 Tampak Depan Kantor Gubernur Sumatera Barat.

Bangunan utama pada kawasan kantor gubernur ini disebut Rumah Bagonjong karena atapnya yang mengambil dari atap Gonjong arsitektur Minangkabau. Atap gonjong ini menjadi salah satu daya tarik pada Rumah Bagonjong. Bangunan ini merupakan bangunan pertama yang dibangun di kawasan Kantor Gubernur Sumatera Barat dan memiliki fungsi sebagai ruang kerja seluruh pegawai pemerintah provinsi beserta gubernur.

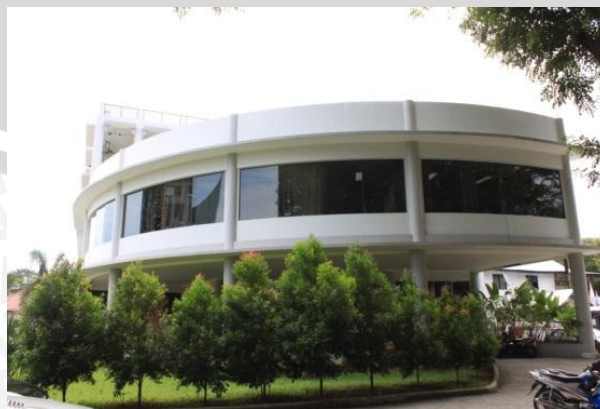
Gambar 4.6 Tampak Depan Gedung Baru Sementara.

Gedung baru ini merupakan solusi yang dilakukan dalam mengatasi Rumah Bagonjong yang rusak akibat gempa. Segala bentuk pelayanan publik dipindahkan ke gedung ini sementara Rumah Bagonjong sedang dalam perbaikan. Meskipun dari segi kapasitas penghuni bangunan lebih kecil, namun dapat mengakomodasi kegiatan-kegiatan yang penting.

Bangunan ini memiliki lima lantai. Lantai satu hingga lantai empat digunakan untuk aktifitas kantor. Lantai lima dirancang untuk tempat evakuasi apabila terjadi bencana tsunami.

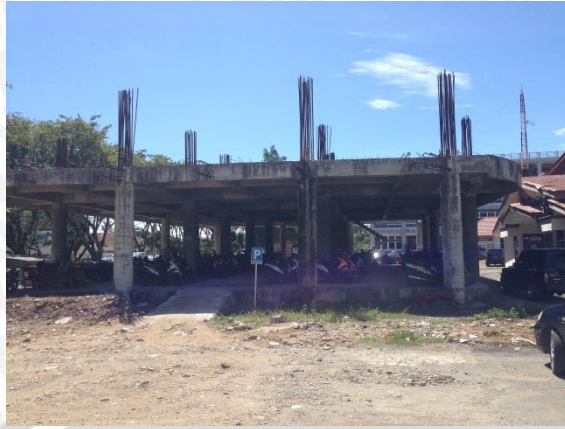
Gambar 4.8 Bangunan di Belakang Rumah Bagonjong.

Gedung parkir yang berada di belakang Rumah Bagonjong merupakan penambahan massa bangunan untuk meningkatkan luas bangunan yang kurang. Tahun 2009, terjadi gempa sehingga pembangunan bangunan ini tidak dapat dilanjutkan. Dana pemerintah untuk membangun bangunan ini dialihkan untuk pembangunan bangunan lain yang lebih membutuhkan, seperti rumah-rumah warga.

Meskipun belum dapat ditempati, namun bagian struktur bangunan ini telah terlihat. Bangunan ini terdiri dari tiga lantai. Jumlah lantai yang tidak melebihi jumlah lantai Rumah Bagonjong bertujuan agar Rumah Bagonjong tetap terlihat menjadi bangunan utama pada lingkungan Kantor Gubernur Sumatera Barat.

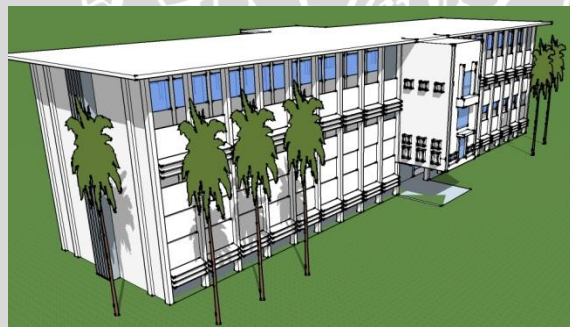
Pembayangan yang dihasilkan oleh vegetasi terhadap Rumah Bagonjong tidak memberikan pengaruh yang berarti. Vegetasi yang berada dekat dengan Rumah Bagonjong adalah palem raja.

Gambar 4.13 Pembayangan oleh Vegetasi Terhadap Bangunan.

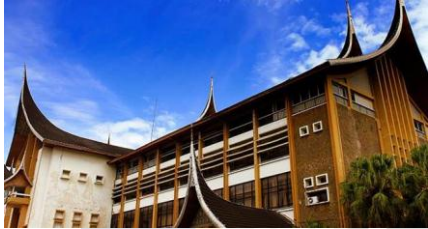
<p>Rumah bagonjong</p>	Melintang utara-selatan.	Bagian timur dan barat bangunan.	Atap gonjong dengan bahan metal dan sirap.	Jendela mati, jendela hidup dan ventilasi. Ukuran bukaan 75% bagian dinding.

<p>Horizontal louvers di lantai satu dan lantai tiga. Jarak antara shading dan jendela adalah 2.6 m</p>	Ada.
2.

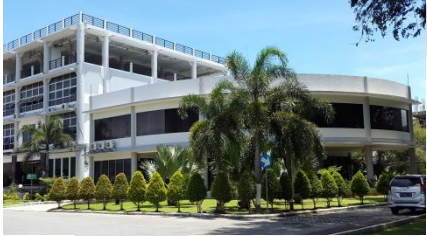
<p>Escape Building</p>	Membujur timur-barat.	Bagian utara dan selatan bangunan.	Atap datar, difungsikan untuk evakuasi sementara.	Jendela mati dan jendela hidup di seluruh bagian dinding bangunan.	Horizontal panel, terletak di tiap lantai.	Tidak ada.

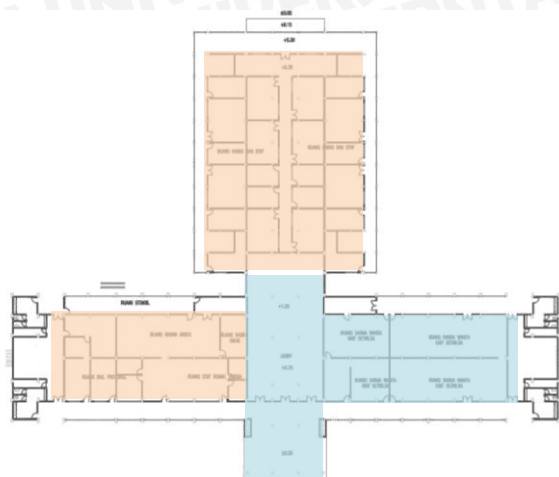
Gambar 4.18 Zonasi Pada Lantai 1.

Zonasi dilakukan berdasarkan letak lantai. Lantai satu dengan akses termudah menjadi zona publik. Segala urusan yang berkaitan dengan pelaku aktivitas beragam berada di lantai bawah. Zona privat berada di lantai empat untuk menjaga keamanan ruang tersebut. Gambar denah dan tampak Kantor Gubernur Sumatera Barat dapat dilihat pada Lampiran 1.

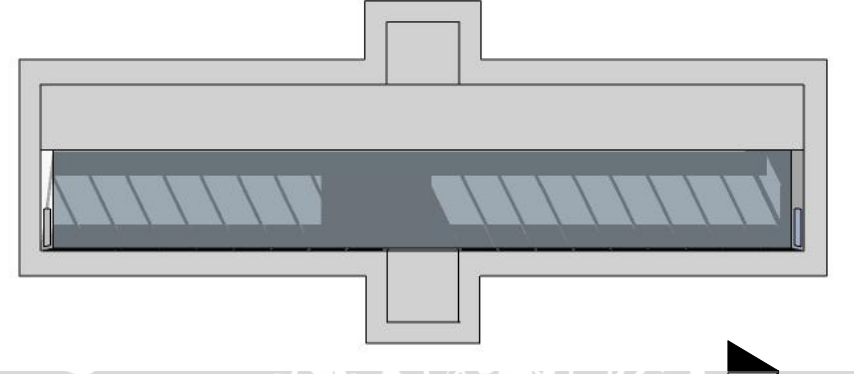
Pembayangan yang terjadi sebesar 65% luas lantai. Cahaya langsung masuk melalui jendela yang berada di timur laut bangunan.
2.	10.00 WIB	21	Juni

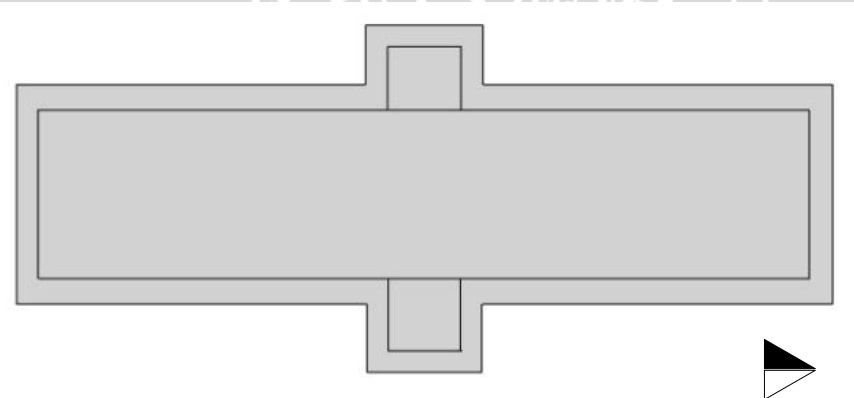
Pembayangan yang terjadi sebesar 100% luas lantai. Cahaya tidak langsung masuk melalui jendela yang berada di timur laut bangunan, tidak ada cahaya langsung yang masuk.

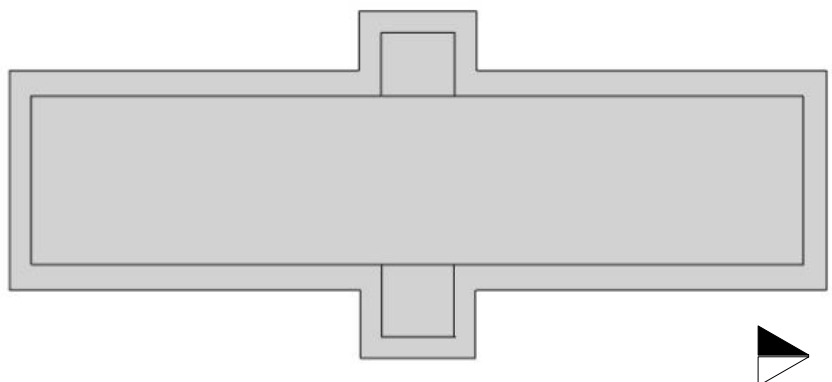
<p>Pembayangan yang terjadi sebesar 100% luas lantai. Cahaya tidak langsung masuk melalui jendela yang berada di barat daya bangunan, tidak ada cahaya langsung yang masuk.</p>
4.	16.00 WIB	21	Juni

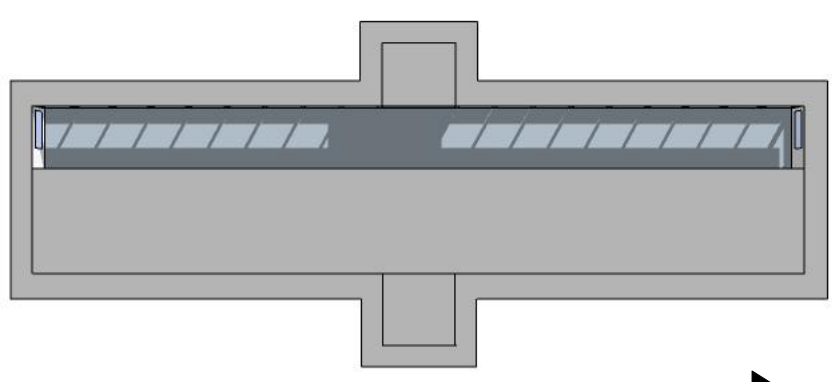
<p>Pembayangan yang terjadi sebesar 80% luas lantai. Cahaya langsung masuk melalui jendela yang berada di barat daya bangunan.</p>

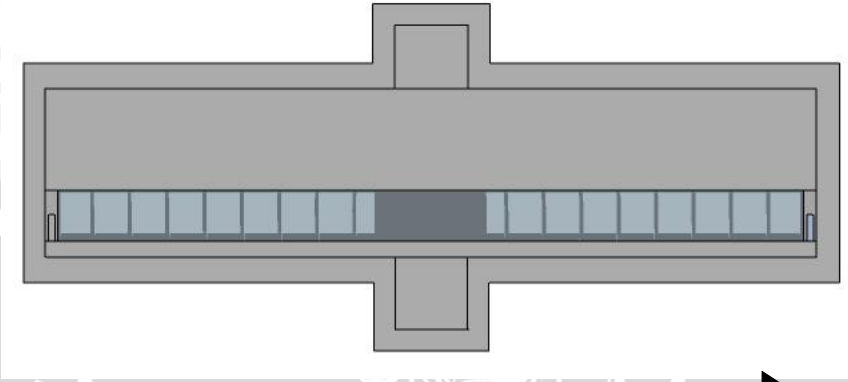
<p>Pembayangan yang terjadi sebesar 75% luas lantai. Cahaya langsung masuk melalui jendela yang berada di timur bangunan.</p>
<p>6. 10.00 WIB</p>	<p>23 September</p>

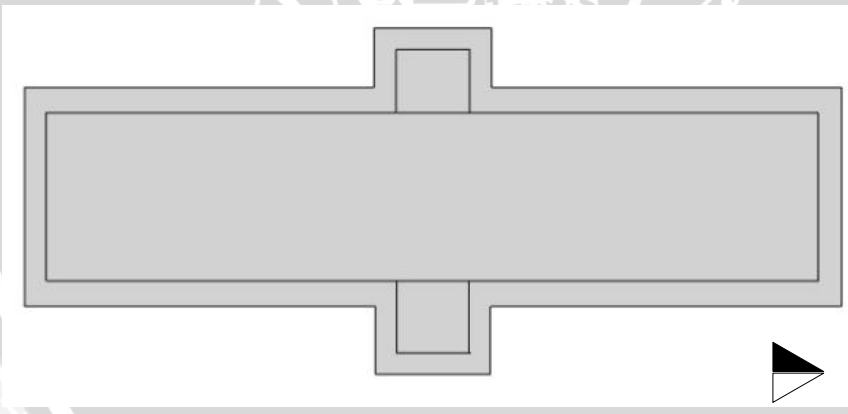
<p>Pembayangan yang terjadi sebesar 100% luas lantai. Cahaya tidak langsung masuk melalui jendela yang berada di timur bangunan, tidak ada cahaya langsung yang masuk.</p>

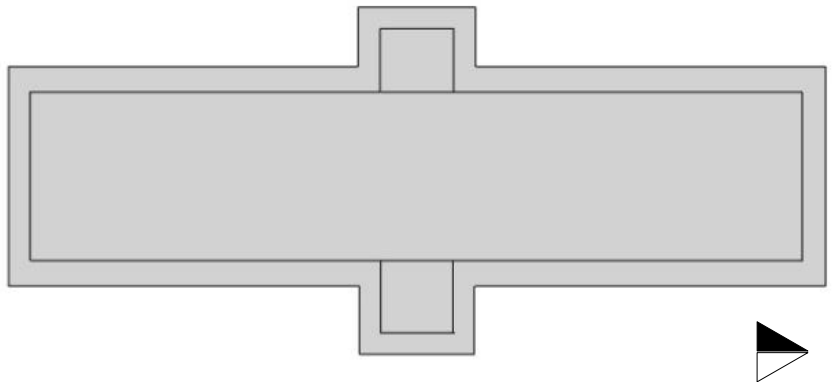
<p>Pembayangan yang terjadi sebesar 100% luas lantai. Cahaya tidak langsung masuk melalui jendela yang berada di barat bangunan, tidak ada cahaya langsung yang masuk.</p>
8.	16.00 WIB	23	September

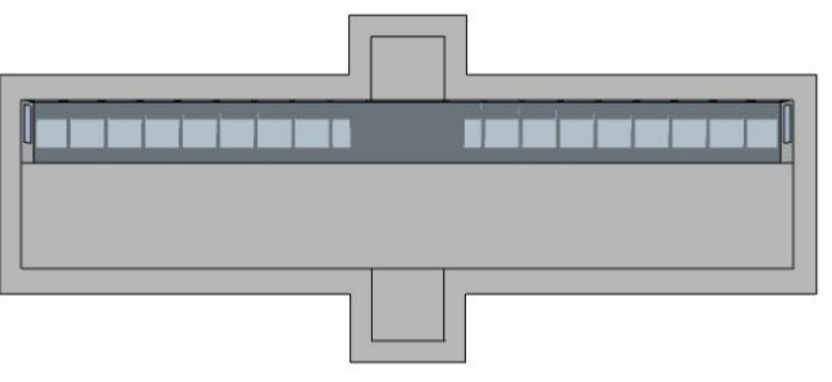
<p>Pembayangan yang terjadi sebesar 80% luas lantai. Cahaya langsung masuk melalui jendela yang berada di barat bangunan.</p>

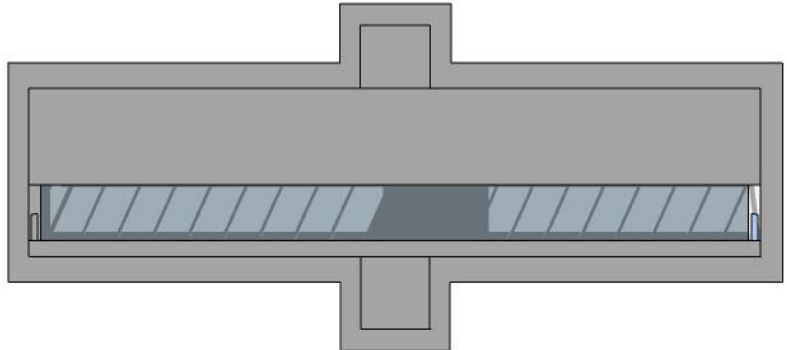
<p>Pembayangan yang terjadi sebesar 65% luas lantai. Cahaya langsung masuk melalui jendela yang berada di barat laut bangunan.</p>
10.	10.00 WIB	22	Desember

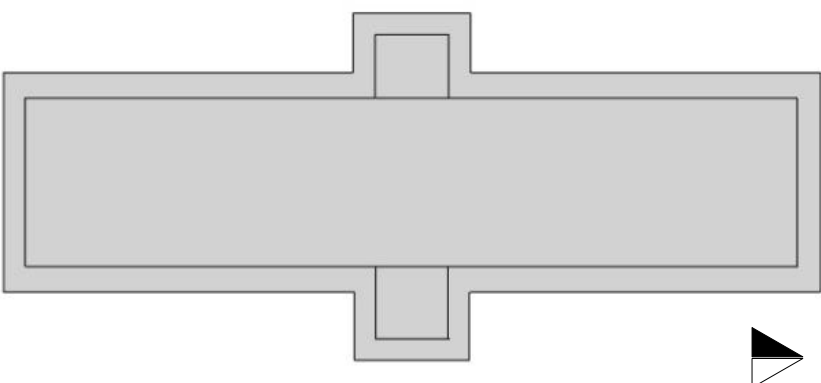
<p>Pembayangan yang terjadi sebesar 100% luas lantai. Cahaya langsung masuk melalui jendela yang berada di barat laut bangunan, tidak ada cahaya langsung yang masuk.</p>

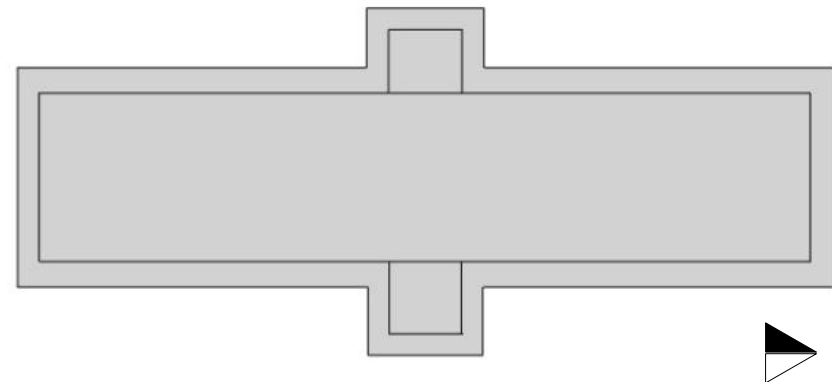
<p>Pembayangan yang terjadi sebesar 100% luas lantai. Cahaya masuk melalui jendela yang berada di barat daya bangunan, namun tidak ada cahaya langsung yang masuk.</p>
----------------------	--------------------	--	--

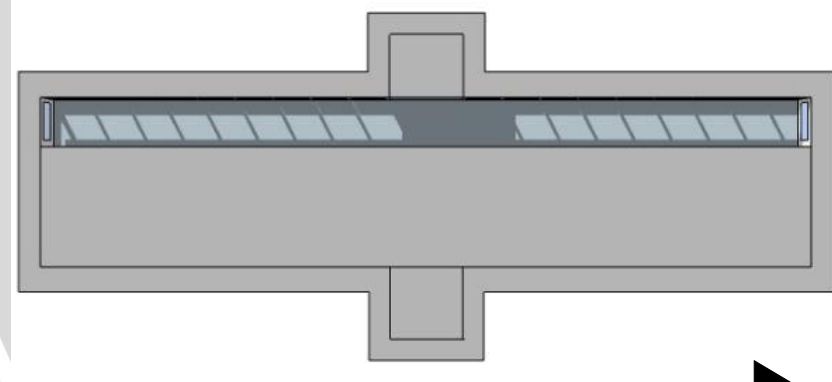
<p>Pembayangan yang terjadi sebesar 75% luas lantai. Cahaya langsung masuk melalui jendela yang berada di barat daya bangunan.</p>
----------------------	--------------------	---	--

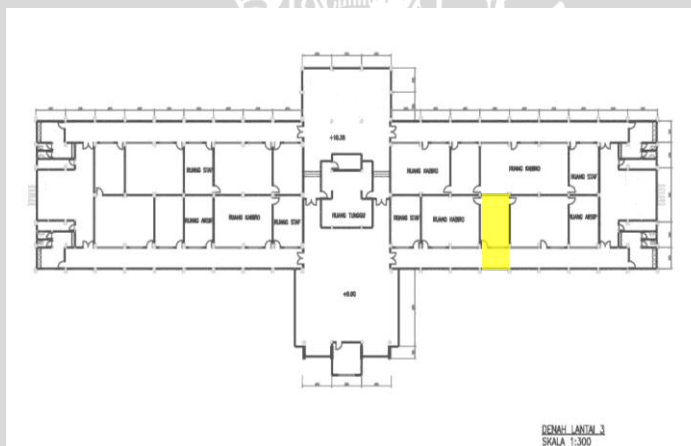
Gambar 4.22 Lokasi Ruang Sampel Satu pada Lantai 3.

Ruang sampel satu merupakan ruangan yang digunakan oleh satu hingga tiga orang. Ruangan ini difungsikan untuk ruang kerja. Ruang sampel memiliki orientasi bukaan arah timur. Intensitas cahaya yang dibutuhkan pada ruangan ini berdasarkan SNI 03-6575-2001 adalah 300 lux – 400 lux.

Hasil uji kondisi eksisting pada ruang sampel satu adalah ruangan ini termasuk dalam zona silau karena berada pada  $>400$  lux. Ruang sampel satu terpapar matahari dengan intensitas tinggi dan melebihi dari standar intensitas cahaya yang dibutuhkan.

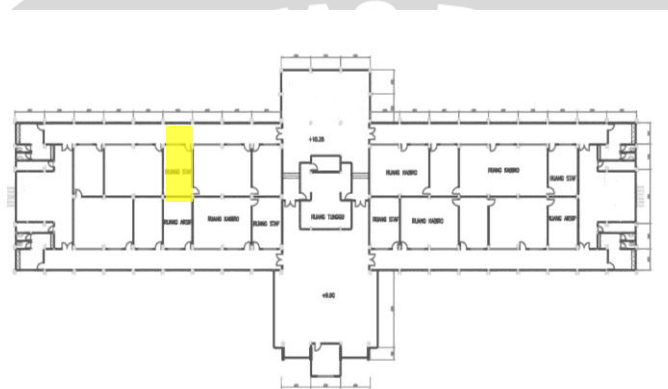
Gambar 4.23 Lokasi Ruang Sampel Dua pada Lantai 3.

Ruang sampel dua merupakan ruangan yang digunakan oleh satu hingga tiga orang. Ruangan ini difungsikan untuk ruang kerja. Ruang sampel memiliki orientasi bukaan arah barat. Intensitas cahaya yang dibutuhkan pada ruangan ini berdasarkan SNI 03-6575-2001 adalah 300 lux – 400 lux.

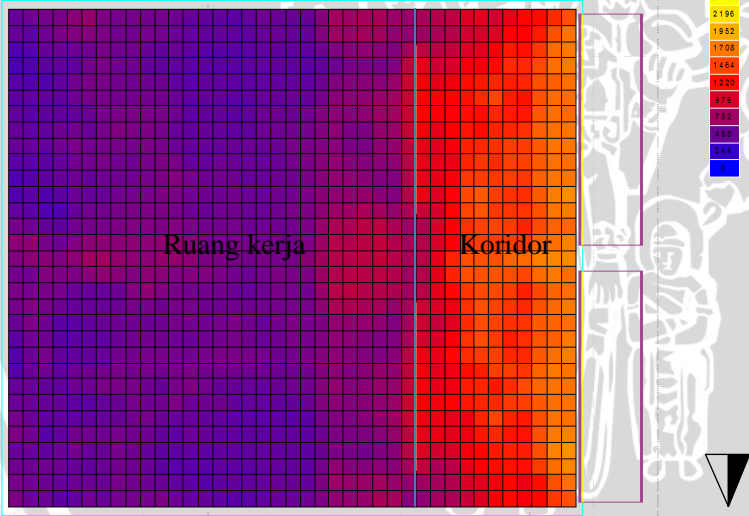
<p>Cahaya di dalam ruangan:</p> <ul style="list-style-type: none"> <li>- Maksimum : 2240 lux</li> <li>- Minimum : 0 lux</li> <li>- Rata-rata : 769,02 lux</li> </ul> <p>Zona nyaman 200 lux-300 lux, 30% luas lantai            Zona silau &gt;300 lux, 40% luas lantai            Zona gelap &lt;200 lux, 30% luas lantai            Pada tanggal 21 Juni ruangan termasuk silau karena 40% luas lantai termasuk dalam zona silau.</p>

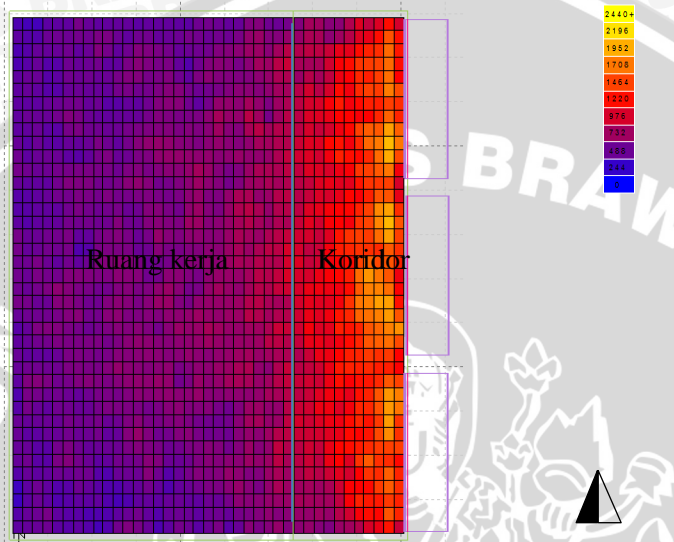
<p>Cahaya di dalam ruangan:                      - Maksimum : 2240 lux                      - Minimum : 0 lux                      - Rata-rata : 769,02 lux</p> <p>Zona nyaman 200 lux-300 lux, 30% luas lantai                      Zona silau &gt;300 lux, 45% luas lantai                      Zona gelap &lt;200 lux, 20% luas lantai                      Pada tanggal 21 Juni ruangan termasuk silau karena 50% luas lantai termasuk dalam zona silau.</p>

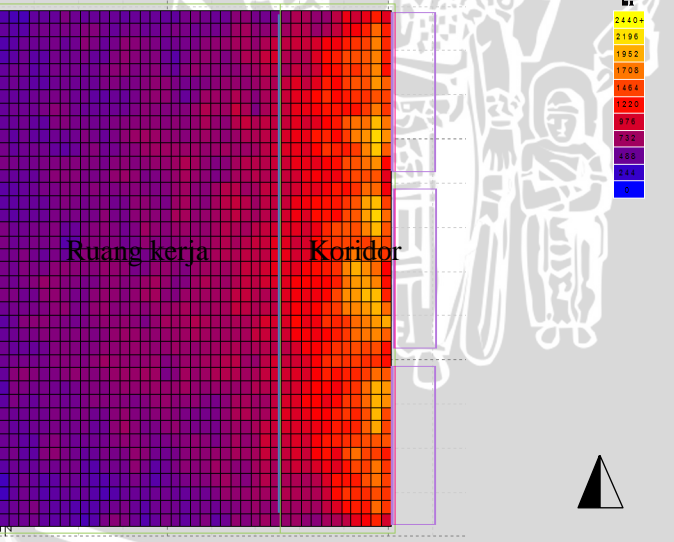
<p>Cahaya di dalam ruangan:                      - Maksimum : 2240 lux                      - Minimum : 0 lux                      - Rata-rata : 905, 74ux</p> <p>Zona nyaman 200 lux-300 lux, 40% luas lantai                      Zona silau &gt;300 lux, 50% luas lantai                      Zona gelap &lt;200 lux, 10% luas lantai                      Pada tanggal 23 September ruangan termasuk silau karena 50% luas lantai termasuk dalam zona silau.</p>

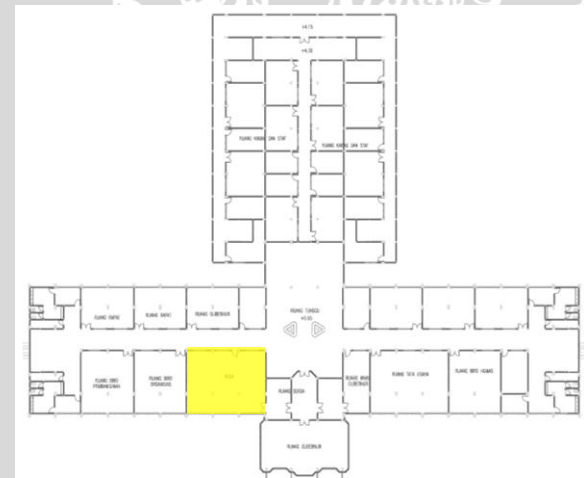
Gambar 4.27 Lokasi Ruang Sampel Enam pada Lantai 2.

Ruang sampel enam merupakan ruangan yang digunakan oleh lebih dari sepuluh orang. Ruangan ini difungsikan untuk ruang aula atau pelayanan masyarakat. Ruangan ini memiliki orientasi bukaan arah barat. Intensitas cahaya yang dibutuhkan pada ruangan ini berdasarkan SNI 03-6575-2001 adalah 200 lux – 300 lux.

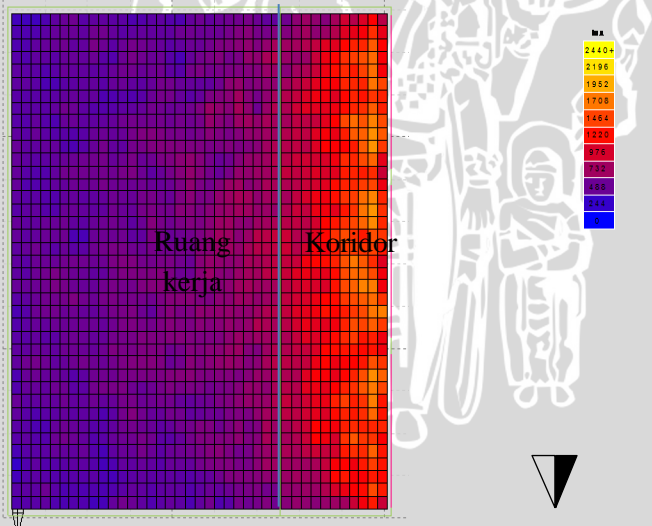
<p>Ruang kerja</p> <p>Koridor</p>	<p>Cahaya di dalam ruangan:</p> <ul style="list-style-type: none"> <li>- Maksimum : 2240 lux</li> <li>- Minimum : 0 lux</li> <li>- Rata-rata : 635,57 lux</li> </ul> <p>Zona nyaman 200 lux-300 lux, 30% luas lantai            Zona silau &gt;300 lux, 40% luas lantai            Zona gelap &lt;200 lux, 30% luas lantai            Pada tanggal 21 Juni ruangan termasuk silau karena 40% luas lantai termasuk dalam zona silau.</p>

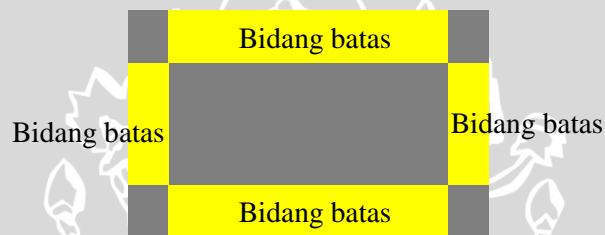
Bidang batas merupakan pembatas di setiap shading devices.

Gambar 4.29 Letak Bidang Batas Pada Shading Devices.

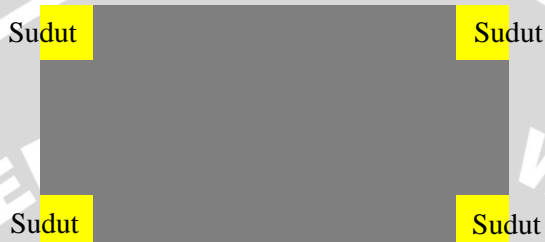
Bagian sudut merupakan bagian terkecil dari shading devices. Motif ornamen yang dapat digunakan adalah motif yang tunggal.

Gambar 4.30 Letak Bagian Sudut Pada Shading Devices.

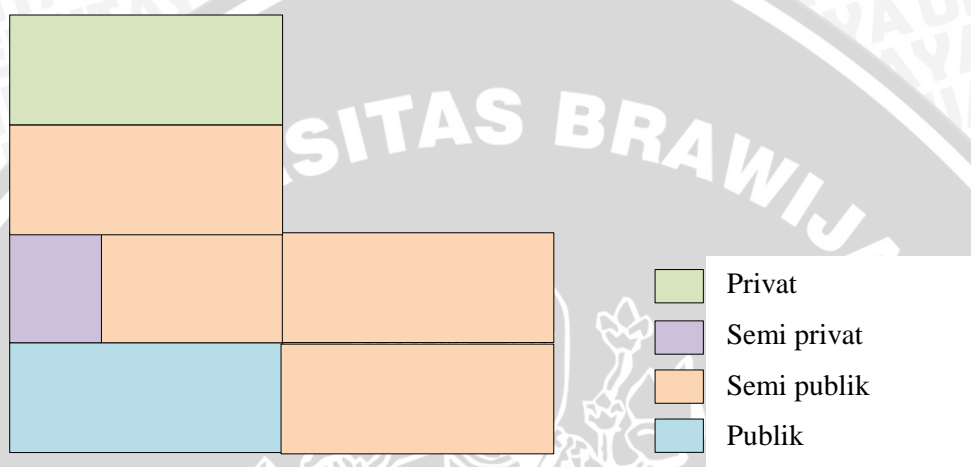
Gambar 4.31 Zonasi Vertikal Kantor Gubernur.

Rancangan zonasi ruangan sama dengan zonasi kondisi eksisting karena zonasi kondisi eksisting telah sesuai dengan fungsi dan aktivitas yang dilakukan di kantor. Pada lantai bawah terdapat aktivitas yang berkaitan dengan publik. Pelayanan masyarakat dilakukan di lantai bawah, sementara lantai atas merupakan tempat bagi pegawai negeri yang bekerja di kantor gubernur ini.

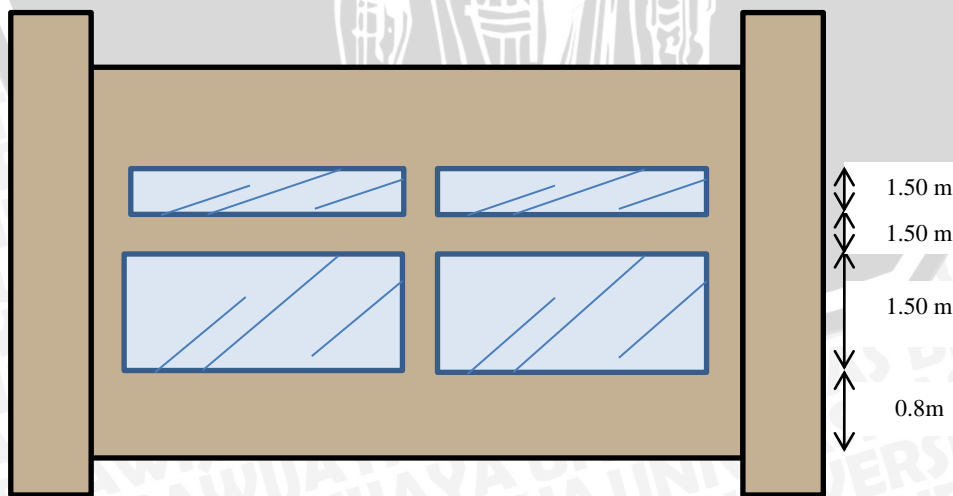
Gambar 4.36 Rancangan Bukaan pada Bangunan Kantor Gubernur.

Untuk mendapatkan pencahayaan pada bangunan yang merata dan tidak silau maka dibutuhkan bukaan yang tidak besar dan berada di bagian atas dinding (jendela tinggi). Jendela tinggi akan menciptakan pencahayaan dalam ruangan yang lebih merata dibandingkan dengan jendela rendah. Standar letak bukaan adalah 0.75 m di atas lantai (SNI 03-2396-2001), maka untuk menerapkan jendela tinggi harus berada lebih dari 0.75 di atas lantai. Bukaan dengan ukuran kecil akan menghindari silau dan panas masuk ke ruangan.

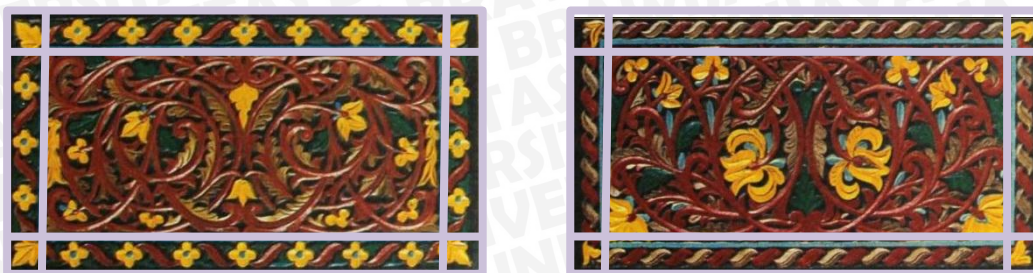
Gambar 4.42 Skala Perbandingan Ukuran Bidang-bidang Motif Shading

Ukuran yang telah ditentukan berdasarkan kondisi eksisting bangunan adalah lebar dan panjang shading. Panjang shading adalah 3,6m menyesuaikan ruang yang ada diantara kolom. Lebar shading 2m ditentukan berdasarkan teknik pencahayaan yang menyebutkan bahwa perbandingan shading dan bukaan yang kecil akan menghasilkan nilai DF yang kecil, sehingga lebar shading menyesuaikan ketinggian jendela. Penentuan ukuran bidang-bidang *shading devices* adalah dengan perbandingan ukuran shading keseluruhan dengan pola ukuran motif pada rumah gadang.

Merujuk pada bentuk motif di Rumah Gadang, maka ukuran motif pada bagian sisi dan sudut lebih kecil dibandingkan dengan ukuran motif pada motif bidang pengisi. Ukuran ini menjadi pedoman dalam menentukan ukuran motif desain shading.

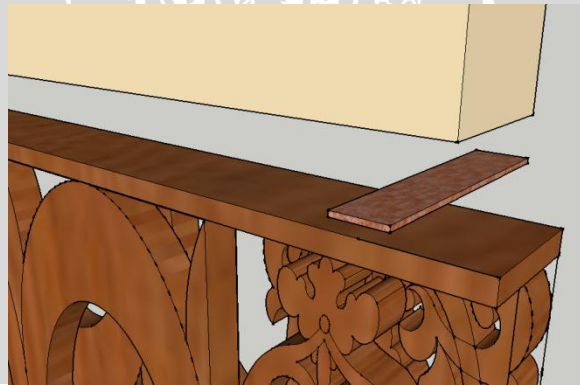
*Shading devices* dan dinding menggunakan sambungan untuk menyatukannya. Sambungan yang digunakan adalah plat besi. Penggunaan plat besi agar shading tetap berada pada tempat pada saat terkena gaya dari dalam bangunan maupun luar bangunan.

Gambar 4.47 Sambungan *Shading Devices*.

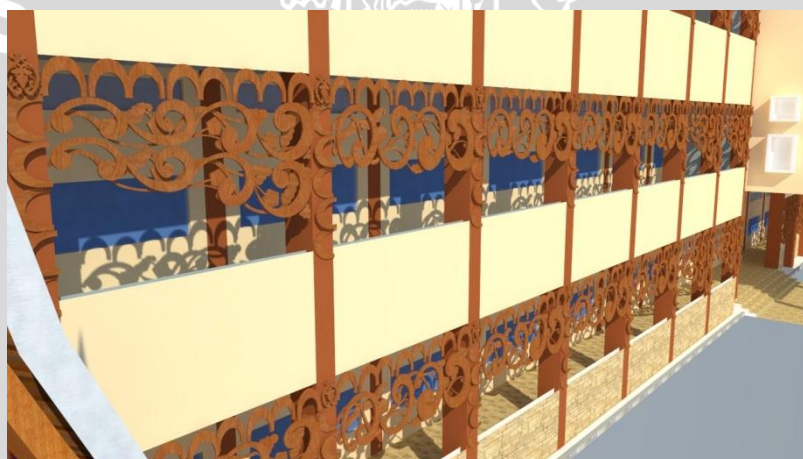
Gambar 4.48 Perspektif *Shading Devices* pada lantai 1 dan lantai 2 Timur Bangunan.

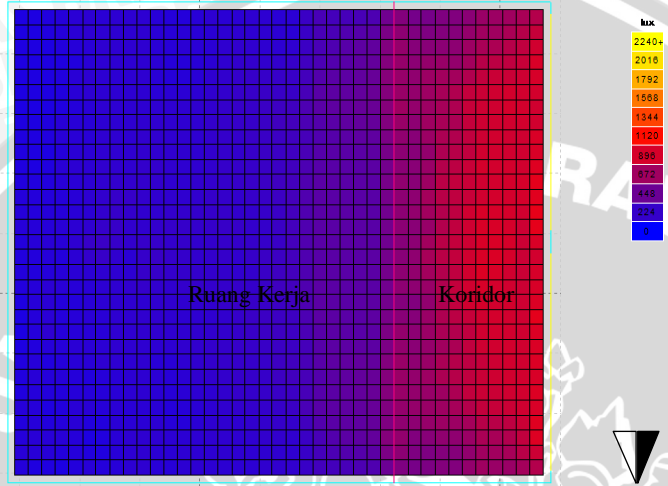
12. Ruang Sampel 4 22 Desember

Cahaya di dalam ruangan:  
- Maksimum : 2240 lux  
- Minimum : 0 lux  
- Rata-rata : 634,33 lux
