### 3. Plafon

#### A. Plafon pada bangunan induk Kantor Bakorwil IV Jatim Pamekasan

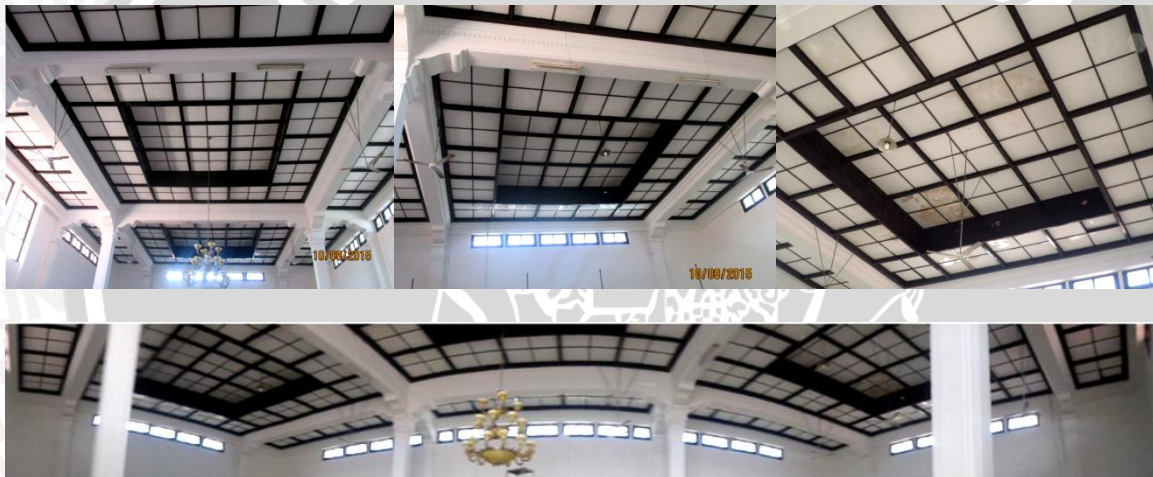
Gambar 4.347 Jenis tipe plafon 1 pada ruang aula pertemuan bangunan induk Kantor Bakorwil IV Jatim Pamekasan

Jenis plafon 1 terletak pada ruang aula pertemuan, plafon-plafon di ruang aula pertemuan Kantor Bakorwil ditopang oleh rangka kayu sebagai penopang plafon. Rangka kayu penopang plafon menggunakan material kayu jati. Rangka kayu diekspos sebagai penopang plafon jenis 1 di dalam ruangan, sehingga dapat memberikan kesan megah dan mewah di dalam ruang aula pertemuan. Jenis plafon 1 memakai material plafon eternit berwarna putih polos berukuran 1mx1m dan adanya list plafon yang mengelilingi ruang aula pertemuan berwarna coklat tua. Kondisi plafon jenis 1 pada ruang aula pertemuan masih dalam kondisi sangat baik (terawat) dan bentuk masih asli tanpa adanya perubahan bentuk dari kondisi awal. Perawatan tetap dilakukan dengan rutin agar keterawatan plafon dapat terjaga dengan baik. (Gambar 4.347 ; Gambar 4.348)

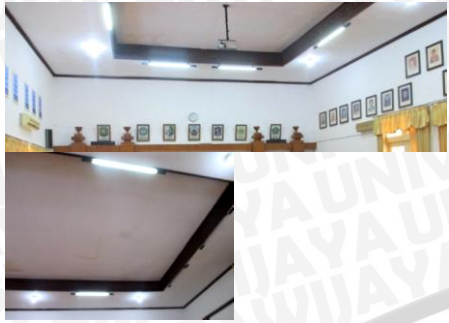
Gambar 4.353 Jenis tipe plafon 3 bangunan induk Kantor Bakorwil IV Jatim Pamekasan

Jenis plafon 3 pada bangunan induk Kantor Bakorwil terdapat pada ruang rapat Kantor Bakorwil dan ruang bidang pemerintahan. Jenis plafon 3 menggunakan material eternit berwarna putih polos berukuran 1mx1m. Ruang rapat Kantor Bakorwil terdapat list plafon berwarna coklat tua mengelilingi ruang, sedangkan untuk ruang bidang pemerintahan list plafon berwarna krem mengelilingi ruang bidang pemerintahan. Ruang rapat Kantor Bakorwil dan ruang bidang pemerintahan bagian tengah ruangan memiliki ketinggian/kedalaman mencapai 40cm lebih tinggi/dalam dibandingkan dengan plafon-plafon bagian tepi. Ruang rapat Kantor Bakorwil plafon-plafon yang memiliki ketinggian lebih tinggi dibanding plafon bagian tepi dengan ukuran 11mx6,5m, sedangkan untuk ruang bidang pemerintahan plafon-plafon yang memiliki ketinggian lebih tinggi dibanding plafon bagian tepi berukuran 7,5x7m. Bagian tengah ruang juga terdapat ornamen plafon tepat pada plafon yang memiliki ketinggian lebih tinggi terdapat ornamen plafon berbentuk motif-motif bunga, daun, dan burung terbang. Motif-motif tersebut adalah motif/ornamen asli budaya lokal Madura tepatnya pada Kota/Kabupaten Pamekasan. Motif/ornamen berbentuk bunga, daun, dan burung terbang biasa terdapat pada ukir-ukiran asli Madura ataupun batik Madura. Pada bangunan Kantor Bakorwil tetap menyesuaikan/menyelaraskan dan membawa dengan nilai budaya lokal setempat. Motif-motif/ornamen plafon asli sudah ada sejak awal dibangunnya bangunan Kantor Bakorwil, yaitu sejak zaman kolonial Belanda. Pada bentuk ornamen/motif terdapat celah-celah atau lubang angin ruangan sebagai alur sirkulasi penghawaan alami di dalam ruang. Ruang-ruang dalam bangunan Kantor Bakorwil tetap mementingkan/mengutamakan kenyamanan yang baik untuk penghawaan alami di dalam ruangan. Kondisi plafon jenis 3 pada ruang rapat kantor Bakorwil dan ruang bidang pemeritahan masih dalam kondisi yang baik (terawat). Material plafon jenis 3 merupakan material baru, karena material lama mengalami kerusakan. Bentuk, jenis, dan warna plafon masih sama dengan plafon asli. (Gambar 4.353; Gambar 4.354)

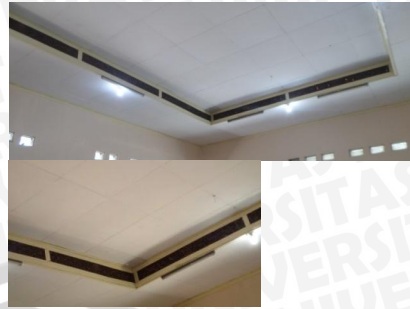
Plafon ruang rapat Kantor Bakorwil

Pada bagian tengah-tengah plafon ruang rapat dan ruang bidang pemerintahan kantor Bakorwil tepat ditengah-tengah plafon memiliki ketinggian/kedalaman lebih hingga 40cm lebih tinggi/dalam dibanding plafon-plafon bagian tepi

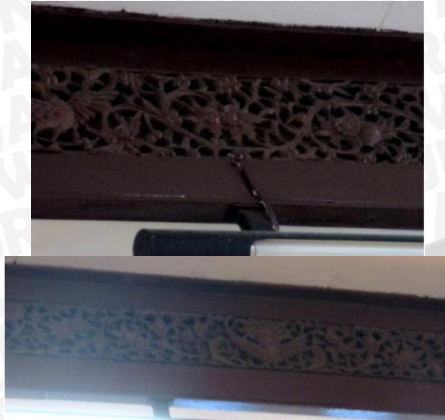
Gambar 4.355 Ornamen/motif jenis plafon 3 bentuk flora fauna

Ornamen jenis plafon 3 yang berada di ruang rapat, ruang aula pertemuan, dan ruang bidang pemerintahan adalah jenis ornamen klasik khas motif/ornamen Madura. Motif pada plafon berbentuk bunga, batang, dan daun (flora). Ornamen klasik adalah ornamen yang telah mencapai kejayaannya, sehingga tidak dapat dirubah kembali. Motif hias tumbuh-tumbuhan tersebut, kemudian distilir menjadi bentuk hiasan yang merambat bersulur meliuk kekanan dan kekiri. Ornamen jenis plafon 3 termasuk kategori ukiran kaluk pakis dan biasanya memang diletakkan pada daun pintu, list dinding, lis plafon, tiang dan list ventilasi. Jenis bunga yang digunakan adalah bunga tampuk manggis. Bunga tampuk manggis memberikan makna kemegahan. (Gambar 4.357)

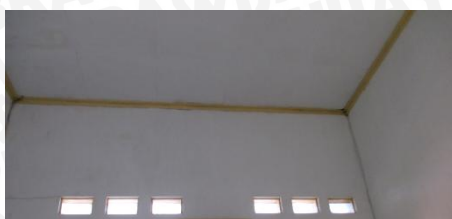
Gambar 4.360 Jenis tipe plafon 4 bangunan induk Kantor Bakorwil IV Jatim Pamekasan

Jenis plafon 4 pada bangunan induk Kantor Bakorwil terdapat pada ruang sarana prasarana, ruang penyusunan program, ruang operator, ruang gudang, mushollah, dan toilet pegawai kantor. Material plafon yang digunakan adalah plafon eternit berwarna putih polos dan krem berukuran 1mx1m. Warna finishing plafon berwarna putih terdapat pada ruang sarana prasarana, ruang penyusunan program, ruang gudang, ruang operator, dan ruang mushollah. Plafon jenis 4 yang difinishing warna krem, yaitu terdapat pada toilet pegawai kantor. Jenis plafon 4 pada ruang-ruang Kantor Bakorwil dikelilingi oleh list plafon berwarna coklat tua, yakni pada ruang sarana prasarana, ruang gudang, dan toilet pegawai kantor, sedangkan untuk jenis plafon 4 yang dikelilingi oleh list plafon berwarna krem terdapat pada ruang penyusunan program, ruang operator, dan mushollah Kantor Bakorwil. Plafon jenis 4 pada bangunan induk Kantor Bakorwil IV Jatim Pamekasan tidak memiliki ornamen/motif dan lubang angin pada plafon. Kondisi plafon jenis 4 pada ruang-ruang dalam kantor Bakorwil masih dalam kondisi yang baik/terawat. Material plafon 4 merupakan material baru karena material lama mengalami kerusakan, namun bentuk, jenis, dan warna masih sama dengan plafon yang asli. (Gambar 4.360)

Plafon toilet pegawai kantor Jenis plafon 4 tidak memiliki ornamen/motif dan lubang angin pada plafon

Plafon ruang penyusunan program

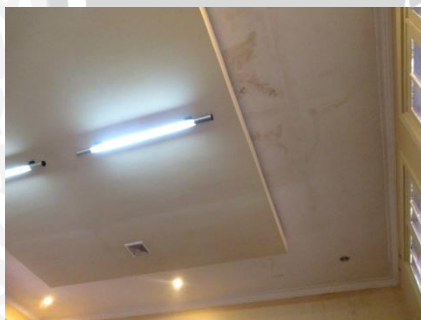
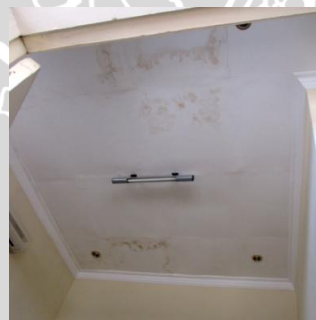
Gambar 4.362 Jenis tipe plafon 5 bangunan induk Kantor Bakorwil IV Jatim Pamekasan

Jenis plafon 5 bangunan induk Kantor Bakorwil terdapat pada ruang kepala badan Bakorwil, ruang tunggu, dan toilet kepala badan Bakorwil. Material plafon menggunakan plafon eternit. Pada ruang kepala badan Bakorwil plafon *difinishing* warna krem dan putih, sedangkan untuk ruang tunggu dan toilet kepala badan Bakorwil plafon *difinishing* warna krem. Ukuran dari plafon jenis 5 menyesuaikan dengan ukuran dari masing-masing ruangan. Jenis plafon 5 pada ruang-ruang kantor dan toilet yang berada pada massa sekunder bangunan induk kantor Bakorwil dikelilingi oleh list plafon berwarna putih. Plafon jenis 5 yang terdapat di ruang-ruang dalam kantor tidak memiliki ornamen/motif dan lubang angin pada plafon. Kondisi plafon jenis 5 pada ruang kepala badan Bakorwil dan ruang tunggu Kantor Bakorwil masih dalam kondisi yang baik, namun ada beberapa bagian dari plafon mengalami perubahan warna menjadi lebih kusam (bercak-bercak warna coklat), perubahan warna diakibatkan oleh merembesnya air hujan dari atap. Jenis plafon 5 pada toilet kepala badan Bakowil masih dalam kondisi yang baik dan terawat. Perawatan harus tetap dilakukan secara maksimal pada plafon jenis 5 agar kondisi plafon menjadi lebih baik. (Gambar 4.362)

Plafon ruang kepala badan Bakorwil

Plafon ruang tunggu

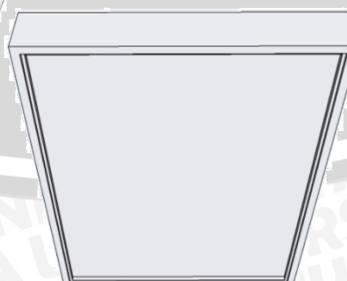
Plafon ruang tunggu

Plafon eternit menyesuaikan dengan ukuran ruang tunggu kantor Bakorwil

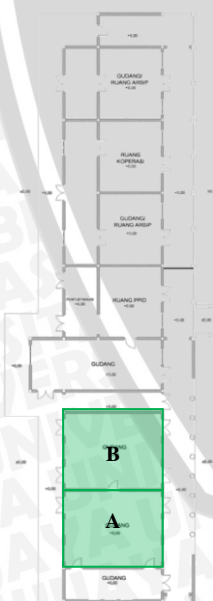
Gambar 4.366 Jenis tipe plafon 1 pada ruang-ruang gudang bangunan penunjang Kantor Bakorwil IV Jatim Pamekasan

Kondisi plafon jenis 1 di dalam ruang-ruang gudang pada bangunan penunjang Kantor Bakorwil sisi bagian selatan dalam kondisi memprihatinkan, beberapa bagian dari plafon pecah/rusak dan berubahnya warna plafon menjadi lebih kusam (bercak-bercak warna coklat), perubahan warna diakibatkan karena merembesnya air hujan dari atap. Kerusakan terjadi akibat kurangnya perawatan yang dilakukan sebelumnya pada elemen-elemen interior ruang-ruang dalam pada bangunan penunjang Kantor Bakorwil. Pada saat ini ruang-ruang interior dan elemen-elemen interior termasuk plafon-plafon ruang dalam proses perbaikan dan perenovasian lebih lanjut.

Warna plafon jenis 1 adalah putih polos dengan menggunakan material plafon eternit berukuran 1mx1m dengan adanya list plafon yang mengelilingi ruang-ruang gudang berwarna krem. Kondisi plafon dalam kondisi yang memprihatinkan, namun pada saat ini mulai dilakukannya perbaikan dan perenovasian di dalam ruang gudang

Pada bagian tengah-tengah plafon ruang-ruang gudang sisi bagian selatan pada bangunan penunjang Kantor Bakorwil IV Jatim Pamekasan tepat ditengah-tengah berukuran 5,5mx7,5m plafon memiliki ketinggian/kedalaman lebih hingga 40cm lebih tinggi/dalam dibanding plafon-plafon bagian tepi

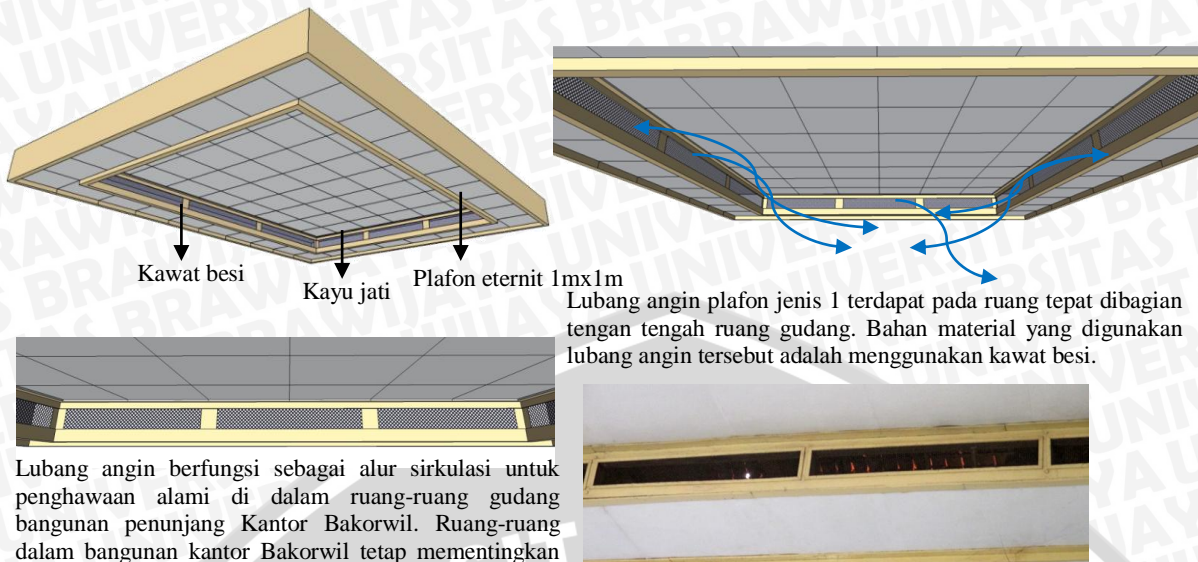
Gambar 4.367 Lubang ventilasi pada tipe plafon 1 bangunan penunjang Kantor Bakorwil IV Jatim Pamekasan

Lubang angin berfungsi sebagai alur sirkulasi untuk penghawaan alami di dalam ruang-ruang gudang bangunan penunjang Kantor Bakorwil. Ruang-ruang dalam bangunan kantor Bakorwil tetap mementingkan kenyamanan yang baik untuk penghawaan di dalam ruang

Lubang angin plafon jenis 1 terdapat pada ruang tepat dibagian tengah ruang gudang. Bahan material yang digunakan lubang angin tersebut adalah menggunakan kawat besi.

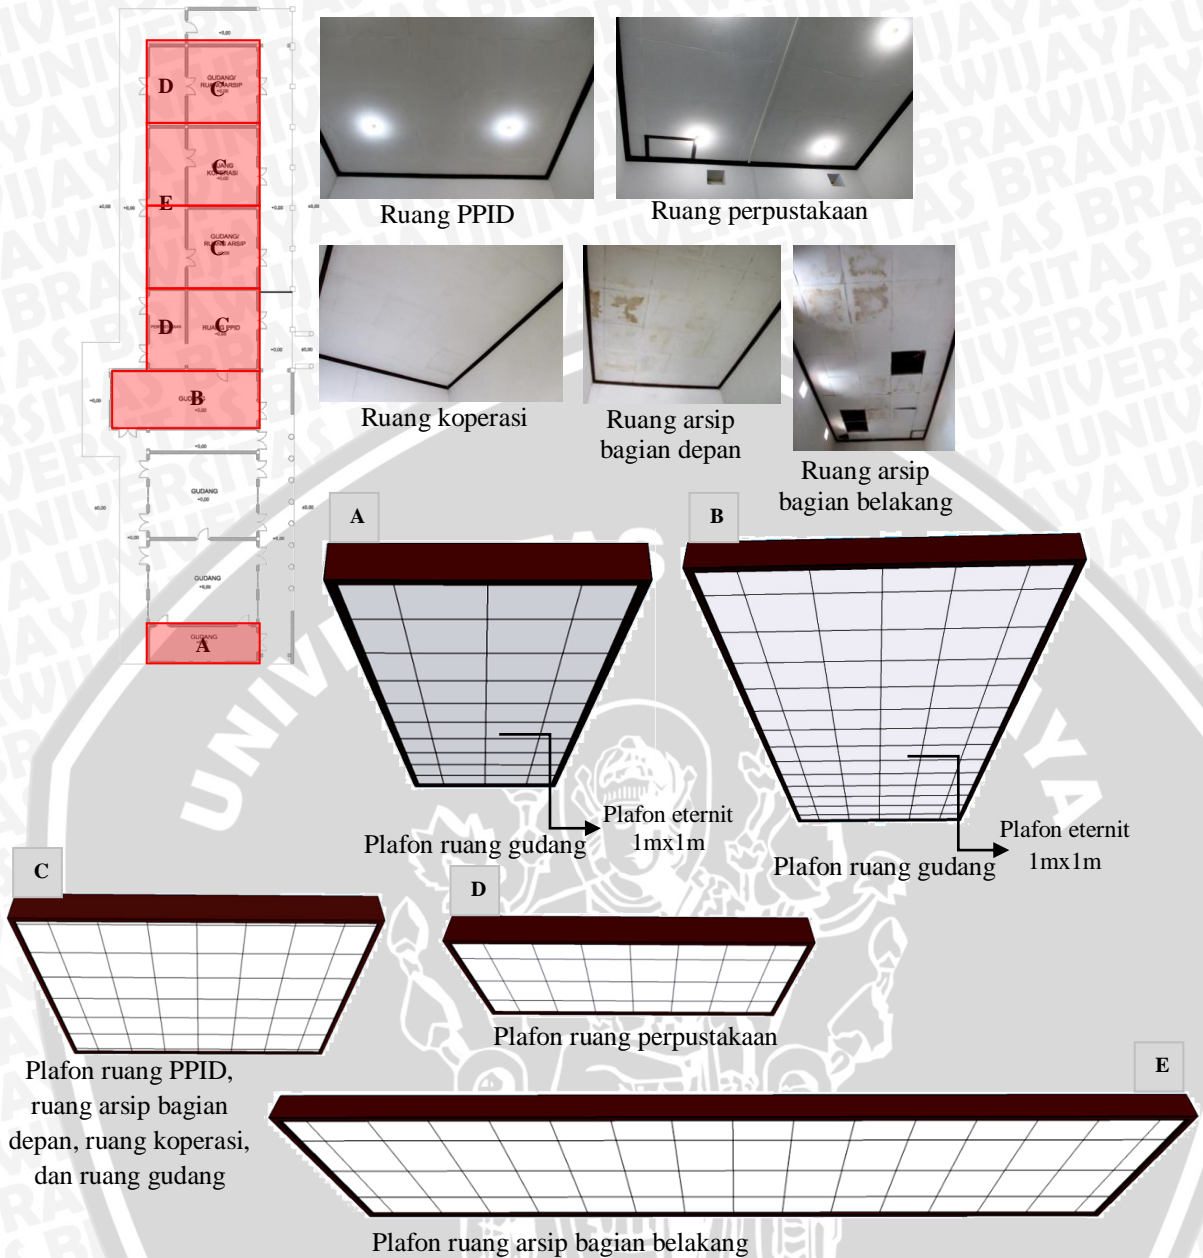
Gambar 4.368 Jenis tipe plafon 2 bangunan penunjang Kantor Bakorwil IV Jatim Pamekasan

Jenis plafon 2 terdapat pada ruang gudang paling ujung selatan dan ujung utara bangunan penunjang Kantor Bakorwil, selain itu terdapat pada ruang PPID, ruang perpustakaan, ruang arsip, dan ruang koperasi pada bangunan penunjang Kantor Bakorwil IV Jatim Pamekasan. Material plafon menggunakan plafon eternit berwarna putih polos berukuran 1mx1m dengan adanya list plafon berwarna coklat tua mengelilingi ruangan. Plafon jenis 2 pada bangunan penunjang Kantor Bakorwil tidak terlihat memiliki ornamen/motif dan lubang angin pada plafon. (Gambar 4.368 ; Gambar 4.369)

Kondisi plafon jenis 2 pada ruang PPID, ruang koperasi, dan ruang perpustakaan masih dalam kondisi yang baik dan terawat. Material plafon jenis 2 pada ruang PPID, ruang perpustakaan, dan ruang koperasi merupakan material baru, karena material yang lama mengalami kerusakan, material plafon baru bentuk, jenis, dan warna masih sama dengan plafon yang asli. Plafon jenis 2 yang terdapat pada ruang arsip dan ruang-ruang gudang dalam kondisi memprihatinkan, beberapa bagian dari plafon pecah/rusak dan warna plafon berubah menjadi lebih kusam diakibatkan oleh merembesnya air hujan ke plafon dari atap. Kerusakan terjadi akibat kurang maksimalnya perawatan yang dilakukan sebelumnya di dalam ruang-ruang tersebut, saat ini ruang-ruang interior dan elemen-elemen interior dalam proses perenovasian dan perbaikan.

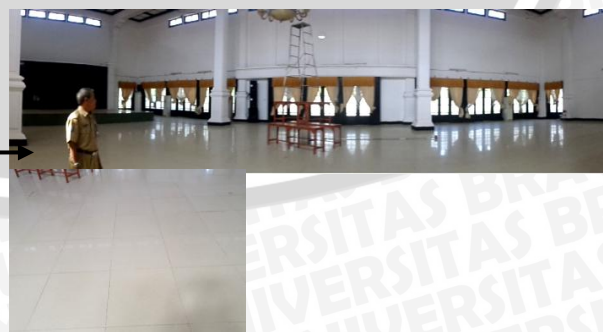
Motif lantai jenis 1 merupakan lantai keramik berwarna krem berukuran 60cmx60cm. Merupakan material lantai baru pada bangunan induk kantor Bakorwil  
Gambar 4.373 Motif lantai 1 pada bangunan induk Kantor Bakorwil IV Jatim Pamekasan  
Sumber: Kantor Bakorwil IV Jatim Pamekasan

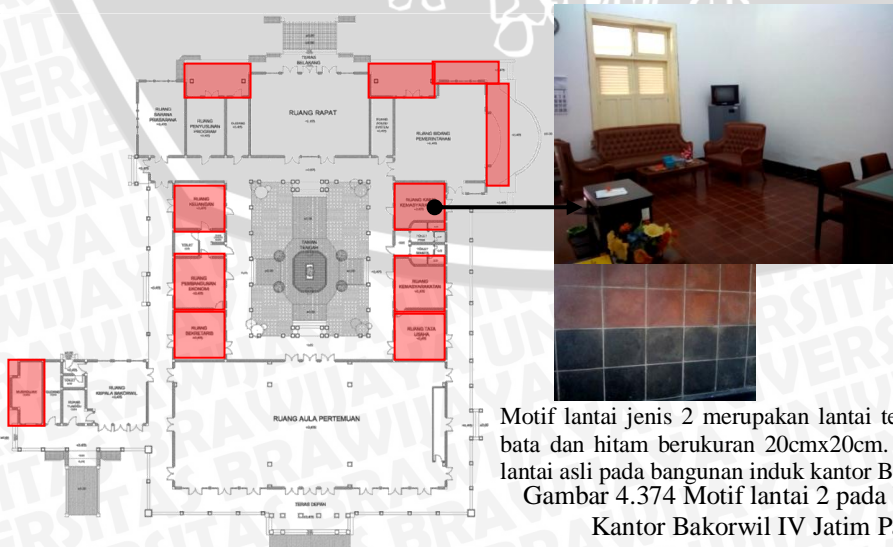
Motif lantai jenis 2 merupakan lantai tegel berwarna merah bata dan hitam berukuran 20cmx20cm. Merupakan material lantai asli pada bangunan induk kantor Bakorwil

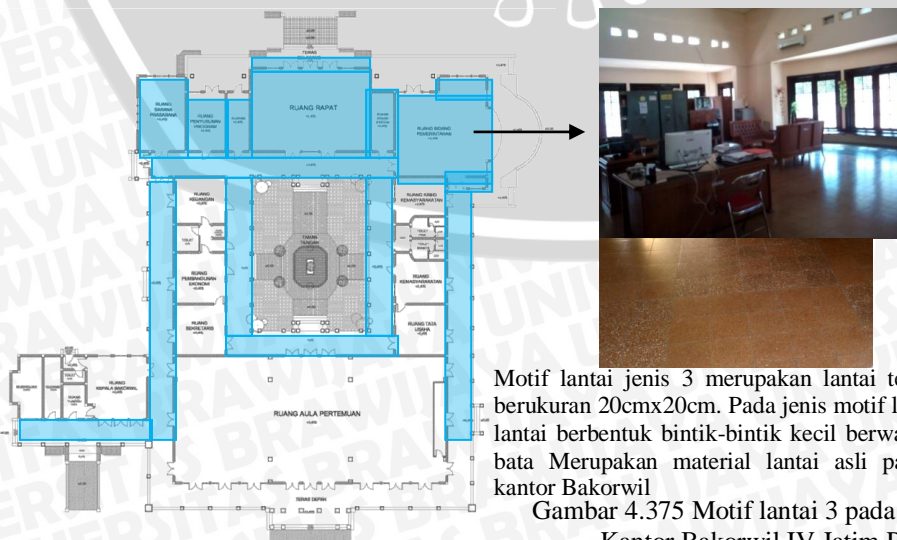
Motif lantai jenis 3 merupakan lantai tegel berwarna coklat berukuran 20cmx20cm. Pada jenis motif lantai 3 terdapat motif lantai berbentuk titik-titik kecil berwarna putih dan merah bata. Merupakan material lantai asli pada bangunan induk kantor Bakorwil

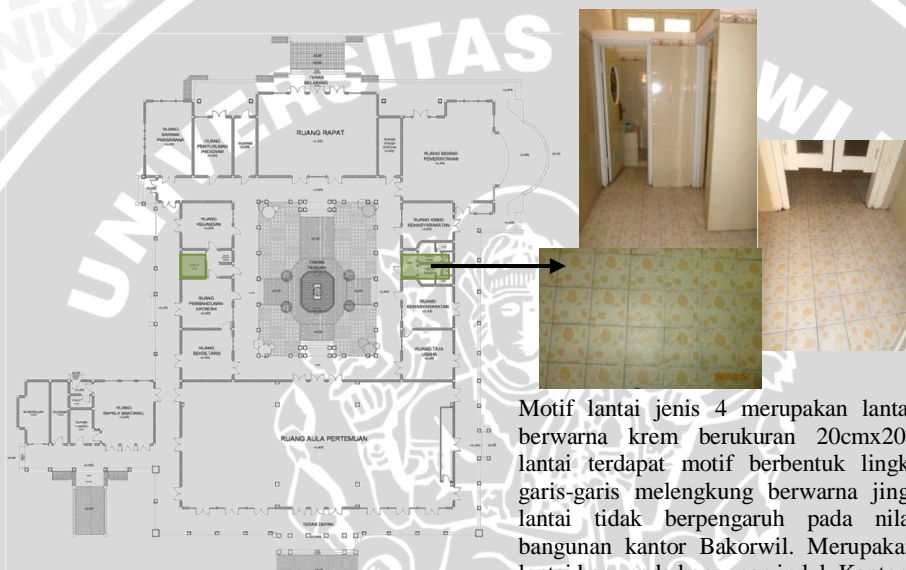
Gambar 4.376 Motif lantai 4 pada bangunan induk Kantor Bakorwil IV Jatim Pamekasan

Jenis motif lantai 4 pada bangunan induk Kantor Bakorwil IV Jatim Pamekasan berada pada toilet pegawai Kantor Bakorwil. Jenis motif lantai 4 adalah lantai keramik berwarna krem berukuran 20cmx20cm. Pada lantai terdapat motif berbentuk lingkaran atau garis-garis melengkung berwarna jingga. Material lantai keramik merupakan elemen lantai baru pada bangunan induk Kantor Bakorwil. Penggunaan lantai keramik pada toilet pegawai kantor mengesankan toilet lebih modern. Kondisi jenis lantai motif 4 pada bangunan induk Kantor Bakorwil, yaitu di dalam toilet pegawai kantor masih dalam kondisi yang baik dan terawat. (Gambar 4.376)

Motif lantai jenis 4 merupakan lantai keramik berwarna krem berukuran 20cmx20cm. Pada lantai terdapat motif berbentuk lingkaran atau garis-garis melengkung berwarna jingga. Motif lantai tidak berpengaruh pada nilai sejarah bangunan kantor Bakorwil. Merupakan material lantai baru pada bangunan induk Kantor Bakorwil

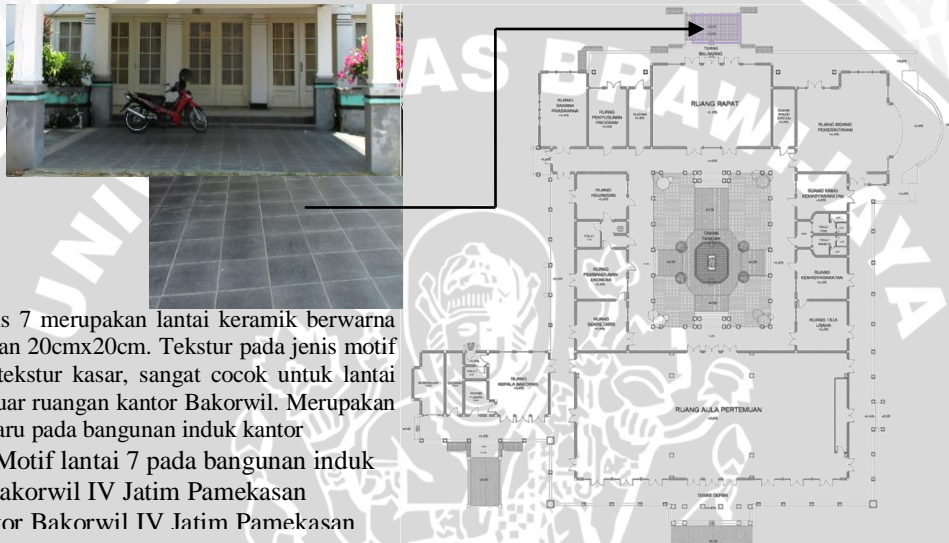
Motif lantai jenis 7 merupakan lantai keramik berwarna abu-abu berukuran 20cmx20cm. Tekstur pada jenis motif lantai 7 adalah tekstur kasar, sangat cocok untuk lantai yang berada di luar ruangan kantor Bakorwil. Merupakan material lantai baru pada bangunan induk kantor Kantor Bakorwil IV Jatim Pamekasan  
Sumber: Kantor Bakorwil IV Jatim Pamekasan

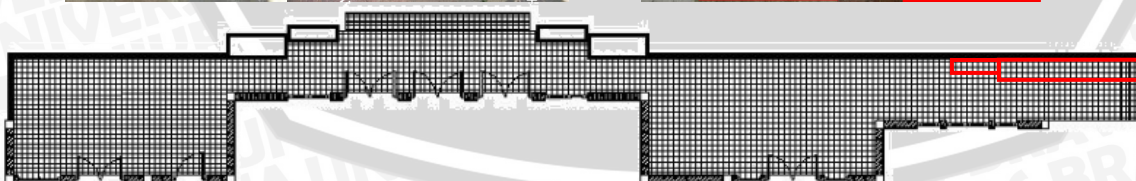
Gambar 4.384 Kerusakan C dan D motif lantai 3 bangunan induk

Kerusakan yang terjadi adalah pengelupasan jenis lantai 3, beberapa bagian dari lantai berubah warna menjadi lebih kusam, dan sudut-sudut pada lantai mulai berlumut akibat lembabnya keadaan lantai. Kerusakan terjadi akibat cuaca/iklim yang terjadi dan kurang maksimalnya perawatan pada lantai di koridor belakang bangunan induk kantor

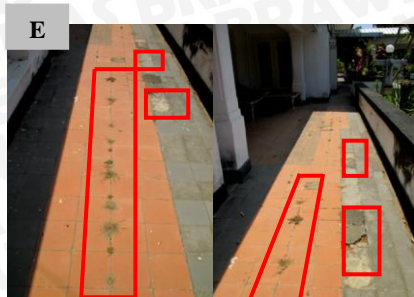
Kerusakan E dan F terjadi pada lantai di koridor belakang bangunan induk Kantor Bakorwil IV Jatim Pamekasan berada disisi bagian timur. Kerusakan yang terjadi, yaitu pengelupasan jenis lantai 2, nat lantai tumbuh tanaman liar, dan berubahnya warna lantai menjadi lebih kusam. Kerusakan terjadi akibat kurangnya perawatan yang dilakukan secara maksimal pada lantai bagian belakang bangunan induk kantor. (Gambar 4.385)

Kerusakan E yang terjadi yaitu pengelupasan lantai dan pada nat lantai tumbuh tanaman liar

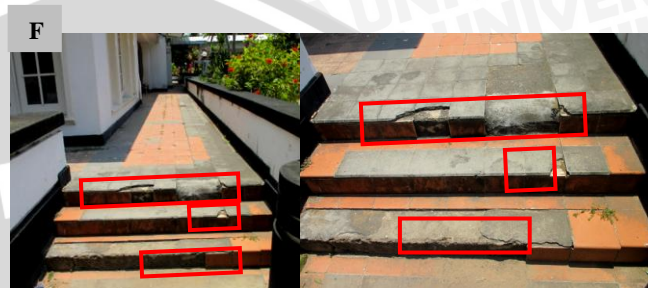
Kerusakan F yang terjadi yaitu pengelupasan lantai di anak tangga koridor sisi bagian timur dari bangunan induk kantor Bakorwil

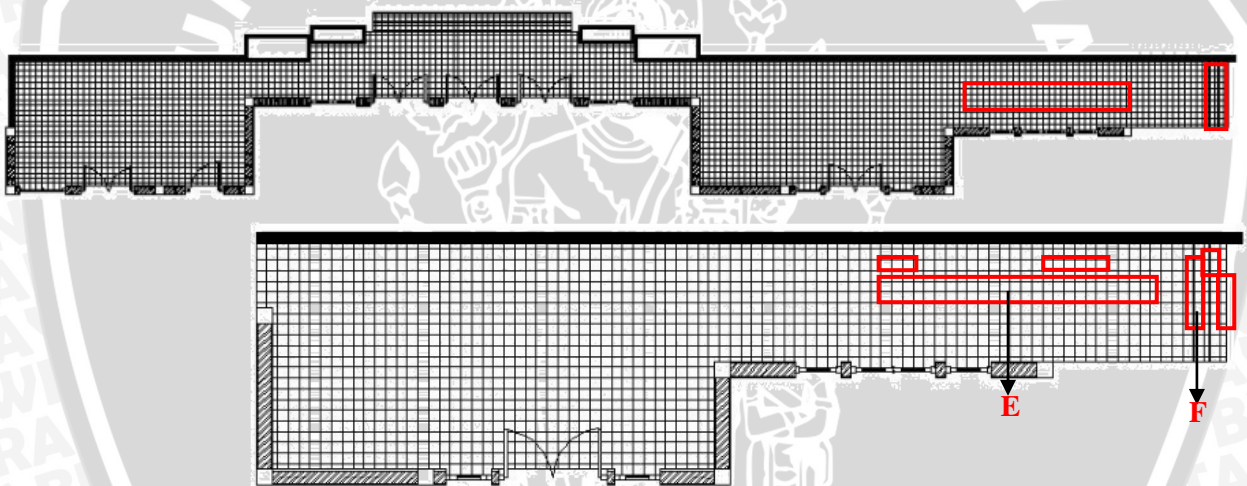
Kerusakan terjadi pada lantai yang berada di koridor belakang bangunan induk Kantor Bakorwil IV Jatim Pamekasan. Kerusakan yang terjadi adalah pengelupasan jenis lantai 2 dan pada nat lantai tumbuh tanaman liar. Kerusakan terjadi akibat kurang maksimalnya perawatan pada lantai di koridor belakang bangunan induk kantor Bakorwil

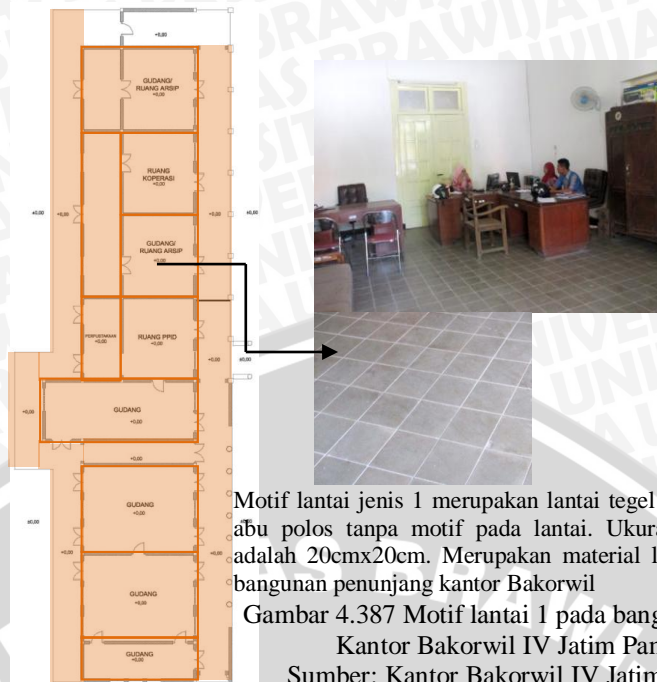
Motif lantai jenis 1 merupakan lantai tegel berwarna abu-abu polos tanpa motif pada lantai. Ukuran lantai tegel adalah 20cmx20cm. Merupakan material lantai asli pada bangunan penunjang kantor Bakorwil

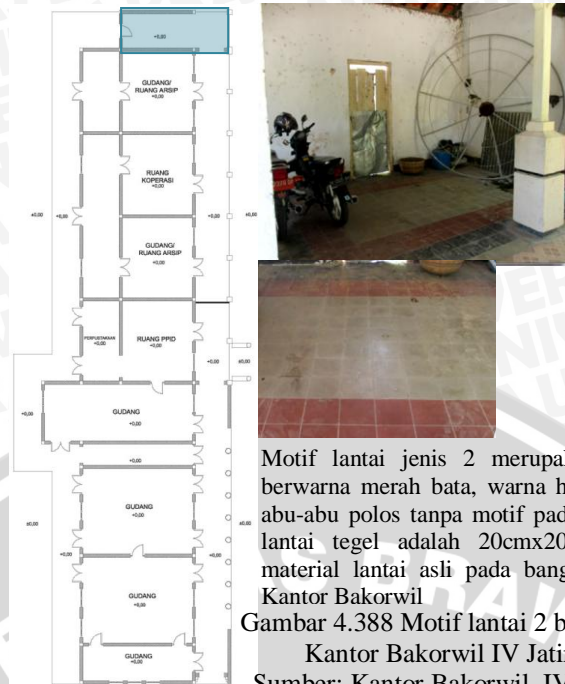
Motif lantai jenis 2 merupakan lantai tegel berwarna merah bata, warna hitam, dan warna abu-abu polos tanpa motif pada lantai. Ukuran lantai tegel adalah 20cmx20cm. Merupakan material lantai asli pada bangunan penunjang Kantor Bakorwil  
 Gambar 4.388 Motif lantai 2 bangunan penunjang Kantor Bakorwil IV Jatim Pamekasan  
 Sumber: Kantor Bakorwil IV Jatim Pamekasan

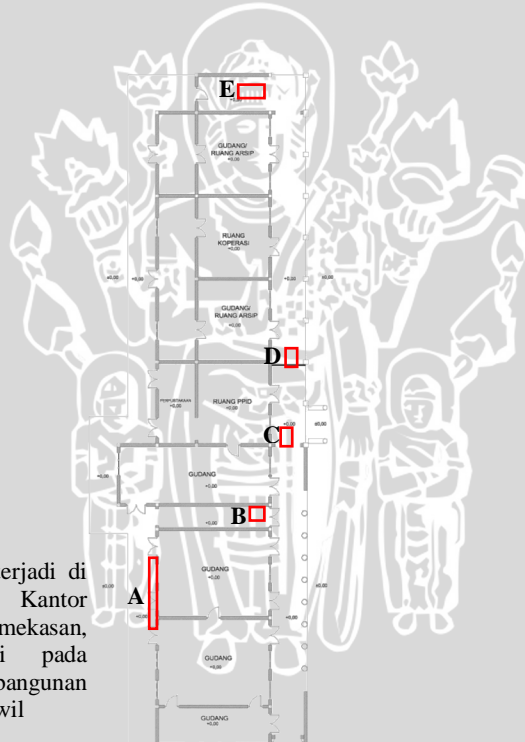
Kerusakan lantai yang terjadi di bangunan penunjang Kantor Bakorwil IV Jatim Pamekasan, lebih banyak terjadi pada koridor/serambi pada bangunan penunjang Kantor Bakorwil

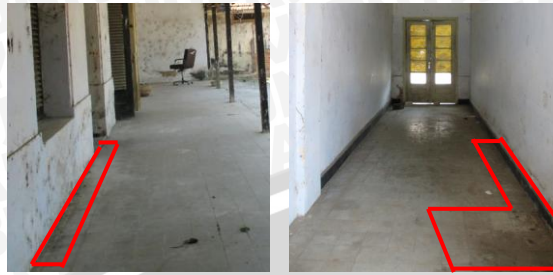
Gambar 4.390 Kerusakan A dan B motif lantai 1 bangunan penunjang Kantor Bakorwil IV Jatim Pamekasan

Kerusakan A terjadi pada jenis lantai motif 1 yang berada di koridor belakang bangunan penunjang Kantor Bakorwil IV Jatim Pamekasan, tepat disisi berdekatan dengan permukaan dinding. Kerusakan B terjadi pada jenis lantai motif 1 di koridor tengah bangunan penunjang Kantor Bakorwil. Pada lantai terdapat lumut yang menempel,

sehingga warna lantai berubah menjadi coklat kehitaman keadaan tersebut disebabkan oleh keadaan lantai yang lembab. (Gambar 4.473)

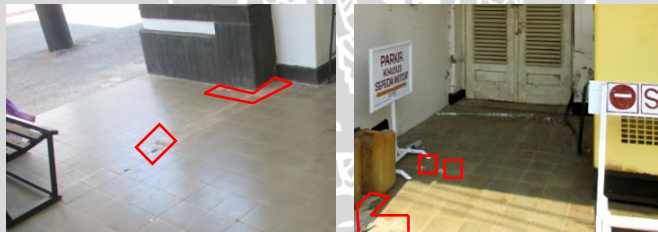
Gambar 4.391 Kerusakan C dan D motif lantai 1 bangunan penunjang Kantor Bakorwil IV Jatim Pamekasan

Kerusakan C dan D terjadi pada jenis lantai motif 1. Kerusakan C berada pada lantai yang berada di koridor depan tepat di depan ruang PPID, sedangkan kerusakan D berada pada lantai yang berada di koridor depan bangunan penunjang Kantor Bakorwil tepat didepan ruang arsip. Kerusakan yang terjadi, yaitu pengelupasan pada lantai. (Gambar 4.474)

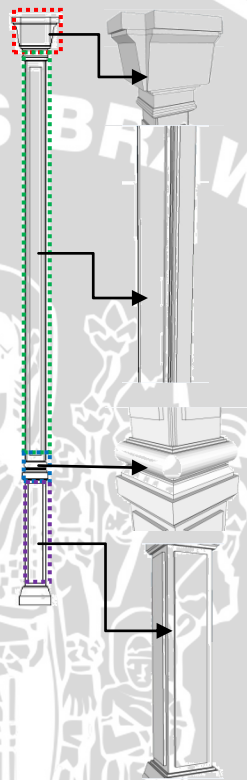
Kolom interior berada didalam ruang aula pertemuan.	Kondisi fisik kolom interior memiliki bentuk yang masih asli/orisinil tanpa adanya perubahan. Kolom interior berada di dalam ruang aula pertemuan merupakan kolom yang sudah ada sejak zaman kolonial, pada kolom tetap dilakukan pengecatan ulang secara berkala. Warna yang digunakan sama dengan warna asli dari kolom berwarna putih netral. Kolom interior disesuaikan dengan karakter bangunan Kantor Bakorwil
				<p>Ornamen yang terdapat pada badan dan kaki kolom interior bangunan induk kantor Bakorwil berbentuk perulangan garis-garis vertikal yang memberikan kesan formal dan tinggi/monumental pada ruang. Selain itu pada kepala dan pembatas antara kbadan dan kaki kolom terdapat ornamen berbentuk bentuk lengkung yang memberikan kesan dinamis di dalam ruang.</p>

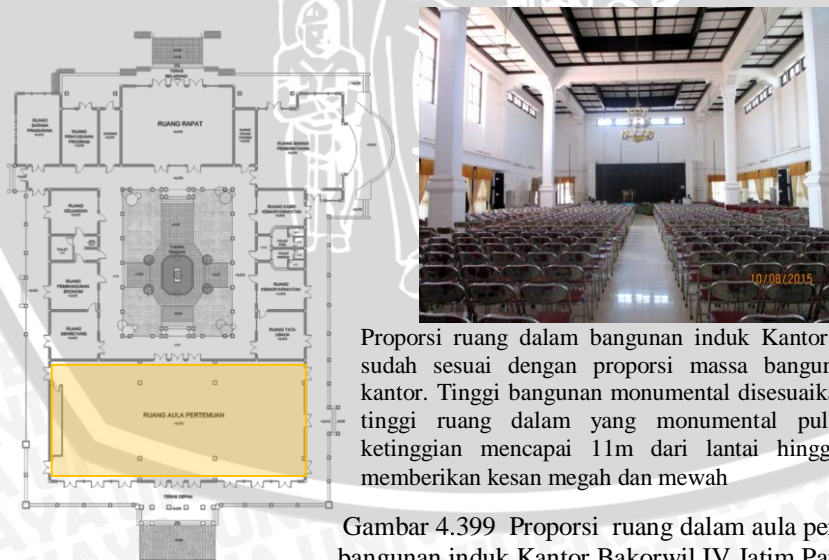
Gambar 4.399 Proporsi ruang dalam aula pertemuan bangunan induk Kantor Bakorwil IV Jatim Pamekasan  
Sumber: Kantor Bakorwil IV Jatim Pamekasan

Proporsi dari ruang dalam pada bangunan induk Kantor Bakorwil IV Jatim Pamekasan, mempunyai proporsi tinggi ruang dengan skala monumental, tinggi ruang mencapai 11m dari permukaan lantai sampai plafon. Bentuk-bentuk dari jendela dan pintu memiliki ketinggian mencapai 3m dan adanya kolom-kolom yang berada di dalam ruang mempunyai ketinggian mencapai 10m. Memberikan kesan pada ruang-ruang dalam pada bangunan induk kantor Bakorwil terkesan megah, mewah, dan monumental. (Gambar 4.399)

Proporsi ruang dalam bangunan induk Kantor Bakorwil sudah sesuai dengan proporsi massa bangunan induk kantor. Tinggi bangunan monumental disesuaikan dengan tinggi ruang dalam yang monumental pula dengan ketinggian mencapai 11m dari lantai hingga plafon, memberikan kesan megah dan mewah

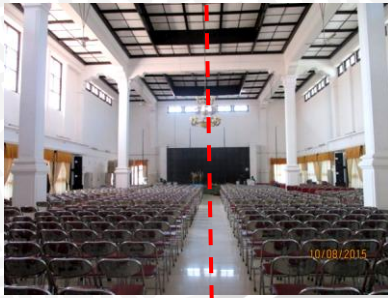
Sumbu simetris  
Gambar 4.400 Simetrisitas ruang dalam aula pertemuan bangunan induk Kantor Bakorwil IV Jatim Pamekasan

Bentuk ruang simetris terlihat pada ruang aula pertemuan pada bangunan induk Kantor Bakorwil IV Jatim Pamekasan. Ruang aula pertemuan adalah ruang inti pada bangunan, terletak paling depan di bangunan induk kantor Bakorwil. Pada tiap sisi ruangan

mempunyai bentuk ornamen dinding dan peletakan bukaan yang sama. Permainan motif dinding pada sisi dinding sebelah selatan ruang, begitupun pula pada dinding sisi sebelah utara juga mempunyai permainan motif yang sama. (Gambar 4.400)

Ruang aula pertemuan pada bangunan induk Kantor Bakorwil IV Jatim Pamekasan memiliki bentuk yang simetris. Pada tiap sisi ruangan mempunyai bentuk ornamen dinding dan peletakan bukaan yang sama

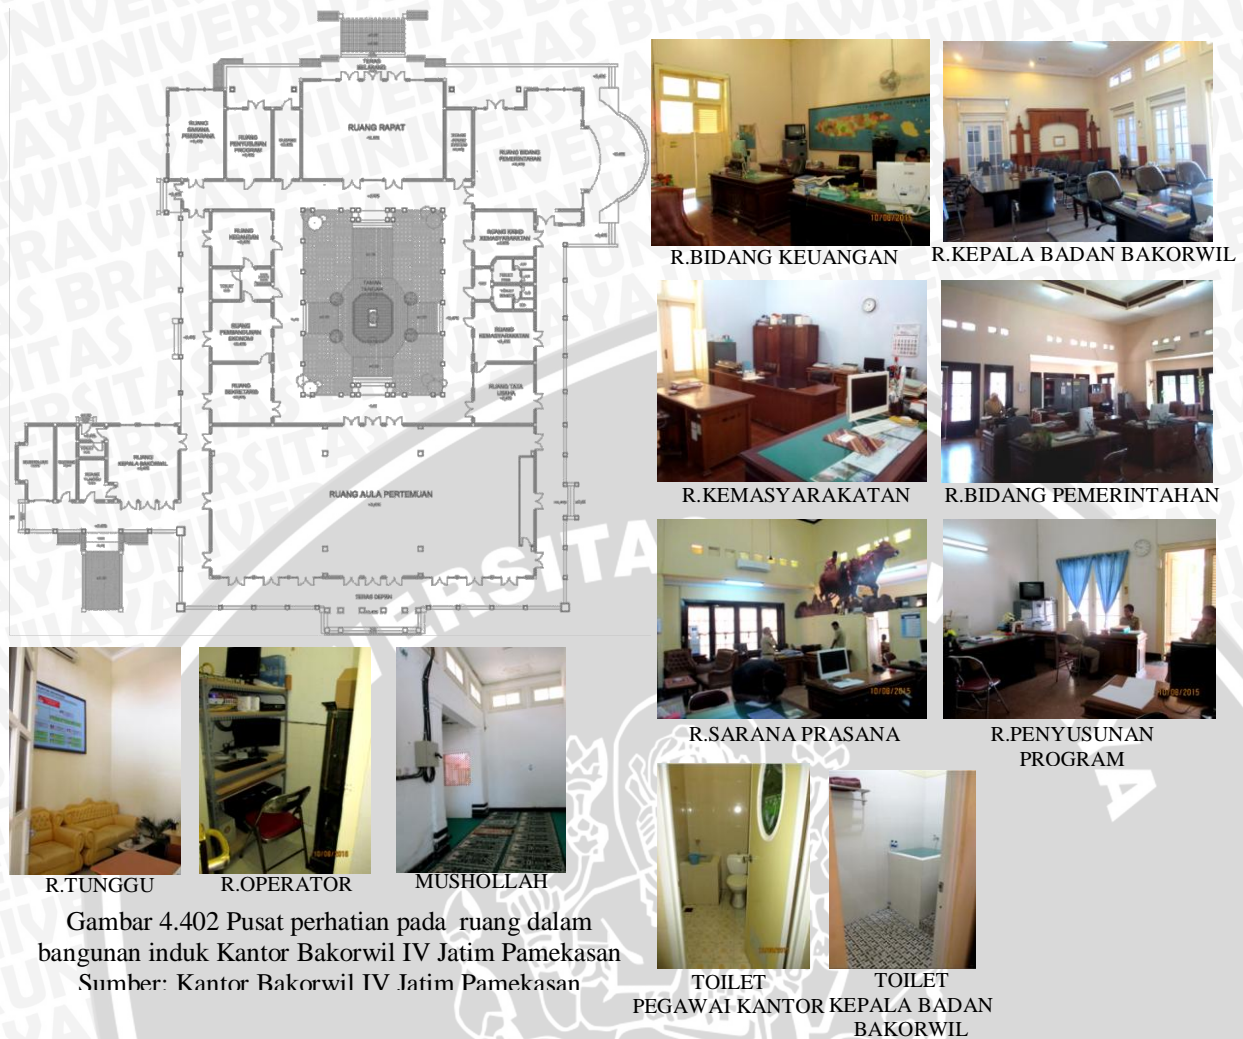
Gambar 4.402 Pusat perhatian pada ruang dalam bangunan induk Kantor Bakorwil IV Jatim Pamekasan  
Sumber: Kantor Bakorwil IV Jatim Pamekasan

Keseluruhan ruang-ruang dalam pada bangunan induk Kantor Bakorwil IV Jatim Pamekasan, pusat perhatian ruang terletak pada ruang aula pertemuan dan ruang rapat Bakorwil, karena ruang-ruang tersebut memiliki bentuk ruang yang lebih mencolok/menonjol dibandingkan ruang-ruang lain yang ada di bangunan induk Kantor Bakorwil IV Jatim Pamekasan. Ruang aula pertemuan dan ruang rapat Bakorwil mempunyai nilai sejarah yang tinggi bagi bangunan Kantor Bakorwil. Fungsi ruang dari ruang aula pertemuan sebagai tempat berkumpulnya atau tempat pertemuan apabila ada acara-acara penting di Kantor Bakorwil, sedangkan fungsi ruang untuk ruang rapat Bakorwil sebagai tempat rapat-rapat penting pada Kantor Bakorwil. Detail-detail ornamen juga banyak dilihat pada kedua ruang tersebut, sehingga kesan mewah dan megah sangat terlihat pada ruang aula pertemuan dan ruang rapat Kantor Bakorwil IV Jatim Pamekasan. Adanya latar belakang yang sudah dijabarkan, maka pusat perhatian ruang difokuskan pada ruang aula pertemuan dan ruang rapat Kantor Bakorwil. (Gambar 4.401 ; Gambar 4.402)

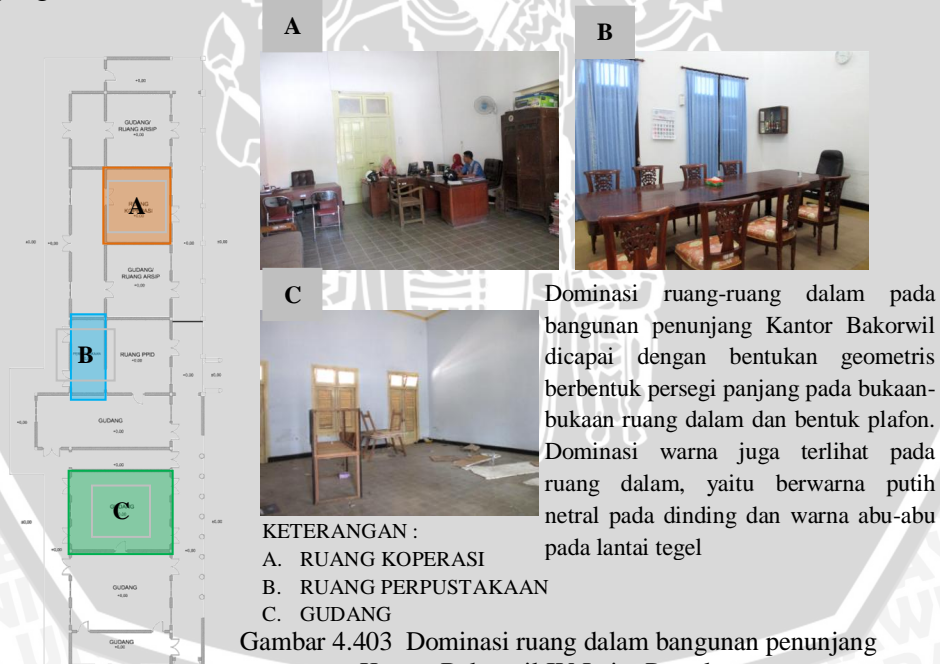
Gambar 4.403 Dominasi ruang dalam bangunan penunjang Kantor Bakorwil IV Jatim Pamekasan

Ruang-ruang dalam pada bangunan penunjang Kantor Bakorwil IV Jatim Pamekasan didominasi oleh bentuk-bentuk geometris sama seperti pada bangunan induk Kantor Bakorwil, yaitu bentuk persegi panjang. Bentuk geometris persegi panjang dapat dilihat dari bentuk jendela, bentuk pintu, dan bentuk plafon. Bentuk geometris juga dapat dilihat dari dominasi warna *finishing* dinding interior dari ruang dalam bangunan penunjang Kantor Bakorwil berwarna putih netral dan dominasi warna keramik ruang-ruang dalam pada bangunan penunjang kantor Bakorwil berwarna abu-abu. Adanya dominasi yang sama pada tiap-tiap ruang-ruang dalam bangunan penunjang Kantor Bakorwil IV Jatim Pamekasan akan menciptakan keselarasan antar tiap-tiap ruang dalam bangunan penunjang Kantor Bakorwil. (Gambar 4.403)

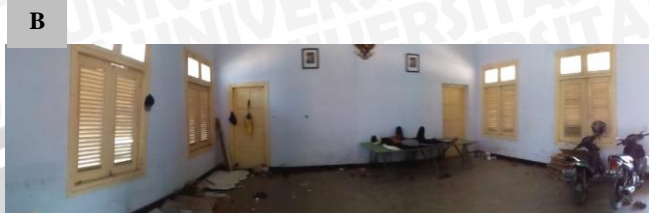
Gambar 4.405 Ruang dalam bangunan penunjang Kantor Bakorwil IV Jatim Pamekasan  
Sumber: Kantor Bakorwil IV Jatim Pamekasan

Perulangan yang terjadi pada ruang perpustakaan Kantor Bakorwil adalah perulangan bentuk pintu dan perulangan lubang ventilasi pada dinding ruang perpustakaan. Ruang perpustakaan juga terlihat adanya perulangan warna *finishing* dinding interior berwarna putih netral dan perulangan warna *finishing* dari bukaan pintu-pintu adalah berwarna coklat tua. (Gambar 4.405)

Perulangan pada ruang-ruang dalam bangunan penunjang Kantor Bakorwil adalah perulangan bentuk-bentuk bukaan dan perulangan warna (dinding, bukaan, plafon)

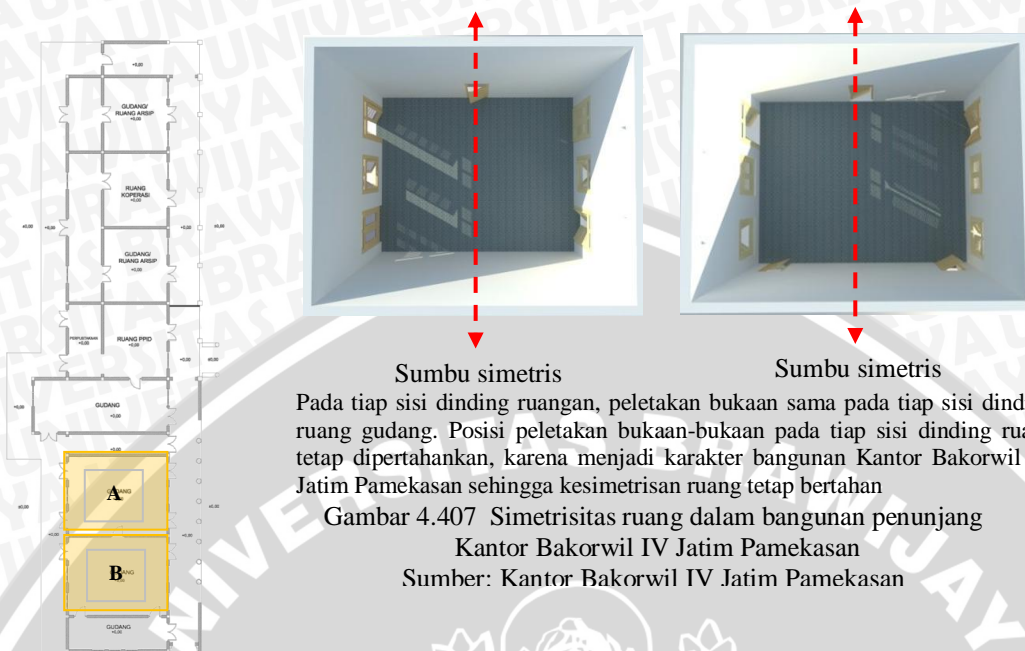
Bentuk ruang simetris terlihat pada ruang gudang yang berada disisi bagian selatan bangunan penunjang Kantor Bakorwil IV Jatim Pamekasan. Pada tiap sisi dinding ruang

gudang bangunan penunjang peletakan bukaan yang sama untuk tiap sisi dinding. (Gambar 4.407)

Sumbu simetris Sumbu simetris  
 Pada tiap sisi dinding ruangan, peletakan bukaan sama pada tiap sisi dinding ruang gudang. Posisi peletakan bukaan-bukaan pada tiap sisi dinding ruang tetap dipertahankan, karena menjadi karakter bangunan Kantor Bakorwil IV Jatim Pamekasan sehingga kesimetrisan ruang tetap bertahan  
 Gambar 4.407 Simetrisitas ruang dalam bangunan penunjang Kantor Bakorwil IV Jatim Pamekasan  
 Sumber: Kantor Bakorwil IV Jatim Pamekasan

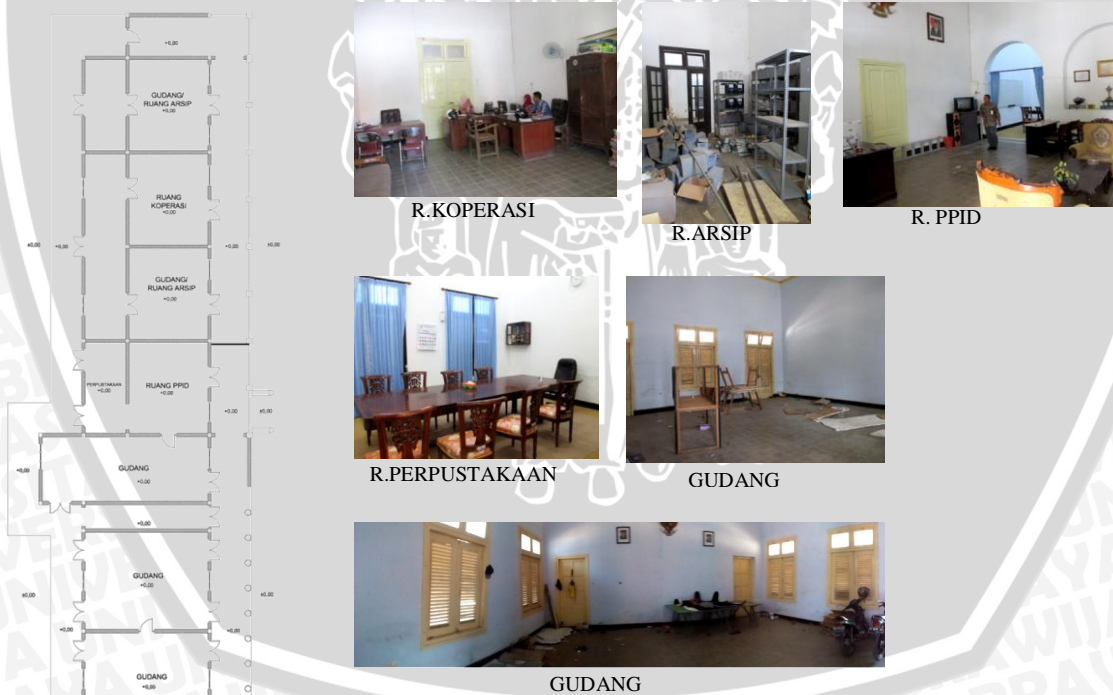
Gambar 4.408 Pusat perhatian pada ruang dalam bangunan penunjang Kantor Bakorwil IV Jatim Pamekasan  
 Sumber: Kantor Bakorwil IV Jatim Pamekasan

Bila dilihat dari keseluruhan ruang-ruang dalam yang ada di bangunan penunjang induk Kantor Bakorwil IV Jatim Pamekasan, pusat perhatian ruang berada di ruang PPID dan ruang perpustakaan, karena ruang-ruang tersebut pada salah satu sisi dinding memiliki bentuk dinding yang berbeda daripada ruang-ruang lain pada bangunan penunjang Kantor

Bakorwil. Detail bentuk dinding yang melengkung dapat menjadi pusat perhatian di dalam ruang PPID dan ruang perpustakaan. (Gambar 4.408)
