Tabel 4.1 Perubahan secara Spasial dan Visual Bangunan Induk Kantor Bakorwil IV Jatim Pamekasan

Tabel 4.2 Karakteristik Spasial dan Visual Bangunan Penunjang Kantor Bakorwil IV Jatim Pamekasan

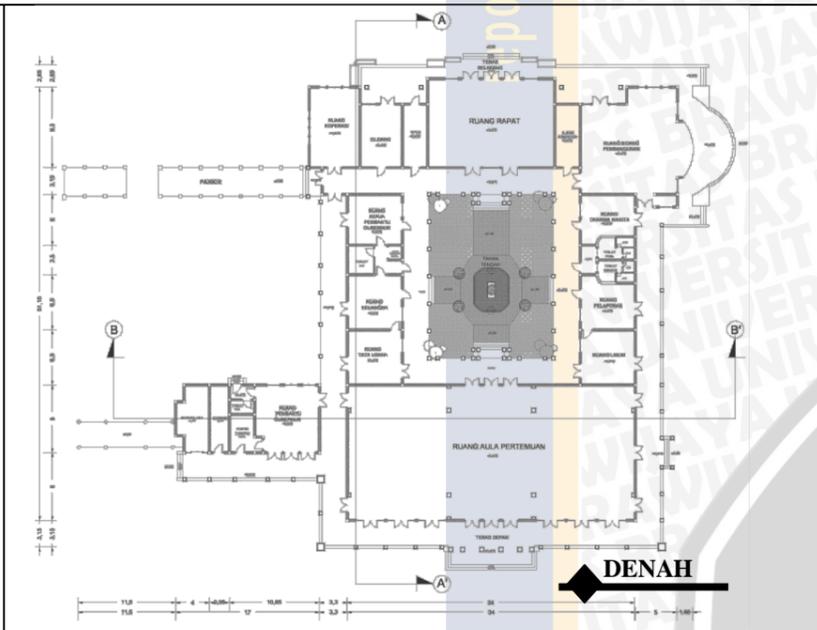
<p>Tahun 1990 denah bangunan induk Kantor Bakorwil IV Jatim Pamekasan tidak mengalami perubahan, penambahan, atau pengurangan bentuk bangunan secara spasial. Karakter spasial bangunan induk Kantor Bakorwil masih asli seperti awal dibangunnya bangunan Kantor Bakorwil</p>	<p>Tambahan kanopi belakang bangunan induk Kantor Bakorwil sekitar tahun 1993-tahun 1994. Penambahan kanopi tidak merubah keaslian dan karakter asli dari bangunan,</p>

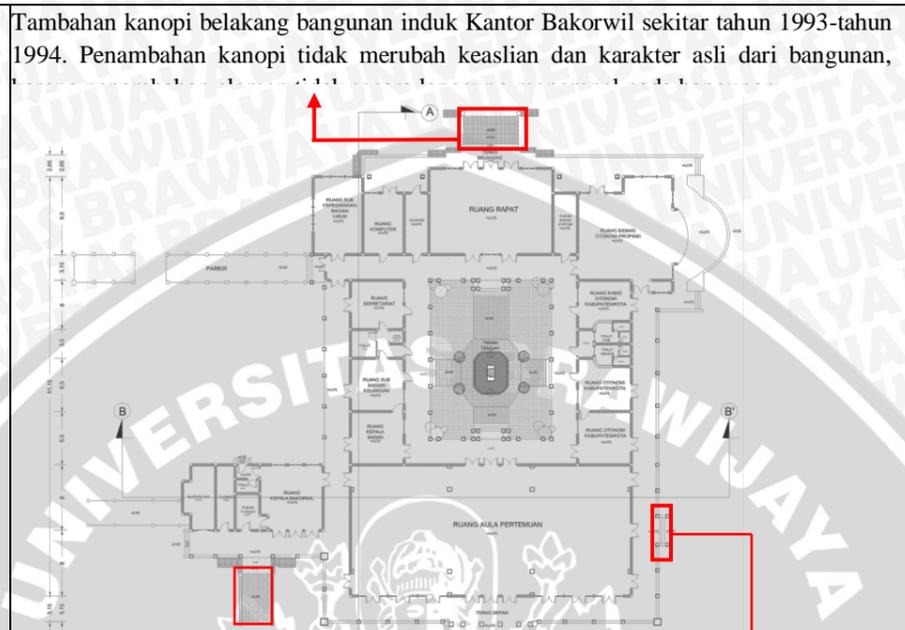
<p>Tambahan kanopi depan bangunan induk Kantor Bakorwil sekitar tahun 1993-tahun 1994. Penambahan kanopi tidak merubah keaslian dan karakter asli dari bangunan, karena penambahan elemen tidak secara langsung menempel bangunan</p>

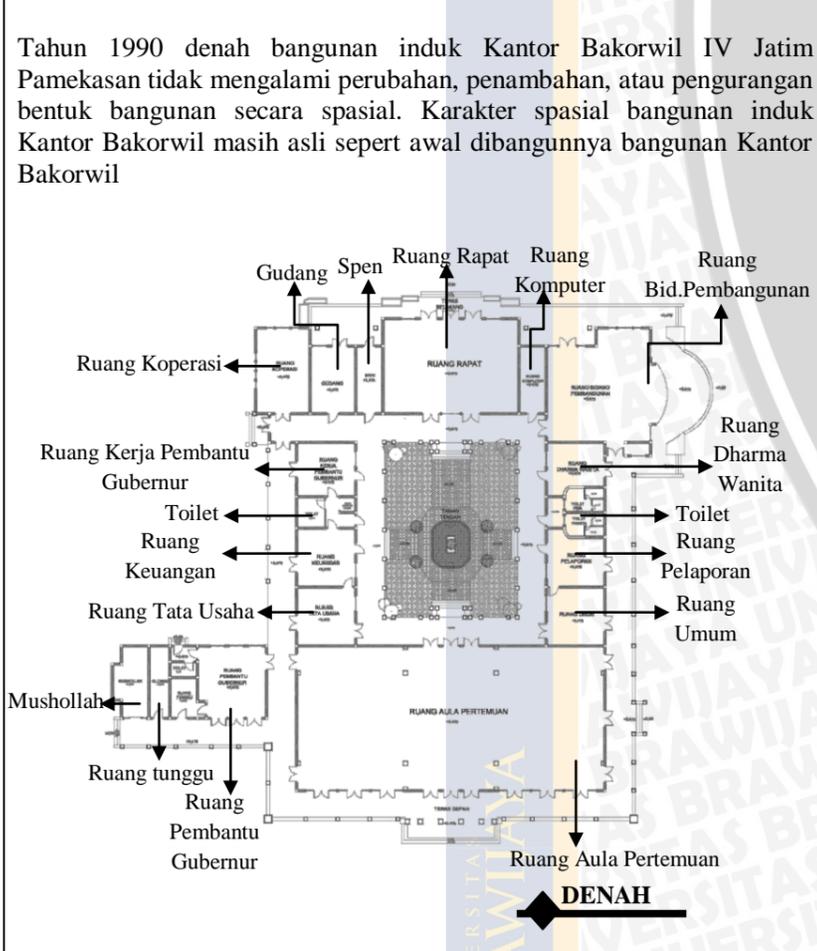
<p>Tambahan kanopi samping bangunan induk Kantor Bakorwil sekitar tahun 1993-tahun 1994. Penambahan kanopi tidak merubah keaslian dan karakter asli dari bangunan, karena penambahan elemen tidak secara langsung menempel bangunan</p>

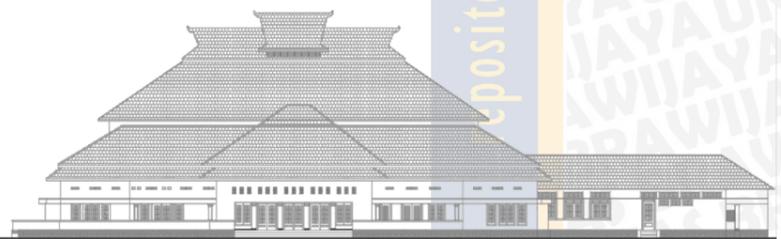
<p data-bbox="780 506 1077 527" style="text-align: center;">TAMPAK BELAKANG</p> <p data-bbox="311 548 1092 667">Tahun 1990 tampak belakang bangunan induk Kantor Bakorwil, masih dalam kondisi dan bentuk asli tanpa adanya perubahan, penambahan, dan pengurangan bentuk dan elemen bangunan, sehingga karakter asli dari bangunan masih terlihat dari awal dibangun</p>

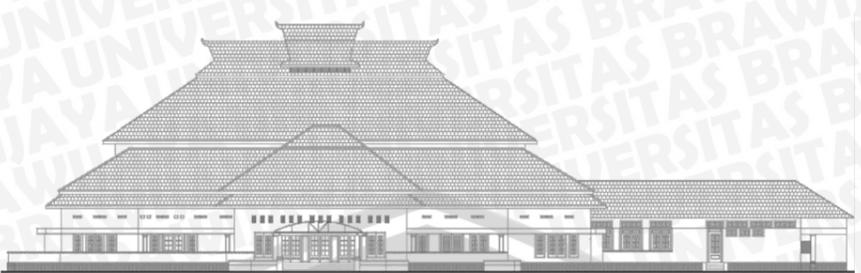
<p data-bbox="1679 537 1976 558" style="text-align: center;">TAMPAK BELAKANG</p> <p data-bbox="1130 594 1991 814">Tahun 2006 tampak belakang bangunan induk Kantor Bakorwil IV Jatim Pamekasan mengalami penambahan kanopi belakang berupa atap struktur baja ringan. Kanopi belakang bangunan tidak memperkuat karakter bangunan, karena memiliki bentuk arsitektur masa kini(modern). Adanya penambahan kanopi belakang bangunan induk Kantor Bakorwil, tidak merubah/mempengaruhi karakter bentuk asli dari bangunan kantor karena elemen tersebut tidak secara langsung menempel pada bangunan Kantor Bakorwil</p>

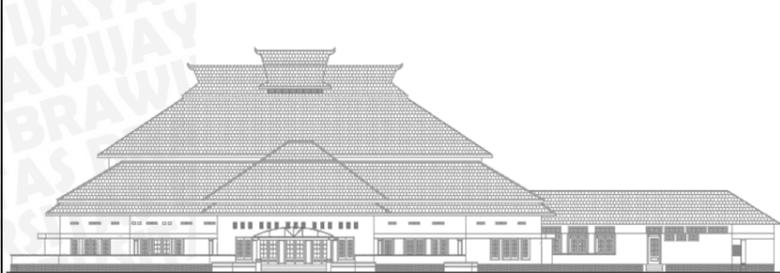
<p data-bbox="2519 537 2816 558" style="text-align: center;">TAMPAK BELAKANG</p> <p data-bbox="2030 594 2810 846">Tahun 2015 tampak belakang bangunan induk Kantor Bakorwil IV Jatim Pamekasa tidak mengalami penambahan material keramik pada dinding bangunan, dinding masih dalam kondisi yang asli tanpa adanya perubahan/penambahan material baru. Tampak belakang mengalami penambahan kanopi belakang atap struktur baja ringan. Kanopi belakang tidak memperkuat karakter bangunan, karena memiliki bentuk arsitektur masa kini(modern). Adanya penambahan kanopi belakang bangunan induk Kantor Bakorwil tidak merubah/mempengaruhi karakter bentuk asli dari bangunan Kantor Bakorwil.</p>

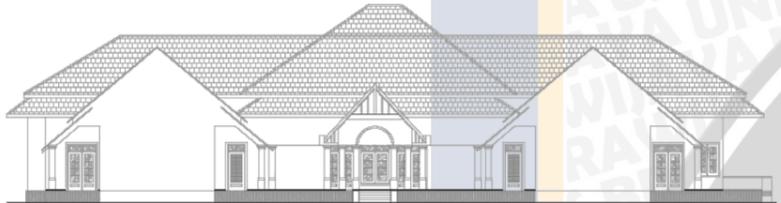
<p data-bbox="810 888 1077 909" style="text-align: center;">TAMPAK TENGAH</p> <p data-bbox="311 930 1092 1050">Tahun 1990 tampak tengah bangunan induk Kantor Bakorwil, masih dalam kondisi dan bentuk asli tanpa adanya perubahan, penambahan, dan pengurangan bentuk dan elemen bangunan, sehingga karakter asli dari bangunan masih terlihat dari awal dibangun</p>

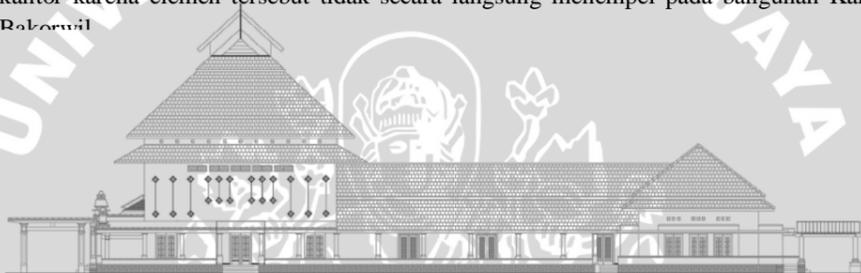
<p data-bbox="1650 1062 2006 1083" style="text-align: center;">TAMPAK SAMPING(TIMUR)</p> <p data-bbox="1130 1119 1991 1318">Tahun 2006 tampak samping(timur) bangunan induk Kantor Bakorwil IV Jatim Pamekasan mengalami penambahan kanopi depan berupa atap datar. Kanopi samping(timur) tetap menyesuaikan/menyelaraskan dengan kanopi asli dan karakter bangunan, sehingga dengan adanya tambahan elemen berupa kanopi tidak merubah/mempengaruhi bentuk dan karakter asli dari bangunan Kantor Bakorwil IV Jatim Pamekasan. Karakter dan bentuk asli dari bangunan kantor Bakorwil masih tetap ...</p>

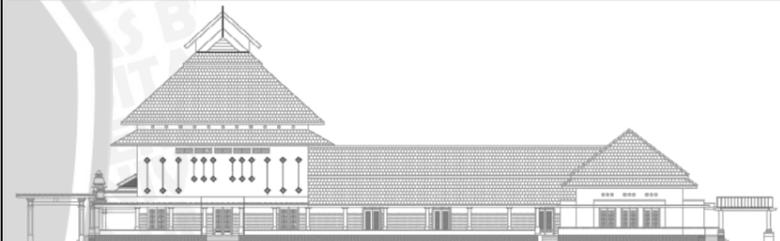
<p data-bbox="2460 1098 2816 1119" style="text-align: center;">TAMPAK SAMPING(TIMUR)</p> <p data-bbox="2030 1140 2810 1360">Tahun 2015 tampak samping(timur) bangunan induk Kantor Bakorwil IV Jatim Pamekasan mengalami penambahan material baru berupa keramik berwarna krem dengan ketinggian 2m dari permukaan lantai. Adanya penambahan material keramik pada tampak samping(timur) bangunan induk Kantor Bakorwil, tidak mempengaruhi bentuk asli dari bangunan karena dominasi karakter asli bangunan masih jelas terlihat pada tampak samping(timur) bangunan Kantor Bakorwil</p>

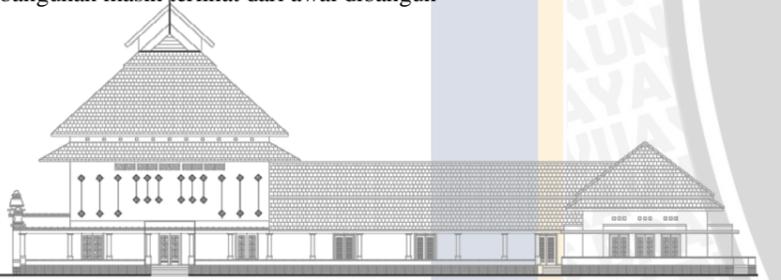
<p data-bbox="691 1335 1077 1356" style="text-align: center;">TAMPAK SAMPING(TIMUR)</p> <p data-bbox="311 1371 1092 1465">Tampak samping(timur) bangunan induk, masih dalam kondisi dan bentuk asli tanpa adanya perubahan, penambahan, dan pengurangan bentuk dan elemen bangunan. Karakter asli dari bangunan masih terlihat dari awal dibangun</p>

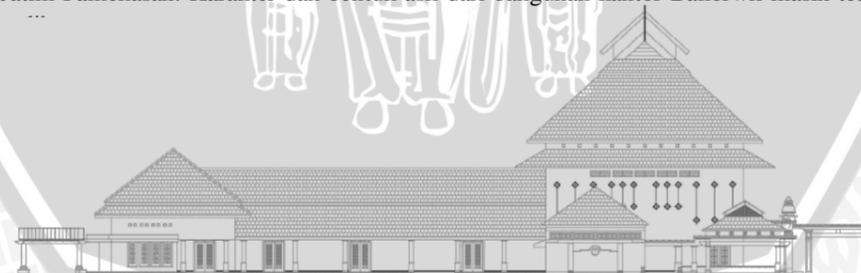
<p data-bbox="1679 1587 2006 1608" style="text-align: center;">TAMPAK SAMPING(BARAT)</p> <p data-bbox="1130 1644 1991 1770">Tahun 2006 tampak samping(barat) bangunan induk kantor Bakorwil, masih dalam kondisi dan bentuk asli tanpa adanya perubahan, penambahan, dan pengurangan bentuk dan elemen bangunan, sehingga karakter asli dari bangunan masih terlihat dari awal dibangun</p>

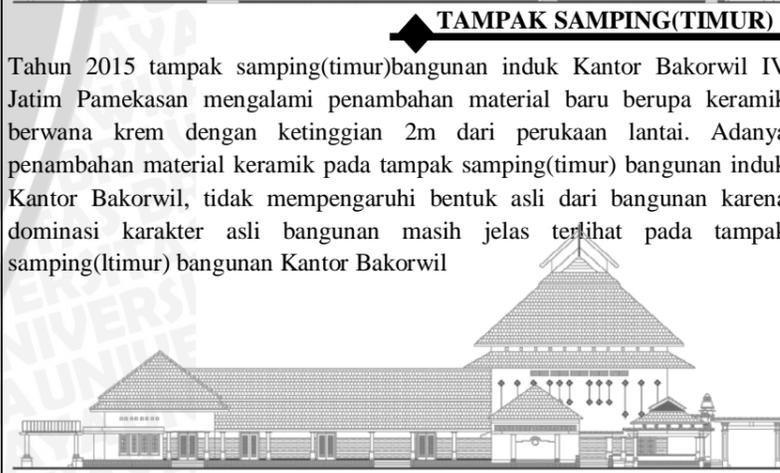
<p data-bbox="2460 1570 2816 1591" style="text-align: center;">TAMPAK SAMPING(BARAT)</p> <p data-bbox="2030 1612 2810 1843">Tahun 2015 tampak samping(barat) bangunan induk Kantor Bakorwil IV Jatim Pamekasan mengalami penambahan material baru berupa keramik berwarna krem dengan ketinggian 2m dari permukaan lantai. Adanya penambahan material keramik pada tampak samping(barat) bangunan induk Kantor Bakorwil, tidak mempengaruhi bentuk asli dari bangunan karena dominasi karakter asli bangunan masih jelas terlihat pada tampak samping(barat) bangunan Kantor Bakorwil</p>

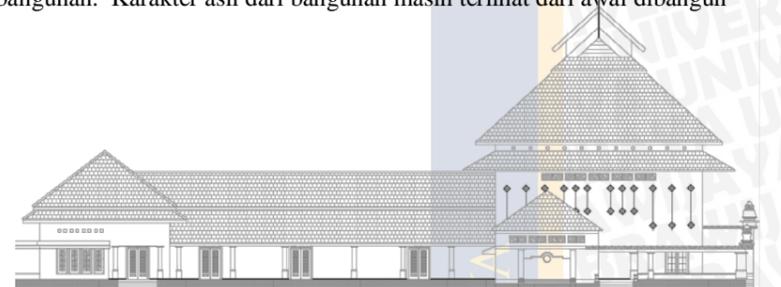
<p data-bbox="721 1749 1077 1770" style="text-align: center;">TAMPAK SAMPING(BARAT)</p> <p data-bbox="311 1812 1092 1906">Tampak samping(barat) bangunan induk, masih dalam kondisi dan bentuk asli tanpa adanya perubahan, penambahan, dan pengurangan bentuk dan elemen bangunan,. Karakter asli dari bangunan masih terlihat dari awal dibangun</p>

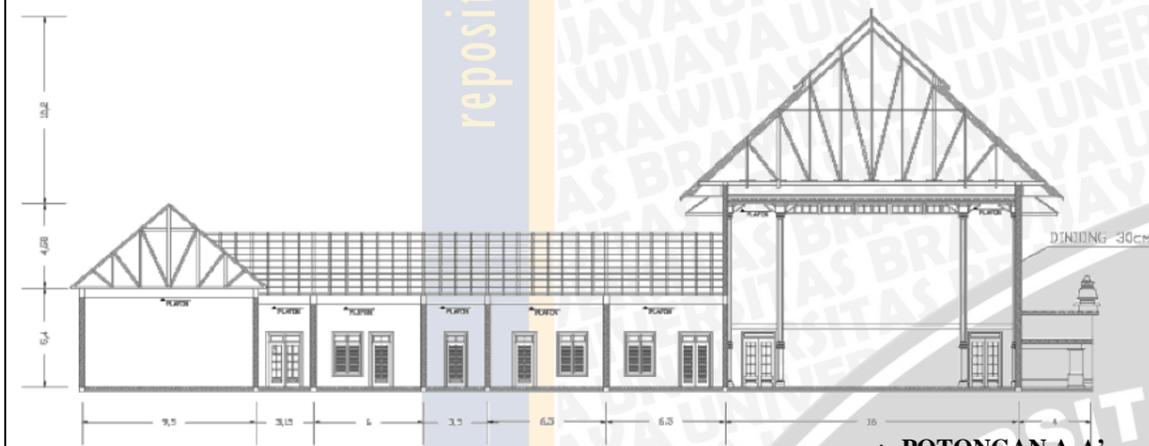
POTONGAN A-A'

Tahun 1990 potongan A-A' bangunan induk Kantor Bakorwil konstruksi/struktur dari bangunan, yaitu konstruksi/struktur atap dan dinding tidak mengalami perubahan. Bentuk konstruksi/struktur bangunan induk Kantor Bakorwil IV Jatim Pamekasan masih asli dari awal dibangun

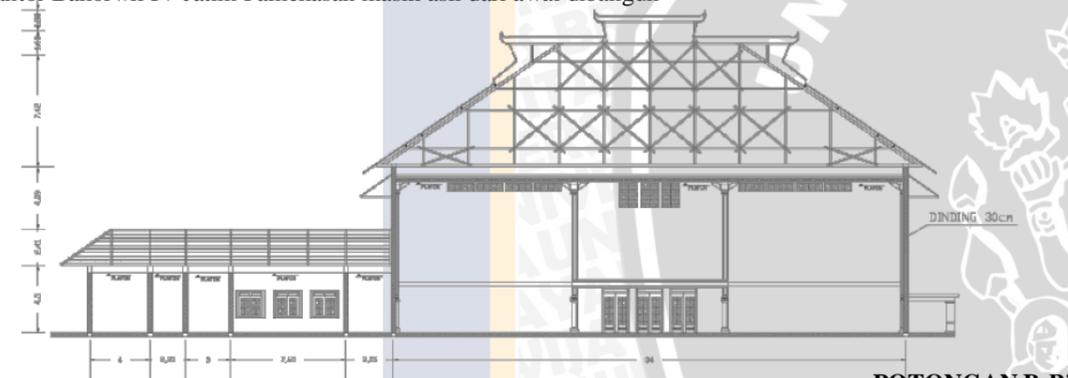
POTONGAN B-B'

Tahun 1990 potongan B-B' bangunan induk Kantor Bakorwil konstruksi/struktur bangunan, yaitu konstruksi/struktur atap dan dinding tidak mengalami perubahan. Bentuk konstruksi/struktur bangunan induk Kantor Bakorwil IV Jatim Pamekasan masih asli dari awal dibangun

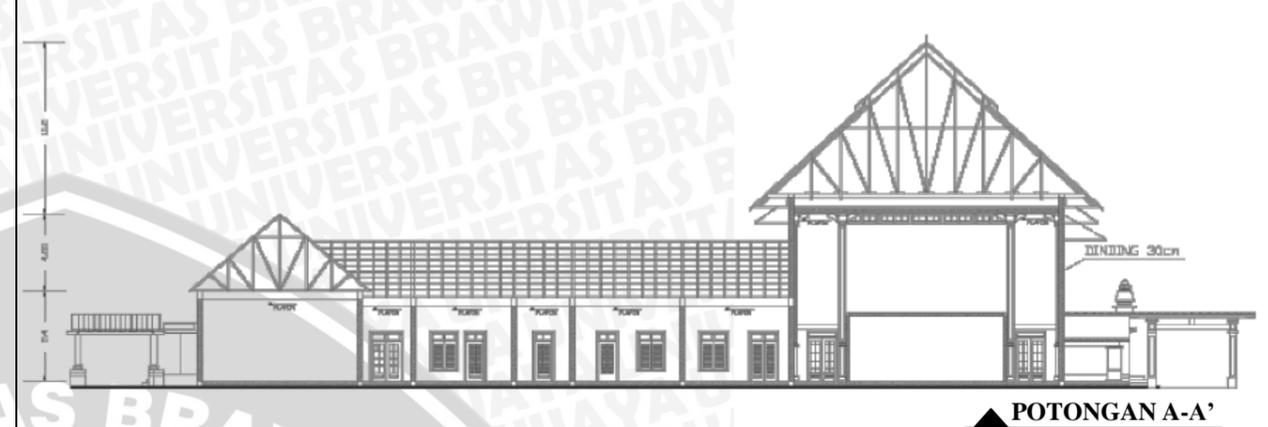
POTONGAN A-A'

Tahun 2006 hingga saat ini potongan A-A' bangunan induk Kantor Bakorwil konstruksi/struktur dari bangunan, yaitu konstruksi/struktur atap dan dinding tidak mengalami perubahan. Bentuk konstruksi/struktur bangunan masih asli dari awal dibangun. Pada ruang aula pertemuan mengalami penambahan ruang baru, yaitu ruang ganti sehingga terjadi penambahan struktur dinding pada bangunan. Adanya penambahan ruang ganti pada ruang aula pertemuan tidak berpengaruh pada struktur/konstruksi asli dari bangunan induk Kantor Bakorwil IV Jatim Pamekasan

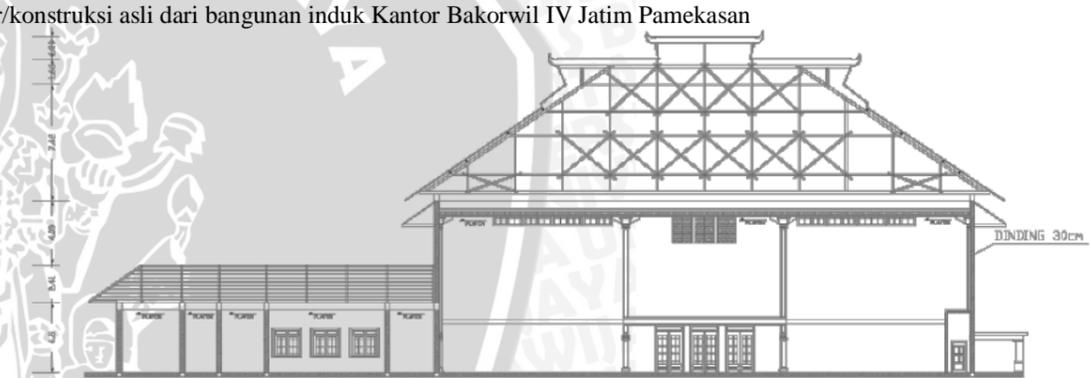
POTONGAN B-B'

Tahun 2006 hingga saat ini potongan B-B' bangunan induk Kantor Bakorwil konstruksi/struktur dari bangunan, yaitu konstruksi/struktur atap dan dinding tidak mengalami perubahan. Bentuk konstruksi/struktur bangunan masih asli dari awal dibangun. Pada ruang aula pertemuan mengalami penambahan ruang baru, yaitu ruang ganti sehingga terjadi penambahan struktur dinding pada bangunan. Adanya penambahan ruang ganti pada ruang aula pertemuan tidak berpengaruh pada struktur/konstruksi asli dari bangunan induk Kantor Bakorwil IV Jatim Pamekasan

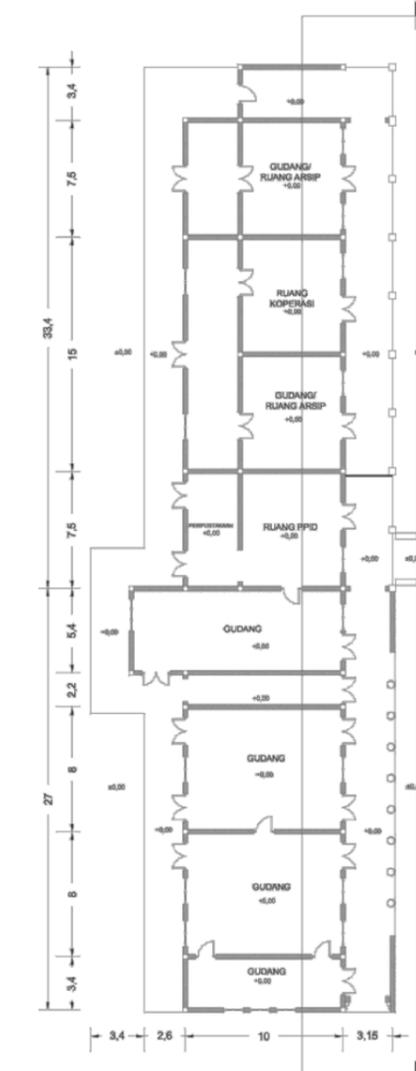
<p>Denah bangunan penunjang Kantor Bakorwil IV Jatim Pamekasan dari awal dibangun abad ke-18 hingga saat ini, bangunan masih dalam bentuk/kondisi asli tanpa adanya perubahan, penambah, atau pengurangan bentuk pada denah. Karakter spasial pada bangunan penunjang Kantor Bakorwil, masih dalam kondisi asli, sehingga karakter dari bangunan masih tinggi/kuat dalam bangunan</p> <p>Massa bangunan pertama bangunan penunjang Kantor Bakorwil IV Jatim Paamekasan fungsi ruang-ruangnya dominan sebagai ruang arsip, ruang koperasi, ruang PPID, perpustakaan, dan gudang. Ketinggian tiap ruangnya 5,5 meter dari permukaan lantai ke plafon</p> <p>Selasar Gudang Ruang koperasi Ruang arsip Perpustakaan Ruang PPID</p> <p>DENAH</p>	<p>Tampak</p>

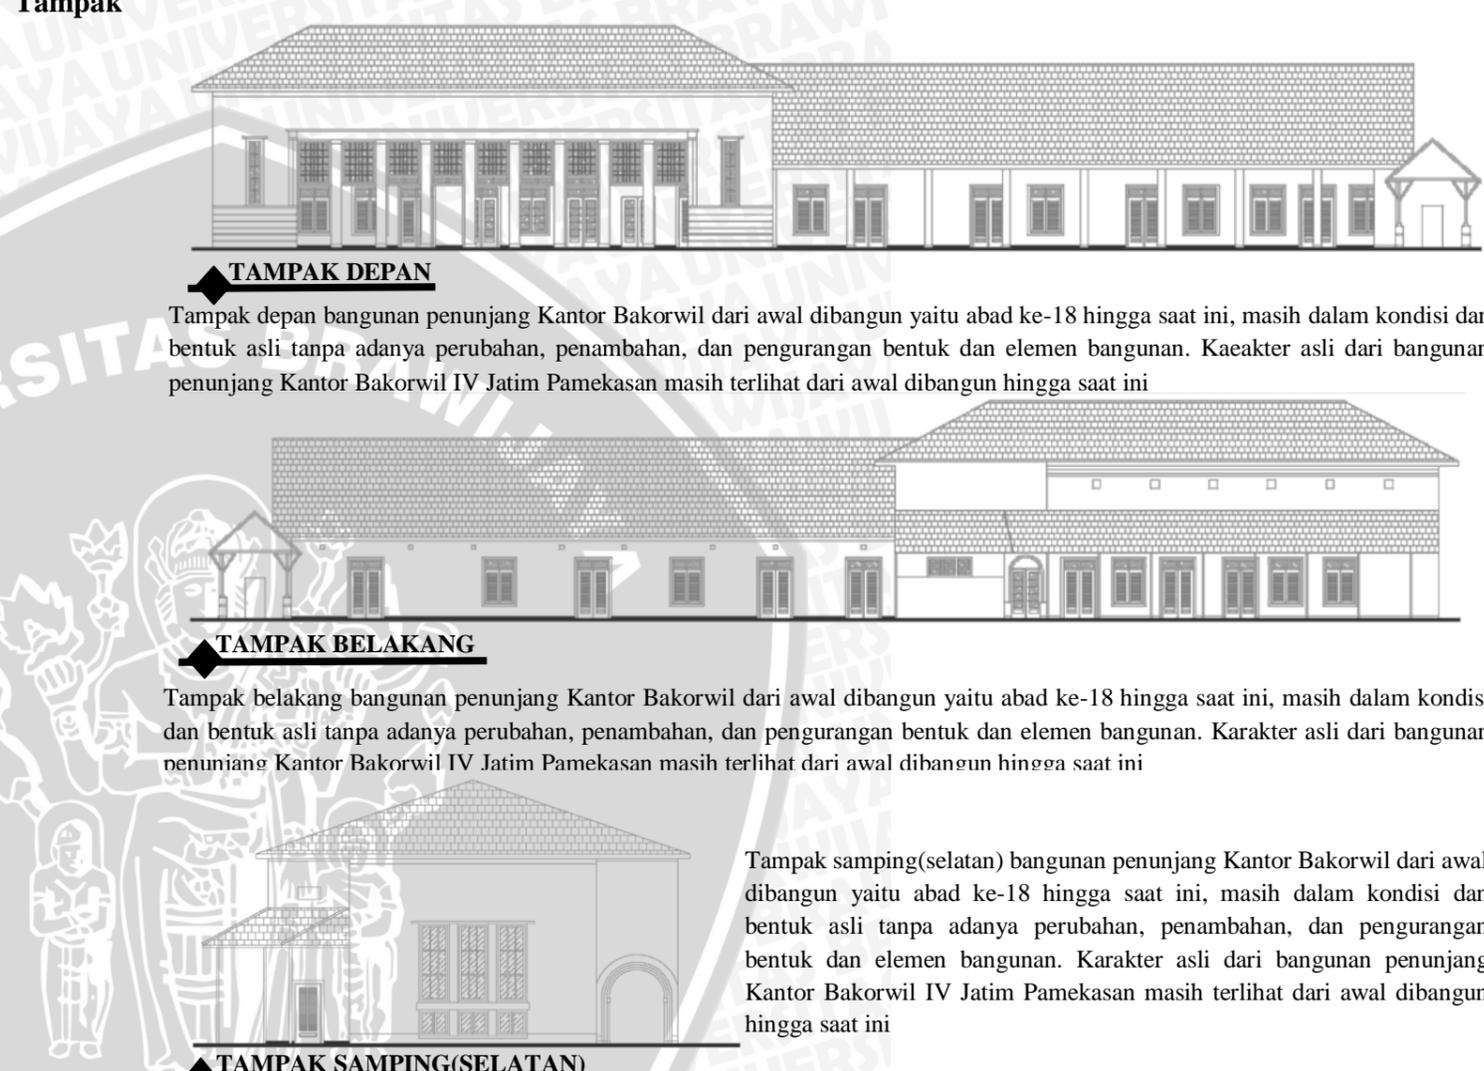
<p>TAMPAK DEPAN Tampak depan bangunan penunjang Kantor Bakorwil dari awal dibangun yaitu abad ke-18 hingga saat ini, masih dalam kondisi dan bentuk asli tanpa adanya perubahan, penambahan, dan pengurangan bentuk dan elemen bangunan. Kaeakter asli dari bangunan penunjang Kantor Bakorwil IV Jatim Pamekasan masih terlihat dari awal dibangun hingga saat ini</p> <p>TAMPAK BELAKANG Tampak belakang bangunan penunjang Kantor Bakorwil dari awal dibangun yaitu abad ke-18 hingga saat ini, masih dalam kondisi dan bentuk asli tanpa adanya perubahan, penambahan, dan pengurangan bentuk dan elemen bangunan. Karakter asli dari bangunan penunjang Kantor Bakorwil IV Jatim Pamekasan masih terlihat dari awal dibangun hingga saat ini</p> <p>TAMPAK SAMPING(SELATAN) Tampak samping(selatan) bangunan penunjang Kantor Bakorwil dari awal dibangun yaitu abad ke-18 hingga saat ini, masih dalam kondisi dan bentuk asli tanpa adanya perubahan, penambahan, dan pengurangan bentuk dan elemen bangunan. Karakter asli dari bangunan penunjang Kantor Bakorwil IV Jatim Pamekasan masih terlihat dari awal dibangun hingga saat ini</p>

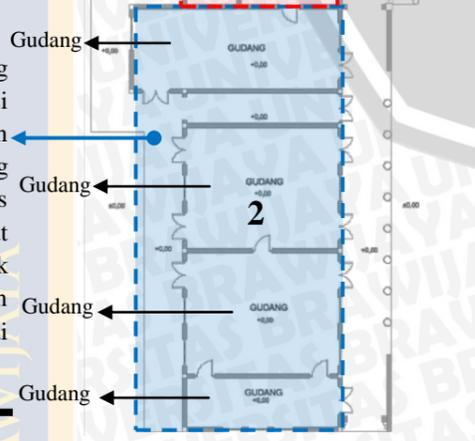
<p>Massa bangunan kedua bangunan penunjang Kantor Bakorwil IV Jatim Pamekasan fungsi ruang-ruang dominan sebagai gudang dan masih belum difungsikan sebagai ruang-ruang kantor. Ruang-ruang ini masih dalam proses perbaikan atau renovasi agar dapat difungsikan sebagai ruang-ruang kantor untuk jangka waktu yang akan datang. Ketinggian tiap ruang yaitu 6 meter dari permukaan lantai ke plafon</p> <p>DENAH</p>

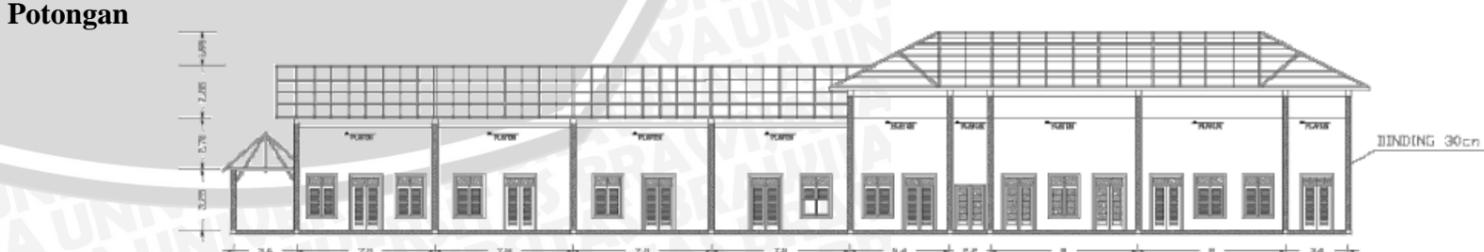
<p>POTONGAN C-C' Awal dibangun hingga saat ini potongan C-C' bangunan penunjang Kantor Bakorwil IV Jatim Pamekasan konstruksi/struktur dari bangunan, yaitu konstruksi/struktur atap dan dinding tidak mengalami perubahan. Bentuk konstruksi/struktur dari bangunan penunjang Kantor Bakorwil IV Jatim Pamekasan masih asli dari awal dibangun hingga saat ini</p>
