BAB IV

HASIL DAN PEMBAHASAN

4.2 Objek Studi Penelitian

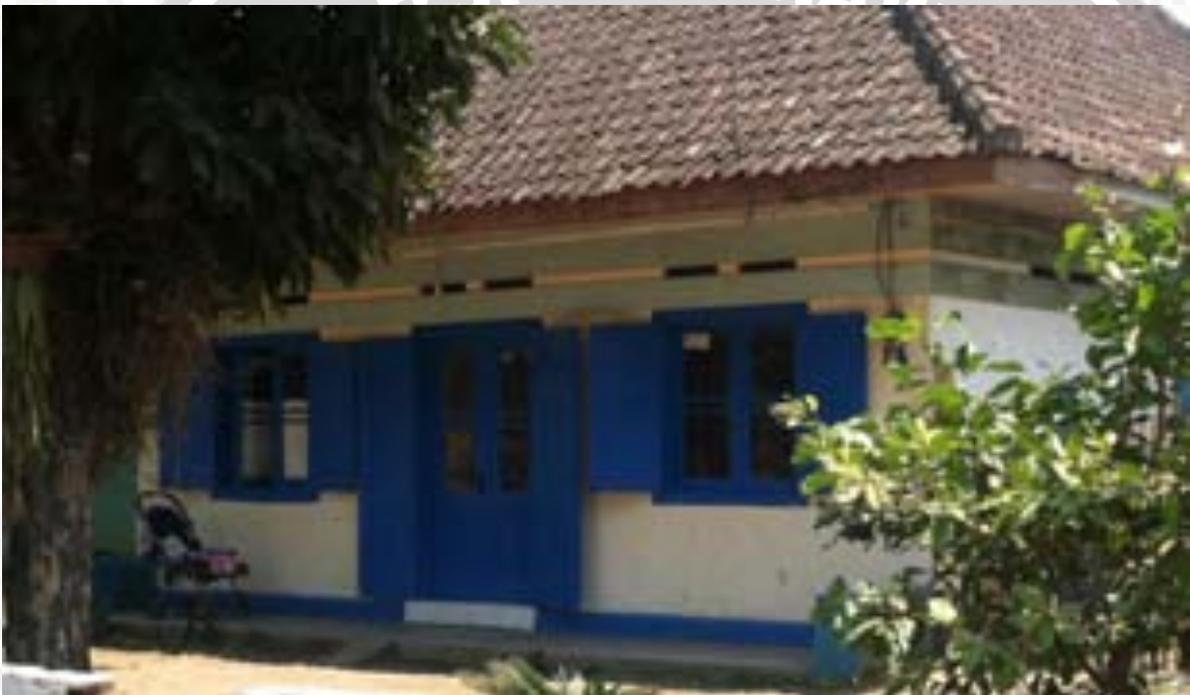
Gambar 4.3 Tampilan rumah Bapak Mahmudi

Rumah Bapak Mahmudi pada tahun 2000-an mengalami perubahan dalam bangunan namun perubahan yang terjadi bukan merupakan perubahan secara fisik bangunan, melainkan perubahan fungsi ruang. Ruang tidur yang berada di paling depan bangunan telah dialih fungsikan sebagai tempat beribadah bapak Mahmudi sekeluarga. Ruang tidur yang terletak di kanan bangunan berubah fungsi sebagai ruang makan dan tempat penyimpanan makanan. Perubahan lain yang terjadi adalah pergantian lantai yang awalnya plester menjadi keramik dari ruang tamu hingga ruang tidur belakang, serta pergantian material dapur yang awalnya *gedhek* menjadi dinding bata. Susunan ruang rumah Bapak Mahmudi membentuk denah asimetri yang seimbang, bentuk denah

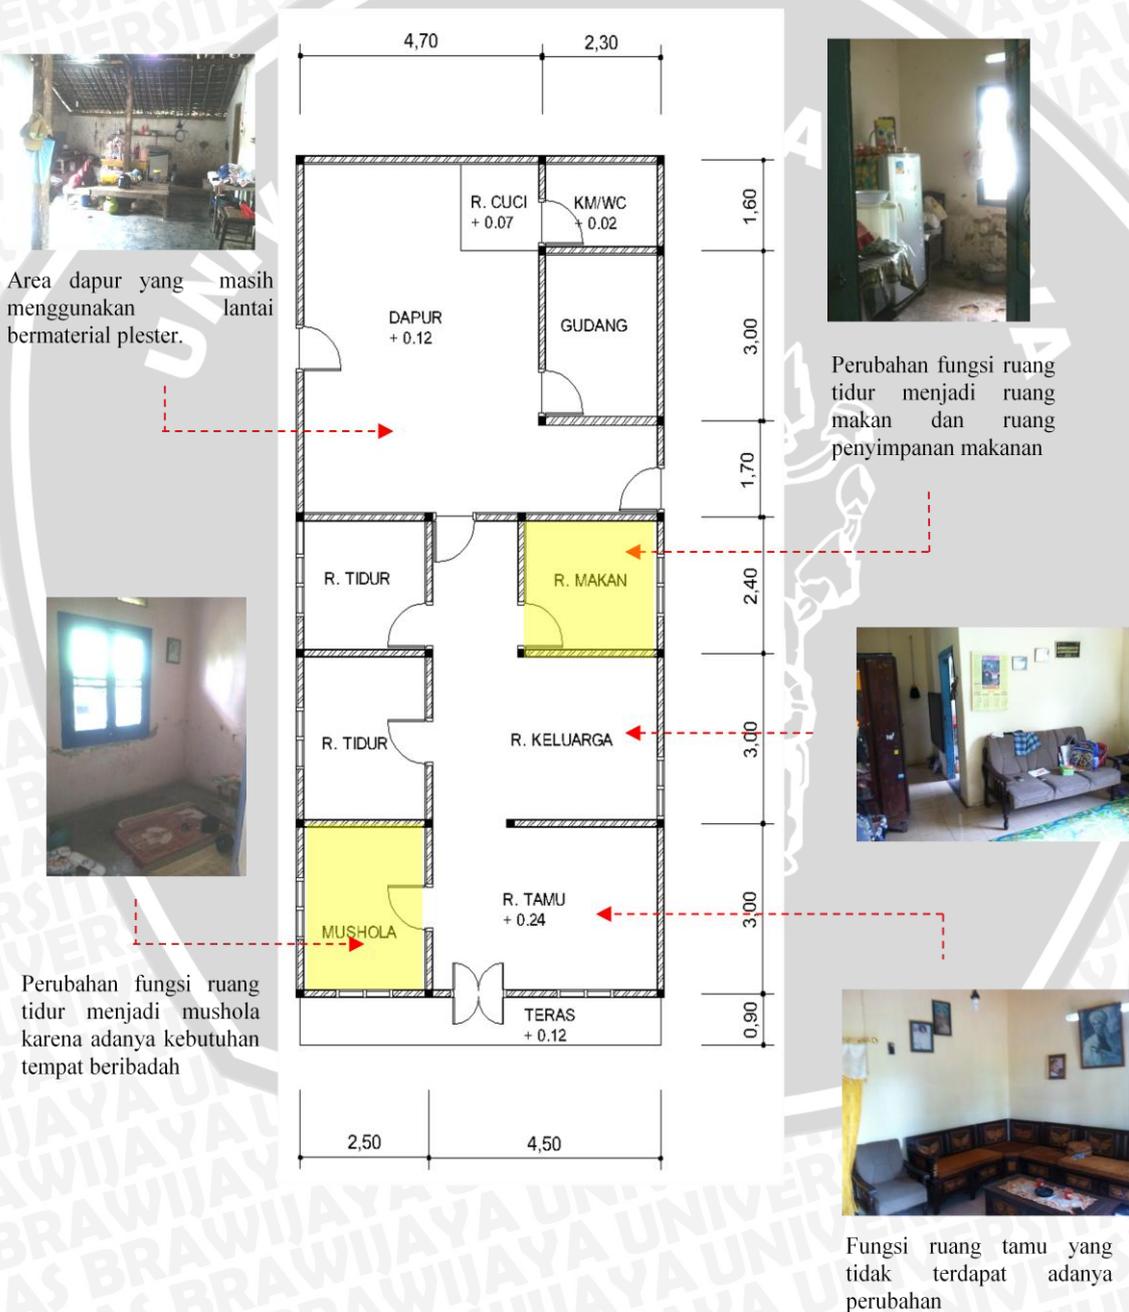
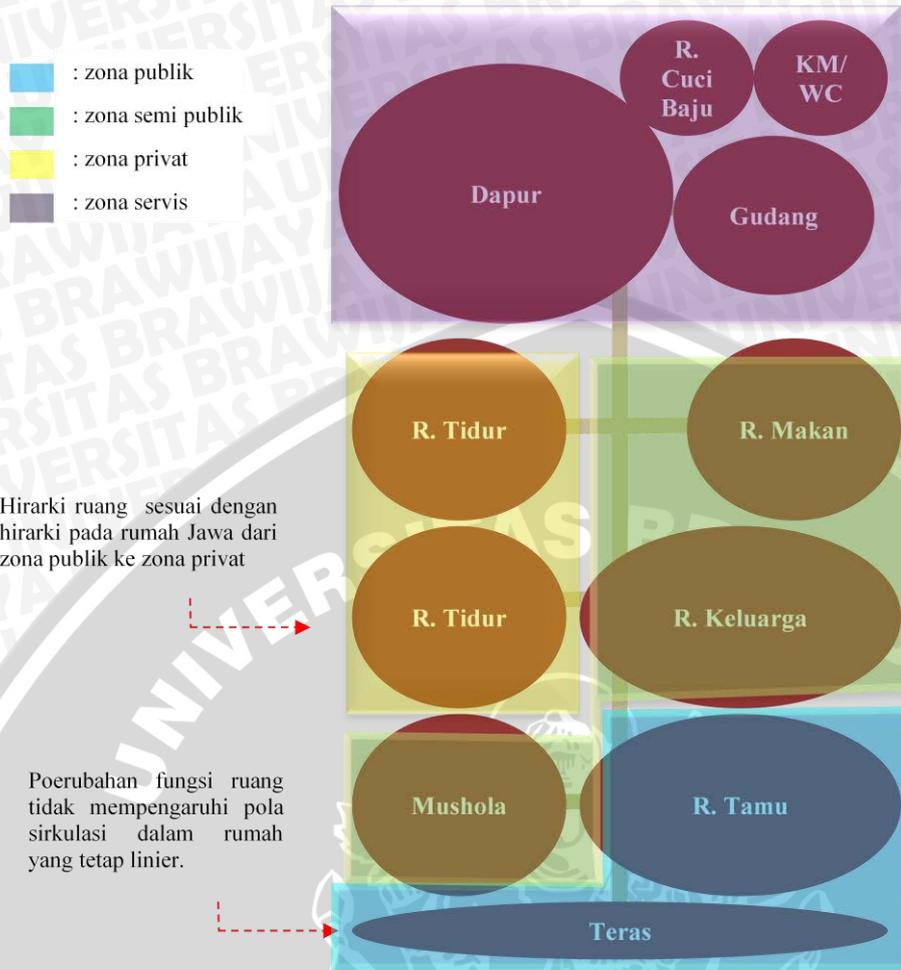
Gambar 4.4 Denah dan pola ruang rumah Bapak Mahmudi

ini sama seperti tipe NA 1900. Pola ruang yang terbentuk pada rumah ini berjajar kebelakang, seperti pada rumah Jawa yang memiliki urutan ruang yang berjajar kebelakang sesuai dengan hirarki dari zona publik hingga ke zona privat (Indrani, 2005). Hirarki rumah Bapak Mahmudi sesuai dengan urutan hirarki pada rumah Jawa, zona publik → zona semi → publik → zona privat. (Gambar 4.4)

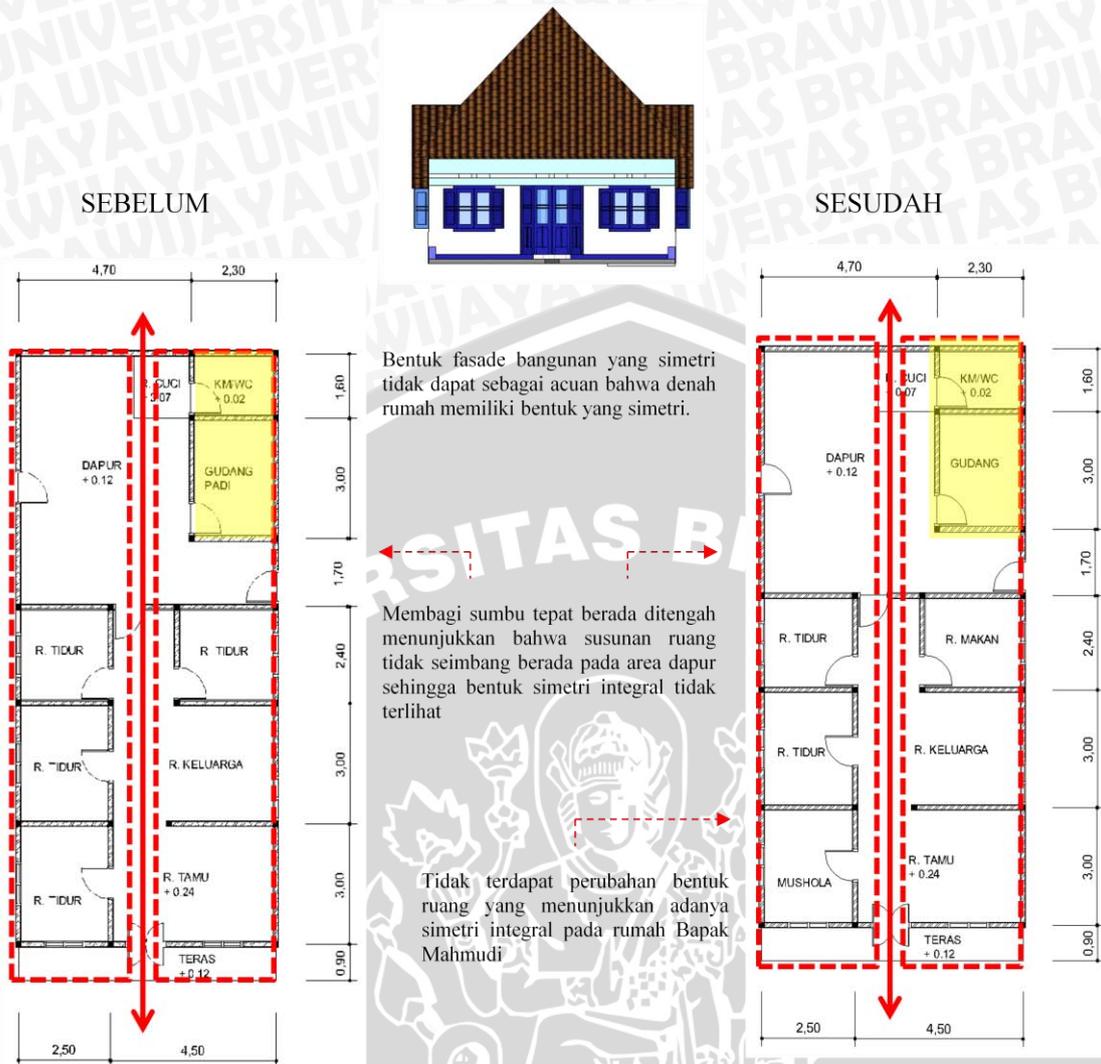
Gambar 4.5 Simetri integral rumah Bapak Mahmudi

Sejak awal dibangun rumah Bapak Mahmudi secara integral tidak memiliki kesimetrisan didalamnya. Penataan ruang pada area dapur yang tidak seimbang ini dengan adanya ruang di sisi kanan sumbu simetri. Bentuk fasade rumah Bapak Mahmudi yang simetri ternyata tidak terdapat simetri dalam keseluruhan ruang pada denahnya, hal ini dikarenakan bentuk simetri yang ingin ditunjukkan oleh pemilik rumah di tujukan pada area yang terlihat oleh pengunjung rumah, baik tamu maupun orang melintas pada depan bangunan sebagai pengaktualisasian nilai estetika terhadap bangunan (Purnamasari, 2010). (Gambar 4.44)

Simetri Integral		Kesimpulan
Sebelum Perubahan	Sesudah Perubahan	
Tidak memiliki simetri secara integral	Tidak memiliki simetri secara integral	<ul style="list-style-type: none"> Bentuk fasade bangunan yang simetri tidak dapat digunakan sebagai acuan bahwa denah rumah memiliki bentuk yang simetri pula. Terdapat susunan ruang yang tidak seimbang pada area dapur.

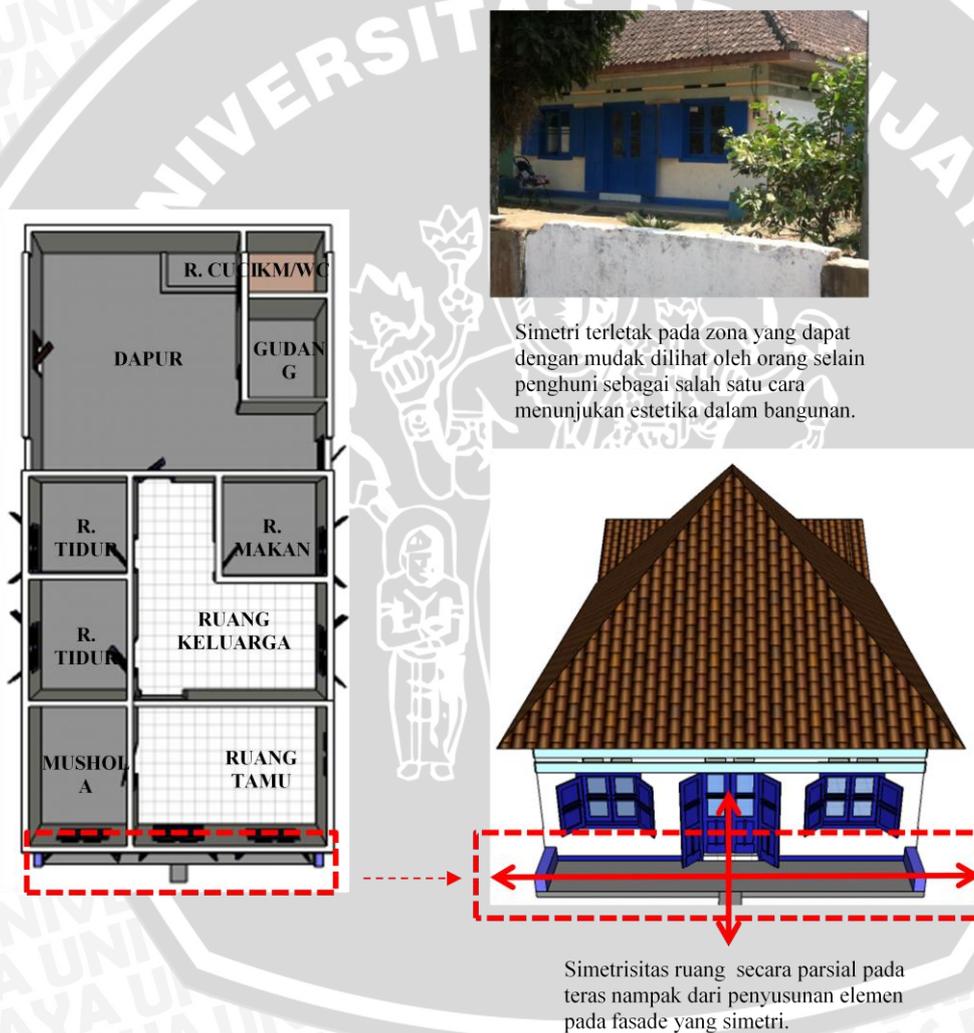
Gambar 4.6 Simetri parsial teras rumah Bapak Mahmudi

Simetrisitas parsial pada rumah Bapak Mahmudi tidak terdapat zona ruang yang memiliki simetri pada ruangnya, simetri hanya terbentuk pada unit ruang. Perbedaan ukuran dan perbedaan letak pintu yang membentuk ruang tidak simetri. Kesan simetri pada ruang tersebut didapat dari komposisi pada elemen pembentuk dinding yang tertata secara simetri pada garis sumbu. Simetri parsial tersebut terdapat pada ruang teras yang terbentuk atas komposisi elemen pada fasade rumah seperti pintu, jendela, lubang ventilasi dan atap. (Gambar 4.6)

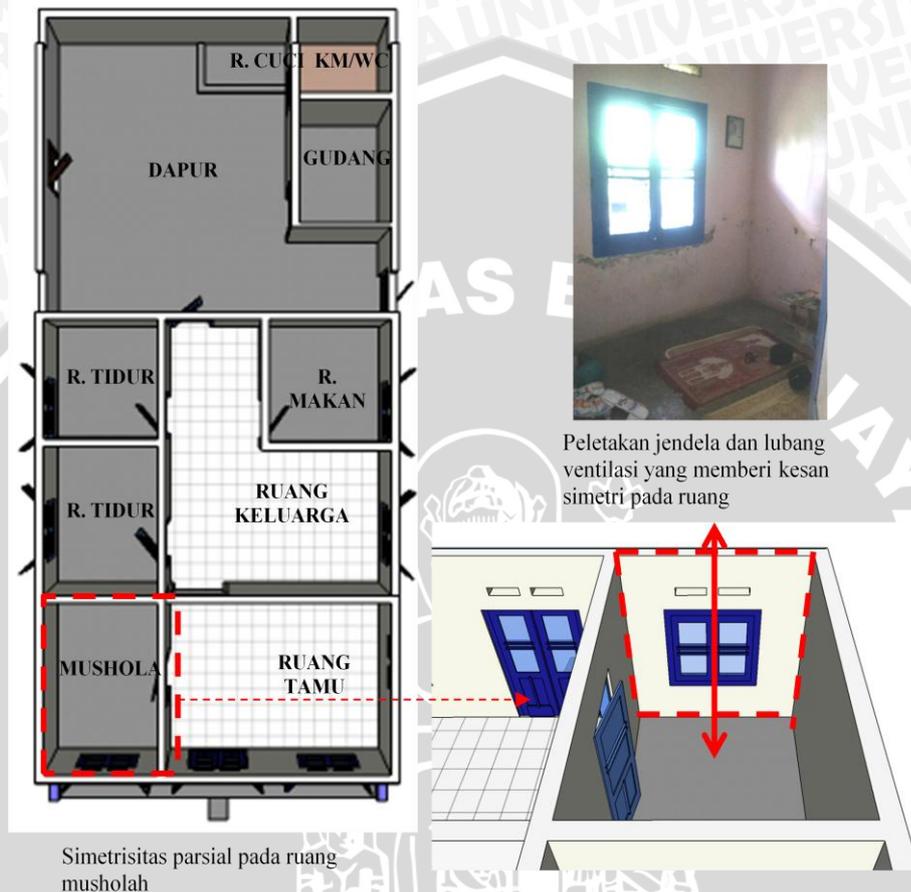
Gambar 4.7 Simetri parsial mushola pada rumah Bapak Mahmudi

Bentuk simetrisitas secara parsial selanjutnya juga nampak dari ruang musholah yang terdapat di bagian depan rumah. Ruangan yang dulunya merupakan ruang tidur yang kini telah beralih fungsi sebagai mushola. Simetri parsial yang

terbentuk dari ruang ini karena penyusunan jendela pada fasade yang ditunjukkan dalam musholah. Peletakkan jendela dan lubang angin yang simetri memberikan kesan simetri pula dalam ruang. Perubahan fungsi ini tidak merubah ruang secara fisik yang mana simetri pada ruang masih tetap terlihat. (Gambar 4.7)

Simetri Parsial		Kesimpulan
Sebelum Perubahan	Sesudah Perubahan	
Tidak memiliki simetri parsial berdasarkan zona ruang	Tidak memiliki simetri parsial berdasarkan zona ruang	<ul style="list-style-type: none"> Tidak ada zona ruang yang memiliki simetri pada rumah Bapak Mahmudi Perubahan fungsi ruang tidak merubah simetri secara parsial pada mushola
Memiliki simetri berdasarkan unit ruang teras dan ruang tidur	Memiliki simetri berdasarkan unit ruang teras dan mushola (perubahan fungsi ruang tidur mendaji mushola)

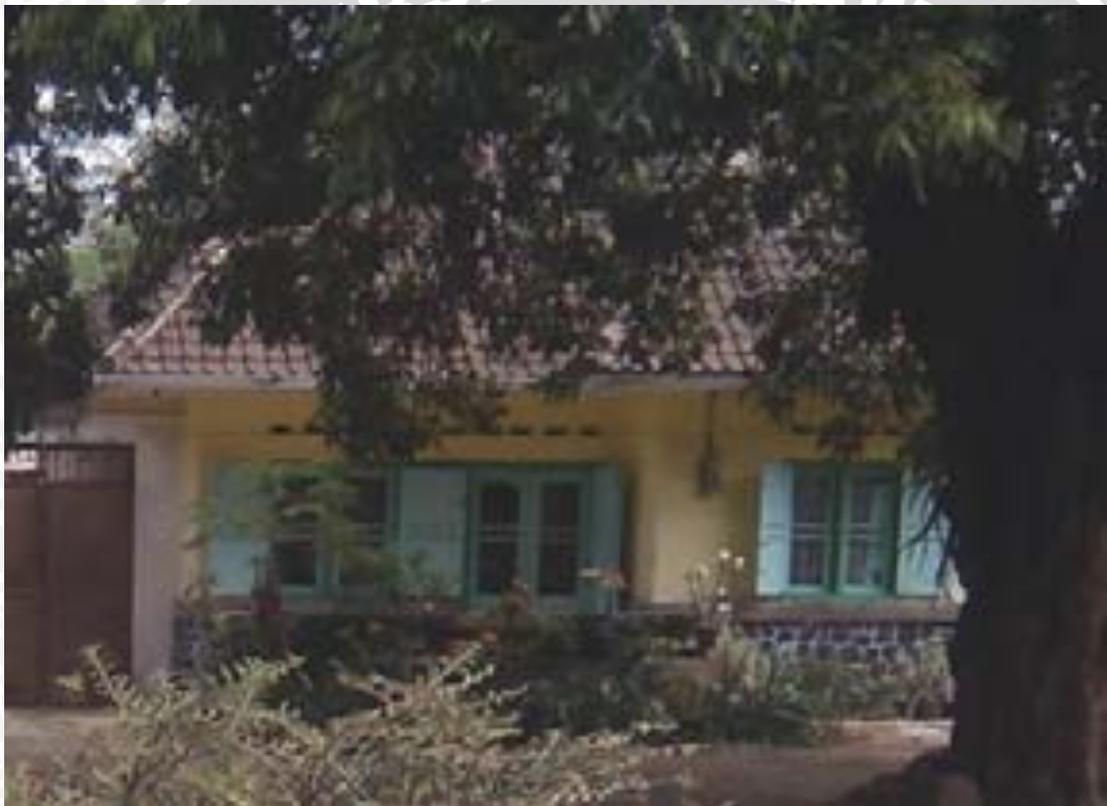
Gambar 4.8 Tampak depan rumah tinggal Bapak Usman

Sejak berdirinya bangunan ini memiliki telah memiliki teras, ruang tamu, 2 ruang tidur dengan ukuran berbeda yang mana ukuran paling besar ditempati oleh orang tua atau kakek Bapak Usman, ruang keluarga, ruang makan, gudang penyimpanan padi, gudang barang rumah tangga, dapur dan kamar mandi yang terdapat diluar bangunan bersama dengan sumur. Pada tahun 1980an terdapat perubahan fungsi ruang pada area belakang rumah yang sebelumnya digunakan sebagai gudang untuk menyimpan barang tak terpakai namun berubah menjadi gudang penyimpan padi. Penataan ruang dalam rumah Bapak

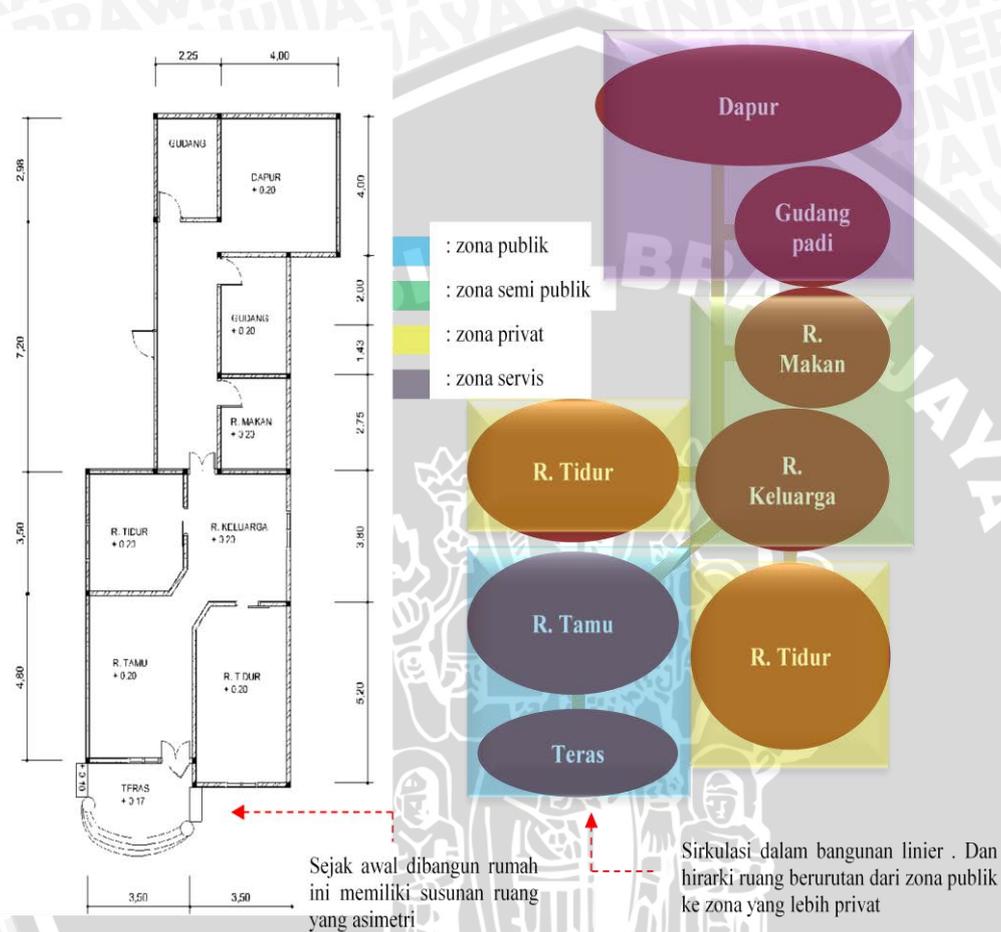
Gambar 4.9 Denah dan pola ruang awal rumah Bapak Usman

Usman membentuk pola ruang yang asimetri dengan ruang yang menonjol pada muka bangunan seperti denah bangunan kolonial bergaya NA 1900. Alur sirkulasi yang terdapat pada rumah Bapak Usman adalah sirkulasi linear dengan hirarki ruang yang linier dari zona publik ke zona yang lebih privat yang merupakan susunan hirarki ruang pada rumah Jawa. (Gambar 4.9)

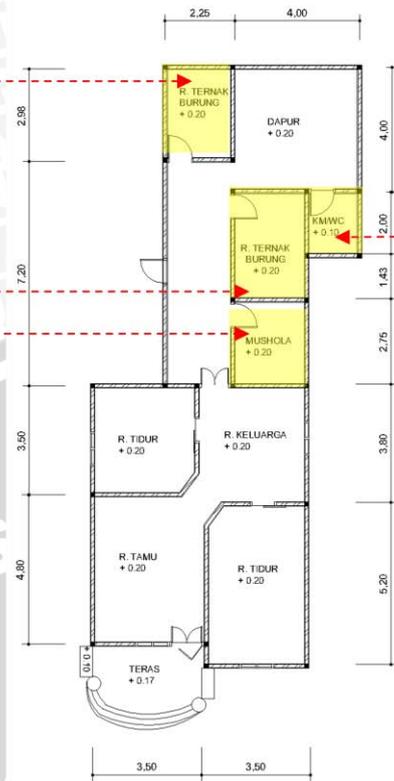
Gambar 4.10 Denah akhir rumah tinggal Bapak Usman

Perubahan fungsi dari gudang padi menjadi ruang berternak burung.

Perubahan fungsi ruang tidur menjadi ruang beribadah atau mushola

Penambahan ruang kamar mandi dalam rumah

Pada tahun 2012 terdapat perubahan fungsi pada gudang penyimpanan padi yang kini difungsikan sebagai ruang untuk berternak burung sebagai penunjang ekonomi keluarga Bapak Usman. Perubahan fungsi juga terjadi pada ruang makan yang kini digunakan sebagai mushollah. Penambahan ruang dengan menambahkan luasan bangunan terjadi pada kamar mandi di area dapur dengan ukuran 1,5m x 2m. Penambahan ruang tersebut dimaksudkan agar pemilik rumah tidak perlu keluar untuk melakukan aktifitas ke kamar mandi. (Gambar 4.10 dan Gambar 4.11)

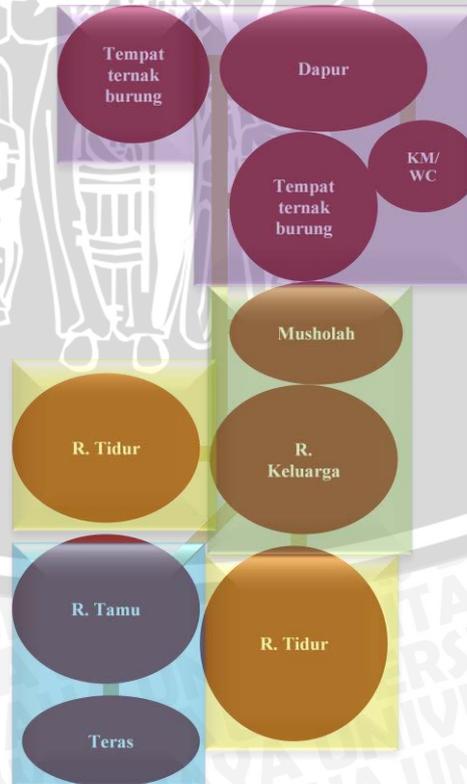
Gambar 4. 11 Pola ruang akhir rumah tinggal Bapak Usman

Hirarki ruang tidak mengalami perubahan, dari zona publik hingga ke zona yang lebih privat

Sirkulasi dalam bangunan tidak berubah, masih beralur linier.

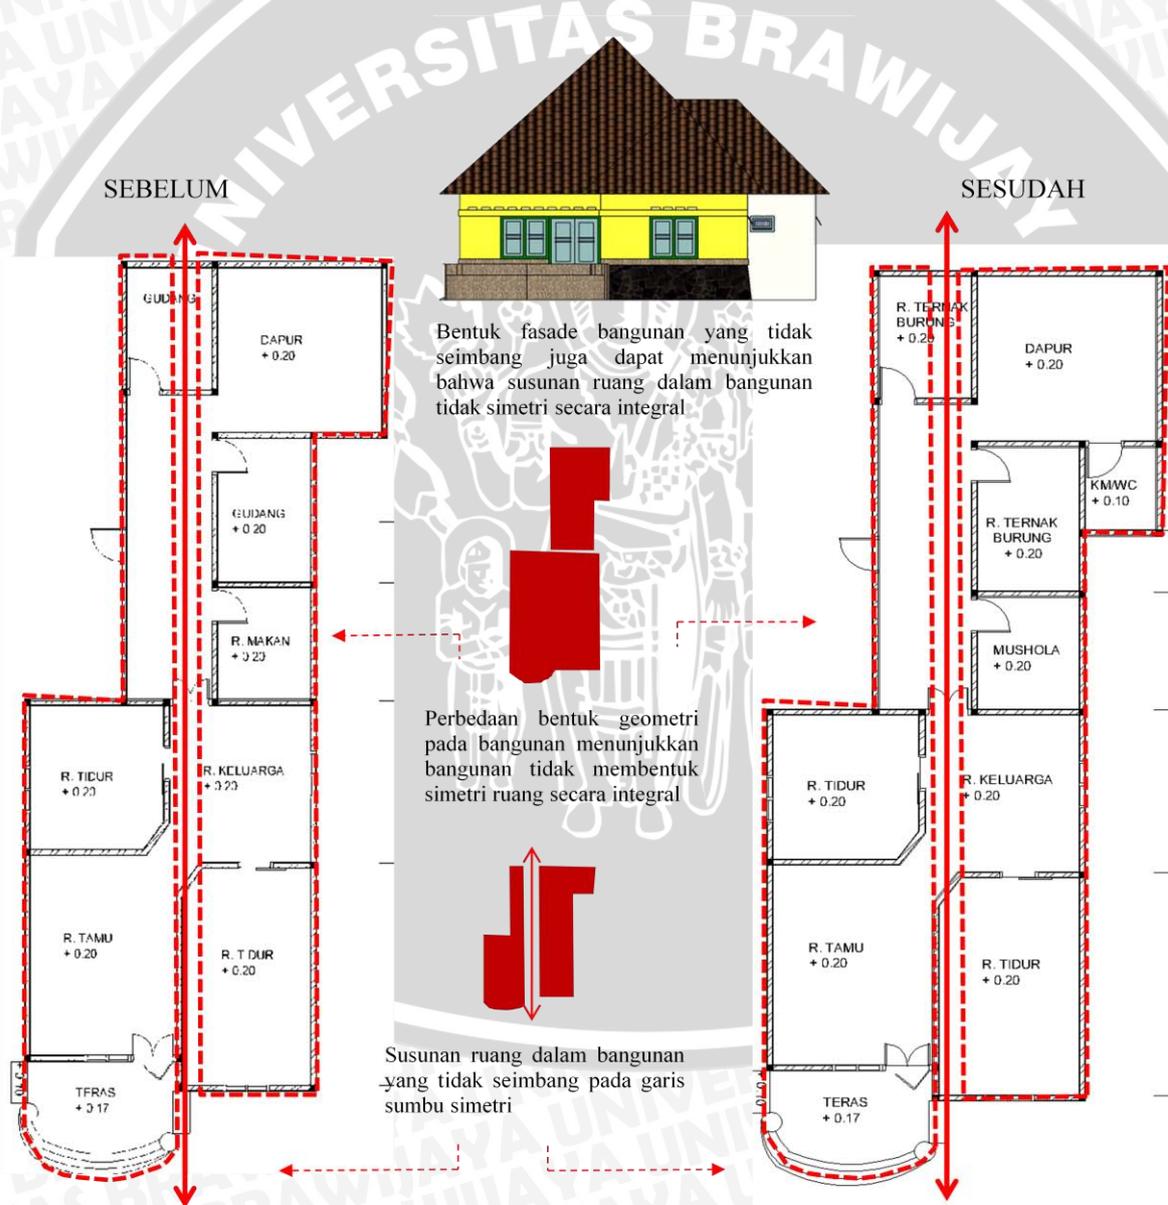
Gambar 4.12 Simetri integral rumah Bapak Usman

Rumah Bapak Usman secara keseluruhan tidak membentuk simetri ruang secara integral, hal yang mencolok terlihat pada bentuk geometri bangunan yang asimetri antara bagian depan (zona publik, zona semi publik dan zona privat) dan zona servis. Bentuk geometri dan proporsi pada bangunan menjadi salah satu alat untuk mencapai suatu keadaan yang sempurna dalam bangunan (Gelernet, 1995), sehingga terlihat bahwa proporsi ruang pada rumah Bapak Usman tidak menunjukkan adanya simetri secara keseluruhan ruang pada bangunan. (Gambar 4.12)

Simetri Integral		Kesimpulan
Sebelum Perubahan	Sesudah Perubahan	
Tidak memiliki simetri secara integral	Tidak memiliki simetri secara integral	Bentuk fasade bangunan yang tidak simetri juga menunjukkan simetrisitas ruang secara keseluruhan bangunan tidak berbentuk simetri

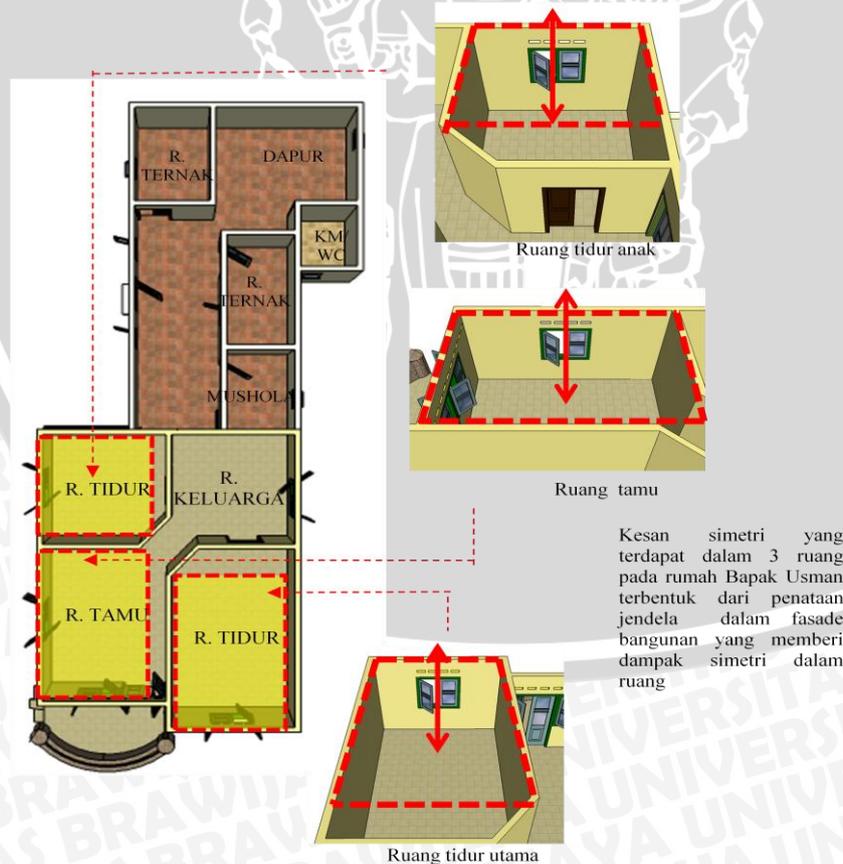
Gambar 4.13 Simetri parsial rumah Bapak Usman

Simetri parsial berdasarkan zona ruang tidak terdapat pada rumah Bapak Usman karena perbedaan ukuran pada ruang dalam zona tertentu dan penyusunan pintu, jendela serta lubang angin yang tidak seimbang pada ruang tertentu. Simetri parsial yang dilihat perbagian ruang dalam bangunannya terbentuk atas peletakan jendela dan lubang ventilasi yang tepat berada ditengah bidang dinding Ruang-ruang yang terdapat kesan simetri pada parsial adalah ruang tamu dan 2 ruang tidur. Ruang tersebut tidak memiliki perubahan sejak awal bangunan dibangun hingga kini. (Gambar 4.13)

Simetri Parsial		Kesimpulan
Sebelum Perubahan	Sesudah Perubahan	
Tidak memiliki simetri parsial berdasarkan zona ruang	Tidak memiliki simetri parsial berdasarkan zona ruang	<ul style="list-style-type: none"> • Simetri parsial yang terbentuk hanya pada simetri parsial secara unit ruang
Memiliki simetri berdasarkan unit ruang, ruang tamu dan ruang tidur	Memiliki simetri berdasarkan unit ruang, ruang tamu dan ruang tidur	<ul style="list-style-type: none"> • Simetri pada ruang terbentuk atas susunan jendela dan lubang angin

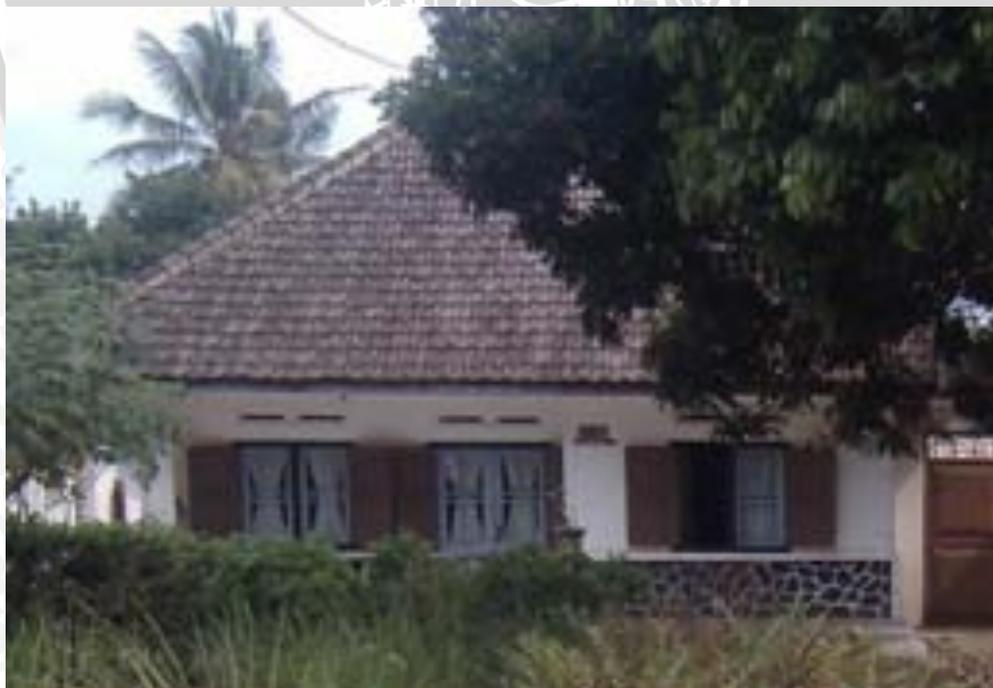
Gambar 4.14 Tampak depan rumah tinggal Ibu Susani

Rumah Ibu Susani yang dibangun pada tahun 1955 ini merupakan rumah yang masih terdapat kaitannya dengan rumah milik Bapak Usman. Rumah ini dibangun oleh orang tua Ibu Susani yang merupakan *pakde* dari Bapak Usman atau kakak dari orang tua Bapak Usman. Ayah dari Ibu Susani memiliki profesi sebagai anggota kepolisian dengan perekonomian yang cukup mapan, sehingga dalam waktu 5 tahun setelah rumah kakek nya di bangun, orang tua Ibu Susani mampu membangun rumah yang hampir identik sama dengan rumah Bapak Usman atau pada saat itu rumah kakek Ibu Susani dan Bapak Usman.

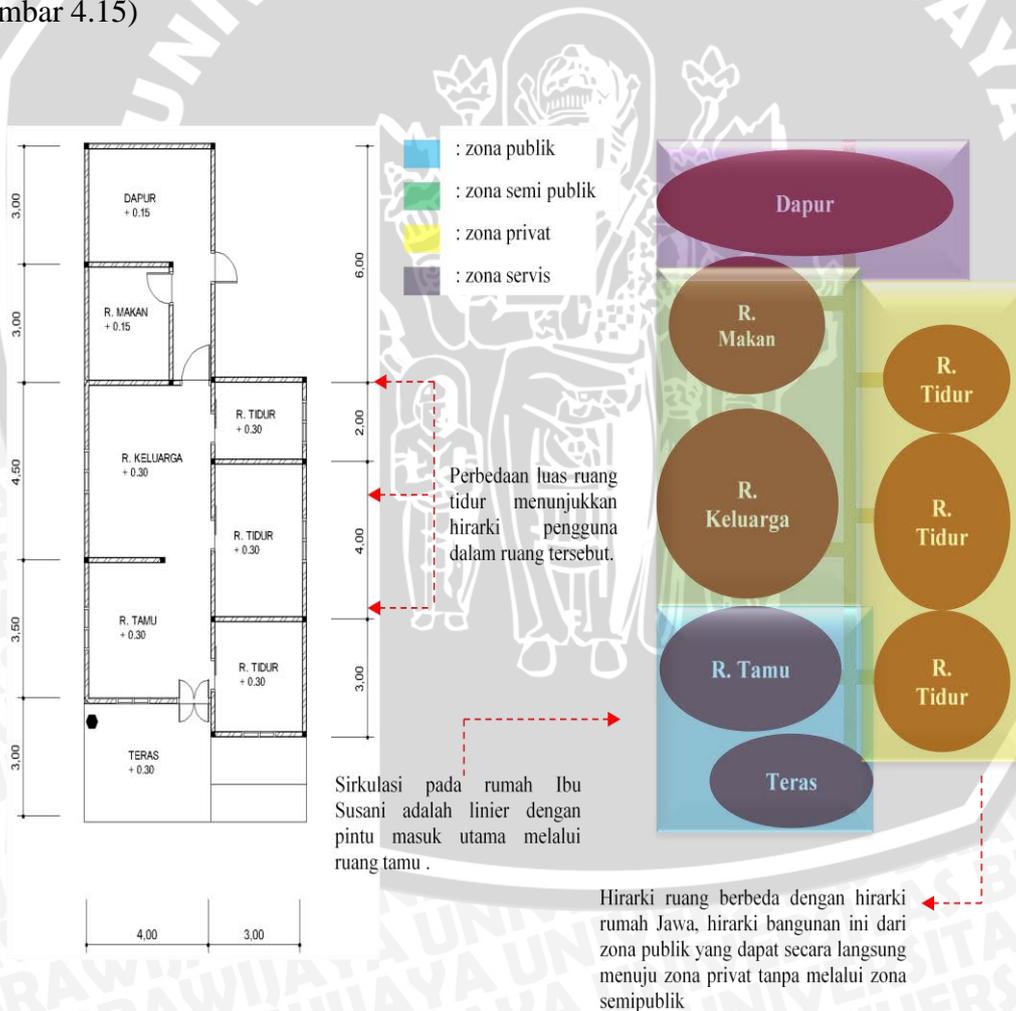
Gambar 4. 15 Denah dan pola ruang awal rumah tinggal Ibu Susani

Sejak dibangun pada tahun 1955 rumah Ibu Susani memiliki fungsi ruang teras, ruang tamu, tiga ruang tidur dengan luas yang berbeda dimana menunjukkan hirarki pengguna ruang sesuai dari yang paling tua usianya menggunakan ruang tidur dengan ukuran paling besar, terdapat pula ruang keluarga, ruang makan, dan dapur. Saat itu Kamar mandi berada diluar bangunan yang digunakan untuk dua rumah, yaitu rumah Bapak Usman dan Ibu Susani. Material lantai keseluruhan bangunan menggunakan plester. Pola ruang rumah Ibu Susani apabila ditarik garis sumbu yang membagi bangunan menjadi dua sama rata menunjukkan bahwa penataan ruang pada rumah ini adalah asimetri pada susunan ruang yang tidak seimbang dalam bangunan. Alur sirkulasi linier. Hirarki ruang pada rumah Ibu Susani ini memiliki urutan yang berbeda dari rumah Jawa yang berurutan dari zona publik ke zona privat, hirarki ruang dari zona publik yang dapat secara langsung menuju ke zona privat dan zona semi publik. (Gambar 4.15)

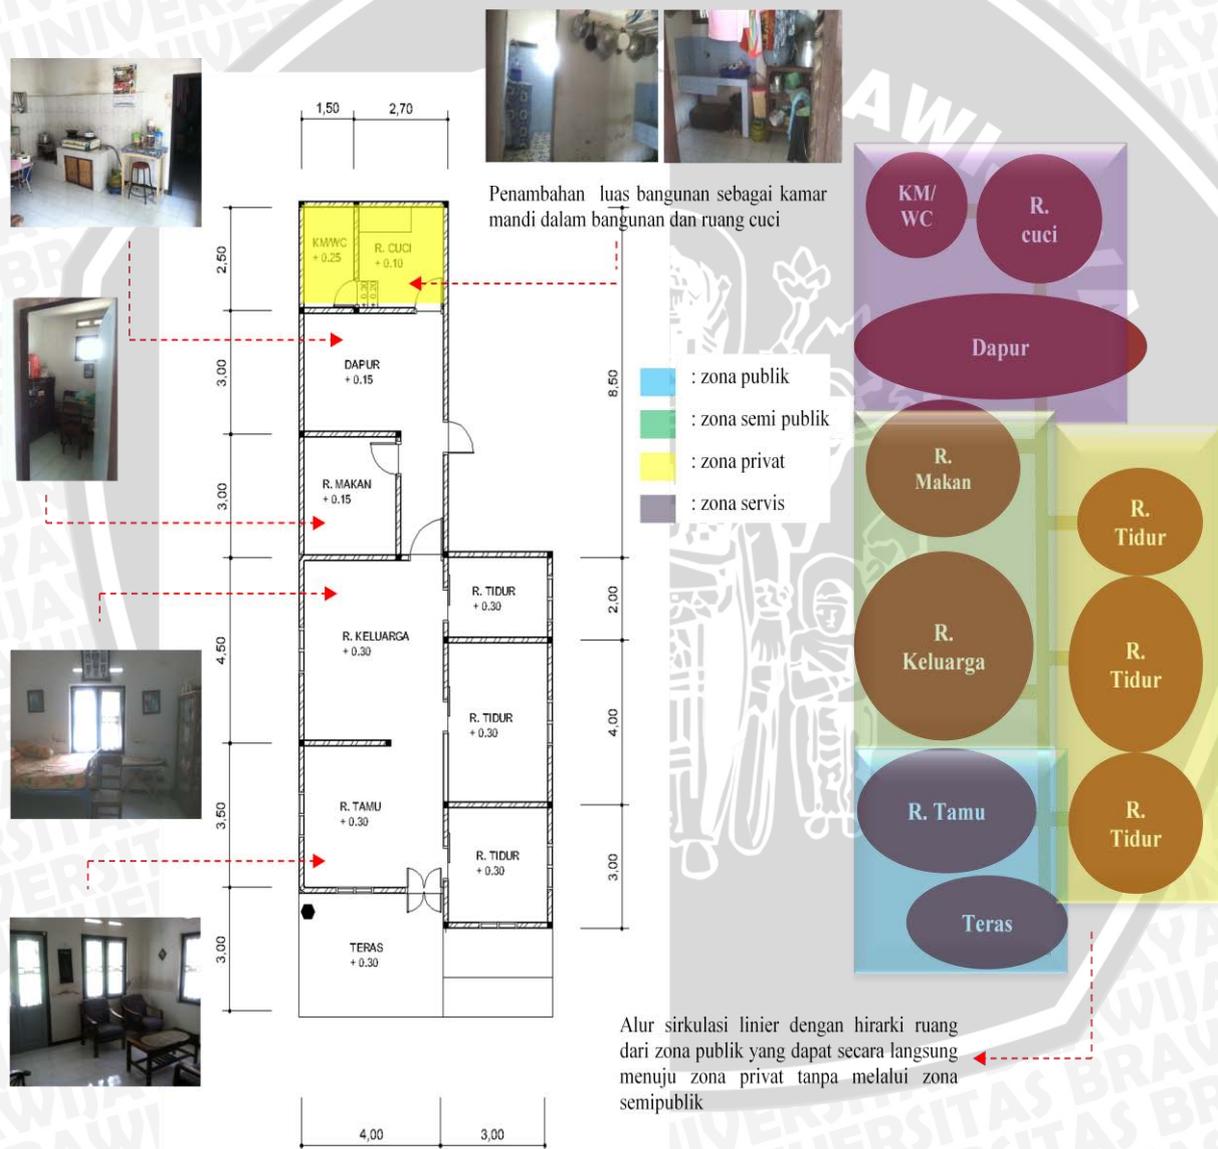
Gambar 4.16 Pola ruang akhir rumah tinggal Ibu Susani

Pada tahun 2007 rumah ini memiliki beberapa perubahan yang mengakibatkan bertambahnya luas bangunan yaitu dengan menambahkan kamar mandi didalam rumah yang berada di belakang dapur. Penambahan luas tersebut menambahkan ruang untuk cuci baju dan cuci piring. Perluasan lahan dengan luas 10,5 m² dibagi menjadi kamar mandi dan ruang cuci. Penambahan ruang yang terjadi tetap tidak merubah pola ruang dalam rumah Ibu Susani, serta tidak merubah alur sirkulasi linear yang sudah aja sejak awal dibangun. (Gambar 4. 16)

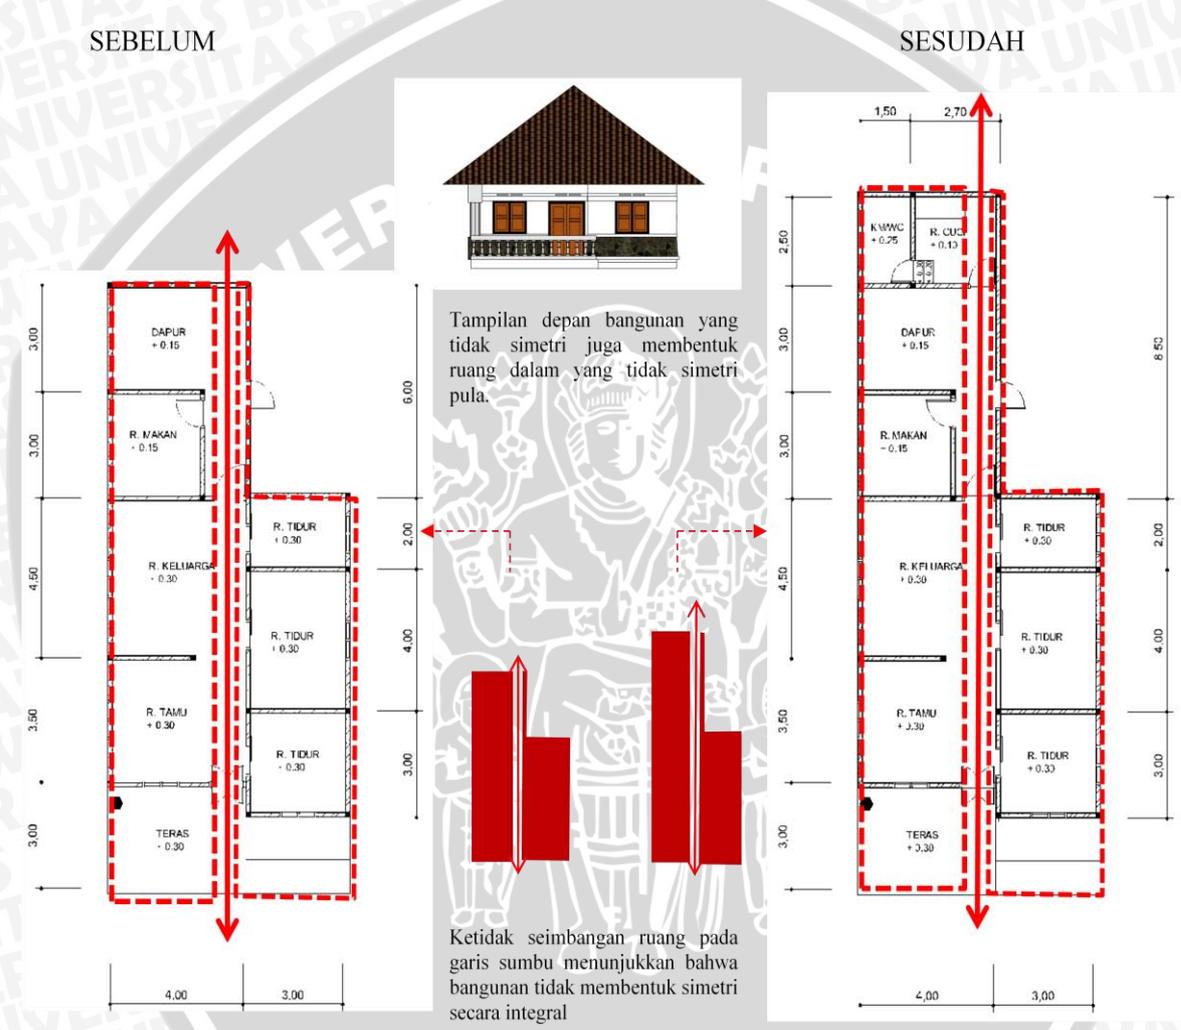
Gambar 4.17 Simetri rumah Ibu Susani

Sejak awal dibangun hingga kini rumah Ibu Susani tidak memiliki simetrisitas ruang secara keseluruhan atau secara integral hal ini terlihat pada bentuk geometri bangunan yang berbeda ukuran pada zona depan (zona publik, zona semi publik dan zona privat) dan zona servis. Perbedaan ukuran ini sehingga membentuk bentuk yang asimetri pada denah bangunan, sehingga simetri integral tidak terbentuk pada bangunan (Gambar 4.17)

Simetri Integral		
Sebelum Perubahan	Sesudah Perubahan	Kesimpulan
Tidak memiliki simetri secara integral	Tidak memiliki simetri secara integral	Adanya perbedaan bentuk ruang pada zona dalam bangunan

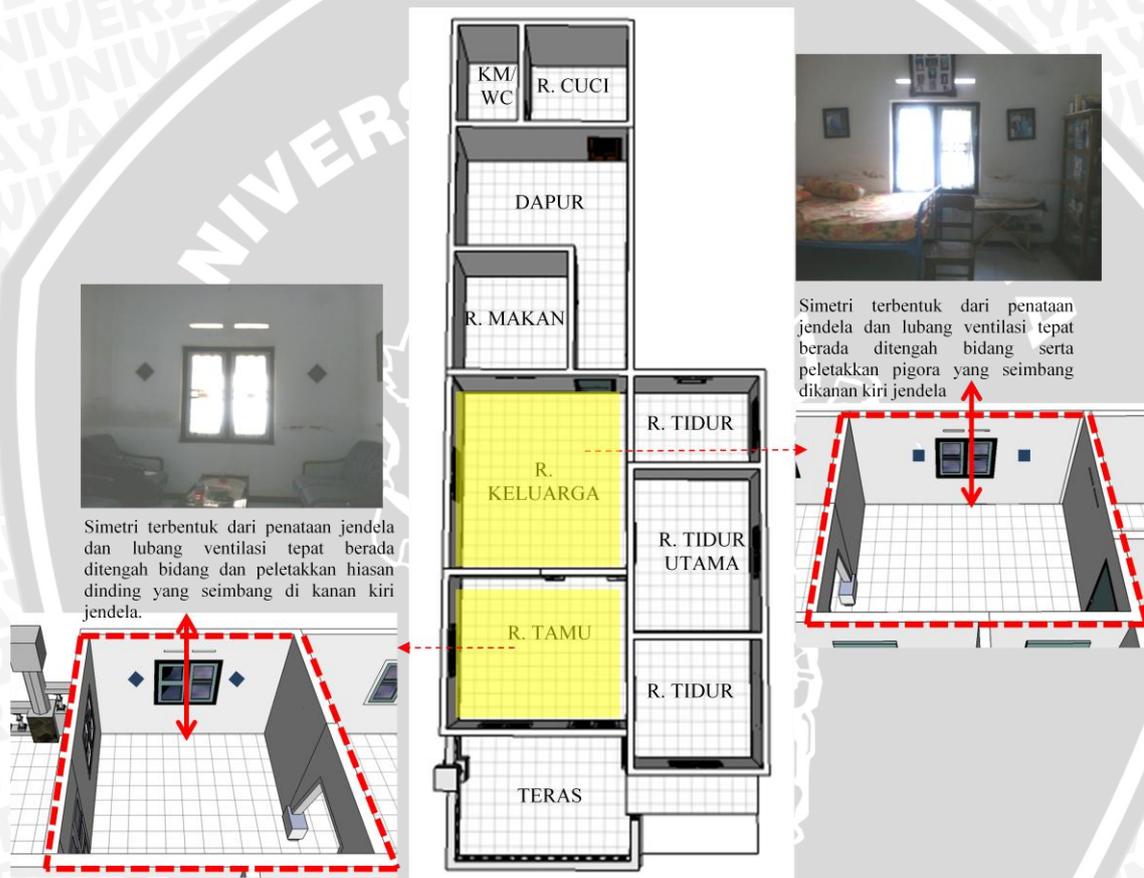
Gambar 4.18 Simetri parsial rumah Ibu Susani.

Simetri parsial pada rumah Ibu Susani ditemukan di beberapa ruang dalam bangunan. Ruang yang memiliki kesan simetri secara parsial pada umumnya ruangan-ruangan yang tidak terdapat adanya perubahan yaitu ruang tamu, ruang keluarga dan 3 ruang tidur. Perubahan yang terjadi pada rumah Ibu Susani tidak mempengaruhi simetri parsial pada ruang-ruang tersebut karena perubahan hanya terdapat penambahan ruang di area belakang. Hal tersebut ditunjukkan pada simetri parsial yang terdapat pada ruang tamu. (Gambar 4.18)

Peletakkan aksesoris ruang seperti pigora foto atau hiasan dinding juga dapat masuk dalam tolak ukur simetris ruang secara parsial yang ada di ruang tamu dan ruang keluarga rumah Ibu Susani. Kesan simetri tentu saja didapat dari penataan jendela serta aksesoris dinding yang berada ditengah bidang dinding secara seimbang. Kesan simetri didapatkan ketika menghadap ke arah bidang tersebut karena posisi jendela dan aksesoris didinding yang berada tepat di tengah-tengah dinding.

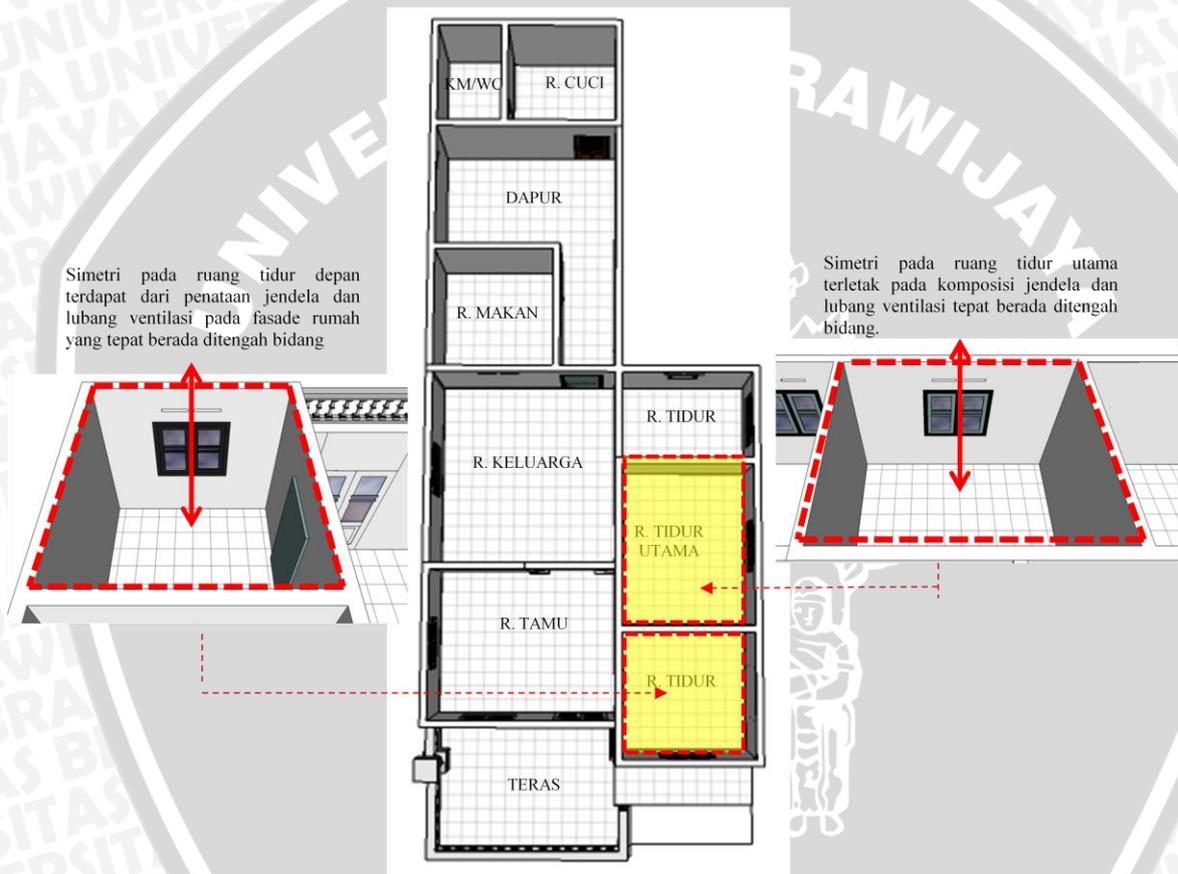
Gambar 4.19 Simetri parsial pada ruang tidur depan dan ruang tidur utama

Simetri parsial dalam rumah Ibu Susani selain ruang tamu dan ruang keluarga adalah ruang tidur yang mana terdapat pada 3 ruang tidur yang berjajar yaitu ruang tidur depan, ruang tidur utama, dan ruang tidur belakang. Pada ruang tidur depan simetri secara parsial terbentuk dari koposisi fasade depan pada penataan jendela dan lubang angin atau ventilasi yang terletak tepat ditengah bidang dinding ruang tidur. Hal yang sama juga terdapat pada ruang tidur utamayang berada di antara dua ruang tidur lainnya. Peletakkan jendela atas fasade samping bangunan membentuk simetri secara parsial pada ruang tidur utama. (Gambar 4.19)

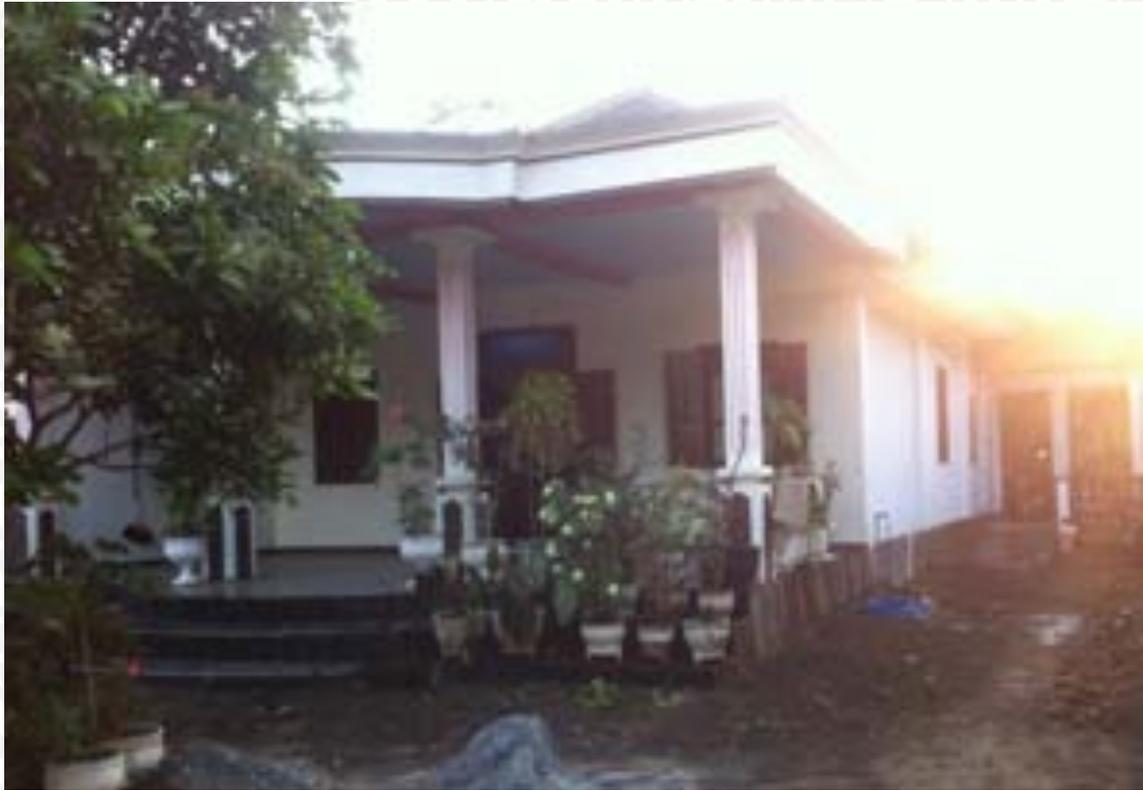
Gambar 4.21 Tampak depan rumah Bapak Budi

Rumah yang dihuni oleh Bapak Budi dan keluarga dibangun sekitar tahun 1920-an ini merupakan rumah warisan yang telah turun temurun dari kakek istri Bapak Budi, Ibu Miana. Kakek Ibu Miana dulunya berprofesi sebagai mandor Pabrik Gula. Menurut keterangan Bapak Budi dan Ibu Miana, dahulu rumah ini merupakan rumah joglo. Namun seiring berjalannya waktu ketika bangsa mulai membangun pabrik gula di

kawasan pabrik gula, kawasan ini mulai terpengaruh oleh bangunan kolonial. terlebih pada saat itu kakek Ibu Miana yang merupakan mandor pabrik, di Pabrik Gula Krebet, Kabupaten Malang kemudian mengadaptasi teknologi rumah kolonial dalam bangunan yang mana menggunakan dinding bata dan kolom besar.

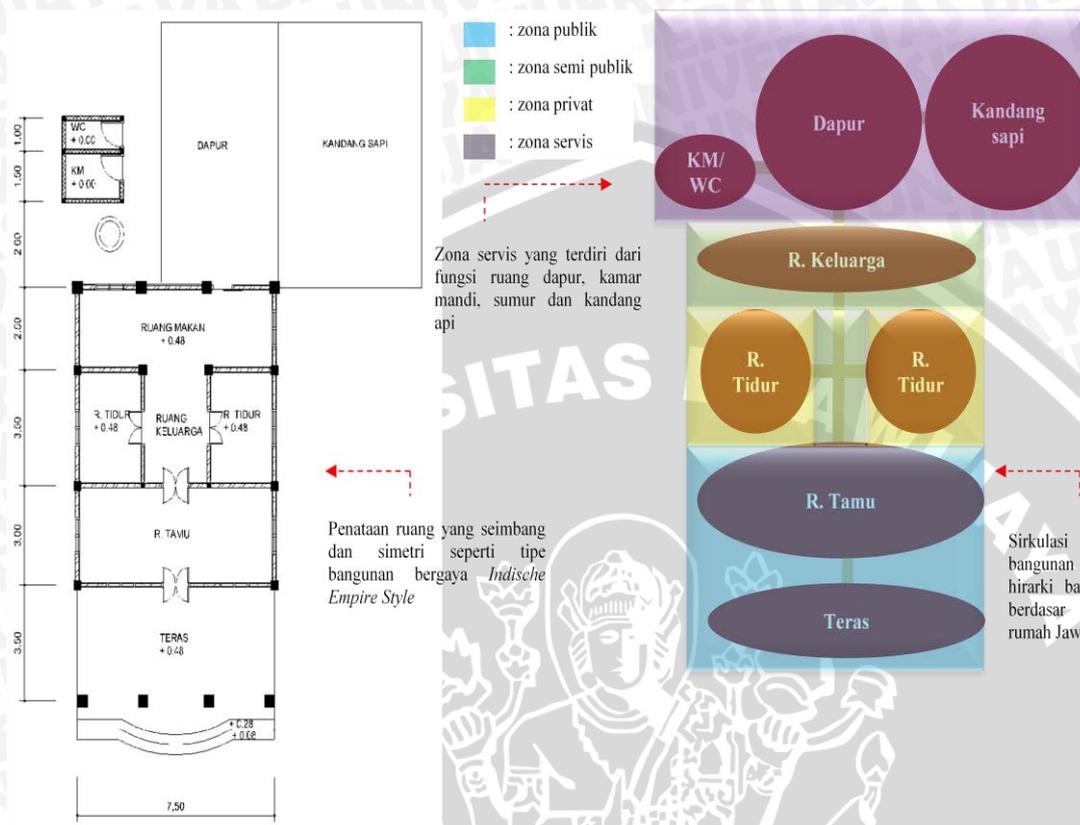
Gambar 4.22 Denah awal rumah Bapak Budi

Pada tahun 1920-an saat pertama kali dibangun rumah ini terdiri dari bangunan utama yang terdiri dari teras, ruang tamu, dua kamar tidur, dan ruang keluarga & ruang makan serta bangunan penunjang terdiri dari fungsi dapur, kamar mandi, dan sumur. Penataan ruang pada rumah Bapak Budi memiliki penataan yang simetri. Zona publik dari teras dan ruang tamu menuju area lebih privat bangunan terdapat dinding pembatas berupa pintu yang linier dari pintu masuk utama. Terdapat koridor yang menghubungkan dua kamar tidur yang terletak bersebrangan dan ruang makan beserta ruang keluarga. Letak kamar mandi berada di luar bangunan utama dengan akses masuk melalui dapur. Sumber air yang digunakan untuk sehari-hari ialah dari sumber air sumur yang berada dekat kamar mandi di bagian belakang bangunan. Pola ruang yang terbentuk pada rumah ini merupakan pola simetris sempurna yang penyusunan ruangnya nampak seperti bangunan kolonial bergaya *Indische Empire Style*. Alur

sirkulasi linear dengan hirarki ruang yang berurutan dari zona publik ke zona yang lebih privat. Hirarki ruang ini sama dengan hirarki ruang Jawa. (Gambar 4.22)
