BAB IV

HASIL DAN PEMBAHASAN

4.2 Objek Studi Penelitian

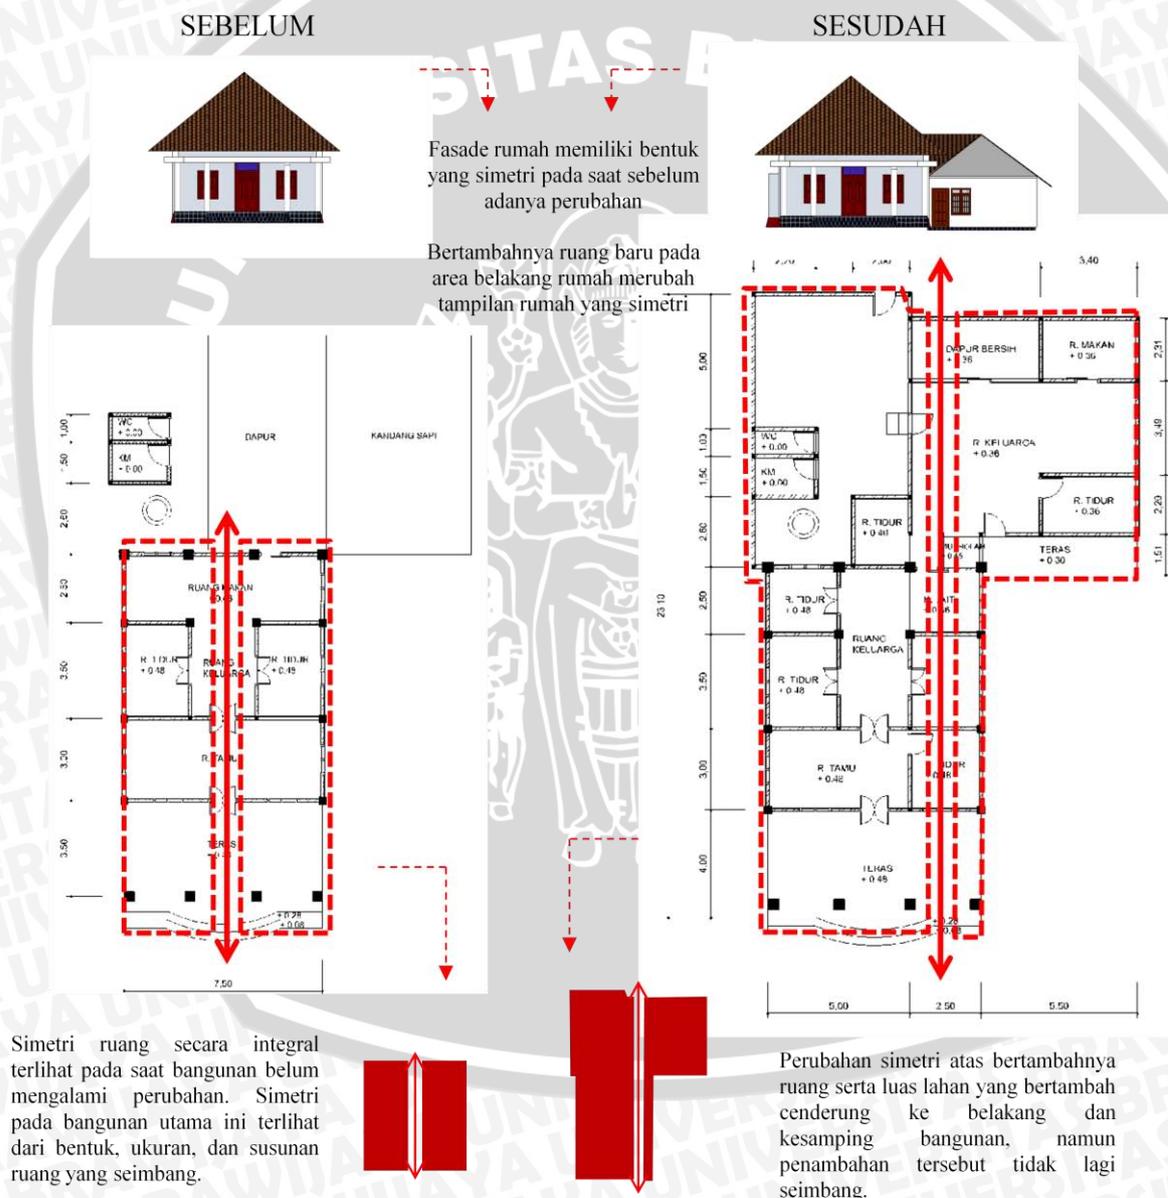
Gambar 4.25 Simetri integral rumah Bapak Budi

Simetri ruang pada keseluruhan bangunan pada rumah Bapak Budi ini terlihat pada saat bangunan belum mengalami perubahan. Bentuk denah pada bangunan ini memiliki karakter denah kolonial bergaya *Indische Empire Style* dengan susunan ruang yang simetri. Perubahan ruang atas kebutuhan pemilik rumah dengan menambah ruang pada bagian ruang yang ada hingga penambahan luas lahan yang cenderung menambah di area belakang ini sehingga simetri integral tidak lagi terlihat pada bangunan. (Gambar 4.25)

Simetri Integral		Kesimpulan
Sebelum Perubahan	Sesudah Perubahan	
Memiliki simetri secara integral	Tidak memiliki simetri secara integral	Simetri integral terlihat pada saat sebelum adanya perubahan dengan susunan ruang yang seimbang dalam garis sumbu yang membagi kanan dan kiri denah ruang

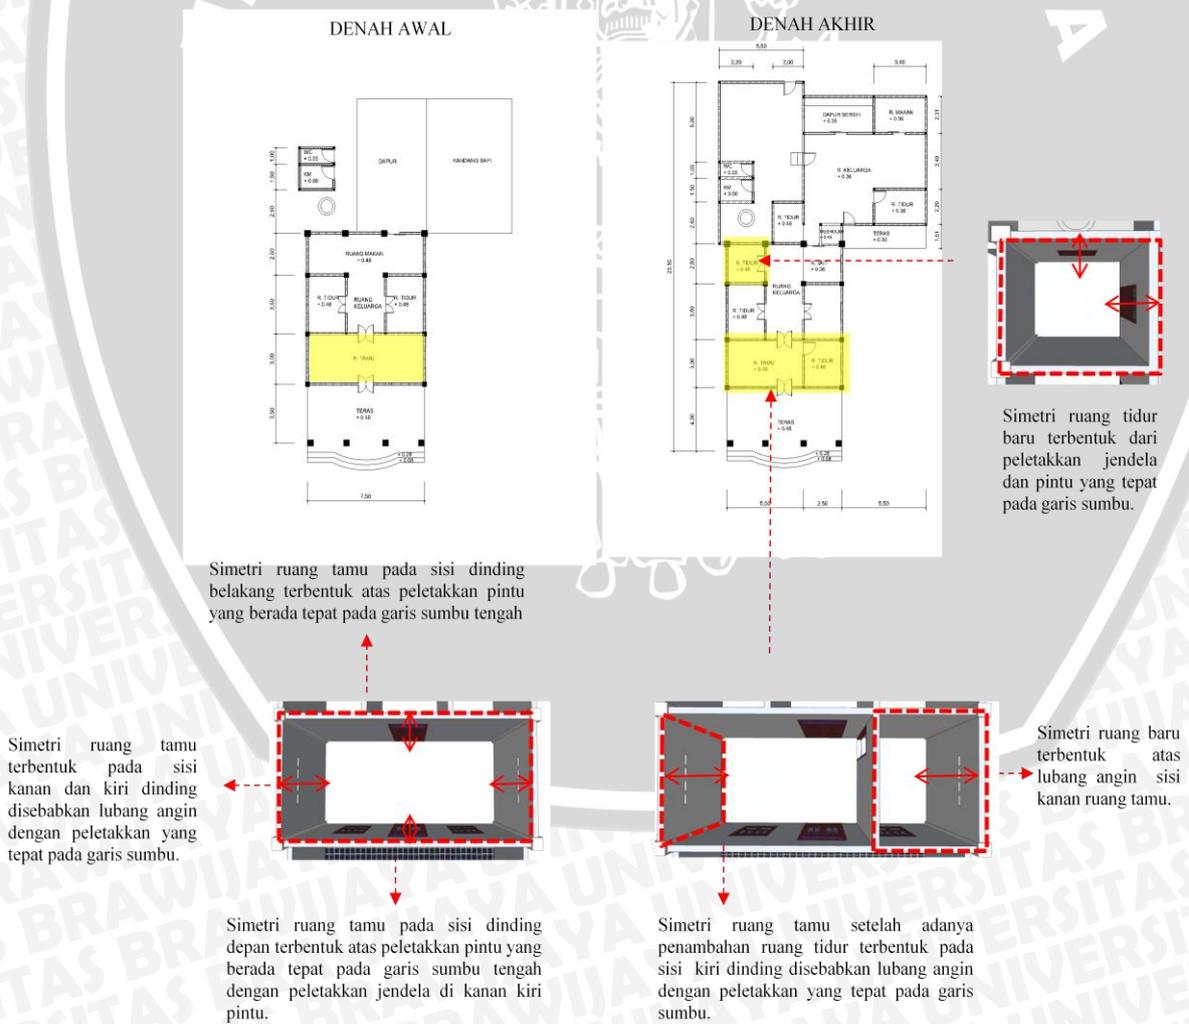
Gambar 4.26 Perubahan simetri ruang tamu dan ruang keluarga rumah Bapak Budi

Sebelum adanya perubahan pada rumah Bapak Budi, simetri ruang pada bangunan sangat terlihat pada penyusunan ruang di keseluruhan bangunan yang seimbang, sehingga simetri ruang lebih dominan terlihat secara integral dari pada simetri secara parsial berdasarkan zona ruangnya. Pada saat terjadi perubahan ruang, simetri integral bahkan simetri parsial berdasarkan zona ruang tidak terlihat. Karena peletakkan ruang yang lebih melihat ruang yang tersedia tanpa mempertimbangkan zona ruang. (Gambar 4.26)

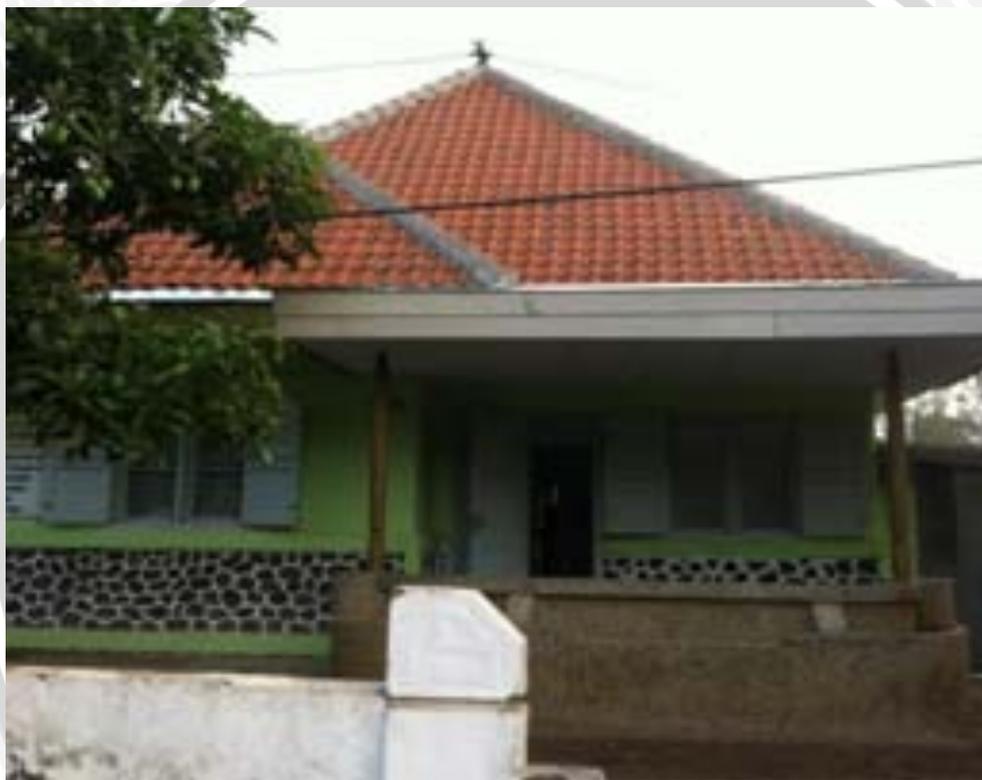
Gambar 4.29 Tampak depan rumah tinggal Ibu Prayit

Rumah yang ditempati oleh Ibu Prayit sekeluarga merupakan rumah titipan dari mantan majikan Ibu Prayit bekerja sebagai pembantu rumah tangga yang di percayakan untuk di tempati dan dirawat oleh keluarga Ibu Prayit dan keluarga. Rumah ini dibangun sekitas tahun 1950-an oleh pemilik rumah. Profesi pemilik rumah dulunya merupakan pemborong atau kontraktor bangunan ini tetap terjaga keasliannya, dan perubahan yang terjadi tidak terlalu signifikan terhadap bangunan.

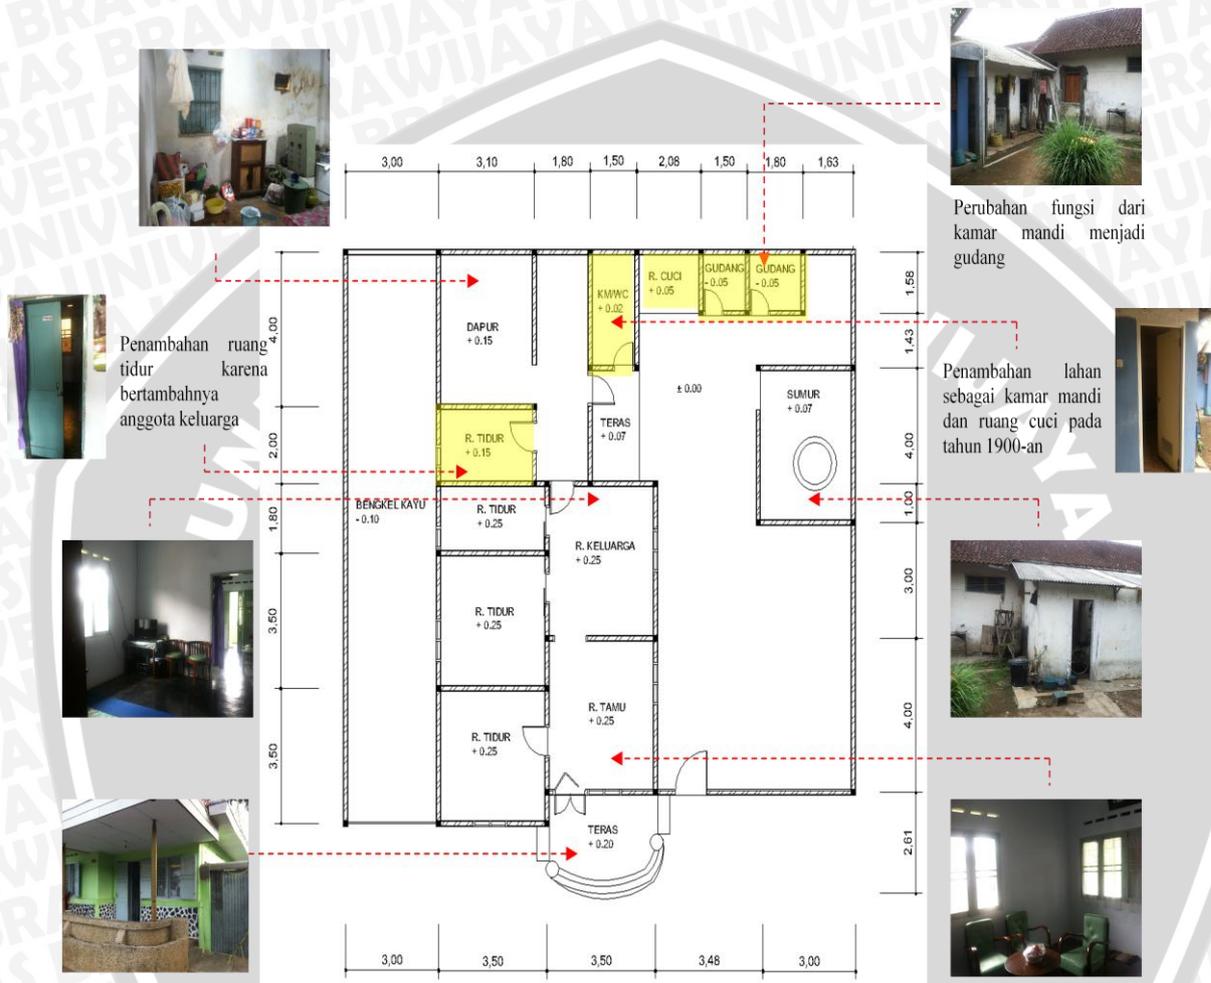
Gambar 4.31 Denah akhir rumah tinggal Ibu Prayit

Pada tahun 1990 perubahan yang terjadi pada rumah Ibu prayit dikarenakan faktor bertambahnya anggota keluarga yaitu dengan menambahkan ruang tidur yang mengurangi luasan dapur. Bersamaan dengan itu berubah pula fungsi dapur yang memasak dengan menggunakan kayu menjadi dapur modern yang telah menggunakan gas. Penambahan ruang juga terdapat pada kamar mandi yang dibangun menempel

dengan bangunan inti agar dimaksudkan lebih dekat dan juga kamar mandi yang berada diluar bangunan telah beralih fungsi sebagai gudang. Pola ruang rumah Ibu Prayit setelah adanya perubahan dan penambahan ruang adalah asimetri dengan alur sirkulasi yang tetap linier. (Gambar 4.31)

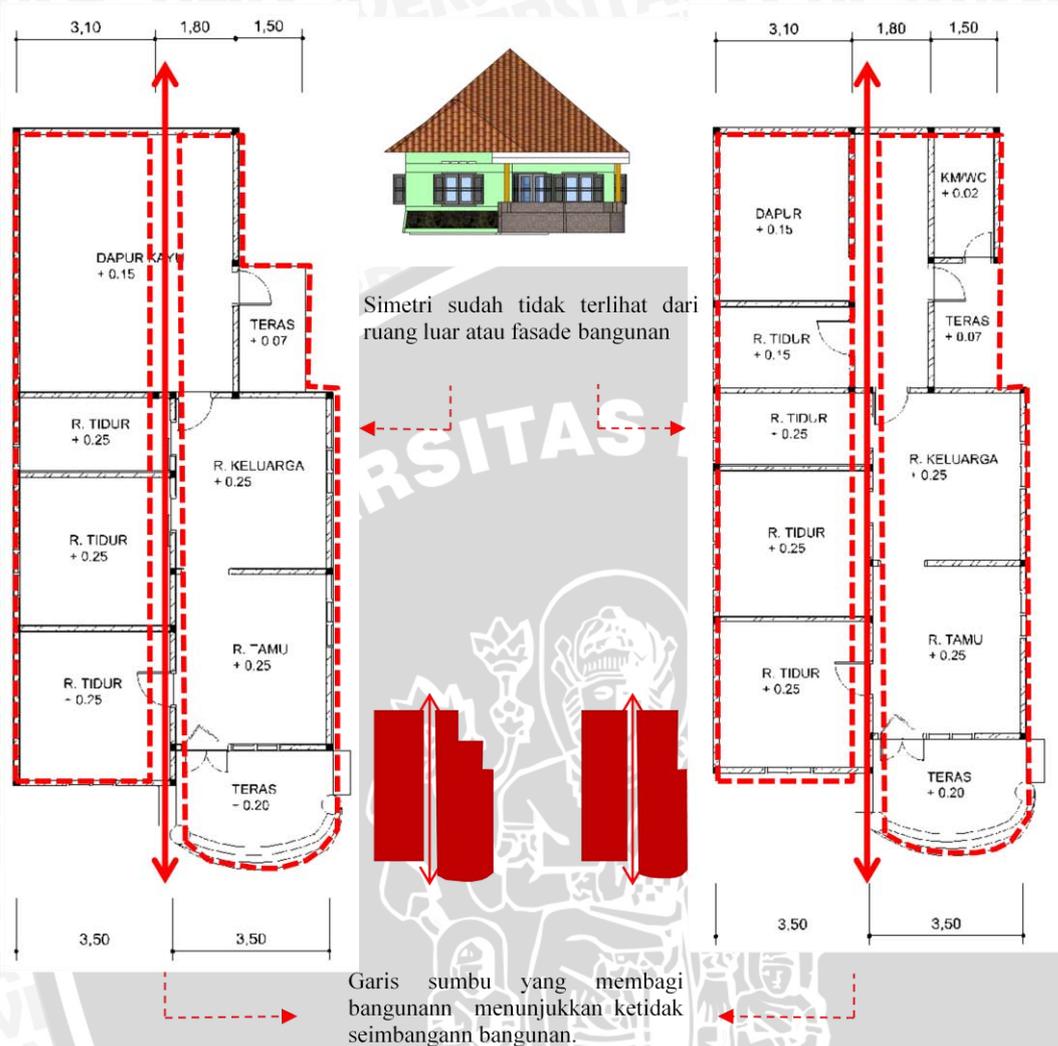
Gambar 4.32 Simetri Integral rumah Ibu Prayit

Susunan ruang pada rumah Ibu Prayit sejak awal tidak terbentuk simetri secara keseluruhan hal ini terlihat pada bentuk geometri bangunan yang berbeda ukuran pada zona depan (zona publik, zona semi publik dan zona privat) dan zona servis. Perbedaan ukuran ini sehingga membentuk bentuk yang asimetri pada denah bangunan, sehingga simetri integral tidak terbentuk pada bangunan (Gambar 4.32)

Sebelum Perubahan	Simetri Integral Sesudah Perubahan	Kesimpulan
Tidak memiliki simetri secara integral	Tidak memiliki simetri secara integral	Adanya perbedaan bentuk ruang pada zona servis dalam bangunan dan susunan ruang yang tidak seimbang

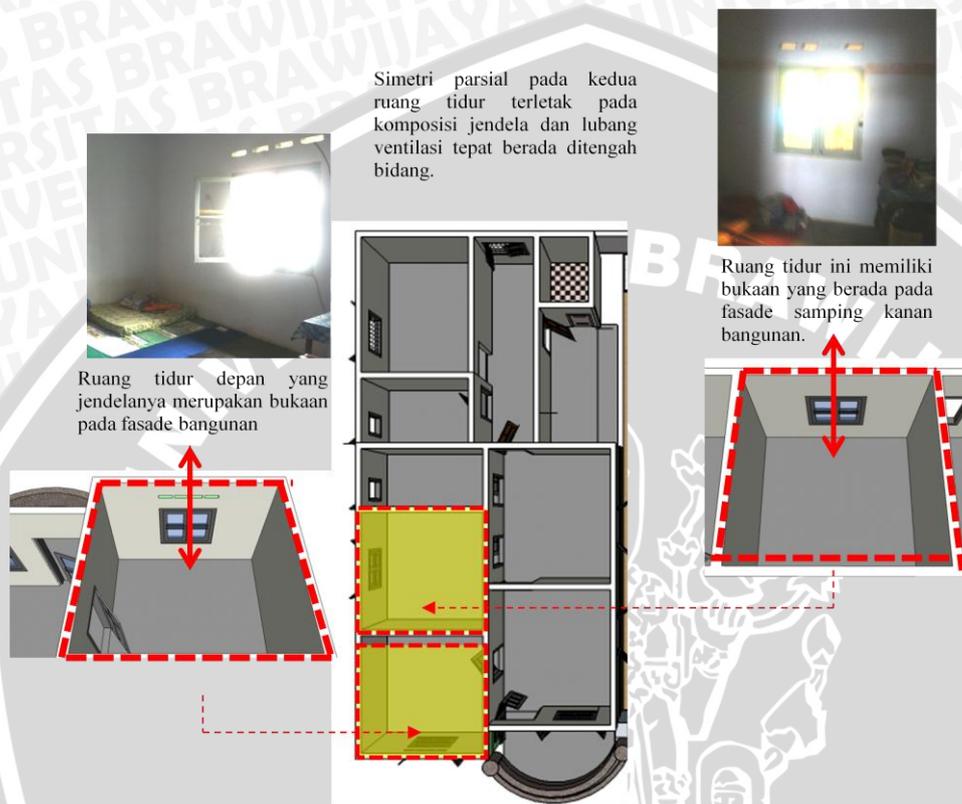
Gambar 4.33 Simetri ruang parsial rumah Ibu Prayit

Simetri parsial tidak banyak ditemukan dalam rumah Ibu Prayit. Berdasarkan zona ruang, bangunan ini tidak terdapat zona ruang yang menunjukkan kesimetrisannya. Simetri hanya terdapat pada unit ruang difungsi

ruang tidur. Perubahan yang terjadi pada rumah Ibu Prayit tidak mempengaruhi simetrisitas pada 2 ruang tidur tersebut. Peletakkan jendela dan lubang angin yang berada ditengah-tengah bidang dinding ruang tidur yang membuatnya nampak kesan simetri secara parsial. Susunan yang seimbang antara kanan dan kiri pada bidang dinding atas garis sumbu yang berpotongan secara vertikal. (Gambar 4.33)

Simetri Parsial		Kesimpulan
Sebelum Perubahan	Sesudah Perubahan	
Tidak memiliki simetri parsial berdasarkan zona ruang	Tidak memiliki simetri parsial berdasarkan zona ruang	<ul style="list-style-type: none"> • Simetri parsial berdasarkan zona ruang tidak terdapat pada rumah Ibu Prayit • Simetri pada ruang terbentuk atas komposisi elemen pada dinding, yakni jendela dan lubang angin
Memiliki simetri berdasarkan unit ruang pada ruang tidur	Memiliki simetri berdasarkan unit ruang pada ruang tidur

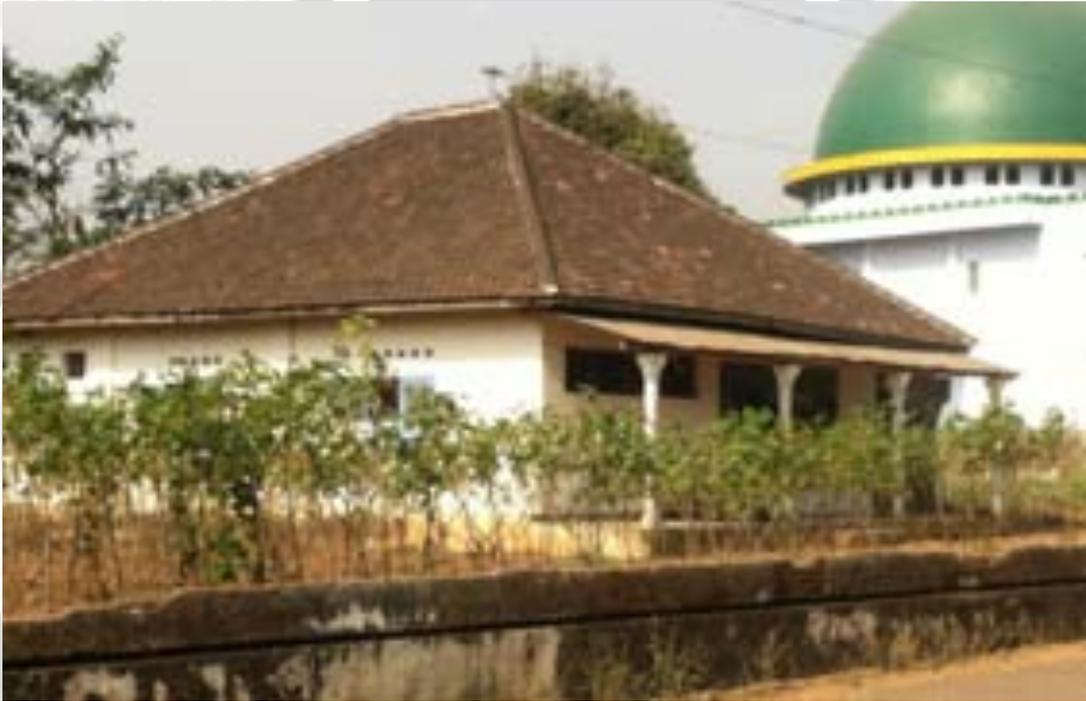
Gambar 4. 34Tampak depan rumah tinggal Bapak Edi

Rumah tinggal yang ditempati oleh Bapak Edi sekeluarga merupakan rumah warisan dari orang tua isteri Bapak Budi. Sejak dibangun tahun 1950-an rumah ini memiliki beberapa perubahan didalamnya. Mertua Bapak Budi yang berprofesi sebagai buruh tani membuat ruang khusus untuk menyimpan persediaan padi. Keluarga besar Bapak Edi adalah masyarakat etnis Jawa.

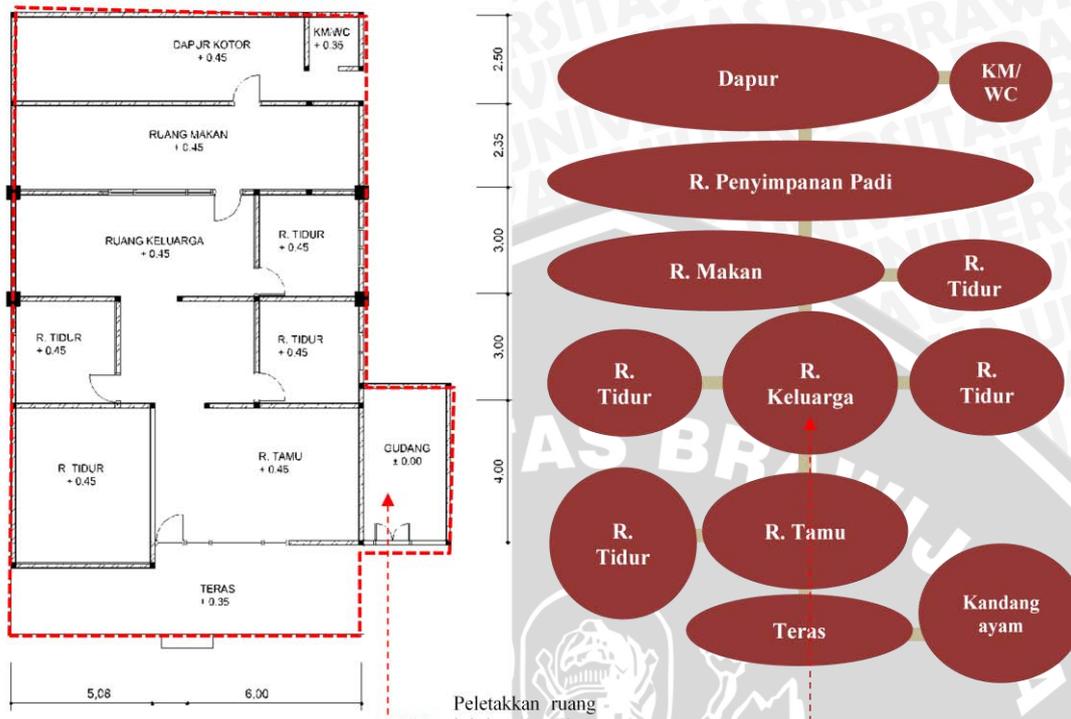
Gambar 4.35 Denah dan pola ruang awal rumah tinggal Bapak Edi

Pada awal dibangun rumah Bapak Edi sudah terdapat ruang tamu, empat ruang tidur yang mana satu diantaranya memiliki ukuran yang lebih besar yang diperuntukkan orang tua isteri Bapak Edi, ruang keluarga, ruang makan, tempat menyimpan padi, dapur, dan kamar mandi. Ruang-ruang tersebut berada didalam bangunan sedangkan kandang ayam berada diluar bangunan yang aksesnya melalui halaman depan rumah. Ruang-ruang pada rumah Bapak Edi tidak disusun berdasarkan keseimbangan dalam bangunannya. Sehingga simetrisitas ruang pada bangunan tidak nampak baik secara ukuran maupun keseluruhan. Kesimetrisan rumah Bapak Edi hanya pada simetris parsial yang terdapat di beberapa ruang didalam rumah. Alur sirkulasi pada rumah ini adalah linier, hirarki ruang terdapat perbedaan dengan hirarki pada rumah Jawa (Gambar 4.35)

Sejak awal dibangun, rumah Bapak Edi tidak mengutamakan simetrisitas ruang dalam bangunannya. Pola simetri di terapkan pada ruang-ruang didalamnya atas peltakkan elemen pada dinding.

Peletakkan ruang ini berada diluar bangunan rumah tinggal

Sirkulasi dalam bangunan membentuk linier bercabang dengan ruang keluarga sebagai pusat berkumpulnya keluarga

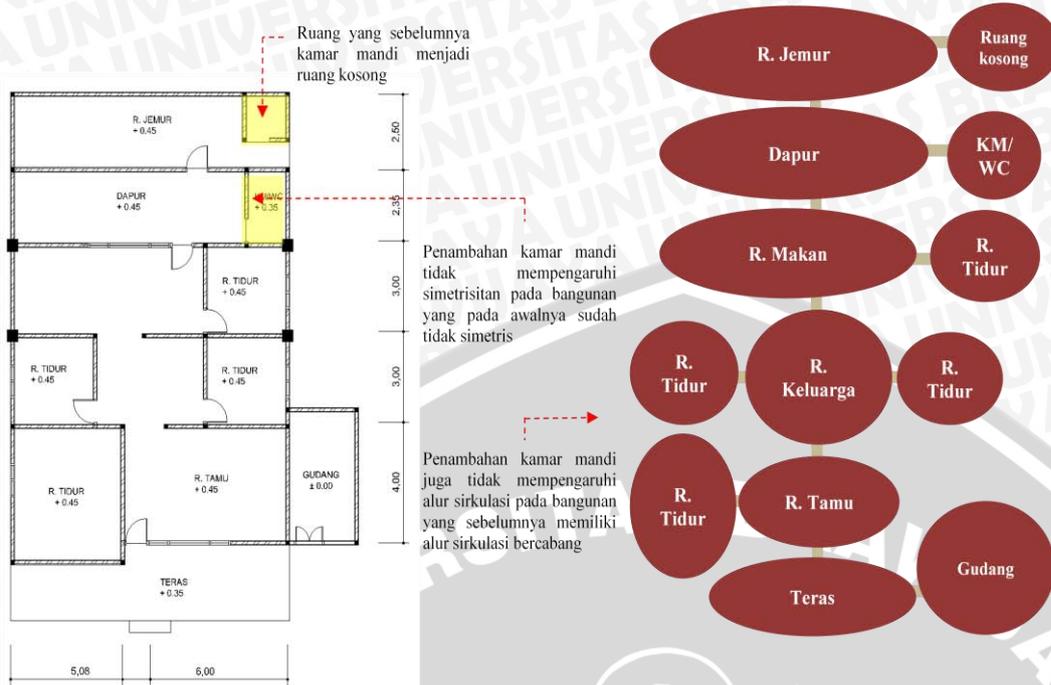
Gambar 4.36 Denah dan pola ruang perubahan 1 rumah Bapak Edi

Pada tahun 1970-an rumah ini memiliki perubahan akibat adanya kerusakan pada atap bagian belakang rumah yang mana dapur dan kamar mandi tidak lagi di fungsikan. Sebelum adanya kerusakan tersebut, mertua Bapak Edi tak lagi bekerja sebagai petani namun sebagai pedagang sehingga ruang tempat penyimpanan padi di alih fungsikan sebagai dapur dan menambahkan kamar mandi di dalamnya. Penambahan ruang kamar mandi mengurangi luasan dapur dengan ukuran 1,5m x 2,38m. Sejak mertua Bapak Edi telah meninggal yang ruang tidur utama juga mengalami perubahan fungsi setelah kosong beberapa bulan kemudian di manfaatkan sebagai gudang. (Gambar 4. Perubahan yang terakhir pada rumah Bapak Edi pada tahun 2010 menambahkan ruang tidur pada ruang keluarga. Penambahan ruang disebabkan oleh bertambahnya anggota keluarga. Perubahan tersebut juga menyebabkan berubahnya letak ruang keluarga yang kini berada di antara dua ruang tidur yang saling berhadapan. (Gambar 4.36 dan Gambar 4.37)

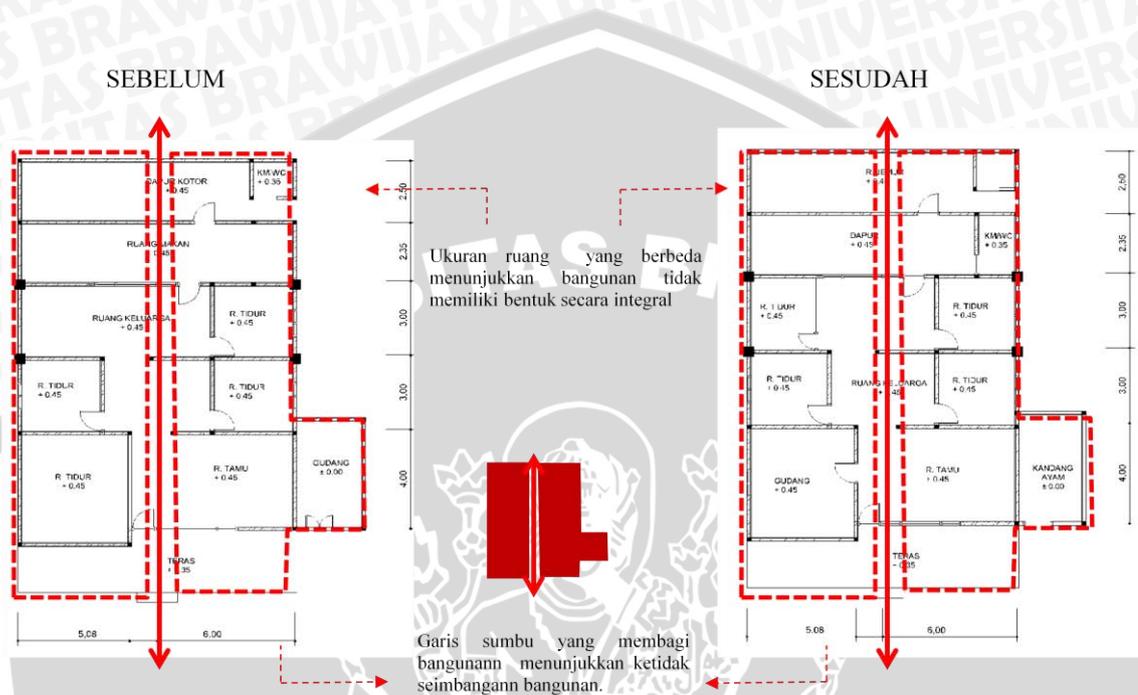
Gambar 4.38 Simetri rumah Bapak Edi

Pada rumah Bapak Edi memiliki penataan ruang yang tidak tersusun secara seimbang, seperti adanya satu ruang yang menonjol disisi kiri bangunan pada denah.

Perbedaan ukuran pada ruang yang bersebrangan seperti pada ruang tidur dan ruang tamu yang memiliki ukuran yang tidak sama. Peletakkan pintu dan sekat dinding yang tidak seimbang pada bangunan sehingga penataan ruang yang cenderung asimetri ini sejak awal dibangun hingga kini menunjukkan bahwa bangunan tidak memiliki simetri secara integral. (Gambar 4.38)

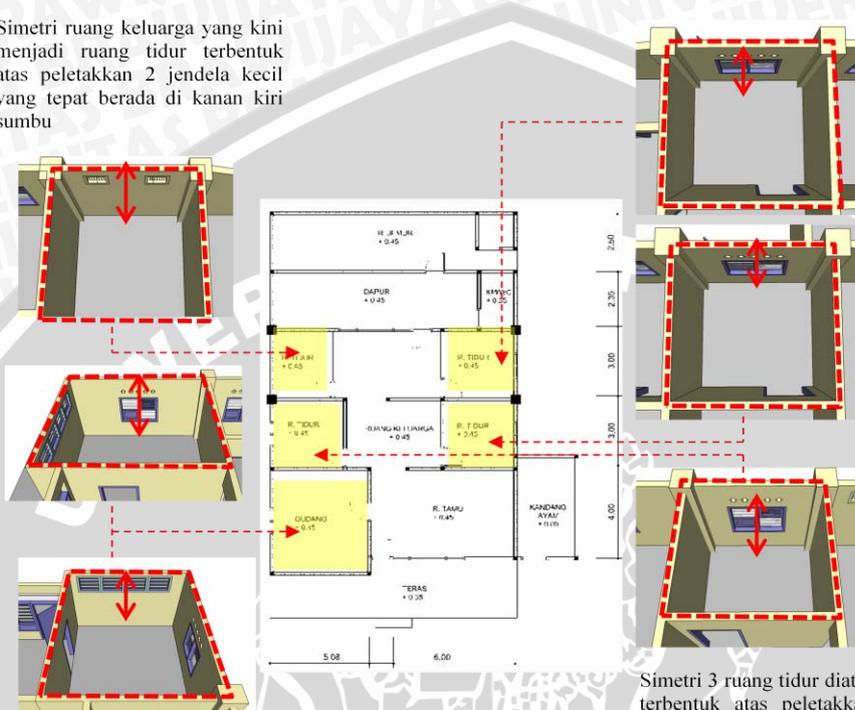
Simetri ruang keluarga yang kini menjadi ruang tidur terbentuk atas peletakan 2 jendela kecil yang tepat berada di kanan kiri sumbu

Simetri ruang pada gudang yang sebelumnya merupakan ruang tidur terbentuk atas peletakan jendela dan lubang angin yang tepat ditengah-tengah sumbu

Simetri 3 ruang tidur diatas terbentuk atas peletakan jendela dan lubang angin yang tepat ditengah-tengah sumbu

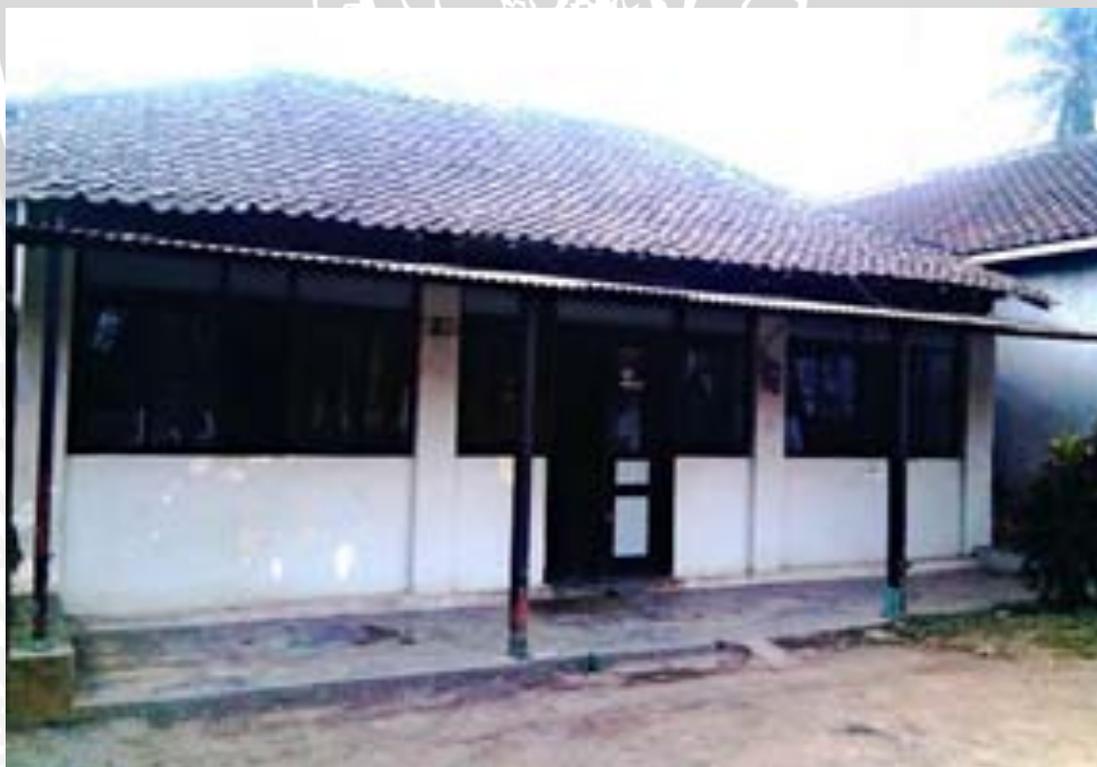
Gambar 4.40 Tampak depan rumah tinggal Bapak Fatkur

Keluarga Bapak Fatkur merupakan masyarakat etnis Jawa, menurut keterangan Bapak Fatkur dan istrinya, dahulu rumah ini merupakan rumah joglo yang terdapat pendopo sebagai wilayah untuk menerima tamu namun seiring berjalannya waktu semakin padatnya penduduk di kawasan Desa Sempalwadak, tanah yang dulunya pendopo tersebut dijual sebagai jalan akses para warga untuk melintas.

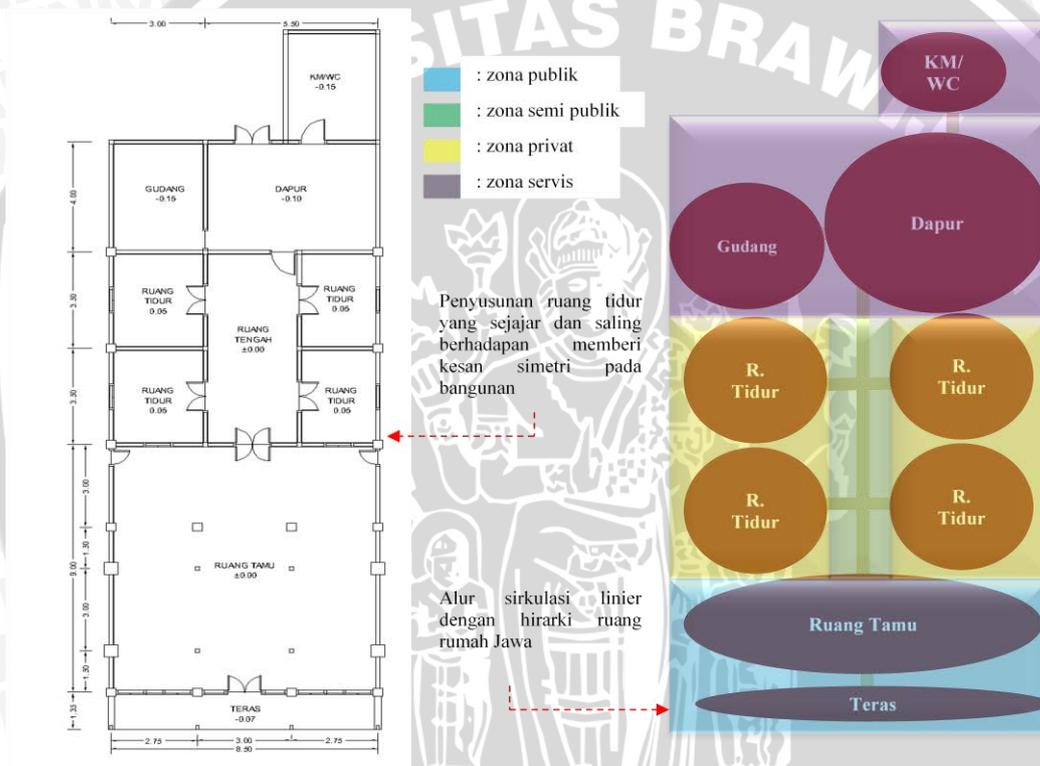
Gambar 4.41 Denah dan pola ruang awal rumah tinggal Bapak Fatkur

Penataan ruang pada rumah Bapak Fatkur menggunakan konsep penataan ruang pada rumah Jawa. Pada awal dibangun sekitar tahun 1920-an rumah Bapak Fatkur terdiri dari ruang pendopo, pringgitan (ruang tamu), empat ruang tidur, gudang, dapur dan kamar mandi. Namun pada tahun 1950-an pendopo yang berukuran 8,5m x 6m tersebut telah dibongkar sebagai jalan umum bagi akses warga melintas, dengan begitu luas bangunan rumah Bapak Fatkur berkurang. Pola ruang awal pada rumah fatkur apabila ditarik garis sumbu vertikal adalah sumbu semetri pada area balai hingga ruang tidur, alur sirkulasi yang ada pada rumah ini adalah sirkulasi linier. (Gambar 4.41)

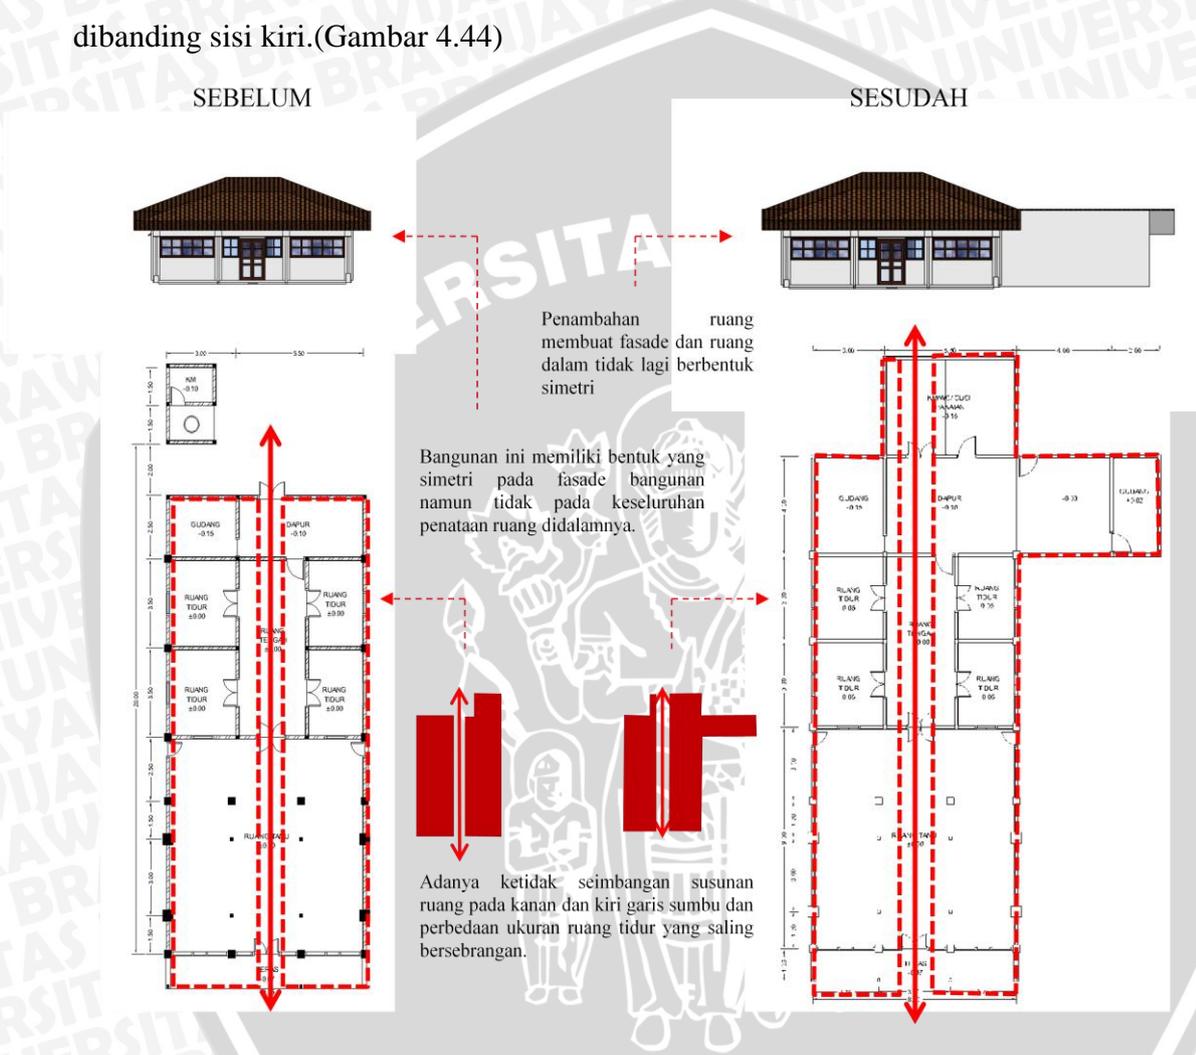
Gambar 4.44 Simetri integral rumah Bapak Fatkur

Rumah Bapak Fatkur secara fasade hingga ke zona publik bangunan memiliki kesimetrisan, namun perbedaan ukuran pada ruang tidur serta bentukkan ruang yang tidak seimbang pada zona servis membuat bangunan tidak memiliki simetri secara seimbang. Perbedaan ukuran pada ruang tidur yang lebih luas pada sisi kanan dibanding sisi kiri.(Gambar 4.44)

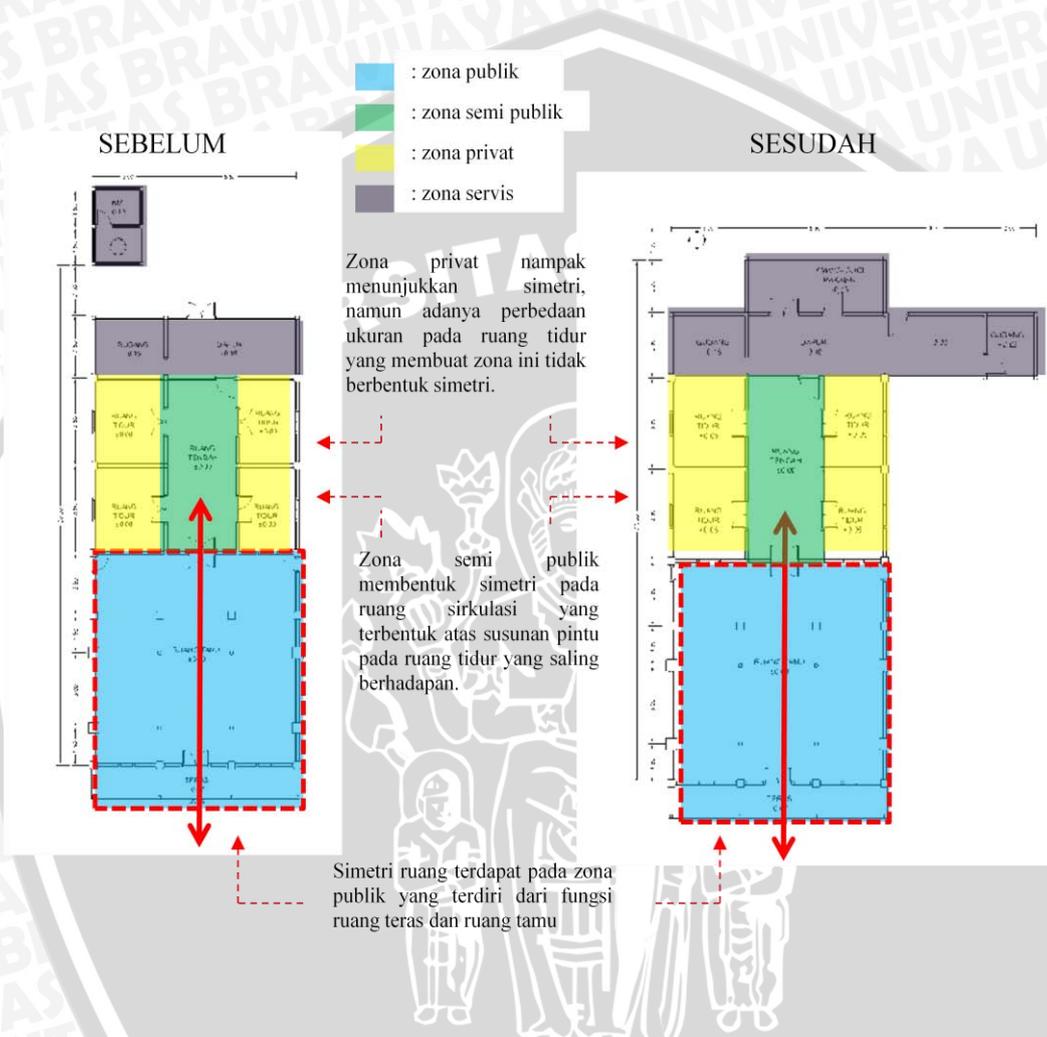
Gambar 4.45 Simetri parsial berdasarkan zona ruang rumah Bapak Fatkur

Simetri parsial berdasarkan zona ruang pada rumah bapak Fatkur memiliki terdapat pada zona publik yang terdapat fungsi ruang teras dan ruang tamu apabila ditarik garis vertikal zona publik menunjukkan susunan simetri pada ruangnya. (Gambar 4.45)

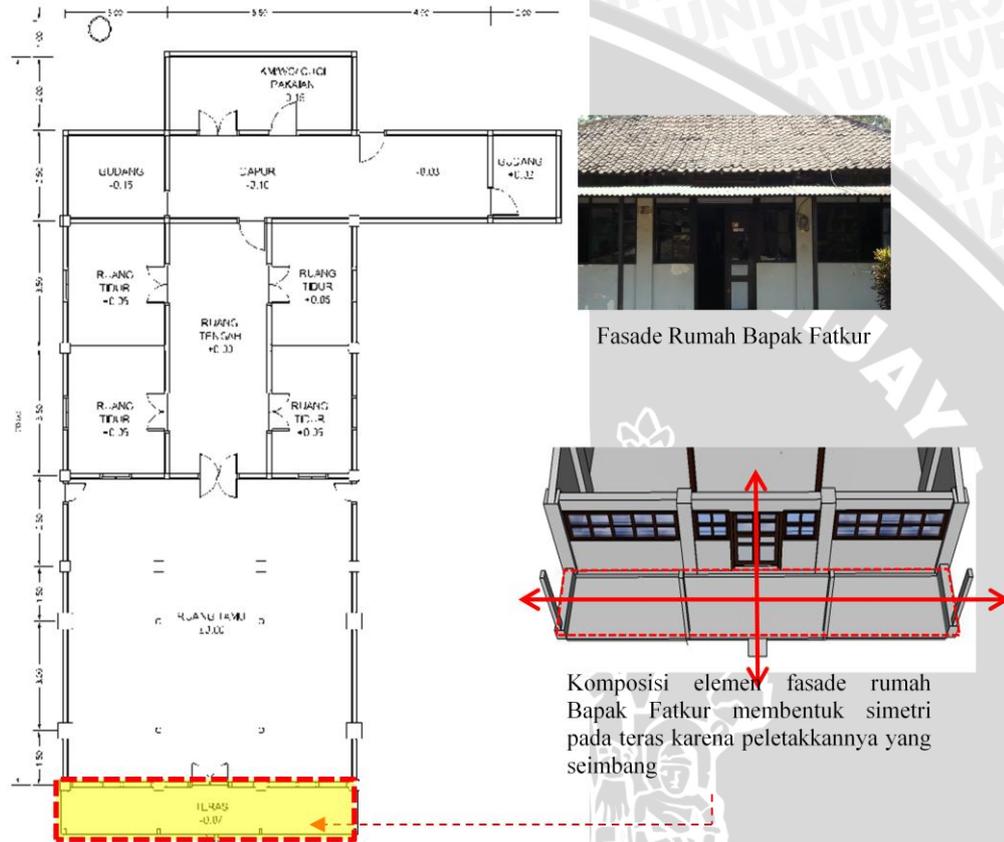
Gambar 4.46 Simetri parsial teras rumah Bapak Fatkur

Simetri Parsial yang memiliki kesan simetri yang pertama kali terasa ketika berada dirumah Bapak Fatkur adalah teras. Pola simetri tersebut terbentuk dari komposisi elemen fasade bangunan rumah Bapak Fatkur. Susunan pintu jendela dan kolom yang teratur membuat kesan simetri pada teras semakin terasa. (Gambar 4.46)

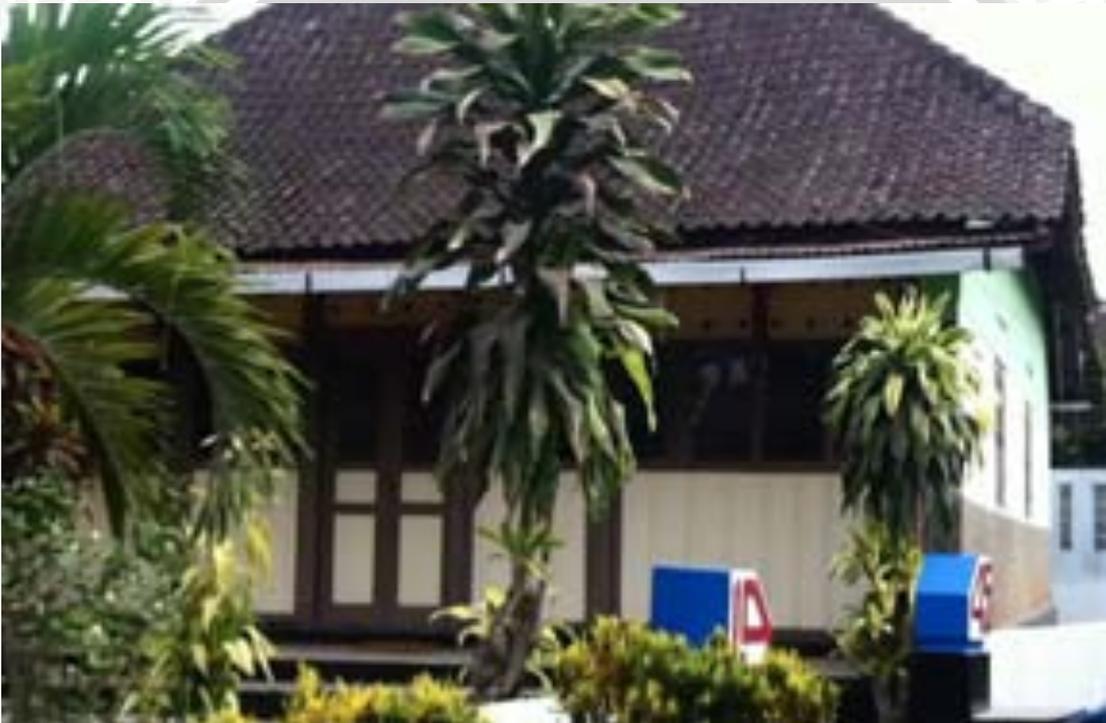
Gambar 4.50 Tampak depan rumah Ibu Suami

Rumah milik Ibu Suami dibangun pada tahun 1940-an salah satu rumah Jawa yang masih dijaga keasliannya hingga kini. Kriteria rumah Jawa yang terlihat adalah dari bentuk atap yang bertipe *pacul gowang* (Dakung, 1989). Rumah ini merupakan rumah turun temurun dari orang tua Ibu Suami yang pada saat itu berprofesi sebagai mandor bangunan. kini pemilik rumah, Ibu Sri memiliki profesi sebagai pedagang.

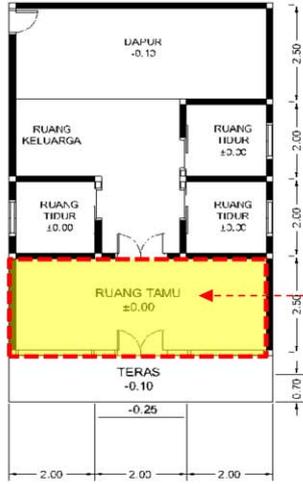
Gambar 4.56 Simetri parsial ruang tamu rumah ibu suami

Simetri parsial pada bidang dinding yang nampak dari luar ke dalam bangunan yang menuju ke ruang tidur dengan peletakkan sirkulasi yang berada tepat di tengah bidang.

Simetri pada ruang tamu dari bidang terluar dan menjadi bagian komposisi fasade depan bangunan yang sama di sisi kanan bidang.

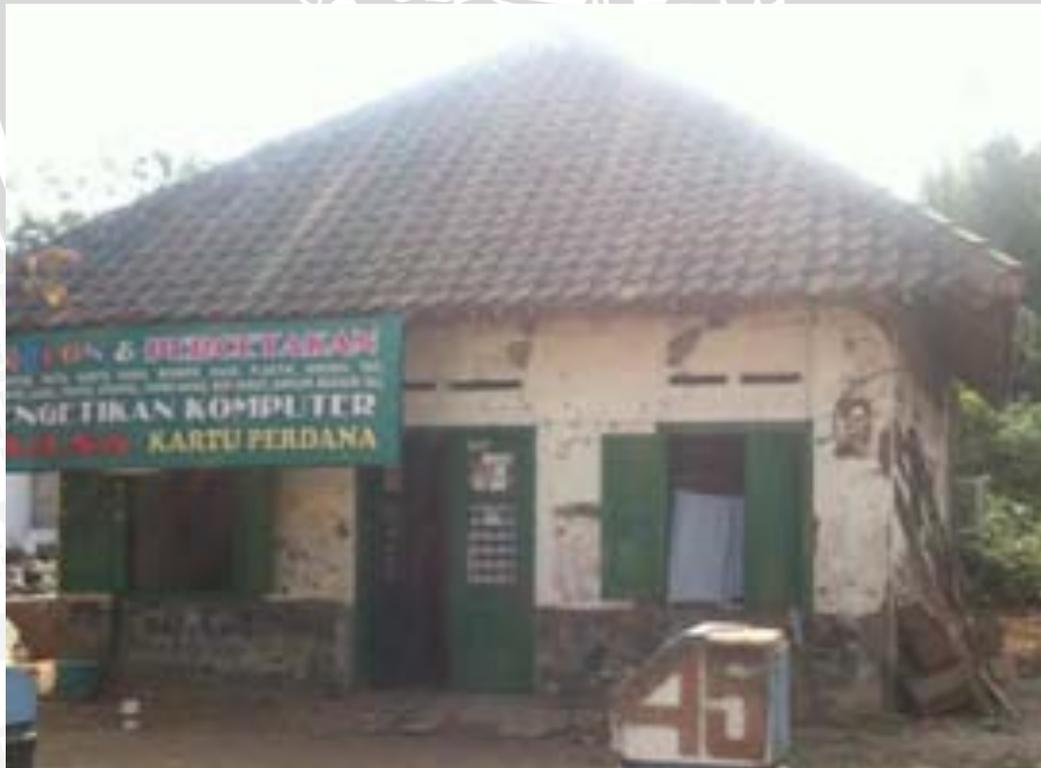
Gambar 4. 58 Tampak depan rumah tinggal Ibu Fatimatus

Rumah milik Ibu Fatimatus bukanlah merupakan rumah warisan namun rumah yang sebelumnya telah ditempati oleh dua anggota keluarga lain. Pada tahun 1970an keluarga Ibu Fatimatus membeli rumah tersebut yang kemudian Ibu Fatimatus menempati rumah tersebut tahun 1997, namun perubahan terjadi setelah Ibu Fatimatus menempati rumah tersebut.

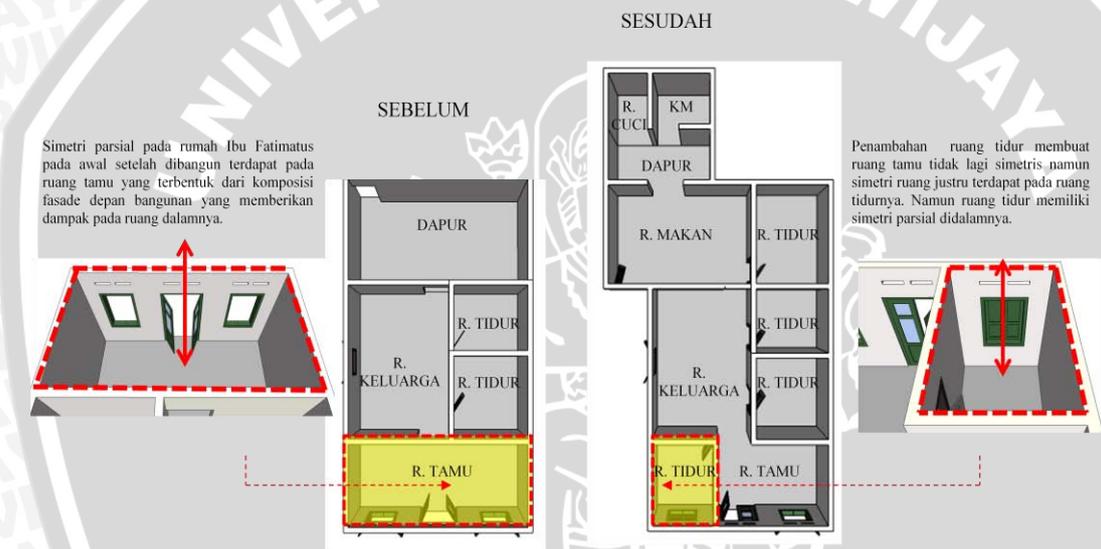
Gambar 4.63 Simetri parsial sebelum dan sesudah perubahan rumah Ibu Fatimatus

Rumah Ibu Fatimatus memiliki perubahan simetri parsial dalam rumahnya akibat bertambahnya anggota keluarga sehingga kebutuhan ruang yang bertambah dengan penambahan ruang tidur pada ruang tamu. Sebelum adanya penambahan ruang tidur, ruang tamu memiliki simetri secara parsial yaitu dari tatanan pintu jendela dan lubang angin yang apabila ditarik sumbu vertikal terbagi secara seimbang antara kanan dan kiri bidang dinding ruang tamu. Setelah adanya perubahan dengan menambahkan ruang tidur membuat ruang tamu tidak lagi memiliki simetri dalam ruangannya. Simetri parsial tersebut justru terbentuk pada ruang tidur baru yang mana penambahan ruangannya di tata tepat pada jendela sehingga kesan simetri masih ada didalamnya. (Gambar 4.63)

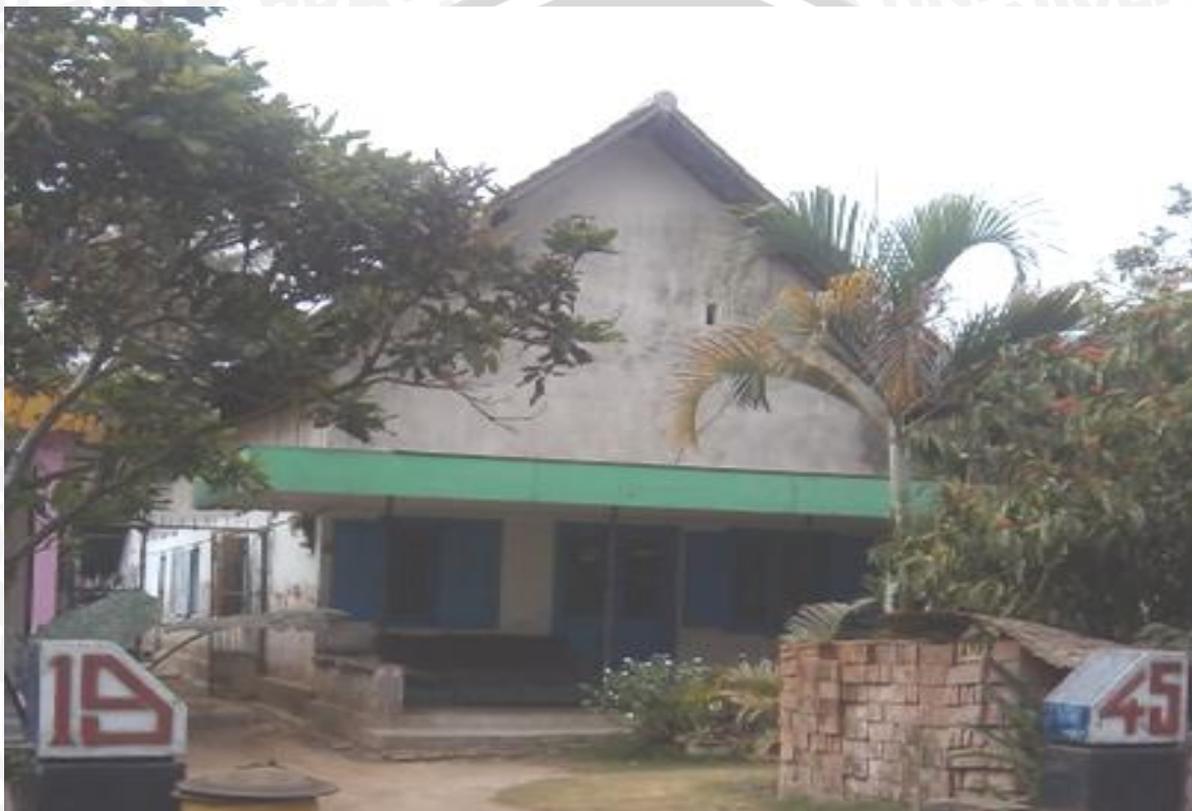
Gambar 4.64 Tampak depan rumah Bapak Agus

Rumah tinggal milik keluarga Bapak Agus merupakan salah satu rumah kuno yang telah ada sejak 1940an. Rumah Bapak Agus merupakan rumah warisan yang telah turun temurun selama 3 generasi. Pemilik pertama rumah ini adalah kakek dari Bapak Agus yang berprofesi sebagai petani. Kini Bapak Agus berprofesi sebagai mekanik otomotif.

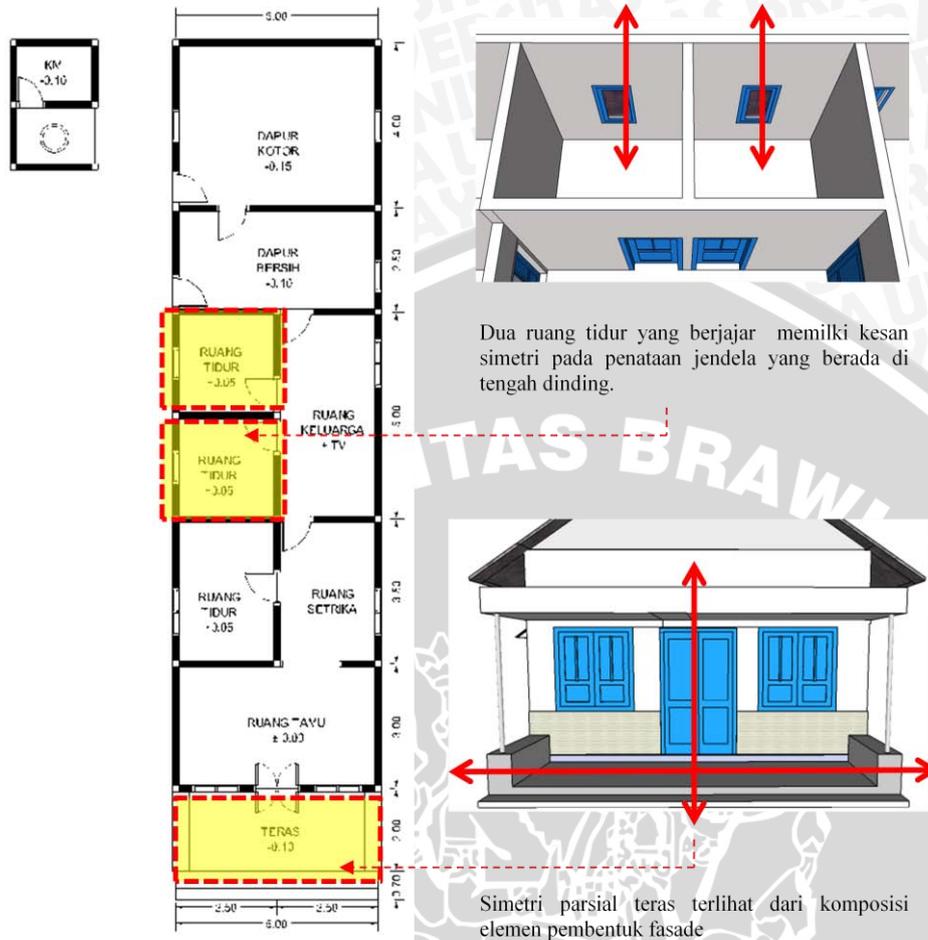
Dua ruang tidur yang berjajar memiliki kesan simetri pada penataan jendela yang berada di tengah dinding.
