BAB IV

HASIL DAN PEMBAHASAN

4.2 Objek Studi Penelitian

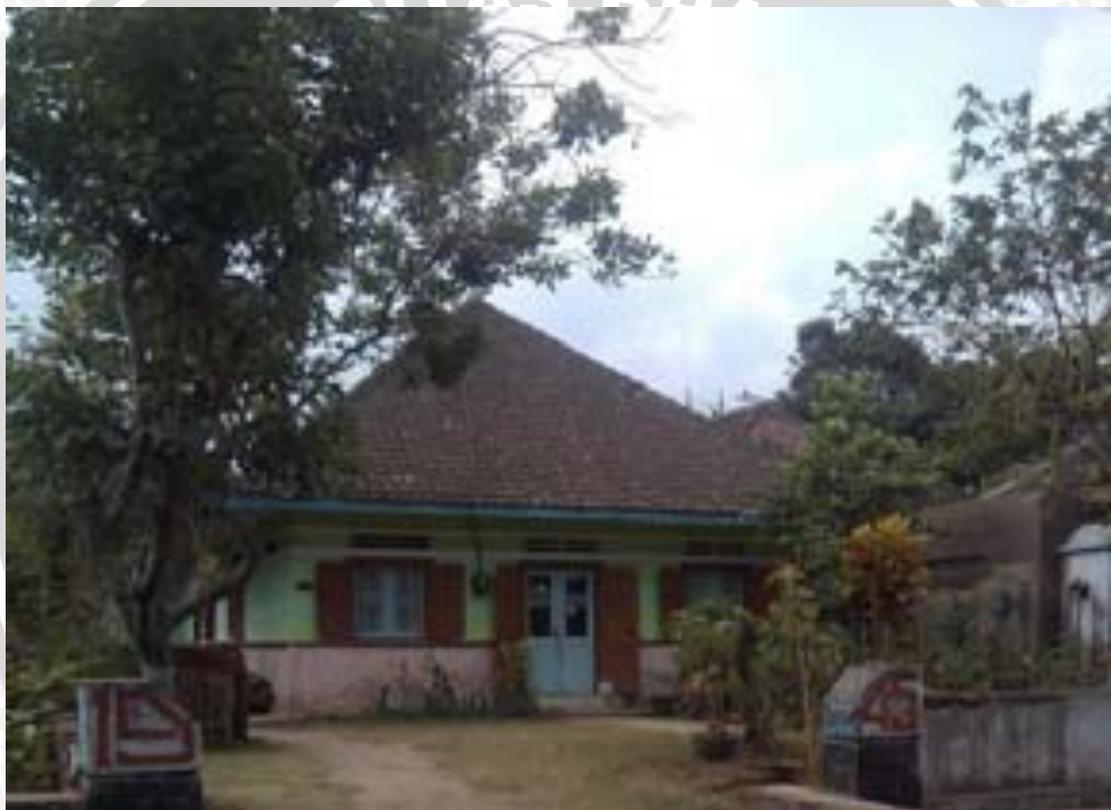
Gambar 4. 70Tampak depan rumah tinggal Bapak Syaifudin

Rumah yang dihuni oleh Bapak Syaifudin beserta istri dan anaknya ini telah dibangun sejak tahun 1950-an ini awalnya ditempati oleh orang tua Bapak Syaifudin yang kemudian di tahun 2001 rumah tersebut diwariskan kepada Bapak Syaifudin sendiri. Profesi orang tua Bapak Syaifudin yang menjadi buruh tani dikala itu tidak cukup untuk menghidupi anak-anak nya yang berjumlah 8 orang, kemudian di tahun yang sama orang tua Bapak Syaifudin membuka usaha toko di depan rumahnya dengan bangunan semi fix yang terbuat dari papan kayu.

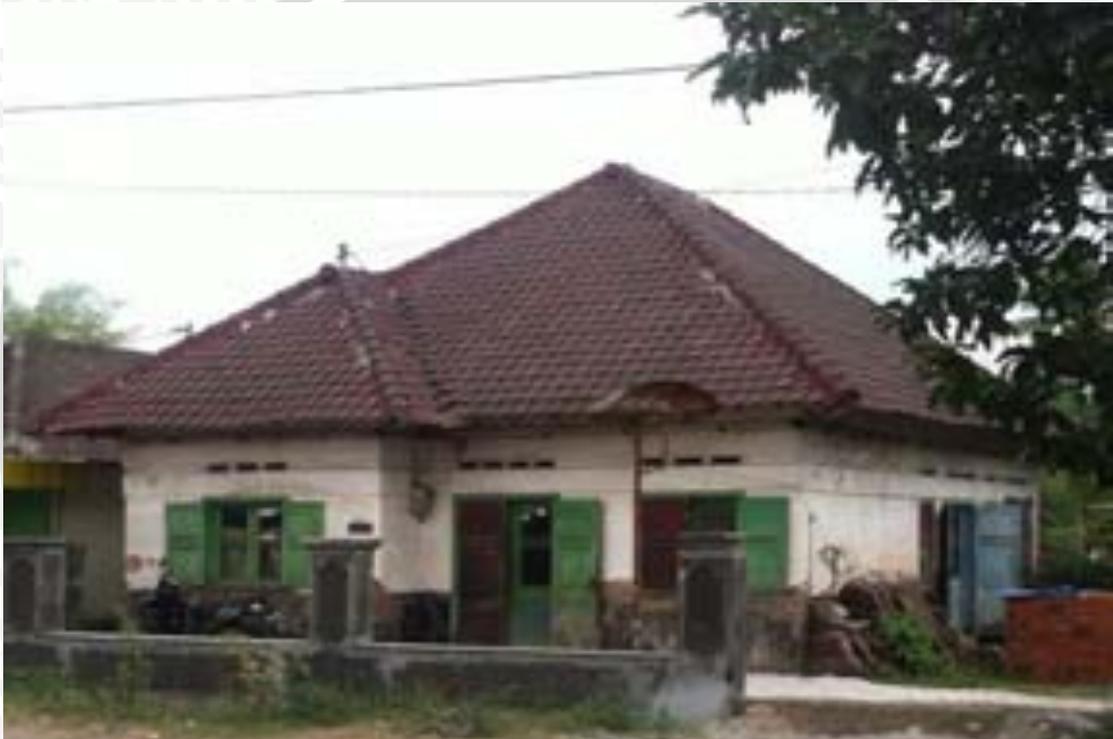
Gambar 4.75 Tampak depan rumah tinggal Ibu Sri

Rumah yang dihuni oleh Ibu Sri beserta suami dan anaknya ini dibangun pada tahun 1950-an yang merupakan rumah peninggalan dari orang tua Ibu Sri. Orang tua Ibu Sri. Rumah yang dulunya memiliki pekarangan yang sangat luas di sekeliling rumah ini, kini hanya tersisa sebagian pada area belakang rumah. Profesi suami Ibu Sri bekerja dalam proyek pembangunan.

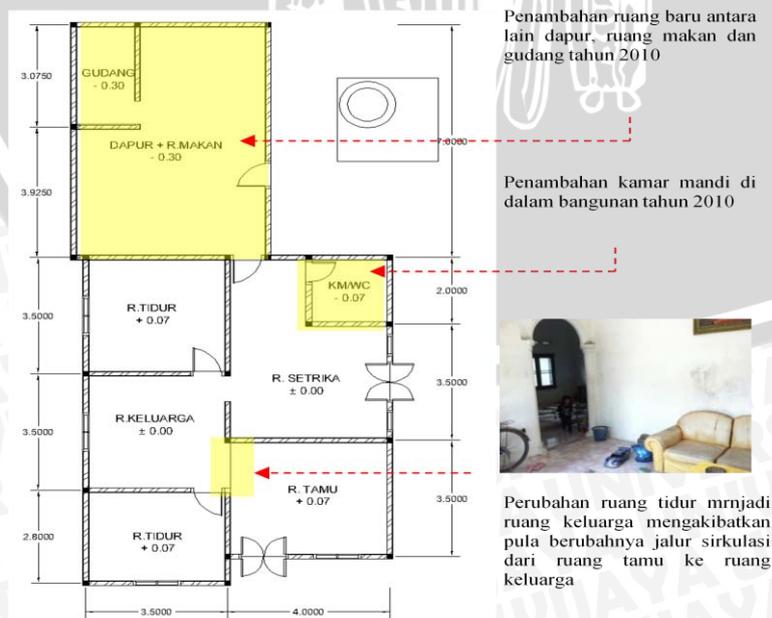
Gambar 4. 77 Denah dan pola ruang akhir rumah Ibu Sri

Pada tahun 2010 semakin berkurangnya anggota keluarga yang telah berumah tangga dengan memiliki rumah masing-masing sehingga ruang tidur yang berada di tengah berubah fungsi dengan membongkar dinding yang kemudian digunakan sebagai ruang keluarga. Di tahun yang sama Ibu Sri membangun ruang baru di area pekarangan yang tepat berada di belakang bangunan sebagai dapur dan gudang. Dengan dibangunnya dapur baru sehingga ruang makan pun di pindahkan di bangunan yang baru. Fungsi yang dulunya ruang makan pun berubah menjadi ruang jahit dan ruang setrika. Kamar mandi yang sebelumnya berada diluar pada saat itu di bongkar dan memindahkannya di dalam bangunan dengan mengurangi luasan ruang setrika. (Gambar 4.77 dan Gambar 4.78)

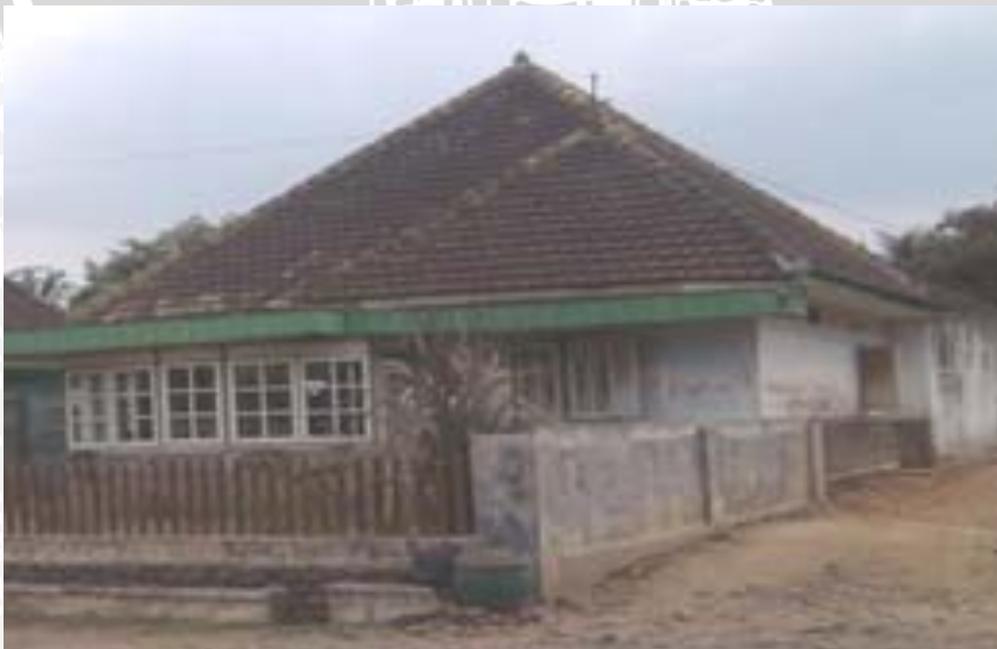
Gambar 4.81 Tampak depan rumah tinggal Ibu Minarti

Pada tahun 1950-an rumah Ibu Minarti yang dibangun oleh orang tua Ibu Minarti bersamaan dengan rumah adiknya yang berada tepat disebelah kanan rumahnya, namun karena rumah adik dari orang tua Ibu Minarti tidak lagi ditempati sehingga hanya rumah Ibu minarti yang di gunakan dalam penelitian. Orang tua Ibu Minarti berprofesi sebagai petani sedangkan suami Ibu Minarti mandor bangunan.
