BAB IV

HASIL DAN PEMBAHASAN

4.1 Sejarah Gereja Immanuel Jakarta

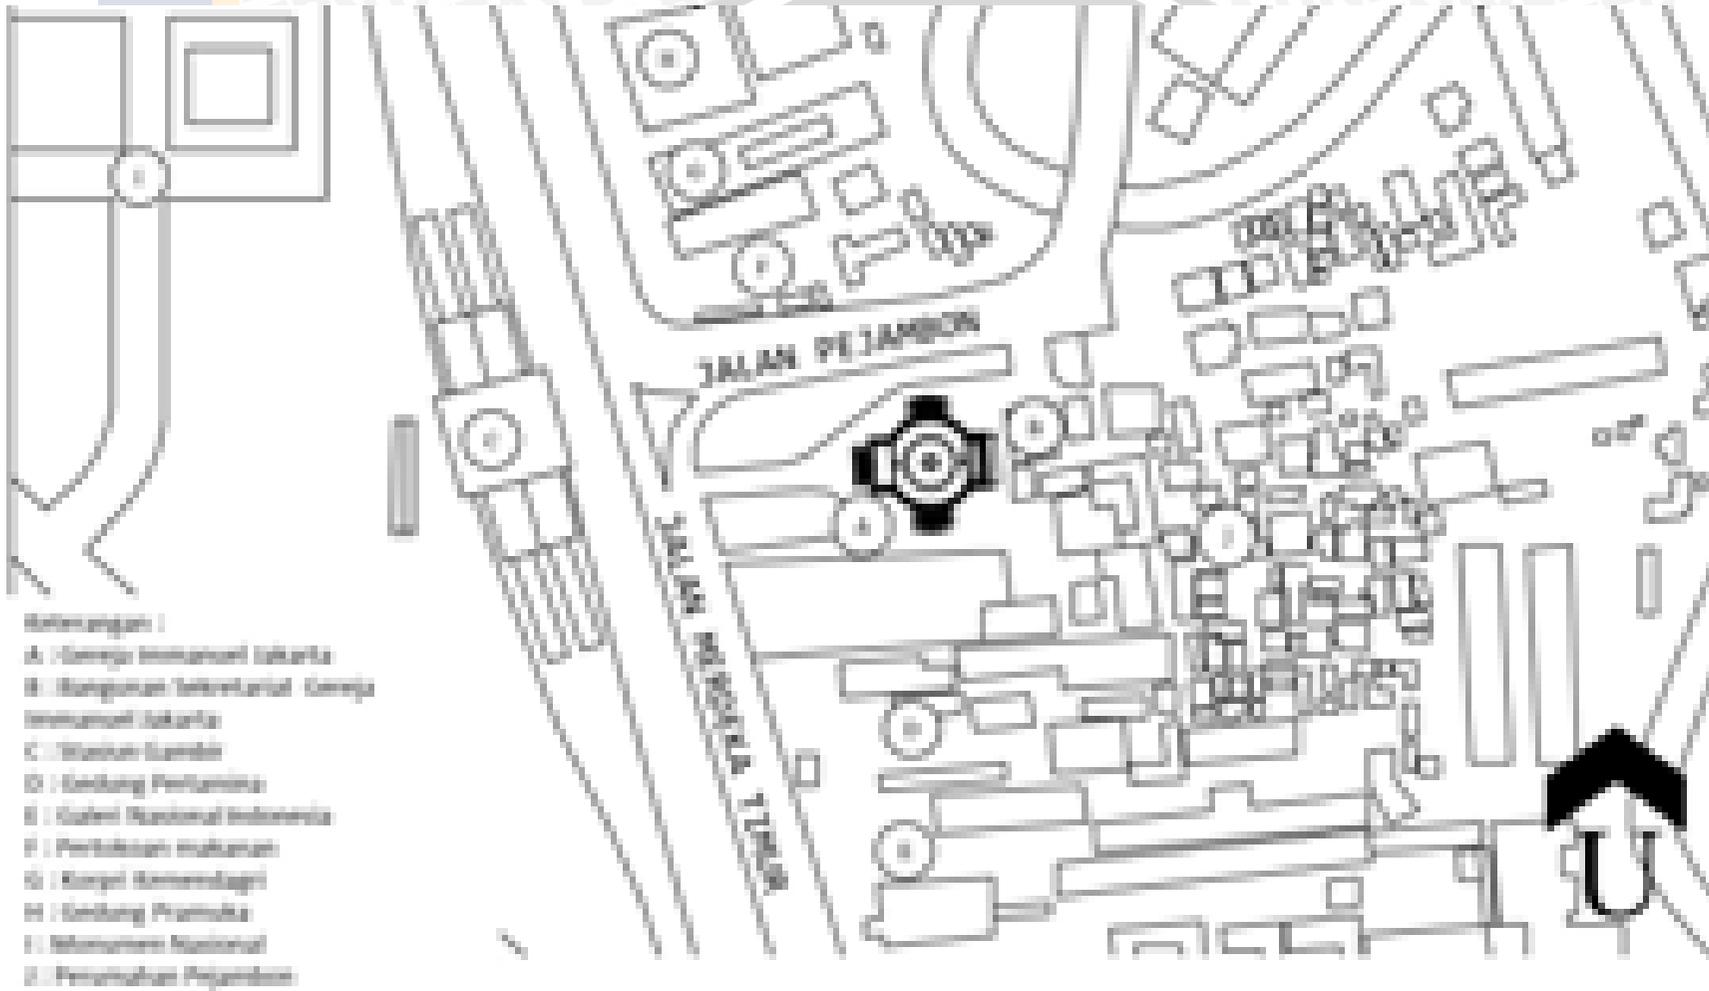
Gambar 4.3 Site Plan Gereja Immanuel Jakarta.

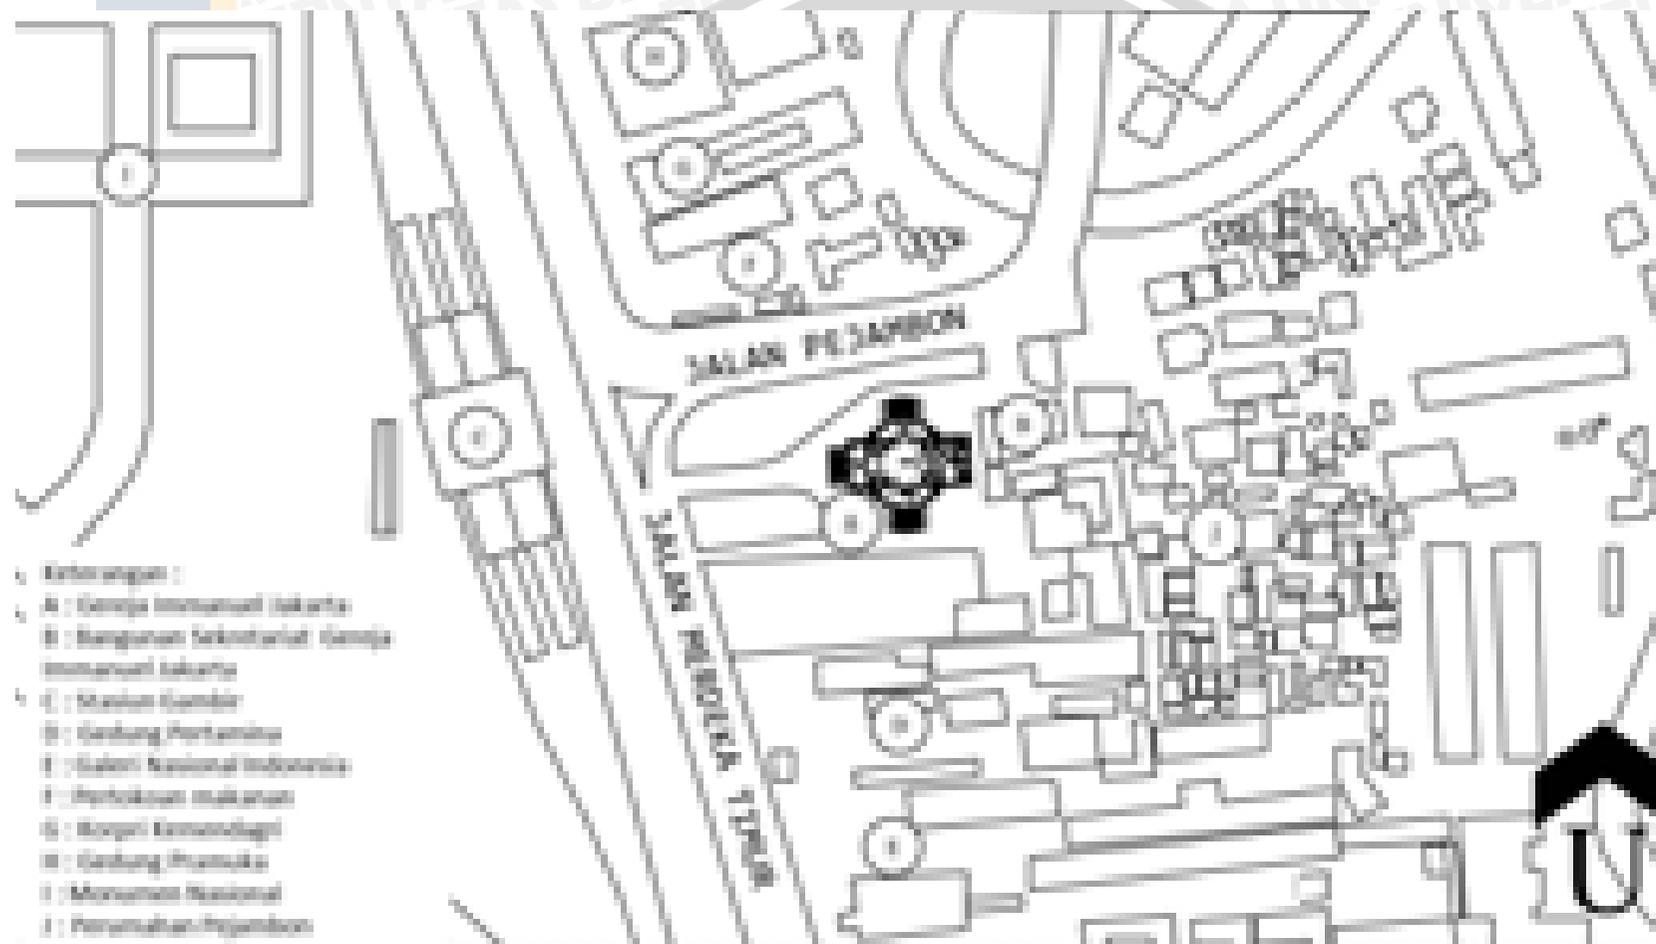
Gambar 4.4 Layout Plan Gereja Immanuel Jakarta.

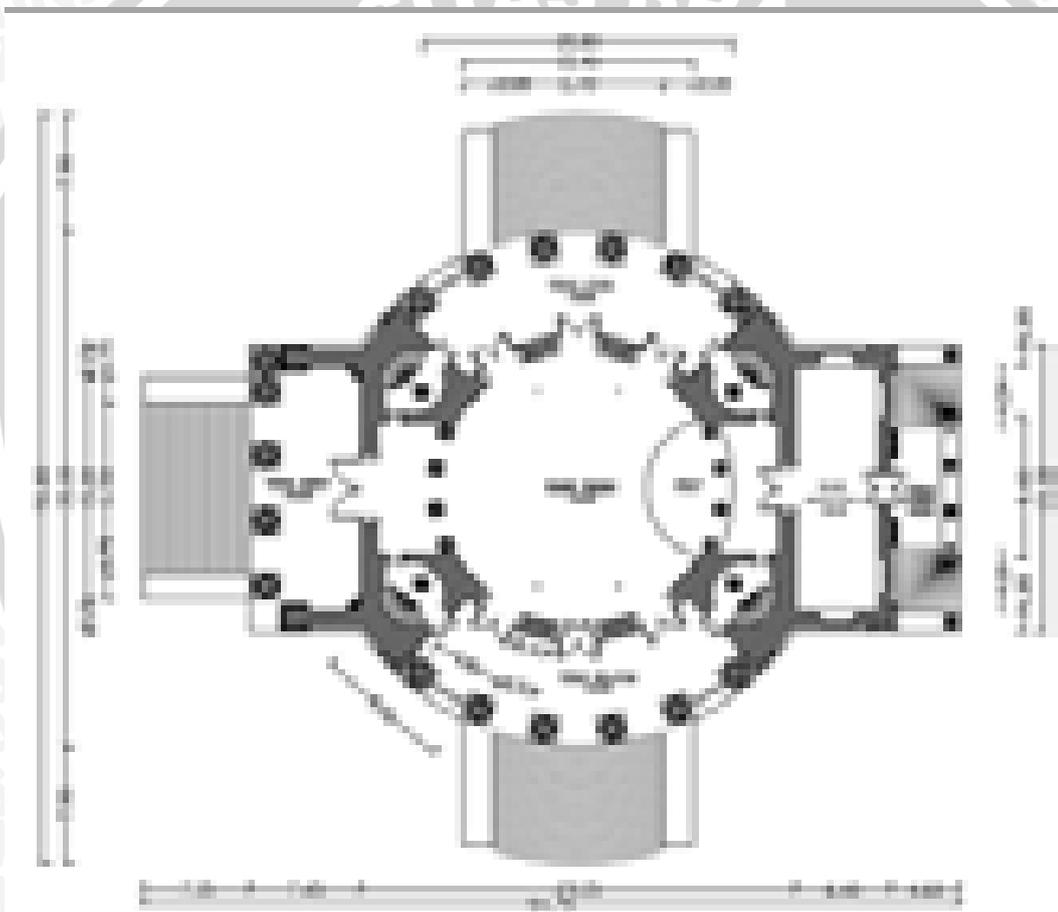
Gambar 4.5 Denah lantai 1 bangunan Gereja Immanuel Jakarta tahun 1839.

Denah bangunan Gereja Immanuel Jakarta tidak berubah secara signifikan. Perubahan yang paling terlihat yang ada adalah adanya penyekatan ruang konsistori menjadi ruang pendeta pada bagian timur bangunan di lantai satu. Pada awal pembangunannya ruang tersebut hanya berupa ruang konsistori saja. Terdapat pula perubahan fungsi pada bagian Barat bangunan. Fungsi utama ruang dari ruang tersebut adalah ruang pengelola gereja. Sekarang ruang tersebut berubah menjadi ruang gudang untuk menyimpan peralatan dari kegiatan-kegiatan yang diselenggarakan Gereja Immanuel Jakarta. Perubahan tersebut telah terjadi selama lebih dari 50 tahun. (Gamabr 4.5; Gambar 4.6; Gambar 4.7 ; Gambar 4.8)

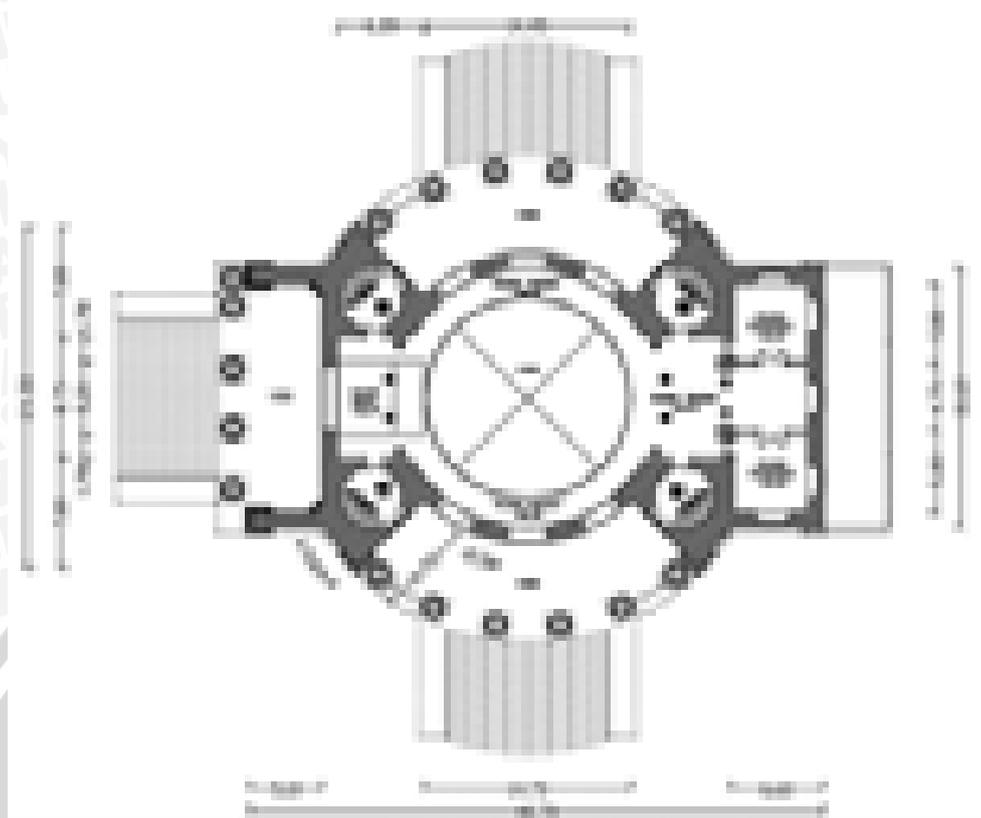
Gambar 4. 6 Denah lantai 2 bangunan Gereja Immanuel Jakarta tahun 1839.

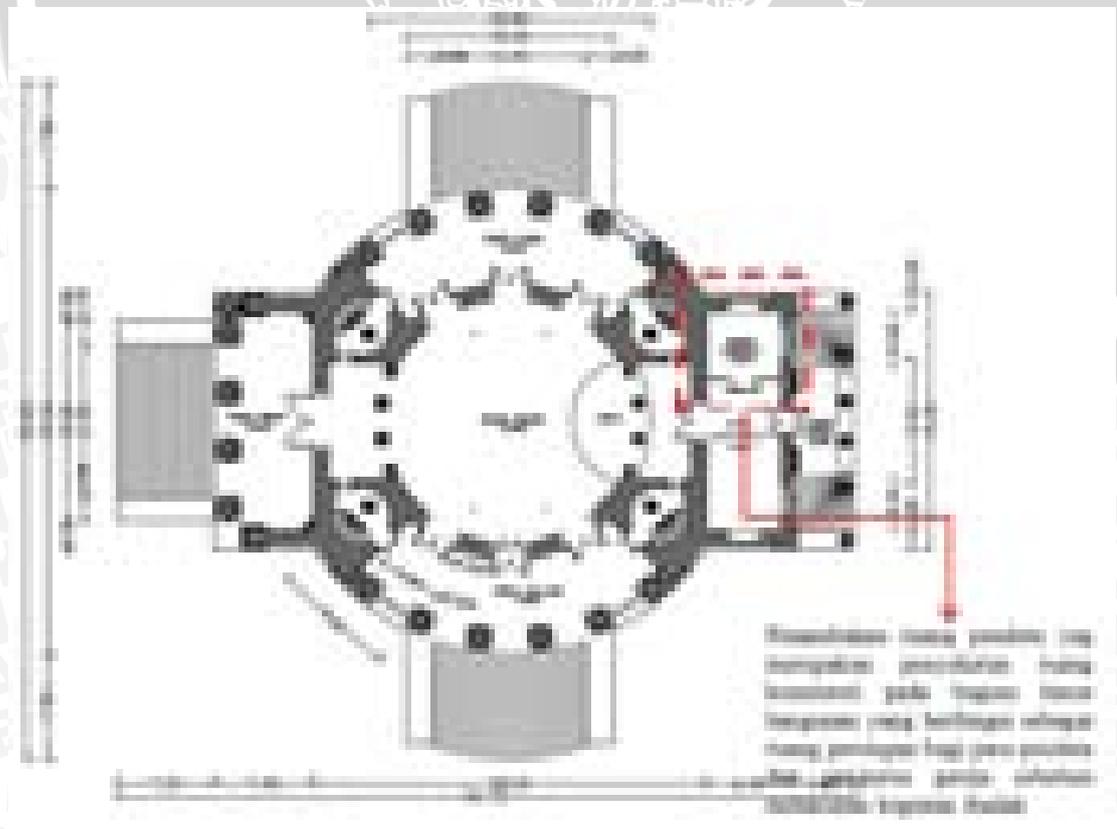
Gambar 4. 7 Denah lantai 1 bangunan Gereja Immanuel Jakarta tahun 2016.

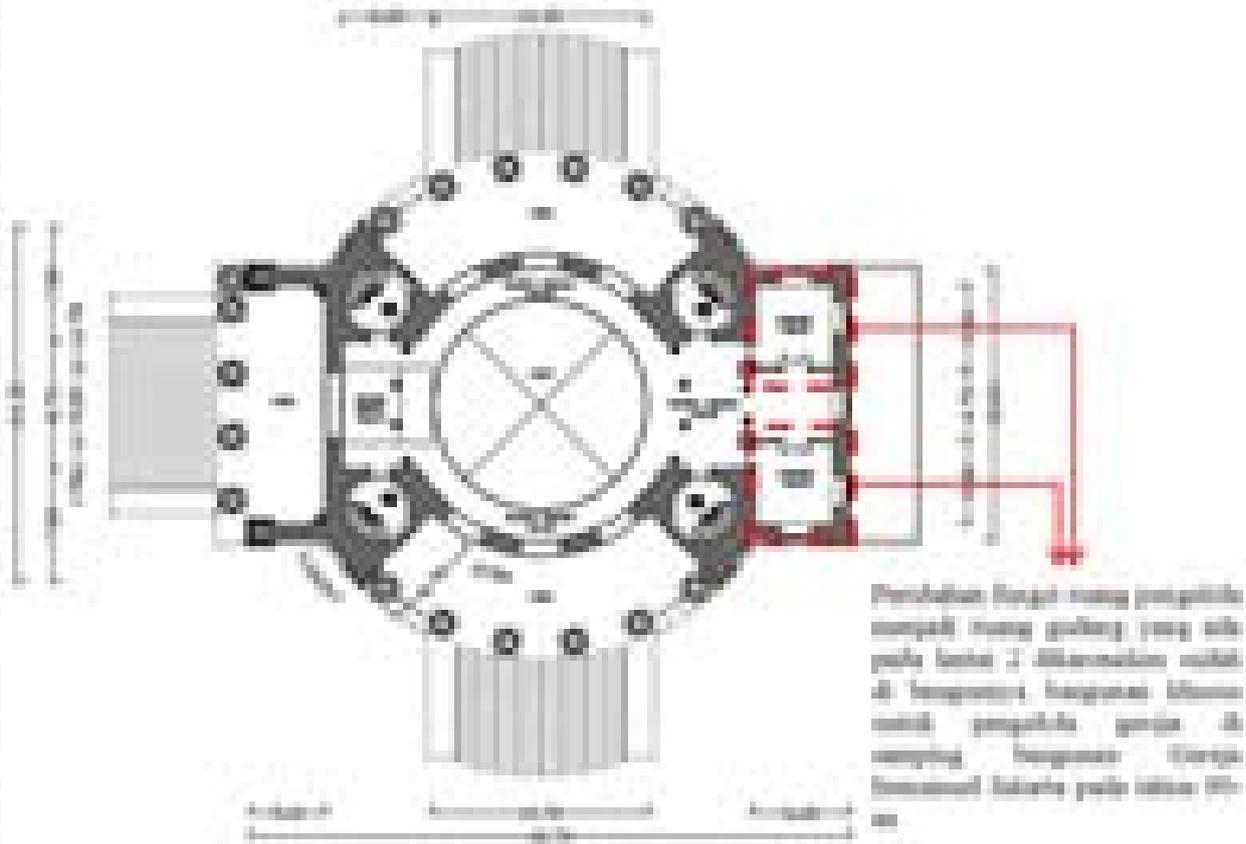
Gambar 4.8 Denah lantai 2 bangunan Gereja Immanuel Jakarta tahun 2016.

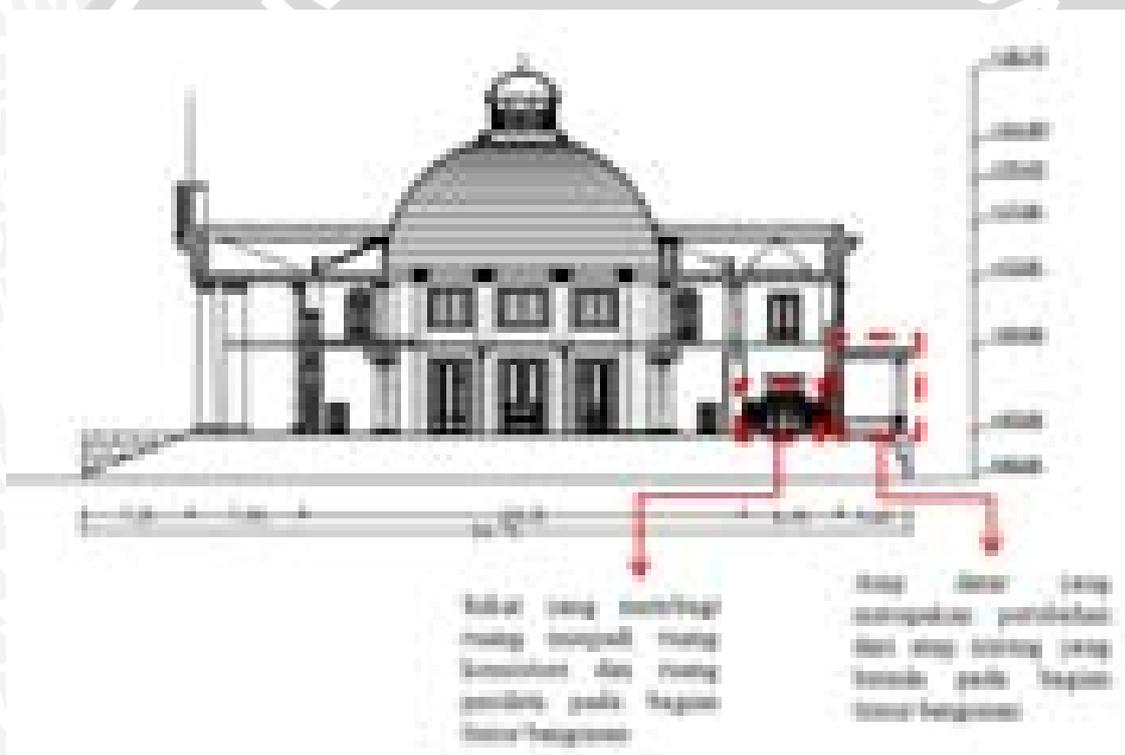
Gambar 4.20 Potongan B-B' bangunan Gereja Immanuel Jakarta 2016.

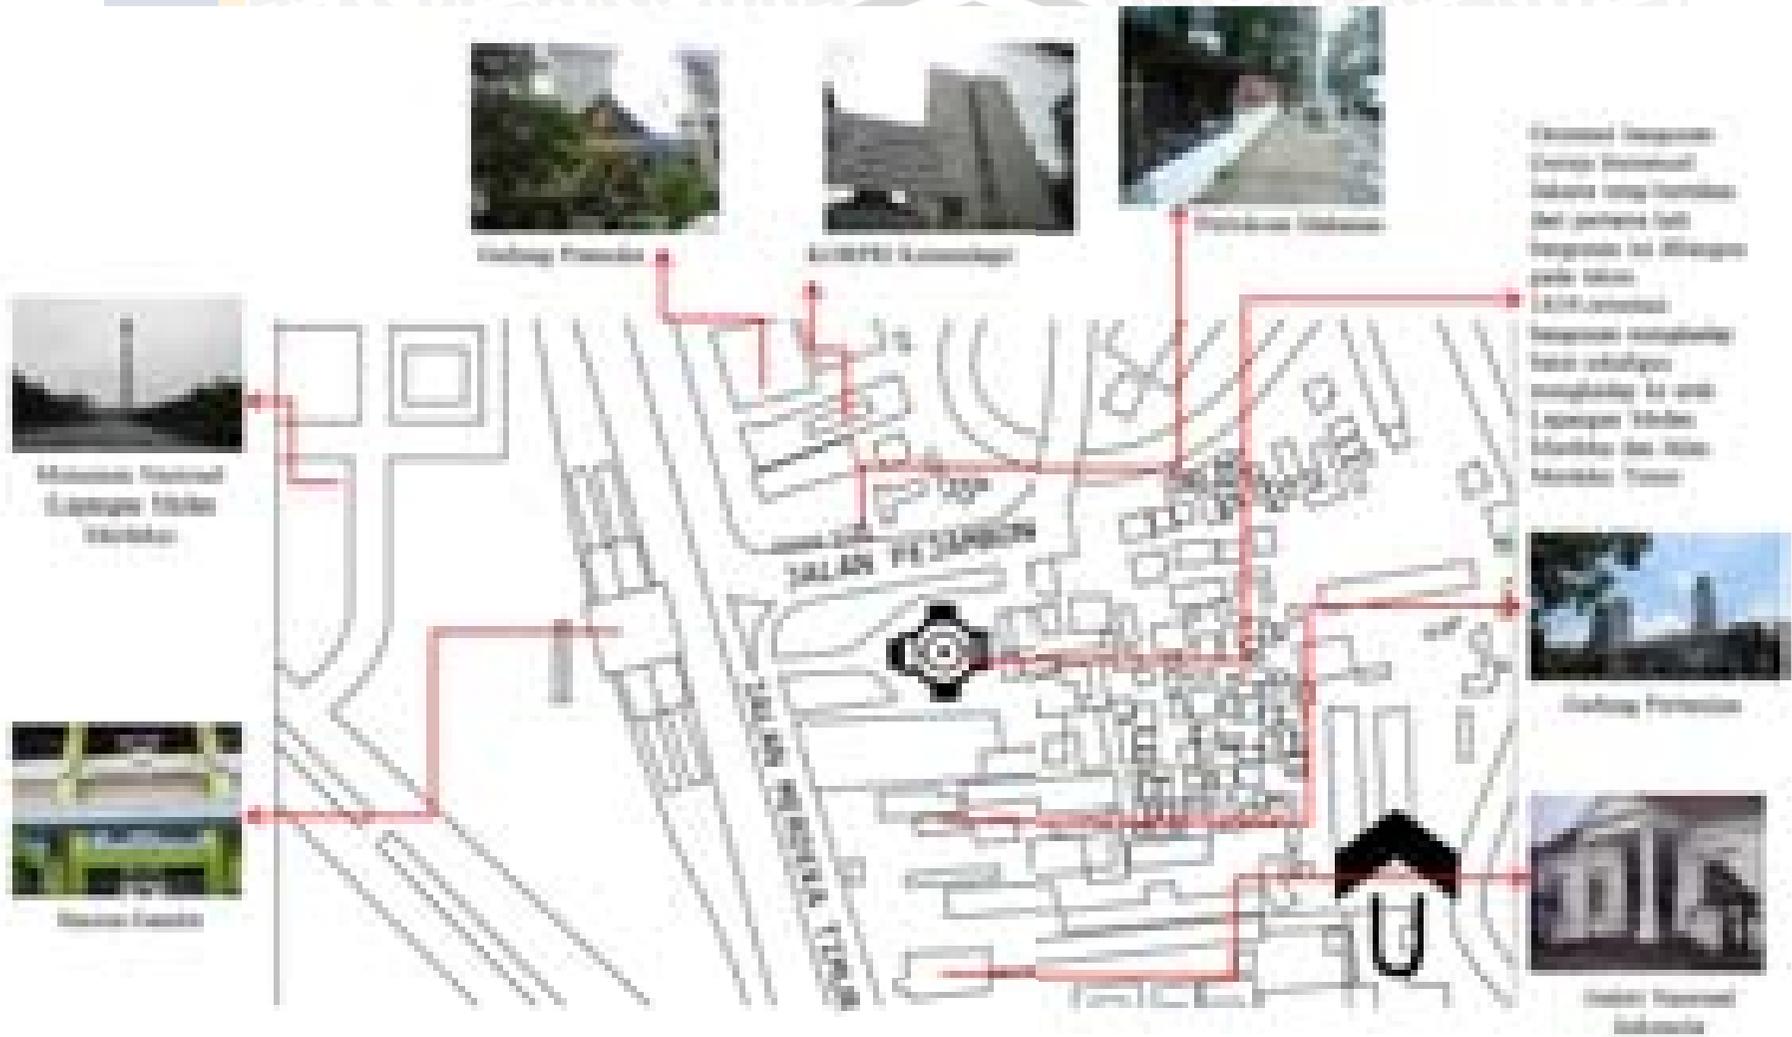
Gambar 4.22 Orientasi bangunan Gereja Immanuel Jakarta terhadap bangunan sekitar dan jalan utama.

Selain pintu utama terdapat juga pintu lainnya yang digunakan untuk akses dari luar bangunan ke dalam bangunan. Pintu-pintu tersebut terletak pada bagian Utara, Selatan, dan Barat. Pintu yang menghadap Utara dan Selatan dipergunakan untuk pintu masuk jamaah, sedangkan pintu dari arah timur dipergunakan sebagai pintu masuk pengurus gereja seperti koster dan pendeta. Pintu sebelah Utara berhadapan langsung ke arah Jalan Pejambon, menjadikan adanya dua buah orientasi bangunan terhadap jalan (Gambar 4.22).

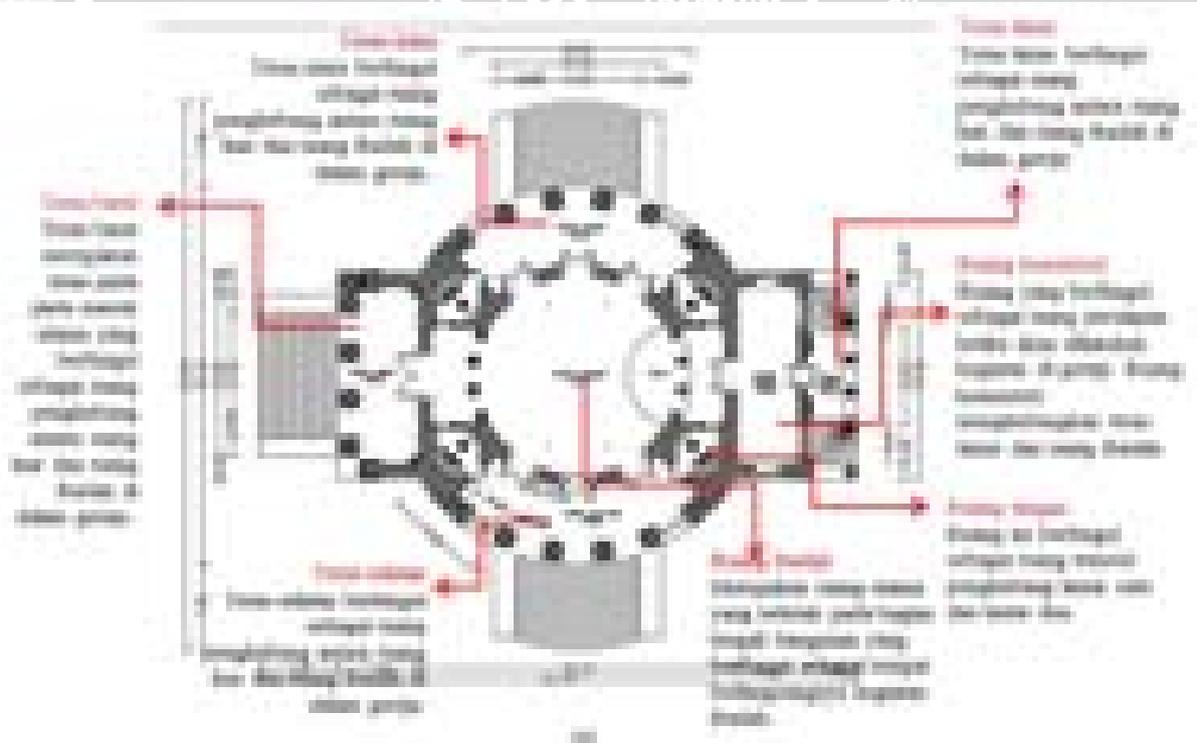
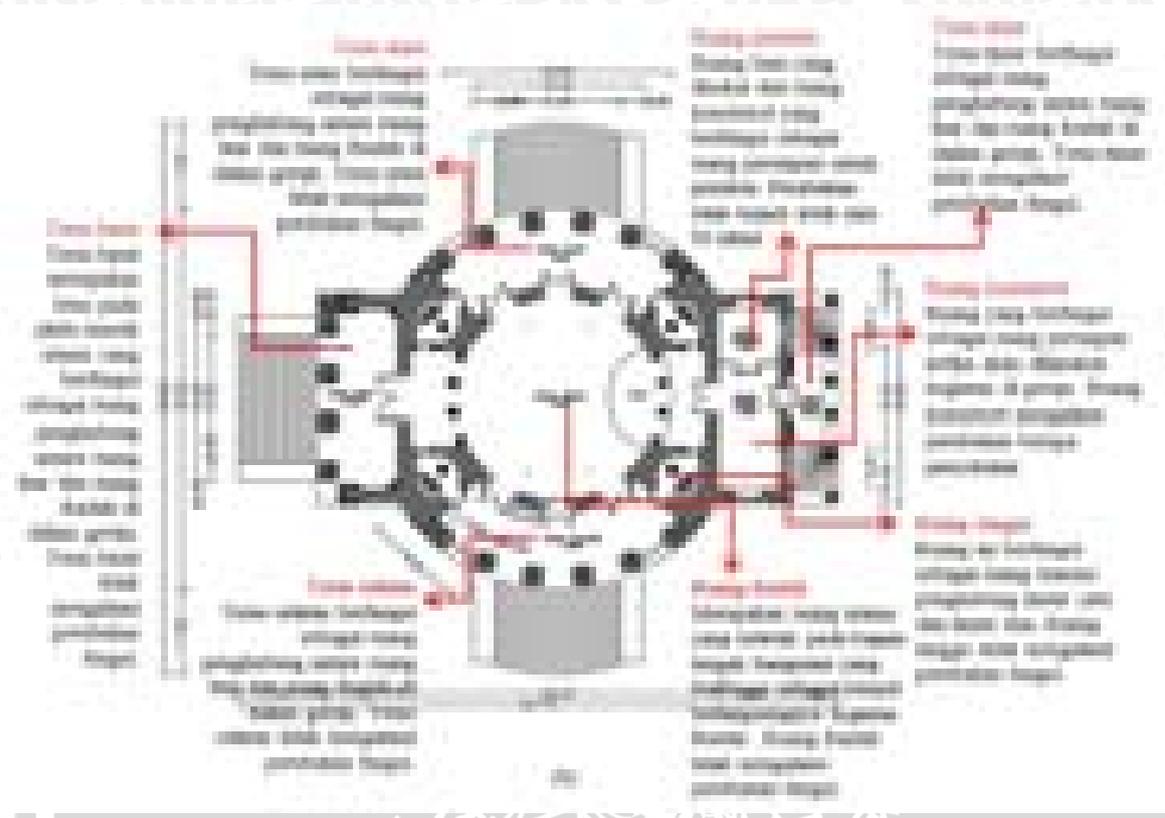
Gambar 4.23 Fungsi ruang pada denah lantai satu Gereja Immanuel Jakarta (a)denah tahun 1839 (b) denah tahun 2016.

Bangunan Gereja Immanuel memiliki fungsi utama yaitu sebagai tempat peribadahan agama Kristen Protestan. Oleh karena hal tersebut ruang ibadah menjadi ruang dengan fungsi ruang utama pada bangunan Gereja Immanuel Jakarta. Selain ruang ibadah terdapat juga ruang penunjang lainnya. Terdapat beberapa fungsi ruang di lantai satu, yaitu ruang ibadah, ruang tangga, teras, ruang konsistori, dan ruang pendeta. Perubahan fungsi ruang terdapat pada ruang pendeta yang merupakan ruang baru dari penyekatan ruang konsistori. Untuk fungsi ruang di lantai dua terdapat ruang ibadah, ruang orgel, ruang tangga, dan gudang. Terdapat perubahan fungsi ruang dari ruang pengelola menjadi gudang di lantai dua. Perubahan-perubahan fungsi ruang yang ada pada Gereja Immanuel telah terjadi lebih dari 50 tahun (Gamabr 4.3; Gambar 4.4).

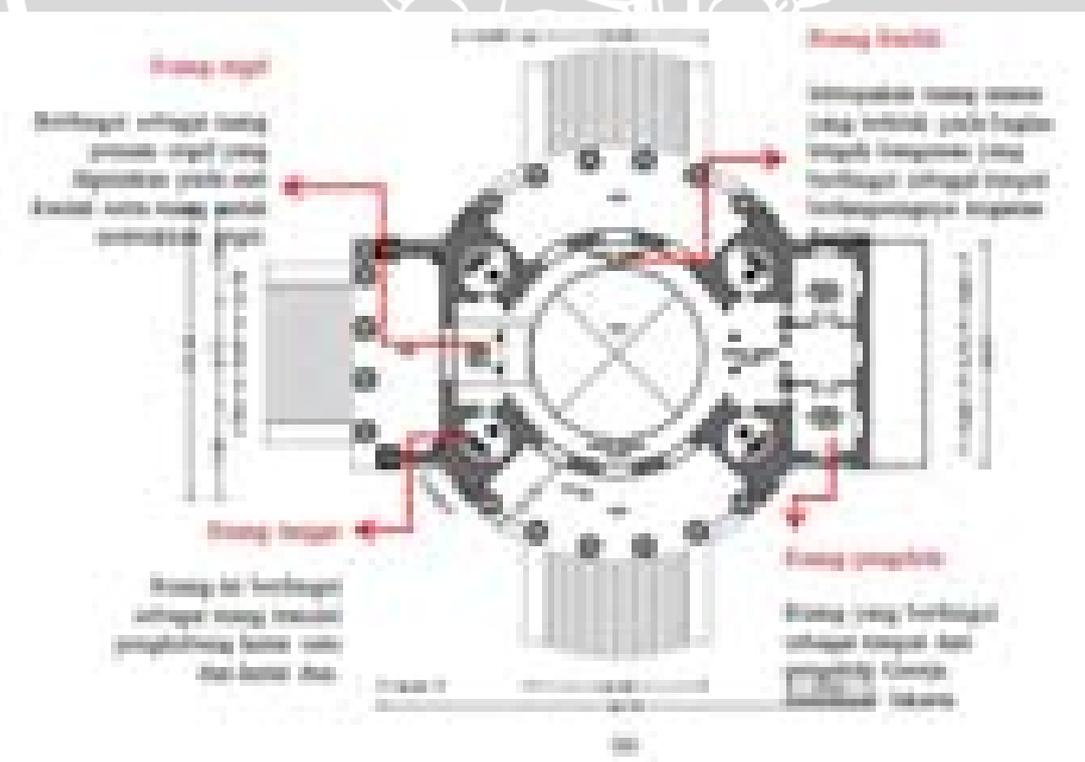
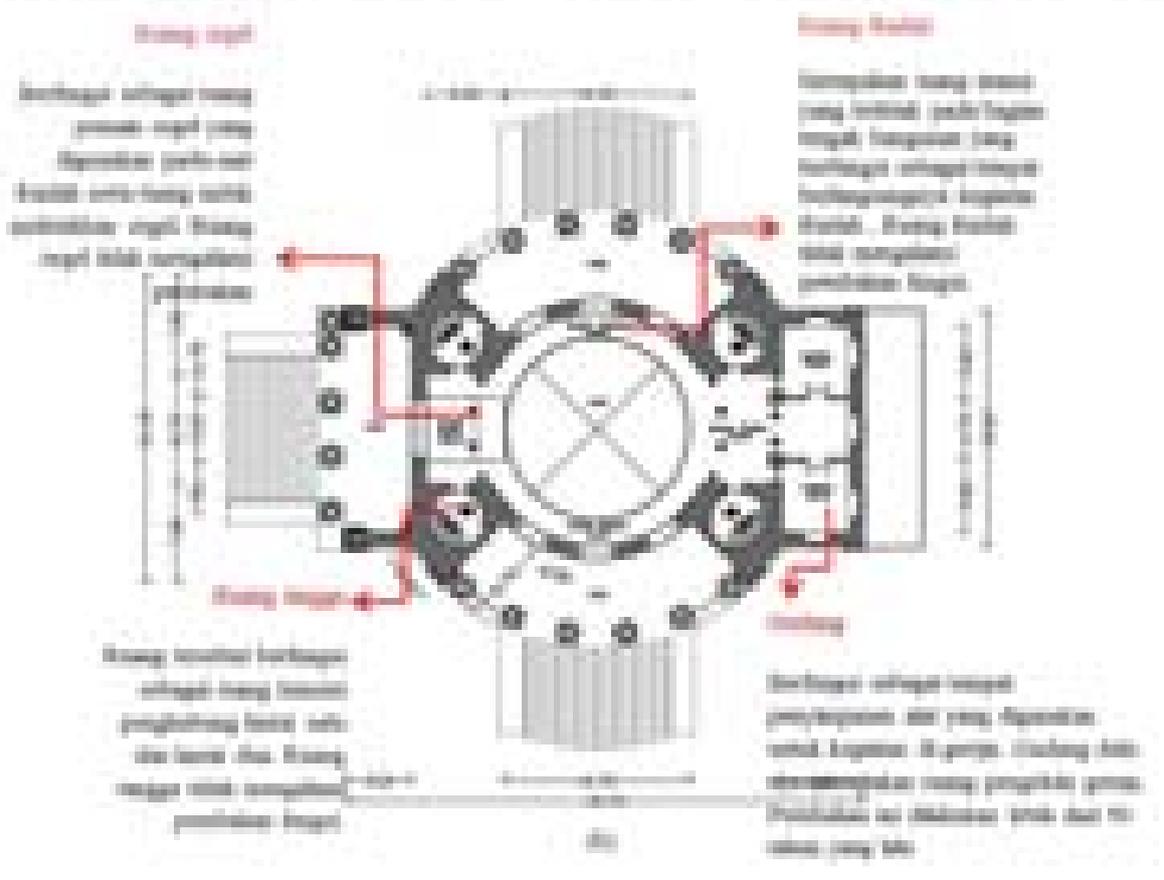
Gambar 4. 24 Fungsi ruang pada denah lantai dua Gereja Immanuel Jakarta (a) denah tahun 1839 (b) denah tahun 2016.

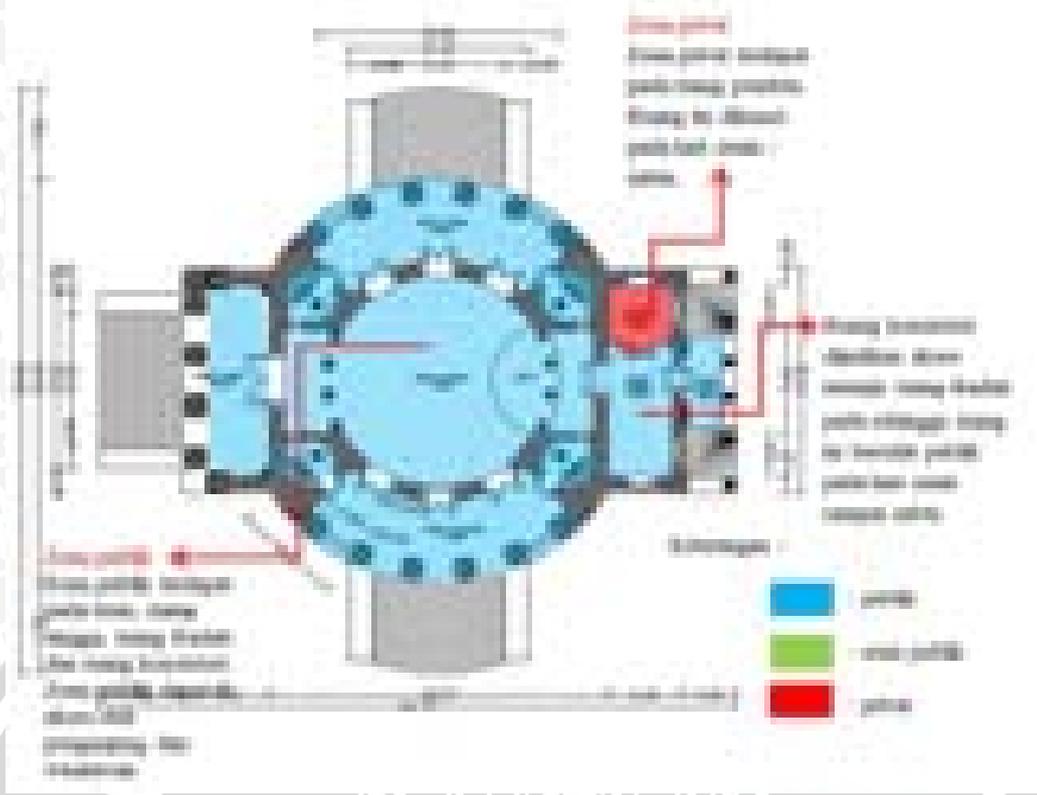
Gambar 4.25 Zonasi ruang lantai satu Gereja Immanuel Jakarta pada hari senin – sabtu.

Zonasi ruang dari bangunan Gereja Immanuel dibagi menjadi dua jenis berdasarkan harinya, yaitu hari senin – sabtu dan hari minggu. Hari senin sampai sabtu merupakan hari biasa dimana Gereja Immanuel Jakarta tidak digunakan untuk acara ibadah sehingga seluruh pintu masuk dari gereja di kunci kecuali pintu bagian timur yang berbatasan langsung dengan ruang konsistori. Hal tersebut menjadikan ruang konsistori sebagai ruang transisi untuk mengakses ruang ibadah utama. Pada hari minggu Gereja Immanuel digunakan sebagai tempat ibadah sehingga semua pintu masuk menuju gereja dibuka. Jamaah dapat langsung mengakses bangunan dari pintu utama di sebelah Barat maupun pintu yang berada di Utara dan Selatan dari bangunan. Pintu di sebelah timur bangunan digunakan untuk akses pengurus gereja seperti koster dan pendeta (Gambar 4.5; Gambar 4.6; Gambar 4.7; Gambar 4.8).

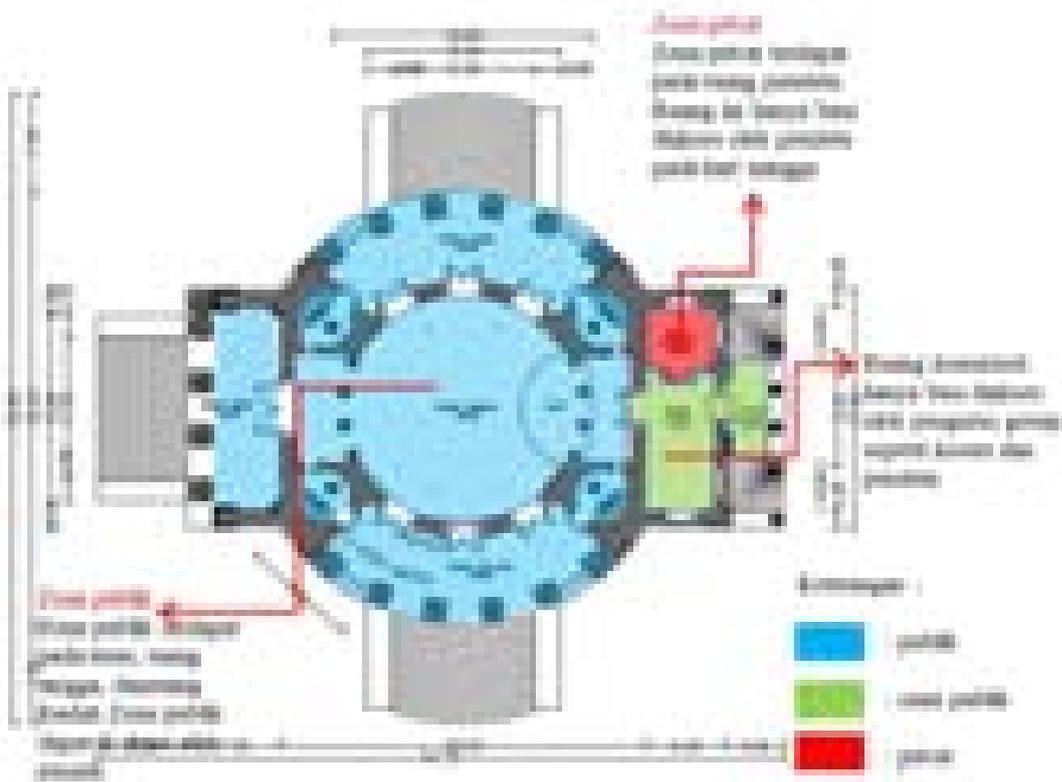
Gambar 4.27 Zonasi ruang lantai satu Gereja Immanuel Jakarta pada hari minggu.

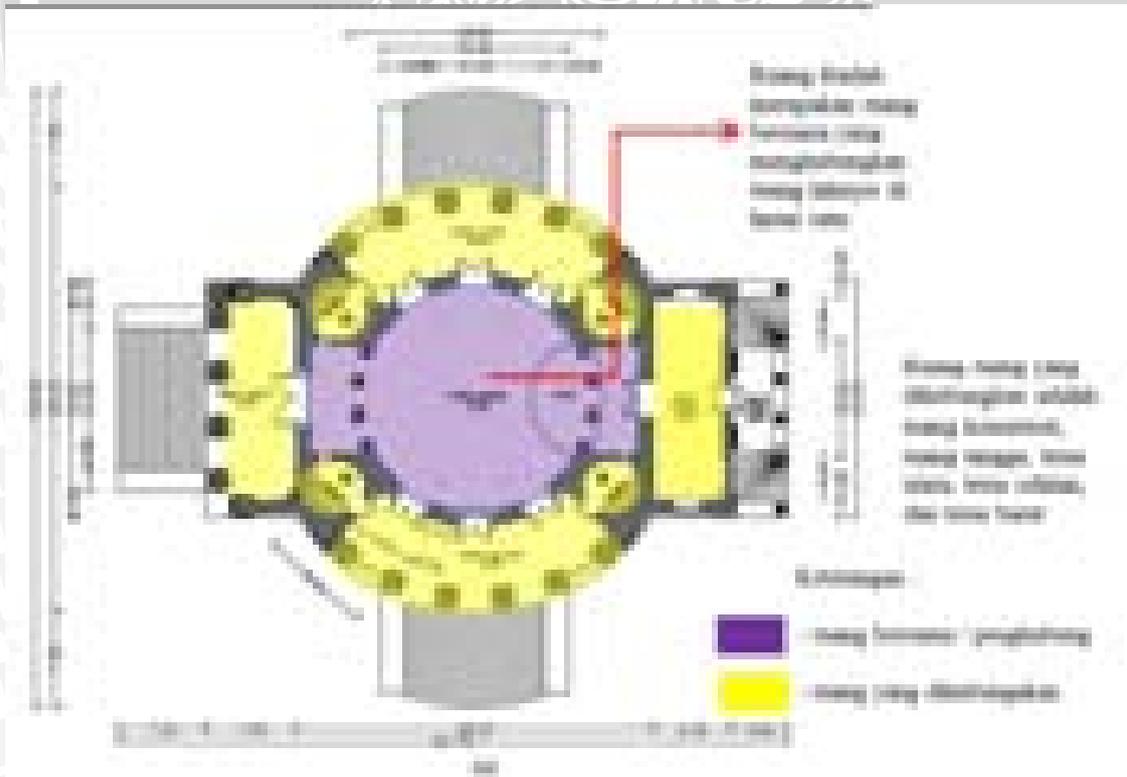
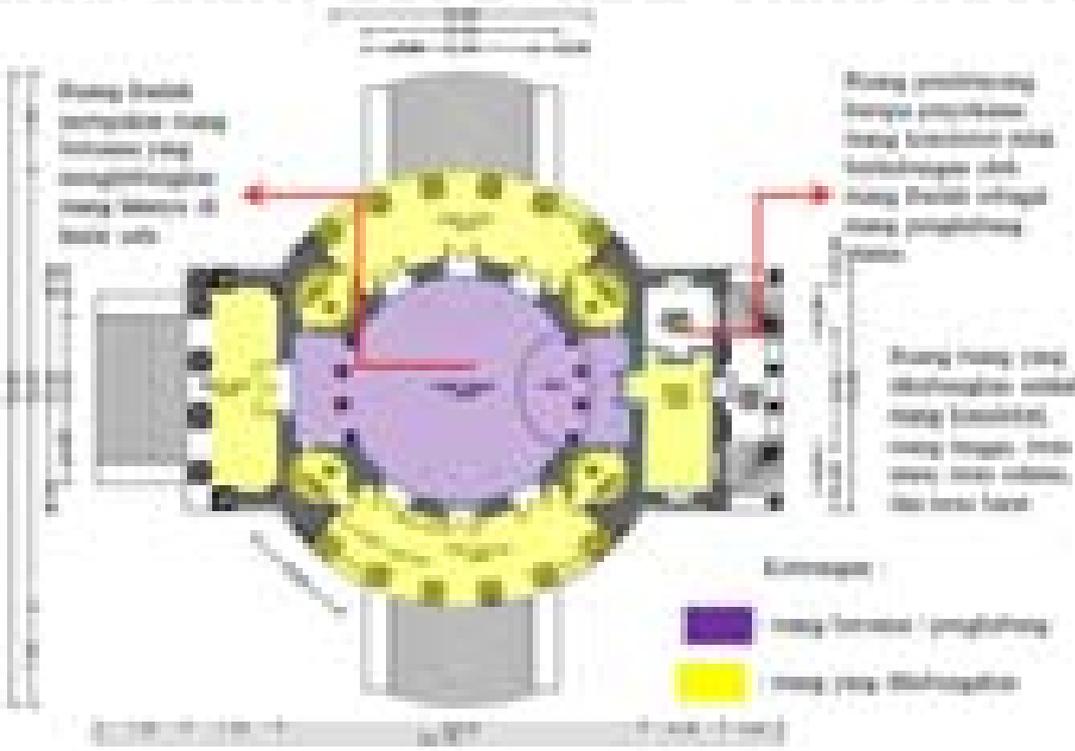
Gambar 4.29 Hubungan ruang yang dihubungkan oleh ruang bersama pada lantai satu Gereja Immanuel Jakarta (a) denah tahun 1839 (b) denah tahun 2016

Ruang utama pada bangunan Gereja Immanuel adalah ruang ibadah karena ruang tersebut digunakan sebagai tempat ketika diadakan kegiatan ibadah. Hal tersebut juga diperlihatkan dari ukuran ruang ibadah yang besar dan mendominasi dan menjadi pusat dari bangunan Gereja Immanuel. Oleh karena hal tersebut hubungan ruang yang tercipta adalah pada bangunan Gereja Immanuel Jakarta adalah ruang yang dihubungkan dengan ruang bersama. Ruang – ruang lainnya terletak mengelilingi ruang ibadah. Pada lantai satu, ruang ibadah yang berdaah di tengah ruang menghubungkan ruang-ruang lainnya seperti ruang tangga, ruang konsistori, dan teras. Pada lantai dua ruang ibadah berada di sekitar void sehingga jamaah dapat melihat ke ruang ibadah pada lantai satu. Sama seperti hubungan ruang di lantai satu, ruang ibadah di lantai dua juga menghubungkan ruang lainnya seperti ruang tangga, gudang dan ruang orgel. Tidak terdapat perubahan hubungan ruang yang besar dibandingkan dengan denah bangunan yang pertama kali dibangun, karena perubahan hanya terjadi pada fungsi ruang bukan pada peletakkan ruang (Gambar 4.29; Gambar 4.30).

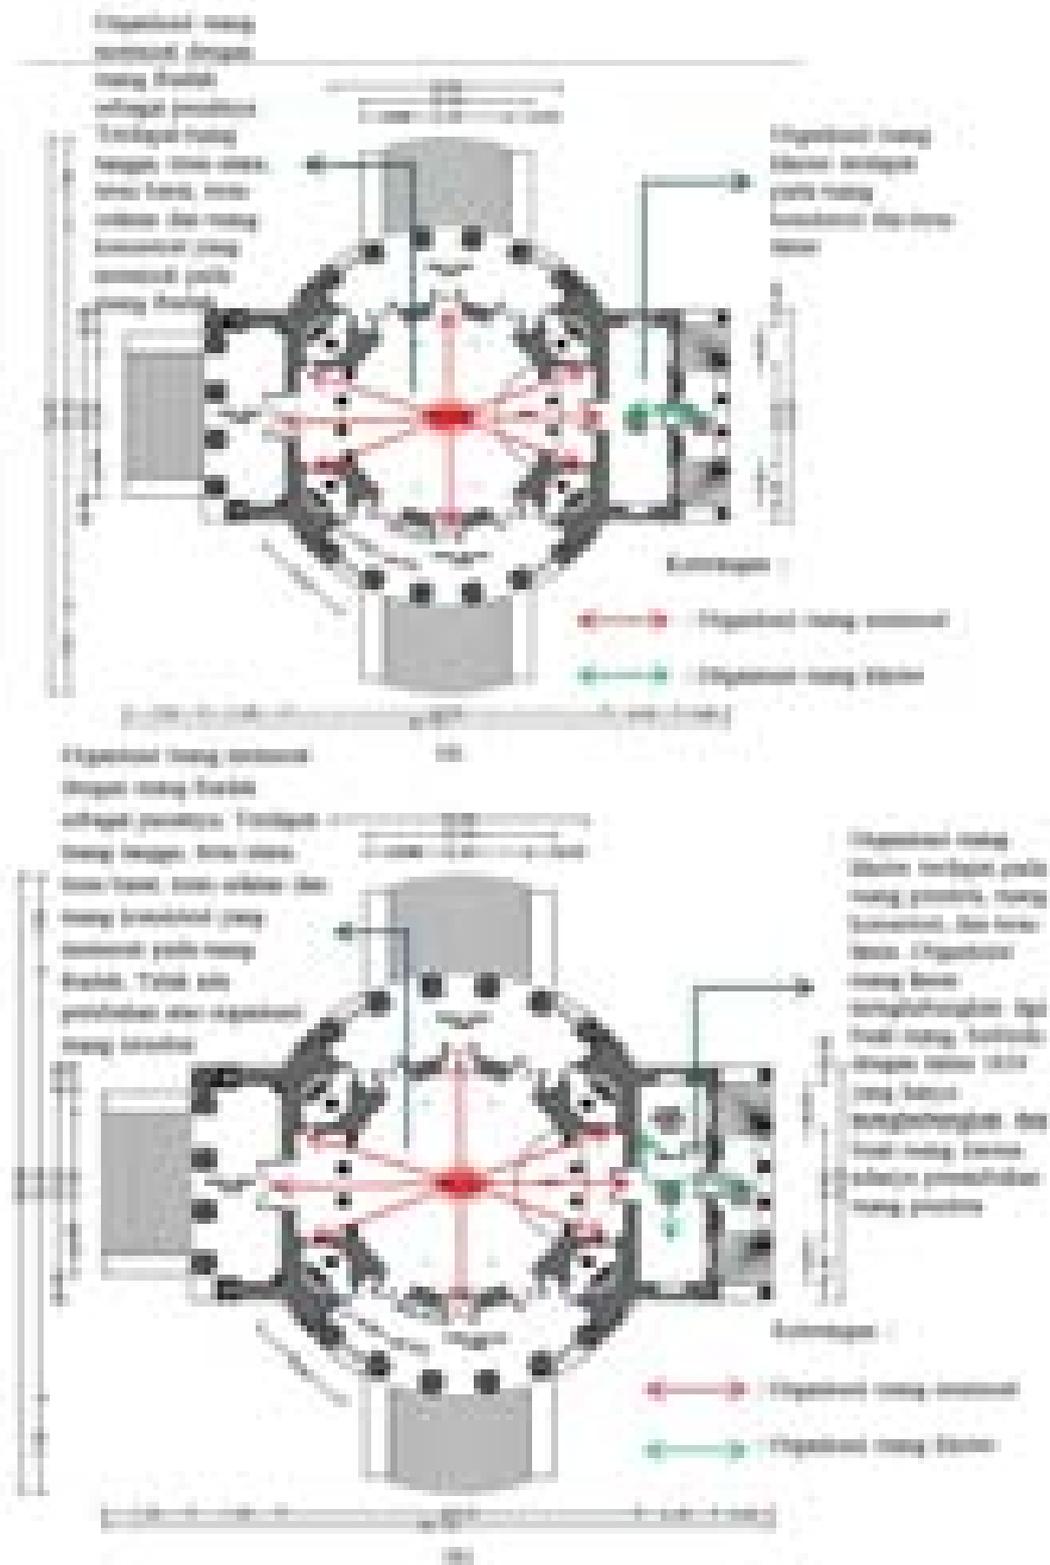
Gambar 4.32 Organisasi ruang pada lantai satu Gereja Immanuel Jakarta (a) denah tahun 1839 (b) denah tahun 2016.

Selain hubungan ruang memusat terdapat juga hubungan ruang klaster yang terdapat pada bagian timur bangunan. Hubungan ruang klaster tersebut dibentuk dari susunan ruang pendeta, ruang konsistori dan teras bagian timur bangunan. Pada lantai dua, ruang ibadah tetap menjadi ruang pusat yang dikelilingi ruang lainnya. ruang ibadah dikelilingi oleh ruang tangga, ruang orgel dan juga gudang yang menciptakan organisasi ruang memusat karena pintu masuk dari ruang ruang tersebut menghadap ke arah ruang ibadah. Terdapat perubahan yang terjadi untuk organisasi ruang klaster. Hal tersebut dikarenakan

adanya penambahan ruang pendeta yang merupakan penyekatan ruang konsistori, sehingga pada tahun 1839 organisasi klaster hanya disusun atas ruang konsistori dan teras timur saja. Perubahan tersebut telah terjadi lebih dari 50 tahun (Gambar 4.32; Gambar 4.33).

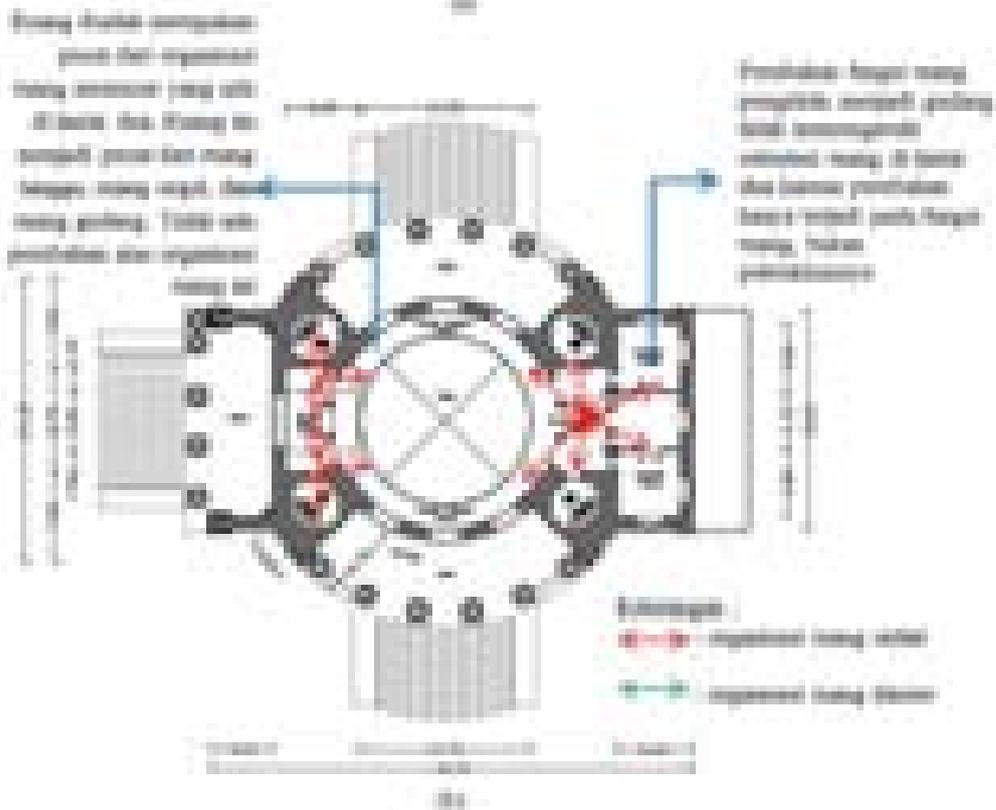
Gambar 4.33 Organisasi ruang pada lantai dua Gereja Immanuel Jakarta (a) denah tahun 1839 (b) denah tahun 2016

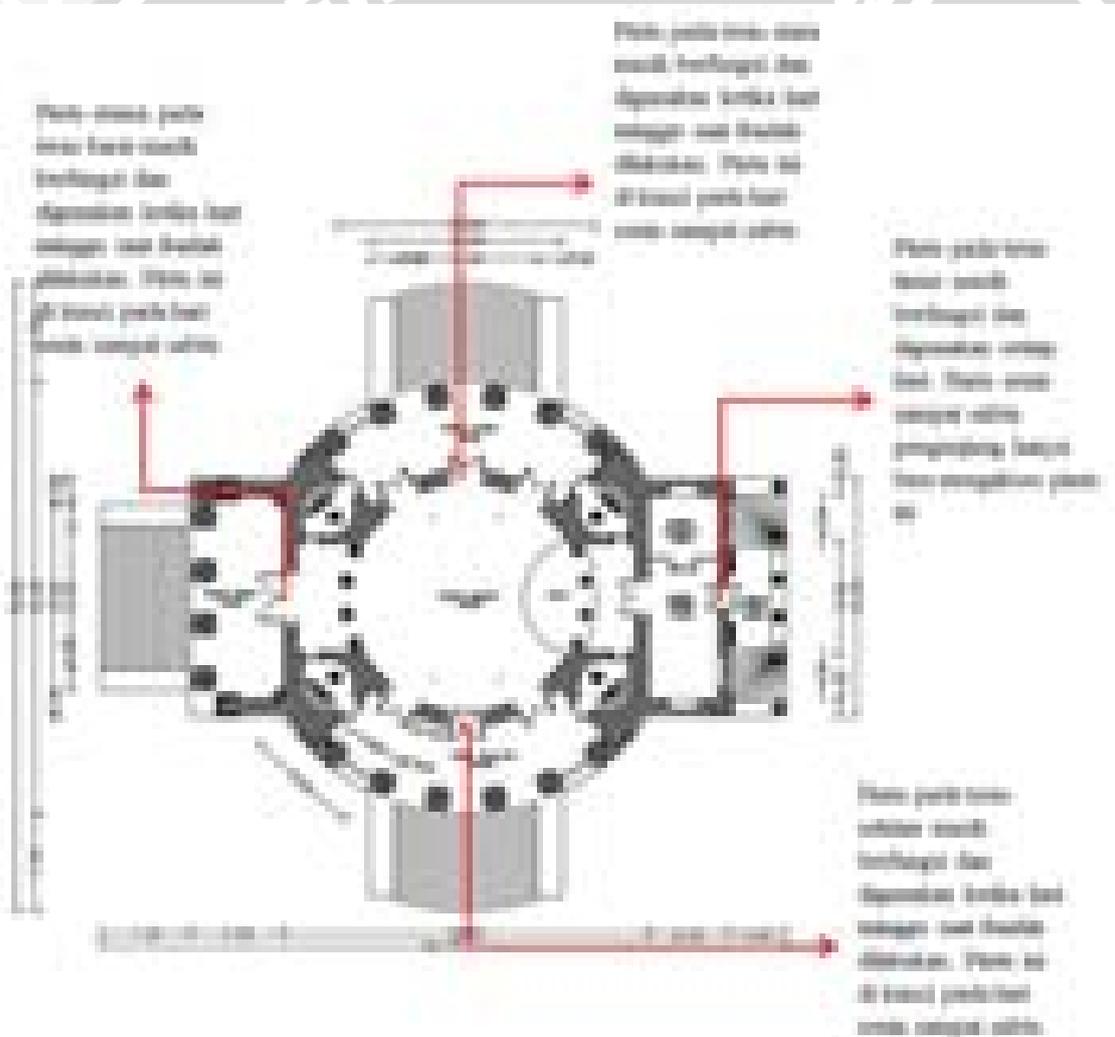
Gambar 4.34 pencapaian ruang pada lantai satu Gereja Immanuel Jakarta

Pencapaian pada Bangunan gereja Immanuel merupakan pencapaian langsung karena pintu masuk utama tidak tersembunyi dan terletak menghadap ke jalan utama sehingga dapat langsung di akses. Akses menuju dalam bangunan Gereja Immanuel Jakarta dapat dicapai menggunakan pintu utama yang berada di sebelah Barat bangunan dan pintu lainnya yang berada di teras Utara, teras Selatan, dan teras timur dari bangunan. Pada hari senin sampai sabtu, pencapaian menuju ruang dalam bangunan bisa di akses melalu pintu pada teras timur saja, tetapi di hari minggu ketika ibadah biasa dilakukan pencapaian ruang bisa diakses melalui pintu yang tedapat pada teras Barat, timur, Utara, maupun Selatan. Untuk mengkases lantai dua dapat menggunakan tangga berada di ruang tangga yang mengelilingi ruang ibadah pada lantai satu (Gambar 4.34; Gambar 4.35).
