BAB IV

HASIL DAN PEMBAHASAN

4.1 Sejarah Gereja Immanuel Jakarta

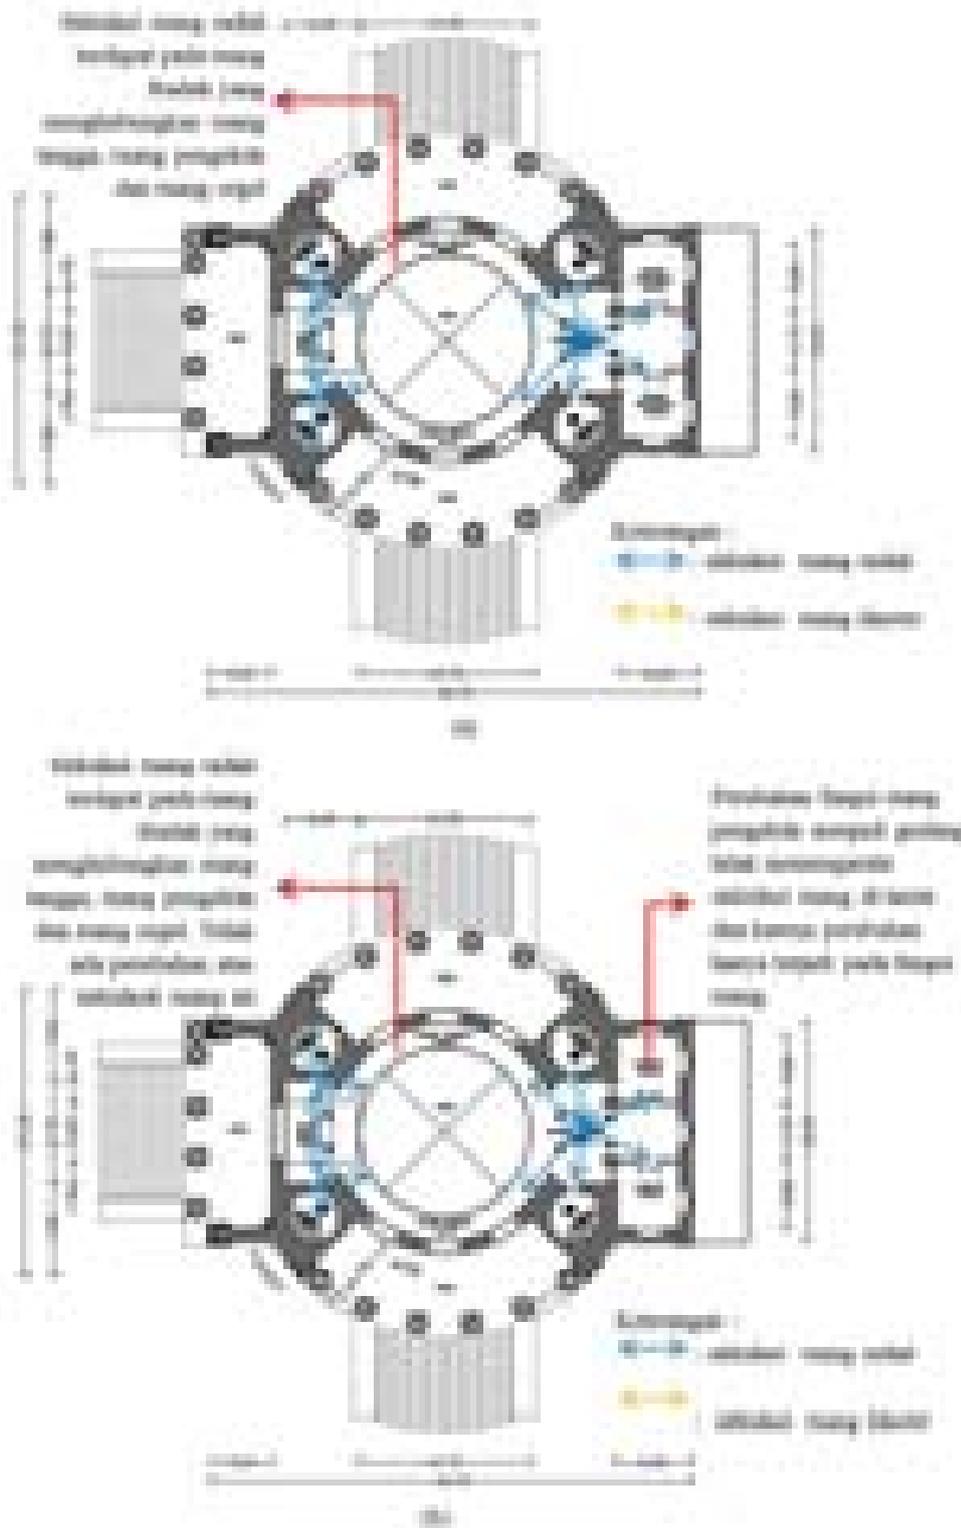
Gambar 4.37 Sirkulasi ruang pada lantai dua Gereja Immanuel Jakarta (a) denah tahun 1839 (b) denah tahun 2016

Tidak terjadi perubahan pada sirkulasi ruang radial, tetapi terdapat perubahan pada sirkulasi ruang linear dibandingkan dengan denah Gereja Immanuel pada tahun 1839. Sirkulasi ruang linear pada tahun 1839 hanya menghubungkan dua buah ruang saja, yaitu ruang konsistori dan teras timur karena belum terdapat ruang pendeta pada waktu tersebut. Perubahan tersebut telah terjadi lebih dari 50 tahun ketika ruang pendeta terbentuk dari penyekatan ruang konsistori (Gambar 4.36; Gambar 4.37).

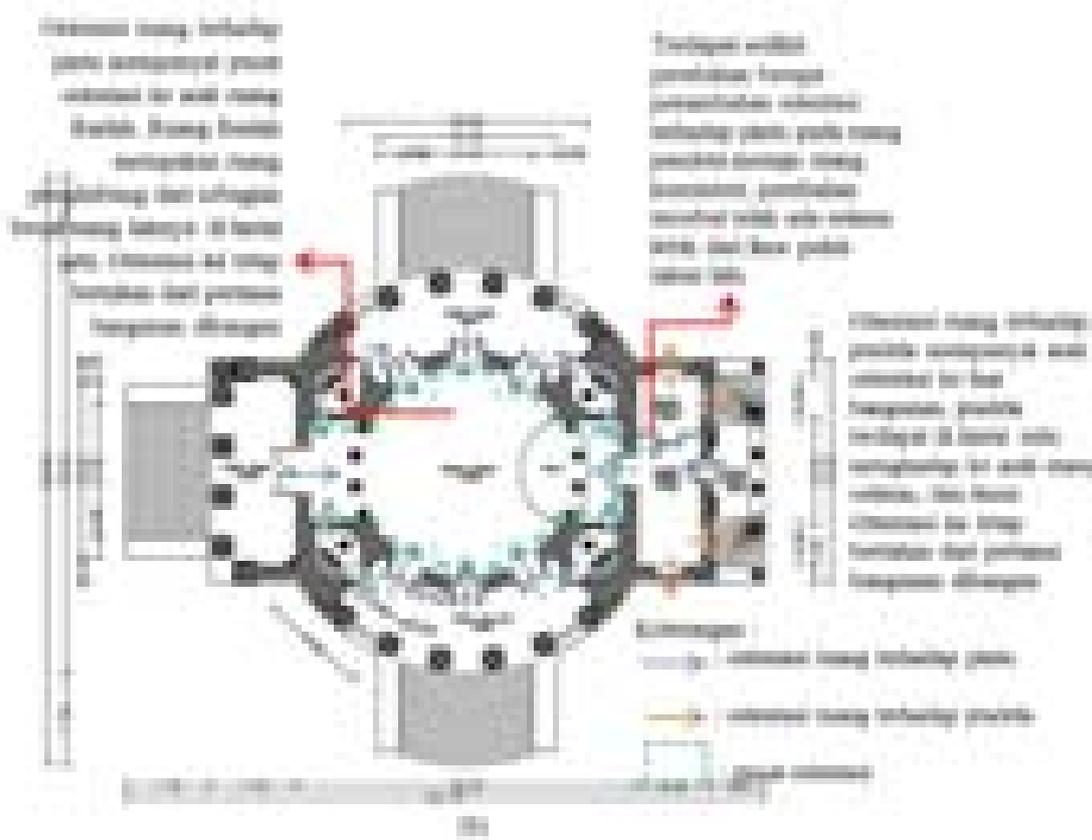
Gambar 4.38 Orientasi ruang pada lantai satu Gereja Immanuel Jakarta (a) denah tahun 1839 (b) denah tahun 2016

Orientasi ruang pada bangunan Gereja Immanuel Jakarta di bagi menjadi dua, yaitu berdasarkan bukaan dan berdasarkan pengaturan perabot. Berdasarkan bukaan pintu, orientasi ruang pada lantai pertama sebagian besar menghadap ke arah ruang ibadah dan juga arah ke luar bangunan. Orientasi bukaan jendela terdapat pada sisi timur bangunan . Seluruh jendela yang ada menghadap ke arah luar bangunan. Pada lantai dua orientasi bukaan pintu juga menghadap ke arah ruang ibadah. Terdapat lebih banyak jendela di lantai dua dan orientasi ruang terhadap bukaan jendela seluruh nya menghadap ke luar bangunan. Selain hal tersebut, ruang ibadah juga berorientasi menghadap ke arah *void* yang terdapat tepat di atas ruang ibadah lantai satu. Pada lantai dua tidak terjadi perubahan orientasi ruang terhadap bukaan jika dibandingkan dengan denah Gereja Immanuel Jakarta pada tahun 1839, tetapi terdapat sedikit perubahan pada lantai satu. Terdapat orientasi berupa pintu tambahan yang ada pada sekat antara ruang konsistori dan ruang pendeta yang dipasang lebih dari 50 tahun yang lalu (Gamabr 4.38; Gambar 4.39).

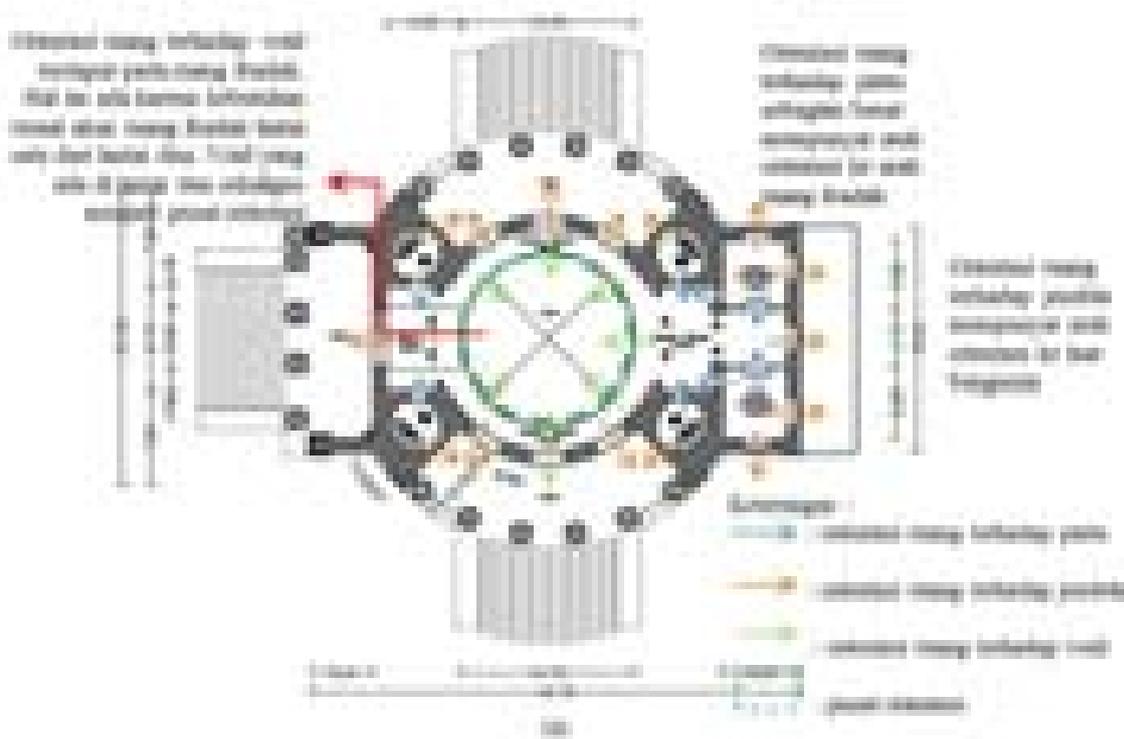
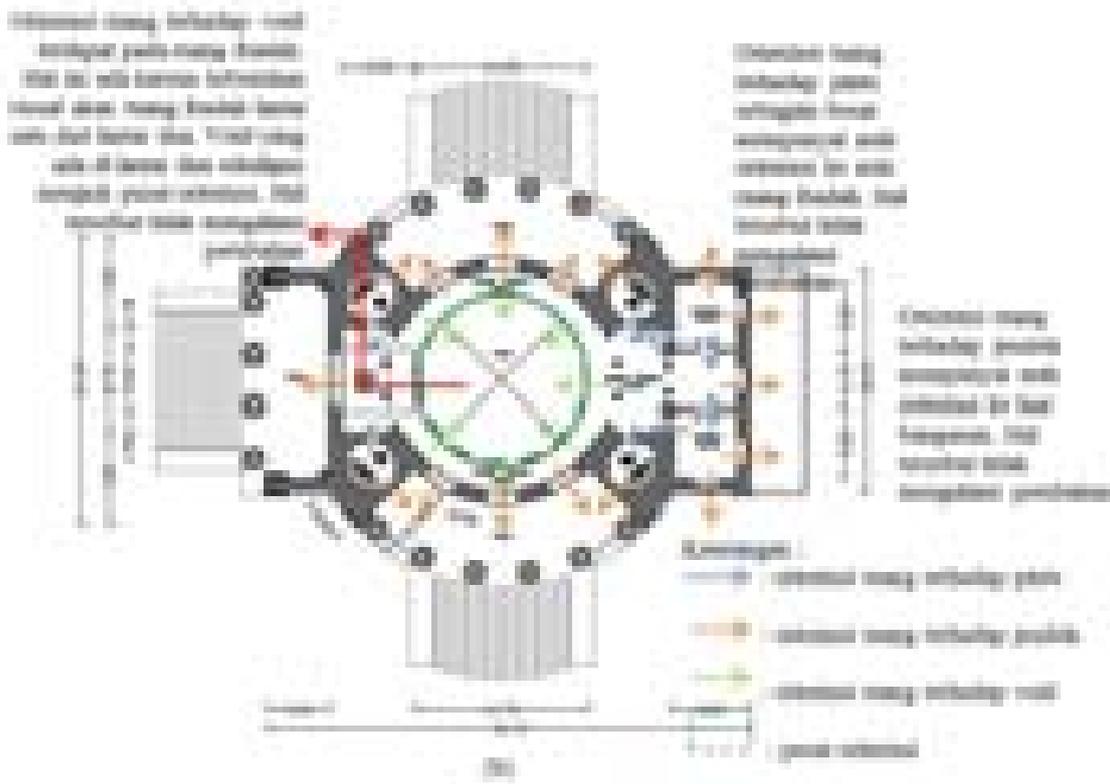
Gambar 4.39 Orientasi ruang pada lantai dua Gereja Immanuel Jakarta (a) denah tahun 1839 (b) denah tahun 2016.

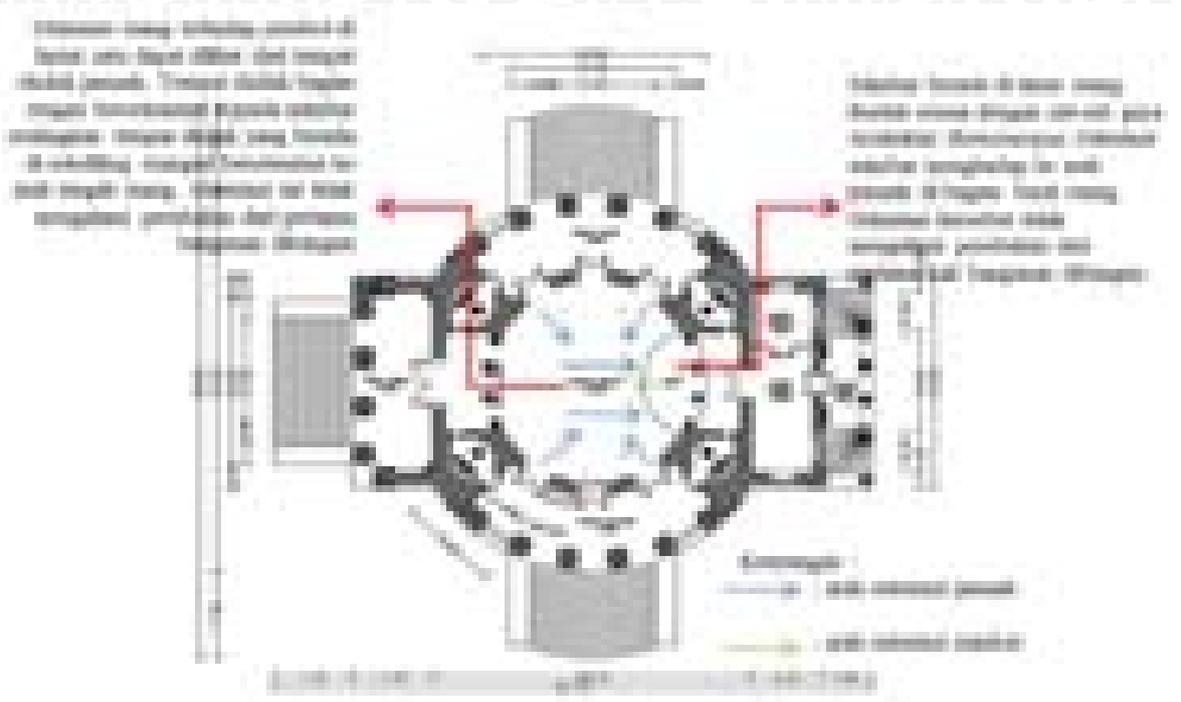
Gambar 4.40 Orientasi ruang berdasarkan perabot pada lantai satu Gereja Immanuel Jakarta

Fungsi bangunan sebagai tempat ibadah menjadikan peletakkan perabot harus disusun agar para jamaah dari Gereja Immanuel Jakarta dapat melihat mimbar. Mimbar terdapat pada sisi timur dari ruang ibadah, hal tersebut merupakan ciri dari arsitektur gereja protestan pada zaman Arsitektur *Romanesque*. Pada lantai satu, bagian tengah ruang ibadah dijadikan tempat duduk jamaah menghadap ke arah mimbar di sebelah timur. Tempat duduk juga diletakkan pada sekeliling ruang ibadah. Mimbar yang diletakkan pada sisi timur ruang ibadah menghadap ke arah jamaah yang berada di bagian Barat ruang ibadah. Untuk lantai dua, peletakkan perabot berorientasi menuju *void*. *Void* tersebut dapat memberikan visual dari ruang ibadah pada lantai satu sehingga jamaah dapat melihat mimbar yang terdapat pada lantai satu ketika ibadah. Orientasi ruang ibadah terhadap mimbar tersebut masih diterjaga sampai saat ini (Gambar 4.40; Gambar 4.41).

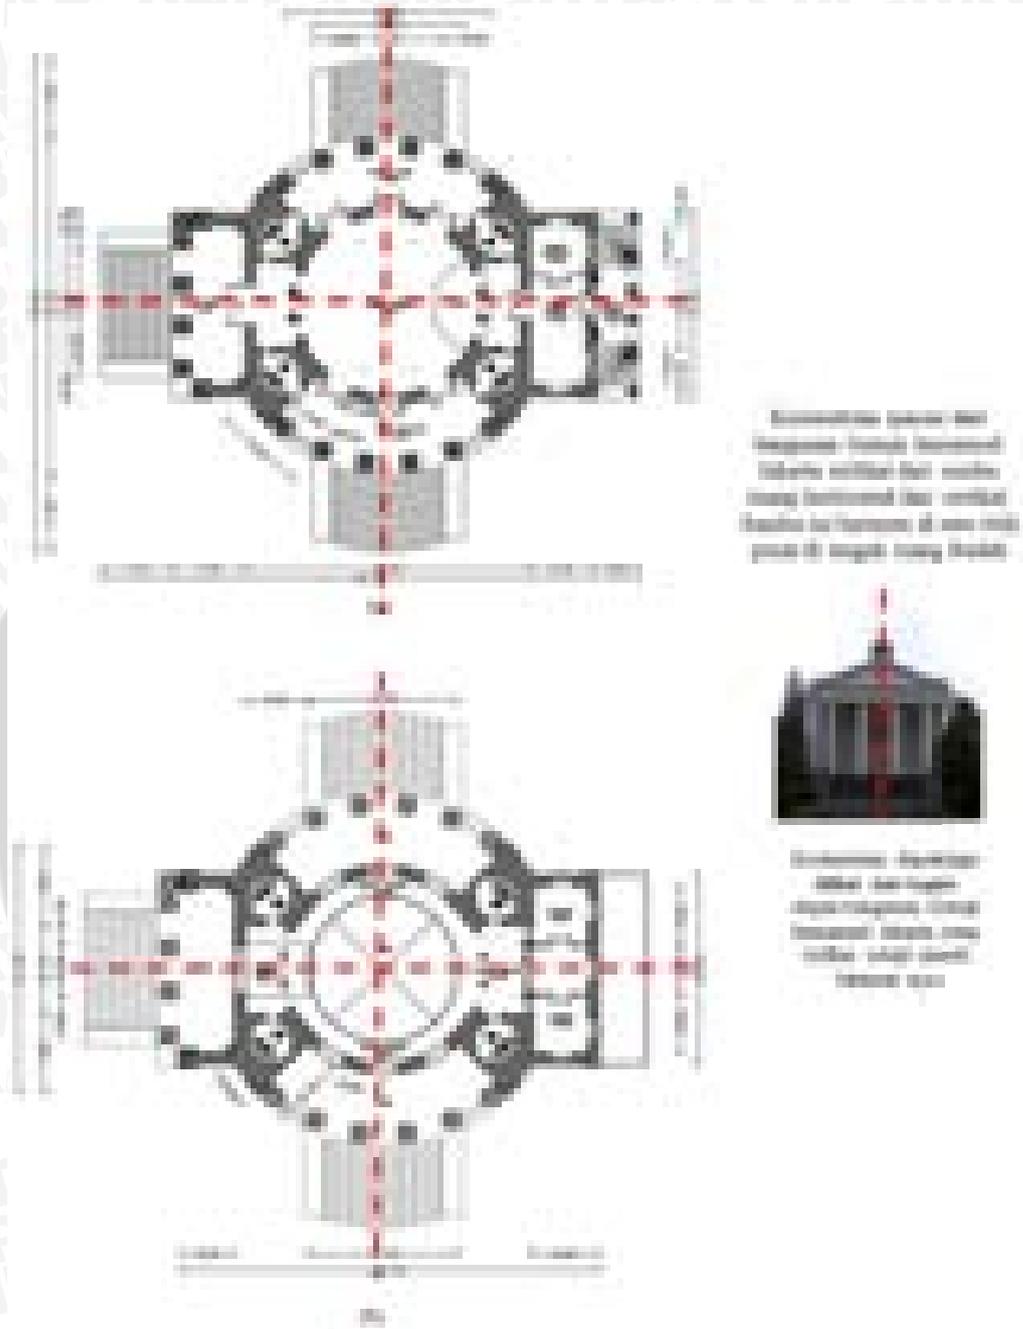
Gambar 4.43 Simetri spasial bangunan Gereja Immanuel Jakarta (a) simetri spasial pada denah lantai satu (b) simetri spasial pada denah lantai dua.

Simetri dalam aspek spasial dari bangunan Gereja Immanuel Jakarta terlihat jelas pada sumbu ruang nya. Keseimbangan terlihat pada penyusunan pola bentuk yang sama terhadap sumbu dan titik pusat dari bangunan Gereja Immanuel Jakarta. Terdapat dua susunan simetri bilateral pada bangunan Gereja Immanuel Jakarta yaitu dengan sumbu yang melintang dari Selatan ke Utara bangunan dan sumbu yang melintang dari bagian timur ke Barat bangunan. Kedua sumbu ini bertemu pada titik pusat yang berada pada

bagian tengah ruang ibadah. Simetri dari bentuk denah tersebut merupakan ciri dari periode Arsitektur Kristen Awal (Gambar 4.43)

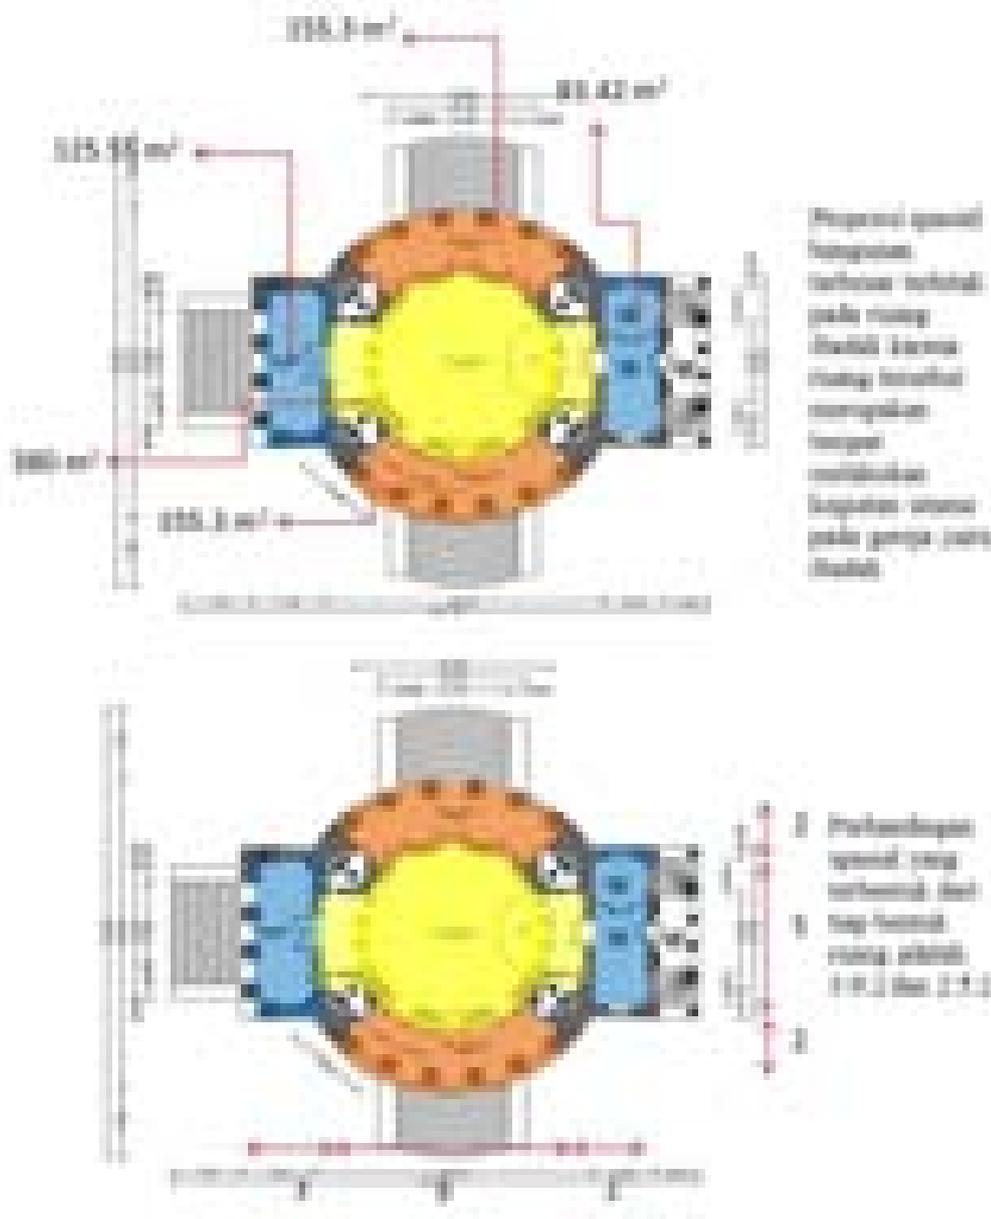
Gambar 4.44 Proporsi spasial bangunan Gereja Immanuel Jakarta

Proporsi spasial dari bangunan Gereja Immanuel Jakarta dapat dilihat dari bentuk utama denah yang menyusun bangunan tersebut. Terdapat dua buah bentuk dasar denah dari denah bangunan Gereja Immanuel Jakarta yaitu lingkaran yang terdapat pada bagian tengah bangunan dan persegi panjang yang terletak pada kedua sisi Barat dan timur bangunan.

Bentuk dasar tersebut merupakan ciri dari zaman perkembangan Arsitektur *Romanesque*. Proporsi bangunan yang paling besar terdapat pada bentuk lingkaran yang terletak pada buuang ibadah. Proporsi ruang yang besar dikarenakan ruang ibadah merupakan ruang utama yang berfungsi sebagai tempat beribadah para jamaah sehingga dapat menampung banyaknya jumlah jamaah. Secara membujur dari Barat ke timur, proporsi spasial dari bangunan Gereja Immanuel Jakarta dapat dilihat dari teras Barat : ruang ibadah : ruang konsistori dan ruang pendeta yaitu $125.55 : 380 : 93.42$ yang dibulatkan menjadi $3 : 9 : 2$. Sedangkan untuk proporsi spasial yang membujur dari selatan ke Utara dapat dilihat dari perbandingan luas ruang teras Selatan : ruang ibadah : teras Utara yaitu $155.3 : 380 : 155.3$ yang dibulatkan menjadi $2 : 5 : 2$ (Gambar 4.44).

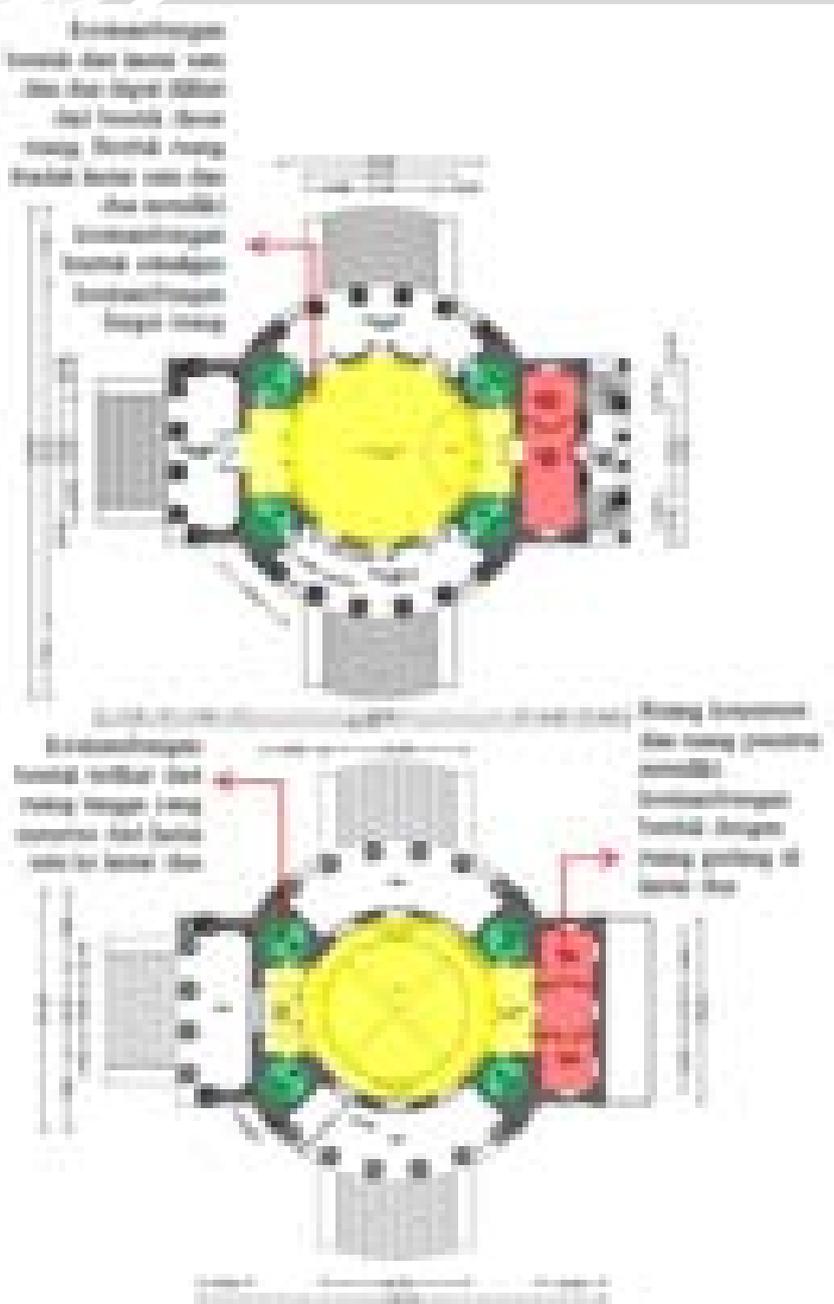
Gambar 4.45 Kesenambungan spasial bangunan Gereja Immanuel Jakarta

Kesenambungan pada aspek spasial dari bangunan Gereja Immanuel Jakarta terletak pada bentuk dasar dari denah bangunan tersebut. Bentuk dasar dari ruang-ruang yang terdapat pada lantai satu mempunyai bentuk yang sama dengan bentuk ruang pada lantai dua bangunan tersebut sehingga terdapat kesinambungan bentuk dasar spasial yang menerus secara vertikal dari ruang-ruang yang ada pada bangunan Gereja Immanuel Jakarta. Dari kesinambungan bentuk yang ada terdapat juga kesinambungan fungsi ruang. Ruang ibadah lantai satu memiliki kesinambungan bentuk dan fungsi ruang dengan ruang ibadah lantai dua (Gambar 4.45).

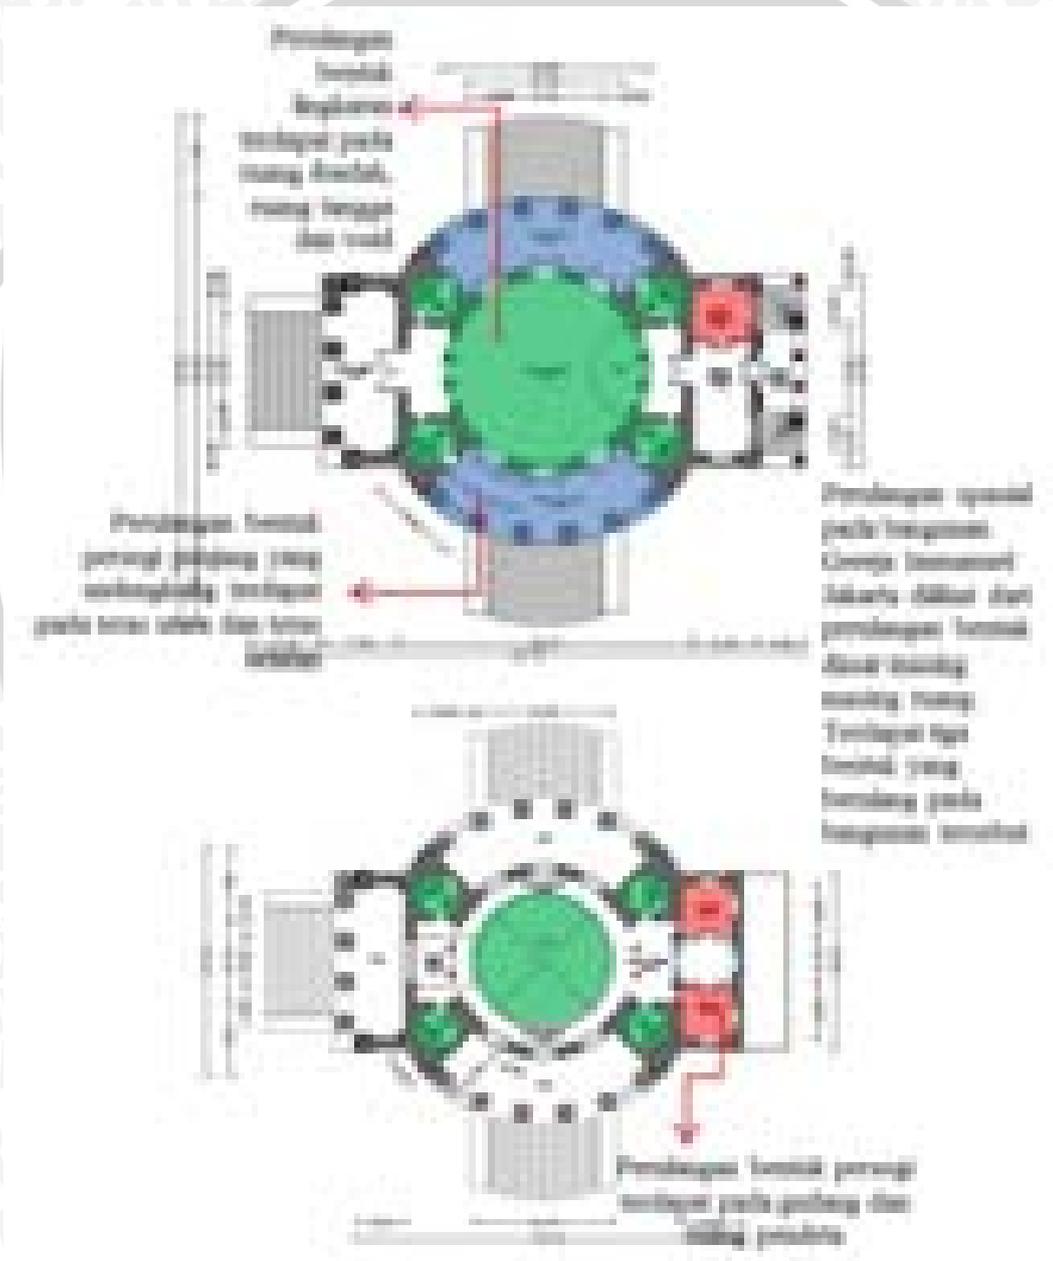
Gambar 4.46 Perulangan spasial bangunan Gereja Immanuel Jakarta

Perulangan pada aspek spasial dari bangunan Gereja Immanuel Jakarta dilihat dari perulangan bentuk dari masing masing ruang yang ada pada bangunan tersebut. Pada lantai satu terdapat beberapa perulangan bentuk ruang seperti perulangan bentuk ruang persegi di bagian timur bangunan, perulangan bentuk persegi panjang yang melengkung di teras Utara dan Selatan, dan juga perulangan bentuk lingkaran yang berada pada ruang-ruang tangga. Pada lantai dua terdapat perulangan bentuk persegi panjang pada gudang (Gambar 4.46).

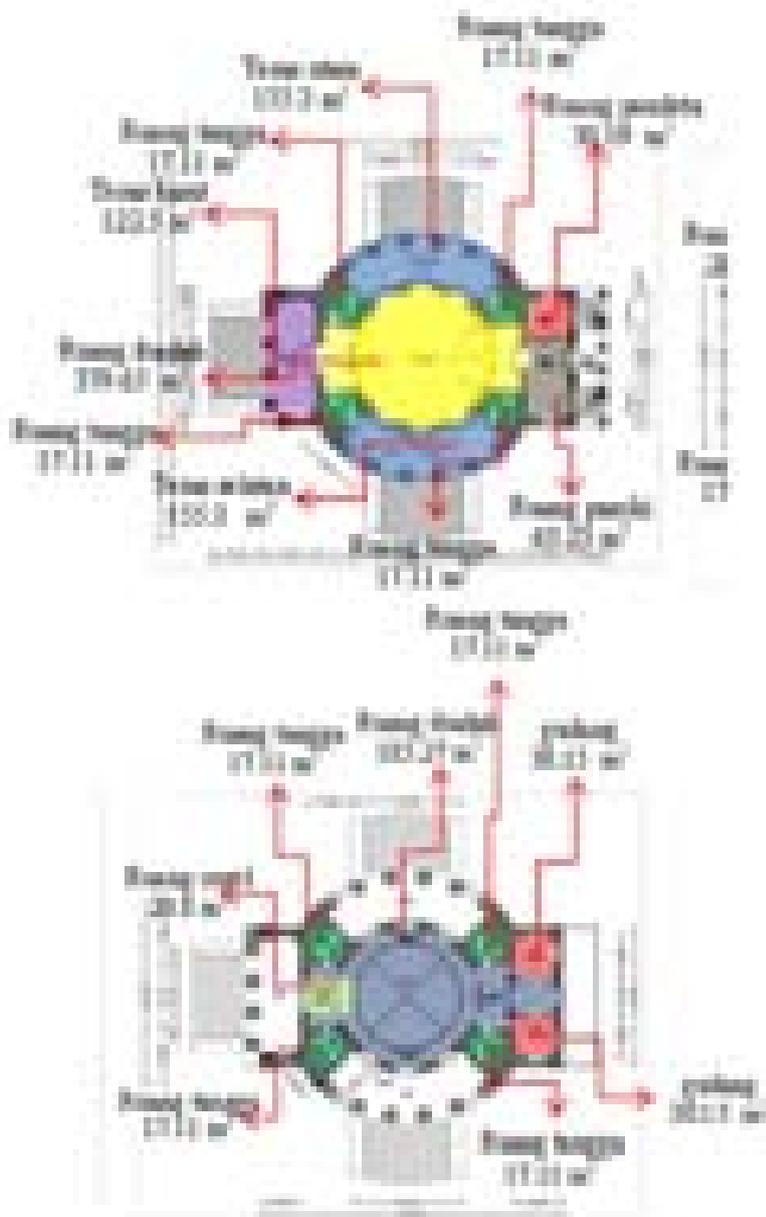
Gambar 4.47 Dominasi spasial bangunan Gereja Immanuel Jakarta

Dominasi spasial pada bangunan Gereja Immanuel Jakarta dilihat dari segi ukuran ruang dan bentuk dasar ruang. Terdapat dua buah bentuk ruang yang ada pada bangunan Gereja Immanuel Jakarta, yaitu persegi panjang dan juga lingkaran. Bentuk lingkaran mendominasi bangunan Gereja Immanuel Jakarta karena jumlahnya yang lebih banyak dari bentuk persegi panjang yang ada pada bangunan tersebut. Bentuk dasar ruang berupa lingkaran tersebut terdapat pada ruang ibadah, ruang tangga, dan juga void di tengah bangunan (Gambar 4.47).

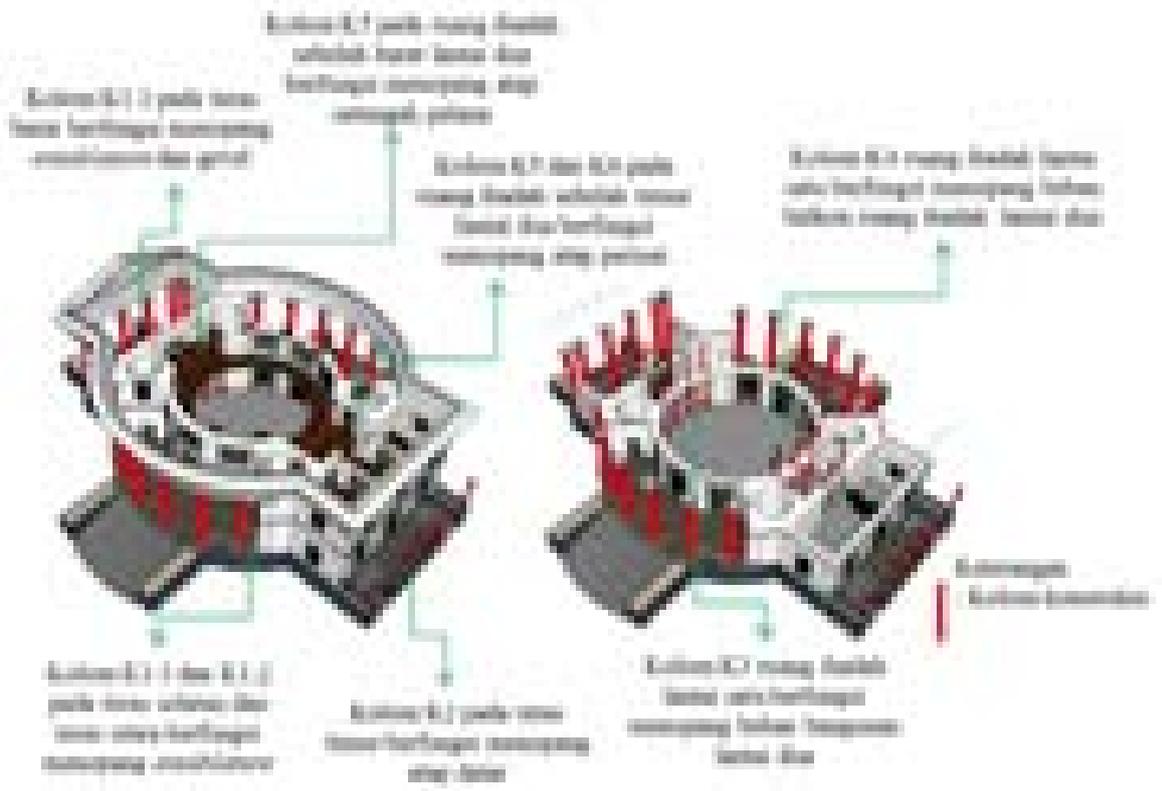
Gambar 4.49 Fungsi masing-masing kolom konstruksi pada Gereja Immanuel Jakarta

Konstruksi kolom pada bangunan Gereja Immanuel Jakarta hanya menopang beban dari beberapa bagian bangunan yang ada pada bangunan Gereja Immanuel Jakarta dimana kolom-kolom tersebut berada. Beban dari bagian bangunan tersebut dialirkan ke arah kolom-kolom di masing-masing tempat. Material pengisi kolom yang berupa batu bata dapat menahan beban yang ada. Beban dari bagian bangunan tersebut selanjutnya dialirkan menuju pondasi yang terdapat pada bagian bawah bangunan. (Gambar 4.49).

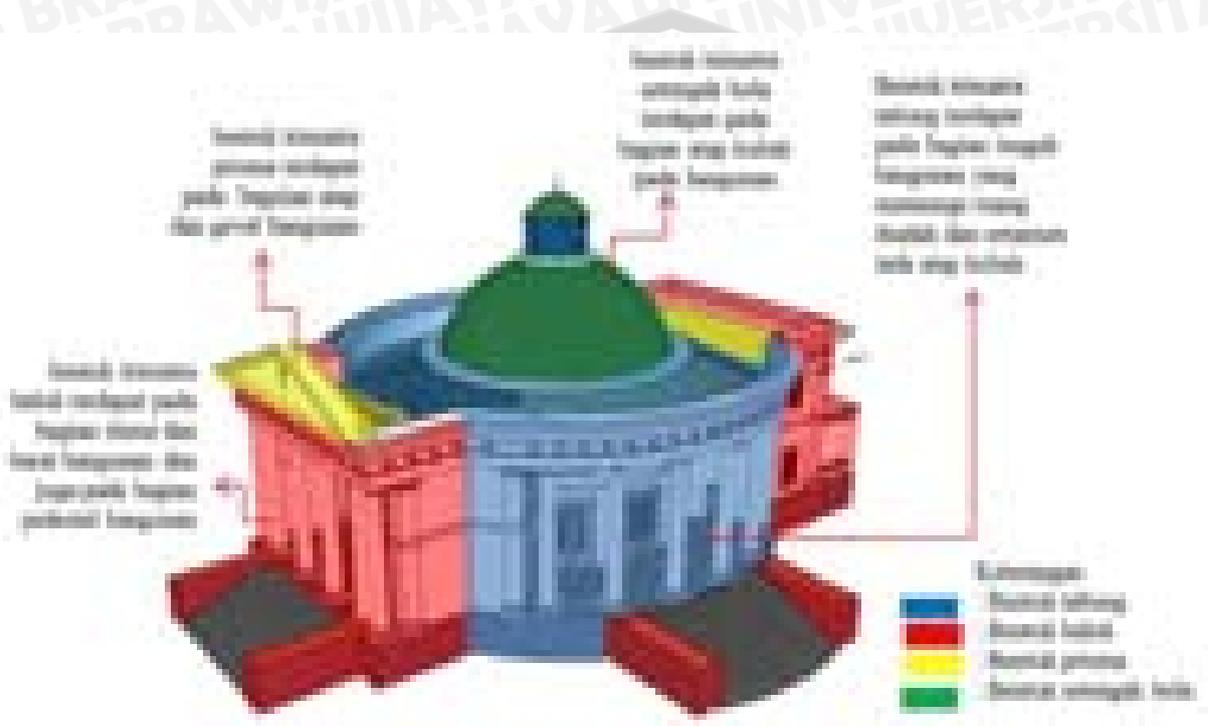
Gambar 4.52 Macam-macam bentuk trimatra bangunan Gereja Immanuel Jakarta

setengah bolah sehingga terdapat kesinambungan bentuk. *Gevel*, atap setengah pelana, dan atap perisai yang berada pada bagian Barat dan timur bangunan memiliki bentuk trimatra prisma. Posisi dari atap yang berbentuk prisma tersebut berada pada bagian atas dari bentuk trimatra balok di badan bangunan. Bentuk dari bangunan Gereja Immanuel Jakarta tidak berubah dari pertama kali bangunan tersebut dibangun (Gambar 4.52).

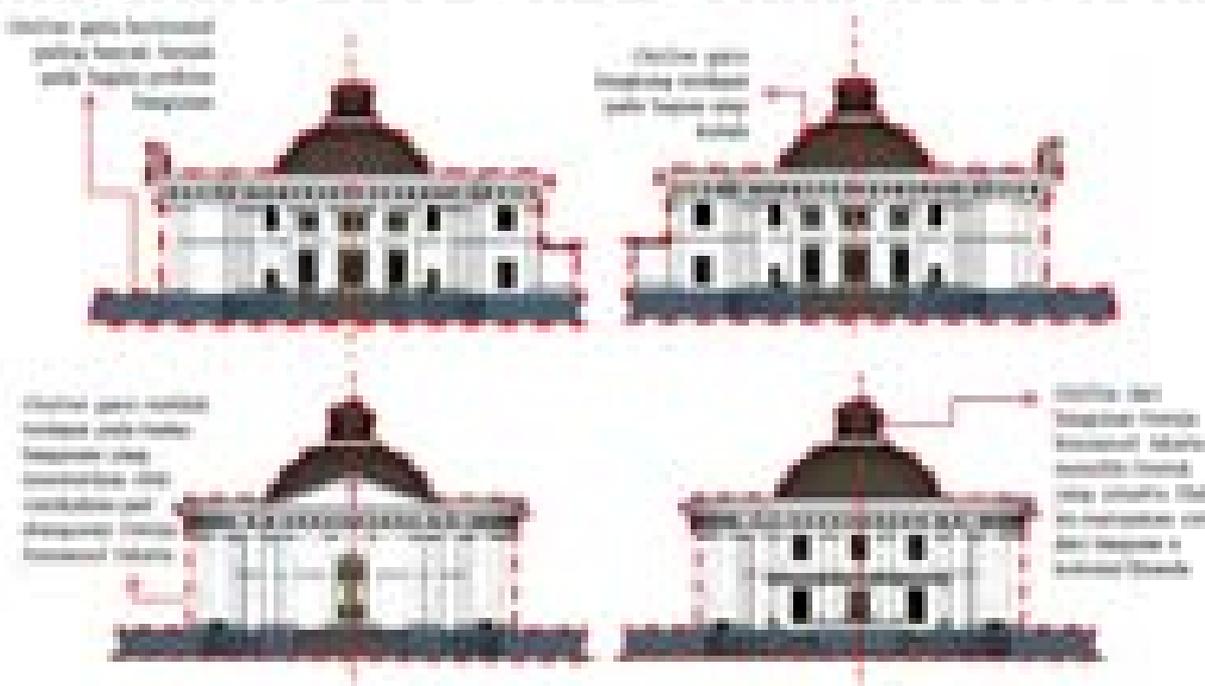
Gambar 4.53 Siluet bangunan Gereja Immanuel Jakarta

Siluet dari bentuk bangunan Gereja Immanuel Jakarta dapat dilihat dari masing-masing tampak. Siluet yang terbentuk dari bangunan adalah *outline* dari bentuk bangunan Gereja Immanuel Jakarta tersebut. *Outline* pada bangunan Immanuel Jakarta berbentuk horizontal, vertikal, diagonal, dan juga bentuk lengkung. *Outline* bangunan dari Utara atau Selatan bangunan didominasi oleh unsur horizontal, vertikal dan bentuk lengkung pada atap. *Outline* bangunan pada bagian Barat atau timur terdapat unsur vertikal, horizontal, dan garis lengkung (Gambar 4.53).

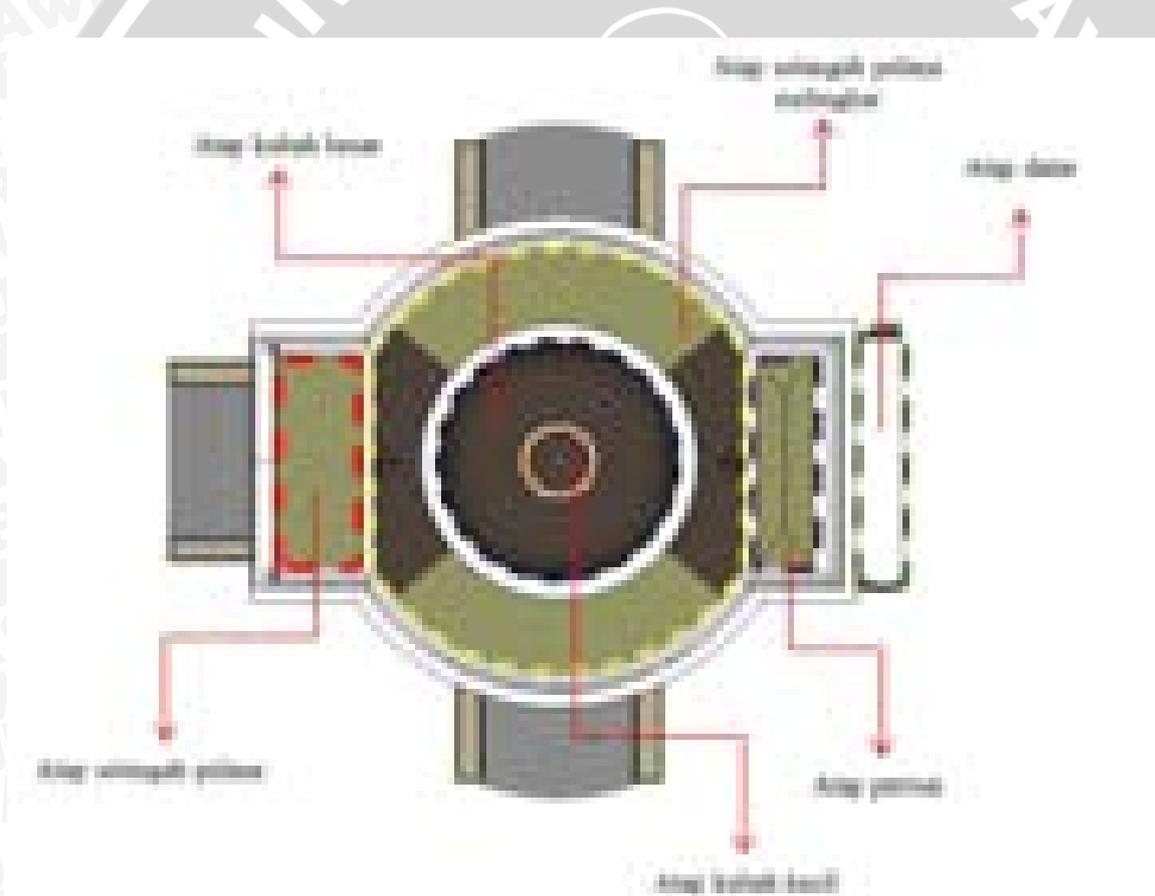
Gambar 4.55 Jenis atap pada bangunan Gereja Immanuel Jakarta

Terdapat beberapa jenis atap yang terdapat pada bangunan Gereja Immanuel Jakarta. Atap utama merupakan atap berbentuk kubah yang berada di bagian tengah bangunan. Atap ini mempunyai ornamen berupa *lantern* berbentuk tabung yang memiliki atap kubah kecil di bagian atasnya. Di bagian bawah atap kubah yang itu tersebut terdapat juga atap setengah pelana yang mengelilingi bagian atas dari ruang ibadah yang berbentuk lingkaran. Selain atap utama berupa kubah, bangunan Gereja Immanuel Jakarta memiliki beberapa atap lainnya yaitu atap setengah pelana pada bagian Barat bangunan, atap perisai pada bagian timur bangunan, dan juga atap datar di tetras sebelah timur bangunan. Atap-atap tersebut ada yang kondisinya masih asli dan ada juga yang telah mengalami perubahan material (Gambar 4.55).

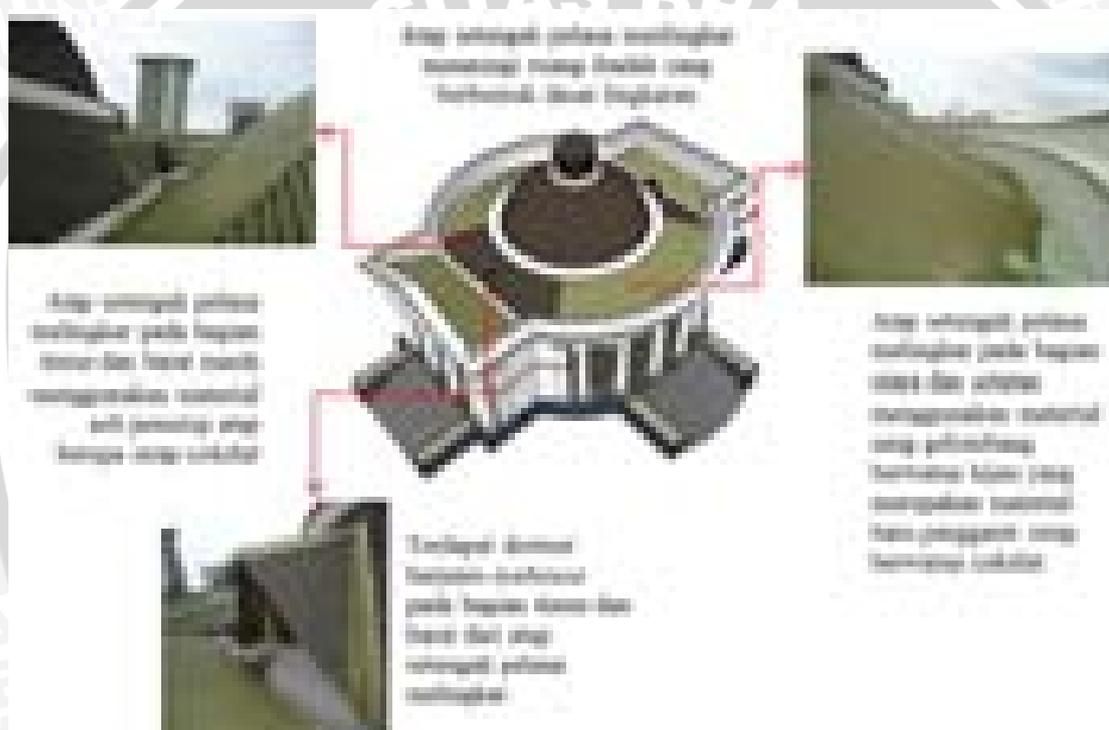
Gambar 4.59 Atap setengah pelana melingkar pada Gereja Immanuel Jakarta

Pada bagian bawah dari atap kubah utama terdapat atap setengah pelana yang melingkar. Bentuknya melingkar tersebut disesuaikan dengan bentuk dasar denah dari ruang ibadah yang berbentuk lingkaran. Material penutup atap tersebut adalah sirap dan juga seng gelombang. Seng gelombang merupakan material baru yang digunakan untuk menggantikan sirap. Warna sirap yang digunakan adalah warna coklat sedangkan warna seng gelombang yang digunakan adalah warna hijau. Pada atap tersebut terdapat dua buah *dormer* pada bagian timur dan Barat. *Dormer* yang terdapat pada atap tersebut adalah *dormer* tipe *eyehouse* (Gambar 4.59).

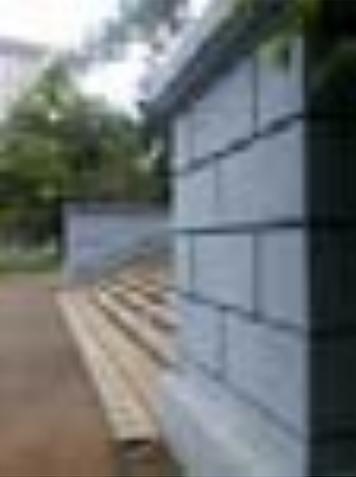
2.

<p>Dinding terdapat <i>rustication</i> yaitu dinding yang dibentuk menyerupai pola susunan batu bata dan diletakkan pada bagian podium dari bangunan. Dinding tersebut terbuat dari batu bata sebagai penyusunnya. Dinding podium <i>difinishing</i> dengan cata berwarna biru keabu-abuan dan keaslian warnanya tetap terjaga. Tidak terdapat ornamen pada dinding podium.</p>

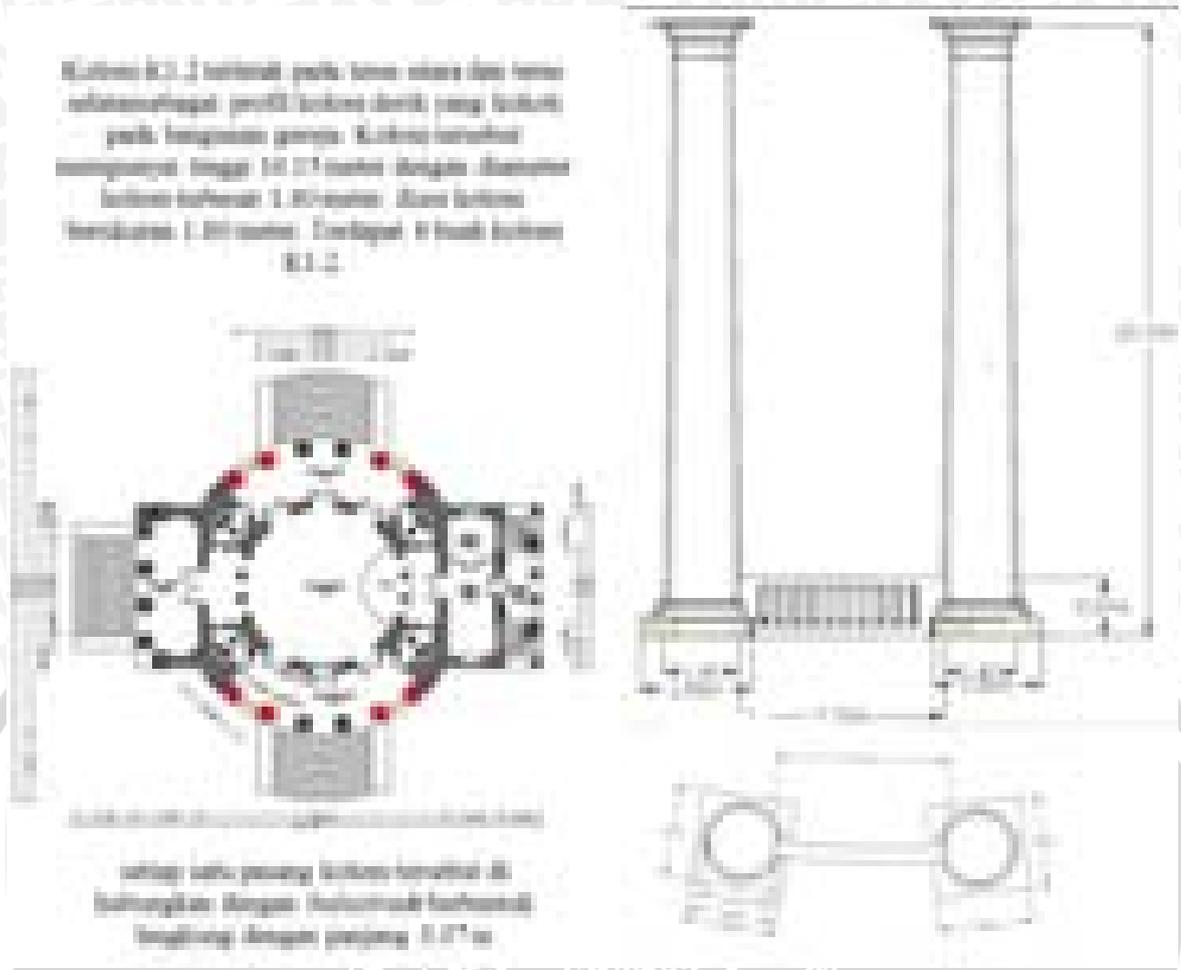
Gambar 4.66 Dimensi kolom K1.2 Gereja Immanuel Jakarta

Kolom K1.2 merupakan kolom dengan jenis kolom dorik yang berkembang pada zaman Arsitektur Klasik dan sering muncul di Arsitektur Abad Pertengahan. Kolom dorik K1.2 juga terdiri atas tiga buah bagian kolom, yaitu *capital*, *shaft*, dan *base*. Kolom K1.2 termasuk ke dalam kolom dorik karena pada bagian *capital* dari kolom tidak terdapat ornamen dan bentuknya yang sederhana yang terdiri atas *abacus*, *echinus*, dan *necking*. *Shaft* kolom tidak berornamen dan bertekstur halus dengan dasaran kolom berupa *base*. Perbedaan pada kolom K1.1 adalah pada kolom K1.2 terdapat *balustrade* yang menghubungkan kolom. Tidak terdapat perubahan pada kolom K1.2 sejak bangunan Gereja Immanuel Jakarta didirikan pada tahun 1839. (Gambar 4.66; Gambar 4.67)

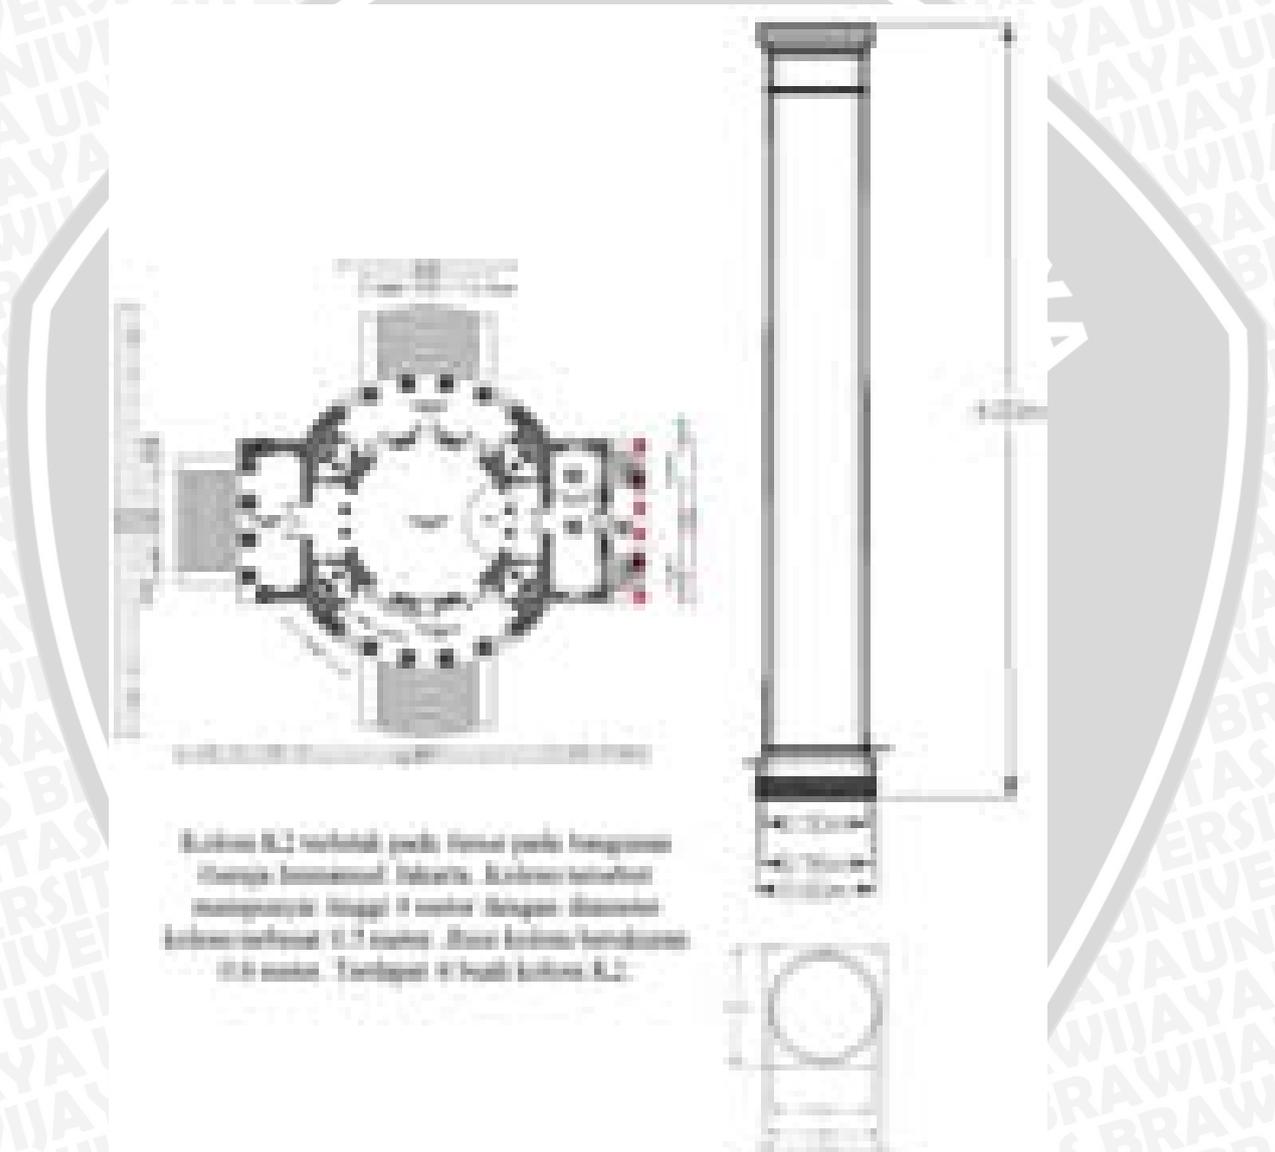
Gambar 4.68 Dimensi kolom K2 Gereja Immanuel Jakarta

Kolom K2 terdapat pada bagian timur bangunan. Kolom tersebut berfungsi sebagai penyangga atap datar yang ada pada teras timur. Kolom K2 berwarna putih dengan material pengisi kolom berupa batu bata yang disusun dengan bentuk dasar lingkaran. Kolom K2 berwarna putih pada bagian *shaft* dan hitam pada bagian *capital* dan *base* nya. Kolom terletak pada pedestal. Jumlah kolom K2 pada teras timur bangunan adalah enam buah. Tidak terdapat perubahan pada kolom tersebut dan masih terjaga keasliannya. (Gambar 4.68; Gambar 4.69)

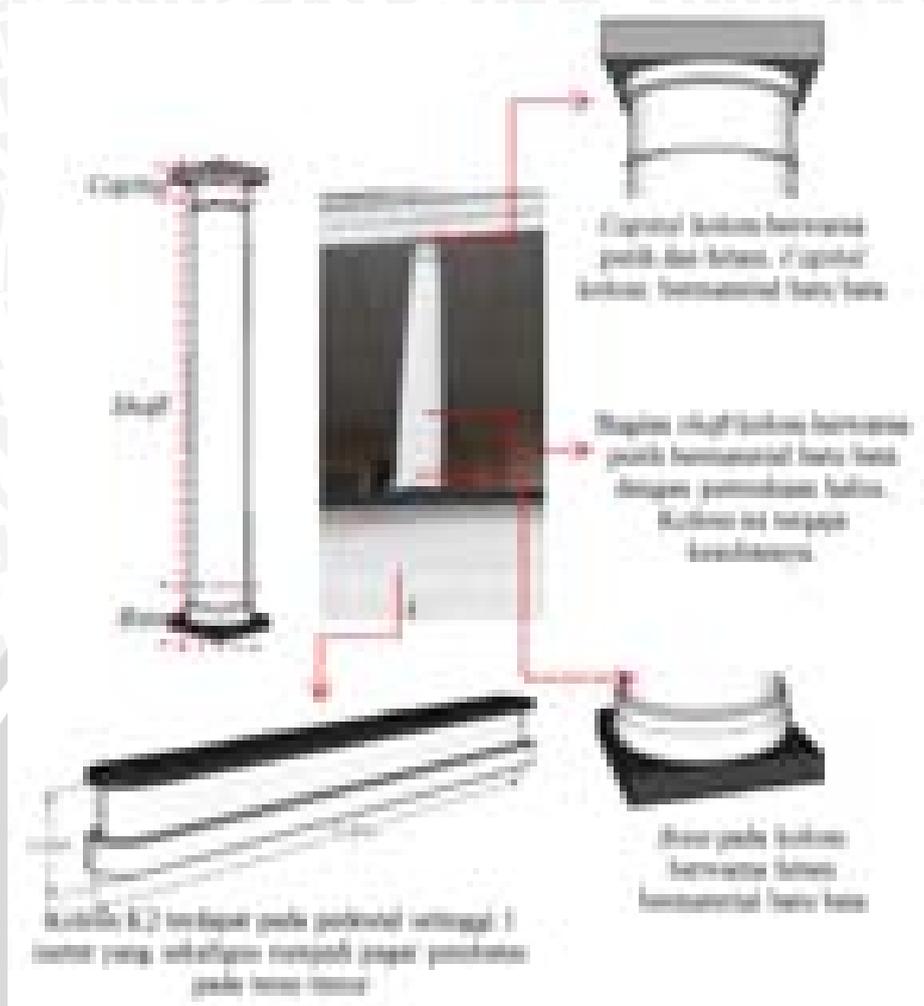
Gambar 4.69 Bagian kolom K2 Gereja Immanuel Jakarta
