BAB IV

HASIL DAN PEMBAHASAN

4.1 Sejarah Gereja Immanuel Jakarta

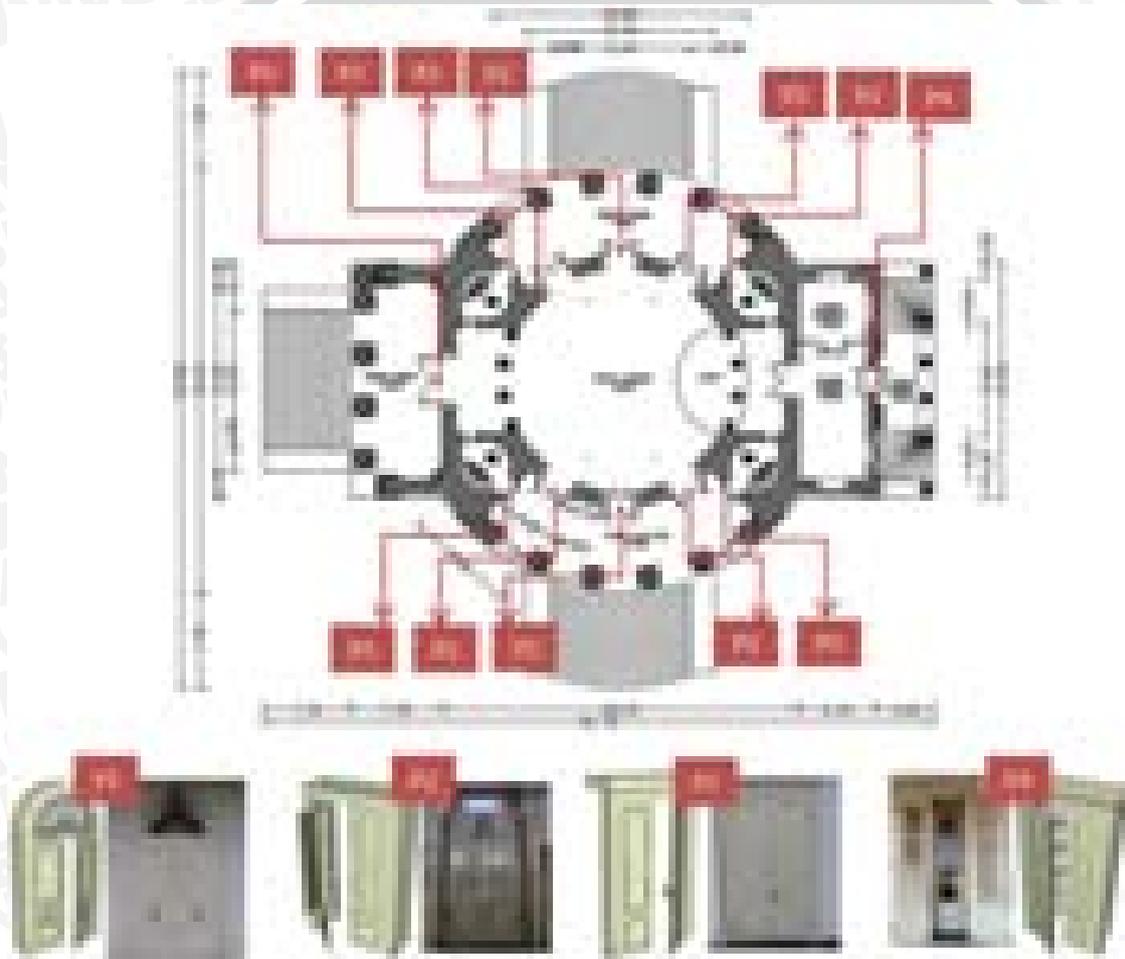
Gambar 4.70 Jenis dan peletakan pintu eksterior pada bangun Gereja Immanuel Jakarta

Terdapat empat jenis pintu eksterior pada bangunan Gereja Immanuel Jakarta. Empat buah jenis pintu tersebut tersebar di berbagai tempat yaitu teras Barat, teras Utara, teras Selatan, dan ters timur. Pintu eksterior berfungsi sebagai titik transisi antara ruang luar dan ruang dalam bangunan. Pintu eksterior pada bangunan Gereja Immanuel Jakarta memiliki ukuran yang besar dibandingkan dengan skala manusia. Secara keseluruhan bentuk, material, dan warna masih terjaga keasliannya. Pintu-pintu yang ada sebagian besar polos tanpa ornamen. Hal tersebut berhubungan dengan ciri dari gereja protestan yaitu meminimalisir ornamen (Gambar 4.70).

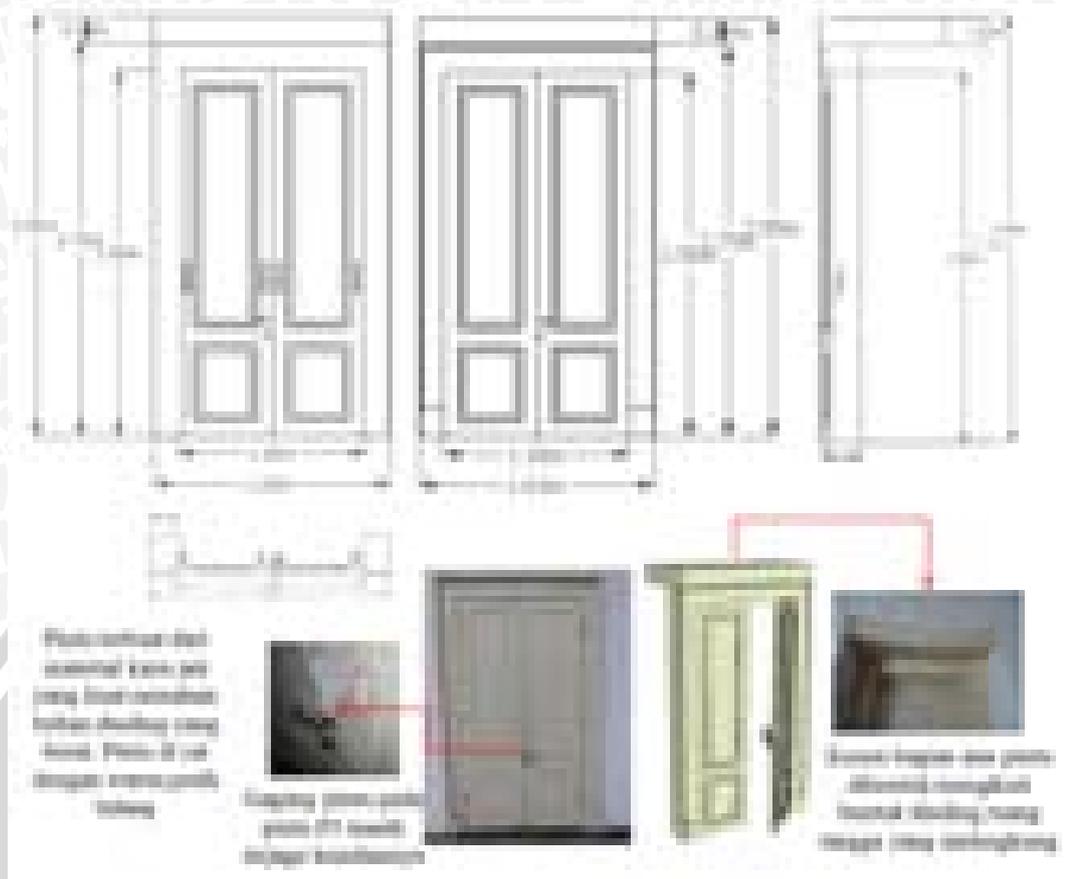
Gambar 4. 73 Ukuran dan kondisi pintu P3

Pintu P3 merupakan pintu yang menghubungkan masing masing ruang tangga dengan teras Utara dan teras Selatan. Pintu mempunyai bentuk persegi panjang pada kedua buar daun pintunya dengan ukuran keseluruhan 2.95 m x 1.63 m. kusen pada bagian atas pintu mengikuti bentuk dinding ruang tangga yang melingkar. Material utama pada pintu P3 adalah kayu jati yang kuat menopang beban yang dihasilkan dinding. Pintu dilapisi cat dengan warna putih tulang tanpa adanya ornamen. Keaslian pintu P3 tetap terjaga dari pertama bangunan Gereja Immanuel Jakarta dibangun. Pintu P3 mempunyai jumlah 4 buah (Gambar 4.73).

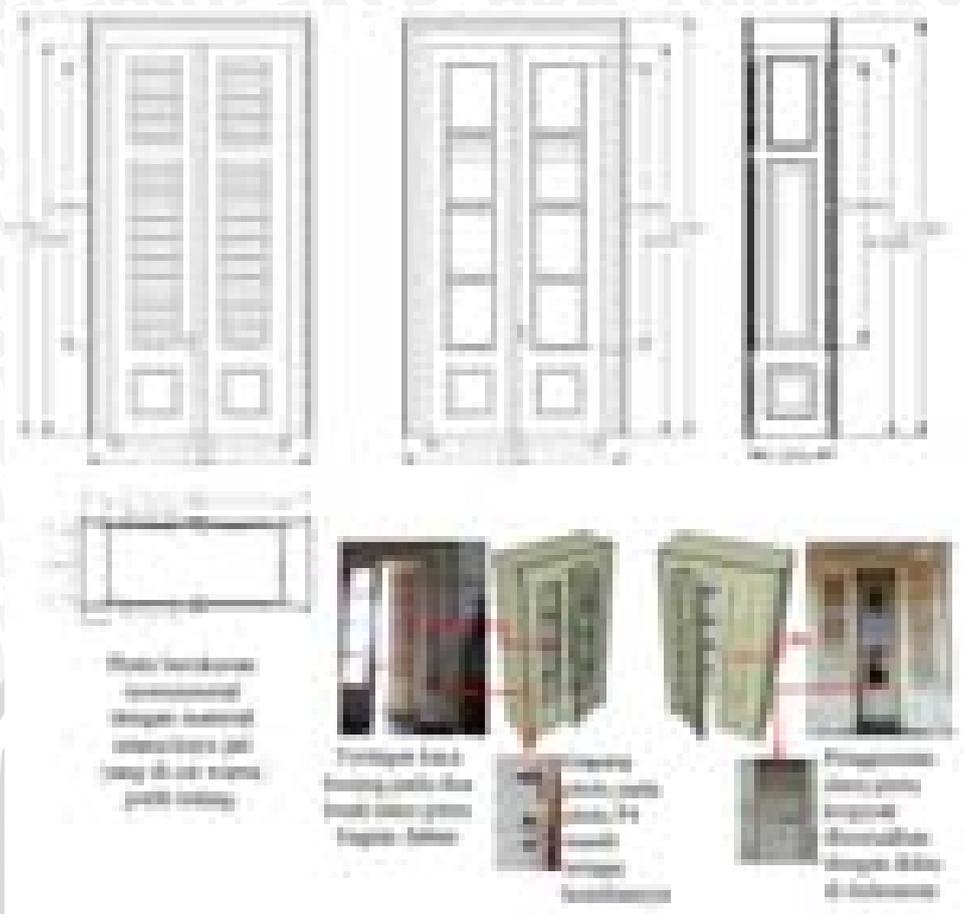
Gambar 4. 74 Ukuran dan kondisi pintu P4

Pintu menggunakan material kayu jati. Kayu jati merupakan kayu yang sangat kuat dan awet, sehingga dapat menopang beban yang sangat besar, termasuk dinding bangunan Gereja Immanuel Jakarta. Pintu dilapisi cat dengan warna putih tulang tanpa adanya ornamen pada pintu. Pintu P4 merupakan pintu yang masih terjaga keasliannya dari pertama bangunan Gereja Immanuel Jakarta tersebut didirikan tetapi terdapat beberapa kerusakan seperti lapuk pada pintu P4. Pintu P4 mempunyai jumlah satu buah (Gambar 4.74).

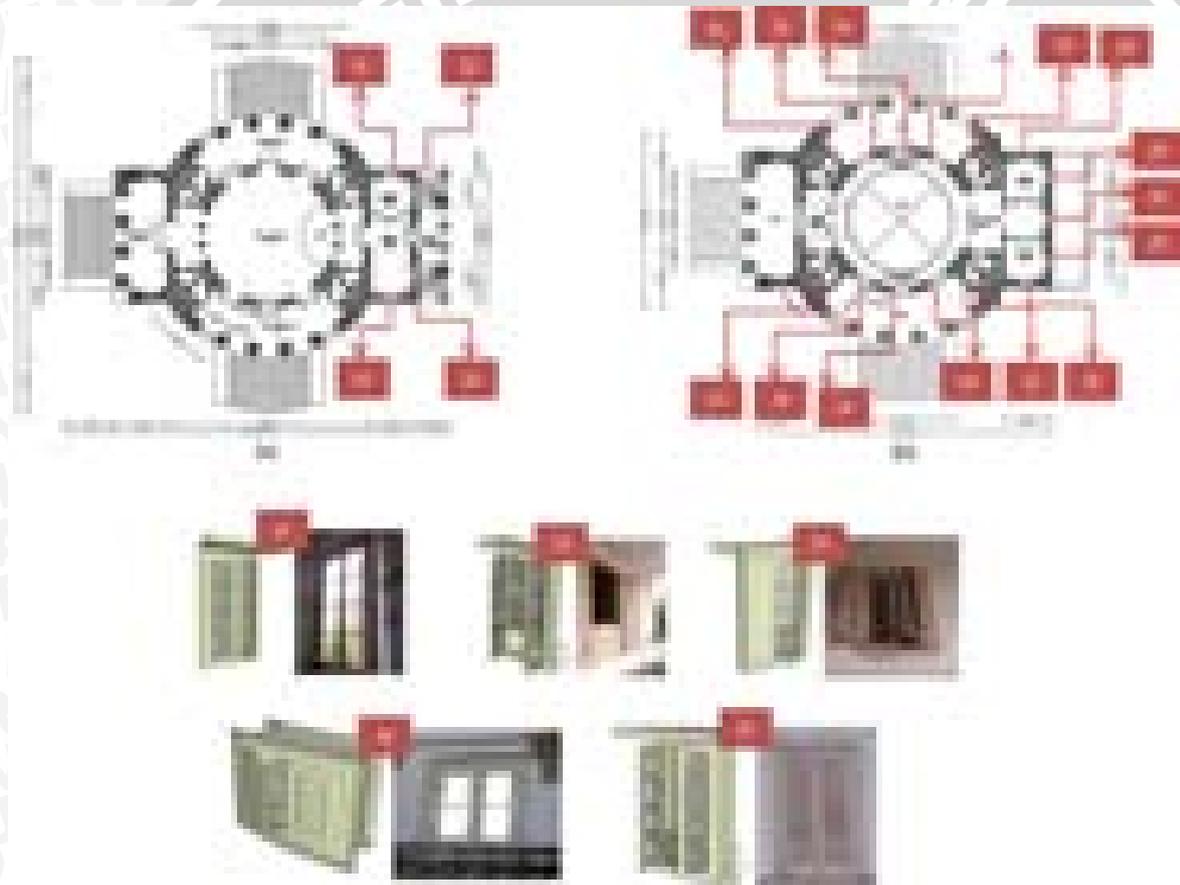
Gambar 4.75 Jenis dan peletakkan jendela eksterior pada bangunan Gereja Immanuel Jakarta

Terdapat lima jenis jendela eksterior pada bangunan Gereja Immanuel Jakarta. Lima buah jenis jendela tersebut tersebar di berbagai tempat yaitu ruang konsistori, ruang pendeta, ruang ibadah, ruang gudang dan ruang tangga. Jendela eksterior berfungsi sebagai tempat masuknya pencahayaan dan penghawaan alami kedalam bangunan. Jendela eksterior pada bangunan Gereja Immanuel Jakarta memiliki ukuran yang besar dibandingkan dengan skala manusia. Secara keseluruhan bentuk, material, dan warna masih terjaga keasliannya. Jendela-jendela yang ada sebagian besar polos tanpa ornamen. Hal tersebut berhubungan dengan ciri dari gereja protestan yaitu meminimalisir ornamen (Gambar 4.75).

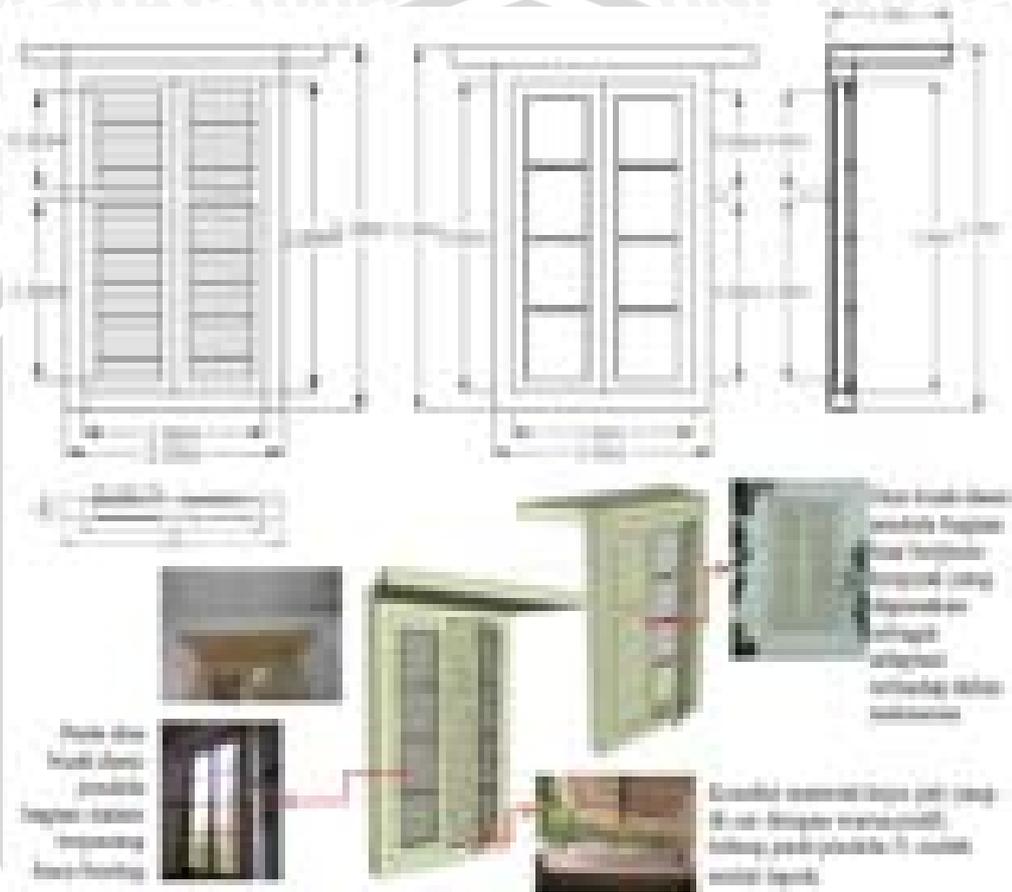
Gambar 4.76 Ukuran dan kondisi Jendela J1

jendela berupa daun jendela krepyak dan dua buah jendela lainnya merupakan daun jendela berkaca. Penggunaan daun jendela krepyak merupakan adaptasi jendela terhadap iklim di Indonesia. Material jendela merupakan kayu jati yang dapat menopang berat dari dinding bangunan. Jendela dilapisi cat dengan warna putih tulang tanpa ornamen. Keaslian jendela tetap terjaga tetapi terdapat kelapukan pada beberapa bagian jendela J1. Terdapat dua buah jendela J1 pada bangunan Gereja Immanuel Jakarta (Gambar 4.76).

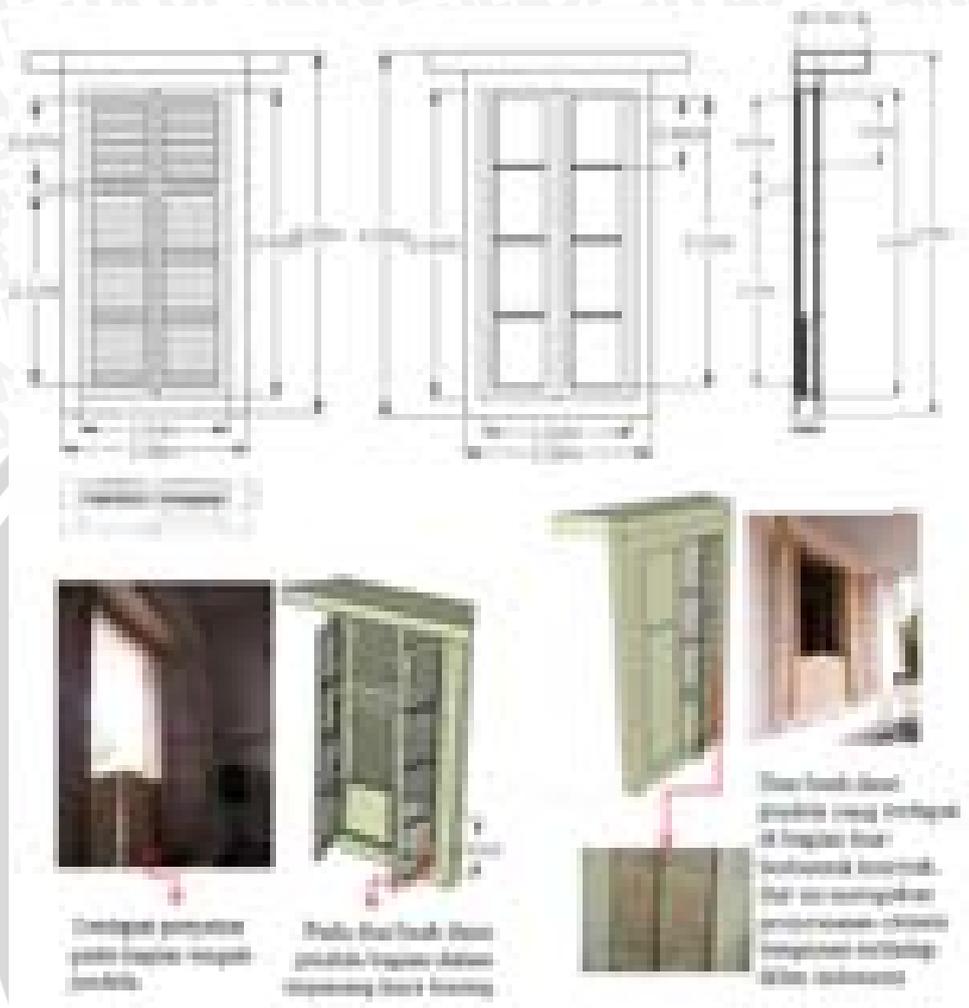
Gambar 4.77 Ukuran dan kondisi Jendela J2

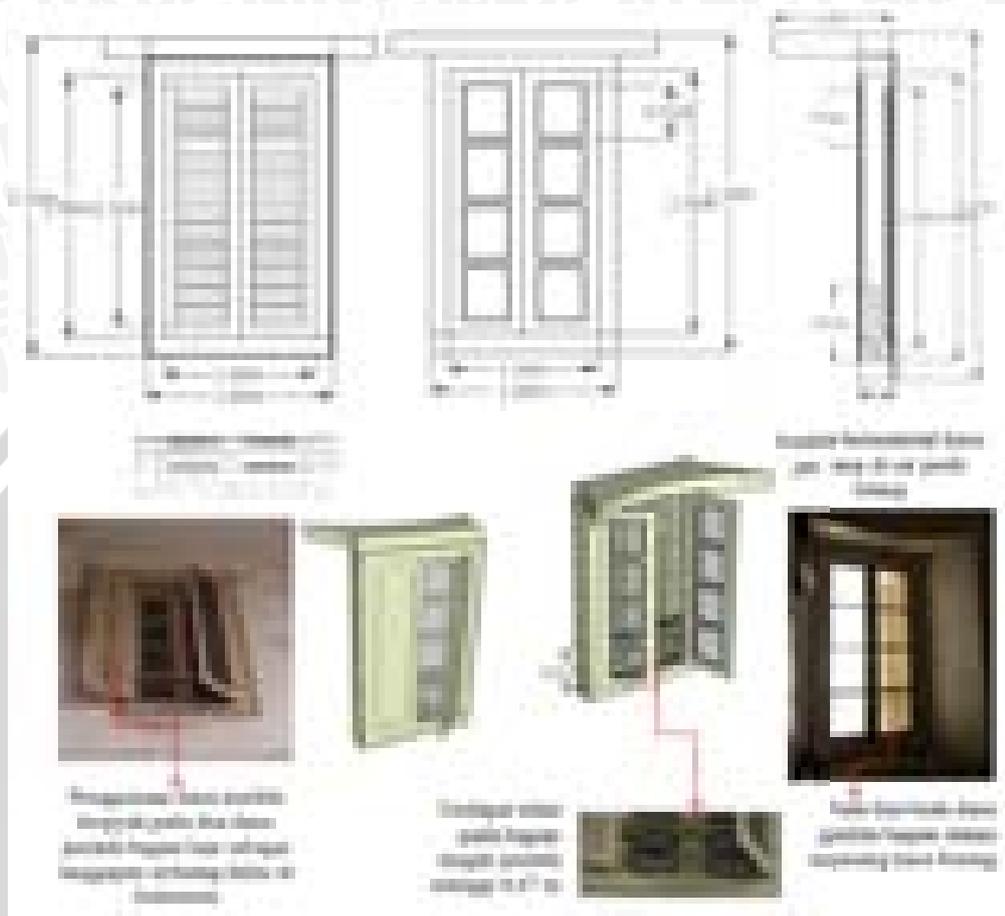
Gambar 4.78 Ukuran dan kondisi Jendela J3

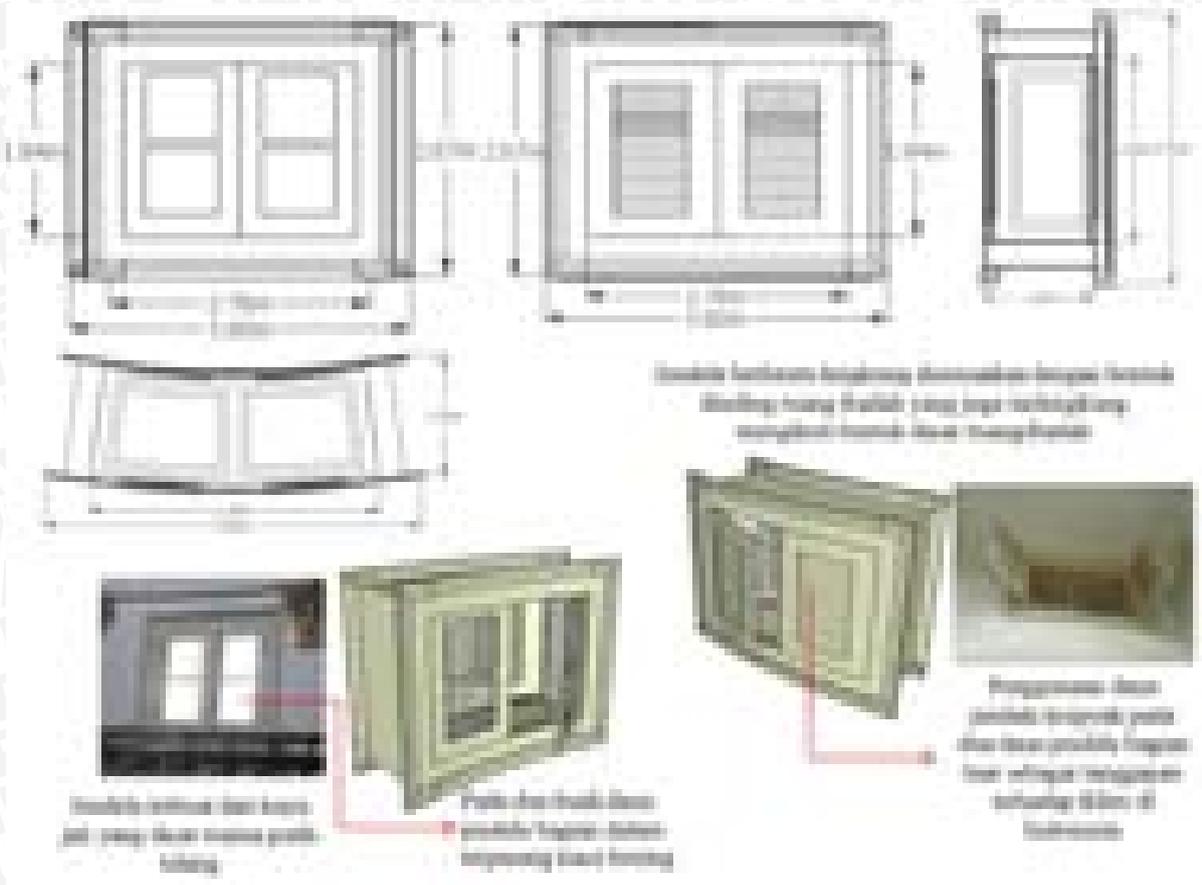
Gambar 4.79 Ukuran dan kondisi Jendela J4

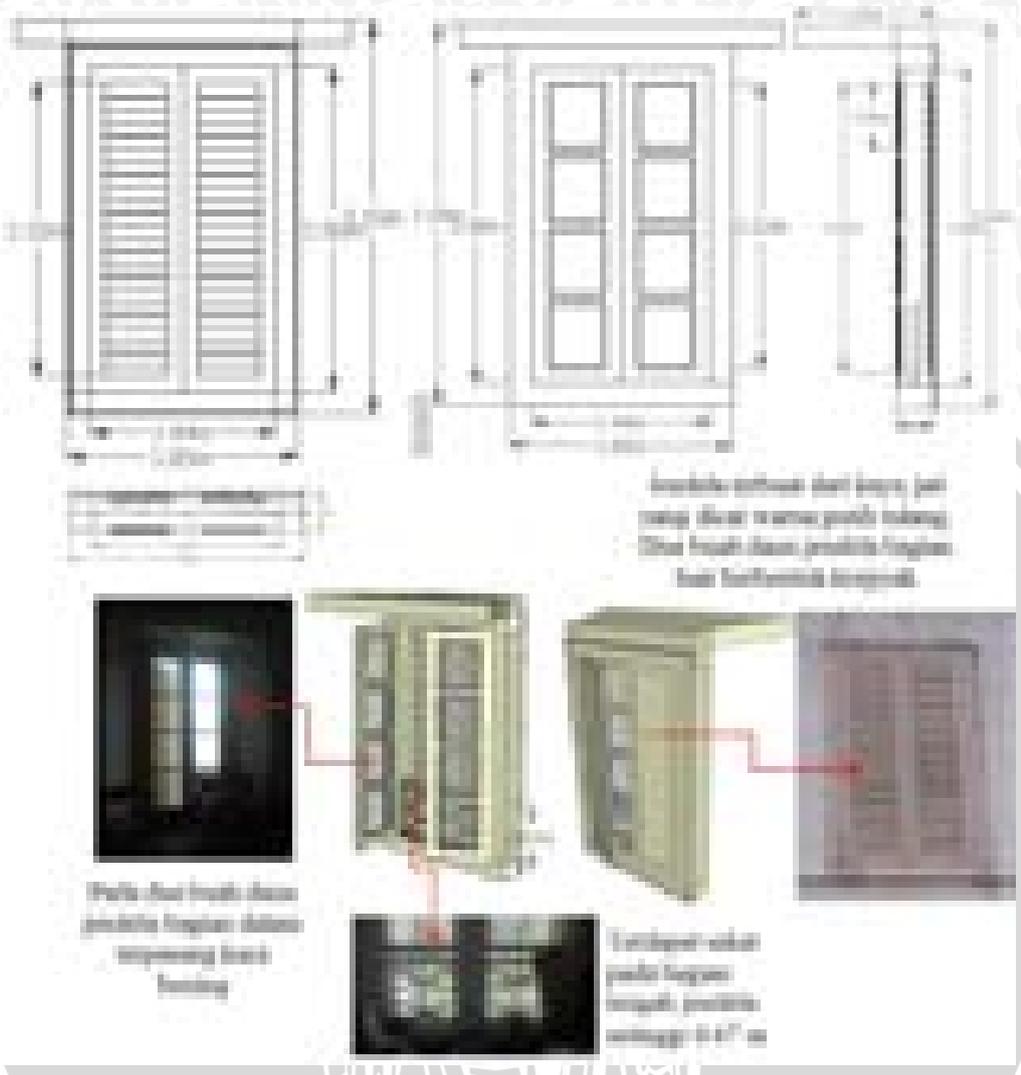
Gambar 4. 80 Ukuran dan kondisi Jendela J5

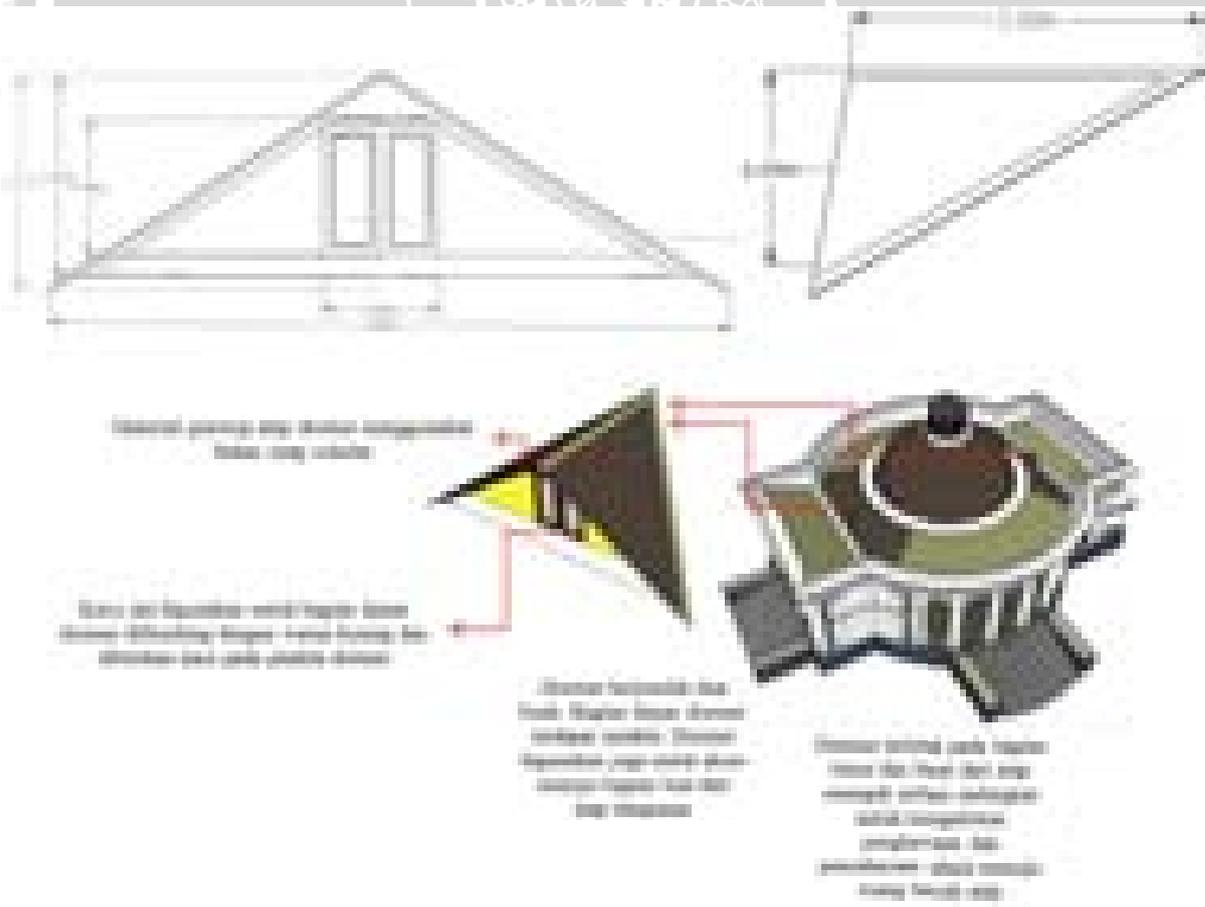
Gambar 4.81 *Dormer* pada Gereja Immanuel Jakarta

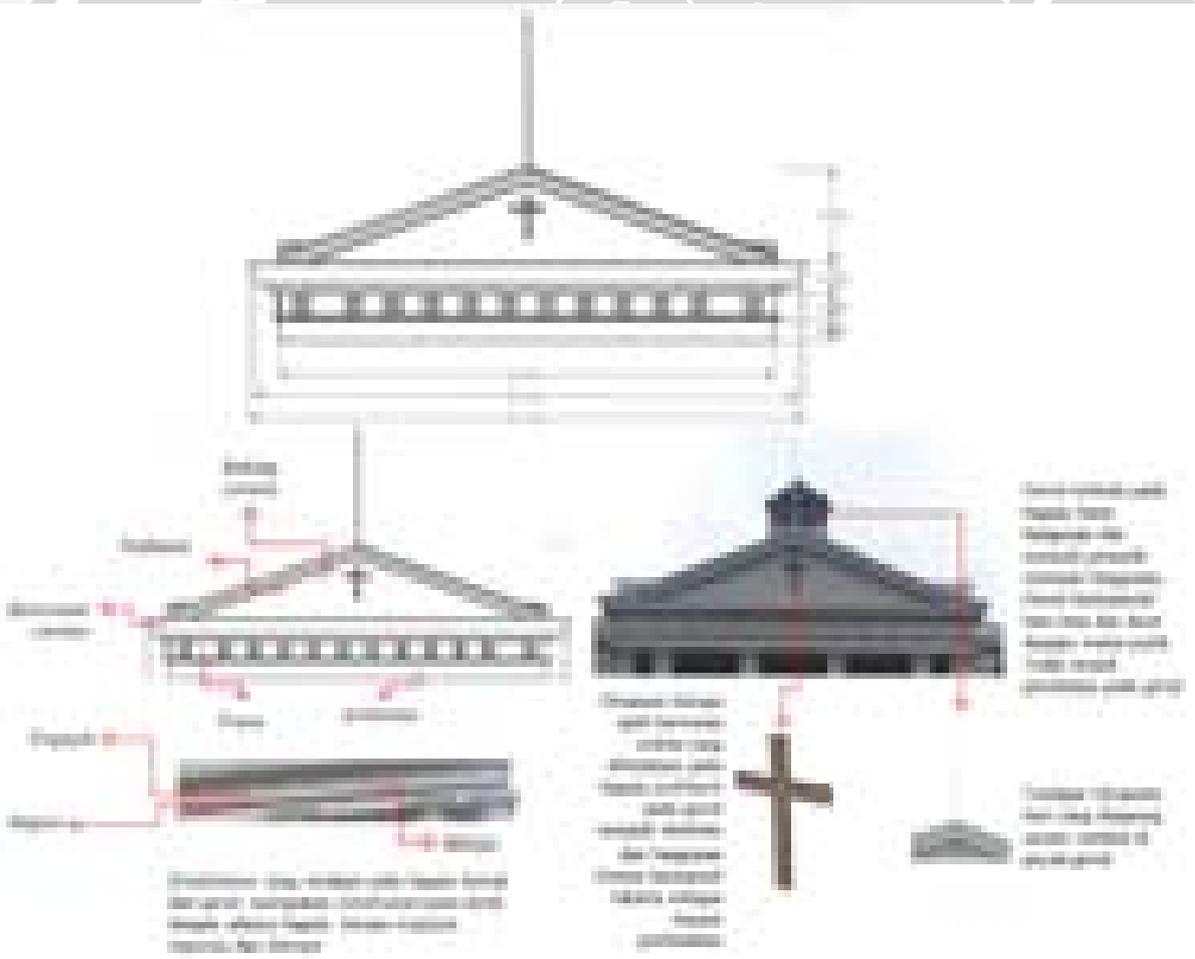
Gambar 4.82 *Gevel* pada Gereja Immanuel Jakarta

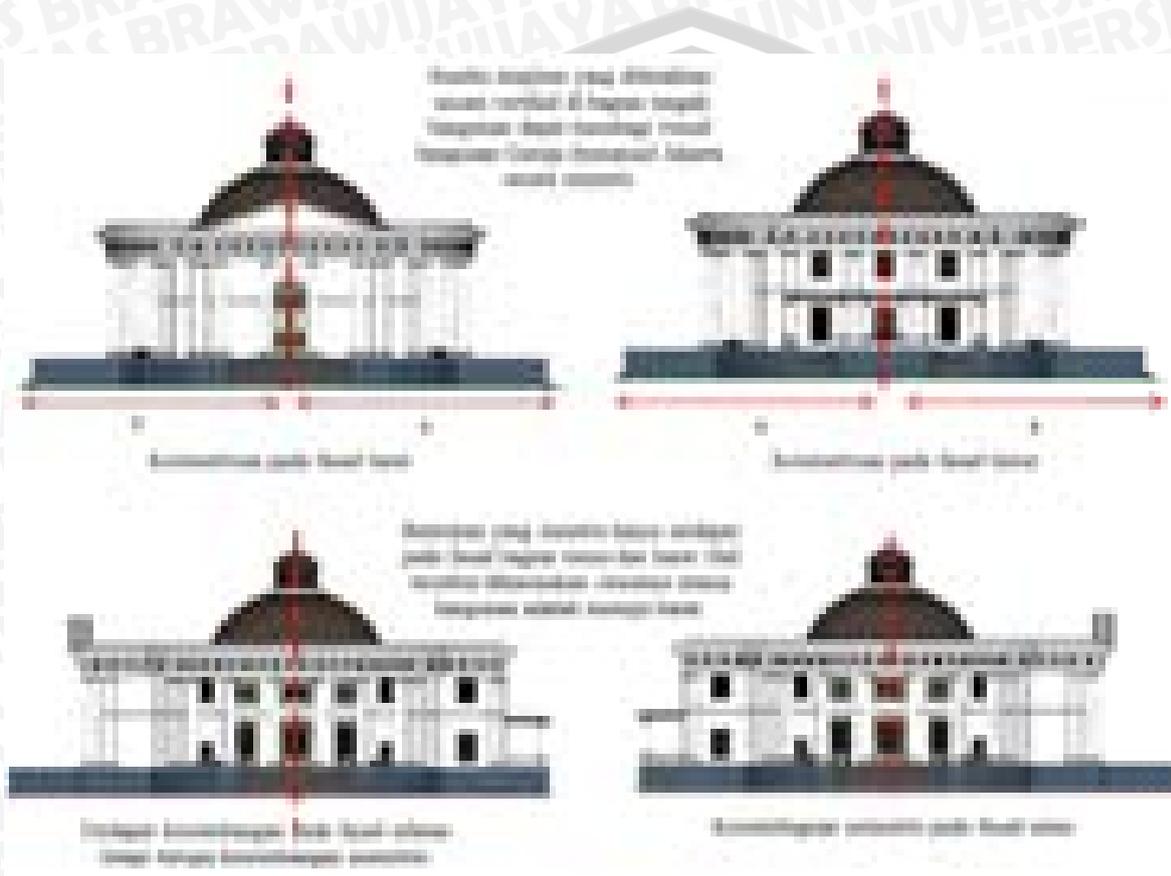
Gambar 4.84 Simetris visual pada fasad bangunan Gereja Immanuel Jakarta

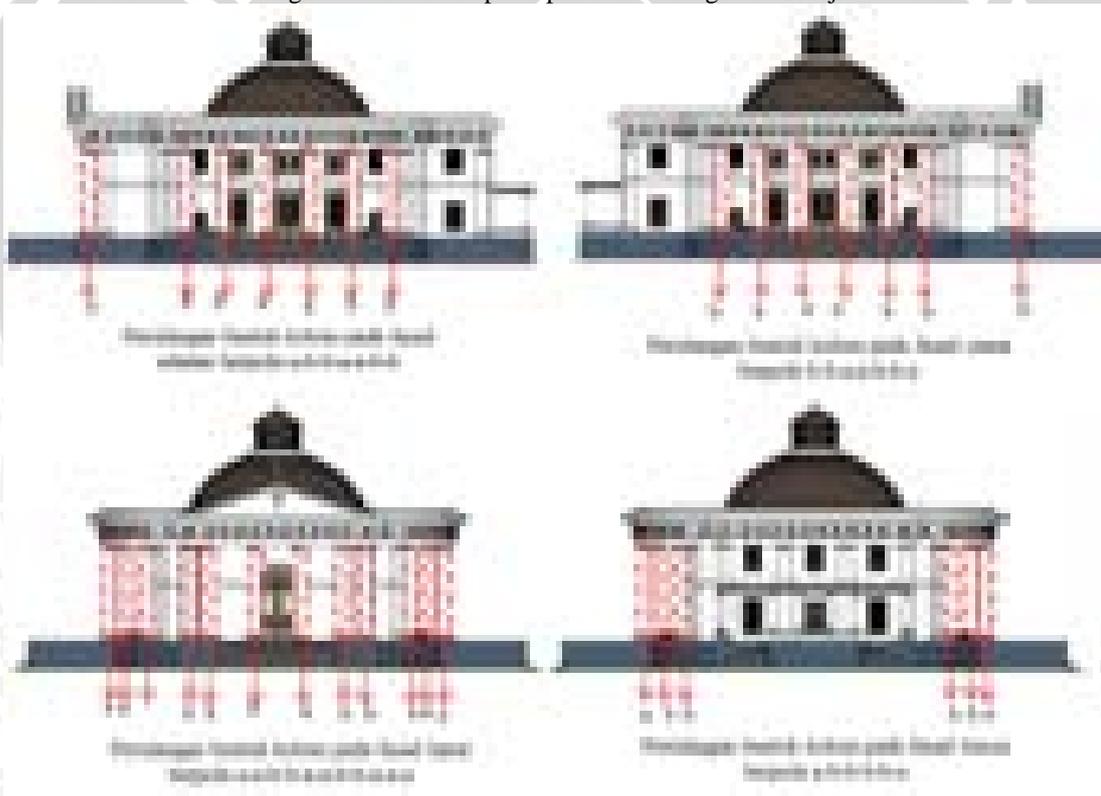
Gambar 4.89 Perulangan visual bentuk kolom pada fasad bangunan Gereja Immanuel Jakarta

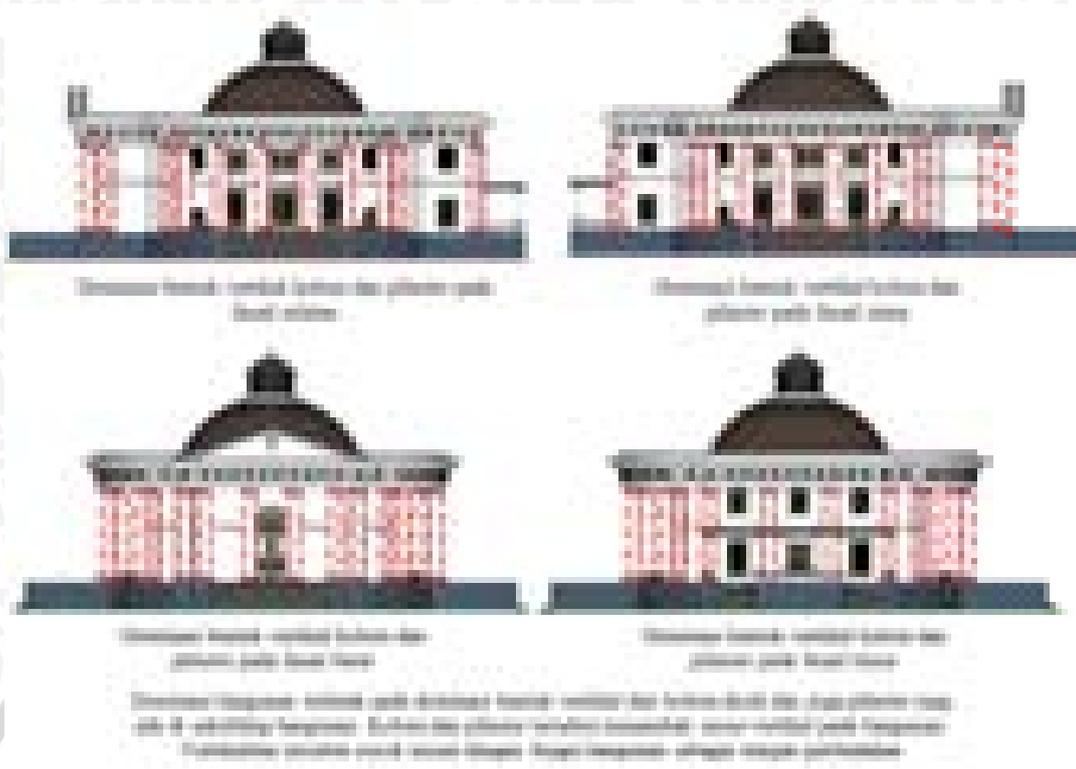
Gambar 4.91 Dominasi visual pada fasad bangunan Gereja Immanuel Jakarta

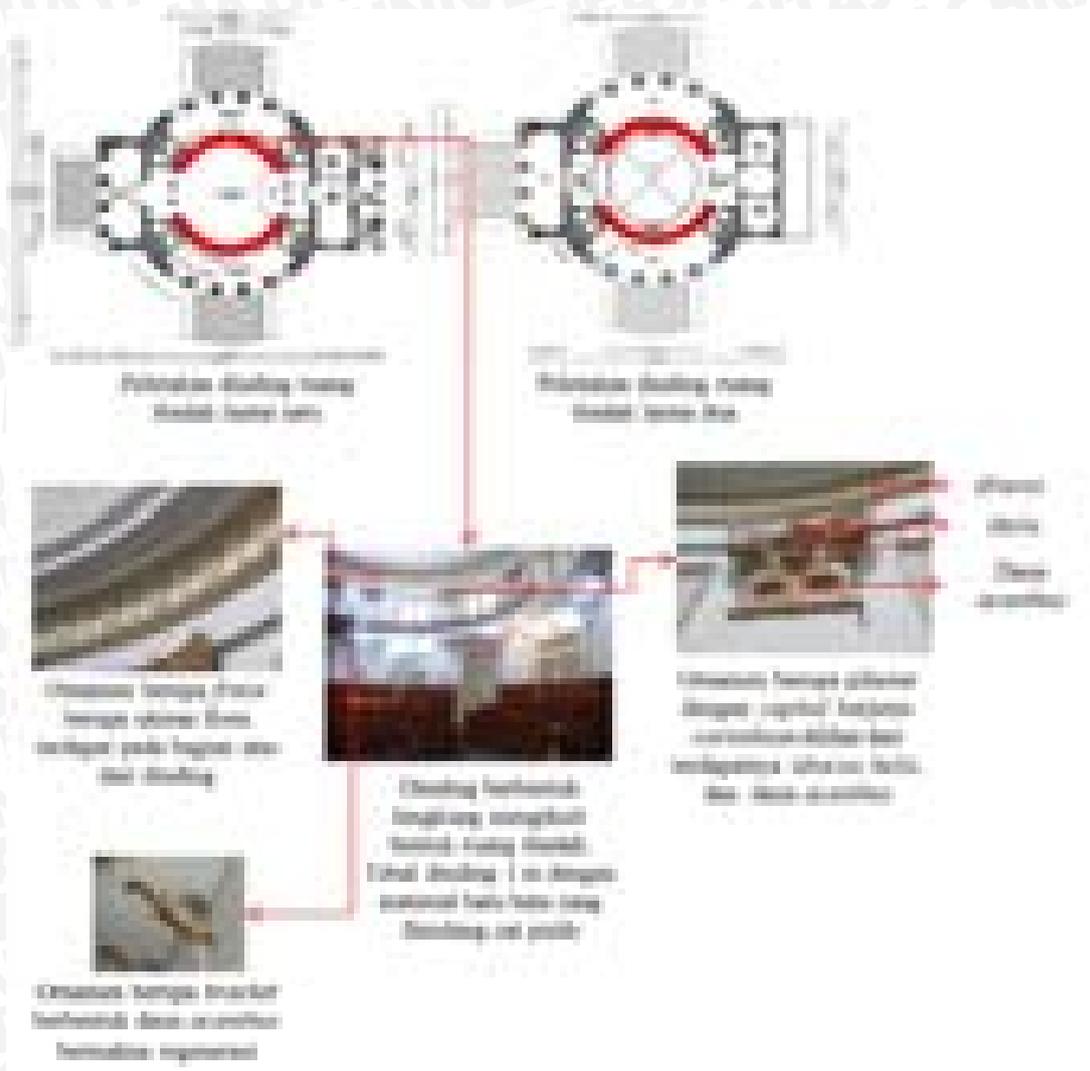
Gambar 4.92 Dinding ruang ibadah pada Gereja Immanuel Jakarta

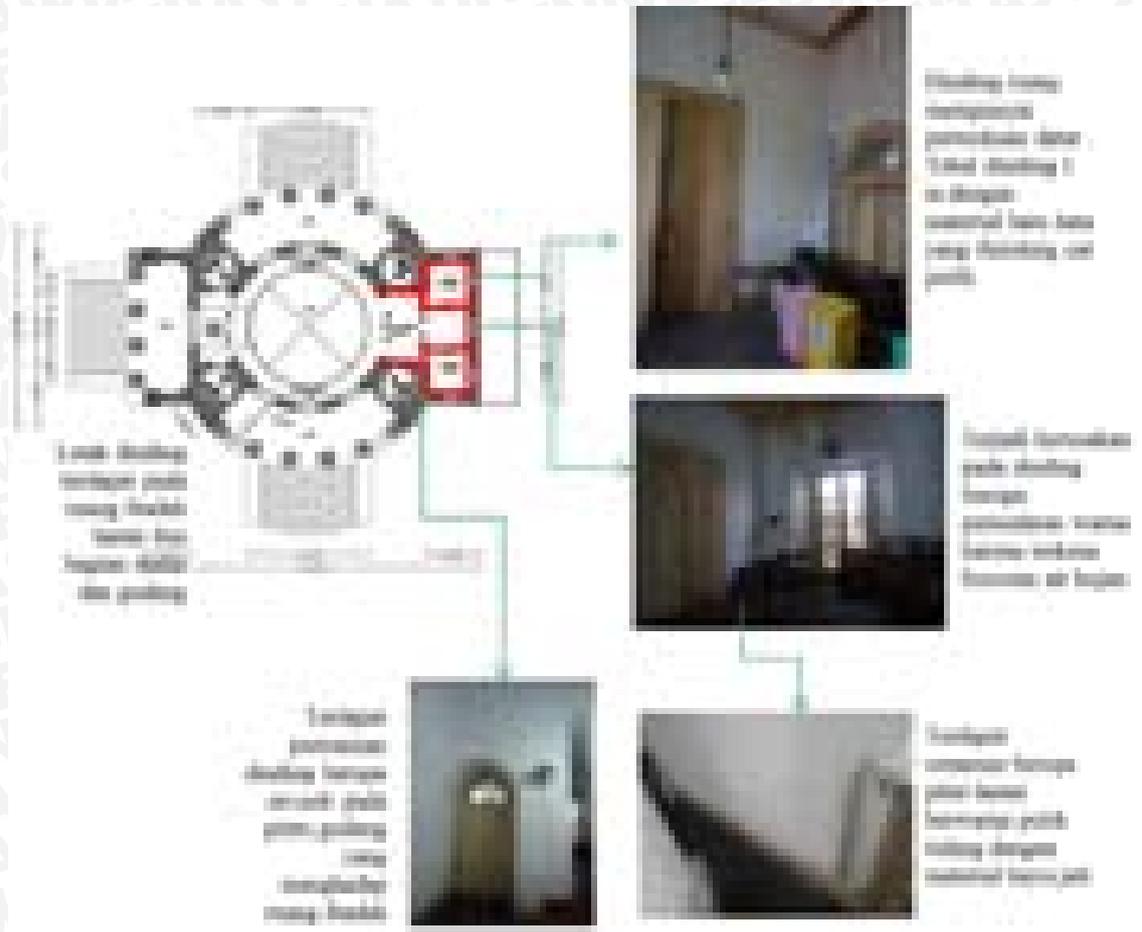
Gambar 4.96 Dinding ruang ibadah lantai dua sebelah timur dan gudang pada Gereja Immanuel Jakarta

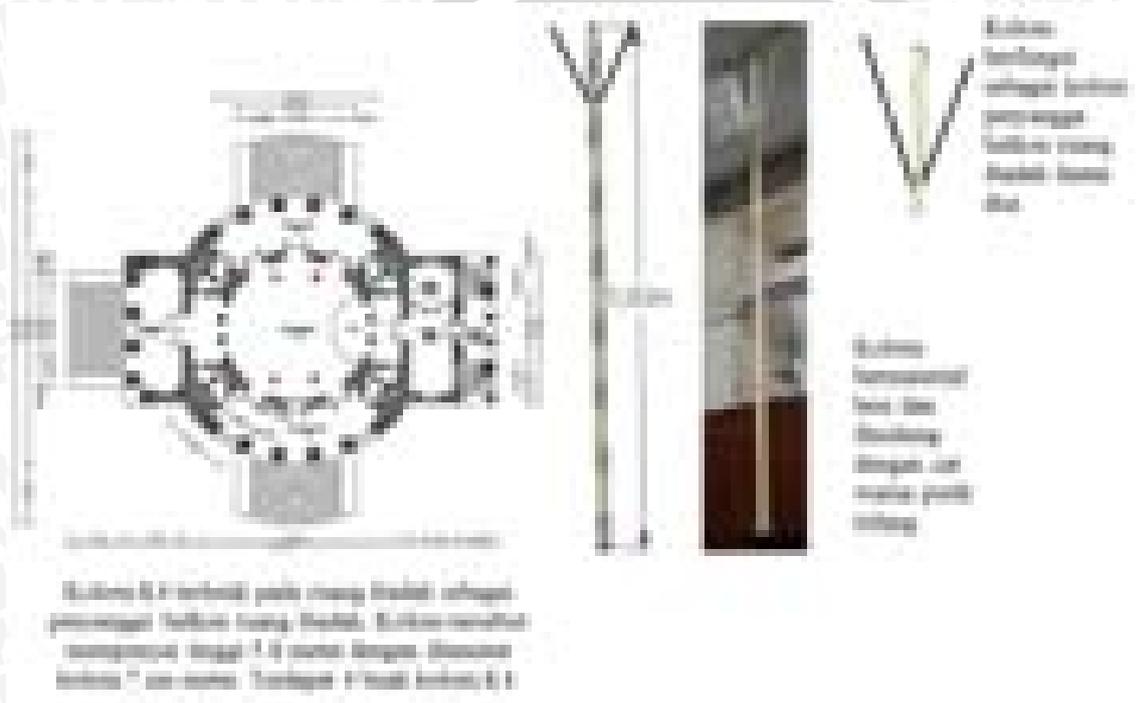
Gambar 4.100 Dimensi dan bagian kolom K4 Gereja Immanuel Jakarta

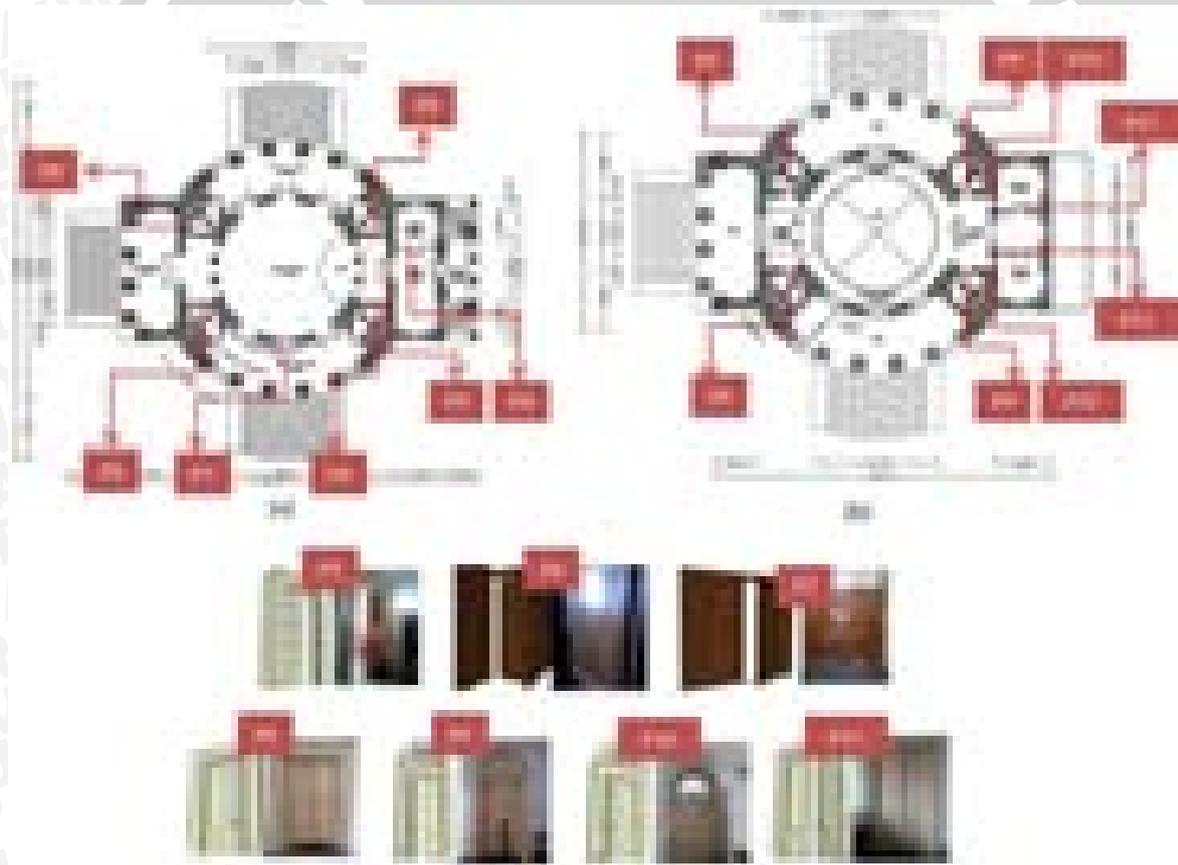
Gambar 4.105 Jenis dan peletakkan pintu interior.

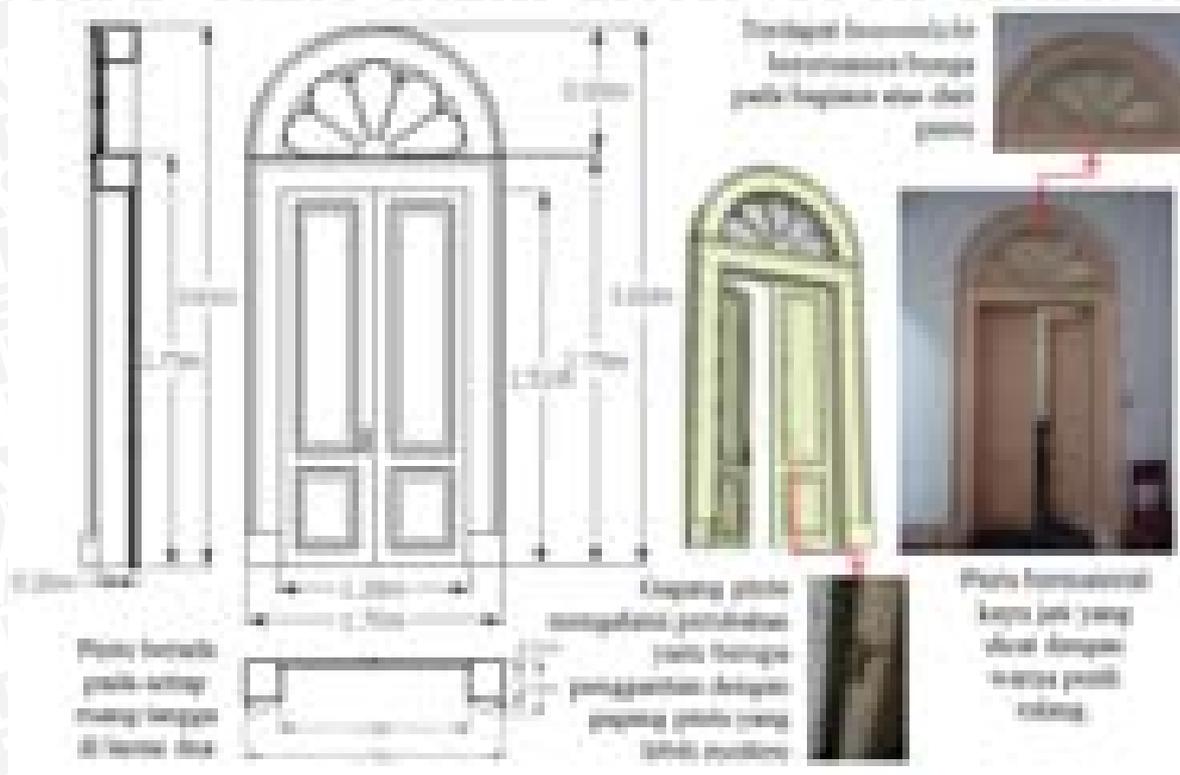
Gambar 4.110 Ukuran dan kondisi pintu P9

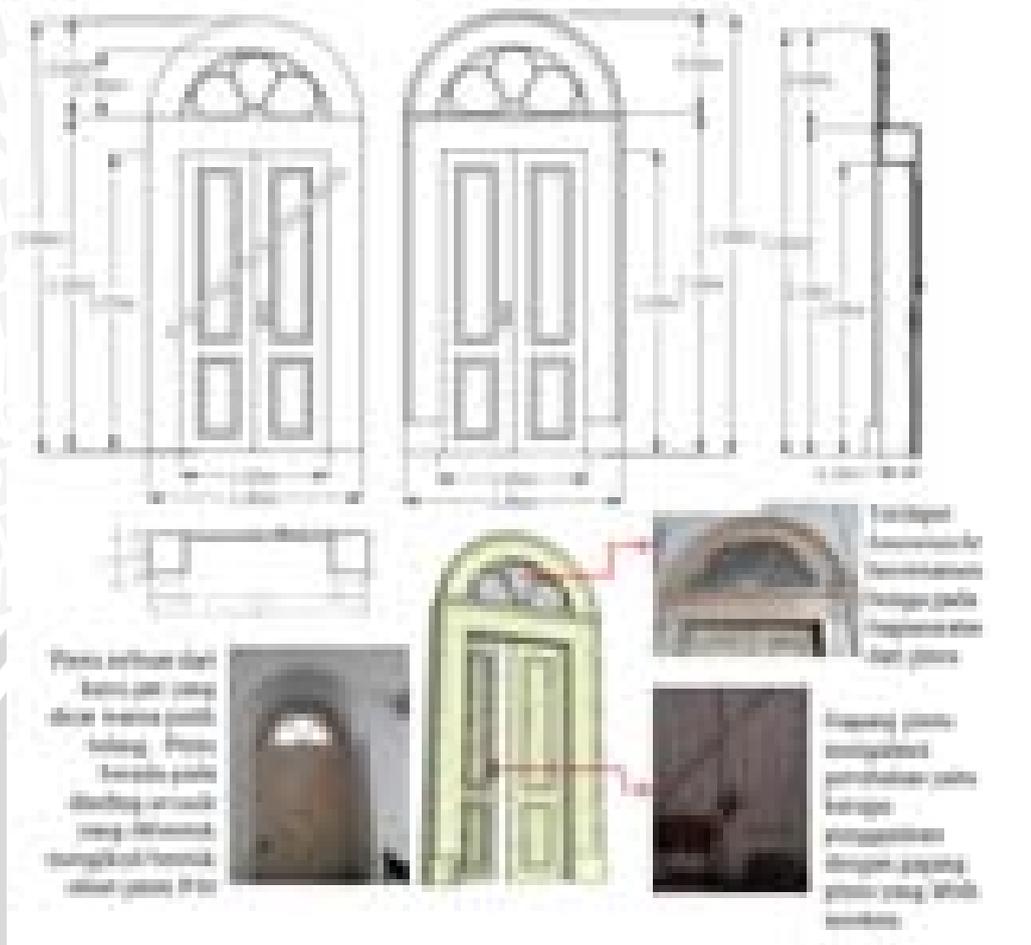
Gambar 4.111 Ukuran dan kondisi pintu P10

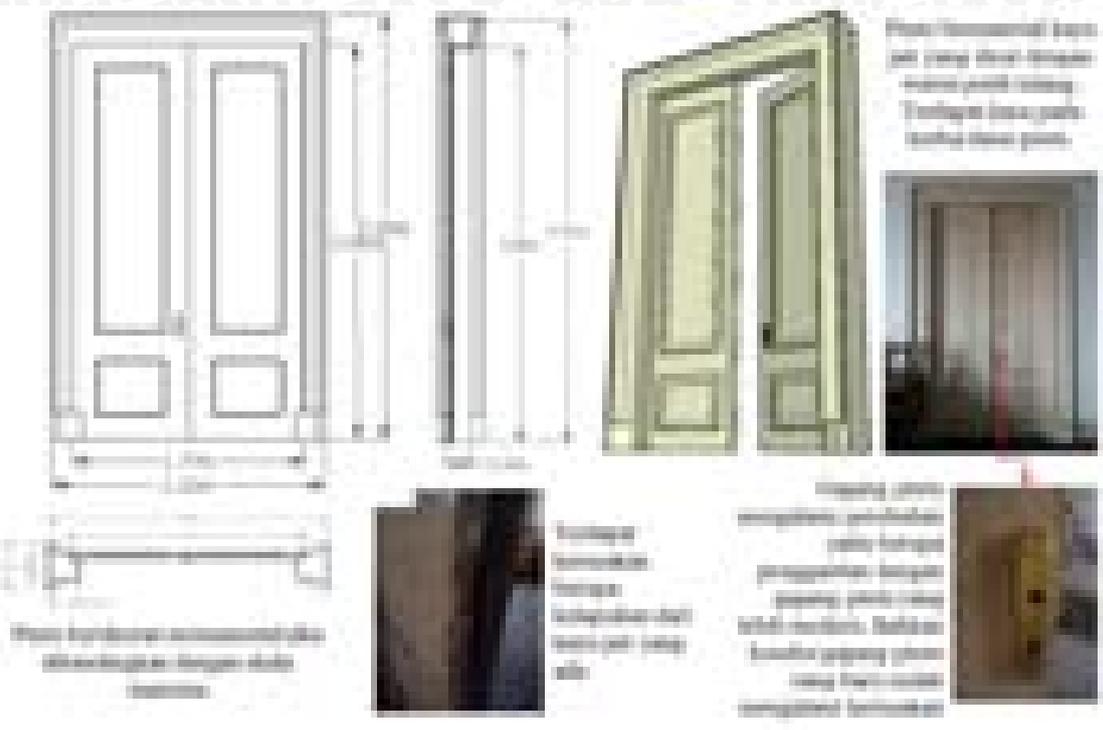
Gambar 4.112 Ukuran dan kondisi pintu P5

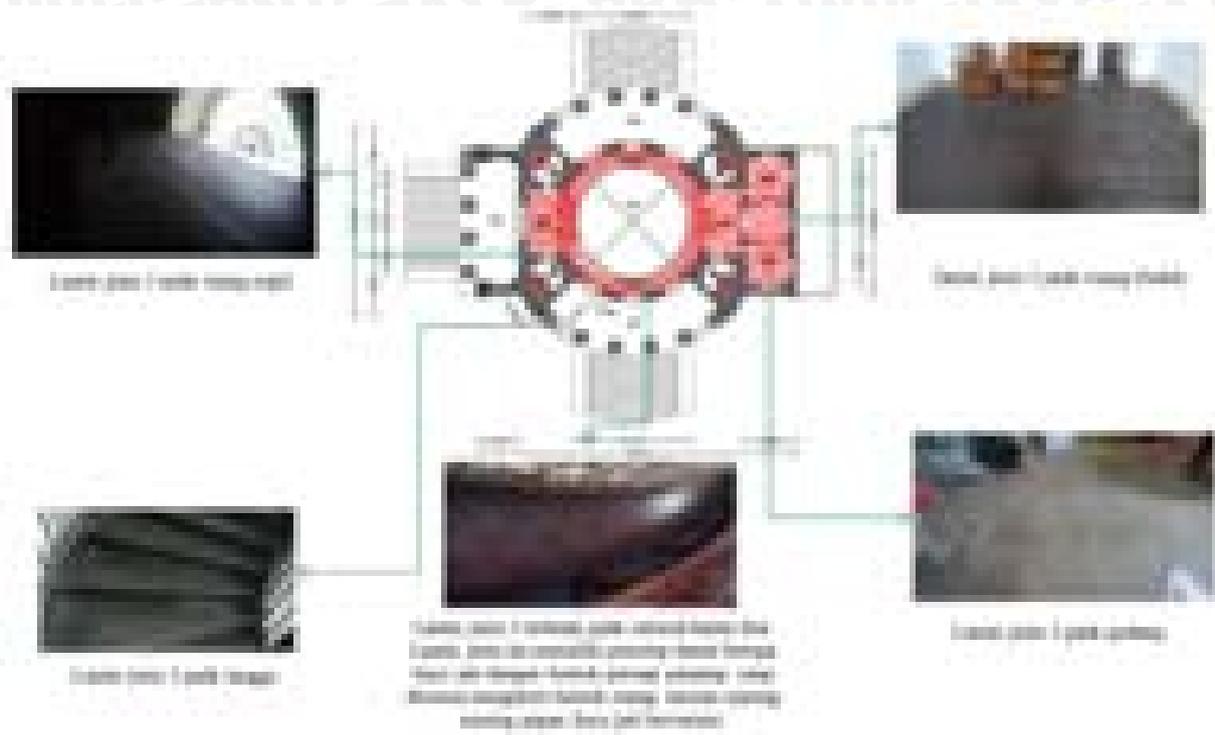
Gambar 4.115 Lantai jenis 3 pada Gereja Immanuel Jakarta
