BAB IV

HASIL DAN PEMBAHASAN

4.1 Sejarah Gereja Immanuel Jakarta

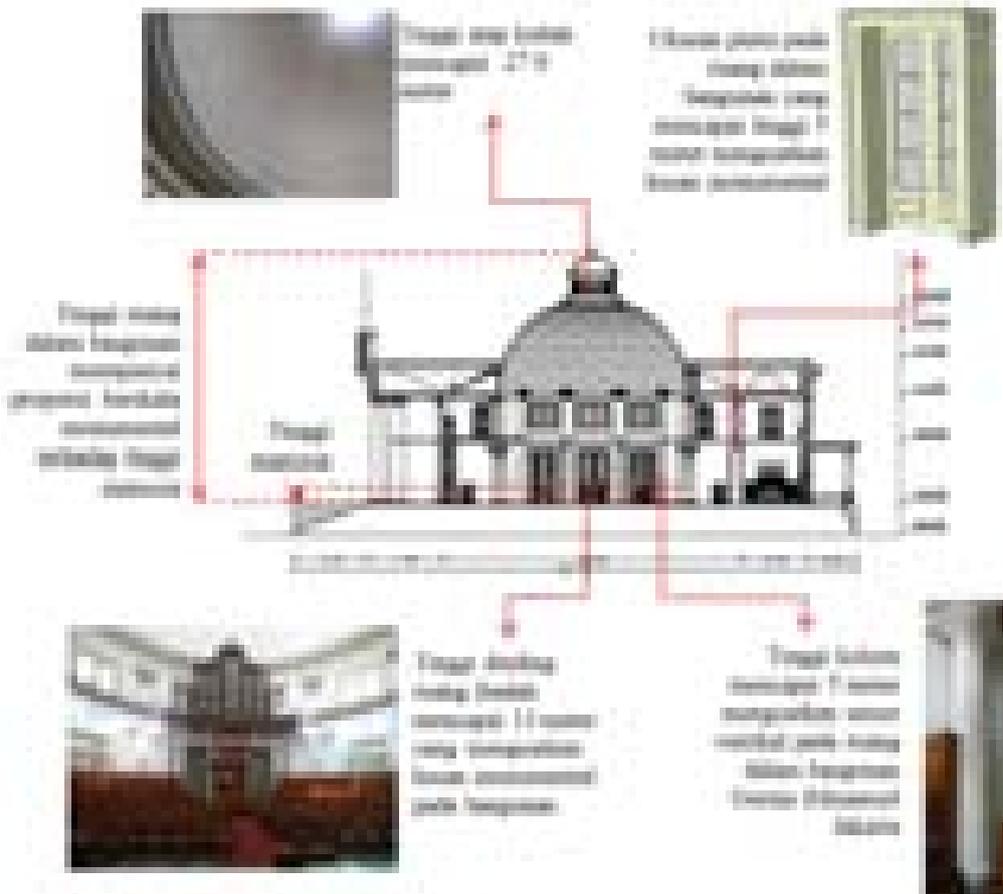
Gambar 4.127 Proporsi visual ruang dalam pada Gereja Immanuel Jakarta

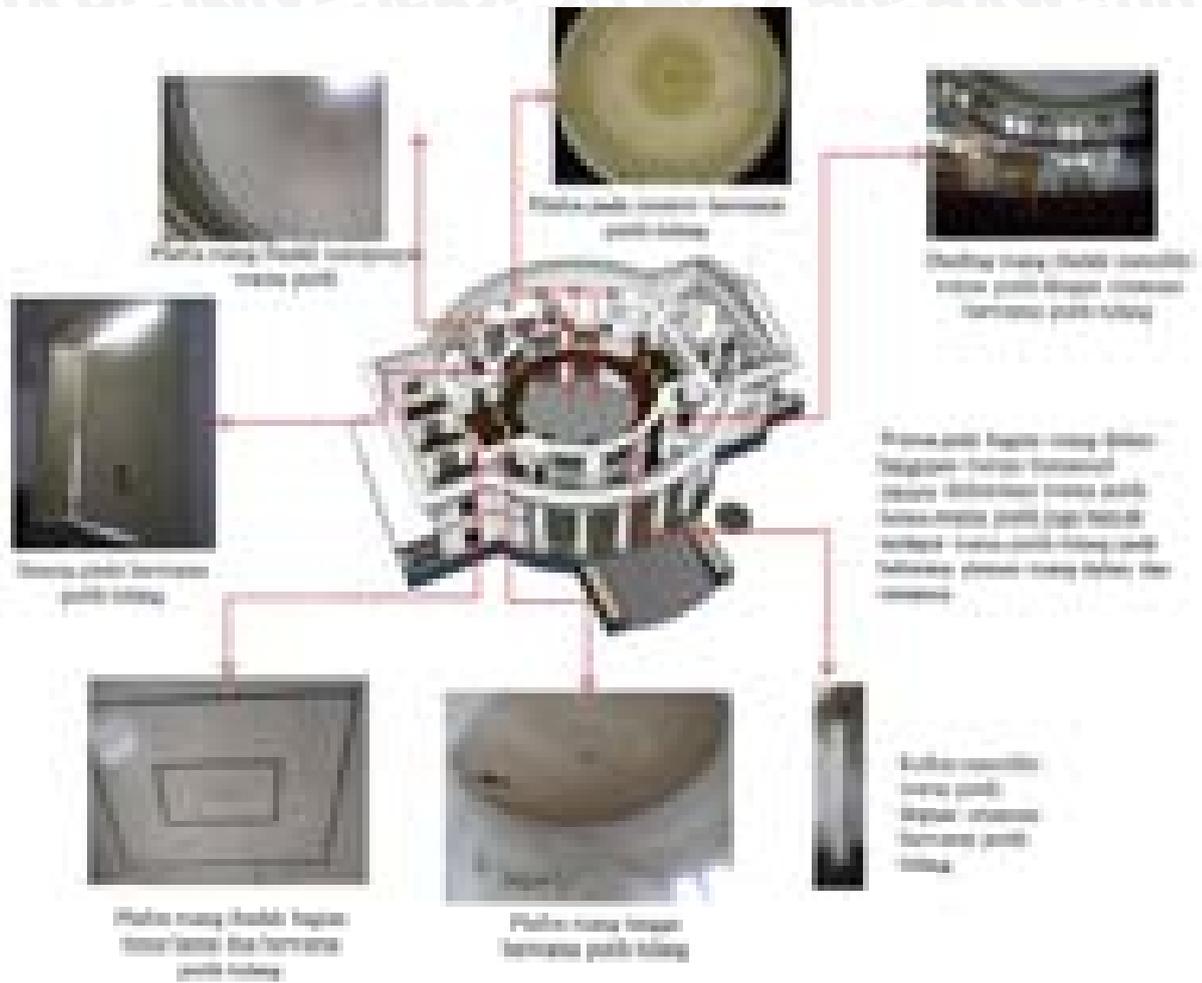
Gambar 4.128 Kesenambungan visual ruang dalam pada Gereja Immanuel Jakarta

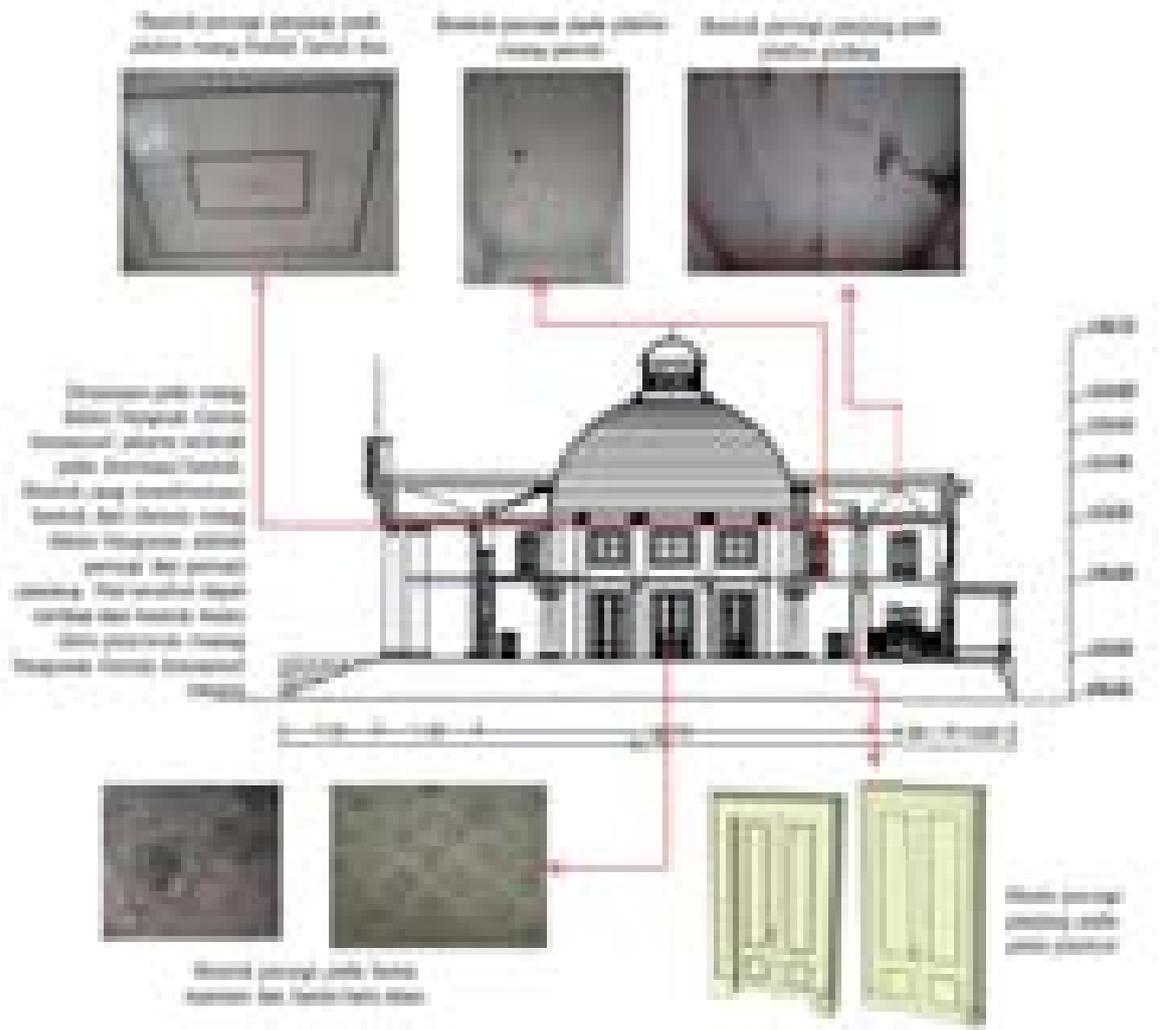
Gambar 4.130 Dominasi visual ruang dalam pada Gereja Immanuel Jakarta

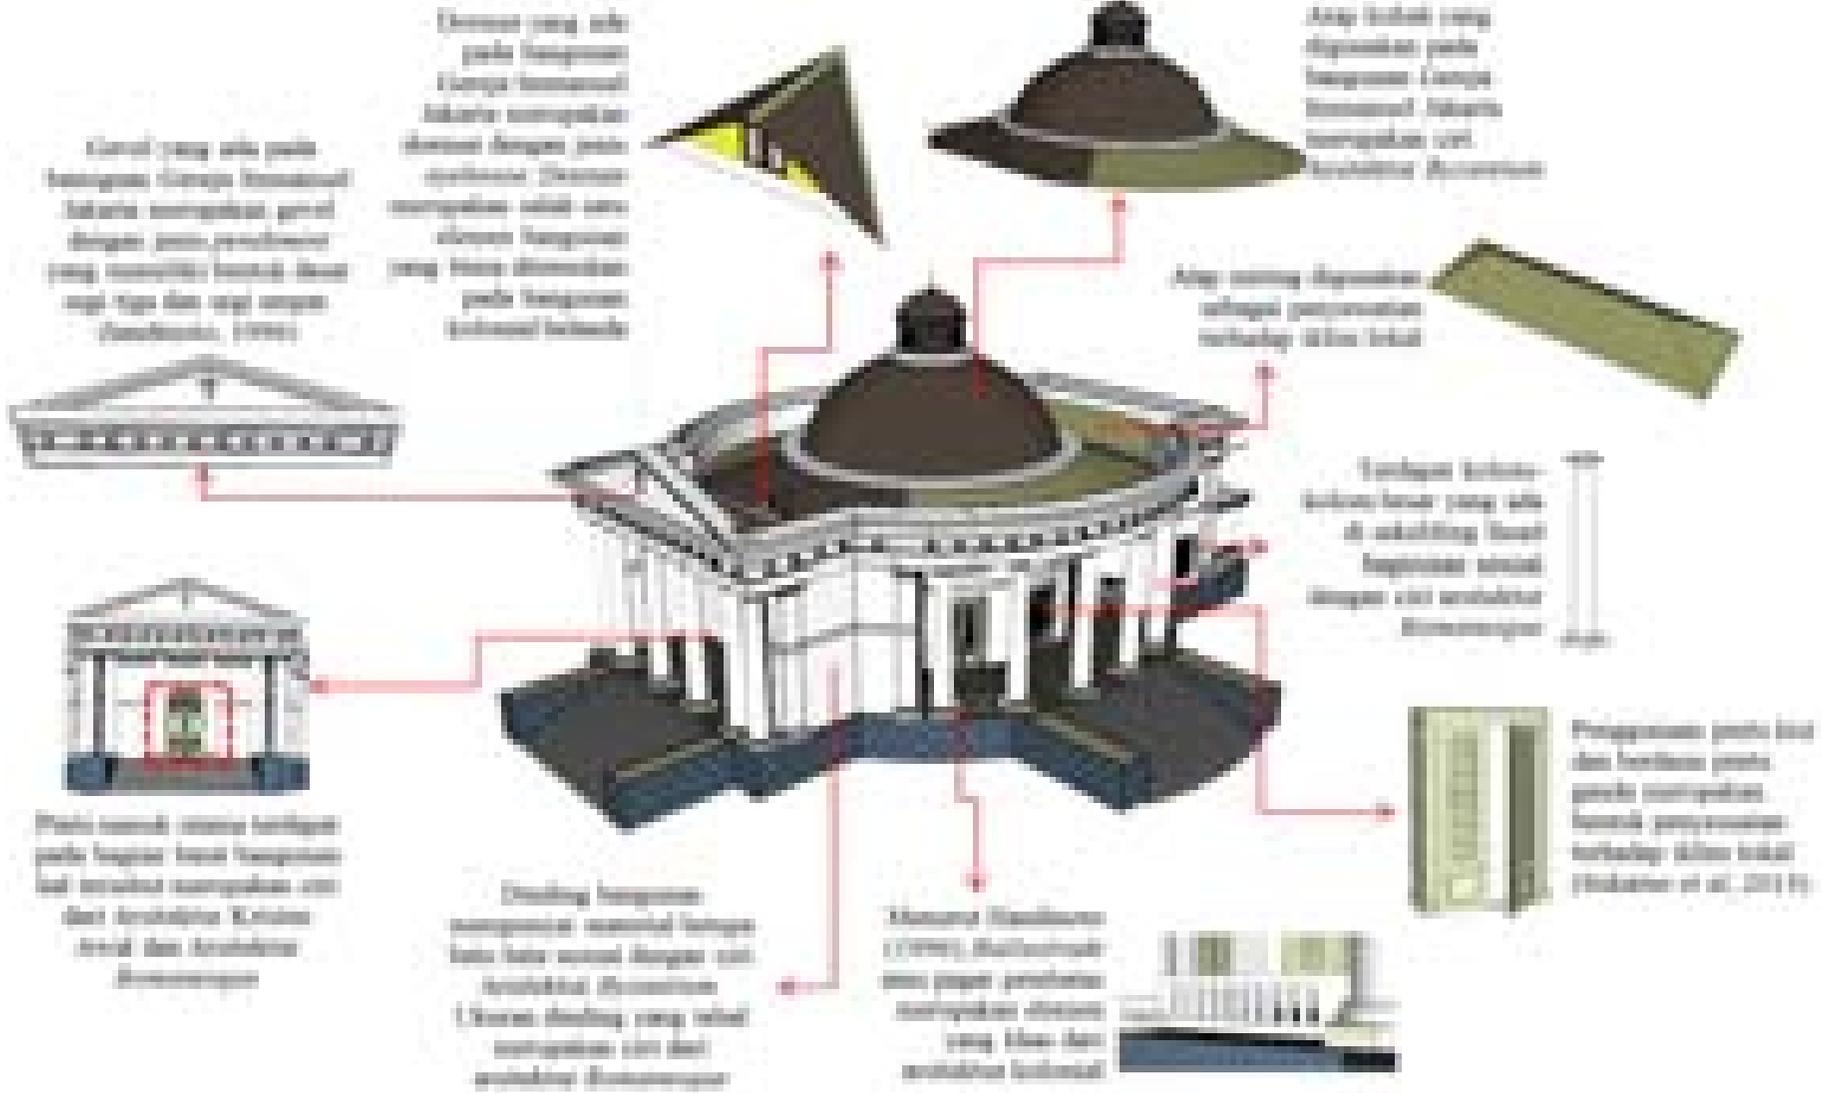
Gambar 4. 131 Gaya bangunan Gereja Immanuel Jakarta
