Redesain Taman Sriwedari Kota Surakarta (Studi Kasus Segaran)

Neisyarani Fauzia Ami¹, Chairil Budiarto Amiuza², Abraham Mohammad Ridjal²

¹Mahasiswa Jurusan Arsitektur, Fakultas Teknik, Universitas Brawijaya

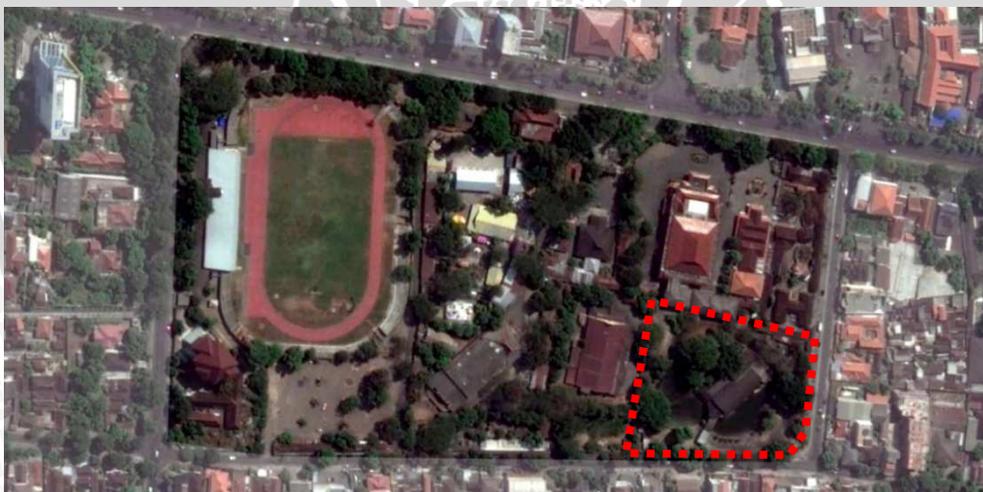
Gambar 1. Lokasi Segaran pada Taman Sriwedari
(Sumber: Google Earth, 2016)

Pada kondisi *eksisting* Segaran, *panti pangaksi* dan *guwa swara* dihilangkan dan pulau di tengah segaran diperluas untuk dijadikan area komersial (resto boga). Kolam Segaran saat ini hanya digunakan untuk memancing, awalnya terdapat fasilitas wisata air (perahu), namun sudah tidak berfungsi disebabkan oleh berkurangnya kedalaman Segaran (pendangkalan) karena adanya limbah. *Kupel Segaran* tetap dipertahankan dengan tetap diletakkan di tempat tinggi yang menyimbolkan kesakralan bangunan, meskipun kini tidak lagi difungsikan sebagai tempat upacara malam *Selikuran*.

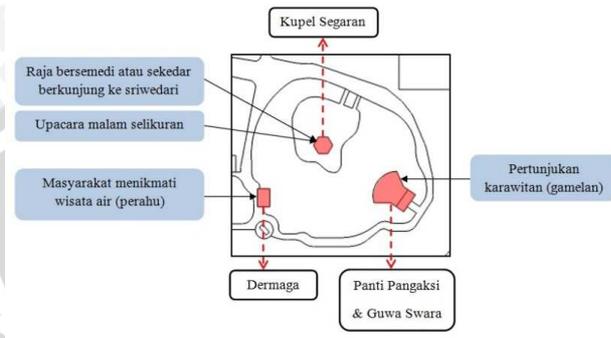
Gambar 2. Segaran tempo dulu
(Sumber: Bappeda Surakarta, 2012)

Kegiatan di Segaran pada masa lalu, yaitu pengunjung berwisata perahu, bersantai di sekitar Segaran sambil menikmati pertunjukan karawitan (gamelan dan sinden), dan merayakan malam *Selikuran* (maleman sriwedari).

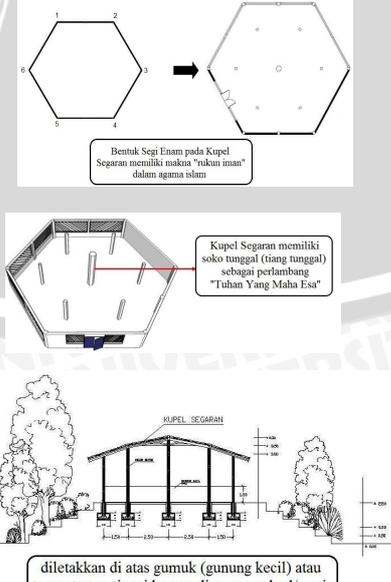
<p>Bentuk Segi Enam pada Kupel Segaran memiliki makna "rakus mias" dalam agama Islam</p> <p>Kupel Segaran memiliki soko tunggal (tiang tunggal) sebagai perlambang "Tuhan Yang Maha Esa"</p> <p>diletakkan di atas gumuk (gunung kecil) atau tempat yang tinggi karena dianggap sakral/ suci</p>	<ol style="list-style-type: none"> 1. Bentuk segi enam dengan saka tunggal dan letak kupel Segaran di atas bukit dipertahankan 2. Perlu adanya perbaikan pada kupel Segaran sehingga dapat difungsikan kembali 3. Fungsi pertunjukan seni karawitan dikembalikan, disesuaikan dengan gambaran tempo dulu dari literatur.

<p>Resto Boga perlu dipindah dari area Segaran untuk mengembalikan kesakralan pulau.</p>
<p>- <i>Kupel Segaran</i>: Bangunan yang mewadahi upacara malam <i>Selikuran</i> di masa lalu dianggap sakral terlihat dari segi arsitekturalnya sehingga perlu dipertahankan.</p>

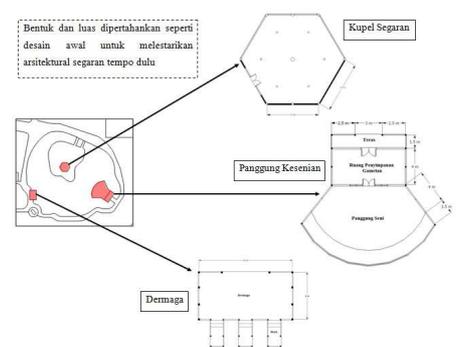
<p>Ruang: Aktivitas di Segaran dioptimalkan kembali melalui pengembalian fungsi kupel Segaran dan penambahan fasilitas hiburan (panggung seni dan wisata perahu).</p> <ol style="list-style-type: none"> 1. <i>Kupel Segaran</i>: Bentuk bangunan dipertahankan 2. <i>Panggung Kesenian</i>: Sebagai bentuk pengembalian fungsi <i>panti pangaksi</i> dan <i>guwa swar</i>. 3. <i>Dermaga</i>: Bentuk dermaga dikembalikan seperti semula

<p>Geometri:</p> <ol style="list-style-type: none"> 1. Resto boga perlu dipindah agar mengembalikan kesakralan pulau 2. Mempertahankan letak <i>Kupel Segaran</i> di tengah Pulau Segaran diatas bukit dan dijadikan sebagai pusat orientasi massa sekitar (<i>tlacer</i>) 3. Fungsi pertunjukan seni karawitan dan wisata perahu dikembalikan disesuaikan dengan gambaran tempo dulu dari literatur.

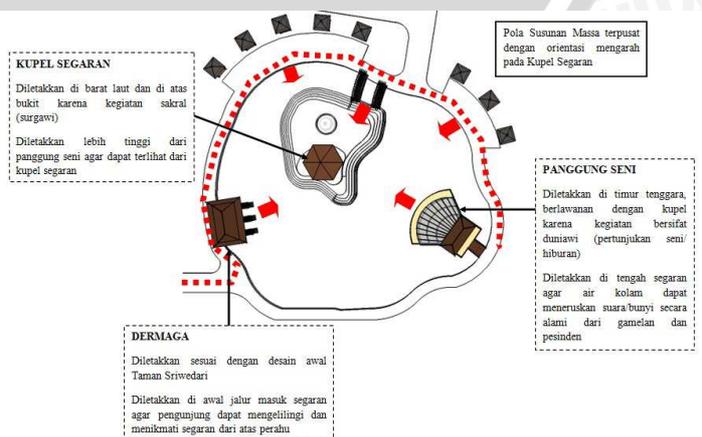
<p>KUPEL SEGARAN Diletakkan di barat laut dan di atas bukit karena kegiatan sakral (surgawi) Diletakkan lebih tinggi dari panggung seni agar dapat terlihat dari kupel segaran</p> <p>PANGGUNG SENI Diletakkan di timur tenggara, berlawanan dengan kupel karena kegiatan bersifat duniawi (pertunjukan seni/hiburan) Diletakkan di tengah segaran agar air kolam dapat meneruskan suara bunyi secara alami dari gamelan dan pesinden</p> <p>DERMAGA Diletakkan sesuai dengan desain awal Taman Srivedari Diletakkan di awal jalur masuk segaran agar pengunjung dapat mengelilingi dan menikmati segaran dari atas perahu</p> <p>Pola Susunan Massa terpusat dengan orientasi mengarah pada Kupel Segaran.</p>

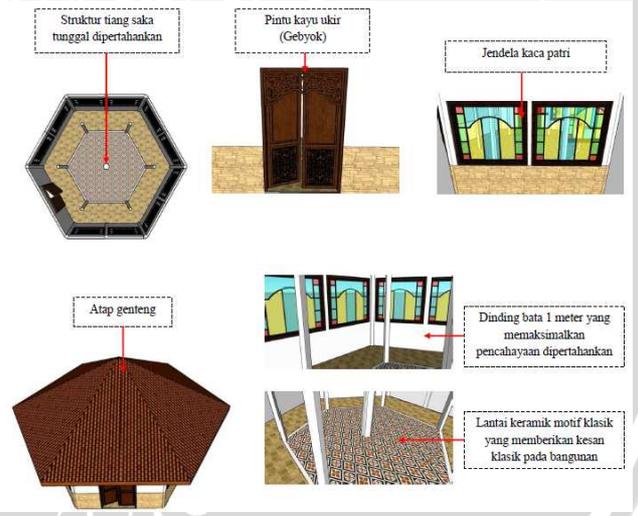
<p>Pelingkup:</p> <ol style="list-style-type: none"> 1. Bentuk <i>Kupel Segaran</i> (segi enam) dan struktur (saka tunggal, rangka atap kayu ekspos) dipertahankan. 2. Bukaan (pintu dan jendela) didesain ulang sesuai dengan desain di masa lalu yang digambarkan pada literatur karena lebih sesuai dengan fungsi yang akan dikembalikan (malam selikuran) 3. Bidang pelingkup yang meliputi dinding dan atap dipertahankan, lantai perlu didesain ulang.

<p>Struktur tiang saka tunggal dipertahankan</p> <p>Pintu kayu ukir (Gebyok)</p> <p>Jendela kaca patri</p> <p>Atap genteng</p> <p>Dinding bata 1 meter yang memaksimalkan pencahayaan dipertahankan</p> <p>Lantai keramik motif klasik yang memberikan kesan klasik pada bangunan</p>

Kolam Segaran memiliki luas 5107 meter persegi dan kedalaman 2 meter, serta jembatan lengkung. Di tengah Pulau Segaran, masih terdapat *Kupel Segaran*, yaitu bangunan segi enam dengan kondisi tiang beton saka tunggal dan rangka atap kayu ekspos, pintu berbahan kayu polos dengan finishing cat berwarna biru, jendela berupa teralis besi dengan ornamen hewan. Dinding bata dengan ketinggian 1 meter dan lantai dengan material keramik.

Kolam Segaran		
Kondisi <i>eksisting</i>	Analisis	Tanggapan
a. Luas Segaran: 5107 m ² b. Kedalaman Kolam: 2 m c. Jembatan lengkung	Segaran merupakan area yang dikonservasi oleh pemerintah karena memiliki nilai sejarah. Jembatan berbentuk lengkung agar perahu dapat melewati bagian bawah jembatan	1. Luas dan kedalaman Segaran dipertahankan karena merupakan area konservasi. 2. Jembatan lengkung dipertahankan
<i>Kupel Segaran</i>		
Kondisi <i>eksisting</i>	Analisis	Tanggapan
