PENGARUH *COMPRESSOR WASH* TERHADAP *TURBIN GAS TEMPERATURE MARGIN* DAN *N3 MARGIN* PADA *ENGINE ROLLS-ROYCE TRENT 700*

**KARYA ILMIAH
TEKNIK MESIN KONSENTRASI KONVERSI ENERGI**

UNIVERSITAS BRAWIJAYA

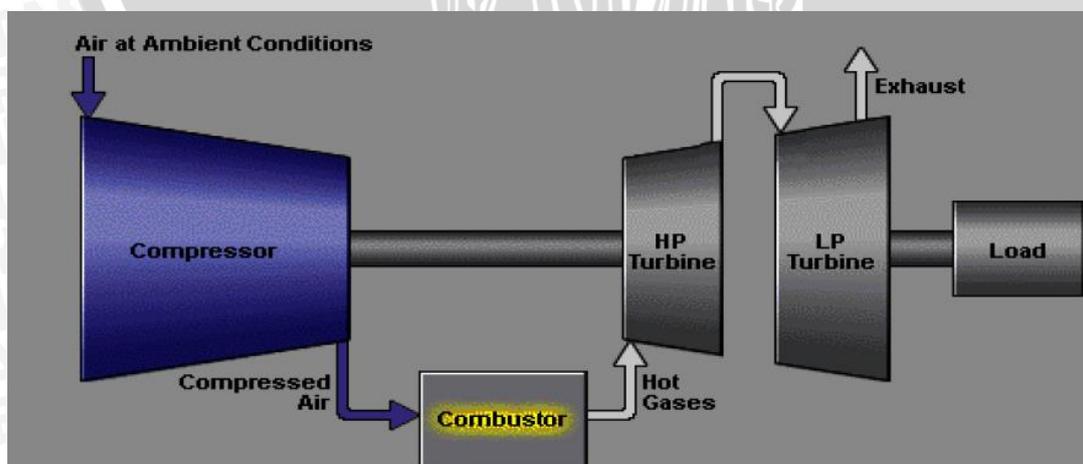
Gambar 2.1 Diagram Turbin Gas
Sumber: <http://frame9e.blogspot.co.id/>

Prinsip kerja turbin gas adalah udara masuk ke kompresor melalui inlet. Kompresor berfungsi untuk menghisap dan menaikkan tekanan udara yang mengakibatkan temperatur juga meningkat. Udara yang telah dikompresi ini masuk kedalam ruang bakar. Didalam ruang bakar udara yang telah dikompresi tadi dicampur dengan bahan bakar dan menyebabkan proses pembakaran. Proses pembakaran berlangsung dalam tekanan konstan sehingga ruang bakar dapat dikatakan hanya untuk menaikkan temperatur. Gas hasil pembakaran kemudian dialirkan menuju turbin dimana daya dari turbin digunakan untuk memutar kompresor dan memutar beban lainnya seperti generator listrik, dll. Setelah melalui turbin gas akan dibuang melalui saluran buang (*exhaust*).

1. Kompresi, dimana udara dihisap dan dimampatkan.
2. Pembakaran, dimana udara dicampur dengan bahan bakar dan dibakar.
3. Ekspansi, dimana gas hasil pembakaran keluar menuju turbin.
4. Pembuangan, dimana gas hasil pembakaran dikeluarkan melalui *exhaust*.

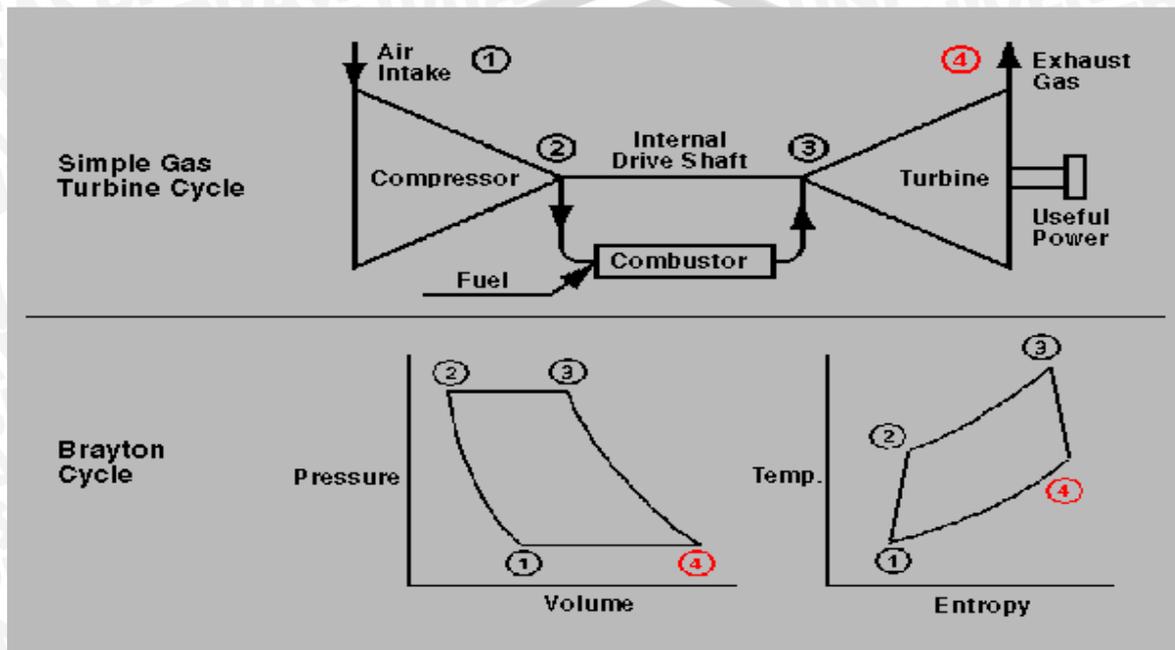
Gambar 2.2 Siklus Brayton
Sumber: <http://frame9e.blogspot.co.id/>

- Proses 1-2 (kompresi isentropik)

Udara atmosfer masuk ke dalam sistem turbin gas melalui sisi inlet kompresor. Oleh kompresor, udara dikompresikan sampai tekanan tertentu diikuti dengan volume ruang yang menyempit. Proses ini tidak diikuti dengan perubahan entropi, sehingga disebut proses isentropik. Proses ini ditunjukkan dengan angka 1-2 pada kurva di bawah.

- Proses 2-3, pemasukan bahan bakar pada tekanan konstan.

Pada tahap 2-3, udara terkompresi masuk ke ruang bakar. Bahan bakar diinjeksikan ke dalam ruang bakar, dan diikuti dengan proses pembakaran bahan bakar tersebut. Energi panas hasil pembakaran diserap oleh udara (q_{in}), meningkatkan temperatur udara, dan menambah volume udara. Proses ini tidak mengalami kenaikan tekanan udara,

- Proses 3-4, ekspansi isentropik didalam turbin.

Udara bertekanan yang telah menyerap panas hasil pembakaran, berekspansi melewati turbin. Sudu-sudu turbin yang merupakan nozzle-nozzle kecil berfungsi untuk mengkonversikan energi panas udara menjadi energi kinetik. Sebagian energi tersebut dikonversikan turbin untuk memutar kompresor. Pada sistem pembangkit listrik turbin gas, sebagian energi lagi dikonversikan turbin untuk memutar generator listrik. Sedangkan pada mesin turbofan, energi panas dikonversikan menjadi daya untuk memutar kompresor kembali dan memutar *shaft* yang menghubungkan ke *fan* besar didepan mesin yang mendorong udara kebelakang.

- Proses 4-1, pembuangan panas pada tekanan konstan ke udara.

Tahap selanjutnya adalah pembuangan udara kembali ke atmosfer. Pada siklus Brayton ideal, udara yang keluar dari turbin ini masih menyisakan sejumlah energi panas. Panas ini diserap oleh udara bebas, sehingga secara siklus udara tersebut siap untuk kembali masuk ke tahap 1-2 lagi.

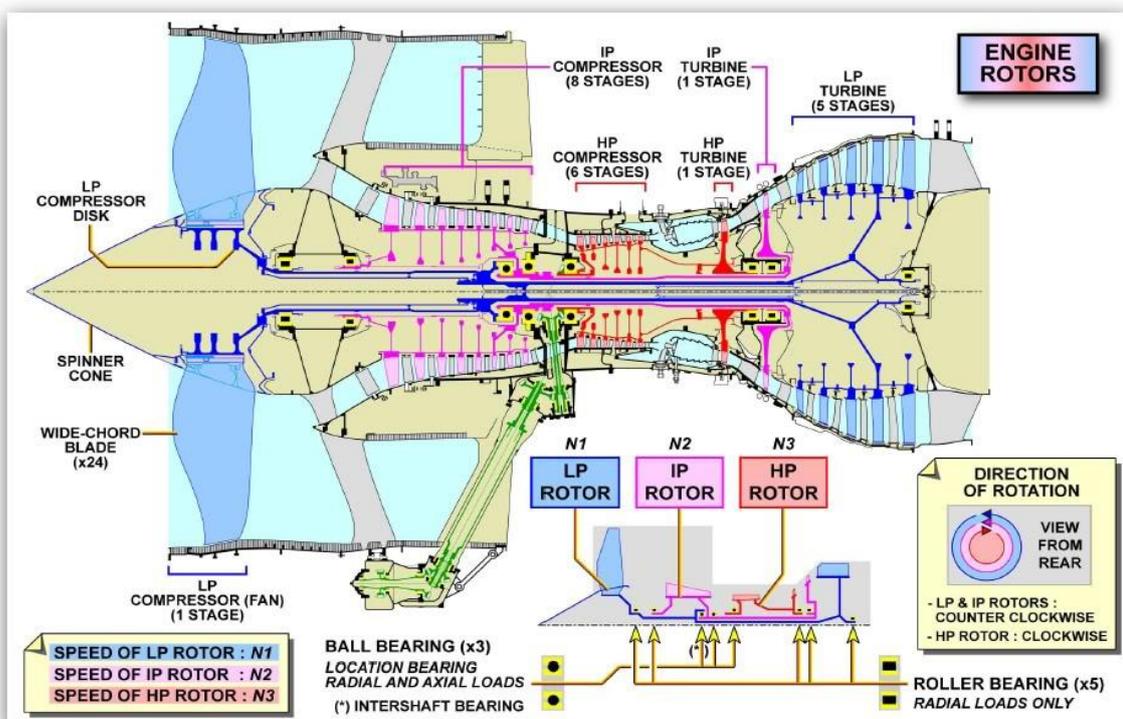
Gambar 2.3 Rolls-Royce Trent 700
Sumber: Rolls-Royce Engine Manuals

Turbofan adalah mesin turbin gas yang kompresor pertamanya memiliki diameter lebih besar dari mesin turbin gasnya. Bagian kompresor pertama ini disebut juga *fan* atau kipas. Udara yang lewat pada bagian dalam kipas ini masuk ke bagian kompresor selanjutnya dan kemudian dikompres dan di proses melalui mesin hingga keluar dari sisi pembuangan. Sementara udara yang lewat pada diameter luar dari mesin tidak masuk ke inti mesin, tetapi langsung keluar kebelakang menghasilkan gaya dorong. Bagian udara ini disebut udara *bypass*. Dan rasio perbandingan udara *bypass* ini dengan udara yang masuk ke inti mesin disebut *bypass ratio*. Udara yang berakselerasi melalui bagian *bypass* ini berkontribusi signifikan pada gaya dorong yang dihasilkan oleh mesin, terutama pada kecepatan yang lambat dan ketinggian yang rendah. Pada mesin yang besar yang mentenagai pesawat-pesawat besar seperti Airbus A330, sekitar 75% gaya dorong pada pesawat dihasilkan dari udara *bypass* ini.

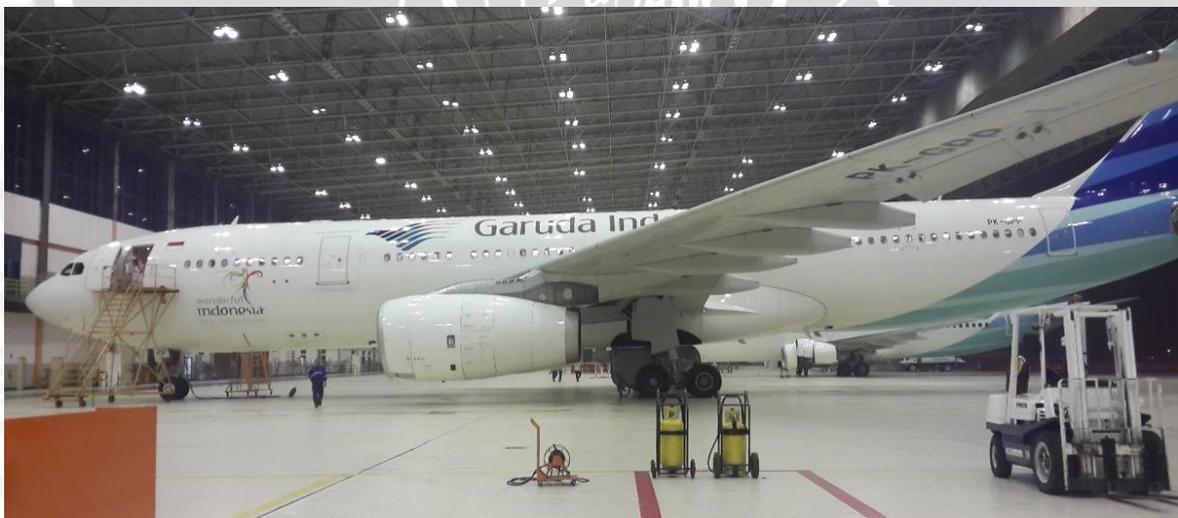
Gambar 2.5 Airbus A330-243 registrasi PK-GPP
Sumber: Dokumentasi Pribadi

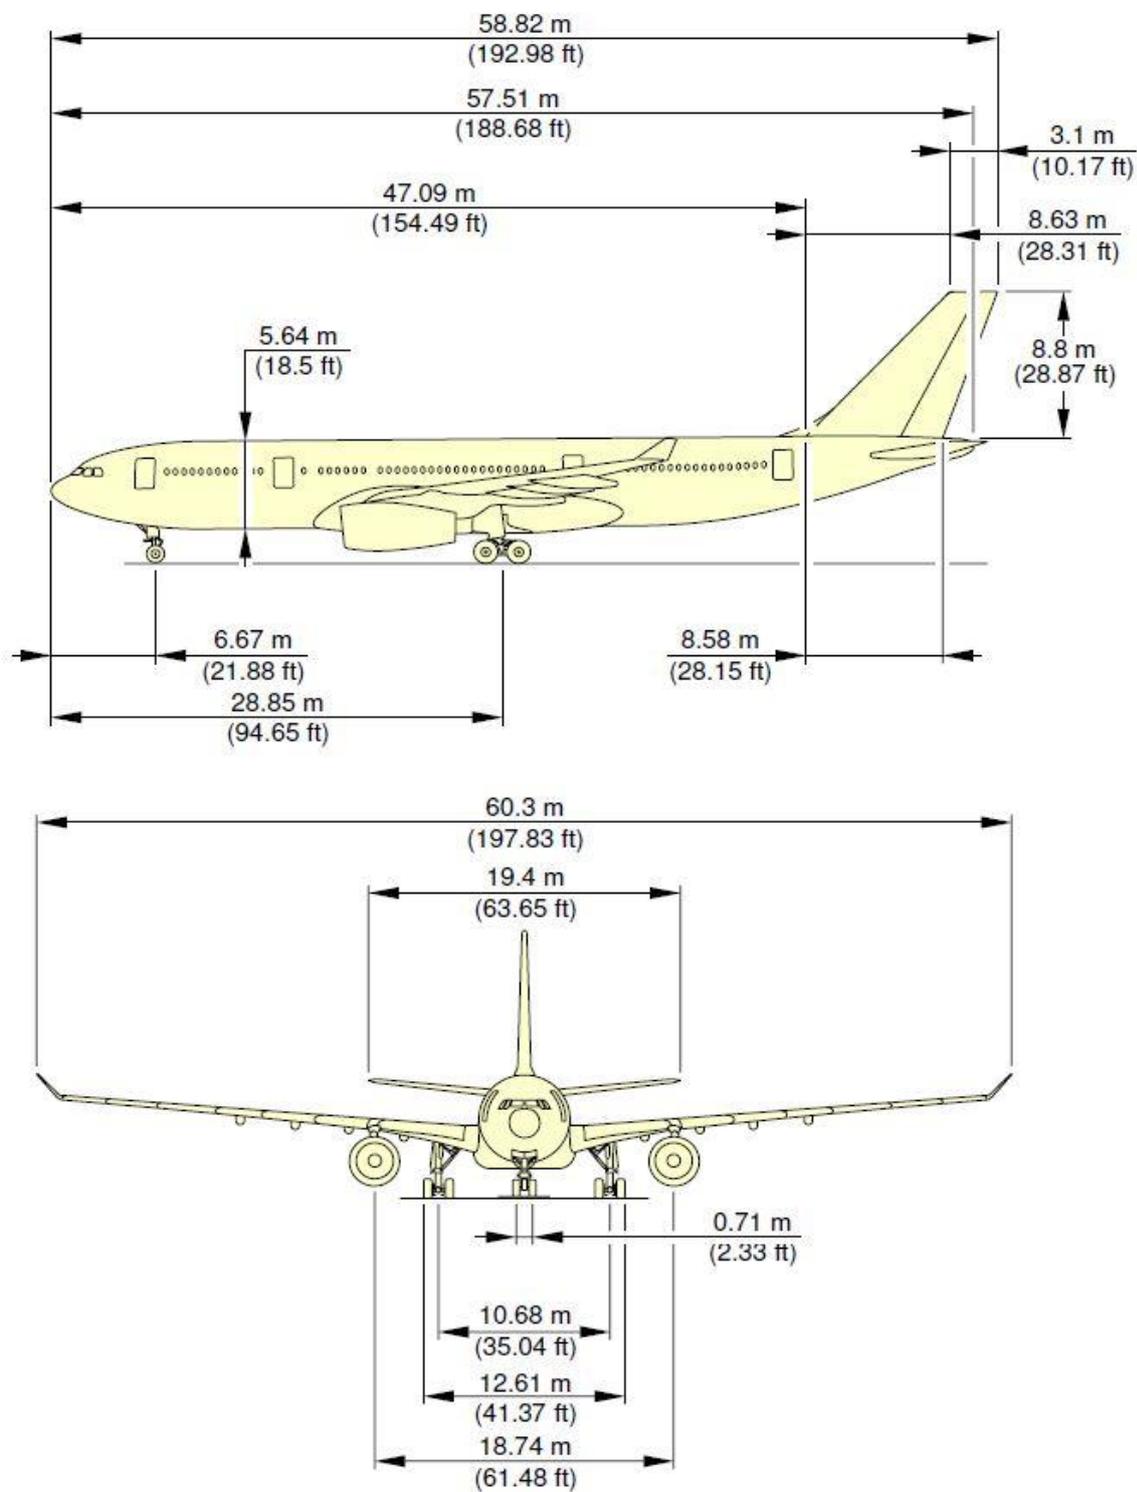
Gambar 2.6 Dimensi Airbus A330-200

A330-200 mampu terbang sampai 6450nm dengan 240 penumpang, sementara A330-300 yang berbadan lebih panjang mampu terbang hingga 5400nm dengan 300 penumpang.

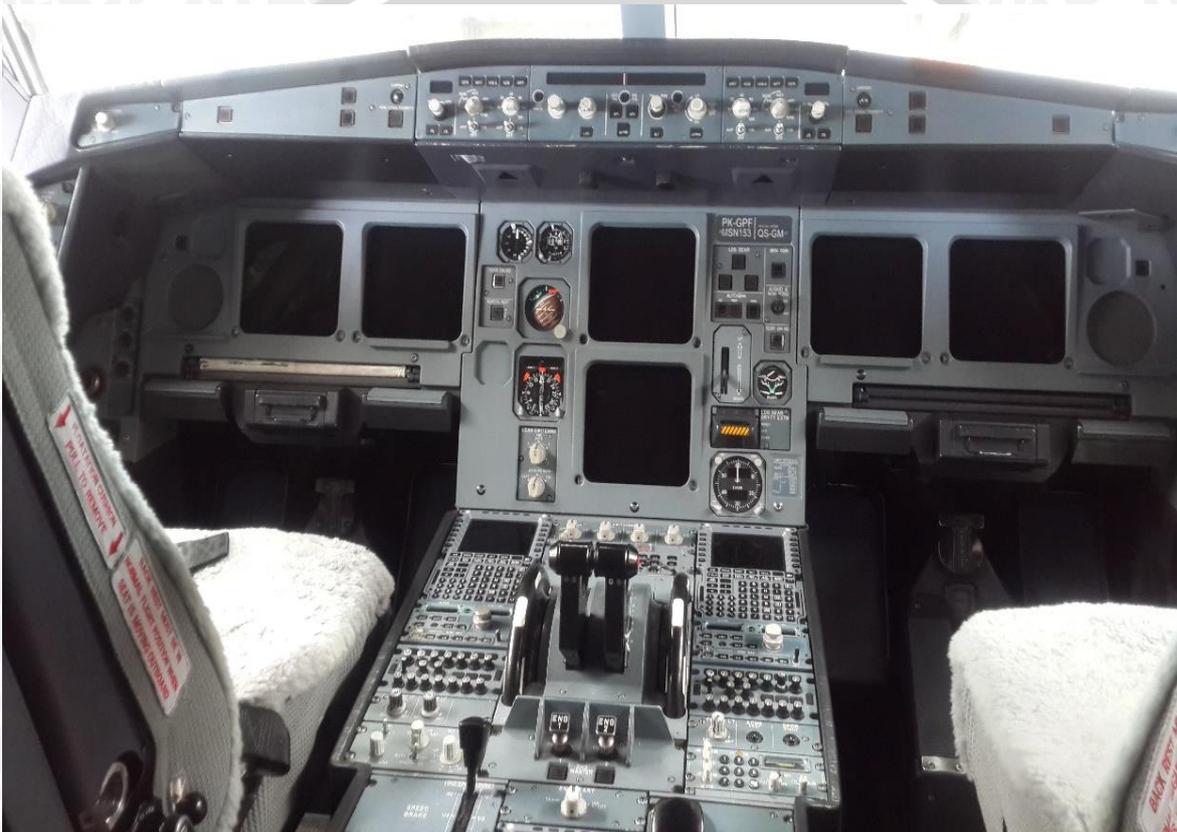
Desain *flightdeck* selesai pada tahun 1988 dan identik secara virtual dengan A320. Dengan 6 layar electronic flight instrument system (EFIS) dan side-stick controller. Sama seperti A320, A330 dan saudaranya A340 juga menggunakan digital sistem kontrol fly by wire (FBW). Ini memungkinkan dua pesawat ini untuk mendapat keuntungan dalam common type rating dan cross-crew-qualification (CCQ). A330 dan A340 hanya berbeda pada jumlah throttle mesin dan display mesin sementara struktur sayapnya mirip secara struktur.

Gambar 2.7 Cockpit A330
Sumber: Dokumentasi Pribadi

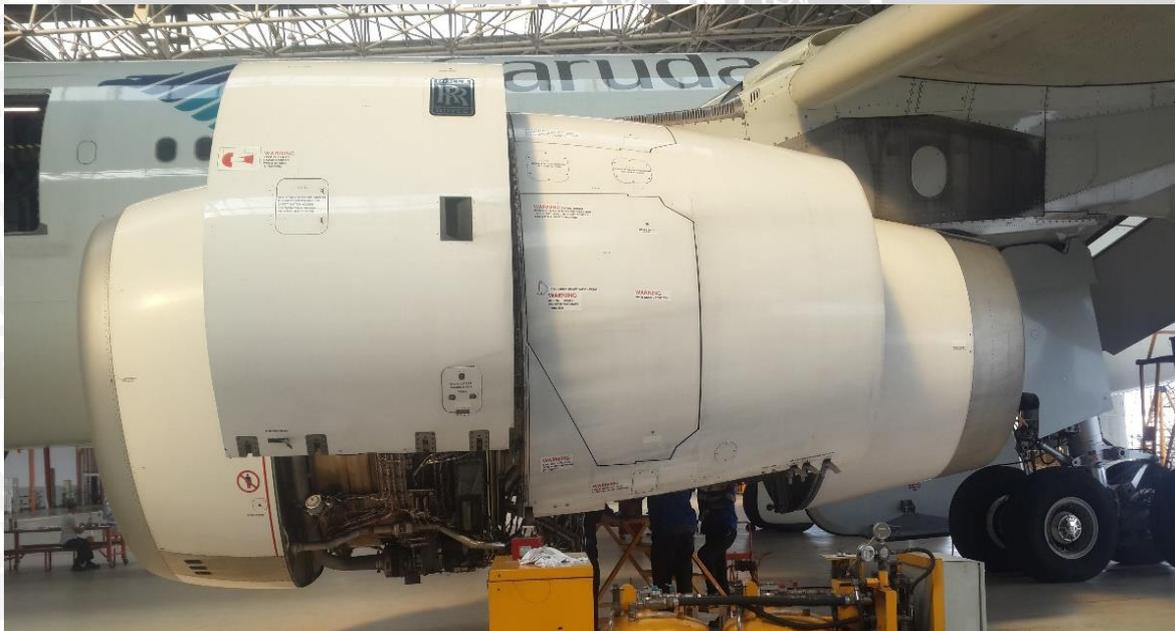
Gambar 2.8 Rolls-Royce Trent 772B-60
Sumber: Dokumentasi Pribadi

Trent 700 memberikan kebutuhan tenaga untuk semua kelas berat A330 dan terutama untuk beban berat yang beroperasi di lingkungan yang ekstrim. Ini dibuktikan dengan lebih dari 70% A330 yang beroperasi di timur tengah ditenagai oleh Trent 700. Dengan *thrust* tertinggi yang beroperasi adalah 72.000 lb, Trent 700 memberikan take-off performance

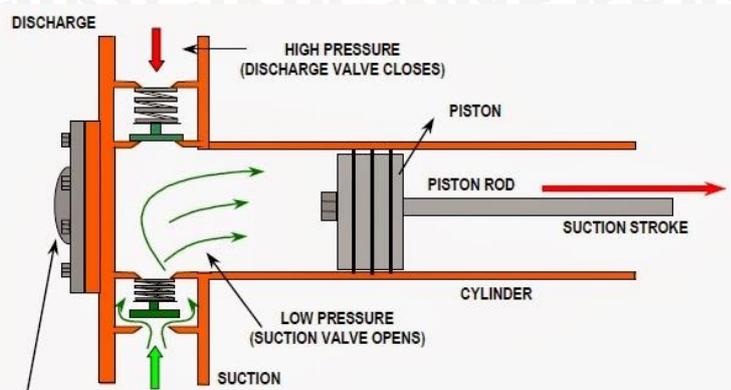
Gambar 2.9: Kompresor torak

Kompresor piston kerja adalah kompresor yang memanfaatkan perpindahan piston, kompresor jenis ini menggunakan piston yang didorong oleh poros engkol (crankshaft) untuk memampatkan udara/ gas. Udara akan masuk ke

silinder kompresi ketika piston bergerak pada posisi awal dan udara akan keluar saat piston/torak bergerak pada posisi akhir/depan.

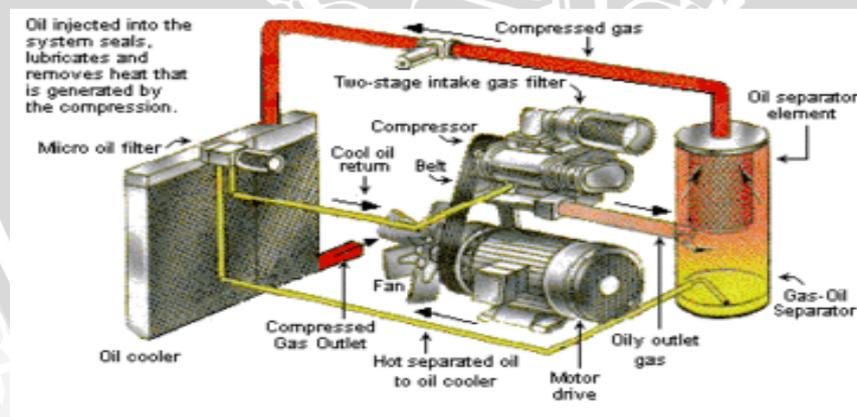
Gambar 2.10: Kompresor screw

Kompresor screw merupakan jenis kompresor dengan mekanisme putar perpindahan positif, yang umumnya digunakan untuk mengganti kompresor piston, bila diperlukan udara bertekanan tinggi dengan volume yang lebih besar.

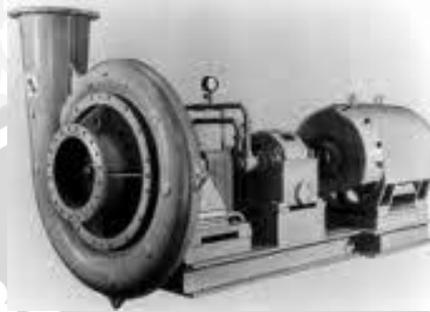
Gambar 2.11: Kompresor sentrifugal

Kompresor sentrifugal merupakan kompresor yang memanfaatkan gaya sentrifugal yang dihasilkan oleh impeller untuk mempercepat aliran fluida udara (gaya kinetik), yang kemudian diubah menjadi peningkatan potensi tekanan (menjadi gaya tekan) dengan memperlambat aliran melalui diffuser.

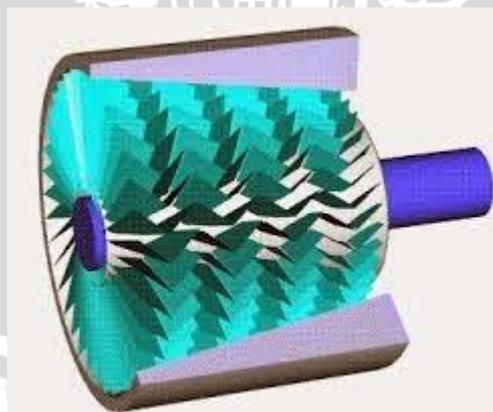
Gambar 2.12: Kompresor aksial

Kompresor aksial adalah kompresor yang berputar dinamis yang menggunakan serangkaian kipas airfoil untuk semakin menekan aliran fluida. Aliran udara yang masuk akan mengalir keluar dengan cepat tanpa perlu dilemparkan ke samping seperti yang dilakukan kompresor sentrifugal. Kompresor aksial secara luas digunakan dalam turbin gas/udara seperti mesin jet, mesin kapal kecepatan tinggi, dan pembangkit listrik skala kecil.

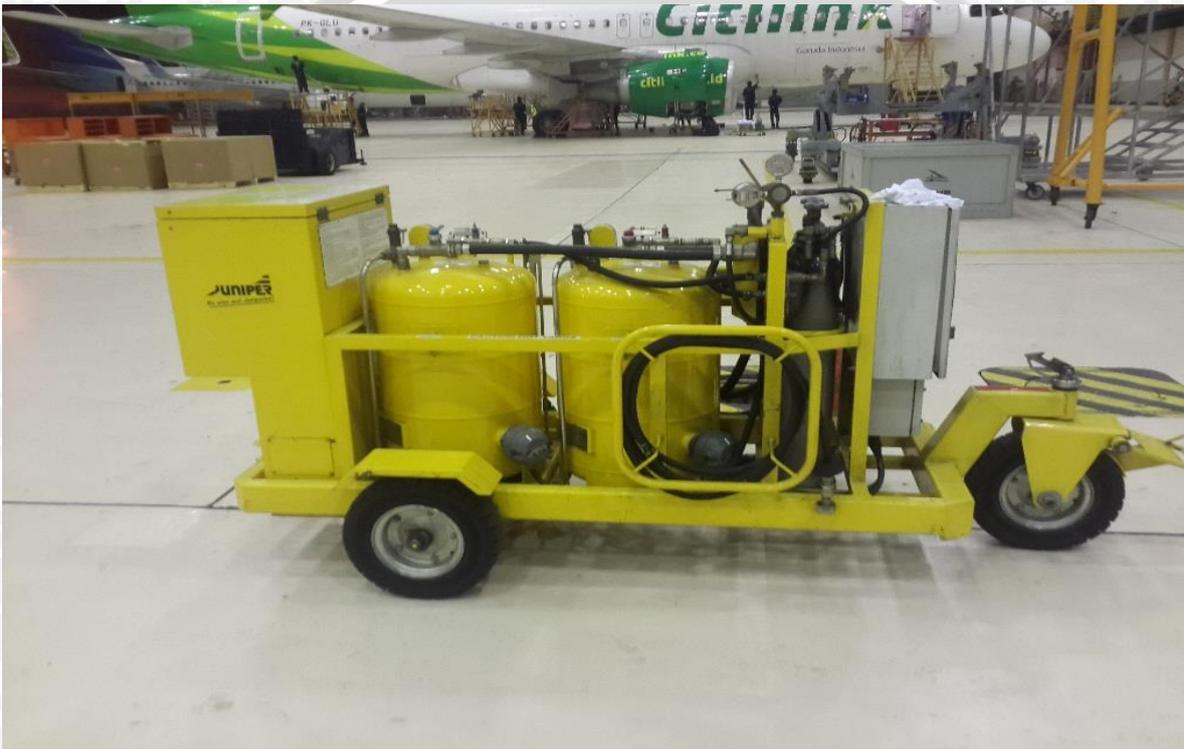
Gambar 2.13: Juniper *Compressor Washing Rig*
Sumber: Dokumentasi Pribadi

Compressor wash adalah prosedur rutin dalam perawatan turbin gas, prosedur ini adalah prosedur yang paling *cost effective* dalam perawatan mesin jet. Perawatan ini dilakukan

dengan menggunakan *compressor wash rig* yang berupa tabung penyimpanan air yang dilengkapi water heater yang bertujuan untuk memanaskan air dan juga pompa untuk menyemprotkan air. Compressor wash dilakukan dengan cara memasang 2 nozzle yang terhubung ke *compressor wash rig* ke bagian kompresor mesin jet. lalu dilakukan *dry crankning* pada mesin dan air yang sudah dipanaskan dalam suhu 70°C didalam *compressor wash rig* tersebut disemprotkan langsung kedalam bagian kompresor mesin dengan tekanan tinggi melalui nozzle yang telah dipasang pada bagian kompresor mesin.

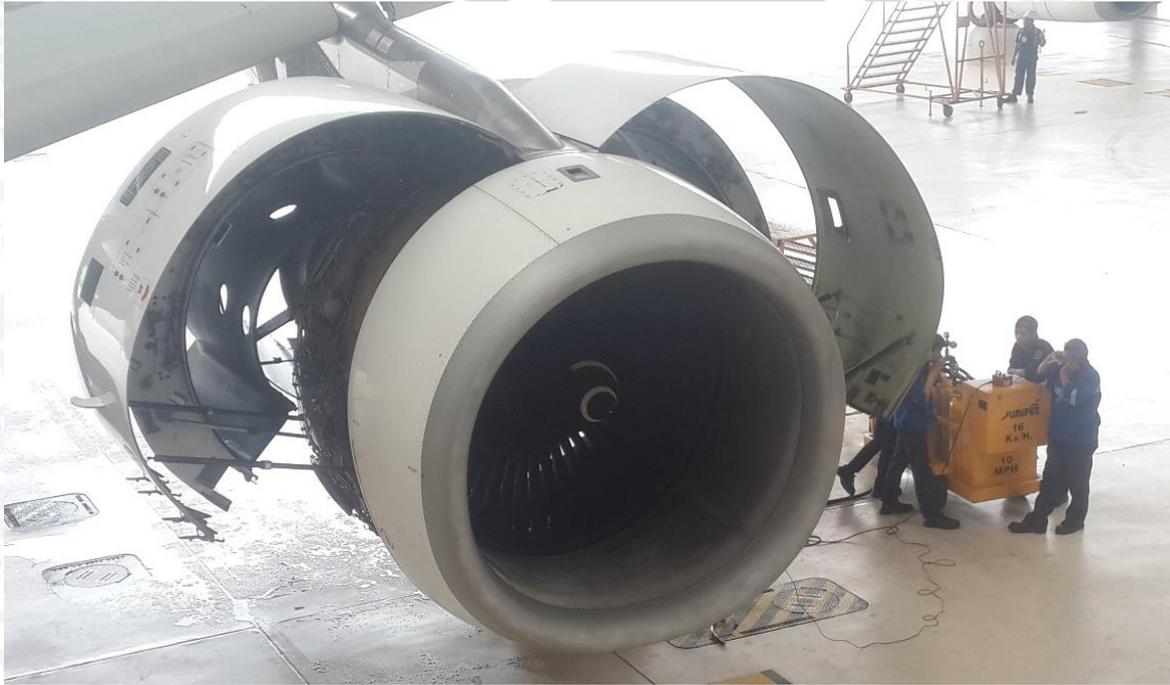
Gambar 2.14 Proses *compressor washing* pada A330

Compressor wash bertujuan untuk memperbaiki performa mesin dan memperpanjang usia mesin dengan cara membersihkan mesin dari kontaminan. Perbaikan performa terjadi karena pada mesin gas turbin efisiensi termal adalah perbandingan kerja yang dihasilkan mesin dengan energi kimia yang disuplai dari bahan bakar. 3 faktor penting yang mempengaruhi efisiensi termal adalah temperatur inlet turbin, rasio kompresi dan efisiensi dari komponen kompresor dan turbin. Faktor lain yang mempengaruhi adalah temperatur inlet kompresor dan efisiensi burner.

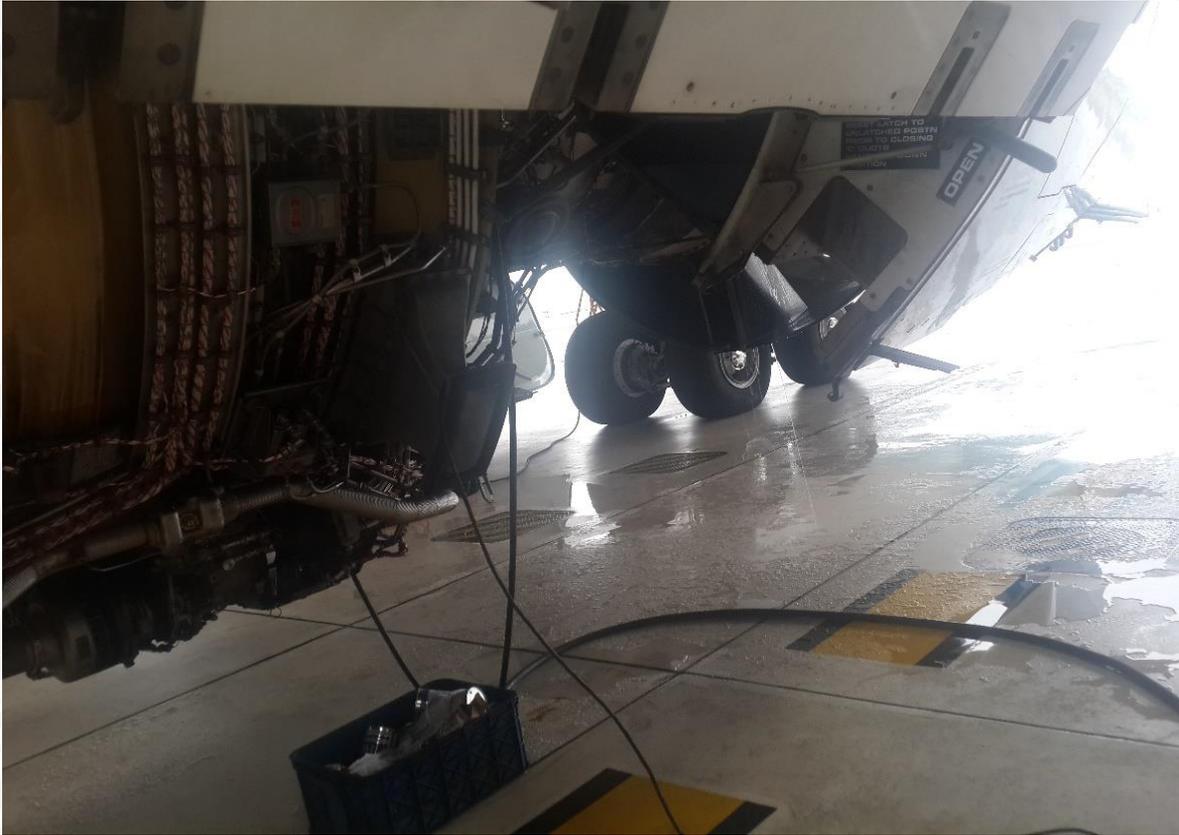
Gambar 2.15 Air dan kontaminan hasil *compressor wash*
Sumber: Dokumentasi Pribadi

Kontaminan pada bagian kompresor mempengaruhi efisiensi termal dan oleh karena itu mempengaruhi performa dari mesin. Tidak hanya mempengaruhi performa, tapi kerusakan pada bagian bilah kompresor karena kontaminan bisa berakibat pada *engine failure*. Kontaminan disebabkan karena pada atmosfer terutama di darat, dipenuhi kontaminan. Ada partikel halus dari debu, minyak, jelaga dan zat asing di udara. Karena volume udara dalam jumlah besar yang masuk dalam kompresor, banyak kontaminan yang masuk ke mesin. Gaya sentrifugal dari kompresor melempar kontaminan kebagian sisi-sisi kompresor sehingga kontaminan menumpuk dan membuat lapisan pada *casing*, *vanes* dan bilah kompresor.

Akumulasi dari kontaminan ini mengurangi efisiensi aerodinamik pada bilah sehingga menghasilkan penurunan performa mesin. Efisiensi bilah menurun seperti pada es yang menumpuk dan mengurangi efisiensi gaya angkat pada sayap. Berkurangnya efisiensi ini menghasilkan akselerasi yang tidak memuaskan dan TGT yang tinggi. Kontaminan, terutama pada daerah operasi yang mengandung banyak garam dapat juga menghasilkan korosi pada komponen mesin.

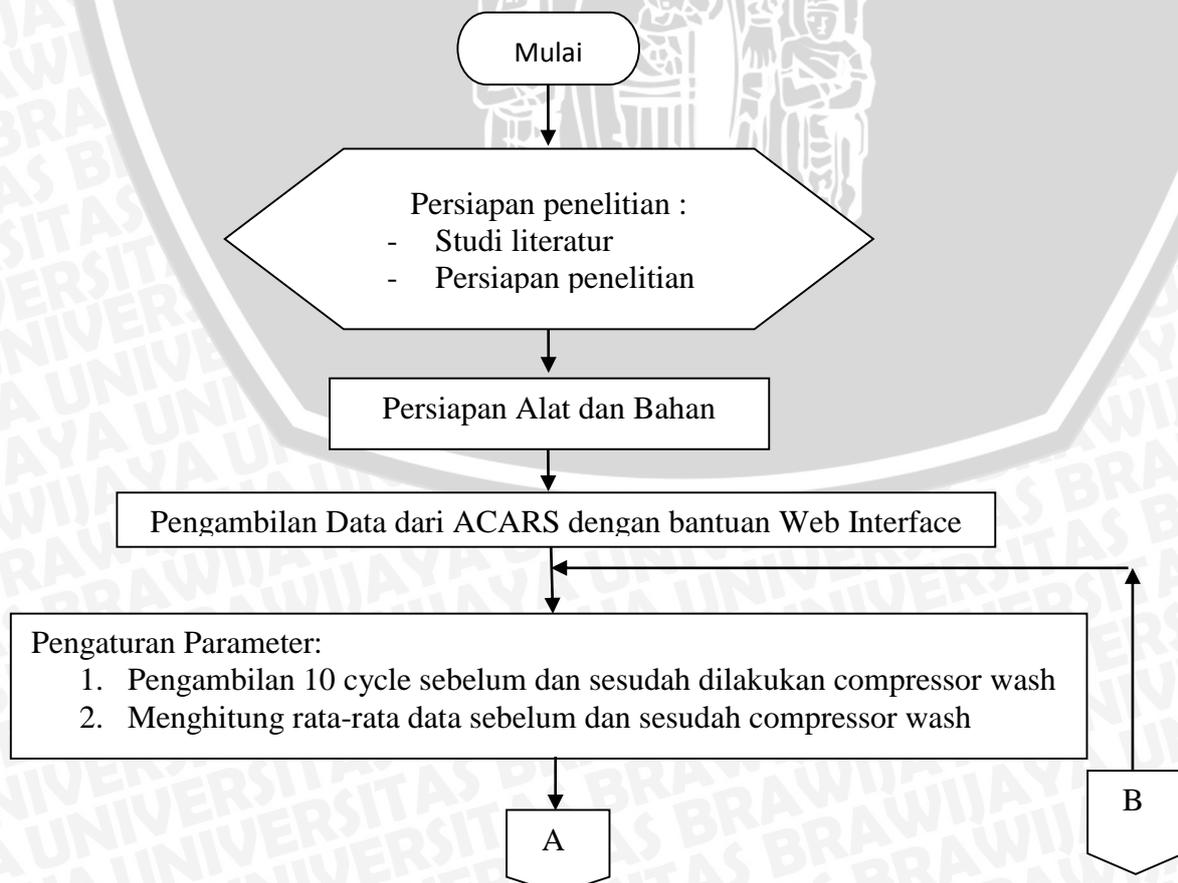
3.7 Diagram Alir Penelitian

Alur pemikiran yang dilakukan dalam penelitian ini dapat dilihat dari gambar diagram alir di bawah ini, yaitu:

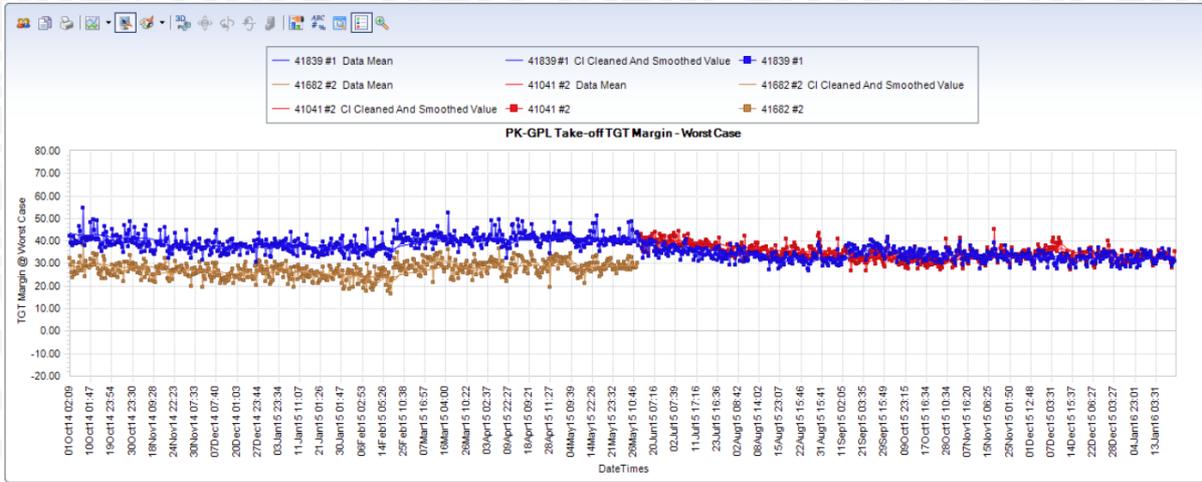
Grafik 4.1 TGT Margin PK-GPL
Sumber: Dokumentasi Pribadi

Pola grafik yang terjadi terlihat bahwa seiring meningkatnya cycle maka *TGT margin* semakin menurun. Sesuai dengan kondisi yang ada yaitu mesin mengalami deteriorisasi dan dimasuki oleh kontaminan dari lingkungan operasi. Pada grafik ini terlihat terjadi penyimpangan pada mesin nomor 2 karena pada tanggal 2 juni 2015 terjadi perubahan mesin dengan ESN 41682 menjadi ESN 41041. Perubahan ini berdampak pada perubahan *TGT margin* pada mesin nomor 2 yang mengakibatkan naiknya kembali margin dikarenakan mesin dengan ESN 41041 memiliki margin yang lebih tinggi dari ESN 41682.

Deteriorisasi terjadi karena pada turbin gas ada 3 masalah utama yaitu batas temperatur material, stress level dan sifat dinamik fluida . dan dari 3 batas ini maka terjadi banyak hal yang menyebabkan mesin ter deteriorisasi seiring meningkatnya cycle, diantaranya adalah kerusakan flow path, erosi permukaan, kekasaran pada airfoil akibat gesekan, dan korosi. Sementara kontaminan yang masuk berasal dari pasir, debu, es dan partikel-partikel lain yang ada di lingkungan operasi yang bisa masuk tersedot. Kontaminan ini masuk dan mengendap di bagian kompresor hingga masuk ke burner dan turbin, sehingga mengganggu kerja kompresor dan mengurangi efisiensi aerodinamik yang menyebabkan kompresor bekerja lebih keras untuk menghasilkan daya yang dibutuhkan.

Pada mesin dengan ESN 41839 yang terpasang pada posisi mesin nomor 1 pada PK-GPL terhitung ROD sebesar $-10,6429^{\circ}\text{C}$. dan setelah di *compressor wash* pertama terjadi perbaikan margin sebesar $7,3^{\circ}\text{C}$ dan sebelum *compressor wash* yang dilakukan setelah 475 cycle terlihat penurunan margin sebesar $10,8^{\circ}\text{C}$. hal ini menunjukkan bahwa terjadi perbedaan yang jauh antara RoD dan penurunan margin yang terjadi. *Compressor wash* bertujuan untuk memperlambat deteriorasi mesin yang terjadi. Dan dengan adanya perbedaan antara RoD dan penurunan yang terjadi maka ada kerugian

yang sebenarnya bisa diminimalisir dikarenakan mesin bisa diperlambat deteriorasinya dengan mengurangi cycle compressor wash sehingga perbandingan laju deteriorasi mesin bisa semakin mendekati laju deteriorasinya.

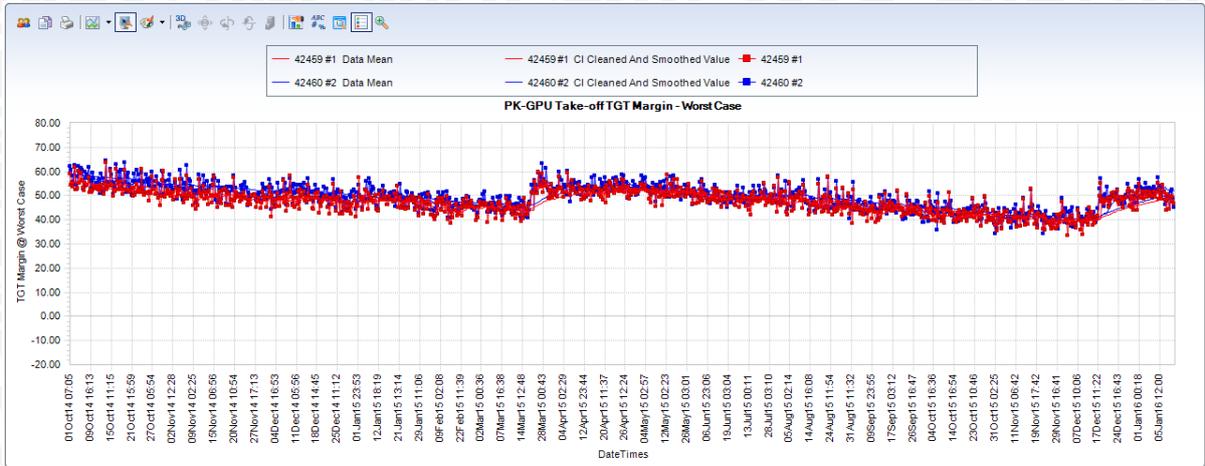
Grafik 4.3 Data grafik TGT Margin PK-GPU

Pola grafik yang terjadi terlihat bahwa seiring meningkatnya cycle maka TGT margin semakin menurun. Sesuai dengan kondisi yang ada yaitu mesin mengalami deteriorisasi dan dimasuki oleh kontaminan dari lingkungan operasi. Deteriorisasi terjadi karena pada turbin gas ada 3 masalah utama yaitu batas temperatur material, stress level dan sifat dinamik fluida. dan dari 3 batas ini maka terjadi banyak hal yang menyebabkan mesin terdeteriorisasi seiring meningkatnya cycle, diantaranya adalah kerusakan flow path, erosi permukaan, kekasaran pada airfoil akibat gesekan, dan korosi. Sementara kontaminan yang masuk berasal dari pasir, debu, es dan partikel-partikel lain yang ada di lingkungan operasi yang bisa masuk tersedot. Kontaminan ini masuk dan mengendap di bagian kompresor hingga masuk ke burner dan turbin, sehingga mengganggu kerja kompresor dan mengurangi efisiensi aerodinamik yang menyebabkan kompresor bekerja lebih keras untuk menghasilkan daya yang dibutuhkan.

Pada mesin ESN 42459 yang terpasang pada posisi 1 di PK-GPU terhitung Rate of Deterioration sebesar $10,5^{\circ}\text{C}$. setelah dilakukan compressor wash pertama terjadi perbaikan margin sebesar $10,3^{\circ}\text{C}$ dan sebelum compressor wash yang dilakukan setelah 523 cycle terlihat penurunan margin sebesar $13,5^{\circ}\text{C}$. Hal ini menunjukkan bahwa terjadi perbedaan yang jauh antara RoD dan penurunan margin yang terjadi. Compressor wash bertujuan untuk memperlambat deteriorasi mesin yang terjadi. Dan dengan adanya perbedaan antara RoD dan penurunan yang terjadi maka ada kerugian yang sebenarnya bisa diminimalisir dikarenakan mesin bisa diperlambat deteriorasinya dengan mengurangi cycle compressor wash sehingga perbandingan laju deteriorasi mesin bisa semakin mendekati laju deteriorasinya.

Sedangkan pada mesin ESN 42460 yang terpasang pada posisi nomor 2 terhitung ROD sebesar 10,8 °C. Dan setelah dilakukan compressor wash pertama terjadi perbaikan margin sebesar 12.2 °C dan sebelum compressor wash yang dilakukan setelah 523 cycle terlihat penurunan margin sebesar 13.1 °C. hal ini menunjukkan bahwa terjadi perbedaan yang jauh antara RoD dan penurunan margin yang terjadi. Compressor wash bertujuan untuk memperlambat deteriorasi mesin yang terjadi. Dan dengan adanya perbedaan antara RoD dan penurunan yang terjadi maka ada kerugian yang sebenarnya bisa diminimalisir dikarenakan mesin bisa diperlambat deteriorasinya dengan mengurangi cycle compressor wash sehingga perbandingan laju deteriorasi mesin bisa semakin mendekati laju deteriorisasinya.
