BAB IV HASIL DAN PEMBAHASAN

4.2. Identifikasi Lokasi Penelitian dan Kondisi Eksisting Lokasi Penelitian

Tabel 4.2: Tabulasi Jalur Pejalan Kaki yang telah tersedia (*by design*) - Amatan Watugong Rute A

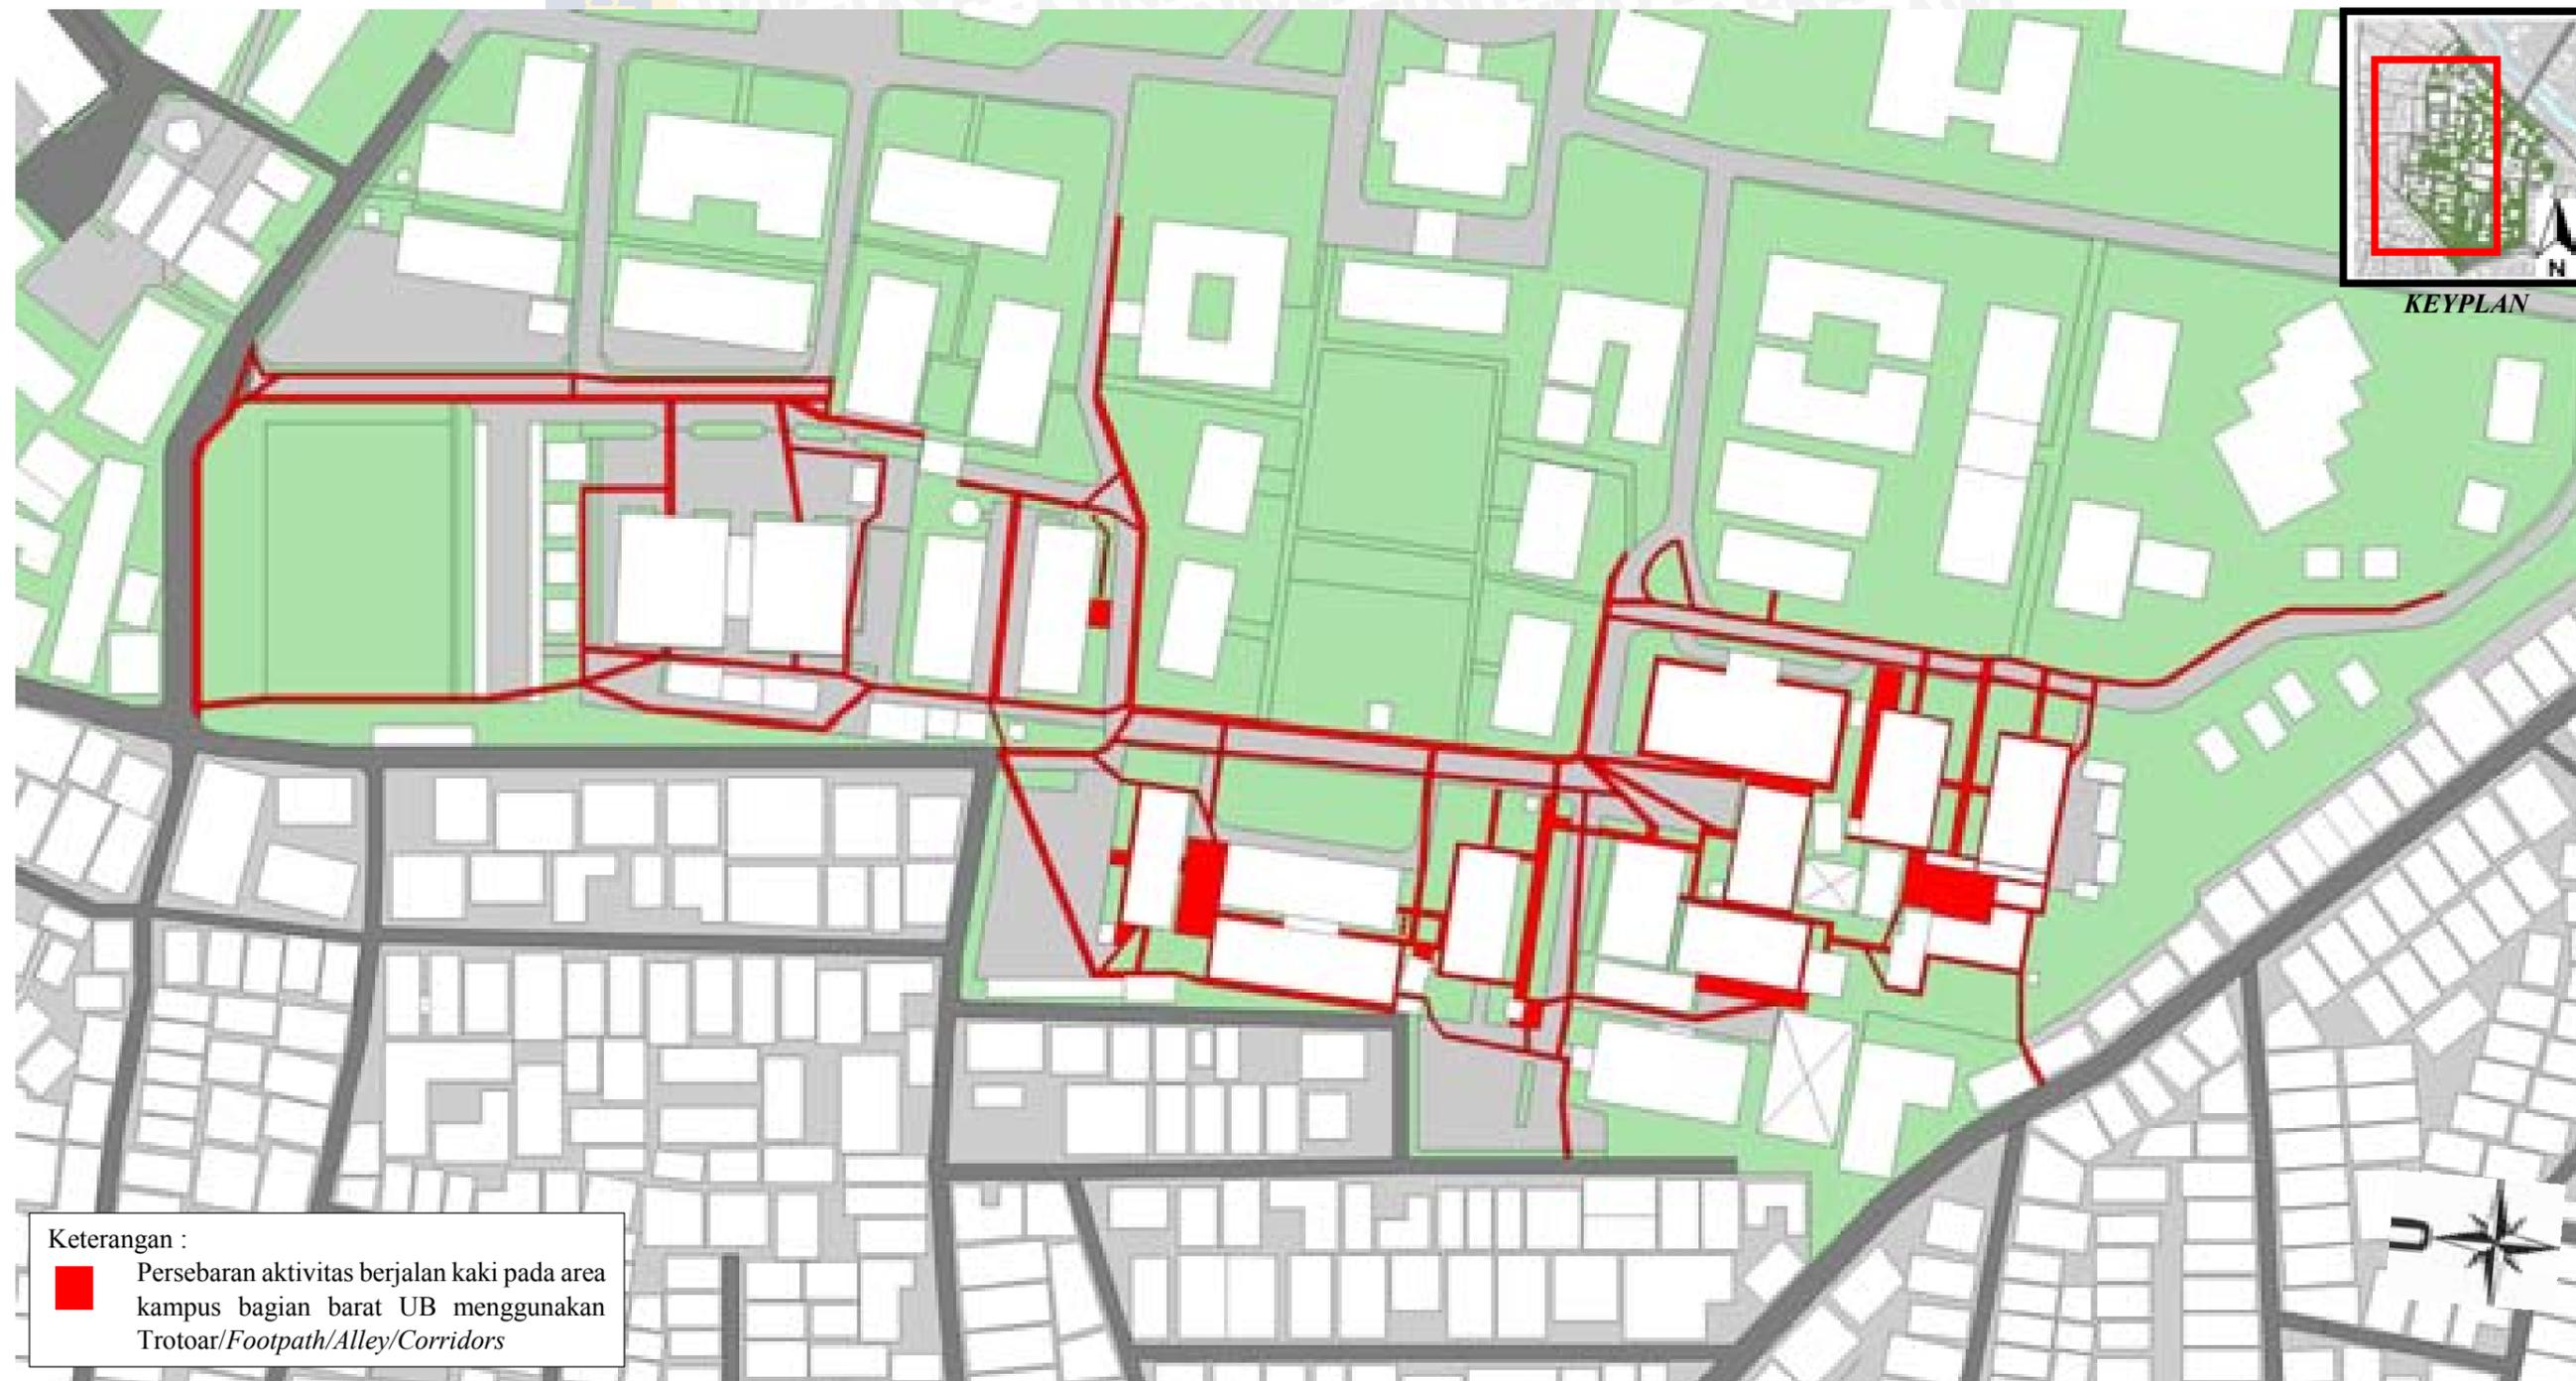
Gambar 4.5:
Peta Area dan Keseluruhan Jalur Pedestrian di Barat Kampus UB

Keterangan :
■ Persebaran aktivitas berjalan kaki pada area kampus bagian barat UB menggunakan Trotoar/Footpath/Alley/Corridors

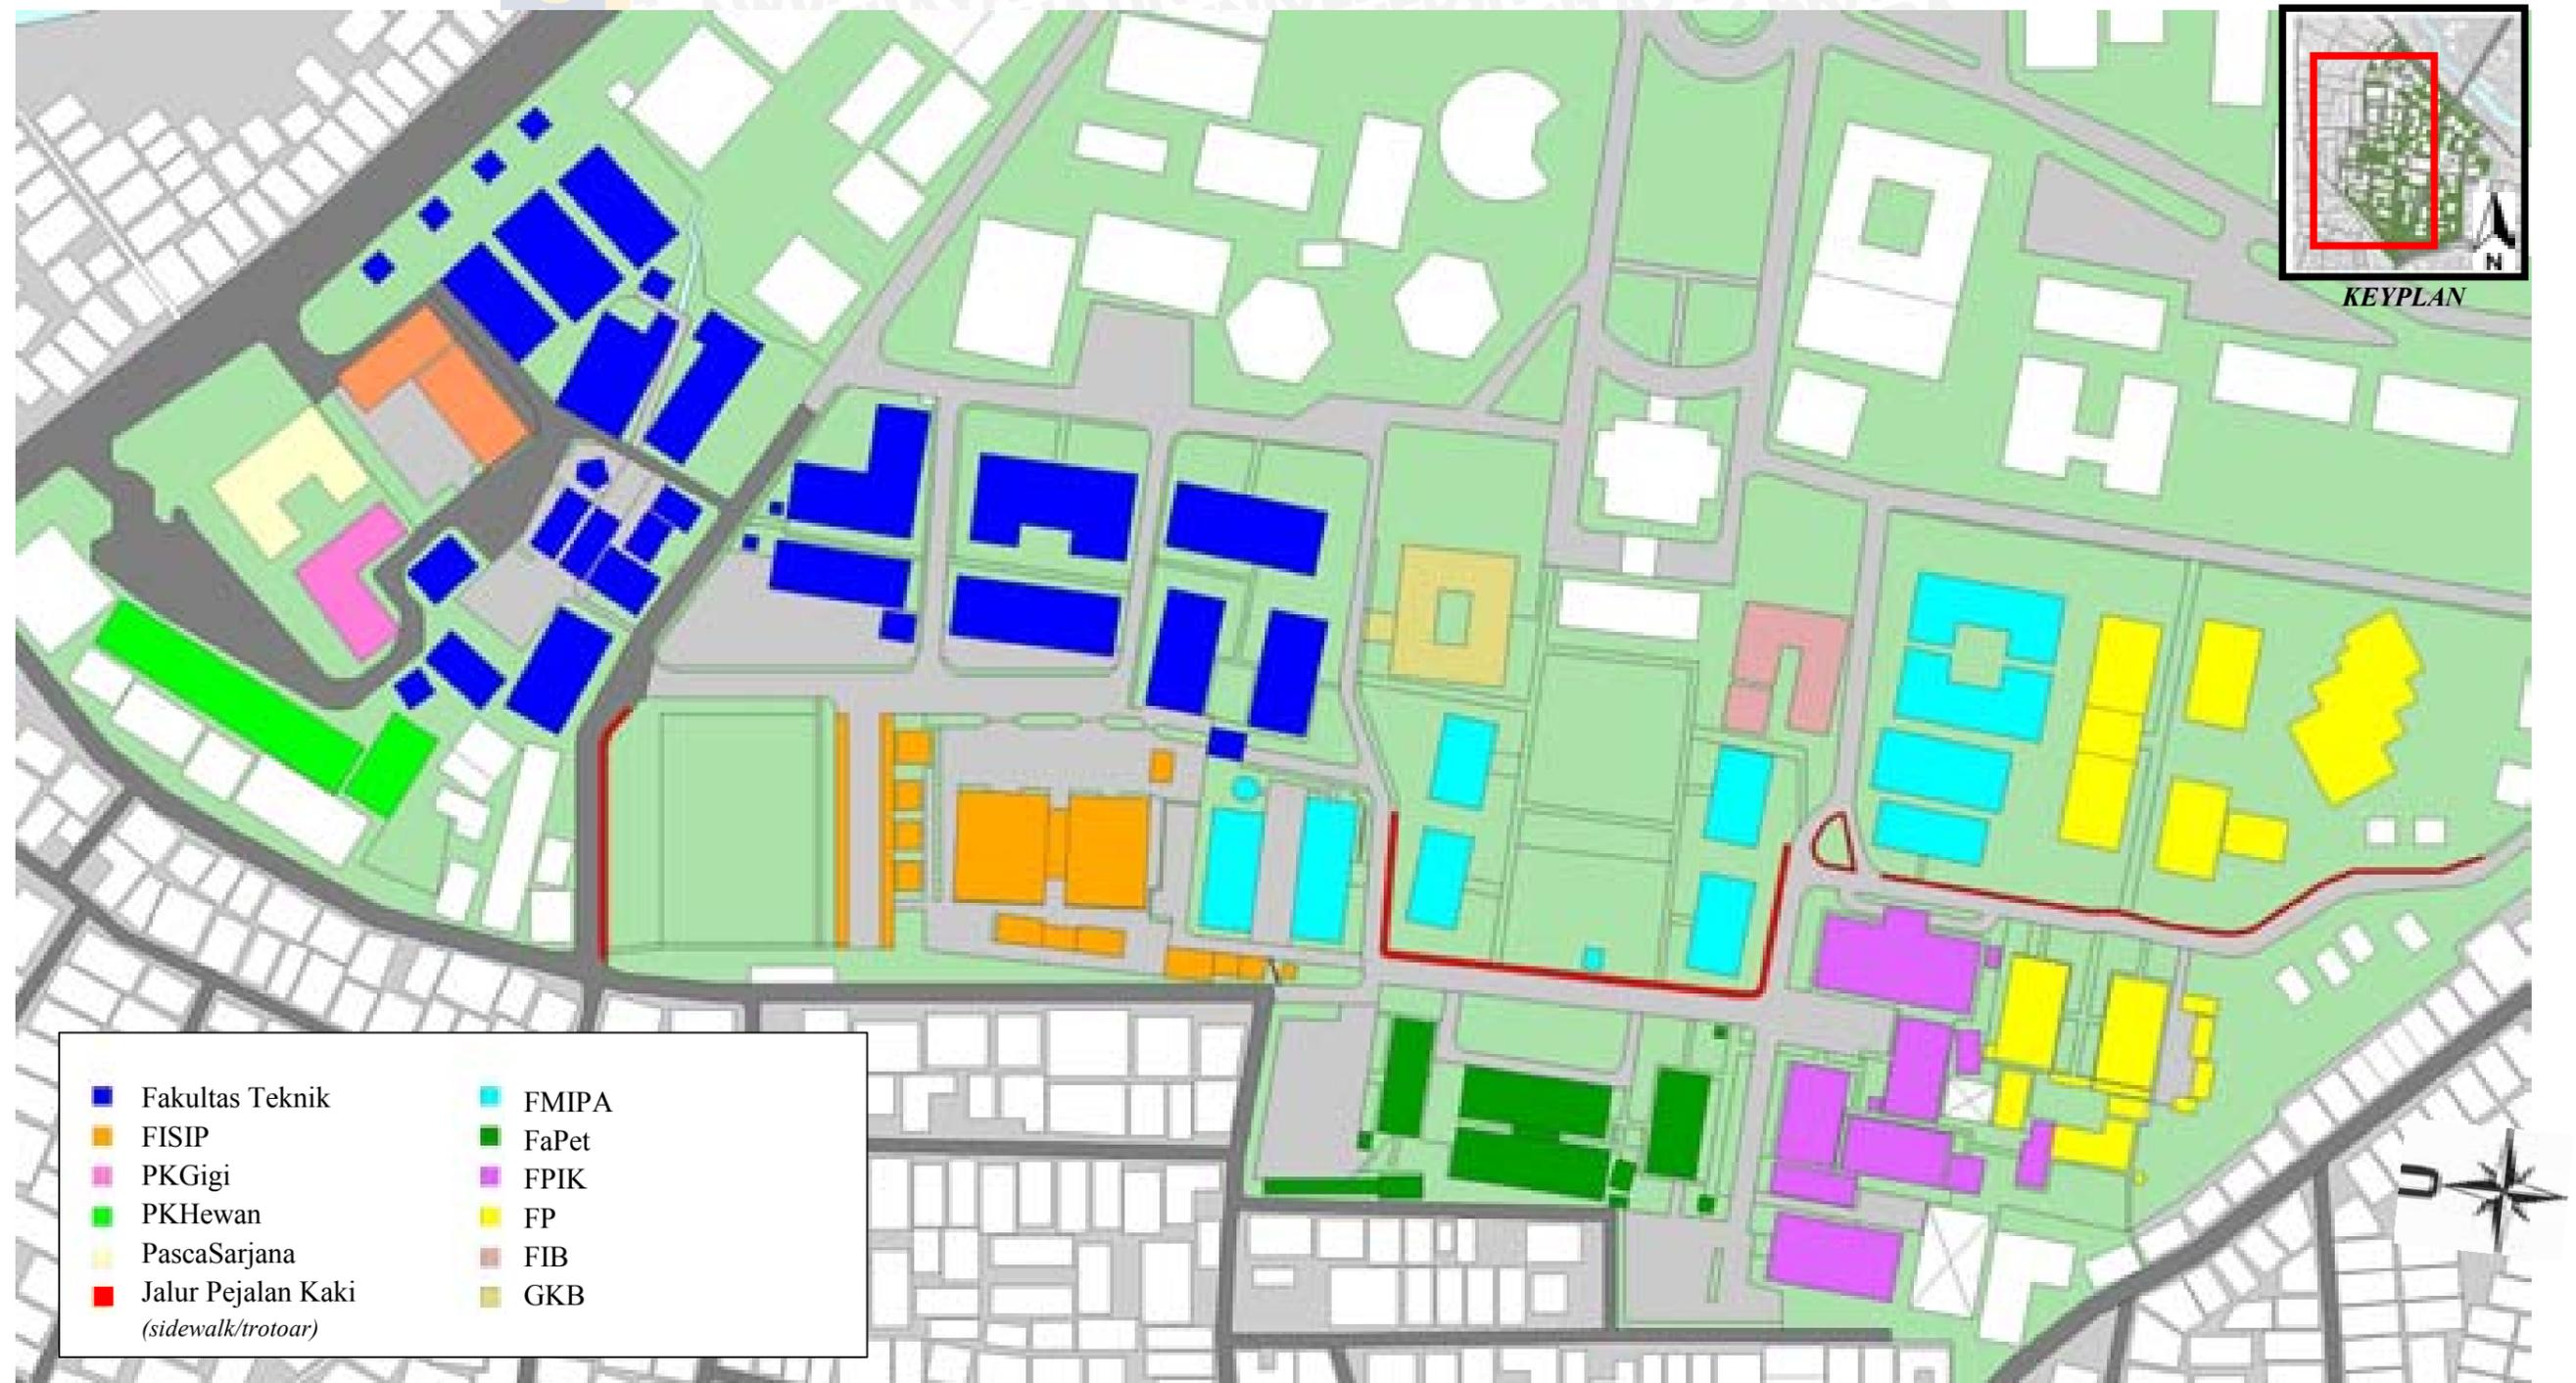
Pada gambar berikut ditampilkan peta lokasi jalur pejalan kaki yang disediakan oleh kampus UB dengan persebaran di area barat. Jalur pejalan kaki yang ada di peta berikut hanya berupa jalur pejalan kaki yang memiliki bentuk berupa trotoar/sidewalk. Peta ini ditampilkan agar dapat dijadikan pembandingan antara kondisi jalur yang hanya berupa sidewalk dan yang berupa *footpath/alley/corridors*. Pada peta kemudian dapat dilihat bahwa persebaran trotoar/sidewalk tidak merata dan terdapat jalur-jalur yang terputus. Peletakan jalur pejalan kaki kebanyakan terdapat pada satu sisi saja. Tidak terdapat hubungan jalur yang jelas dari lingkungan kampus satu ke lingkungan kampus yang lain.

Gambar 4.6:
Peta Lokasi Area Fakultas Terdekat dan Jalur Pedestrian berupa Trotoar/Sidewalk yang disediakan oleh Kampus UB
Sumber: dokumentasi dan olahan penulis

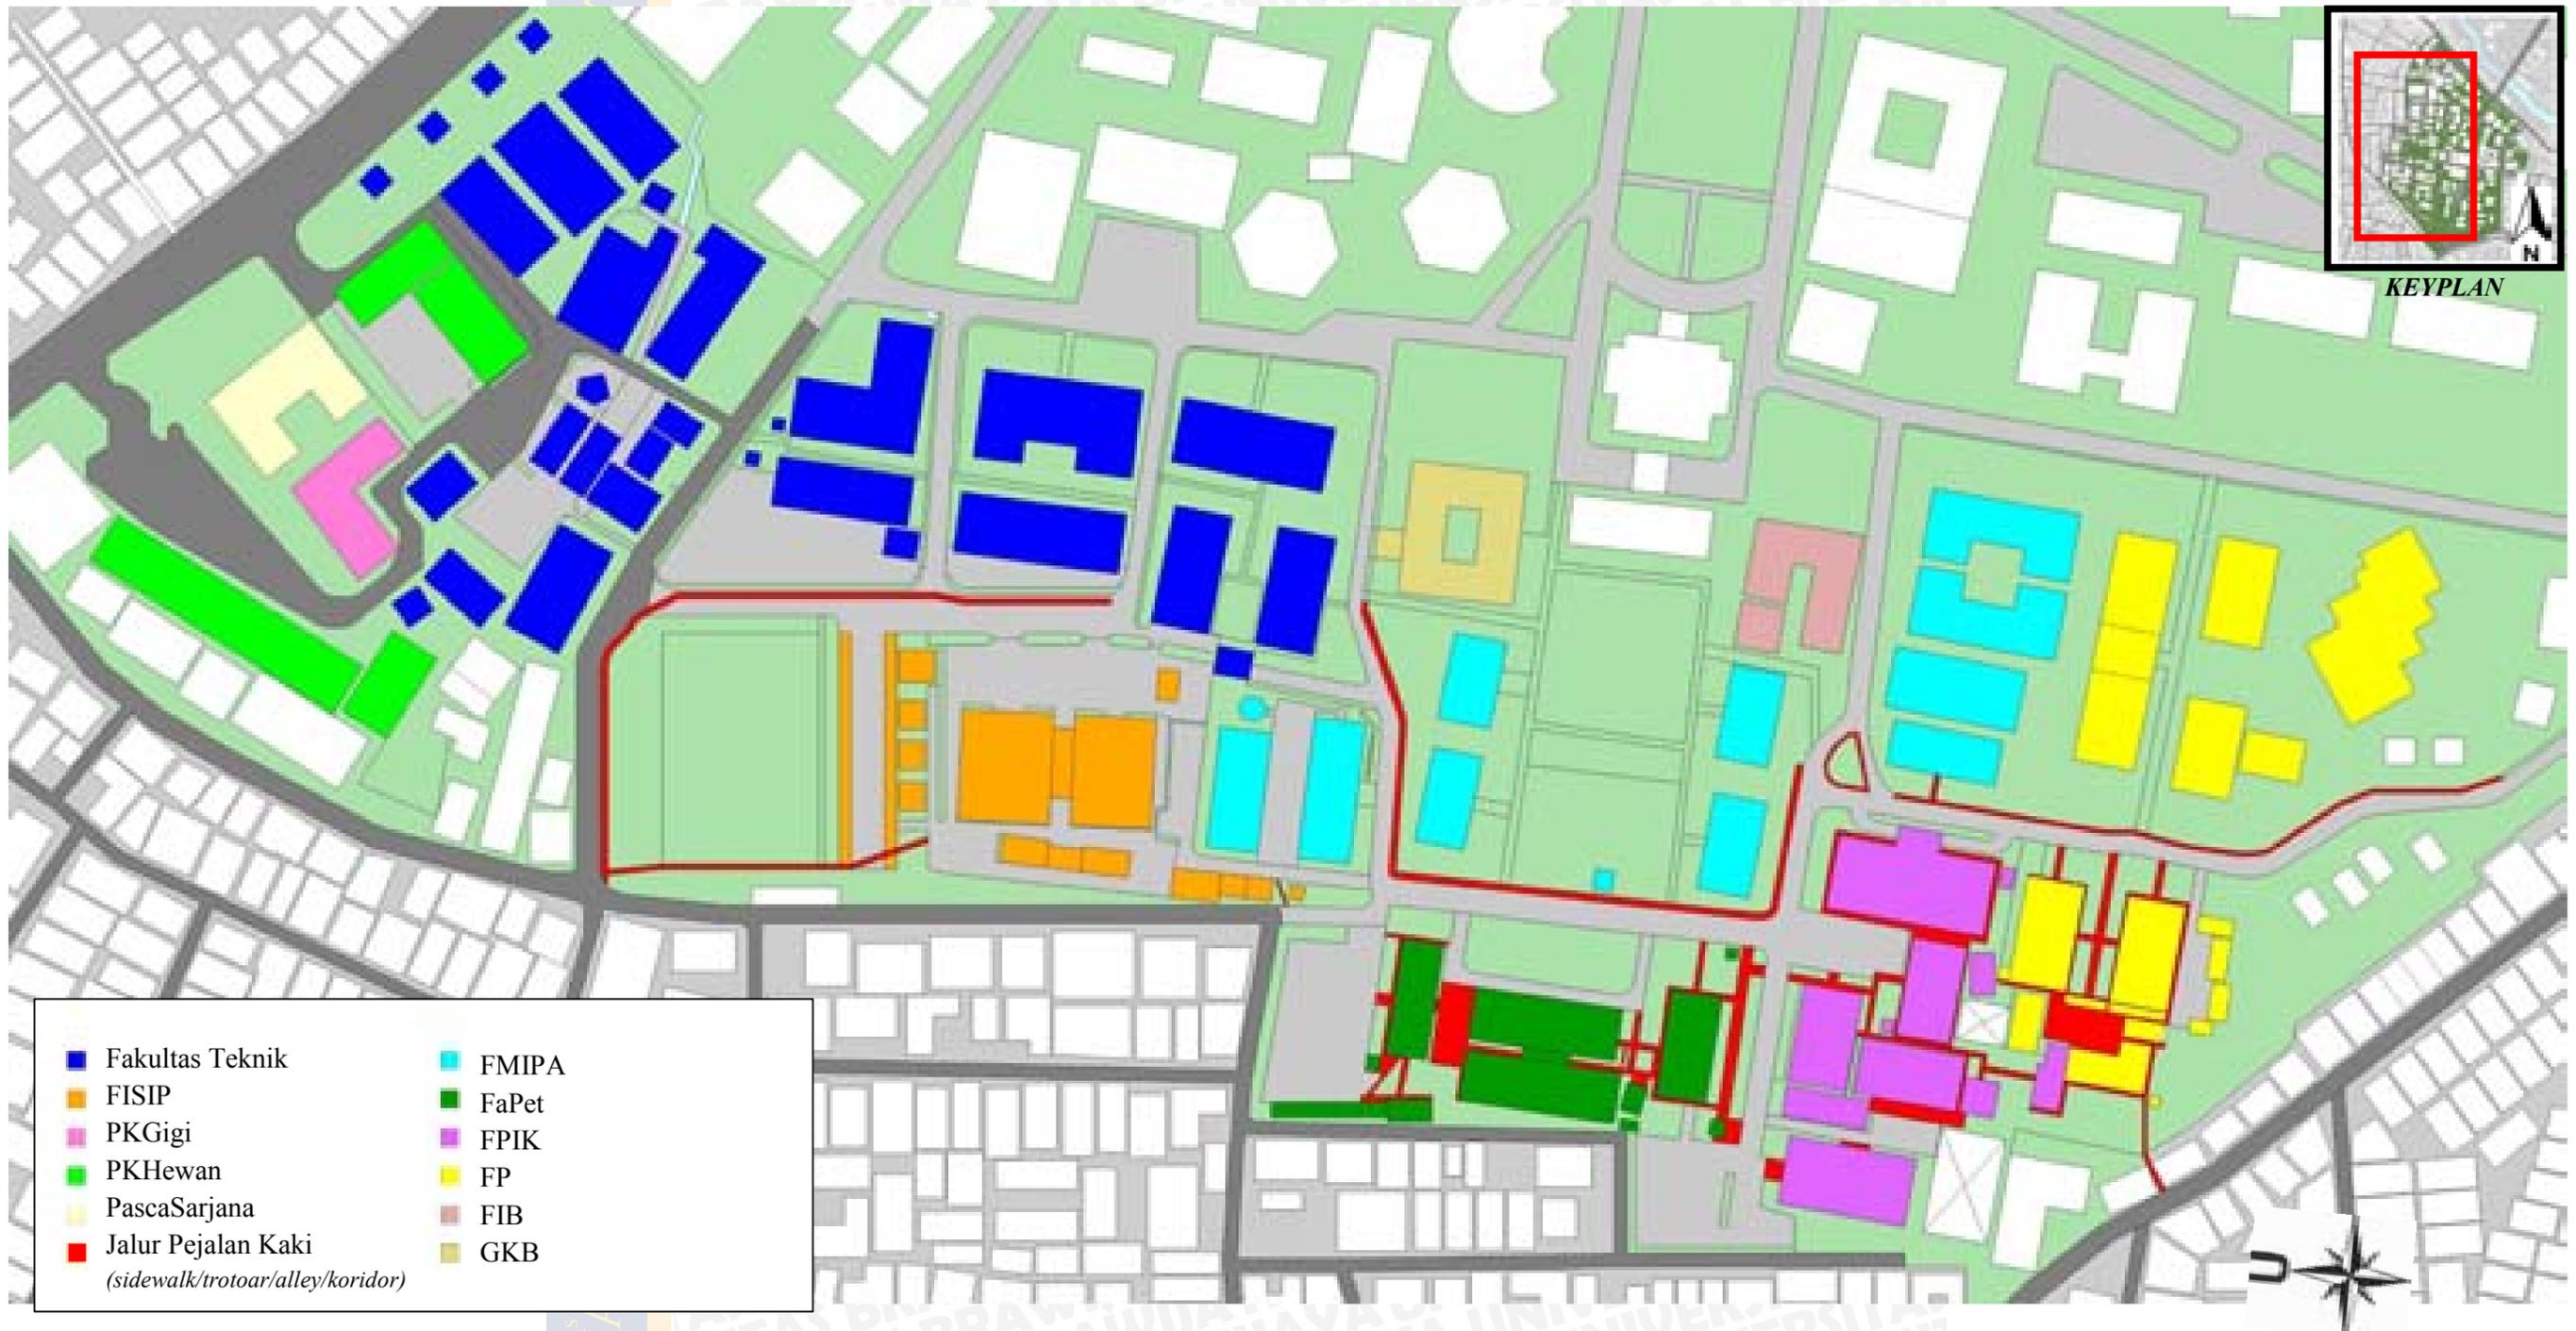
Berikut adalah peta persebaran seluruh jalur pejalan kaki beserta lingkungan fakultas yang terletak di sekitar area aktivitas berjalan kaki di barat lingkungan kampus Universitas Brawijaya. Jalur pejalan kaki yang digunakan di area kampus di sisi barat lebih banyak yang berupa koridor atau jalur setapak. Jalur ini menghubungkan jalur setapak dengan gedung-gedung terdekat. Sedangkan jalur pejalan kaki yang telah disediakan oleh kampus UB tidak tersebar merata. Di sisi lain jalur pejalan kaki yang sering digunakan banyak yang memiliki fungsi ganda, yaitu sebagai jalur parkir dan juga sirkulasi kendaraan bermotor .

Gambar 4.7:
Peta Lokasi Area Fakultas Terdekat dan Seluruh Jalur Pedestrian (sidewalk/alley/koridor)
Sumber: dokumentasi dan olahan penulis

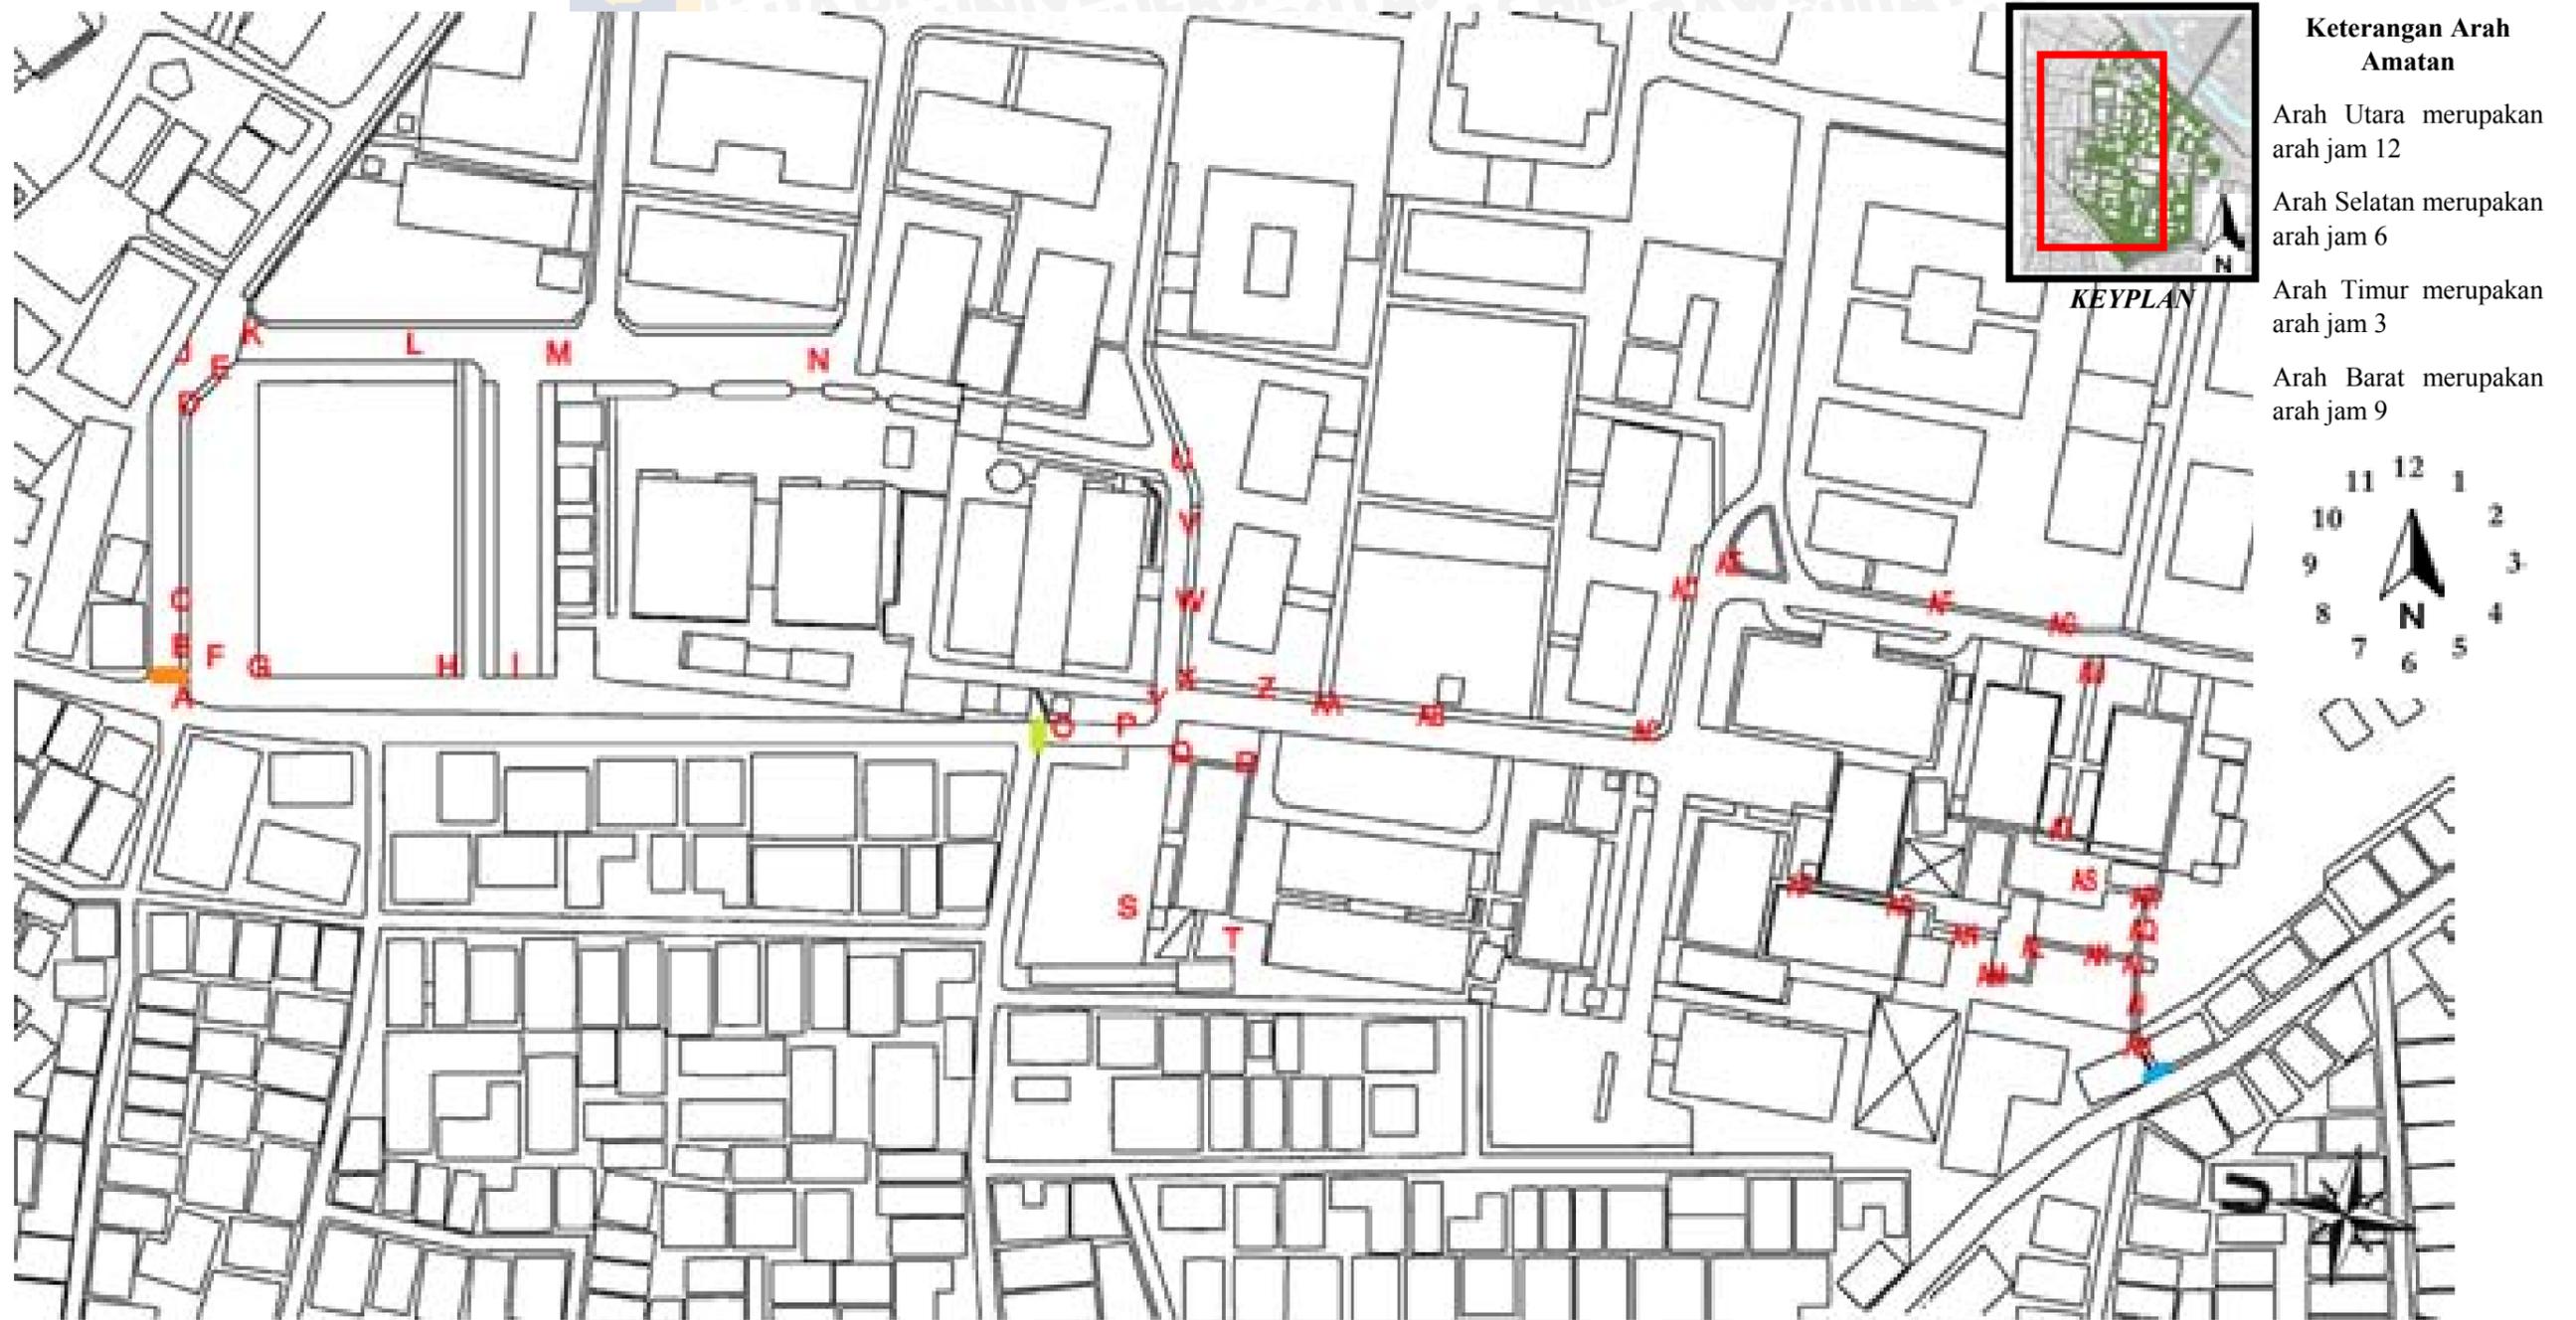
Gambar 4.8:
Kodifikasi Lokasi Amatan Jalur Pedestrian di
Area Barat Kampus UB

- Amatan Watugong Penggal A – A B C D E
- Amatan Watugong Penggal B – J K L M N
- Amatan Watugong Penggal C – F G H I

- Amatan Fapet Penggal A – O P X W V U
- Amatan Fapet Penggal B – O P Y X Z AA AB AC

- Amatan Sumpersari Penggal A – AH AI AJ AQ AR AS AT AU
- Amatan Sumpersari Penggal B – AH AI AJ AK AL AM AN AO AP

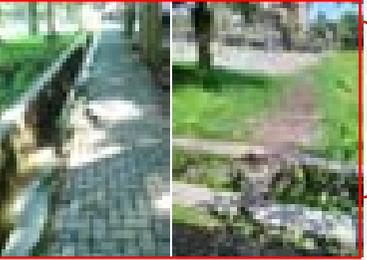
Amatan – B-6	Keamanan	Ketinggian jalur dari jalan	- Ketinggian <i>overall</i> dari jalur jalan sekitar 20cm. - Tidak terdapat bantuan tangga atau ramp.

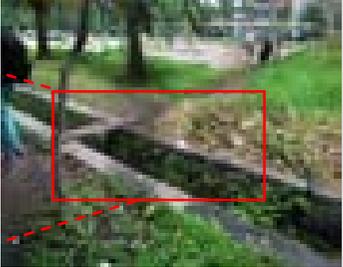
Lokasi peletakan jalur pedestrian	- Peletakan jalur hanya menerus ke arah timur (FIA, FT, FH, PKH) dan tidak terdapat jalur pejalan kaki ke arah FISIP - Untuk aktivitas sore-malam hari lokasi cukup mudah diawasi

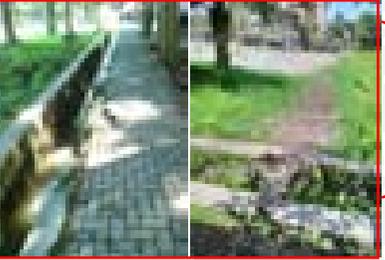
Jarak parit yang lebar (50cm) dan peletakan balok kayu untuk menyeberang	Keamanan	Barrier pada jalur pedestrian	- <i>Barrier</i> sudah terdapat pada jalur pejalan kaki dan berupa jalur hijau di sisi utara jalur pejalan kaki.

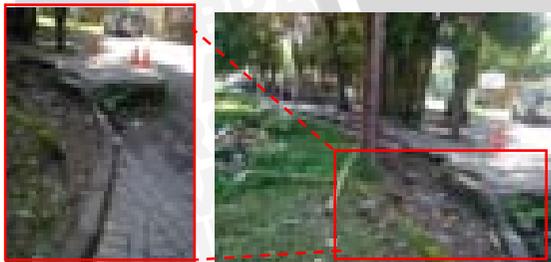
Amatan – D-9

Bekas jalur untuk berjalan kaki yang digunakan oleh mahasiswa tidak melalui jalur pejalan kaki

- Terdapat jalur yang dibuat oleh pejalan kaki sendiri untuk mempermudah berpindah dari jalur pejalan kaki ke jalur jalan yaitu melalui sisi selatan jalur pejalan kaki langsung melewati rumput-rumput (amatan D-9).

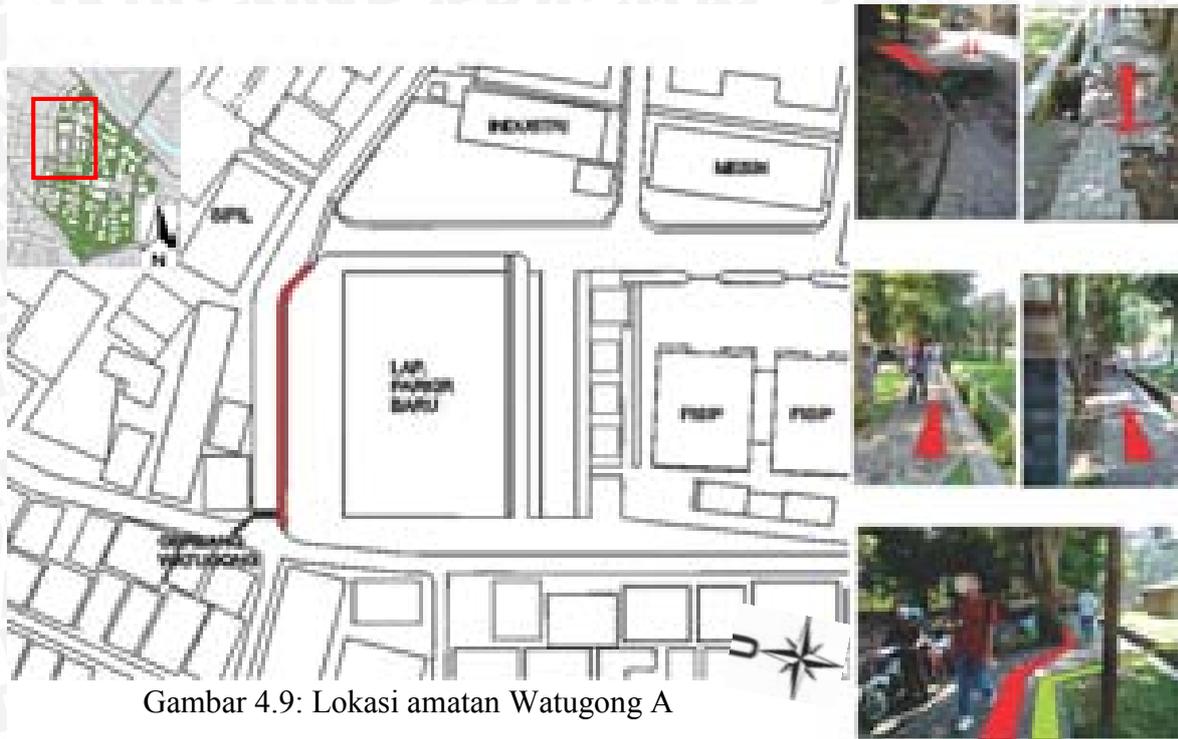
Gambar 4.9: Lokasi amatan Watugong A

Amatan – A-3	Kenyamanan	Peneduh	- Terdapat peneduhan berupa pohon bertajuk lebar dengan diameter $\pm 8m$

Amatan – B-3	Keamanan	Dimensi jalur	- Jalur pejalan kaki memiliki lebar jalur 1,5m.

- Jalur yang saling terhubung hanya menerus dari sisi barat ke timur, dari sisi gerbang Watugong ke arah timur, tidak ada jalur ke arah selatan.

- Jalur pejalan kaki pada gerbang F.Teknik hanya terdapat pada sisi selatan dan tidak terdapat pada kedua sisi jalan.

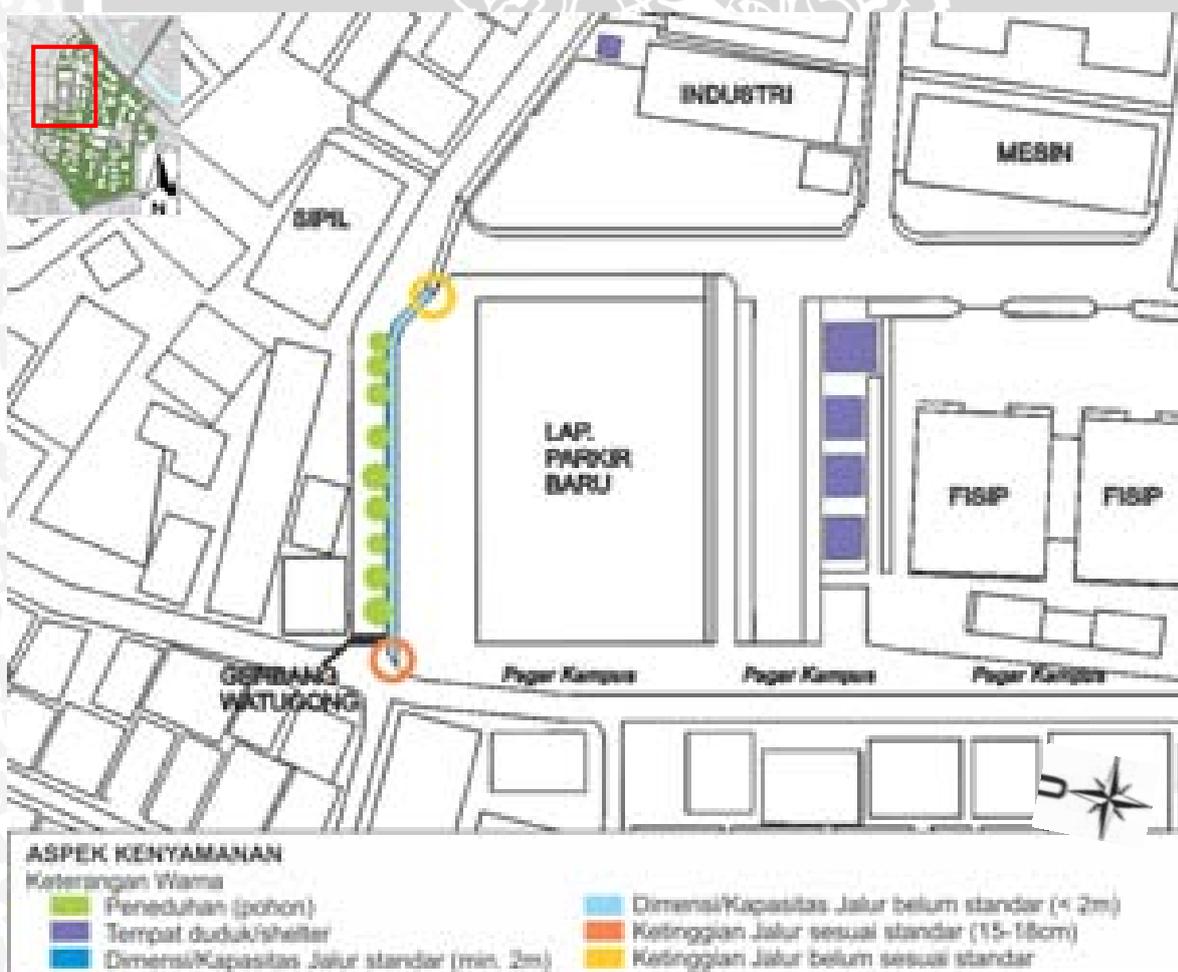
Gambar 4.10: Mapping aspek Kenyamanan amatan Watugong A

Tempat duduk/ <i>shelter</i>	- Tidak terdapat tempat duduk/ <i>shelter</i> di sekitar jalur pejalan kaki

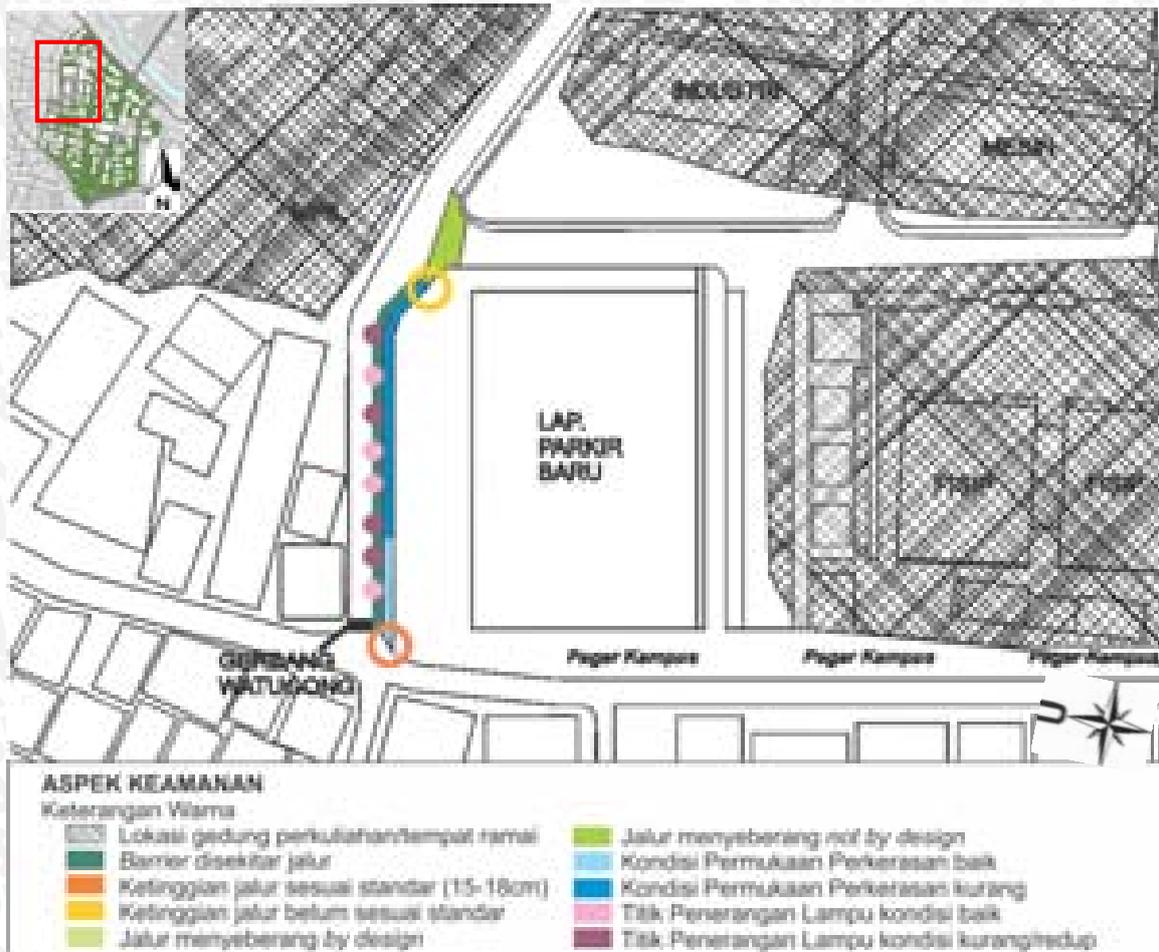
Gambar 4.11: Mapping aspek Keamanan amatan Watugong A

Kapasitas jalur pejalan kaki	- Jalur hanya dapat dilalui 2 orang berpapasan. Lebih dari 2 orang harus ada yang mengalah keluar jalur

Ketinggian jalur dari jalan	- Ketinggian <i>overall</i> dari jalur jalan sekitar 20cm dan sudah dibedakan dengan jalur kendaraan bermotor. - Pada akhir jalur (persimpangan amatan D-9) ketinggian jalur pejalan kaki terhadap jalur kendaraan lebih dari 25cm sehingga membuat perlu adanya balok beton yang disediakan sebagai pijakan.
			Kondisi persimpangan jalan	- Tidak terdapat jalur menyeberang dan memungkinkan terjadi resiko tertabrak motor/mobil
			Kondisi permukaan perkerasan	- Kondisi jalur pejalan kaki memiliki perkerasan yang cukup baik dan tidak licin. <i>Paving block</i> cukup rata dan tidak bergelombang.
			Penerangan	- Terdapat penerangan berupa lampu taman dengan jarak $\pm 3m$ tetapi tidak terdapat lampu jalan. - Penerangan kurang terang (remang-remang) pada sore-malam hari dan beberapa lampu sangat redup.

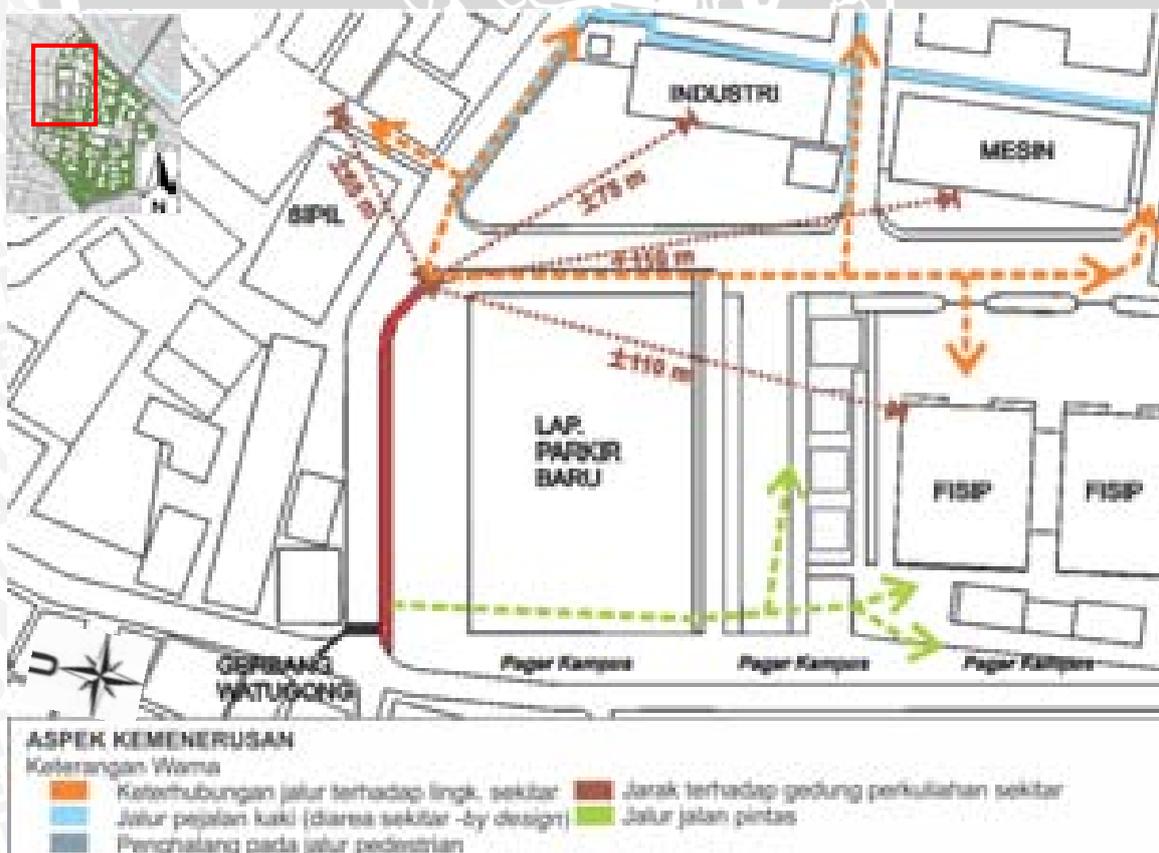
Gambar 4.12 : Mapping aspek Kemenerusan amatan Watugong A

- Pada sisi selatan setelah gerbang masuk terdapat jalur pintas yang disediakan oleh petugas security untuk mempermudah akses berjalan kaki karena mayoritas pejalan kaki yang menuju ke kampus FISIP lebih suka melewati parit dengan melompat daripada memutar melalui jalur yang telah disediakan dan melewati jalur depan kampus FISIP karena dirasa tidak cukup peneh (panas) dan lebih jauh. (amatan D-6)

- Jarak terhadap gedung perkuliahan cukup dekat namun bagi pejalan kaki yang menuju ke FISIP jika tidak melewati jalur pintas harus memutar cukup jauh melewati sisi timur lapangan parkir UB.

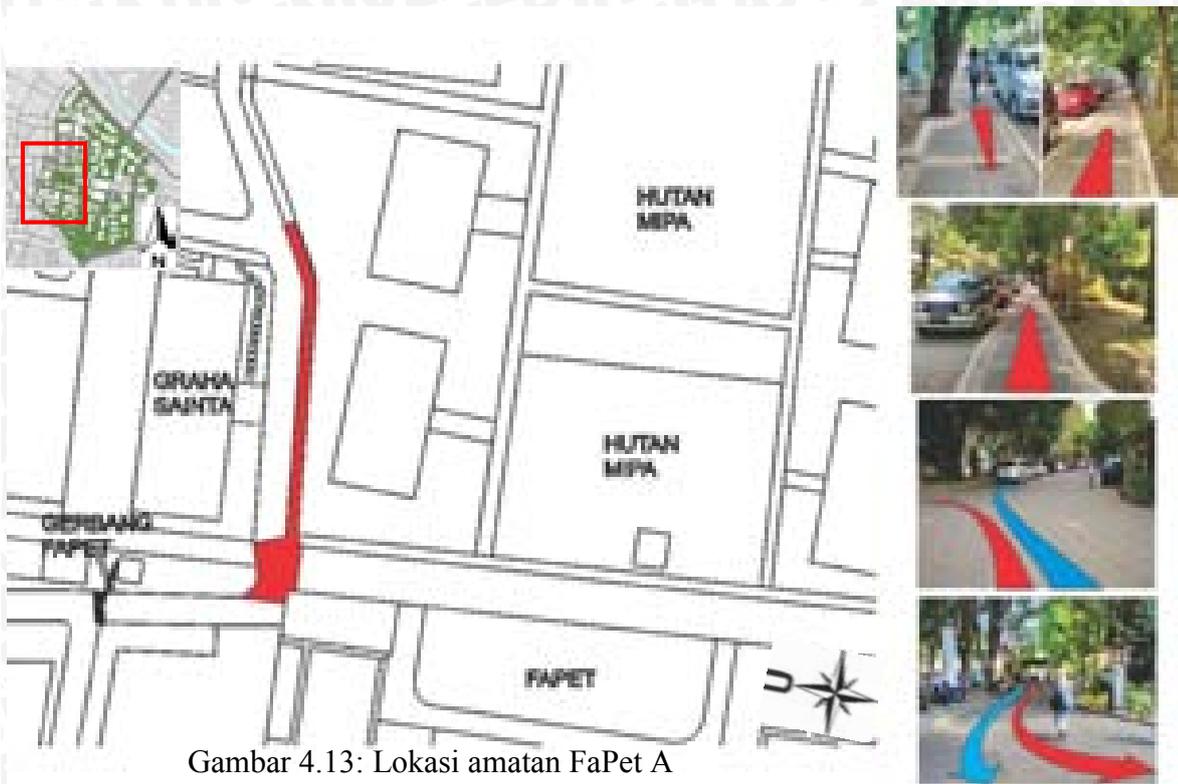
Gambar 4.13: Lokasi amatan FaPet A

Amatan – U-9	<p>Kenyamanan</p> <p>Keamanan</p>	Peneduh	<ul style="list-style-type: none"> - Terdapat peneduh di sepanjang jalur yang ada dengan kondisi pohon bertajuk lebar dan rindang. - Peneduh yang berada di sisi selatan jalan berupa pepohonan rindang dan di sisi utara jalur merupakan pepohonan berjenis palem-paleman.

Amatan – W-6	Dimensi jalur
	Kapasitas jalur pejalan kaki				<ul style="list-style-type: none"> - Jalur hanya cukup dilalui 2 orang berpapasan. Jika lebih dari 2 orang harus ada yang mengalah dengan keluar jalur. - Keberadaan batang pohon yang menjorok ke jalur pejalan kaki menyebabkan hanya dapat dilalui 1 orang saja untuk berjalan kaki

- Pada persimpangan jalur dari empat jalur yaitu FISIP – Parkiran Peternakan – FMIPA (Graha Santa) – FaPet, tidak terdapat jalur penyeberangan ataupun rambu untuk membantu aktivitas menyeberang

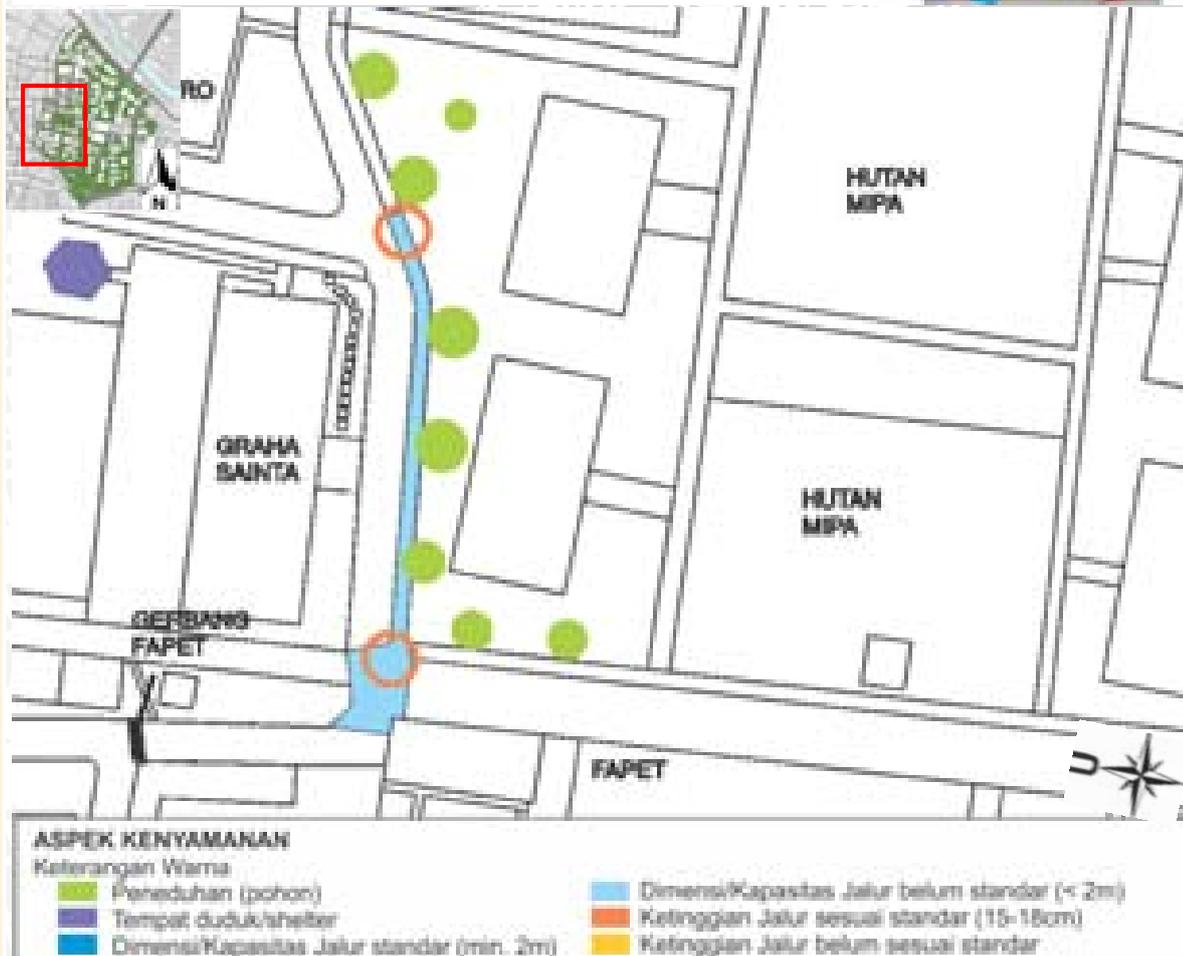
Gambar 4.14: Mapping aspek Kenyamanan amatan FaPet A

Amatan – V-9	Tempat duduk/shelter	<ul style="list-style-type: none"> - Tidak terdapat tempat duduk/<i>shelter</i> di sekitar jalur pejalan kaki
