BAB IV HASIL DAN PEMBAHASAN

4.2. Identifikasi Lokasi Penelitian dan Kondisi Eksisting Lokasi Penelitian

Tabel 4.2: Tabulasi Jalur Pejalan Kaki yang telah tersedia (*by design*) - Amatan Watugong Rute A

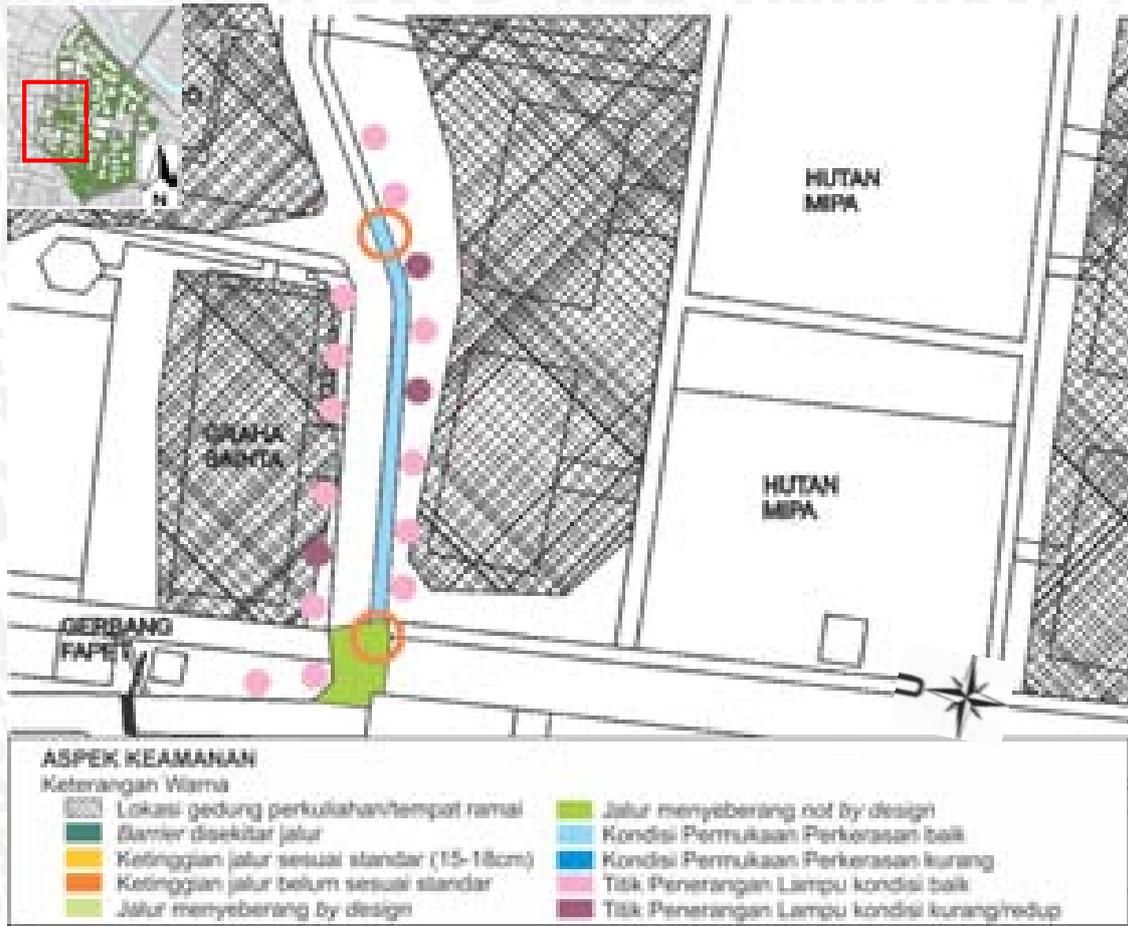
Gambar 4.15: Mapping aspek Keamanan amatan FaPet A

Ketinggian jalur dari jalan	<ul style="list-style-type: none"> - Ketinggian jalur pejalan kaki dari jalur jalan yaitu 10 cm

- Pada persimpangan jalur dari empat jalur yaitu FISIP – Parkiran Peternakan – FMIPA (Graha Santa) – FaPet, tidak terdapat jalur penyeberangan ataupun rambu untuk membantu aktivitas menyeberang

- Kondisi perkerasan beberapa masih dijumpai tepian jalur pejalan kaki yang rusak, sedangkan kondisi material perkerasan sudah menggunakan material yang tidak licin dan bermotif.
- Perkerasan jalur pejalan kaki secara umum baik karena rata dan hanya terdapat sedikit retak rambut pada jalur pejalan kaki.

- Terdapat penerangan berupa lampu taman tetapi pada beberapa titik terdapat lampu taman yang redup
- Terdapat lampu jalan dengan jarak yang cukup jauh antara 1 dengan yang lain

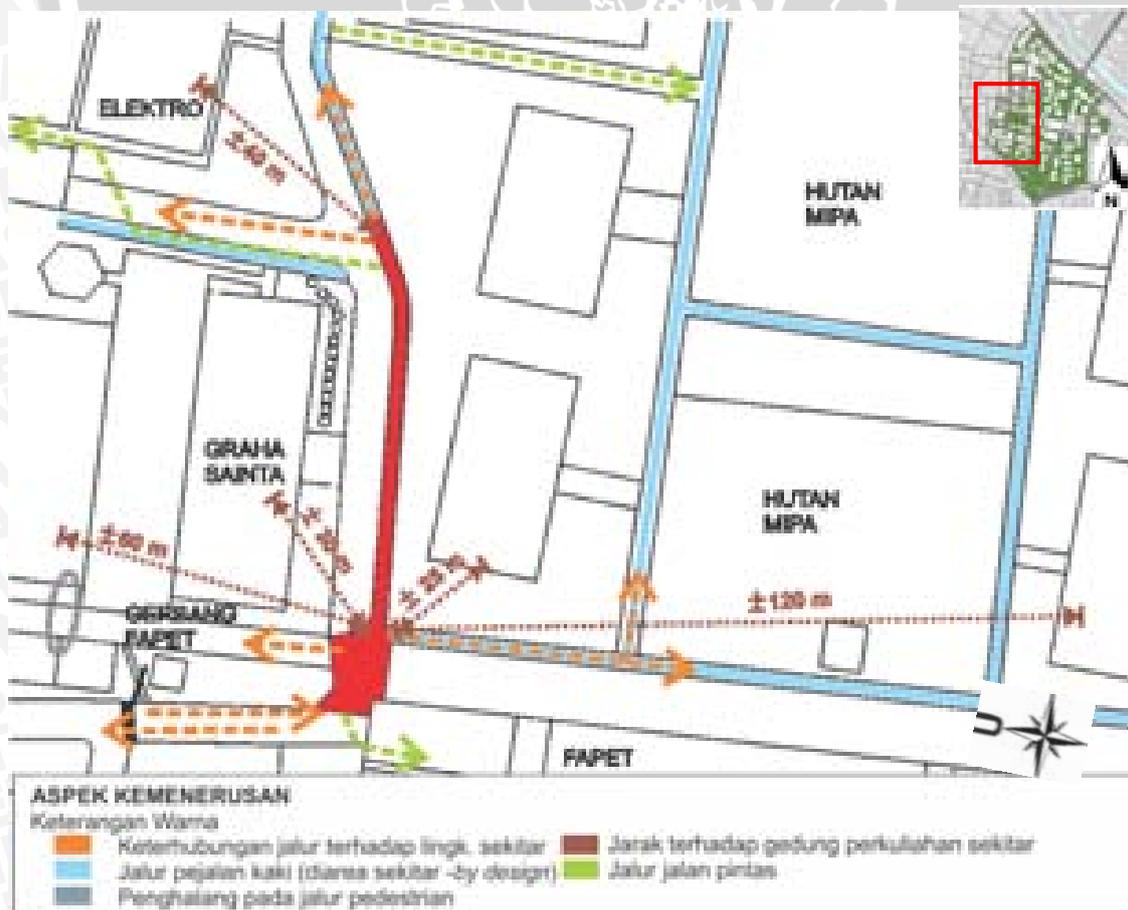
Gambar 4.16: Mapping aspek Kemenerusan amatan FaPet A

- Jalur sudah menghubungkan FMIPA, FaPet dan Teknik (Jurusan Elektro) namun belum menghubungkan dengan lingkungan FISIP yang berada tidak jauh

- Peletakan jalur membuat ada keterhubungan antara FMIPA, FaPet, Teknik (jurusan Elektro)

- Terdapat jalur pintas disekitar area penggal jalur amatan untuk menuju ke sisi utara (Teknik Elektro) dan ke sisi selatan (menerobos hutan MIPA)

- Terdapat penghalang berupa batang pohon yang terlalu menjorok ke jalur pejalan kaki

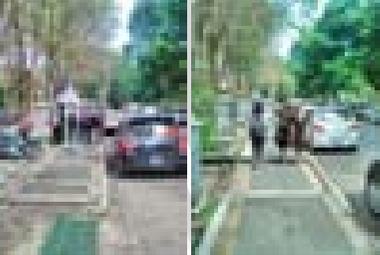
Amatan – AA-6	Keamanan	Barrier pada jalur pedestrian	- Tidak terdapat <i>barrier</i> pada jalur pejalan kaki, namun kendaraan roda 4 yang ada menjadi <i>barrier</i> temporer

Ketinggian jalur dari jalan	- Ketinggian jalur berkisar antara 10-15cm saja. - Pada persimpangan dengan jalur area masuk parkir di area hutan MIPA, kondisi ketinggian jalur adalah 15cm dengan lebar pijakan hanya 20cm	
		Kondisi persimpangan jalan	- Pada ujung jalur pejalan kaki sebelum belok ke arah timur area fakultas MIPA, kendaraan roda dua diparkir rapat dan menyulitkan pejalan kaki keluar dari jalur pejalan kaki. - Tidak terdapat jalur khusus menyeberang baik pada persimpangan di sisi utara (FaPet, FISIP, FMIPA) dan sisi selatan (FPIK, FaPet, FMIPA)

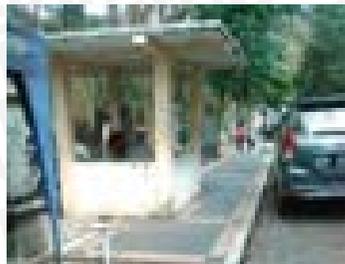
Amatan – AB-6

Kesulitan berjalan kaki akibat kendaraan parkir menutupi jalur pejalan kaki

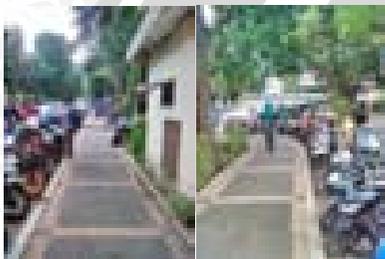
Amatan – AC-12 dan AC-6

Potongan jalur pejalan kaki (view ke arah utara)

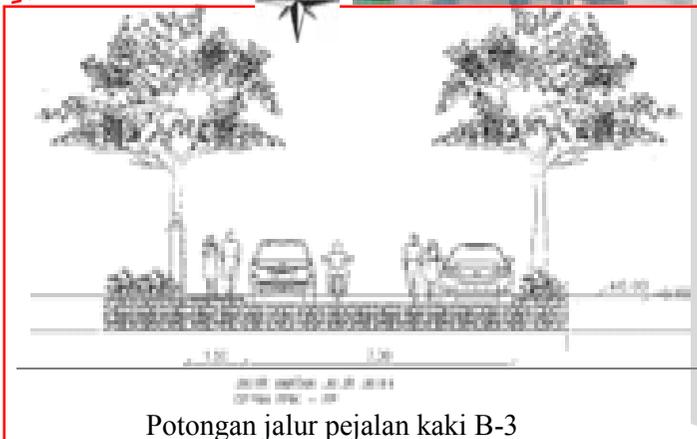
Amatan – AG-6

Kondisi perkerasan jalur pejalan kaki

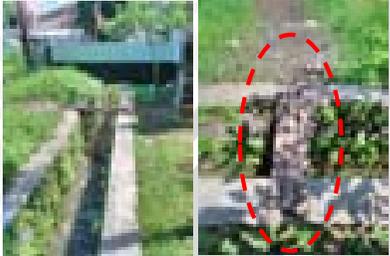
Amatan – C-9 dan B-6 (2)	Kenyamanan	Peneduh	- Pada jalur ini tidak ditemui adanya peneduhan

Tempat duduk/shelter	- Pada jalur ini tidak ditemui adanya shelter	
			Dimensi jalur	- Tidak terdapat jalur pejalan kaki hanya berupa jalur setapak (tanah) dengan lebar 1m	
	Amatan – F-6

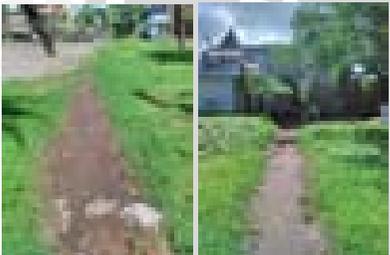
Kapasitas jalur pejalan kaki	- Tidak terdapat jalur pejalan kaki hanya berupa jalur setapak (tanah) dengan lebar 1m	
			Ketinggian jalur dari jalan	- Jalur menurun dari sisi utara menuju ke selatan dengan perbedaan ketinggian 1m dan elevasi >20°	
			Lokasi peletakan jalur pedestrian	- Peletakan jalur ini mudah diawasi pada siang hari namun menjadi rawan pada malam hari karena tidak memiliki penerangan.	
	Amatan – G-6

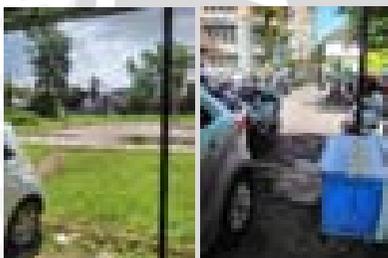
Amatan – I-12 dan I-6

Aktivitas berjalan kaki melalui jalur jalan pintas

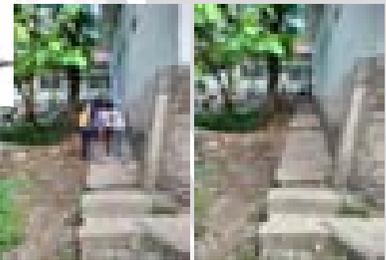
Amatan – AJ-12

Keamanan	- Tidak terdapat <i>barrier</i> pada jalur pejalan kaki.
		Ketinggian jalur dari jalan		- Ketinggian jalur dari jalan berkisar antara 15-20cm	
		Kondisi persimpangan jalan		- Tidak terdapat hubungan langsung antara jalur ini dengan persimpangan jalan terdekat	
		Kondisi permukaan perkerasan		- Jalur pejalan kaki yang ada, setelah masuk melalui gerbang jalur pintas memiliki kondisi rusak sepanjang sisi koridor gedung Lab. FPIK dan sisi barat gedung UKM F.Pertanian (jalur ke arah kiri, dan jalur ke arah kanan pada amatan AI-3).

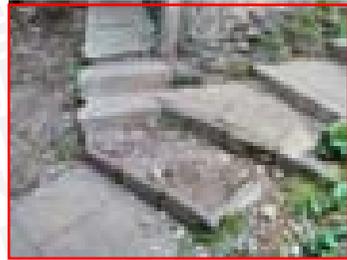
Kondisi anak tangga dan perkerasan amatan AJ-12 Amatan – AK-9

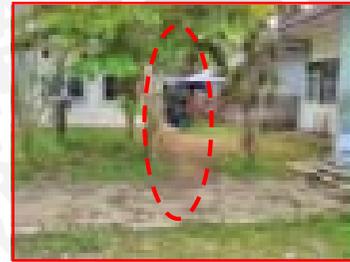
Amatan – AO-6 (2)

Jalan pintas menuju plaza Area F.Pertanian (amatan AO-6)

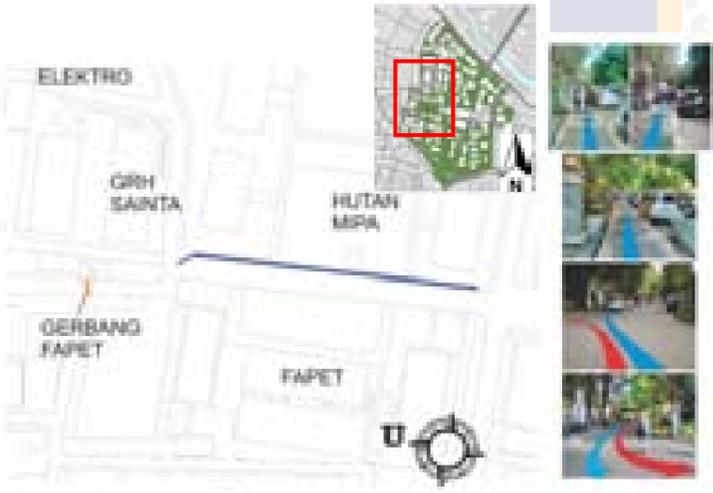
5	Efektifitas peneduhan	3.200	
			6	Luasan peneduhan	3.133	
			7	Preferensi peneduhan	3.633	
			12	Respon terhadap peneduhan	3.233	
			3	Ketersediaan tempat duduk/ <i>shelter</i>	2.933	
			13	Respon terhadap tempat duduk/ <i>shelter</i>	3.133	
			1	Kecukupan lebar jalur	2.933	
			10	Respon terhadap kecukupan lebar jalur	2.767	
			2	Kapasitas jalur	2.833	
			11	Respon terhadap kapasitas jalur	2.533	
			8	Ketinggian yang nyaman	3.533	
			9	Respon terhadap ketinggian yang nyaman	3.300	
			Keamanan	Lokasi peletakan jalur pedestrian	8	
17	Respon terhadap keamanan lokasi	3.300				
1	Efektifitas keberadaan <i>barrier</i> bagi responden	3.267				
12	Respon terhadap keberadaan <i>barrier</i>	3.500				
2	Pembedaan jalur jalan & <i>pedestrian ways</i>	3.700				
3	Keamanan terhadap <i>accident (tripping)</i>	3.167				
13	Respon terhadap pembedaan jalur	3.433				
14	Respon terhadap resiko <i>accident (tripping)</i>	3.500

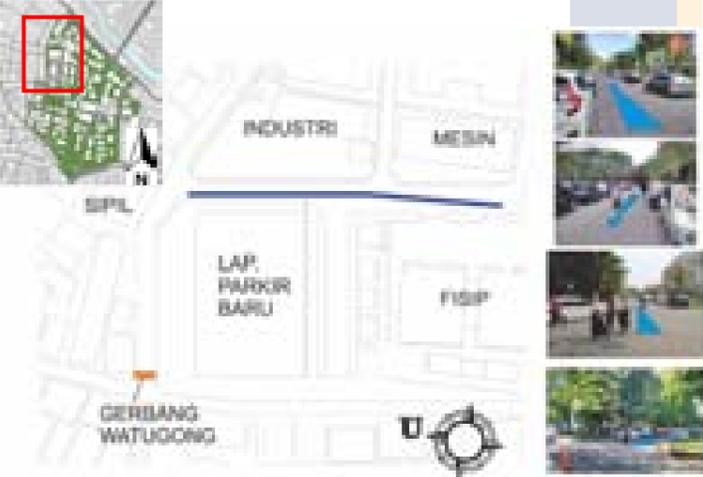
Gambar 4.49: Amatan Watugong rute B

Kenyamanan	Peneduh	4	Jumlah peneduhan	2.667	<ul style="list-style-type: none"> • Pada aspek kenyamanan poin peneduh, skor negatif didapat pada pernyataan 4, 5 dan 7 mengenai kecukupan peneduh dan preferensi antara peneduhan alami atau buatan. • Poin tempat duduk / <i>shelter</i> memiliki skor negatif pada pernyataan 3 yaitu mengenai keberadaan tempat duduk / <i>shelter</i> yang berada di sekitar jalur pejalan kaki yang mudah dijangkau • Poin mengenai dimensi jalur dan kapasitas jalur pejalan kaki mendapat skor negatif pada semua pernyataan. Hal ini menunjukkan perlu adanya perbaikan pada dua poin tersebut. • Pada aspek keamanan poin lokasi peletakan jalur pedestrian, didapat skor negatif pada semua pernyataan karena dirasa oleh responden lokasi jalur yang ada kurang memberikan rasa aman karena memiliki kemungkinan terjadinya tindak kriminal. • Poin kondisi persimpangan jalur mendapat skor negatif. Skor ini menyatakan ketidaksetujuan terhadap pernyataan mengenai jalur persimpangan sudah cukup aman untuk melintas sehingga tidak ada resiko tertabrak kendaraan yang melintas. • Pada poin kondisi perkerasan permukaan didapat skor negatif pada pernyataan nomor 6, 7, dan 16. Pernyataan 6 mengenai jarang dijumpai kecelakaan kecil seperti keseleo, terjatuh akibat kondisi jalur dijawab kurang setuju oleh responden. Sedangkan kondisi jalur yang rusak dan sudah diberikan penanda dijawab responden dengan skor negatif. Kemudian pada pernyataan 16 jalur pejalan kaki juga dirasa tidak aman dari resiko kecelakaan kecelakaan kecil. • Pada poin penerangan, dirasa kurang memadai penerangan yang ada di sekitar jalur pejalan kaki, terutama untuk kondisi malam hari. • Pada aspek kemenerusan, poin jalur yang saling terhubung, skor negatif terdapat pada pernyataan 3 dan 10. Pernyataan 3 mengenai ketersediaan jalur penyeberangan sehingga memperlancar kegiatan berjalan kaki. Pernyataan 10 merupakan pernyataan mengenai lingkungan kampus UB sudah memiliki jalur yang menerus (<i>continue</i>), dan tanggapan yang diberikan responden adalah negatif terhadap pernyataan tersebut. • Pada poin penghalang jalur pejalan kaki, skor negatif didapat pada pernyataan 8 yang dirasa oleh responden mudah ditemui portal penghalang atau hambatan-hambatan pada jalur pejalan kaki yang mengurangi kelancaran kegiatan berjalan kaki. Kemudian skor negatif juga didapat pada pernyataan 9 mengenai mudah dijumpai pada jalur yang dilalui kerusakan-kerusakan pada jalur pejalan kaki.

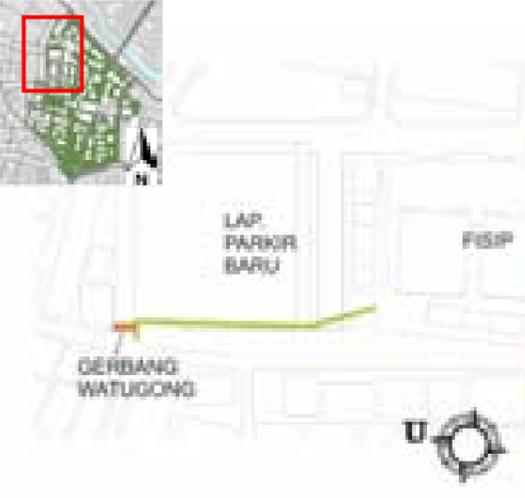
Peneduh	4	Jumlah peneduhan	2.433	<ul style="list-style-type: none"> • Pada aspek kenyamanan poin amatan peneduh, hanya pada pernyataan nomor 7 terdapat skor yang positif. Pernyataan 4,5 dan 6 mengenai kecukupan jumlah peneduh, efektifitas peneduh terhadap panas dan hujan serta kondisi lebar tajuk pohon yang dirasakan oleh responden. Skor negatif ini menunjukkan perlu di evaluasi kondisi pejalan kaki pada rute ini. • Pada pernyataan nomor 12 responden memberikan skor negatif terhadap pernyataan mengenai keberadaan peneduh sudah memberikan kenyamanan saat beraktivitas berjalan kaki. • Pada poin keberadaan <i>shelter</i> tempat duduk di sekitar jalur pejalan kaki, didapatkan skor negatif pada kedua pernyataan. Pernyataan 3 dan 13 mengenai ketersediaan gazebo / <i>shelter</i> di sekitar jalur pejalan kaki untuk menjadi tempat peristirahatan sementara selama beraktivitas berjalan kaki dan pernyataan nomor 13 mengenai respon keberadaan tersebut terhadap kenyamanan aktivitas berjalan kaki. • Pada poin dimensi jalur dan kaasitas jalur pejalan kaki, skor negatif diberikan oleh responden. Hal ini menunjukkan dimensi dan kapasitas jalur pejalan kaki menurut responden masih dirasa kurang terutama karena jalur yang dilalui hanya berupa jalur setapak. • Pada poin ketinggian jalur, berdasarkan hasil kuisioner didapatkan skor negatif pada pernyataan nomor 9. Pernyataan ini mengenai kondisi jalur pejalan kaki yang dirasa naik turun yang dapat memberikan kelelahan saat berjalan kaki. • Pada aspek keamanan poin lokasi peletakan jalur pejalan kaki, didapat skor negatif pada semua pernyataan. Pernyataan nomor 8 mengenai <i>visibility</i> jalur pejalan kaki mudah diawasi sehingga tidak memungkinkan terjadi tindak kriminal dirasa kurang oleh responden. Kemudian pernyataan nomor 17 adalah mengenai tingkat keamanan pada jalur yang dilalui responden terhadap tindakan kriminal. • Responden memberikan skor negatif pada poin kondisi persimpangan jalan pada pernyataan nomor 9. Pernyataan ini mengenai kondisi persimpangan yang sudah aman untuk berjalan kaki dan aman dari resiko tertabrak kendaraan yang melintas • Pada poin kondisi permukaan dan perkerasan jalur, didapatkan skor negatif pada tiga pernyataan, yaitu pernyataan 5, 7 dan 16 mengenai keamanan dari kecelakaan kecil seperti keseleo, tersandung, terjatuh dan lain-lain. • Pada poin mengenai kondisi penerangan, responden merasa penerangan kurang memadai terutama pada aktivitas disaat sore-malam hari, sehingga diberikan skor negatif pada semua pernyataan. • Pada aspek kemenerusan poin jalur yang saling terhubung, responden memberikan skor negatif pada semua pernyataan. Sedangkan pada poin lokasi peletakan jalur pejalan kaki, keberadaan penghalang pada jalur pejalan kaki, jarak terhadap gedung perkuliahan serta poin jalan pintas, beberapa pernyataan masih diberikan skor negatif oleh responden • Pada poin penghalang pada jalur pedestrian, jarak terhadap gedung perkuliahan/tujuan dan poin jalan pintas, skor didapat negatif pada beberapa pernyataan. Pernyataan tersebut terdapat pada nomor 8, 4, 11 dan 7.

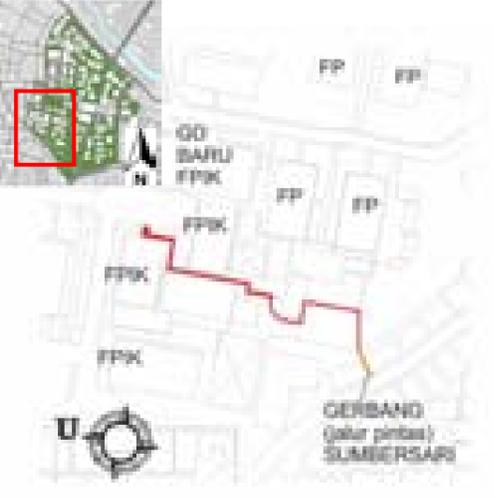
N o	4 Jumlah peneduhan	2.367	<ul style="list-style-type: none"> • Pada aspek Kenyamanan poin peneduh, beberapa catatan diberikan oleh responden dalam bentuk skor negatif pada pernyataan nomor 4,5 dan 6. Pernyataan 4,5 dan 6 mengenai kecukupan jumlah peneduh, efektifitas eneduh terhadap panas dan hujan serta kondisi lebar tajuk pohon yang dirasakan oleh responden. Skor negatif ini menunjukkan perlu di evaluasi kondisi pejalan kaki pada rute ini. • Pada aspek kenyamanan poin mengenai ketersediaan tempat duduk / shelter terdekat, respon yang diberikan pada semua pernyataan adalah negatif. Keberadaan tempat duduk / shelter dirasa tidak ada atau kurang memenuhi. • Poin dimensi jalur, kapasitas jalur, ketinggian jalur pejalan kaki dari jalan memiliki skor yang negatif. Skor terendah berada pada poin kapasitas jalur pejalan kaki yang dirasa masih kurang. • Pada ketinggian jalur dari jalan, skor yang diberikan oleh responden adalah negatif. Hal ini dikarenakan masih dirasa terlalu tinggi jarak yang dibutuhkan untuk tiap anak tangga. • Pada aspek keamanan poin lokasi peletakan jalur pejalan kaki, didapat skor negatif pada semua pernyataan. Pernyataan nomor 8 mengenai <i>visibility</i> jalur pejalan kaki mudah diawasi sehingga tidak memungkinkan terjadi tindak kriminal dirasa kurang oleh responden. Kemudian pernyataan nomor 17 adalah mengenai tingkat keamanan pada jalur yang dilalui responden terhadap tindakan kriminal. • Pada poin <i>barrier</i> pada jalur pedestrian, didapatkan skor negatif pada pernyataan mengenai perasaan aman yang dirasakan responden akibat adanya <i>barrier</i> di sekitar jalur pejalan kaki. • Pada kondisi permukaan perkerasan, resiko terjadi kecelakaan kecil dirasa masih banyak terjadi dan kondisi permukaan perkerasan dirasa masih kurang sehingga didapat skor dari responden negatif. • Pada poin penerangan, dirasa oleh responden masih kurang, sehingga didapatkan skor negatif dari responden. Hal ini menunjukkan perlunya penerangan diperhatikan dan lebih ditingkatkan kondisi lampu penerangan pada aktivitas malam hari, terutama untuk aktivitas mahasiswa di sore-malam hari. • Aspek kemenerusan memiliki beberapa skor negatif yang diberikan oleh responden, yaitu pada poin jalur yang saling terhubung, penghalang pada jalur pedestrian dan jarak terhadap gedung perkuliahan/tujuan. • Pada poin jalur yang saling terhubung, skor negatif terdapat pada poin 3 dan 10 mengenai ketersediaan jalur menyeberang dan kemenerusan jalur pejalan kaki pada area kampus UB. • Skor negatif juga didapat kembali pada poin penghalang pada jalur pedestrian yaitu pada pernyataan nomor 8 • Poin terakhir yang menjadi catatan negatif pada amatan ini terdapat pada jarak terhadap gedung perkuliahan/tujuan. Skor negatif diberikan responden pada pernyataan, jarak menuju gedung perkuliahan lebih pendek jika berjalan kaki menggunakan jalur pejalan kaki (<i>sidewalk</i>) yang ada

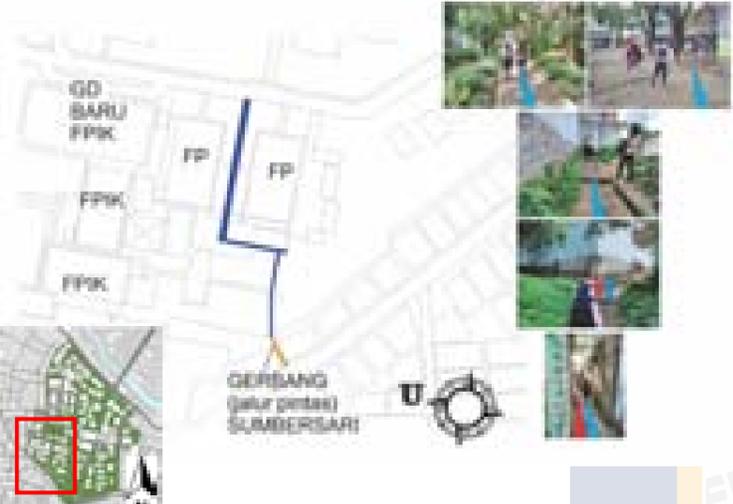
Peneduh	4	Jumlah peneduhan	2.000	<ul style="list-style-type: none"> • Pada aspek Kenyamanan poin amatan peneduh, 4 dari 5 pernyataan mendapat tanggapan negatif dari responden. Pernyataan nomor 4, 5 dan 6 adalah mengenai ketersediaan peneduh pada jalur pejalan kaki. Sedangkan pernyataan nomor 12 adalah mengenai rasa nyaman yang dirasakan oleh responden. • Pada poin dimesi jalur dan kapasitas jalur, skor yang diberikan oleh responden negatif. Hal ini menunjukkan perlu adanya perbaikan kualitas dan kondisi lebar dimensi dan kapasitas jalur. • Pada aspek keamanan poin lokasi peletakan jalur pedestrian mendapatkan skor negatif pada pernyataan nomor 8. Pernyataan nomor 8 mengenai jalur yang saya lalui mudah diawasi sehingga tidak memungkinkan terjadinya tindak kriminal/ penodongan/ perampokan/ penjambretan. Hal ini menunjukkan pada jalur amatan, resiko tindakan kriminal dapat terjadi. • Pada poin barrier pada jalur pedestrian, responden memberikan skor negatif terhadap pernyataan mengenai barrier terhadap jalur pedestrian. Responden merasa keberadaan barrier kurang efektif. • Poin mengenai kondisi persimpangan jalan mendapatkan respon negatif dari responden. Pada pernyataan nomor 9 mengenai kondisi persimpangan cukup aman sehingga resiko tertabrak kendaraan yang melintas minim, responden tidak setuju dengan pernyataan tersebut. Hal ini menunjukkan bahwa perlu ditata ulang kondisi persimpangan jalan di ujung jalur pejalan kaki ini. • Pada poin kondisi perkerasan, dari 5 poin kondisi permukaan perkerasan terdapat 4 poin yang diberikan skor negatif oleh responden. Poin itu terdapat pada pernyataan nomor 5,6,7, dan 16. Pernyataan nomor 5 dan 6 adalah pernyataan mengenaikondisi jalur pejalan kaki sudah cukup rata dan resiko mengalami kecelakaan kecil pada saat aktivitas berjalan kaki akibat adanya penghalang/badukan di sepanjang jalur jalan yang dilalui. Sedangkan poin pernyataan nomor 7 dan 16 merupakan pernyataan mengenai peletakan penanda pada jalur-jalur yang rusak untuk menghindari kemungkinan kecelakaan kecil dan perasaa aman yang dirasakan oleh responden terhadap kemungkinan kecelakaan-kecelakaan kecil tersebut. • Pada poin penerangan, respon yang didapat dari jawaban responden adalah negati pada semua pernyataan. Hal ini menunjukkan bahwa ketersediaan dan keberadaan penerangan pada jalur yang diamati dirasa kurang oleh responden. Pada aspek kemenerusan poin jalur yang saling terhubung, pernyataan nomor 3 mengenai persimpangan jalan yang ada sudah terdapat jalur menyeberang sehingga menyeberang menjadi mudah dan lancar responden memberikan skor negatif pada pernyataan ini. Kemudian pada pernyataan nomor 10 mengenai jalur pejalan kaki yang menerus oleh responden juga diberikan respon negatif.

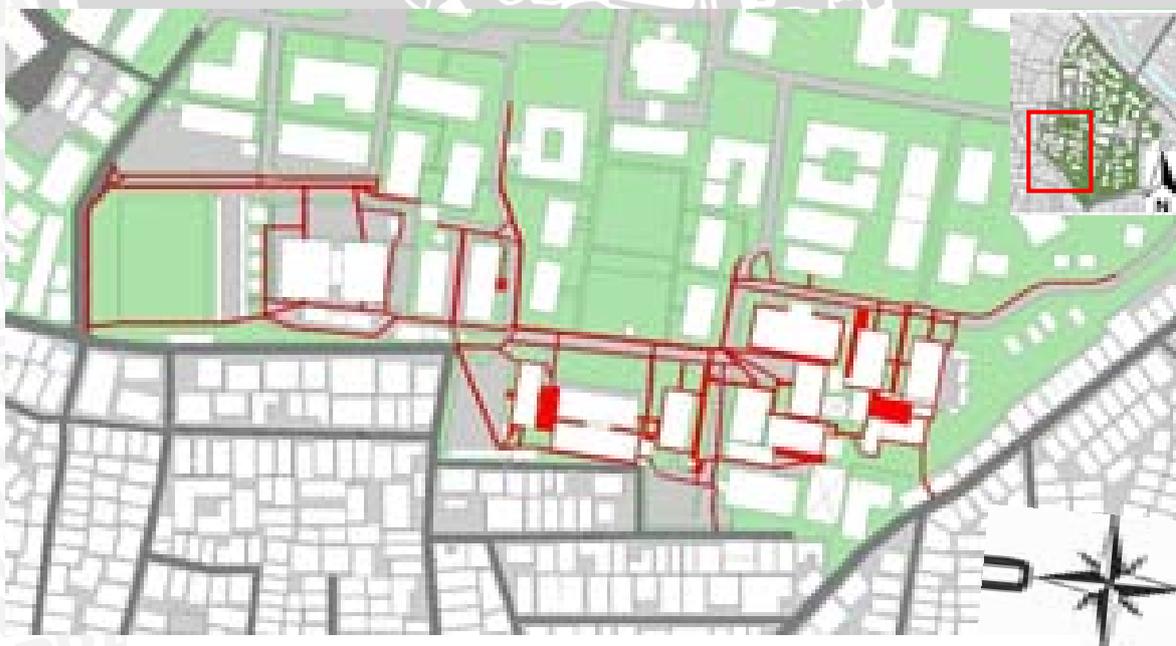
Gambar 4.53:

Berdasarkan peta pergerakan aktivitas mahasiswa yang didapat melalui observasi di area barat kampus UB, persebaran aktivitas berjalan kaki hampir merata dan melalui semua jalur yang dapat dilalui untuk aktivitas berjalan kaki. Di sisi lain, keberadaan jalur pejalan kaki hanya berada pada lokasi-lokasi tertentu dan tidak mewakili keseluruhan aktivitas berjalan kaki dari satu titik ke satu titik yang lain di area barat kampus UB. Padahal, dengan mewadahi aktivitas mahasiswa dengan kondisi infrastruktur yang ada, maka penataan terhadap lingkungan kampus di area barat dapat menjadi tepat sasaran, khususnya untuk aktivitas berjalan kaki.

Persebaran aktivitas berjalan kaki pada area kampus bagian barat UB menggunakan Trotoar/*Footpath*/*Alley*/*Corridors*

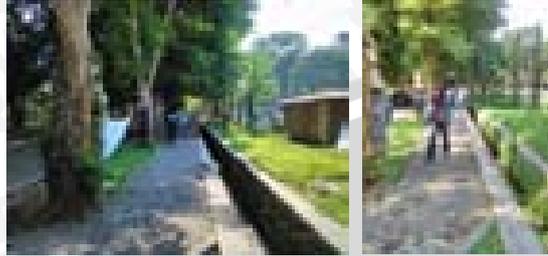
Gambar 4.55:

Pada poin peneduhan, keberadaan dan ketersediaan pada penggal jalur amatan memang dirasa masih bisa ditambah. Berdasarkan standar PU (2014), peneduhan haruslah diletakkan pada posisi sepanjang jalur pejalan kaki dan berjumlah lebih banyak pada titik-titik aktivitas interaksi sosial. Pada jalur ini tidak ditemui permasalahan dalam peneduhan yang fatal. Keberadaan peneduh pada jam-jam tertentu hanya kurang dapat menaungi aktivitas berjalan kaki di bawahnya terutama pada siang-sore hari.

Keberadaan peneduh haruslah memiliki fungsi untuk menurunkan iklim mikro sehingga nyaman untuk terdapat aktivitas berjalan kaki. Peneduhan yang ditanam pada penggal jalur amatan ini perlu disesuaikan agar dapat meneduhi lebih optimal baik pada pagi hari waktu aktivitas masuk perkuliahan maupun siang hari dan sore hari.

Kondisi Peneduhan penggal jalur amatan Watugong A

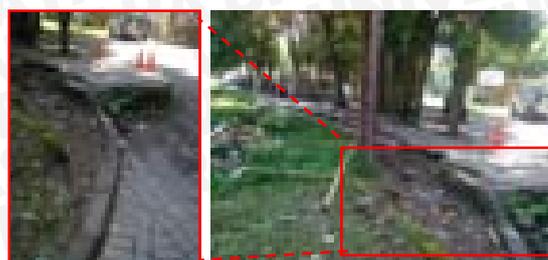
Gambar 4.56:

Pada poin dimensi jalur dan kapasitas jalur pejalan kaki, sesuai dengan standar PU (2014) jalur pejalan kaki dengan lebar 1,5m sudah mencukupi. Namun pada kondisi di lapangan jalur tersebut pada jam tertentu *overcapacity*. Di sisi lain, menurut Setiawan (2014), jalur pejalan kaki di area kampus sebaiknya memiliki LOS B dengan lebar dimensi jalur minimal 2m. Mengingat jalur ini merupakan jalur utama, maka pertimbangan jalur yang lebih lebar sebaiknya diambil.

Pada poin amatan ketinggian jalur dari jalan, tidak dijumpai kesulitan berarti pada saat pejalan kaki masuk/keluar penggal jalur amatan Watugong A ini. Tetapi sebagai catatan, pada akhir jalur ketinggian jalur pejalan kaki terhadap jalur kendaraan lebih dari 25cm sehingga membuat perlu adanya balok beton (*kanstin*) yang disediakan sebagai pijakan. Hal ini tidak sesuai karena Berdasarkan standar, perbedaan anak tangga sebesar 15cm sudah dapat menjadi pemisah yang baik antara jalur kendaraan dengan jalur pejalan kaki dan tidak mempersulit akses menuju jalur pejalan kaki yang ada (Mohaved *et al*, 2011).

Kondisi penggal jalur amatan Watugong A

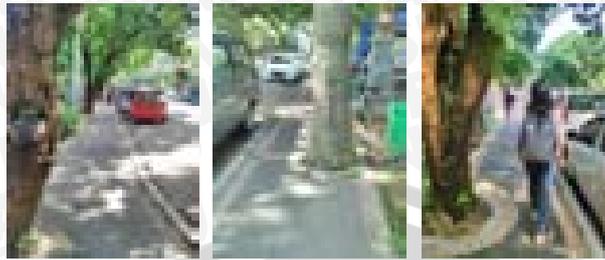
Gambar 4.58:

Pada poin berikutnya, tidak dijumpai adanya tempat duduk atau *shelter* di sepanjang jalur pejalan kaki. Berdasarkan standar dari dinas PU (2014), diketahui bahwa pada kawasan pendidikan, tempat duduk merupakan salah satu *street furniture* yang merupakan fasilitas jalur pejalan kaki. Fungsi kursi adalah untuk memecah kelelahan pada saat berjalan kaki dan memberikan ruang berinteraksi bagi mahasiswa maupun dosen atau pegawai yang ada di

Kondisi dimensi jalur penggal amatan FaPet rute A

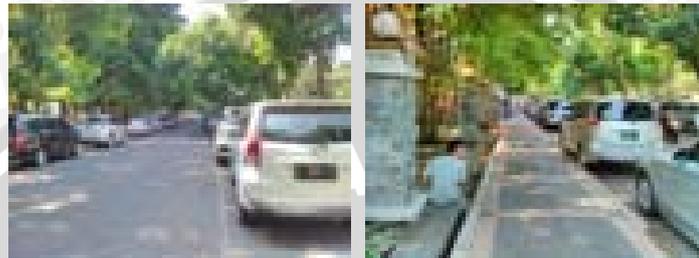
Gambar 4.60:

Pada poin peneduhan, ketersediaan dan efektifitas peneduhan di amatan ini sudah baik. Kondisi peneduh sudah berupa pepohonan dengan tajuk lebar dan memiliki diameter sekitar 6-8m. Peletakan peneduhan sudah tersebar secara merata pada sisi timur dan barat jalur pejalan kaki. Pada penggal jalur ini tidak ditemui permasalahan dalam peneduhan. Secara keseluruhan, keberadaan peneduh pada jam-jam tertentu sudah dapat menaungi aktivitas berjalan kaki di bawahnya baik pada pagi hari, siang hari, maupun sore hari.

Kondisi peneduhan dari penggal jalur amatan Fapet B

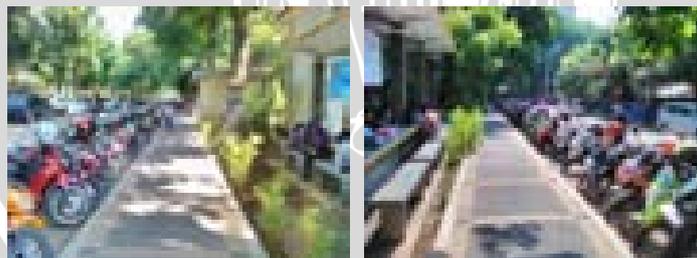
Gambar 4.61:

Dari titik masuk gerbang jalur FaPet B, tidak ditemui adanya tempat duduk /*shelter*. Ketersediaan tempat duduk/*shelter* yang paling dekat adalah pada persimpangan jalur pejalan kaki di depan gedung FPIK lama. Salah satu cara mengatasi kejenuhan dan kelelahan berjalan kaki, dapat digunakan titik-titik peristirahatan berupa fasilitas kursi, peneduh atau ruang terbuka bersama (Untermann, 1984). Kemudian berdasarkan standar fasilitas pejalan kaki bagi lingkungan kawasan pendidikan, sebaiknya pada setiap jarak 10m disediakan fasilitas tempat duduk sebagai pemecah kelelahan saat berjalan kaki dan menjadi titik interaksi sosial bagi mahasiswa sepanjang jalur pejalan kaki tersebut (PU, 2014).

Kondisi dimensi jalur penggal jalur amatan Fapet B

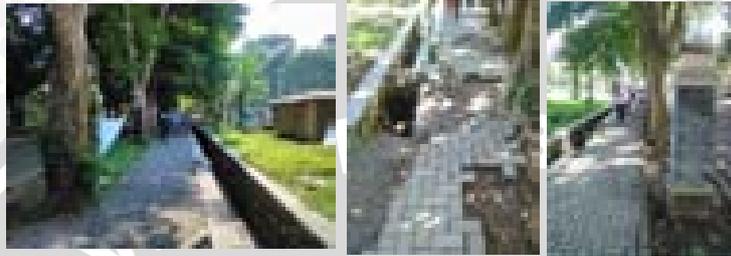
Perkerasan berupa paving pada sisi barat memang cukup rata dan tidak goyah, namun pada sisi timur, dapat dijumpai jalur yang rusak dan membuat berjalan kaki tidak aman. Jalur pejalan kaki seharusnya memiliki permukaan yang keras, rata, dan stabil untuk dapat dilalui dengan aman oleh pejalan kaki (Raidine, 2014). Perbaikan secara seksama dengan menggunakan material perkerasan lain yang lebih tahan lama dapat menjadi salah satu solusi jangka panjang pemenuhan kualitas jalur pejalan kaki bagi aktivitas berjalan kaki di area kampus.

Gambar 4.63:
Kondisi perkerasan penggal jalur amatan Watugong A

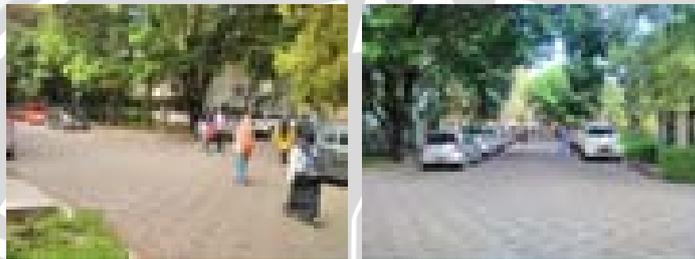
Gambar 4.65:

Poin mengenai kondisi persimpangan jalan adalah poin yang penting dalam aktivitas berjalan kaki. Pada penggal jalur amatan rute FaPet A, tidak ditemui adanya jalur penyeberangan khusus. Baik itu berupa *zebracross* di permukaan jalan atau terdapat *speed bump*. Berdasarkan observasi di lapangan, aktivitas menyeberang dari sisi gerbang amatan watugong cukup banyak terjadi. Hal ini akan membahayakan pengguna jalan dan pejalan kaki karena dapat terjadi kecelakaan akibat pejalan kaki menyeberang sembarangan. Menurut Raidine (2014), jalur penyeberangan yang baik harus terletak pada titik yang tepat, memiliki keterhubungan yang baik dan jarak terdekat, serta bebas dari jalur yang tidak rata atau resiko terpeleset/tersandung.

Kondisi persimpangan jalan dan jalur di penggal jalur amatan Fapet A

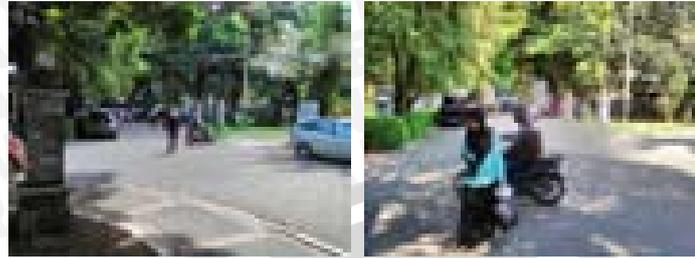
Pada poin kondisi persimpangan jalan, berdasarkan hasil kuisioner pada penggal jalur amatan ini, responden merasa perlu adanya jalur menyeberang. Jalur yang digunakan untuk menyeberang dirasa perlu untuk bebas dari halangan kendaraan parkir di sisi jalur jalan. Hal ini penting untuk diperhatikan karena kondisi jalur pejalan kaki berdasarkan

amatan di lapangan sering dihalangi oleh posisi kendaraan yang cukup rapat sehingga susah untuk menyeberang.

Gambar 4.67:
Kondisi persimpangan jalan dan jalur di penggal jalur amatan Fapet A

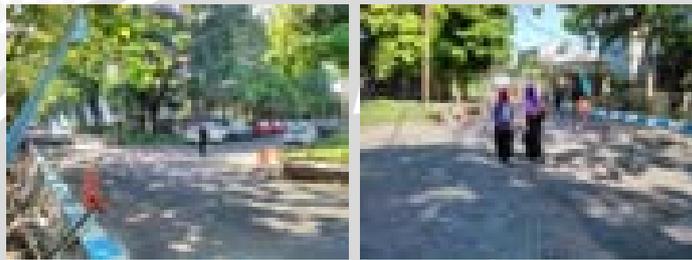
yang saling terhubung dan menerus dapat menyebabkan aktivitas berjalan kaki menjadi lancar. Sehingga lingkungan kampus kemudian akan menjadi menyenangkan untuk aktivitas berjalan kaki karena tidak terdapat hambatan selama berjalan kaki. Namun ada catatan yang diberikan oleh responden mengenai poin ini yaitu mengenai jalur penyeberangan. Tidak adanya jalur penyeberangan pada rute ini untuk memudahkan berjalan kaki dari satu penggal jalur amatan ke jalur amatan lain menyebabkan kelancaran berjalan kaki berkurang. Tidak adanya jalur pejalan kaki juga menyebabkan jalur menjadi tidak memiliki keterhubungan satu dengan yang lainnya.

Gambar 4.69:
Kondisi persimpangan jalan dan jalur di penggal jalur amatan
Watugong A

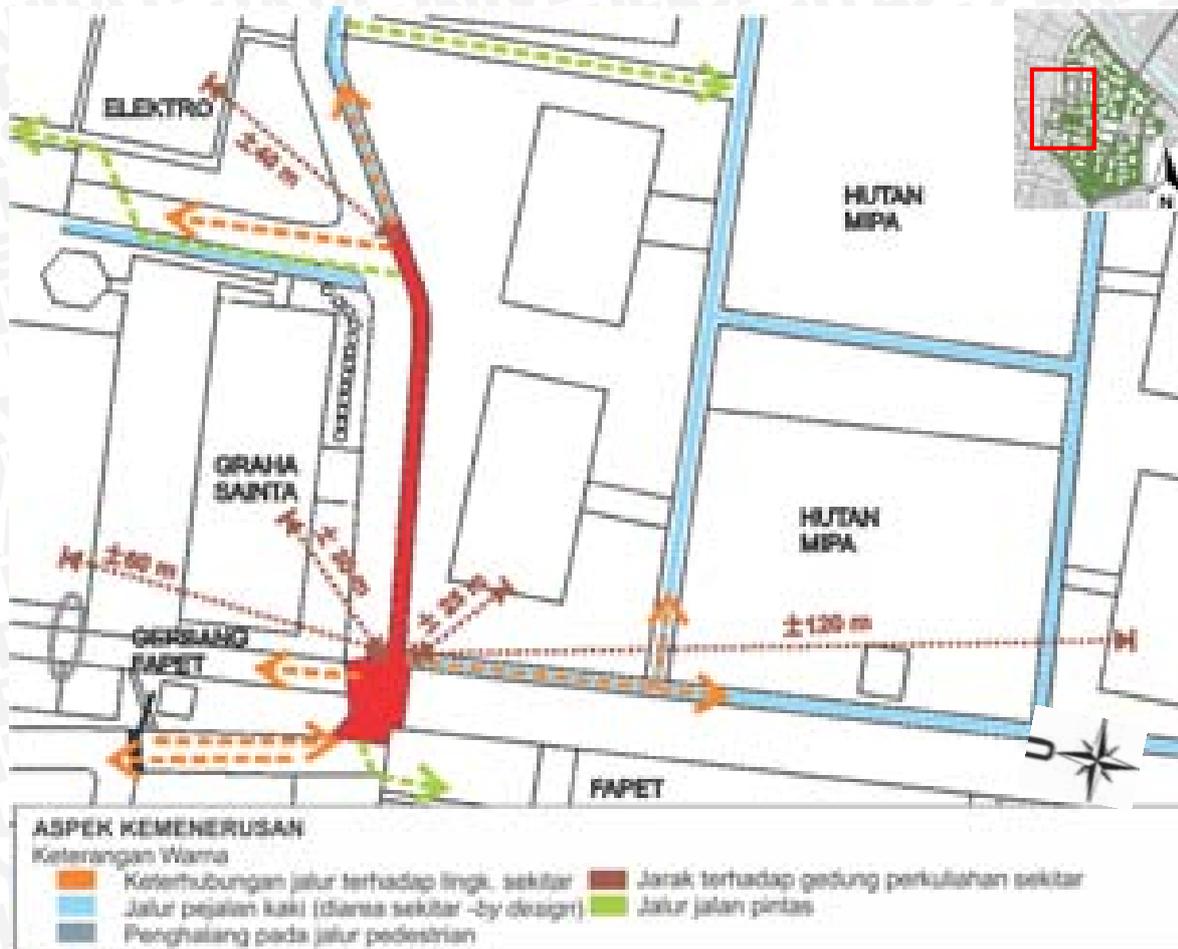
Gambar 4.70:
Mapping kondisi eksisting aspek Kemenerusan amatan FaPet A

Pada penggal jalur amatan FaPet Rute A ini, didapat skor kemenerusan atau kontinuitas jalur secara total adalah 3,633. Hal ini menunjukkan respon yang positif terhadap kondisi keterhubungan jalur satu dengan yang lain melalui jalur ini. Walaupun sudah mendapatkan respon positif dari mahasiswa, masih dimungkinkan adanya perbaikan-perbaikan untuk semakin memenuhi aspek kemenerusan pada penggal jalur ini. Berdasarkan observasi di lapangan, ada beberapa catatan penting mengenai keamanan pada jalur pejalan kaki ini.

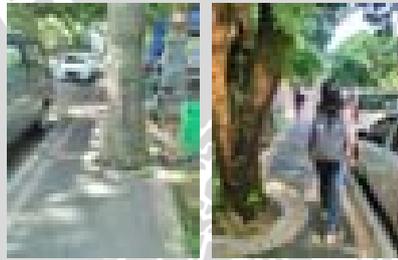
Gambar 4.71:

Pada poin penghalang pada jalur pejalan kaki, kelancaran dalam berjalan kaki sedikit terhambat pada jalur yang mengalami penyempitan yaitu jalur yang bersebelahan dengan pohon bertajuk lebar yang ditanam di dekat jalur pejalan kaki. Selain penghalang berupa pohon itu, tidak ditemukan catatan lain mengenai penghalang pada jalur pejalan kaki.

Kondisi penghalang kelancaran berjalan kaki pada amatan FaPet rute A

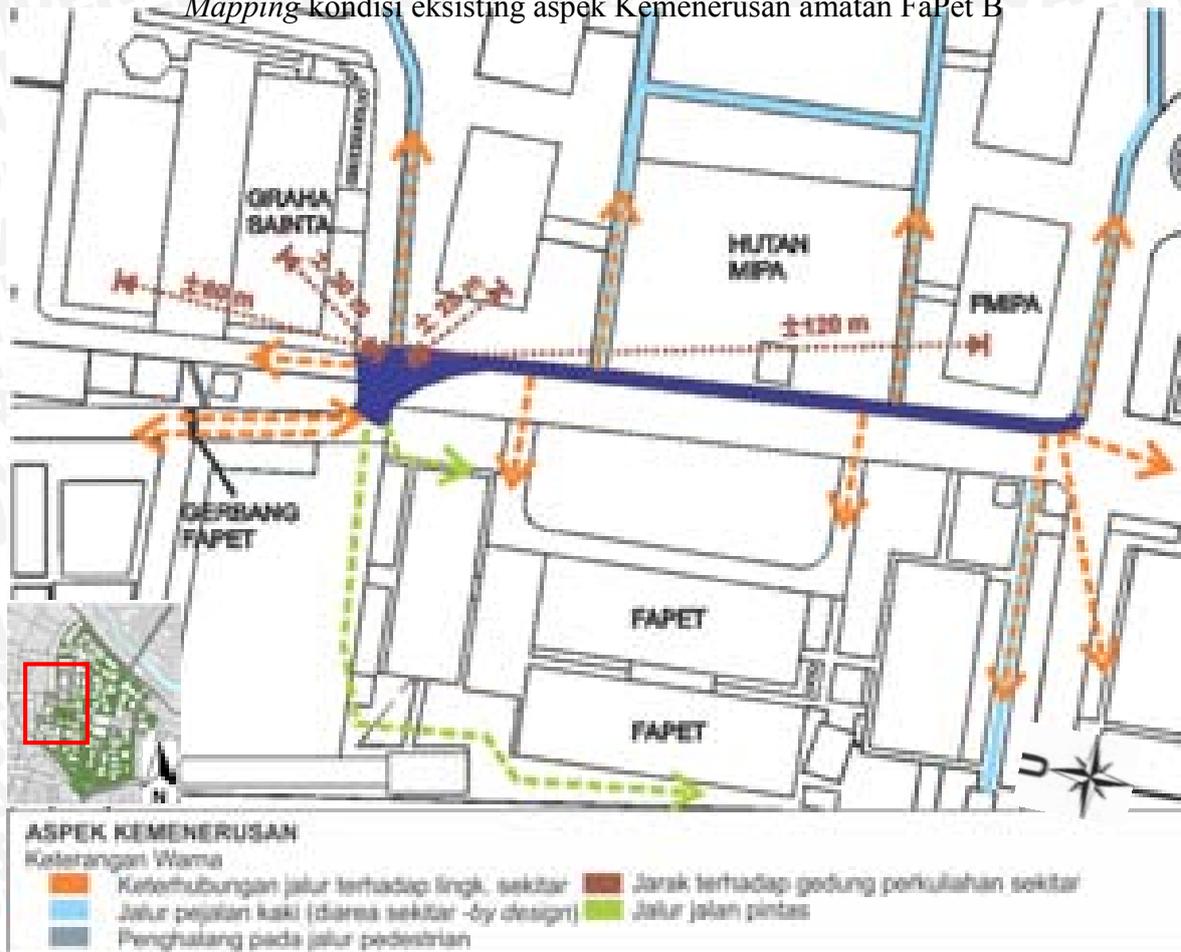
Gambar 4.72:

Mapping kondisi eksisting aspek Kemenerusan amatan FaPet B

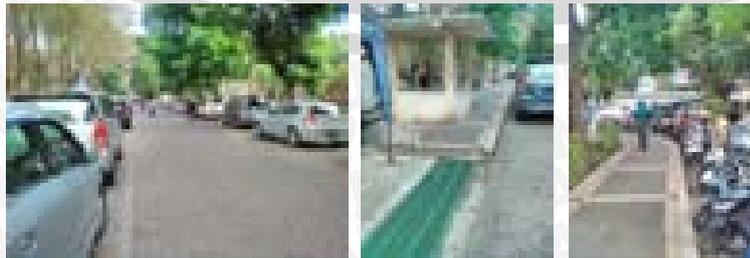
Gambar 4.73:

- Terdapat portal dan pos satpam di tengah jalur pejalan kaki sehingga lebar jalur pada beberapa bagian menjadi berkurang dari semula 1,8m menjadi 1m.
- Pada waktu-waktu tertentu di salah satu titik pada jalur ini sering diletakkan tumpukan daun-daun kering sehingga mengurangi dimensi jalur

Kondisi penghalang kelancaran berjalan kaki pada amatan FaPet rute B

Pada poin lokasi peletakan jalur pejalan kaki dan poin Penghalang pada jalur pedestrian, respon yang diberikan oleh mahasiswa adalah positif. Tidak ditemukan catatan-catatan tertentu mengenai poin yang ada. Sedangkan berdasarkan observasi pada poin penghalang pada jalur pejalan kaki, letak pos satpam yang mengurangi dimensi jalur menyebabkan aktivitas berjalan kaki cukup rapat pada penggal amatan tersebut dan dapat dijumpai pejalan kaki yang harus keluar jalur karena mengalah.

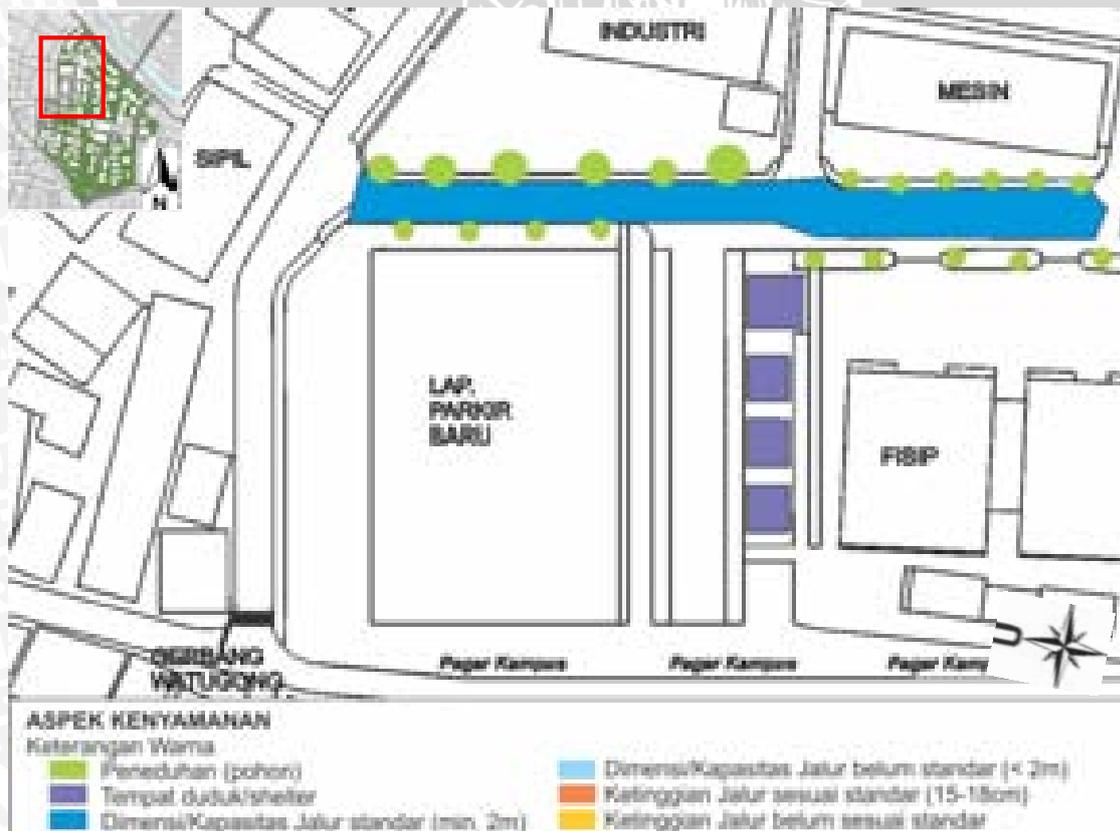
Gambar 4.74 :

Mapping kondisi eksisting aspek Kenyamanan amatan Watugong B

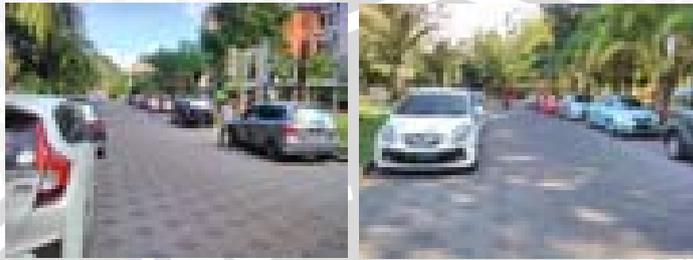
Pada poin peneduhan, keberadaan dan ketersediaan pada penggal jalur perlu bisa ditambah karena jalur ini merupakan jalur dengan aktivitas berjalan kaki cukup ramai karena berada di tengah-tengah lingkungan FISIP dan FT. Berdasarkan standar PU (2014), peneduhan haruslah diletakkan pada posisi sepanjang jalur pejalan kaki dan berjumlah lebih banyak pada titik-titik aktivitas interaksi sosial. Peneduhan juga diletakkan pada jalur hijau yang menjadi pembatas antara jalur pejalan kaki dengan jalan.

Gambar 4.75 :
Kondisi Peneduhan penggal jalur amatan Watugong B

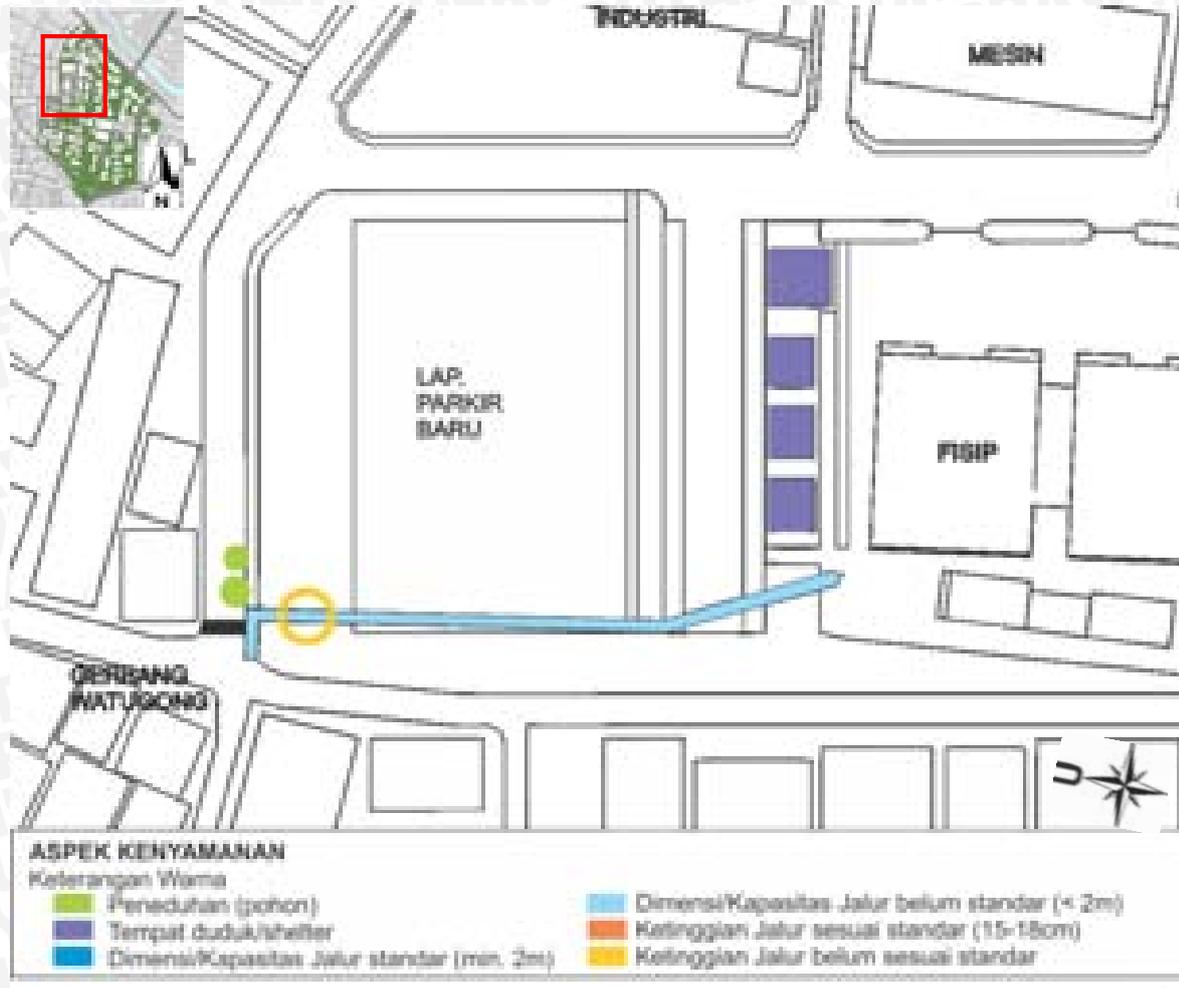
Gambar 4.76 : Mapping kondisi eksisting aspek Kenyamanan amatan Watugong c

Pada penggal jalur amatan Watugong C, didapat skor kesimpulan pada poin kenyamanan adalah negatif yaitu pada angka 2,300. Hal ini menunjukkan bahwa respon pejalan kaki terhadap poin-poin yang terdapat pada aspek kenyamanan dirasa belum memenuhi aspek kenyamanan yang diharapkan mahasiswa sebagai responden.

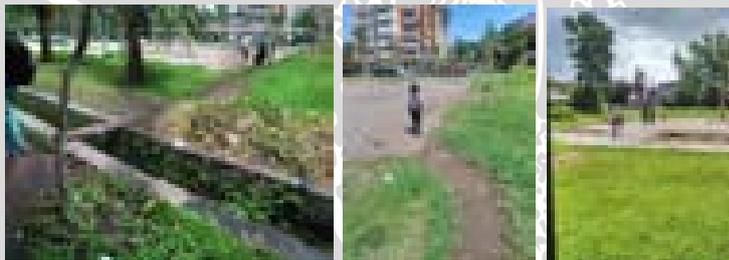
Gambar 4.77:

Pada poin peneduhan, penggal jalur amatan Watugong C adalah penggal jalur yang tidak memiliki jalur pejalan kaki. Peneduhan pada penggal jalur ini hanya berada pada area sekitar gerbang masuk Watugong dan pos satpam. Kondisi peneduhan pada jalur pejalan kaki, memiliki poin yang sangat penting karena menjadi salah satu poin utama yang menyebabkan aktivitas berjalan kaki pada jalur tersebut menjadi nyaman.

Kondisi eksisting penggal jalur amatan Watugong C

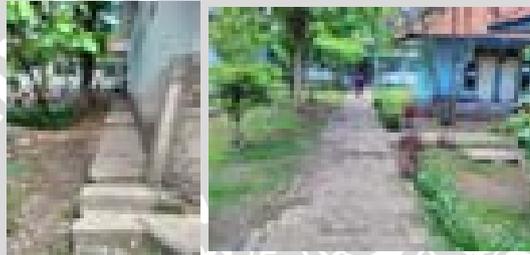
Pada Poin peneduhan, kondisi jalur pejalan kaki pada rute ini cukup buruk. Terlepas dari banyaknya aktiviats berjalan kaki di area ini, peneduhan yang terdapat pada penggal jalur amatan ini hanya terdapat 2 pohon dengan tajuk lebar yang ditanam tidak dengan jarak yang konstan. Sedangkan pada poin tempat duduk/*shelter*, tidak ditemui adanya tempat duduk di sekitar jalur pejalan kaki. Dengan kondisi yang demikian, pada siang-sore hari, peneduhan tersebut kurang efektif mengurangi terik panas matahari dan rintik hujan. Hasil yang didapat dari dua poin ini masih sama saat mengamati terusan jalur amatan ini, yaitu pada lingkungan kampus FPIK. Kondisi peneduhan dan tempat duduk/*shelter* tidak dijumpai. Padahal, berdasarkan standar dari PU (2014) jalur pejalan kaki yang baik harus memiliki fasilitas pelengkap seperti jalur hijau, lampu tempat duduk, pagar tempat sampah, *signage* dan *shelter*.

Gambar 4.79 :
Kondisi peneduhan penggal jalur amatan Summersari A

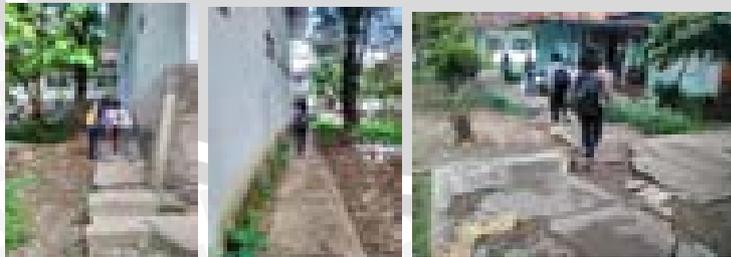
Gambar 4.80 :

Pada poin dimensi jalur dan kapasitas jalur pejalan kaki, dirasa oleh responden jalur ini masih kurang memenuhi aspek kenyamanan. Hal ini disebabkan jalur ini hanya merupakan jalur alternatif (jalur jalan pintas) sehingga dimensi jalur hanya pada awal gerbang sekitar 1,2 sampai pada persimpangan di depan pos satpam selebar 1,5m. Beberapa catatan berdasarkan observasi dan hasil kuisioner adalah, pada jalur pejalan kaki, aktivitas berjalan kaki yang banyak sering membuat pejalan kaki keluar jalur akibat lebar dimensi dan kapasitas jalur tidak mencukupi. Padahal kapasitas jalur di area pendidikan yang dianjurkan adalah LOS B dengan jalur pejalan kaki selebar 2m (PU, 2014).

Kondisi dimensi dan kapasitas jalur penggal jalur amatan Summersari A

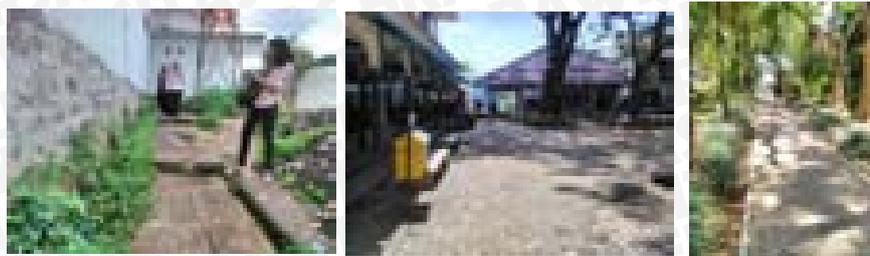
Gambar 4.82 :

Pada Poin peneduhan, kondisi jalur pejalan kaki pada rute ini cukup buruk. Terlepas dari banyaknya aktivitas berjalan kaki di area ini, tidak terdapat peneduhan pada penggal jalur amatan ini sampai pada titik plaza di tengah kampus FP. Sedangkan dari area plaza menuju ke jalan utama di depan kamps FP, terdapat peneduhan dengan kondisi rindang yang sudah memadai dan cukup untuk aktivitas berjalan kaki. Sedangkan pada poin tempat duduk/*shelter*, tidak ditemui adanya tempat duduk di sekitar jalur pejalan kaki pada area masuk gerbang Summersari. Adapun Tempat duduk / shelter yang paling dekat adalah berada pada area Plaza dan sisi timur Plaza. Keberadaan peneduhan dan *shelter* yang bervariasi dari kondisi yang sangat kurang sampai cukup baik di penggal jalur amatan Summersari B ini merupakan imbas dari adanya jalur jalan pintas Summersari ini.

Kondisi peneduhan penggal jalur amatan Sumber Sari B

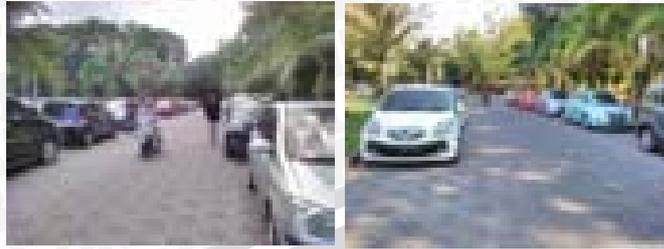
Walaupun dirasa sudah cukup baik oleh mahasiswa melalui kuisioner, Jalur pejalan kaki yang baik adalah jalur yang memiliki aktivitas yang dibedakan dengan jalur kendaraan bermotor. Hal ini untuk menghindari konflik yang mungkin terjadi (*accident*) akibat penggunaan jalur secara bersama-sama. Resiko-resiko keamanan (*accident*) yang muncul akan dapat diminimalisir saat jalur tersebut dibedakan sesuai dengan fungsi masing-masing. (Ahmad, Soeparyanto. 2013). Perbedaan dapat bermula dari diberikannya jalur khusus untuk pejalan kaki, kemudian pada jalur tersebut diberikan beda ketinggian dari jalur jalan. Setelah itu dapat dilengkapi pula dengan perkerasan yang memenuhi standar jalur pejalan kaki, yaitu stabil, kokoh, tidak licin, dan rata (Mohaved *et al*, 2011). Keberadaan perbedaan jalur pada penggal jalur ini sangat diperlukan untuk meningkatkan keamanan

Gambar 4.84 :
Kondisi keamanan dari *accident* penggal jalur amatan Summersari B

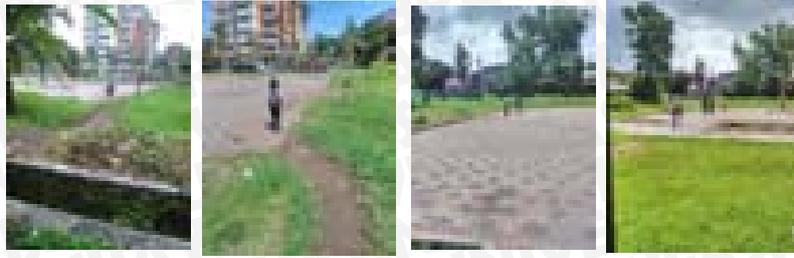
Gambar 4.86 :

Pada poin keamanan, penggal jalur amatan Watugong C adalah penggal jalur yang tidak memiliki jalur pejalan kaki. Walaupun tidak memiliki jalur pejalan kaki, aktivitas berjalan kaki yang cukup banyak terutama pada jam-jam pergantian perkuliahan menyebabkan aspek keamanan pada jalur ini tetap harus diperhatikan.

Kondisi aktivitas berjalan kaki penggal jalur amatan Watugong B
 Jalur pejalan kaki ini tidak memiliki *barrier* dan belum memenuhi kaidah-kaidah lain seperti pada aspek keamanan yang dibahas. Tetapi, berdasarkan hasil persebaran kuisioner respon mahasiswa terhadap jalur ini menunjukkan respon yang beragam. Pada poin ketinggian jalur pejalan kaki, aktivitas berjalan kaki melalui *footpath* yang dibuat sendiri oleh mahasiswa menunjukkan respon yang baik. Dengan kata lain, mahasiswa merasa aman berjalan kaki dengan kemiringan jalur jalan sebesar 10% walaupun tidak memiliki perkerasan berupa *pavement* atau perkerasan semen. Kemudian adanya jalur setapak yang memotong lingkungan lapangan ini menyebabkan adanya kebutuhan terhadap permukaan perkerasan yang sesuai standar. Pada kondisi setelah hujan, resiko terpeleset cukup tinggi karena struktur tanah cukup licin dan becek. Di sisi lain, berdasarkan amatan di lapangan, jalur pejalan kaki ini memiliki potensi untuk dikembangkan menjadi jalur pejalan kaki yang sesuai dengan standar.
