BAB IV HASIL DAN PEMBAHASAN

4.2. Identifikasi Lokasi Penelitian dan Kondisi Eksisting Lokasi Penelitian

Tabel 4.2: Tabulasi Jalur Pejalan Kaki yang telah tersedia (*by design*) - Amatan Watugong Rute A

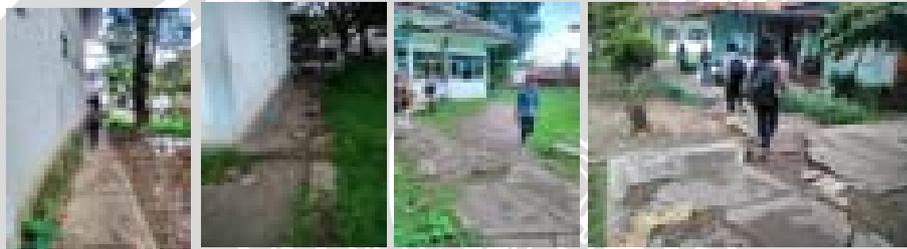
Gambar 4.88 :

Pada poin ketinggian jalur dari jalan setapak di sekitarnya, ketinggian diatas 20cm pada tiap anak tangga dengan kemiringan kontur tanah sekitar 10% dapat menimbulkan resiko *tripping*. Kondisi ini juga diperparah oleh kondisi perkerasan penggal jalur amatan

Sumbersari A ini. Dapat diketahui melalui hasil observasi bahwa permukaan perkerasan sudah tidak layak. Kondisi perkerasan dengan material semen sudah banyak yang retak dan pecah. Belum lagi pada penggal jalur ini kondisi perkerasan dapat menjadi cukup licin pada saat sehabis hujan. Kerusakan ini berdasarkan observasi dan hasil kuisisioner ternyata berlanjut sampai pada titik ujung penggal jalur ini yaitu di sisi utara lingkungan kampus FPIK. Padahal kondisi jalur pejalan kaki yang baik harus memiliki perkerasan yang stabil, kokoh, tidak licin dan rata (Raidine, 2014). Oleh karena itu, keamanan pada penggal jalur ini harus diperbaiki karena terdapat potensi pada penggal jalur amatan ini jika kondisi jalur pejalan kaki yang ada diperbaiki dan ditata dengan rapi. Salah satu potensi yang dapat diamati adalah untuk menghubungkan seluruh area barat kampus UB menjadi satu jaringan jalur.

Kondisi permukaan perkerasan pada penggal jalur amatan Sumbersari A

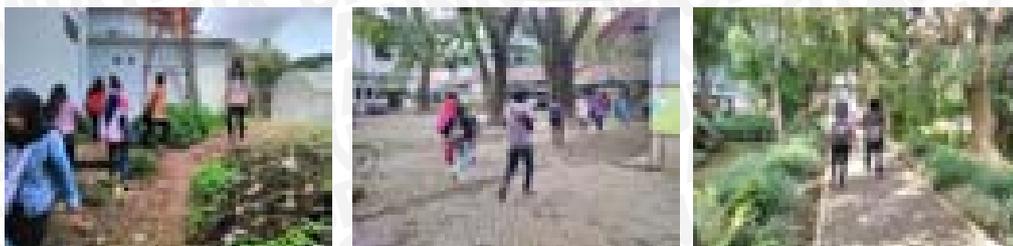
Gambar 4.90 :

Pada poin peletakan jalur pedestrian, penggal jalur amatan ini berada pada kondisi yang kurang lebih sama dengan kondisi jalur pejalan kaki amatan Summersari A. Walaupun berada di sisi koridor bangunan yang sama, tetapi kedekatan jalur ini dengan lingkungan pusat aktivitas mahasiswa menyebabkan skor yang didapat berbeda. Potensi terjadinya tindak kriminal pada gedung belakang UKM FP ini juga dirasa sama dengan potensi pengembangannya. Berkaitan dengan potensi itulah diperlukan penataan yang tepat. Sehingga jalur yang tadinya kurang aman dan dirasa tidak aman oleh pejalan kaki dapat membuat jalur Summersari B menjadi jalur yang menerus dari sisi barat kampus dan menghubungkan berbagai penggal jalur pejalan kaki ke gerbang Summersari dan sebaliknya.

Kondisi permukaan perkerasan pada penggal jalur amatan Summersari B

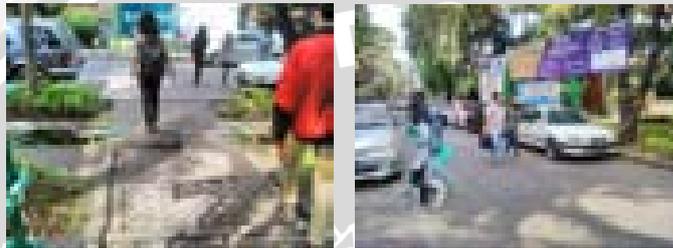
Gambar 4.91 :

Pada poin mengenai *barrier* pada jalur pejalan kaki, seperti telah disampaikan pada penggal jalur amatan Summersari A, jalur ini juga dirasa tidak memerlukan *barrier*. Tetapi perbaikan mengenai permukaan perkerasan, ketinggian jalur, dan kondisi penerangan dirasa perlu dilakukan. Pada poin permukaan perkerasan, kondisi jalur pejalan kaki yang pecah masih dapat ditemui pada sepanjang jalur. Baik pada area dekat gerbang saja, teatpi juga pada area plaza dan jalur pejalan kaki di tengah kampus FP. Perbaikan kondisi ini dirasa perlu untuk mewujudkan lingkungan yang aman dari kecelakaan-kecelakaan kecil seperti tersandung, terpeleset atau terjatuh akibat perkerasan yang tidak memenuhi syarat stabil, kokoh, memiliki permukaan yang rata dan tidak licin.

Kondisi jalur penyeberangan khusus pada jalur amatan Summersari B

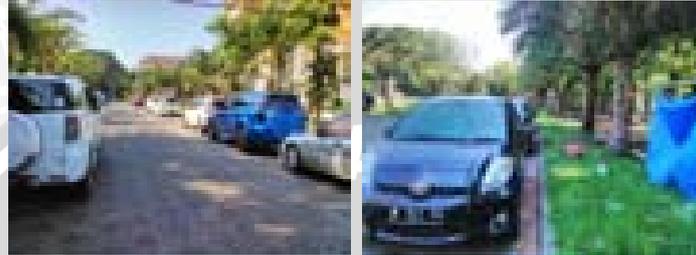
Gambar 4.93 :

Penghalang pada jalur pejalan kaki berupa obyek permanen tidak ditemui pada penggal jalur amatan ini. Satu-satunya penyebab ketidaklancaran berjalan kaki pada penggal jalur ini adalah adanya kendaraan roda empat yang diparkir di sisi kiri dan kanan jalan. Belum lagi jalur ini merupakan jalur utama sirkulasi menuju lingkungan area FISIP. Seperti yang telah disampaikan pada aspek keamanan berfungsinya suatu jalur sirkulasi sebagai jalur jalan dan jalur pejalan kaki akan menyebabkan terjadi konflik sehingga membuat aktivitas berjalan kaki menjadi tersendat.

Kondisi penghalang kelancaran aktivitas berjalan kaki jalur amatan Watugong B

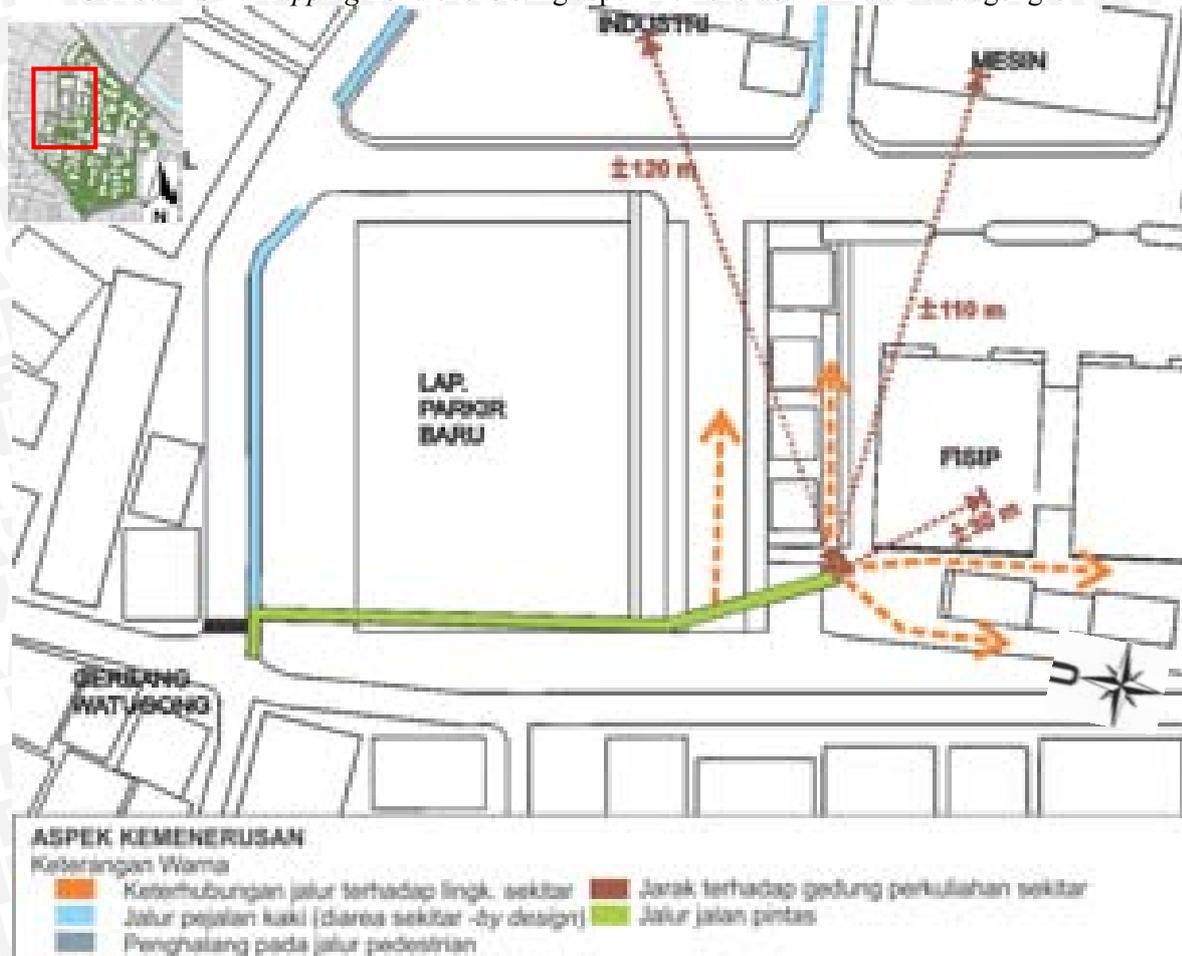
Gambar 4.94 : Mapping kondisi eksisting aspek Kemenerusan Amatan Watugong C

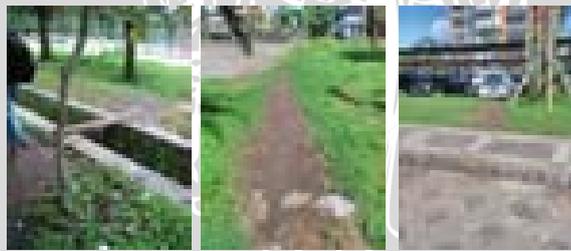
Gambar 4.95 :

Pada jalur ini, tidak terdapat jalur pejalan kaki sesuai standar yang diamankan oleh dinas PU yaitu jalur pejalan kaki dengan bentuk *sidewalk* di lingkungan pendidikan. Namun, jalur pejalan kaki pada penggal amatan ini sudah berupa *footpath* dan dapat ditingkatkan menjadi jalur pejalan kaki yang sesuai standar. Berdasarkan hasil observasi di lapangan, jalur ini memiliki keterhubungan langsung dengan lingkungan area amatan FISIP. Sedangkan berdasarkan hasil dari kuisisioner, reponden merasa jalur pejalan kaki yang ada kurang memenuhi aspek kemenerusan karena tidak memiliki jalur yang menerus (kontinyu) dan tidak tersebar secara merata. Walaupun jalur ini adalah jalur pintas yang memotong lapangan parkir barat UB, kondisi jalur yang berupa *footpath* memiliki potensi menghubungkan jalur lingkaran luar area barat Kampus UB.

Kondisi permukaan perkerasan pada penggal jalur amatan Watugong C

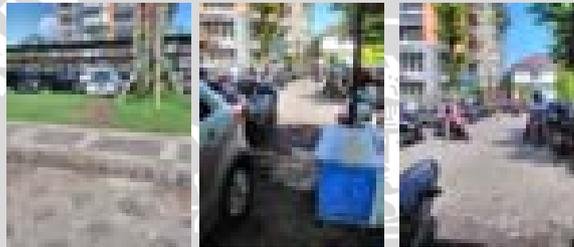
Gambar 4.96 :

Dari hasil pengamatan di lapangan, pada poin penghalang jalur pedestrian, hambatan yang dirasakan oleh mahasiswa adalah kepadatan kendaraan bermotor yang diparkir di tengah tengah jalur antara rute Watugong C dan kampus FISIP. Aktivitas jalur pejalan kaki yang memotong area parkir dirasa kurang tepat. Sehingga dengan perencanaan yang tepat peletakan lokasi pejalan kaki bisa sedikit digeser namun tetap menghubungkan lingkungan FISIP dengan gerbang luar kampus. Kemudian jalur tersebut ditata sesuai dengan kaidah kemenerusan jalur yang baik.

Kondisi hambatan kelancaran berjalan kaki pada penggal jalur amatan Watugong C

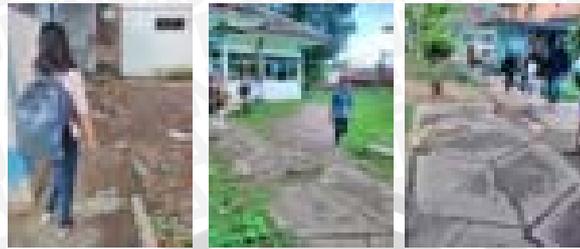
Pada poin lokasi peletakan jalur pejalan kaki dan poin Penghalang pada jalur pedestrian, respon yang diberikan oleh mahasiswa baik. Pada poin ini dapat ditemukan bahwa gerbang jalur jalan pintas Summersari ini adalah gerbang yang menghubungkan berbagai ruko-toko di sisi jalan Summersari, dan permukiman indekost mahasiswa sehingga aktivitas berjalan kaki yang ada cukup banyak. Namun kondisi perkerasan dan infrastruktur pejalan kaki yang berada di sisi barat gedung UKM dan di sisi utara gedung UKM berbeda dan terpisah antara jalur yang satu dengan jalur selanjutnya. Pejalan kaki harus melalui jalur setapak padahal dari area gerbang masuk FaPet sudah terdapat perkerasan walaupun kondisi

buruk. Hal ini menyebabkan adanya ketidak seimbangan dalam kualitas jalur dengan banyaknya aktivitas berjalan kaki walaupun peletakan lokasi sudah baik.

Gambar 4.98 :
Kondisi hambatan kelancaran berjalan kaki pada penggal jalur amatan
Sumbersari A

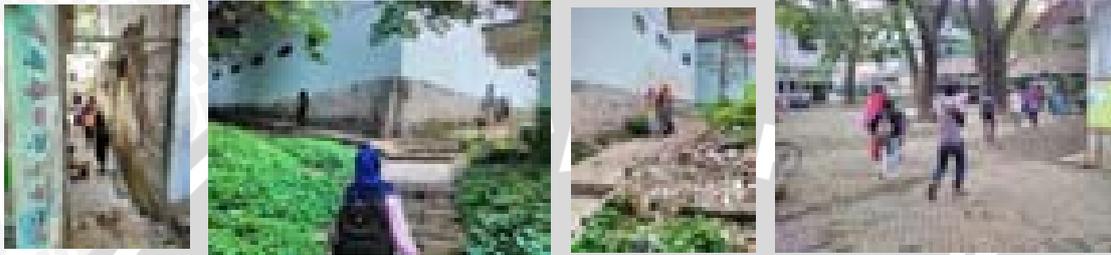
Gambar 4.100 :

Kondisi keterhubungan jalur pada penggal jalur amatan Summersari B

Penghalang Pada Jalur Pedestrian pada amatan ini dirasa tidak ada, hanya terdapat satu portal kecil yang melintang di ujung jalur pejalan kaki. Fungsi utama portal tersebut adalah untuk menghindarkan kendaraan bermotor masuk menuju lingkungan kampus karena hanya memiliki tinggi 20cm. Namun keberadaan dan pemilihan warna tidak mudah terlihat sehingga menimbulkan resiko tersandung dan *tripping*. Selain itu halangan yang cukup serius menghambat aktivitas berjalan kaki tidak ditemui.

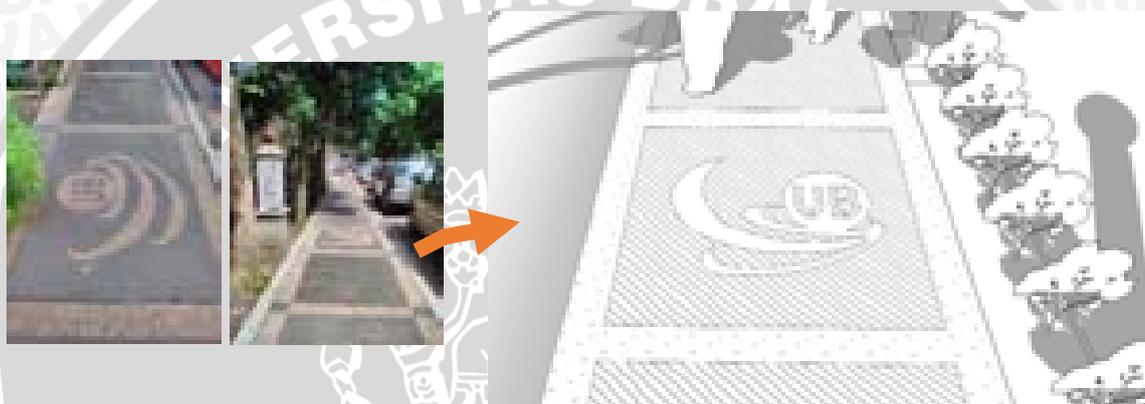
Gambar 4.109

Catatan berikutnya pada aspek keamanan terdapat pada kualitas perkerasan dan permukaan jalur pejalan kaki. Pada lingkungan kampus area barat, pada jalur pejalan kaki by design, tentunya memiliki perkerasan yang berbeda dengan jalur yang not by design. Namun sesuai dengan standar dan ketentuan yang ada, jalur pejalan kaki haruslah memiliki permukaan yang rata, tidak licin dan menggunakan material yang kokoh (Mohaved, 2011) sehingga syarat ini dapat diaplikasikan untuk seluruh penggal jalur amatan, mengingat setiap jalur amat penting bagi sirkulasi aktivitas berjalan kaki mahasiswa. Kemudian penggunaan material berpola pada jalur pejalan kaki juga dapat digunakan karena selain dapat menambahkan estetika juga dapat menjadi pengarah dan pemberi identitas bagi lingkungan kampus.

Rekomendasi Permukaan Perkerasan Jalur Pejalan Kaki

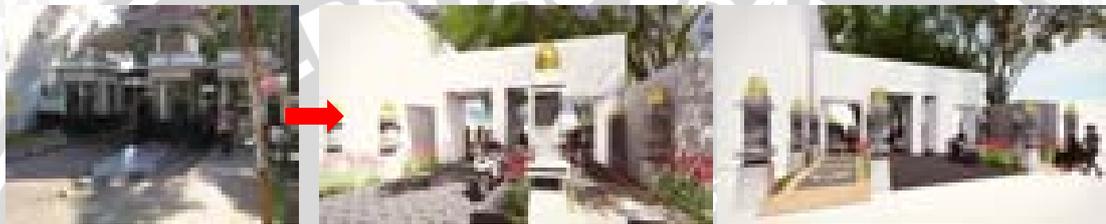
Gambar 4.115
Rekomendasi Amatan Watugong A – sisi gerbang

Dari hasil rekomedasi dapat dilihat perubahan tidak banyak terjadi pada penataan lingkungan di sekitar jalur pejalan kaki, hanya terdapat penambahan peneduhan dan infrastruktur pelengkap seperti kursi yang menjadi satu dengan *barrier* dan jalur hijau. Kemudian permukaan perkerasan sudah menjadi berpola dan memiliki permukaan tidak licin (tidak lagi rusak) serta jalur Watugong C sudah terhubung dengan gerbang Watugong.

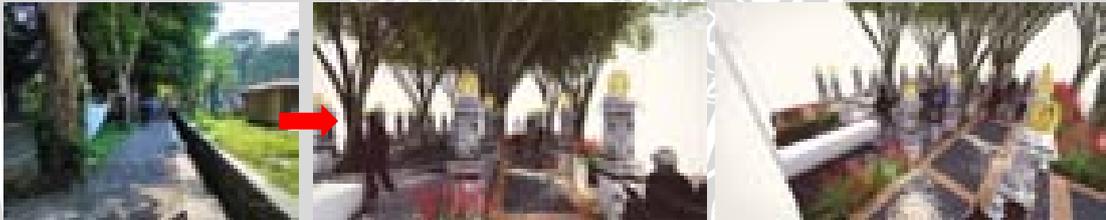
Gambar 4.116
Rekomendasi Jalur Pejalan Kaki Watugong A – sisi jalan masuk setelah gerbang

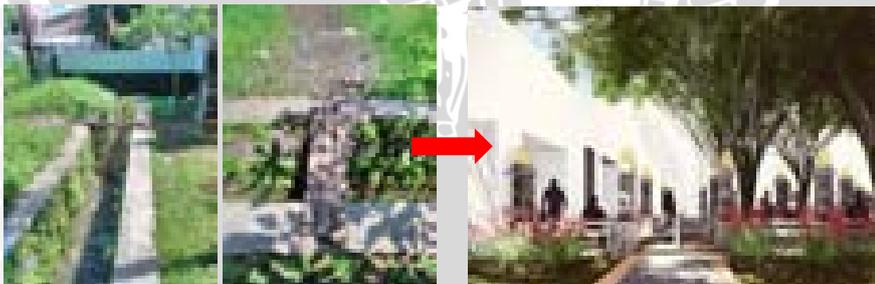
Gambar 4.117
Rekomendasi Jalur Pintas FISIP - sisi jalur jalan pintas menuju Watugong C

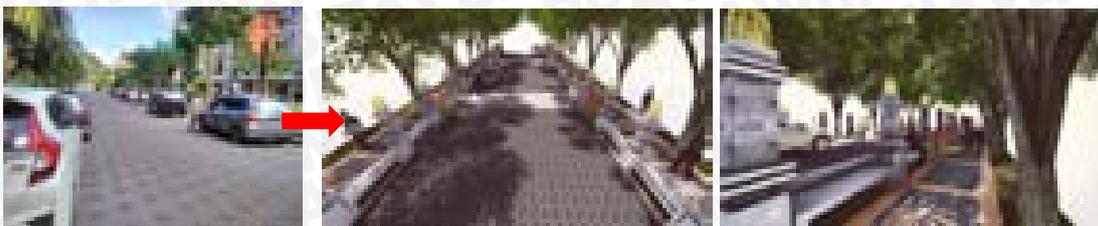
Gambar 4.119
Rekomendasi Amatan Watugong B – view dari sisi utara ke selatan

Dari hasil rekomedasi dapat dilihat perubahan banyak terjadi terutama pada persimpangan dan ketersediaan jalur pejalan kaki di sisi kiri dan kanan jalan. Penerangan, peneduhan dan *barrier* sudah tersedia di sepanjang jalur di kedua sisi jalan untuk meningkatkan kenyamanan dan keamanan mahasiswa saat berjalan kaki.

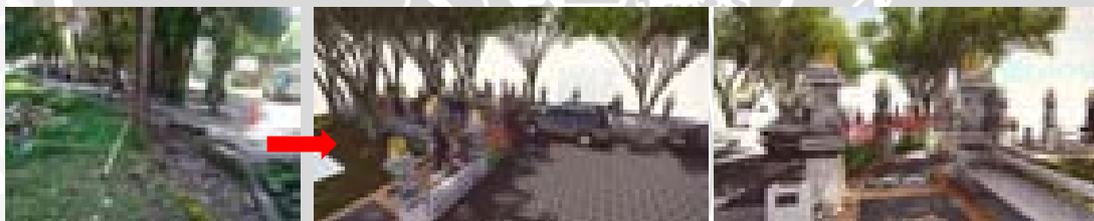
Gambar 4.121
Rekomendasi Amatan Watugong B – view persimpangan jalan dari sisi selatan

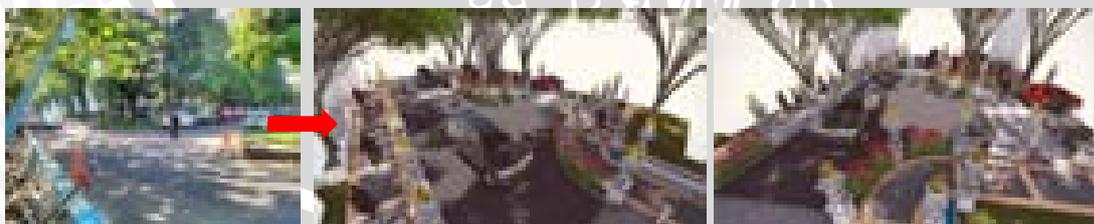
Gambar 4.122
Rekomendasi Amatan Watugong B – view persimpangan jalan dari sisi barat

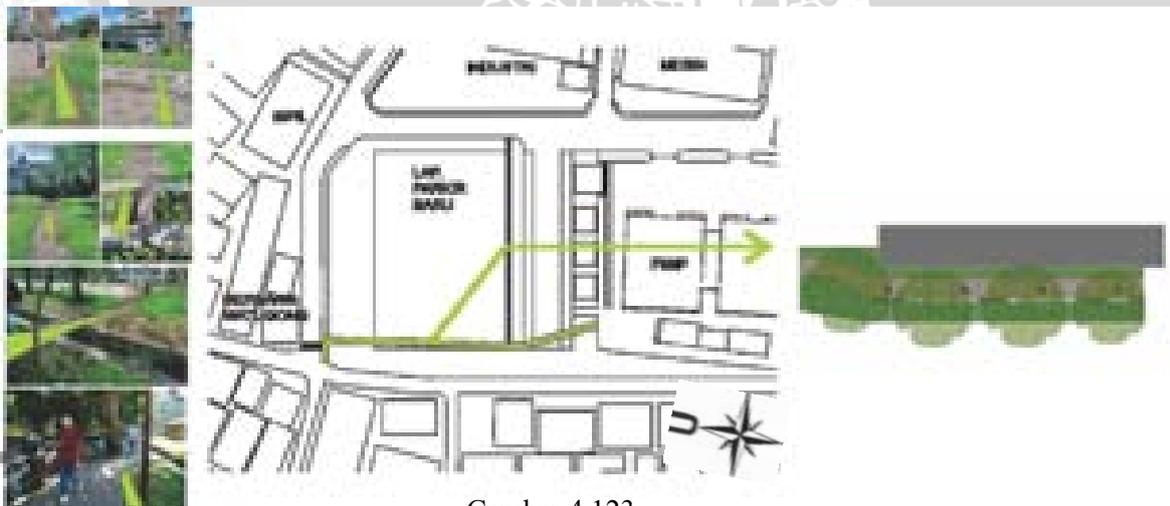
Gambar 4.123

Siteplan Rekomendasi Amatan Watugong C

- Keberadaan Peneduh perlu ditambah dengan pepohonan berupa tajuk lebar.
- Pada jalur ini, perlu diberikan jalur pejalan kaki sesuai standar dimensi jalur dan kondisi perkerasan yang ada. Kemudian perbedaan ketinggian pada kontur tanah yang ada perlu diakomodasi dengan anak tangga yang tidak terlalu tinggi yaitu 15cm.
- Pada jalur ini, keberadaan *barrier* tidak terlalu menjadi penekanan, *barrier* tidak menjadi pembatas dengan jalur luar tetapi difungsikan sebagai estetika karena menjadi satu dengan tempat duduk dan jalur hijau.
- Kondisi jalur yang tidak memiliki penerangan perlu diberikan penerangan yang cukup agar suasana tidak menjadi suram pada sore malam hari agar dapat pula diawasi oleh petugas keamanan yang berjaga di dekat gerbang Watugong.

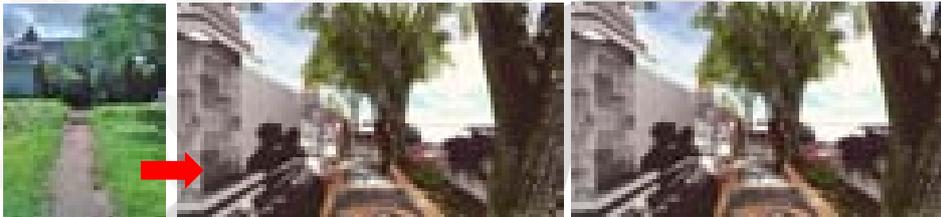
Gambar 4.125

Rekomendasi Watugong C (Jalur Pintas FISIP) – view dari sisi selatan

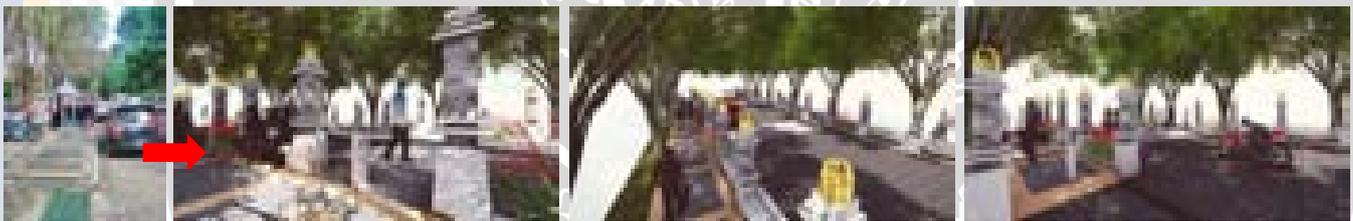
Gambar 4.127
Rekomendasi Jalur Fapet-FMIPA – view sisi FaPet B

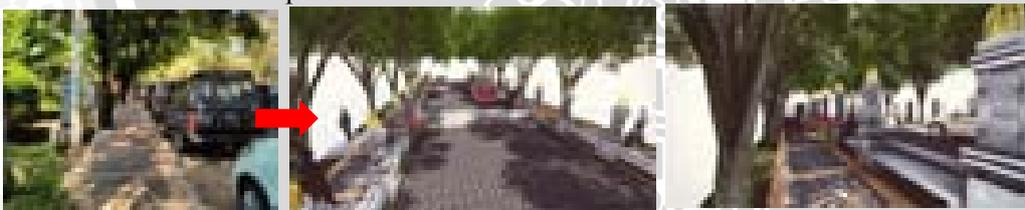
Gambar 4.128
Rekomendasi Jalur Fapet-FMIPA – view sisi FaPet A

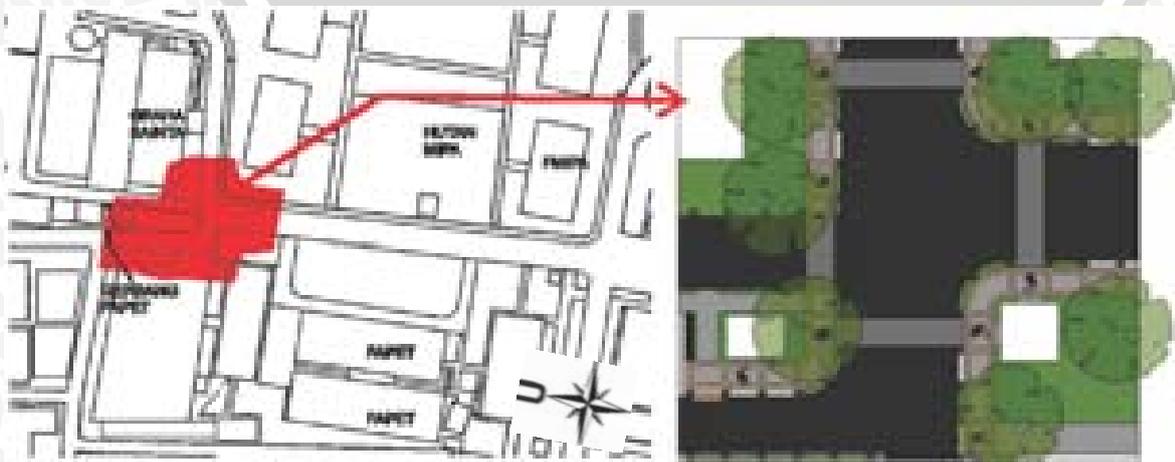
Gambar 4.129
Rekomendasi Persimpangan Jalur Fapet-FMIPA

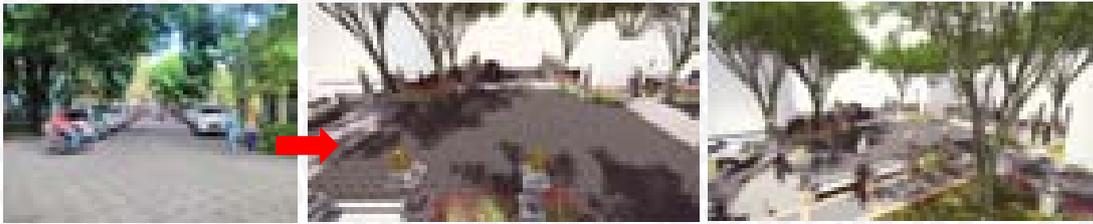
Gambar 4.130

Rekomendasi Persimpangan Jalur Fapet-FMIPA – view dari sisi arah utara

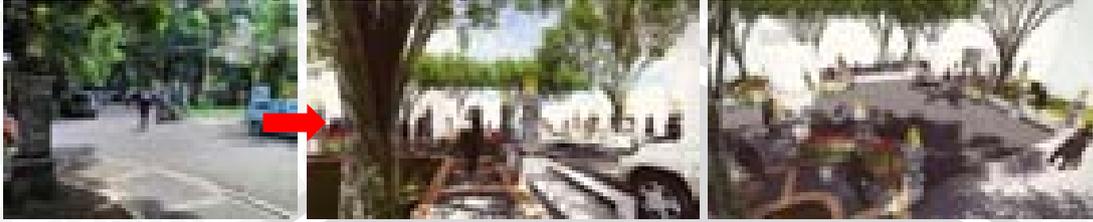
Gambar 4.131

Rekomendasi Persimpangan Jalur Fapet-FMIPA - view dari sisi timur (FaPet A)

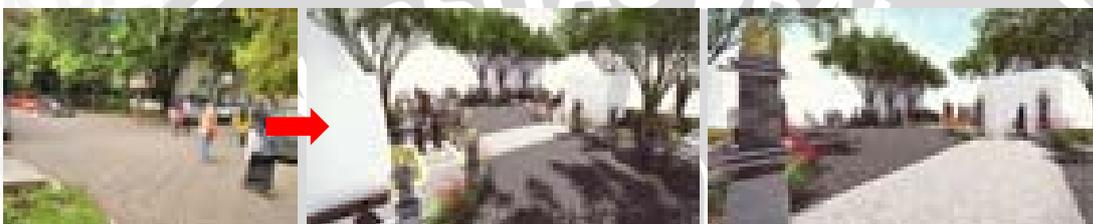
Gambar 4.132

Rekomendasi Persimpangan Jalur Fapet-FMIPA – view dari arah gerbang masuk FaPet

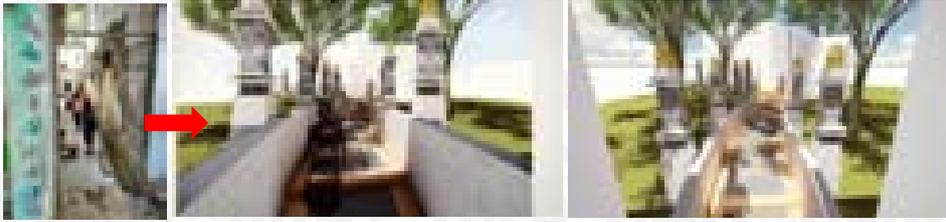
Gambar 4.134
Rekomendasi Jalur Jalan Pintas Sumpersari

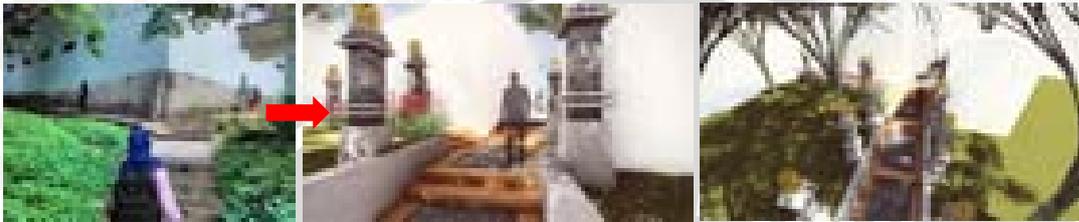
Gambar 4.135
Rekomendasi Jalur Jalan Pintas Sumpersari (2)

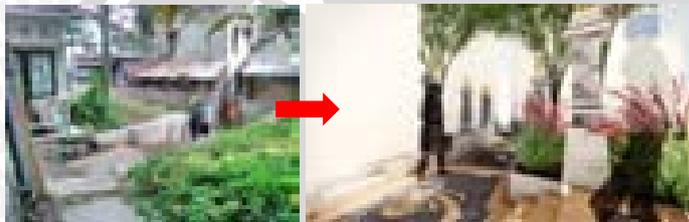
Gambar 4.136
Rekomendasi Jalur Jalan Pintas Sumpersari (3)

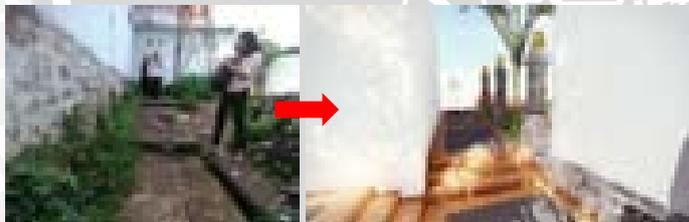
Gambar 4.137
Rekomendasi Jalur Jalan Pintas Sumpersari (4)

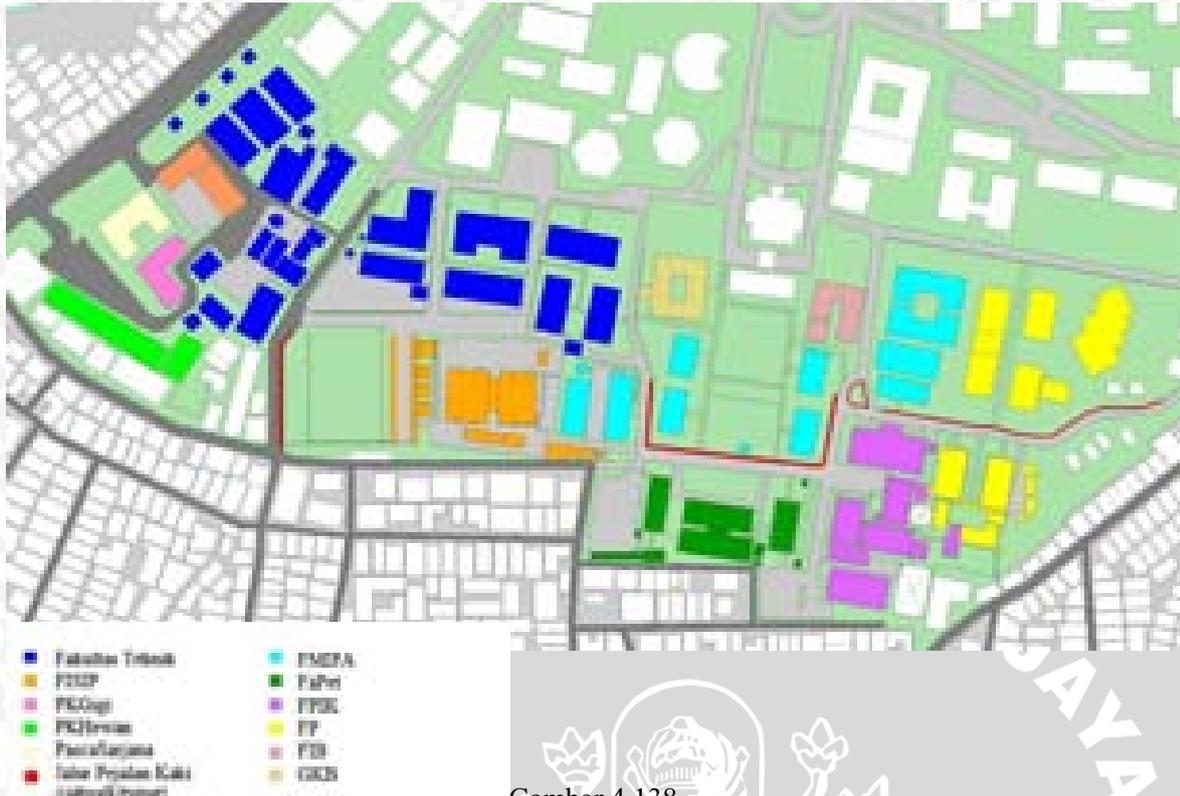
Gambar 4.138

Kondisi eksisting lingkungan kampus dan jalur pejalan kaki yang ada

Pada lingkungan kampus UB bagian barat, jalur pejalan kaki utama seperti yang telah dipaparkan dalam subbab sebelumnya, belum saling terhubung antara lingkungan kampus (fakultas) satu dengan kampus lain. Tidak adanya keterhubungan dan jalur yang menerus di lingkungan kampus area barat ini berarti tidak mengakomodasi jalur jalan berdasarkan aktivitas berjalan kaki. Padahal dengan adanya jalur yang saling terhubung, mahasiswa tidak perlu menggunakan kendaraan bermotor untuk menuju lingkungan kampus lain. Oleh karena itu sesuai dengan rekomendasi umum, berikut adalah rekomendasi jalur pejalan kaki di lingkaran luar yang berbatasan langsung dengan pagar batas luar lingkungan kampus.

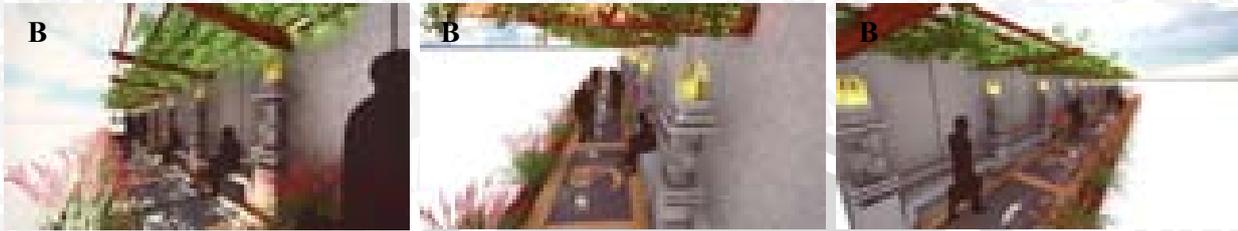
Gambar 4.140

Rekomendasi jalur pejalan kaki bagi lingkungan yang berdekatan dengan dinding pagar kampus dan tidak memiliki ruang tanam untuk pemberian peneduhan berupa pepohonan

untuk tetap memenuhi rekomendasi umum yaitu aspek kemenerusan terutama untuk menghubungkan lingkungan kampus satu dengan yang lain dan mengakomodasi aktivitas berjalan kaki mahasiswa adalah sebagai berikut.

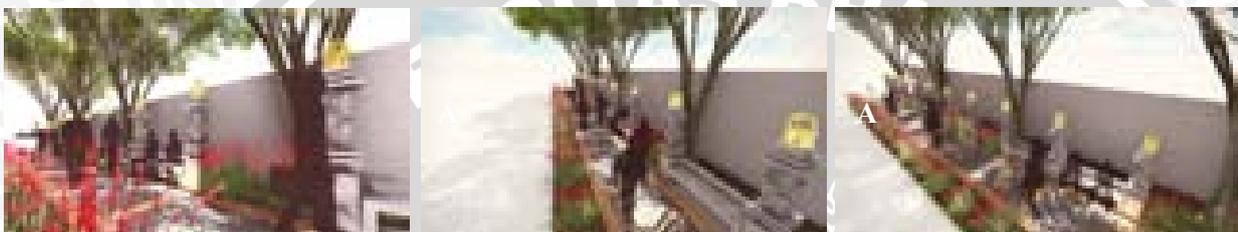
Gambar 4.141

Rekomendasi jalur pejalan kaki bagi lingkungan yang berdekatan dengan dinding pagar kampus namun memiliki ruang tanam untuk pemberian peneduhan berupa pepohonan
