4.14 Uraian Pengujian

4.14.1 Model *Original Design*

4.14.2 Model Uji Penetapan (*Development Test*)

4.14.3 Model *Final Design*

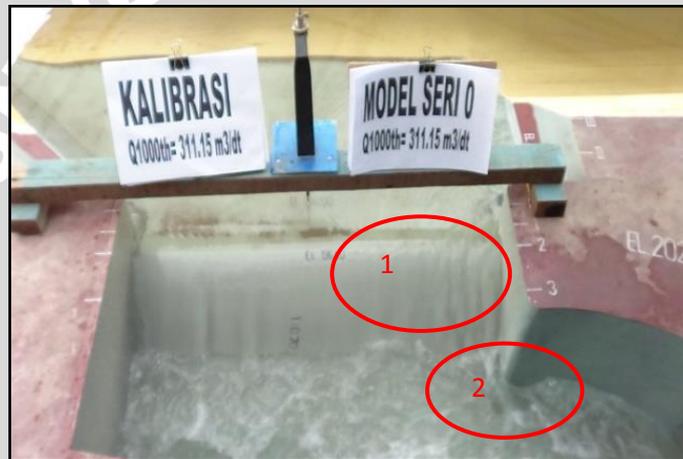
1. Kondisi aliran di saluran pengarah hulu pelimpah menyebabkan ketidakrataan aliran di atas ambang pelimpah dikarenakan radius dinding saluran pengarah kurang besar (ditunjukkan pada Gambar 4.24).
2. Aliran kaki pelimpah hilir sebelah kiri terjadi kontraksi aliran yang diakibatkan oleh kurang besarnya radius dinding (ditunjukkan pada Gambar 4.24).

Gambar 4.24. Kondisi aliran debit Q_{1000} pada pelimpah

Seri *original design*, kontraksi aliran di saluran pengarah hulu menyebabkan ketidakrataan aliran di atas ambang pelimpah dan aliran air pada kaki pelimpah hilir. Hal ini disebabkan kurang besarnya radius dinding kurang besar. Oleh karena itu, pada *final design* dilakukan pengubahan jari-jari dinding kanan dan kiri pelimpah menjadi $R_{\text{hulu}} = 2,00 \text{ m}$ dan $R_{\text{hilir}} = 5,00 \text{ m}$.

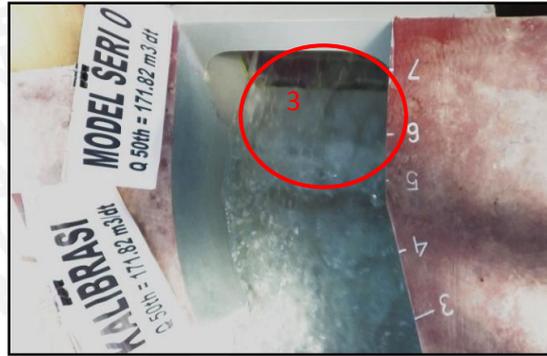
Gambar 4.25. Kondisi aliran debit Q_{50} pada saluran transisi menuju peluncur

Seri *original design* pada saluran transisi menunjukkan adanya aliran silang (*crossflow*) pada saluran peluncur yang kemudian menjalar sampai peredam energi seperti yang ditunjukkan pada Gambar 4.25.

Seri *original design* menunjukkan adanya aliran silang (*crossflow*) pada saluran peluncur yang kemudian menjalar sampai peredam energi seperti yang ditunjukkan pada Gambar 4.25. Untuk mengantisipasi hal tersebut, maka dipasang tiga buah pilar dengan dimensi pilar panjang= 4,34 m, lebar= 2 m, tinggi= 4,2 dan dimensi pilar bagian tengah yang lebih panjang yaitu menjadi 8 m.

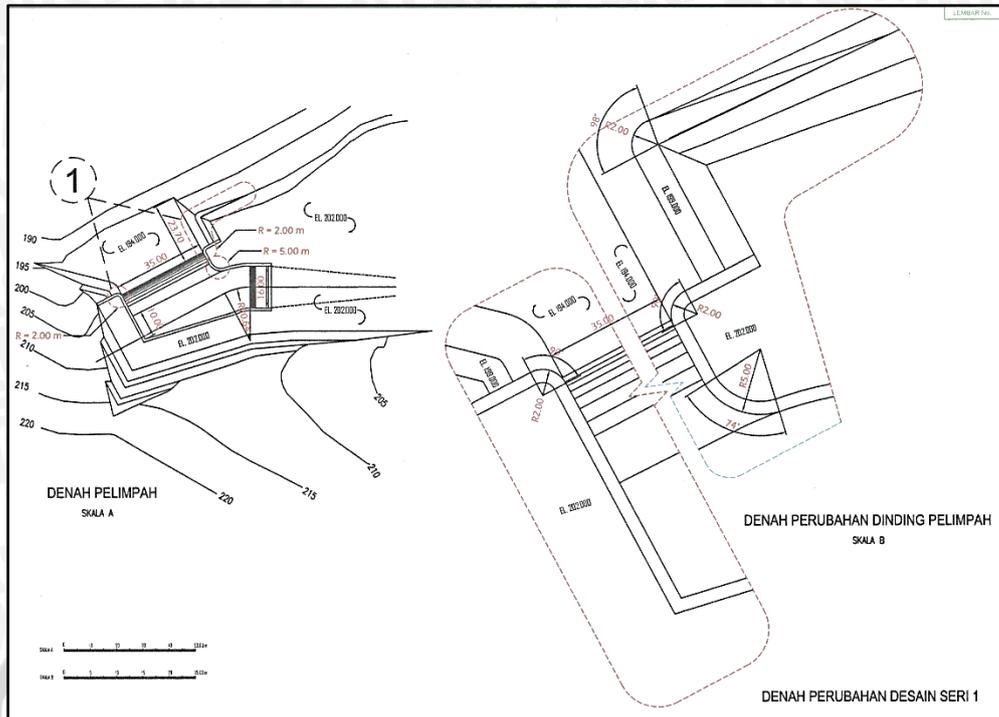
Untuk meratakan aliran di atas ambang pelimpah dan kaki pelimpah hilir sebelah kiri, maka dinding saluran pengarah pelimpah radiusnya diperbesar seperti pada Gambar 4.27 berikut.

Gambar 4.27. Perubahan design seri 1

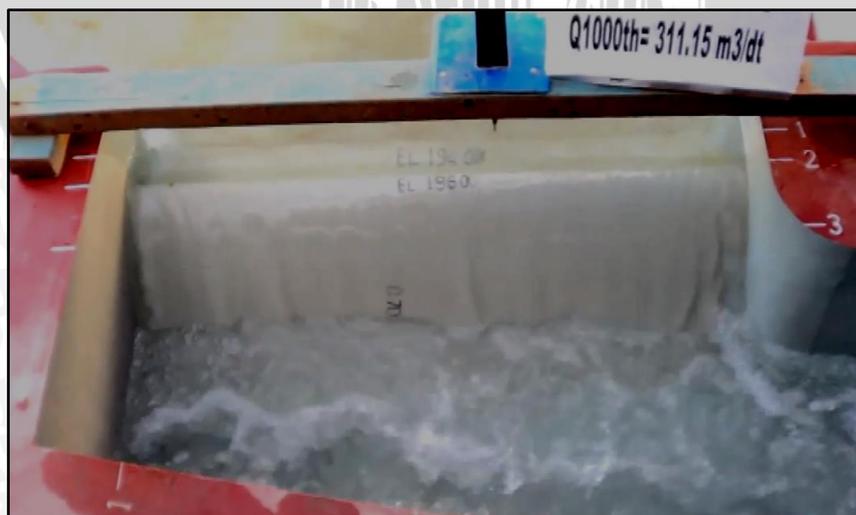
Dengan perubahan jari-jari tersebut, maka kondisi aliran di atas pelimpah dan di kaki dinding pelimpah sebelah kiri menjadi lebih rata (ditunjukkan pada Gambar 4.28). Namun masih terjadi *crossflow* dan jatuhnya lompatan air tidak pada kolam peredam melainkan menghantam dinding kolam peredam hulu sebelah kanan, sehingga dilakukan perbaikan lagi pada model seri 2.

Gambar 4.28. Kondisi aliran pada pelimpah pada model seri 1

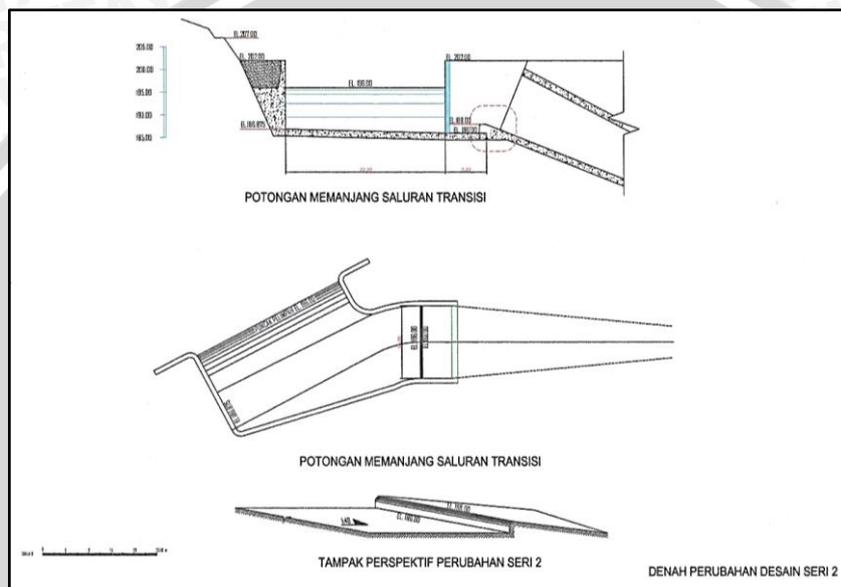
Penempatan ambang kontrol setinggi 1 meter dan berjarak 10 meter dari penampang hilir saluran samping yang diharapkan berfungsi sebagai pengatur aliran tidak dapat berfungsi secara efektif. Sehingga, agar ambang kontrol dapat berfungsi secara efektif dilakukan perubahan yaitu menaikkan ambang menjadi 2 meter dan posisinya digeser mengarah ke hulu sejauh 1 meter, sehingga posisinya menjadi 9 meter di ukur dari penampang hilir saluran samping.

Gambar 4.29. Perubahan design seri 2

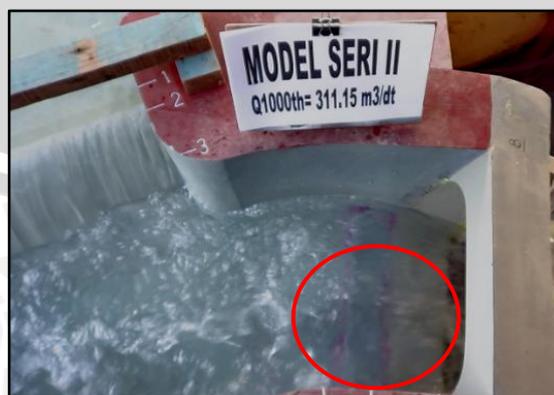
Dengan perubahan tersebut masih terjadi *crossflow* (ditunjukkan pada Gambar 4.30). Namun loncatan aliran pada *flip bucket* sebelum terjadi *sweepout* sudah merata dan sejajar untuk debit kecil Q_1 dan Q_2 , sedangkan untuk debit besar loncatan belum merata cenderung mengarah di sebelah kanan (ditunjukkan pada Gambar 4.31) sehingga dilakukan lagi perbaikan di model seri 3.

Gambar 4.30. Kondisi aliran pada saluran transisi menuju peluncur pada model seri 2

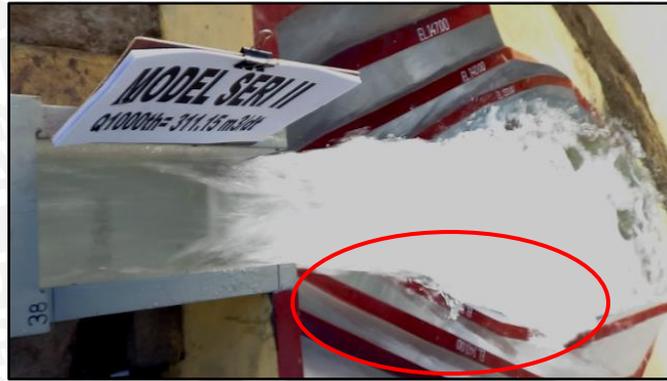
Gambar 4.31. Kondisi aliran di peredam energi pada model seri 2

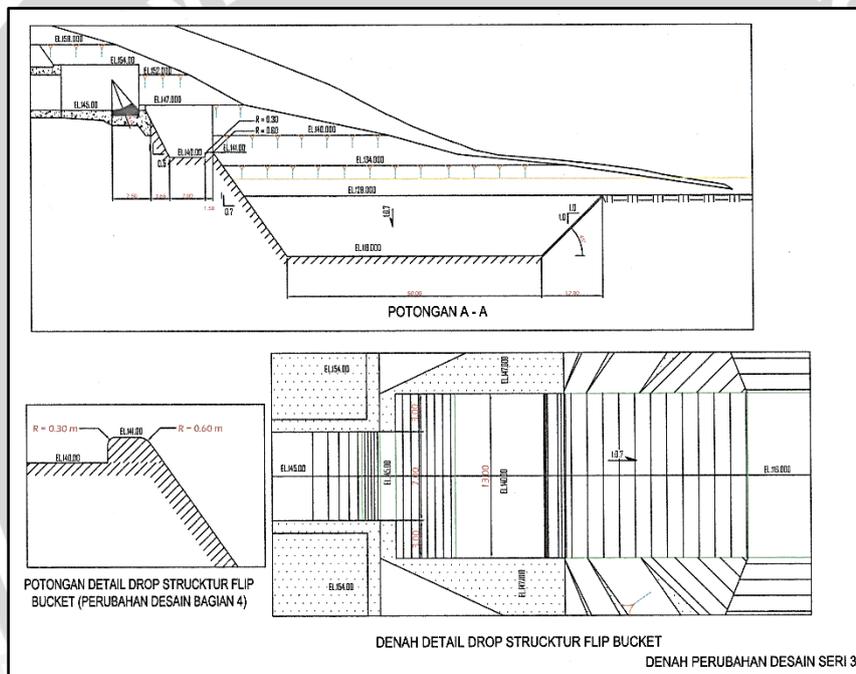
Upaya jatuhnya loncatan air tepat mengarah pada kolam peredam dan loncatan air tidak terhalang oleh dinding kolam peredam diubah sebagaimana gambar berikut

Gambar 4.32. Perubahan design seri 3

Setelah perubahan design pada debit aliran Q_1 , dimana *sweep out* jatuh tepat pada trap kolam peredam dengan elevasi +140,00 dan untuk debit Q_2 dan debit yang lebih besar *sweepout* sudah mengarah dan jatuh tepat pada kolam peredam. Tetapi pada debit Q_{50} sampai Q_{1000} loncatan air masih sedikit mengarah ke sebelah kanan kolam peredam, sehingga dilakukan perbaikan *design* lagi pada model seri 4.

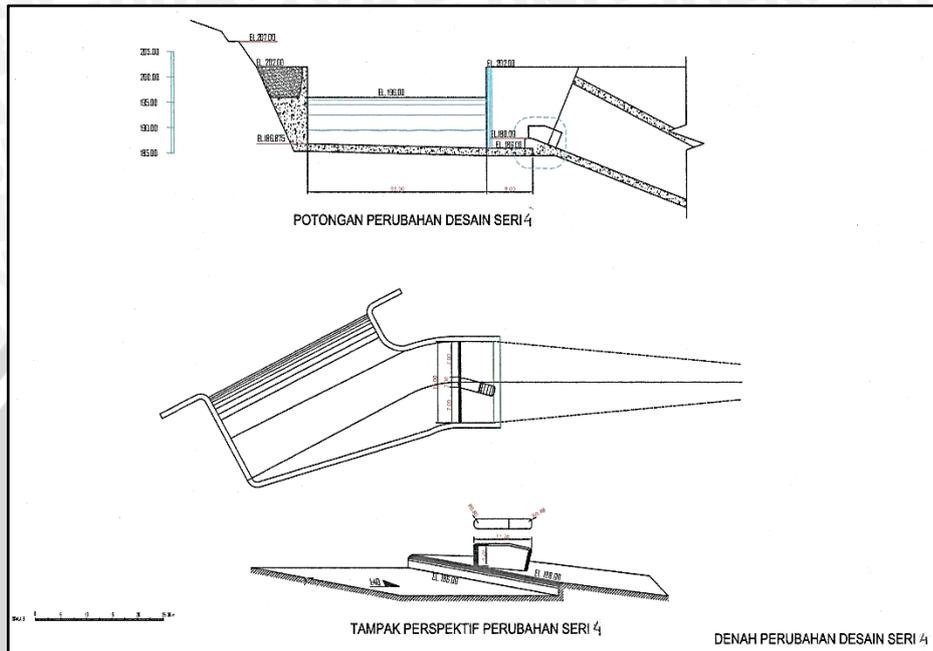
Upaya menghilangkan *cross flow* pada aliran yang akan masuk ke dalam terowong untuk semua debit maka pada penampang kontrol dipasang pilar sebagaimana gambar berikut:

Gambar 4.33. Perubahan design seri 4

Setelah perubahan *design* seri 4 kondisi loncatan air pada peredam energi masih sedikit mengarah ke sebelah kanan kolam peredam, sehingga dilakukan perbaikan *design* lagi pada model seri 5.

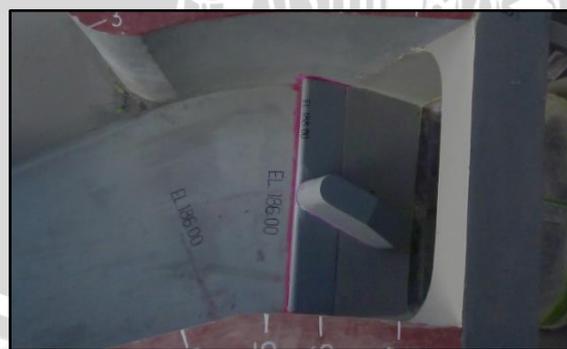
Gambar 4.34. Perubahan design model seri 4 tampak atas

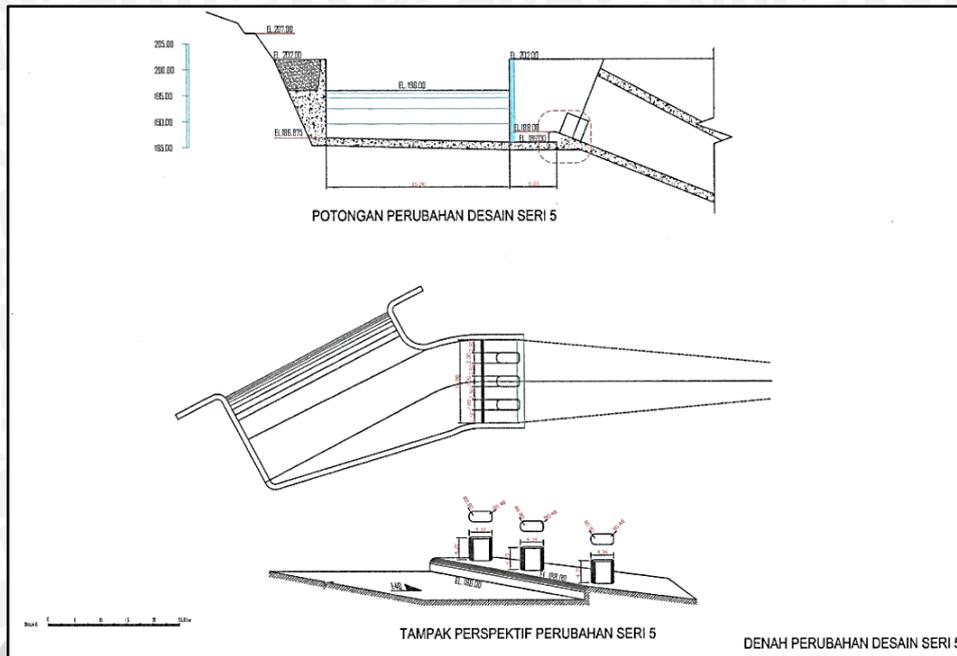
Memperhatikan pola aliran dan hasil loncatan air yang masih mengarah sedikit ke sebelah kanan kolam peredam, maka dipasang tiga buah pilar dengan dimensi panjang= 4,34 m, lebar= 2 m, dan tinggi= 4,2 dan formasi pemasangan sebagai berikut:

Gambar 4.35. Perubahan design seri 5

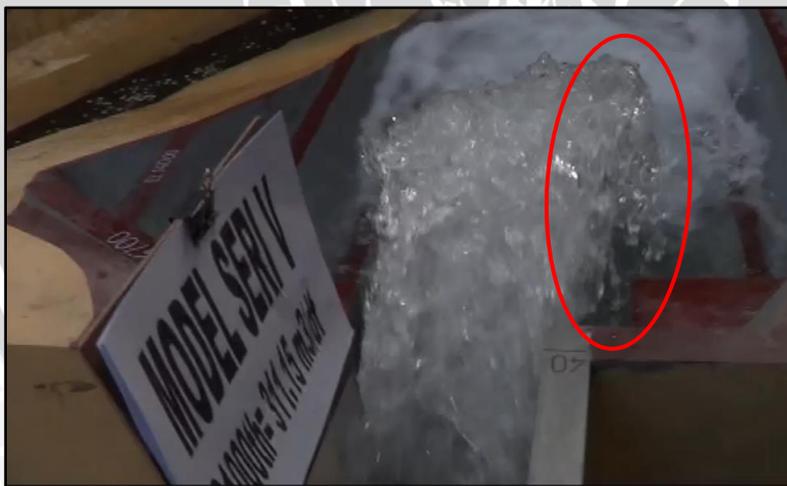
Penambahan pilar dan formasi pemasangan di atas ambang kontrol dengan jarak antar pilar merata ternyata belum memberikan hasil loncatan air yang baik untuk debit Q_{50} sampai Q_{1000} (dapat dilihat pada gambar 4.36). Sehingga dilakukan lagi perbaikan *design* pada model seri 6.

Gambar 4.36. Kondisi aliran di peredam energi pada *design* seri 5

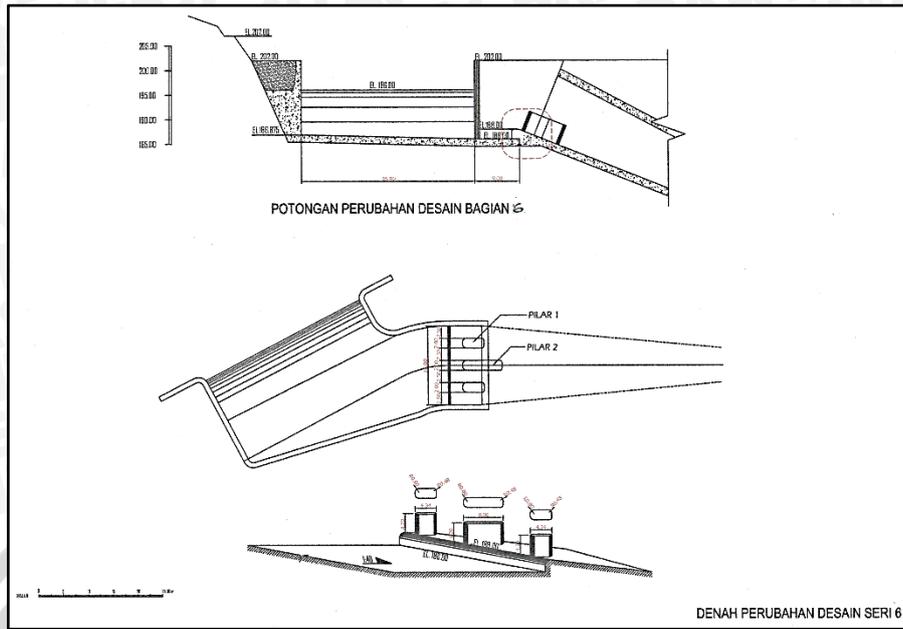
Memperhatikan pola aliran hasil pengujian seri 5, maka pemasangan formasi pilar mengikuti model seri 5 dengan pilar di bagian tengah dibuat lebih panjang menjadi 8 m sebagaimana gambar berikut:

Gambar 4.37. Perubahan design seri 6

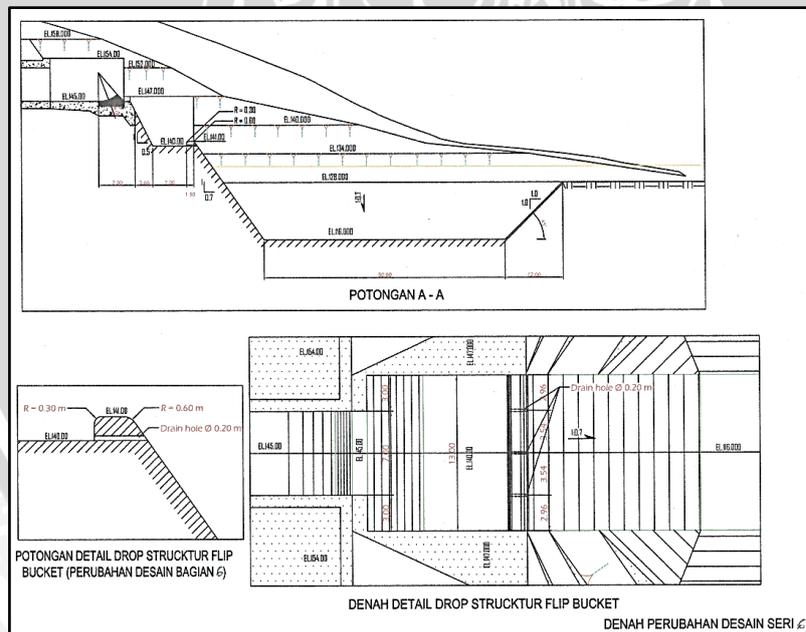
Untuk menghindari pengendapan sedimen pada lantai terjunan maka diberi tiga buah *drain pipe* dengan diameter 0,2 m seperti gambar berikut

Gambar 4.38. Perubahan design seri 6

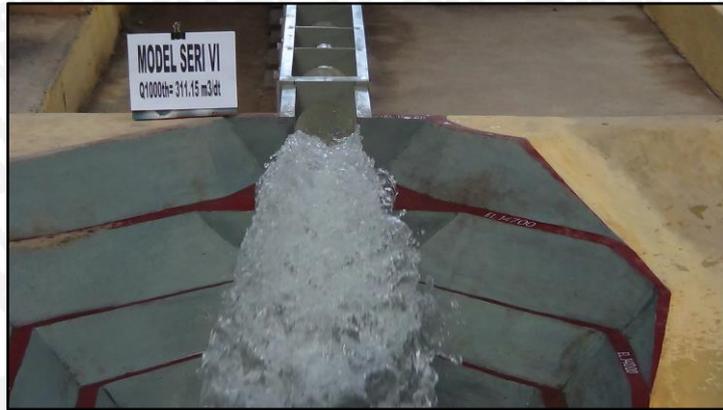
Pada model seri ini kondisi loncatan air pada *flip bucket* sudah mengarah pada posisi di tengah-tengah kolam dan jatuh dalam daerah kolam. Sehingga *design* inilah yang digunakan pada *final design* (ditunjukkan pada Gambar 4.39)

Gambar 4.39. Kondisi aliran di peredam energi pada seri 6

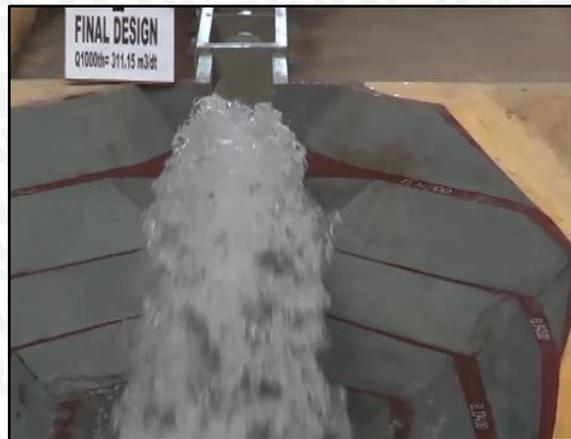
Pada final design ini kondisi aliran pada pelimpah sudah merata dan tidak ada *crossflow* karena dilakukan perbaikan dengan peninggian ambang dan pemberian pilar di inlet terowong pada peluncur sehingga loncatan air pada *flip bucket* sudah mengarah pada posisi di tengah-tengah kolam dan jatuh dalam daerah kolam (ditunjukkan pada Gambar 4.40)

Gambar 4.40. Kondisi aliran di peredam energi pada final *design*

1. Perubahan jari-jari dinding kanan dan kiri pelimpah menjadi $R_{\text{hulu}} = 2,00$ m dan $R_{\text{hilir}} = 5,00$ m.
2. Peninggian ambang pada inlet terowongan dari El. +187,00 menjadi El. +188,00.
3. Penambahan pilar di atas ambang sebanyak tiga buah dengan dimensi pilar panjang= 4,34 m, lebar= 2 m, tinggi= 4,2 dan dimensi pilar bagian tengah yang lebih panjang yaitu menjadi 8 m.
4. Perubahan kemiringan serta penambahan trap pertama dengan lantai pada El. 140,00, puncak trap El. 141,00 dan kemiringan dari El. +141,00 menuju El.+116,00 yaitu hulu= 1:0,7 dan hilir 1:1.
5. Penambahan *drain pipe* dengan diameter 0,2 m di trap pertama yaitu pada elevasi 141,00 m.
6. Usulan penambahan *groundsill* setinggi 1 m di atas dasar sungai yang ditempatkan pada posisi 100 m dari saluran pengarah hilir.

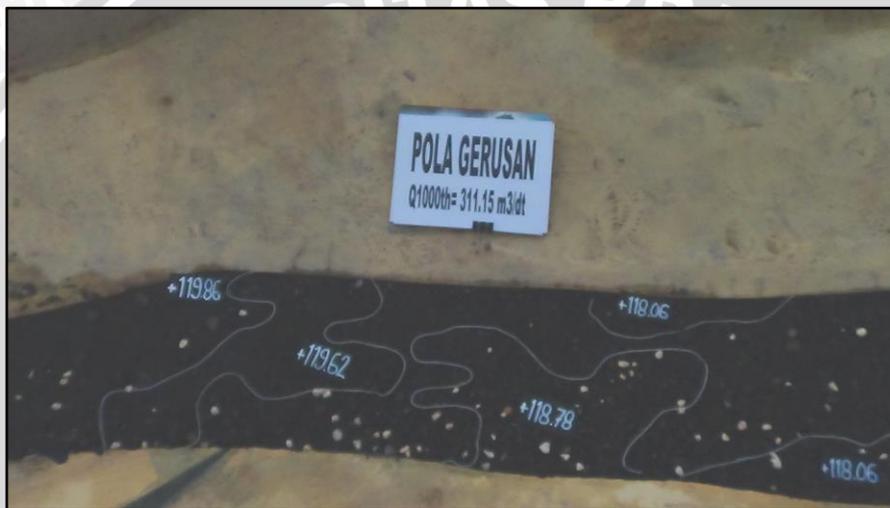
Pola gerusan yang dilakukan pada *final design* dari Q_1 - Q_{25} , Q_{50} - Q_{100} dan Q_{1000} mempunyai kecenderungan yang hampir sama dengan gerusan terdalam didekat saluran pengarah hilir dari 0,4 m sampai 3 m. Namun untuk kondisi pengaliran Q_{1000} gerusan terdalam mencapai 11 m, sehingga untuk mengantisipasi dilakukan usulan penambahan *ground sill* setinggi 1 m di atas dasar sungai sebagai bangunan pengendali gerusan yang ditempatkan pada posisi 100 m dari saluran pengarah hilir.

Gambar 4.41. Pola gerusan pada Q_{1000}
