ARTIKEL ILMIAH
TEKNIK ARSITEKTUR

MORFOLOGI RUANG DALAM RUMAH TINGGAL PERUMAHAN KAMARAN DI KAWASAN PABRIK GULA SEMBORO

*(The morphology of Kamaran Residential Housing Interior Space in Semboro Sugar
Factory Zone)*

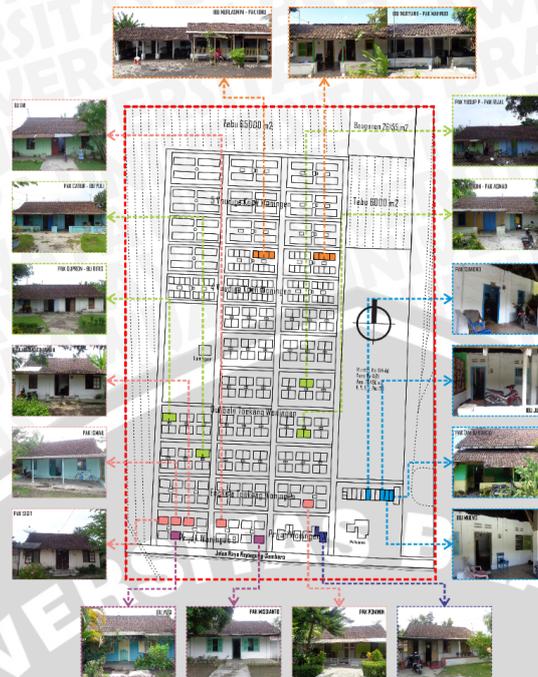
Gambar 1. Kasus bangunan rumah tinggal Perumahan Kamaran.
Sumber: gambar/data Arsip Bagian Instalasi Pabrik Gula Semboro (2016)

Dari jumlah total 157 bangunan/ 445 kamar yang didapatkan sebagai populasi dan dilakukan proses pemilihan kasus bangunan kriteria yang telah disebutkan diatas maka di dapatkan sejumlah 15 bangunan rumah/ 28 kamar yang ditetapkan sebagai objek penelitian (kasus bangunan penelitian) terdiri dari 8 bangunan tunggal (8 kamar) yang terdiri dari 1 bangunan Kamar Satu A, 2 bangunan Kamar Satu B, dan 5 bangunan Kamar Satu Tukang; 4 bangunan gandeng/kopel dua (8 kamar) Kamar Dua Tukang; 2 bangunan gandeng/kopel empat (8 kamar) Kamar 4 kuli A; 1 bangunan Tangsi (4 kamar) (Gambar 1.) Dari proses pemilihan kasus bangunan terdapat kelompok bangunan yang tidak dijadikan sebagai penelitian karena tidak memenuhi kriteria, yaitu kelompok bangunan kamar 5 5 *Voudige Koeli Woningen* dan Kamar baru.

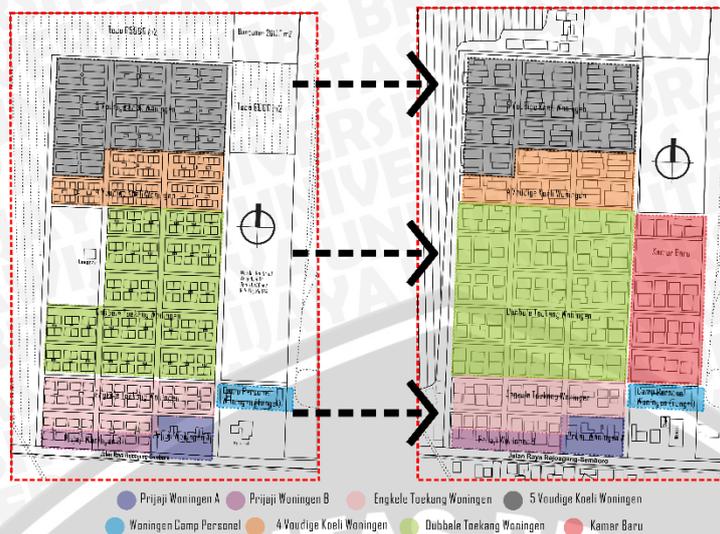
Gambar 2 Peta wilayah perkembangan dan pembagian zonasi Perumahan Kamaran
 Sumber: *Arsip Bagian Instalasi Pabrik Gula Semboro (2016), dengan sketsa pribadi*

Pada tahun 1960-an Pabrik Gula Semboro membangun kembali daerah yang kosong di perumahan kamaran lebih tepatnya berada di sisi timur Perumahan Kamaran sebanyak 24 bangunan (48 kamar) rumah tinggal dengan jenis bangunan gandeng/ *kopel* dua yang saat ini lebih dikenal sebagai **Kamar Baru** (Gambar 2.).

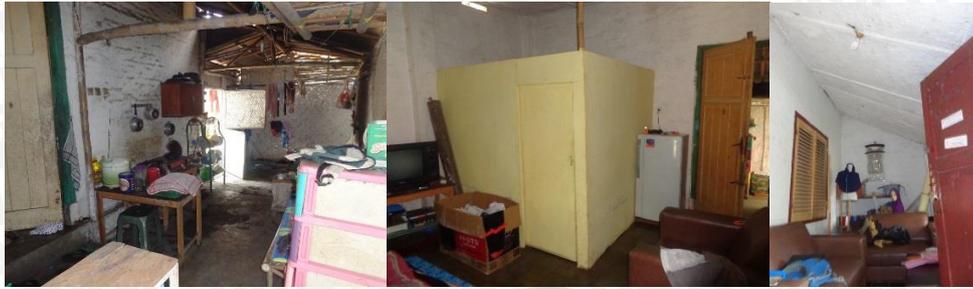
Gambar 3. Foto perubahan spasial bangunan *Engkle Toekang Woning*

Perubahan spasial berupa penambahan ruang, pembagian ruang, dan perubahan fungsi ruang bangunan *Engkle Toekang Woning*.

Secara umum kondisi spasial bangunan rumah *Engkle Toekang Woningen* adalah sebagai berikut. Bila ditinjau dari karakter spasial bangunan, perubahan paling mencolok adalah dengan ditambahkannya ruang dapur, dan ruang makan dengan ukuran 3,00x7,25. Penambahan ruang yang dilakukan menjadikan bangunan utama dan banggunna pendukung kini menjadi satu kesatuan unit bangunan yang dilatarbelakangi karena kebutuhan penghuni. Perubahan lain yang dilakukan adalah dengan membagi ruang kamar tengah menjadi ruang keluarga dan kamar tidur dengan ukuran 2,50x2,50 meter, dengan tanpa merubahn atau memodifikasi struktur dan bentuk bangunan asli. Pembagian ruang yang dilakukan disebabkan karena faktor kebutuhan penghuni rumah karena bertambahnya jumlah anggota keluarga (Gambar 3).

Dari keseluruhan perubahan spasial yang pada bangunan *Engkle Toekang Woning*, adalah perubahan dengan kategori/intensitas ringan, yaitu penambahan, pembagian ruang baru, dan perubahan fungsi ruang dengan tanpa merubah atau memodifikasi struktur asli bangunan.

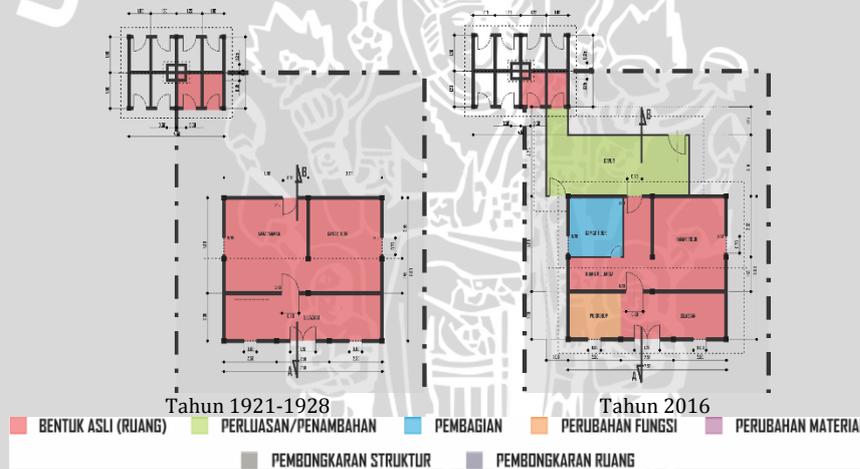
Gambar 4. Perubahan morfologi spasial ruang dalam bangunan *Engkle Toekang Woning*

Analisis morfologi spasial ditampilkan pada grafis di bawah ini, yang menunjukkan bahwa bentuk asli bangunan masih dipertahankan dan perubahan hanya bersifat perluasan/penambahan ruang, pembagian ruang, dan perubahan fungsi ruang dengan intensitas ringan. Pola perubahan cenderung kedalam dan keluar. Perubahan yang terjadi disebabkan karena faktor kebutuhan, dan gaya hidup (penghuni) manusia (Gambar 4.).

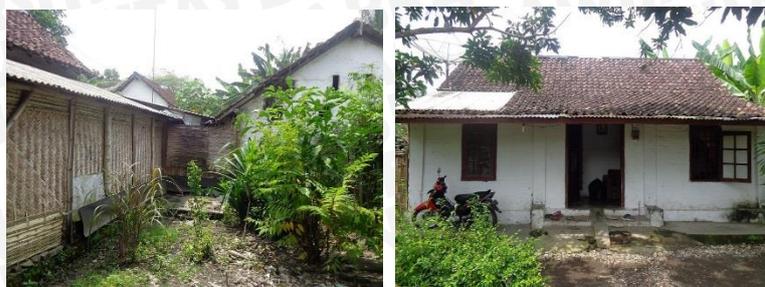
Gambar 5. Foto perubahan visual bangunan *Engkle Toekang Woningen*

Perubahan visual dengan dilakukan penggunaan material baru dan pengecatan ulang dinding, pintu, jendela, penghubung ruang pada bangunan *Engkle Toekang Woningen*

Perubahan spasial yang dilakukan dengan ditambahkan ruang baru dengan menggunakan material dengan bentuk dan warna yang berbeda menghasilkan kesan ketidakselarasan dengan material asli bangunan *Engkle Toekang Woning*. Perubahan dengan intensitas ringan dilakukan dengan penggunaan material dinding pada ruang baru dengan menggunakan material baru berupa *multipleks* dan *gedeg*, pengaplikasian bentuk dan material dinding baru disebabkan karena faktor kebutuhan terkait finansial. Perubahan lain dengan intensitas ringan adalah pengecatan kembali dinding menggunakan warna putih sesuai dengan warna asli, dan pengecatan pintu jendela menggunakan warna coklat. Perubahan yang terjadi dikarenakan oleh faktor selera penghuni yang bertujuan agar menjaga keawetan bentuk asli (Gambar 5.).

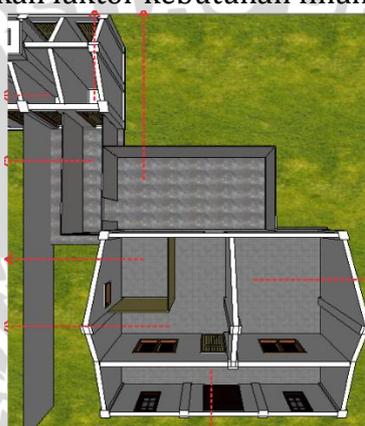
Perubahan visual pada bangunan *Engkle Toekang Woningen* dengan intensitas ringan-sedang
Gambar 6. Perspektif visual ruang dalam bangunan *Engkle Toekang Woningen*

Analisis morfologi visual ditampilkan pada grafis di bawah ini, yang menunjukkan bahwa perubahan visual yang terjadi dengan intensitas ringaan. Perubahan yang terjadi berupa pengalokasian bahan material baru, pengecatan dinding, pintu, dan jendela. Perubahan yang terjadi disebabkan faktor kebutuhan finansial penghuni (Gambar 6.).

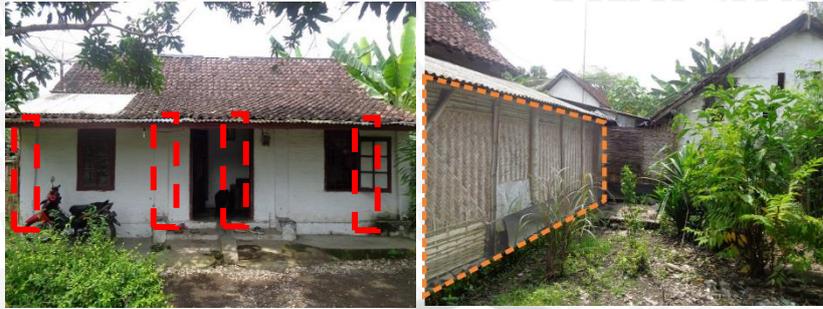
Gambar 7. Struktur bangunan *Engkle Toekang Woningen*

Karakter struktur bangunan Struktur tambahan kolom kayu dinding pemikul *Engkle Toekang* bangunan *Engkle Toekang Woningen* kondisinya masih sangat yang ditambahakna karena faktor terjaga tanpa perubahan yang berarti. kebutuhan penghuni.

Karakter asli kelompok bangunan *Engkle Toekang Woningen* dengan struktur dinding pemikul dan struktur atap gevel pada bangunan utama dan bangunan pendukung/keuken. Struktur asli kelompok bangunan *Engkle Toekang Woningen* tidak mengalami perubahan yang cukup berarti, namun seiring dengan terdapatnya perubahan secara spasial dan visual, maka terdapat pula perubahan secara struktural yang bersifat tambahan penambahan struktur baru. Penambahan struktur baru dilakukan dengan mengaplikasikan struktur kolom kayu/bambu. Pengaplikasian struktur struktur kayu/bambu yang dilatarbelakangi faktor kebutuhan yang menyesuaikan dengan pengaplikasian dinding pasangan *gedeg* anyaman bambu yang membetuk ruang-ruang dalam bangunan. Struktur asli dinding pemikul tidak terdapat perubahan yang dilakukan (Gambar 7.).

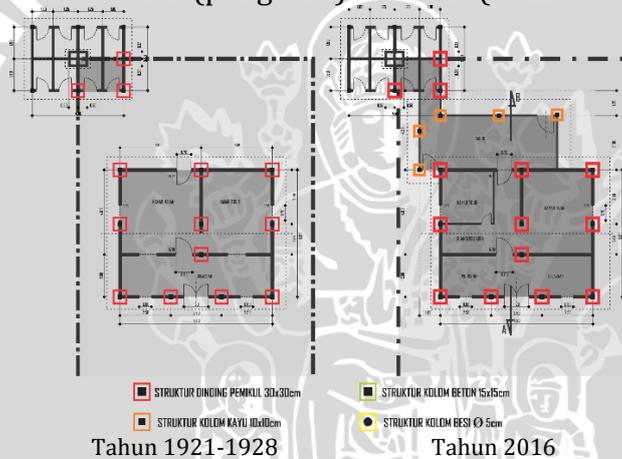
Pengaplikasian struktur baru pada bangunan *Engkle Toekang Woningen* dilakukan dengan tanpa merubah struktur asli bangunan

Gambar 8. Perubahan morfologi struktural ruang dalam bangunan *Engkle Toekang Woningen*

Analisis morfologi struktural ditampilkan pada grafis di bawah ini, yang menunjukkan tahapan perubahan bangunan *Engkle Toekang Woningen*, bahwa perubahan struktur yang terjadi memiliki intensitas ringan berupa penambahan struktur struktur kayu/bambu tanpa memodifikasi atau merubah struktur asli bangunan. Perubahan yang terjadi karena didasari kebutuhan (penghuni) manusia (Gambar 8.).
