**ARAHAN PENATAAN FASILITAS JALUR PEJALAN KAKI
DI JALAN PANTAI SENGGIGI DAN JALAN RAYA SENGGIGI**

SKRIPSI

PERENCANAAN WILAYAH DAN KOTA

UNIVERSITAS BRAWIJAYA
FAKULTAS TEKNIK
MALANG
2017

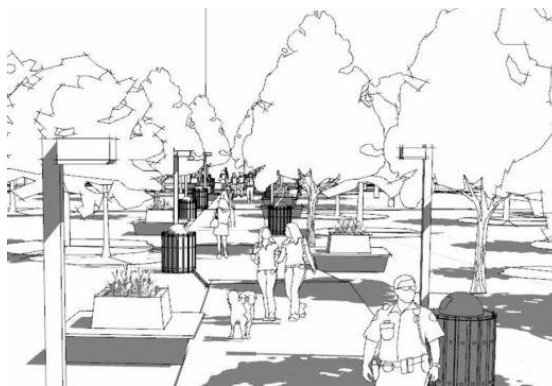
Gambar 2.1 Fasilitas Peneduh

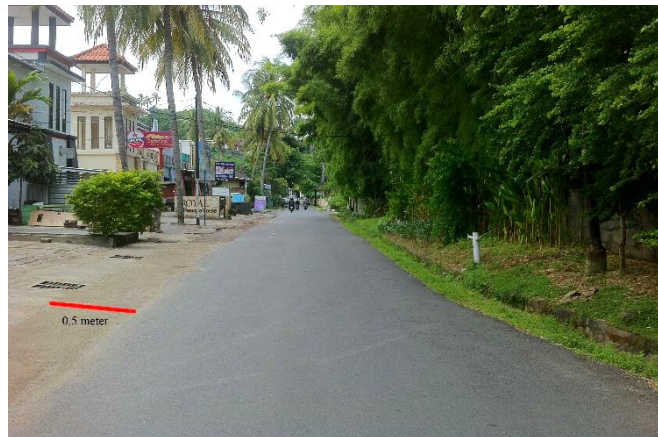
Pada segmen 1 tidak terdapat jalur pejalan kaki, namun segmen ini merupakan jalan masuk menuju Pantai Senggigi sehingga pejalan kaki berjalan menuju pantai dengan memakai bahu jalan maupun badan jalan dengan lebar efektif yang dapat dilewati yaitu $\pm 0,5$ meter. Panjang jalur pejalan kaki yaitu 444,9 meter. Jalur pejalan kaki masih memiliki perkerasan berupa tanah. Karena pada segmen ini pejalan kaki menggunakan bahu jalan maupun badan jalan untuk berjalan kaki, sehingga tidak ditemukan hambatan samping tapi pejalan kaki tidak bebas berjalan karena adanya konflik antara pejalan kaki dan pengendara bermotor.

Gambar 4.5 Kondisi Jalur Pelajan Kaki Segmen 1

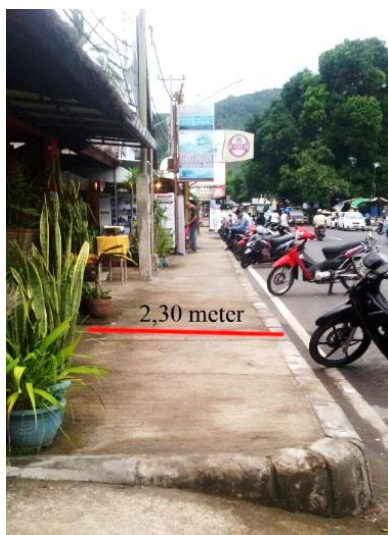
Kedua sisi jalan segmen 2 memiliki jalur pejalan kaki. Pada ruas A panjang jalur pejalan kaki yaitu 124,6 meter dengan lebar 2,3 meter dan tinggi 0,26 meter. Pada ruas B panjang jalur yaitu 118,3 meter dengan lebar rata-rata 2,15 meter dan tinggi 0,26 meter. Perkerasan yang digunakan pada jalur pejalan kaki dikedua ruas berupa campuran semen.

Gambar 4.7 Kondisi Jalur Pelajan Kaki Segmen 2 Ruas A

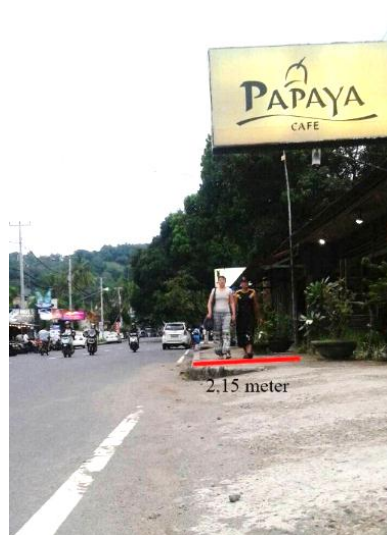
Gambar 4.8 Kondisi Jalur Pelajan Kaki Segmen 2 Ruas B

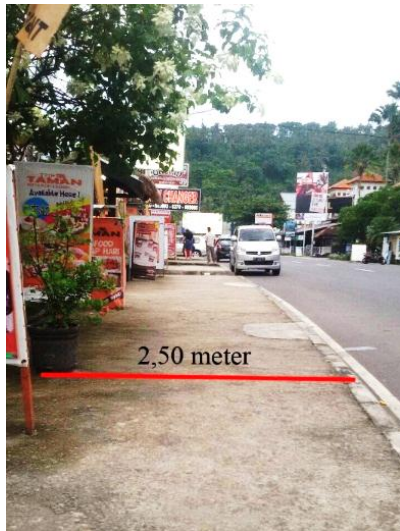
Segmen 3 ruas A memiliki panjang jalur pejalan kaki yaitu 213,8 meter dengan lebar rata-rata 2,5 meter dan tinggi 0,26 meter. Jalur pejalan kaki ruas B memiliki panjang 118,3 meter dengan lebar rata-rata 2,08 meter dan tinggi 0,26 meter. Perkerasan jalur pejalan kaki sepanjang koridor Jalan Raya Sengiggi seluruhnya merupakan beton.

Gambar 4.9 Kondisi Jalur Pelajan Kaki Segmen 3 Ruas A

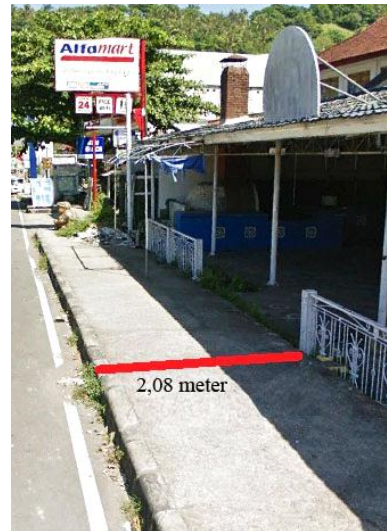
Gambar 4.10 Kondisi Jalur Pelajan Kaki Segmen 3 Ruas B

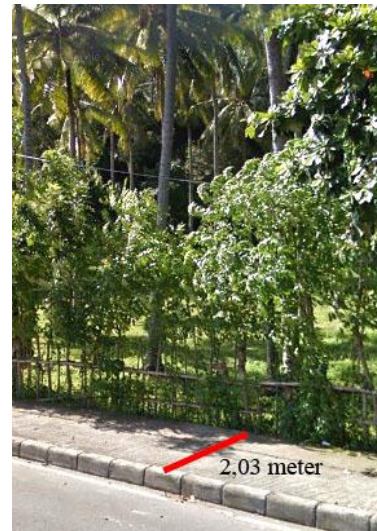
Gambar 4.12 Kondisi Jalur Pelajan Kaki Segmen 4 Ruas B

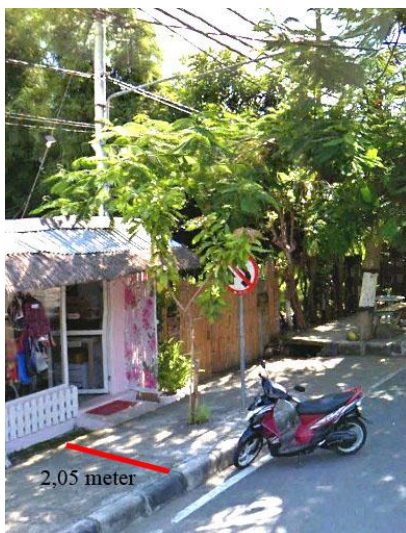
Jalur pejalan kaki ruas A pada segmen 5 memiliki panjang 111,1 meter, lebar rata-rata 2,05 meter dan tinggi rata-rata 0,24 meter. Untuk ruas B dengan panjang 176,2 meter, lebar rata-rata 2,03 meter dan tinggi rata-rata 0,24 meter. Pada ruas A hambatan yang ditemukan berupa penanda yang diletakkan didepan bangunan dan memakai jalur pejalan kaki sehingga pejalan kaki harus menggunakan bahu jalan. Hambatan lainnya berupa kendaraan yang parkir *on street*, hal tersebut terjadi dikarenakan pemilik bangunan tidak menyediakan parkir.

Gambar 4.13 Kondisi Jalur Pelajan Kaki Segmen 5 Ruas A

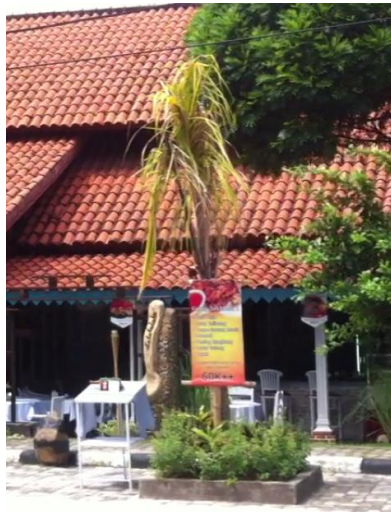
Terdapat tanaman pada jalur kaki namun jenis tanaman yang disediakan tidak dapat meneduhi pejalan kaki. Seperti halnya pada segmen 4 dan 5 pada jalur pejalan kaki ditanami tanaman palem yang tidak memiliki daun rindang sehingga fungsi tanaman tersebut tidak dapat meneduhi dari cuaca panas maupun hujan.

Gambar 4.19 Vegetasi Jalur Pejalan Kaki

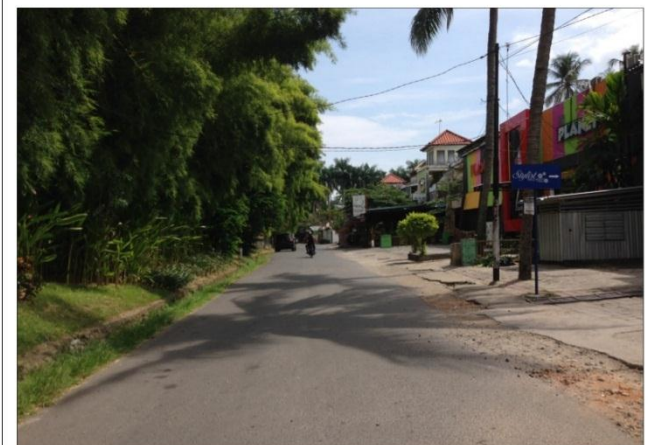
Kondisi eksisting jalur pejalan kaki segmen 1. Belum tersedia jalur pejalan kaki, fasilitas jalur pejalan kaki dan wisatawan belum tersedia
