**PELESTARIAN GEREJA KRISTEN PREGOLAN BUNDER
INDONESIA SURABAYA**

SKRIPSI

**UNIVERSITAS BRAWIJAYA
FAKULTAS TEKNIK
MALANG
2018**

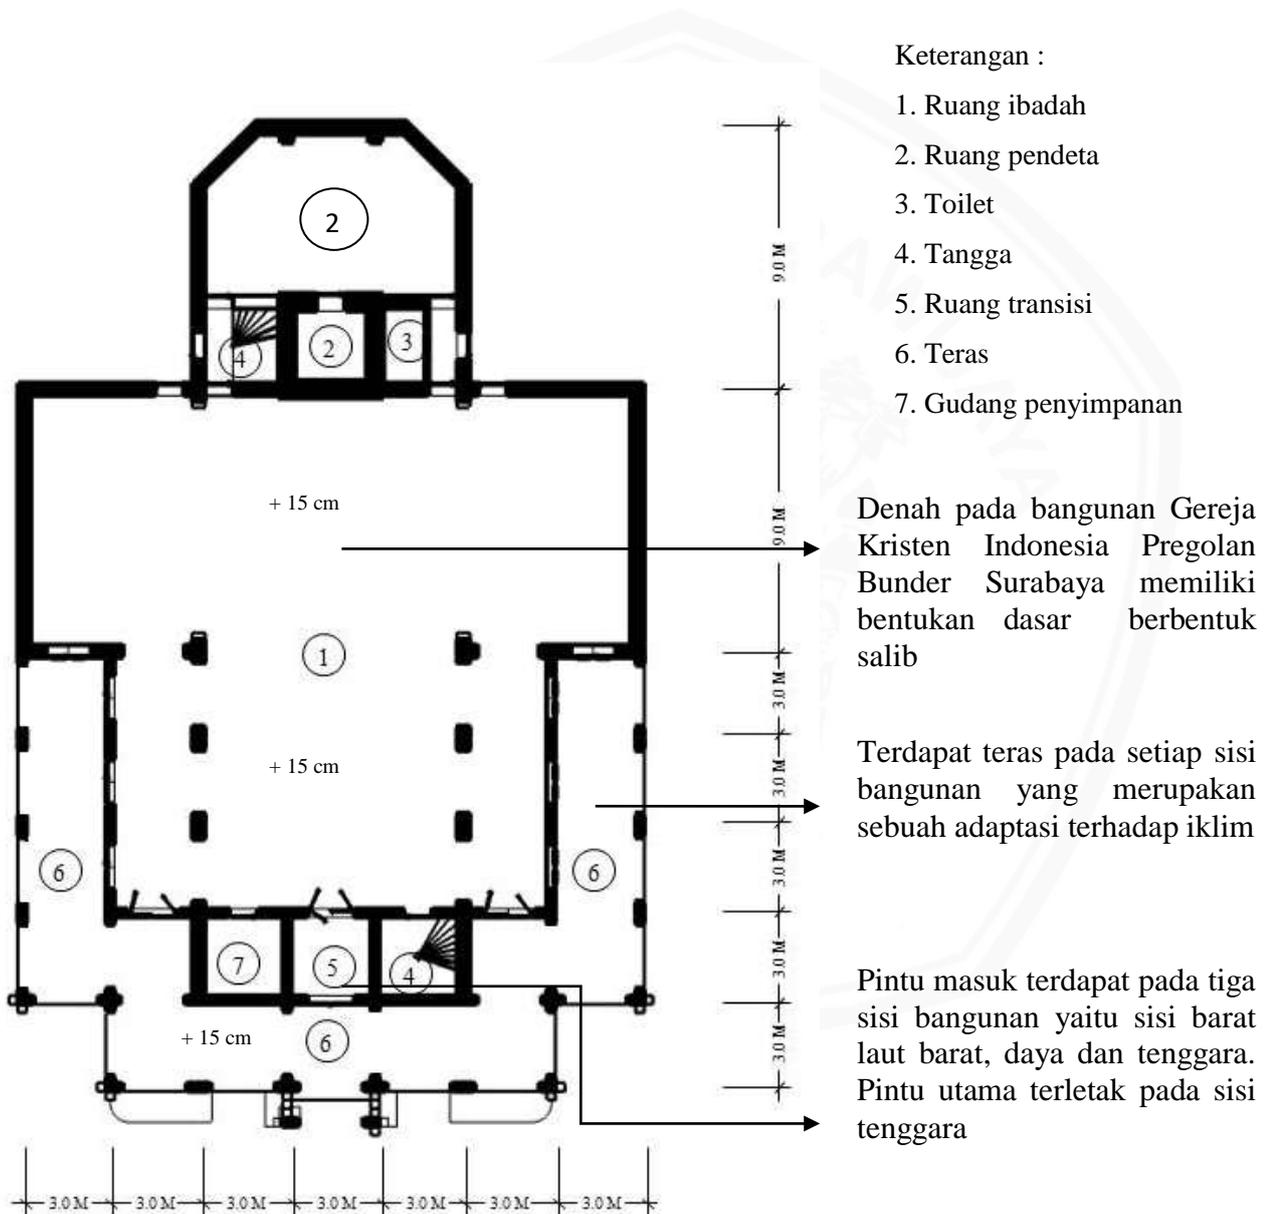
Gambar 4.3 Denah lantai satu gereja kristen indonesia pregolan bunder surabaya tahun 1921

Tidak ada perubahan signifikan pada denah Gereja Kristen Indonesia Pregolan Bunder Surabaya. Perubahan hanya terjadi pada bagian teras gereja. Yang dulunya merupakan teras gereja sekarang diberi sekat kaca dan berubah fungsi menjadi tempat tempat ibadah. Begitu juga di lantai dua. Yang dulunya berfungsi sebagai tempat ibadah. Sebagian ruangnya disekat dan berubah menjadi gudang peralatan.

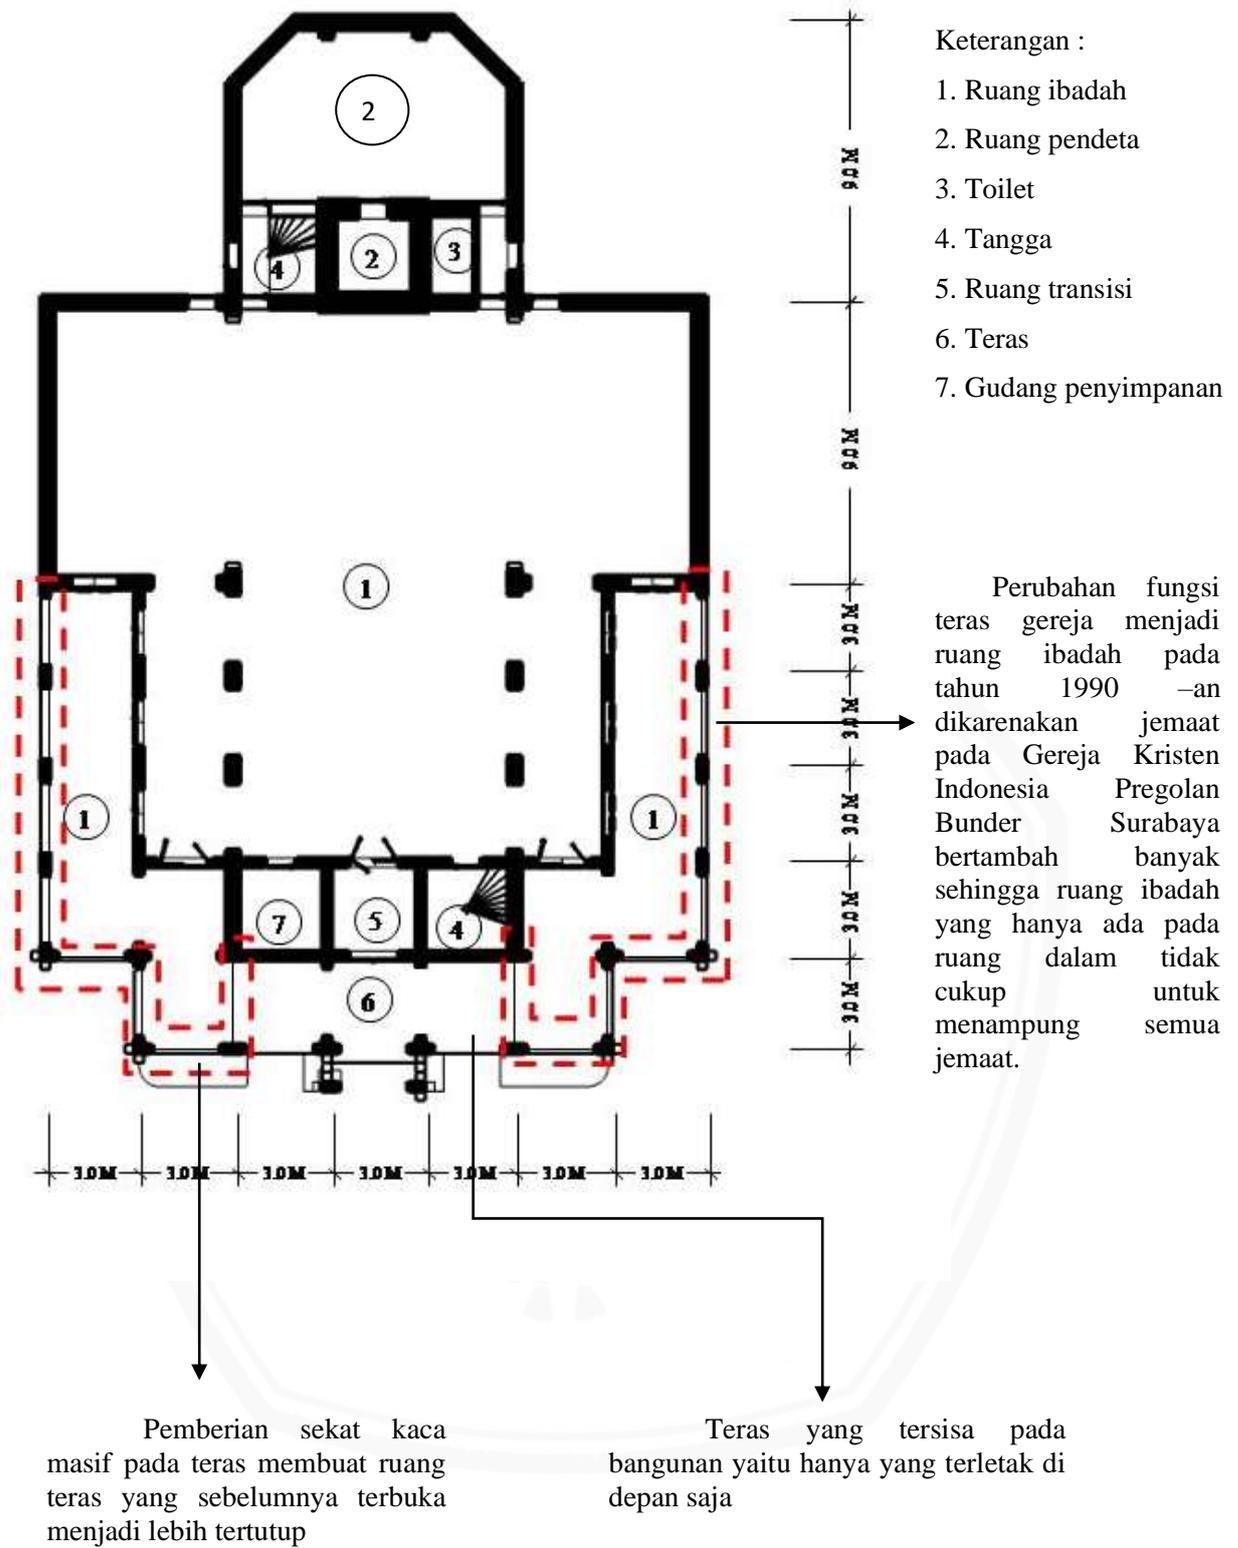
Gambar 4.4 Denah lantai satu gereja kristen indonesia pregolan bunder surabaya tahun 2018

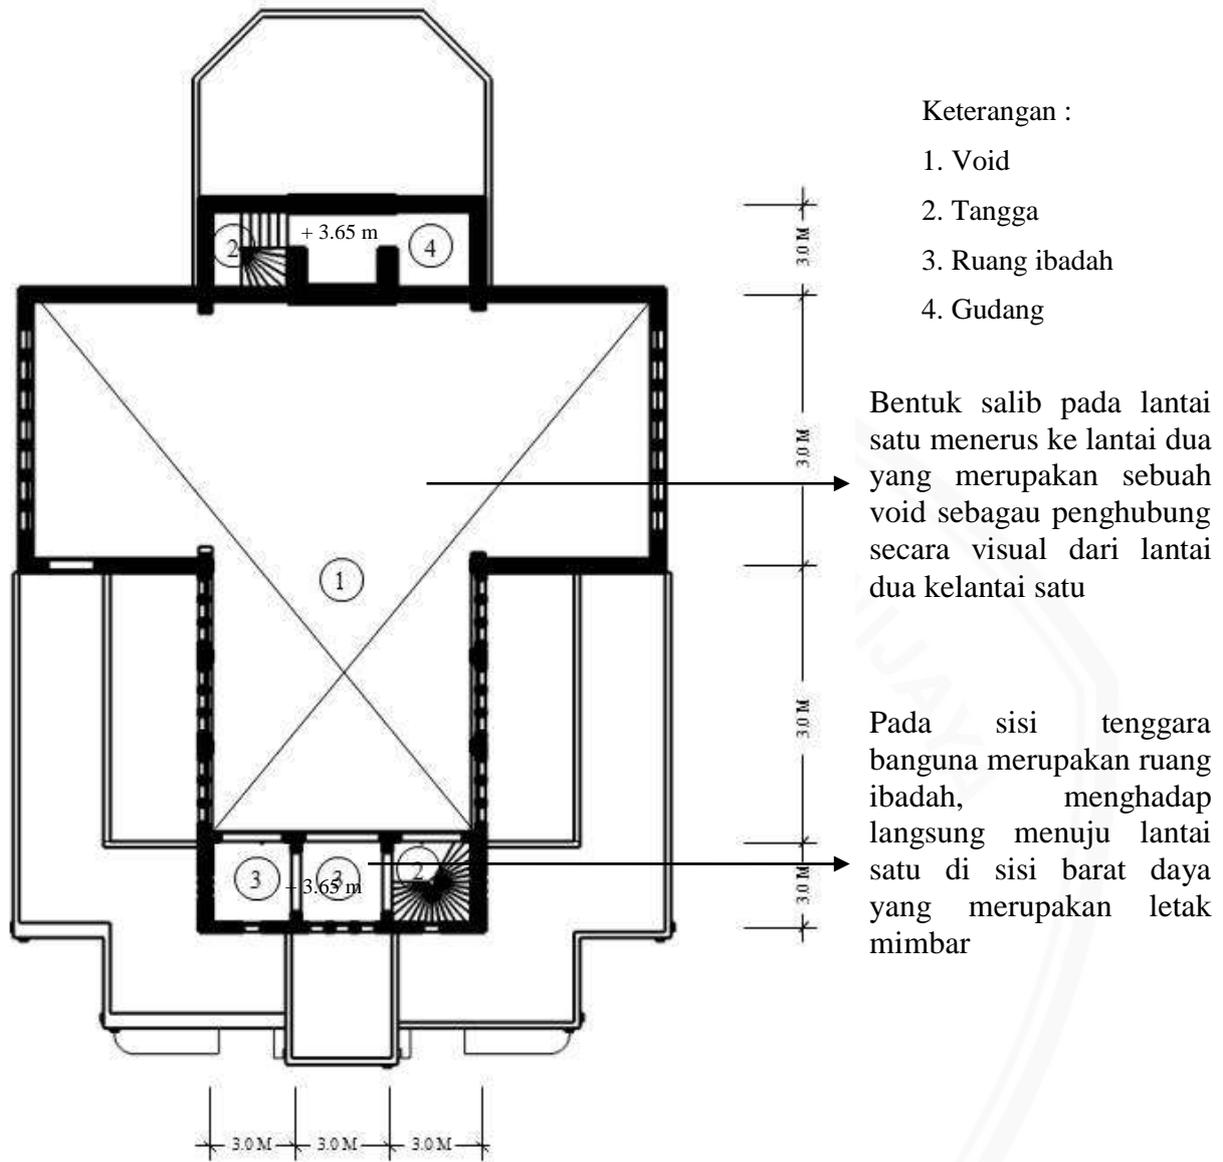
Gambar 4.5 Denah lantai dua gereja kristen indonesia pregolan bunder surabaya tahun 1921

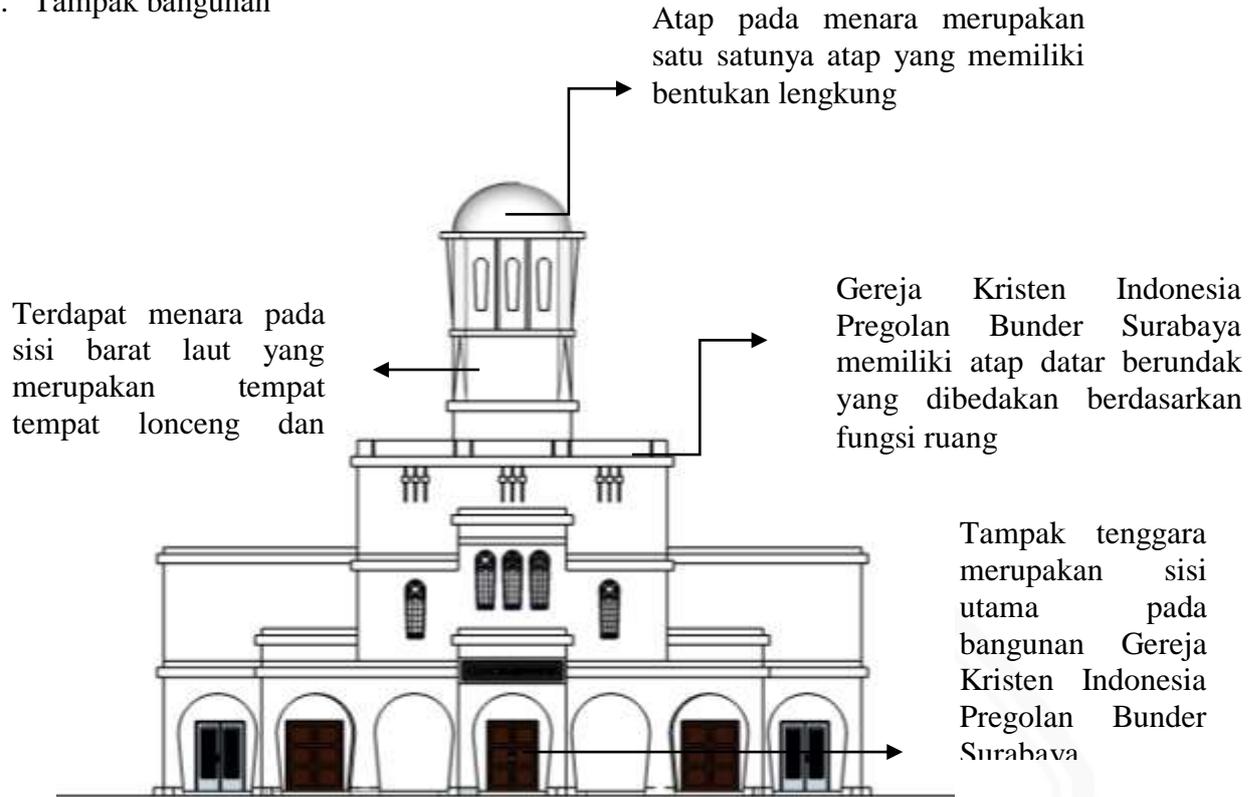
Gambar 4.7 Tampak tenggara gereja kristen indonesia pregolan bunder surabaya tahun 1921

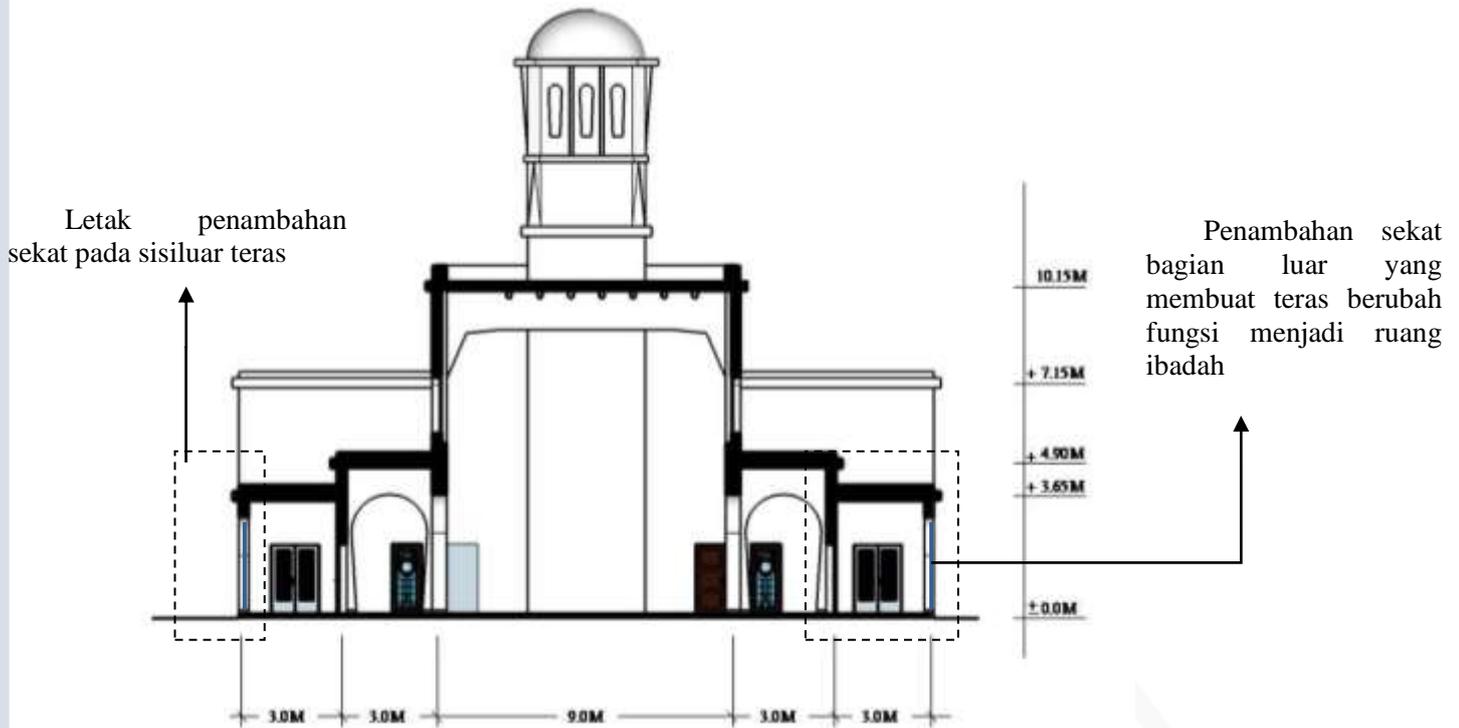
Gambar 4.16 Potongan A-A' Gereja Kristen Indonesia Pregolan Bunder surabaya tahun 2018

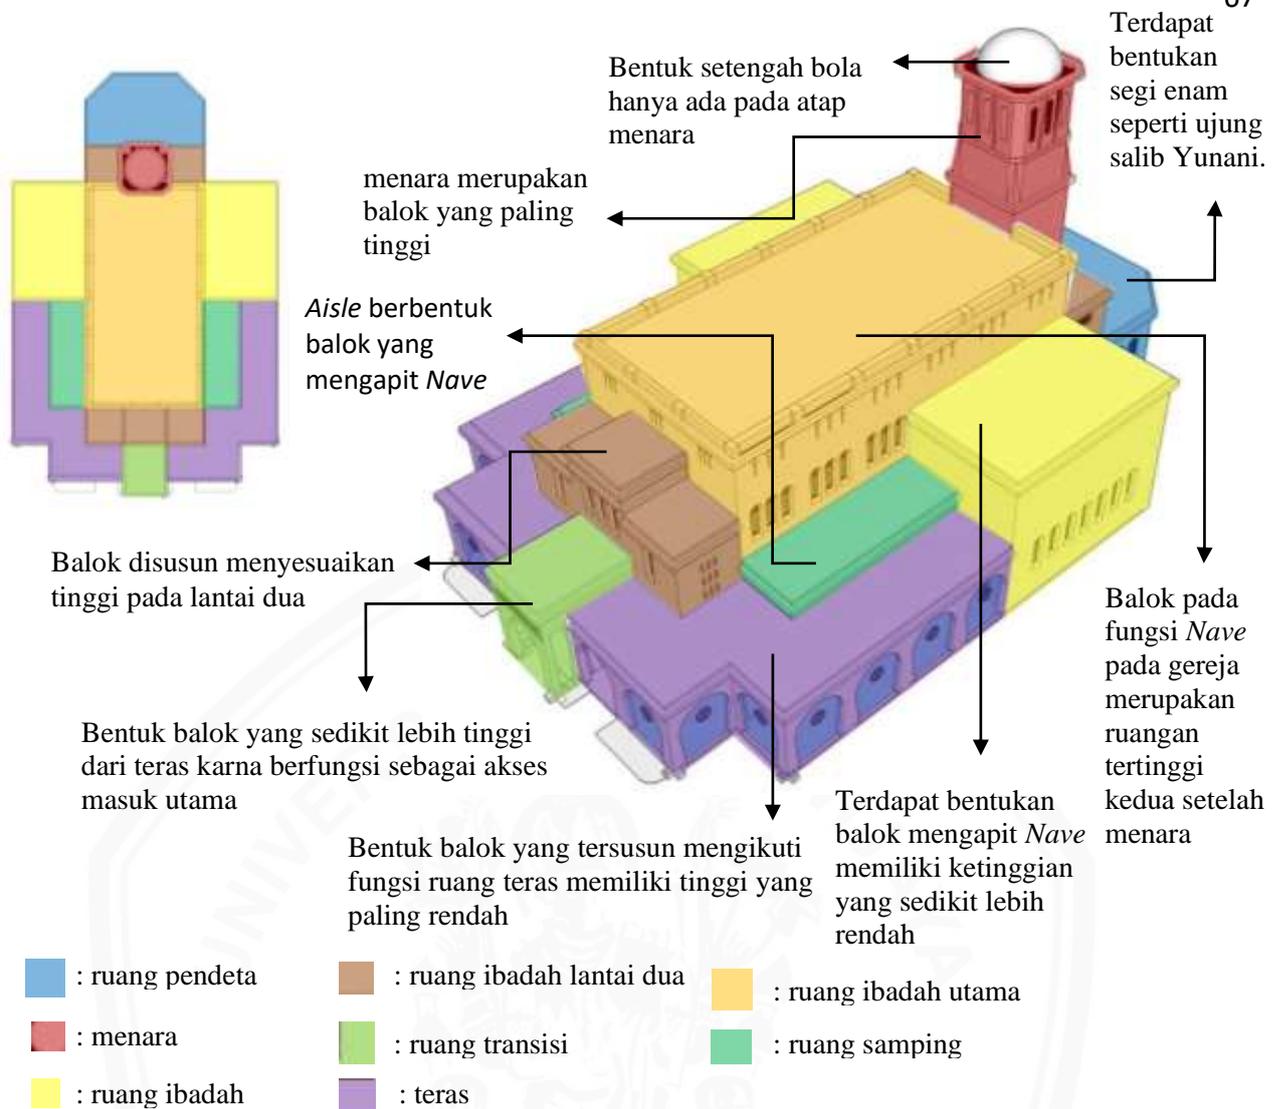
Gereja Kristen Indonesia Pregolan Bunder Surabaya memiliki beberapa bentukan trimatra. Terdapat massa berbentuk balok dan setengah bola. Terdapat juga bentukan segi enam seperti pada ujung bagian atas salib Yunani. Kolom bangunan memiliki bentukan berupa balok yang diberi lubang berbentuk setengah lingkaran sehingga terkesan menyambung antara tiang satu dan tiang yang lainnya. Pada dasarnya bentukan trimatra massa Gereja Kristen Indonesia adalah balok yang merupakan bentuk yang dinaikkan dari bentuk dasar denah, namun memiliki beberapa perbedaan ketinggian terhadap setiap fungsinya. Gereja Kristen Indonesia Pregolan Bunder Surabaya memiliki atap datar, atap setengah bola hanya dijumpai pada menara (Gambar 4.18).

Gambar 4.18 Macam-macam bentuk trimatra Gereja Kristen Indonesia Pregolan Bunder Surabaya

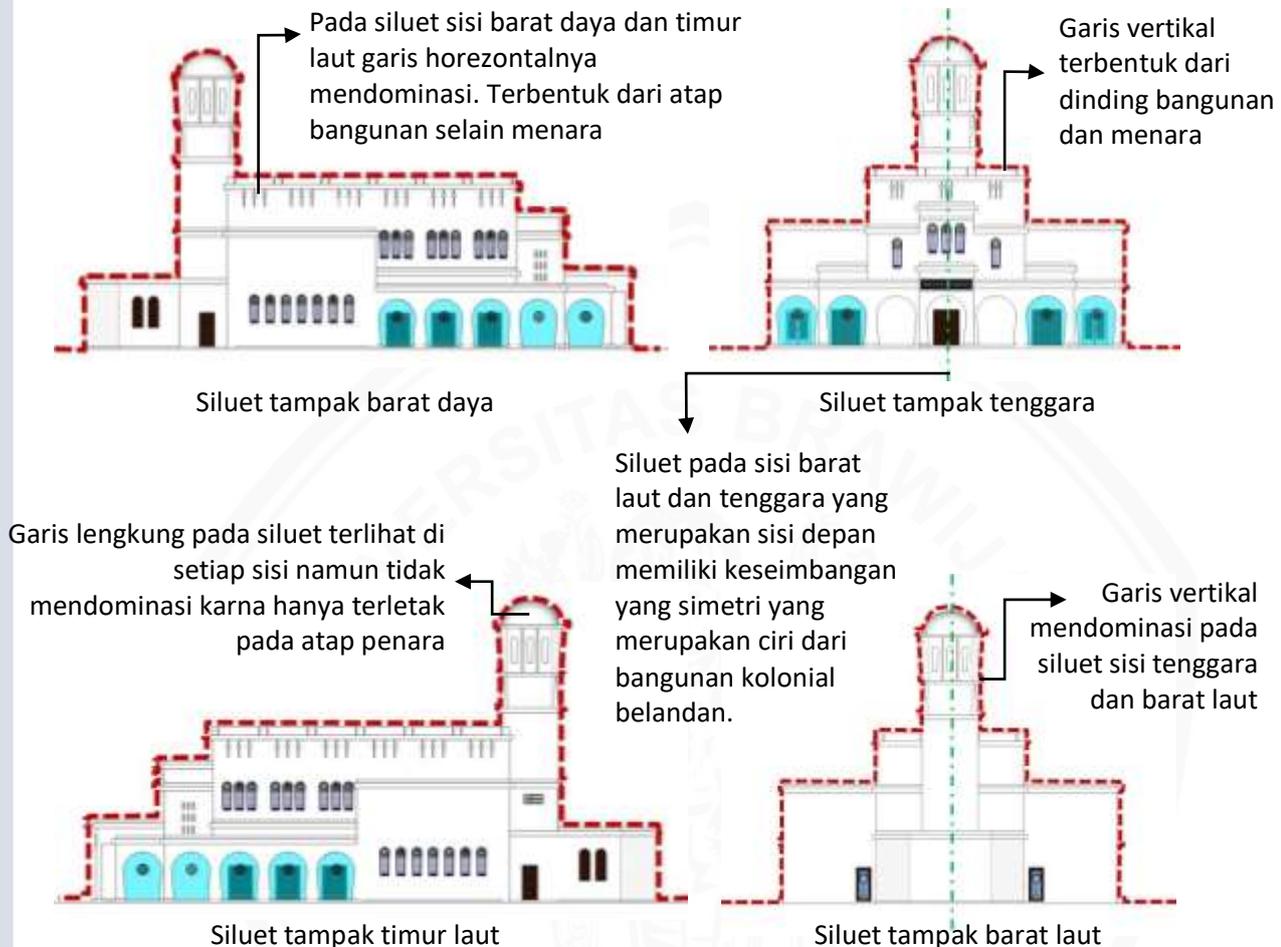
panjang dan lebih mendominasi. Garis lengkung terlihat pada siluet setiap sisi bangunan namun tidak ada yang mendominasi, hal ini dikarenakan garis lengkung hanya terdapat pada atap menara saja (Gambar 4.19).

Gambar 4.19 Siluet bangunan Gereja Kristen Indonesia Pregolan Bunder Surabaya

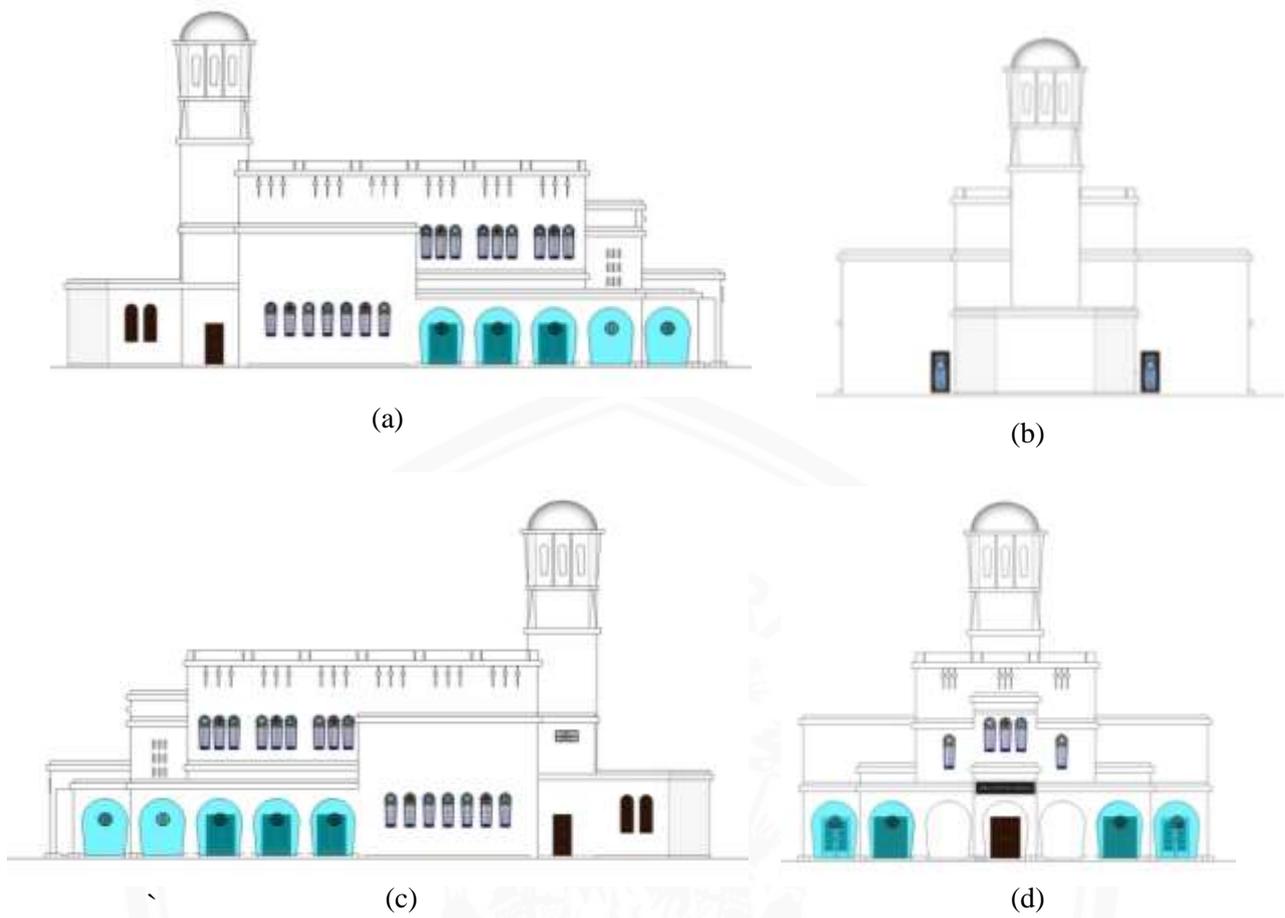
Gereja Kristen Indonesia Pregolan Bunder Surabaya memiliki empat fasad bangunan yang dapat dilihat, yaitu tampak tenggara, tampak timur laut, tampak barat laut dan tampak barat daya. Tampak bangunan Gereja Kristen Indonesia Pregolan Bunder memiliki keseimbangan simetris pada sisi tenggara yang merupakan tampak depan dimana terdapat pintu masuk utama dan tampak belakang yaitu sisi barat laut sedangkan sisi timur laut dan sisi barat daya memiliki keseimbangan asimetris (gambar 4.20).

Gambar 4.20 Fasad bangunan Gereja Kristen Indonesia Pregolan Bunder Surabaya (a) tampak barat laut (b) tampak barat daya (c) tampak timur laut (d) tampak tenggara.

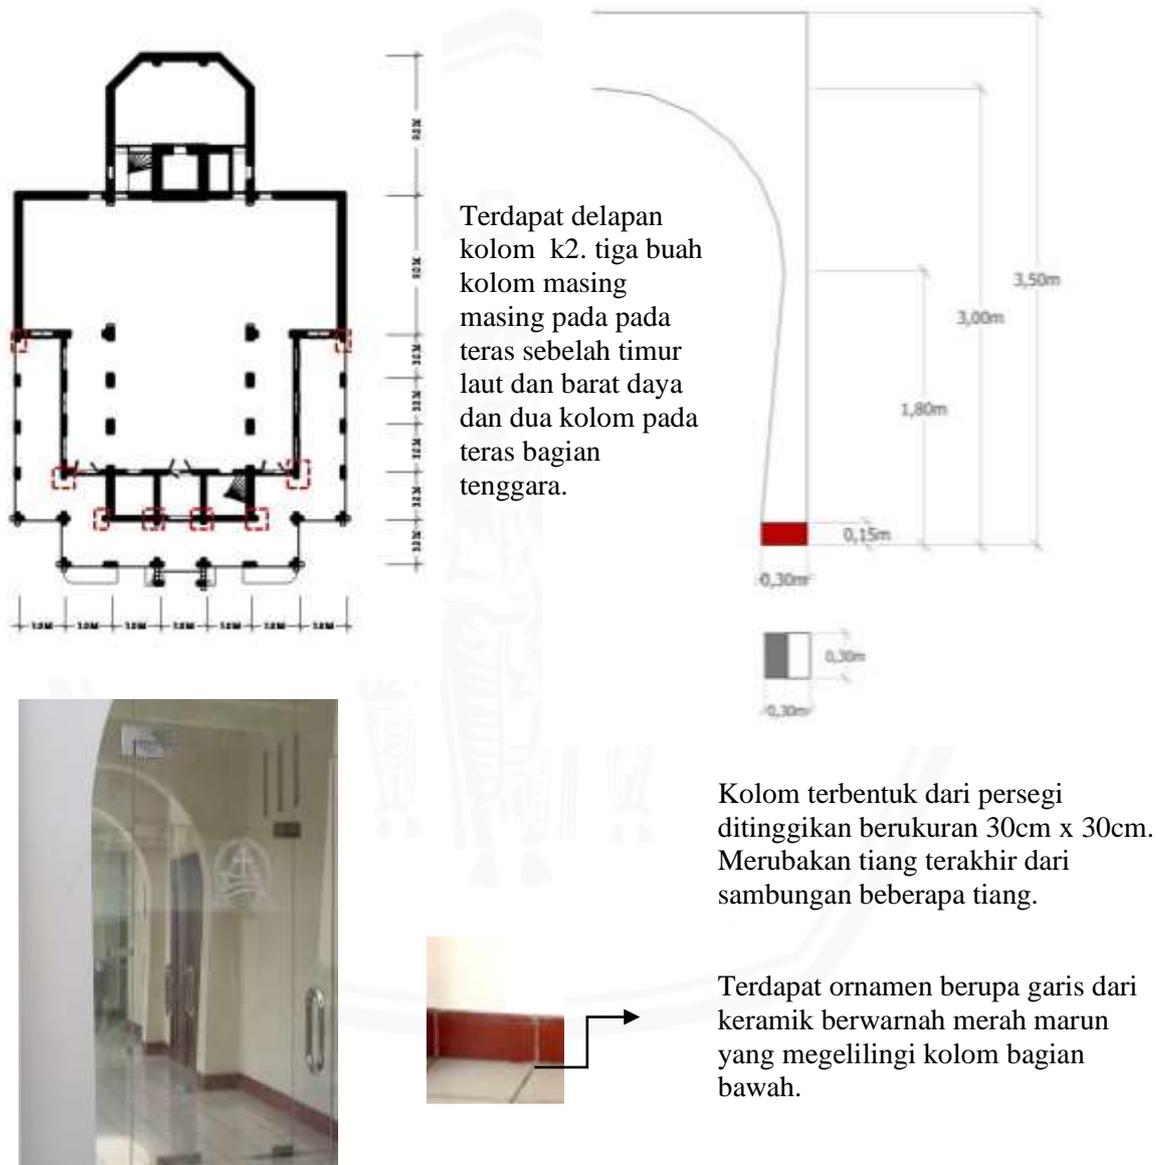
Terdapat delapan Kolom K2 pada Gereja Kristen Indonesia Pregolan Bunder Surabaya. Kolom K2 terbentuk dari persegi yang ditinggikan menjadi balok. Kolom K2 merupakan akhir dari sambungan melengkung yang berada di bagian atas kolom. Terletak pada teras sisi timur laut, tenggara dan barat daya. Ukuran kolom K2 adalah 30cm x 30cm. Pada kolom K2 juga terdapat ornamen berupa garis horizontal berukuran 15 cm yang mengelilingi bagian bawah kolom (Gambar 4.26)

Gambar 4.26 Kolom k2 pada bangunan Gereja Kristen Indonesia Pregolan Bunder Surabaya

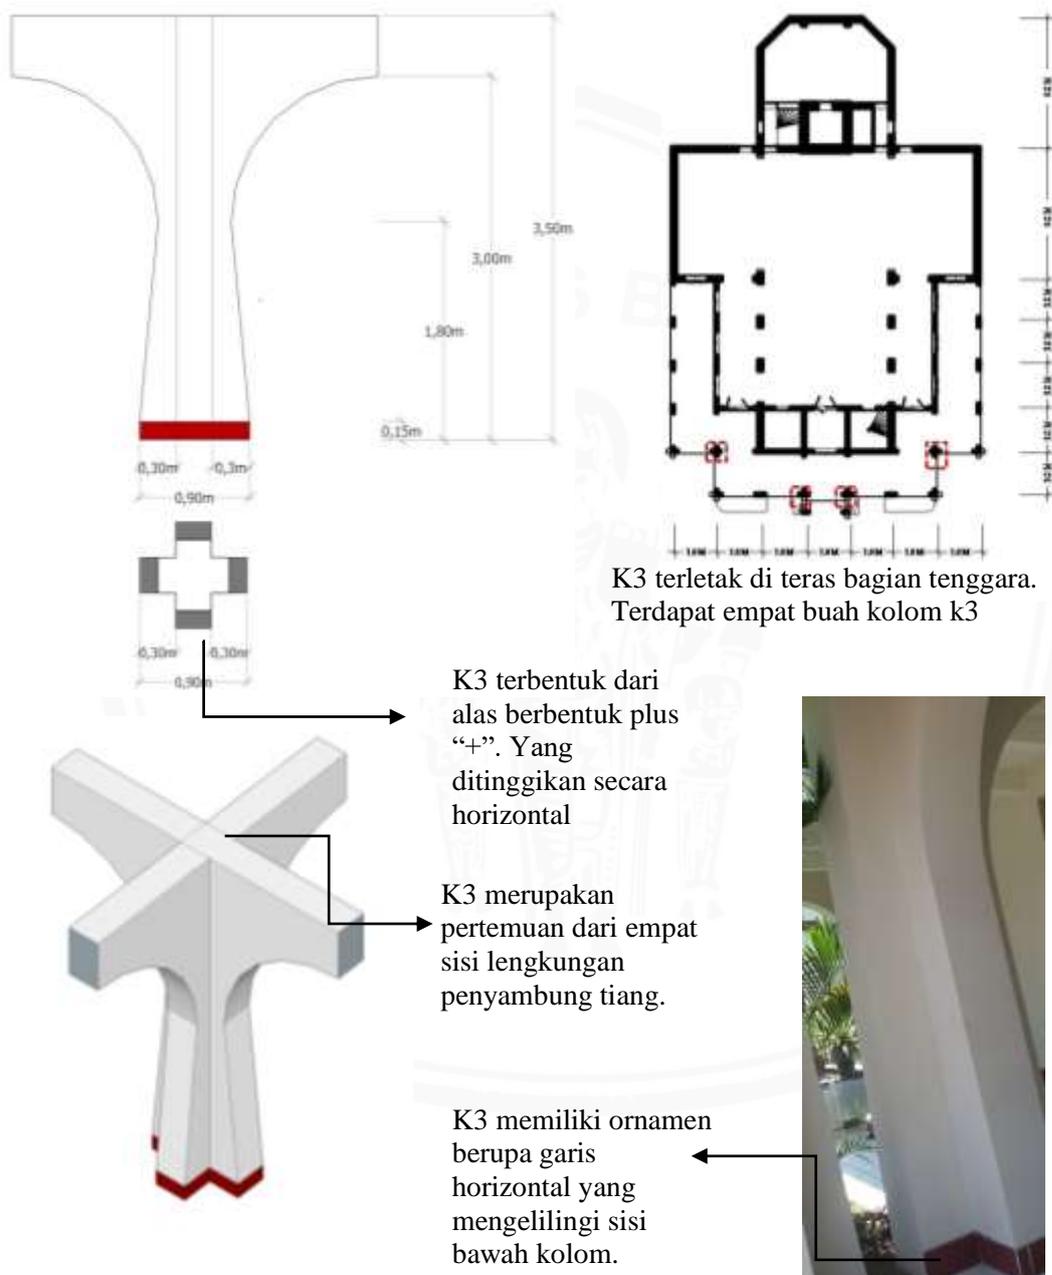
Kolom K3 merupakan kolom yang terbentuk dari bentukan plus “+” yang ditinggikan secara vertikal. Kolom k3 merupakan pertemuan dari keempat sisi bentukan lengkung yang menyambungkan antar kolom. Pada kolom K3 juga terdapat ornamen berupa Garis horizontal yang mengelilingi sisi bawah kolom (ambar 4.27).

Gambar 4.27 Kolom k3 pada bangunan Gereja Kristen Indonesia Pregolan Bunder Surabaya

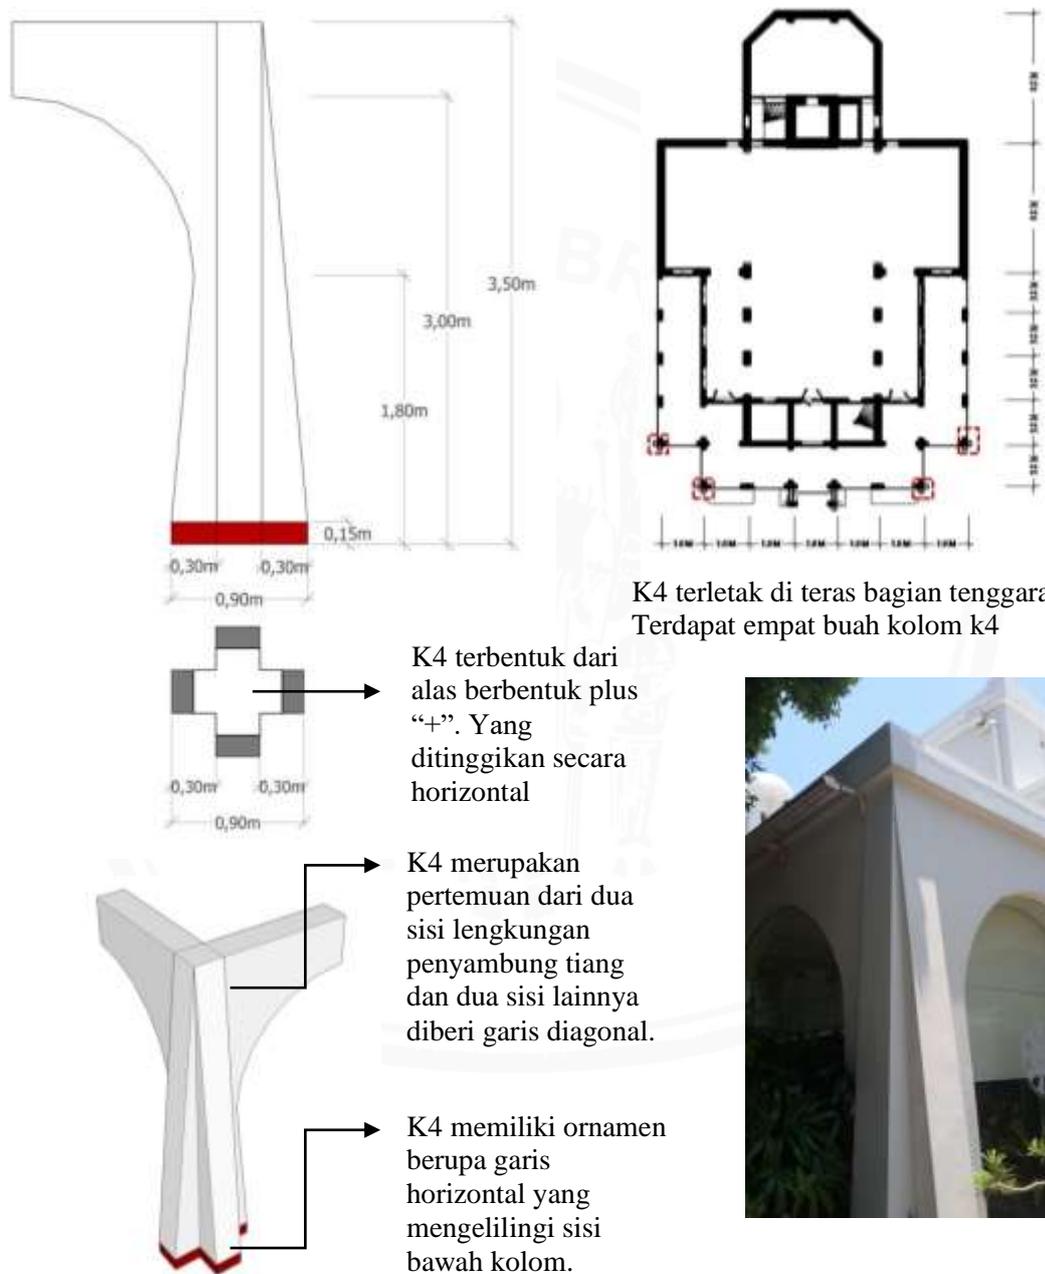
Sama seperti kolom K3, kolom k4 merupakan kolom yang terbentuk dari bentukan plus “+” yang ditinggikan secara vertikal namun Kolom k3 bukan merupakan pertemuan dari keempat sisi bentukan lengkung yang menyambungkan antar kolom melainkan hanya kedua sisi saja dan kedua sisi lainnya dibetikan garis diagonal. Pada kolom K4 juga terdapat ornamen berupa Garis horizontal yang mengelilingi sisi bawah kolom (ambar 4.27).

Gambar 4.27 Kolom k3 pada bangunan Gereja Kristen Indonesia Pregolan Bunder Surabaya

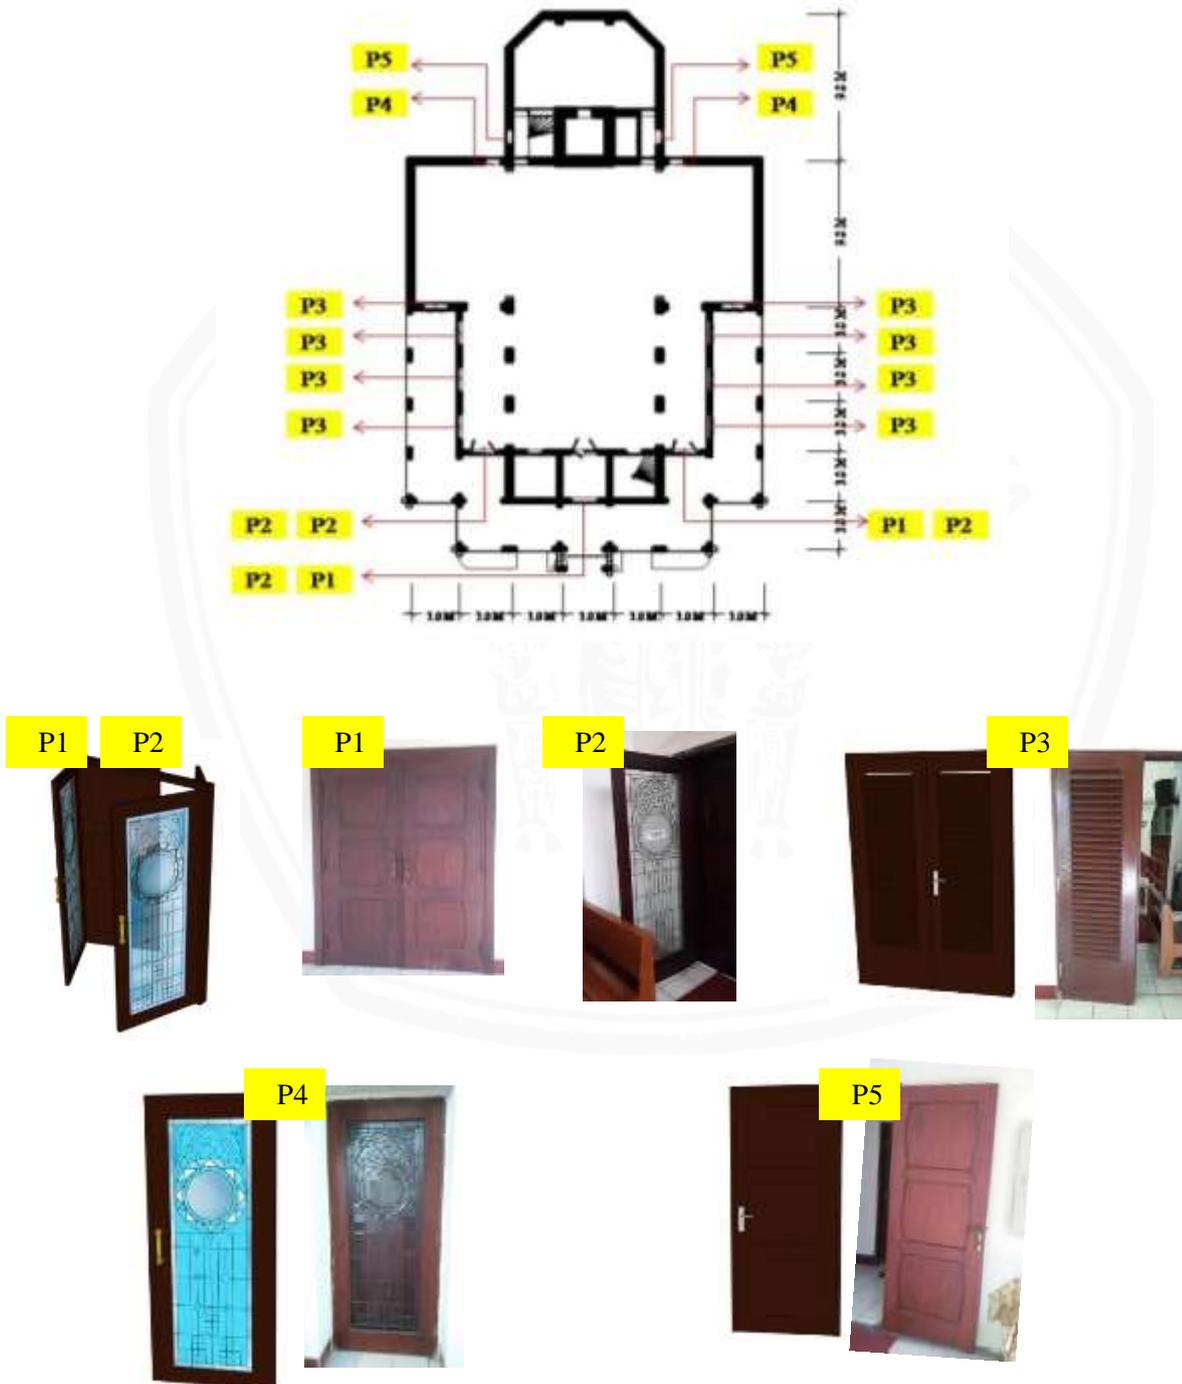
Terdapat lima jenis pintu eksterior pada bangunan Gereja Kristen Indonesia Pregolan Bunder Surabaya. Pintu eksterior terletak dari setiap sisi bangun. Pada sisi tenggara bangunan terdapat dua jenis pintu, dari tiga akses masuk yang berada di sisi tenggara memiliki dua lapis pintu dengan jenis berbeda. Pada sisi timur laut dan barat daya terdapat satu jenis pintu. Pada sisi barat laut terdapat dua jenis pintu (Gambar 4.28)

Gambar 4.28 Jenis dan peletakan pintu eksterior pada bangunan Gereja Kristen Indonesia Pregolan Bunder Surabaya

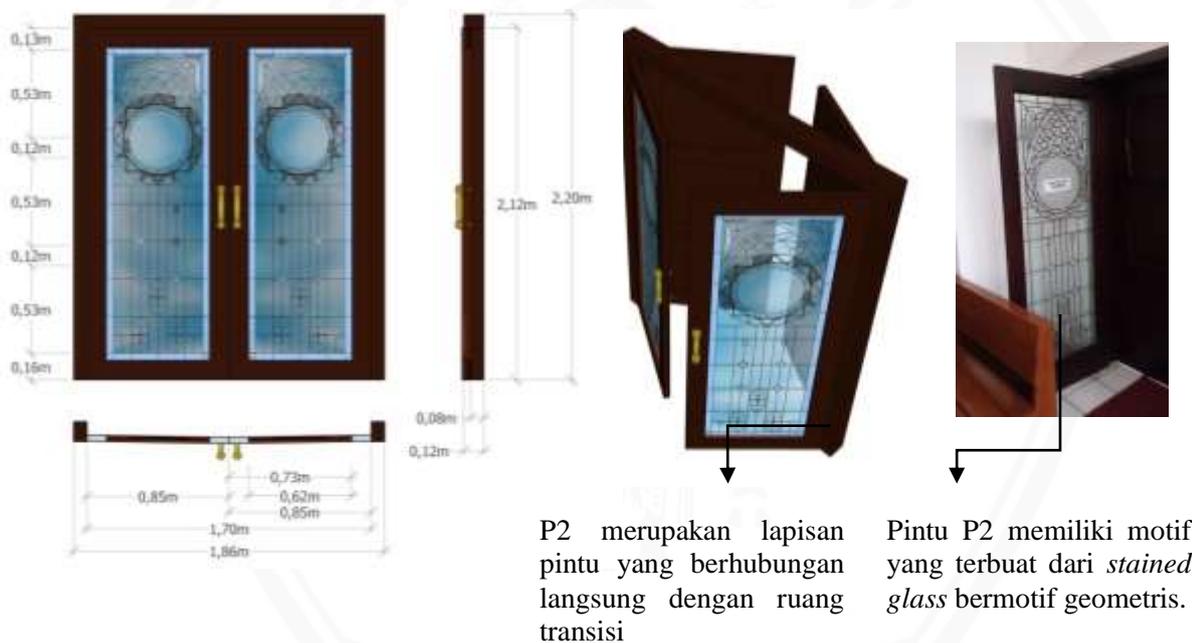
Daun pintu P2 berbentuk persegi panjang terbuat dari *stained glass* bermotif geometris. Memiliki bingkai berwarna coklat tua dengan ukuran 12 cm berbahan kayu jati dengan *finishing* plitur berwarna *natural*. Tidak pernah terjadi perubahan bentuk dan warna pada pintu P2 dari pertama dibangun pada tahun 1921 hingga sekarang.

Gambar 4.30 ukuran dan kondisi pintu P2 eksterior pada bangunan Gereja Kristen Indonesia Pregolan Bunder Surabaya

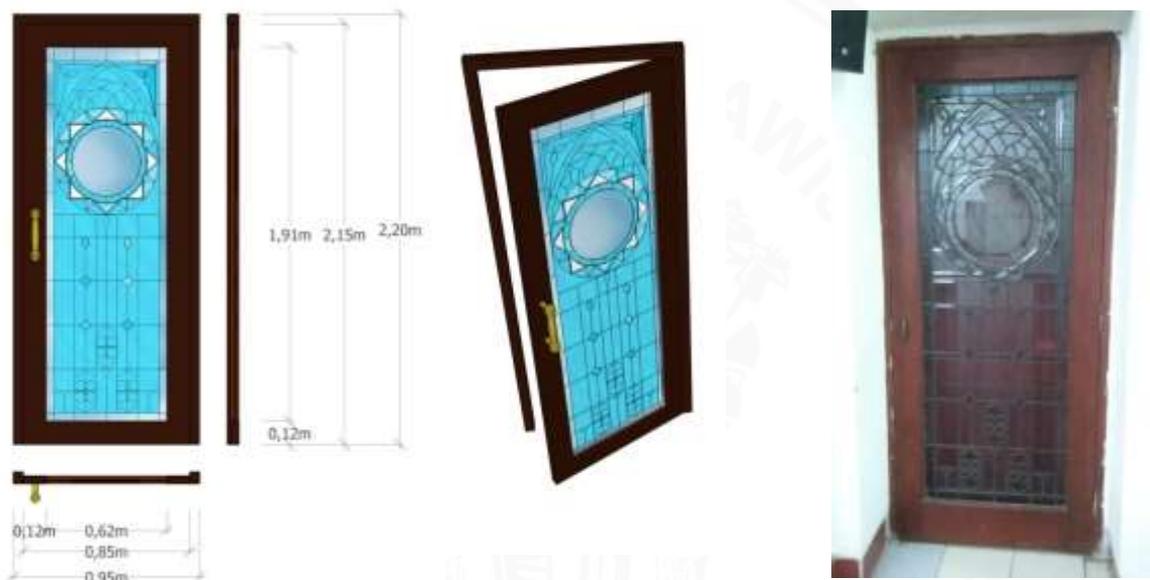
Pintu P4 terletak di sisi bagian barat daya pada Gereja Kristen Indonesia Pregolan Bunder Surabaya. Pintu P4 merupakan akses khusus bagi pengurus dan pendeta. Pintu P4 merupakan pintu dengan satu daun pintu yang berukuran 85cm x 115cm dengan ketebalan 4cm. Pintu P4 berbentuk persegi panjang, memiliki motif yang sama seperti yang terdapat pada pintu P2 yaitu motif geometris yang simetris. Pintu P4 terbuat dari *stained glass*, memiliki bingkai berwarna coklat tua dengan ukuran 12cm berbahan kayu jati dengan *finishing* plitur berwarna *natural*. Kusen pada pintu P4 memiliki ukuran 5cm dan memiliki ketebalan 6cm. Tidak terjadi perubahan pada Pintu P4 dari pertama di bangun yaitu pada tahun 1921 hingga saat ini (Gambar 4.32).

Gambar 4.32 ukuran dan kondisi pintu P4 eksterior pada bangunan Gereja Kristen Indonesia Pregolan Bunder Surabaya

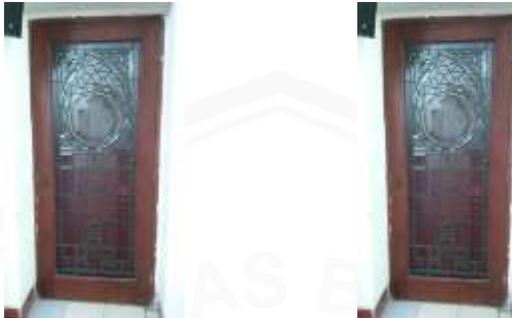
85cm x 115cm memiliki motif geometri yang simetris. Memiliki bingkai berukuran 12cm

terbuat dari *stained glass* *stained glass* berwarna bermotif geometris dengan transparan dan bingkai bingkai terbuat dari kayu berwarna coklat tua kayu jati yang diplitur *natural*.

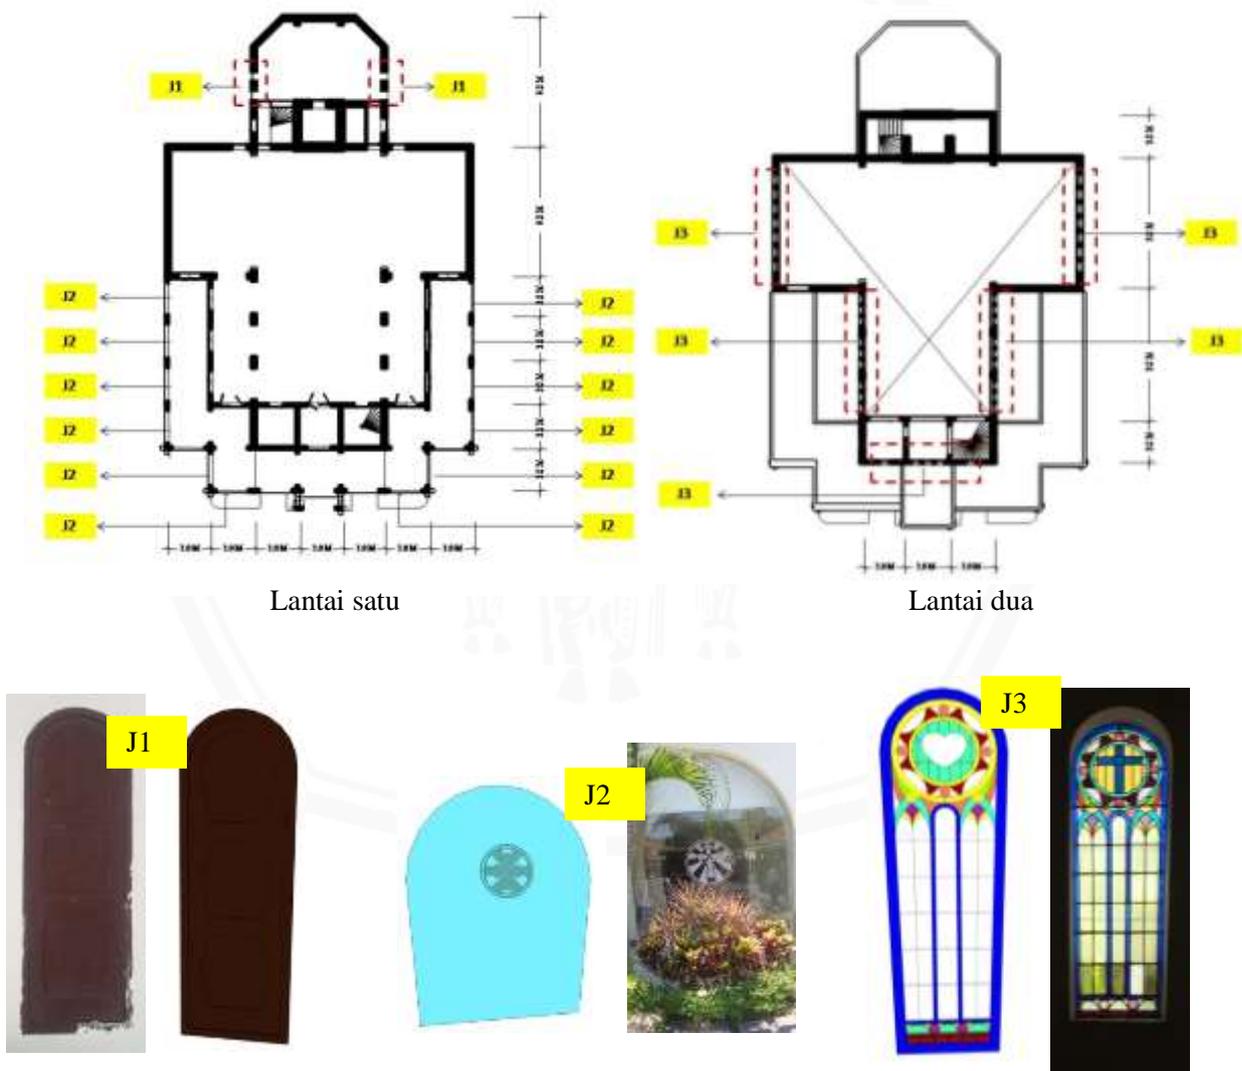
Terdapat tiga jenis jendela pada eksterior bangunan Gereja Kristen Indonesia Pregolan Bunder Surabaya. Tiga jendela tersebut tersebar di berbagai sisi bangunan Gereja Kristen Indonesia Pregolan Bunder Surabaya. Dua jenis jendela merupakan jendela yang telah ada dari pertama dibangun pada tahun 1921 dan satu jendela merupakan tambahan yang terjadi, perubahan terjadi lebih dari sepuluh tahun yang lalu. Terdapat dua jenis jendela pada eksterior bangunan, yaitu jendela mati dan jendela hidup. Fungsi utama pada jendela eksterior adalah sebagai tempat masuknya pencahayaan dari luar ruangan, penghawaan masuk hanya melalui jendela hidup saja (4.34).

Gambar 4.34 Jenis dan peletakan jendela eksterior pada bangunan Gereja Kristen Indonesia Pregolan Bunder Surabaya

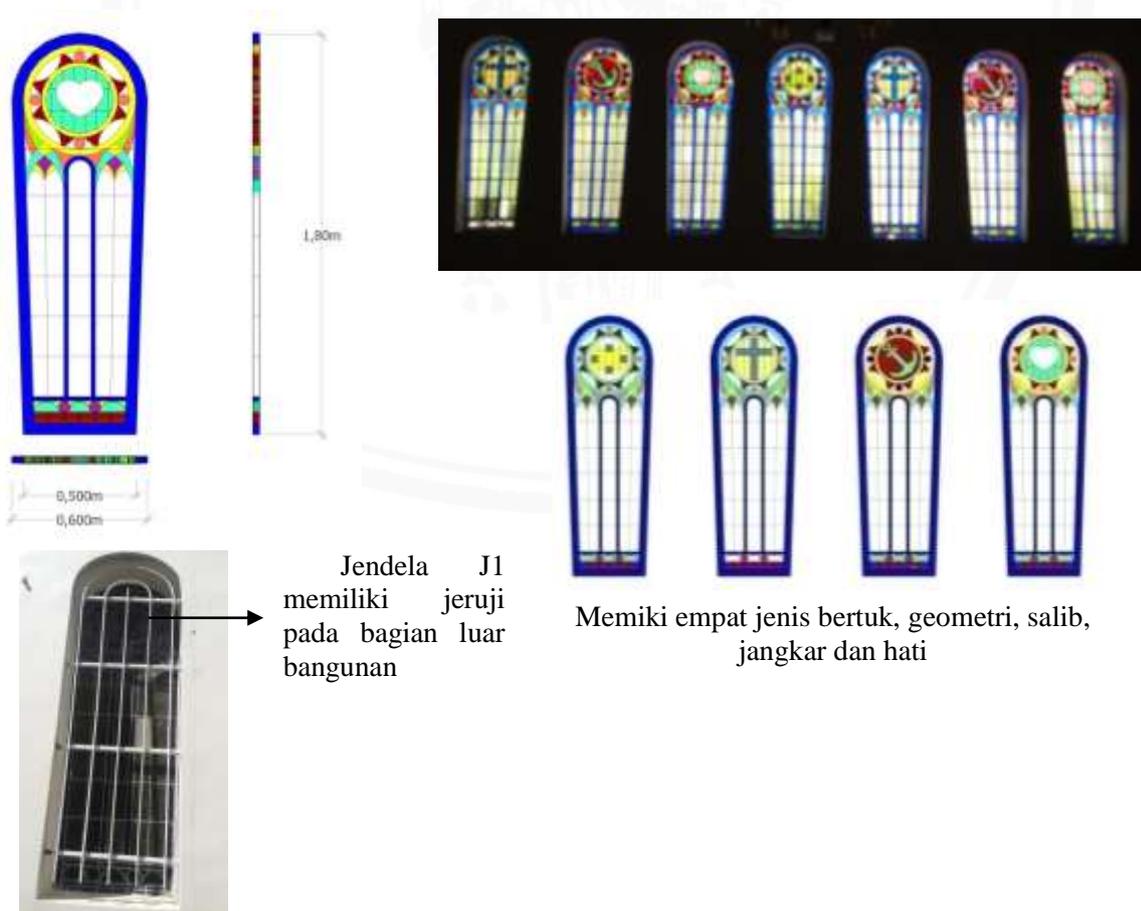
Jendela J2 terbuat dari material berupa dari *stained glass* yang didusun menjadi beberapa bentukan, memiliki ukuran 60cm x 180cm dengan ketebalan 5mm. Terdapat empat motif pada jendela J3 yaitu motif salib, geometri, hati dan motif jangkar. Motif-motif itu disusun dengan *stained glass* dengan menggunakan warna merah, hijau, biru dan kuning. Tidak ada perubahan dari jendela J3 dari pertama dibangun pada tahun 1921 hingga sekarang (Gambar 4.37).

Gambar 4.37 ukuran dan kondisi jendela J3 pada bangunan Gereja Kristen Indonesia Pregolan Bunder Surabaya
