**PELESTARIAN GEREJA KRISTEN PREGOLAN BUNDER
INDONESIA SURABAYA**

SKRIPSI

**UNIVERSITAS BRAWIJAYA
FAKULTAS TEKNIK
MALANG
2018**

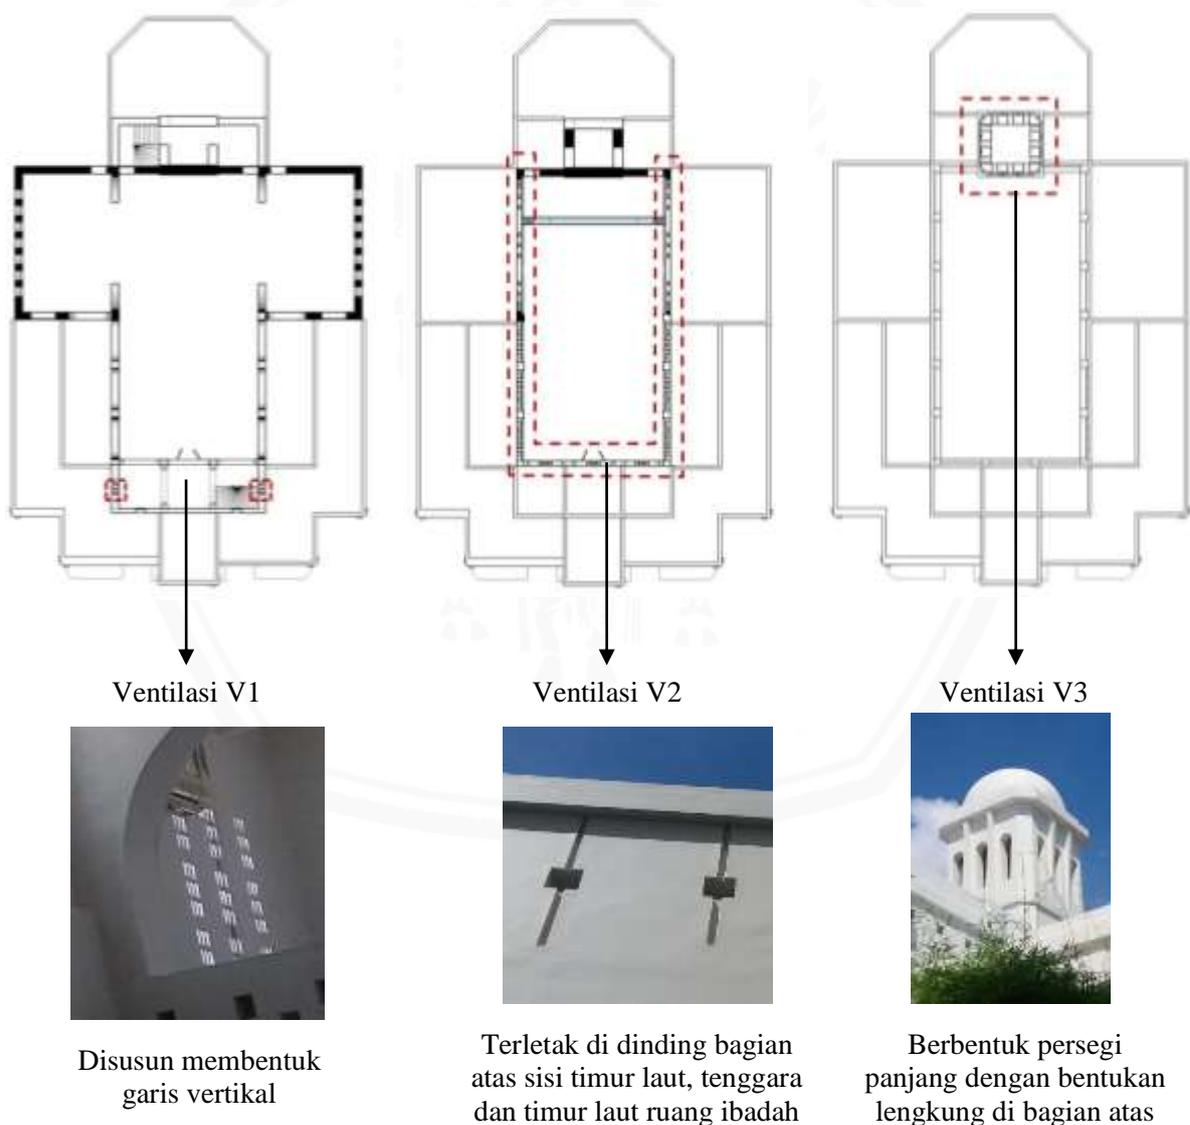
Terdapat tiga jenis ventilasi eksterior pada bangunan Gereja Kristen Indonesia Pregolan Bunder. Ventilasi pada Gereja Kristen Indonesia Pregolan bunder Surabaya merupakan sebuah upaya penyesuaian dengan iklim lokal yaitu untuk memasukkan penghawaan dan pencahayaan alami kedalam bangunan. menggunakan ventilasi merupakan salah satu ciri bangunan Kolonial Belanda. Ventilasi terletak pada bagian atas dinding yang mengelilingi ruang ibadah, pada lantai dua di ruang tangga dan ruang penyimpanan dan pada menara. Terdapat dua bentuk dasar pada ventilasi eksterior di bangunan Gereja Kristen Indonesia Pregolan Bunder Surabaya yaitu bentukan persegi dan bentukan persegi panjang dengan lengkungan di atasnya.

Gambar 4.38 Jenis dan letak ventilasi eksterior pada bangunan Gereja Kristen Indonesia Pregolan Bunder Surabaya

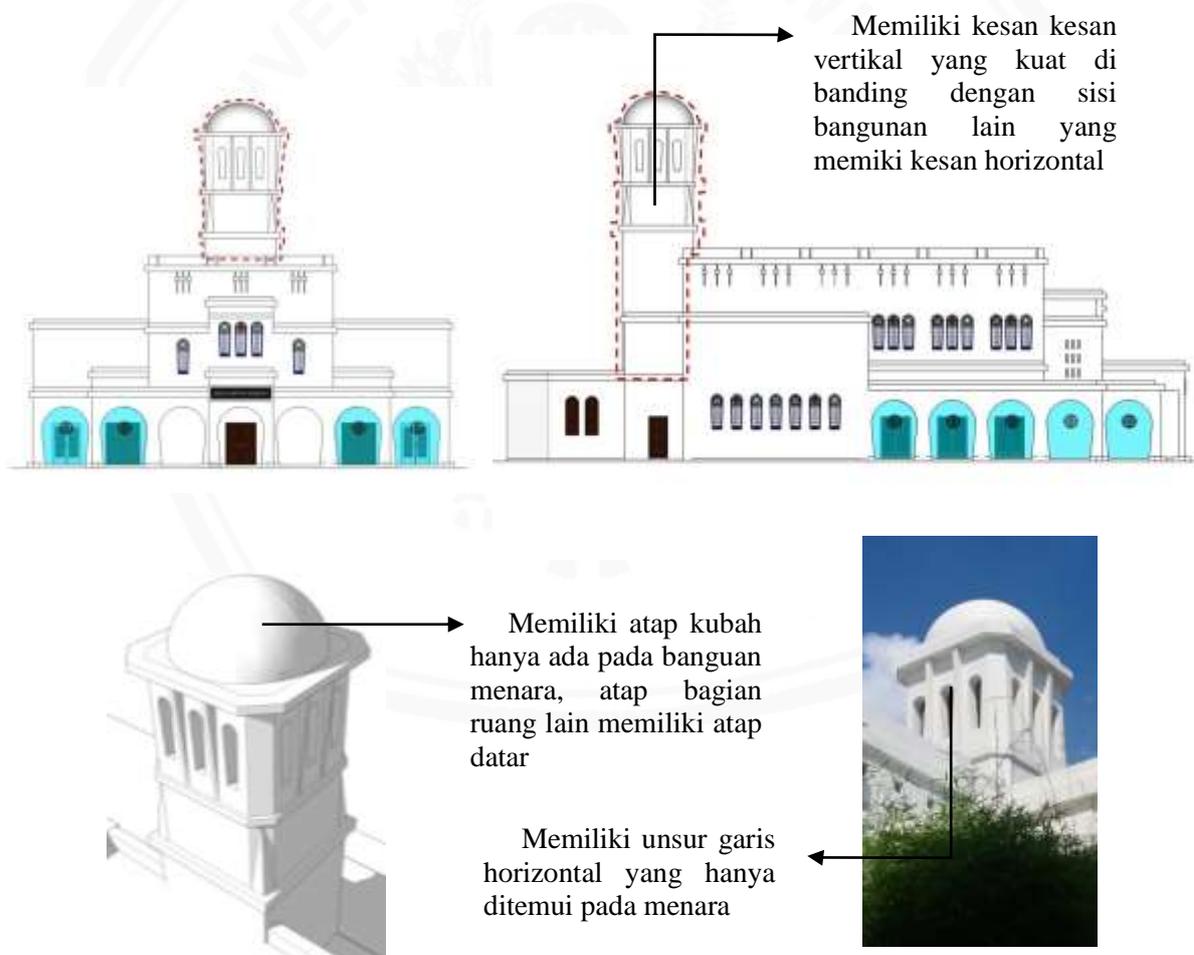
Pusat perhatian pada Gereja Kristen Indonesia Pregolan Bunder Surabaya terletak pada menara yang ada di bagian barat laut bangunan. Menara adalah bagian dari bangunan yang sering ditemukan pada bangunan Kolonial Belanda sesudah tahun 1900an di Surabaya (Handinoto, 1996: 166). Menara menjadi sebuah pusat perhatian dikarenakan menara memiliki kesan vertikalitas yang sangat kuat di bandingkan bangunan lain yang memiliki kesan horizontal dan menara dapat dilihat dari setiap sisi bangunan. Menara memiliki atap kubah, hal ini menjadi mempengaruhi pusat perhatian karna berbeda dengan atap ruang lain pada Gereja yang memiliki atap datar. Pada menara juga memiliki unsur garis diaonal, unsur garis tersebut hanya ditemukan di menara dan tidak di temukan di bagian bangunan yang lain.

Gambar 4.42 Pusat perhatian visual pada fasad bangunan Gereja Kristen Indonesia Pregolan Bunder surabaya

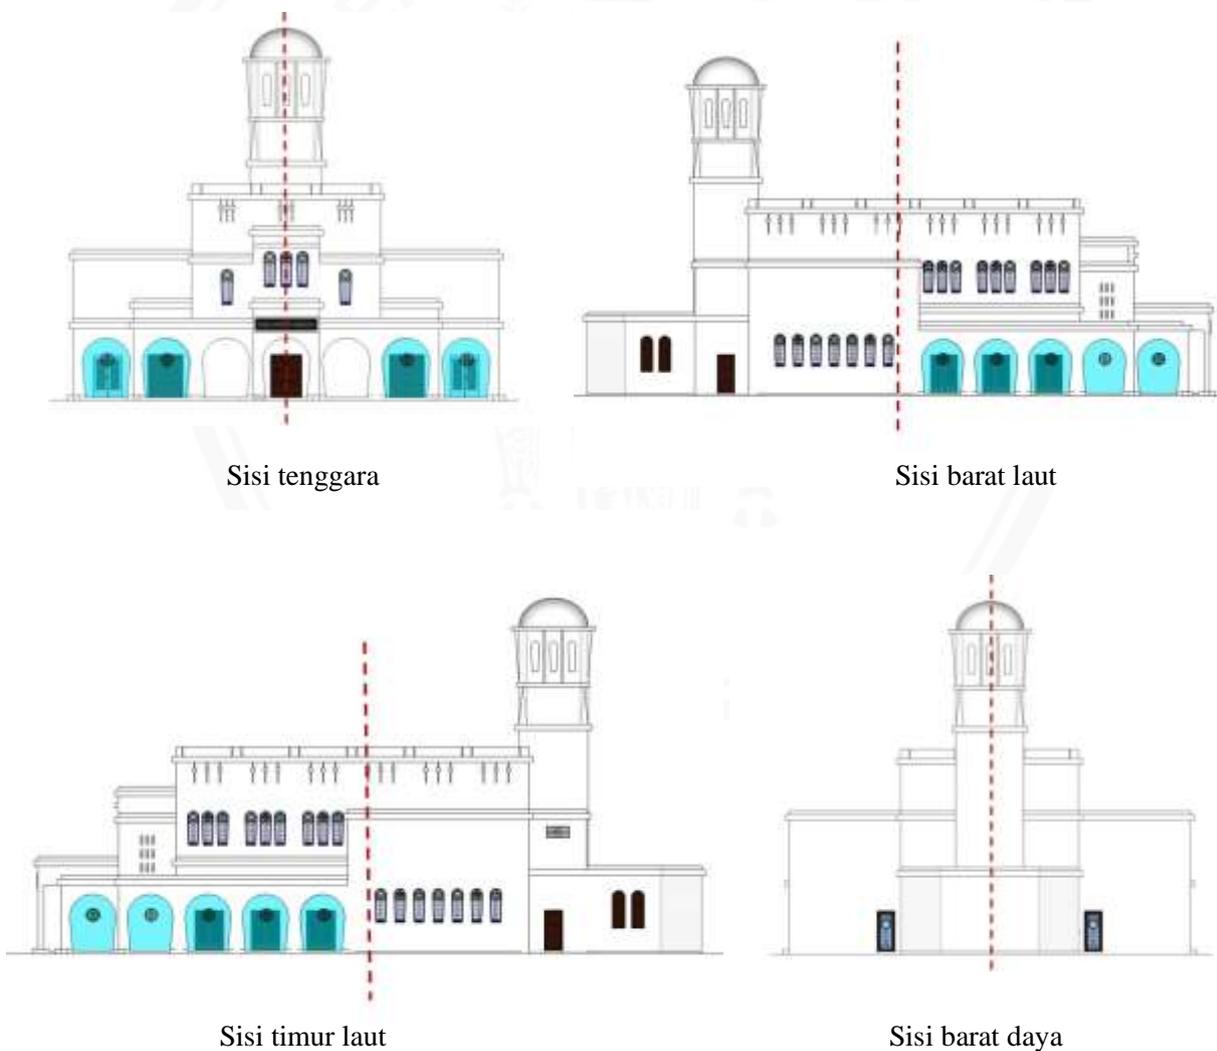
Simetrisitas fasad bangunan pada Gereja Kristen Indonesia Pregiolan Bunder Surabaya terlihat jelas secara visual. Pada fasad sisi tenggara dan barat laut simetri yang tercipta adalah simetri bilateral yang terbentuk dari sumbu imajiner vertikal pada tengah bangunan. sumbu imajiner vertikal yang memotong bagian tengah bangunan memperlihatkan keseimbangan yang simetris antar sisi pada fasad bagian tenggara dan barat laut. Keseimbangan yang simetris pada bangunan memberikan kesan formal. Kesan formal pada bangunan Gereja Kristen Indonesia Pregolan Bunder Surabaya sudah sesuai dengan fungsi bangunan sebagai tempat ibadah. Keseimbangan pada sisi timur laut dan barat daya memiliki keseimbangan asimetris. Meskipun terdapat dua sisi fasad pada bangunan yang memiliki keseimbangan asimetris namun tidak mempengaruhi kesan formal pada bangunan, hal ini dikarenakan fasad utama yang menjadi pintu masuk utama bangunan adalah sisi tenggara.

Gambar 4.43 Simetri visual pada fasad bangunan Gereja Kristen Indonesia Pregolan Bunder Surabaya

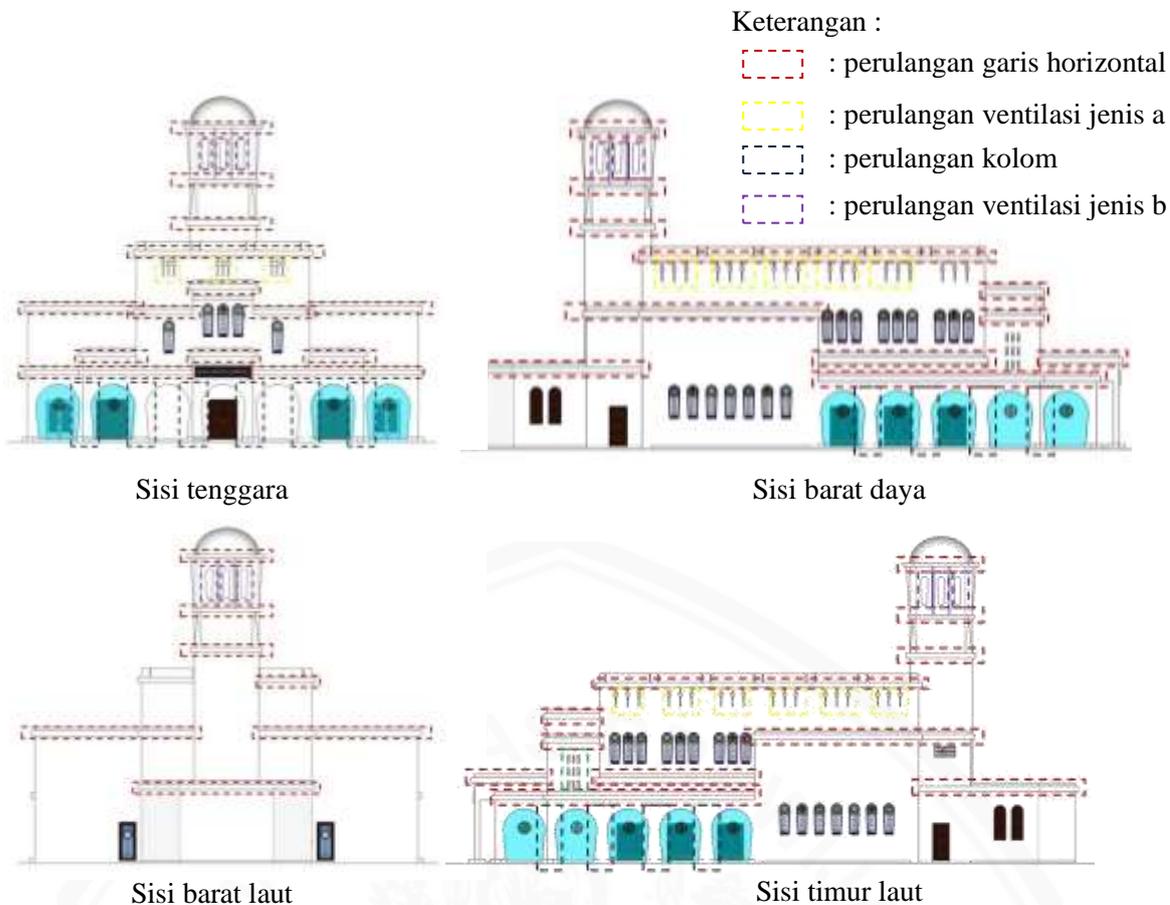
Gambar 4.46 perulangan garis horizontal, bentuk ventilasi dan bentuk kolom pada fasad bangunan Gereja Kristen Indonesia Pregolan Bunder Surabaya

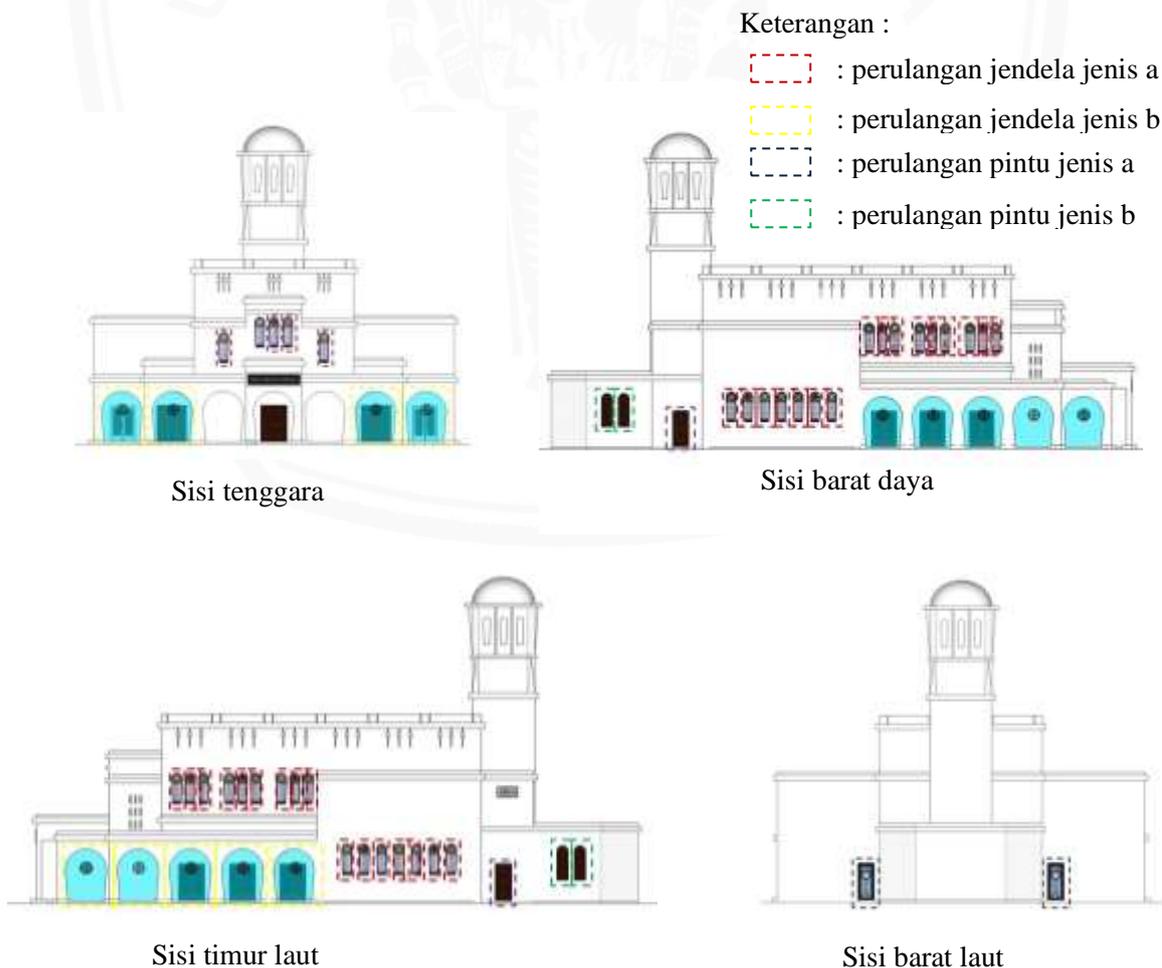
Gambar 4.47 perulangan jendela dan pintu fasad bangunan Gereja Kristen Indonesia Pregolan Bunder Surabaya

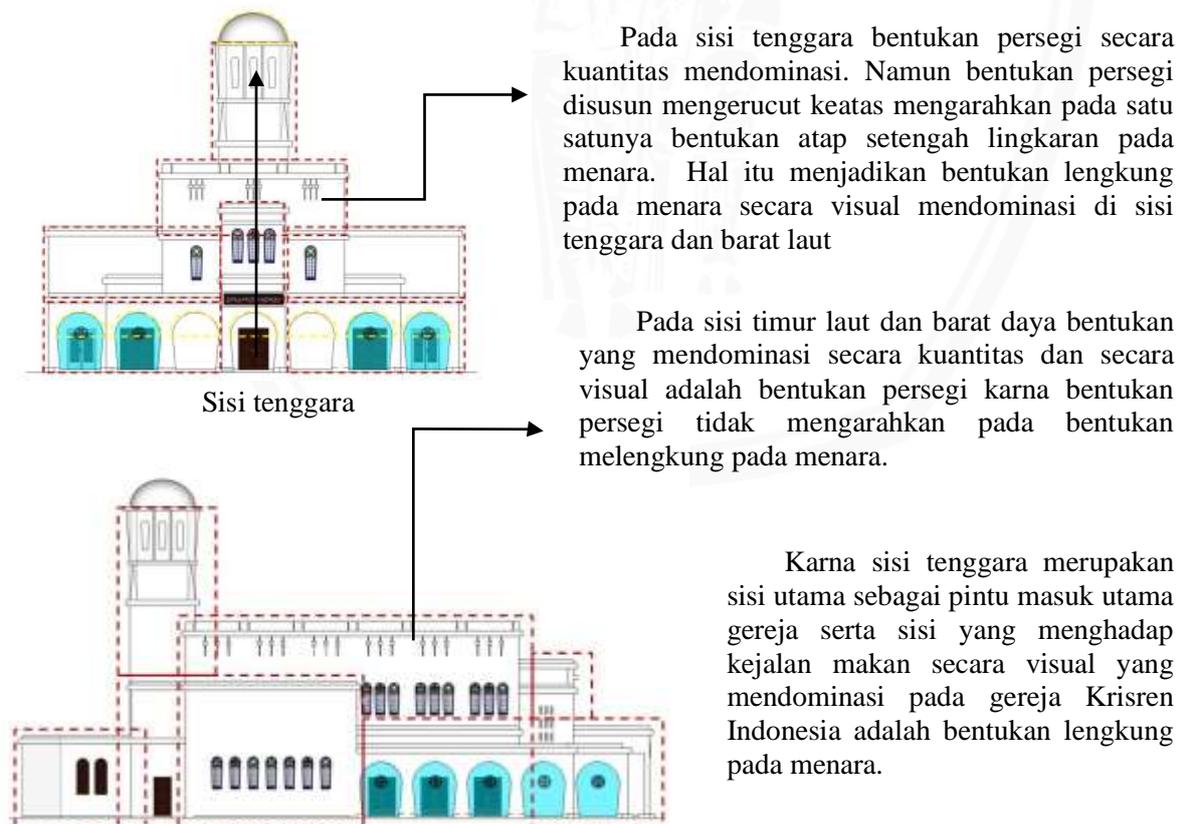
Gambar 4.48 Dominasi visual pada fasad bangunan Gereja Kristen Indonesia Pregolan Bunder Surabaya

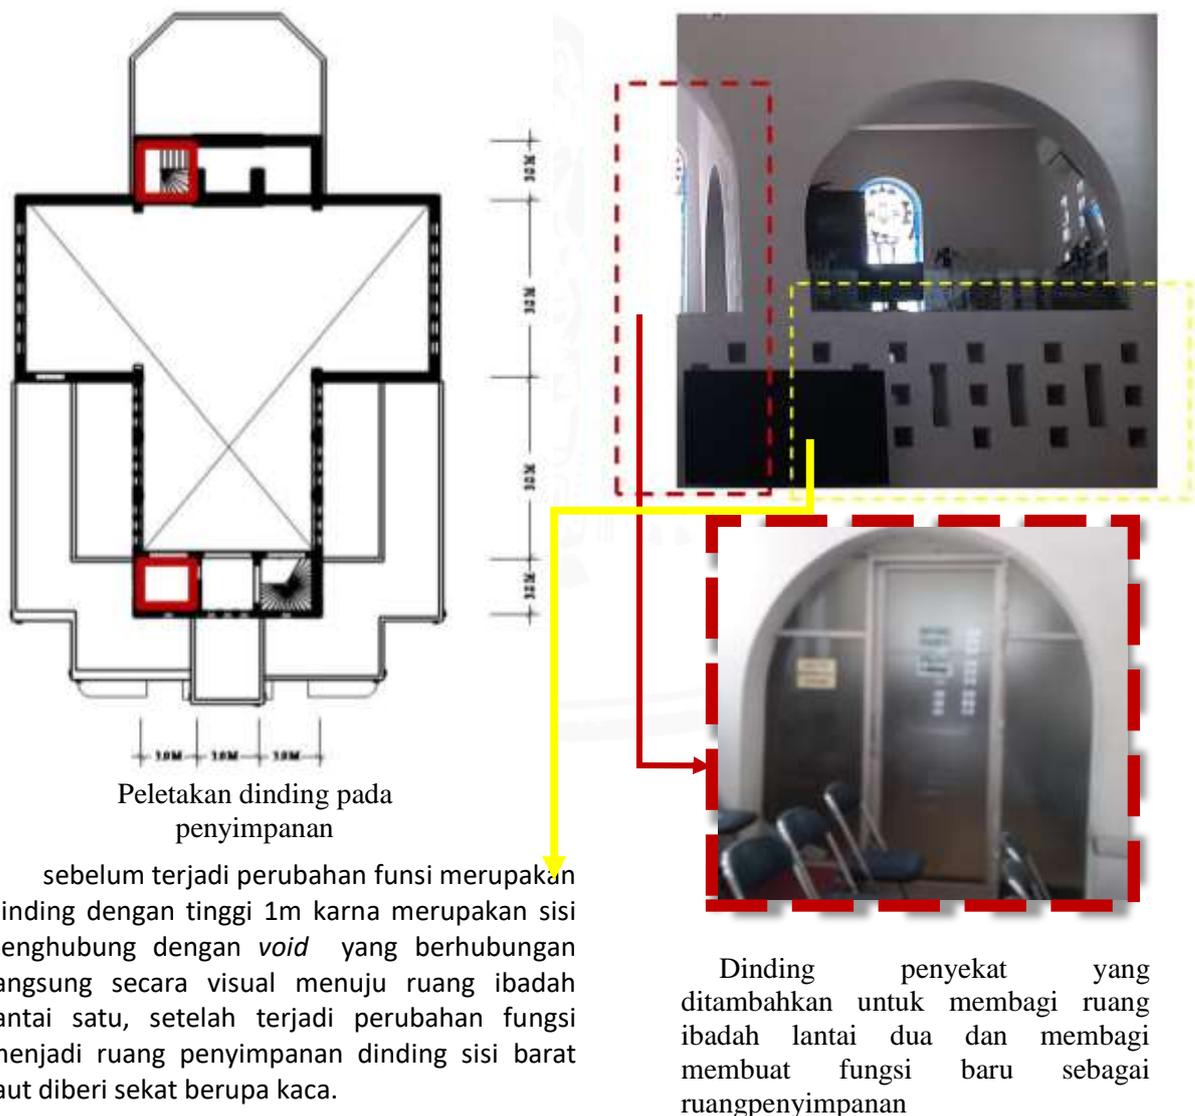
Gambar 4.52 Dinding ruang penyimpanan lantai dua pada bangunan Gereja Kristen Indonesia Pregolan Bunder Surabaya

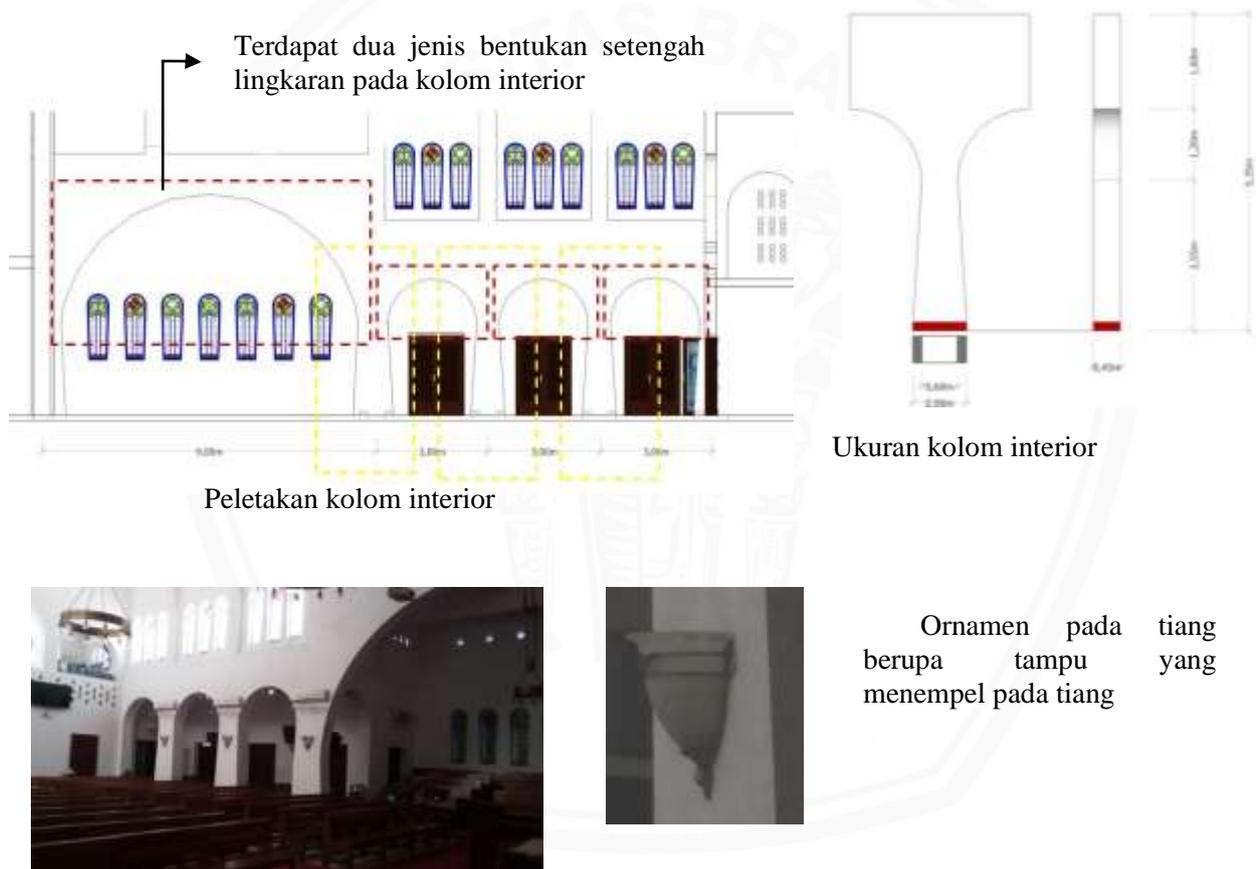
Gambar 4.52 kolom interior pada bangunan Gereja Kristen Indonesia Pregolan Bunder Surabaya

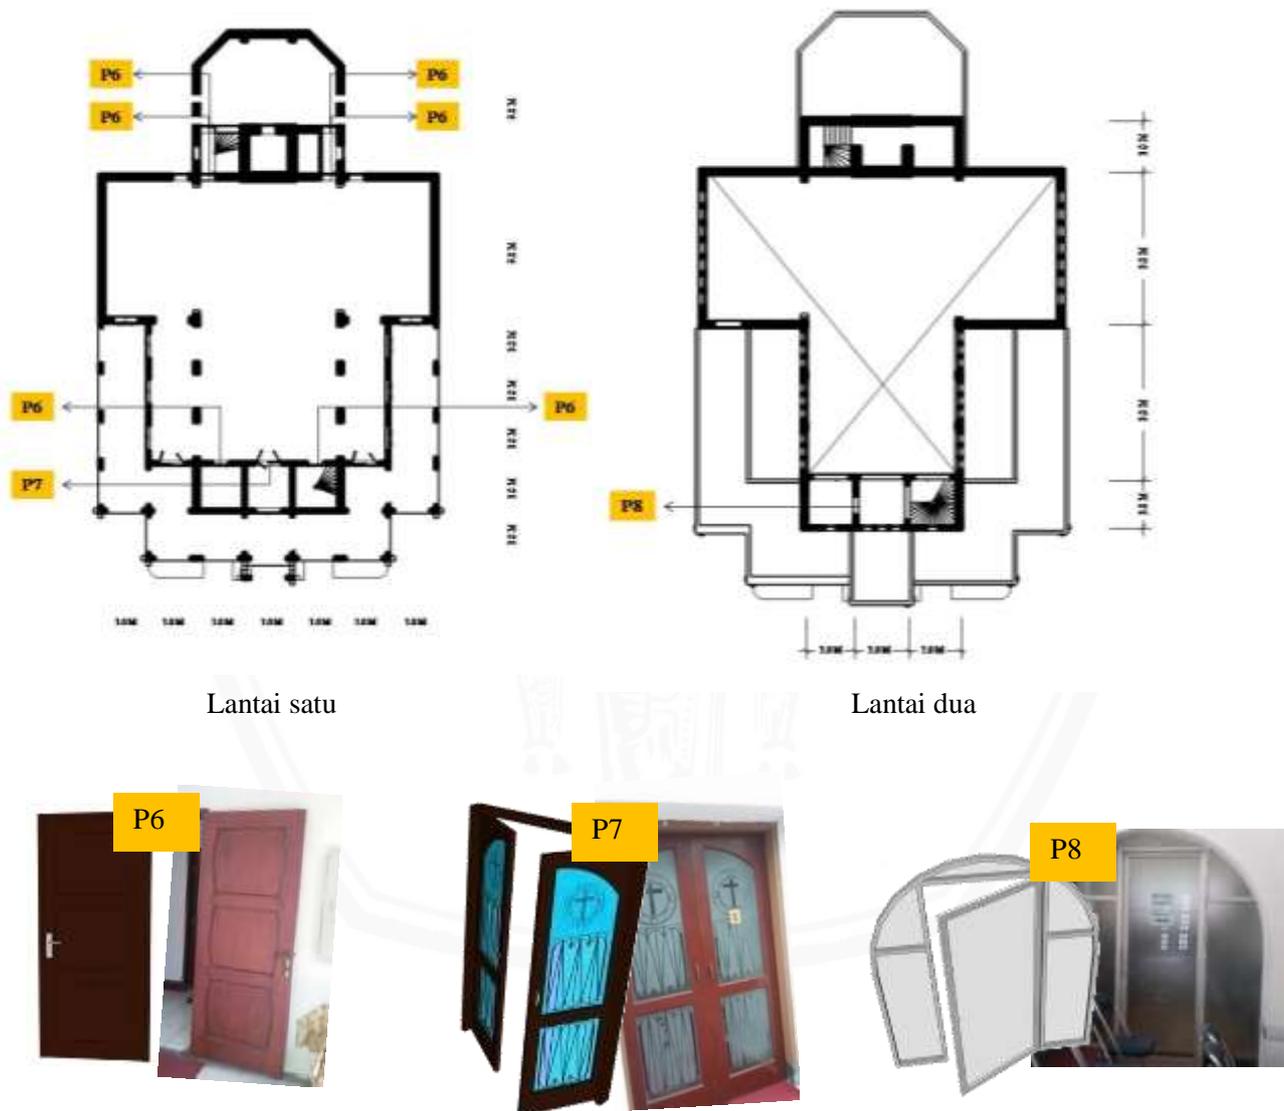
Gambar 4.53 Jenis dan peletakan pintu interior pada bangunan Gereja Kristen Indonesia Pregolan Bunder Surabaya

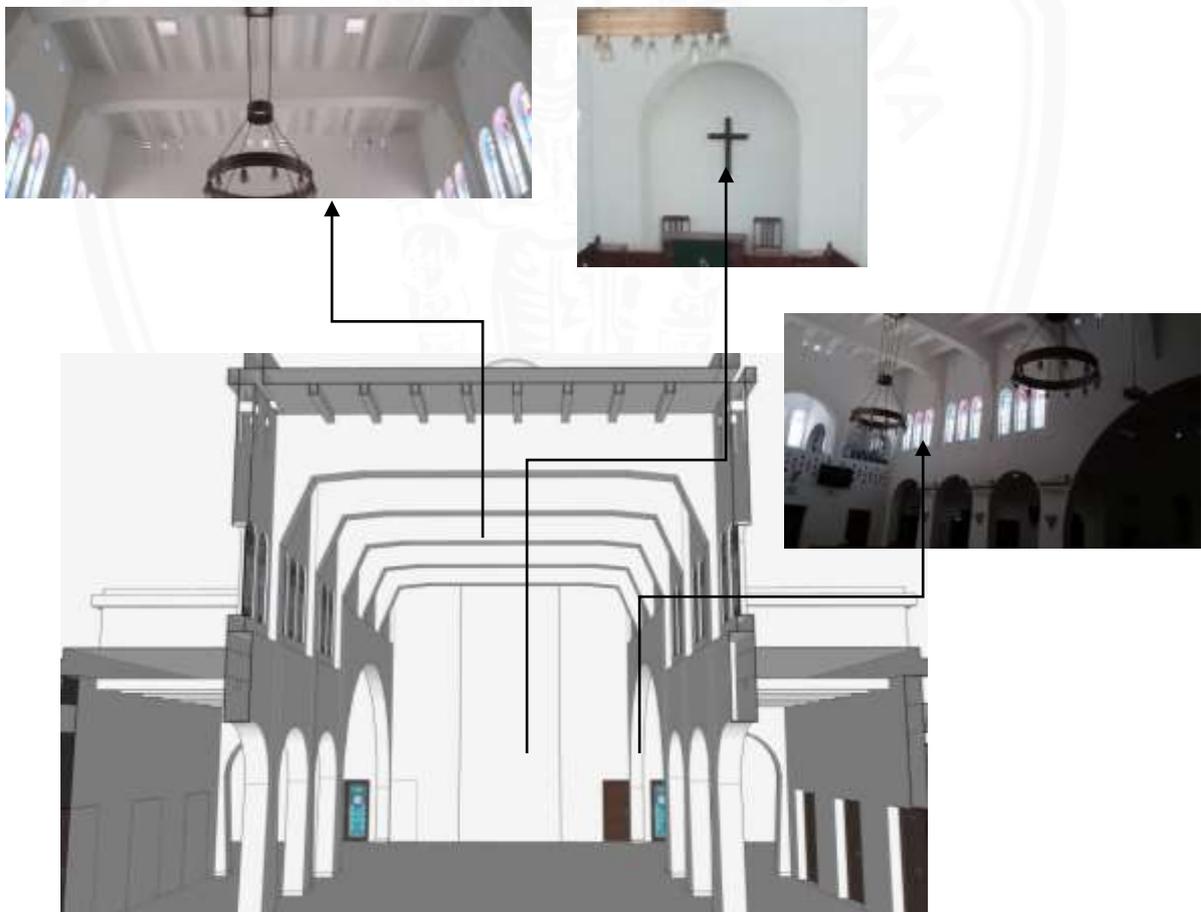
Gambar 4.61 pusat perhatian visual ruang dalam Gereja Kristen Indonesia Pregolan Bunder Surabaya

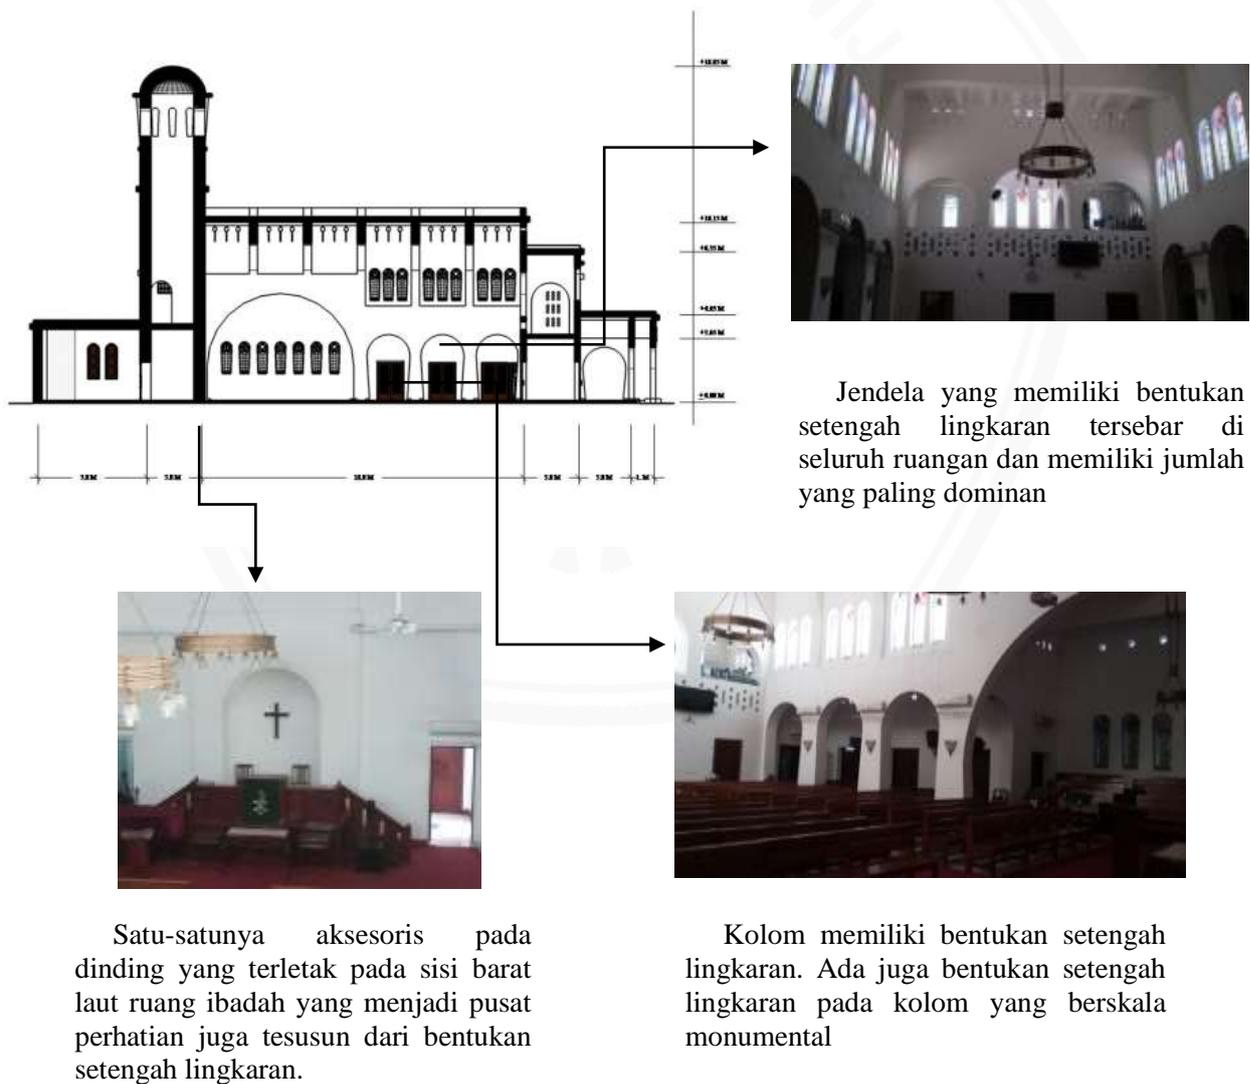
Gambar 4.66 Perulangan visual ruang dalam Gereja Kristen Indonesia Pregolan Bunder Surabaya

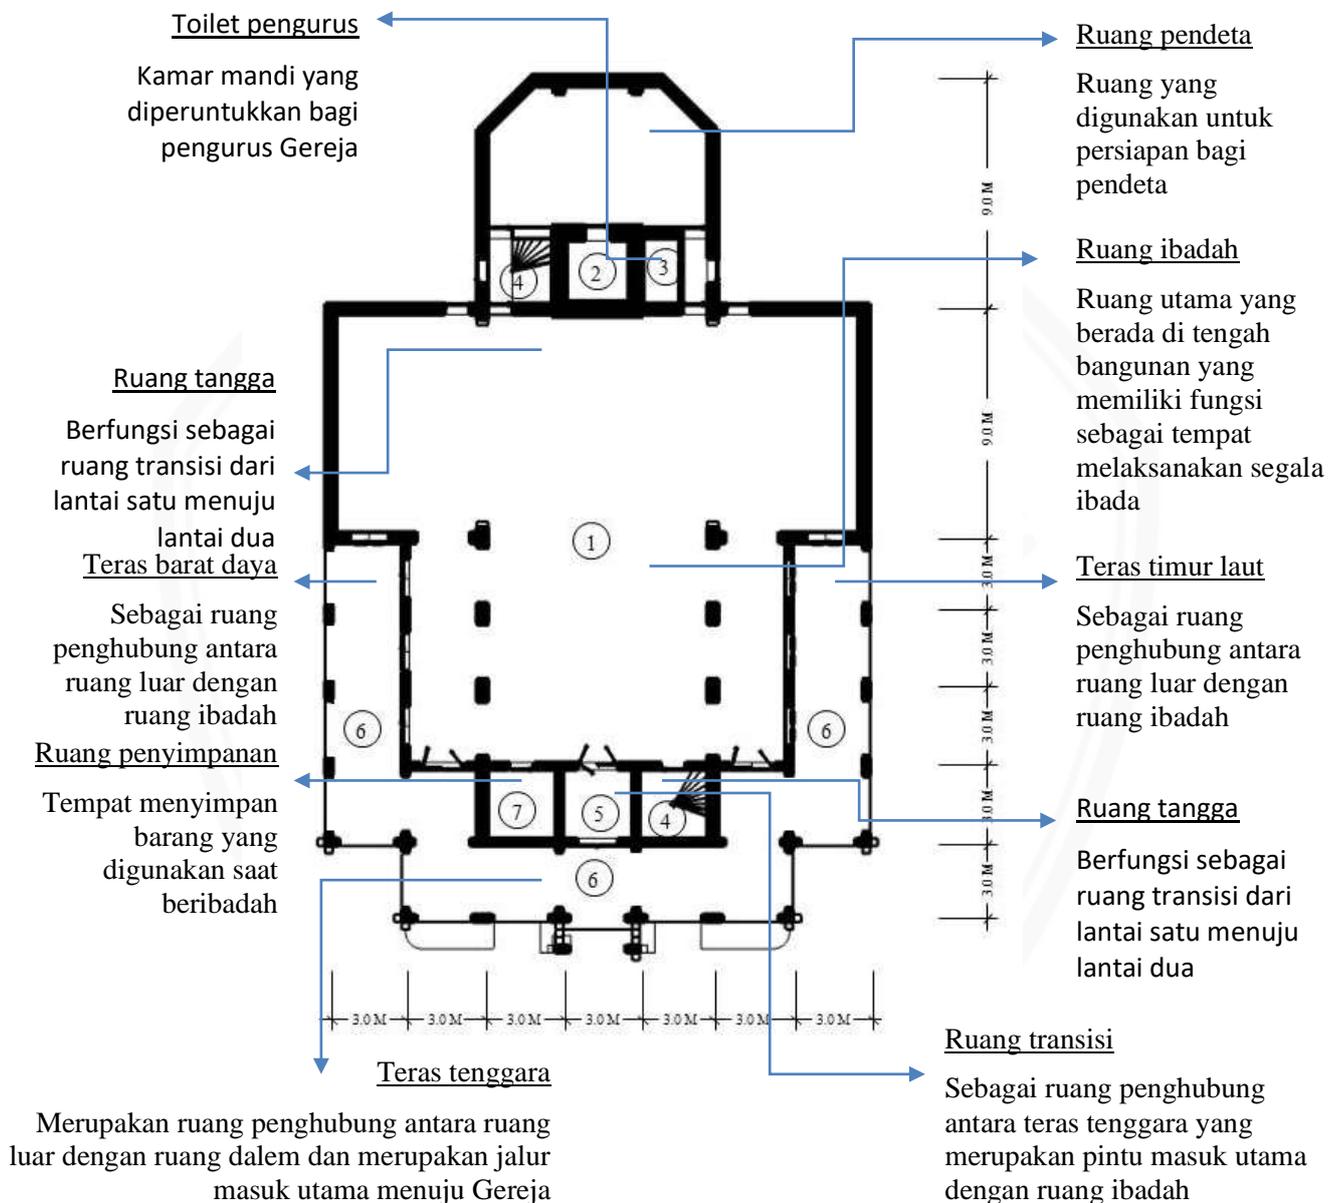
Gambar 4.70 Fungsi ruang lantai satu Gereja Kristen Indonesia Pregolan Bunder Surabaya tahun 1921

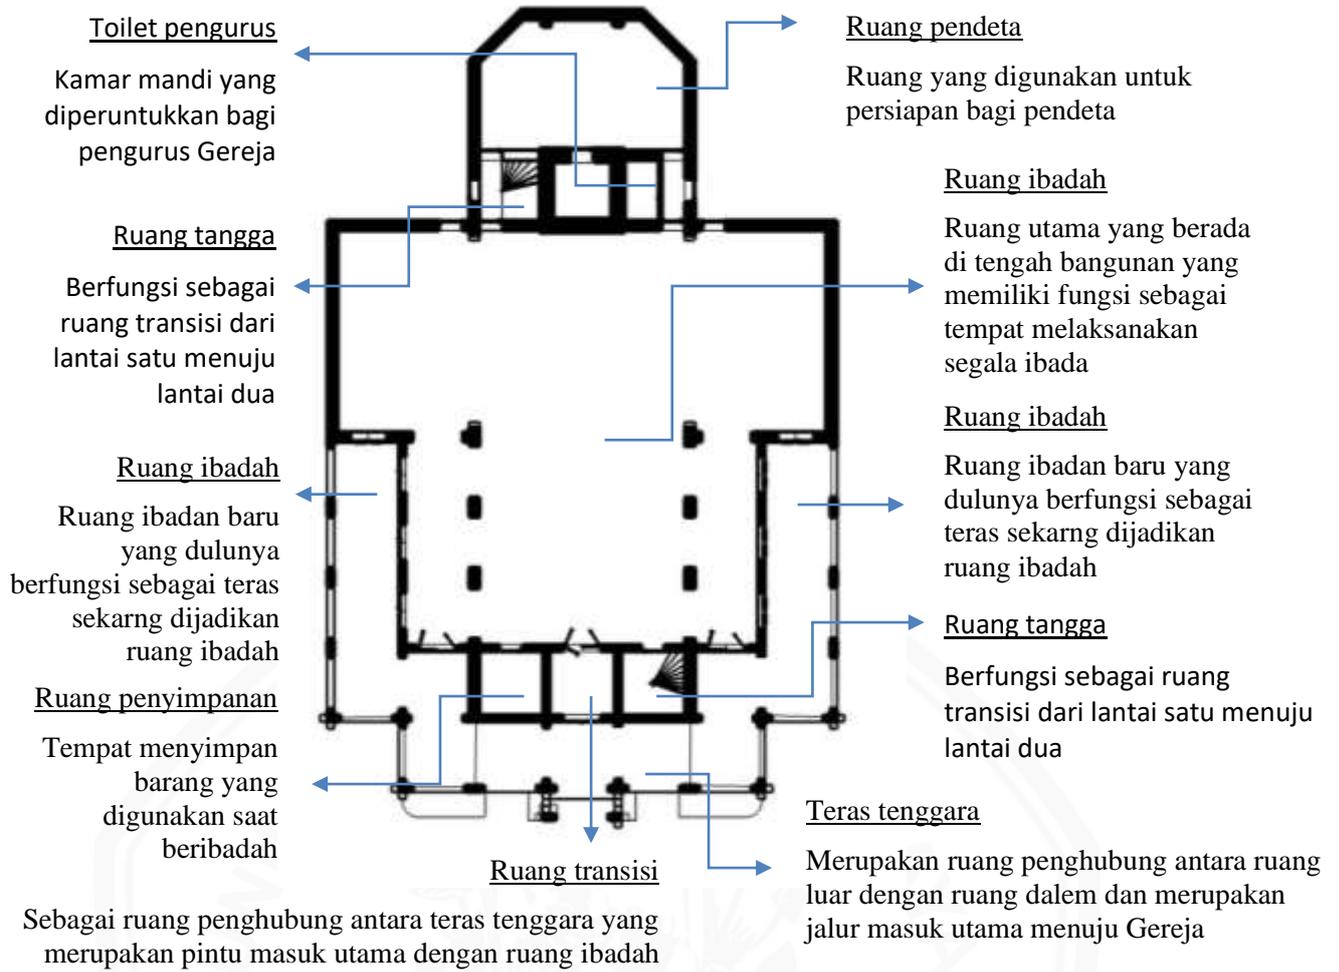
Gambar 4.71 Fungsi ruang lantai satu Gereja Kristen Indonesia Pregolan Bunder Surabaya tahun 2018

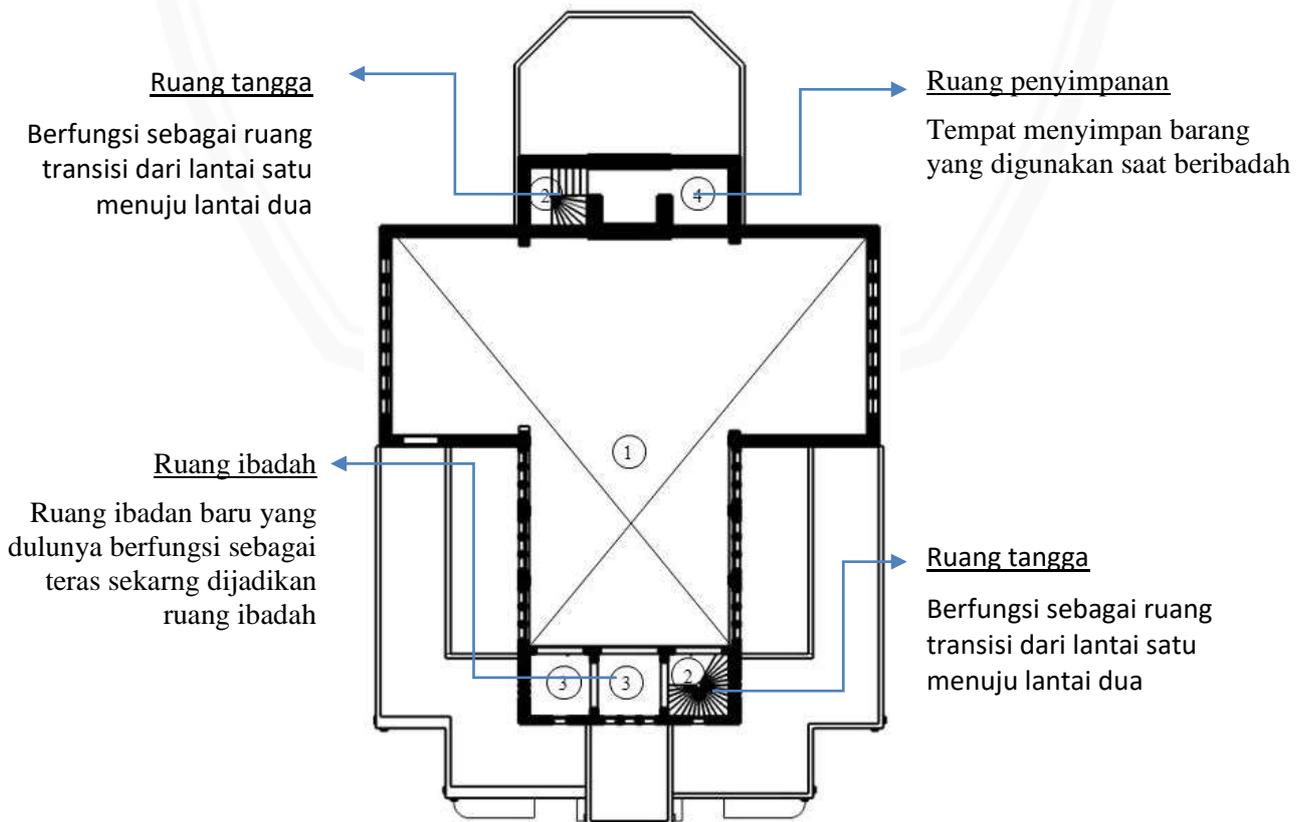
Gambar 4.72 Fungsi ruang lantai dua Gereja Kristen Indonesia Pregolan Bunder Surabaya tahun 1921

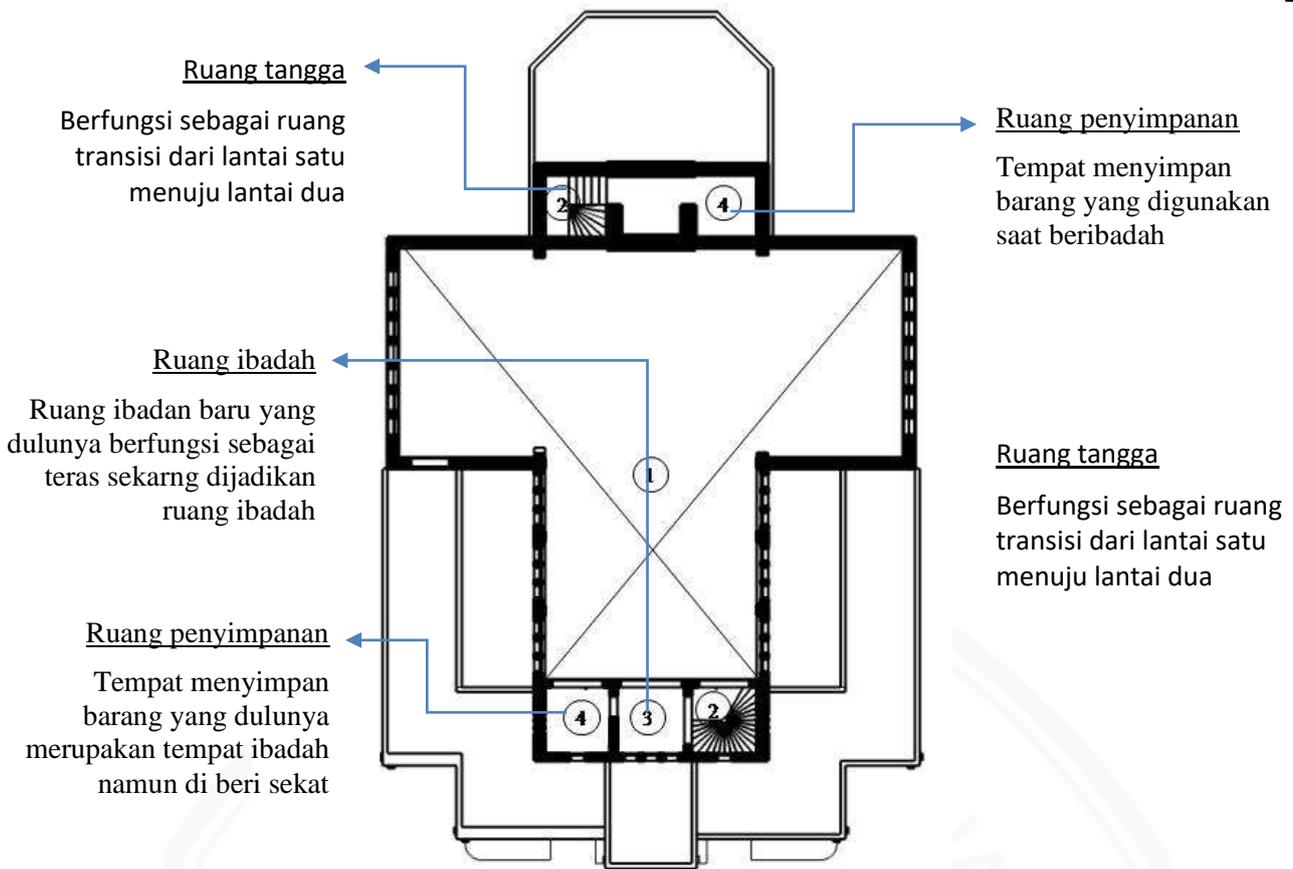
Gambar 4.73 Fungsi ruang lantai dua Gereja Kristen Indonesia Pregolan Bunder Surabaya tahun 2018

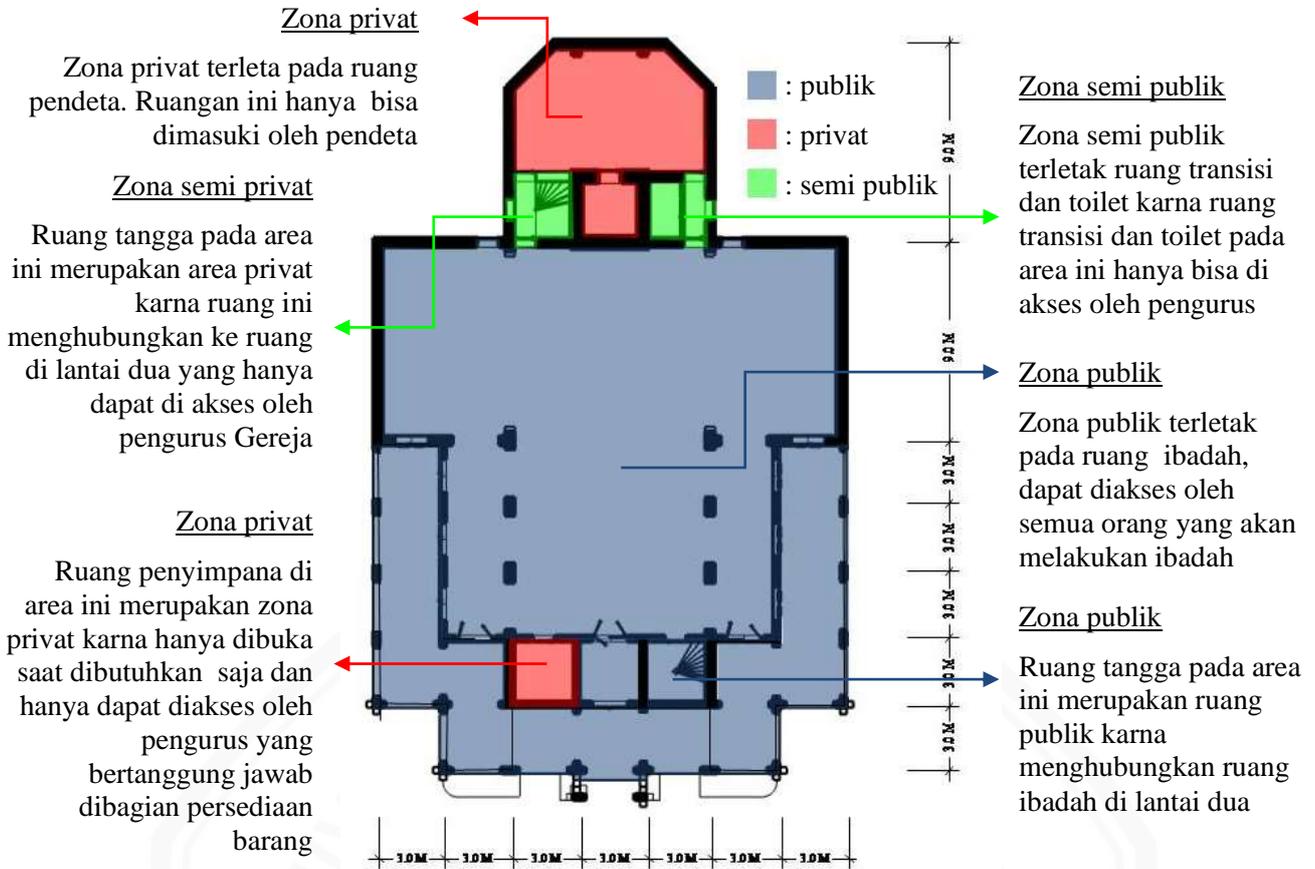
Gambar 4.74 Zonasi ruang lantai satu Gereja Kristen Indonesia Pregolan Bunder Surabaya saat digunakan untuk beribadah

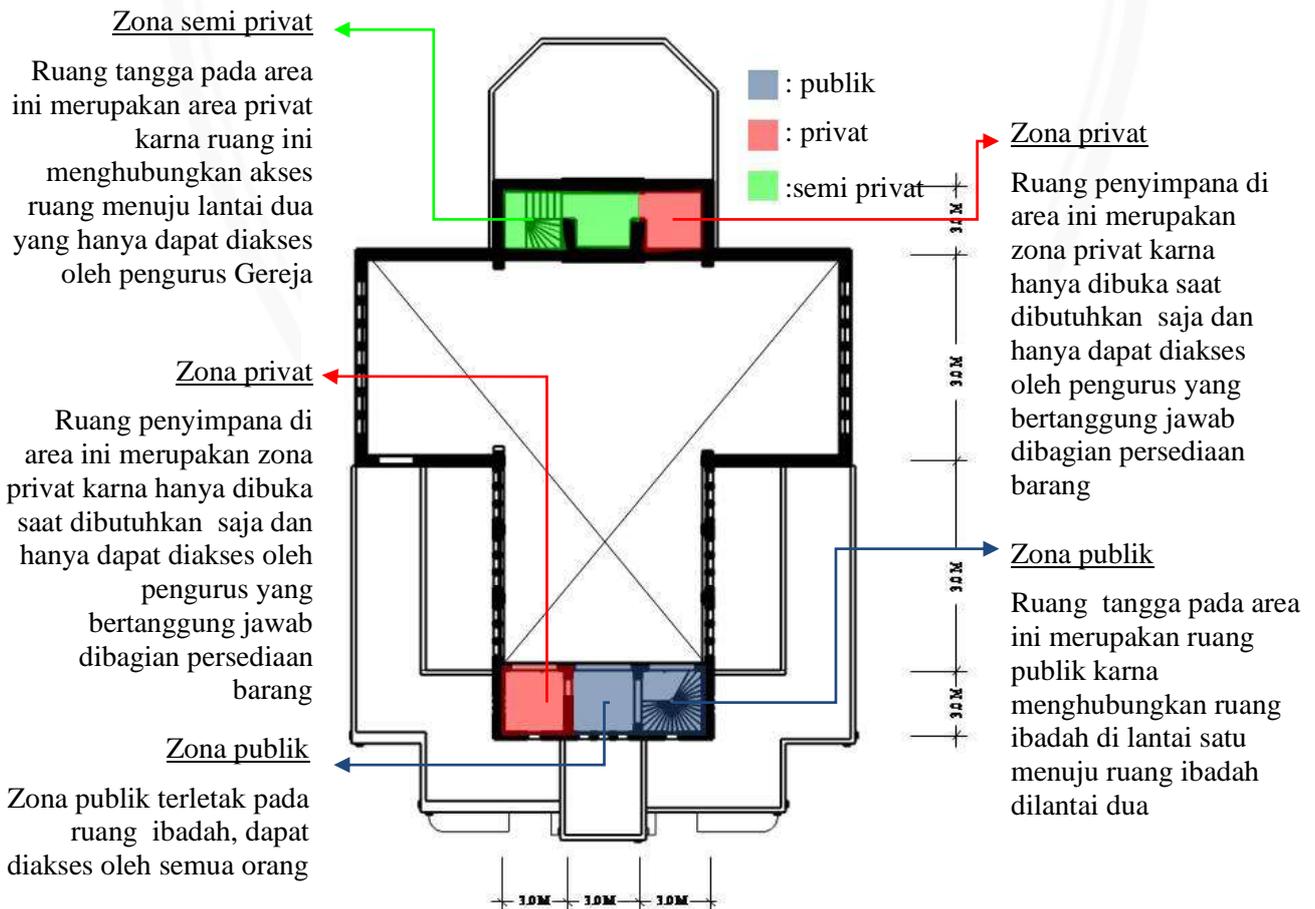
Gambar 4.75 Zonasi ruang lantai dua Gereja Kristen Indonesia Pregolan Bunder Surabaya saat digunakan untuk beribadah

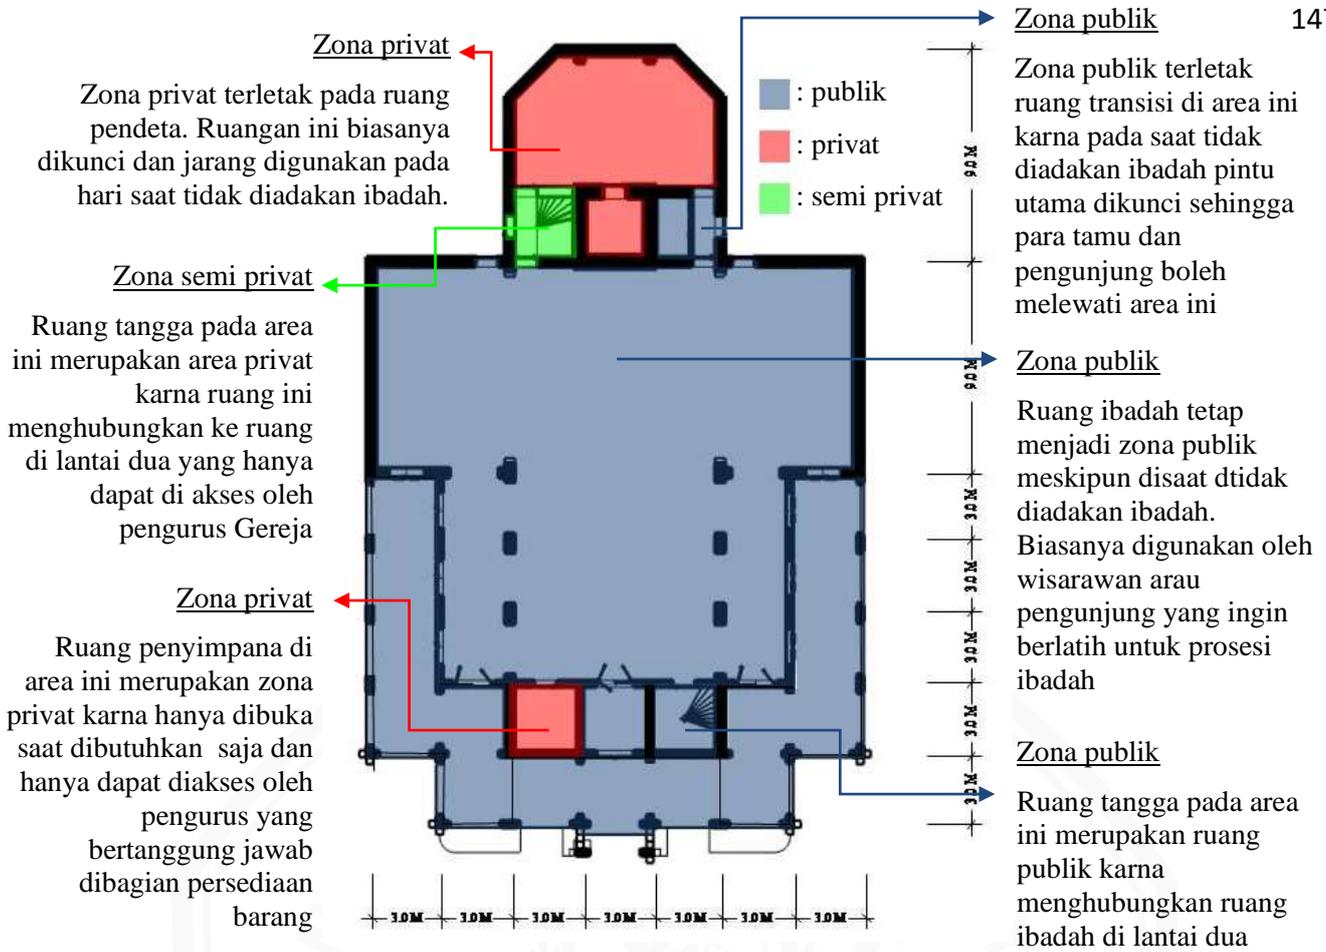
Gambar 4.76 Zonasi ruang lantai satu Gereja Kristen Indonesia Pregolan Bunder Surabaya saat tidak digunakan untuk beribadah
