**PELESTARIAN GEREJA KRISTEN PREGOLAN BUNDER
INDONESIA SURABAYA**

SKRIPSI

**UNIVERSITAS BRAWIJAYA
FAKULTAS TEKNIK
MALANG
2018**

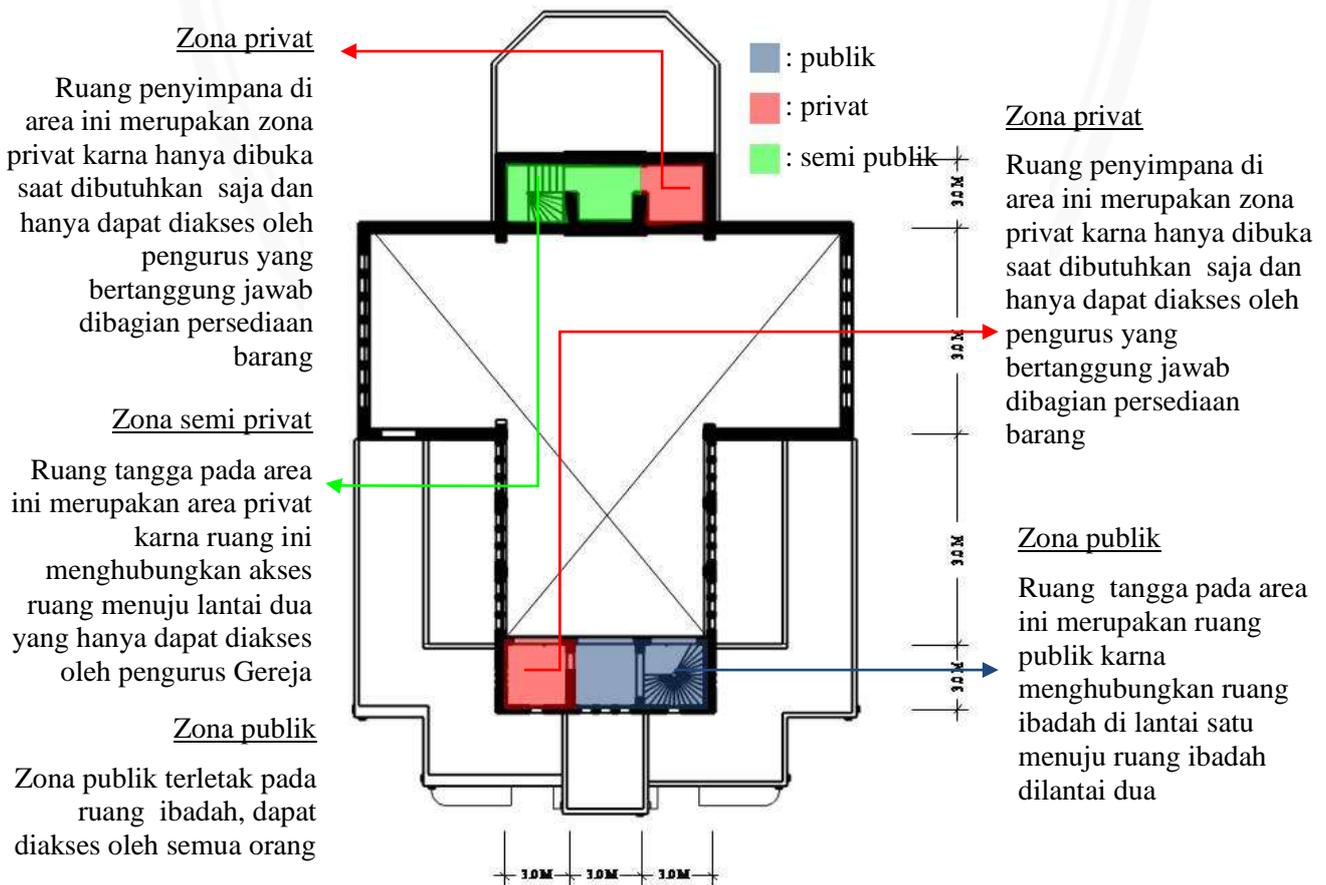
Gambar 4.77 Zonasi ruang lantai dua Gereja Kristen Indonesia Pregolan Bunder Surabaya saat tidak digunakan untuk beribadah

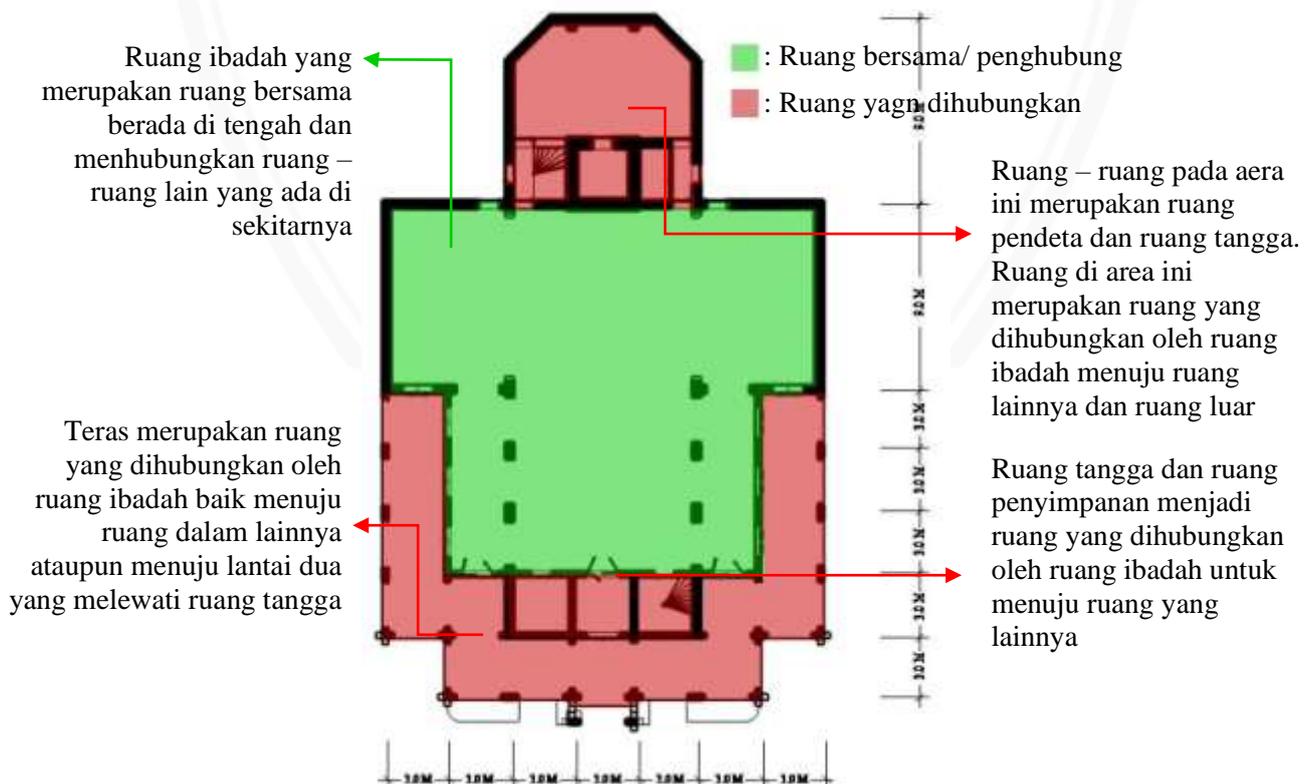
Gambar 4.78 Hubungan ruang yang dihubungkan oleh ruang bersama pada lantai satu Gereja Kristen Indonesia Pregolan Bunder Surabaya tahun 1921

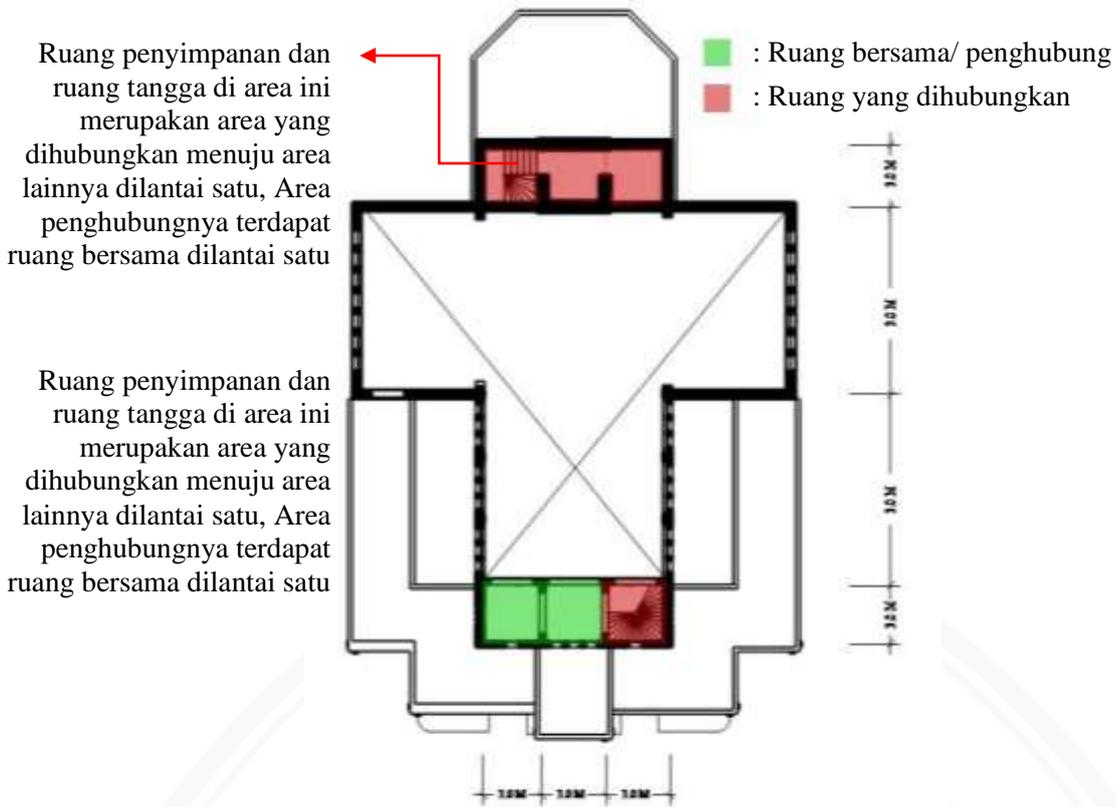
Gambar 4.79 Hubungan ruang yang dihubungkan oleh ruagn bersama pada lantai dua Gereja Kritis Indonesia Pregolan Bunder Surabaya tahun 1921

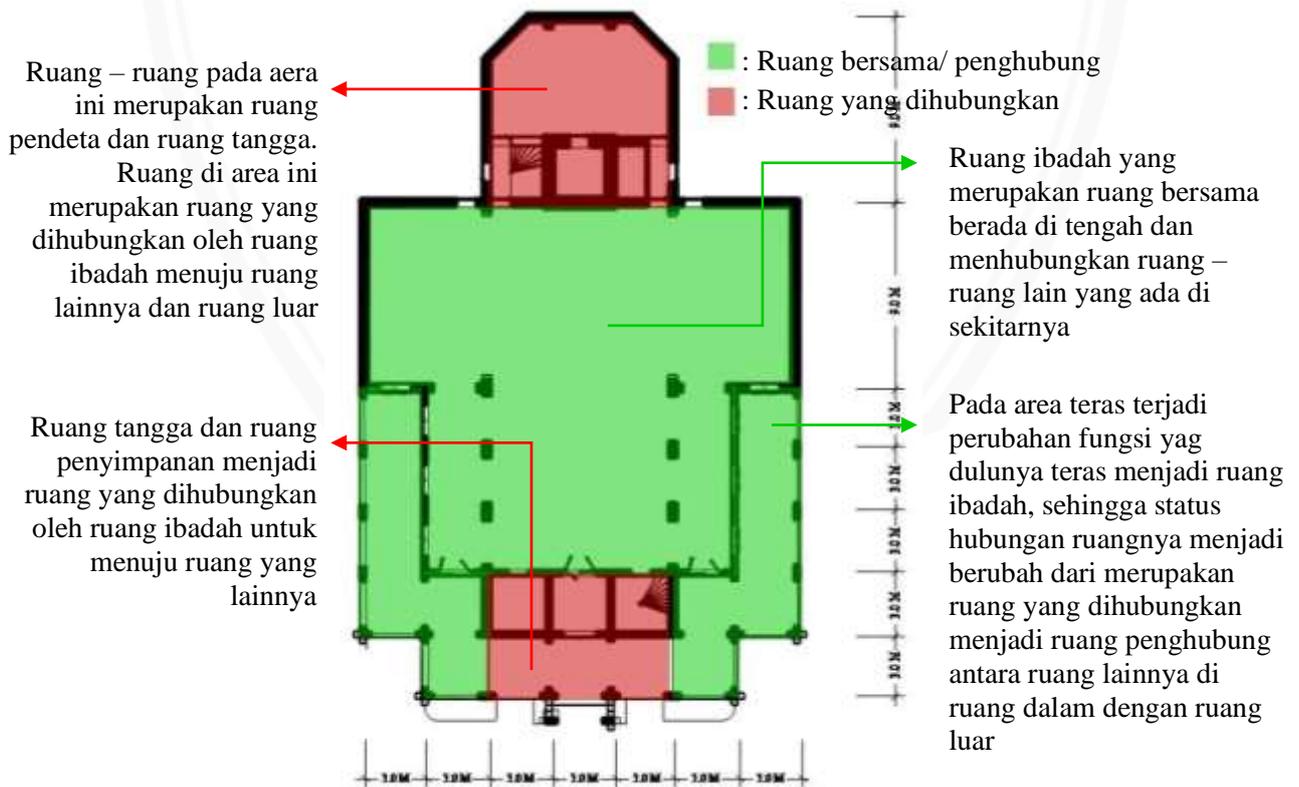
Gambar 4. 80 Hubungan ruang yang dihubungkan oleh ruang bersama pada lantai satu Gereja Kritis Indonesia Pregolan Bunder Surabaya tahun 2018

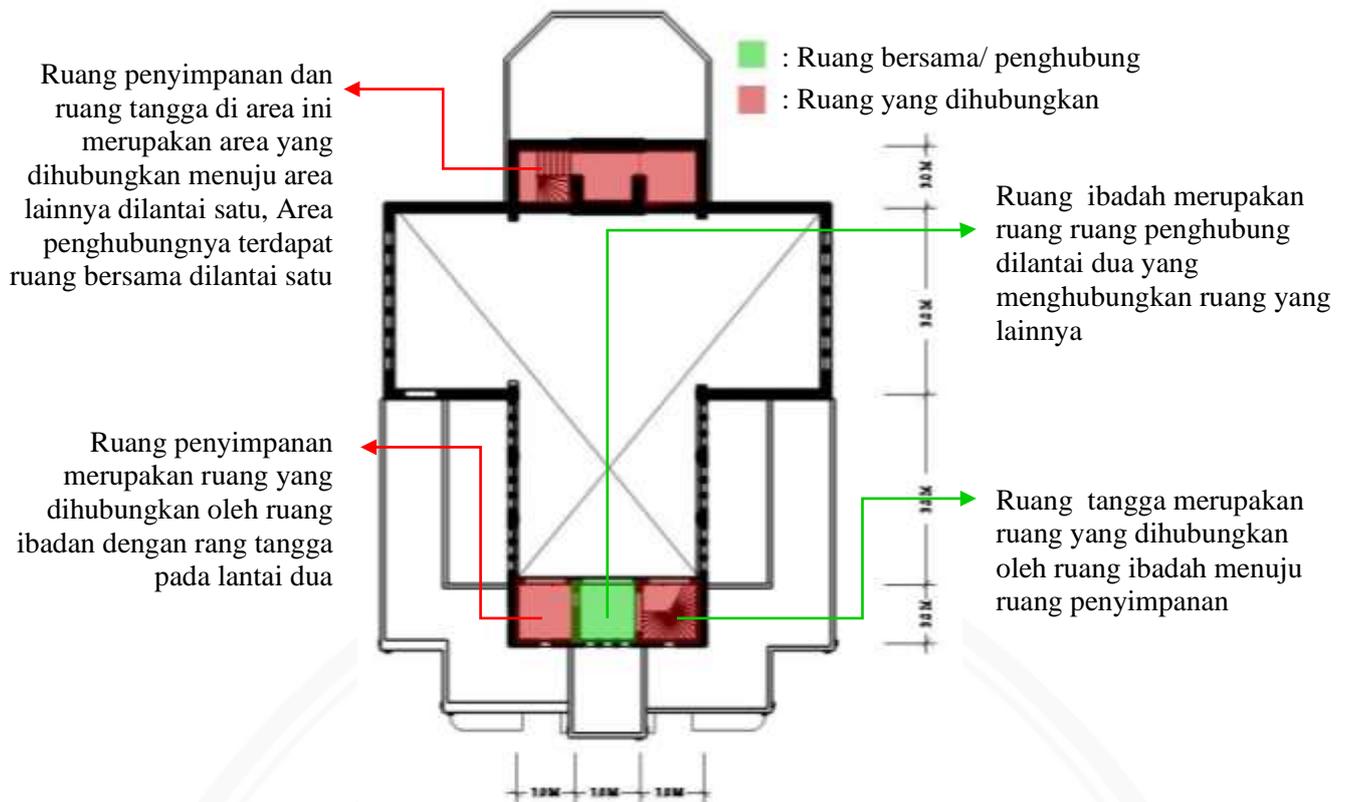
Gambar 4.81 Hubungan ruang yang dihubungkan oleh ruagn bersama pada lantai dua Gereja Kritein Indonesia Pregolan Bunder Surabaya tahun 2018

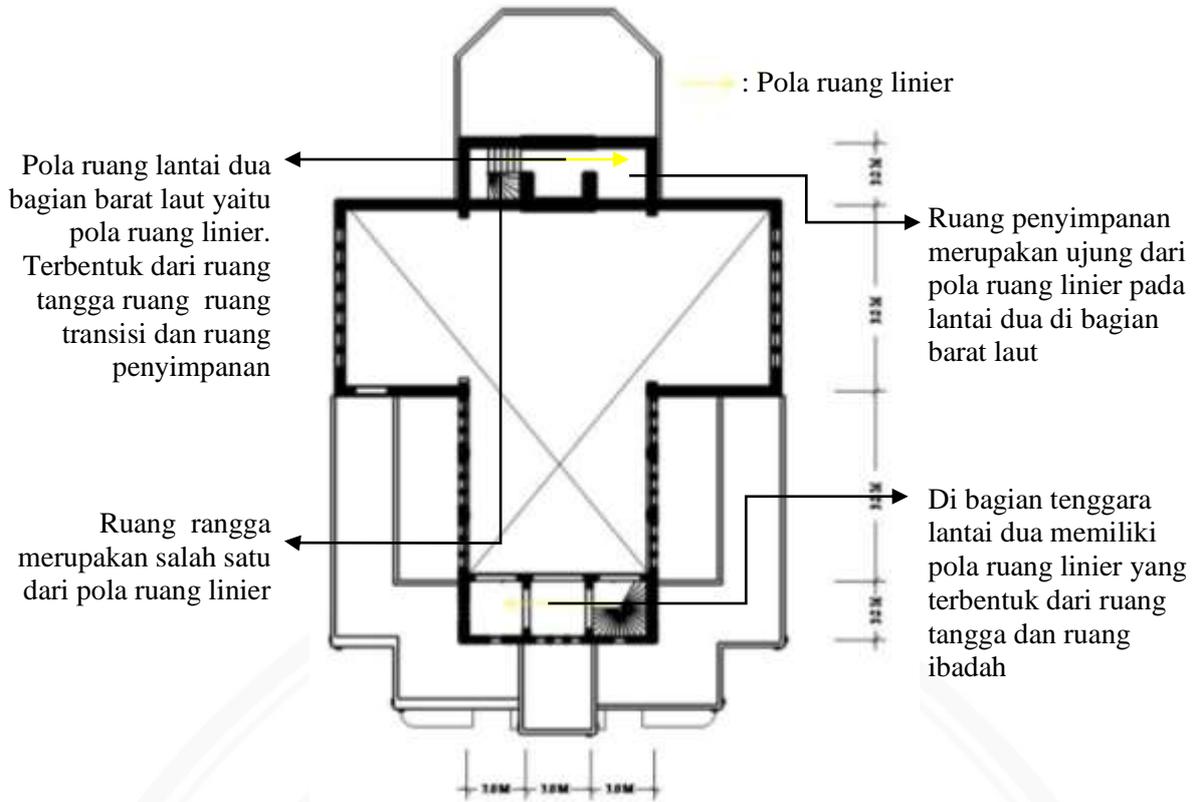
Gambar 4.84 pola ruang lantai dua pada bangunan Gereja Kritis Indonesia Pregolan Bunder Surabaya tahun 1921

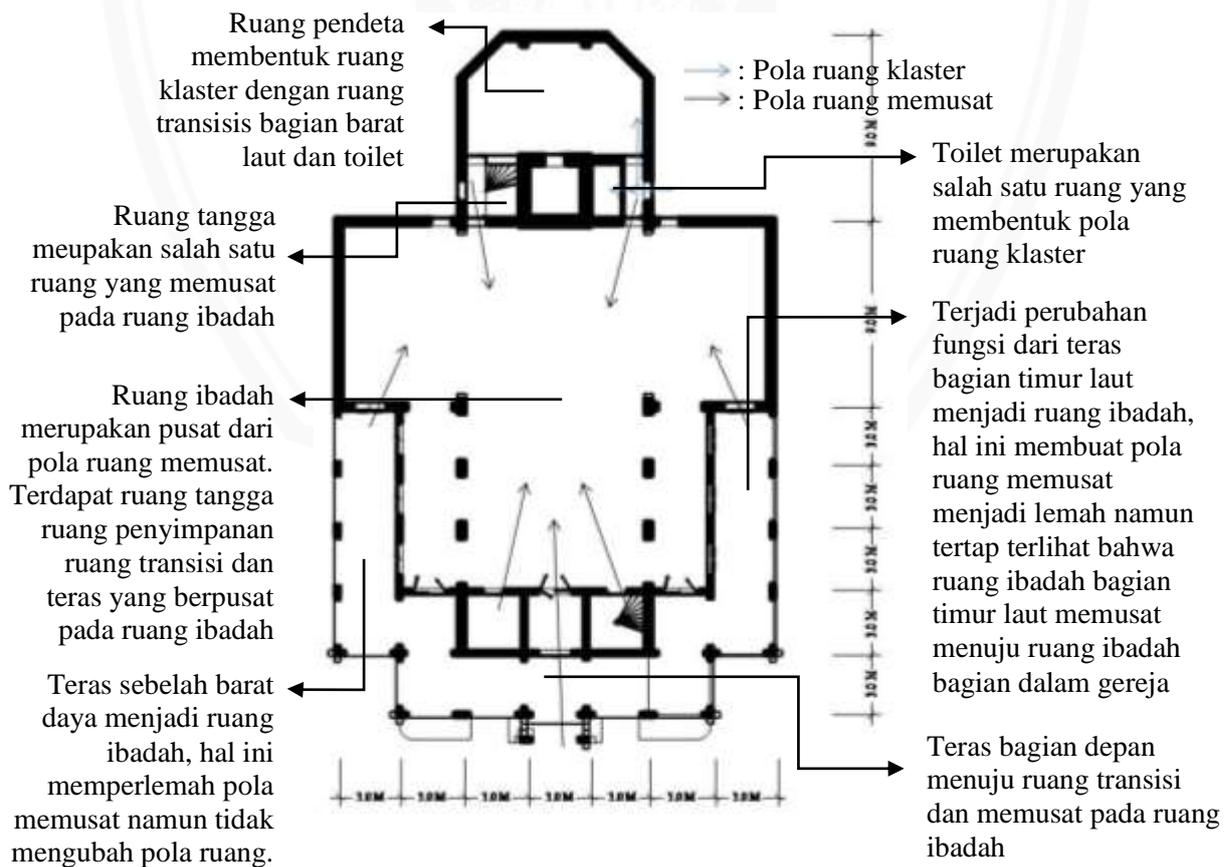
Gambar 4.85 pola ruang lantai satu pada bangunan Gereja Kritis Indonesia Pregolan Bunder Surabaya tahun 2018

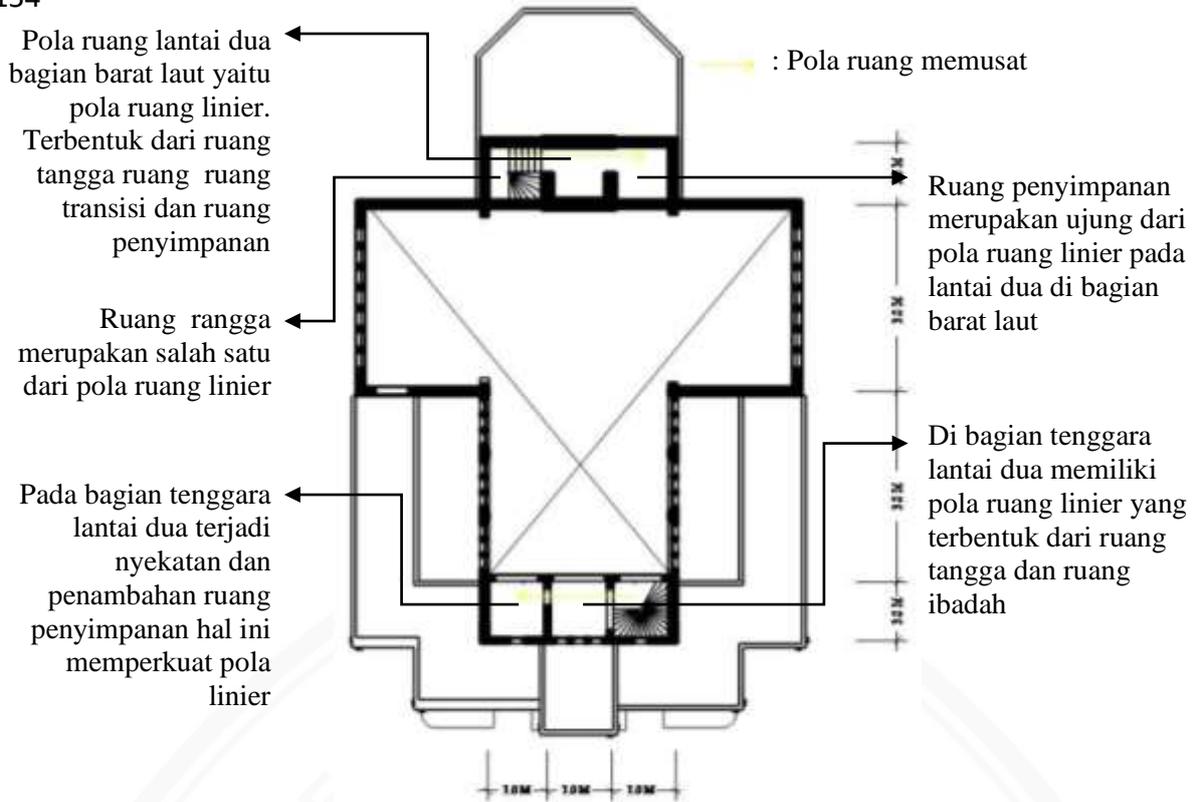
Gambar 4.86 pola ruang lantai dua pada bangunan Gereja Kritten Indonesia Pregolan Bunder Surabaya tahun 2018

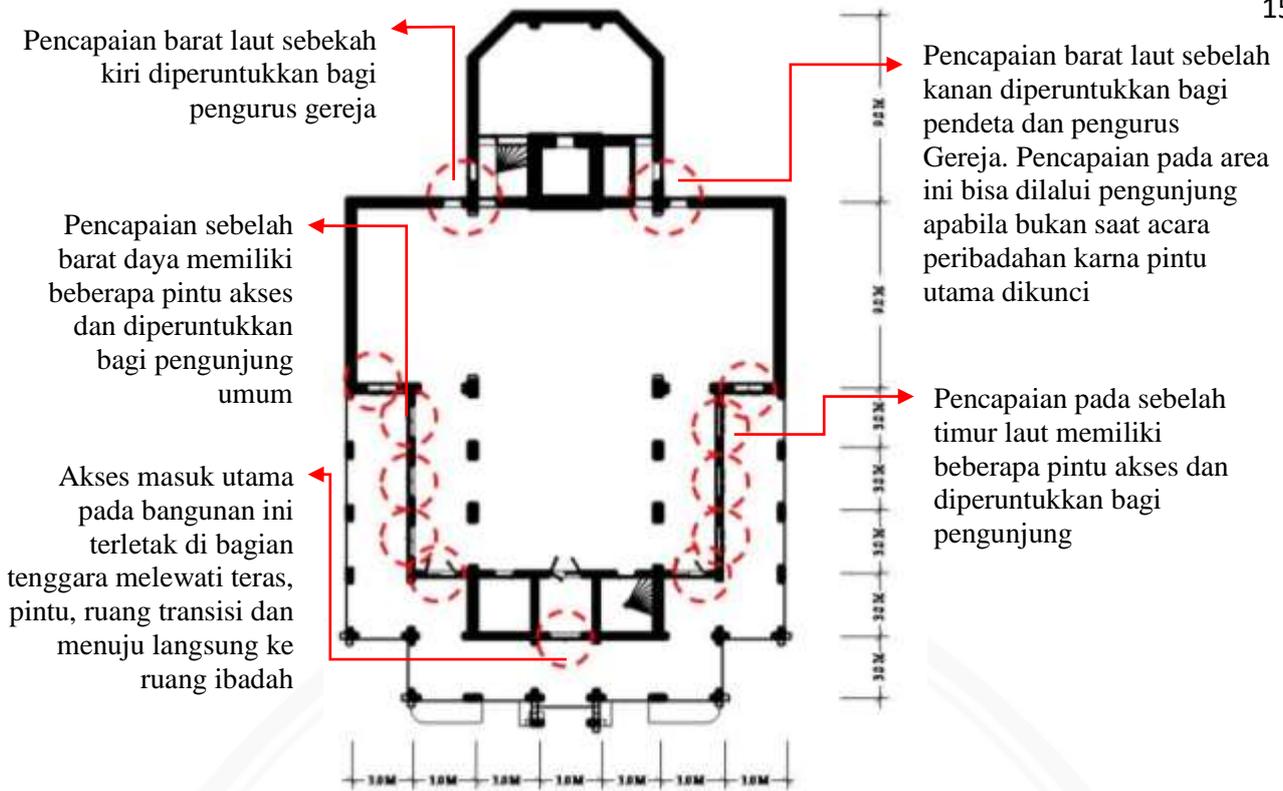
Gambar 4.87 pencapaian ruang lantai satu pada bangunan Gereja Kritis Indonesia Pregolan Bunder Surabaya tahun 1921

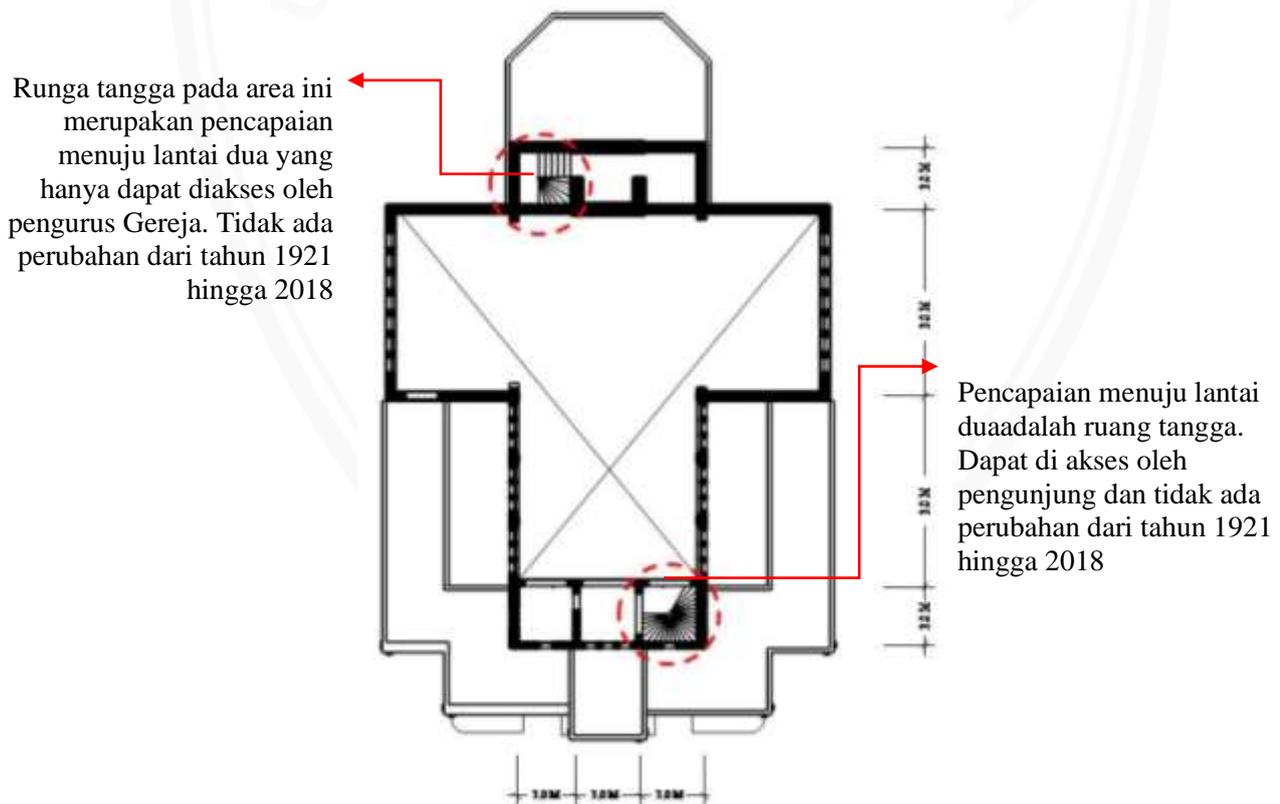
Gambar 4.88 pencapaian ruang lantai dua pada bangunan Gereja Kritis Indonesia Pregolan Bunder Surabaya tahun 1921 dan tahun 2018.

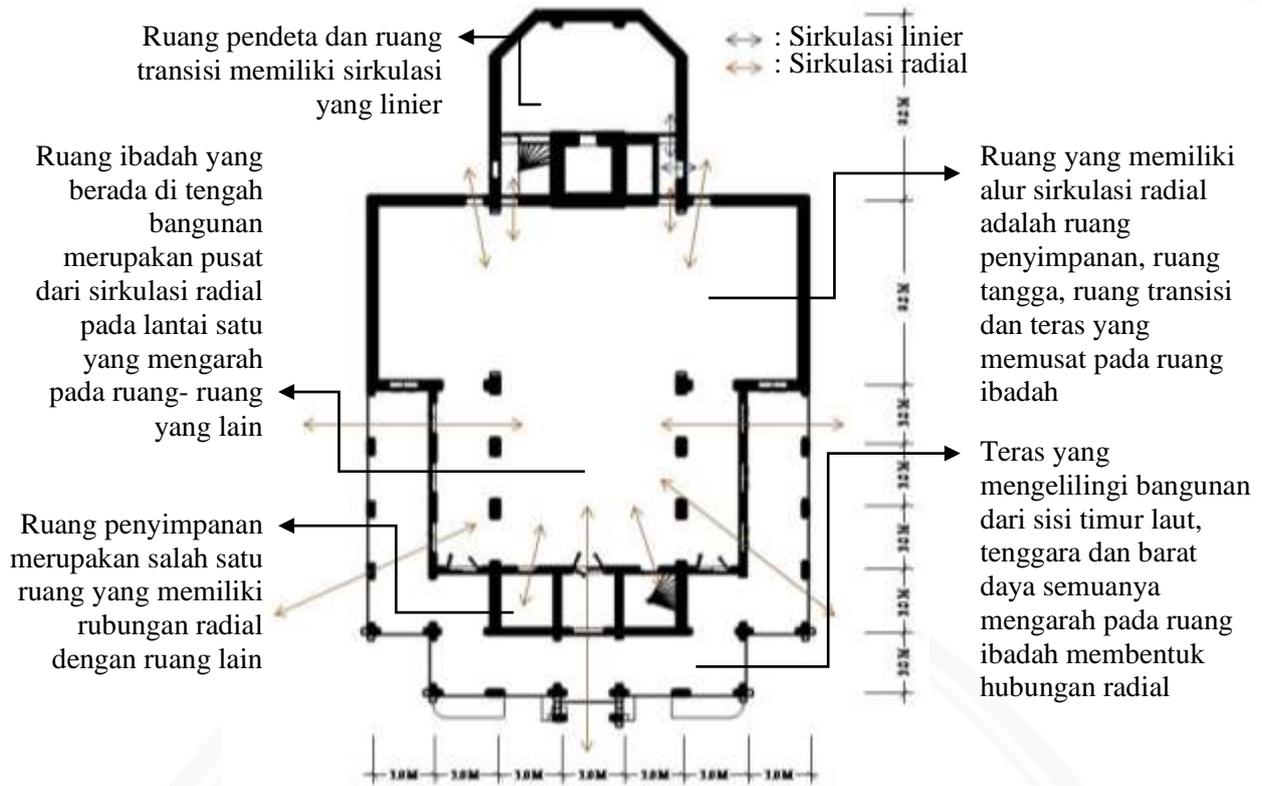
Gambar 4.90 Sirkulasi lantai satu pada bangunan Gereja Kritis Indonesia Pregolan Bunder Surabaya tahun 1921.

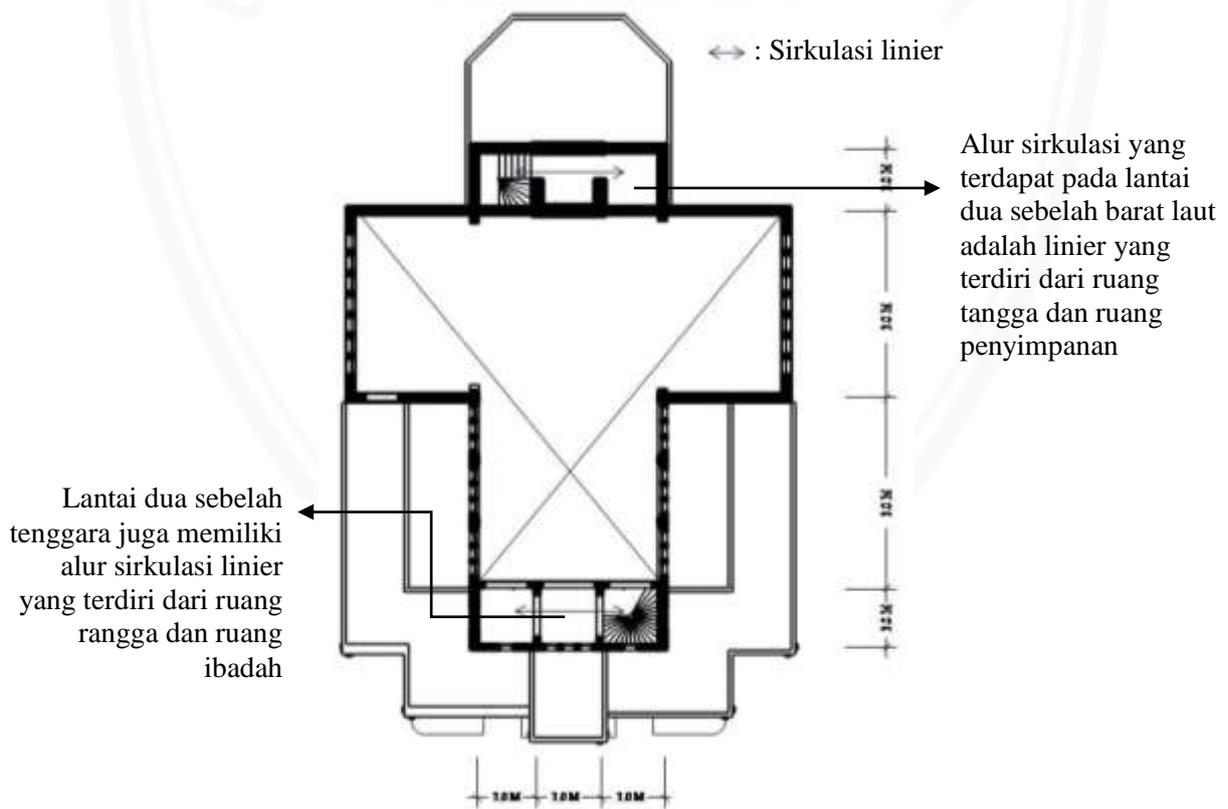
Gambar 4.91 Sirkulasi lantai dua pada bangunan Gereja Kritis Indonesia Pregolan Bunder Surabaya tahun 1921.

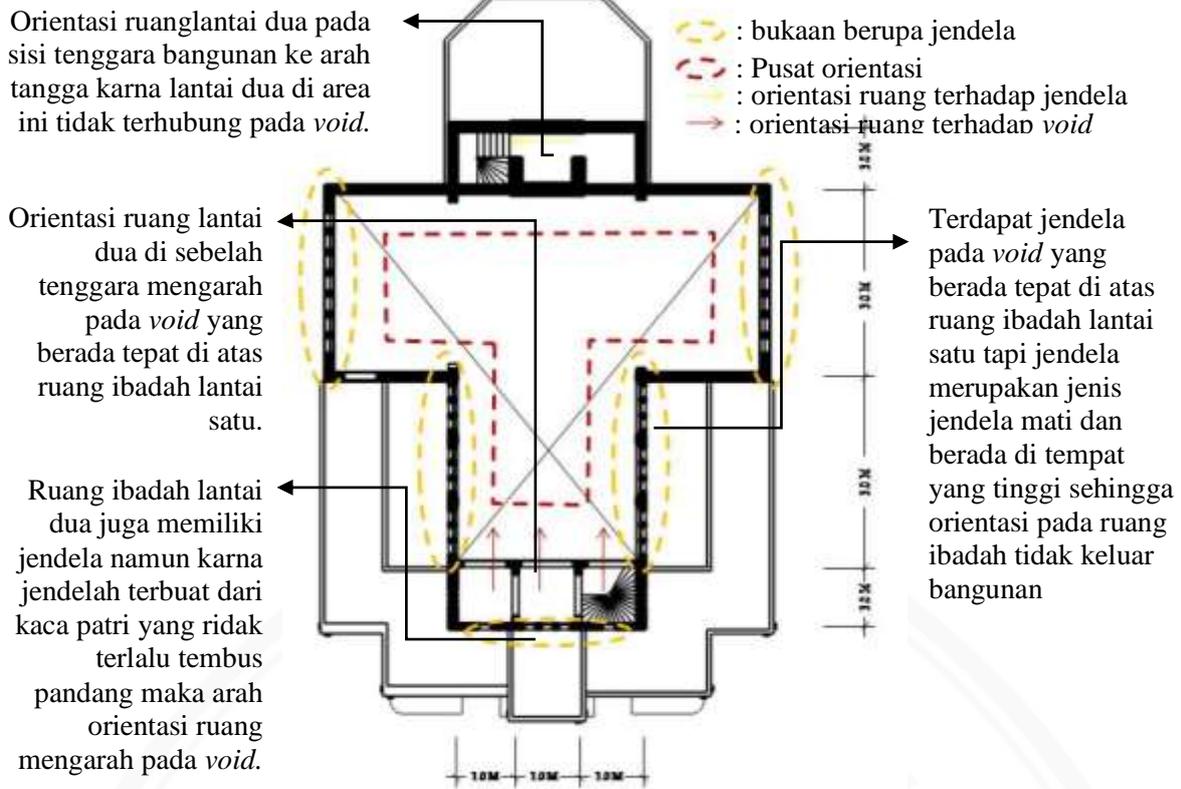
Gambar 4.95 Orientasi ruang lantai dua pada bangunan Gereja Kritis Indonesia Pregolan Bunder Surabaya tahun 1921.

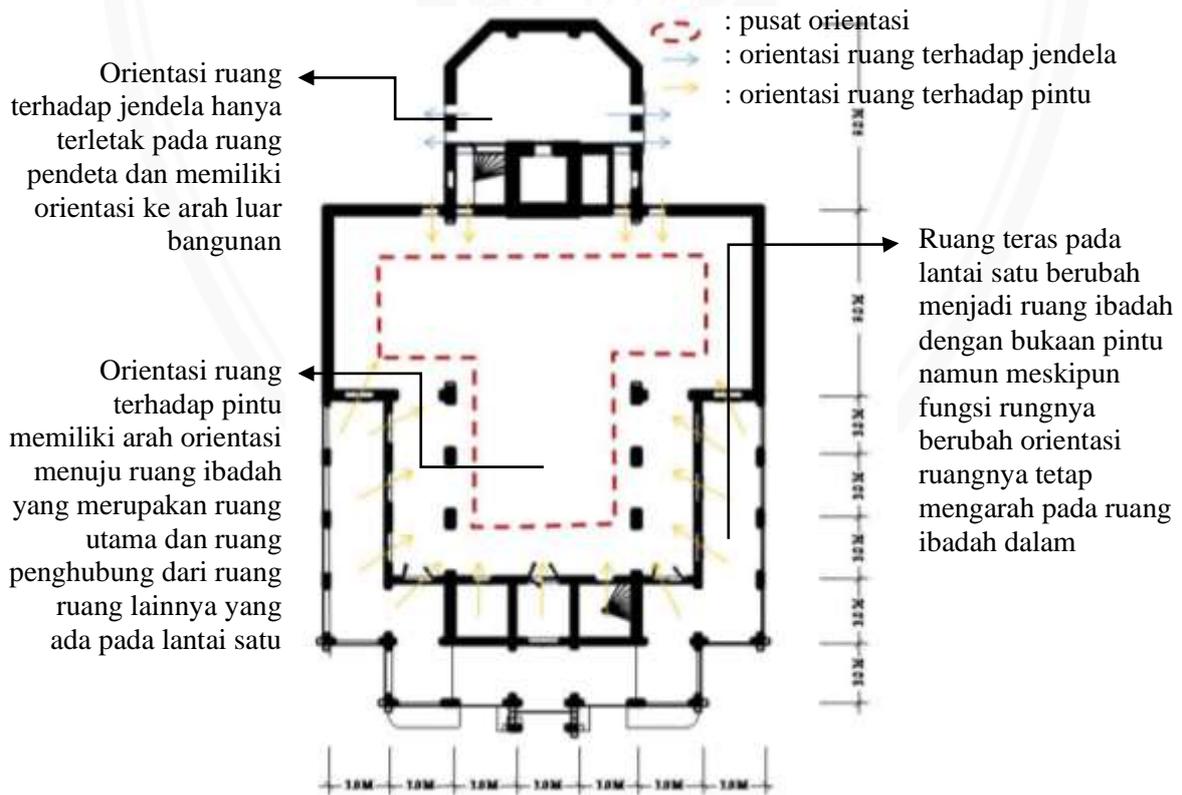
Gambar 4.96 Orientasi ruang lantai satu pada bangunan Gereja Kritis Indonesia Pregolan Bunder Surabaya tahun 2018.

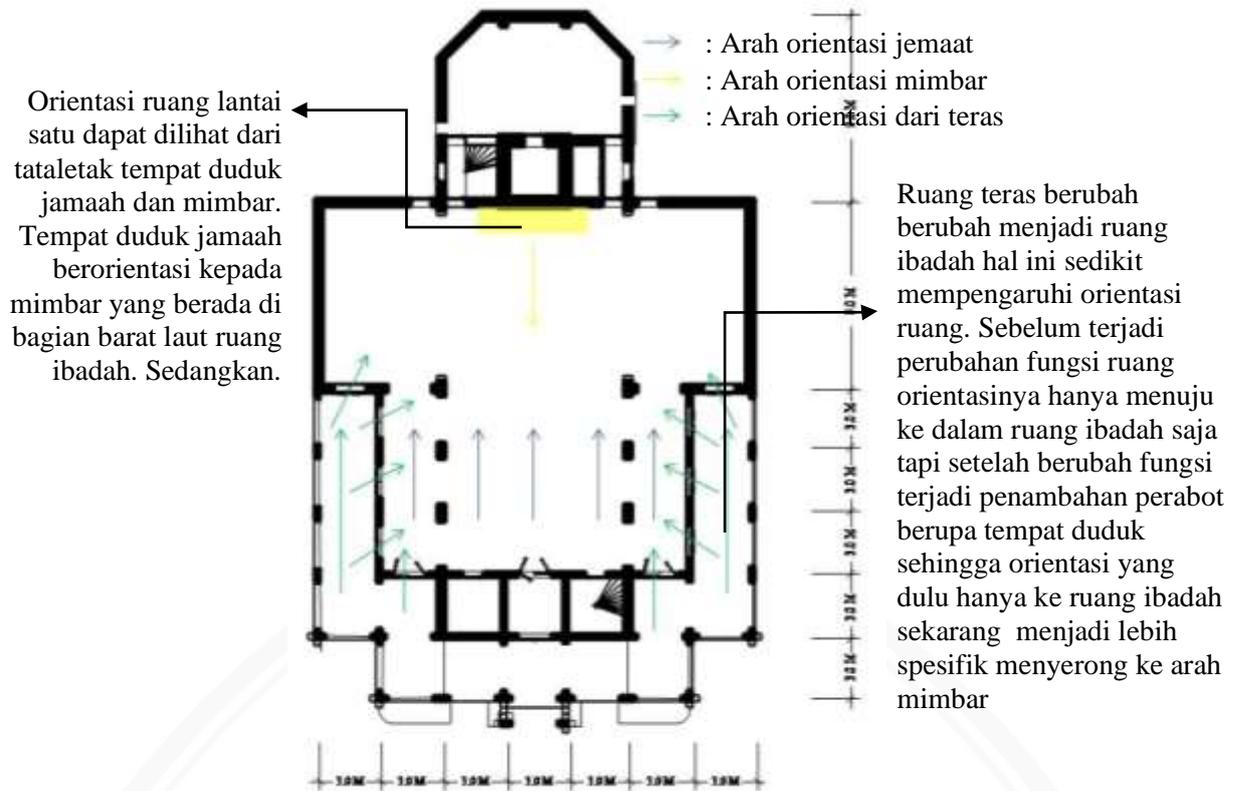
Gambar 4.100 Orientasi ruang berdasarkan prabot lantai satu pada bangunan Gereja Kritis Indonesia Pregolan Bunder Surabaya tahun 2018

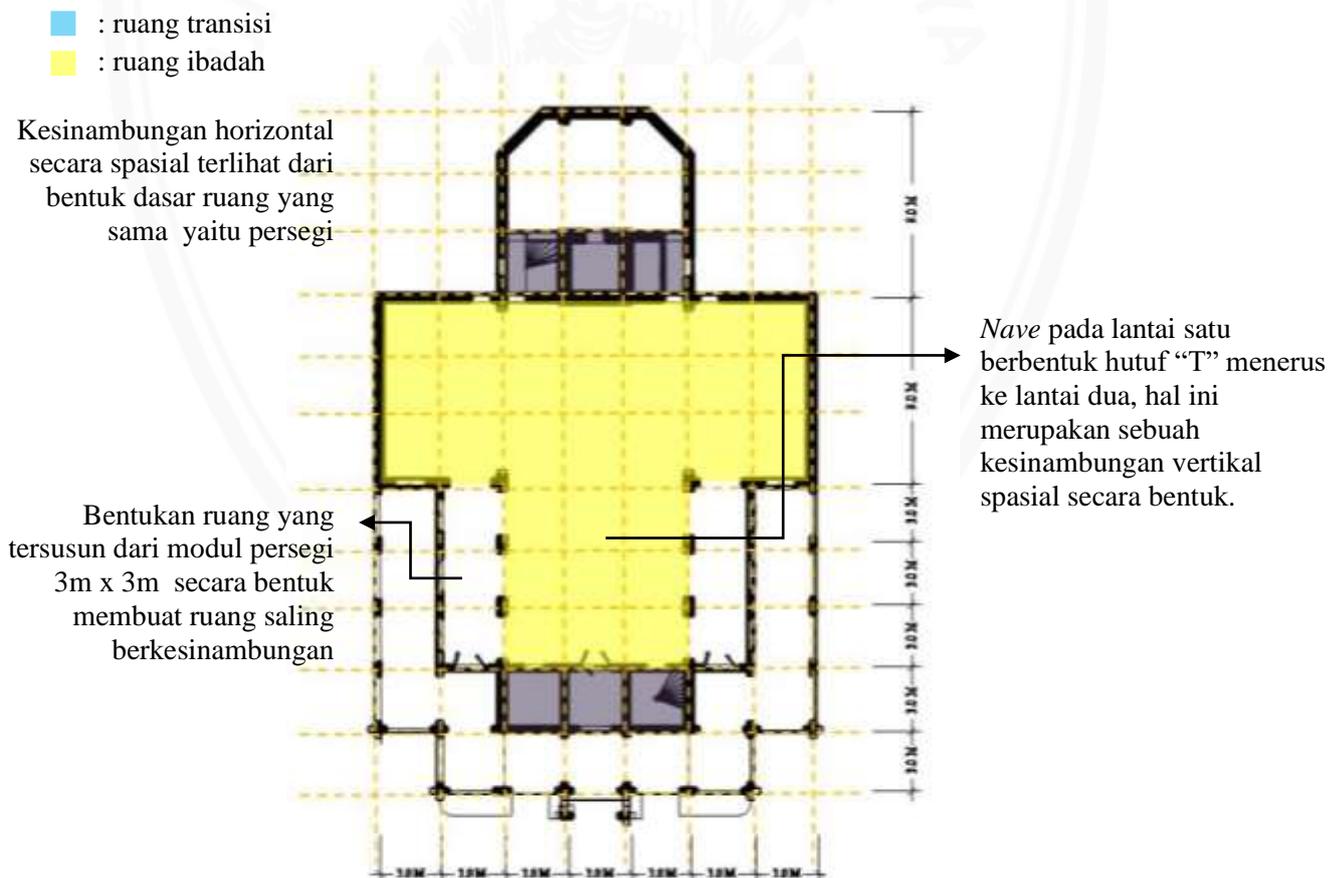
Gambar 4.106 Kesenambungan lantai satu Gereja Kritten Indonesia Pregolan Bunder Surabaya

■ : ruang transisi
 ■ : ruang ibadah

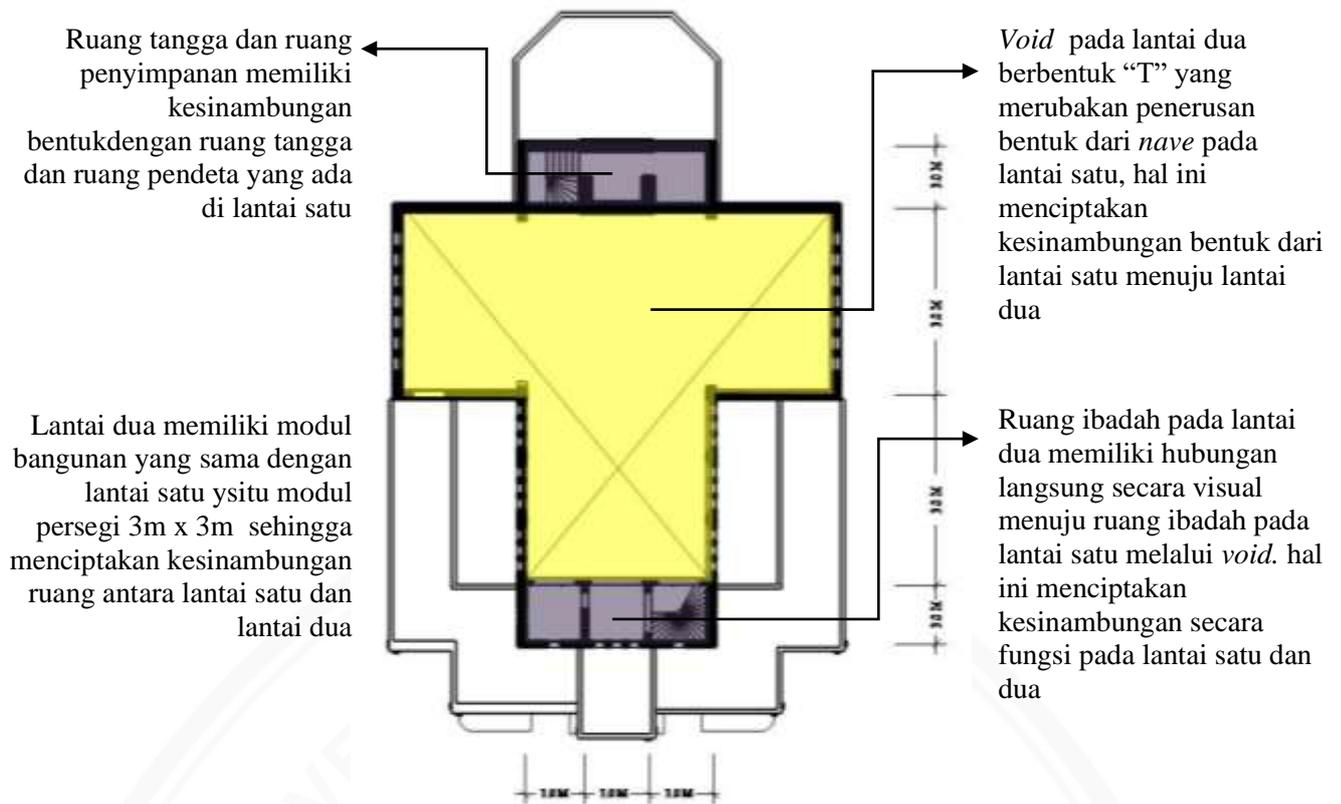
Gambar 4.107 Kesinambungan lantai dua Gereja Kritten Indonesia Pregolan Bunder Surabaya

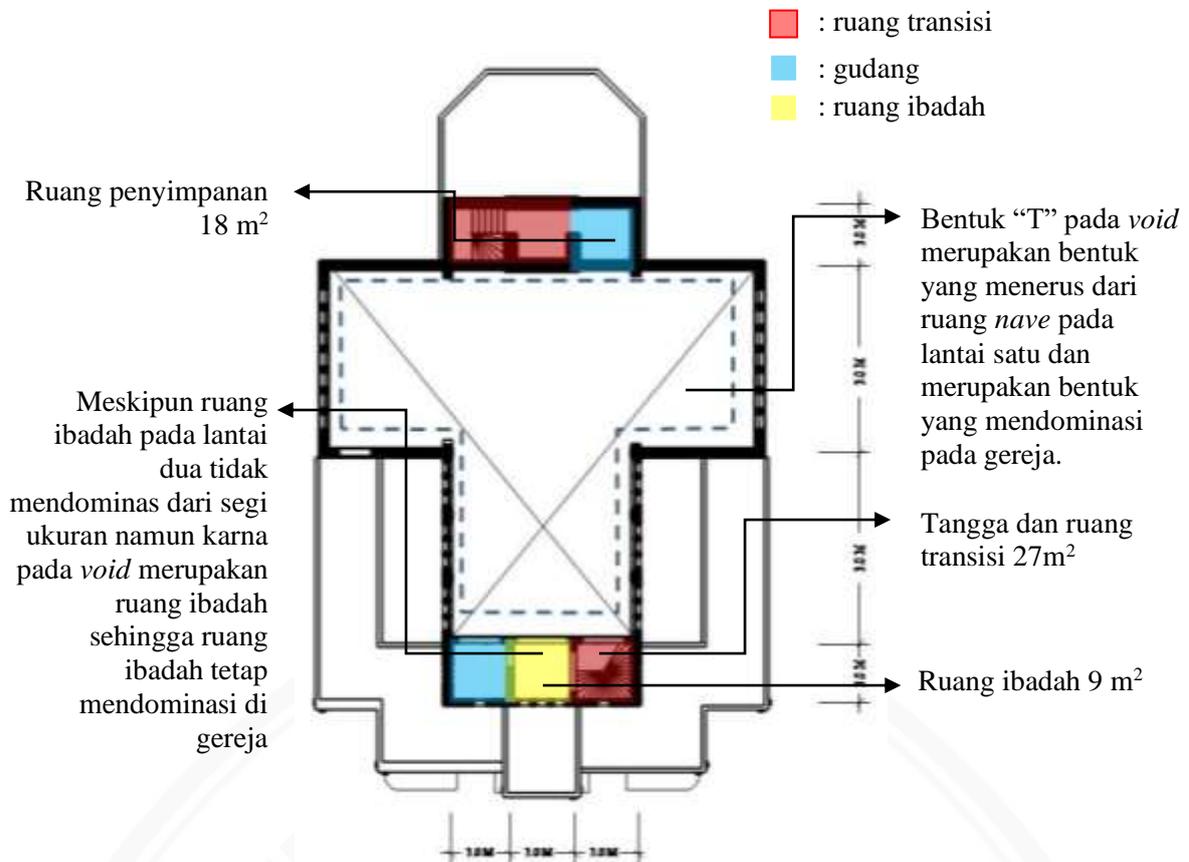
Gambar 4.111 Dominasi lantai dua Gereja Kristen Indonesia Pregolan Bunder Surabaya
