**PELESTARIAN ARSITEKTUR KOLONIAL BANGUNAN EKS STASIUN  
KERETA API LUMAJANG**

**SKRIPSI**

**PROGRAM STUDI SARJANA ARSITEKTUR  
LABORATORIUM ARSITEKTUR NUSANTARA**

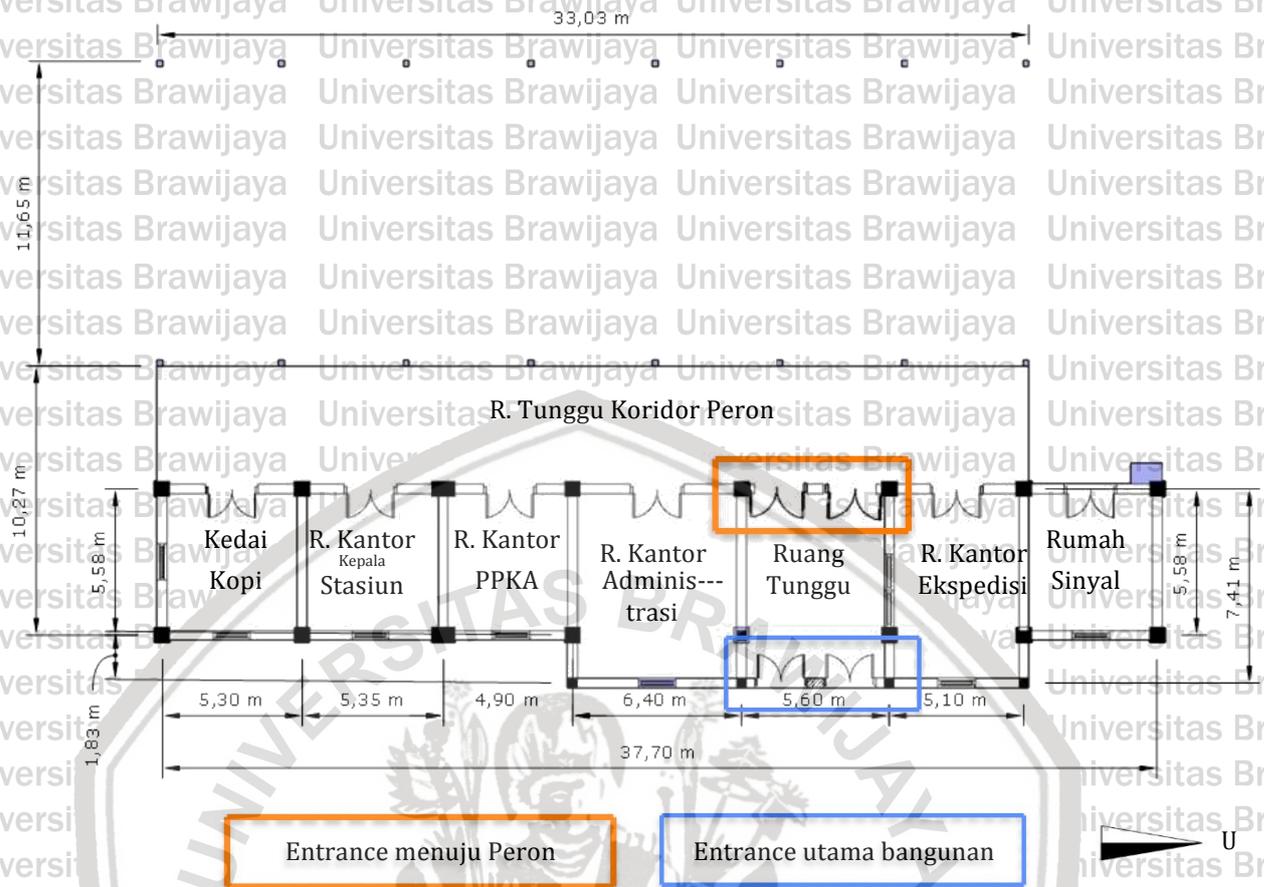
Gambar 4.7 Organisasi Ruang Stasiun KA Lumajang

Bangunan induk stasiun kereta api ini berbentuk memanjang dengan ruang-ruang yang disusun linier. Ruang-ruang disusun berdekatan dengan pembatas berupa dinding-dinding yang penuh keatas dan hampir tidak terdapat kemenerusan visual. Ruangan disusun dari ruang servis pada bagian paling utara yaitu Rumah Sinyal, kemudian disusun linier ke arah selatan terdapat kantor ekspedisi, ruang tunggu, dan kantor administrasi. Tiga ruang tersebut mengalami penambahan perluasan dengan memajukan fasad depannya dalam menonjolkan sebuah *entrance* utama yang diwadahnya. Menuju ke arah selatan, terdapat ruang-ruang kantor yaitu ruang PPKA dan Kepala staiun, dan terakhir pada ujung bangunan terdapat kedai kopi/kantin (Gambar 4.7).

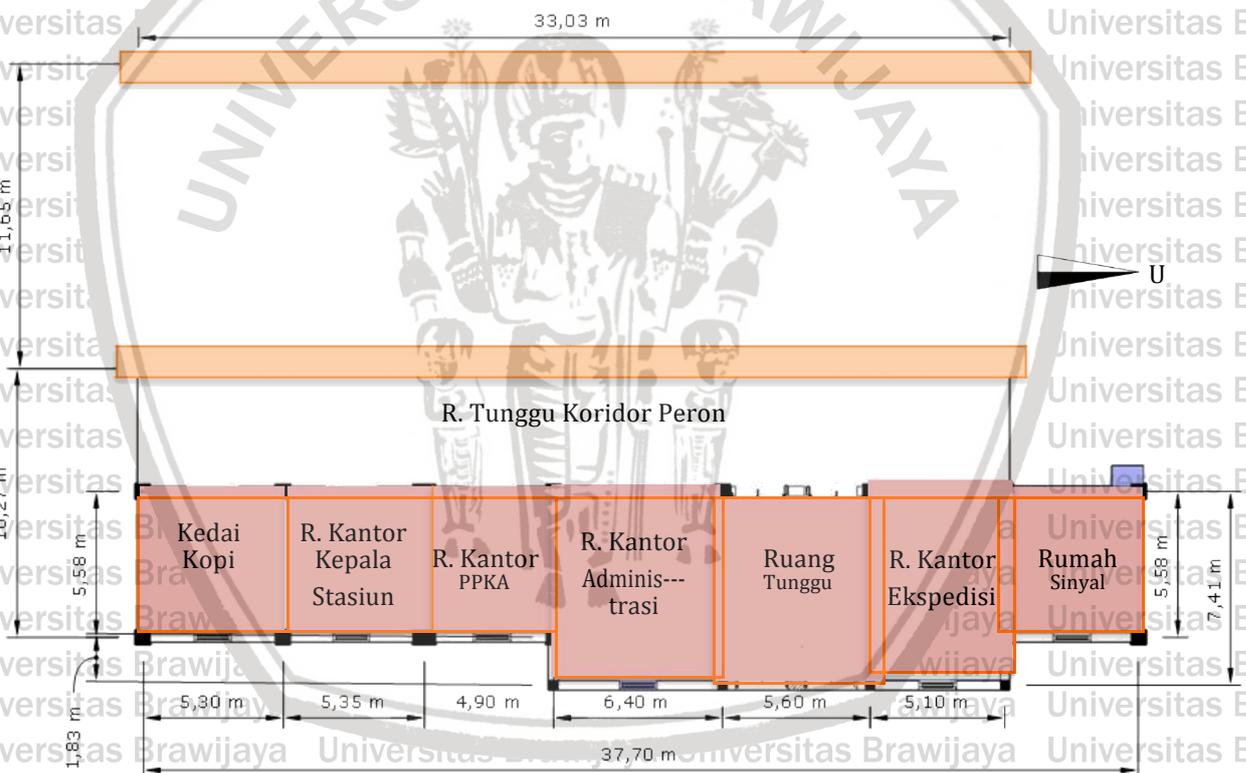
Perulangan bentuk geometri persegi menghasilkan irama progresif pada susunan denah ruang-ruang pada Stasiun KA Lumajang

Irama dihasilkan dari perulangan bentukan geometri ruangan yang berbentuk persegi panjang. Konfigurasi ruang-ruang yang disusun secara linier, menghasilkan kesatuan bentukan geometri persegi panjang yang lebih panjang. Pada spasial stasiun kereta api ini, irama dihasilkan oleh luasan ruang-ruang dimana setiap ruang mempunyai luasan yang berbeda-beda, disusun secara linier, sehingga menghasilkan suatu irama progresif, yaitu sebuah perulangan dari luasan yang berbeda dan teratur. Pada bagian peron, terdapat perulangan yang dinamis dengan jarak yang sama tiap rangka peron. (Gambar 4.8)

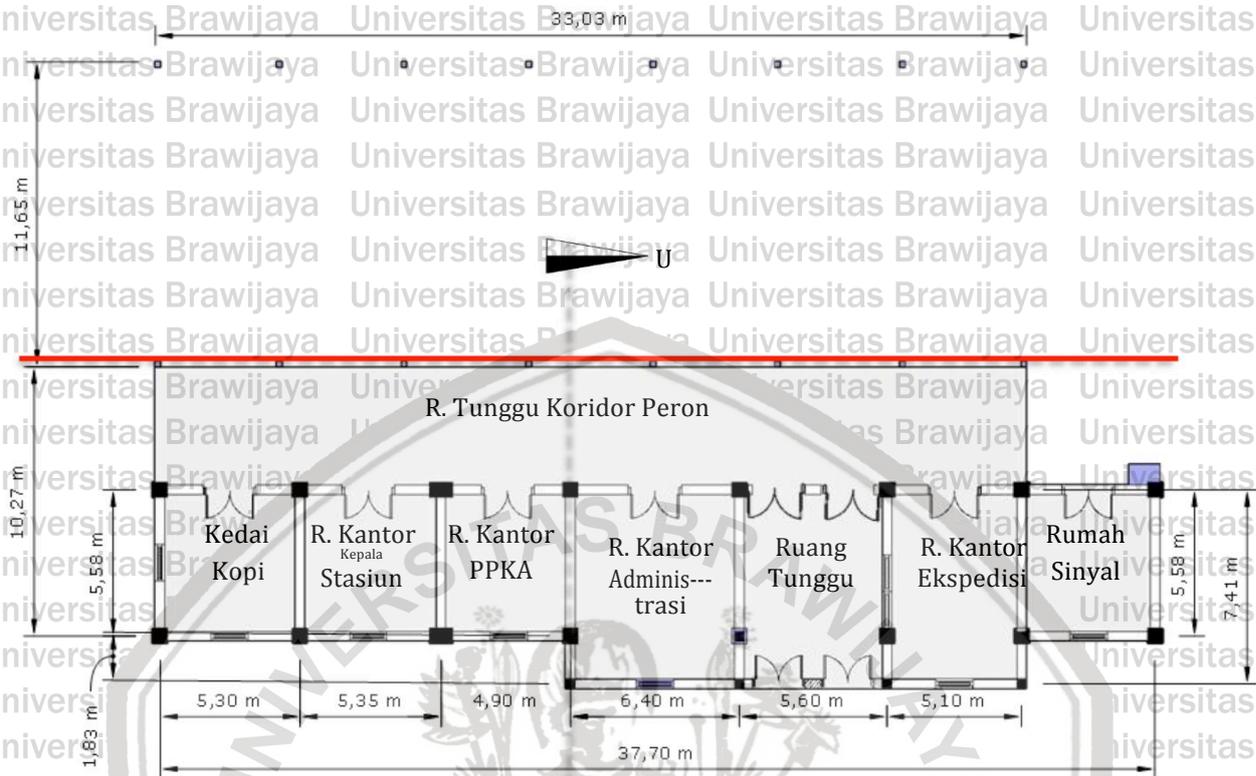
Simetri Informal. Sisi kanan bangunan lebih berat karena terdapat ruang-ruang yang diberi perluasan lebih dalam mendefinisikan entrance pada sisi bangunannya. Pada sumbu simetri horizontal, bangunan induk stasiun dan peron lintasan kereta api ini memiliki simetri yang seimbang atau sama berat pada bagian atas dan bawah.

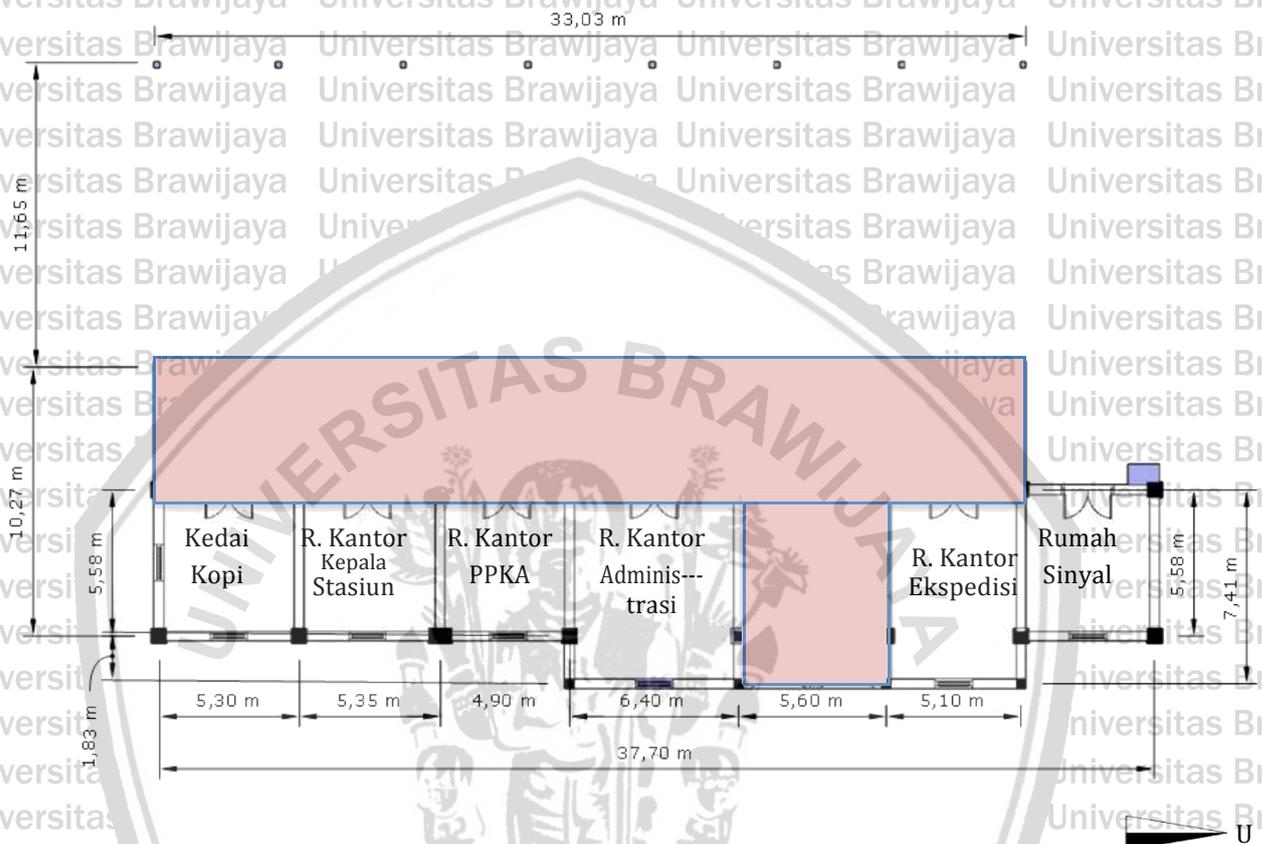
Hirarki menurut ukuran : Ruang Tunggu berada di urutan utama karena memiliki ukuran yang luas, dan berdasarkan penempatannya Ruang Tunggu memiliki aksesibilitas yang tinggi dan ruangan yang menerus.

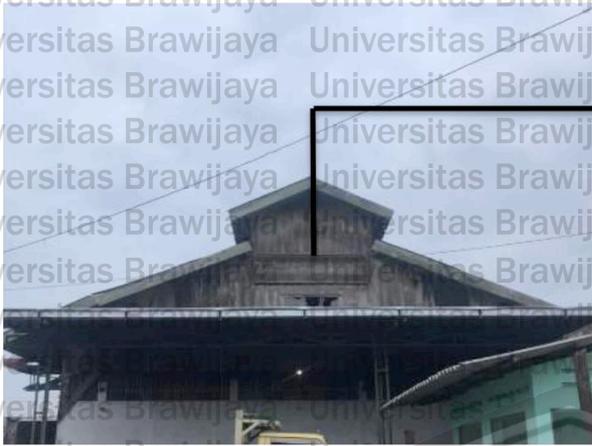
Gambar 4.17 Fasad Selatan Atap Peron Lintasan KA Tahun: 2018

Gevel atap peron menunjukkan bentuk atap yang khas sebagai bangunan kolonial. Menggunakan material kayu jati yang masih bertahan.

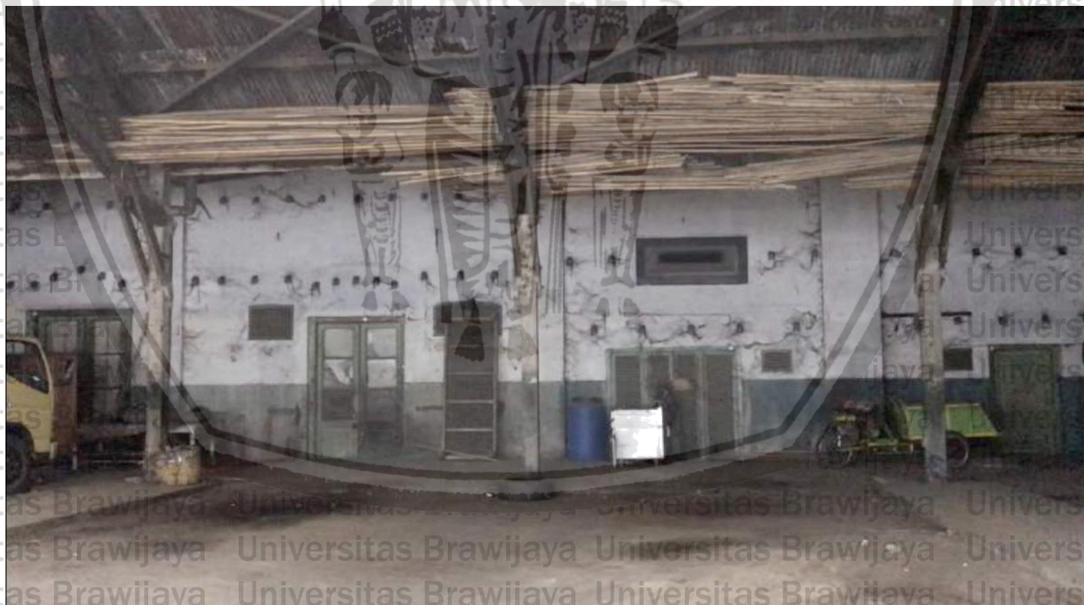
Gambar 4.18 Fasad Stasiun KA Lumajang dari Barat (Peron) tahun 2018

Pada bagian barat bangunan, elemen pembentuk fasad stasiun Lumajang ini sama yaitu dinding eksterior, pintu yang lebih banyak, jendela-jendela besar, kolom, atap, dan *Bovenlicht* pada bagian atap peron. (gambar 4.18)

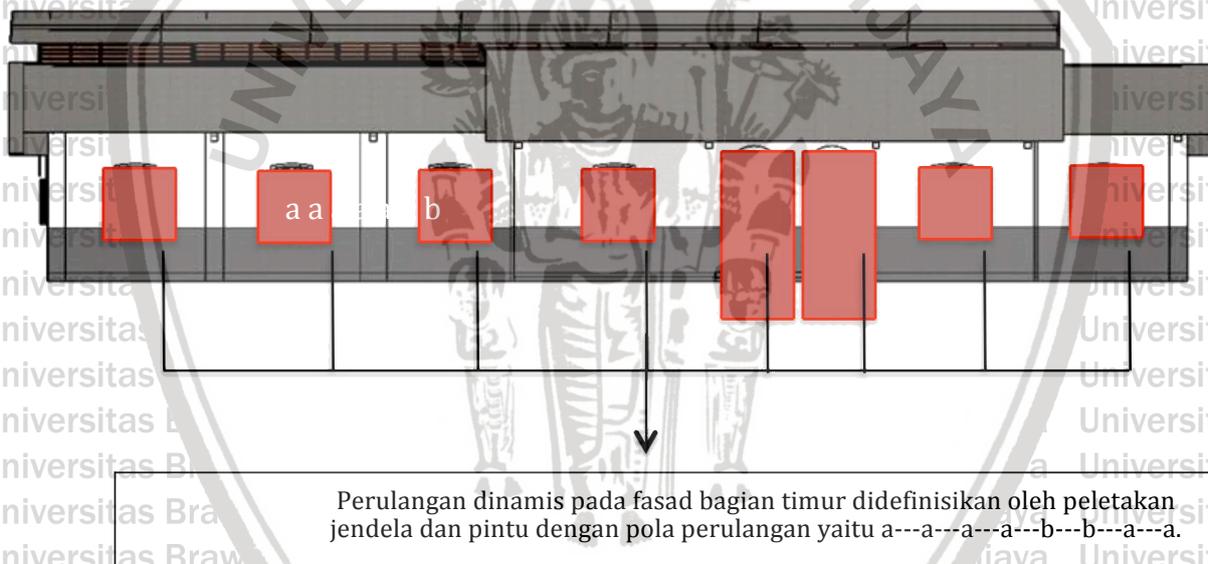
Gambar 4.20 Perulangan Visual

Terdapat beberapa perulangan pada visual bangunan stasiun kereta api Lumajang ini yang pertama yaitu perulangan bentuk. Tampak bangunan dari arah timur, terlihat bahwa perulangan bentuk ini didapatkan dari peletakan dan model jendela-jendela pada hampir seluruh selubung bangunan, lalu pintu, dan juga Bovenlicht pada bagian peron. Pada bagian peron, struktur rangka yang menyangga atap peron juga memiliki sumbangsih terhadap suatu perulangan jarak yang terlihat pada fasad stasiun ini dari arah barat. Selain itu peletakan jendela yang diulang ulang dengan jarak yang sama, menghasilkan fasad yang memiliki irama yang signifikan. Perulangan pada pola fasad sebelah barat ini yaitu merupakan perulangan dinamis, dengan pola irama a-a-a-a-b-b-a-a. Pola a terbentuk dari bentukan jendela yang mendominasi keseluruhan fasad sebelah timur, dan pintu (b) yang menjadi jalur masuk utamanya. (Gambar 4.20)

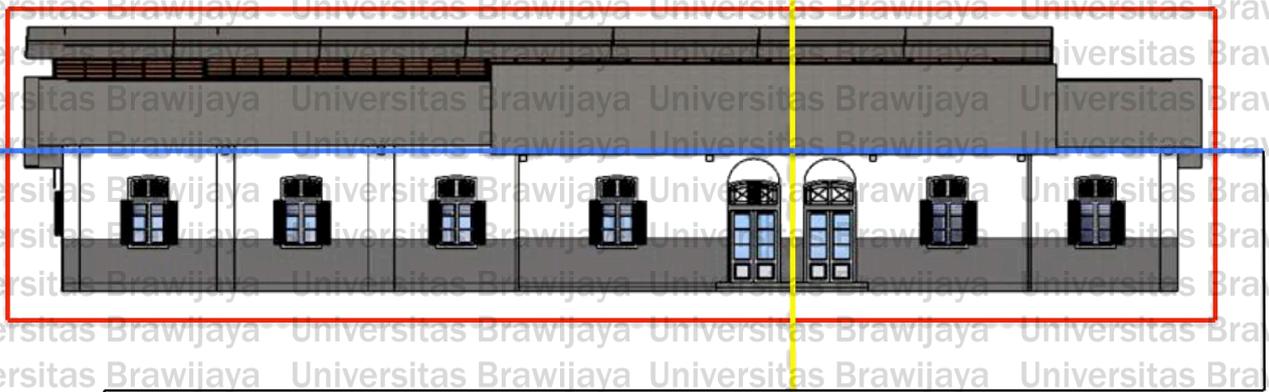
Secara visual horizontal, bangunan stasiun Lumajang ini memiliki tampak visual persegi panjang. Terdiri dari ruang-ruang persegi panjang yang disusun linier sehingga menghasilkan geometri keseluruhan berupa persegi panjang. Visual yang dimiliki stasiun kereta api Lumajang menghasilkan simetri yang terlihat dari tampak timur bangunan dan denahnya. Simetri ini membagi dua bagian bangunan sama berat. Jika diletakkan sumbu vertikal seperti pada gambar, sumbu tersebut dapat membagi sisi kanan dan kiri bangunan tidak sama berat (simetri informal). Terdapat pula simetri secara vertikal dengan menarik sumbu horizontal antara atap dan badan bangunan. Struktur dinding penopang dan atapnya ini memiliki keseimbangan dengan ukuran proporsional sehingga dapat ditarik sumbu simetrinya. (Gambar 4.22)

Sumbu vertikal membagi badan bangunan dan kiri pada bangunan menjadi tidak sama berat kanan dan kirinya. (Simetri informal)

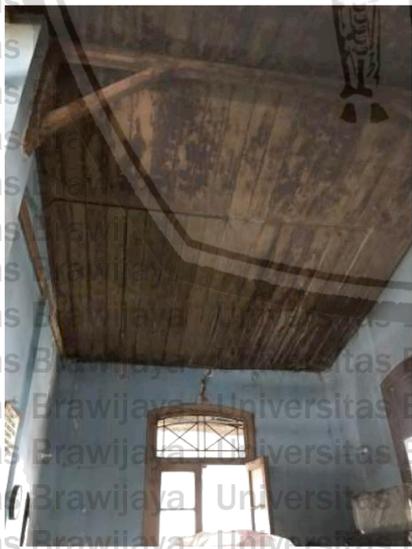
Gambar 4.23 Atap pada bangunan induk.

Atap yang digunakan pada bangunan induk stasiun kereta api Lumajang ini adalah atap pelana dengan material seng sebagai material paling luar sedangkan pada bagian interiornya, atap terlihat dilapisi oleh kayu jati. Atap pada bagian induk bangunan ini tidak memiliki ornamen yang khas. (Gambar 4.23)

<p>Atap bangunan induk sebagian masih teridentifikasi asli, hanya beberapa bagian sudah mengalami perubahan. <b>Nilai = 2</b></p>	<p>Dalam penilaian karakter keluarbiasaan, atap pada bangunan induk tidak memiliki sesuatu yang menonjol. Atap pada bangunan stasiun ini memiliki atap pelana yang sama seperti bangunan sekitarnya sehingga tidak mendominasi kawasan. <b>Nilai = 1</b></p>	<p>Atap yang terdapat pada bangunan induk masih teridentifikasi asli tetapi beberapa bagian telah berubah. <b>Nilai = 2</b></p>	<p>Atap pelana sudah banyak ditemukan pada bangunan-bangunan lain dalam kawasan. <b>Nilai = 1</b></p>	<p>Bentukan atap pada bangunan induk tidak mengalami perubahan bentuk, tetapi material strukturalnya telah berubah. <b>Nilai = 2</b></p>	<p>Atap lama yang masih tersisa memiliki perubahan yang rendah dan keterawatan yang sedang karena memang beberapa bagian masih difungsikan. <b>Nilai = 2</b></p>	10

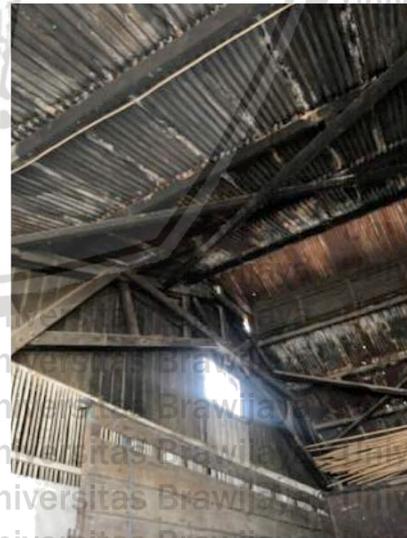
Gambar 4.24 Atap pada peron lintasan KA.

Berbeda dengan atap pada bagian peron, atap sama-sama menggunakan atap pelana dengan material seng dan kayu jati sebagai rangkanya. Serta terdapat Bovenlicht pada

ujung atapnya lalu sisi-sisi terluarnya terdapat gevel dengan material kayu. Pada sisi kanan-kiri dormer terdapat bovenlicht. (Gambar 4.24) Hal ini menjadi keunikan pada bangunan kolonial serta tipikal stasiun-stasiun bangunan lama di Indonesia. Pada atap peron, tidak banyak perubahan yang terjadi kecuali hanya beberapa penambahan-penambahan terkait fungsi bangunan baru oleh penyewa saat ini.

17.	Atap Peron	<p>Atap bangunan peron masih teridentifikasi asli dan memiliki keaslian yang</p>	<p>Atap peron mempunyai ciri khas yang dapat diwakilinya seperti terdapat Bovenlicht</p>	<p>Atap pada peron ini telah ada sejak pertama kali dibangun dan masih</p>	<p>Atap pada peron ini mempunyai Bovenlicht pada gevelnya dan saat ini tidak banyak</p>	<p>Selama pergantian fungsi yang diwadahnya, atap pada peron ini tidak mengalami</p>	<p>Beberapa kaca pada Bovenlicht gevelnya telah pecah, tetapi selain itu tidak</p>	17

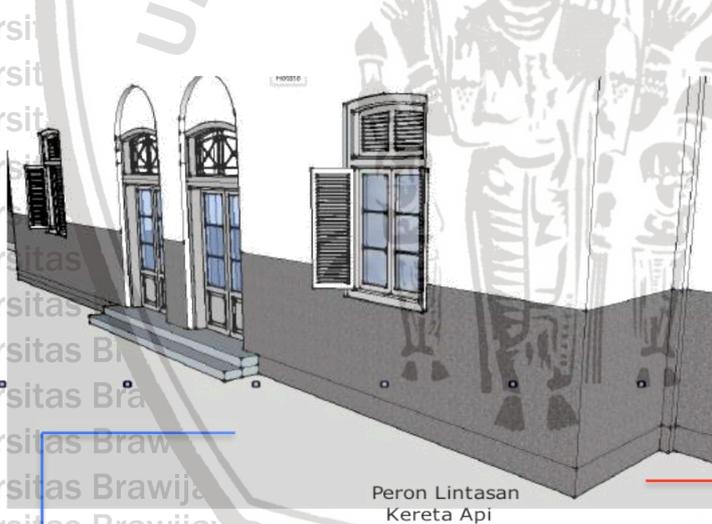
Gambar 4.25 Dinding menonjol untuk mendefinisikan entrance utama

Dinding eksterior stasiun ini mempunyai ketebalan yaitu 38cm. Pada bagian timur memiliki keunikan karena pada pintu masuknya, dinding di majukan dan dibuat menonjol untuk mempertegas jalur masuknya stasiun ini. Perubahan yang terjadi yaitu penyusunan pintu dan jendela yang telah dirubah pada masa pengalihan kekuasaan ke Jepang, yaitu dinding eksterior ditambahi dengan material batu alam setinggi 1.5m dari bawah. (Gambar 4.25)

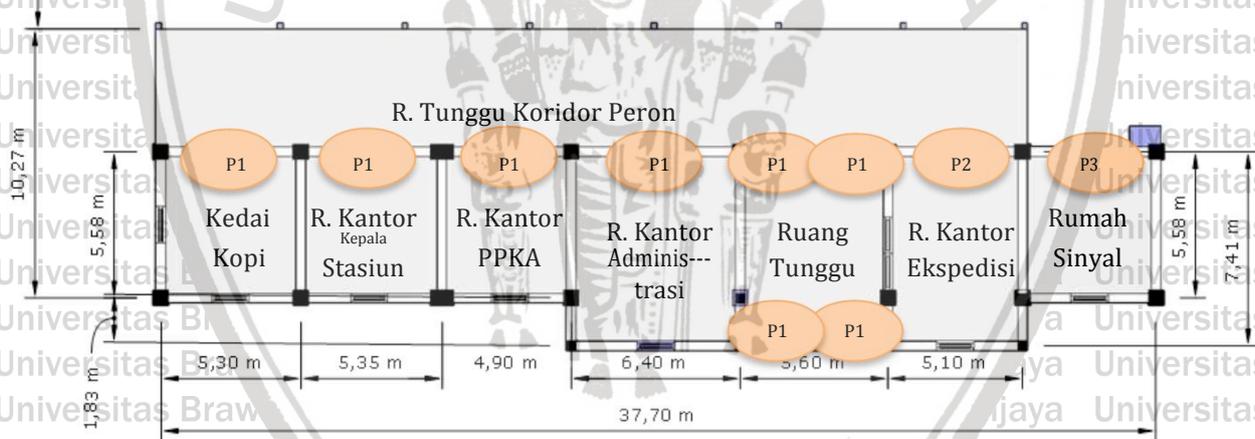
Gambar 4.27 Keterangan Penamaan dan Letak Pintu Eksterior

Pintu eksterior yang dimiliki stasiun ini terdiri dari pintu yang masih asli, pintu yang telah mengalami perubahan, serta beberapa pintu baru. Beberapa dari pintu ini telah mengalami perubahan warna. Material yang digunakan yaitu kayu dan kaca. (Gambar 4.27)

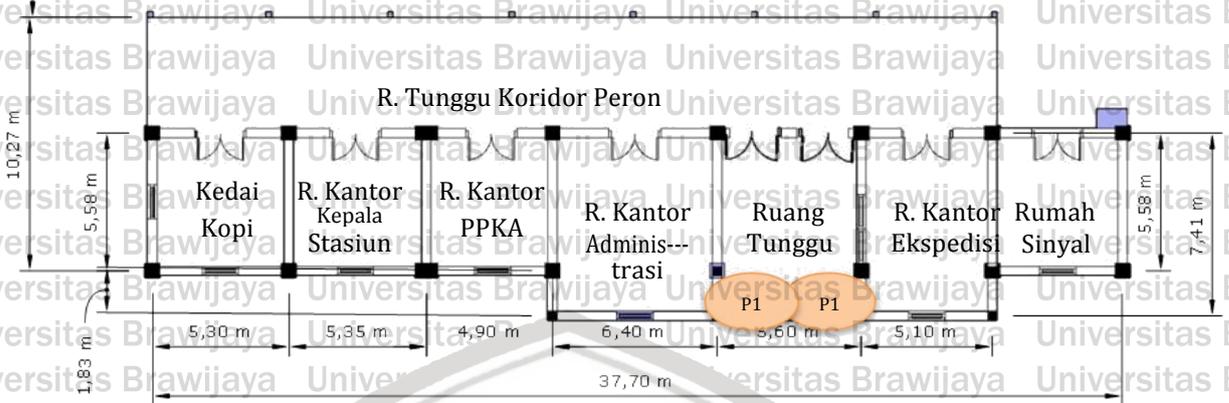
Dua pintu ini berada pada fasad sebelah timur yang merupakan pintu depan sebagai pintu utama bangunan. Pintu ini mendefinisikan *entrance* utama dengan peletakkannya yang berjajar dengan didefinisikan berbeda/dibuat unik dengan membentuk lubang yang tinggi pada dindingnya dan dibuat menonjol. Fasad yang diduduki oleh pintu ini kini telah tertutup dengan tembok baru yaitu tembok ruko-ruko di depannya dan sehingga pintu ini kini sudah tidak nampak. (Gambar 4.28, Gambar 4.29)

Gambar 4.28 Fasad Timur bangunan yang telah ditutup bangunan baru (2013)

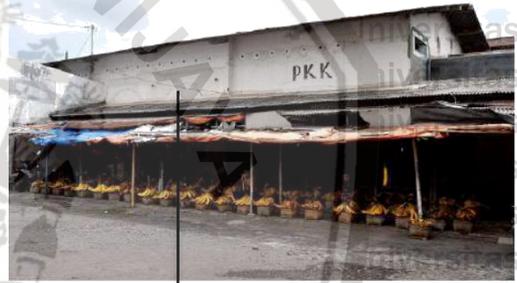
Fasad bangunan sebelah timur yang telah ditutup oleh bangunan baru. Tampak bekas dua pintu utama yang telah ditutup dengan tembok.

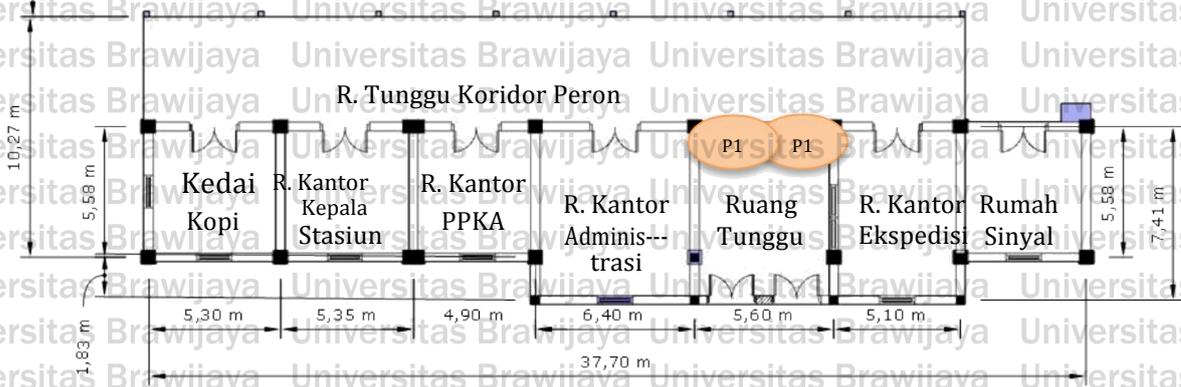
Pintu P1 fasad barat adalah pintu yang berada di Ruang Tunggu yang meneruskan akses ke Ruang Tunggu bagian peron. Pintu ini memiliki tipe yang sama dengan pintu P1 pada fasad timur. Pintu ini memiliki dua daun pintu dengan material kayu jati dan kaca. Saat ini pintu yang masih terlihat hanya P1 sebelah kanan. Pintu P1 kiri telah dihilangkan dan diganti dengan ventilasi kayu (Gambar 4.30, Gambar 4.31, Gambar 4.32, Gambar 4.33).

Pintu ini telah dihilangkan bagian bovenlichtnya dan material kacanya telah diganti dengan triplek kayu. Sedangkan framenya masih bertahan dan teridentifikasi asli.

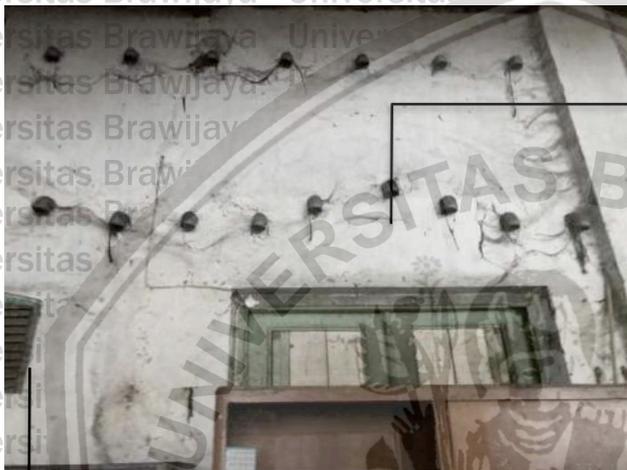
Semua pintu pada stasiun ini tipikal yaitu pintu dengan tinggi 2.6m dengan bovenlicht setinggi 95cm.

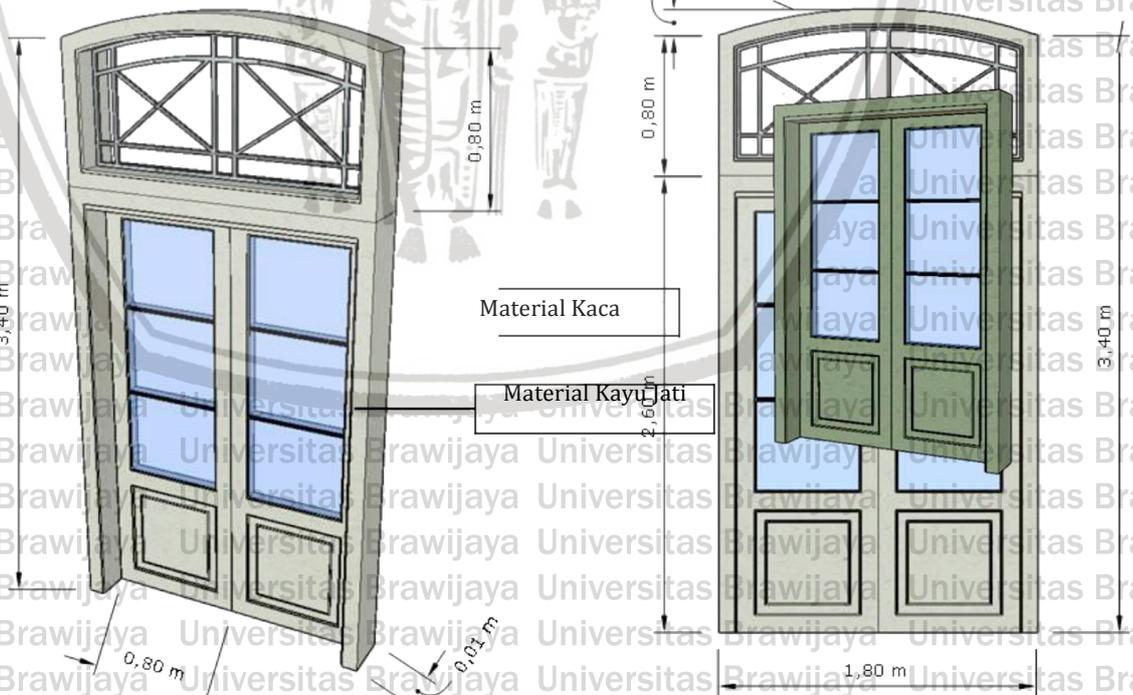
Perubahan saat ini, bovenlicht hilang dan cat diganti hijau.

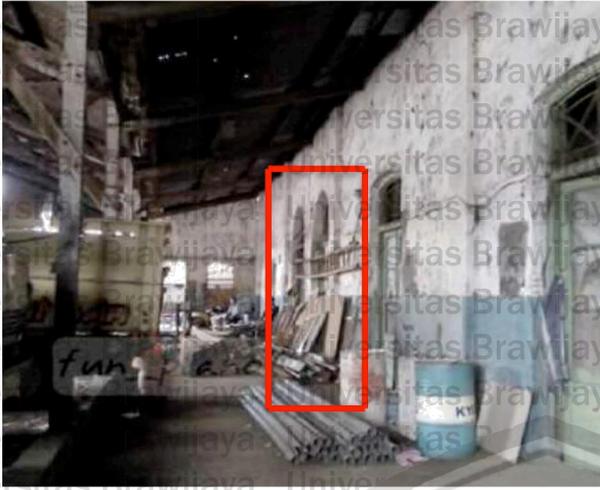
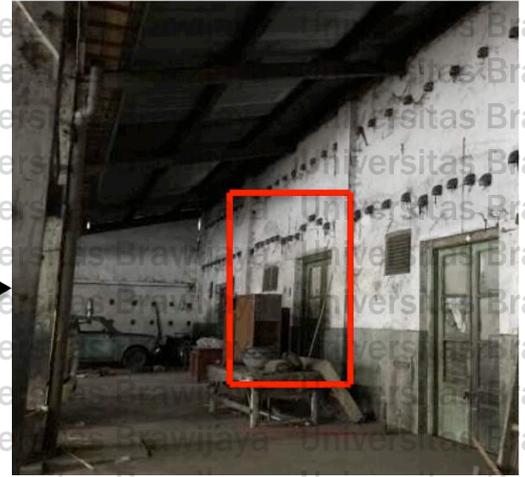
Gambar 4.33 Perubahan P1 pada fasad

Gambar 4.32 P1 pada fasad barat Barat Sumber : Lumajang Blusuker and Railfans

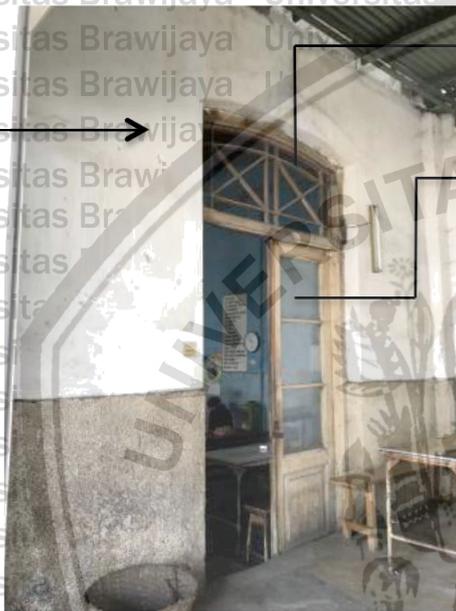
Gambar 4.34 Pintu P1 Kedai Kopi Teridentifikasi masih asli dan tidak mengalami perubahan

Terdapat bovenlicht yang menyatu pada frame pintunya. Material rangka besi.

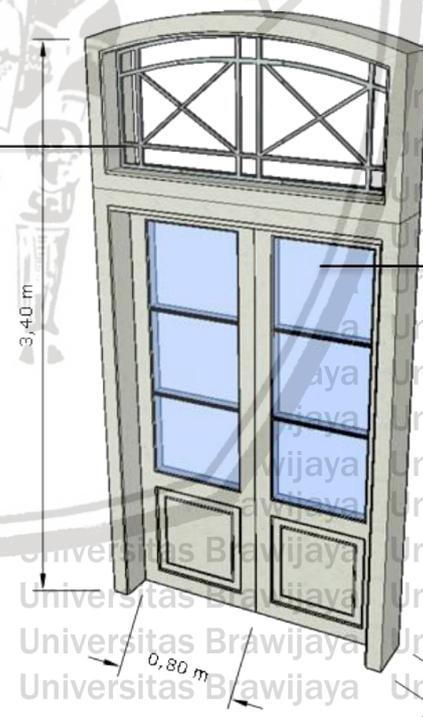
Gambar 4.35 Detail Pintu Eksterior P1 Kedai Kopi

Pintu eksterior P1 yang berada pada Kedai kopi dan saat ini telah berubah posisi. Posisi awal pembangunannya berada pada sebelah barat bangunan tetapi sekitar tahun 1962-an posisi pintu ini telah berpindah pada sebelah timur bangunan dan ruang telah mengalami penambahan perluasan. Hal ini merubah orientasi ruang yang di wadahnya. Sampai saat ini hanya pintu ini yang masih teridentifikasi asli dan tidak mengalami banyak perubahan pada elemennya (Gambar 4.34, Gambar 4.35).

Menggunakan material kayu Jati

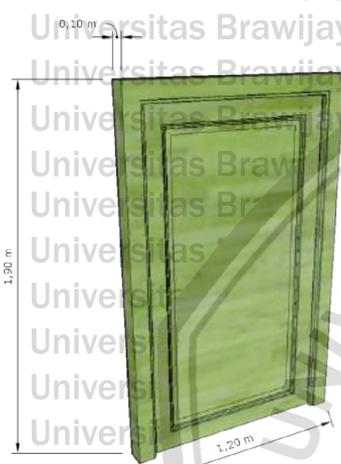
Gambar 4.36 Perubahan pada Pintu P1 Ruang Kepala stasiun saat ini

Pintu eksterior P1 kini telah dihilangkan dan diganti dengan pintu kecil yang berukuran tinggi hanya 170 cm dan lebar 1 m. Pintu ini menggunakan material kayu dan hanya mempunyai satu daun pintu. Fungsi ruang yang telah berubah, juga telah merubah elemen-elemen yang ada padanya. Pintu asli telah tidak dapat teridentifikasi. Merupakan pintu dengan bovenlicht pada bagian atasnya dengan tinggi mencapai 3.6m dengan material kayu jati dan kaca, dan mempunyai dua daun pintu. Warna aslinya adalah abu-abu (Gambar 4.36, Gambar 4.37, Gambar 4.38).

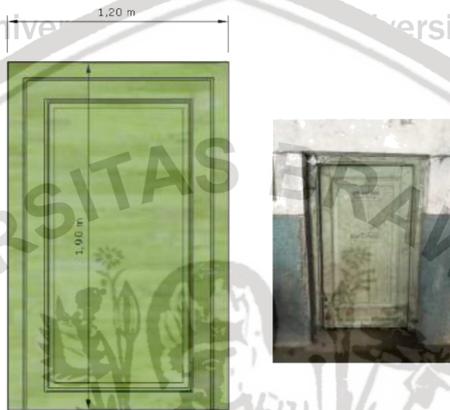
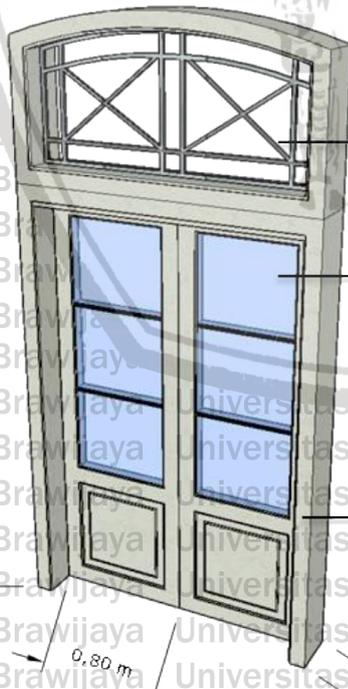
Gambar 4.37 Rekonstruksi P1 R. Kepala Stasiun

Terdapat bovenlicht yang menyatu pada frame pintunya. Material rangka besi.

Material Kaca

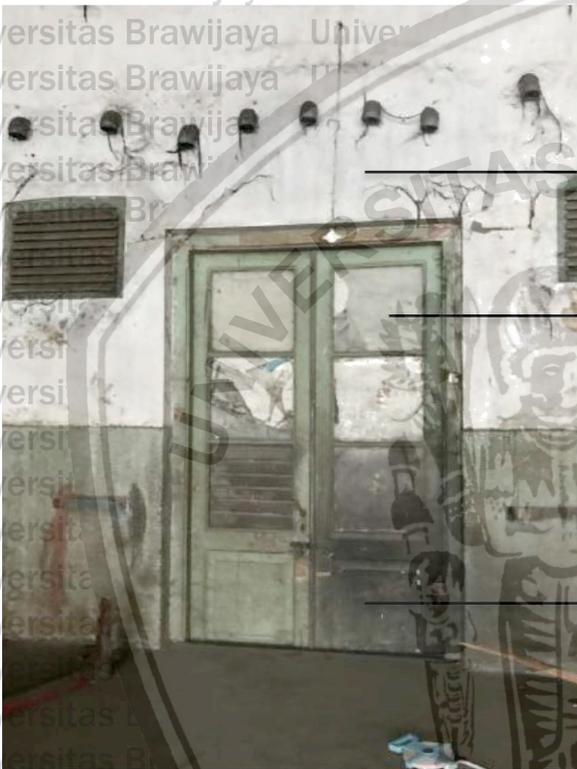
Pintu P1 yang berada pada fasad bagian barat yang menghubungkan koridor Ruang Tinggi peron dengan Ruang Administrasi. Pintu ini masih terlihat keasliannya, hanya pada material kaca kini telah diganti dengan triplek dan kisi-kisi kayu. Pintu ditambah seadanya hanya supaya terlihat tertutup. Bovenlicht pada atas pintu ini telah dihilangkan lalu lubang bekas bovenlichtnya ditambah dengan tembok baru. Pintu menggunakan material kayu jati dan kaca. Mempunyai dua daun pintu dengan bukaan ke arah dalam ruangan (Gambar 4.39, Gambar 4.40, Gambar 4.41).

Gambar 4.39 Perubahan pada Pintu Administrasi saat ini

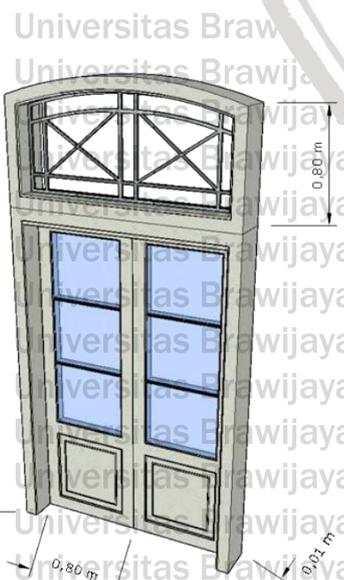
Gambar 4.40 Rekonstruksi P1 R. Administrasi

Terdapat bovenlicht yang menyatu pada frame pintunya. Material rangka besi.

Material Kaca untuk memasukkan cahaya

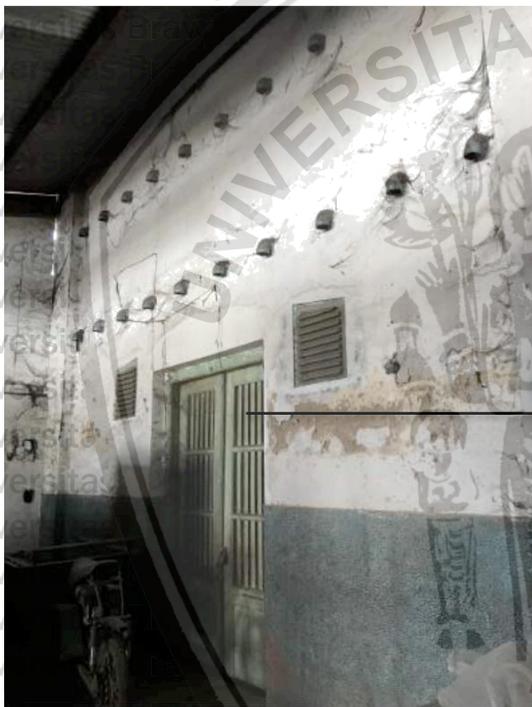
Pintu P2 adalah pintu pada ruang kantor ekspedisi pintu ini kini telah berubah pada material kacanya, yaitu diganti dengan kisi-kisi kayu yang dapat diidentifikasi bahwa kisi-kisi tersebut adalah hasil pembongkaran kisi-kisi kayu pada jendela. Bentuknya masih teridentifikasi asli sebagian, hanya pada bagian atasnya kini telah berganti. Material masih teridentifikasi asli, yaitu kayu jati. Saat ini warna daun pintu ini berwarna hijau. Sumber wawancara, warna asli elemen-elemen pintu dan jendela pada bangunan ini berwarna abu-abu. Pintu ini terdiri dari dua daun pintu dengan arah bukaan ke dalam ruangnya. Fungsi yang berubah, membuat elemen-elemen pada bangunan ini juga banyak yang dirubah (Gambar 4.42, Gambar 4.43).

Gambar 4.42 Perubahan pada Pintu P2 saat ini

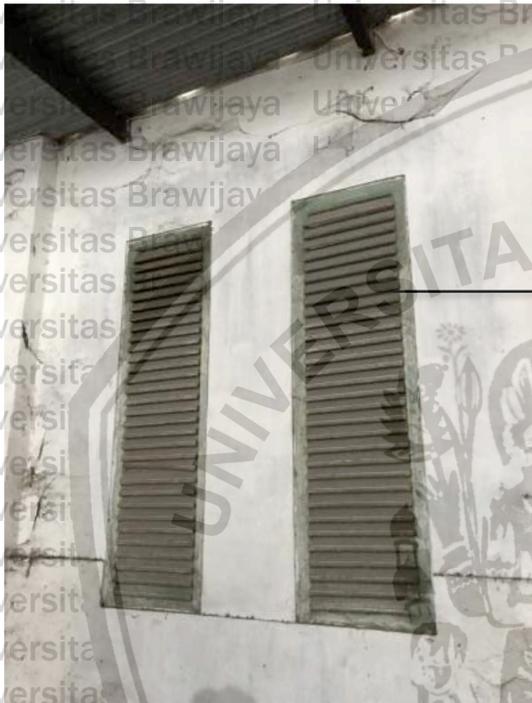
Pintu pada P3 ini adalah pintu pada rumah sinyal. Menurut wawancara, pintu ini berupa pintu servis yang berbeda dengan pintu-pintu lainnya pada masa lalu. Saat ini pintu ini telah berubah menjadi dua buah jendela, dan pintu yang lama telah dihilangkan. Tetapi pada sisi utara ruang ini, terdapat akses baru berupa tembok yang dilubangi sebagai akses masuk ruangnya. Saat ini ruang ini baru digunakan kembali dengan fungsi yang berbeda. (Gambar 4.44)

Pintu yang telah berubah menjadi jendela dengan kisi-kisi kayu. Diperkirakan jendela ini menggunakan material asli milik stasiun jaman dahulu.

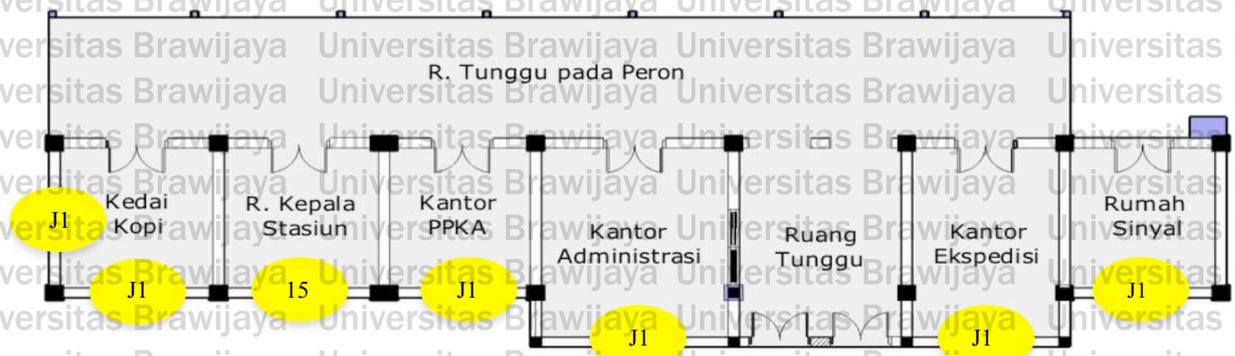
Gambar 4.45 Penamaan dan Peletakan Jendela Eksterior

Jendela yang dimiliki stasiun ini beberapa masih asli dan sebagian telah mengalami perubahan. Jendela-jendela ini mendominasi kesan visual yang terdapat pada sisi timur bangunan. Jendela-jendela ini menggunakan material kayu dan finishing berupa cat dengan warna kuning dan hijau. (Gambar 4.45)

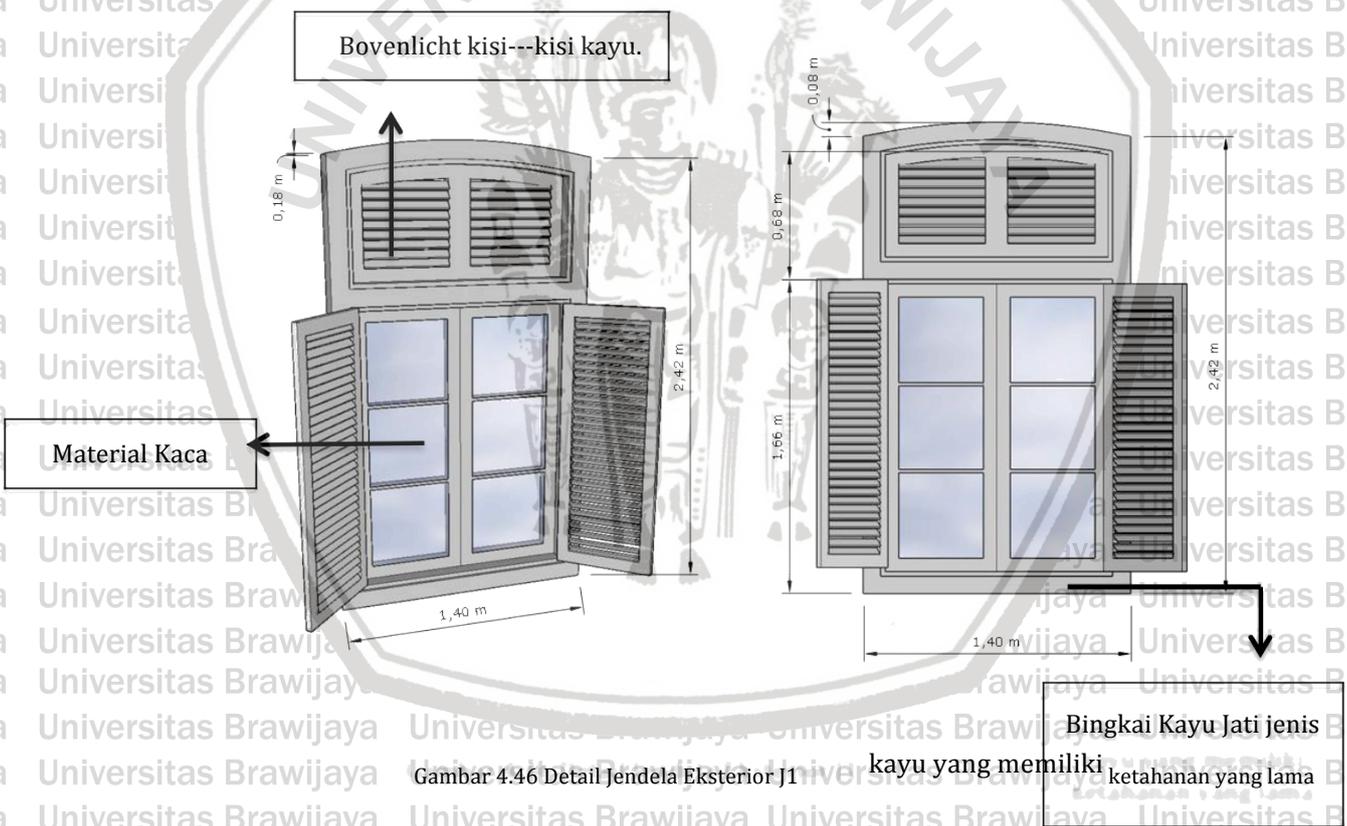
Gambar 4.46 Detail Jendela Eksterior J1

Pada fasad utama bangunan yang berada di sebelah timur, satu-satunya sisi yang masih tersisa dan masih menampilkan keasliannya yaitu hanya terdapat pada ruang paling utara, yaitu ruang sinyal. Jendela eksterior yang menghadap timur ini masih terdefinisi asli, perubahan hanya terdapat pada daun jendela yang berupa kaca, yang saat ini telah hilang dan digantikan dengan teralis besi (Gambar 4.46, Gambar 4.47).

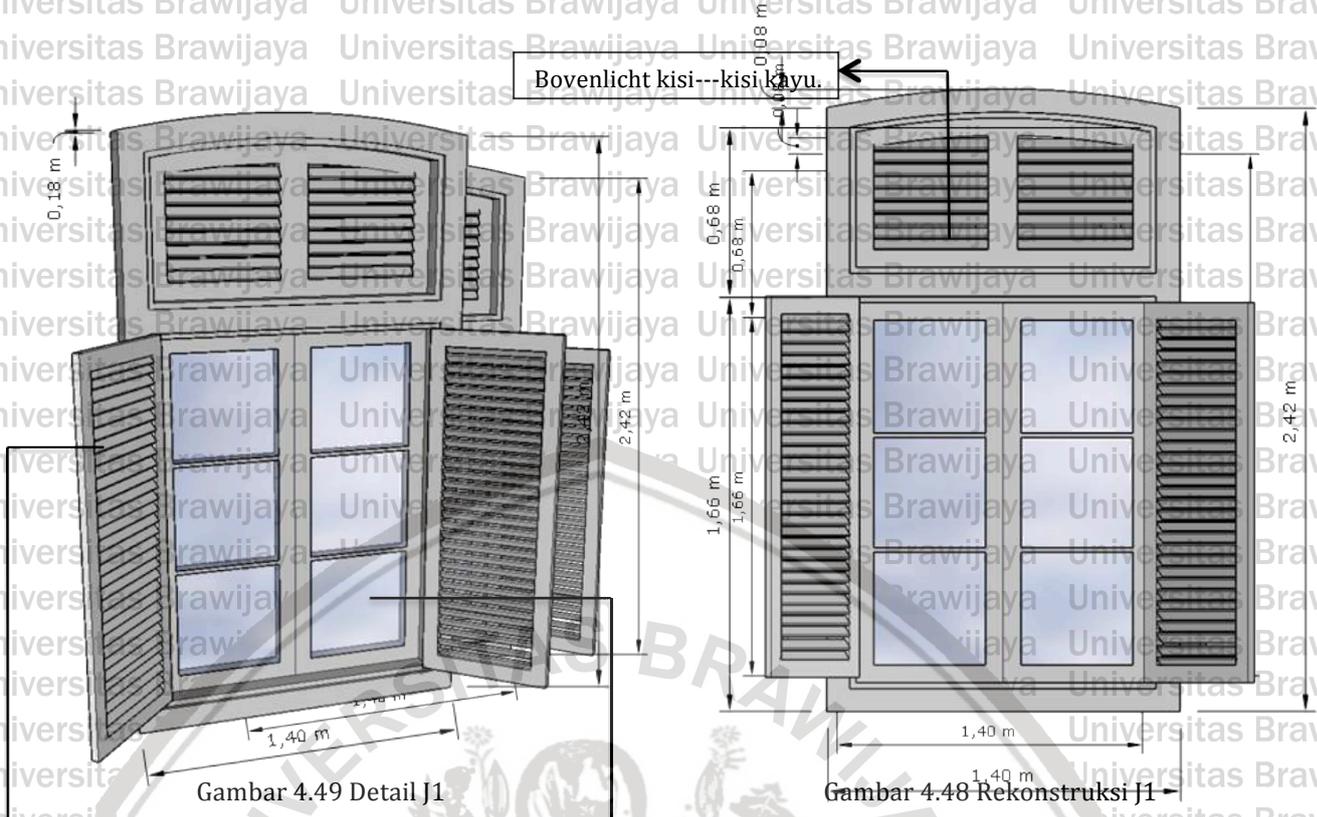
Gambar 4.49 Detail J1

Berdasarkan hasil wawancara dan studi pengamatan literatur, bentuk jendela-jendela ini sama/tipikal dengan jendela pada Ruang Sinyal. Menggunakan material kayu dan terdapat empat daun pintu bermaterial kaca yang dibuka ke arah dalam dan daun pintu dengan lis-lis kayu yang dibuka ke arah luar (Gambar 4.48, Gambar 4.49).

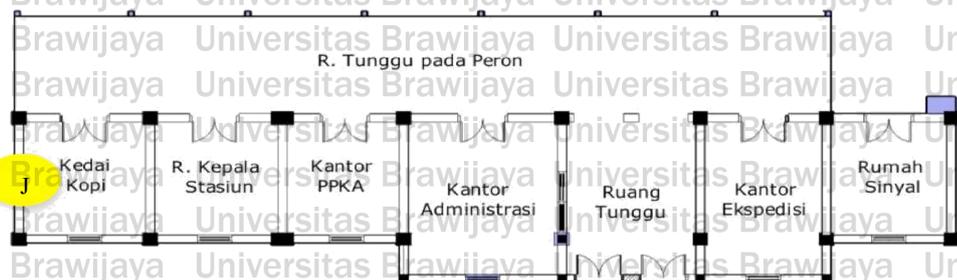
Gambar 4.50 Jendela J1

Jendela J1 yang berada pada bangunan Kedai kopi dan terletak pada fasad yang menghadap selatan. Jendela ini saat ini masih terdefinisi asli dan peletakkannya juga masih sama seperti saat bangunan ini pertama dibangun. Jendela ini dalam keadaan yang masih utuh dengan empat daun jendela. Dua daun jendela dengan material kaca yang dapat dibuka ke arah dalam, dan dua daun jendela kupu tarung dengan material kisi-kisi kayu yang dibuka ke arah luar. Yang berubah adalah cat pelapisnya. Saat ini warnanya telah berubah menjadi warna kuning (Gambar 4.50, Gambar 4.51).

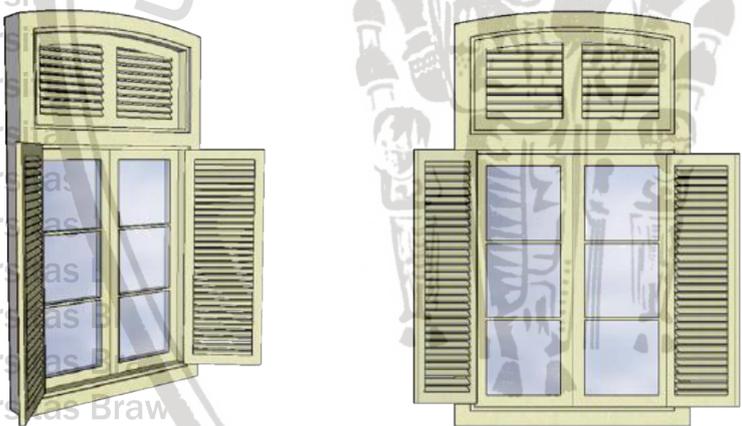
Gambar 4.52 Perubahan warna pada Jendela Kedai Kopi

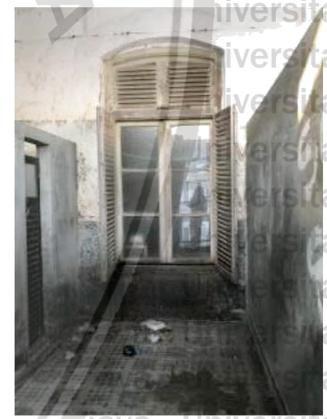
Bovenlicht pada semua jendela bangunan eks stasiun kereta api Lumajang ini tipikal. Bovenlicht pada jendela menggunakan material kayu jati dengan kisi-kisi kayu. Bovenlicht ini berfungsi mengalirkan udara ke dalam peron sekaligus mendinginkan thermal di dalam ruangan. Bovenlicht pada hampir sepanjang dormer ini memanjang dan berada pada seluruh sisi kanan kiri dormer atap peron. (Gambar 4.53)

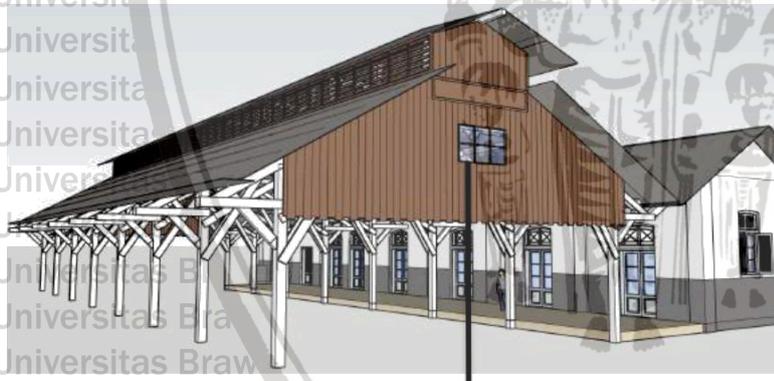
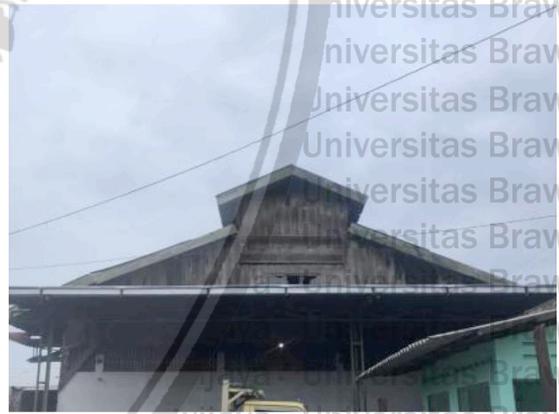
Gambar 4.54 Bovenlicht pada Gevel Peron Lintasan KA sisi Selatan

Bovenlicht ini terdapat pada gevel atap peron pada sisi sebelah Selatan dan sisi sebelah utara. Menggunakan material kayu sebagai framenya dan material kaca untuk memasukkan cahaya pada atap peron. Pada bovenlicht atap sebelah utara, material kacanya masih utuh, berbeda dengan bovenlicht sisi selatan. Pada sisi selatan, beberapa kacanya telah pecah. Selebihnya, keseluruhan material dan strukturnya masih teridentifikasi asli (Gambar 4.54, Gambar 4.55).

Gambar 4.55 Bovenlicht pada Gevel Peron Lintasan KA sisi Selatan

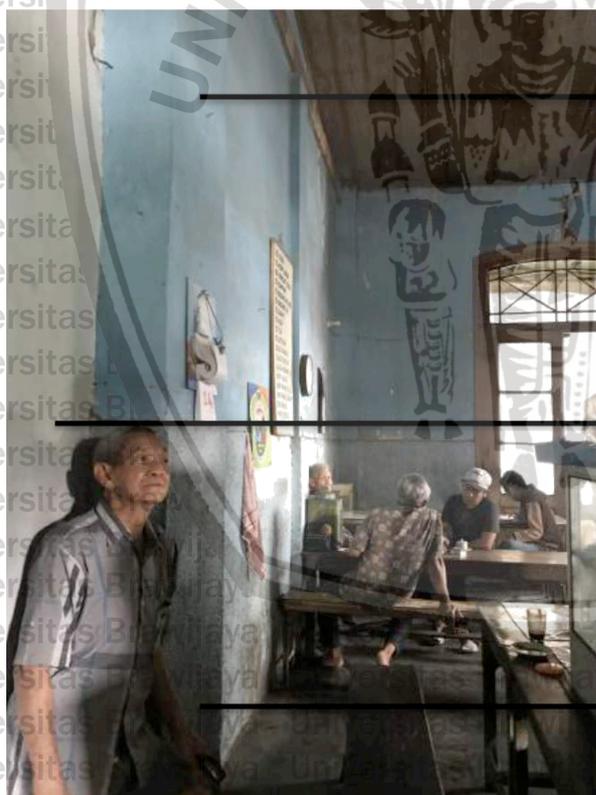
Visual pada dinding interior yang dimiliki stasiun kereta api Lumajang ini adalah dinding polos dan solid sebagai pembagi antar ruang-ruang dalamnya. Dinding interior pada bangunannya juga dihiasi dengan batu alam bekas modifikasi dari penjajahan Jepang setinggi 150cm dari lantai. (Gambar 4.56)

Cat biru bukan cat asli dinding interior

Dinding baru sebagai perluasan ruang pada Kedai Kopi

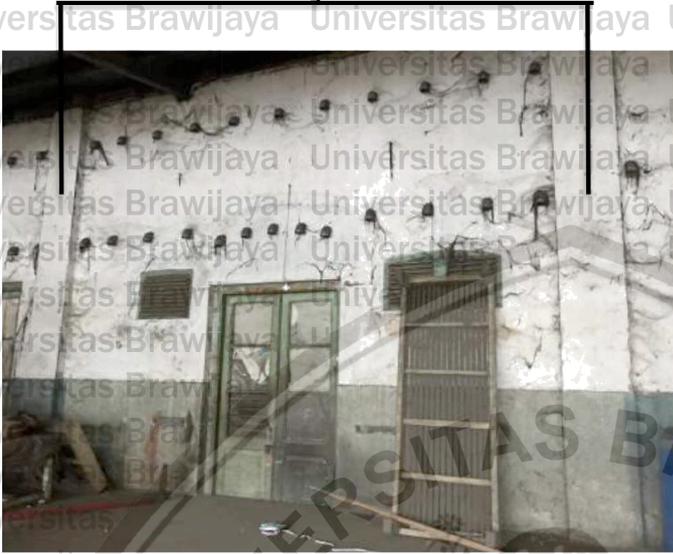
Kolom berukuran 60x60 yang terlihat menonjol dan masih bertahan sampai saat ini.

Gambar 4.62 Kolom Eksterior 60x60cm

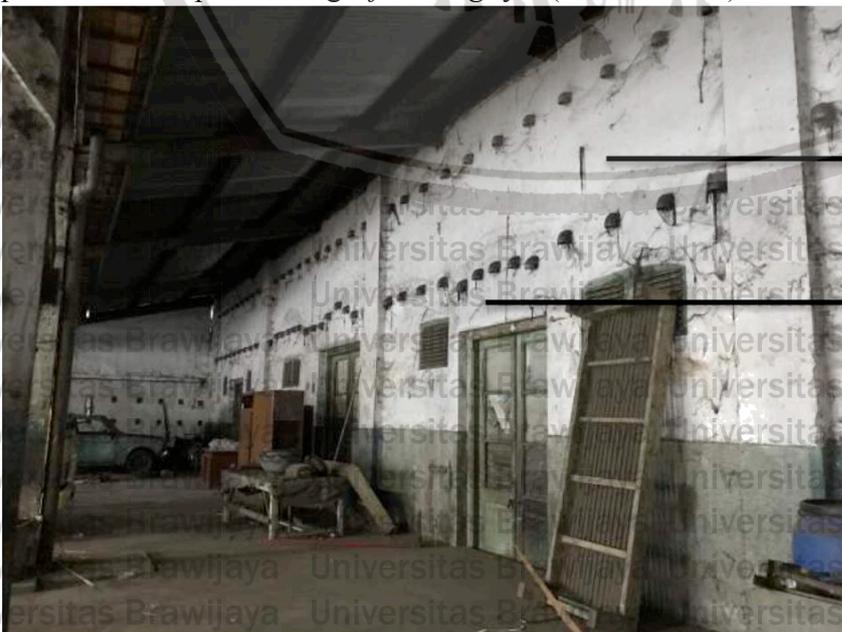
Dinding Penopang dengan ketebalan 38cm yang masih bertahan sampai saat ini.
