**PELESTARIAN ARSITEKTUR KOLONIAL BANGUNAN EKS STASIUN  
KERETA API LUMAJANG**

**SKRIPSI**

**PROGRAM STUDI SARJANA ARSITEKTUR  
LABORATORIUM ARSITEKTUR NUSANTARA**

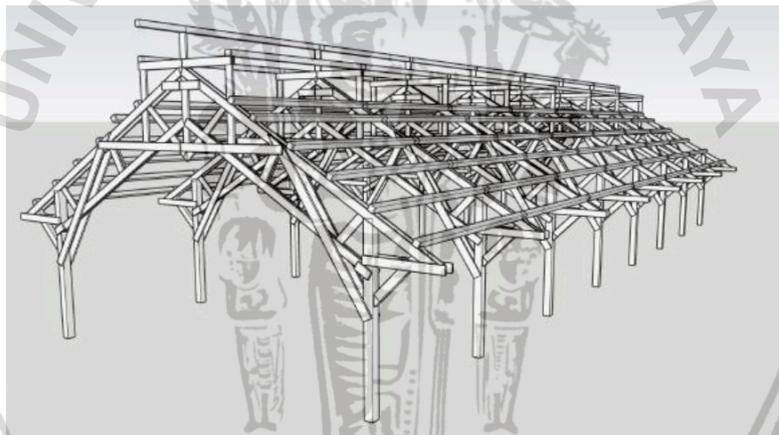
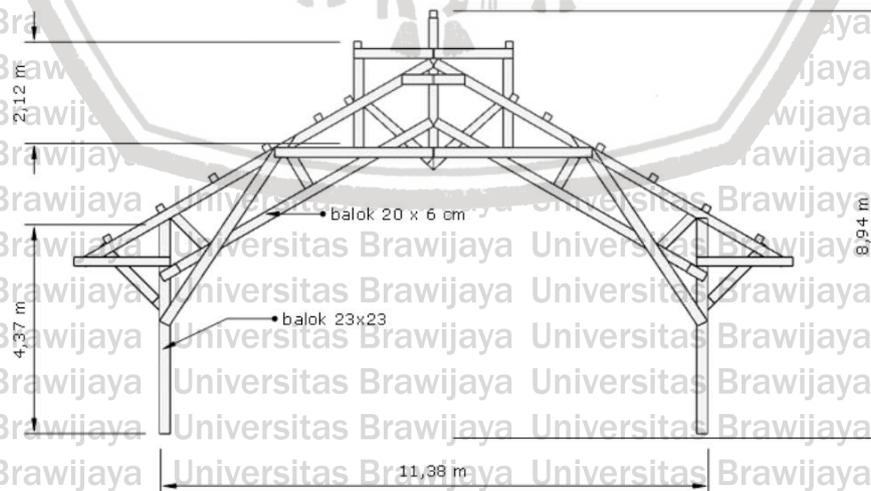
Gambar 4.66 Penyangga Rangka Atap Cremona

Gambar 4.67 Detail Rangka Atap Cremona pada Atap Peron Lintasan KA

beban tambahan pada struktur rangka ini. Diharapkan barang-barang yang mangkrak pada struktur ini dipindahkan dan dilakukan pemeliharaan rutin pada struktur rangka ini karena mencerminkan karakter yang khas dan kuat.

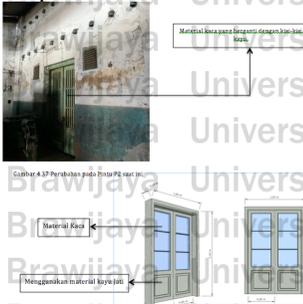
28.. Pintu Eksterior Kantor Ekspedisi

Pintu eksterior ini memiliki keunikan dalam desainnya yaitu bentukan yang tinggi serta ornamen yang estetik. Tingkat perubahannya kecil sehingga karakter asli masih bertahan.  
**Nilai = 3**

P2 mempunyai karakter yang menjadi ciri khas oleh ornamen pembentuknya serta ukurannya yang besar. Tidak terjadi perubahan yang dapat mengubah karakter pintu ini.  
**Nilai = 3**

Pintu ini sudah ada sejak pertama kali bangunan ini berdiri sehingga P2 memiliki nilai historis yang tinggi.  
**Nilai = 3**

Pintu dengan model seperti ini jarang ditemukan pada bangunan lain disekitar kawasan.  
**Nilai = 3**

Tidak mengalami perubahan bentuk sejak pertama kali dibangun.  
**Nilai = 3**

Keterawatan kurang karena pintu ini sudah tidak digunakan kembali terkait fungsional bangunan yang tidak lagi untuk kegiatan manusia.  
**Nilai = 1**

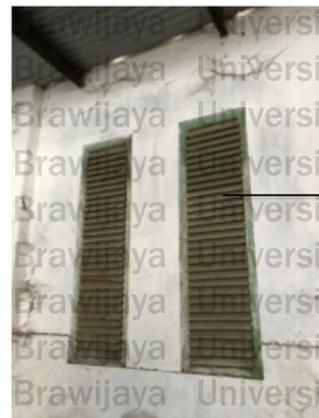
30. Jendela Eksterior J1 Rumah Sinyal

Jendela eksterior ini memiliki keunikan dalam desainnya yaitu bentukan yang tinggi serta ornamen yang estetik. Tingkat

J1 mempunyai karakter yang menjadi ciri khas oleh ornamen pembentuknya serta ukurannya yang besar. Tidak terjadi

Jendela ini sudah ada sejak pertama kali bangunan ini berdiri sehingga J1 memiliki nilai historis yang tinggi. **Nilai = 3**

Jendela dengan model seperti ini jarang ditemukan pada bangunan lain disekitar kawasan. **Nilai = 3**

Tidak mengalami perubahan bentuk sejak pertama kali dibangun. Hanya pada bagian daun jendela yang terdapat material kaca sudah

Keterawatan sedang karena bentukan jendela ini tidak berubah meskipun materialnya beberapa telah diganti dan

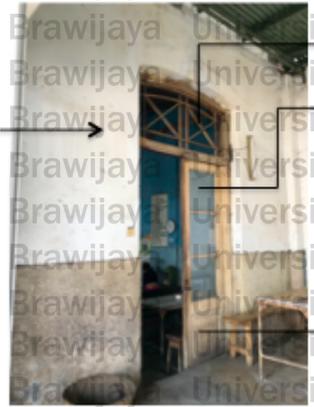
35.	<p>Jendela Eksterior J1 Kedai Kopi</p>

<p>Jendela pada bagian ini telah dihilangkan diganti dengan sebuah pintu yang memiliki. <b>Nilai = 2</b></p>	<p>Keluarbiasaan jendela pada bagian ini tidak lagi dikenali karena jendela telah diganti dengan pintu baru. Tetapi pintu ini memiliki ciri khas bentuk asli elemen pintu stasiun kereta api ini. <b>Nilai = 2</b></p>	<p>Karena jendela telah berubah menjadi pintu ketika stasiun ini dimiliki kembali oleh Indonesia, maka pintu ini memiliki nilai historis yang tinggi. <b>Nilai = 2</b></p>	<p>Bentukan yang baru ini tidak banyak dijumpai pada bangunan-bangunan sekitarnya tetapi karakternya telah berubah bukan lagi sebagai pintu. <b>Nilai = 2</b></p>	<p>Jendela mengalami perubahan bentuk karena dihilangkan dan diganti dengan pintu. <b>Nilai = 1</b></p>	<p>Keterawatan terkait dengan elemen yang baru ini tergolong sedang, karena bentuk pintu masih terjaga tetapi keadaannya kotor. <b>Nilai = 2</b></p>	11

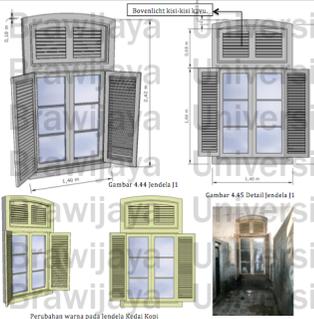
<p>desainnya yaitu bentukan yang tinggi serta ornamen yang estetik. Hamper tidak ditemukan perubahannya sehingga karakter asli masih bertahan. <b>Nilai = 3</b></p>	<p>oleh ornamen pembentuknya serta ukurannya yang besar. Tidak terjadi perubahan yang mengubah karakter jendela ini. <b>Nilai = 3</b></p>	<p>berdiri sehingga J7 memiliki nilai historis yang tinggi. <b>Nilai = 3</b></p>	<p>pada bangunan lain disekitar kawasan. <b>Nilai = 3</b></p>	<p>dibangun. <b>Nilai = 3</b></p>	<p>bersih, walaupun tidak terdapat perubahan dan kerusakan. <b>Nilai = 2</b></p>

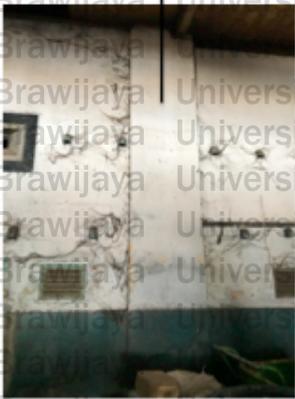
dan karakter bangunan. <b>Nilai = 3</b>			rendah. <b>Nilai = 2</b>		
48.	<p>Kolom Eksterior K16</p>

<p>Kolom eksterior tidak memiliki perubahan gaya sejak pertama kali dibangun dan tetap dipertahankan sampai saat ini. <b>Nilai = 3</b></p>	<p>Kolom eksterior bangunan stasiun ini memiliki ciri khas yang diwakili oleh ukurannya yang besar dan kekokohnya sehingga peran kehadirannya dapat meningkatkan kualitas serta citra dan karakter bangunan. <b>Nilai = 3</b></p>	<p>Kolom ini telah ada sejak pertama kali dibangun yaitu tahun 1926 sehingga memiliki nilai historis tinggi. <b>Nilai = 3</b></p>	<p>karakter kolom ini telah banyak ditemukan pada bangunan sekitarnya walaupun material penyusunnya berbeda. <b>Nilai = 2</b></p>	<p>Kolom ini tidak mengalami perubahan bentuk semenjak pertama kali dibangun. <b>Nilai = 3</b></p>	<p>Kebersihan kolom ini tergolong sedang karena bangunan tidak lagi difungsikan secara keseluruhan walaupun perubahannya tidak ada dan kerusakannya rendah. <b>Nilai = 2</b></p>	16

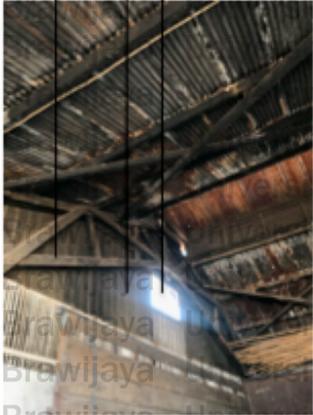
63.	Gevel A1

Gevel tidak mengalami perubahan gaya sejak pertama kali dibangun yaitu pada tahun 1926 sehingga gaya masih asli. <b>Nilai = 3</b>	Gevel mempunyai karakter yang menonjol terkait dengan materialnya yang berupa kayu jati yang sampai saat ini tidak mengalami kerusakan yang berat. <b>Nilai = 3</b>	Gevel kayu ini telah dibangun sejak tahun 1926 sehingga memiliki nilai historis yang tinggi. <b>Nilai = 3</b>	Merupakan material pelingkup Gevel yang tidak banyak ditemukan pada bangunan-bangunan sekitarnya. <b>Nilai = 3</b>	Gevel teridentifikasi asli dan tidak mengalami perubahan bentuk. <b>Nilai = 3</b>	Keterawatannya sedang dengan perubahan yang hampir tidak ada dan kerusakan yang rendah. <b>Nilai = 2</b>	17

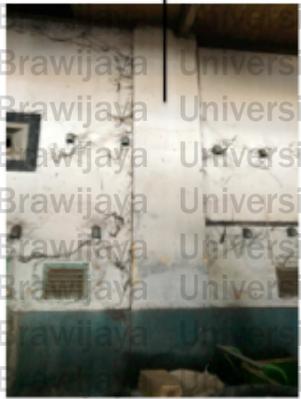
65.	Kolom Struktur Bangunan Induk	Kolom masih terdefinisi asli yang berukuran besar dengan	Kolom menggunakan material batu bata yang berbeda	Kolom bangunan masih terdiri dari kolom-kolom asli. <b>Nilai = 3</b>	Kolom bangunan telah banyak digunakan pada bangunan lain di	Kolom-kolom asli bangunannya tidak mengalami perubahan	Secara keseluruhan kolom mempunyai	13

<p>material batu bata yang berfungsi sebagai struktur pembentuk selubung bangunan dan penahan struktur atap. <b>Nilai = 3</b></p>	<p>dengan bangunan-bangunan baru masa kini, menonjolkan karakter serta meningkatkan citra kualitas bangunan. <b>Nilai = 3</b></p>	<p>sekitarnya, tetapi telah jarang ditemukan. <b>Nilai = 2</b></p>	<p>struktur begitu pula dalam penyusunan modulnya. <b>Nilai = 3</b></p>	<p>kebersihan yang rendah karena banyak kolom yang dibiarkan begitu saja terkait ruang-ruang yang tidak lagi difungsikan. <b>Nilai = 1</b></p>	
<p>66. Struktur Rangka Peron</p>
