**EVALUASI KINERJA OPERASIONAL DAN PELAYANAN JALUR
PEJALAN KAKI DI KORIDOR JALAN PANGLIMA SUDIRMAN,
BANGKALAN**

**SKRIPSI
PERENCANAAN WILAYAH DAN KOTA**

UNIVERSITAS BRAWIJAYA
FAKULTAS TEKNIK
MALANG

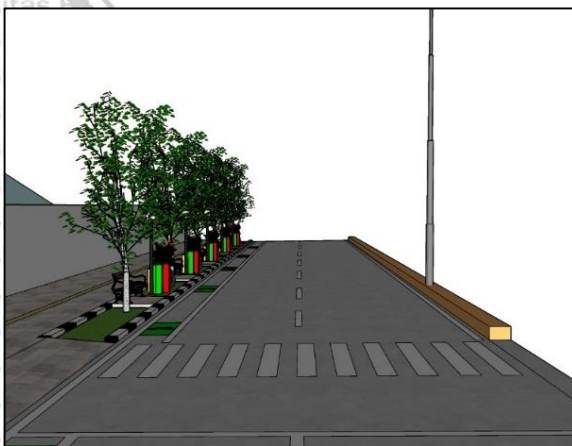
Gambar 2.2 Penyeberangan Zebra

- a. terletak pada kaki persimpangan jalan tanpa atau dengan alat pemberi isyarat lalu lintas;
- b. pemberian waktu penyeberangan bagi pejalan kaki menjadi satu kesatuan dengan lampu pengatur lalu lintas persimpangan pada persimpangan yang memiliki lampu pengatur lalu lintas; dan
- c. apabila terletak pada kaki persimpangan jalan tanpa alat pemberi isyarat lalu lintas, maka kriteria batas kecepatan kendaraan bermotor adalah <40 km/jam.

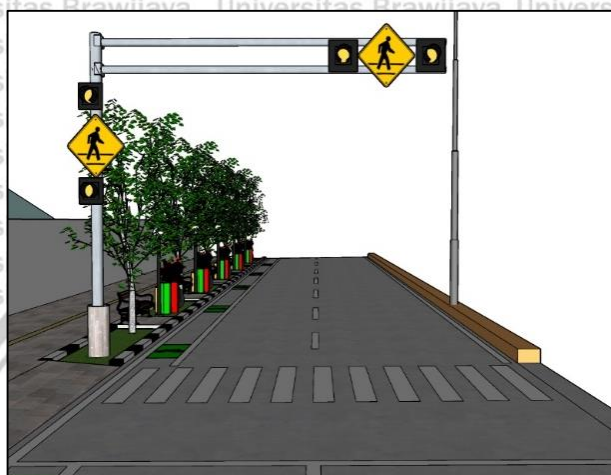
Gambar 2.3 Penyeberangan Pelikan

- a. terletak pada ruas jalan dengan jarak minimal 300 meter dari persimpangan; atau
- b. pada jalan dengan kecepatan operasional rata-rata lalu lintas kendaraan >40 km/jam.

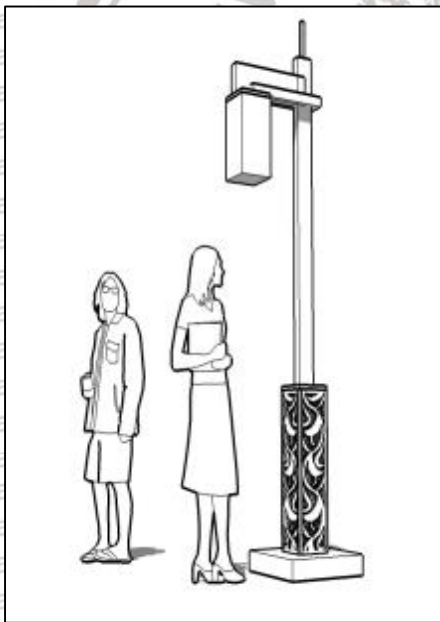
Gambar 2.5 Fasilitas Lampu Penerangan

Lampu penerangan terletak di luar ruang bebas jalur pejalan kaki dengan jarak antarlampu penerangan yaitu 10 meter. Lampu penerangan dibuat dengan tinggi maksimal 4 meter serta menggunakan material yang memiliki durabilitas tinggi seperti metal dan beton cetak.

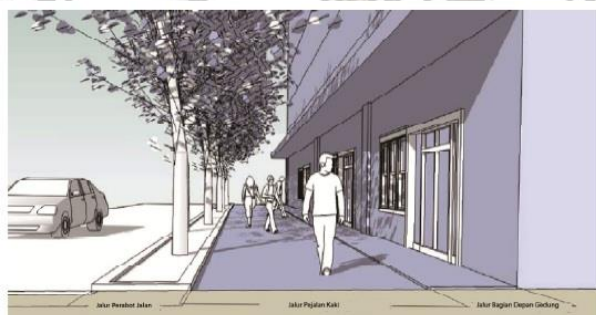
Gambar 2.12 Jalur Pada Ruas Pejalan Kaki

Jaringan pejalan kaki di perkotaan dapat berfungsi untuk berbagai tujuan yang beragam. Gambar 2.3 menunjukkan bahwa secara umum ruas pejalan kaki di depan gedung terdiri dari jalur bagian depan gedung, jalur pejalan kaki, dan jalur perabot jalan. Jaringan pejalan kaki memiliki perbedaan ketinggian baik dengan jalur kendaraan bermotor ataupun dengan jalur perabot jalan. Perbedaan tinggi maksimal antara jalur pejalan kaki dan jalur kendaraan bermotor adalah 0,2 meter, sementara perbedaan ketinggian dengan jalur hijau 0,15 meter.

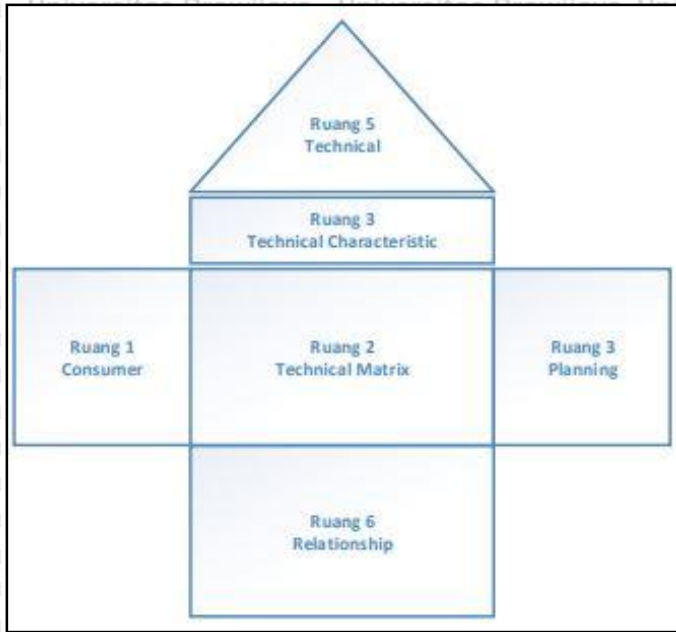
Gambar 3.2 House Of Quality
 Sumber: Indriya (2018)

Analisis QFD merupakan metode yang bertujuan untuk mendapatkan rekomendasi perbaikan kinerja jalur pejalan kaki di Koridor Jalan Panglima Sudirman, Bangkalan, yang dihasilkan dari atribut prioritas penanganan berupa tingkat kepuasan dan tingkat kepentingan pengguna jalur pejalan kaki dengan metode IPA serta respon teknis yang dihasilkan dari pihak pengelola koridor jalur pejalan kaki, yang pada akhirnya bertujuan untuk membuat rumah kualitas (House of Quality). Tahapan dalam QFD sebagai berikut:

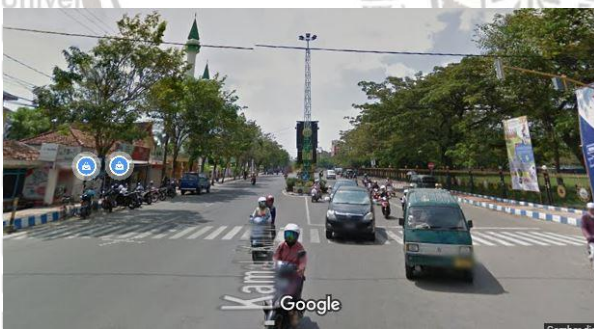
Gambar 4.3 Penampang Jalan Segmen 1

Segmen 1 memiliki panjang 216 meter dengan lebar 16 meter dan tipe 4/2-D. Jalur pejalan kaki dengan kondisi mayoritas sudah baik, namun berdasarkan kriteria keselamatan, pada segmen tersebut belum memenuhi kriteria keselamatan bagi pejalan kaki yang ada yaitu pada beberapa titik terdapat trotoar yang perkerasannya telah rusak dengan kondisi paving yang telah terlepas, maupun trotoar yang rusak akibat akar vegetasi yang ada, sehingga dapat mengurangi tingkat keselamatan pejalan kaki, terutama pada pejalan kaki yang menggunakan bahu jalan dikarenakan trotoar yang rusak.

Sedangkan, dari segi kondisi menyenangkan pada segmen 1 masih terdapat PKL yang menggunakan jalur pejalan kaki, yaitu dengan meletakkan perlengkapan PKL pada jalur pejalan kaki seperti matras untuk duduk para pembeli maupun kursi tunggu bagi pembeli, sehingga dapat mengurangi kelancaran pergerakan pejalan kaki. Untuk kendaraan bermotor di area segmen 1 sudah baik karena ada tukang parkir yang mengatur, juga terdapat pembatas yang jelas. Untuk kerusakan perkerasan jalur pejalan kaki pada segmen 1 terdapat titik yaitu berada pada sisi barat 1 titik dan sisi timur atau alun-alun terdapat 2 titik. Berikut Penampang Jalan dan Peta Segmen 1 di Koridor Jalan Panglima Sudirman

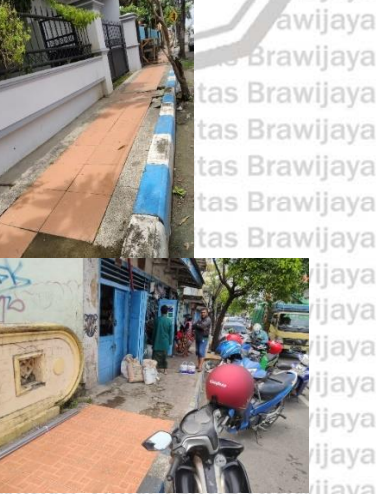
7.	Segmen 4-sisi timur	<ul style="list-style-type: none"> - Lebar trotoar 1.5 m - Lebar efektif 0.75 m - Sebagian perkerasan di segmen 4 sisi timur adalah paving dengan kualitas buruk dan sebagian keramik dengan kualitas baik. - Tidak tersedia <i>ramp</i> serta fasilitas pengguna jalan yang memiliki keterbatasan fisik - Trotoar tidak terputus. - Terdapat PKL di jalur ini.

<ul style="list-style-type: none"> - Ukuran dan Dimensi, Pada segmen 4 sisi timur memiliki lebar trotoar 1.5 m yang mana tidak memenuhi standar serta tinggi 7.5 cm yang sangat rendah apabila dibandingkan dengan jalan, - Jenis Material, menggunakan material paving dengan kualitas buruk dan sebagian keramik dengan kualitas baik di area jembatan penyebrangan. - Fasilitas di Fabel, tidak tersedia ramp dan fasilitas pengguna jalan yang memiliki keterbatasan fisik. - Terdapat beberapa PKL yang menggunakan jalur pejalan kaki, sehingga mengganggu pengguna jalur pejalan kaki ketika melintas serta mengurangi lebar trotoar yang dibutuhkan pejalan kaki ketika berpapasan. Maka perlunya pengaturan kegiatan PKL.

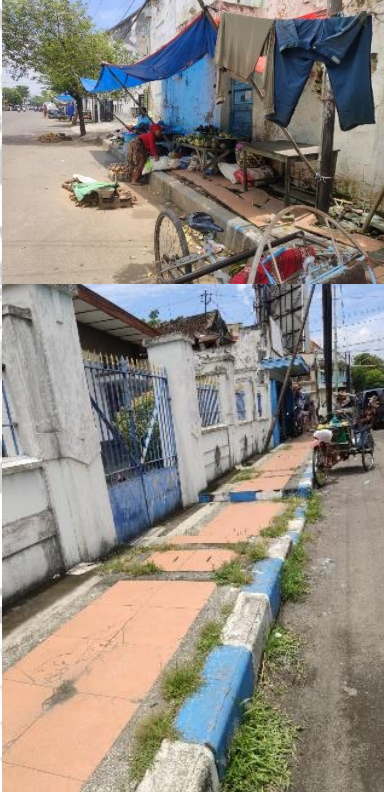
No.	Segmen - sisi	Kondisi eksisting	Standar	Analisis
8.	Segmen 4-sisi barat	<ul style="list-style-type: none"> - Lebar trotoar 1.5 m - Lebar efektif 0.25 m - Perkerasan berupa keramik dengan kualitas buruk. - Tidak tersedia <i>ramp</i> serta fasilitas pengguna keterbatasan fisik - Trotoar yang tersedia tidak terputus. - Terdapat PKL di jalur ini.

<ul style="list-style-type: none"> - Ukuran dan Dimensi, Lebar eksisting trotoar yang ada pada segmen 4 sisi barat terkait lebarnya tidak memenuhi standar yakni memiliki lebar 1.5 meter. Sedangkan, terkait tinggi 10 cm membedakan dengan tinggi jalan. - Jenis Material, untuk material yang digunakan pada jalur pejalan kaki di segmen 4-sisi barat adalah keramik dengan kualitas buruk karena telah rusak akibat PKL yang berjualan di trotoar serta beberapa titik telah tumbuh rumput, berjamur karena tidak terawat. - Fasilitas di fabel, fasilitas untuk pengguna keterbatasan fisik masih kurang seperti tidak adanya <i>ramp</i>, serta jalur khusus tunanetra. Perlu adanya penyediaan <i>ramp</i> serta fasilitas pengguna keterbatasan fisik karena pada zona tersebut belum tersedia, sehingga dapat memudahkan pergerakan pejalan kaki terutama pejalan kaki yang memiliki keterbatasan fisik. - PKL di jalur ini rata-rata berjualan sayur-sayuran yang memakan seluruh jalur pedestrian, sehingga pengguna jalan harus melewati bahu jalan.

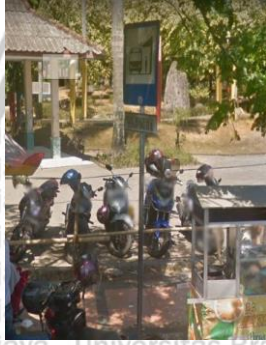
Segmen	Kondisi eksisting	Standar	Analisis	Gambar Kondisi
1	Pada segmen 1 Jalan Panglima Sudirman, Bangkalan terdapat <i>signage</i> yang telah diletakkan di sisi jalur pejalan kaki dengan jelas, namun sedikit terhalang dengan kegiatan PKL terutama pada siang dan sore hari	- Peletakkan Marka, Perambuan dan papan informasi (<i>Signage</i>) yaitu pada jalur amenitas, pada titik interaksi sosial, pada jalur dengan arus pedestrian padat, dengan ukuran sesuai dengan kebutuhan	Telah terdapat <i>signage</i> di setiap segmen dengan peletakan yang sesuai standar dan terlihat dengan sangat jelas.

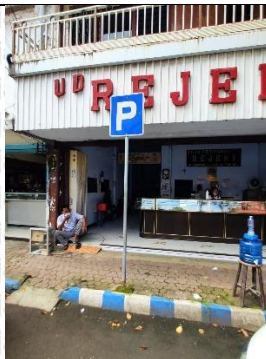
2	Pada segmen 2 Jalan Panglima Sudirman, Bangkalan terdapat <i>signage</i> yang telah diletakkan di sisi jalur pejalan kaki dengan jelas menghadap kearah jalan raya karena memang diperuntukkan untuk pengendara kendaraan	terutama pada malam hari dan tidak merintang pejalan kaki (Pedoman Penyediaan dan Pemanfaatan Prasarana dan Sarana Ruang Pejalan Kaki di Perkotaan, 2008) (Tata Cara Perencanaan Fasilitas Pejalan Kaki di Kawasan Perkotaan No. 011/T/Bt/1995)

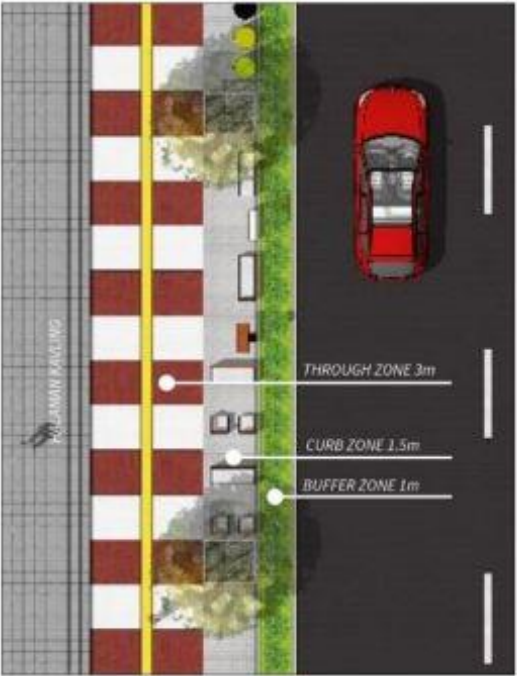
No	Variabel	Rekomendasi	Contoh Gambar Ideal
1	Kondisi Perkerasan Trotoar	<p>Mengganti material yang sudah rusak dengan material granit.</p> <p>Terdiri dari 3 bagian pertama buffer zone untuk melindungi pejalan kaki dari jalur kendaraan bermotor dan datum bagi jalur pedestrian, curb zone sebagai ruang untuk menyimpan street furniture, pedestrian through zone sebagai ruang lalu lalang bebas pejalan kaki. Motif finishing material dari jalur pedestrian dibuat berselang-seling merah dan putih (sesuai warna khas bangkalan), dengan konsep meningkatkan awareness akan keberadaan jalur pedestrian. Warna merah terbuat dari granit merah yang dibakar, dipilih karena merupakan warna yang dominan dan menonjol. Warna putih terbuat dari granit yang dibakar dipilih sebagai penunjang warna merah. Pepohonan eksisting dibiarkan tetap berada dalam jalur pedestrian, sedangkan pepohonan baru ditambahkan untuk memberi konsistensi keteduhan dan datum visual</p>

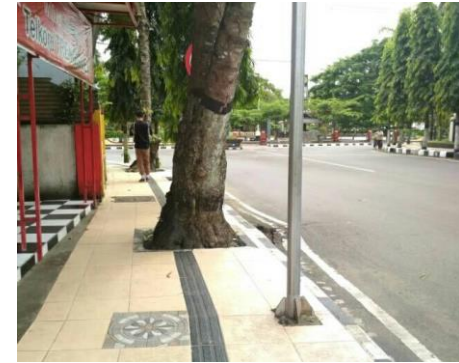
Untuk membedakan jalur pejalan kaki dengan kendaraan bermotor ada dua cara, pertama dengan membuat zona buffer zone, curb zone dan through zone atau meninggikan jalur pejalan kaki maksimal 20 cm dari badan jalan
