**PENATAAN JALUR PEDESTRIAN BERDASARKAN ASPEK
WALKABILITY DI KAWASAN KOTA TUA JAKARTA**

**SKRIPSI
PERENCANAAN WILAYAH DAN KOTA**

UNIVERSITAS BRAWIJAYA
FAKULTAS TEKNIK
MALANG
2022

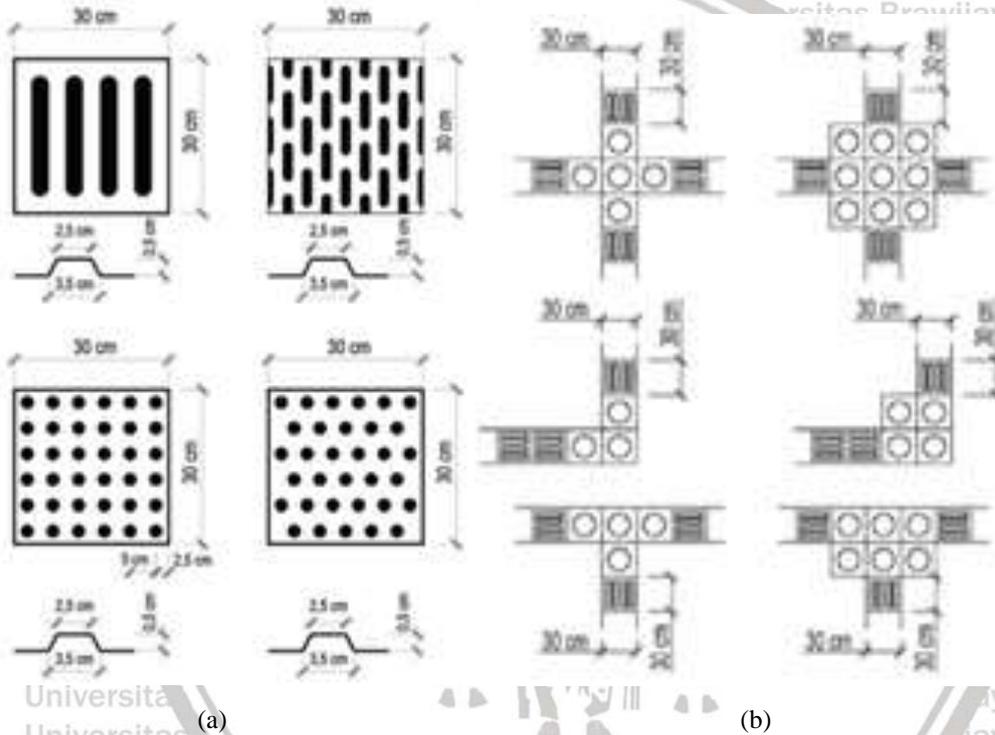
Gambar 2. 11 (a) Tipe permukaan pemandu (b) susunan ubin pemandu di belokan

2. *Guiding blocks* diletakkan disepanjang prasarana jaringan pejalan kaki dengan penyusunan tanda berhenti dan jalan lurus sesuai rintangan yang ada di lokasi. *Guiding blocks* diletakkan di sepanjang prasarana jaringan pejalan kaki.

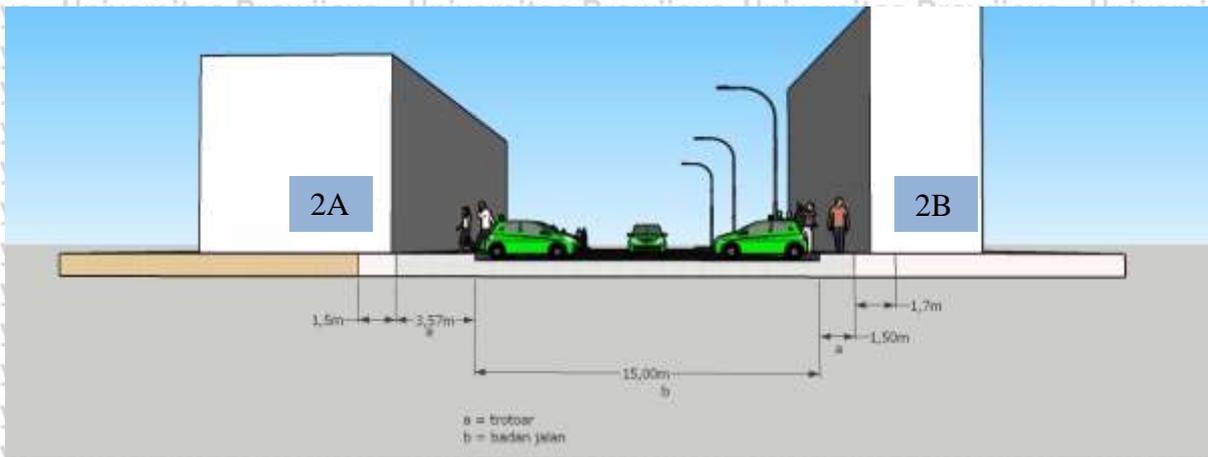
Gambar. 4.5 Penampang Segmen 2

Segmen 2 di Kawasan Kota Tua terdiri atas guna lahan perkantoran serta perdagangan dan jasa. Guna lahan perdagangan dan jasa pada segmen ini adalah Bank BNI 46. Sedangkan guna lahan perkantoran pada segmen ini adalah Kantor Kecamatan Taman Sari dan Wisma BNI Kemukus. Pada segmen 2 terdapat dua bagian, yaitu ruas A dan ruas B dengan karakteristik jalur pedestrian yang berbeda. Peta jalur pejalan kaki segmen 2 dapat dilihat pada **Gambar 4.4**

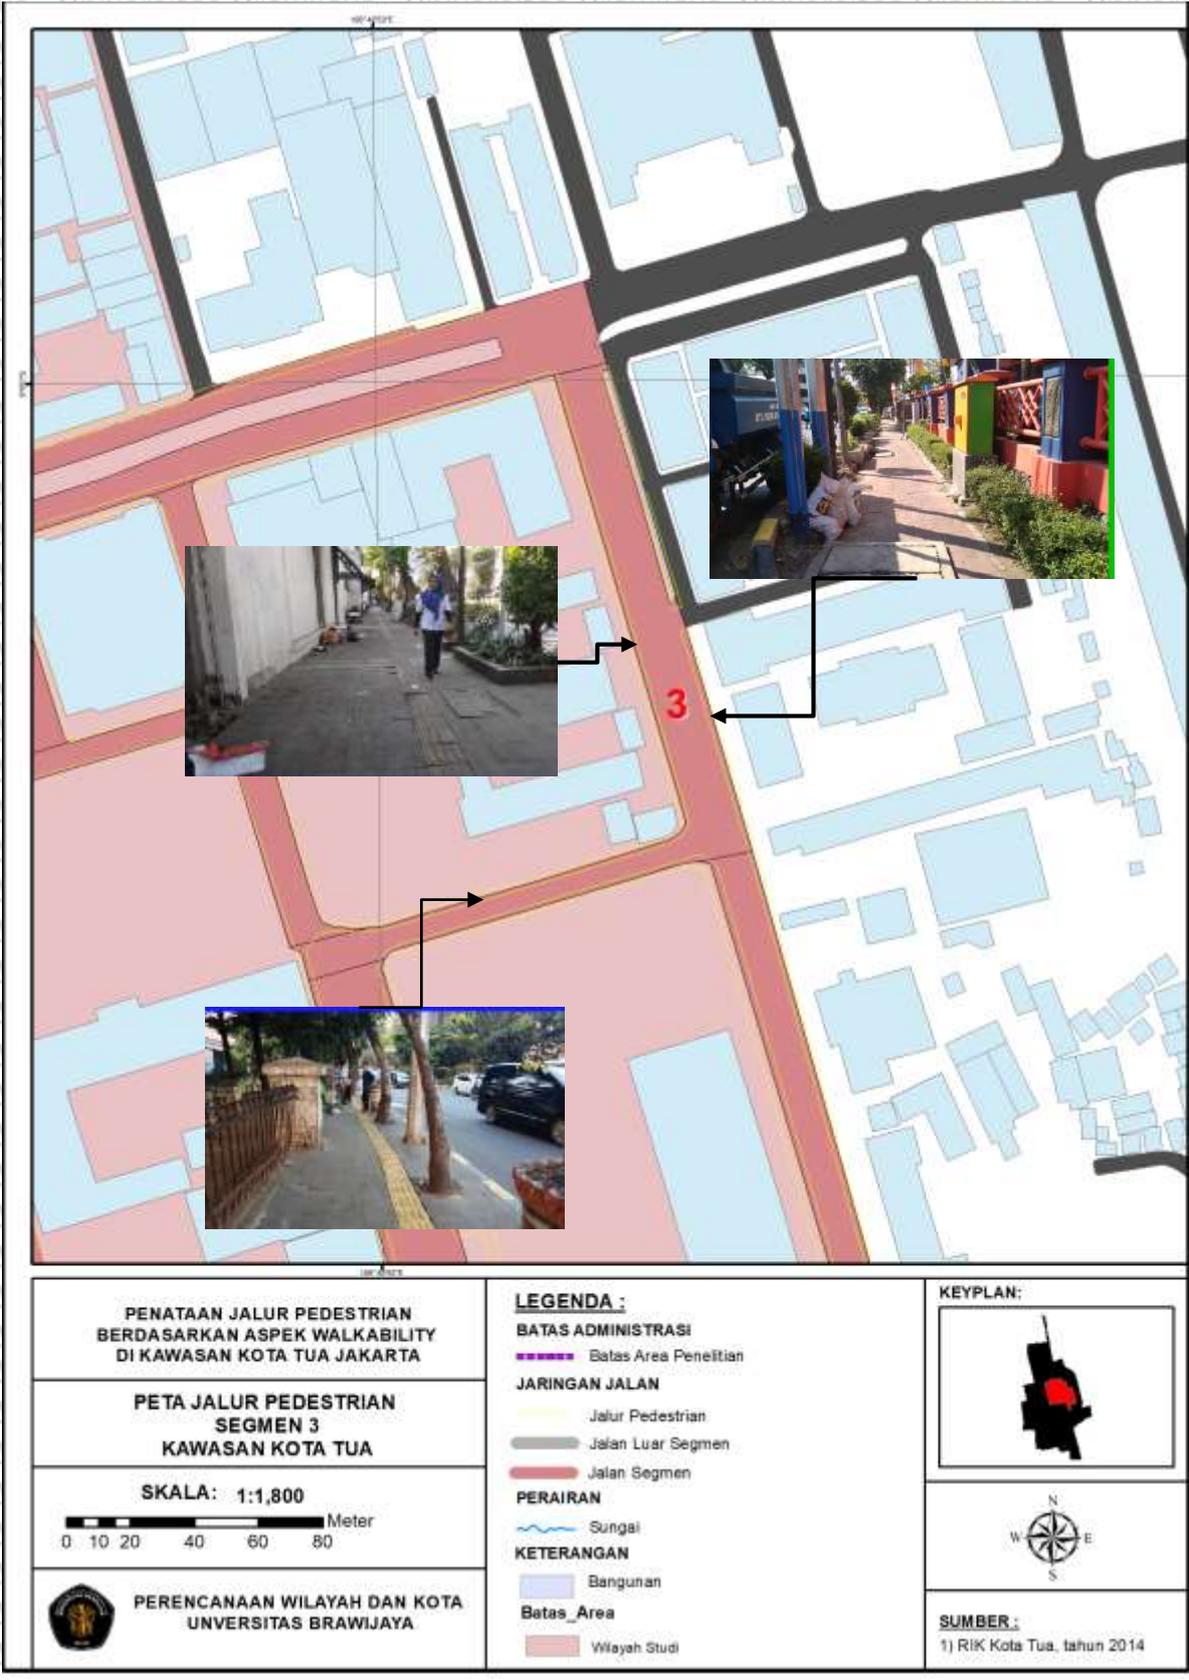
Gambar 4.6 Peta Jalur pedestrian Segmen 3

Pada segmen 3 ruas A jalur pedestrian berada disepanjang Jalan Ketumbar dengan memiliki lebar 2,2 meter. Sementara pada ruas B berada di samping bahu jalan dengan lebar 3 meter dan lebar efektif 2,5 meter yang terbilang masih terawat, namun terdapat masalah yakni tidak tersedia jalur penyebrangan pada kedua ruas tersebut yang dapat membahayakan pada pejalan kaki yang hendak menyebrang. Peta Segmen 3A dan 3B dapat dilihat pada *Gambar 4.6*

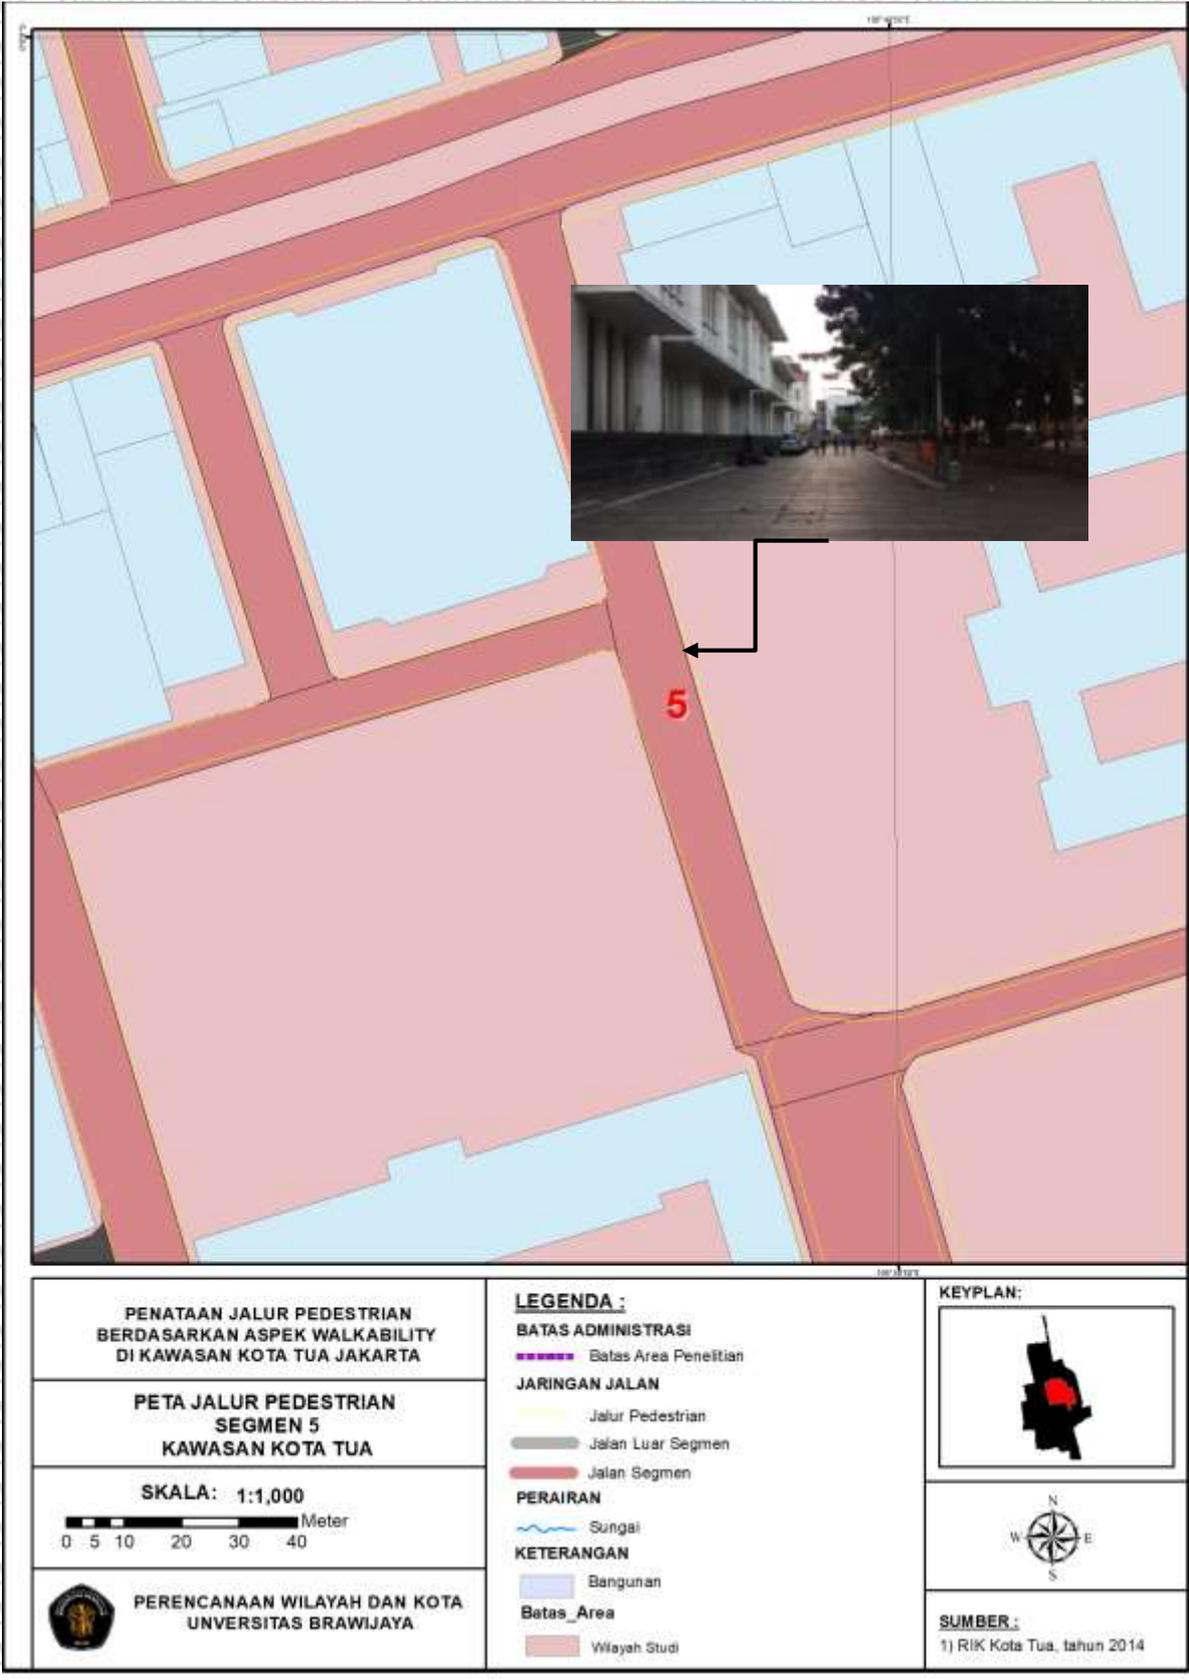
Gambar 4.10 Peta Jalur Pejalan Kaki Segmen 5

Jalur pedestrian pada segmen 5 ini merupakan jalur pedestrian yang masuk dalam kategori plaza dengan perkerasan ubin batu yang memiliki lebar 12 meter. Jalur pedestrian ini terletak diantara gedung Kantor Imigrasi Kelas I Khusus Jakarta Barat dan kantor Pos Kota yang masih berfungsi hingga kini. Peta jalur pedestrian segmen 5 dapat dilihat pada *Gambar 4.10*

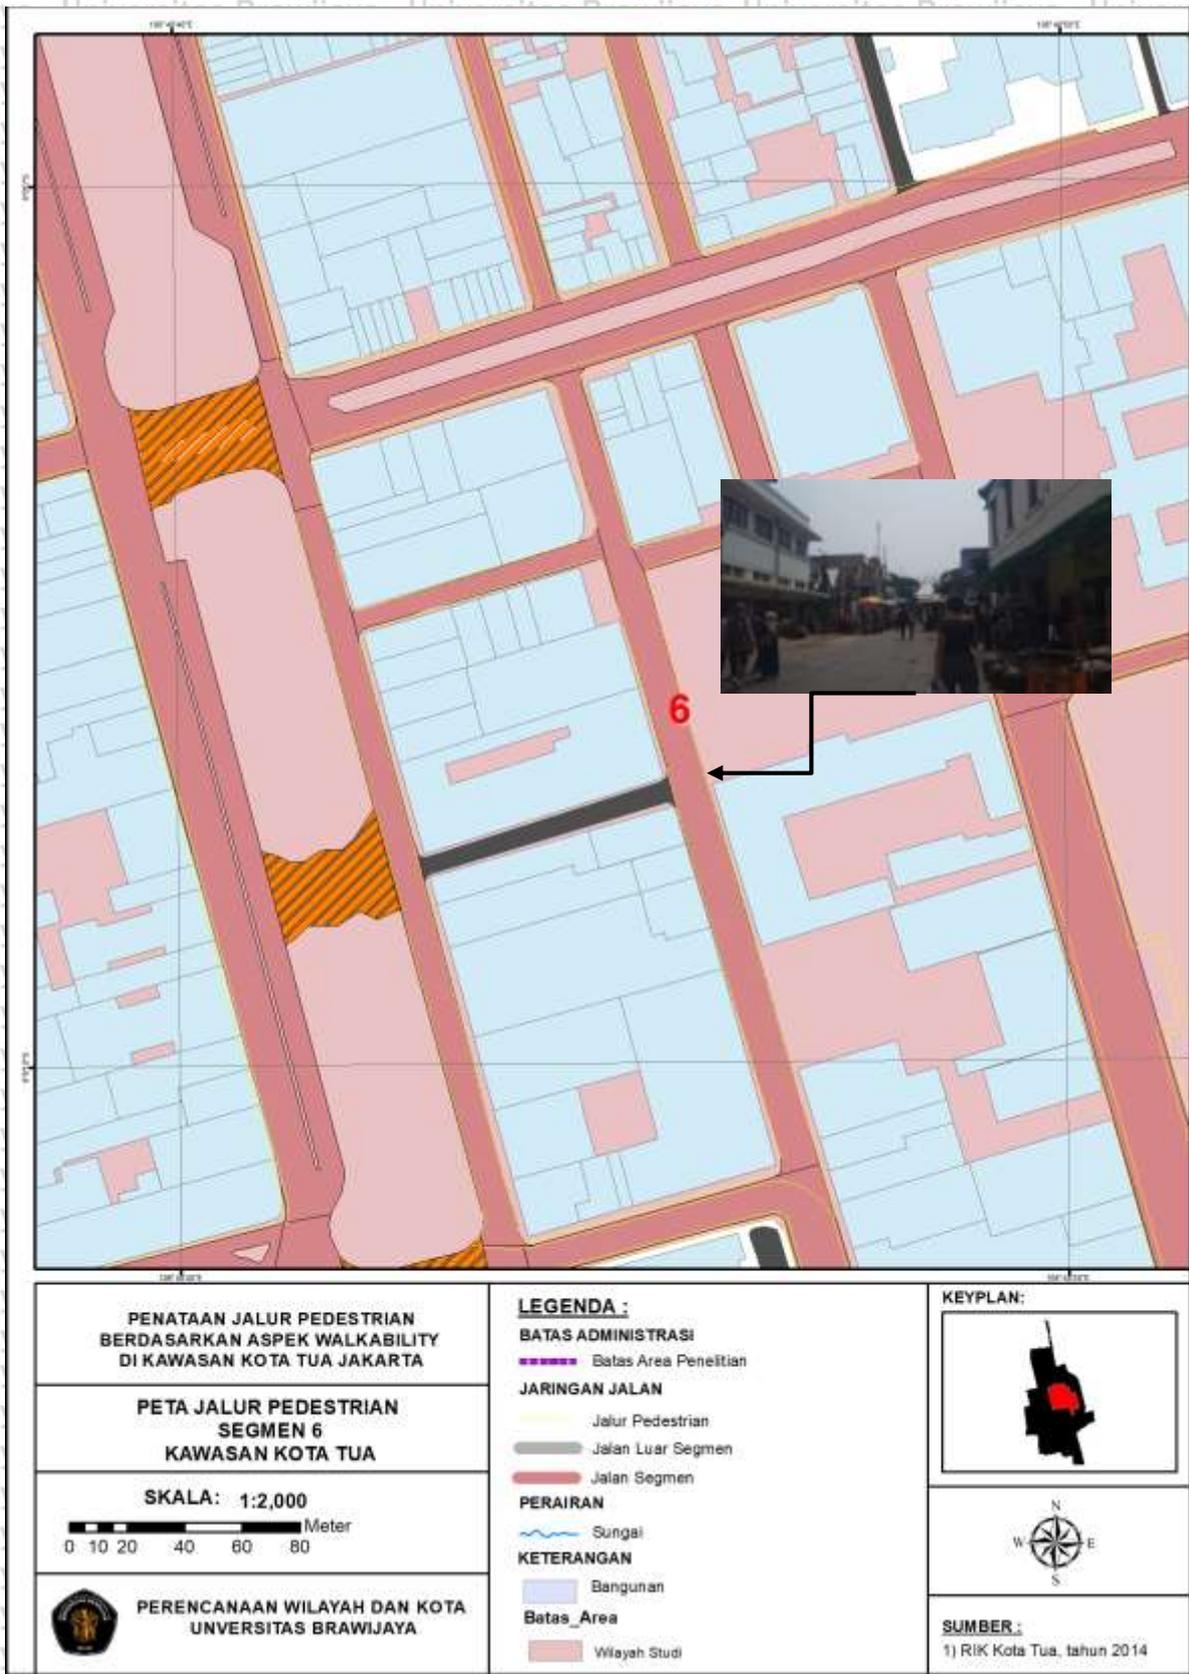
Gambar 4.12 Peta Jalur Pedestrian di Segmen 6

Penggunaan lahan yang terdapat di segmen 6 terdiri dari guna lahan rekreasi dan budaya serta perdagangan dan jasa. Guna lahan perdagangan dan jasa pada segmen ini adalah Cafe Batavia, Hotel Artotel Kota Tua, Bank Mega, dan lain sebagainya. Sedangkan guna lahan rekreasi dan budaya pada segmen ini adalah Museum Wayang dan Heritage Building Van Vleuten & Cox. Jalur pedestrian pada segmen 6 sejajar dengan jalan dan memiliki lebar 12 meter. Sedangkan lebar efektifnya yaitu 10 meter dan tidak terdapat hambatan bagi pejalan kaki. Peta jalur pejalan kaki segmen 6 dapat dilihat pada *Gambar 4.12*

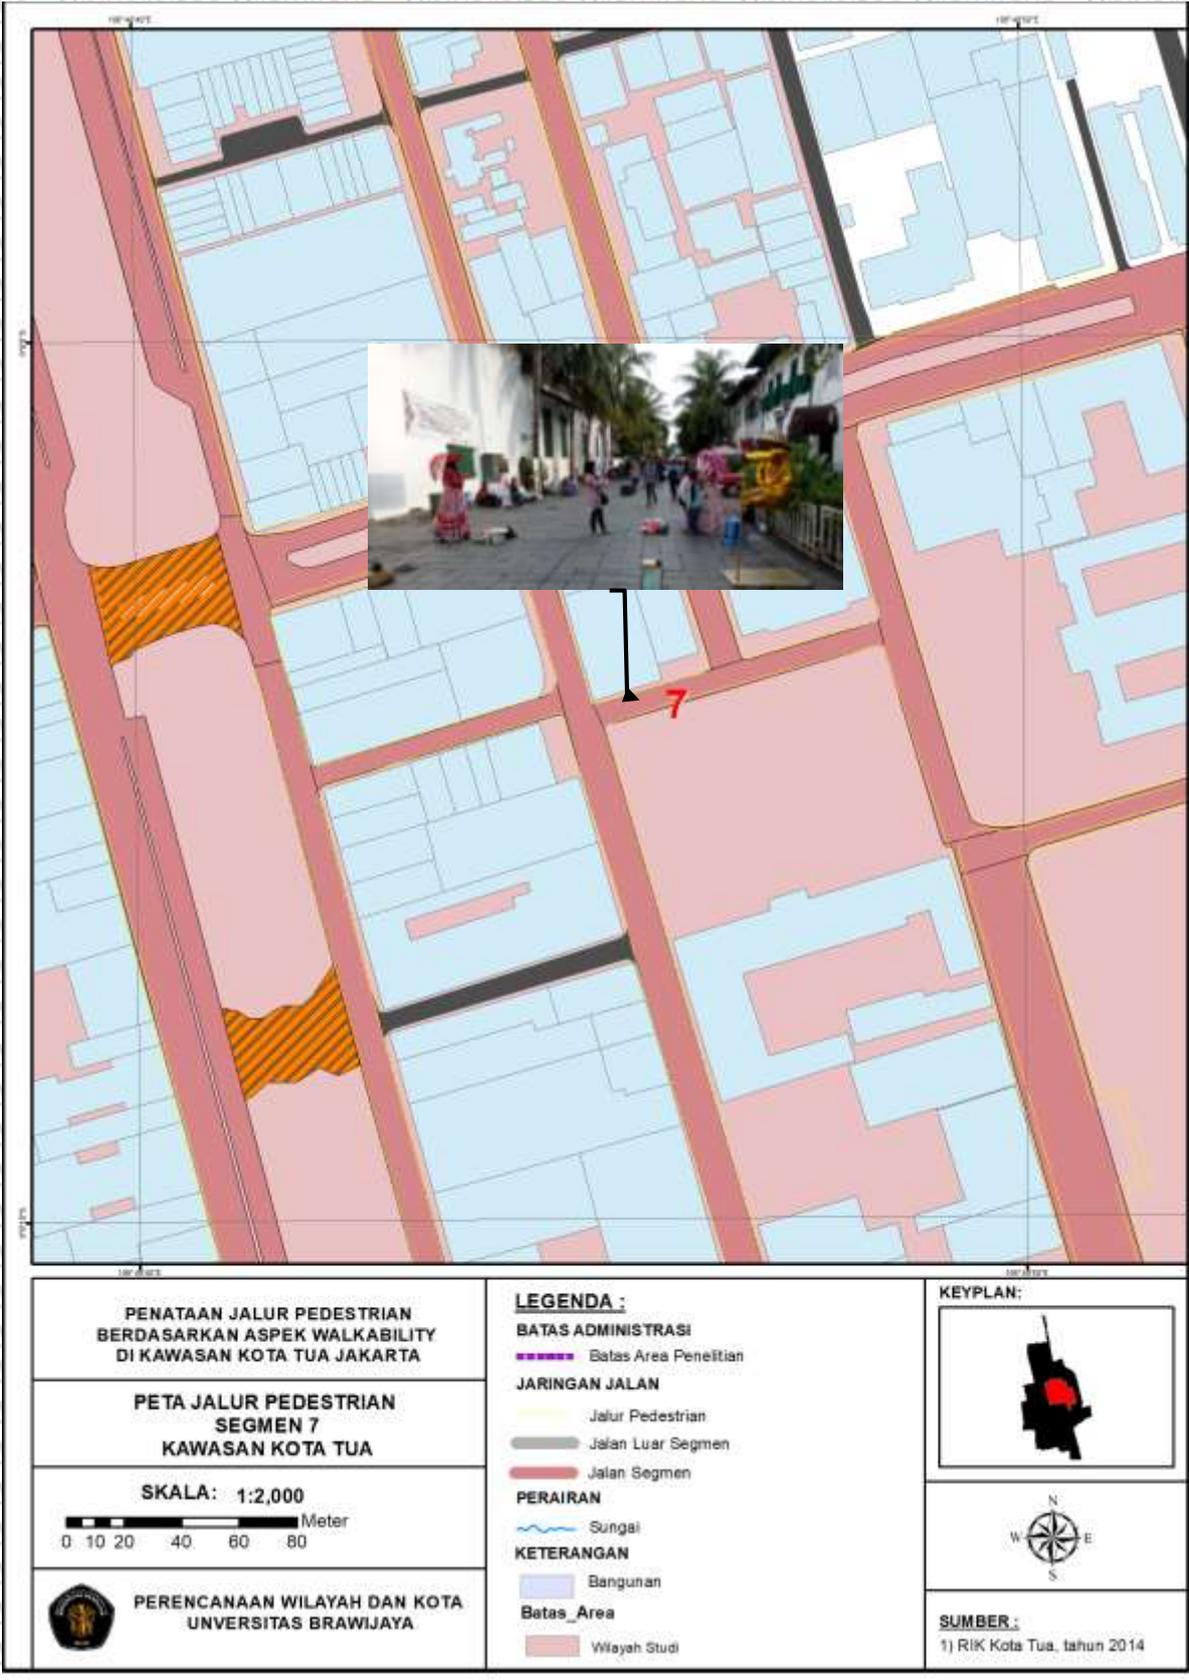
Gambar 4.14 Peta Jalur pedestrian di Segmen 7

Kota Tua. Jalur pedestrian pada segmen 7 sejajar dengan jalan dan memiliki lebar 12 meter. Sedangkan lebar efektifnya yaitu 10 meter dan tidak terdapat hambatan bagi pejalan kaki. Peta jalur pejalan kaki segmen 7 dapat dilihat pada *Gambar 4.14*

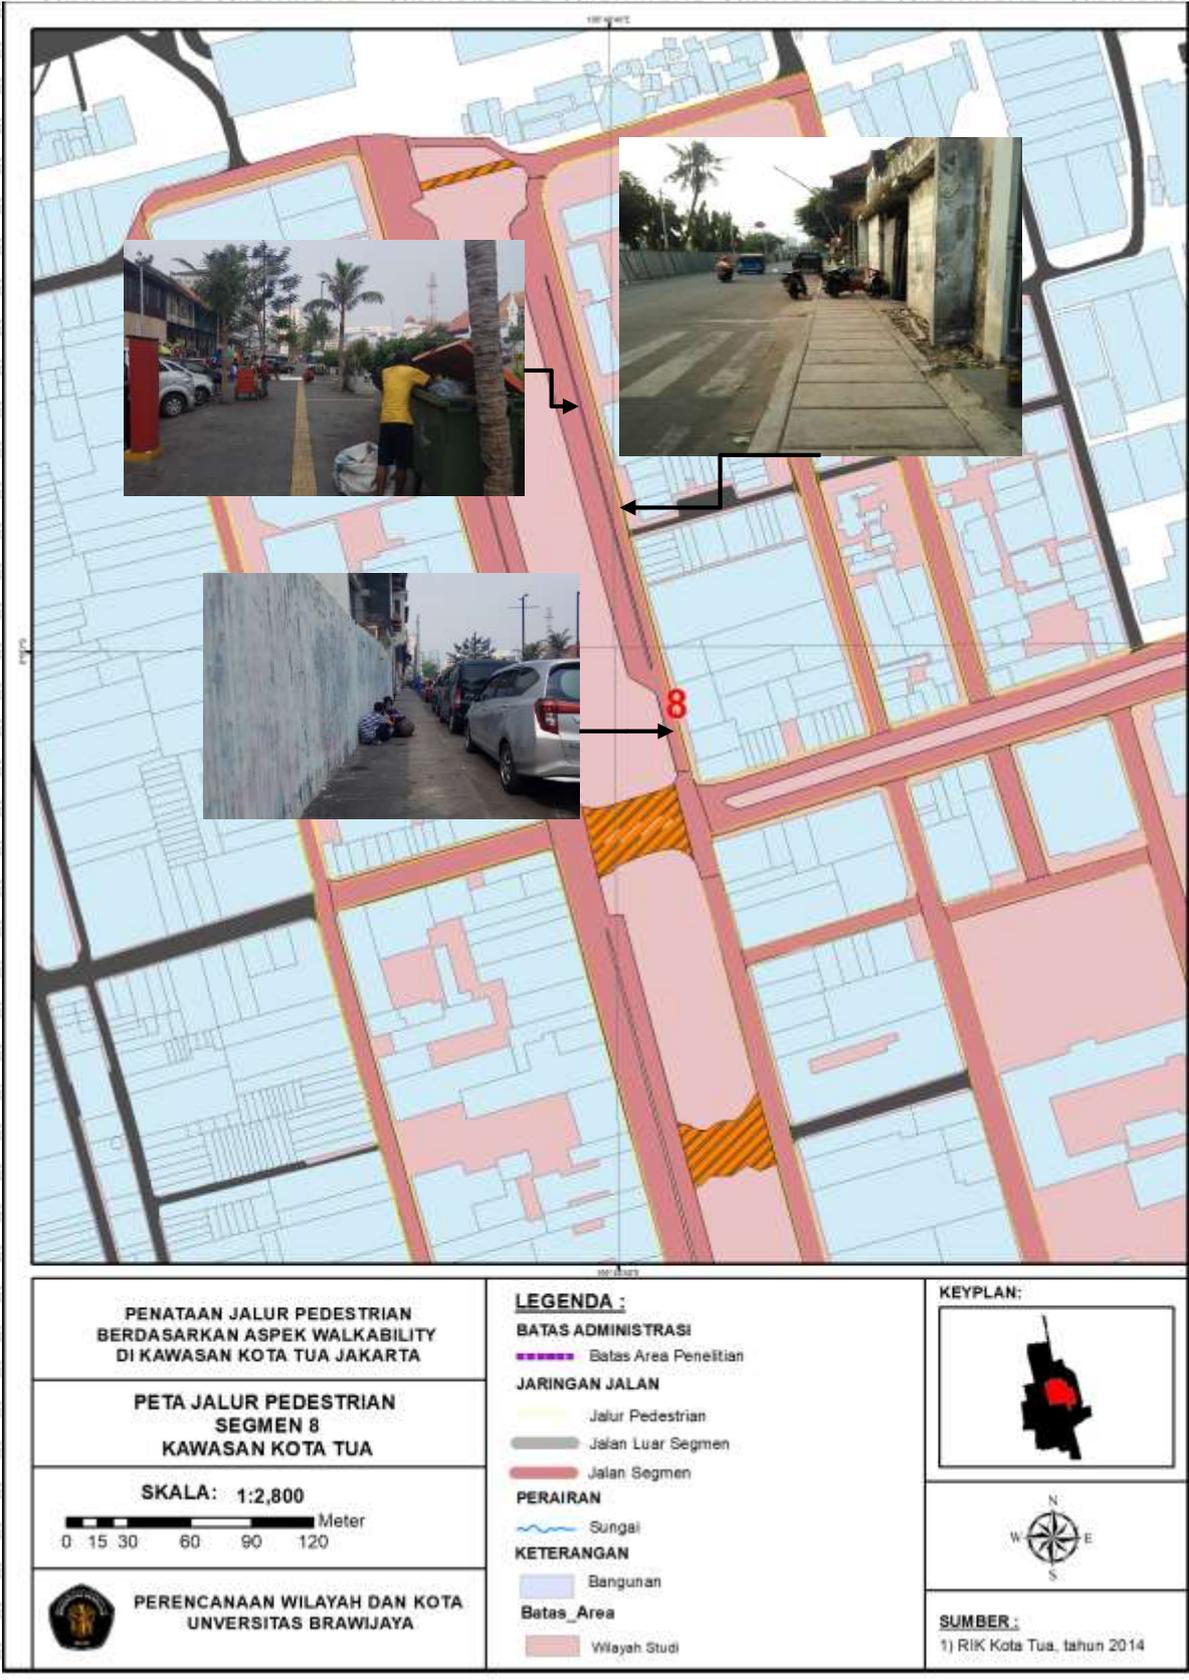
Gambar 4.16 Peta Jalur pedestrian di Segmen 8

Penggunaan lahan pada segmen 8 terdiri atas beberapa gunalahan dan perdagangan dan jasa. dimana jalur pedestrian diatas saluran drainase tertutup dengan lebar 1,7 meter namun terdapat parkir motor yang menimbulkan hambatan untuk pejalankaki, dan tidak tersedia fasilitas untuk penyandang disabilitas. Sedangkan pada sisi lain segmen ini masih terbilang terawat karena adanya penataan sebelumnya yang bersamaan dengan pembukaan kanal baru di Kali Krukut. Peta jalur pejalan kaki segmen 8 dapat dilihat pada *Gambar 4.16*

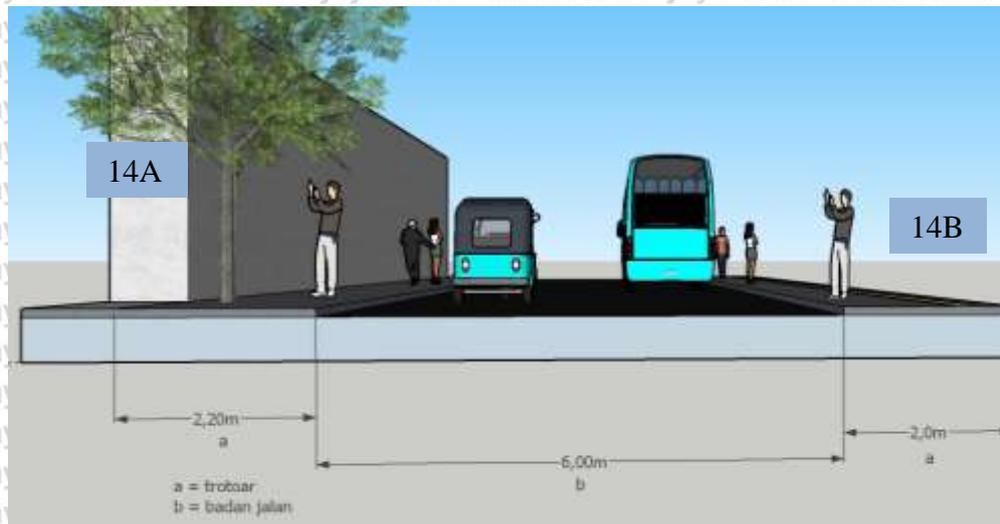
Gambar 4.29 Penampang segmen 14

dengan lebar 2,2 meter dan perkerasan berupa blok beton yang sudah terfasilitasi oleh fasilitas difabel. Peta jalur pejalan kaki segmen 14A dan 14B dapat dilihat pada Gambar 4.28

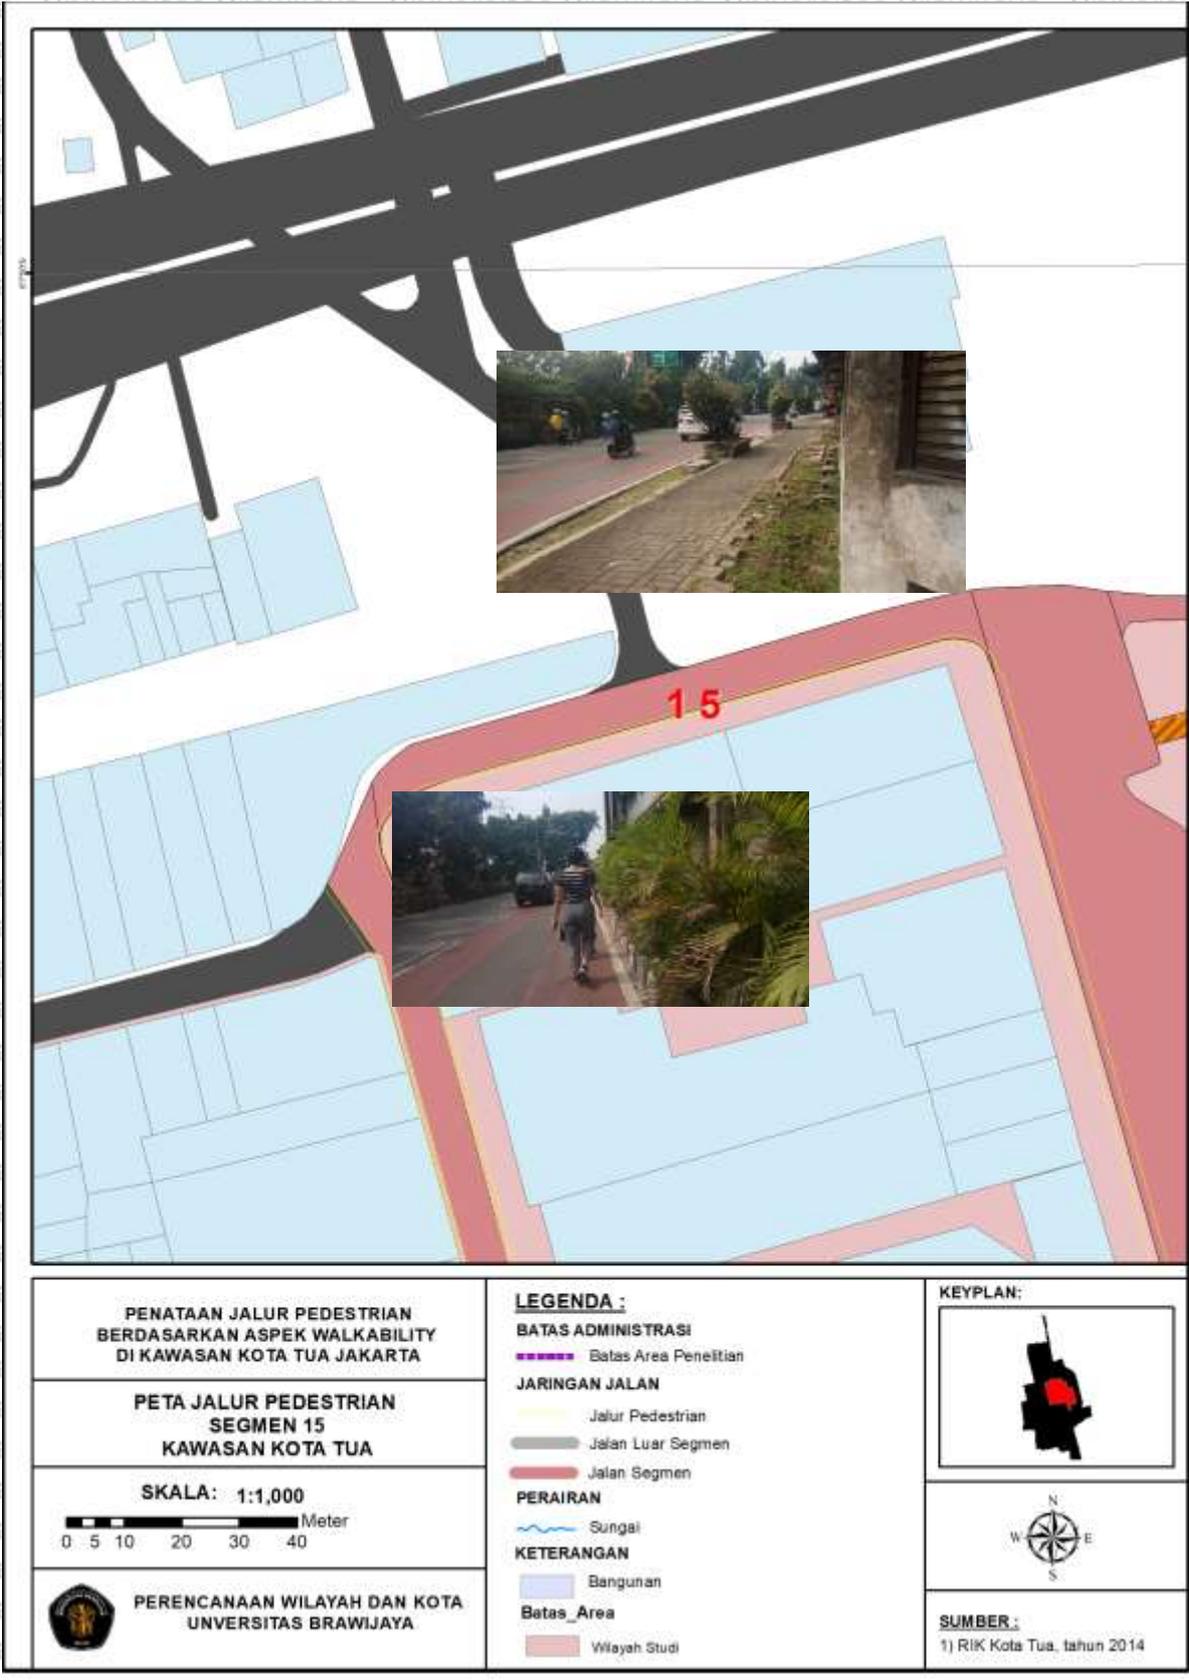
Gambar 4. 30 Peta Jalur Pedestrian Segmen 15

Pada salah satu ruas jalan yaitu Jl. Tiang Bendera atau segmen 15 didominasi oleh penggunaan lahan berupa perkantoran dan beberapa permukiman dengan lebar pedestrian 1,4 meter namun sebagian pada segmen 15 ini belum tersedia jalur pedestrian dan tidak adanya penghalang atau pemisah antara trotoar terhadap badan jalan, sehingga pejalan kaki harus berjalan pada badan jalan khusus busway yang sangat berbahaya bagi pejalan kaki yang ingin melewati jalan tersebut. Peta jalur pejalan kaki segmen 15 dapat dilihat pada *Gambar 4. 34*

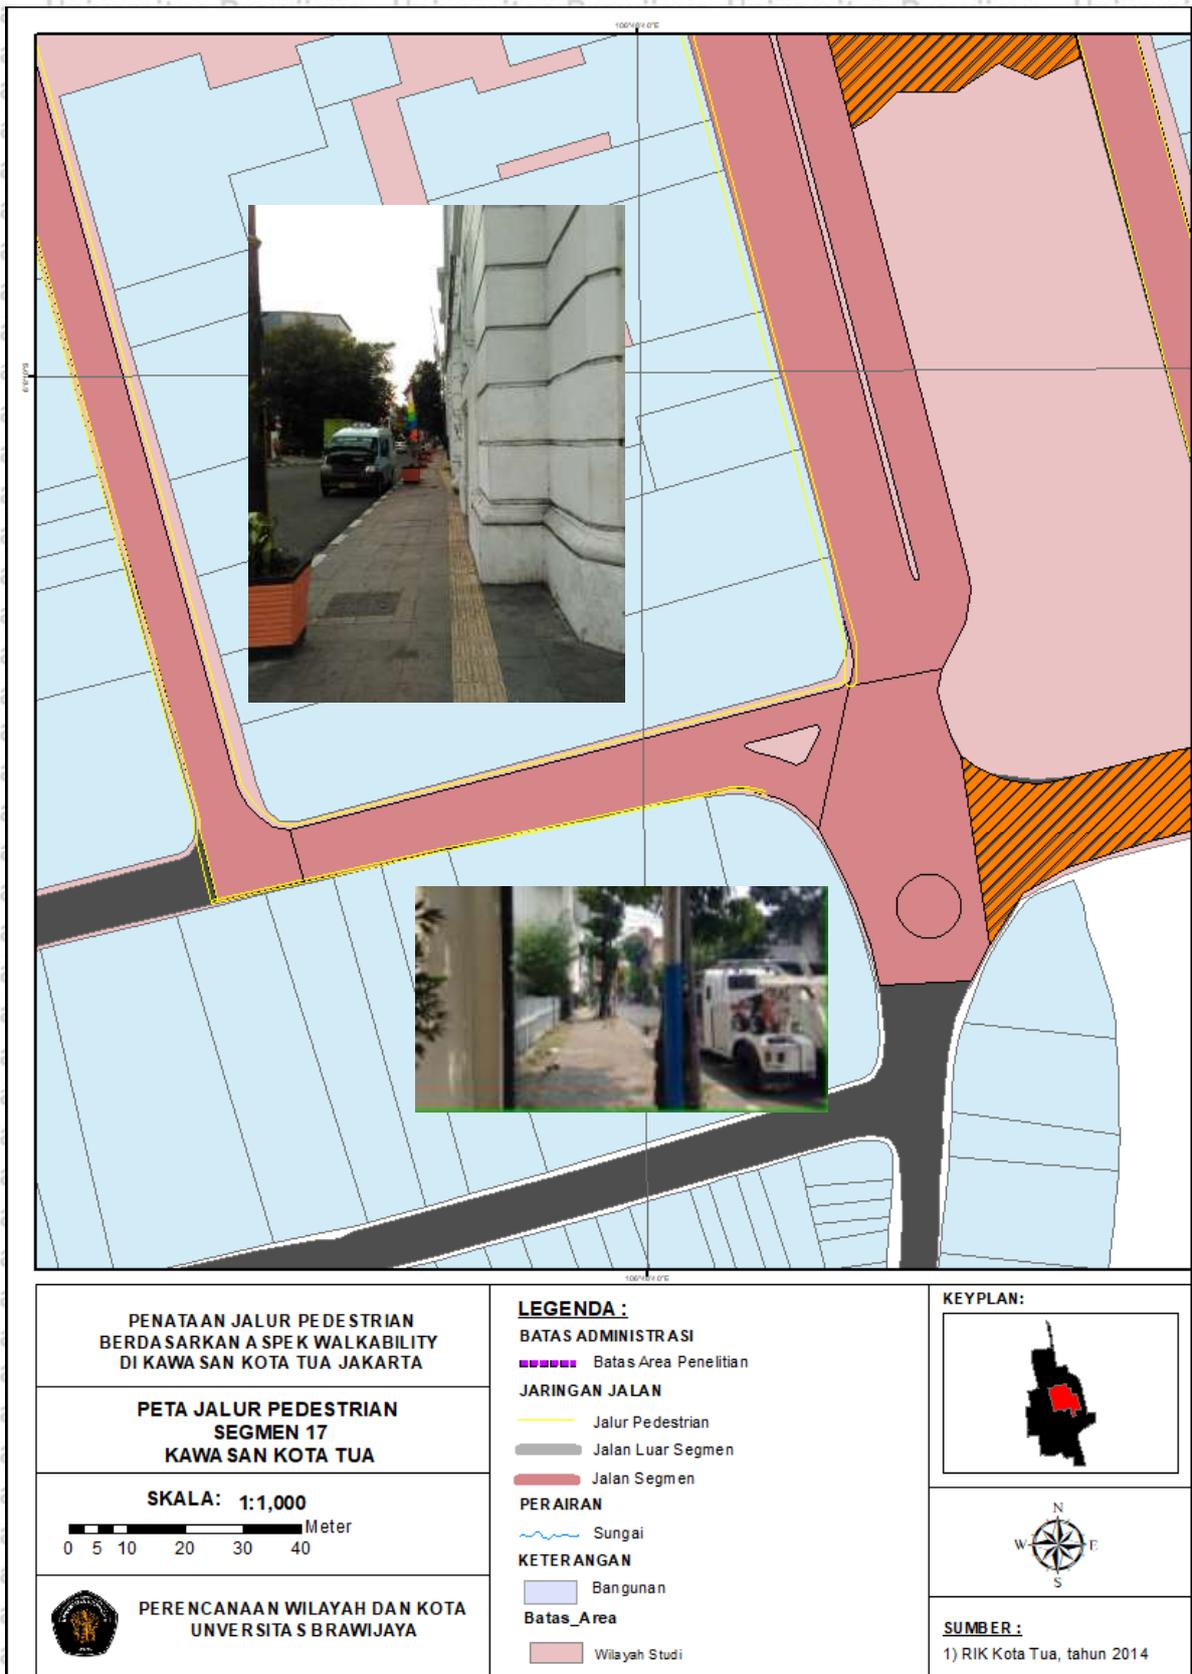
Gambar 4.34 Kondisi Jalur pedestrian di Segmen 17

Pada jalur pedestrian segmen 17A memiliki lebar 1,8 meter dan 17B memiliki 1,35 meter dengan perkerasan blok paving dan blok beton, penggunaan lahan pada segmen ini didominasi oleh perkantoran dan lahan kosong, terdapat vegetasi permanen yang menimbulkan ketidaknyamanan bagi pejalan kaki. Peta jalur pejalan kaki segmen 17A dan 17B dapat dilihat pada Gambar 4.34

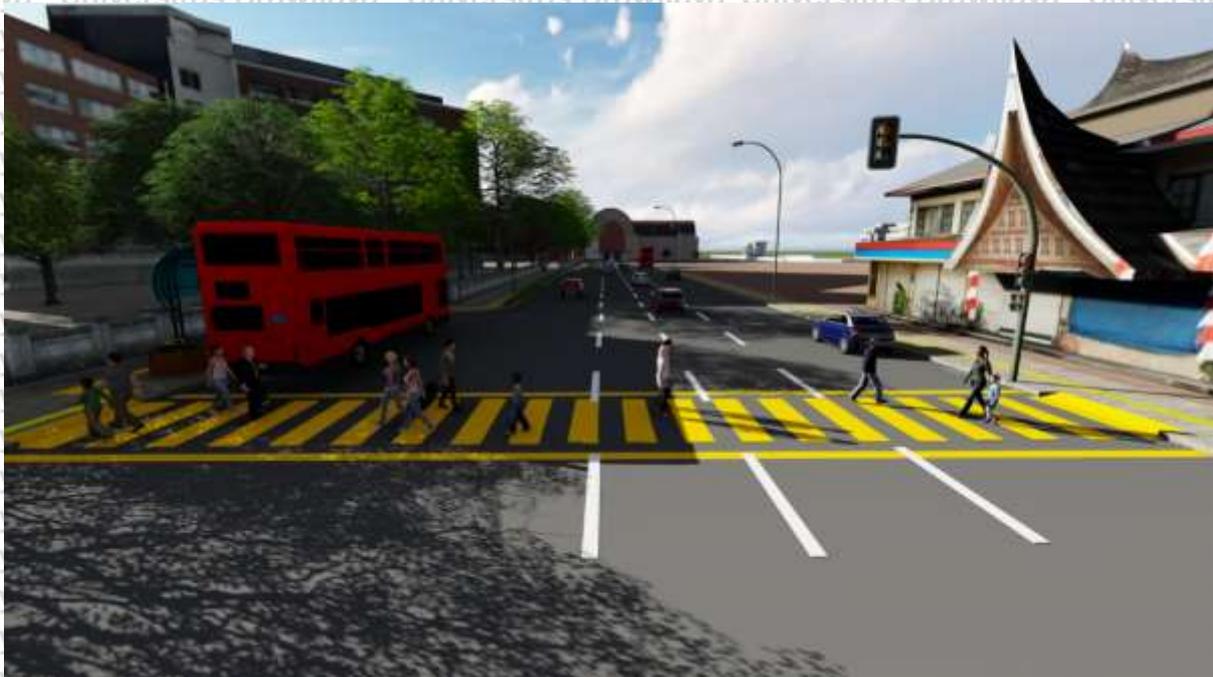
Gambar 4.59 Desain Jalur Penyeberangan di Segmen 1

Parameter keamanan dan ketersediaan penyeberangan, baik pada zona 1 maupun zona 2 dinilai rendah dikarenakan tidak adanya jalur penyeberangan. Berdasarkan hasil arahan penataan, pada zona 1 diperlukan penambahan jalur penyeberangan di segmen 12, sedangkan pada zona 2 penambahan jalur tersebut dilakukan di segmen 1, 4, 9, 10, 11 dan 15. Desain jalur penyeberangan pada kedua zona tersebut adalah sebagai berikut :

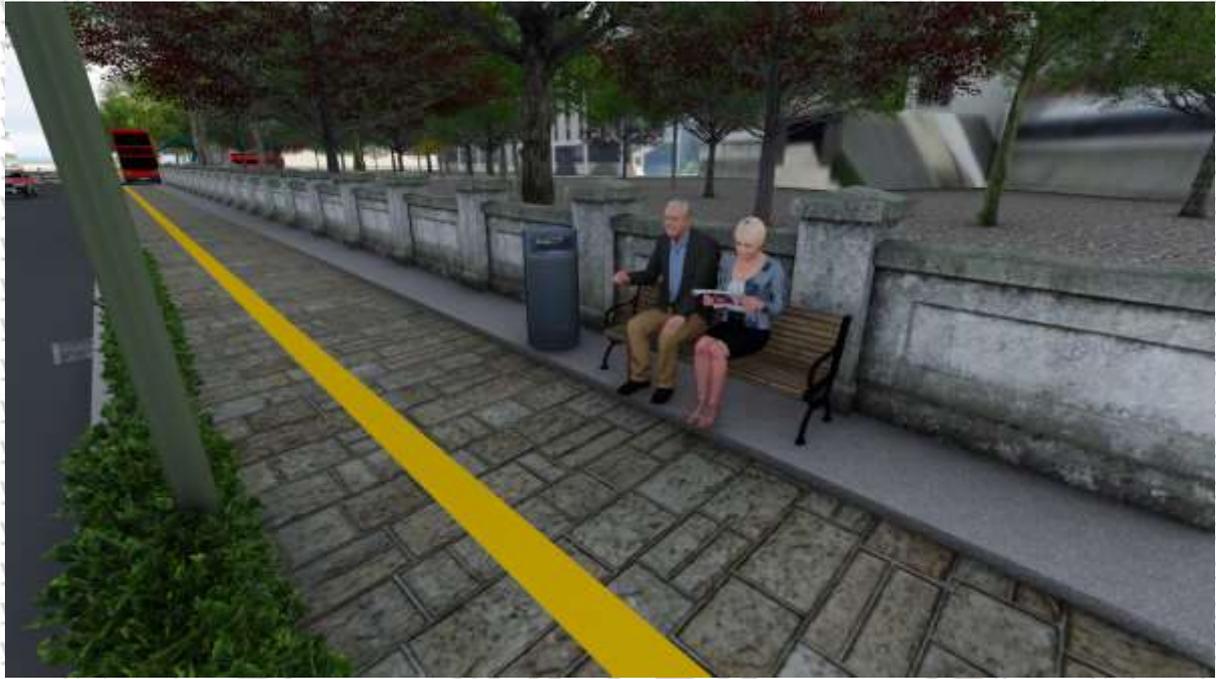
Gambar 4.60 Desain Penambahan Tempat Sampah di Segmen 1

Berdasarkan hasil perhitungan (2019) diperoleh nilai rendah untuk parameter amenities/fasilitas pendukung di kedua zona. Pada zona 1 (segmen 12) dan zona 2 (segmen 1, 4, 9, 10, 11 dan 15), arahan penataan yang diusulkan yaitu penambahan tempat sampah, penambahan lampu penerangan, penambahan rambu dilarang parkir dan dilarang berhenti, serta menambahkan pagar pengaman. Ilustrasi dari arahan penataan yang diusulkan terkait amenities/fasilitas pendukung didesain dengan mengacu kepada Pedoman Perencanaan, Penyediaan, dan Pemanfaatan Prasarana dan Sarana Ruang Pejalan Kaki di Perkotaan oleh Dirjen Penataan Ruang (2014). Berikut merupakan desain amenities/fasilitas pendukung :

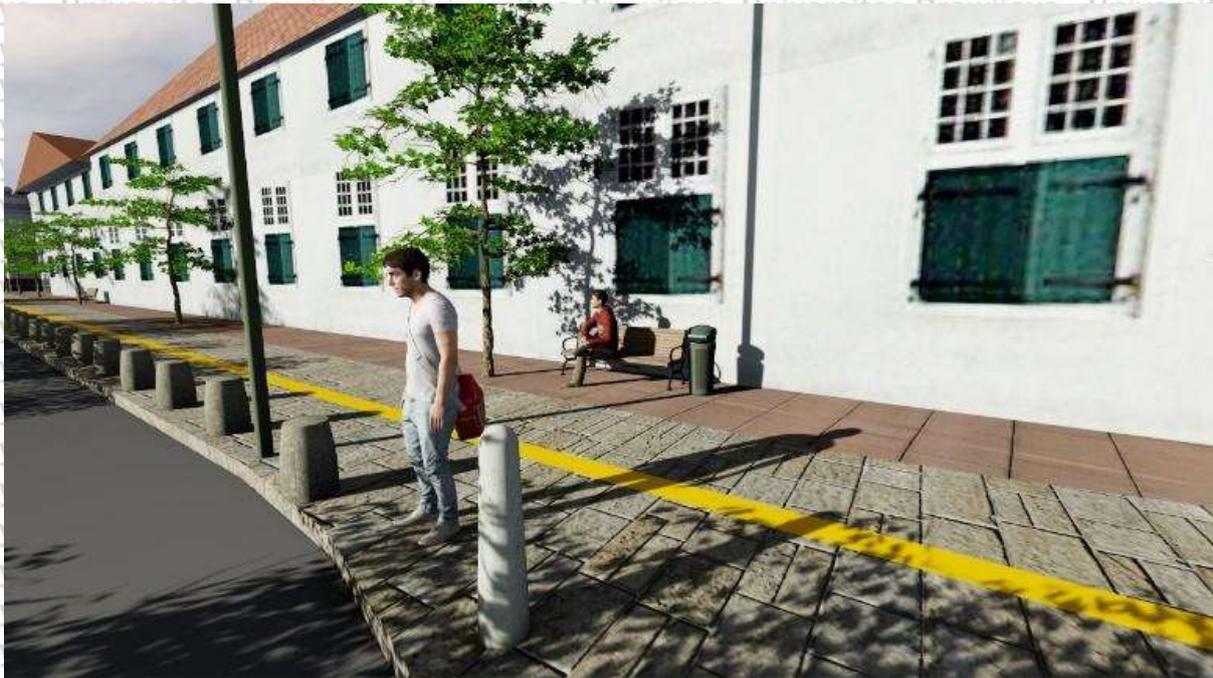
Gambar 4.62 Desain Pagar Pengaman (Bollard) di Segmen 1

- Penambahan rambu-rambu dapat dikembangkan di segmen yaitu rambu dilarang parkir dan dilarang berhenti.
- Perlunya Penambahkan pagar pengaman atau bollard sangat diperlukan untuk memisahkan badan jalan dengan jalur pejalan kaki

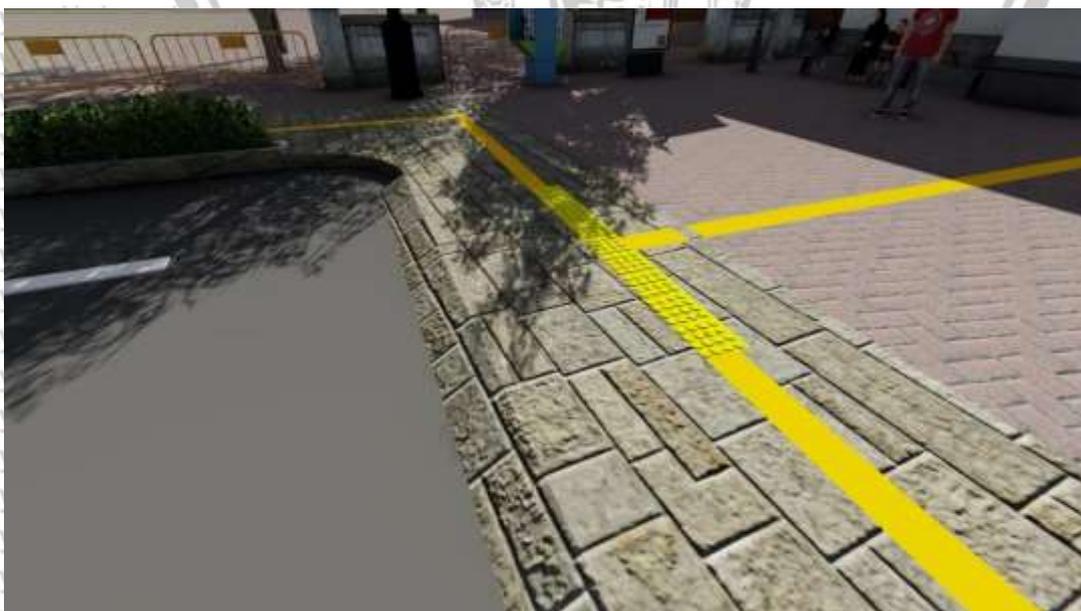
Gambar 5.63 Desain infrastruktur difabel pada segmen 1

Dengan itu, arahan penataan pada aspek infrastruktur difabel diantaranya berupa penambahan fasilitas penyandang cacat dan ramp. Sedangkan pada zona 2 nilai terendah berada pada segmen 1, 8, 9, 11,14 dan 17 dengan nilai rata-rata yakni 10. Berikut merupakan gamabr ilustrasi desain infrastruktur diafable.
