V. HASIL DAN PEMBAHASAN

5.1 Profil Perusahaan UKM Rotterdam Bakery

5.2 Analisis GMP dan Perancangan Tata Letak

5.2.1 Analisis *Good Manufacturing Practices (GMP)*

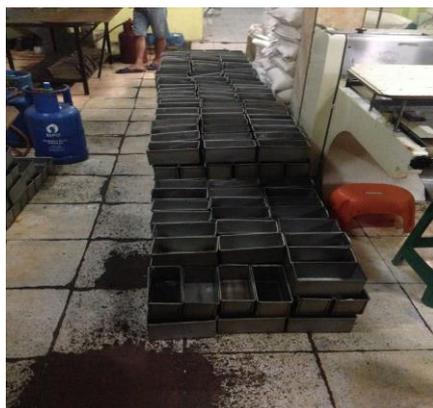
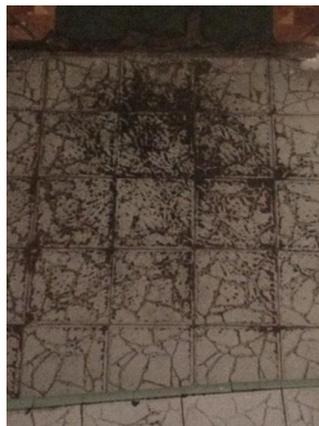
Gambar 3 Kondisi lantai diruang produksi

Lantai merupakan aspek penting dalam industri karena berkaitan erat dengan kebersihan ruangan dan keamanan pekerja. Lantai yang terdapat pada ruang produksi di UKM Rotterdam Bakery berupa keramik. Lantai permukaannya rata, tidak licin dan mudah di bersihkan. Namun, di beberapa titik lantai terlihat pecah dan tidak selalu bersih. Terdapat banyak sisa tepung yang terjatuh di lantai, mentega, debu, kotoran dan minyak.

Konstruksi lantai kurang memenuhi standar karena pertemuan lantai dan dinding yang bersudut mati menyebabkan sulitnya pembersihan. Menurut Peraturan Menteri Perindustrian (2010) hal tersebut tidak memenuhi syarat. Seharusnya antara lantai dengan dinding membentuk siku-siku tidak melengkung. Tetapi bila tidak dapat melakukan perbaikan maka pihak UKM Rotterdam Bakery harus mampu menjaga dan menjamin kebersihan pada bagian tersebut. Hasil pengamatan menggunakan *GMP check list* untuk kesesuaian lantai dapat dilihat pada tabel 6.

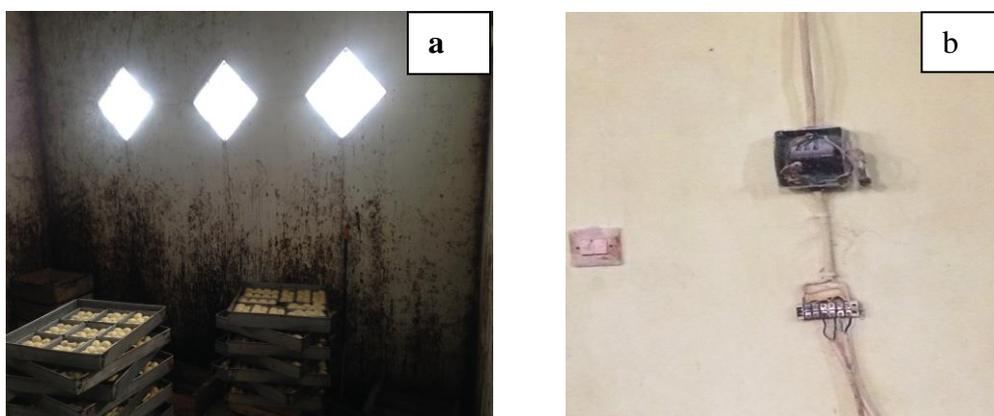
Gambar 4 (a) dinding di ruang *steam* dan (b) instalasi listrik yang terbuka di dinding

Pada tabel 7, konstruksi dinding sudah memenuhi sebagian besar syarat higienis olahan pangan yang baik. Dinding di UKM Rotterdam Bakery terbuat dari bahan yang aman, tidak beracun dan tahan lama, namun agak kusam. Tinggi dinding lebih dari 2 meter dari lantai hal ini telah sesuai dengan Permentan (2008) tentang syarat ketinggian dinding yang harus tahan air yaitu sekitar 2 meter, namun terdapat beberapa instalasi listrik yang belum tertanam didalam dinding yang di khawatirkan akan menimbulkan bahaya. Dinding pada beberapa ruang produksi tidak lagi memiliki warna yang sesuai. Dinding tersebut sudah terkena kotoran dari proses produksi, terutama di ruang *steam* yang digunakan untuk proses fermentasi roti manis. Hal ini bisa menjadi sumber kontaminasi.

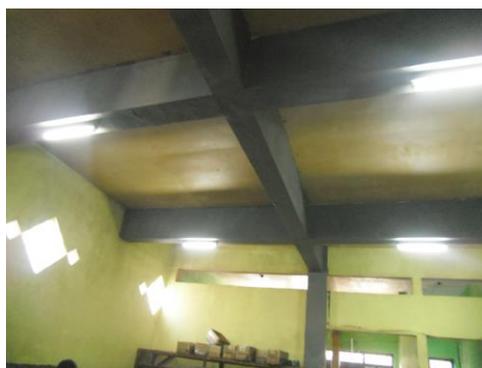
Gambar 5 konstruksi langit-langit UKM Rotterdam Bakery

Konstruksi atap telah memenuhi persyaratan, yaitu terbuat dari bahan yang tahan lama dan tidak bocor, tahan terhadap air yang terbuat dari bahan cor atau beton karena bangunanya berupa bangunan bertingkat 3. Atap yang digunakan pada lantai 3 terbuat dari bahan genteng yang disanggah kayu yang kuat untuk menahan atap. Selain itu langit-langit untuk 3 lantai tersebut memiliki tinggi 3 meter dari permukaan lantai.

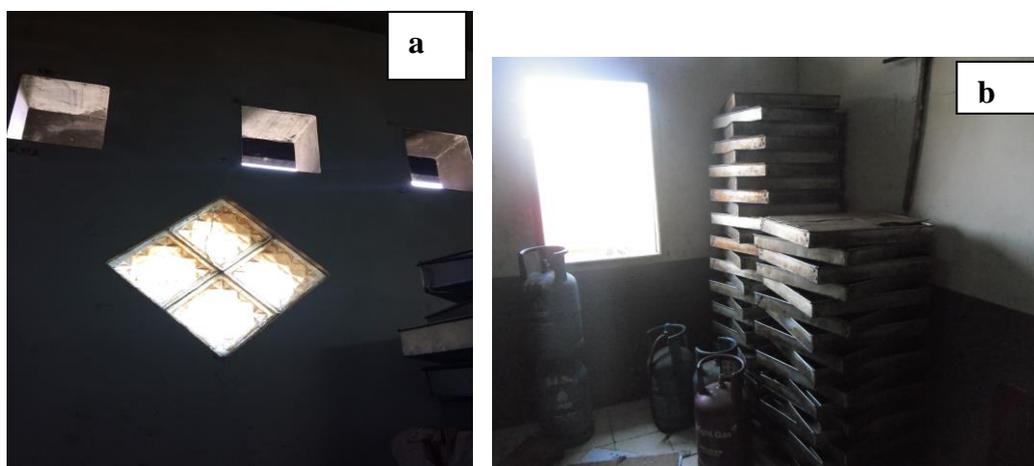
Gambar 6 (a) dan (b) kondisi ventilasi dan jendela

Kondisi ventilasi yang ada di UKM Rotterdam Bakery sendiri pada kenyataannya belum sesuai dengan keadaan ruangan. Ventilasi tersebut belum mampu menjamin peredaran udara dengan baik berupa menghilangkan uap, gas, asap, debu, dan panas yang dapat merugikan kesehatan. Terdapat dua buah *exhaust fan* namun meskipun begitu jumlahnya belum dapat memadai dengan ruangan yang luas. Ventilasi juga belum dilengkapi dengan kasa penghalang serangga. Penilaian menggunakan *GMP check list* terhadap kesesuaian jendela dapat dilihat pada tabel 10.

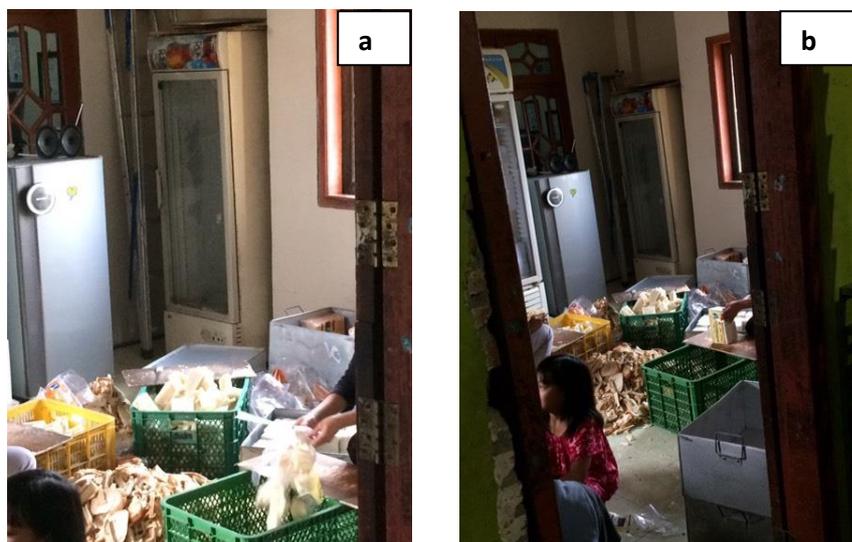
Gambar 7 Limbah Padat

Hasil dari pengamatan menggunakan *GMP check list*, pada bagian sarana pembuangan limbah di UKM Rotterdam Bakery belum baik karena belum dapat mengolah buangan padat, gas dan cair menjadi limbah yang aman sebelum di buang ke lingkungan. Saluran pembuangan air terbilang baik karena memiliki penutup dan tidak tersumbat. Berbeda dengan sarana pembuangan limbah yang masih memiliki masalah. Sarana pembuangan limbah padat memiliki jarak yang berdekatan dengan ruang penyimpanan bahan baku.

Selain itu, perlu diperhatikan pada bagian tempat sampah yang terdapat di UKM Rotterdam Bakery. Beberapa ruangan di lengkapi dengan tempat sampah berupa keranjang terbuka dan beberapa dengan penutup namun tidak dilengkapi dengan pijakan kaki. Tempat sampah dapat menjadi sumber kontaminasi. Sampah dari seluruh lantai raungan di kumpulkan di lantai satu dan di tempatkan di tempat sampah yang besar.

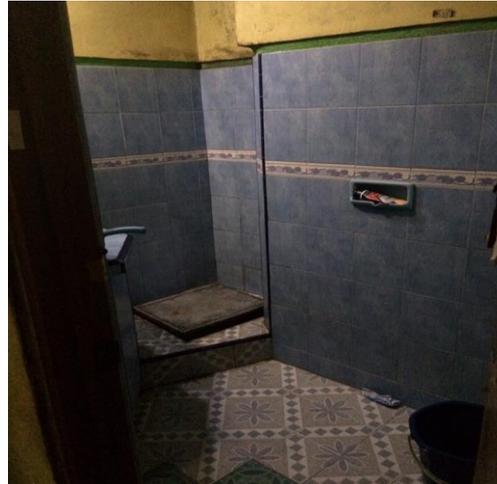
Gambar 8 keadaan toilet

Sarana toilet tidak didesain dan dikonstruksi dengan memperhatikan persyaratan hygiene. Fasilitas ini tidak di rawat dengan baik. Area toilet ini cukup mendapat penerangan, ventilasi. Ketentuan yang belum sesuai dengan GMP adalah toilet yang tidak dilengkapi dengan wastafel, sabun cair dan sarana pengering tangan sesuai dengan penilaian dengan menggunakan *GMP check list*

pada tabel 12. Posisi letak toilet dekat dengan ruang produksi pada lantai 3. Hal ini tidak sesuai dengan kesesuaian GMP dimana toilet tidak boleh kontak langsung dengan ruang produksi. Namun, hal ini bisa menambahkan pembatas berupa pintu untuk memisahkan kedua ruangan tersebut. Toilet dirawat dengan baik karena tidak ada terjadinya genangan air didalam toilet.

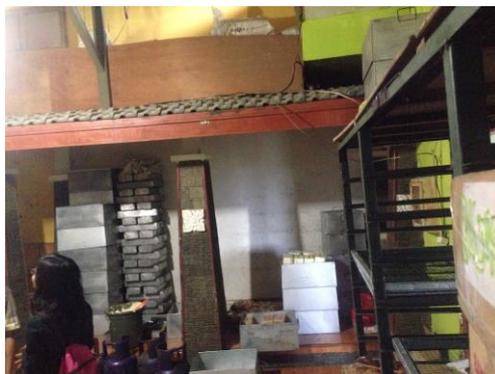
Gambar 9 ruang penyimpanan produk

Ruang penyimpanan ini tidak sesuai dengan GMP dikarenakan tidak ada jarak antara bahan dengan lantai dan dinding. Hal ini sesuai dengan Permenkes Nomor 1096 tahun 2001 bahwa bahan baku harus diletakkan minimal 15cm dan jarak bahan dengan dinding minimal 15 cm. Produk-produk akhir setelah matang akan didinginkan terlebih dahulu di rak-rak yang ada di setiap lantai atau ruang produksi. Proses pengemasan dilakukan dilantai 3 dan di simpan di ruangan itu juga hingga proses distribusi dilakukan. Penyimpanan produk jadi menggunakan sistem FIFO (*First In First Out*). Namun, ada bagian yang tidak sesuai dengan GMP yaitu, ruangan untuk produk yang telah matang di dinginkan serta disimpan pada satu ruangan dan dekat dengan ruangan tempat penyimpanan produk roti yang telah ditarik dari outlet yang telah habis masa konsumsinya (*expired*).

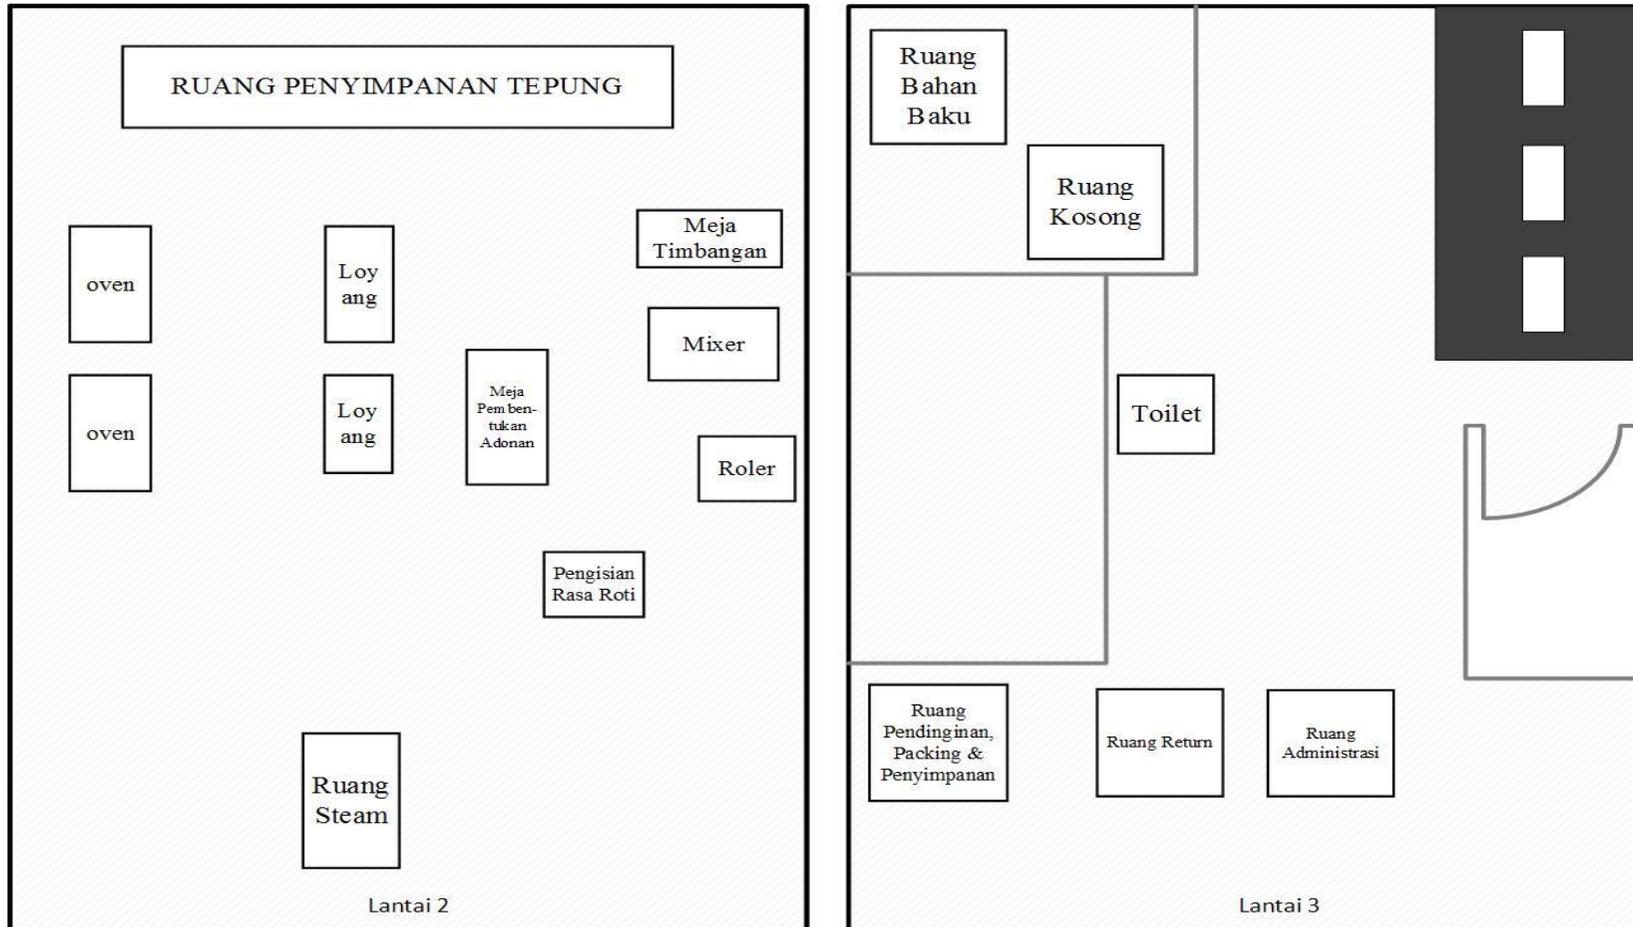
Gambar 10 *Layout* Tata Letak Awal

Momen terkait dengan gaya atau usaha, pada penelitian ini momen yang dimaksud adalah usaha yang dilakukan untuk memindahkan barang atau material terkait alat yang digunakan dan tenaga yang dikeluarkan terhadap jarak antar fasilitas. Dari perhitungan momen aliran perpindahan produksi roti manis pada tata letak awal diperoleh sebesar 1694,1 meter per hari.

Proses aliran *material handling* yang terdapat di UKM Rotterdam Bakery jika dianalisis berdasarkan jenisnya dapat dikelompokkan menjadi tata letak yang berorientasi berdasarkan produk dengan karakteristik setiap jenis proses haruslah berurutan dan harus dikerjakan secara berkelanjutan. Dilihat dari *layout* pada Gambar 11, ruang produksi terasa padat dan jauhnya jarak antar fasilitas yang mengakibatkan lamanya proses produksi dan operasi berlangsung.

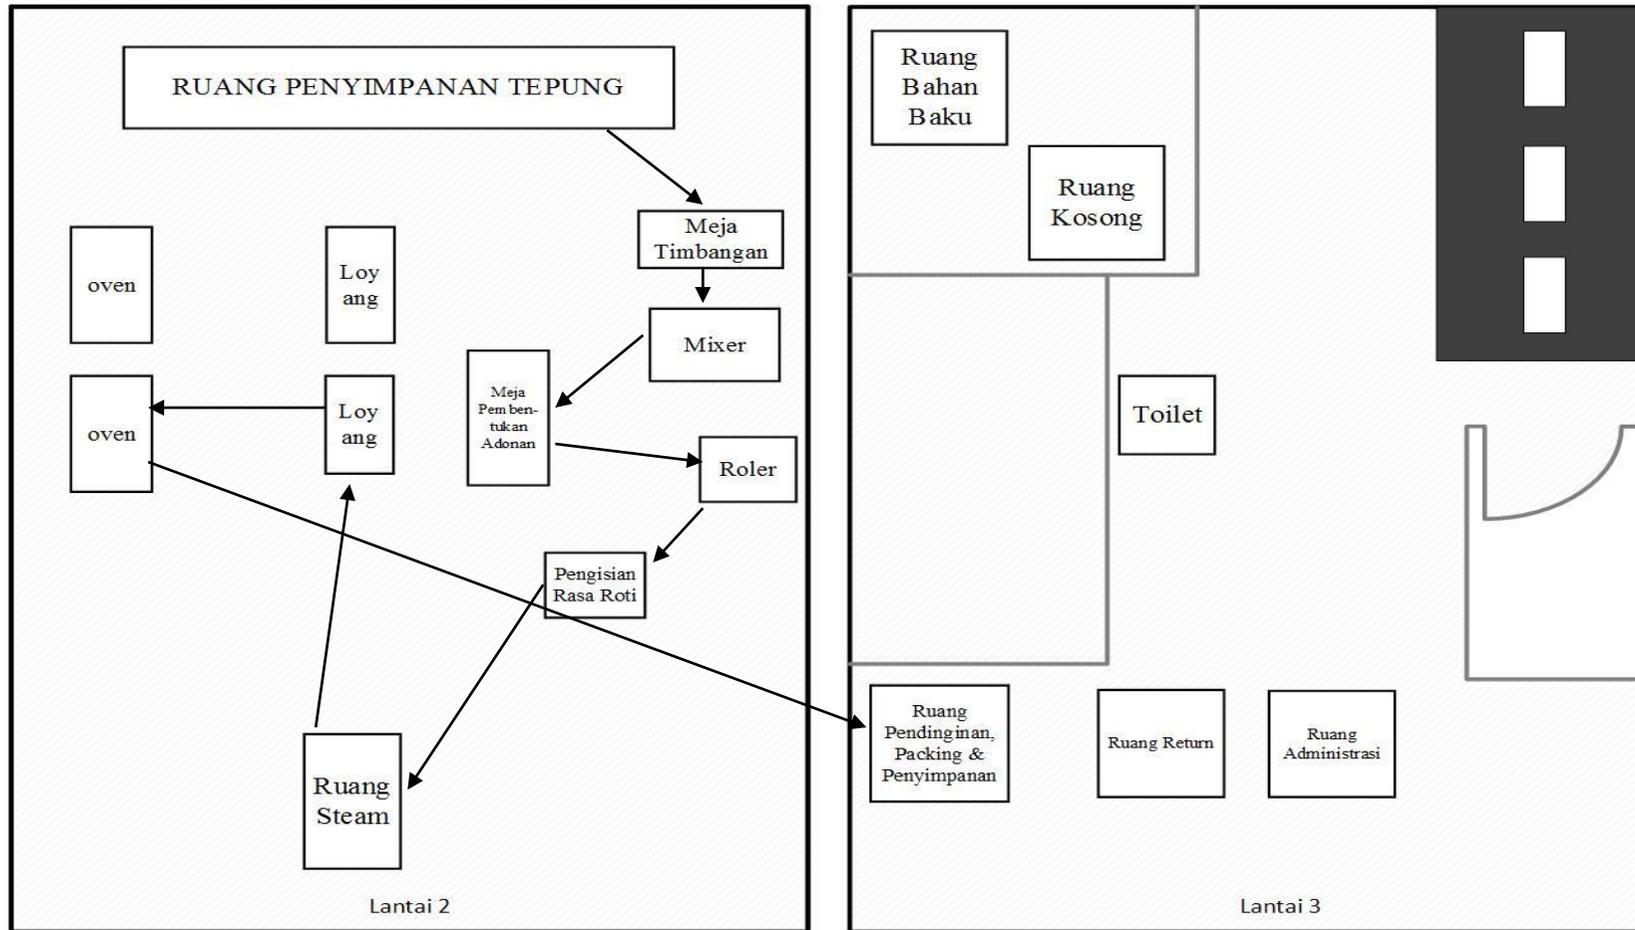
Gambar 11 Peta Alur Proses Produksi

Tabel 18 menjelaskan alur dari sistem proses produksi roti manis yang dilalui bahan baku setiap departemennya serta menjelaskan jarak tempuh yang dilalui oleh bahan baku dalam satu kali proses produksi perhari. Proses aliran bahan baku lebih jelasnya dapat dilihat pada gambar 11.

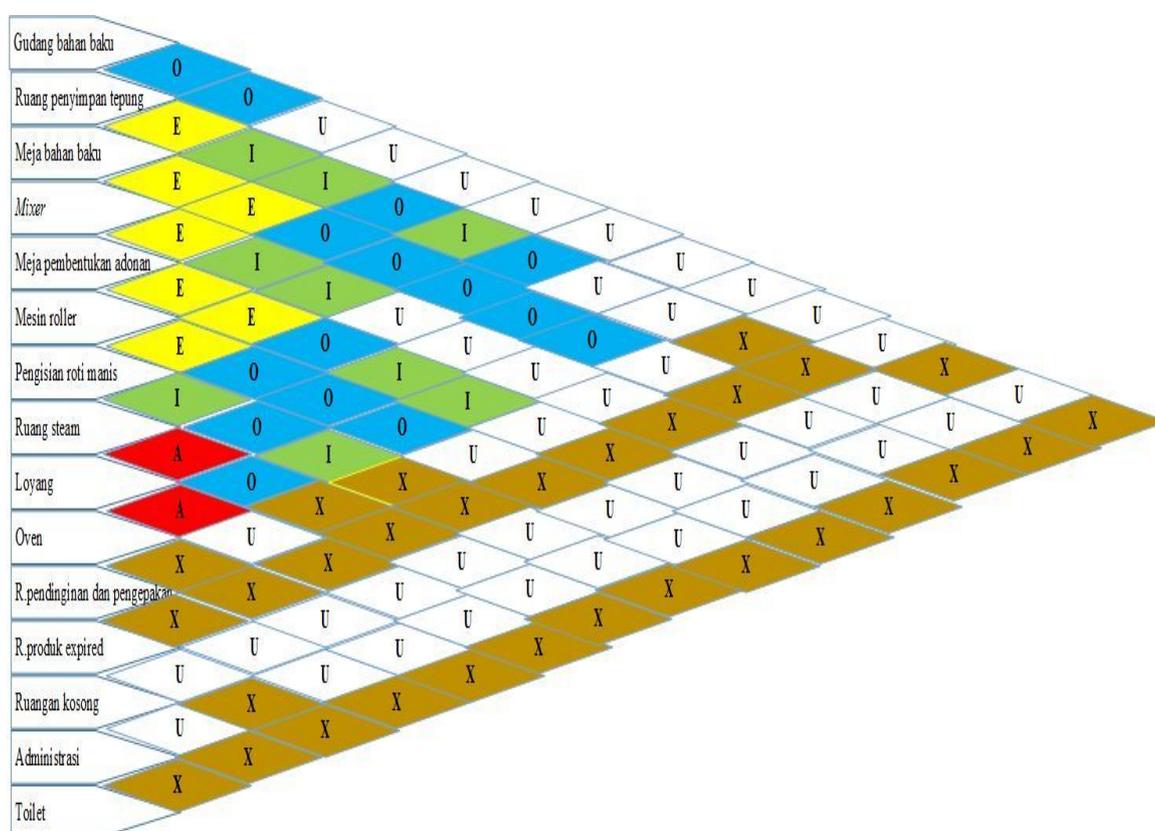
Gambar 12 Peta Hubungan Keterkaitan Aktivitas (ARC)

Activity Relationship Chart (ARC) merupakan diagram berbentuk belah ketupat yang menggambarkan tingkat hubungan antar kegiatan yang saling berkaitan pada suatu pabrik. Dalam suatu proses produksi, seharusnya terdapat hubungan antar kegiatan yang mana memiliki prioritas untuk diletakkan berdekatan demi kelancaran aktivitas proses produksi. Perancangan ARC memiliki kedekatan yang bersifat kualitatif digambarkan menggunakan simbol huruf. Berdasarkan derajat hubungan keterkaitan dan alasannya, maka peta hubungan keterkaitan aktivitas (ARC) selengkapnya pada gambar 12.

Kode X (memiliki alasan no.9) artinya dalam hubungan kedekatan tidak diharapkan untuk didekatkan. Contoh fasilitas yang termasuk kategori ini adalah area toilet dan ruang *return* yang tidak boleh berdekatan langsung dengan ruang produksi. Penempatan kedua fasilitas ini harus saling berjauhan agar tidak mengganggu kegiatan produksi.

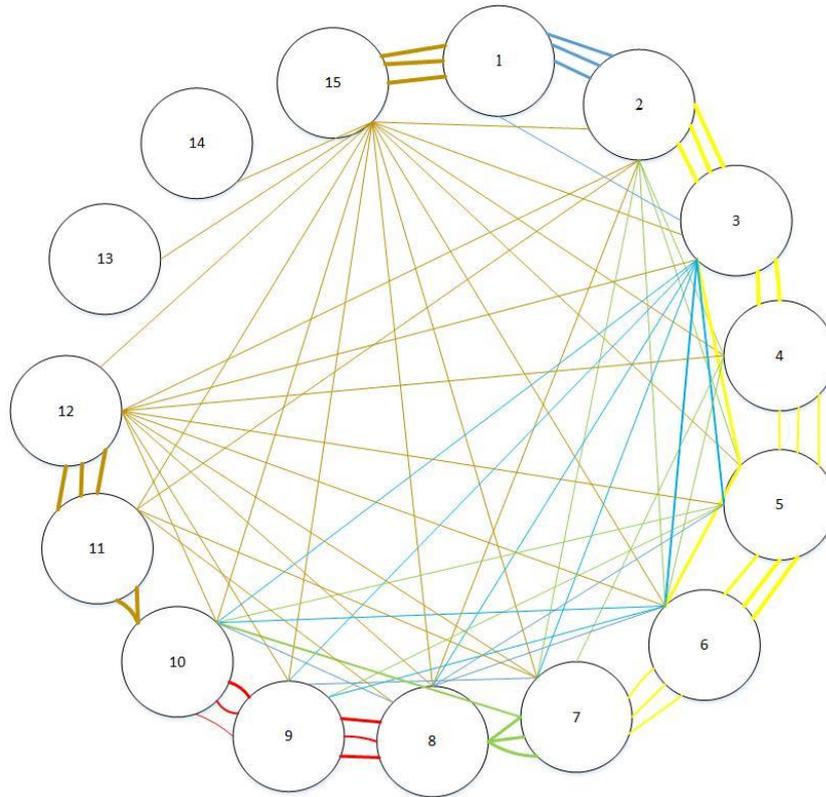
Gambar 13. Activity Relation Diagram (ARD)

Sebagai hasil dari analisis ARC, maka data yang didapatkan selanjutnya akan dimanfaatkan untuk penentuan letak masing-masing departemen tersebut, yaitu lewat apa yang disebut dengan *Activity Relation Diagram*. Notasi angka pada ARC yang menunjukkan fasilitas pabrik berlaku juga untuk *Activity Relation Diagram* (ARD) seperti terlihat pada gambar 13. Didalam ARD ini ditampilkan hubungan kedekatan antara fasilitas dengan lebih jelas dan mudah dimengerti karena dalam bentuk suatu diagram yang berwarna.

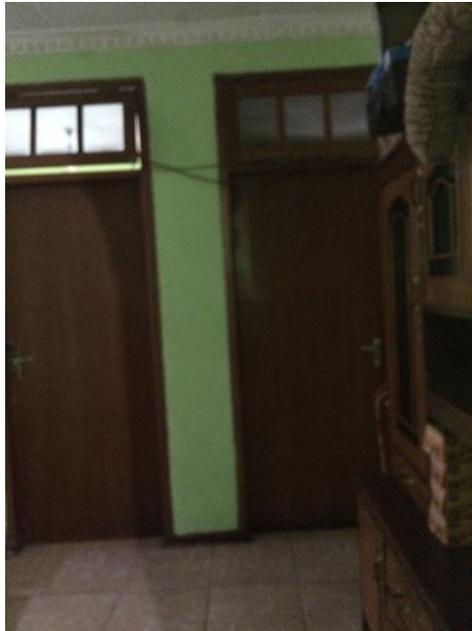
Gambar 14 Ruang kosong yang disarankan

yang kosong untuk digunakan sebagai tempat menyusun kembali alat-alat yang sudah selesai digunakan. Pada tata letak awal fasilitas ini tidak ada sehingga alat-alat tersebut dibiarkan saja terletak diruang produksi.

Ruang pendinginan pada tata letak usulan tidak lagi berbagi ruang dengan bagian *packing* dan penyimpanan. Ruang *return* yang semula diletakkan bersebelahan dengan ruang pendinginan dipindahkan ke ruang area kosong yang ada di lantai 3, ruang *return* ini dialih fungsikan menjadi ruang *packing* dan produk jadi. Jika dilihat dari *layout* tata letak usulan, ruang *return* yang diusulkan berdekatan dengan ruang bahan baku utama. Jarak antar ruang tersebut 4 meter dan dipisahkan oleh ruang yang digunakan untuk anak magang.

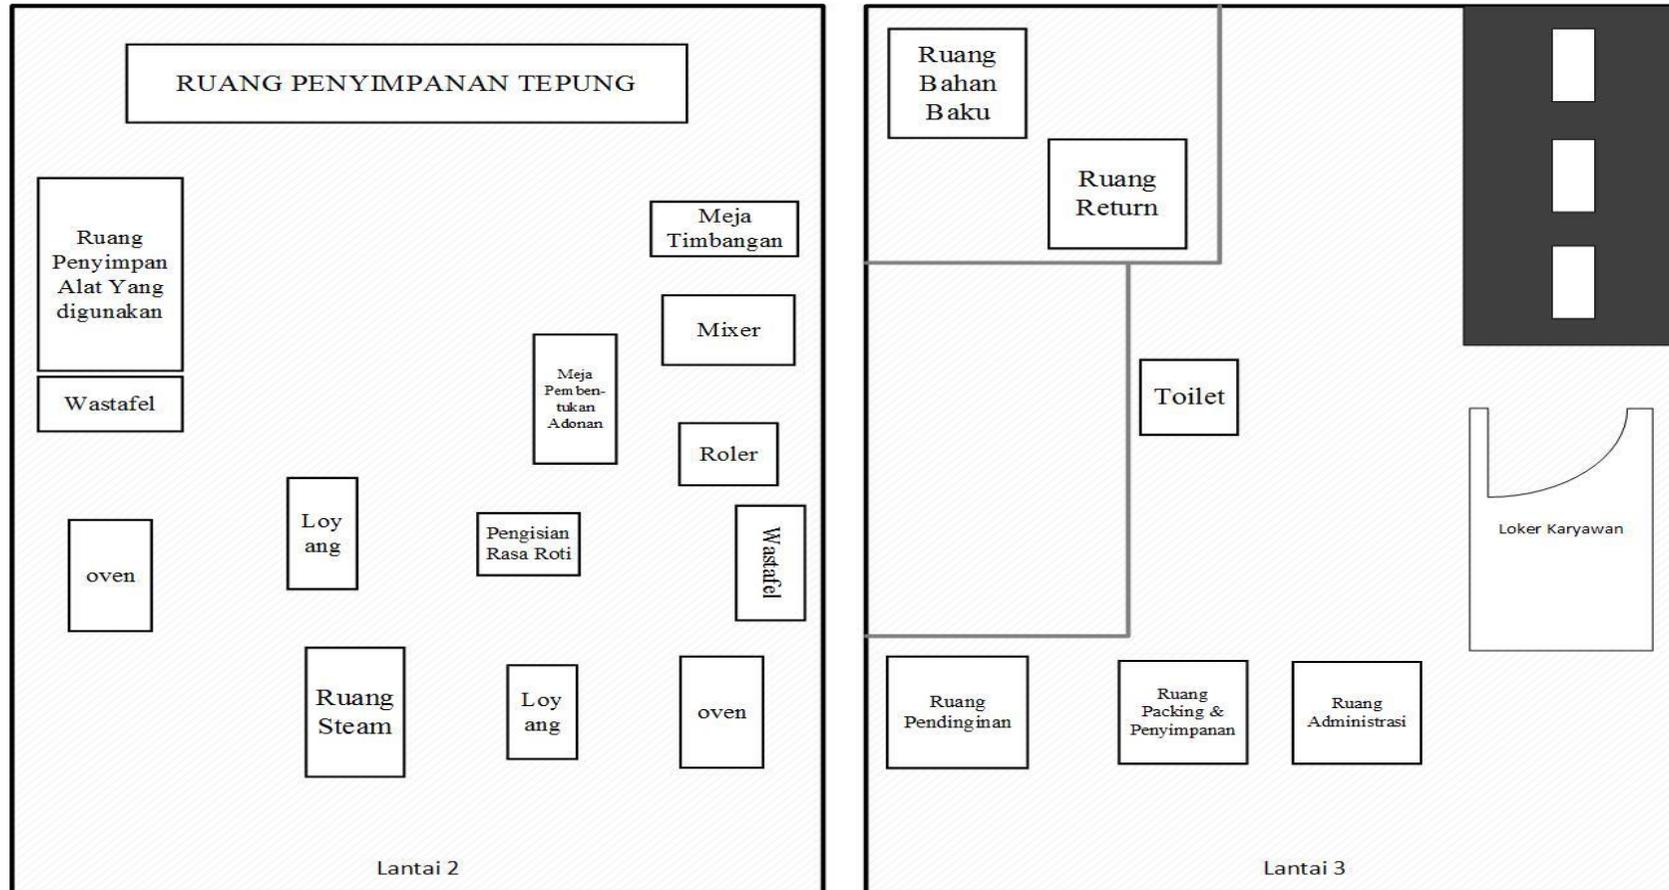
Gambar 15. *Layout* Tata Letak Usulan

Tata letak usulan ini dapat meningkatkan keamanan pada produk dan keefesienan dalam bekerja. Meskipun potensi bahaya telah diupayakan diminimalisir dengan adanya rancangan tata letak yang baru, tetapi tetap perlu adanya sistem perusahaan yang mendukung keamanan pangan yang di sarankan sebagai berikut:

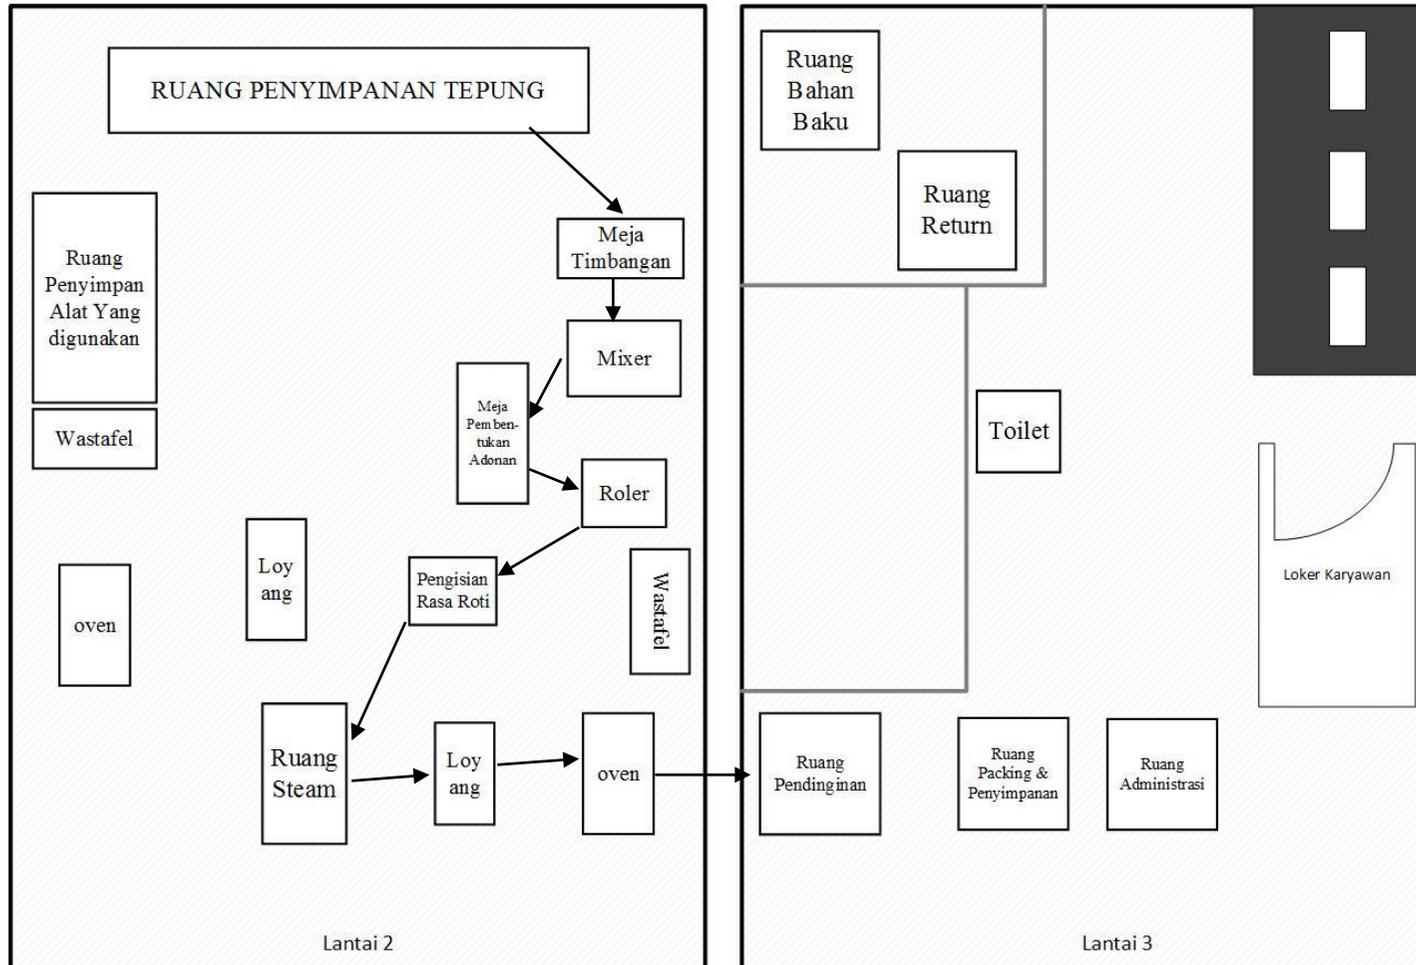
Gambar 16. Peta Alur Proses Produksi Tata Letak Usulan

Pada tabel 25 menjelaskan alur dari sistem proses produksi roti manis yang dilalui bahan baku setiap departemennya serta menjelaskan jarak yang dilalui bahan baku dalam setiap proses produksinya. Pada penjelasan tabel diatas merupakan hasil perhitungan besaran momen perpindahan pada tata letak fasilitas usulan yang sudah mengadopsi *good manufacturing practice*. Beberapa fasilitas mengalami perubahan jarak yang disesuaikan dengan hasil analisis menggunakan *activity relationship chart* dan *activity relationship diagram* yang dapat dilihat pada gambar 16. Alih fungsi ruangan juga dilakukan pada *layout* perbaikan yaitu pemisahan ruang pendingin roti dan ruang produk jadi. Ruang *return* yang semula berada di samping ruang pendingin dipindahkan ke lantai 3 karena memiliki ruangan kosong dan ruang *return* dialihfungsikan menjadi Ruang *packing*. Pada *layout* awal, letak loyang dan oven disusun sebaris dan berdekatan, namun pada *layout* usulan dapat dilihat perubahan susunan loyang dan oven yang dibagi menjadi dua, hal ini dilakukan untuk menjaga kenyamanan karyawan saat melakukan proses produksi roti.

Momen perpindahan material roti pada tata letak usulan adalah sebesar 1275 meter per hari sedangkan pada tata letak awal momen perpindahannya sebesar 1694,1 meter per hari. Selisih perbedaan momen pada tata letak awal dan tata letak usulan sebesar 419.1 meter per hari. Berkurangnya momen yang dihasilkan oleh tata letak usulan dapat mengurangi waktu kontaminasi bahan dan adonan kontak langsung dengan udara ataupun sumber kontaminasi lainnya, sehingga kemungkinan adonan terkontaminasi yang akan mengakibatkan produk rusak dapat diminimalisir.
