BAB IV HASIL DAN PEMBAHASAN

4.1 Data Hasil Pengujian

4.2.1 Tingkat Kekasaran pada *Electropolishing* dengan Variasi Tegangan dan Suhu

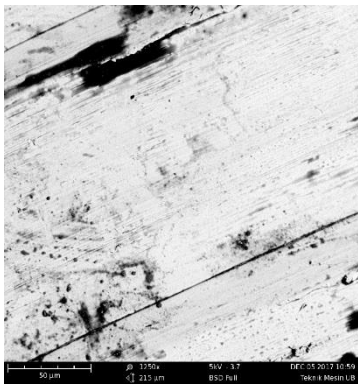
Gambar 4.1 Hasil foto uji mikrostruktur sebelum *electropolishing*

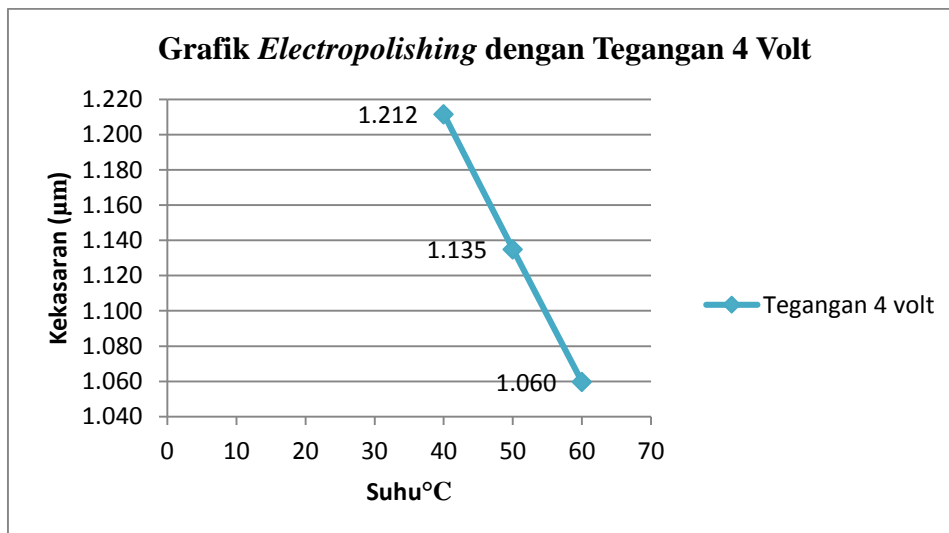
Gambar 4.3 Grafik hubungan tegangan 4 volt dengan suhu 40°C, 50°C dan 60°C terhadap kekasaran permukaan

Pada Gambar 4.3 menjelaskan tentang hubungan tegangan 4 volt dengan suhu 40°C, 50°C dan 60°C terhadap nilai kekasaran permukaan yang dihasilkan ketika proses *electropolishing*. Dengan variasi suhu 40°C, 50°C dan 60°C menghasilkan nilai kekasaran permukaan yang terus mengalami penurunan. Dari suhu 40°C memiliki nilai rata-rata Ra

adalah 1,212 μm lalu mengalami penurunan kekasaran di suhu 50°C dengan nilai Ra adalah 1,135 μm . Dan ketika nilai suhu ditinggikan hingga 60°C, nilai kekasaran permukaan hasil *electropolishing* yang dihasilkan pun akan turun dengan nilai Ra 1,060 μm .

Terjadinya penurunan kekasaran itu karena suhu yang semakin besar akan berpengaruh pada laju reaksi yang terjadi pada proses *electropolishing* sehingga permukaan akan lebih cepat mengalami pengikisan. Dengan lebih cepat nya reaksi yang terjadi maka permukaan material yang mengalami pengikisan akan semakin halus, kekasaran permukaan yang dihasilkan menjadi berkurang dan juga akan terlihat semakin *glossy*.

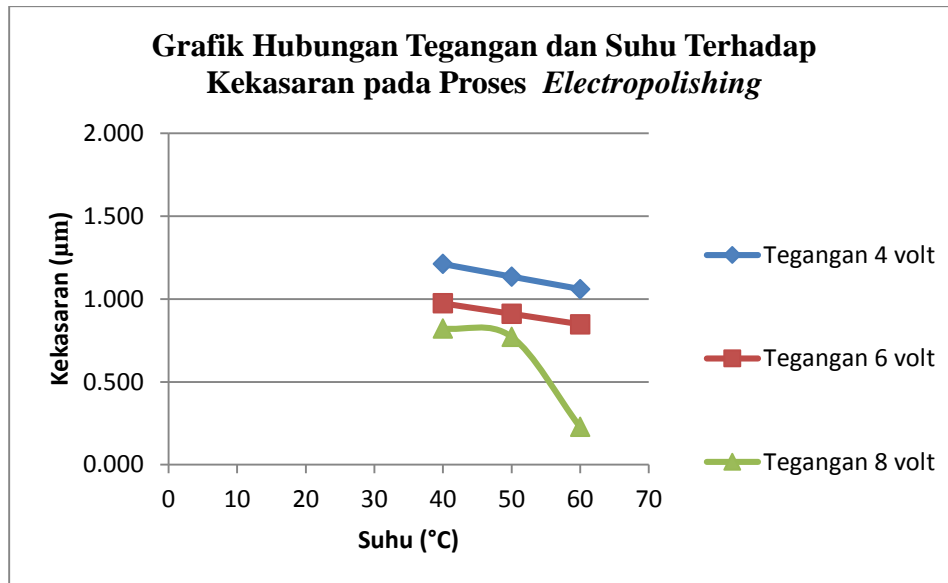
Gambar 4.6 Grafik hubungan tegangan dan suhu terhadap kekasaran permukaan

Gambar 4.6 menjelaskan tentang hubungan tegangan dengan suhu terhadap nilai kekasaran permukaan yang dihasilkan ketika proses *electropolishing*. Dengan variasi tegangan 4, 6 dan 8 volt dan suhu 40°C, 50°C dan 60°C menghasilkan nilai kekasaran permukaan yang terus menurun, tetapi terjadi penurunan yang sangat signifikan ketika berada pada tegangan 8 volt dan suhu 60°C, nilai kekasaran permukaan hasil *electropolishing* yang dihasilkan pun sangat rendah. Dapat dilihat pada Gambar 4.4 bahwa grafik yang terjadi pada meningkatnya suhu akan semakin turun jadi semakin tinggi suhu pada proses *electropolishing* kekasaran permukaan yang terjadi akan semakin turun.

Semakin besar tegangan dan suhu yang diberikan pada saat pengujian menyebabkan reaksi kimia berlangsung lebih cepat. Karena prinsip dari *electropolishing* menyerupai prinsip pada elektrolisis, yaitu merubah energi listrik menjadi reaksi kimia. Pada elektrolisis reaksi redoks tidak berlangsung secara spontan, sehingga diperlukan energi agar terjadi reaksi kimia. Maka dari itu, semakin besar energi listrik (tegangan) yang diberikan maka semakin banyak pula elektron yang di lepaskan, menyebabkan reaksi kimia berlangsung lebih cepat. Juga tinggi nya suhu yang diberikan menyebabkan energi kinetik molekul-molekul zat yang bereaksi akan bertambah sehingga lebih banyak molekul yang dapat mencapai keadaan transisi atau dengan kata lain kecepatan reaksi menjadi lebih besar. Sehingga permukaan lebih cepat mengalami pengikisan. Dengan lebih tingginya tegangan dan suhu pada proses yang diberikan maka permukaan spesimen yang terkikis akan semakin halus dan kekasaran permukaan yang dihasilkan menjadi rendah. itu juga yang menyebabkan mengapa pada kondisi tegangan 8 volt dan suhu 60°C pada Gambar 4.6 mengalami penurunan yang sangat signifikan karna pengaruh banyaknya elektron dan

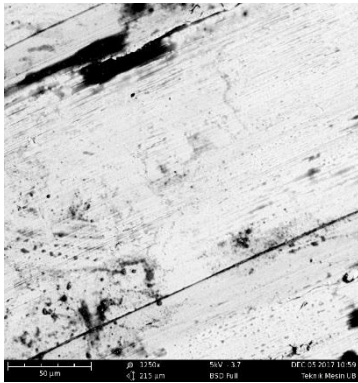
Gambar 4.7 Hasil foto SEM sebelum di *electropolishing* dengan perbesaran 1250x

Pada Gambar 4.7 dapat dilihat bahwa ketika material sebelum dilakukan proses *electropolish* di foto SEM (*scanning electron microscope*), terlihat ada garis. Hal ini karena pada permukaan tersebut sebelumnya dilakukan proses *facing* dan munculnya garis karena goresan dari mata pahat, ketika tegangan 4 volt dengan suhu 40°C hasil *electropolishing* pada foto SEM (*scanning electron microscope*) terlihat goresan semakin menghilang dan terlihat masih banyak bercak hitam. Hasil yang kurang lebih sama juga didapat pada tegangan 4 volt dengan suhu 50°C terlihat goresan semakin menghilang dari sebelumnya dan terlihat masih ada bercak namun sudah sedikit berkurang dibandingkan dengan yang menggunakan tegangan 40°C. Hal ini bisa dilihat dalam foto uji SEM yang terlihat bahwa partikel pada permukaan ss 316L tampak jelas terlihat. Untuk tegangan 4 volt dengan suhu 60°C, terlihat bahwa goresan yang terjadi pada hasil *electropolishing* semakin berkurang dan terlihat lebih bersih dari tegangan suhu 40°C dan 50°C. Hal ini dapat dilihat dari ketiga foto SEM diatas yang memiliki perbedaan hasil dan sisa goresan yang terjadi. Pada variasi tegangan yang terlihat dari foto uji SEM yakni semakin tinggi suhu maka sisa goresan dan bercak yang ada pada permukaan semakin berkurang, Pada dasarnya H_2SO_4 dan H_3PO_4 yang di gunakan merupakan jenis pekat dan memiliki tingkat viskositas yang tinggi dengan pengaruh suhu, maka dari itu bercak yang timbul tersebut merupakan akibat dari larutan *electrolyte* yang mengendap dan mengering pada permukaan material dengan meningkatnya suhu.

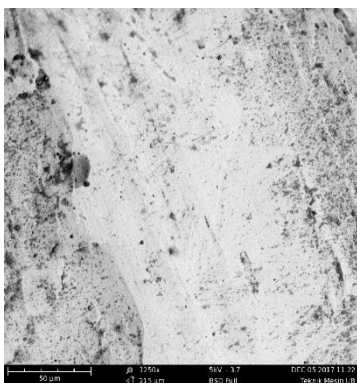
Gambar 4.8 Hasil foto SEM dengan variasi tegangan 4 volt, suhu 40°C dan perbesaran 1250x

Gambar 4.9 Hasil foto SEM dengan variasi tegangan 4 volt, suhu 50°C dan perbesaran 1250x

Gambar 4.10 Hasil foto SEM dengan variasi tegangan 4 volt, suhu 60°C dan perbesaran 1250x
