KENYAMANAN SPASIAL DAN VISUAL RUANG PEJALAN KAKI PADA KORIDOR JALAN BOROBUDUR KOTA MALANG

SKRIPSI

PROGRAM STUDI SARJANA ARSITEKTUR LABORATORIUM SENI DAN DESAIN ARSITEKTUR

UNIVERSITAS BRAWIJAYA
FAKULTAS TEKNIK
MALANG
2018

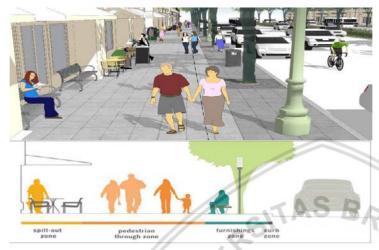
Gambar 2.8 Zona ruang pejalan kaki

Posisi jalur pejalan kaki tentunya sangat mempengaruhi tingkat kenyamanan dan keamanan saat melintasi koridor jalan. Berikut adalah zonasi yang terdapat pada jalur pejalan kaki yang dapat dijadikan acuan dalam mengevaluasi atau mengembangkan jalur pejalan kaki pada suatu Kawasan.

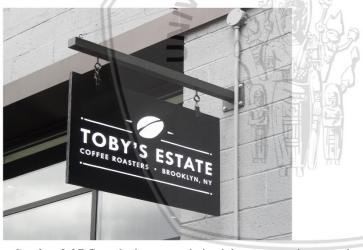
Gambar 2.27 Contoh signage pada jendela maupun pintu area komersil Sumber: signsny.com

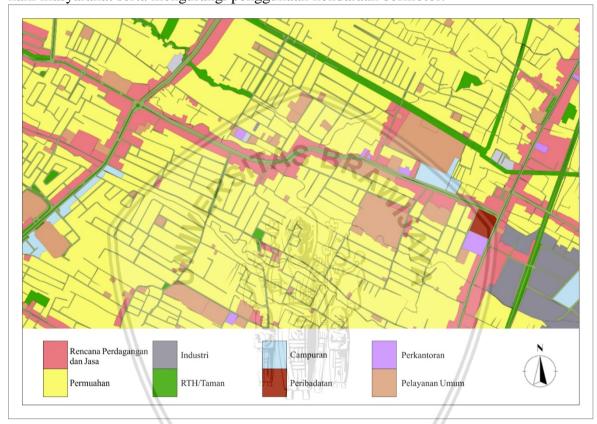
Gambar 4.2 Rencana detail tata ruang Malang Utara 2015-2035

Dalam Perda Kota Malang no. 4 Tahun 2011, perencanaan jalur pejalan kaki pada area studi berupa jalur pejalan kaki dengan dua ruas. Dengan mengembangkan ruang pejalan kaki sebagai salah satu prasarana kota, diharapkan hal ini dapat meningkatkan minat berjalan kaki masyarakat serta mengurangi penggunaan kendaraan bermotor.

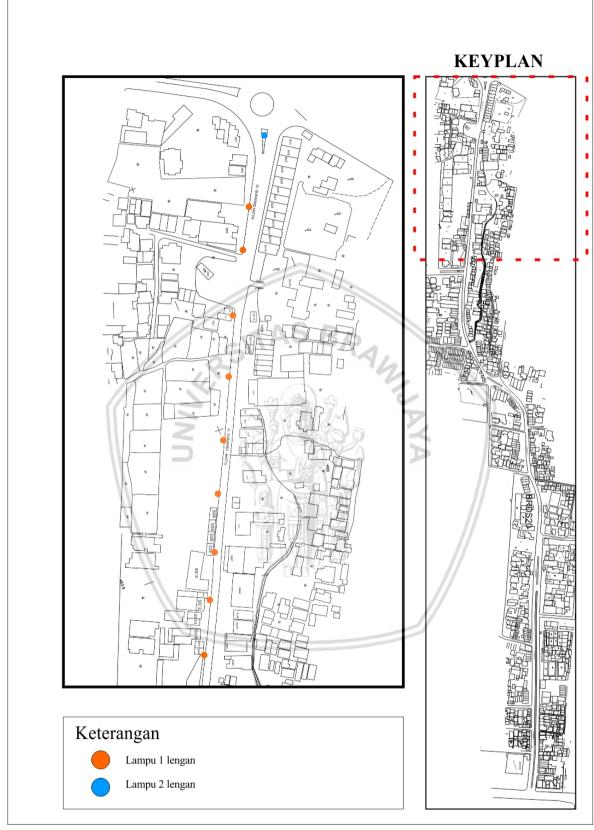
Gambar 4.22 Pemetaan titik lampu pada lokasi studi segmen 1

Penambahan fasilitas penerangan pada area studi dirasa masih diperlukan, pada malam hari kondisi jalur pejalan kaki pada beberapa titik di area studi masih kurang mendapat penerangan dan juga terkesan gelap dan juga memunculkan rasa tidak aman selama menggunakan jalur pejalan kaki dimalam hari. Berikut adalah pemetaan lokasi titik penerangan pada lokasi studi:

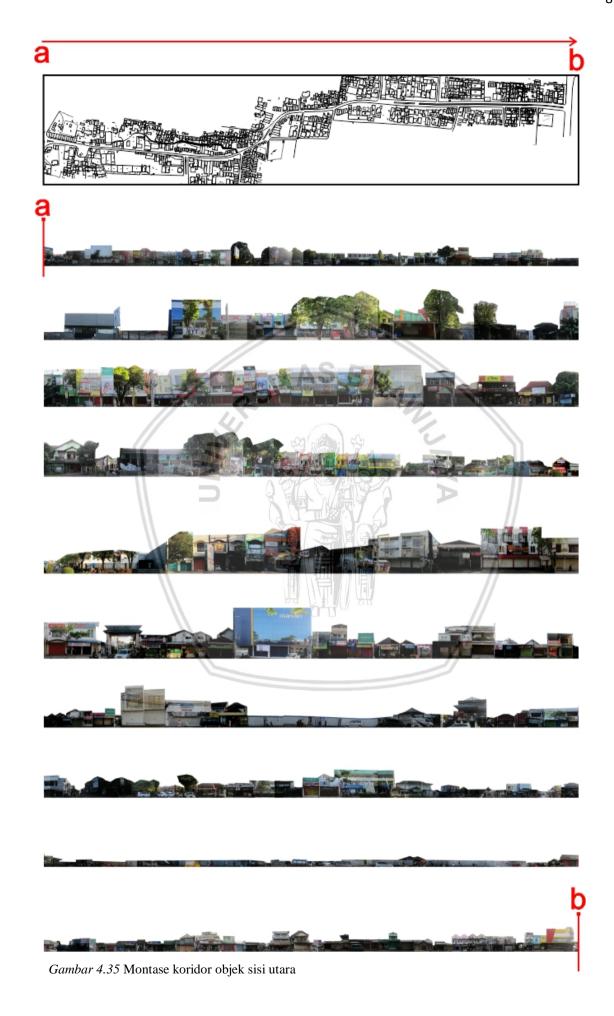
Kesan lingkungan erat hubungannya dengan gaya arsitektur. Gaya arsitektur yang menonjol pada area studi berupa arsitektur kontemporer. Menurut Hilberseimer (1964) arsitektur kontemporer merupakan suatu gaya aliran arsitektur pada zamannya yang mencirikan kebebasan bereskpresi, keinginan untuk menampilkan sesuatu yang berbeda, dan merupakan sebuah aliran baru atau penggabungan dari beberapa aliran arsitektur. Schirmbeck (1988) menambahkan prinsip-prinsip arsitektur kontemporer berupa bangunan yang kokoh dengan konsep ruang yang terkesan terbuka sehingga memunculkan harmonisasi dengan ruang luar, pada umumnya memiliki fasade transparan dengan eksplorasi elemen lansekap area yang berstrukutr. Berikut adalah gambar montase yang memperlihatkan keseluruhan lokasi studi serta kesan lingkungannya

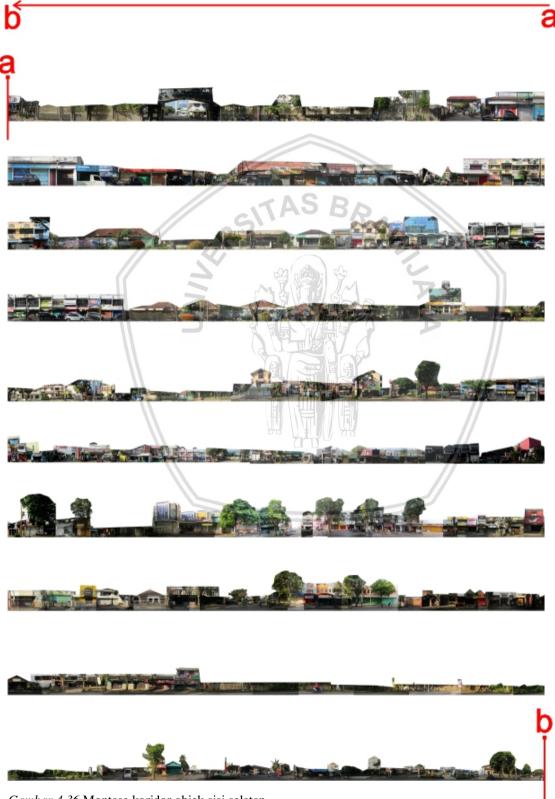
Gambar 4.36 Montase koridor objek sisi selatan

Kesan lingkungan tidak hanya berasal dari satu elemen saja, melainkan berasal dari berbagai elemen maupun kombinasi elemen elemen yang ada. Kesan lingkungan yang tampil pada koridor Jalan Borobudur ini muncul dari desain bangunannya. Kesan kuat yang muncul pada koridor ini adalah kesan kontemporer, dimana façade bangunan bangunan lama di kawasan ini masih dipertahankan, dan ornament ornament yang ada pada bangunan juga masih ada. Beberapa bangunan sudah beralih pada gaya modern, namun masih belum bisa menggeser kesan kontemporer yang ada pada koridor jalan ini.

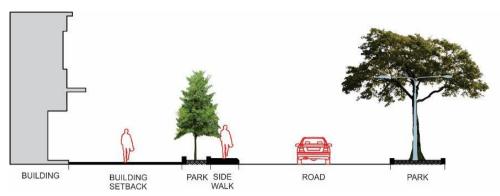
Gambar 4.43 Perbandingan skala manusia dan elemen elemen disekitarnya.

Skala manusia merupakan perasaan meruang yang dirasaan pejalan kaki yang dipengaruhi oleh elemen-elemen ruang yang ada disekitarnya. Perasaan ini dapat beruah-ubah tergantung pada rincian bangunan, tekstur suatu trotoar, pepohonan di korido jalan, dan perabot jalan merupakan elemen fisik yang berkontribusi terhadap aspek skala manusia. Pada area studi terdapat macam-macam elemen yang mampu merendahkan ketinggian bangunan antara lain: vegetasi, dimana vegetasi mampu menstimulan pengalaman ruang yang lebih kecil, prabot jalan seperti tempat sampah dapat menstimulan pengalaman ruang yang lebih besar sedangkan keberadaan lampu penerangan dapat menstimulan pengalaman ruang yang lebih kecil, keberadaan pagar bangunan yang lebih rendah daripada pejalan kaki dapat meninggikan kesan pejalan kaki
