## **BAB IV**

### **HASIL DAN PEMBAHASAN**

#### **4.1 Gambaran Umum Bandar Udara Abdulrachman Saleh Malang**

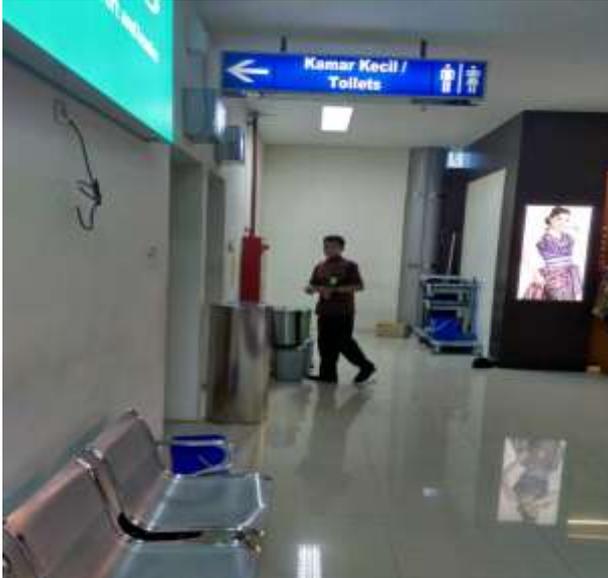
Gambar 4.9 Kondisi papan petunjuk fasilitas toilet  
Sumber: Dokumentasi Bandar Udara Abdulrachman Saleh Malang

Saat ini pihak pengelola hanya memasang papan petunjuk di depan atau di dekat fasilitas saja, salah satu contohnya adalah papan fasilitas toilet yang hanya diletakkan di depan pintu toilet. Sehingga mengakibatkan penumpang kesulitan menemukan fasilitas yang dibutuhkan. Hal tersebut dapat ditunjukkan pada Gambar 4.9.

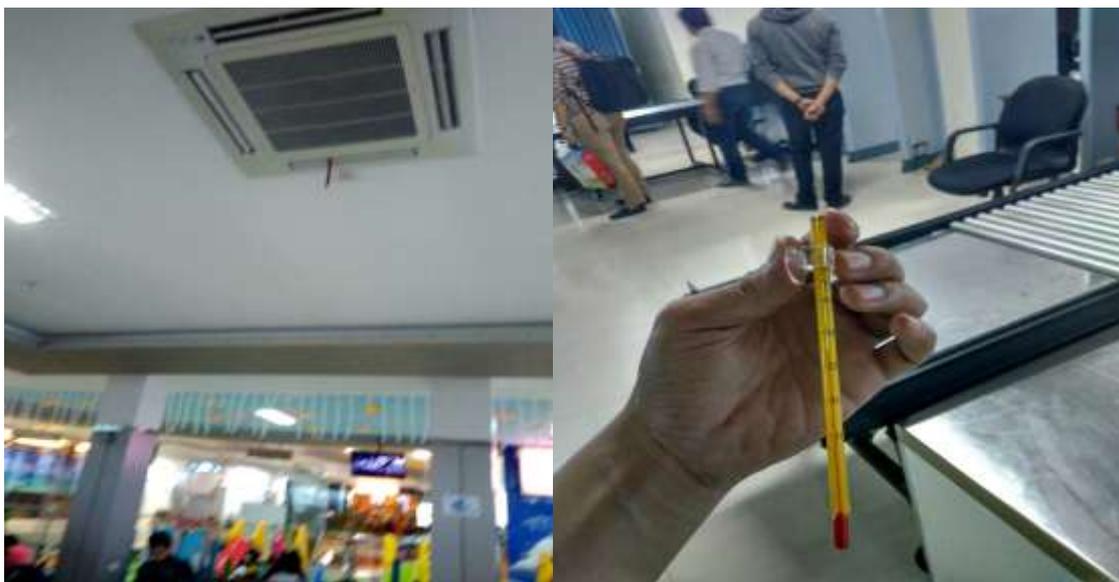
Gambar 4.12 Kondisi air conditioner (AC) dan suhu di ruang tunggu keberangkatan  
Sumber: Dokumentasi Bandar Udara Abdurachman Saleh Malang

Standar suhu ruang tunggu yang dianjurkan oleh Kementerian Perhubungan yaitu  $\leq 25^{\circ}\text{C}$ , akan tetapi pada saat peninjauan langsung kondisi Air conditioner (AC) dalam

keadaan rusak dan suhu di ruang tunggu sebesar 26°C, sehingga suhu di ruang tunggu kurang sejuk yang ditunjukkan pada Gambar 4.13. Hal ini disebabkan oleh faktor *machine* dan *environment*. Pada faktor *machine*, *air conditioner* (AC) berfungsi kurang maksimal disebabkan *air conditioner* (AC) dalam keadaan rusak, dikarenakan pihak pengelola mengontrol *Air conditioner* (AC) hanya saat terjadi kerusakan saja. Saat ini pihak Bandar Udara hanya mengandalkan teknisi dari perusahaan lain saja. Pada faktor *environment*, pembatas ruang tunggu dengan selasar sebelah barat dan timur materialnya hanya terbuat dari kaca, sehingga sinar matahari mudah masuk kedalam ruangan yang mengakibatkan suhu di ruang tunggu kurang sejuk yang ditunjukkan pada Gambar 4.13.

Atribut pernyataan ke empat adalah kondisi suhu di ruang tunggu yang sejuk (B13). Berdasarkan hasil analisis menggunakan *fishbone diagram*, *air conditioner* (AC) berfungsi kurang maksimal disebabkan *air conditioner* (AC) dalam keadaan rusak, dikarenakan pihak pengelola mengontrol *Air conditioner* (AC) hanya saat terjadi kerusakan saja. Faktor lain adalah pembatas ruang tunggu dengan selasar sebelah barat dan timur materialnya hanya terbuat dari kaca, sehingga sinar matahari mudah masuk kedalam ruangan yang mengakibatkan suhu di ruang tunggu keberangkatan kurang sejuk.

Rekomendasi perbaikan pada kondisi suhu di ruang tunggu keberangkatan adalah memberikan pelatihan khusus kepada petugas bidang kelistrikan Bandar Udara agar dapat mengontrol kondisi *Air Conditioner* (AC). Sehingga petugas dapat mengerti apa yang harus dilakukan untuk mengontrol kondisi *Air Conditioner* (AC). Setelah melakukan pelatihan, petugas diberikan *job desk* kontrol *Air Conditioner* (AC). Selanjutnya, menambahkan lapisan pada kaca dinding pembatas ruang tunggu sebelah utara dan selatan, sehingga pada waktu pagi dan sore hari dapat mengurangi cahaya yang masuk.

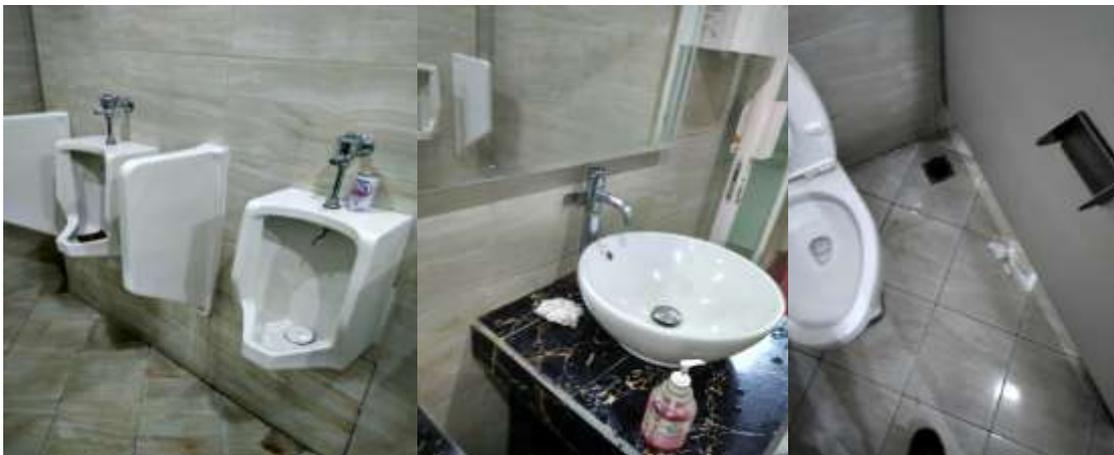
Gambar 4.15 Kondisi toilet di lantai 2

Lantai 2 memiliki luas lantainya  $\pm 4500 m^2$  dan terdapat 2 fasilitas toilet yaitu berada di sisi utara dan sisi selatan gedung keberangkatan. Petugas yang bertanggung jawab kebersihan di lantai 2 berjumlah 4 orang dan saat ini belum ada pembagian wilayah

kebersihan, sehingga toilet jarang dibersihkan yang mengakibatkan toilet kurang bersih seperti pada Gambar 4.15. Permasalahan ini disebabkan oleh faktor *man*, dan *method*. Pada faktor *man*, tidak adanya petugas khusus untuk menjaga kebersihan toilet yang diakibatkan kurangnya petugas kebersihan di lantai 2. Hal ini mengakibatkan area toilet di lantai 2 kurang bersih. Pada faktor *method*, petugas kebersihan membersihkan toilet hanya pagi dan sore hari, dikarenakan kurangnya pembagian waktu khusus untuk membersihkan toilet. Sehingga toilet pada saat jam sibuk di siang hari dalam keadaan kotor. Hal ini juga diakibatkan karena tidak ada pengukuran kenyamanan penumpang terhadap fasilitas toilet, sehingga pihak pengelola tidak mengetahui kenyamanan penumpang saat menggunakan fasilitas toilet tersebut.

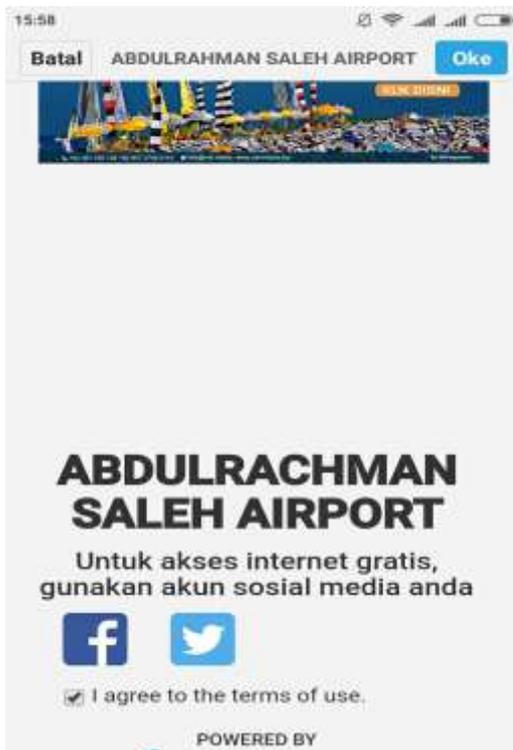
Gambar 4.17 Akses masuk ke dalam *wifi*  
Sumber: Dokumentasi Bandar Udara Abdulrachman Saleh Malang

Akses internet/*wifi* gratis di setiap sudut ruang tunggu kurang maksimal disebabkan oleh faktor *machine* dan *method*. Pada faktor *machine*, kecepatan akses internet yang lambat dikarenakan pihak pengelola tidak melakukan kontrol. *Wifi* dikelola oleh pihak perusahaan lain, jika akses *wifi* menjadi lambat, pihak pengelola hanya perlu

melakukan *complain* kepada perusahaan tersebut. Akan tetapi pihak pengelola tidak pernah melakukan kontrol akses internet di ruang tunggu, sehingga tidak mengetahui akses internet di ruang tunggu saat lambat. Hal ini mengakibatkan akses internet/*wifi* gratis di ruang tunggu kurang maksimal. Pada faktor *method*, penumpang malas menggunakan *wifi*, disebabkan karena akses untuk masuk ke dalam *wifi* harus *log in* terlebih dahulu. Cara *log in* yaitu harus tersambung ke sosial media *facebook* atau *twitter* seperti pada Gambar 4.17. Hal ini mengakibatkan penumpang malas untuk menggunakan *wifi* karena terlalu ribet dan tidak semua orang menggunakan sosial media tersebut.

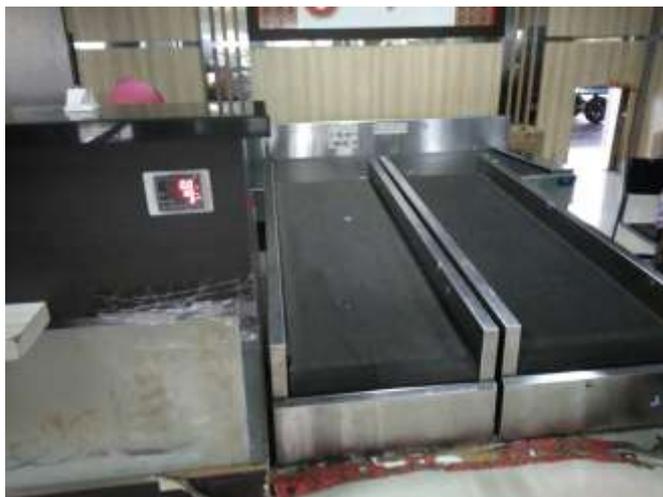
Gambar 4.19 Kondisi konter bagasi

Area *check-in* terdapat konter bagasi di setiap maskapai dan terdapat 5 timbangan dalam bentuk *conveyor* seperti pada Gambar 4.19 dan 1 timbangan *digital* yang berguna untuk cadangan. Berdasarkan hasil rekap data oleh pihak pengelola yaitu rata-rata berat barang yang melewati timbangan di konter bagasi adalah 11777,4 Kg per hari. Sehingga setiap timbangan *conveyor* menerima beban 2.356 Kg per hari. Apabila tidak dilakukan *maintenance* dengan baik akan berakibat pada tingkat keakuratan timbangan tersebut. Kemudian pada saat observasi langsung peneliti mendapat keluhan penumpang yaitu terjadi kecurangan oleh petugas bagasi, barang yang seharusnya sesuai dalam kategori masuk *cabin* tetapi pada saat di konter bagasi dianjurkan masuk bagasi dan membayar biaya *packing*. Hal ini membuktikan bahwa sistem *check-in* masih terdapat kesalahan disebabkan oleh faktor *man* dan *machine*. Pada faktor *man*, kurangnya pengawasan dari pihak pengelola, menyebabkan terjadinya pungutan liar oleh petugas bagasi. Pihak pengelola melakukan pengawasan pada saat terdapat kunjungan dari Dinas Perhubungan Pusat saja. Hal ini berdampak pada banyaknya keluhan penumpang terkait sistem *check-in* yang masih terdapat kesalahan. Pada faktor *machine*, terjadinya kesalahan saat penimbangan diakibatkan karena petugas *setting massa* melakukan kontrol hanya 3 hari sekali yang menyebabkan tingkat keakuratan timbangan berkurang. Hal ini berdampak terjadinya kesalahan penimbangan yang mengakibatkan keluhan penumpang terhadap sistem *check-in* di terminal keberangkatan.

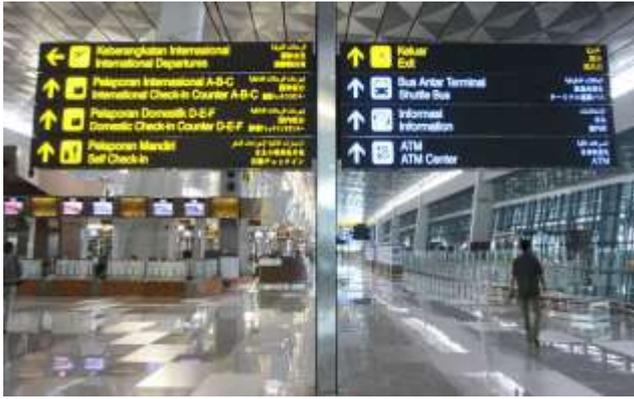
Gambar 4.20 Papan utama petunjuk fasilitas (*sign board*)  
Sumber: Terminal 3 Bandar Udara *International* Soekarno-Hatta

2. Papan petunjuk fasilitas di lantai 1 yang informatif (B7)
  - a. Pihak pengelola menambahkan papan utama petunjuk fasilitas (*sign board*) pada pintu masuk gedung keberangkatan agar memudahkan penumpang mencari tata letak ruangan fasilitas yang sesuai keinginan, seperti fasilitas toilet, fasilitas berkebutuhan khusus, restoran, tempat belanja, ATM, *counter information*. Gambar 4.20 menunjukkan contoh papan utama petunjuk fasilitas (*sign board*).

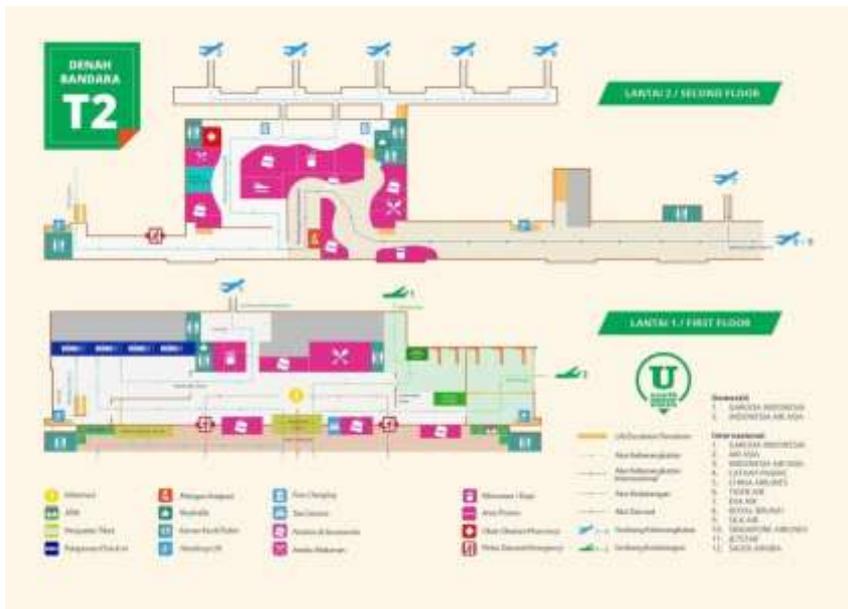
Gambar 4.21 Peta/denah Bandar Udara *International* T2 Juanda  
Sumber: juanda-airport.com

- b. Menambahkan peta atau denah lokasi fasilitas dan alur penumpang di halaman gedung terminal keberangkatan, sehingga penumpang yang baru pertama kali datang dan naik pesawat akan mengetahui lokasi dan alur yang harus dilalui. Pada peta atau denah di gambarkan simbol-simbol saja dan di bagian bawah terdapat penjelasannya seperti pada gambar 4.21.

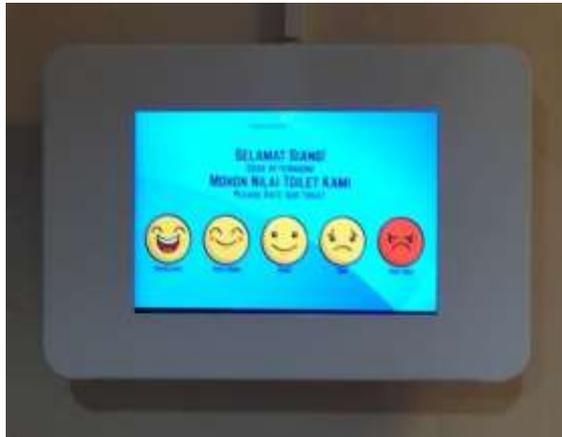
Gambar 4.22 Perangkat keras untuk menilai kepuasan di toilet  
Sumber: Bandar Udara *International Juanda*

- a. Menyediakan perangkat keras berupa *PC tablet* sebagai perangkat penilaian layanan toilet yang diletakkan di samping pintu keluar toilet seperti pada Gambar 4.22. Hal ini merupakan inovasi baru bertujuan untuk mengukur kepuasan pengguna toilet sehingga pihak pengelola dapat meningkatkan pelayanan yang diberikan.
- b. Saat ini petugas kebersihan di lantai 1 berjumlah 4 orang, yaitu 3 laki-laki dan 1 wanita. Hasil yang didapatkan dari diskusi dengan pihak pengelola, yaitu tidak ada pembagian tugas khusus untuk membersihkan kamar mandi. Hal ini perlu penambahan 1 petugas, sehingga dapat melakukan pembagian jadwal pembagian kerja petugas kebersihan apabila sudah di tambah 1 orang. Pembagian tugasnya

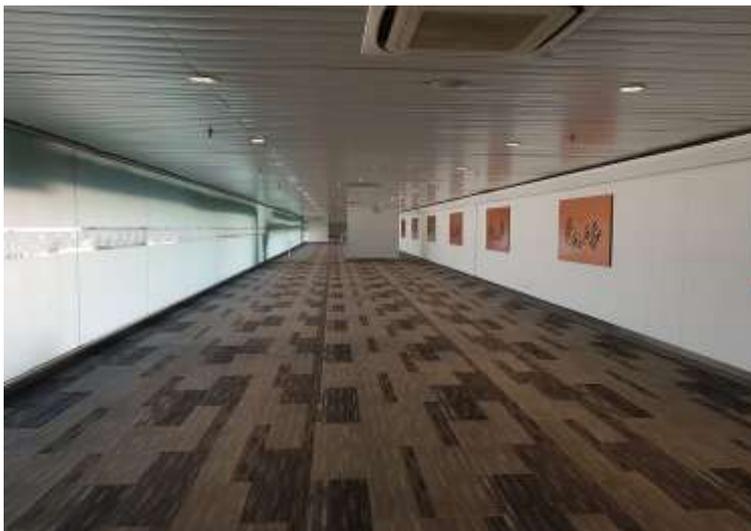
Gambar 4.23 Penggunaan *sticker* kaca di terminal bandar udara  
Sumber: Terminal 3 Bandar Udara *International* Soekarno-Hatta

- b. Menambahkan lapisan pada kaca dinding pembatas ruang tunggu sebelah utara dan selatan, sehingga pada waktu pagi dan sore hari dapat mengurangi cahaya yang masuk. Cara penambahan lapisan kaca yaitu *sand blasted glass*, dengan menyemprotkan pasir dengan kecepatan yang sangat tinggi ke permukaan kaca,

sehingga kaca menjadi buram. Akan tetapi, proses *sandblasting* ini cukup berbahaya untuk sistem pernafasan karena dapat mengakibatkan *silicosis* (salah satu jenis penyakit paru-paru). Sebagai alternatif dari kondisi tersebut, saat ini sudah umum digunakan *cutting sticker*. Kaca ditempel dengan *sticker* dengan ragam pola maupun tekstur yang dapat disesuaikan dengan kebutuhan desain. Gambar 4.23 merupakan contoh penggunaan *sticker* kaca di terminal Bandar Udara.
